RECUPERACIÓN FRENTE DE HUNDIMIENTO MINA PANEL CAVING

MEMORIA PARA OPTAR AL TÍTULO DE INGENIERO CIVIL DE MINAS

El caso de estudio en este trabajo, comprende la recuperación del frente de hundimiento del sector Centro-Fw de la mina Reservas Norte, División El Teniente, luego de un evento geomecánico ocurrido en el mes de marzo del año 2014. Cabe destacar que en este caso se pudo evitar que los daños aumentaran y causaran el colapso de las galerías de la mina.

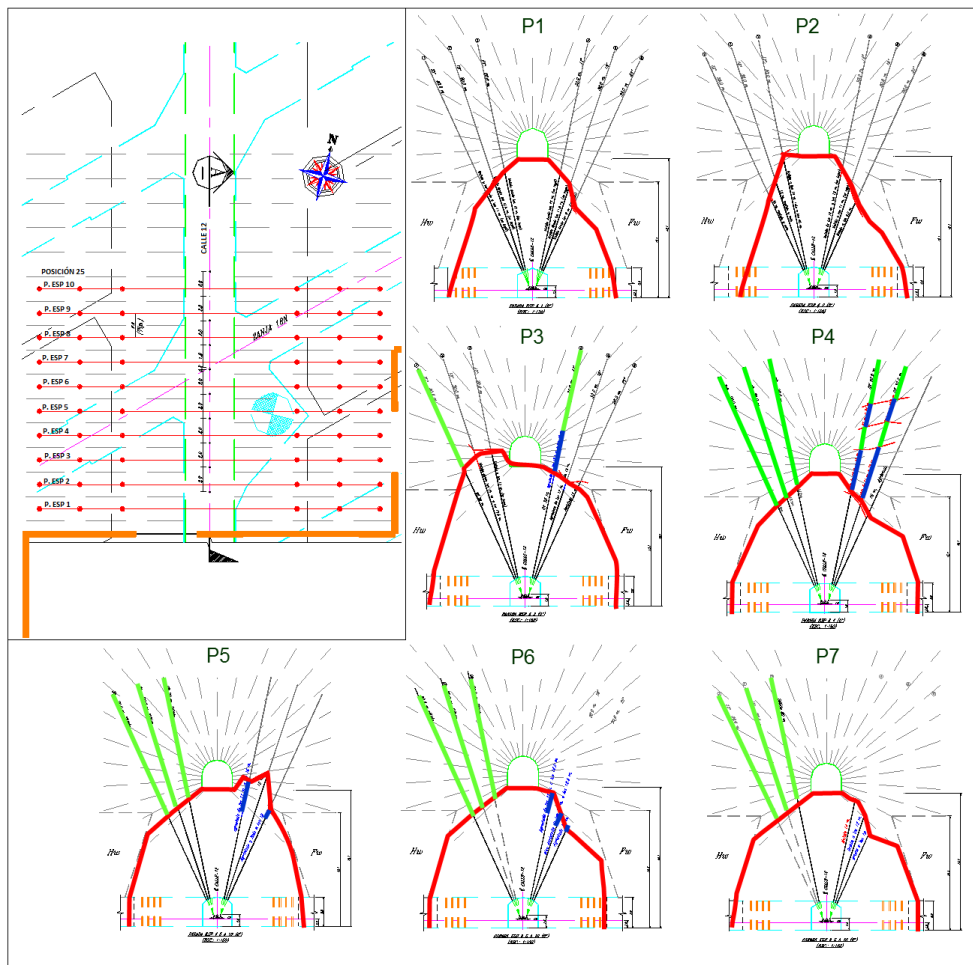
Ilustración 93. Auscultación perforaciones C12 NP (Superintendencia Mina Norte (c) 2014).

Desde el collar de las perforaciones hasta los límites del crown pillar (línea roja) no se evidencian complicaciones, es decir no se aprecia pérdida de agua u otras dificultades. Más allá del límite del crown pillar, dependiendo de la parada, se observan sectores agrietados, molidos o sanos. Desde la parada 3 a la 7 se evidencia que el pilar hacia el lado Hw está sano o sólido, y se logra perforar el diseño, es decir 30 [m].

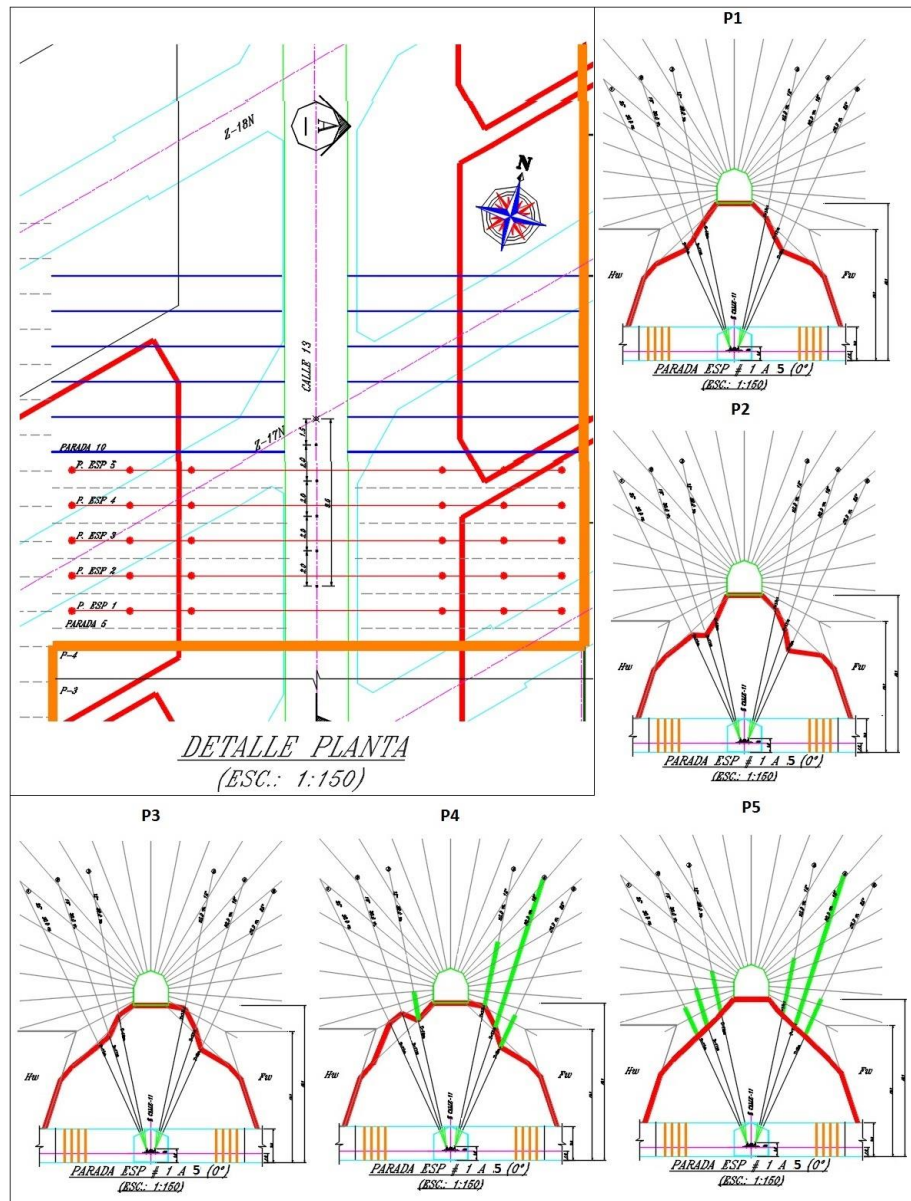
Ilustración 94. Auscultación perforaciones C13 NP (Superintendencia Mina Norte (c) 2014).

En las primeras tres paradas no se logró perforar lo diseñado. Al igual que en las calles anteriores, desde el collar de la perforación hasta el límite del Crown pillar, no se presentan complicaciones. Las paradas 4 y 5 presentan daños variables hacia el lado patilla, lográndose la longitud propuesta en el diseño solo en una de las perforaciones, para ambos casos.

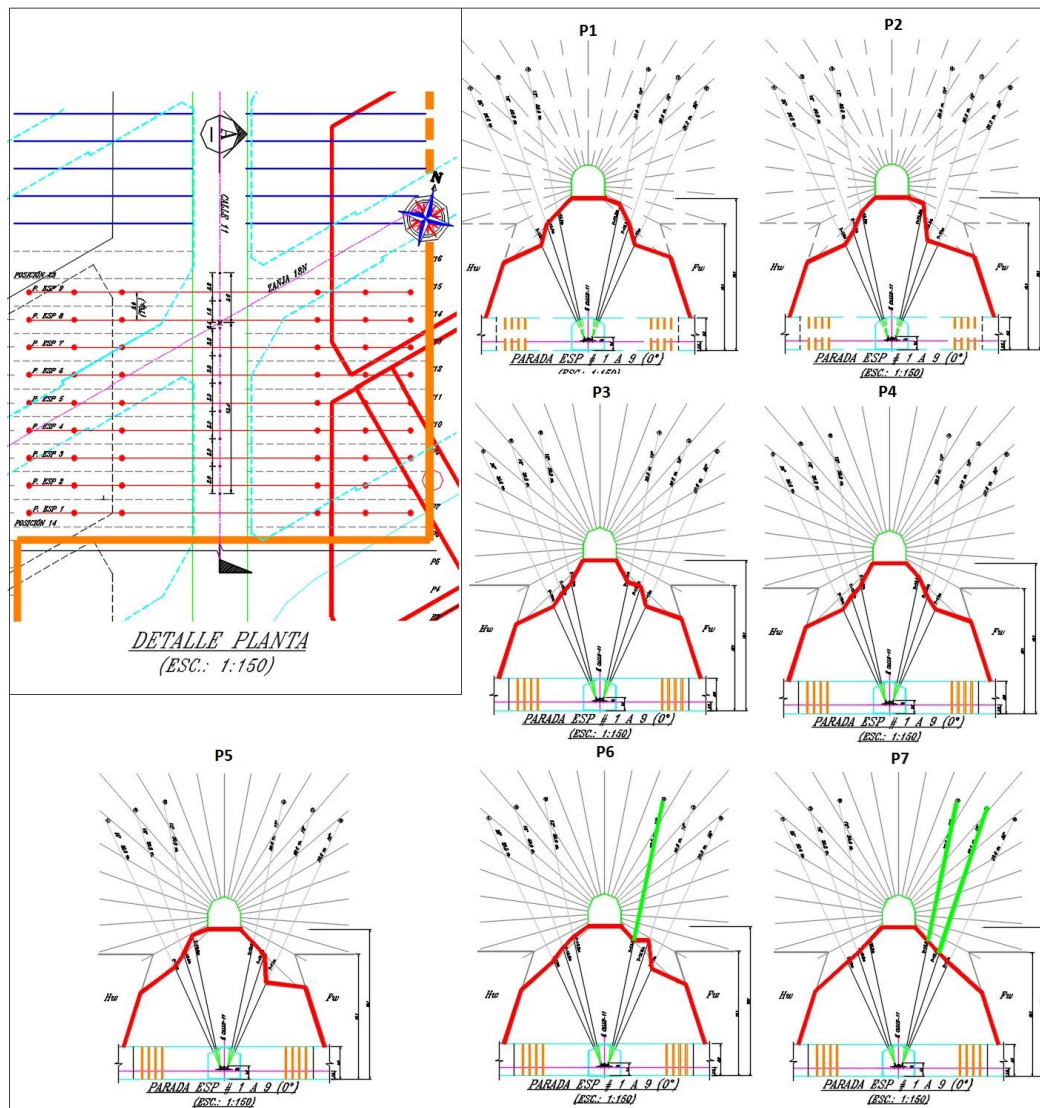
Ilustración 95. Auscultación perforaciones C11 NP (Superintendencia Mina Norte (c) 2014).

Se puede notar que de la parada 1 a 5, no se obtienen perforaciones que alcancen el diseño (30 [m]) ya que los daños no lo permiten. Por su parte, desde el collar de la perforación hasta el límite del crown pillar (color rojo) no hay problemas. En la parada 6 se logró alcanzar la longitud de diseño en una perforación hacia el lado patilla (línea color verde) mientras que en la parada 7 se hizo en dos perforaciones hacia el mismo lado.

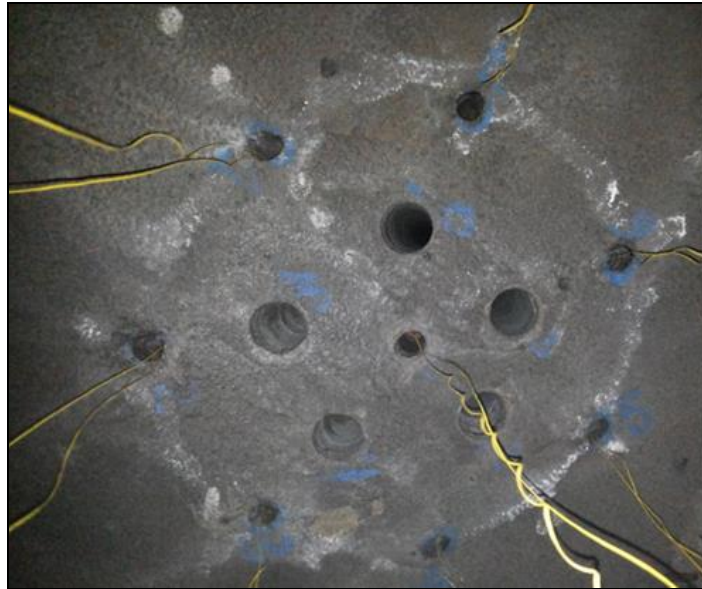
Ilustración 103. Resultados perforación chimenea piloto, prueba C7 UCL.

La precisión de estas perforaciones es primordial para lograr que la tronadura sea exitosa. En la Ilustración 103 se puede apreciar que la calidad de la perforación es buena, los aceros utilizados son los adecuados y no hubo desviaciones en las empataduras fuera de lo normal (< 2 veces el diámetro). Las desviaciones de estas perforaciones medidas en el fondo, son del orden de 0,25 –

0,30 [m] (Ver Ilustración 104) para longitudes de 15 [m]; es decir, hasta un 2 [%] de desviación máxima. Respecto de las longitudes, todas fueron a lo menos de 15 [m].

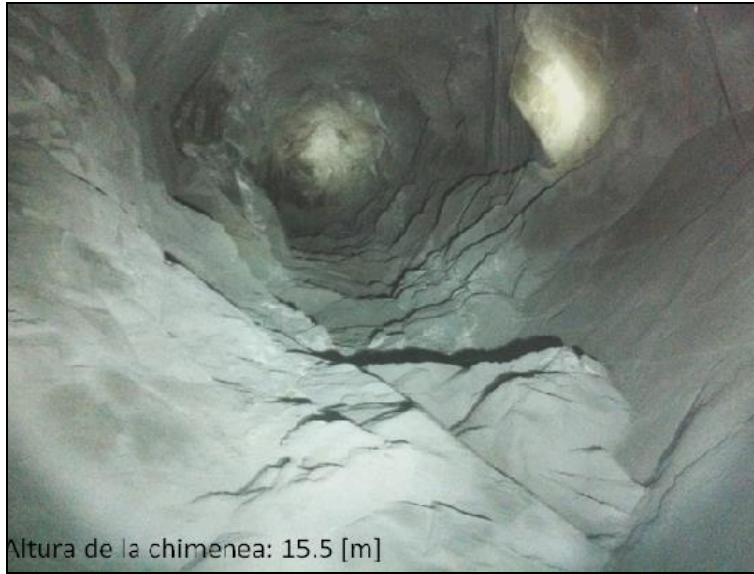
Ilustración 105. Fotografía resultado tronadura chimenea piloto, prueba C7 UCL.

En la Ilustración 105 se aprecia que el resultado de la tronadura fue exitoso y se alcanzó la altura y forma requerida. El diámetro fue superior cerca del techo de la labor, alcanzando 2,80 [m] de Hw a Fw y 4,45 [m] de Norte a Sur. Esta sobre excavación fue producto de la poca longitud de taco de las perforaciones de contorno y de la doble cara libre, generando un efecto cráter sobre el techo de la calle. No se observaron daños en el soporte del entorno de la calle producto de la tronadura.

Altura de la chimenea: 15.5 [m]

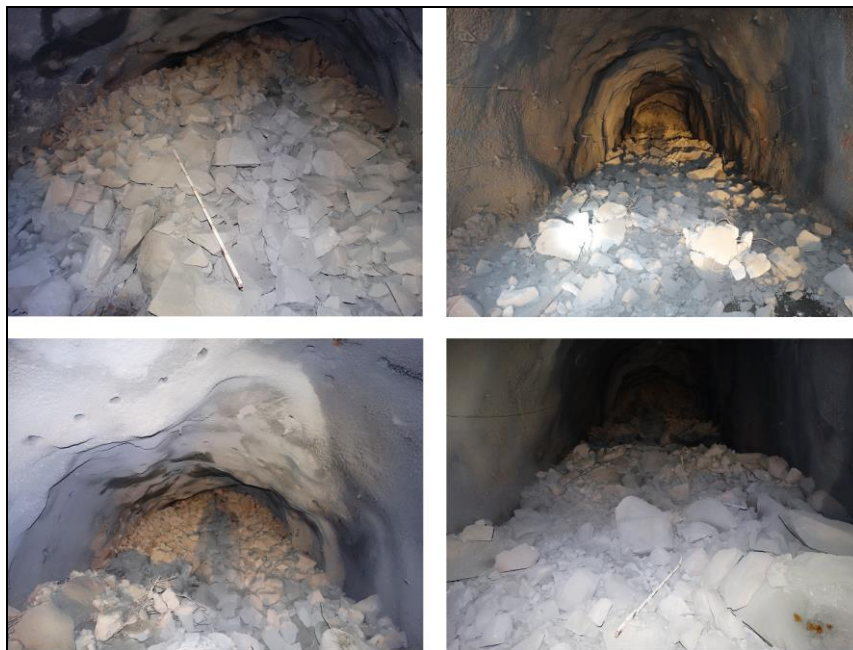
Ilustración 109. Fotografías post tronadura levante, C11 UCL (Superintendencia Mina Norte (b) 2014).

El resultado de la tronadura se ve en la Ilustración 109, con fotografías de la C11 tomadas el 25 de septiembre.

- La primera fase se realizó el 28 de agosto, pudiéndose tronar las paradas PA-PB y PC.
- El 23 de septiembre se prosigue con la segunda fase, con las paradas PD-PE y PG, donde no fue posible cargar la parada PF. En la misma fase se prosigue con la parada 27 y con el canalón, el que se ubica entre las paradas 28 y 29 (Ilustración 108).
- Con 100 [ms] de retardo con respecto a las cuñas se comienza la parada 27 radial con secuencia de tronadura estándar.
- Luego de 100 [ms] se comienza la tronadura de la chimenea con la secuencia vista previamente en la prueba de la C7 del UCL.
- Posteriormente, con 125 [ms] de retardo, comienza la tronadura de las paradas radiales y central del canalón, con la secuencia que se aprecia en la Ilustración 108.

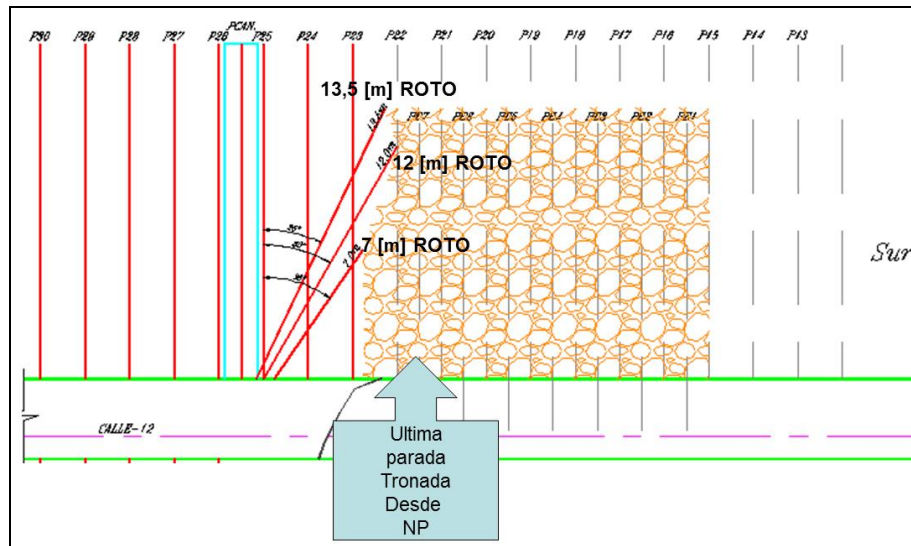
Ilustración 114. Auscultación especial C12 (Superintendencia Mina Norte (c), 2014).

En la C12 no se realizó la tronadura de cuñas, dado que la tronadura realizada desde el nivel de producción tuvo efectos positivos y fue posible cargar tal cual lo previsto por el diseño hacia el lado cabeza. Esto provocó un correcto quiebre del mineral, ya que seguido por una extracción adecuada se logró la propagación del hundimiento.

Para comprobar lo anterior se realizaron 3 perforaciones centrales, cuya auscultación permitió verificar la altura de columna deseada (Ilustración 114).

Perforación	Ángulo perforado	Distancia de rotura [m]	Altura proyectada [m]
1	25°	7	5,8
2	30°	12	10,4
3	35°	13,5	12,5
