**UNIVERSIDAD DE CHILE**  
**Facultad de Arquitectura y Urbanismo**  
**Escuela de Geografía**

**PONDERACIÓN DE FACTORES ANTROPOGÉNICOS Y NATURALES  
QUE CAUSARÍAN LA SUBSIDENCIA DE TERRENO EN LA COMUNA DE  
TIERRA AMARILLA, REGIÓN DE ATACAMA, CHILE.**

**Memoria para optar al título profesional de Geógrafo**

**LEONEL ENRIQUE SÁNCHEZ CURRIHUINCA**

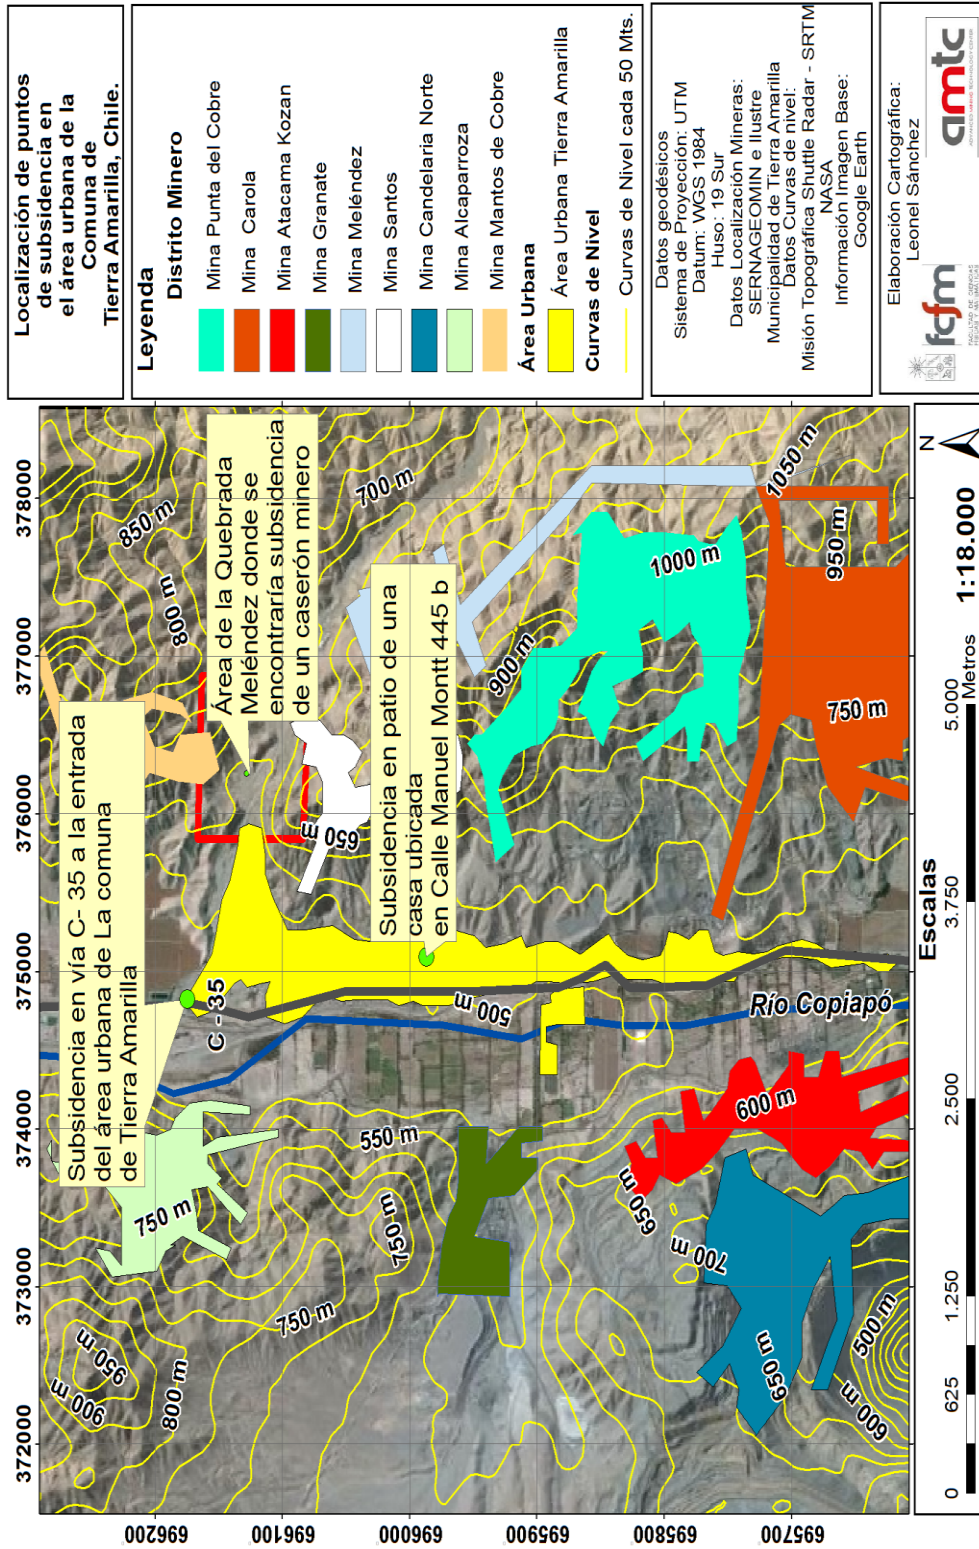
**Figura 1.** Cartografía de ubicación de los puntos de subsistencia. El primero se encuentra a la entrada de la comuna de Tierra Amarilla, el segundo en el patio de una casa en la zona urbana de esta comuna y el tercero corresponde a la subsistencia de un caserón minero el cual se ubica en el rectángulo rojo de la Figura 1.

Los tres puntos de subsidencia se muestran y localizan en la Figura 1 y 2. El primero se encuentra a la entrada del área urbana de la comuna de Tierra Amarilla, el segundo en el patio de una vivienda en el área urbana, y el tercero en la quebrada de Meléndez destacada en un rectángulo rojo en la Figura 1. Cabe destacar que estos tres puntos de subsidencias son los que han ocurrido en el año 2013 en la comuna de Tierra Amarilla.

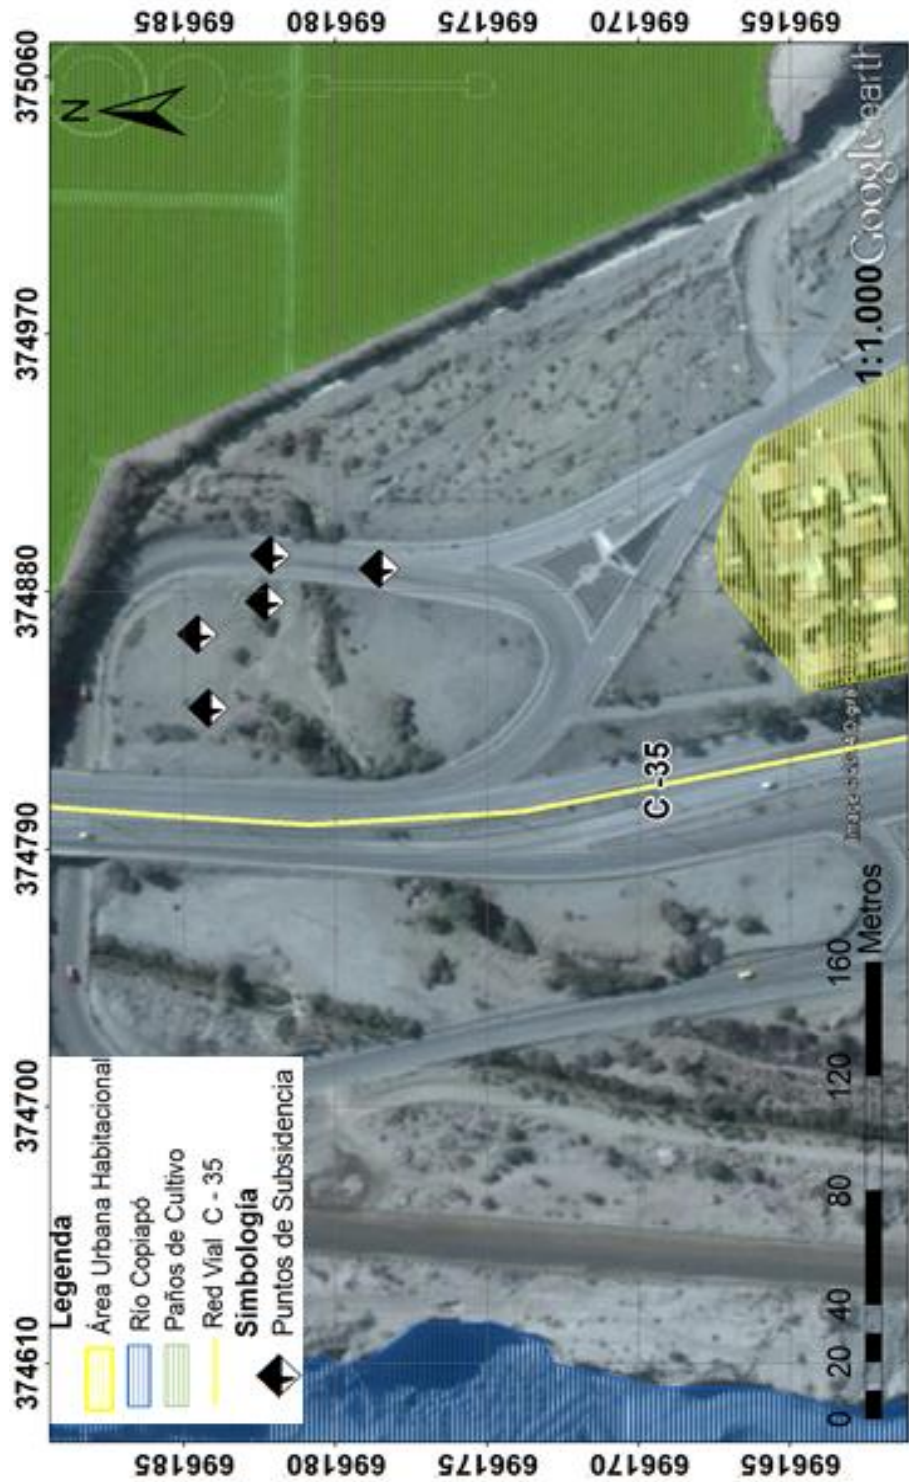
En la Figura 3 se observa la localización, a través de la simbología, el área afectada por subsidencias y en la Figura 4 se visualiza las subsidencias en esta área, donde todas ellas se encuentran separadas a pocos metros de distancia. Las subsidencias en este sector se distribuyen en una área de depósitos antrópicos producto de la construcción de la carretera C – 35, correspondiente a una rotonda en esta zona, donde debajo de esta construcción vial se encuentran depósitos fluviales no consolidados (ver Figura 20).

En el área inferior de la Figura 3, en color amarillo, se localizan viviendas a una distancia de 120 m de los hundimientos de terreno. A la derecha, en color verde, se localizan paños de cultivo, las cuales se encuentran a 40 m de las subsidencias. El río Copiapó se observa en color azul a la derecha a una distancia de 200 metros de las subsidencias. El río Copiapó a la fecha de Septiembre del 2014 se encontraba sin agua en la parte superficial, esto verificado en terreno.

Las subsidencias localizadas en la Figura 3 tienen distintas dimensiones y se observan en las Figuras 4 y 5. La de mayor tamaño corresponde a un hundimiento de 10 m de diámetro y 6 m de profundidad (Figura 4A). Otra subsidencia tiene una génesis más reciente que la anterior presentando una forma ovalada con 8 m de longitud y 5 m de ancho y profundidad de 50 cm (Figura 4B). Las siguientes subsidencias presentan dimensiones menores, las cuales lo más probable tienen un origen más reciente que las de mayores tamaños.

**Figura 3.** Mapa de localización de puntos de subsistencia en la entrada del área urbana de la comuna de Tierra Amarilla. Se ubican las subsistencias en la rotonda y en la vía.

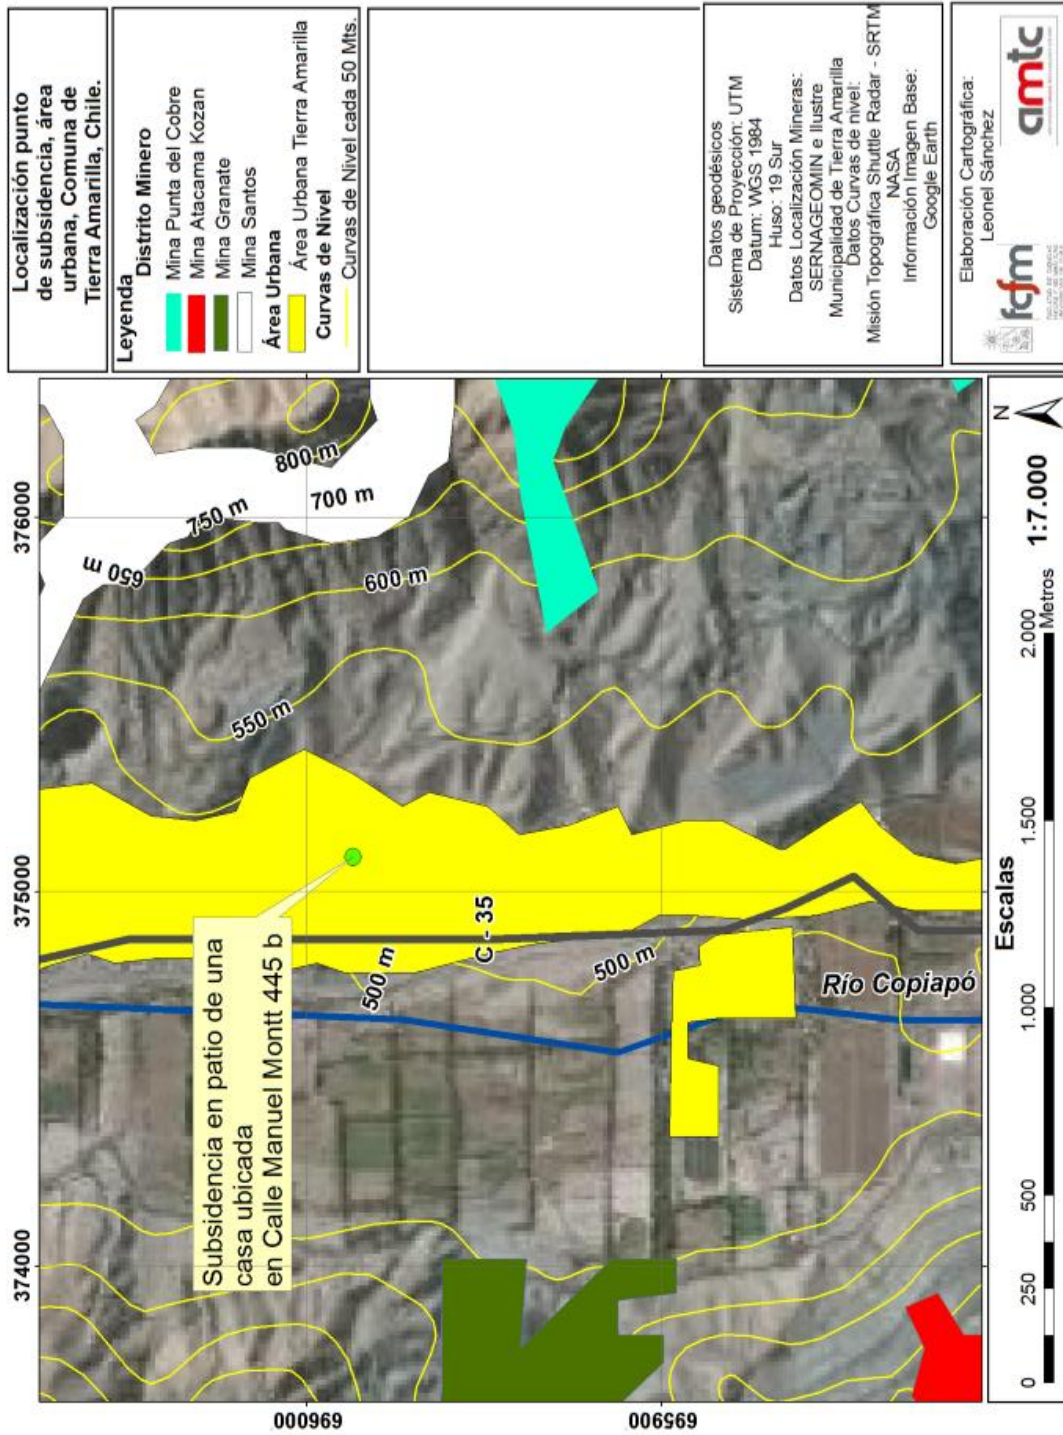
Figura 7. Cartografía de localización de subsistencia en patio de una casa en el área urbana de la comuna de Tierra Amarilla

La subsistencia localizada en el patio de una vivienda corresponde a un área de depósitos fluviales no consolidados (ver Figura 20) y se localiza en la Figura 7. Se observa esta subsistencia en la Figura 6, la cual posee formación de suelo en la superficie. El hundimiento presenta dimensiones de 1,5 m de diámetro que ha ido aumentando en el transcurso del tiempo producto de caída de material desde sus paredes. La profundidad alcanza a 4 m.

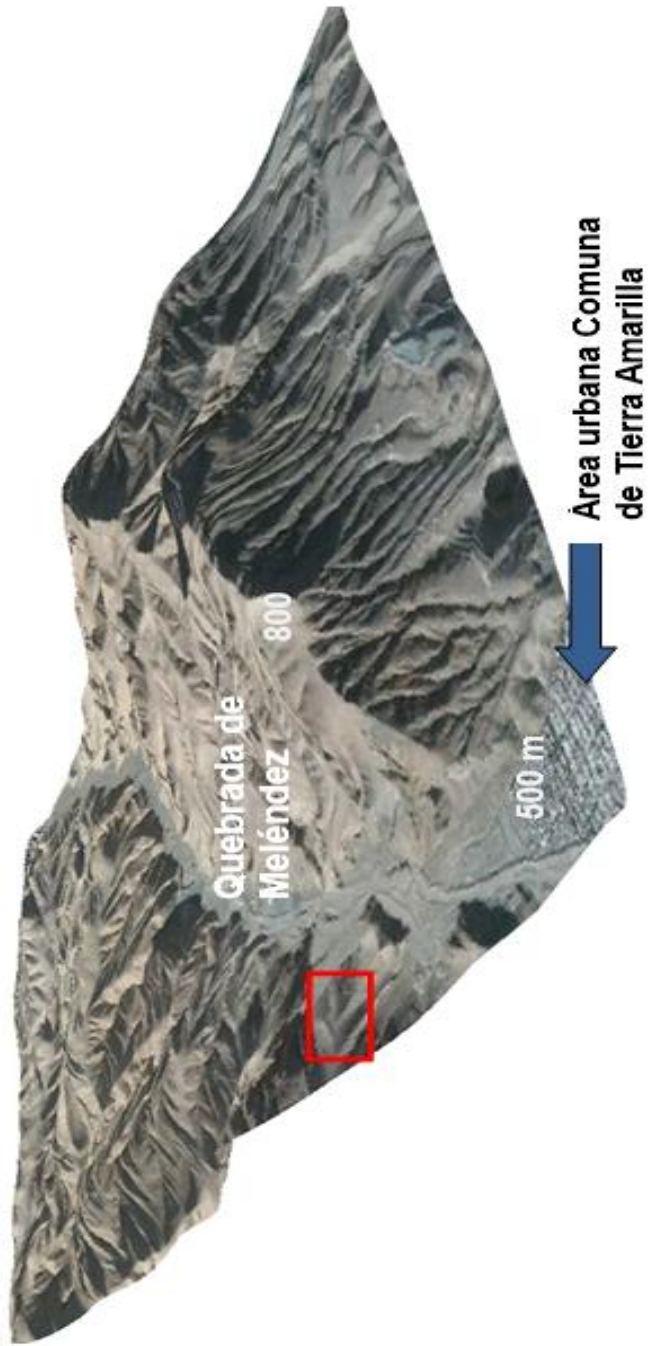
**Figura 9.** Modelo de Elevación Digital (DEM) del área de la Quebrada de Meléndez en donde se encuentra la subsidencia de Caserón Minero. Rectángulo rojo en Figura 1.

La subsidencia producida en la Quebrada de Meléndez se encuentra muy cercana al área urbana de la comuna de Tierra Amarilla y tiene una profundidad de 100 m. Es una faena subterránea de la cual se obtiene principalmente cobre.

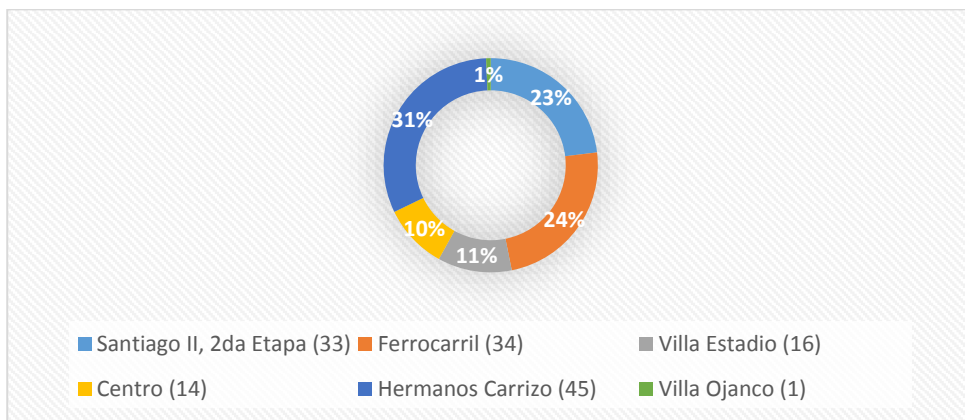
**Figura 10.** Viviendas catastradas por la municipalidad de Tierra Amarilla en cada sector del área urbana.

Los sectores catastrados para los daños presentados fueron población Hermanos Carrizo, Sector Centro, Población Santiago II, Villa Estadio y Sector Ferrocarril con un total de 82 casas catastradas.

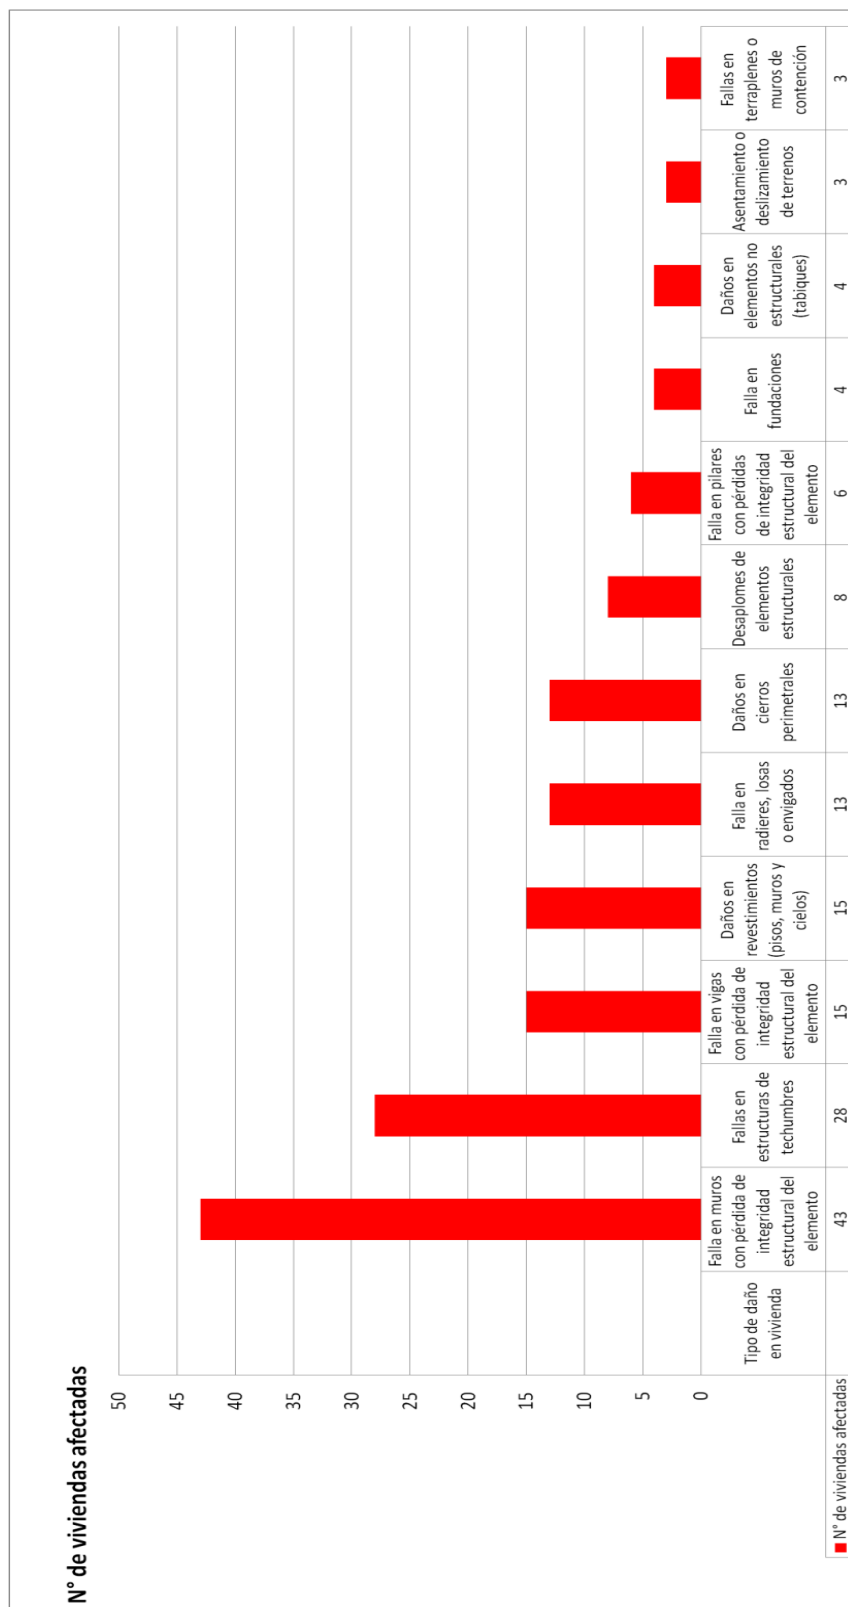
En la Figura 12 se observa los daños más frecuentes que han presentado las viviendas en el área urbana de la comuna de Tierra Amarilla. El daño más común es falla en muros con pérdida de integridad estructural del elemento con 43 viviendas afectadas. El segundo tipo de daño más frecuente es fallas en estructuras de techumbres con 28 casas afectadas. Le siguen los daños en fallas en vigas con pérdida de integridad estructural del elemento y daños en revestimientos (pisos, muros y cielos) con 15 y 16 casas afectadas respectivamente. Otro daño recurrente es el daño en fallas en radieres, losas o envigados y daños en cierres perimetrales con 13 viviendas en cada caso. Existen viviendas con peligro de desplomes de elementos estructurales con 8 viviendas y 6 viviendas con fallas en pilares con pérdidas de integridad estructural del elemento. Las viviendas que presentan

fallas en fundaciones son 4 y daños en elementos no estructurales (tabiques) también 4 viviendas. Los daños para el Sector Centro corresponden a viviendas con grietas profundas y una con eventual derrumbe. En la población Hermanos Carrizo existe una casa nueva con asentamiento de piso y otra presenta grieta en muros. En la población Santiago II presenta grietas en muros en la mayoría de las viviendas catastradas.

**Figura 12.** Gráfico en el cual se observa los daños más frecuentes en las viviendas del área urbana de la comuna de Tierra Amarilla. Catastro realizado por Francisco Sánchez Sagardía, Arquitecto, Director de Obras (S) Municipalidad de Tierra Amarilla (2014).
