METODOLOGÍA DE INSPECCIÓN PARA CLASIFICAR Y ESTANDARIZAR
DAÑO SÍSMICO EN EDIFICIOS HABITACIONALES DE HORMIGÓN
ARMADO CON SISTEMA DE MUROS

MEMORIA PARA OPTAR AL TÍTULO DE INGENIERO CIVIL

YANKO ANDRÉS MORALES ALARCÓN

2020

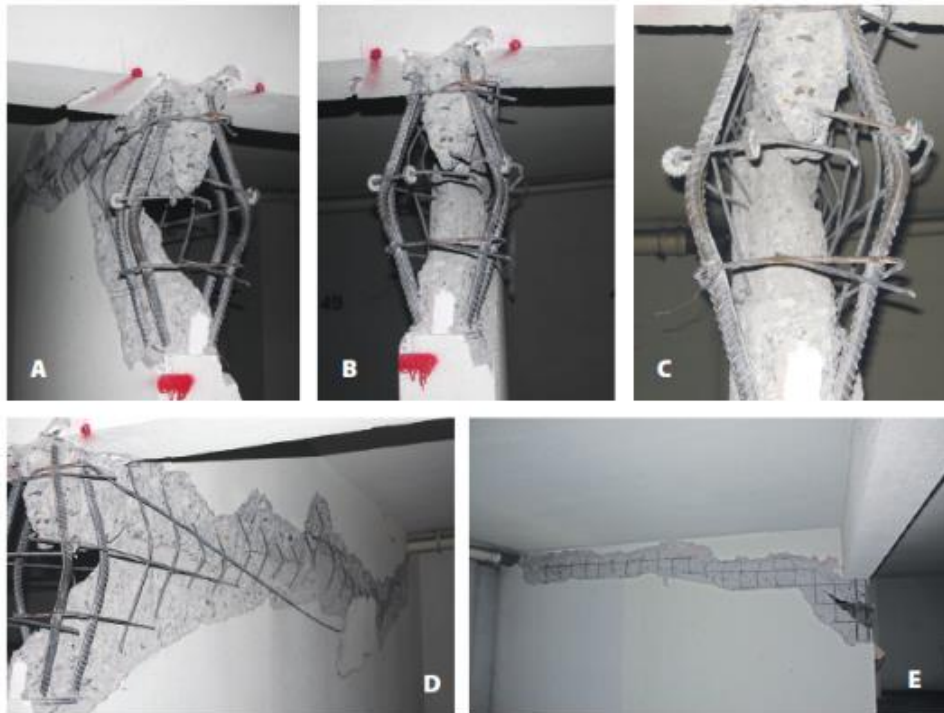
Para el caso del daño nivel V se presenta con un gran desprendimiento de hormigón, se aprecia claramente el acero de refuerzo y este se encuentra notoriamente pandeado o, en algunos casos, fracturado. Se muestra como ejemplo un caso real de un muro en T sometido a flexo-compresión en la Figura 37 y en la Figura 38 otro muro aislado que presenta daño nivel V provocado probablemente por flexo-compresión.

Figura 37: daño nivel 5 en muros ocasionado por flexo-compresión [10]

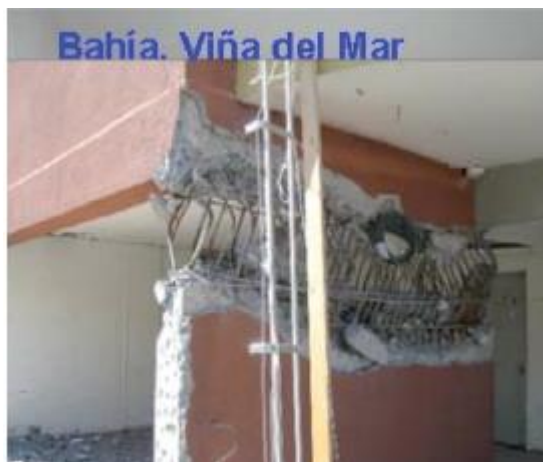
Figura 38: Daño nivel V en muro producido flexo-compresión [11]

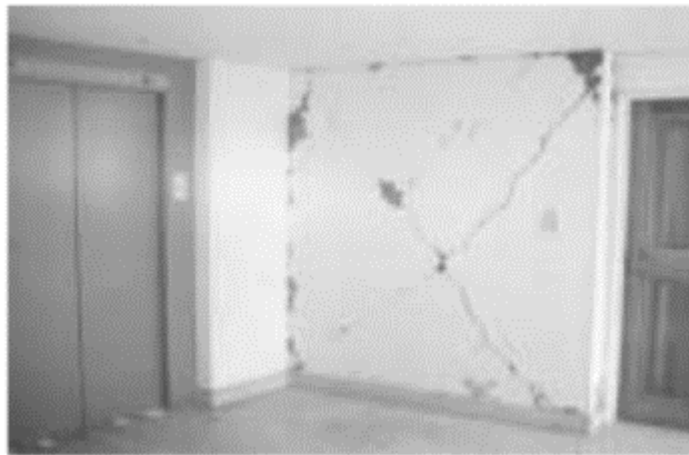
Cuando el daño alcanza el nivel III tiene características similares al daño nivel II, pero con fisuras entre 1 y 2mm y leve desprendimiento de hormigón. Se puede apreciar un ejemplo de este daño en la Figura 40.

Figura 40: Daño nivel III en muro por corte [14]

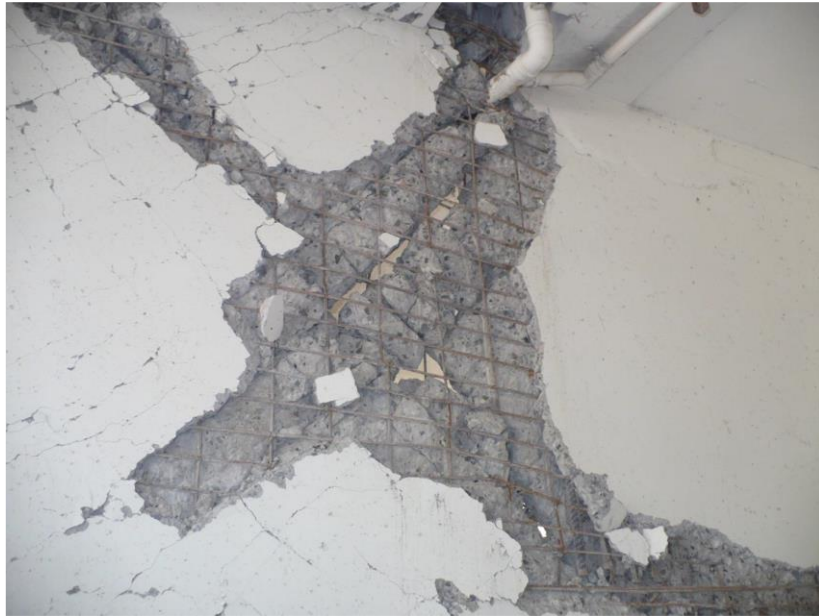
En el caso de tener un nivel IV de daño se desprende una cantidad notoria de hormigón de recubrimiento y se puede apreciar la malla de acero utilizada para el refuerzo del muro, pero esta no se encuentra dañada. En la Figura 41 se muestra un ejemplo de este caso.

Figura 41: Daño nivel IV por corte en muro
Fuente: CI5504 Patología de las obras de Construcción, 2018 FCFM

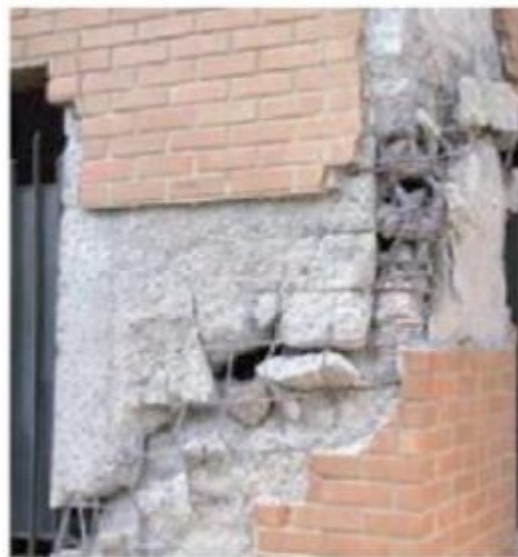
Si el muro tiene daño nivel V este es relativamente sencillo de identificar porque se puede apreciar el acero de refuerzo con una notoria deformación y probablemente fracturado. No se encontraron ejemplos de muros dañados solo por corte que generen daño nivel V, debido a que, por lo general, el muro es sometido a varios esfuerzos y falla por otras razones. A modo de ejemplo se muestra una falla por corte en una columna que es catalogada como nivel V en la Figura 42.

Figura 42: Daño nivel V por corte en columna [11]

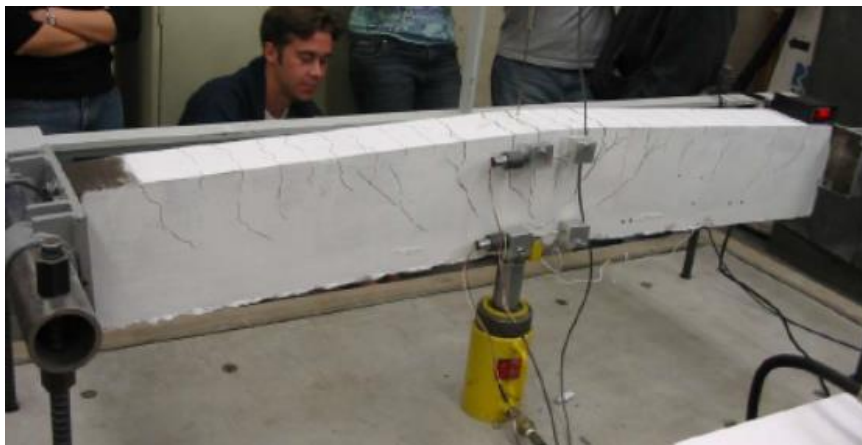
Cuando la viga alcanza un daño nivel III se tienen grietas de mayor anchura y se encuentra una gran cantidad de estas. En la Figura 44 se muestra el ensayo de una viga simplemente apoyada sometida a flexión, en el momento de la foto la viga presentaba daño nivel III.

Figura 44: Daño nivel III en viga producido por flexión
Ensayo viga a flexión UCLA, 2005

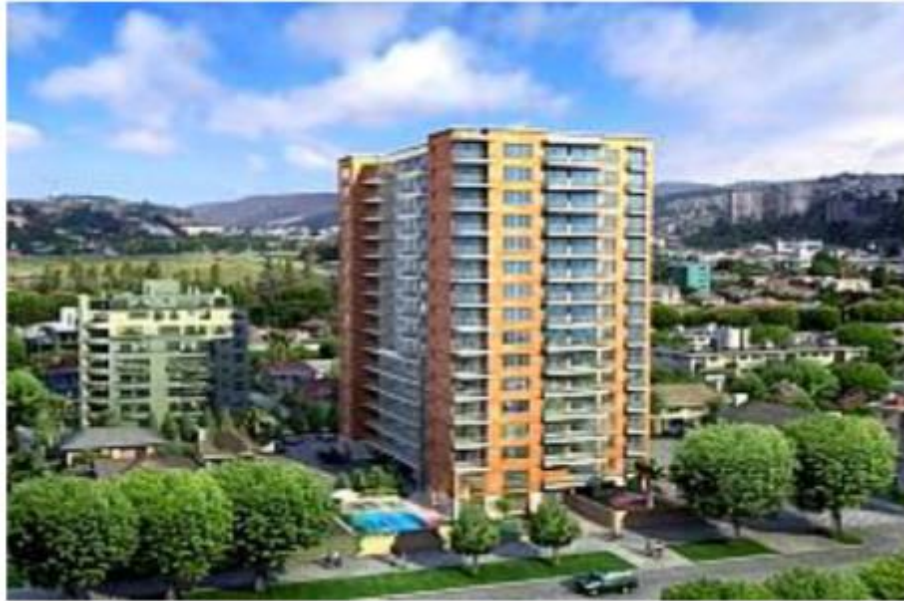
Figura 61: Vista general del edificio [18]

El daño más importante se aprecia en algunos de los muros estructurales de hormigón armado en el subterráneo y primer piso. Estos presentan secciones con desprendimiento de hormigón, pandeo y hasta fractura del refuerzo longitudinal y desprendimiento del refuerzo transversal.

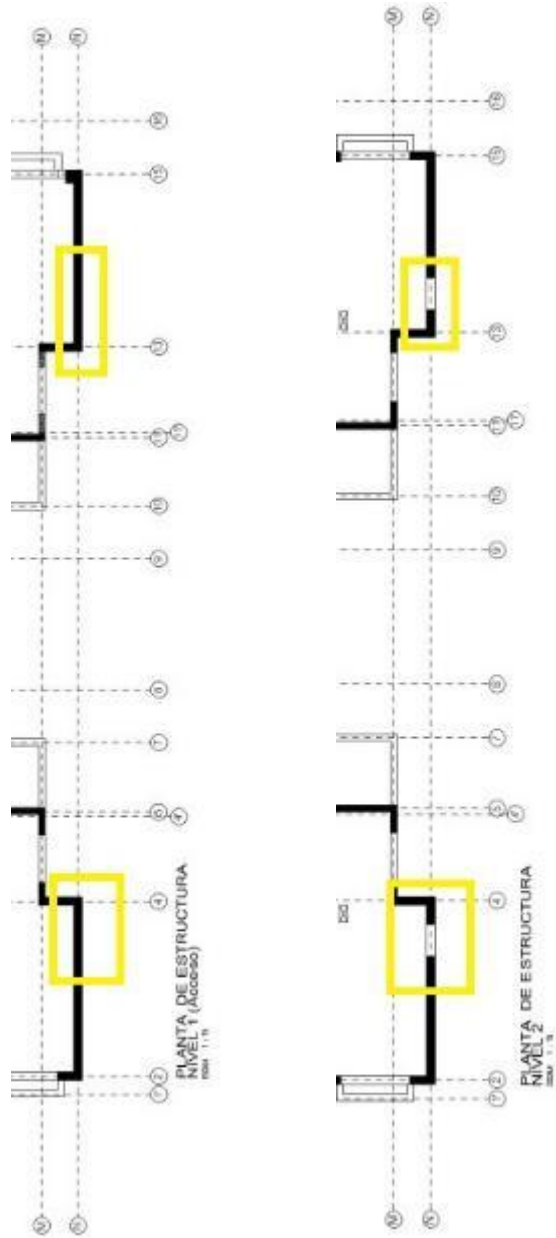
Anexo B. Al ser un subterráneo esto no tiene mayor efecto. Subiendo desde el primer piso hasta los pisos de mayor altura se encuentran pequeñas diferencias en la estructuración, como muros discontinuos en el eje N (Figura 62 y Figura 63), además se encuentran muros con distinto largo, generando el efecto de muro bandera como se puede observar desde la Figura 64 hasta la Figura 67, estas se producen en el eje A y entre el B y eje H. Las irregularidades señaladas son marcadas por un rectángulo amarillo y los planos marcan con gris cuando no existe muro en la planta mostrada, pero si existe muro en la planta superior.

Figura 62: Planta 1° Piso eje N Figura 63: Planta 2° piso eje N

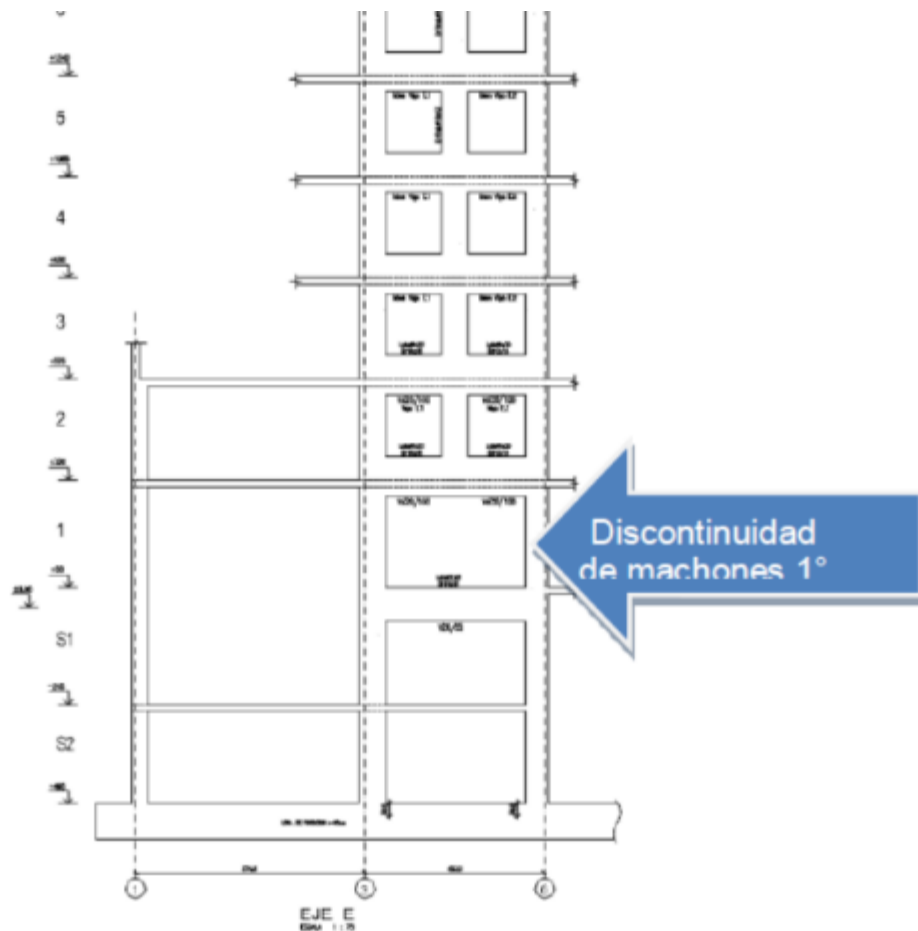
Adicionalmente se encuentra una discontinuidad de machones en el Eje E, como se puede ver en la Figura 68, donde se produce la discontinuidad en el primer piso. Esta discontinuidad generó muchos daños en el edificio, como se estudia en la sección 5.1.3.

Figura 68: Corte Eje E, discontinuidad de machones [18]

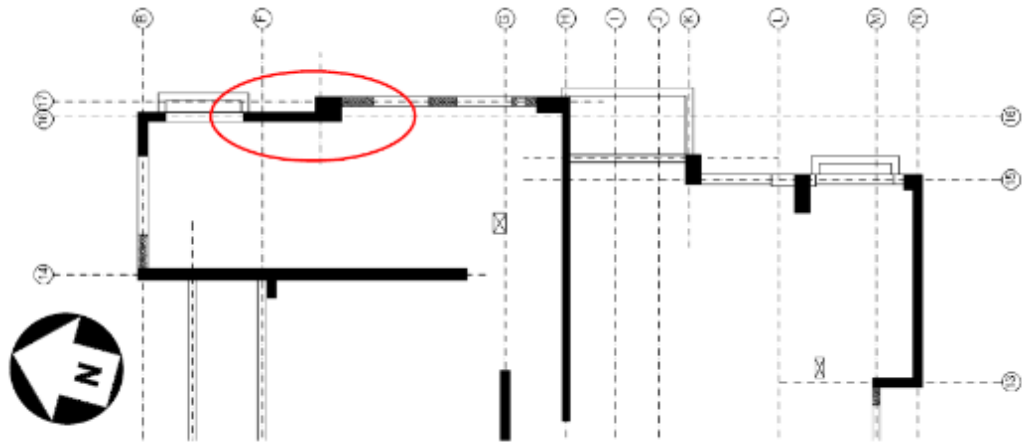
Acercándose más al edificio se puede apreciar que en el primer piso, eje 16, entre el eje F y F' (Figura 73) se encuentra el muro y machón muy dañados. Se ve en la esquina inferior que hubo desprendimiento del hormigón, que los refuerzos longitudinales están claramente pandeados y los estribos fracturados. Por lo cual es un daño nivel V. En la Figura 74 se muestra una vista lejana de la falla y en la Figura 75 se muestra una vista cercana donde se puede apreciar lo dañada que se encuentra la armadura. Esta falla se debió a flexo-compresión y se reforzó el muro para apaciguar el riesgo de que aumenten los daños, como se puede observar en la Figura 76.

Figura 73: Ubicación muro dañado primero piso eje 16 [18]

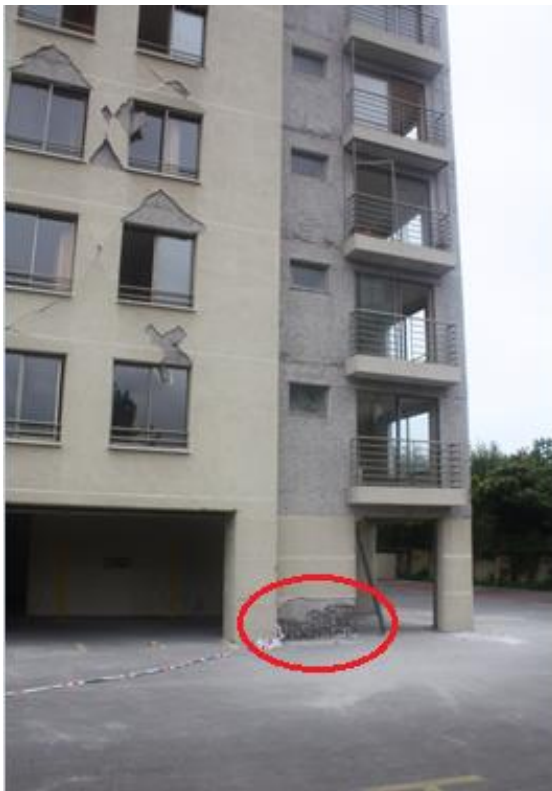
Figura 74: Vista lejana muro dañado eje 16
Fuente: Fotos inspección en terreno

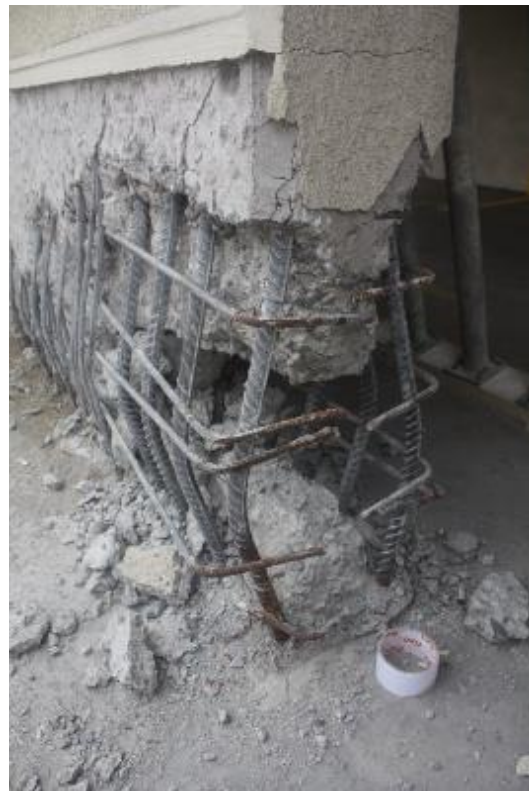
Figura 75: Vista cercana muro dañado eje 16
Fuente: Fotos inspección en terreno

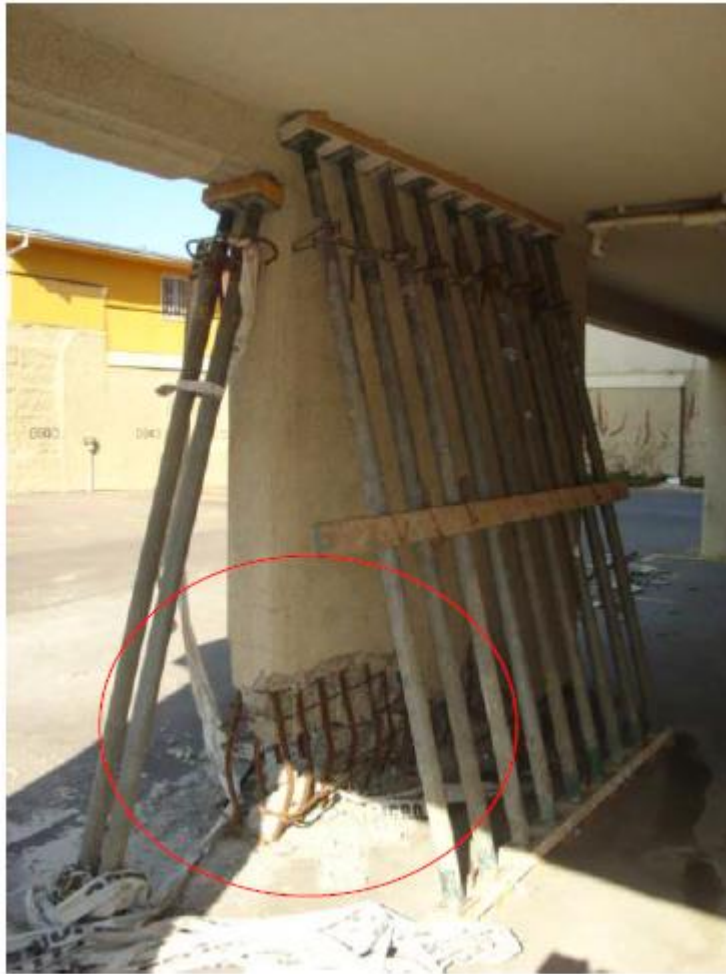
Figura 76: Refuerzos en muro dañado eje 16 [17]

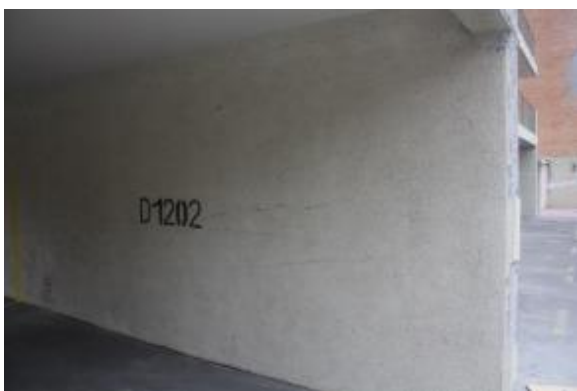
Inspeccionando el estacionamiento del primer piso se encuentran fisuras leves de un espesor menor a 0.3mm, por lo que son consideradas de nivel II, como se muestra en la Figura 77 y otras pocas fisuras que pueden ser consideradas nivel III (Figura 78). Adicionalmente se encuentra desprendimiento del hormigón en los extremos del muro, como se muestra en la Figura 79.

*Figura 77: Fisuras en estacionamiento primer piso (1)
fuente: Fotos inspección en terreno*

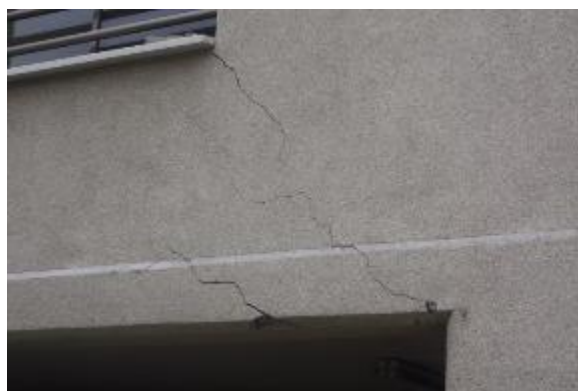
*Figura 78: Fisuras estacionamiento primer piso (2)
Fuente: Fotos inspección en terreno*

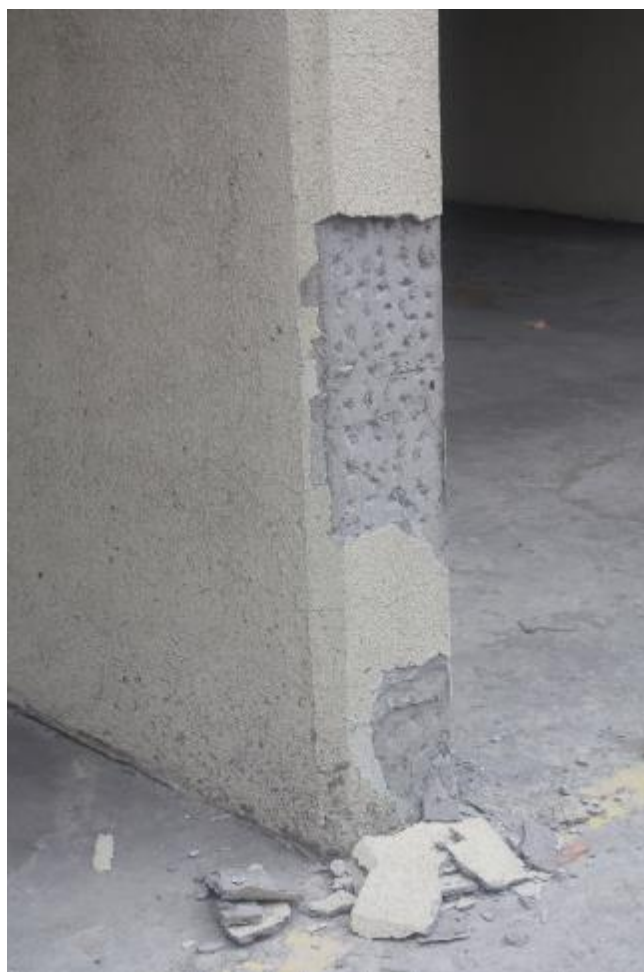
*Figura 79: Desprendimiento de hormigón en muros estacionamiento primer piso.
Fuente: Fotos inspección en terreno*

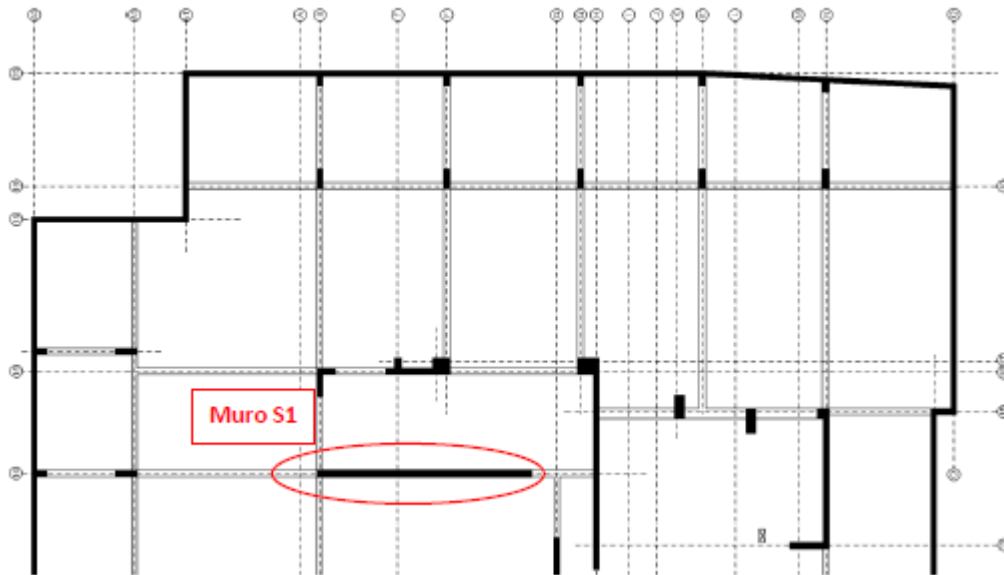
El daño más notorio en el primer subterráneo se encuentra en la dirección corta del edificio en el eje 14. Este tiene un muro de largo 866cm y 30cm de espesor. Este muro se encuentra en ambos subterráneos y en el primer piso. El muro continua en toda la altura del edificio, pero disminuyendo su sección en los pisos superiores. En la Figura 80 se muestra su ubicación.

Figura 80: Ubicación muro dañado eje 14, primer subterráneo [18]

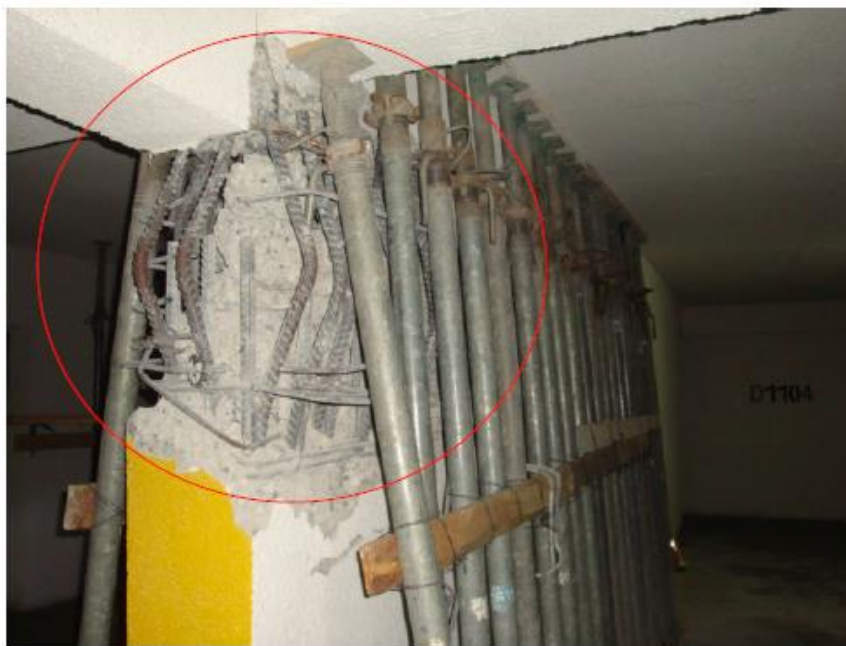
El daño fue causado por flexo-compresión y se encuentra prácticamente a lo largo de todo el muro, intensificándose en su extremo en el eje B. Donde se observa el refuerzo de acero claramente pandeado y los estribos fracturados, por lo tanto es considerado daño nivel V. En la Figura 81 se muestra el muro dañado en general y en la Figura 82 se muestra una toma más cercana a su zona más dañada, en ambas figuras se puede apreciar el refuerzo que se instaló en el muro para no sufrir daños mayores.

Figura 82: Zona más dañada muro eje 14, primer subterráneo [17]

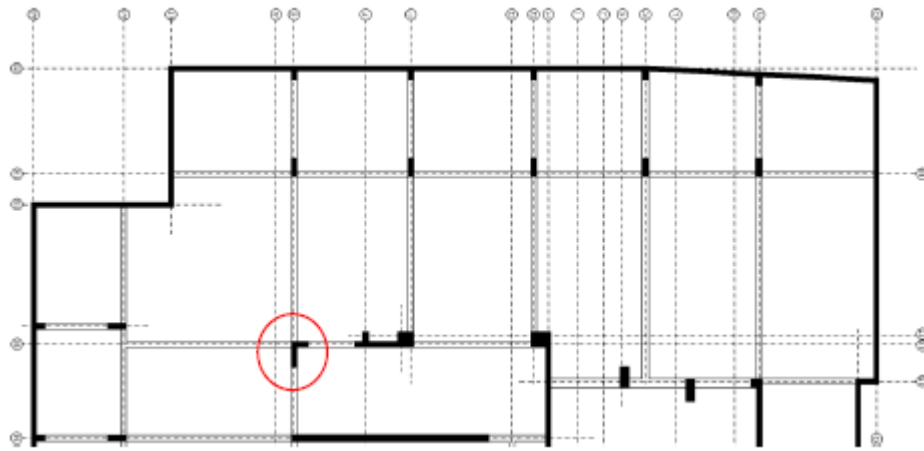
Otro elemento estructural dañado en el primer subterráneo se encuentra en el eje 16, pero a diferencia del daño encontrado en el primer piso, este se presenta en el muro de sección L en la esquina del eje 16 con eje B, como se indica en la Figura 84.

Figura 84: Ubicación muro sección L eje 16/B, primer subterráneo [18]

Este muro de sección L presenta fisuras con gran desprendimiento de hormigón, por lo cual es considerado daño nivel III, esto debido a que pese que hay gran desprendimiento del hormigón, no se alcanza a ver la armadura de refuerzo. Se muestra el daño en la Figura 85 y en la Figura 86

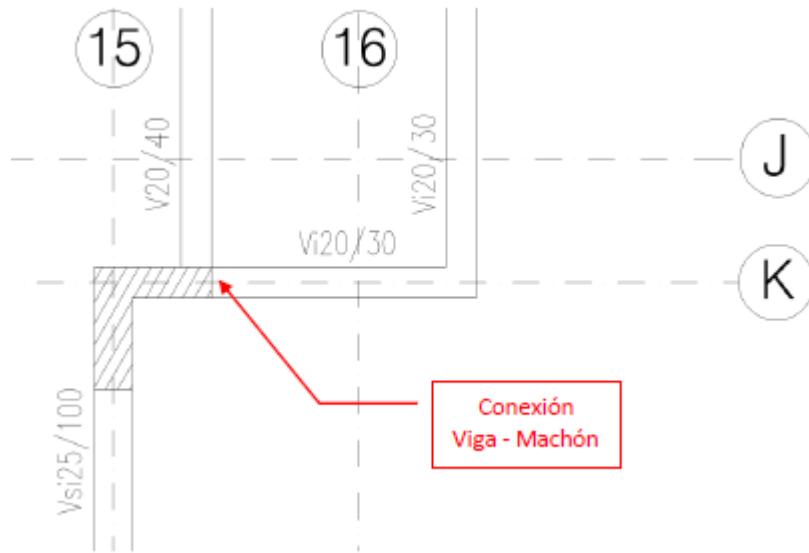
En los pisos superiores se aprecia daño en la conexión entre las vigas de borde y el machón del eje K que se indica en la Figura 88. En la Figura 89 y Figura 90 se muestra el detalle del daño. Esta falla por conexión consiste en fisuras importantes y desprendimiento de hormigón, que en algunos pisos permite ver la armadura de refuerzo. El daño recibido en el eje K es considerado de nivel III o de nivel IV dependiendo del piso, donde no se encontró mayor detalle.

Figura 88: Plano conexión viga-machón [18]

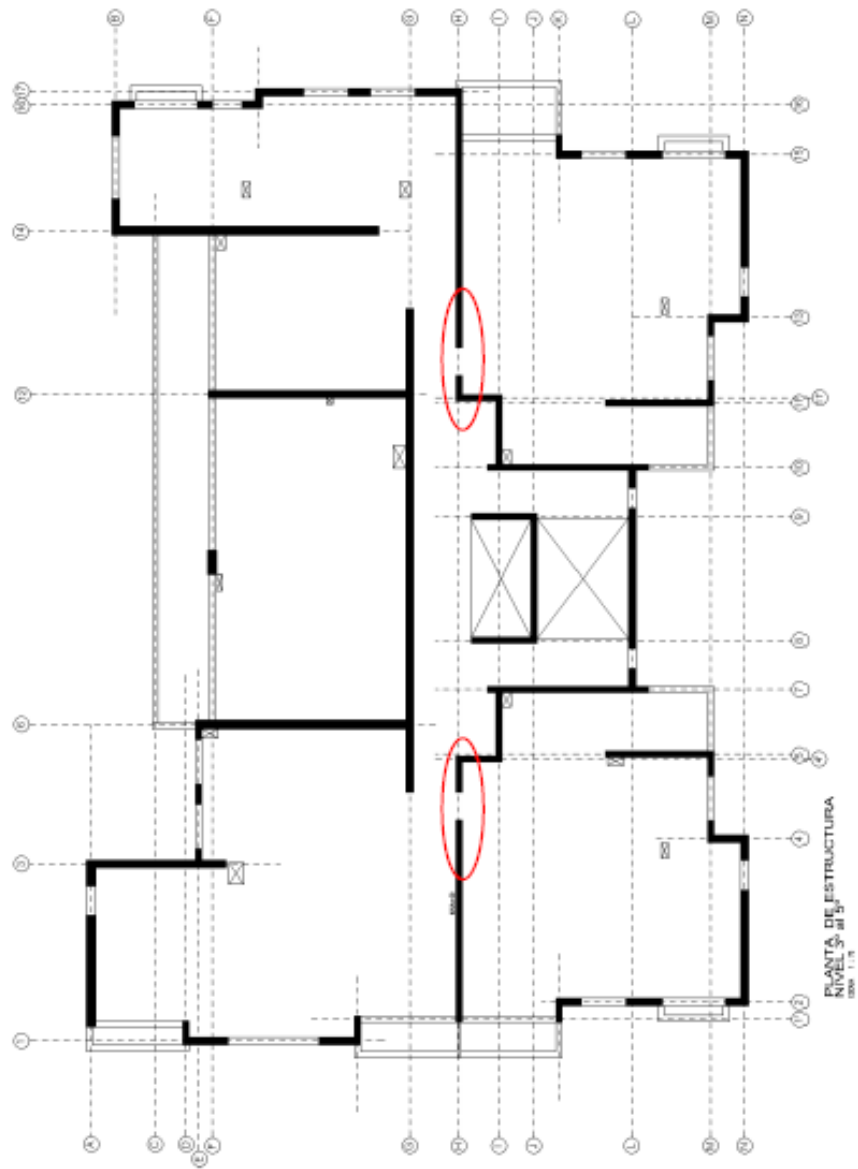
Se observa agrietamiento en losas de piso a lo largo del eje H en la ubicación indicada en la Figura 91. El patrón observado se produce por la acción de dintel de la losa en zonas que no tienen capacidad de rotación dúctil debido a su reducida longitud entre apoyos. Se muestra un ejemplo en la Figura 92.

Estas grietas reflejan el comportamiento que ha tenido el edificio, por lo que siempre es importante estudiarlo de manera más profunda, pero no representan riesgo para la estabilidad de éste.

Figura 91: Ubicación losas con efecto dintel [18]

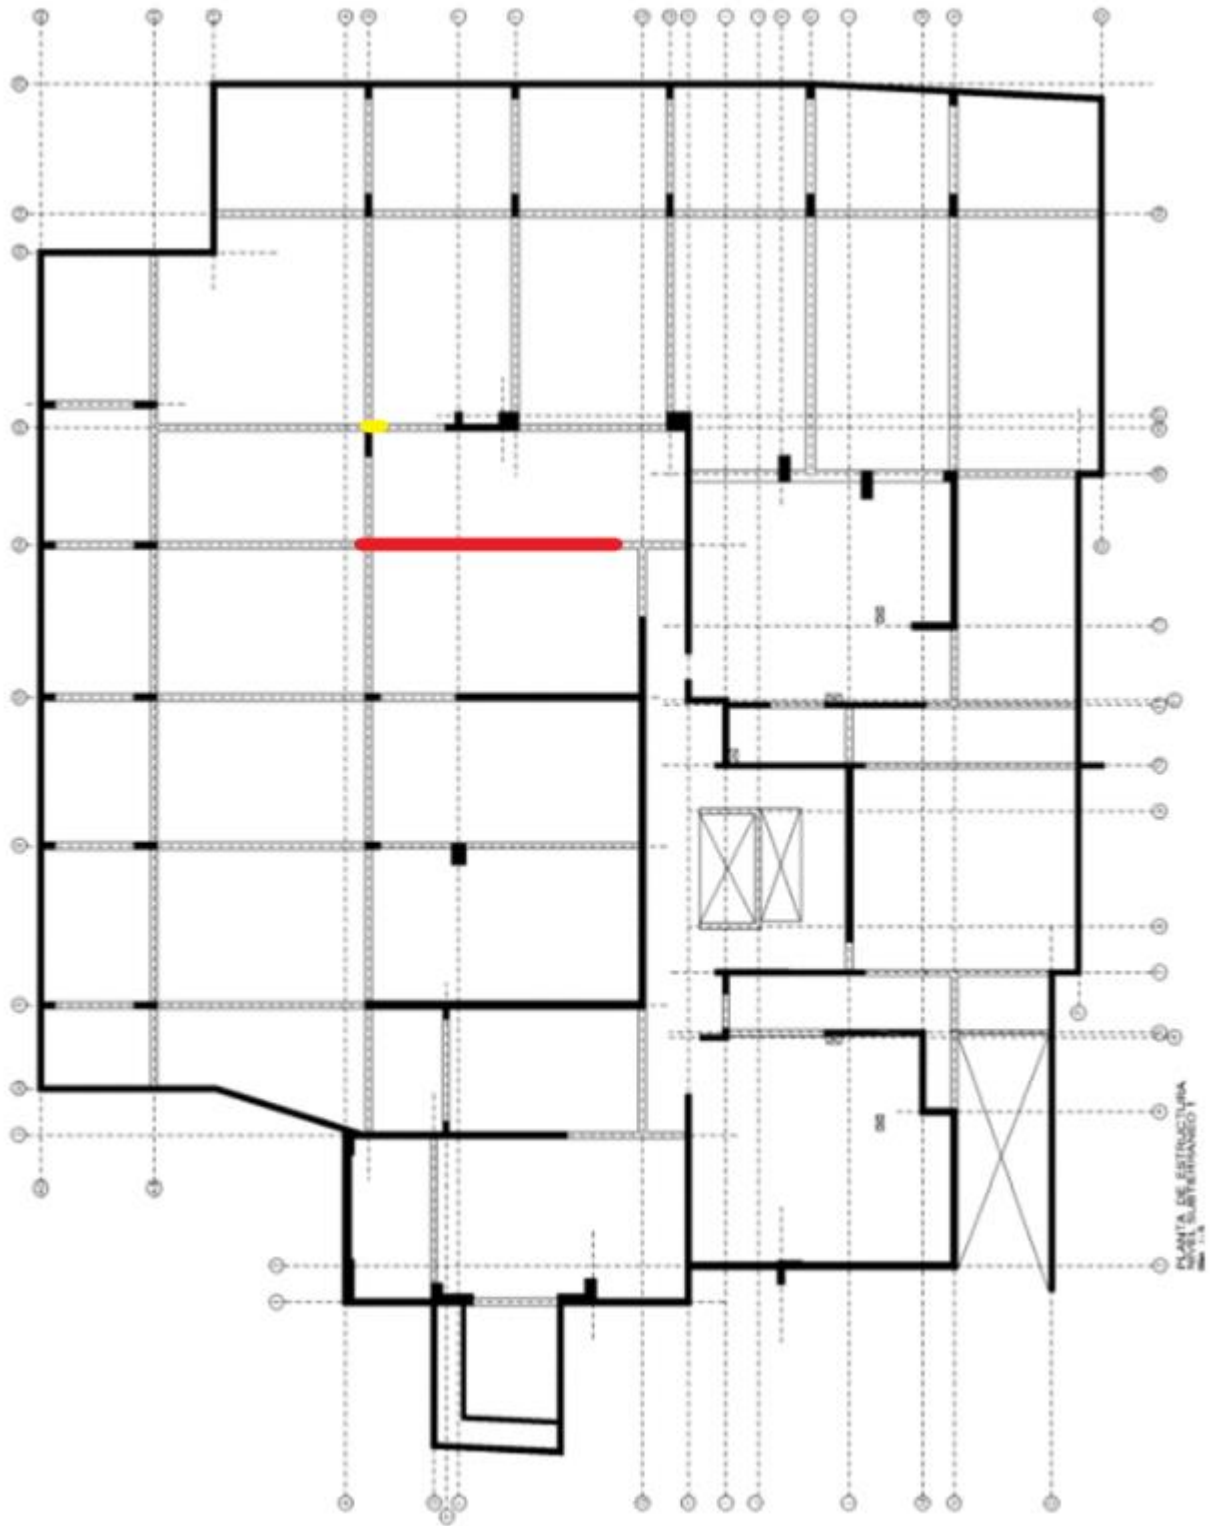
Figura 93: Plano primer subterráneo con muros dañados

Piso	Muro dañado	Nivel de daño
Primer piso	Muro eje 16, desde eje F a eje F'	V
	Muro eje 14, desde eje B a eje G	II
Primer subterráneo	Muro eje 14, desde eje B a eje G	V
	Muro en L eje 16/B	III

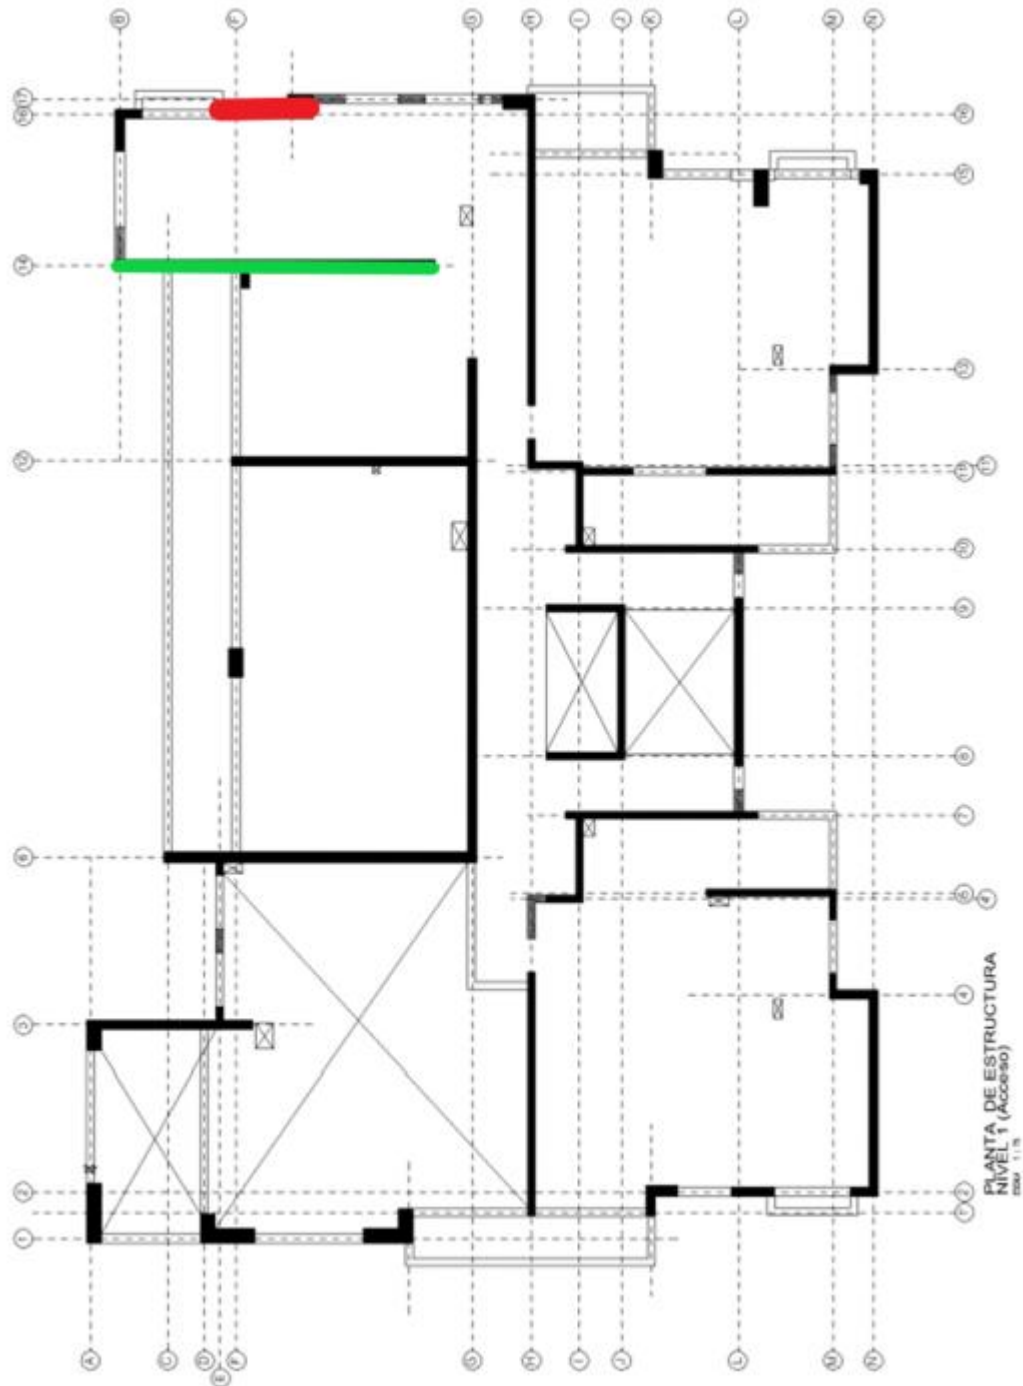
Figura 94: Plano primer piso con muros dañados

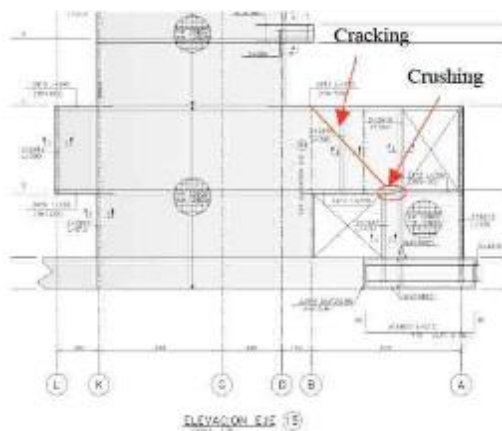
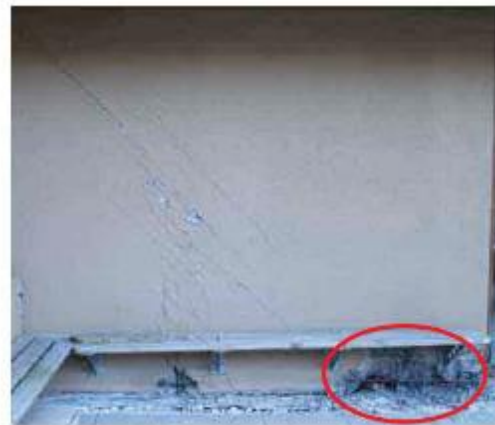
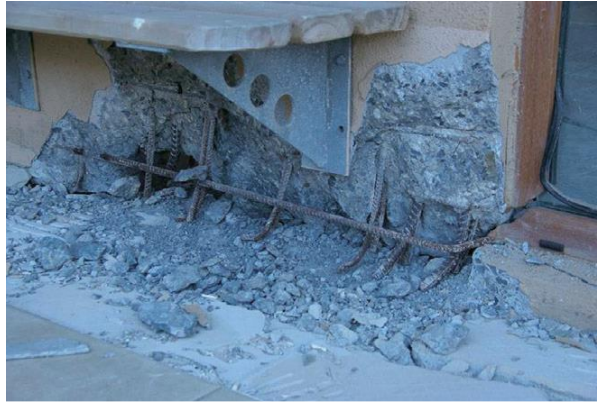
Figura 110: Daño eje 15 [21]

En la Figura 110 se muestra una elevación del eje 15 y el daño que se encuentra en este muro. En (a) se aprecia un esquema de la elevación en el eje 15 donde se señalan los daños, en (b) se muestra una foto en terreno y en (c) se muestra el detalle de la zona más dañada. El daño presente en este muro se debe a la abertura que produce una irregularidad vertical y que los extremos del muro están apoyados en distintas fundaciones. Se genera una gran compresión en la esquina inferior del muro que produjo desprendimiento del hormigón de recubrimiento y se aprecia la armadura de refuerzo, por lo cual es daño nivel IV en esa zona, además a lo largo del muro se visualizan fisuras en diagonal generadas probablemente por corte.

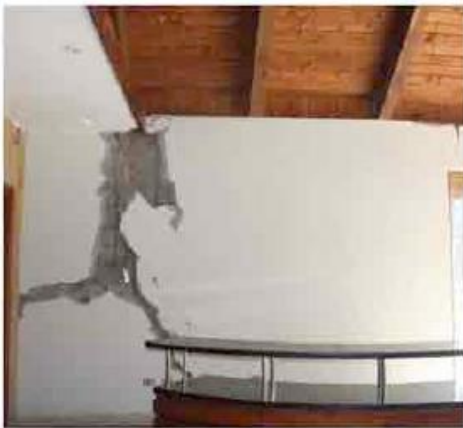
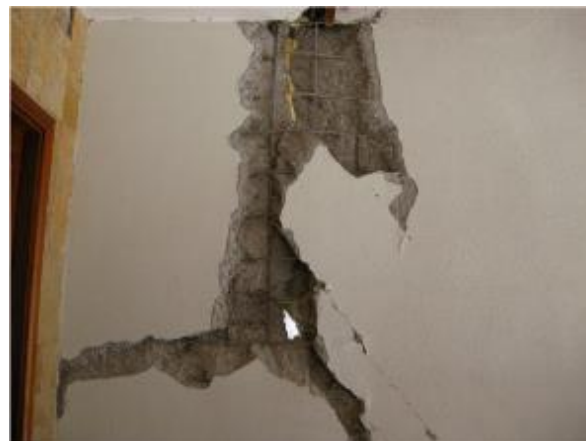
Figura 112: Daño eje 22 en el primer piso
Fuente: (a) [21]; (b) fotos inspección en terreno

En cuanto al eje 22 se tiene el subterráneo más extenso que el primer piso, como ya fue mencionado en la sección anterior. Sin embargo, este recibió daño considerable que se señala en la Figura 111. Una parte del muro está apoyada en la losa de fundaciones y la otra en una fundación distinta, lo cual pudo generar una deformación diferencial en el muro tanto en el primer piso (figura XCIV) como en el primer subterráneo (figura XCV).

En la Figura 112 se muestra este daño en el primer piso, primero desde una vista general (a) y luego desde una vista cercana (b), en la Figura 113 se muestra el daño del subterráneo de forma análoga, donde (a) es la vista general y (b) la vista cercana. Estos daños muestran fisuras de un gran espesor con desprendimiento de hormigón que permite observar el acero de refuerzo, este daño se considera nivel IV debido a que no se logra apreciar daño en el acero. Otra razón para que se generen estos importantes daños por flexo-compresión es debido a que los muros eran delgados y estaban confinados de una manera deficiente.

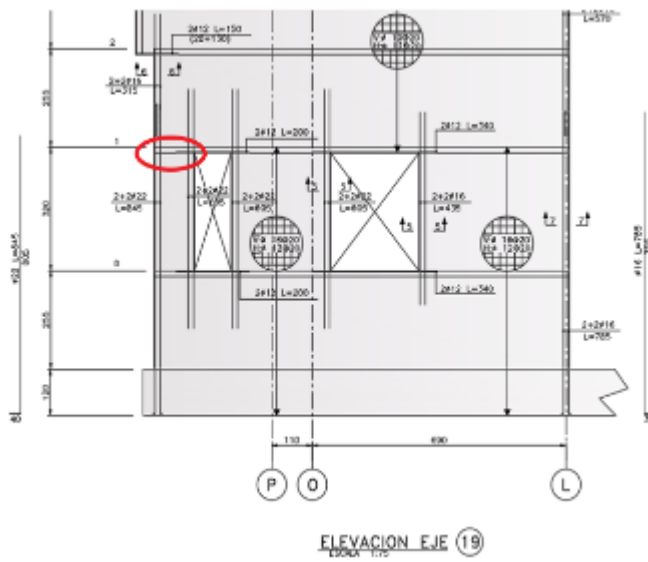
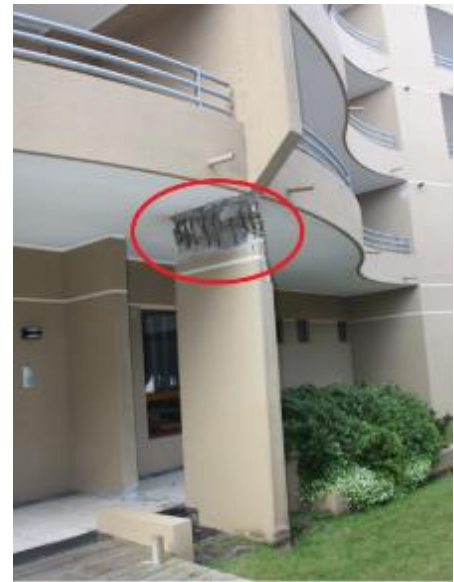
En el eje 19 en el primer piso se encuentran dos aberturas, una pequeña debido a razones arquitectónicas y una más grande para ubicar una entrada. Entre estas irregularidades verticales y que debido a la estructuración del edificio, el borde exterior es sometido a largas cargas de compresión y tracción, generado por el momento oscilante que genera los muros en pisos superiores. En la Figura 114 se muestra este daño, donde en (a) se muestra la ubicación de daño en la elevación del eje 19, en (b) se muestra la vista general del daño y en (c) una vista más cercana. Se puede apreciar que se desprende casi la totalidad del hormigón en la zona superior y que las barras de acero de refuerzo longitudinal se encuentran pandeadas, por lo cual es daño nivel V.

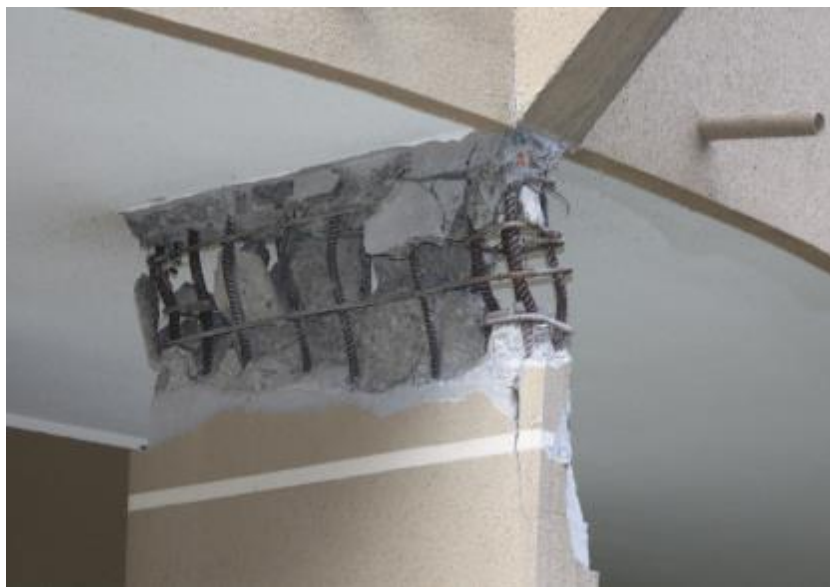
(c)

Figura 114: Muro dañado eje 19 [21]

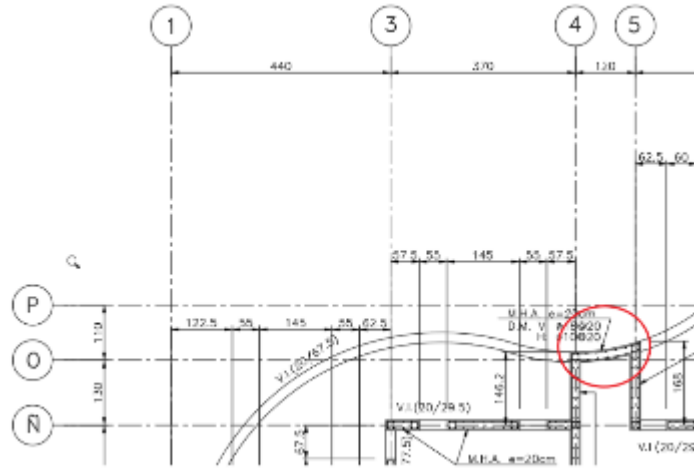
Figura 115: Ubicación muro dañado eje O.
Fuente: Planos estructurales Torre Bosquemar

Otro muro dañado que se puede apreciar desde el exterior es el encontrado en el eje O entre los ejes 4 y 5 (Figura 115). Existe un significativo desprendimiento de hormigón en el extremo inferior del muro, como se aprecia en la Figura 116 (donde (a) es la vista general y (b) la vista cercana). Si bien el muro es relativamente corto y probablemente no toma tanta demanda sísmica, este actúa como unión de los muros transversales en los ejes 4 y 5, por lo que se presume que las fuerzas oscilantes producidas por los dos muros perpendiculares fueron causantes de este daño. El muro

se considera que tiene un daño nivel IV, debido al desprendimiento que tiene en su base y se pueden observar claramente la armadura de acero, pero esta no se ve dañada.

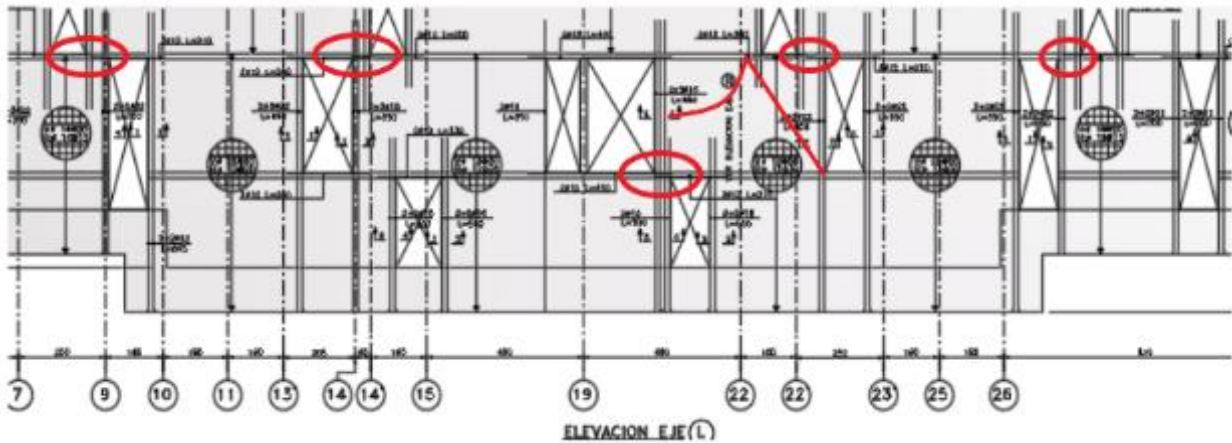
Figura 117: Ubicación daños en eje L [21]

En el interior de la estructura el daño se concentra en la dirección larga, en el eje L. En la Figura 117 se muestra un esquema de la elevación del eje L, donde están marcados con óvalos rojos los daños flexo-compresión en los elementos de borde y con líneas rojas las fisuras.

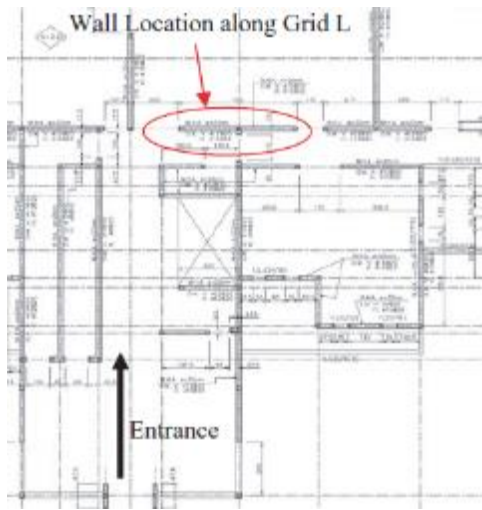
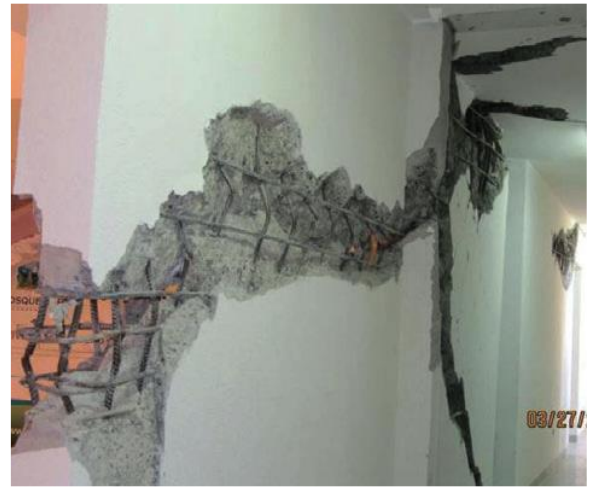
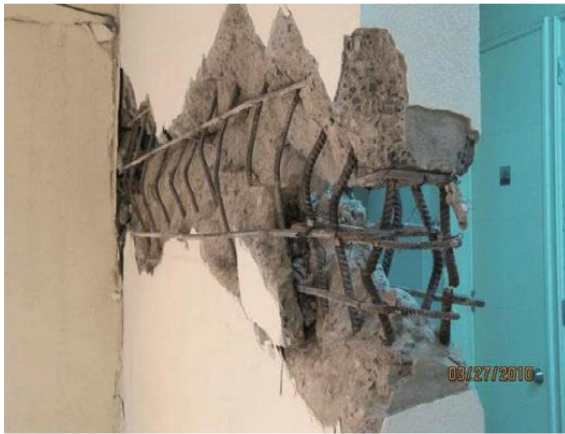
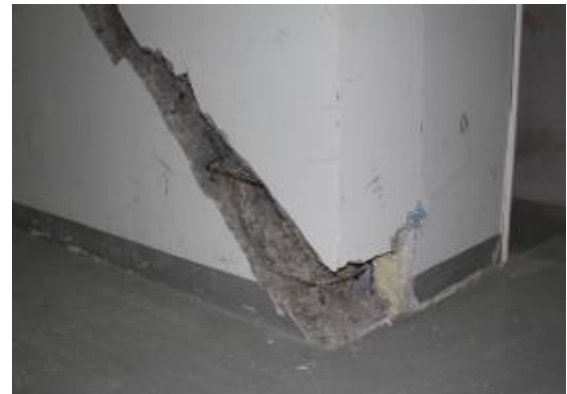
Figura 118: Daños eje L en el primer piso
Fuente: (a) [22]; (b) y (c) [21]; (d) fotos inspección en terreno

En el primer piso el daño se encuentra cercano al eje 22. Las fisuras tienen un gran espesor mayor a dos milímetros y se vuelven horizontal en el final del muro, con desprendimiento del hormigón en los elementos de borde, además de pandeo y hasta fractura de ciertos refuerzos longitudinales. Estos daños se generan por las constantes discontinuidades presentes en el eje L, en combinación con un muro de bajo espesor y un confinamiento deficiente en los elementos de borde. En la Figura 118 se muestra: (a) la ubicación general de este muro; (b) vista general de las fisuras; (c) vista cercana de la fisura en el lado izquierdo; (d) vista cercana de la fisura en el lado derecho.

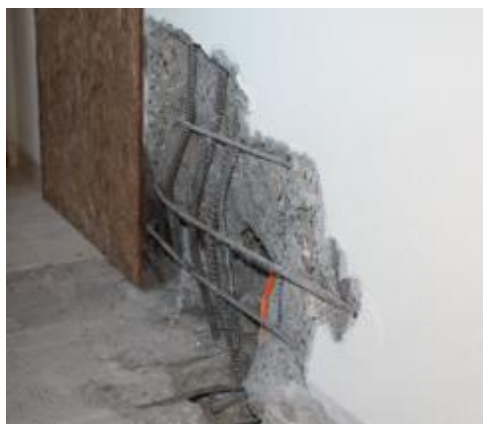
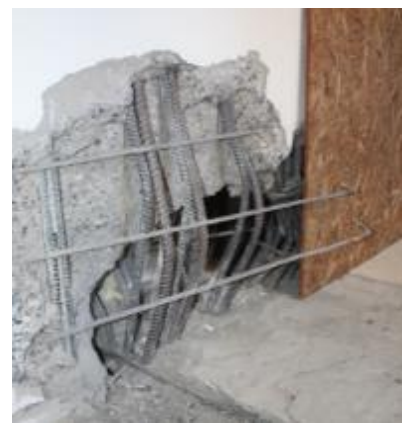
Figura 119: Ejemplo de daños eje L en segundo piso [21]

Adicionalmente se encuentran los daños marcados con círculo rojo en la Figura 117. Estos afectaron tanto el primer piso como el segundo. En las esquinas se observa desprendimiento de hormigón y pandeo de las barras de acero, esto debido a la compresión a la que son sometidos estos elementos, se muestran ejemplos de estos daños en la Figura 119, en (a) el daño en el lado izquierdo y en (b) el daño en el lado derecho.

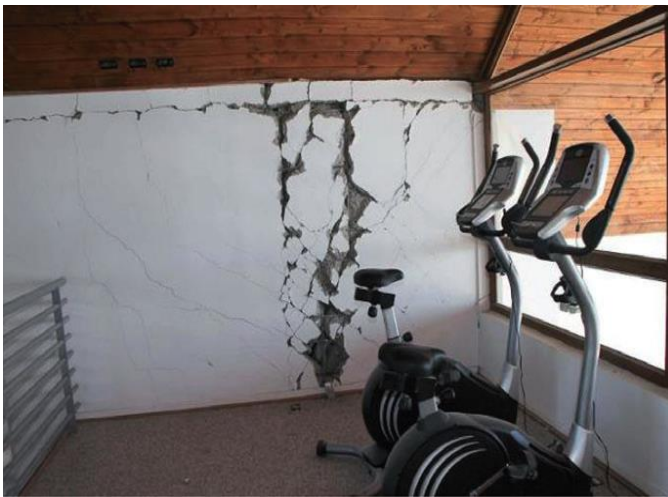
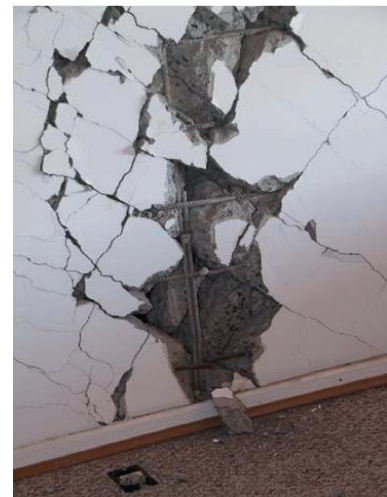
Figura 122: Daños en el gimnasio

Finalmente se encuentran daños en el último piso de la estructura, donde se encuentra el gimnasio, se produce el fenómeno de muro bandera lo cual genera que se concentren los esfuerzos en una zona y produjo fisuras y gran desprendimiento del hormigón de recubrimiento, se puede observar claramente el acero de refuerzo, por lo cual se considera daño nivel IV. Se muestra en la Figura 122, donde (a) muestra una vista general y (b) una vista más cercana.
