METODOLOGÍA DE INSPECCIÓN PARA CLASIFICAR Y ESTANDARIZAR
DAÑO SÍSMICO EN EDIFICIOS HABITACIONALES DE HORMIGÓN
ARMADO CON SISTEMA DE MUROS

MEMORIA PARA OPTAR AL TÍTULO DE INGENIERO CIVIL

YANKO ANDRÉS MORALES ALARCÓN

2020

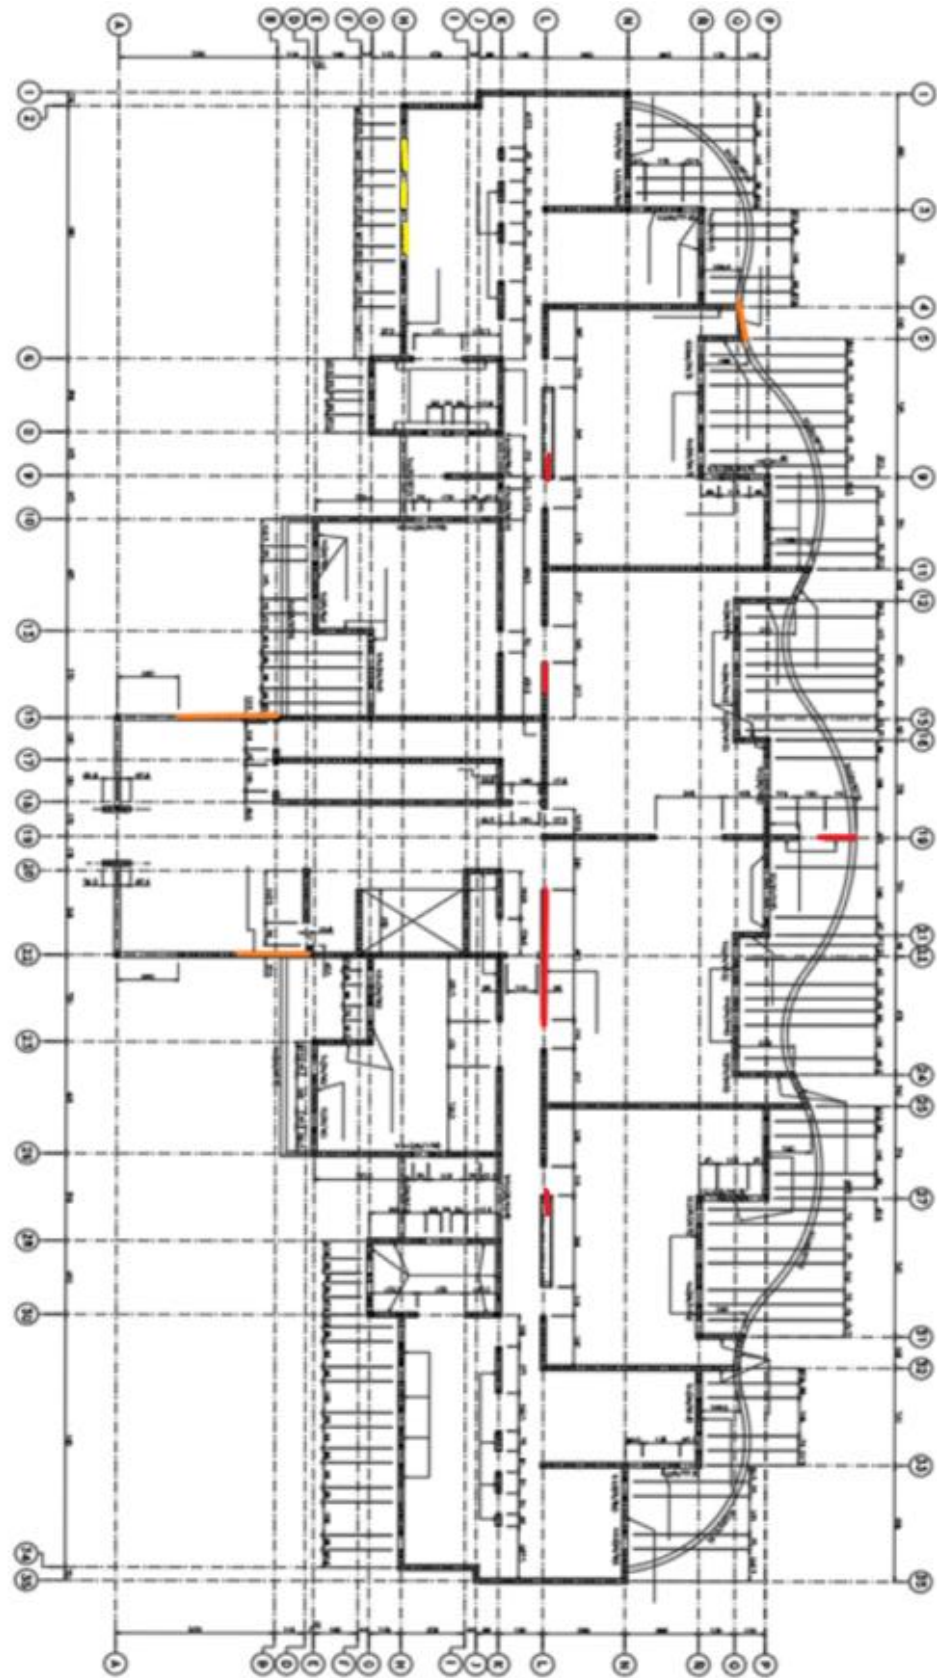
Figura 123: Plano en planta primer piso con muros dañados marcados

La mayor concentración de daños en el edificio se encuentra en el primer piso, en la Figura 123 se muestra la vista en planta con los muros dañados reconocidos en el primer piso, donde en color rojo se representan los muros dañados nivel V, en naranja los muros dañados nivel IV y en amarillo los daños nivel III.
