MAGÍSTER EN INTERVENCIÓN DEL PATRIMONIO ARQUITECTÓNICO

**ESTUDIO DE LA POBLACIÓN ERRÁZURIZ DE COYA,  
CON MIRAS A LA CONSERVACIÓN DE ESTE PAISAJE CULTURAL**

**Propuesta de vivienda tipo, para sectores en vías de deterioro**

FACULTAD DE ARQUITECTURA Y URBANISMO  
UNIVERSIDAD DE CHILE

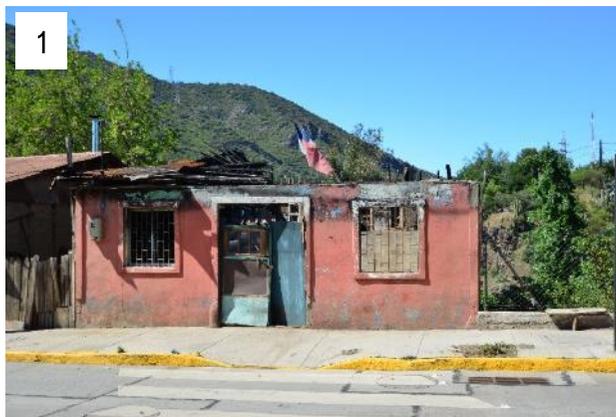
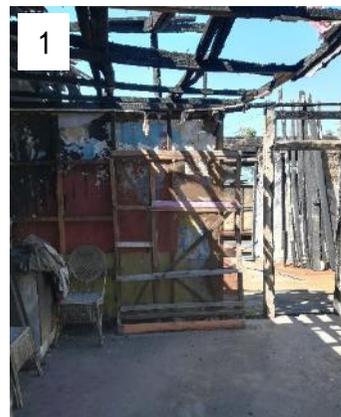
*Figura 81: Vistas de la situación actual de vivienda situada en acceso a Coya, severamente afectada por incendio.*

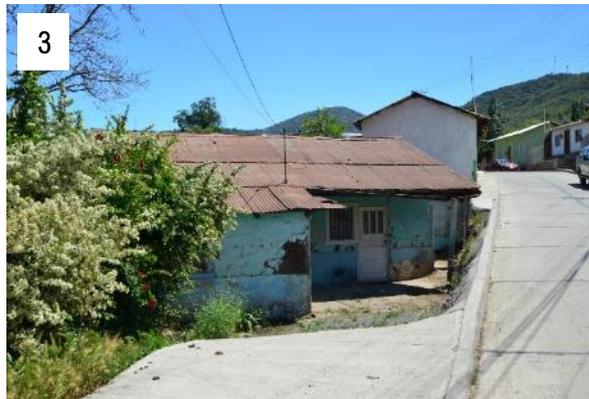
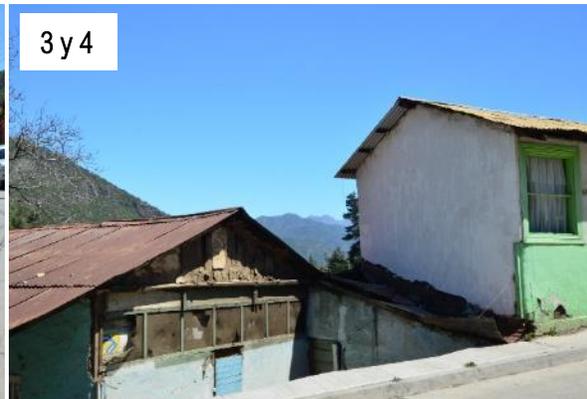
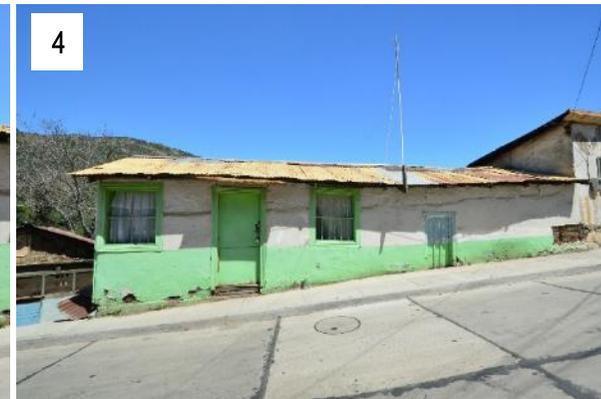
Siguiendo con la clasificación, existen una serie de viviendas que fueron categorizadas con un estado de conservación malo, porque a nivel de fachada presentan daños en sus elementos estructurales. En su mayoría, se trata de inmuebles que aparentemente se encuentran sin uso, en otros, se trata de daños principalmente en las fachadas laterales, asociados a daños en techumbres y bajadas de aguas lluvias, cuyas filtraciones han afectado los revoques y estructura soportante de tabiquería rellena con tierra cruda (adobe en pandereta en su gran mayoría).

Figura 84: Ejemplos de inmuebles con estado de conservación “malo” en la Población Errázuriz de Coya.

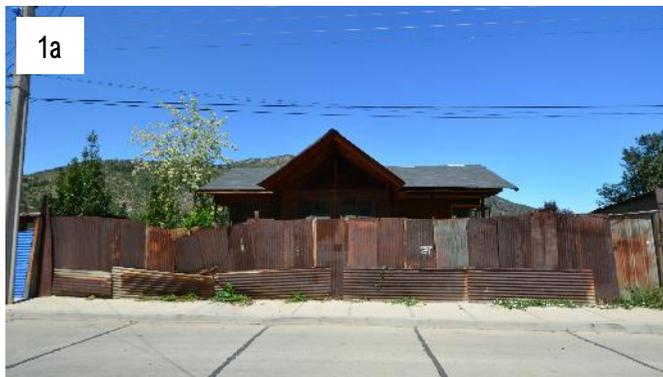
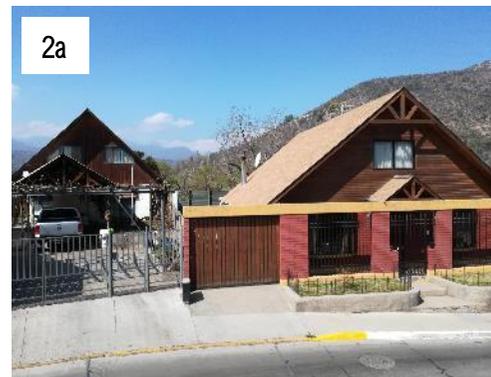
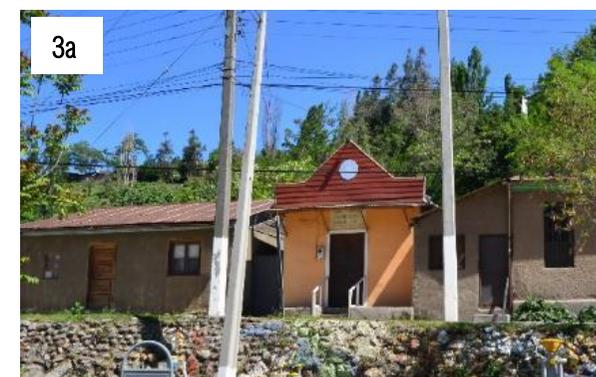
Realizado el análisis en todos los inmuebles que enfrentan el espacio público, es que se tiene que los elementos clasificados como “sin valor o discordantes” en general corresponden a inmuebles cuya morfología y disposición al espacio público es opuesta a la disposición que comúnmente se da en la población Errázuriz, con el módulo que da hacia la calle situado paralelo a esta, con la cubierta a dos aguas, en la misma dirección. Por ello, gran parte de los inmuebles clasificados como discordantes corresponden a inmuebles nuevos o modificados con ampliaciones, en los cuales la estructura de cubierta se dispone de manera transversal a la calle o con otras configuraciones de cubierta, muy opuestas a la morfología tradicional de 2 aguas, con cumbrera paralela a la calle.

Figura 88: Ejemplos de inmuebles discordantes en la Población Errázuriz de Coya.

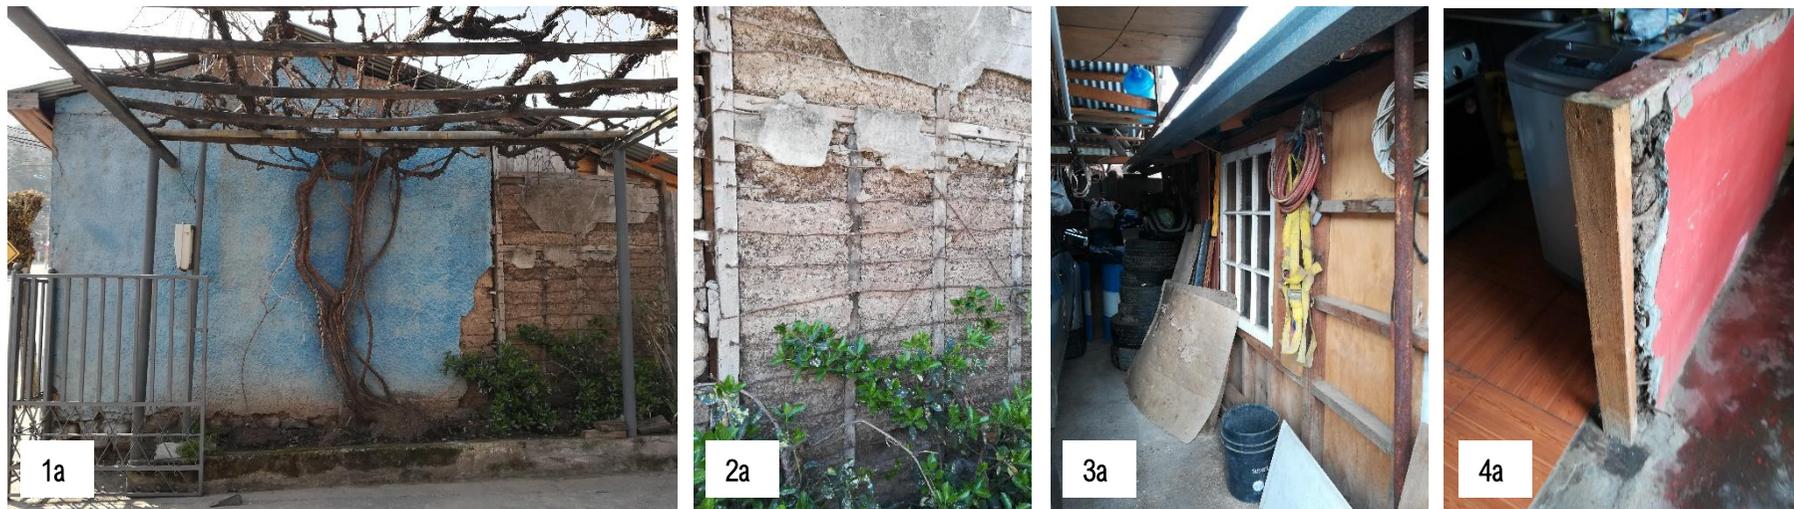
Figura 100: Detalles de sistemas constructivos presentes en Caso 1 (Código de la fotografía asociado a plano de sistemas constructivos).

En el caso de la ampliación que genera el volumen de living comedor, cocina y baño se estructura por tabiquería de madera revestida por una cara, sin aislación

térmica, mientras que en algunos muros perimetrales cercanos al baño y cocina, y en el muro perimetral que da hacia el deslinde con el vecino en el sector del living, se tiene estructura de madera rellena con tierra cruda apisonada, lo que da cuenta de que se trata de una intervención anterior; mientras que en el tabique divisorio entre baño y cocina, se tiene placa de yeso cartón por ambas caras, sin revestimiento ni aislación térmica, al igual que en las caras interiores de los muros del baño. El pavimento corresponde a un radier con hormigón pigmentado como terminación, y cerámica en cocina y baño.

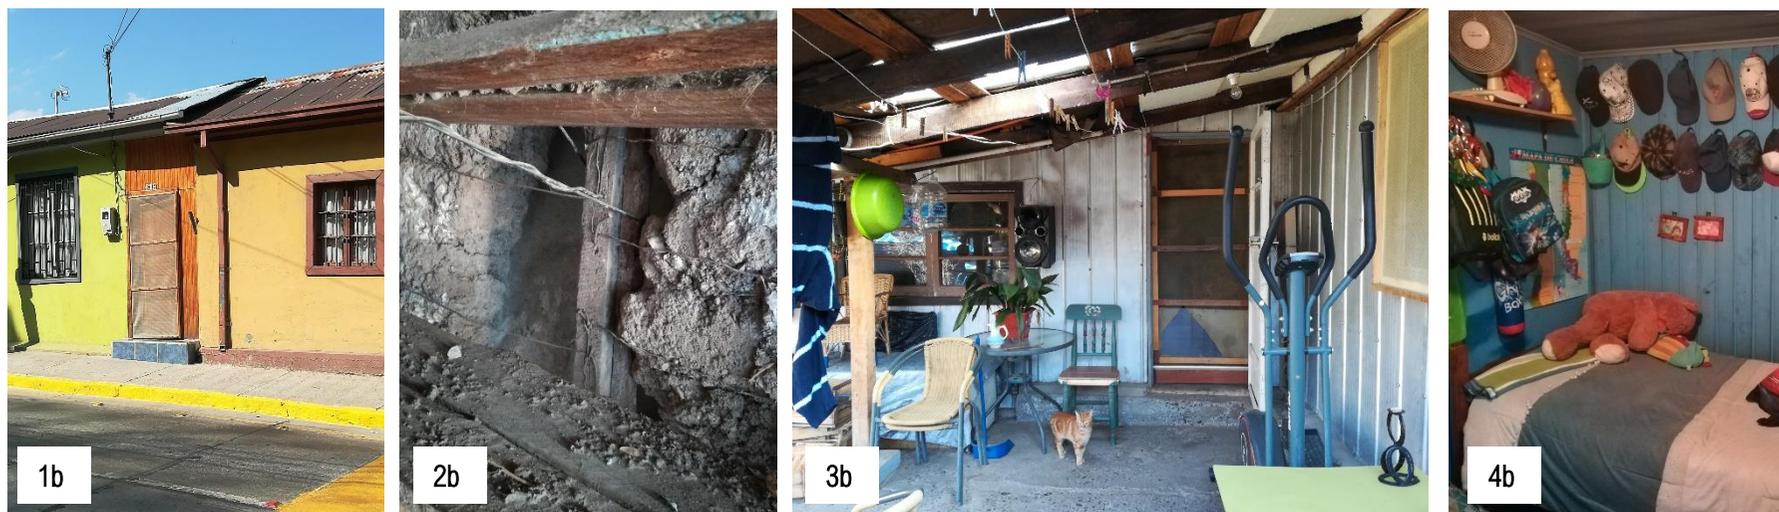
Figura 101: Detalles de sistemas constructivos presentes en Caso 2 (Código de la fotografía asociado a plano de sistemas constructivos).

igual que el cielo de los recintos del módulo base, y la estructura de techumbre se conforma por cerchas de madera en el volumen base, y por tijerales de madera en las áreas comunes de cocina y comedor, baño y bodega, que corresponden a una ampliación posterior.

La ampliación ejecutada posteriormente, está estructurada en base a tabiquería de madera con aislación térmica en su interior y revestida en la cara exterior con planchas de zinc, mientras que en los recintos de baño y bodega se desconoce si cuentan con aislación térmica. En el interior en tanto, se tiene terminación de cerámica en recintos húmedos y de planchas de yeso cartón en dormitorio principal y en todos los cielos de estos recintos. En el caso de los pavimentos, se tiene cerámica en el pasillo de acceso, dormitorio secundario, cocina y baño, mientras que en el comedor se tiene piso flotante, y alfombra de muro a muro en dormitorio principal.

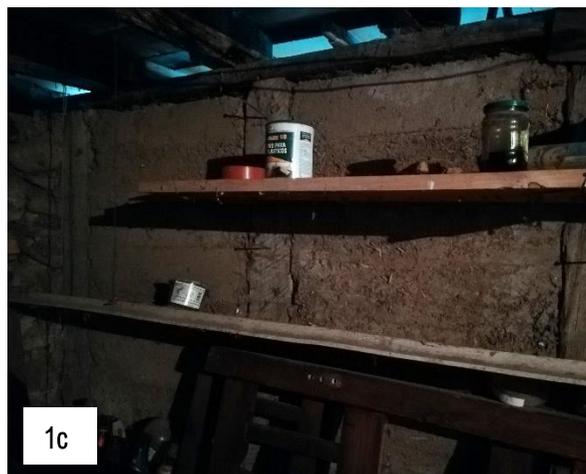
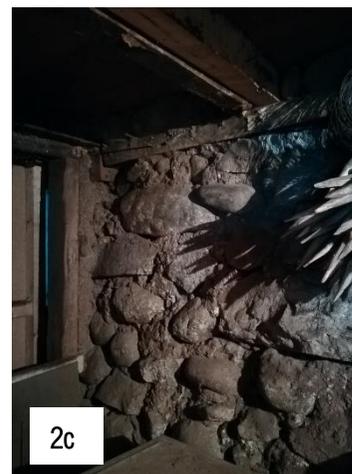
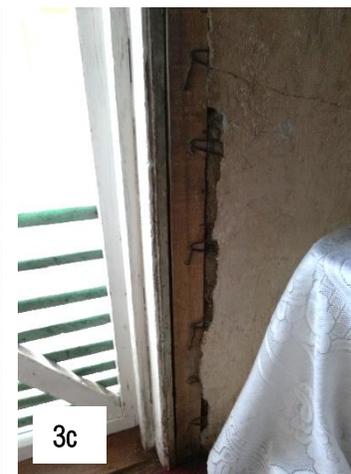
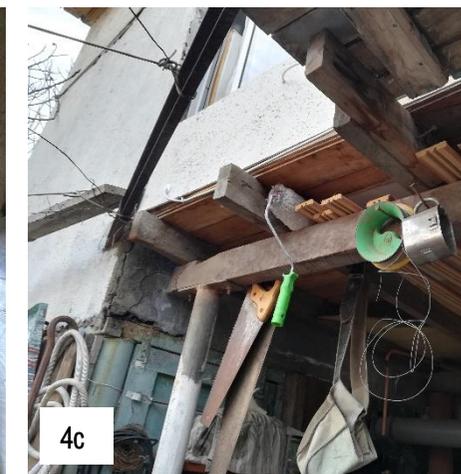
Figura 102: Detalles de sistemas constructivos presentes en Caso 3 (Código de la fotografía asociado a plano de sistemas constructivos).

de baño y lavadero, y un radier de la misma materialidad; sobre estas vigas se disponen muros con terminación de mortero de cemento, pero no se tiene certeza si están estructurados en base a hormigón armado o si se trata de estructura liviana revestida con mortero. Los muros del nivel -1 que contienen el talud del terreno, se estructuran en base a mampostería de piedra con mortero de tierra, que presenta elementos verticales de madera puntuales, muro en el cual se apoyan las vigas que sustentan el entrepiso.

En cuanto a las terminaciones del sector que se amplió, en pavimentos interiores se tiene piso flotante en dormitorio y living comedor, y cerámica en los recintos húmedos. Todos los recintos tienen placas de yeso cartón como revestimiento de cielos, y placas de yeso cartón en muros, salvo en baño y en un muro de la cocina, donde se tiene cerámica.

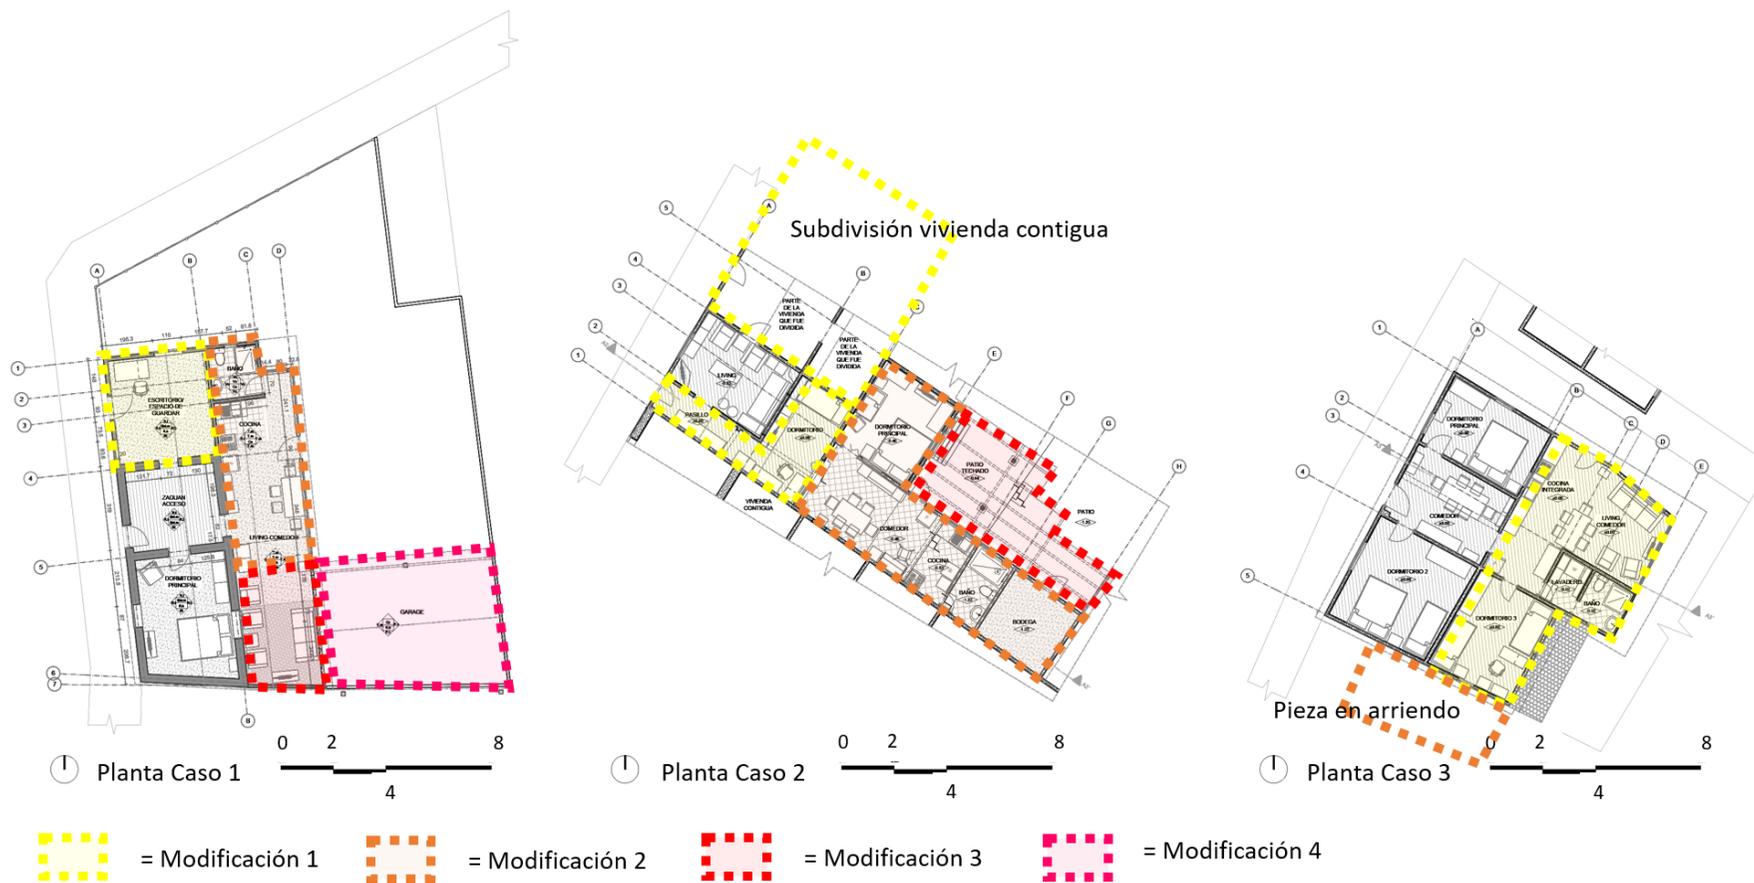
Figura 103: Comparación de las plantas de primer piso de los 3 casos de estudio, donde se grafica las transformaciones en el tiempo que ha tenido cada vivienda.

Las principales transformaciones que se aprecian en los casos de estudio son las referidas a ampliaciones para incorporar nuevos dormitorios y la ejecución de baños conectados desde el interior de la vivienda, ya que los residentes señalan que originalmente se utilizaban letrinas, situadas en el patio de los inmuebles. Primera modificación que no se graficó en la Figura 103, por no tener certeza de la ubicación original de estos recintos.

En el caso 1, se reconoce una ampliación de un dormitorio hacia el deslinde norte y la ampliación de una crujía completa, adosada a la fachada posterior del inmueble en su frente más largo. Esta, según información recabada en entrevista con el arrendatario actual, se realizó en 2 etapas, primeramente, el baño y la cocina, y posteriormente la extensión que hoy conforma el living comedor. Posteriormente, se ejecutó un garaje techado, pero sin cierres completos a sus costados, que se utiliza para trabajos mecánicos. Este se sitúa hacia el fondo del predio, de forma transversal a la vivienda, según se aprecia en la Figura 103. A su vez, se realizó el recambio del revestimiento de cubierta en un sector de la vivienda que estaba severamente dañado.

En el caso 2, se tiene que la primera modificación es la división que presenta este inmueble en la actualidad. Esto por tratarse de una sucesión que no está regularizada, en donde vive Miriam en una parte, y su tío en el segundo tramo del volumen original de la vivienda. A su vez, se tiene una ampliación hacia el fondo del predio, para conformar el dormitorio principal y las áreas comunes de la vivienda, como comedor y cocina, y el baño y una bodega en la parte posterior del predio.

En el caso 3 en tanto, se realizó una modificación en el módulo base para aumentar el tamaño del zaguán de acceso donde se incorporó un comedor. Se reconoce también que al volumen original se le adicionó un nuevo volumen en el nivel de acceso, para incorporar living comedor y cocina integrada, además de un dormitorio, sala de lavado y un baño. En el nivel inferior, se habilitó una leñera bajo el nuevo baño y lavadero, mientras que el resto de la estructura queda como un espacio cubierto, que se comunica con el patio de la vivienda. A su vez, se dividió la superficie existente, para arrendar un dormitorio, recinto al cual no se pudo tener acceso, por lo que no se graficó completo en la planimetría.

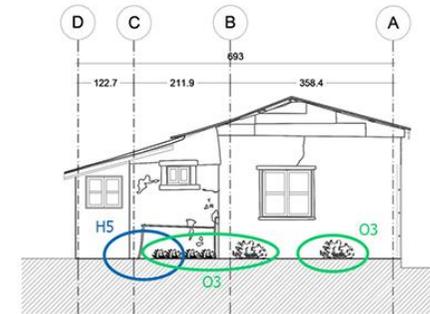
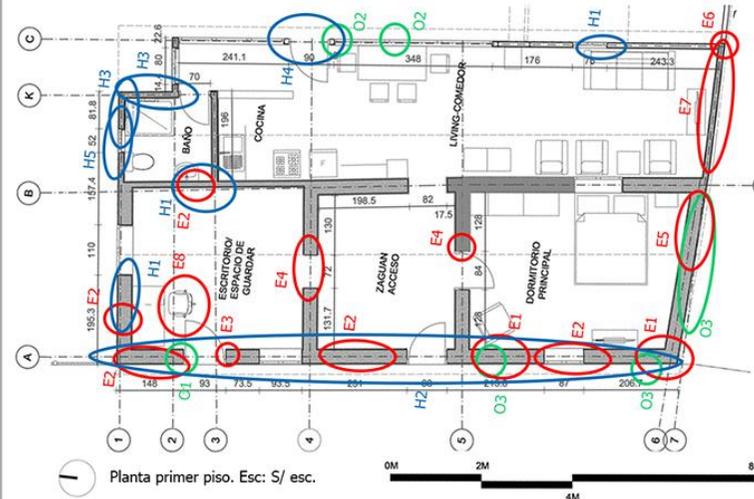
- E1:** Fisuras por causa mecánica en muros de tabiquería de madera rellenos con tierra apisonada.
- E2:** Flexión en viga soportante de cielo, por error de dimensionamiento.
- E3:** Pandeo en pilar de madera de patio cubierto, y daños superficiales en sus caras.
- E4:** Fisuras longitudinales en viga de madera.
- E5:** Desplome de muro en la parte superior, por causa mecánica derivada de la filtración de agua a nivel de cubierta que afecta al muro, y pérdida de revocos y relleno.
- E6:** Desprendimiento de revestimientos de cielo, se presume por causas mecánicas.
- E7:** Desprendimiento de revocos de terminación, por agua que asciende por capilaridad (parte inf. muros), o filtraciones de cubierta (parte sup. muros).
- E8:** Fisura por reflejo de la estructura ante incorporación de puerta.

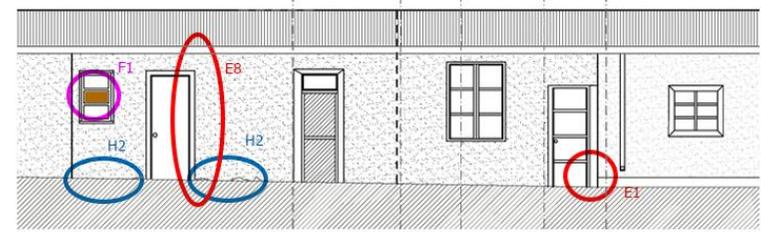
CASO 2\_ ELEVACIÓN FACHADA PRINCIPAL  
ESCALA: S/ Escala

- H1:** Humedad por filtración de cubierta, por causa de escasez de alero y mala ejecución.
- H2:** Humedad por capilaridad
- H3:** Ingreso de agua accidental (cuando llueve) a nivel de radier, por escasa diferencia entre radier interior y exterior.
- H4:** Humedad accidental por falla en tuberías.

- E1:** Grieta vertical en encuentro de muros en esquina.
- E2:** Desprendimiento de revoques de terminación, por agua que asciende por capilaridad (parte inf. muros), o filtraciones de cubierta (parte sup. muros).
- E3:** Flexión en losa de hormigón armado, se presume que por error de diseño y ejecución.
- E4:** Fisura por reflejo de la estructura.
- E5:** Pandeo en pilares de madera.
- E6:** Grieta en viga de hormigón armado.
- E7:** Desprendimiento o flexión de cielo de madera, por humedad ocasionada por filtraciones de cubierta.
- E8:** Fisura en dintel de puertas, y soplado de revoques.

- O1:** Daños en secciones de vigas de techumbre expuestas a la intemperie, por pudrición de la madera (xilófagos)
- O2:** Daños superficiales en vigas de madera de cielo de piso -1. Posible causa, hongo de pudrición.
