**EVALUACIÓN DE LA VULNERABILIDAD SÍSMICA DEL PATRIMONIO CULTURAL
CHILENO: ESTUDIO DE IGLESIAS PATRIMONIALES DE VALPARAÍSO**

MEMORIA PARA OPTAR AL TITULO DE INGENIERO CIVIL

GUILLERMO IGNACIO GONZALEZ TAPIA

SANTIAGO DE CHILE
2020

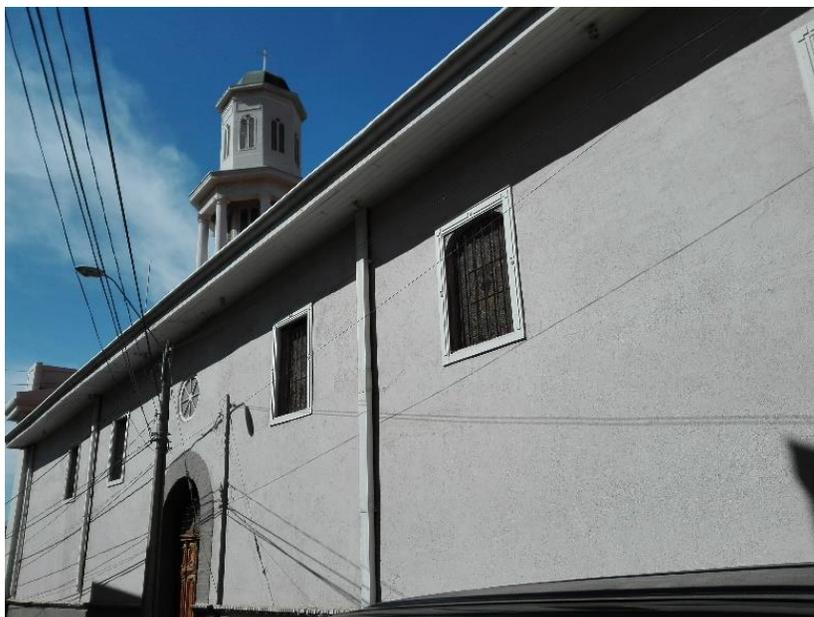
Figura 5-5 Vista exterior de muros laterales de la iglesia La Matriz.

El corte en los muros laterales es un mecanismo que puede presentarse en esta iglesia, sin embargo, se considera que la mampostería es de buena calidad, lo que es un indicador resistente, por otra parte, un indicador de vulnerabilidad sería las aberturas en los muros, pero para esta estructura se considera que no son de tamaño importante.

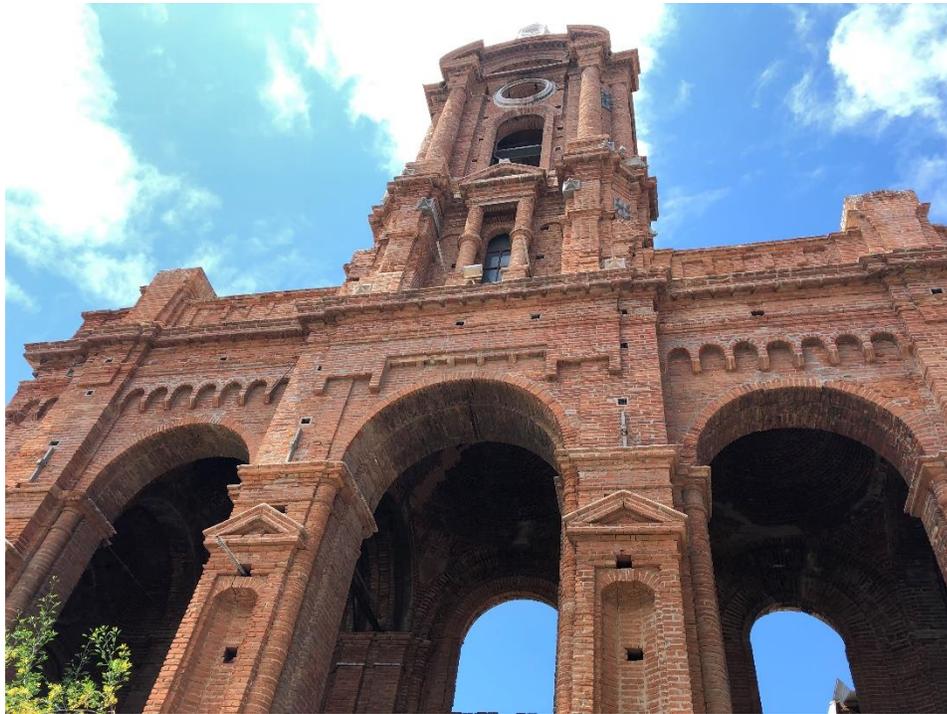
Figura 5-6 Estructura del frontis de la iglesia San Francisco.

La fachada de esta iglesia no es un muro como tal, sino que presenta una estructura de albañilería de ladrillo que conforma el frontis de la estructura, por lo tanto, se considera que el volteo en la fachada está bien controlado por la buena conexión de la albañilería de esta estructura.

Dada la forma de la fachada, no se considera que pueda existir la separación de la parte superior de la fachada.

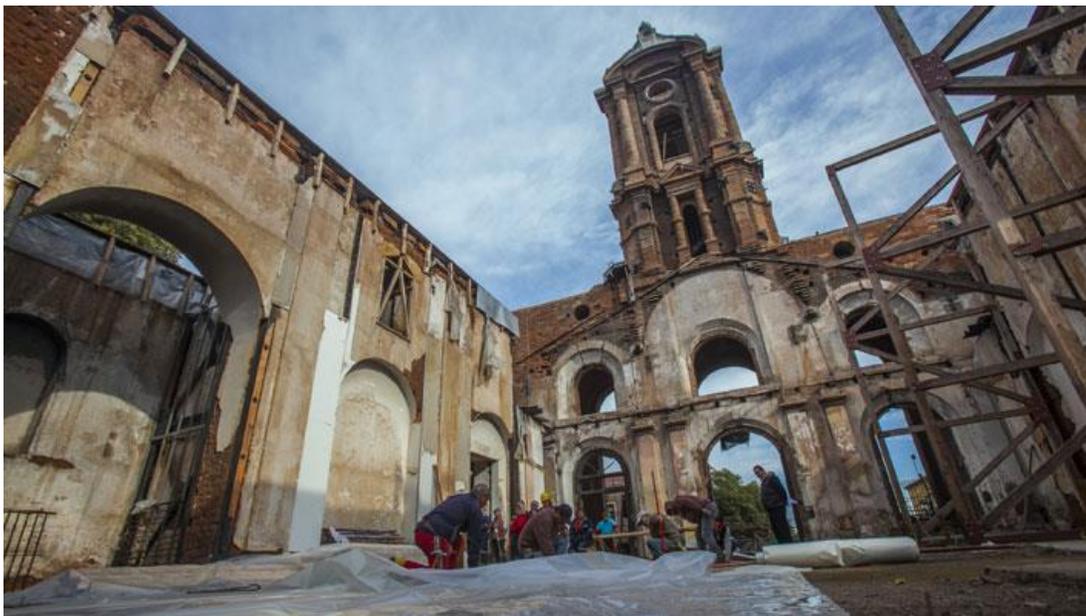
Figura 5-8 Interior de la iglesia San Francisco: Fuente: Emol.com (22 de junio de 2017)

Para el mecanismo de corte de los muros laterales, los cuales son de adobe, se consideraría como mecanismo resistente, una mampostería uniforme en fase constructiva, sin embargo, en su estado actual, la calidad de esto se ve notoriamente mermado, el abandono de la iglesia provocó que los muros quedaran expuestos al ambiente, por lo que el adobe al contacto con la humedad pierde resistencia, convirtiendo esto en un importante indicador de vulnerabilidad.

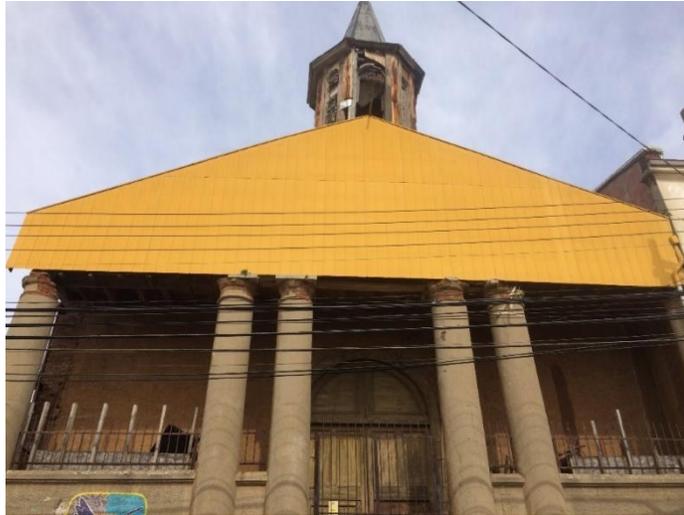
Figura 5-9 Estructura del frontis de la iglesia Santa Ana

La presencia de una estructura de columnas con techo de madera contribuye a impedir el volteo de la fachada de esta iglesia. Además, se considera la calidad de las conexiones de la albañilería entre la fachada y los muros laterales.

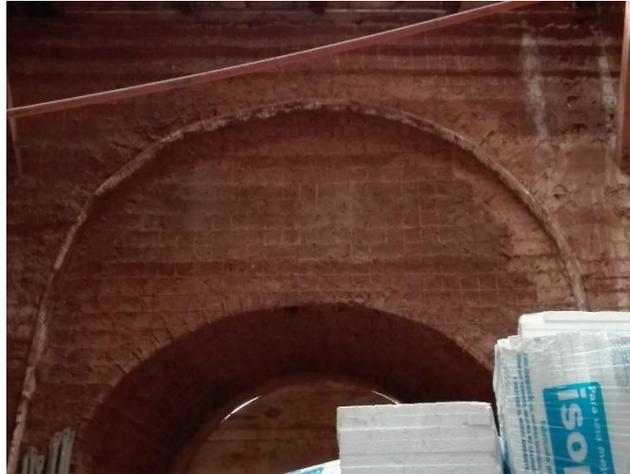
Figura 5-11 Estado de los Muros Iglesia Santa Ana

El corte en los muros es resistido principalmente por la calidad de la albañilería. Si bien, este corresponde a adobe, material que tiene baja resistencia al esfuerzo de corte, su fase constructiva junto con los refuerzo de mallas metálicas dispuesta, representa buena estabilidad para los muros.

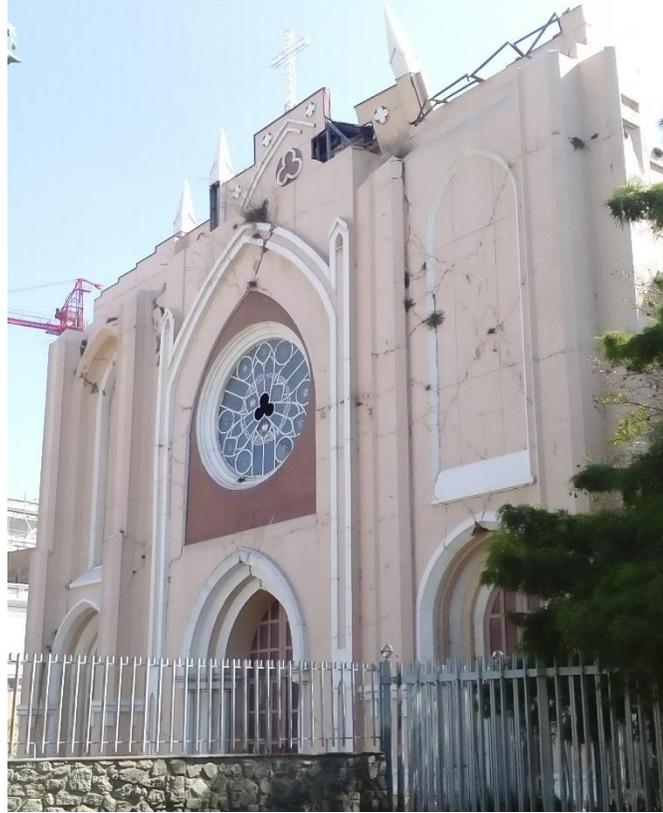
Figura 5-13 Fachada de la iglesia Doce Apóstoles

La fachada de la iglesia Doce Apóstoles es de grandes dimensiones, y esta afecta a sufrir volteo, ante esto se considera como principal mecanismo resistente la calidad de la conexión entre la fachada y las paredes laterales.

Además, en la fachada se encuentra una gran abertura de forma circular (“*rose window*”) que afecta en el comportamiento en la parte superior de la fachada, así como también en el comportamiento en el plano.

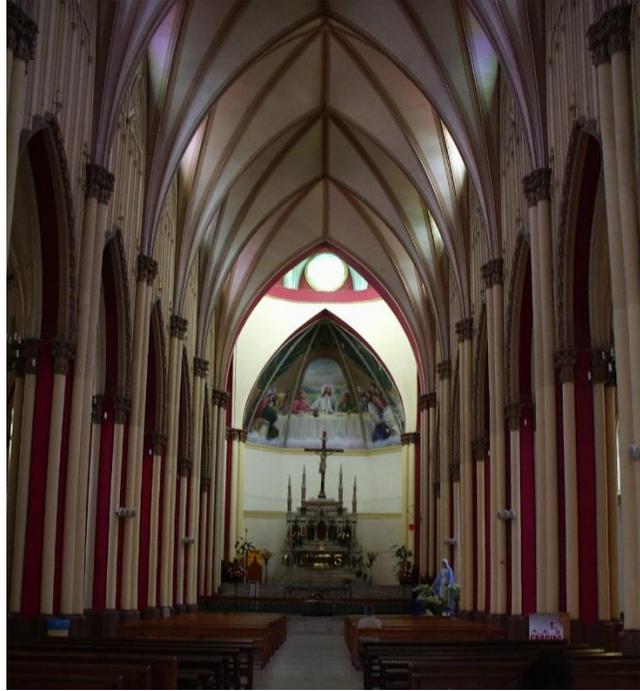
Figura 5-14 Vista interior Iglesia Doce Apóstoles

El corte en los muros laterales se ve afectado por las aberturas correspondientes a puertas y ventanas, todo esto contrarrestado por muros que están contruidos por una albañilería de buena calidad.

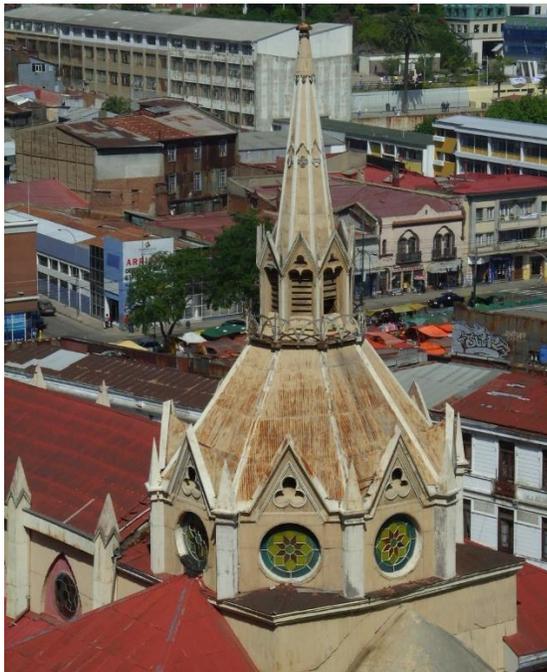
Figura 5-15 Elemento Saliente iglesia Doce Apóstoles

Esta iglesia cuenta con un volumen saliente considerable. Por esta razón es que está presente el mecanismo denominado “cúpula y tambor”

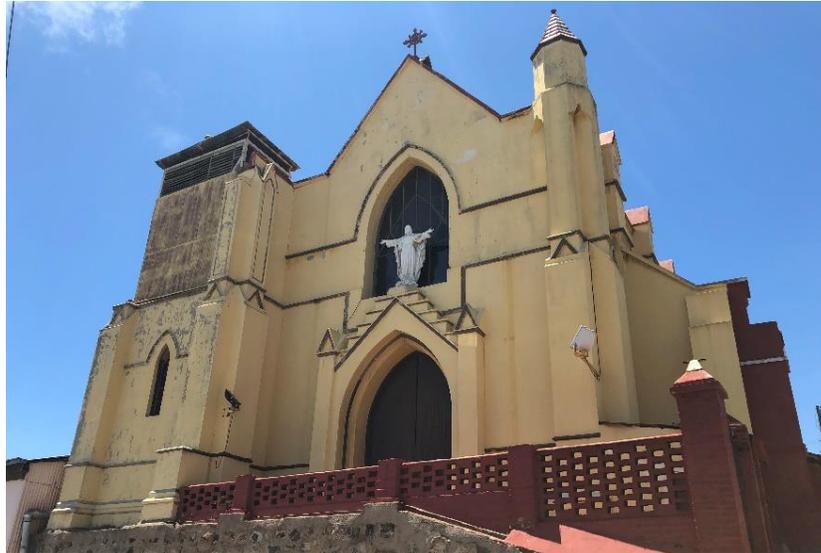
Figura 5-16 Fachada y torre campanario de Iglesia Sagrado Corazón de Jesús.

De la observación y análisis de la estructura, se determinó que existe una muy buena conexión entre la fachada y lo muro laterales, que estos incluso se cruzan.

Las aberturas en la fachada son indicadores de vulnerabilidad tanto en la parte superior de la fachada como en el corte de esta, sin embargo, esto es contrarrestado por los contrafuertes dispuestos.

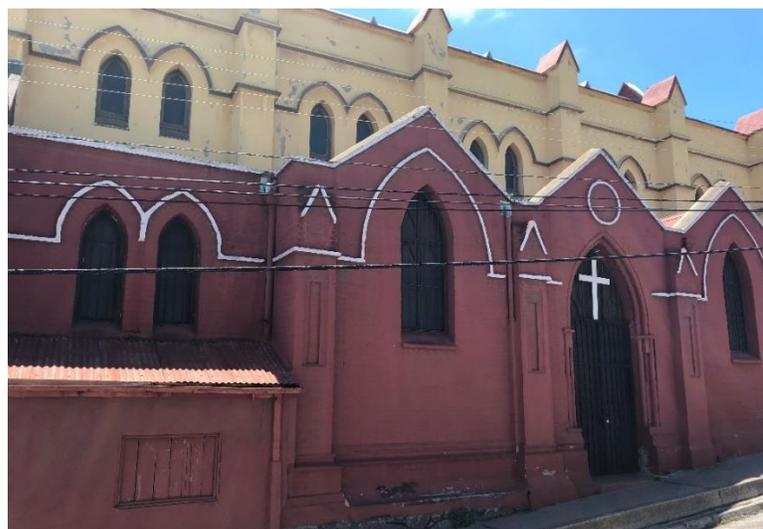
Figura 5-17 vista a muros laterales, iglesia Sagrado Corazón de Jesús

El corte en los muros laterales se ve afectado por las aberturas en estos muros, pero a su vez se considera una muy buena calidad de la mampostería.

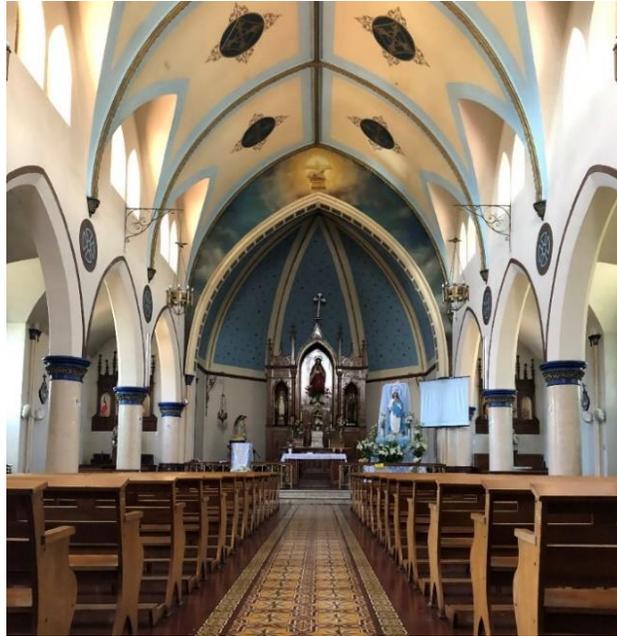
Se considera la respuesta longitudinal de las columnas que forman las naves, ya que sobre estas nacen los muros que forman un segundo volumen en altura de la iglesia, y estos muros representan un peso considerable sobre las columnas. Por otra parte, elementos de contrafuerte en la fachada aportan a reducir la vulnerabilidad de este mecanismo.

Figura 5-18 Vista nave central iglesia Sagrado Corazón de Jesús

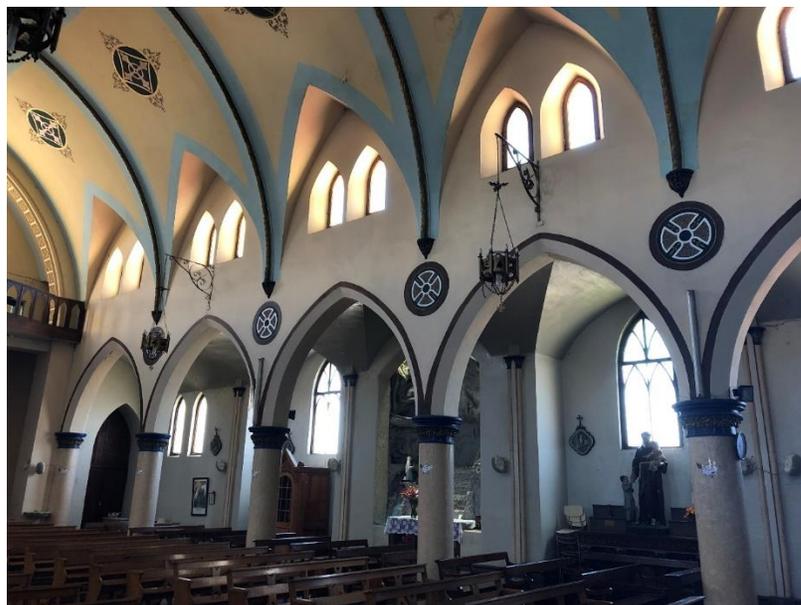
Figura 5-19 Vista arcos interiores y nave lateral iglesia, Sagrado corazón de Jesús

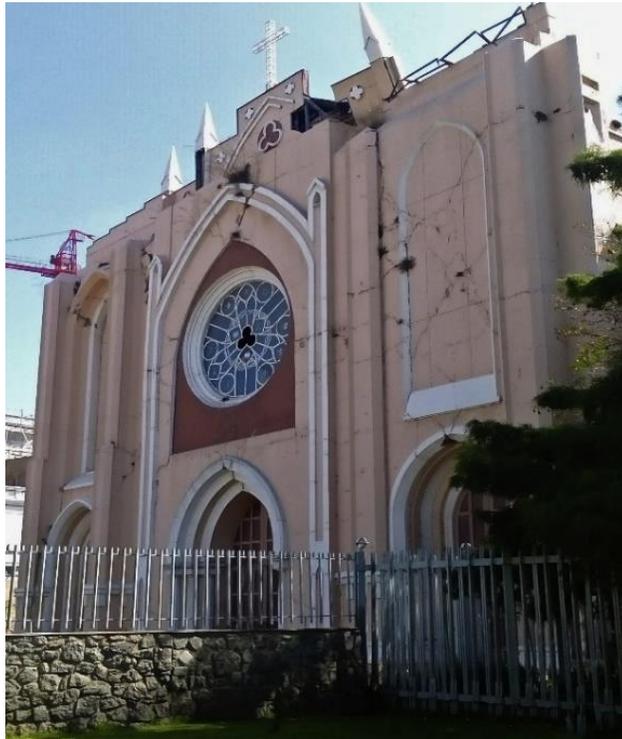
La fachada de esta iglesia corresponde a un muro de albañilería donde se identifican tres puertas, la central siendo más ancha que las otras dos, en el centro del muro se encuentra

un rosetón de grandes dimensiones. Sobre esta fachada se alza un elemento de albañilería de menor espesor como coronación.

Figura 5-21 Fachada de la Iglesia Doce Apóstoles

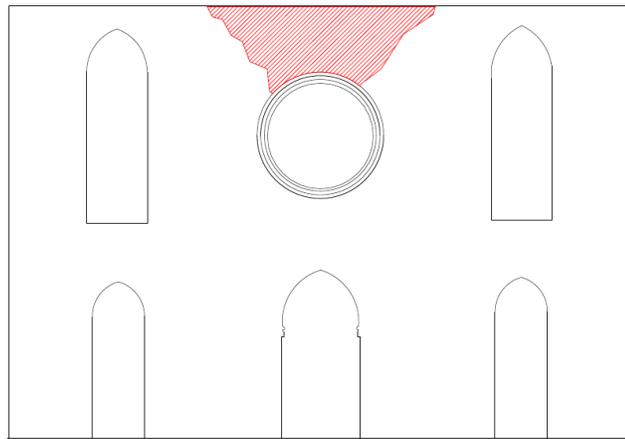
En general en este tipo de lesiones se espera que se formen grietas inclinadas que comienzan desde los bordes de la fachada hasta alcanzar aberturas en el muro, sin embargo, en este caso, dado que en la fachada se presentan pilares que tiene un espesor mayor al del muro, se considera que la lesión quedará confinada entre estos, esperando un mecanismo similar al mostrado en la siguiente figura.

Figura 5-27 Esquema de derrumbe de la parte superior de la fachada en iglesia Doce Apóstoles.

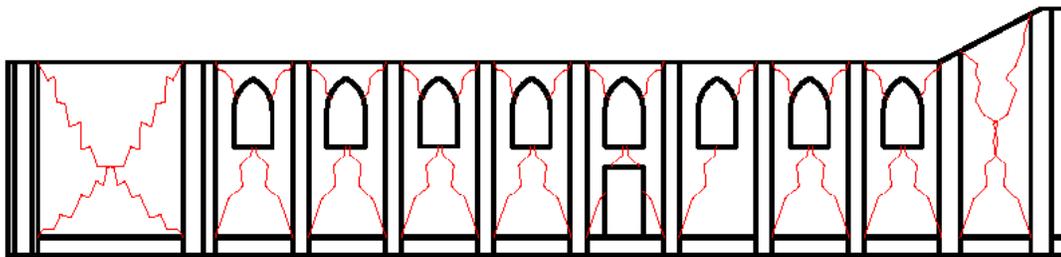
Otra falla esperable en este tipo de estructuras es el mecanismo producto del esfuerzo de corte en los muros laterales, en este caso se considera que dada la estructuración de la iglesia en que los muros laterales están conformados por pilares de grandes dimensiones que hacen la función de contrafuertes, el corte en este muro se estima será entre pilares como se ilustra en la siguiente figura.

Figura 5-39 Esquema falla de corte en muros laterales

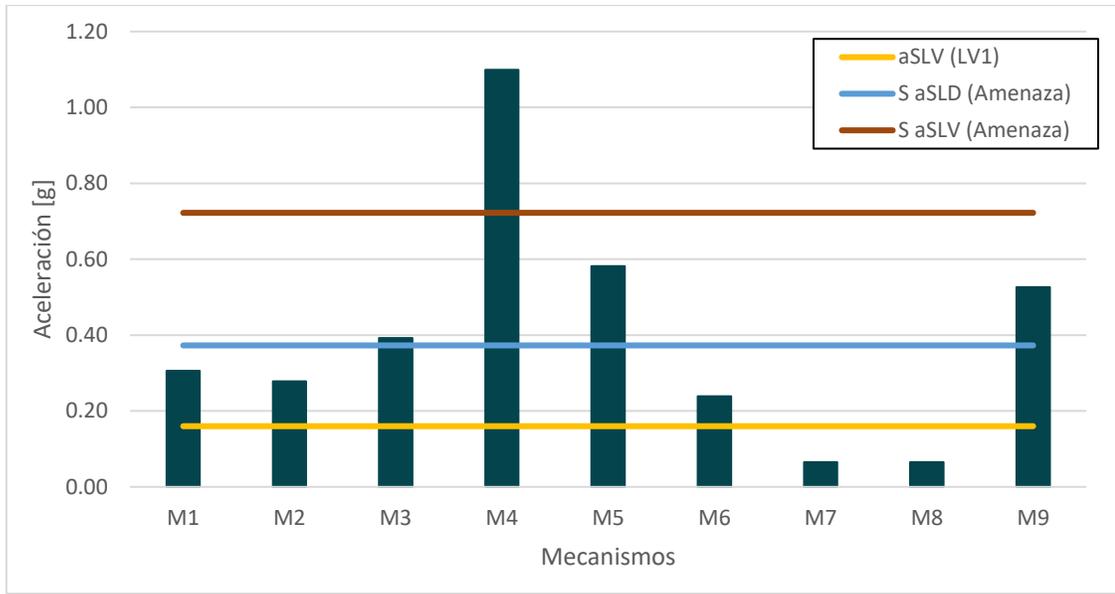
Figura 5-40 Gráfico comparativo de aceleraciones de colapso de cada mecanismo estudiado.

Los mecanismos de volteo junto con el corte en la fachada son los más vulnerables (M1, M2, M6, M7 y M8) y están por debajo de las aceleraciones esperadas en el sitio para un estado límite de daño (SLD). En cuanto a la condición límite de colapso (SLV) a excepción del mecanismo M4, todos los mecanismos de la estructura son vulnerables, resultado que se condice con visto para el nivel LV1. Por su parte, el mecanismo de volteo lateral de la facha de manera íntegra, tiene un factor de aceleración $F_a = 1.52$ (para el caso SLV) lo que significa que es un mecanismo que no tendría problemas de ocurrencia en esta estructura.

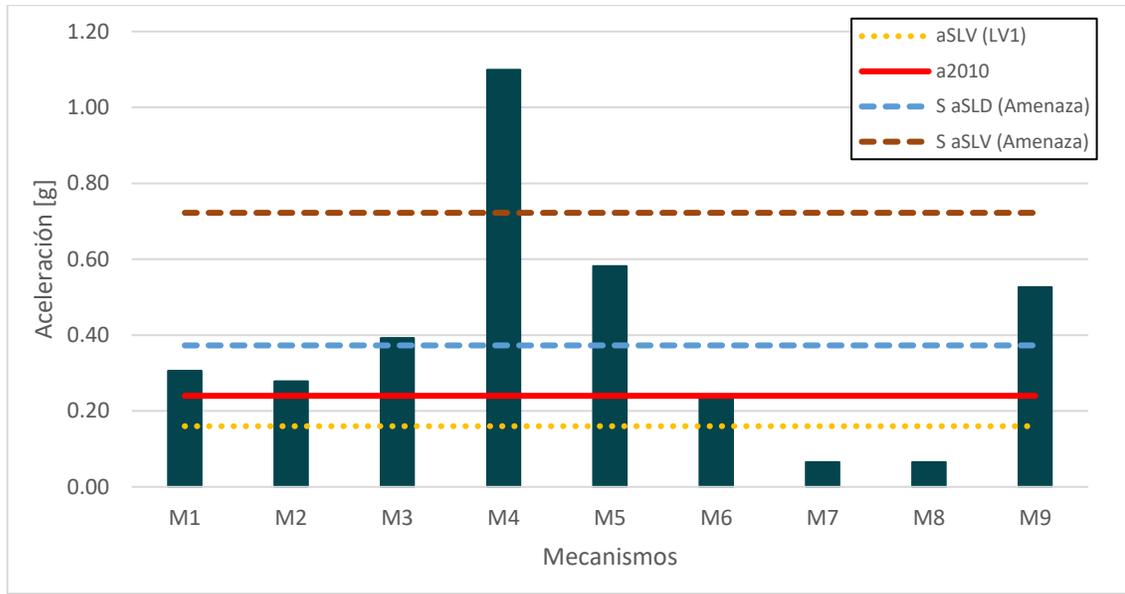
Figura 5-41 Aceleraciones de colapso de cada mecanismo con aceleración registrada en El Almendral en terremoto 27-febrero-2010.

Del gráfico se puede observar que con la aceleración registrada se activarían los mecanismos M6, M7 y M8, que corresponden al corte en la fachada y la respuesta de la sección transversal y longitudinal de la nave.

Estos resultados se condicen con lo sucedido en la iglesia para el dicho terremoto. En un informe de anteproyecto de restauración de la iglesia, se menciona que los daños estructurales del edificio se aprecian en los pilares interiores y la fachada. Como se calculó, los pilares de albañilería sufren por resistir los esfuerzos de tracción y momento de manera independiente, mientras que en la fachada se observan varias grietas de corte que atraviesan por completo el espesor del muro.
