CONSERVACIÓN PREVENTIVA EN EDIFICIOS PATRIMONIALES DE ESTRUCTURA MIXTA EN EL CENTRO HISTÓRICO DE LA SERENA:

PROPUESTA DE SOLUCIONES A PARTIR DE UN ANÁLISIS DE LAS TIPOLOGÍAS Y SUS PATRONES DETERIORO

Documento de Tesis de título para optar al grado de arquitecta.

Proceso de título 2020
Carrera de Arquitectura
Facultad de Arquitectura y Urbanismo
Universidad de Chile

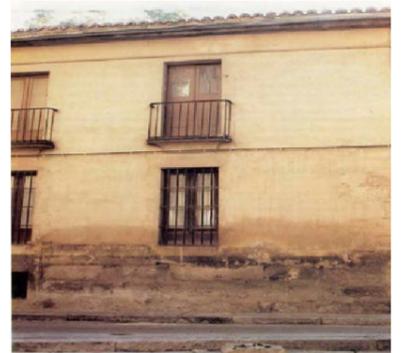
Figura 7: *Erosión debido a la acción combinada del viento, hielo y agua*. Fiol, F. 2014.

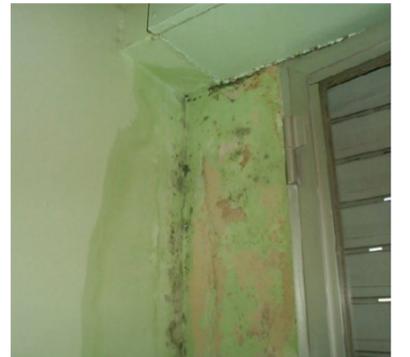
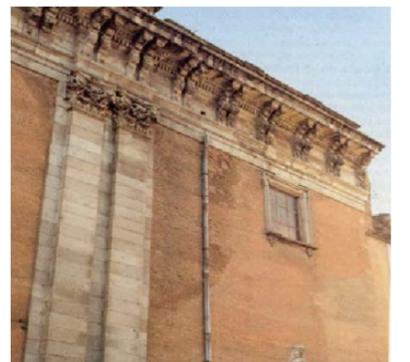
Figura 8: (De arriba a abajo) *Humedad capilar en arranque de muro sobre acera; Humedad de filtración producida por entrada en fachada y capialzado; Humedad por rotura en bajante en edificio*. Fiol, F. 2014.

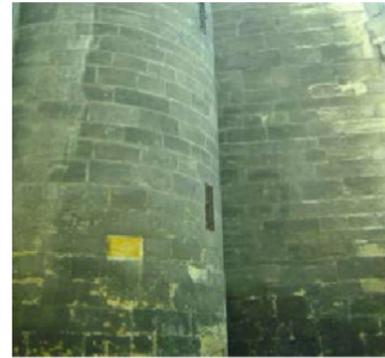
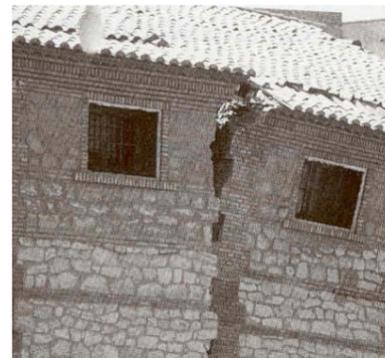
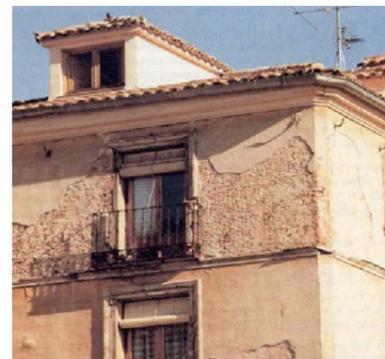
Figura 9: (De arriba a abajo) *Ensuciamiento por lavado diferencial en monumento; Desplome de edificio con rotura; Desprendimiento de revoco en fachada.* Fiol, F. 2014.

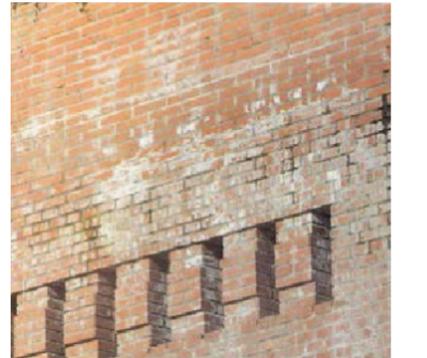
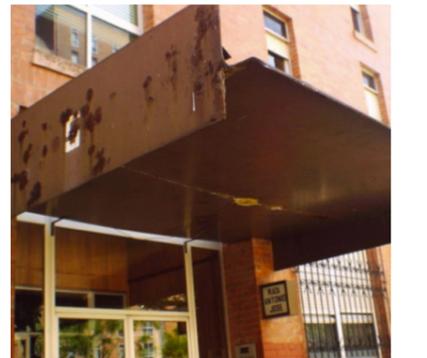
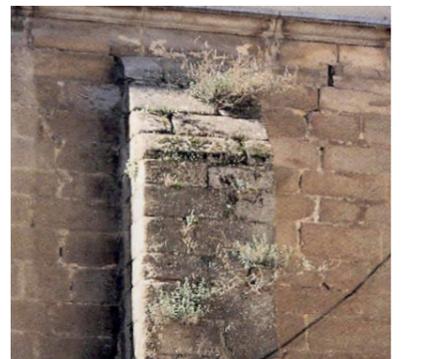
Figura 10: (De arriba a abajo) *Eflorescencia en fachada; Marquesina metálica con signos de oxidación; Planta de porte en un contrafuerte de piedra.* Fiol, F. 2014.

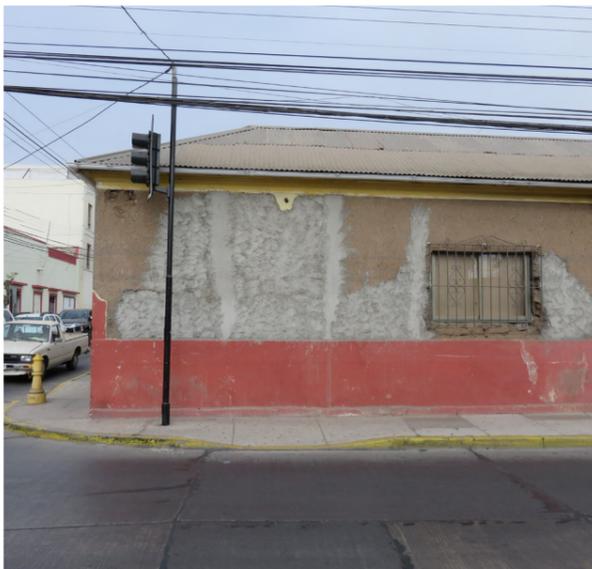
Fotografía de fachada de vivienda en La Serena con revestimientos de tierra y cemento. 2019.

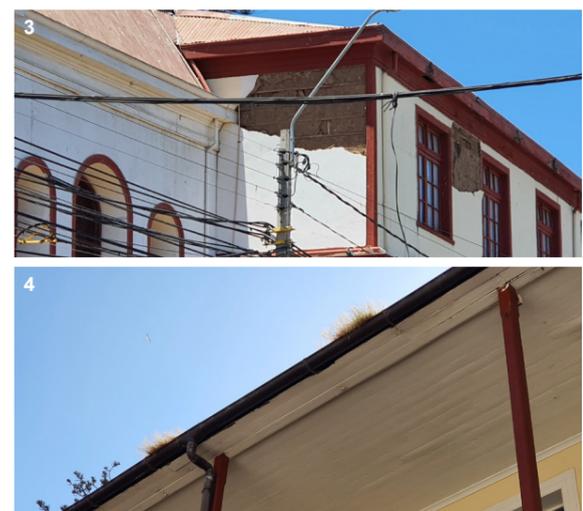
Fotografías: 3 Caída de paños de revestimiento en fachada de segundo piso. 4 Plantas en canaletas en techumbre.

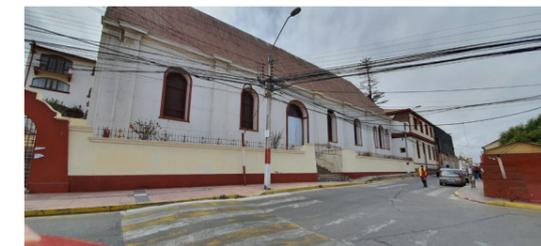
Fotografía de la Capilla y del Colegio SSCC. (fachadas por calle Vicuña). Edificio mejor conservado entre los casos vistos. (2020).
