MÉTODOS DE EVALUACIÓN Y REHABILITACIÓN DE EDIFICIOS ESCOLARES

MEMORIA PARA OPTAR AL TÍTULO DE INGENIERO CIVIL, MENCIÓN
ESTRUCTURAS Y CONSTRUCCIÓN

El Método de Evaluación y Rehabilitación de Edificios Escolares propuesto fue aplicado en dos establecimientos de la Región Metropolitana, el Liceo José de San Martín en la comuna de Santiago y el Liceo Experimental Manuel de Salas en la comuna de Ñuñoa. En este último se aplicó en tres edificios independientes emplazados en el establecimiento educacional.

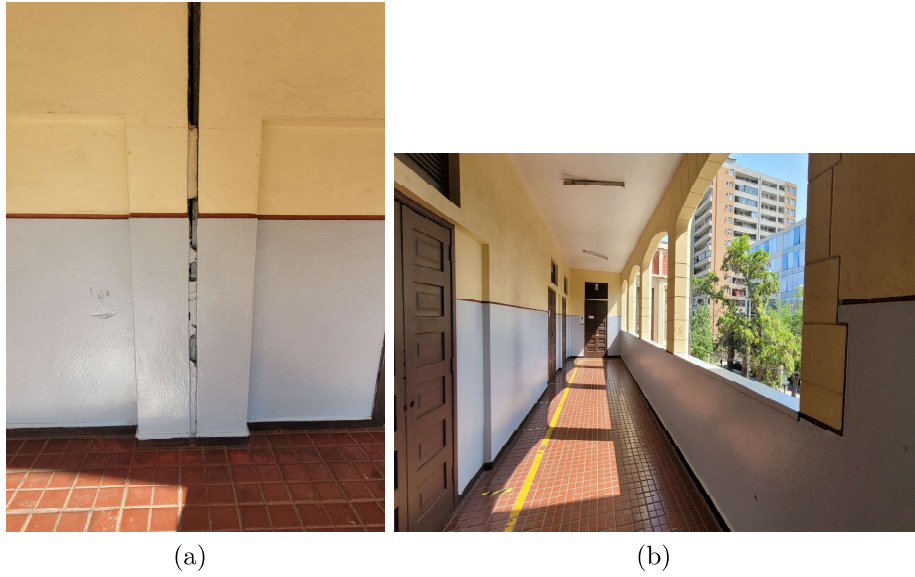
El Pabellón Viola Soto no es una estructura continua, ya que se presentan juntas en la estructura.

Figura 4.16: Pabellón Viola Soto pasillos (a) Juntas y (b) Pasillo ala oeste. Fuente: Elaboración propia.

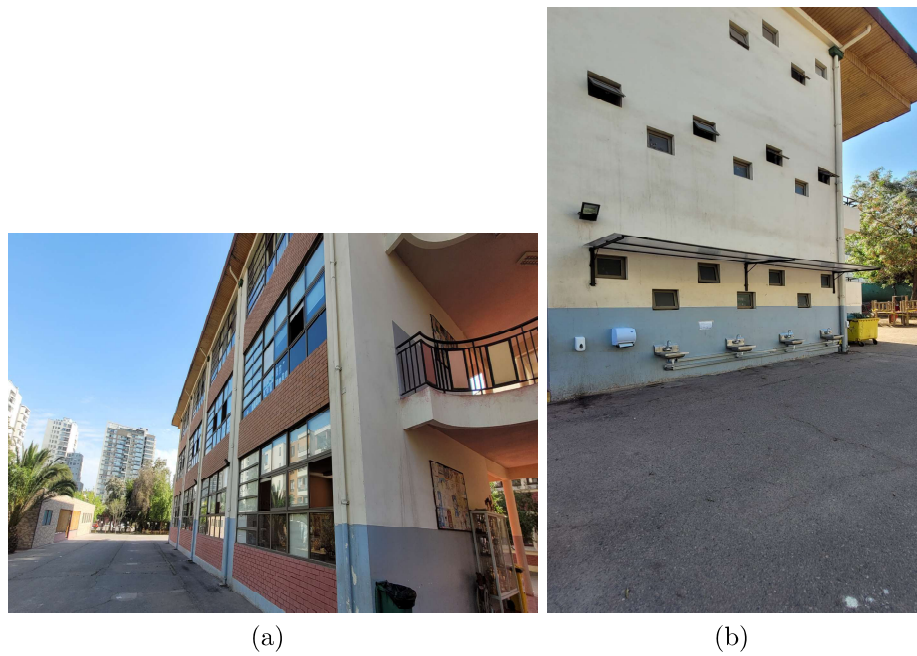
Figura 4.20: Pabellón Alberto Arenas (a) Muro externo sur y (b) Muro externo norte. Fuente: Elaboración propia.

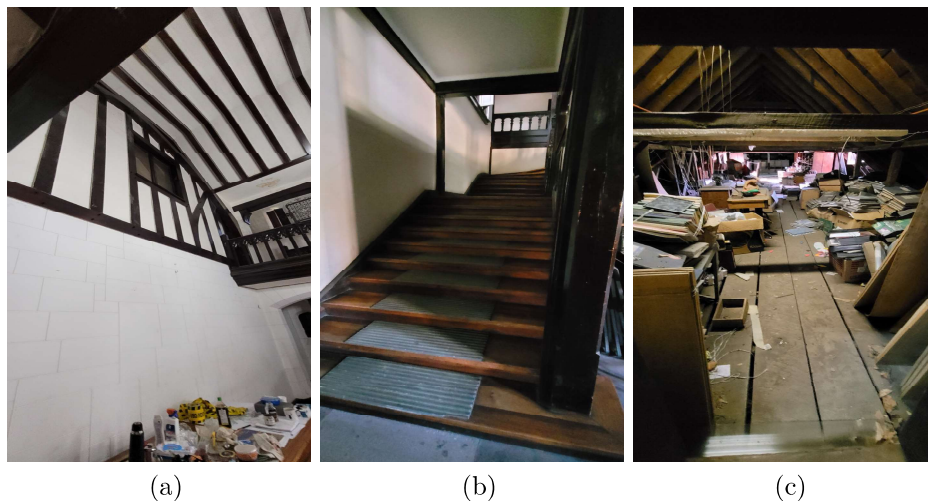
Los registros presentados corresponden al muros del salón principal, escalera principal y el entretecho, este último es utilizado como almacén para libros de clases y otros documentos, por lo cual presentan un riesgo de incendio.

Figura 4.23: Casona (a) Muros, (c) Escaleras y (d) Entretecho. Fuente: Elaboración propia.

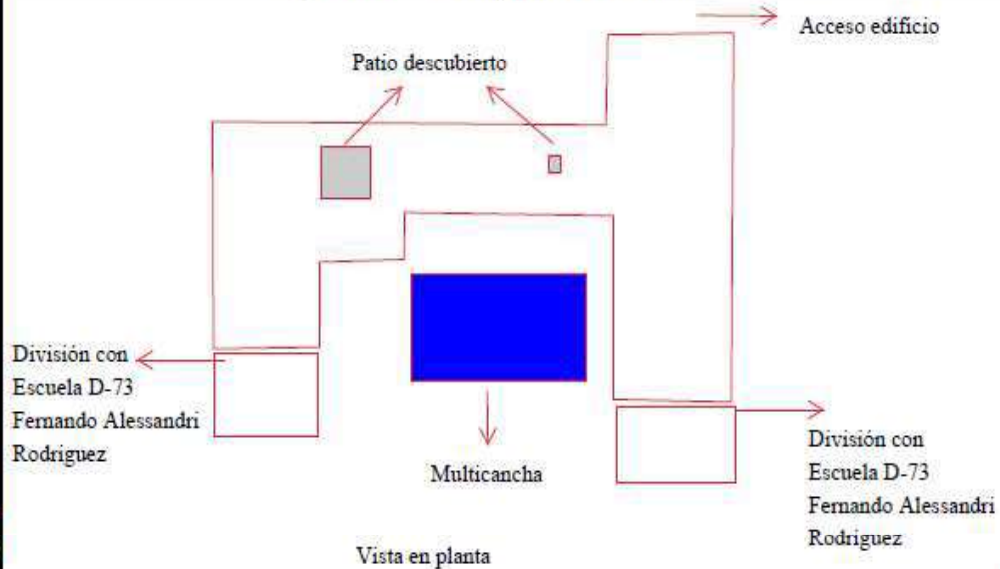
El edificio completo incluye al Liceo José de San Martín y la Escuela Fernando Alessandri Rodriguez, la separación de ambos establecimientos no incluye juntas u otra separación estructural.

No existen claridad en la fecha exacta de construcción del edificio, ya que han existido diferentes cambios en los nombres de los establecimientos, la fecha más probable de acuerdo con lo investigado es en 1935.

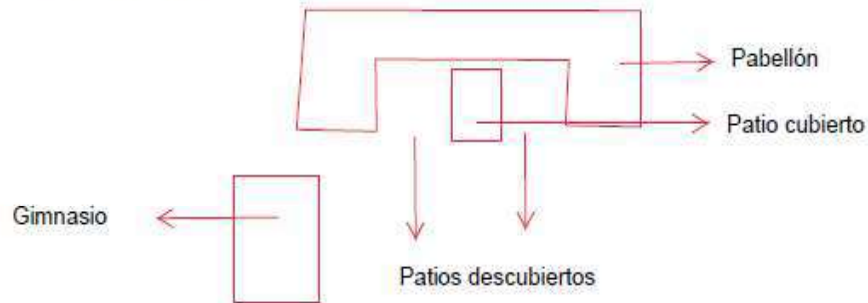
El pabellón está conformado en sección U, la cual está formada por dos secciones con una junta entre ambas y con patios en la sección intermedia de las alas.

El edificio cuenta con 3 niveles, los cuales tienen una altura de piso de 3.4 [m].

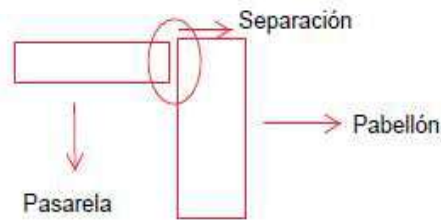
El pabellón evaluado consiste en un edificio de ampliación construido en el año 2012.

Existe una pasarela que permite el tránsito entre los pabellones, la cual tiene una separación de 35 [mm] medida en terreno.
