**RELACIÓN ENTRE EL GRADO DE METEORIZACIÓN Y LOS TIPOS DE  
INESTABILIDADES EN TALUDES ASOCIADOS A LA RUTA E-47**

**MEMORIA PARA OPTAR AL TÍTULO DE GEÓLOGO**

**FABIÁN EDUARDO MUÑOZ MÁRQUEZ**

**2022**

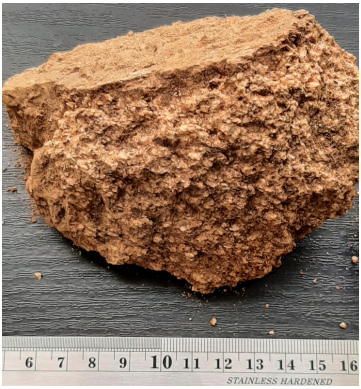
Grado V - Completamente Meteorizada: material descompuesto que aún preserva algunas estructuras del macizo original como diaclasas. El grado de meteorización de las discontinuidades es similar al de la matriz.

<b>Nombre</b>	Granodiorita
	<b>Textura</b>	Fanerítica inequigranular
	<b>Composición</b>	Qz, Bt, OxFe, arcillas
	<b>Alteración</b>	Oxidación, sericitización, biotización
	<b>Morfologías</b>	No se observa
	<b>Grado de Meteorización</b>	V

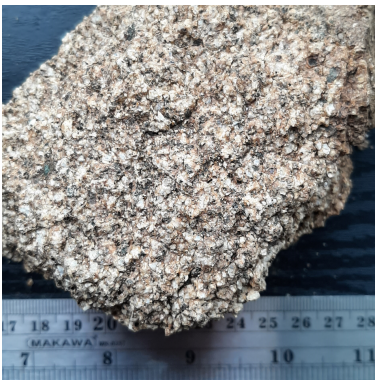
Grado IV - Muy Meteorizada: material parcialmente decolorado, se preserva la textura y fábrica de la roca inalterada. Los bloques son bien definidos delimitados por discontinuidades con mayor grado de meteorización.

<b>Nombre</b>	Granodiorita
	<b>Textura</b>	Fanerítica equigranular
	<b>Composición</b>	Qz, Plg, FelK, Bt, Hb
	<b>Alteración</b>	Oxidación, sericitización, biotización
	<b>Morfologías</b>	Enclaves máficos
	<b>Grado de Meteorización</b>	IV

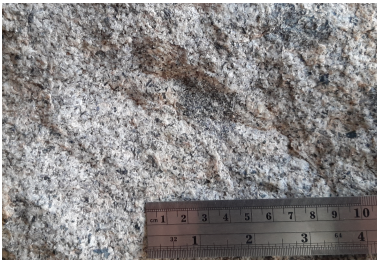
Grado III - Moderadamente Meteorizada: los materiales muestran una suave decoloración y se preserva completamente la textura de roca. Está presente como bloques aislados generalmente en la base de los taludes.

<b>Nombre</b>	Granodiorita
	<b>Textura</b>	Fanerítica equigranular
	<b>Composición</b>	Qz, Plg, FelK, Bt, Hb
	<b>Alteración</b>	Oxidación, sericitización
	<b>Morfologías</b>	Enclaves máficos
	<b>Grado de Meteorización</b>	III

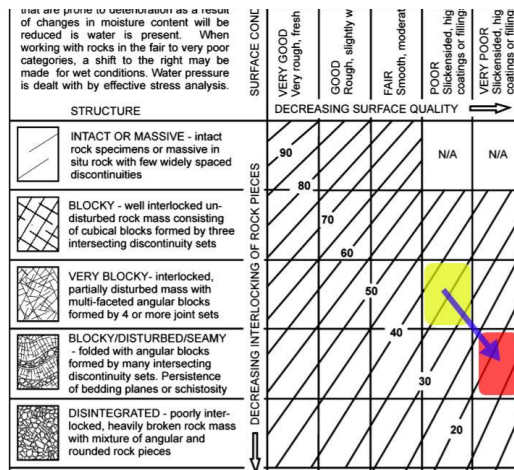
Figura 4.3: Esquema GSI para Talud 1.1.

- Grado IV: estructura clasificada como *Very Blocky*, condición de las superficies de las discontinuidades clasificada como *Poor*. **GSI: 45-25**. Más de la mitad de la matriz rocosa se encuentra descompuesta y su estructura heredada en bloques se conserva.
- Grado V: estructura clasificada como *Blocky/Disturbed/Seamy*, condición de las superficies de las discontinuidades clasificada como *Very Poor*. **GSI: 25-15**. Más de la mitad de la matriz rocosa se encuentra descompuesta y su estructura heredada es reconocible a pesar de las nuevas discontinuidades no-sistemáticas generadas producto de la deformación.
- Grado VI: GSI no aplicable.

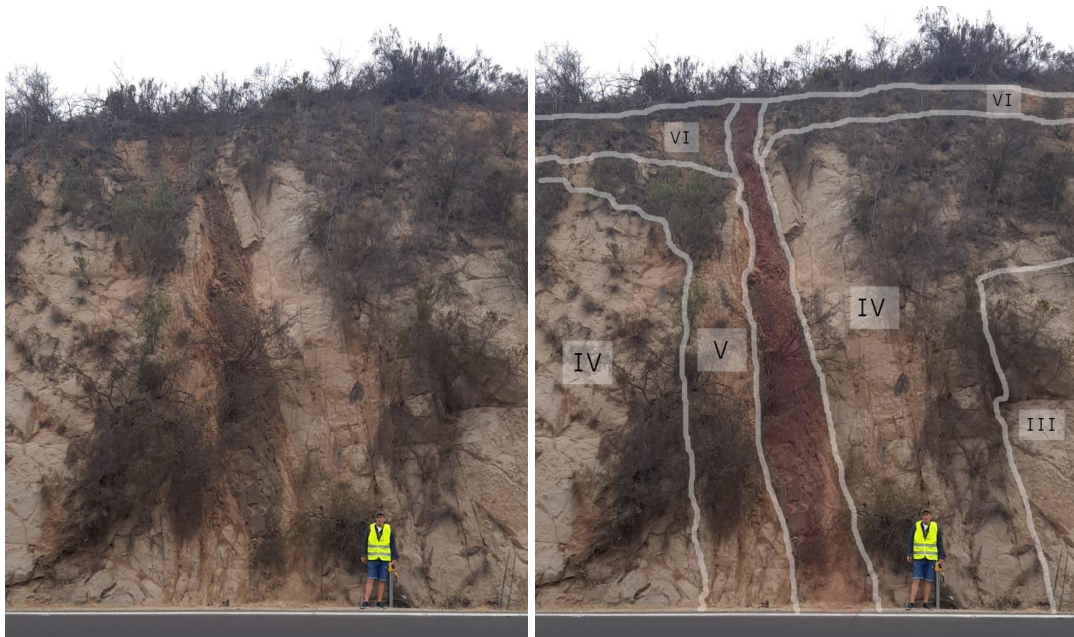
Figura 4.8: Perfil de meteorización Talud 1.4.

Se observa talud aproximadamente de 10 m de altura y 52 m de largo, pendiente promedio de  $70^\circ$  o superior y orientación noroeste. Se observa dique de composición máfica textura porfírica color de masa fundamental gris oscuro con tonalidades rojizas en la superficies de discontinuidades. Es la discontinuidad de mayor relevancia en el proceso de meteorización ya que controla la permeabilidad local del macizo rocoso permitiendo un mayor intercambio entre roca y fluido. Se observa un mayor grado de fracturamiento (cambio estructural) y decoloración (cambio composicional) en zonas cercanas a la estructura principal.

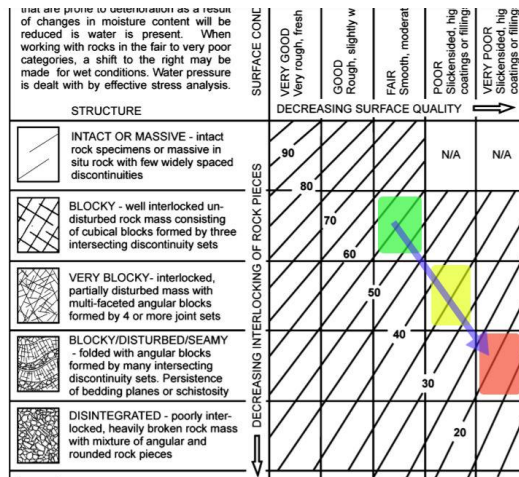
Figura 4.9: Esquema GSI para Talud 1.4.

- Grado III: estructura clasificada como *Blocky*, condición de las superficies de las discontinuidades clasificada como *Fair*. **GSI: 65-45**
- Grado IV: estructura clasificada como *Very Blocky*, condición de las superficies de las discontinuidades clasificada como *Poor*. **GSI: 45-25**
- Grado V: estructura clasificada como *Blocky/Disturbed/Seamy*, condición de las superficies de las discontinuidades clasificada como *Very Poor*. **GSI: 25-10**
- Grado VI: no aplicable.

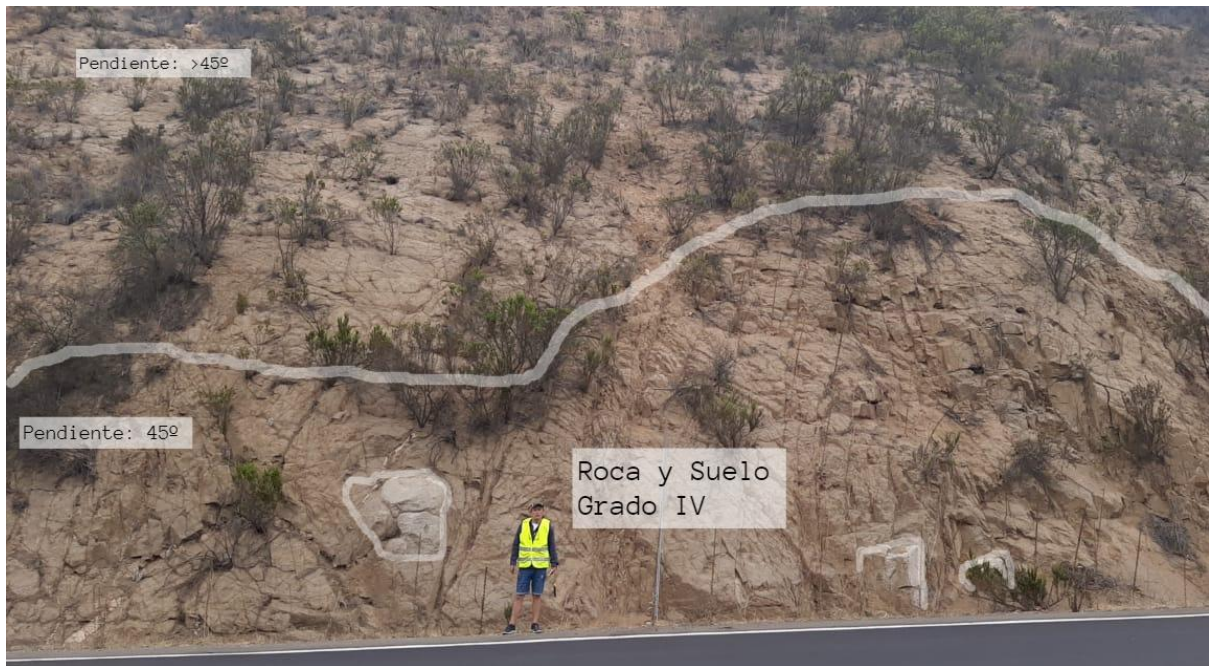
Figura 4.11: Perfil de meteorización Talud 1.5.

Se observa talud aproximadamente de 20 m de altura y 60 m de largo, pendiente promedio de 45° y orientación noroeste. Su color predominante es anaranjado pálido con tonalidades rojizas. Presencia de vegetación en la corona y en la cara superficial del talud. Se caracteriza por la presencia de bloques con grado de meteorización III.

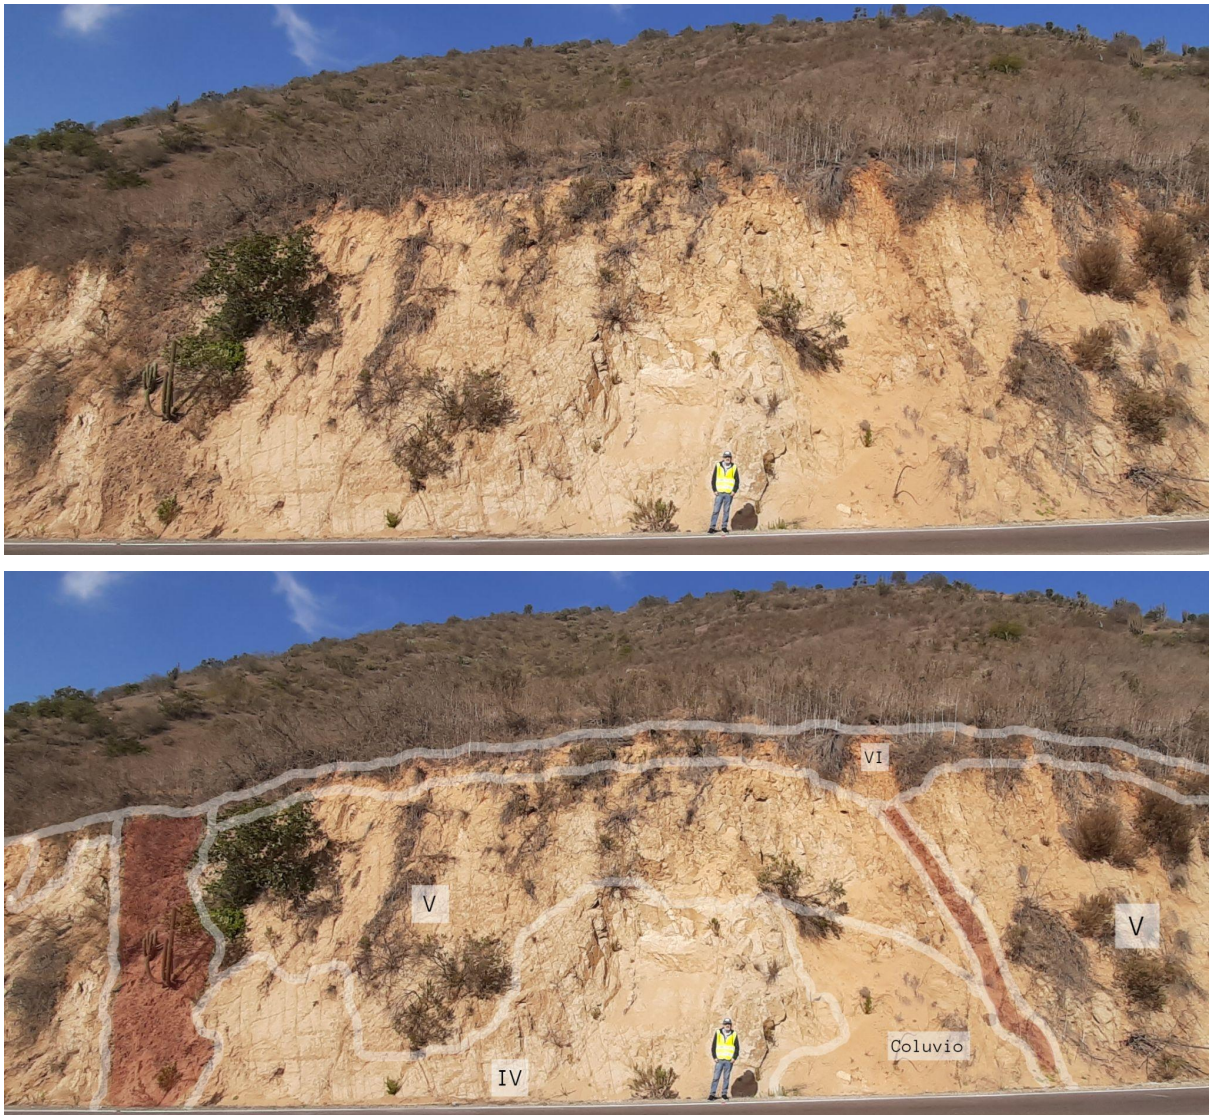
Figura 4.16: Perfil de meteorización Talud 1.6.

Se observa talud aproximadamente de 10 m de altura y 80 m de largo, pendiente promedio de  $65^\circ$  y orientación noroeste. Su color predominante es anaranjado pálido con tonalidades rojizas. Presencia de vegetación en la corona y en la cara superficial del talud. Se observa pronunciada estructura tabular identificada como dique máfico de textura porfírica de 4 m de espesor, caracterizado por su color rojizo y grano fino. Este se encuentra de igual manera meteorizado y generando un suelo pedregoso angular. Al menos 2 estructuras adicionales son identificadas, orientadas de forma subparalela aunque con menor espesor. En los contactos dique-matriz rocosa se observa una mayor concentración de minerales secundarios como arcillas y clorita, además de óxidos de hierro y manganeso.

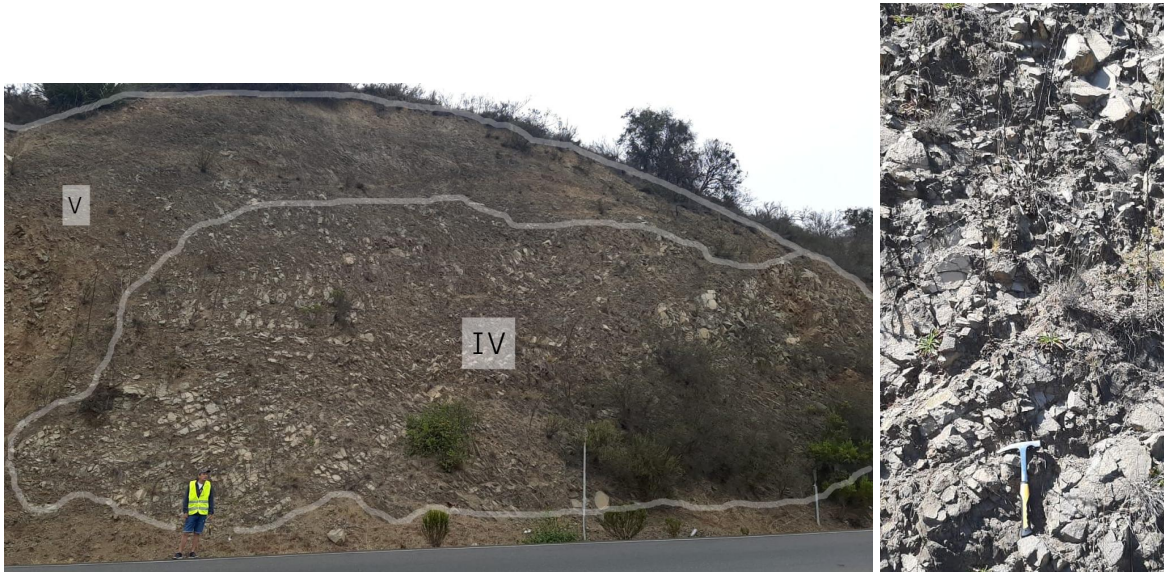
Figura 4.22: Derecha: Perfil de meteorización Talud 2 Tramo oeste. Izquierda: Estructura en bloques del Talud 2 Tramo oeste.

Estado de discontinuidades: superficies lisas moderadamente meteorizadas y alteradas con presencia de óxidos de hierro.

**GSI: 45-30**

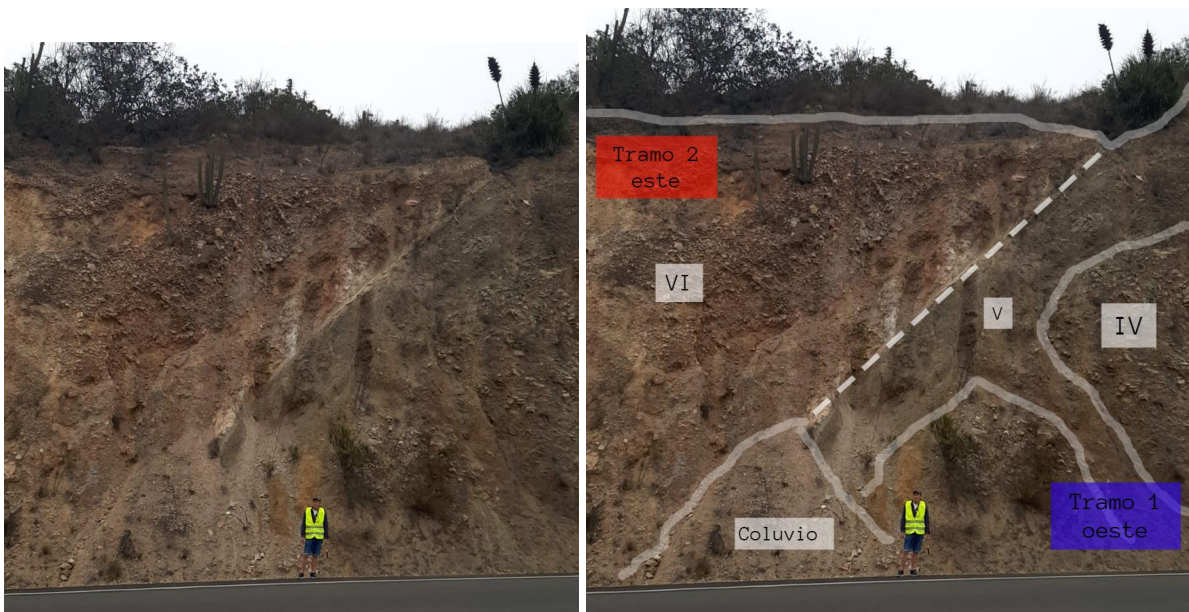
Figura 4.23: Perfil de estructura mayor en Talud 2.

**B)** Estructura mayor: posible plano de cizalle con relleno arcilloso. Buzamiento en  $45^\circ$  aproximadamente, dirección de buzamiento hacia el este. La estructura separa el talud en dos tramos de igual litología pero diferente grado de meteorización.

El talud se caracteriza por la presencia de una estructura posible falla que separa el talud en dos tramos. El cambio composicional de los materiales es evidente y abrupto, posiblemente uno de los lados fue más afectado estructuralmente y permitió un ataque químico más eficiente. La meteorización física actúa como factor influyente en la posterior meteorización química.

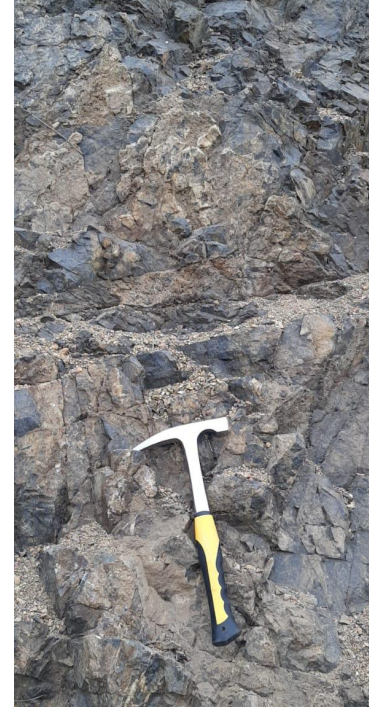
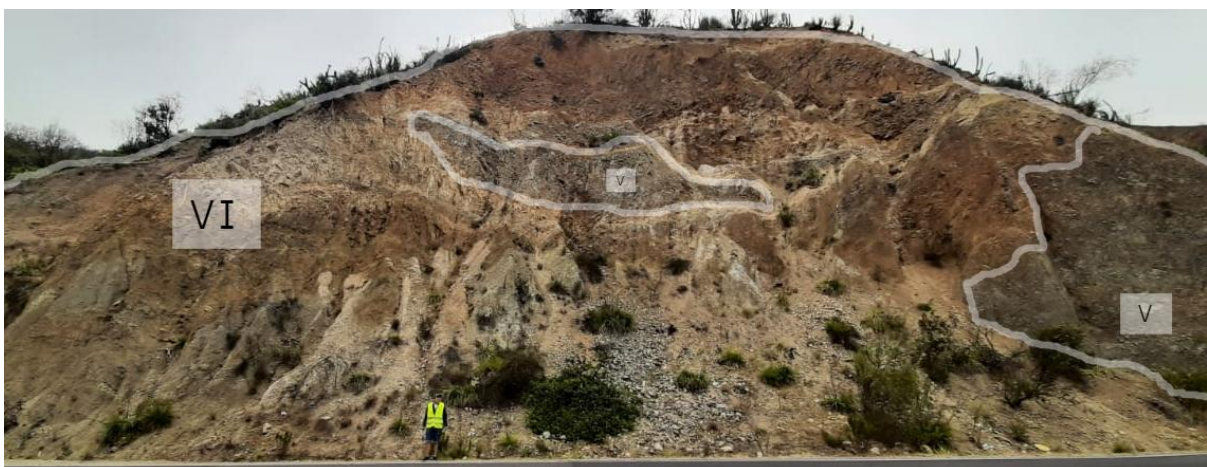
Figura 4.25: Perfil de meteorización Talud 3.

En la corona del talud se observa material arcilloso de color anaranjado con tonos rojizos que se repiten al pie del talud (sector parcialmente cubierto por coluvios). Si bien se observan estructuras, no es posible reconocer si se tratan se discontinuidades heredadas o producto de la deformación por el avanzado grado de meteorización. GSI no es aplicable. Se observan surcos de erosión en el pie del talud y deslizamientos rotacionales de tierra.

Se evidencia un retroceso del talud en la zona de mayor grado de meteorización (*Figura 4.25*), con superficies de falla curva típicas del comportamiento de un suelo en donde la resistencia de la matriz rocosa es de igual o mayor influencia que la resistencia entre superficies. Se clasifica como un suelo sin influencia mineralógica fuerte con influencia de la macroestructura.

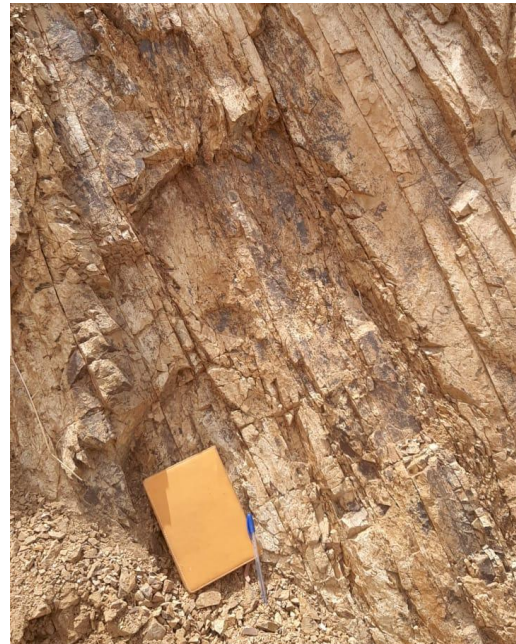
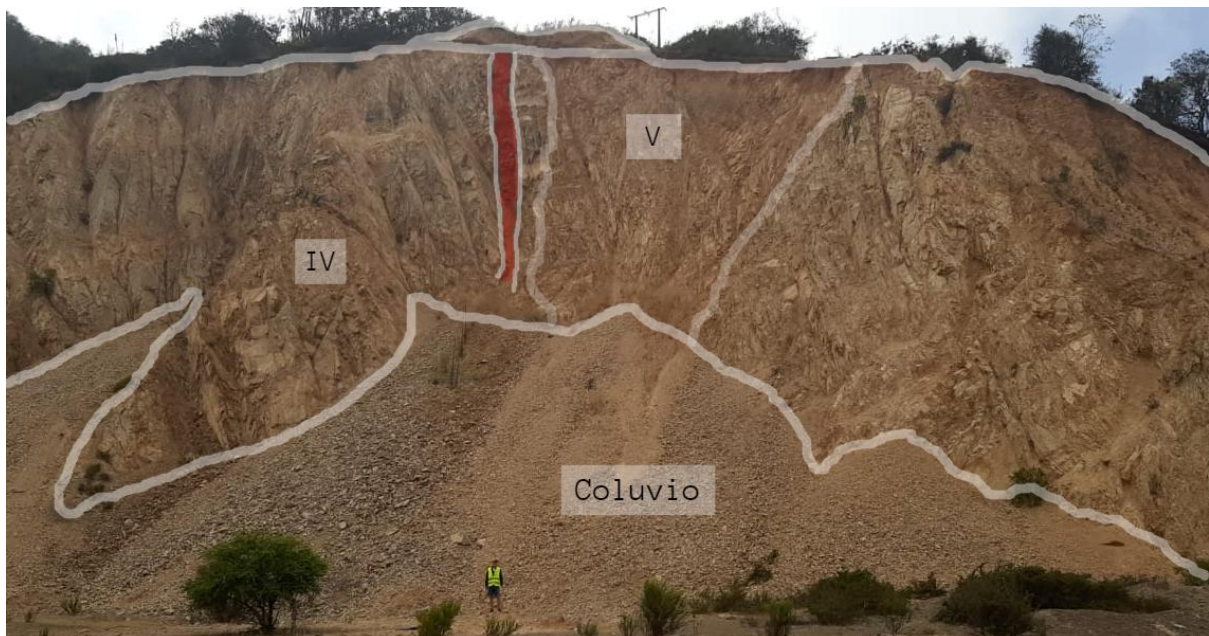
Figura 4.26: Arriba: Estructura del Talud 4. Abajo: Perfil de meteorización Talud 4.

Se observa una estructura tabular en la parte media-superior del talud, posiblemente un dique con orientación similar al principal set de diaclasas (*Figura 4.26*).

El grado de meteorización del macizo en general es IV, se conservan las estructuras y la fábrica original, pero el grado de fracturación es alto al punto de generarse caída de bloques y detritos.

Al costado izquierdo del dique se identifica una zona de grado V con un mayor grado de fracturamiento y mayor decoloración por oxidación. y material coluvial de baja selección acumulado en el pie del talud.

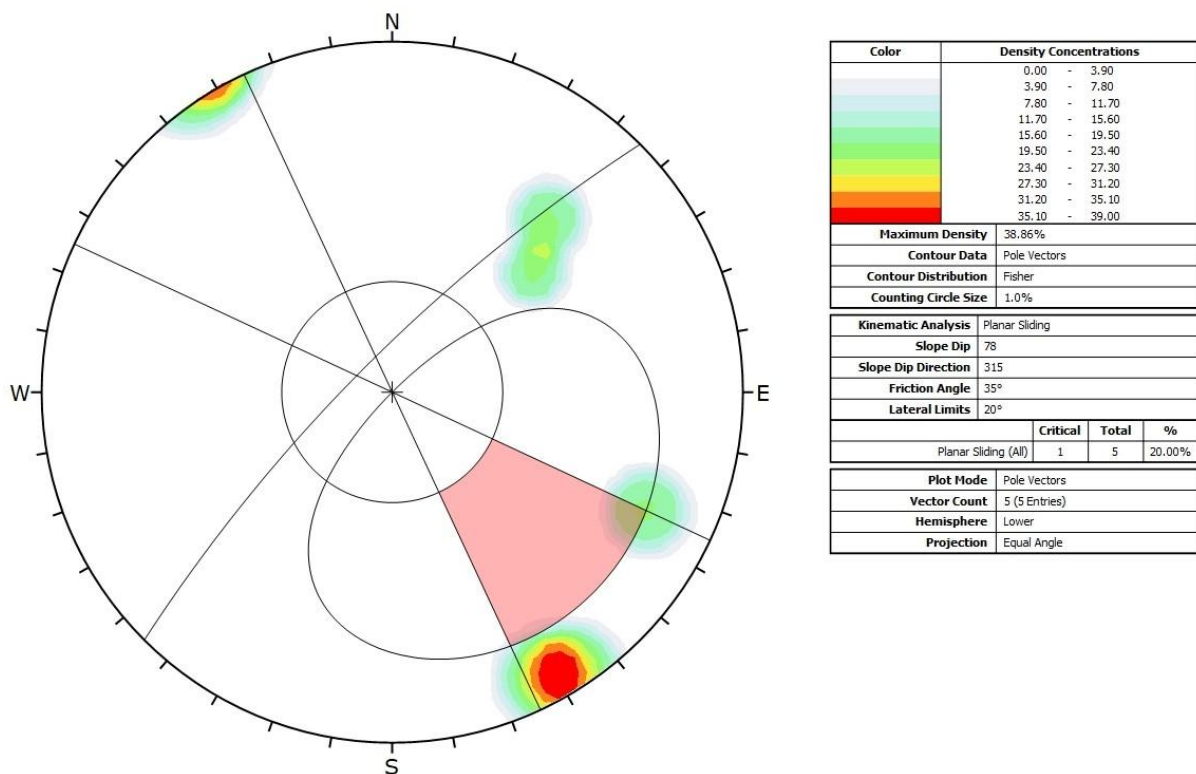
Figura 4.27: Análisis cinemático de rotura plana en Talud 4.

El análisis cinemático de rotura plana (*Figura 4.27*) indica la presencia de un plano crítico en la zona de control estructural (grado IV), pero se estima un aumento en la pendiente del talud hacia la corona que puede resultar desfavorable para las condiciones geométricas e incluso comprometer un segundo set en la zona crítica de la red estereográfica.

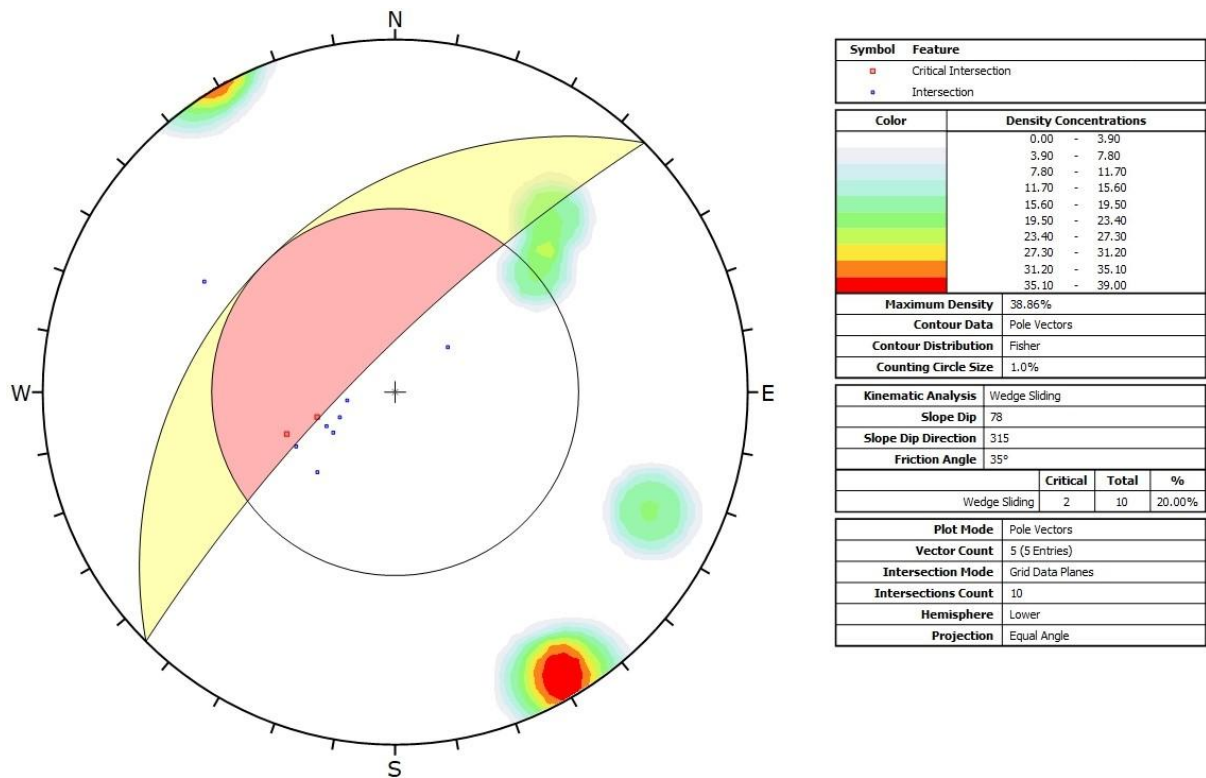
Figura 4.28: Análisis cinemático de rotura en cuña en Talud 4.

El modelo de rotura dominante es por cuñas (*Figura 4.28*), abundantemente observadas en terreno y complementadas por el análisis cinemático. Con la misma lógica anterior, si aumenta la pendiente del talud, más intersecciones quedan comprendidas en la zona crítica y mayor probabilidad de deslizamiento existe.

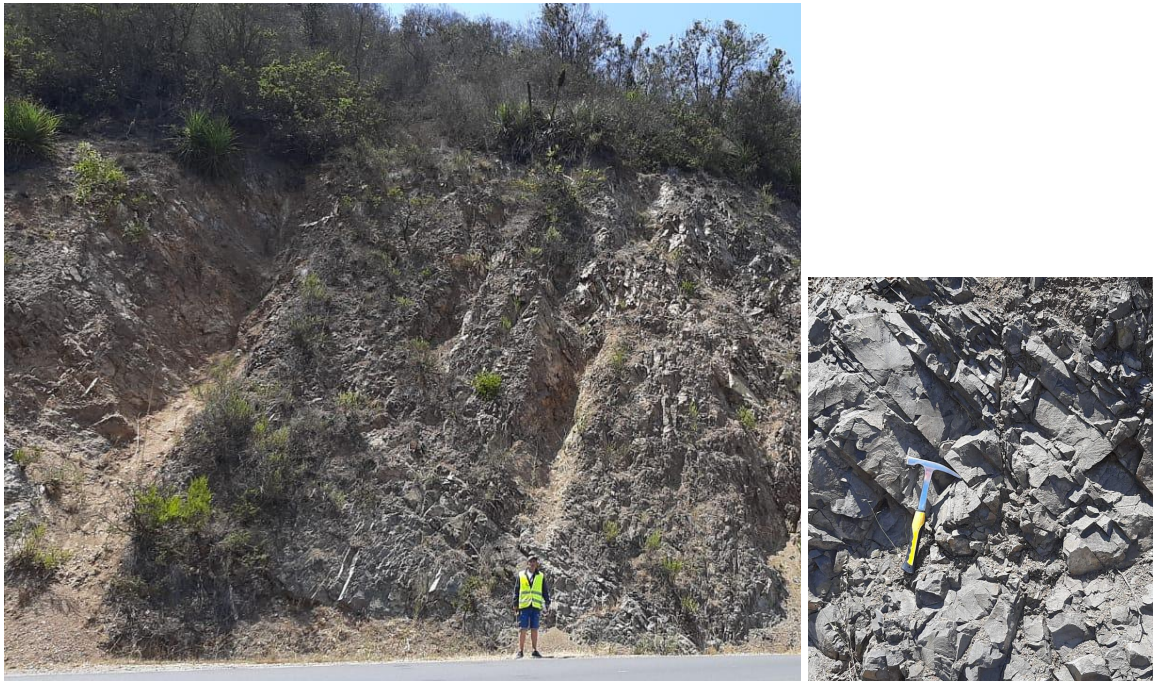
Figura 4.29: Perfil de meteorización Talud 5.

Las discontinuidades corresponden en su mayoría a diaclasas heredadas del macizo original y a fracturas del proceso de deterioro. Están rellenas por limolita. El espaciamiento es menor a 15 cm y la continuidad de sus diaclasas se estima entre 3-15 m.

Dentro de los movimientos de material se identifican caídas de roca y detritos, además de deslizamientos traslacionales planos y en cuña.

La estructura del macizo es clasificada como *Very Blocky* y las condiciones de las superficies de discontinuidades son clasificadas como *Poor*. **GSI=45-25**.

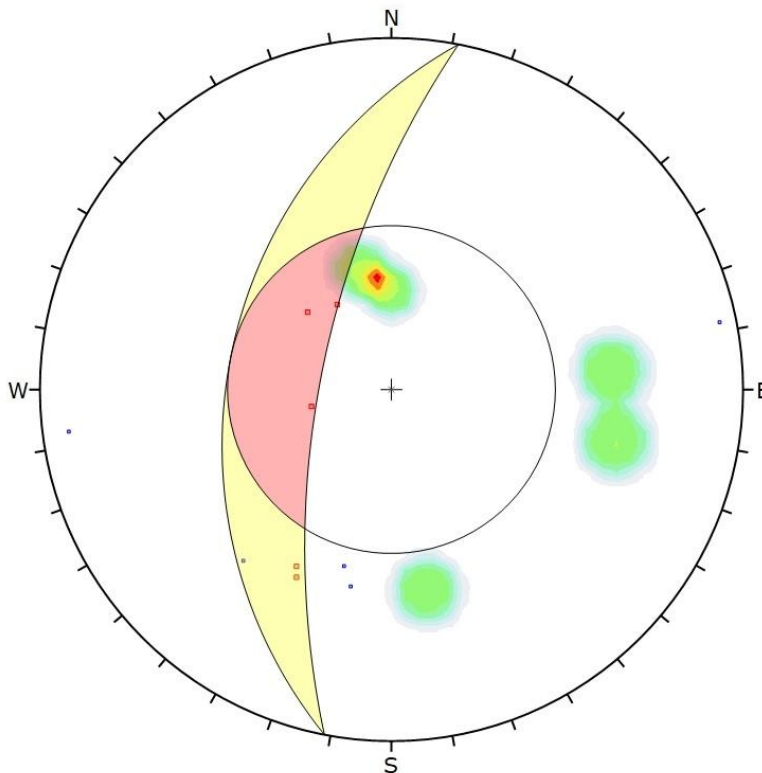
Figura 4.31: Análisis cinemático de rotura en cuña en Talud 5.

Las intersecciones de los planos medidos orientan las cuñas de manera desfavorable hacia fuera del talud siendo el modelo de rotura más probable de ocurrir. En terreno se observa 3 cuñas y las superficies de los planos involucrados se encuentran alteradas a limolita.

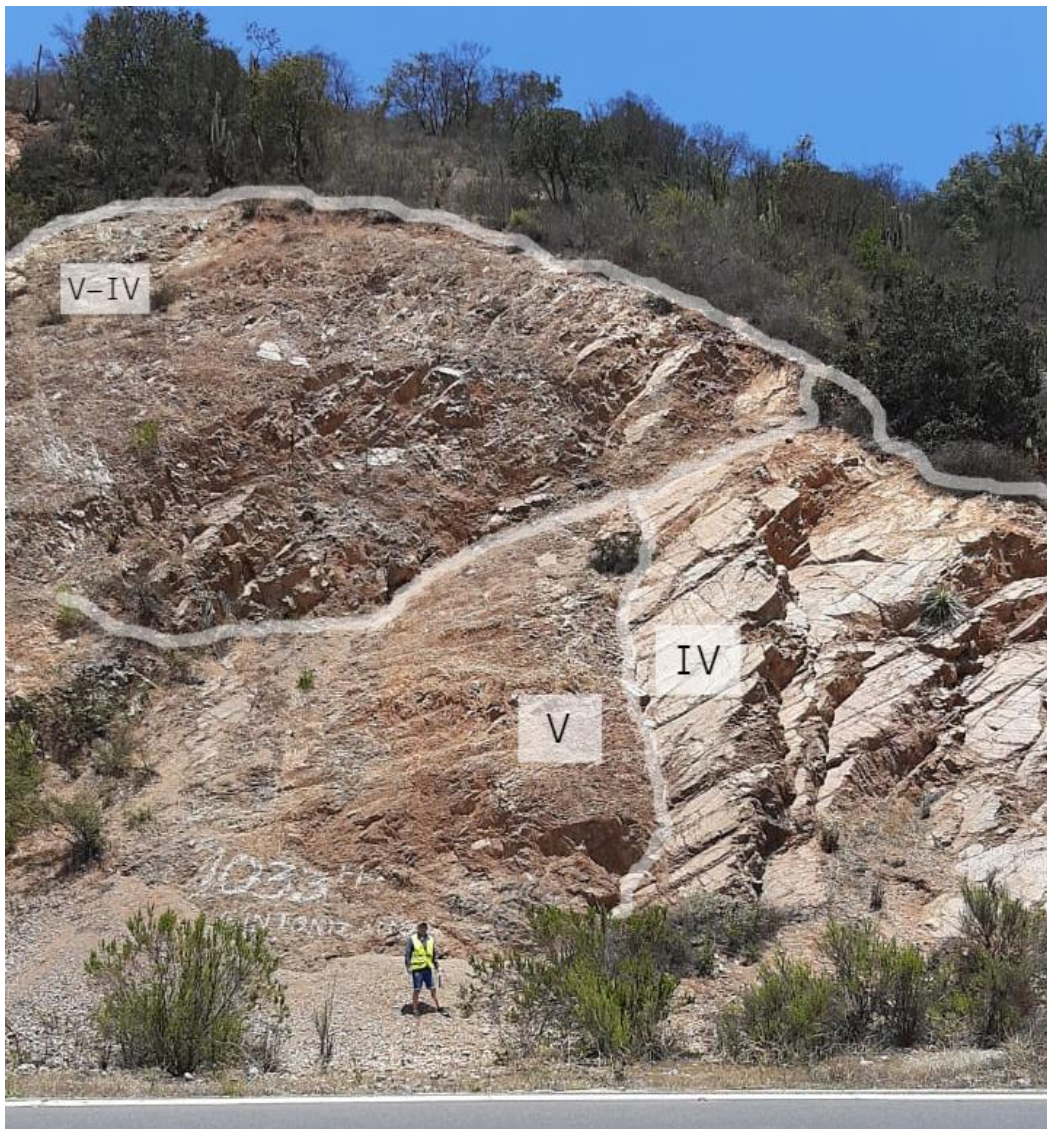
Figura 4.32: Perfil de meteorización Talud 6.

Se observan tres dominios estructurales claros con distinto grado de meteorización. En la primera zona (grado de meteorización IV) se identifica 1 set principal de discontinuidades, presentando deslizamientos traslacionales a favor de dichos planos. **GSI= 55-35**. En las zonas de grado V-VI la litología es similar, pero su grado de fracturación es mucho mayor. Se observan caída de detritos y bloques de pequeño tamaño.

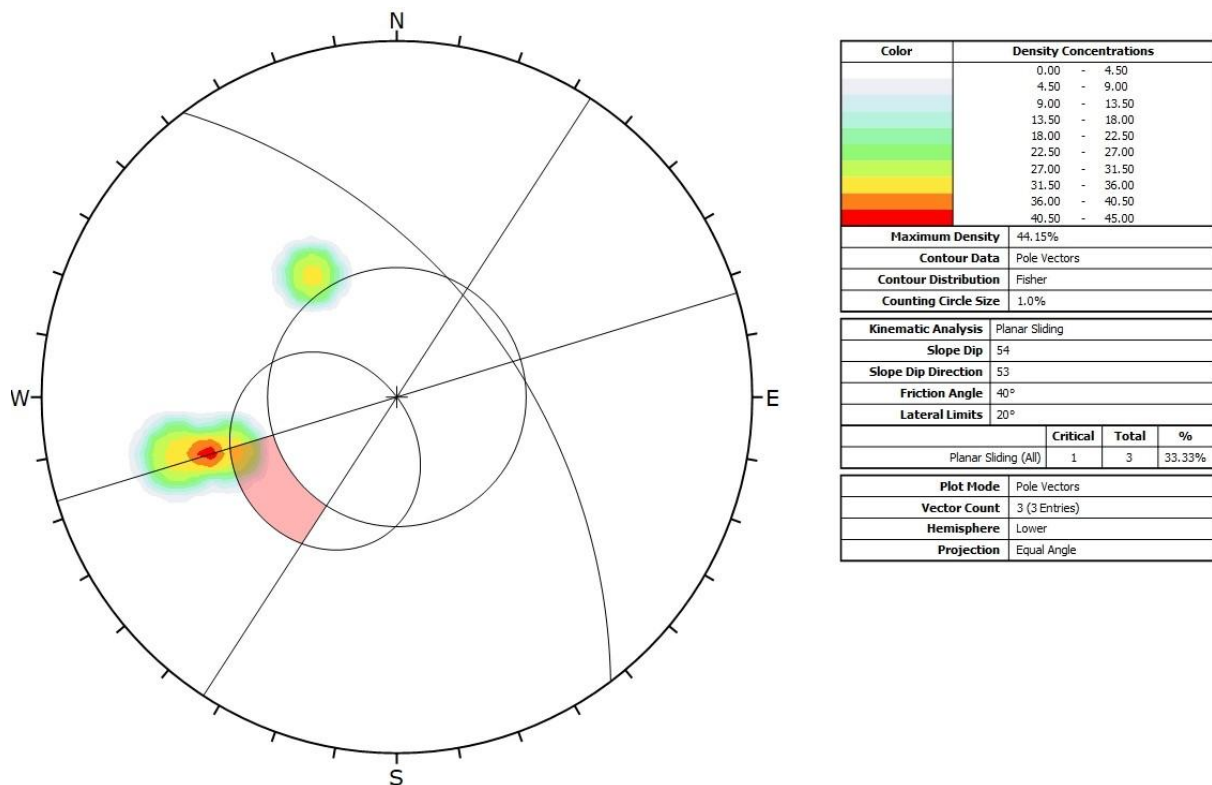
Figura 4.33: Análisis cinemático de rotura plana en Talud 6.

El talud se divide en tres zonas estructurales. La zona de grado V y VI se diferencian levemente en su color rojizo que a su vez indica una mayor fracturación del macizo. No fue posible medir dicho cambio estructural en terreno. Aún así, no se reconocen deslizamientos rotacionales a pesar de su avanzado grado de meteorización y los movimientos asociados son caídas de pequeños bloques y detritos angulares. Las rocas se encuentran silicificadas y los bloques caen o deslizan antes del deterioro total de la matriz rocosa producto de la resistencia a la meteorización del cuarzo. En la zona de grado IV se observan planos de estratificación con material de relleno compacto pero de superficies muy lisas y representan los principales planos de

debilidad del talud. El plano es analizado cinemáticamente resultando en 1 set crítico (*Figura 4.33*). Las condiciones de rotura no siempre se cumplen en todos los sectores del talud, pues cambios de orientación o pendiente desplazan la zona crítica en la red de Schmidt y eventualmente dicho plano podría o no representar un potencial deslizamiento.
