UNIVERSIDAD DE CHILE
FACULTAD DE CIENCIAS FÍSICAS Y MATEMÁTICAS
DEPARTAMENTO DE INGENIERÍA CIVIL

ANÁLISIS Y APLICACIÓN DE METODOLOGÍA DE EVALUACIÓN ESTRUCTURAL RÁPIDA EN ESTABLECIMIENTOS EDUCACIONALES UBICADOS EN LA REGIÓN METROPOLITANA

MEMORIA PARA OPTAR AL TÍTULO DE INGENIERA CIVIL

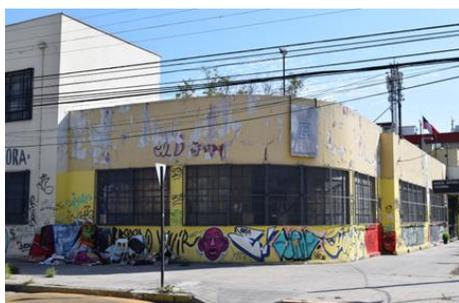
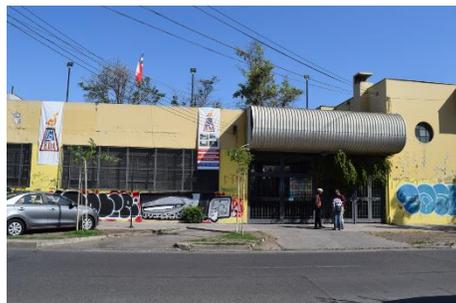
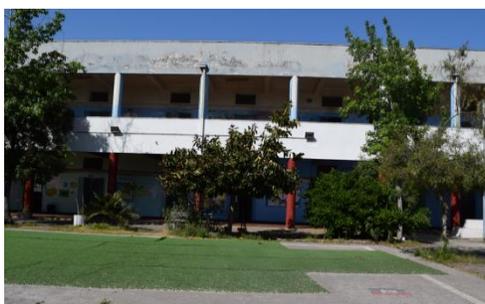
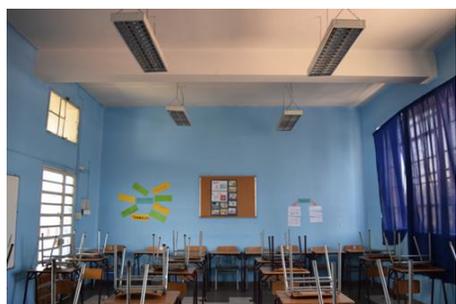
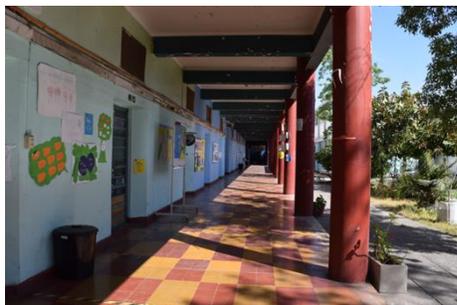
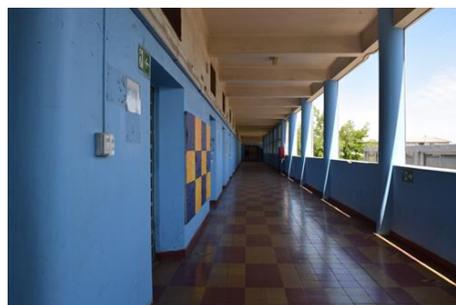
Figura 4-14: Liceo Metropolitano de Adultos, fachada, aula de clases y pasillos.

- El edificio emplazado en toda una mitad de manzana se encuentra en condiciones de mantención mínima, principalmente internas. La fachada del edificio presenta un notable deterioro, con desprendimientos de pintura, fisuras debido a cambios en la materialidad o humedad, y desprendimiento de concreto en las cornisas.

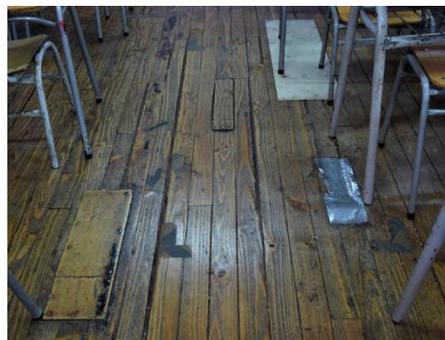
Figura 4-25: Suelo sin tabloncillos y parchado.

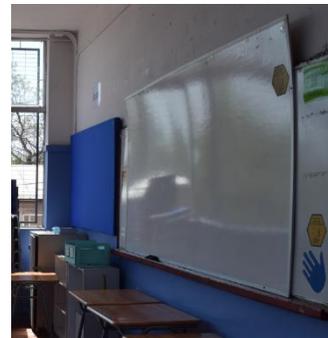
Figura 4-37: Pizarrón gastado.

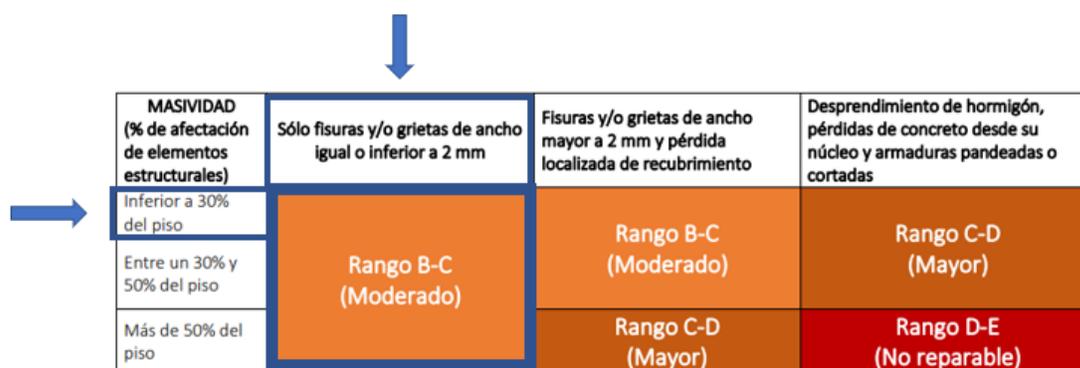
Figura 4-38: Resultados según criterios de evaluación de edificaciones en hormigón armado. Fuente: Elaboración propia en base al Instructivo (Ministerio de Vivienda y Urbanismo, 2020).

En cuanto al aspecto estructural, si bien la clasificación en general es buena, la presencia de algunas fisuras en el hormigón armado según el instructivo elaborado por el Ministerio de Vivienda y Urbanismo (sección 2.2.4) categoriza a la estructura con un daño intermedio (ver Figura 4-38). Pero dado la buena clasificación de los otros aspectos, en promedio se considera la clasificación general del establecimiento como buena con daños menores.

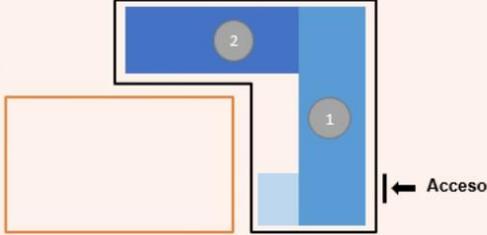
<div style="margin-left: 20px;"> <ul style="list-style-type: none"> ▪ Pabellones: <ul style="list-style-type: none"> ▪ Salón de un nivel ▪ Pabellón de dos niveles ▪ Pabellón de tres niveles ▪ Patios </div> </div>	
<p>General:</p> <ul style="list-style-type: none"> .- El edificio cuenta con un pabellón principal de tres niveles y un salón de un nivel. .- Sistema principal de albañilería confinada y revestida de estuco de cemento, con elementos estructurales de hormigón armado. .- Fachada parcialmente deteriorada por desprendimiento de pintura y de elementos ornamentales .- Cuenta con solo 1 vía de acceso <p>Sector 1:</p> <ul style="list-style-type: none"> .- En cuanto a muros, se observan grietas horizontales sobre puertas de salas, grietas diagonales en muros en zona sur y grietas horizontales y verticales sobre puertas y ventanales. .- En losas superiores se observan algunas fisuras y deterioro producto de la humedad. .- En cuanto a elementos no estructurales, el suelo de madera se encuentra inestable debido al desprendimiento del entablado en algunas salas; las balsodas se encuentran rotas; las puertas son antiguas y algunas se encuentran rotas; hay presencia de ventanales rotos y los cielos presentan desprendimiento de pintura. .- Se observa denivel en suelo de cocina, formando un montículo en zona divisora entre comedor y cocina. <p>Sector 2:</p> <ul style="list-style-type: none"> .- Espacio de un nivel, conformado por un salón utilizado como gimnasio; y un baño camarín abandonado utilizado como bodega. .- Entablado de madera se encuentra debilitado debido a su antigüedad y uso. .- Algunos ventanales se encuentran rotos.
