## **Resiliencia arquitectónica de los Establecimientos Públicos de Salud, ante la remoción en masa de flujos de detritos y de barro, en la ciudad de Copiapó**

Seminario de Investigación: Tecnología

**Alumna:** Martina Herrera Velásquez

Semestre Primavera 2021

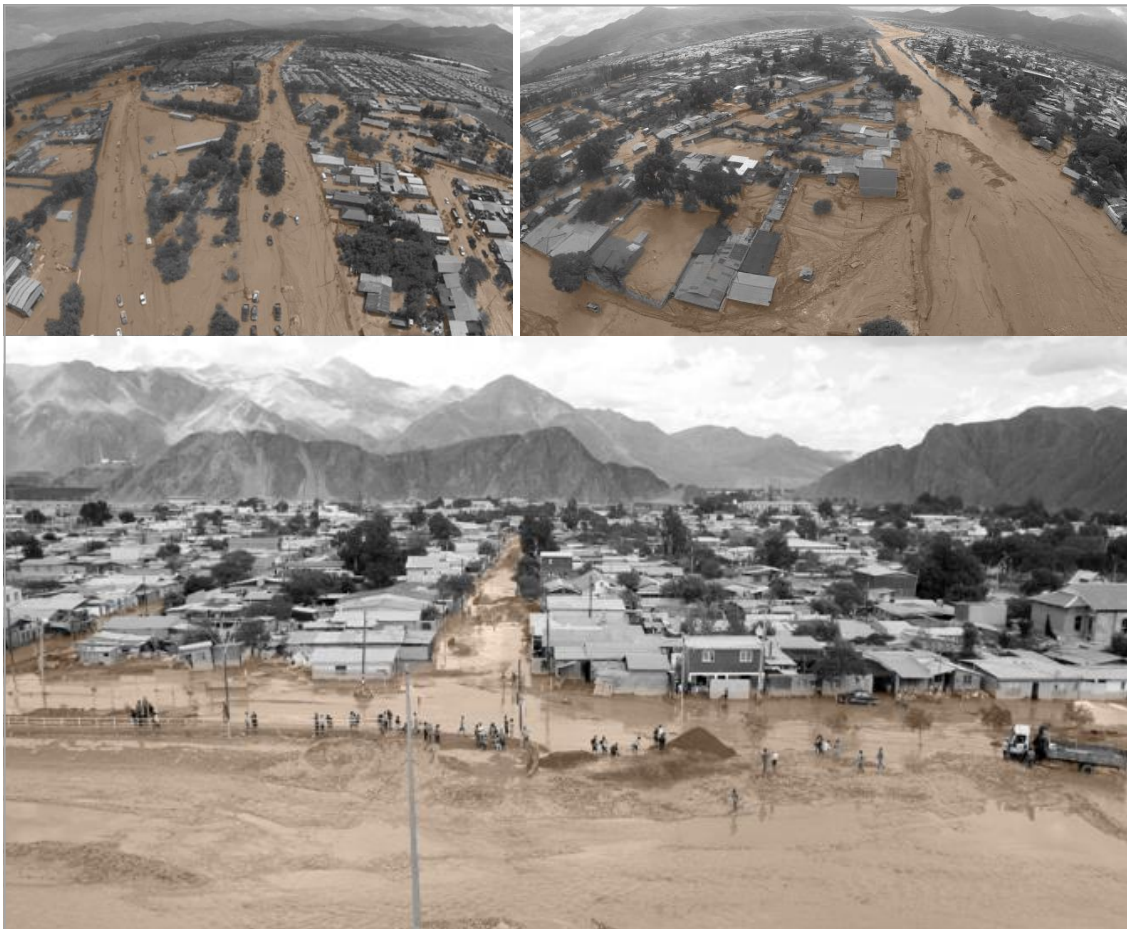
**Fotografía 1.** Trayectoria de los flujos de detritos y de barro por calles, predios y edificaciones en la ciudad de Copiapó por el aluvión de 2015. Elaboración propia en base a Saenz, R. (2015) y *Las impresionantes imágenes aéreas de Copiapó* (2015).

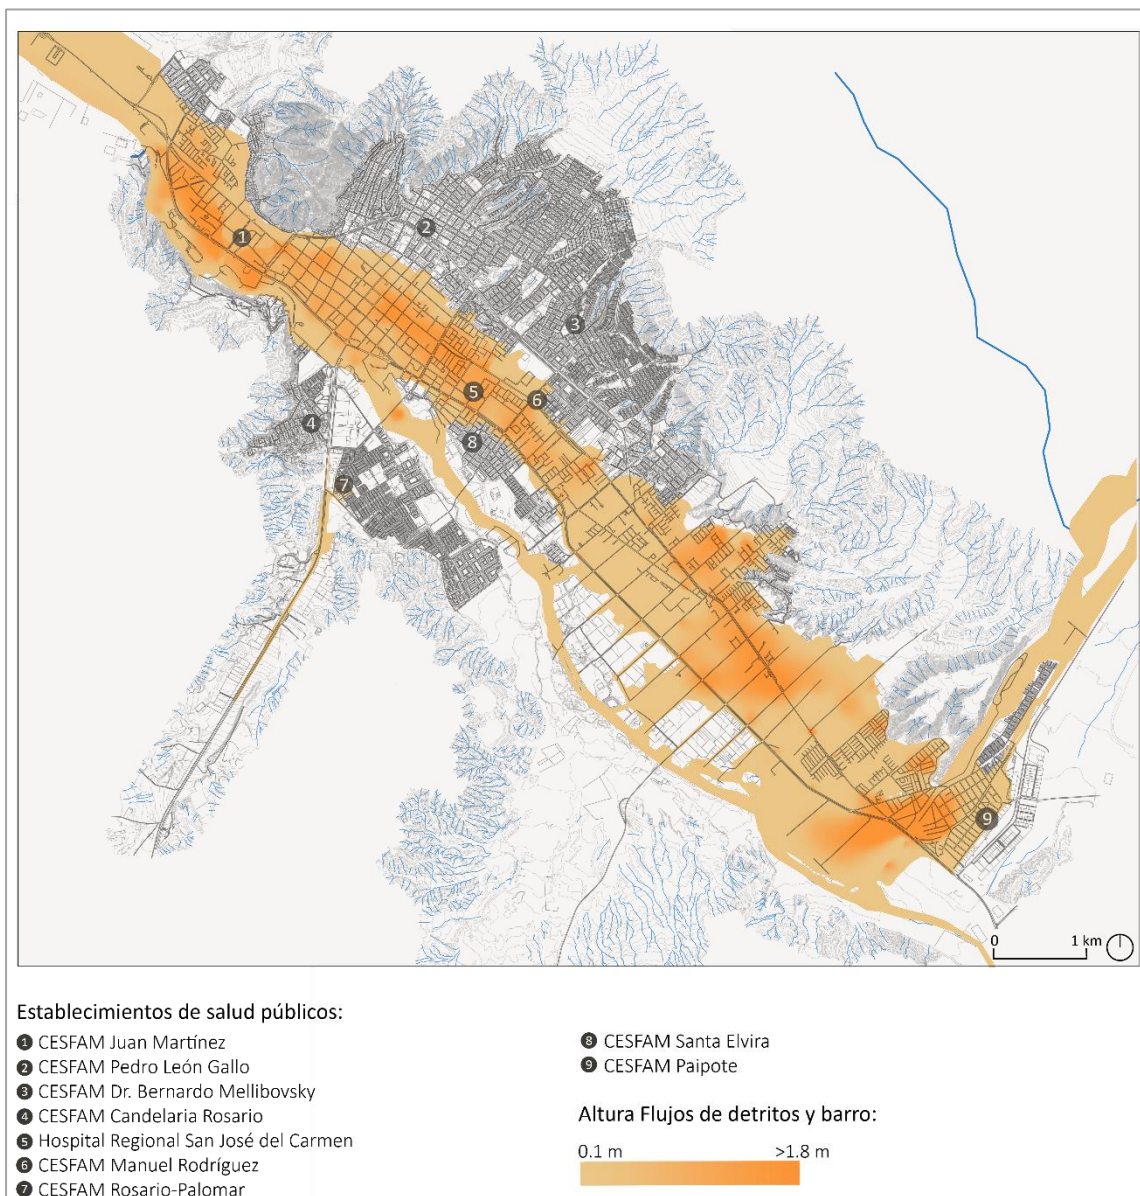
**Figura 7.** Mapa de Copiapó con la altura de los flujos de detritos y barro alcanzados en el evento del año 2015, y la localización de los establecimientos de salud públicos en estudio. Elaboración propia en base a Izquierdo, T. et al (2016) y Google Earth.

En la Figura 7 se puede observar el nivel de altura máxima alcanzado en el entorno próximo de cada uno de los establecimientos de salud públicos, siendo varios de estos afectados por el paso del aluvión o con zonas próximas a estos las que han sido afectadas por el aluvión, lo que muestra que posiblemente no se consideró la variable del aluvión para la ubicación de estos, ya que como se puede observar la mayoría se ubica justo por el centro de la ciudad que es la zona más afectada de Copiapó.

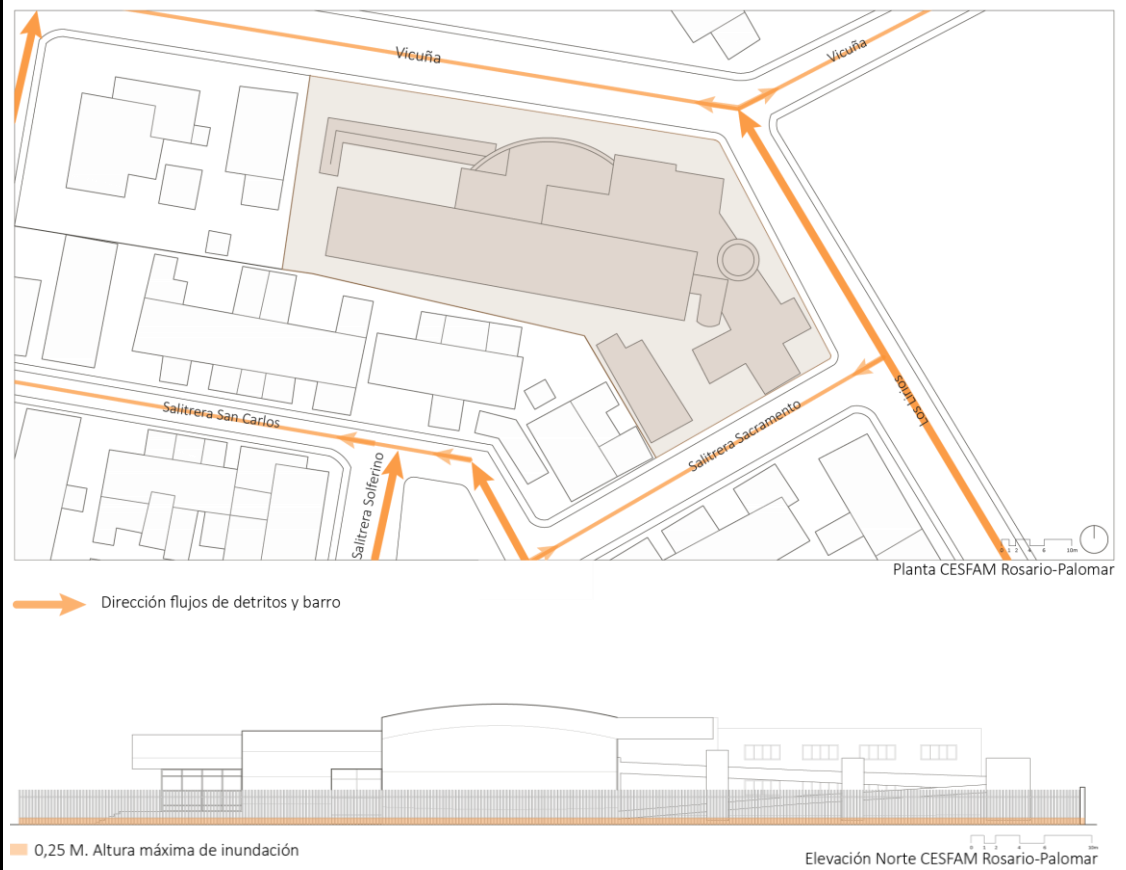
-Sin funcionamiento (27/03/2015) y luego funcionamiento parcial (06/04/2015) del establecimiento los días posteriores al evento.

**Figura 9.** Catastro de daños observados y análisis planimétrico del fenómeno en los establecimientos de la tipología A.

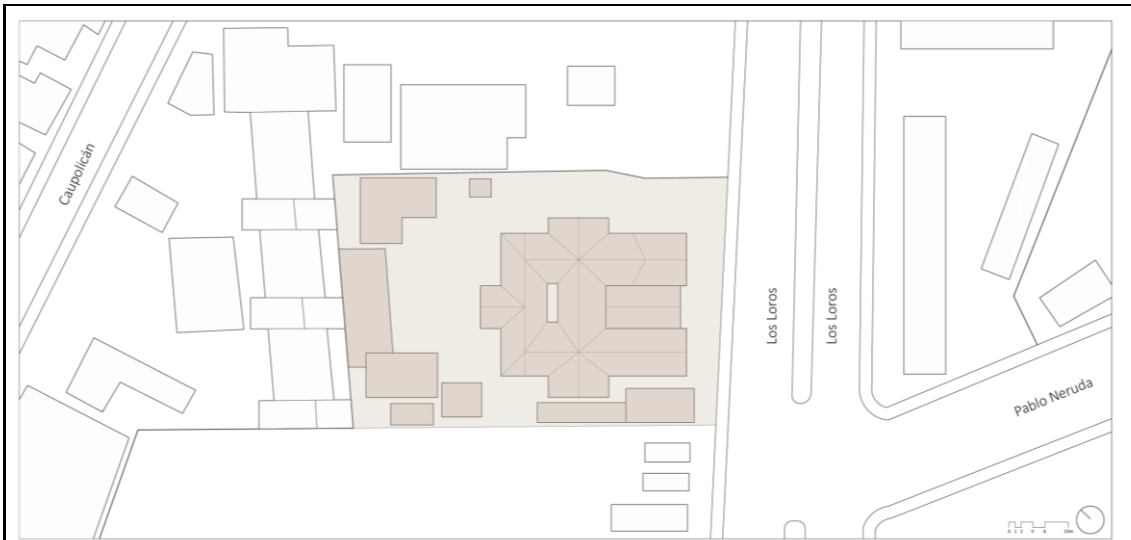
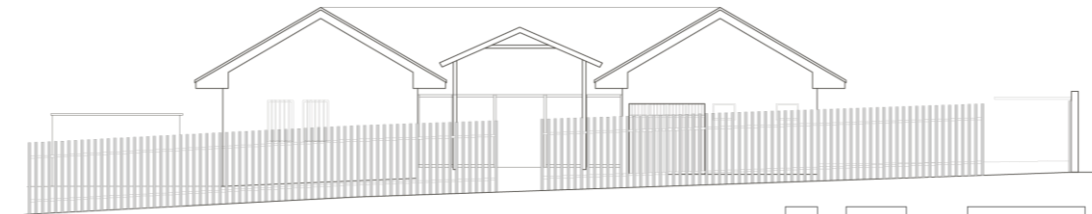
Planta CESFAM Dr. Bernardo Mellibovsky

Elevación Sur CESFAM Dr. Bernardo Mellibovsky

\*0,00 M. Altura máxima de inundación

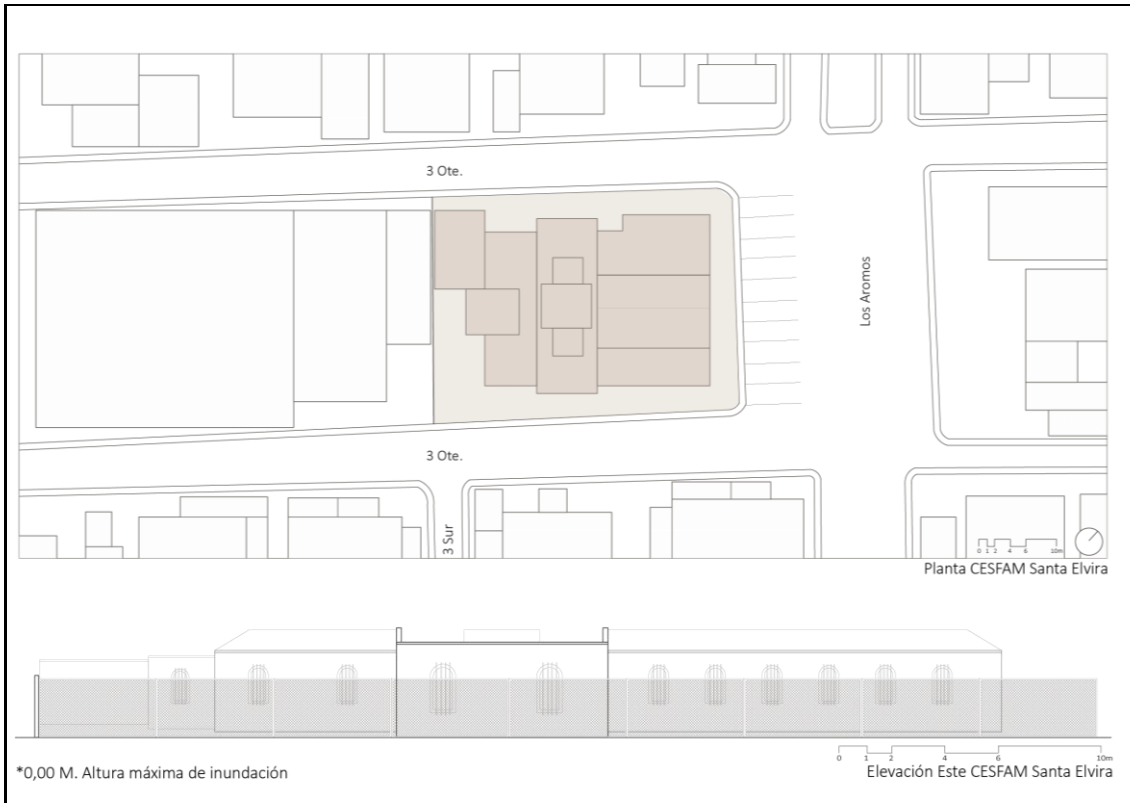
- Daño en techumbres, en sala ancestral y bodega (CESFAM Juan Martínez)
- Hubo filtraciones producto de falta de techumbre en áreas y la no existencia de canaletas. (CESFAM Manuel Rodríguez)

- Se detectan filtraciones de aguas lluvia por la techumbre, debido a grietas existentes previo al evento, sin embargo, se requiere revisar la cubierta de techumbre en los lugares de filtración y reponer hojalaterías correspondientes (CESFAM Santa Elvira)
- Daños en cielos y desprendimiento de pintura y cornisas (CESFAM Santa Elvira)
- Se requiere de cambio de planchas interiores y exteriores, pintura interior y exterior, en sala ancestral y bodega (CESFAM Juan Martínez)
- En el ala norte del recinto (ampliación) hubo una rotura de cañería agua y afectó los tabiques colindantes con patio trasero (CESFAM Manuel Rodríguez)
- Daños en cielos y desprendimiento de pintura y cornisas. Se debe reparar el cielo, con empaste y pintura (CESFAM Santa Elvira)

- Sin funcionamiento (31/03/2015) (CESFAM Dr. Luis Herrera, Chañaral)
- Sin funcionamiento (31/03/2015) (CESFAM Salvador Allende Gossens, Tierra Amarilla)
- Sin funcionamiento (27/03/2015) (CESFAM Juan Martínez)
- Sin funcionamiento (27/03/2015) (CESFAM Manuel Rodríguez)
- Sin funcionamiento (27/03/2015) (CESFAM Dr. Bernardo Mellibovsky)
- Sin funcionamiento (27/03/2015) (CESFAM Paipote)
- Sin funcionamiento (31/03/2015) (CESFAM Santa Elvira)

**Figura 10.** Catastro de daños observados y análisis planimétrico del fenómeno en los establecimientos de la tipología B.

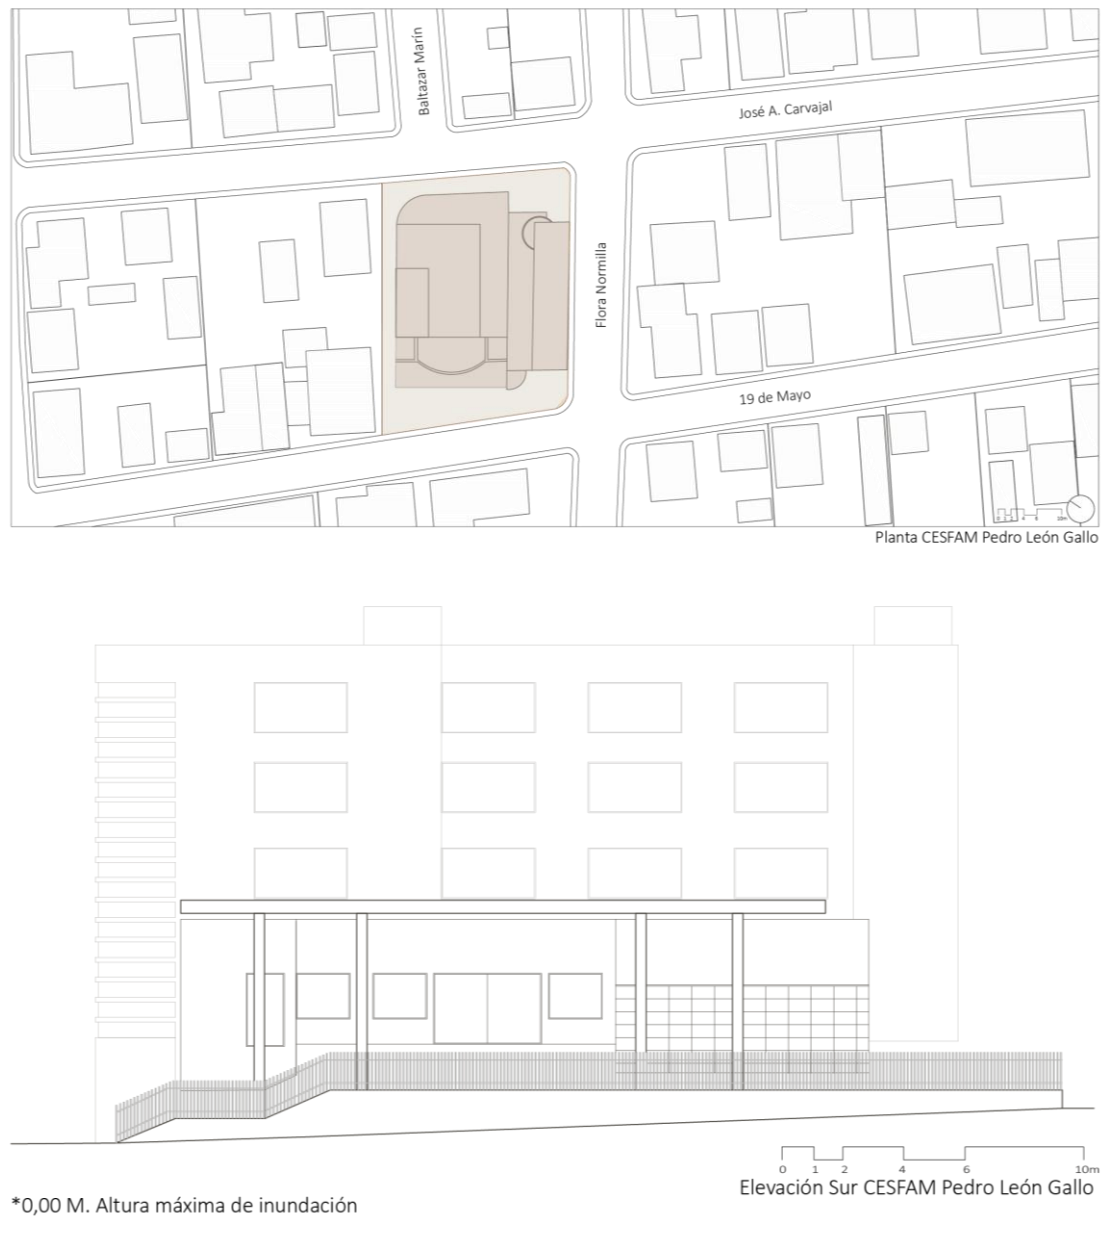
-Sin funcionamiento (31/03/2015)

**Figura 11.** Catastro de daños observados y análisis planimétrico del fenómeno en los establecimientos de la tipología C.

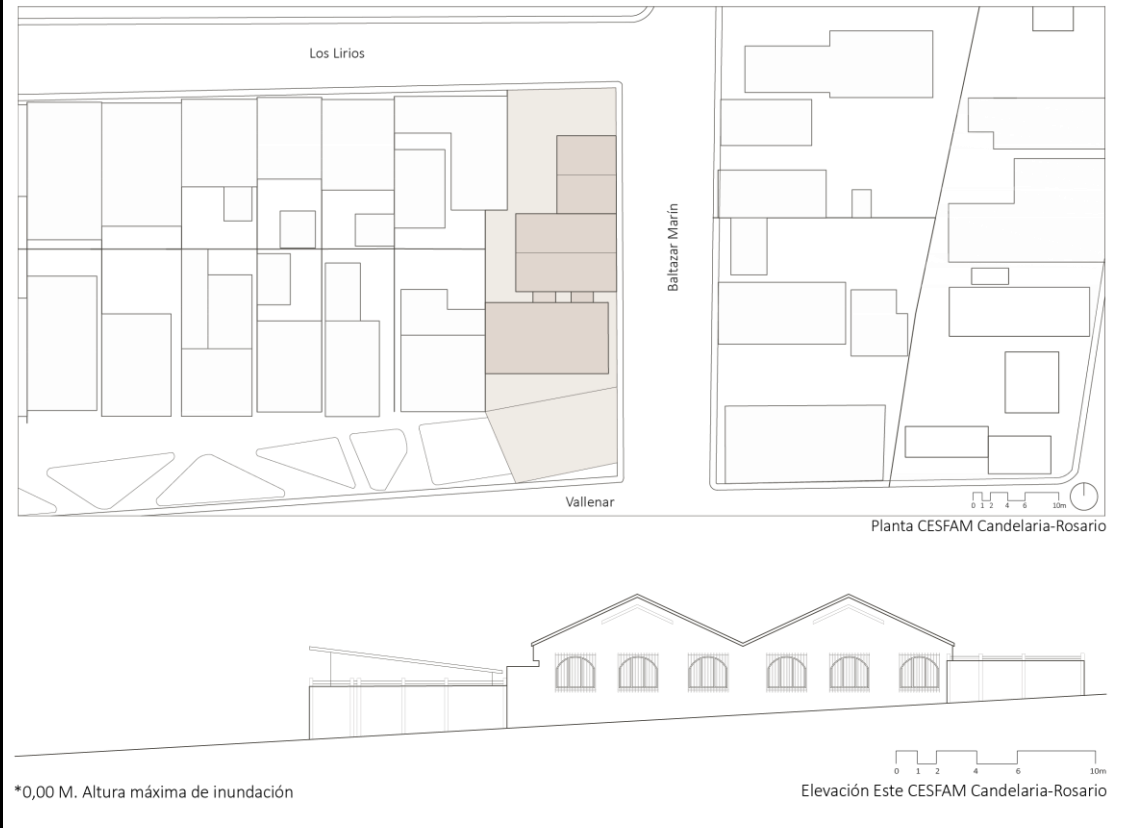
- Falta de suministro de agua potable por varios días posterior al evento, por lo que se presume que no cuenta con reserva de agua
- Sin funcionamiento (31/03/2015)

**Figura 12.** Catastro de daños observados y análisis planimétrico del fenómeno en los establecimientos de la tipología D.

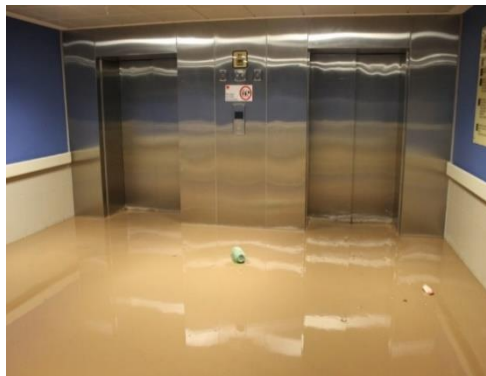
-Los seis ascensores con los cuales cuenta la torre de hospitalización quedaron inutilizados por la presencia de agua en los fosos

**Fotografía 15.** Flujo de detritos y de barro que impiden el funcionamiento de los ascensores. Tomado de (Gobierno de Chile, 2015b).

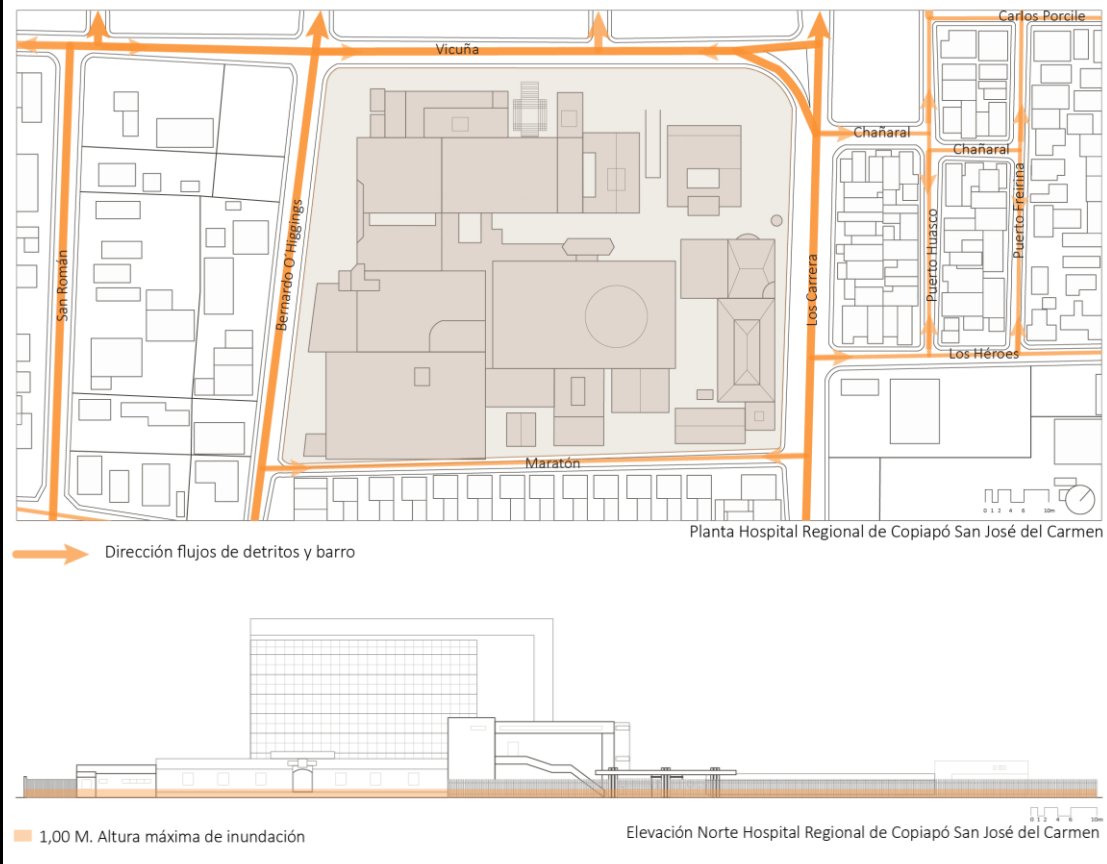
-Debido a la inundación del servicio de urgencia, se habilita el hall del CDT como lugar provisorio para dicho servicio, cuyo acceso queda determinado por calle Vicuña

-Funcionamiento parcial (31/03/2015)

**Figura 13.** Catastro de daños observados y análisis planimétrico del fenómeno en los establecimientos de la tipología E.
