UNIVERSIDAD DE CHILE  
FACULTAD DE ARTES  
ESCUELA DE POSTGRADO

Proyecto Final para optar al Curso de Especialización de Postítulo en Restauración del  
Patrimonio Cultural Mueble

**METALES ARQUEOLOGICOS DE LA COSTA NORTE DEL PERU;  
CONSERVACION, ANALISIS Y RESTAURACION.**

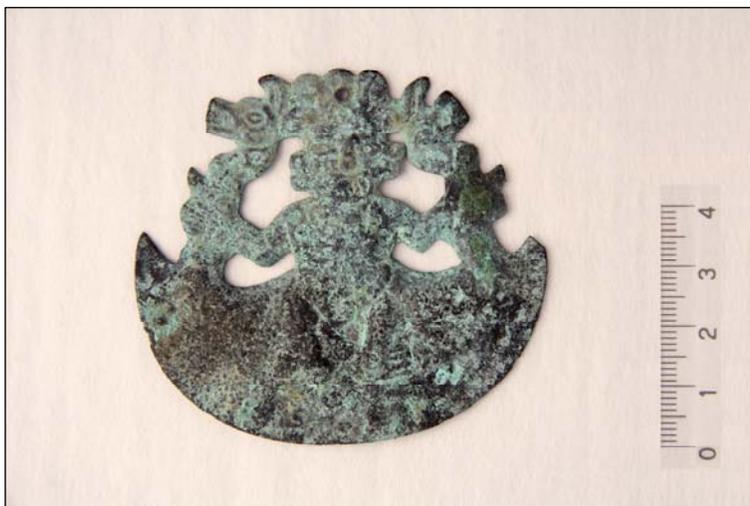
El aspecto general del objeto fue documentado fotográficamente, tanto en su anverso como en su reverso (Fig. 1 y 2).

*Fig. 1.- Anverso del objeto.*

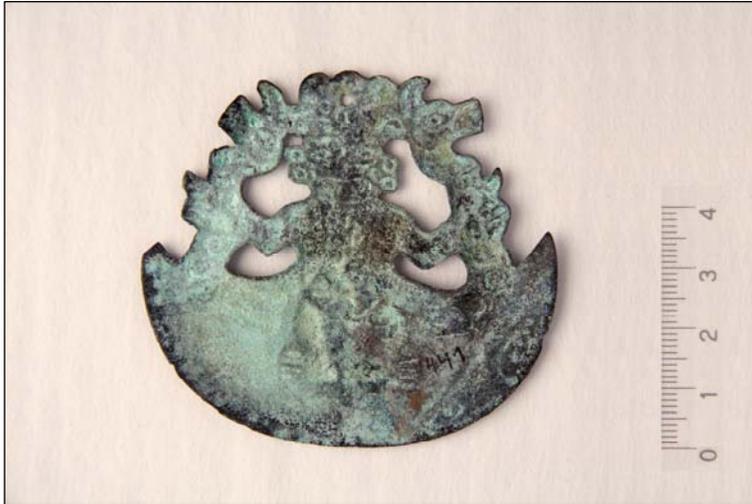
*Fig. 2.- Reverso del objeto.*

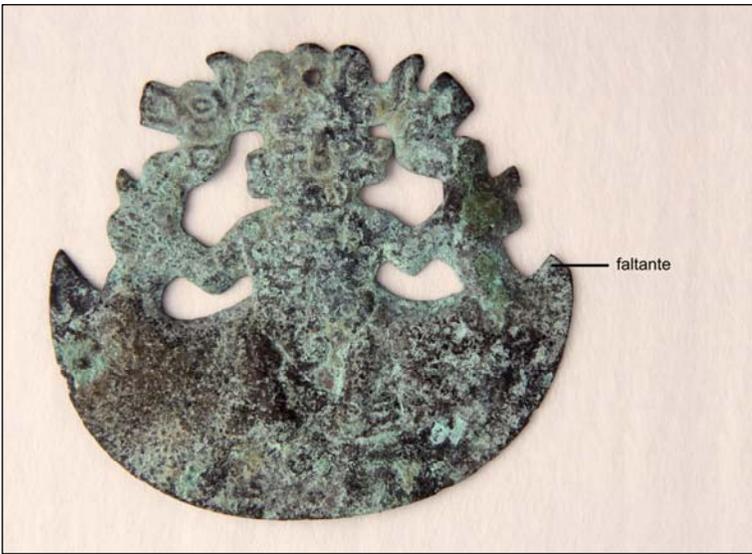
La pieza se observa íntegra salvo en el extremo derecho de la media luna, donde presenta un faltante. En su reverso presenta una inscripción con el número "441" (Fig. 3 y 4).

*Fig. 3.- Faltante en extremo de la media luna.*

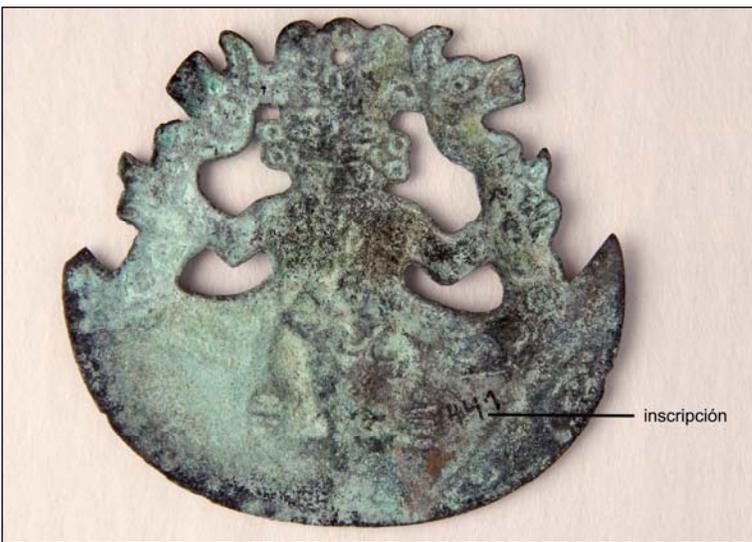
*Fig. 4.- Inscripción en el reverso.*

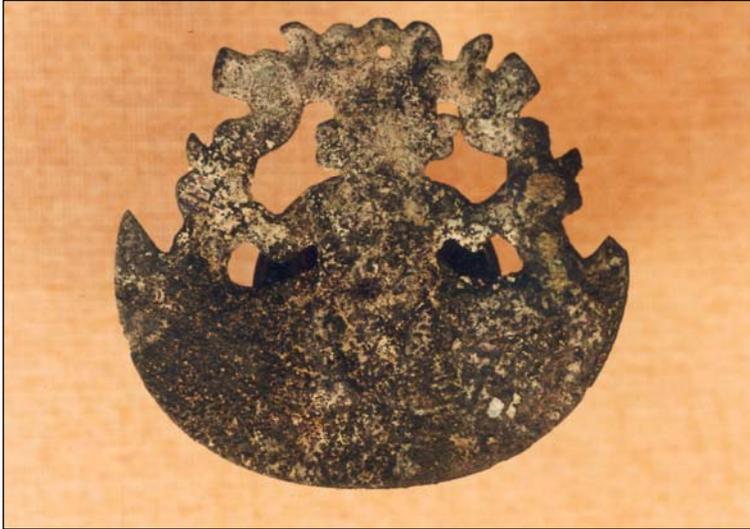
objeto presentaba su superficie completamente cubierta de productos de corrosión verdes. Su exposición al ambiente contaminante produjo el ennegrecimiento de la superficie (negro pizarra) y la formación de abundante ácido fosfórico ( $H_3PO_4$ ) (Fig. 7 y 8). Tras este hecho accidental el objeto fue rigurosamente lavado con agua desmineralizada.

*Fig.8.- Pieza 441 tras su contaminación con PHOSTOXIN.*

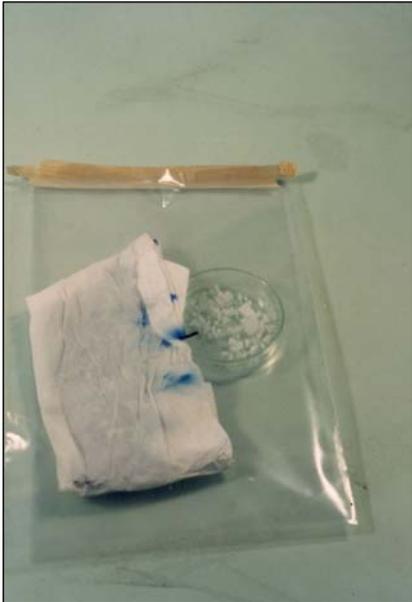
Luego se procedió a humedecer la pieza, envolverla en papel de seda sin ácido “papel japonés” y posteriormente se puso en ambiente con carbamato durante cuatro horas (se desconoce concentración). Se produjo una reacción que tiñó azul el papel (Fig. 9). Luego se extrajo el envoltorio y se lavó la pieza con agua desmineralizada. Se dejó secar a temperatura ambiente, con una HR de 40% aprox. Como resultado de este procedimiento la superficie se cubrió con cristales verde pálido y de débil fijación, capa bajo la cual el negro persistió.

*Fig. 9.- Pieza en tratamiento sometida a ambiente con carbamato.*

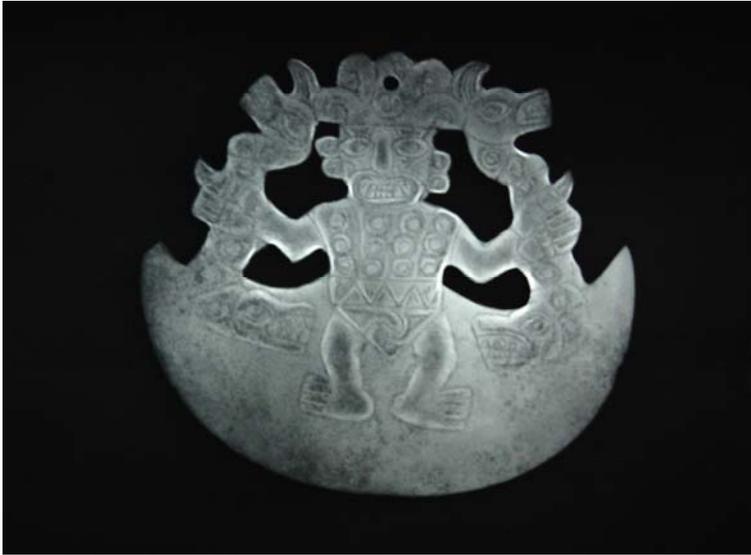
La toma radiográfica realizada al objeto mostró un núcleo firme y bien conservado, sin trazas de daños mecánicos en su constitución. También fue posible apreciar una serie de detalles formales del atuendo del personaje central, su pectoral, taparrabos y tocado, además de la forma de los seres que sostiene con sus manos, decoraciones que a simple vista era muy difícil distinguir ya que los productos de corrosión las ocultaban (Fig. 10 y 11).

*Fig. 10.- Toma radiográfica del objeto.*

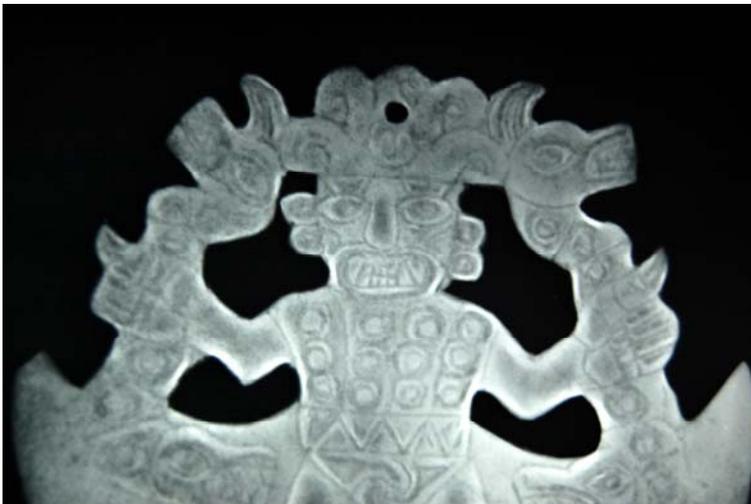
*Fig. 11.- Detalle de la toma radiográfica del objeto que permite apreciar las decoraciones reveladas por ella.*

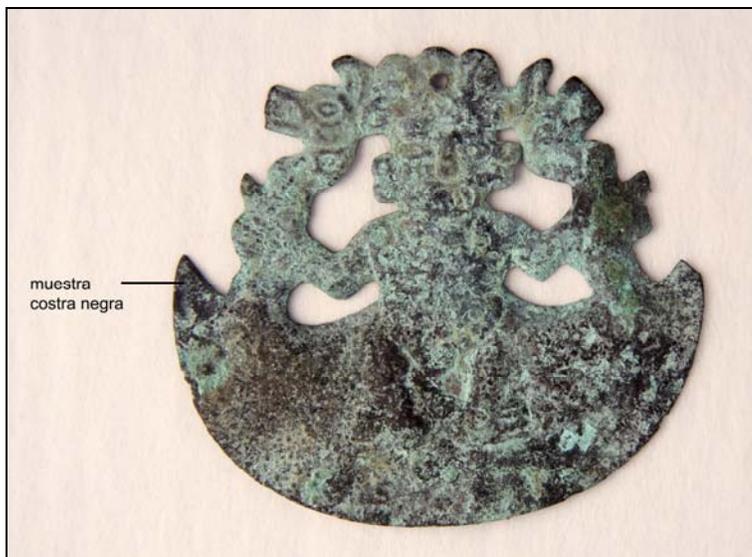
La costra negra extendida por casi toda la superficie del objeto se presentaba firme, sólida y opaca (Fig. 14). En un primer momento fue simple suponer que ésta estaría conformada por óxido cúprico ( $\text{CuO}$ ), sin embargo, dado que la aparición de esta capa negra fue posterior al incidente de desinfección, era necesario conocer con mayor certeza la naturaleza de ésta. Para esto el objeto fue sometido a análisis con microscopio electrónico de barrido, analizando un punto preciso en que la superficie se encontraba cubierta de esta costra (Fig. 15). El resultado arrojó la presencia de altas concentraciones de fósforo y de oxígeno, además de carbono (véase anexo I.- b1). Mediante la ayuda e interpretación de estos análisis por el Profesor Diego Morata

*Fig. 15.- Punto del objeto utilizado para análisis de microscopía electrónica de barrido con el fin de identificar la conformación de la costra negra.*

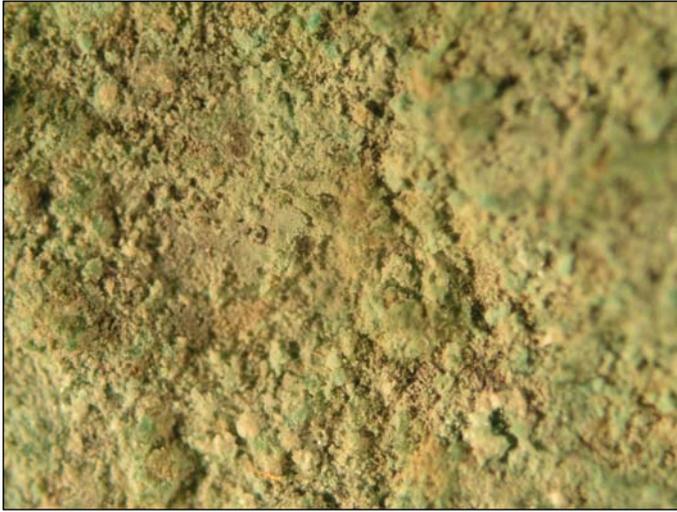
*Fig. 16.- Fotografía digital microscopio 4x que ilustra la consistencia polvorienta de los cloruros presentes en la superficie del objeto.*

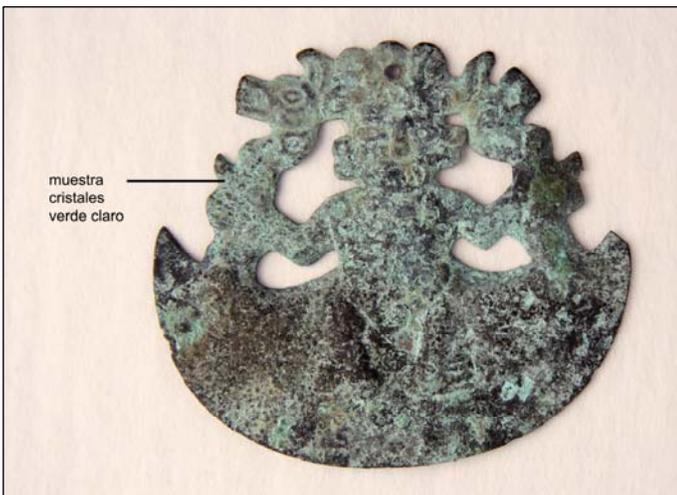
*Fig. 18.- Punto del objeto utilizado para análisis de microscopía electrónica de barrido con el fin de corroborar la presencia de cloruros.*

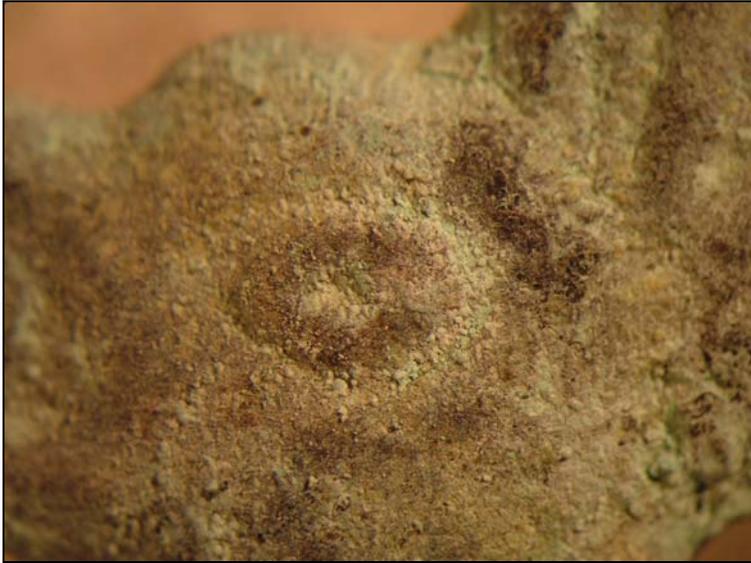
*Fig. 23.- Sector del objeto antes de la limpieza. Fotografía digital microscopio estereoscópico 16x.*

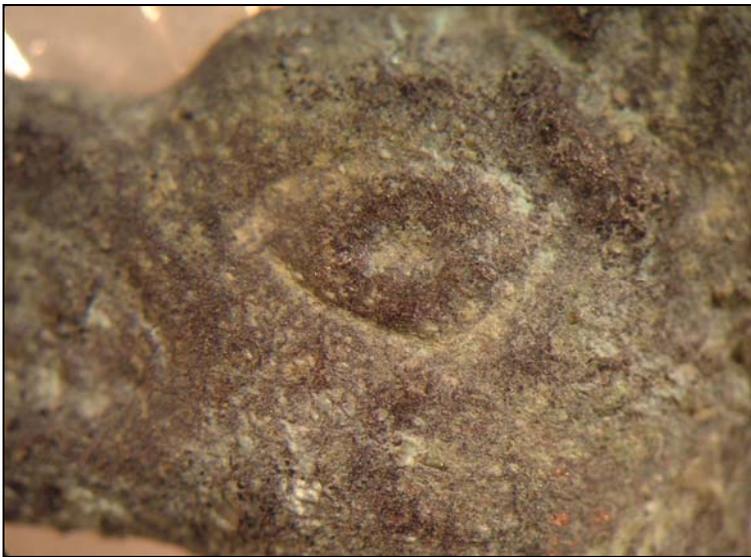
*Fig. 24.- Sector del objeto después de la limpieza. Fotografía digital microscopio estereoscópico 16x.*

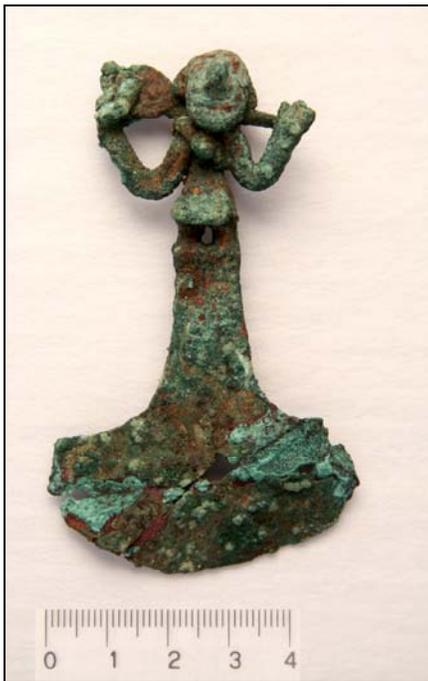
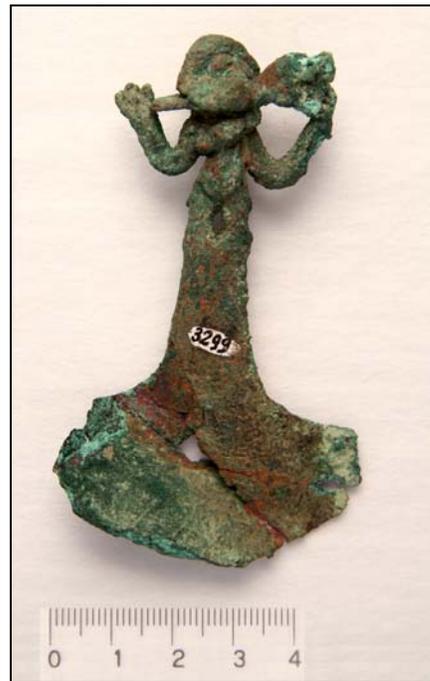
*Fig. 1 y 2.- Anverso y reverso del objeto.*

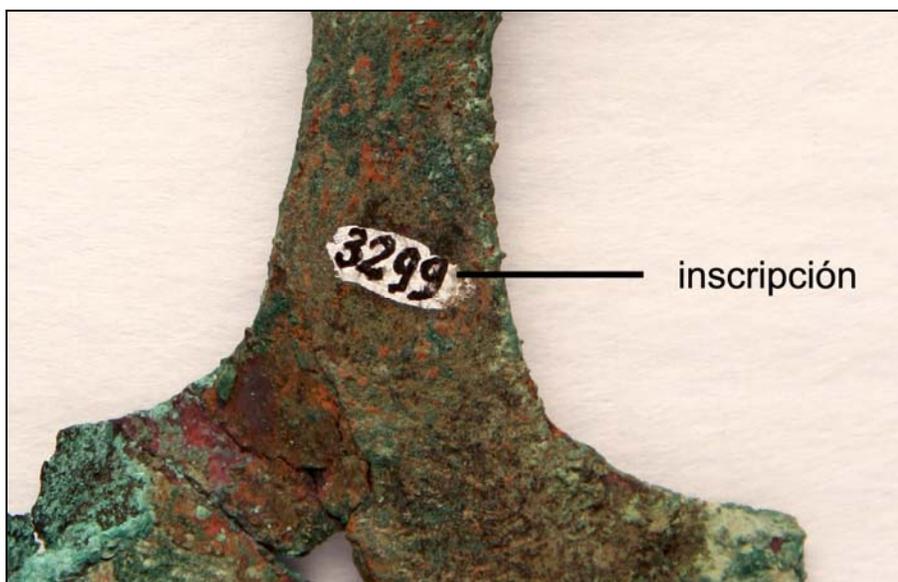
Fig. 5.- Inscripción en el reverso del objeto

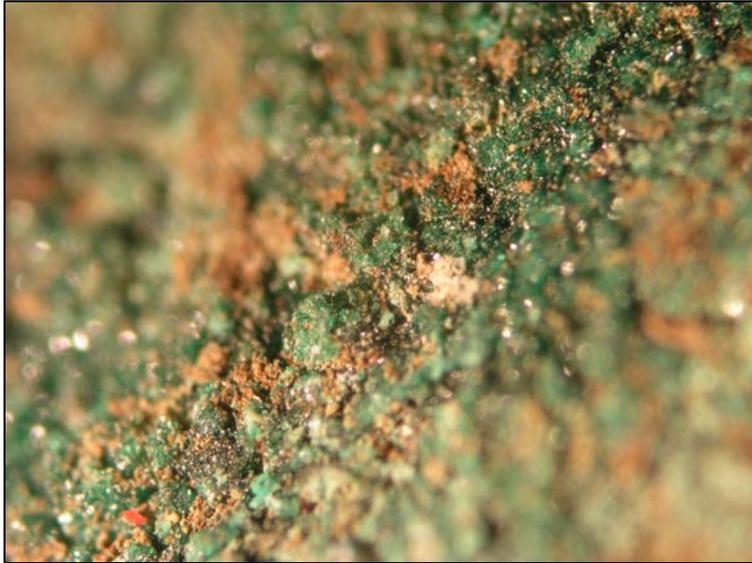
*Fig. 16.- Fotografía digital microscopio 4x que ilustra los cristales verde oscuro y esmeralda presentes en algunos puntos de la superficie del objeto.*

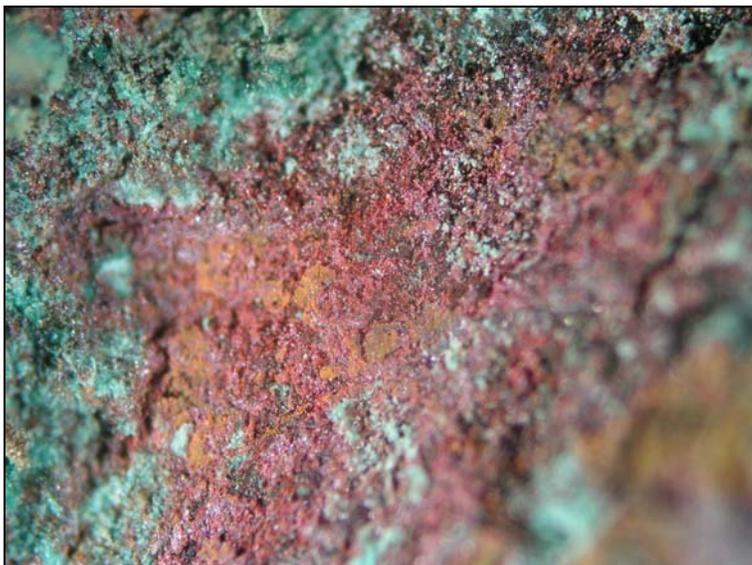
*Fig. 17.- Fotografía digital microscopio 4x que ilustra un punto de la superficie del objeto cubierta por pátina natural de cuprita.*

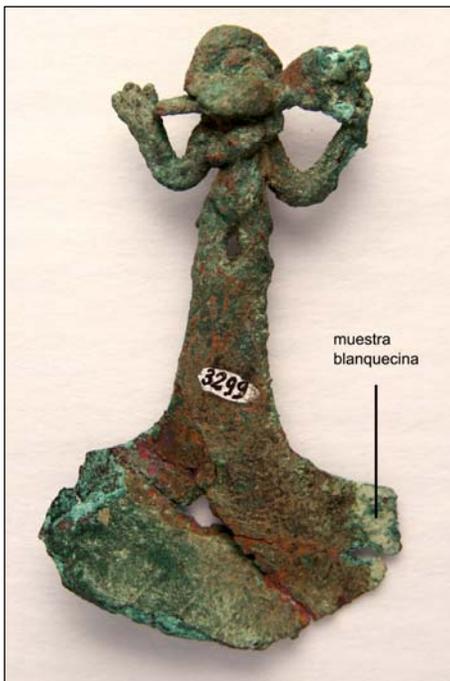
*Fig. 19.- Punto del objeto utilizado para análisis de microscopía electrónica de barrido con el fin de conocer la composición de los productos blanquecinos presentes en este sector.*

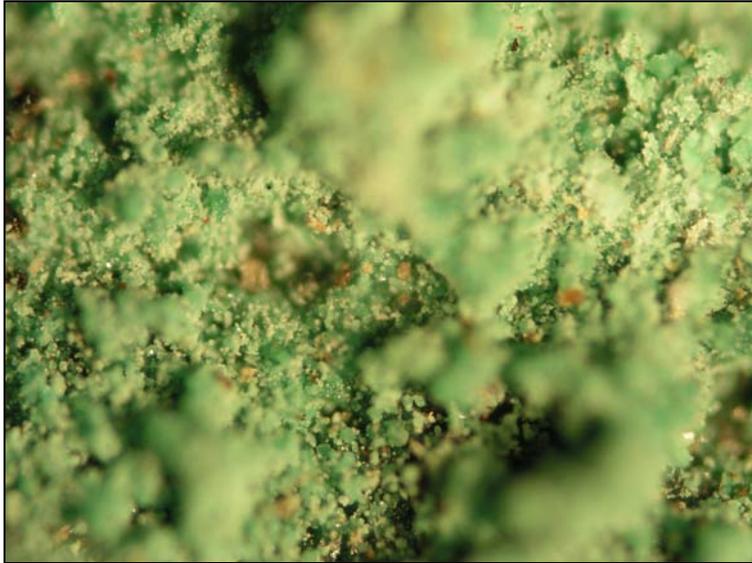
*Fig. 20.- Fotografía digital microscopio 10x que ilustra la coexistencia de cristales cloruro con cristales de carbonato básico de cobre*

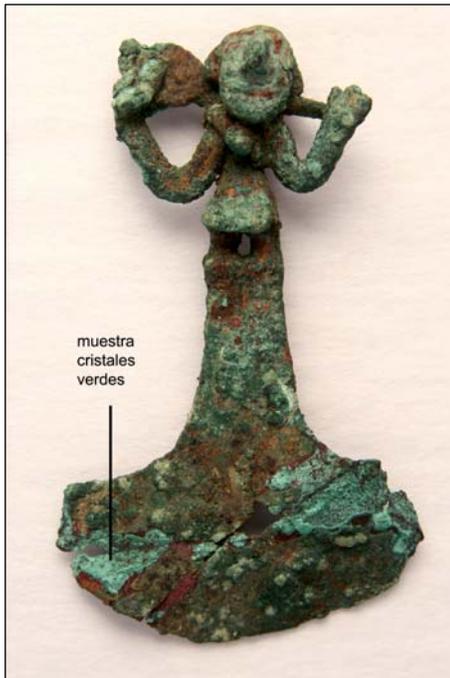
*Fig. 21.- Punto del objeto utilizado para análisis de microscopía electrónica de barrido con el fin de identificar la conformación de la corrosión presente en ese sector de la hoja.*

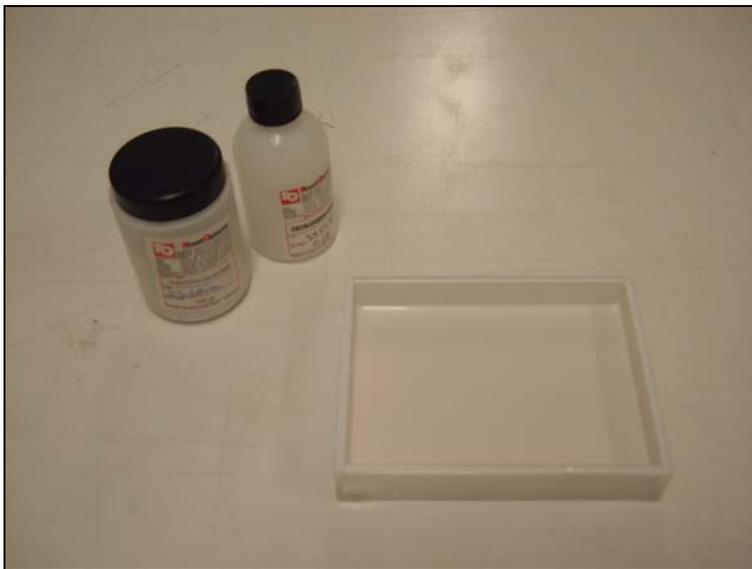
*Fig. 22.- Mezcla de caucho silicona en estado líquido, recién vaciado en la caja para el molde.*

Para fabricar el molde se elaboró una pequeña caja de plástico sobre la cual se vació el caucho silicona en estado líquido (Fig. 22). Luego se cubrió sin presionar la mezcla, con una película plástica, depositando el objeto sobre ella y permitiendo que éste se “hundiera” en el líquido espeso. Posteriormente se permitió que la mezcla solidificara con el objeto puesto. Este procedimiento se ejecutó primeramente para generar el negativo del anverso de la pieza, y se repitió después para hacer el negativo del reverso de del objeto (Fig. 23). De esta manera se contó con dos “camas” o moldes que cumplían con los requisitos anteriormente expuestos. No obstante, como se desconoce el nivel de inercia del caucho silicona, se trabajó con este material cubierto con film plástico para aislar el objeto del contacto directo con él (Fig. 24).

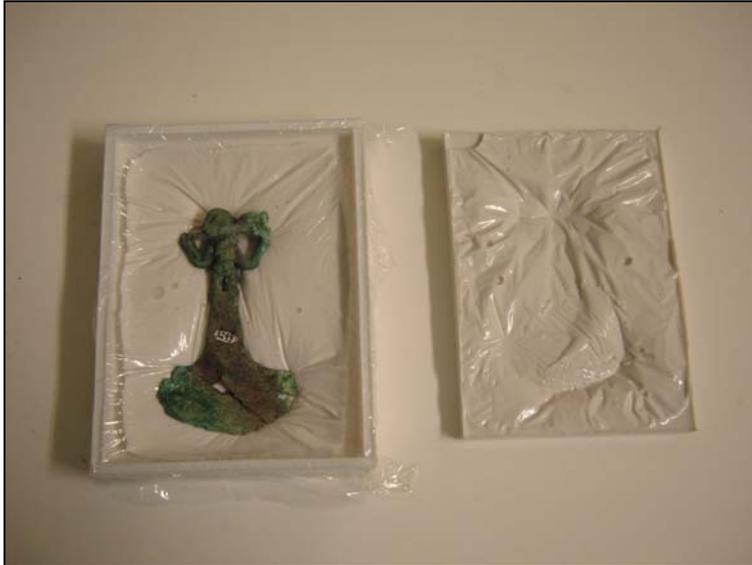
*Fig. 23.- Molde fraguado y solidificado junto al otro molde, en proceso.*

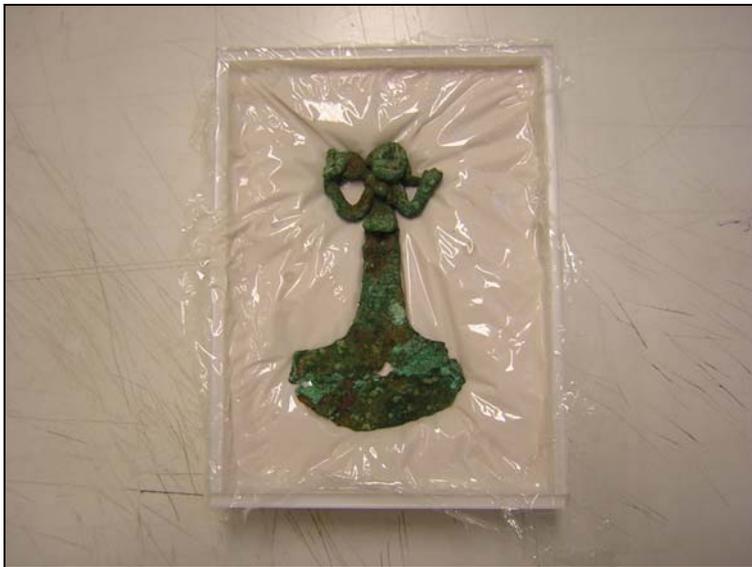
*Fig. 24.- Objeto depositado sobre el molde, protegido por una película plástica.*

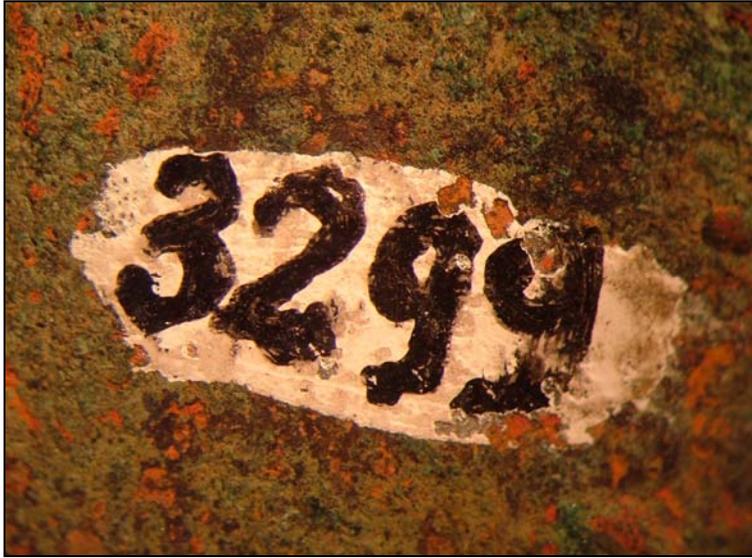
*Fig. 31.- Inscripción antes de la limpieza. Fotografía digital microscopio estereoscópico 16x.*

Al ejecutar la limpieza, primeramente se extrajeron los productos de corrosión de los focos activos utilizando un raspador metálico, cuidando de eliminar el polvo con la ayuda de una pera de aire (Fig. 25, 26, 27 y 28). Posteriormente, con el mismo raspador se removieron la tierra y los productos de corrosión de débil fijación, el fosfato cálcico y cloruro de potasio entre ellos, intentando no levantar la costra de protección (Fig. 29 y 30). En general la costra mineral tras estos productos extraídos se encontraba firme y estable, motivo por el cual el objeto no sufrió exfoliación ni el metal quedó a la vista en ningún momento. Posteriormente se extrajo la inscripción, levantando la pintura al principio con un palito de madera tallado como espátula, y luego, las zonas más rebeldes, con raspador metálico (Fig. 31 y 32). Todo el procedimiento de limpieza fue ejecutado con ampliación 6,4x con microscopio estereoscópico.

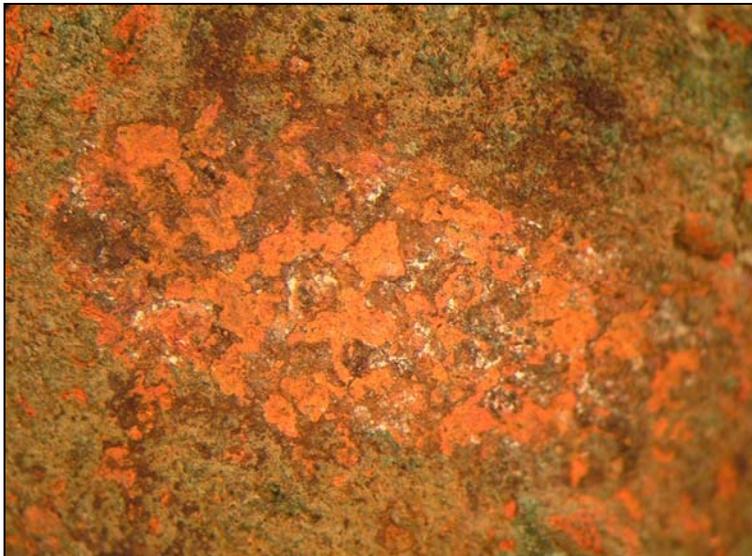
*Fig. 32.- Inscripción después de la limpieza. Fotografía digital microscopio estereoscópico 16x.*

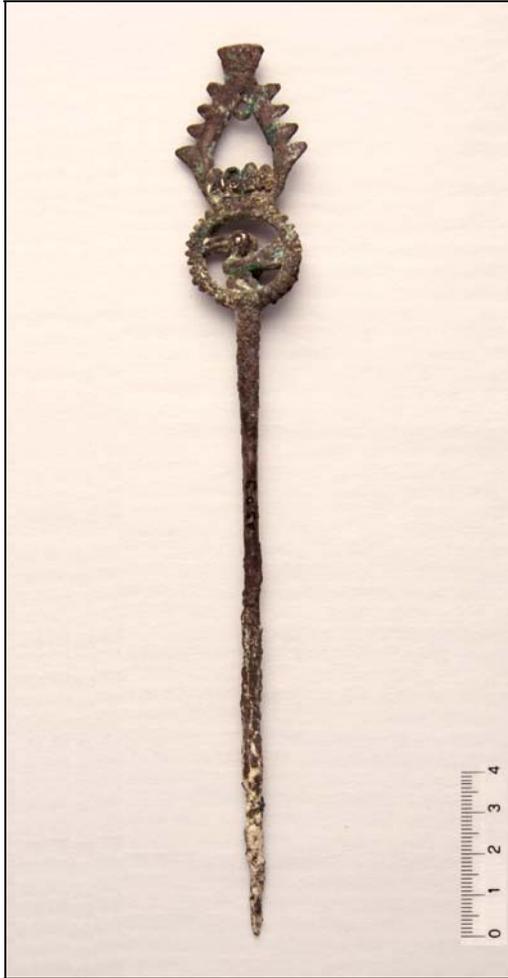
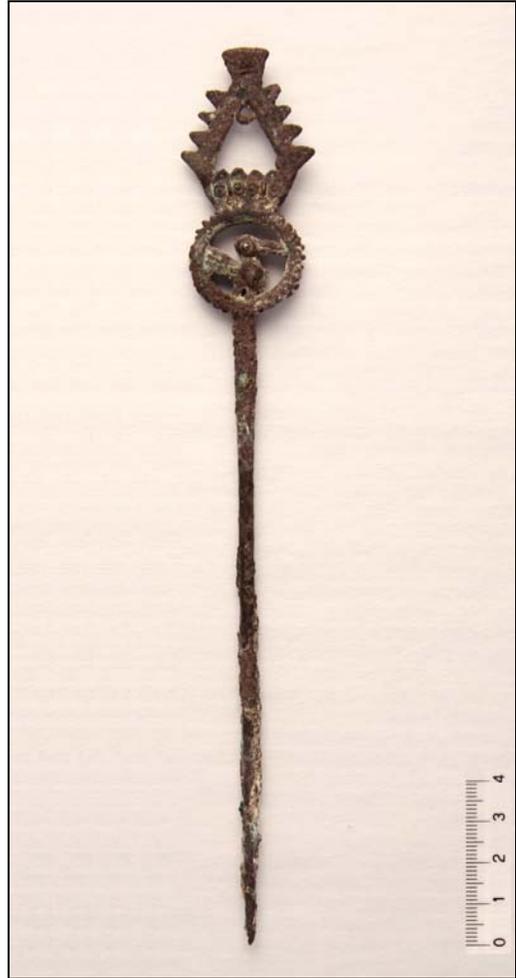
El aspecto general del objeto fue documentado fotográficamente, tanto en su anverso como en su reverso (Fig. 1 y 2).

*Fig. 1 y 2.- Anverso y reverso del objeto.*

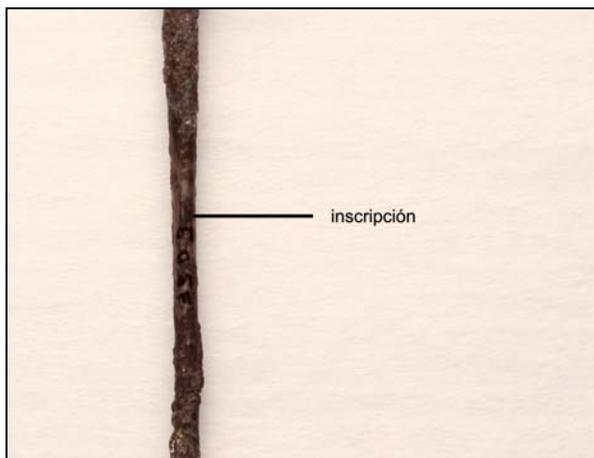
Fig. 5.- Inscripción en la zona media de la aguja.

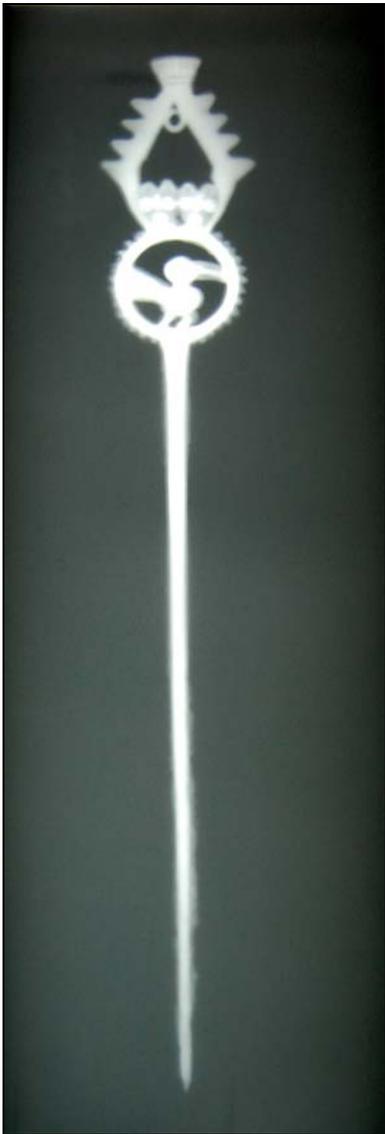
Las imágenes resultantes de la gammagrafía realizada a este objeto, permitieron constatar que el estado del metal tras las capas de corrosión era en general bueno, el núcleo metálico se encontraba firme y sin debilitamientos (Fig. 8). Sin embargo, a raíz de que una de las características de la corrosión en la plata es que ésta genera cavidades o porosidades tras la costra, existían dudas acerca del estado interno del metal tras las concreciones, particularmente en el borde exterior dentado de la cabeza de la aguja y en la aguja misma. En relación a esta misma, la imagen captada permitió tener una idea del volumen y profundidad de los productos de corrosión en este sector, y aunque no fue suficientemente nítida como para apreciar claramente las condiciones de uniformidad de la superficie original del objeto, permitió observar que el metal se presentaba con un aspecto carcomido (Fig. 9). Por otra parte, fue posible ver que el objeto, en su extremo superior, presentaba una serie de decoraciones incisas que en el objeto no se apreciaban a simple vista ya que se encontraban cubiertas tras la capa mineral (Fig. 10).

*Fig. 8.- Toma radiográfica del objeto.*

Ya que las imágenes resultantes de la gammagrafía realizada a este objeto, permitieron constatar que el estado del metal tras las capas de corrosión era en general bueno, se pudo confirmar que éste estaría en condiciones de resistir un tratamiento de limpieza mecánica sin poner en riesgo su integridad. Sin embargo, dado que la imagen captada permitió observar que el metal se presentaba con un aspecto carcomido, una limpieza debería ser asumida con sumo cuidado, con el fin de extraer

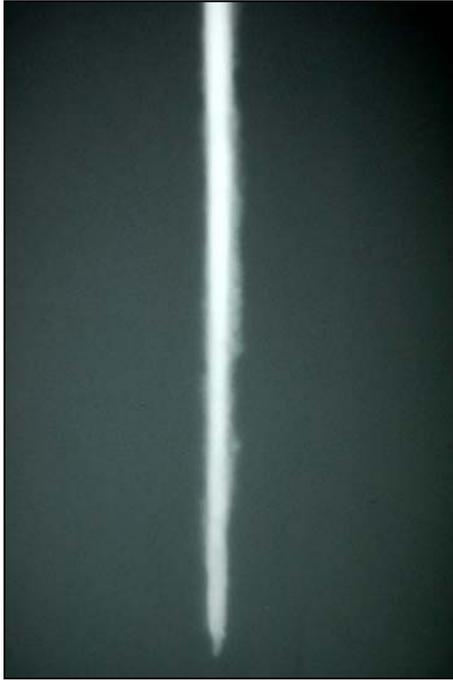
*Fig. 9.- Detalle de la toma radiográfica que permite ver el metal de la aguja con aspecto carcomido.*

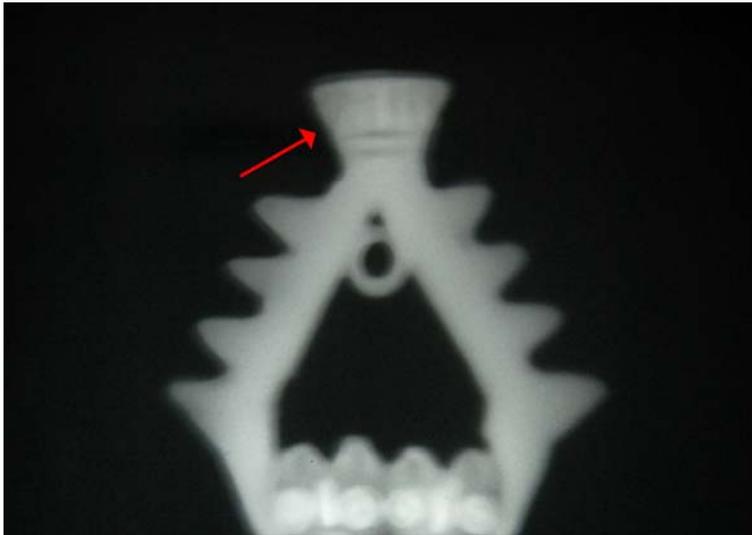
*Fig. 10.- Decoraciones ocultas tras gruesa capa mineral.*

En este mismo sector del objeto, tal cual se había visto en la toma radiográfica, había una serie de decoraciones ocultas, motivo por el cual se decidió limpiar con un medio electroquímico localizado, intentando reducir las concreciones de corrosión a un polvo fino de plata que se pudiera remover fácilmente y permitiera la aparición de la superficie original, tal cual describía la literatura especializada consultada. Siempre bajo ampliación con microscopio estereoscópico, se dispuso una barra metálica envuelta en algodón humedecido en un electrolito de carbonato de sodio ( $\text{Na}_2\text{CO}_3$ ) y conectada al terminal positivo de una batería de 9w. El terminal negativo de esta misma batería estaba conectado a una pinza metálica que sostenía al prendedor en la zona media donde el objeto estaba desprovisto de corrosión (Fig. 25). Al tocar el punto a tratar con el electrolito, se produjo una reacción de efervescencia, tras lo cual la costra enrojeció y cambió su aspecto tosco a uno más suave (Fig. 26 y 27). Luego, con raspador se comenzó a remover el mineral, el cual se había vuelto blando, cediendo

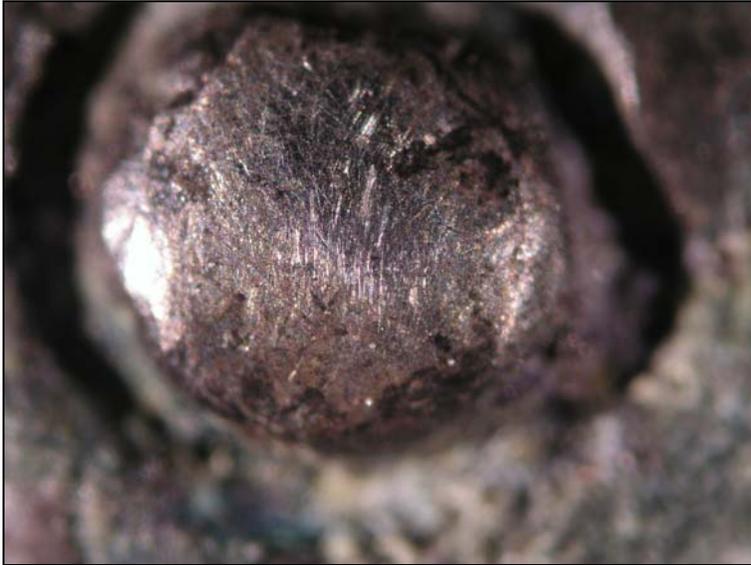
La observación microscópica de las zonas brillantes del objeto permitió observar abrasiones que habrían resultado del contacto directo y consecuente roce con los materiales de embalaje en su manipulación y transporte, suponiendo que la pátina de sulfuro de plata en estos puntos habría sido muy débil, motivo por el cual fue gradualmente removida por este tipo de materiales (Fig. 11). Las zonas con rastros de

*Fig. 11.- Fotografía digital microscopio 4x que ilustra el ojo del ave brillante por abrasión.*

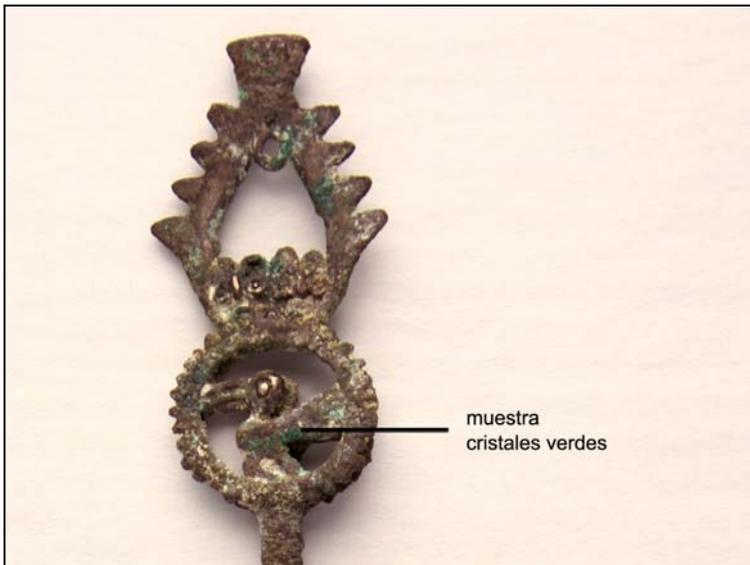
La existencia de cristales de color verde en variados sectores del objeto hacía suponer la presencia de cobre en la aleación de plata (Fig. 13). Con el fin de corroborar esta hipótesis se realizó análisis de microscopía electrónica de barrido a una pequeña muestra de estos productos extraída de la zona media de la decoración superior (Fig. 14). El resultado de este examen arrojó la presencia de cobre en un porcentaje cercano al 2,5%, pudiendo suponer que estaríamos en presencia de una aleación de plata con un pequeño porcentaje de cobre (véase anexo I.- b5). Con la ayuda del Profesor Diego Morata Céspedes fue posible comprender que la presencia de carbono, oxígeno, azufre y cloro en la muestra probablemente determinarían la presencia de óxidos, sulfuros, carbonatos básicos y cloruros de cobre, sin embargo estos compuestos existirían en pequeñas proporciones en la costra mineral y estarían tan íntimamente ligados a los productos de corrosión de la plata, que estarían integrando parte de una heterogénea y compleja concreción en estado de estabilidad química.

*Fig. 14.- Punto del objeto desde cual fue extraída una pequeña muestra de cristales verdes con el fin de identificar su conformación a través de análisis de microscopía electrónica de barrido.*

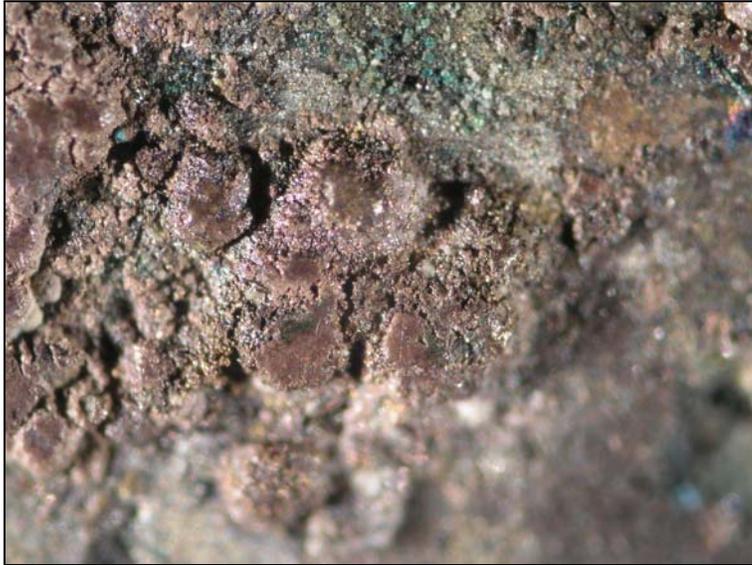
Bajo la observación microscópica de las concreciones gris y marrón oscuro fue posible suponer la presencia de una capa insoluble de “plata córnea”, en la que suelen coexistir cloruro de plata (AgCl) de color gris ceroso, bromuro de plata (AgBr) de color marrón opaco. Estos productos son característicos en objetos arqueológicos de plata en condiciones de entierro y generalmente actúan como capa protectora natural (Fig. 15). Sin embargo ante la extensa presencia de estos productos sobre el objeto y la consecuente deformación de éste, existía la inquietud por conocer con mayor certeza su composición. Por lo mismo, con la ayuda de un raspador metálico se extrajo una pequeña muestra de esta costra en un punto de la pieza donde ésta se presentaba tosca y granulosa (Fig. 16). Esta muestra fue sometida a análisis con microscopía electrónica de barrido, examen que arrojó como resultado la presencia de fósforo, cloro, calcio y cobre, además de carbono y oxígeno (véase anexo I.- b6). Con la ayuda del profesor Diego Morata Céspedes, fue posible interpretar estos resultados reconociendo como información relevante la presencia de Fosfato cálcico ( $\text{Ca}_3(\text{PO}_4)_2$ ), producto exógeno generado por la interacción con huesos animales o humanos o con

*Fig. 15.- Fotografía digital microscopio 4x que ilustra concreciones negras en la superficie del objeto.*

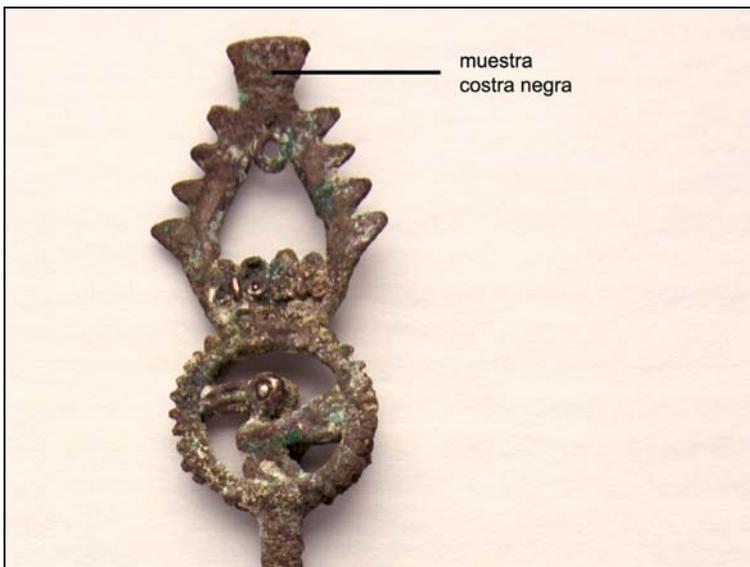
*Fig. 16.- Punto del objeto desde cual fue extraída una pequeña muestra de costra negra con el fin de identificar su conformación a través de análisis de microscopía electrónica de barrido.*

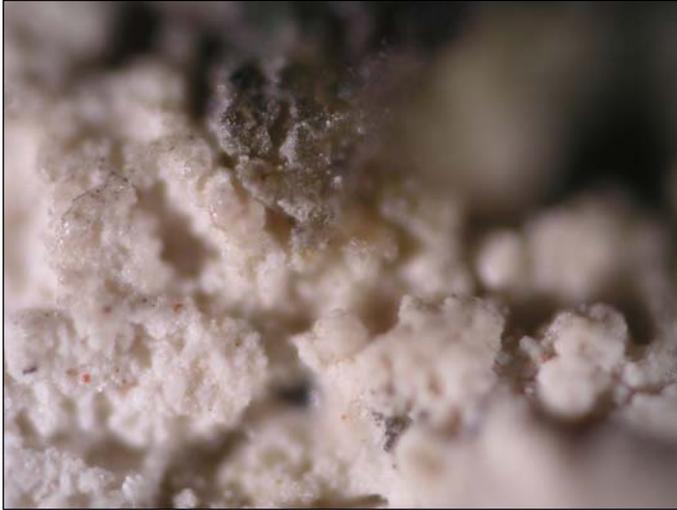
Finalmente, la observación bajo microscopio óptico de los depósitos blancos presentes en diversas zonas del objeto y particularmente en el extremo de la aguja, permitió observar un producto granuloso y cristalino, del cual era difícil suponer su naturaleza dado que no existían descripciones de productos similares en la literatura consultada (Fig. 17). Por lo mismo una pequeña muestra de estos productos fue extraída del objeto (Fig. 18), siendo sometida a análisis por microscopía electrónica de barrido. Los resultados de este examen arrojaron la presencia de azufre y calcio, además de carbono, oxígeno y fósforo (véase anexo I.- b7). Nuevamente con el apoyo del profesor Diego Morata Céspedes fue posible interpretar estos análisis y concluir que estos productos blanquecinos serían principalmente Sulfato de calcio ( $\text{CaSO}_4$ ), producto exógeno natural que se encuentra con frecuencia asociado con depósitos de sal, el cual puede presentarse cristalizado de color ámbar y que se exfolia en hojas o como sólido blanco, compacto y terroso<sup>99</sup>.

*Fig. 17.- Fotografía digital microscopio 10x que ilustra sedimentos blancos presentes en la superficie del objeto.*

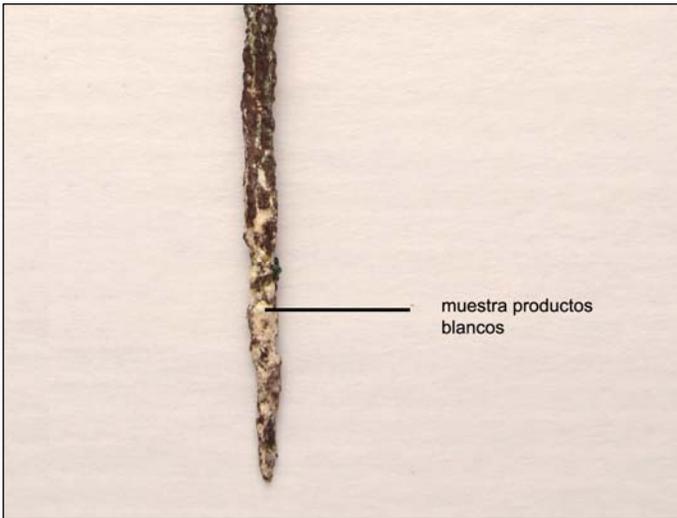
*Fig. 18.- Punto del objeto desde cual fue extraída una pequeña muestra de cristales blancos con el fin de identificar su conformación a través de análisis de microscopía electrónica de barrido.*

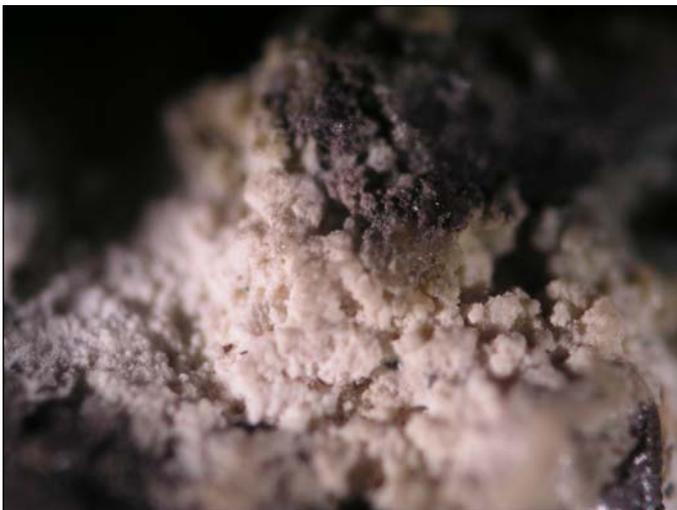
*Fig. 19.- Fotografía digital microscopio 4x que ilustra erupciones blancas en la costra mineral superficial.*

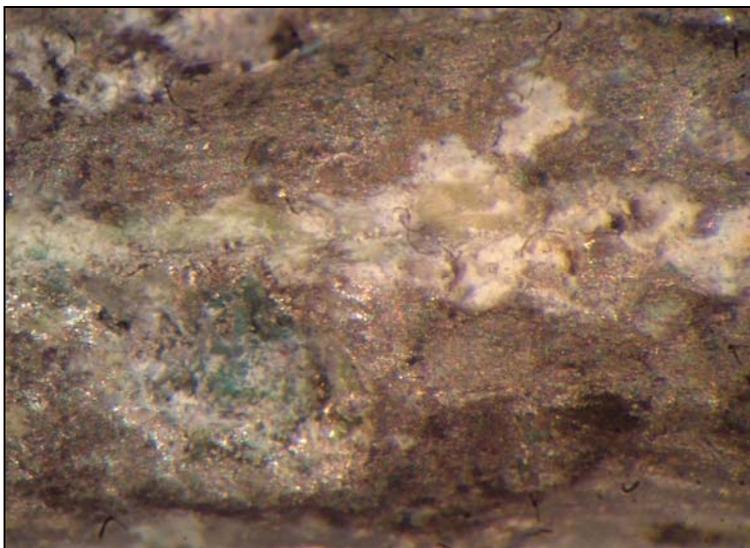
Por su parte, los sedimentos blanquecinos en un primer momento se presentaban blancos y polvorientos y eran relativamente fáciles de levantar, sin embargo a medida que se iba avanzando en profundidad, estos se iban volviendo amarillentos y cristalinos, cada vez más tenaces y difíciles de remover (Fig. 20).

*Fig. 20.- Imagen que ilustra la superficie de la aguja después de la remoción de una primera capa de costra negra. Fotografía digital microscopio estereoscópico 16x.*

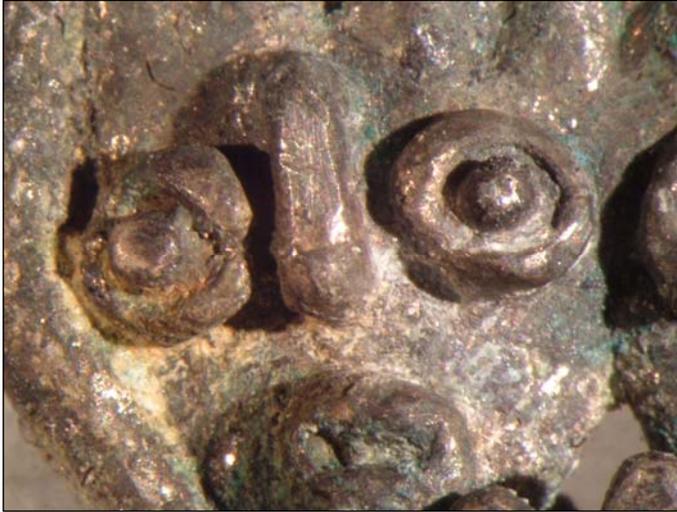
*Fig. 21.- Imagen que ilustra las decoraciones de la aguja después de la remoción de una primera capa de costra negra. Fotografía digital microscopio estereoscópico 16x.*

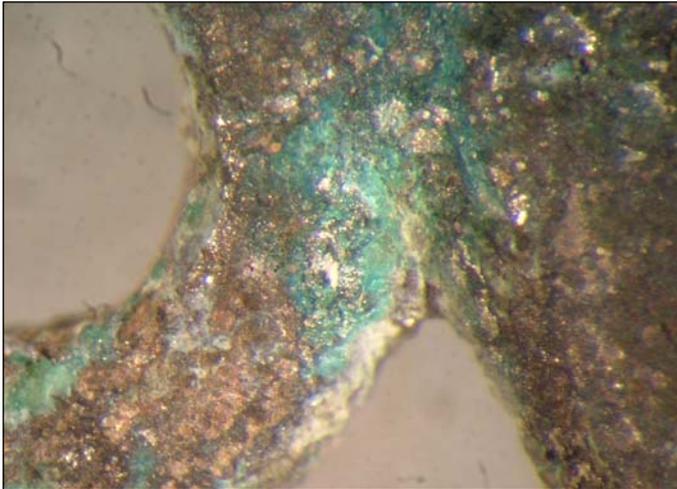
*Fig. 22.- Zona de la figura superior después de la remoción de la costra negra. Fotografía digital microscopio estereoscópico 16x.*

Una vez finalizado el tratamiento de limpieza en la zona de la aguja, se procedió a trabajar de la misma manera sobre las decoraciones superiores del objeto. Allí se extrajo prolijamente con raspadores y bisturí toda clase de concreciones oscuras, procurando no levantar los cristales verdes ni llegar hasta la superficie original del objeto, con el fin de conservar sobre éste una fina capa protectora (Fig. 21 y 22). Dado que no se conocía con exactitud la realidad del metal bajo la costra en los adornos dentados del círculo superior, éstos casi no fueron intervenidos (Fig.23).

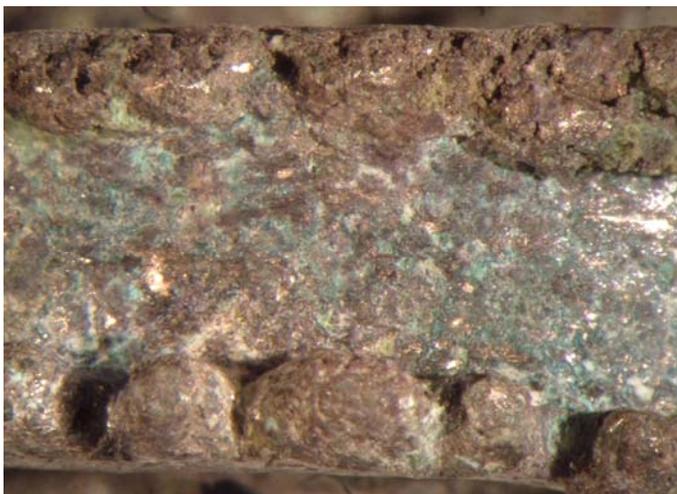
*Fig. 23.- Zona externa de la decoración superior de la aguja, después de la remoción de la costra negra. Los dientes de la decoración no fueron limpiados. Fotografía digital microscopio estereoscópico 16x.*

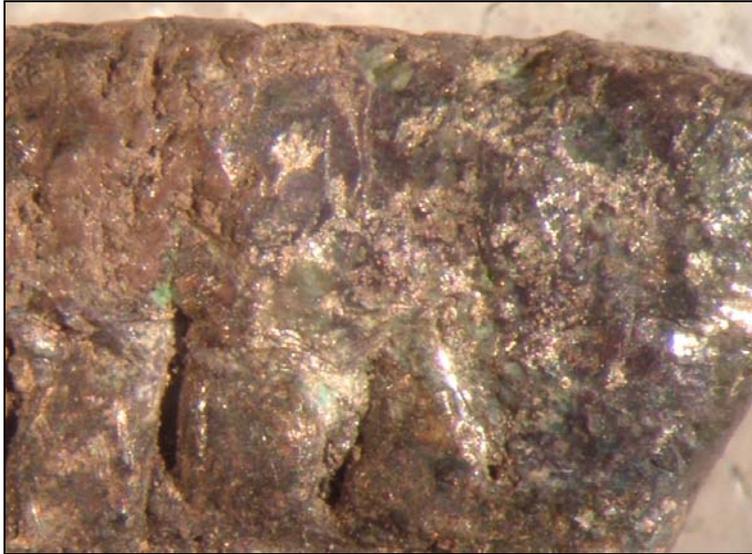
Al trabajar con el bisturí sobre la decoración del extremo superior de la pieza se encontró una costra mineral con características físicas disímiles a las descritas en la aguja. Ésta se presentaba como concreciones particularmente rudas, sin embargo al rasparlas se desgranaban dejando a la vista no solamente cristales verdes y violáceos como en otros sectores del objeto, sino manchas de un material cristalino, blando y esponjoso similar al encontrado bajo los cristales verdes en la aguja (Fig. 24). La diferencia es que en esta oportunidad esto ocurría bajo las concreciones grises, y no las verdes como había sucedido anteriormente.

*Fig. 24.- Extremo superior de la decoración, donde al extraer la costra negra quedaban a la vista pequeños depósitos de cristales esponjosos. Fotografía digital microscopio estereoscópico 16x.*

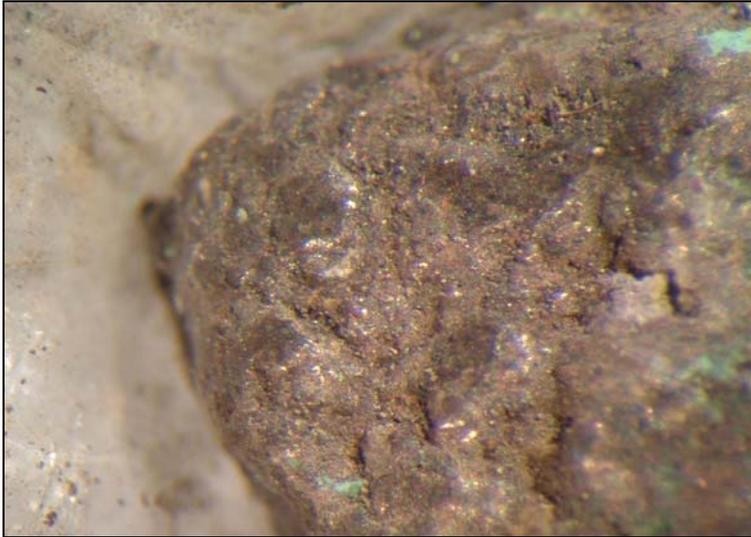
*Fig. 26.- Costra antes de aplicar electrólisis. Fotografía digital microscopio estereoscópico 16x.*
