UNIVERSIDAD DE CHILE  
FACULTAD DE ARTES  
ESCUELA DE POSTGRADO

Proyecto Final para optar al Curso de Especialización de Postítulo en Restauración del  
Patrimonio Cultural Mueble

**METALES ARQUEOLOGICOS DE LA COSTA NORTE DEL PERU;  
CONSERVACION, ANALISIS Y RESTAURACION.**

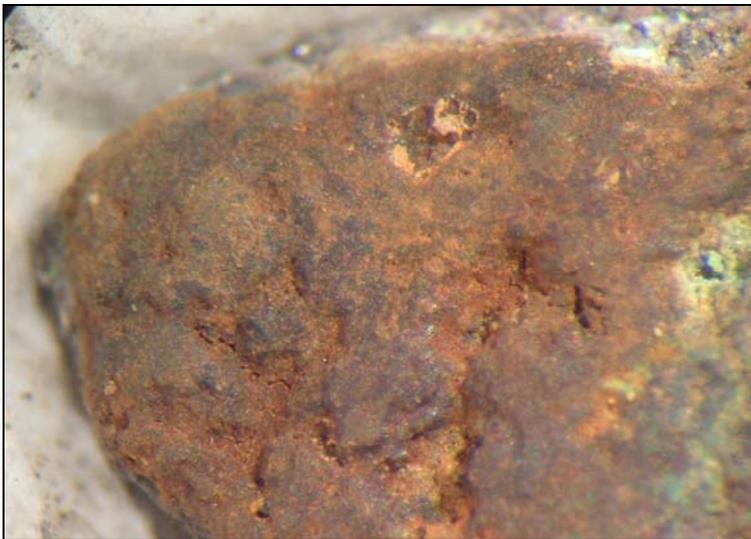
*Fig. 27.- Costra enrojecida y suavizada tras la aplicación de electrólisis. Fotografía digital microscopio estereoscópico 16x.*

En este mismo sector del objeto, tal cual se había visto en la toma radiográfica, había una serie de decoraciones ocultas, motivo por el cual se decidió limpiar con un medio electroquímico localizado, intentando reducir las concreciones de corrosión a un polvo fino de plata que se pudiera remover fácilmente y permitiera la aparición de la superficie original, tal cual describía la literatura especializada consultada. Siempre bajo ampliación con microscopio estereoscópico, se dispuso una barra metálica envuelta en algodón humedecido en un electrolito de carbonato de sodio ( $\text{Na}_2\text{CO}_3$ ) y conectada al terminal positivo de una batería de 9w. El terminal negativo de esta misma batería estaba conectado a una pinza metálica que sostenía al prendedor en la zona media donde el objeto estaba desprovisto de corrosión (Fig. 25). Al tocar el punto a tratar con el electrolito, se produjo una reacción de efervescencia, tras lo cual la costra enrojeció y cambió su aspecto tosco a uno más suave (Fig. 26 y 27). Luego, con raspador se comenzó a remover el mineral, el cual se había vuelto blando, cediendo

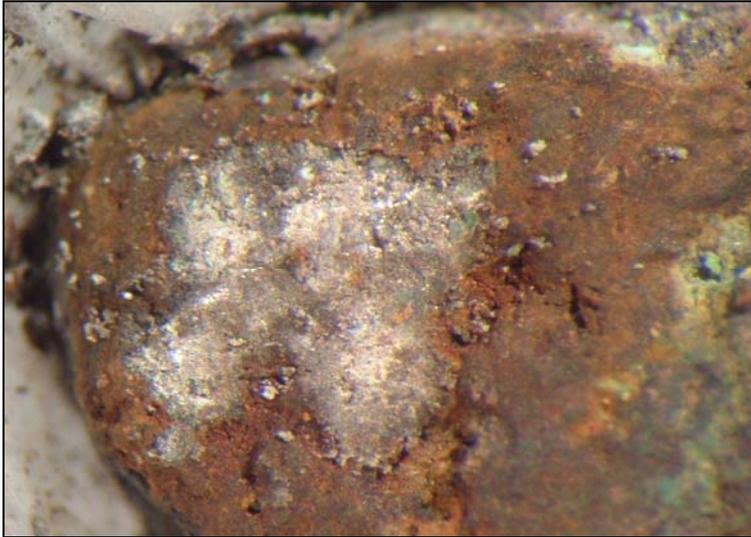
*Fig. 28.- Costra reblandecida tras la aplicación electrólisis. Fotografía digital microscopio estereoscópico 16x.*

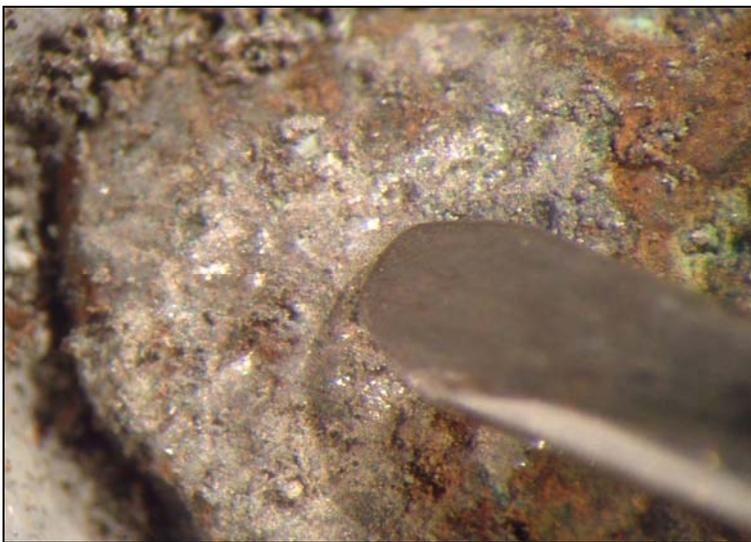
*Fig. 29.- Costra levantada con raspador, bajo la cual el material sigue teniendo aspecto mineral, sin que aparezca metal o superficie original. Fotografía digital microscopio estereoscópico 16x.*

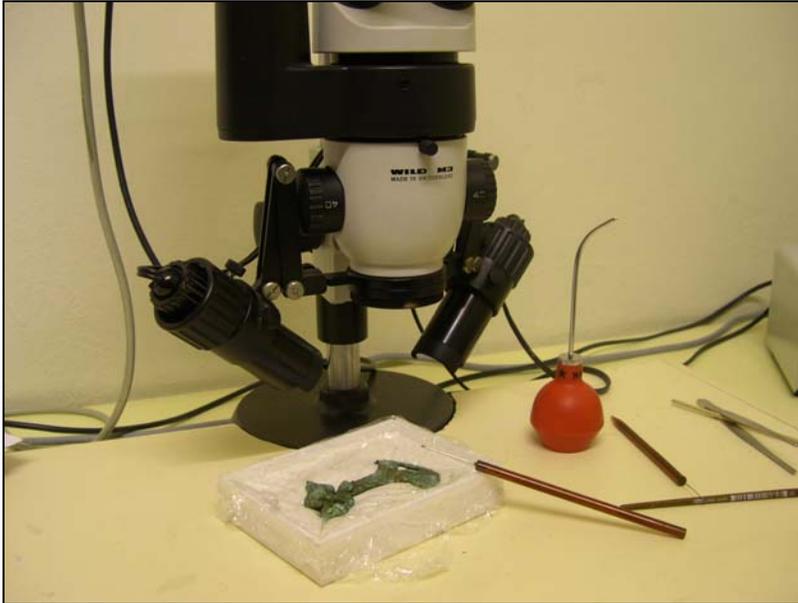
3.- Herramientas de limpieza mecánica.

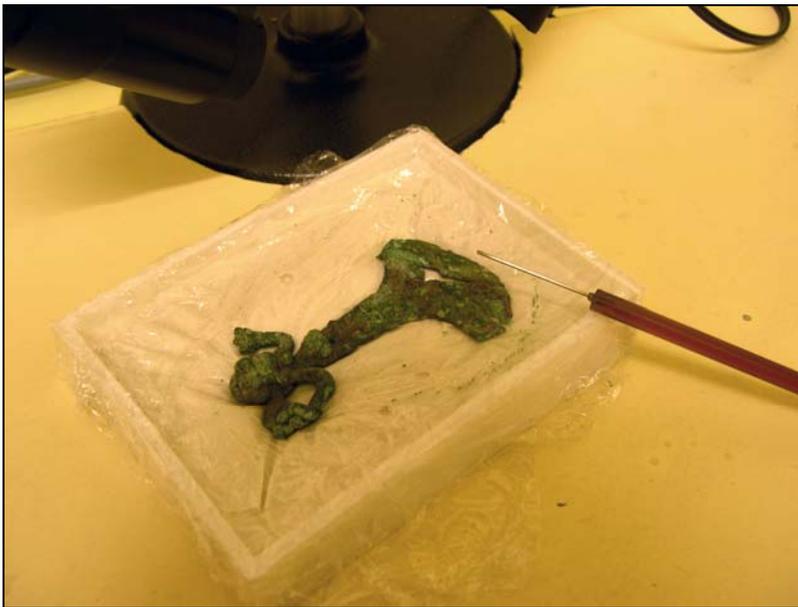
4.- Trabajando sobre la pieza N° 3299.

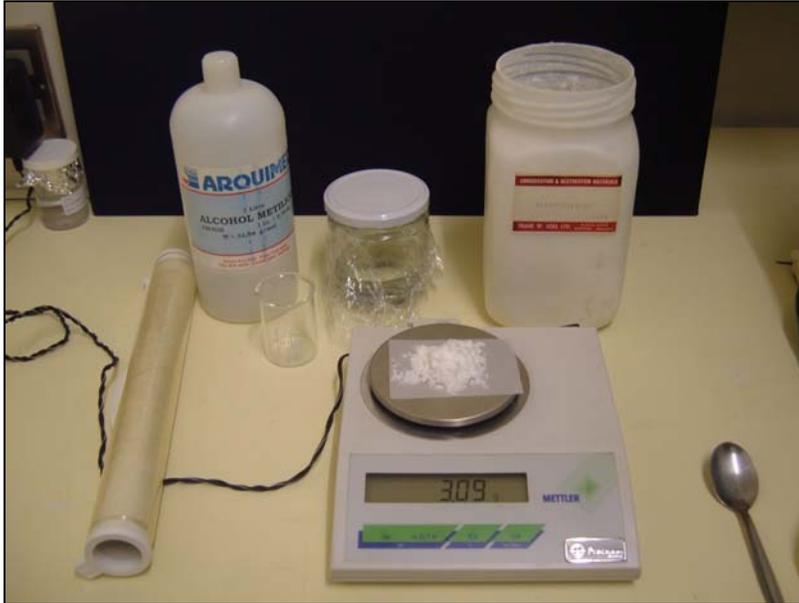
5.- Preparativos del Benzotriazol.

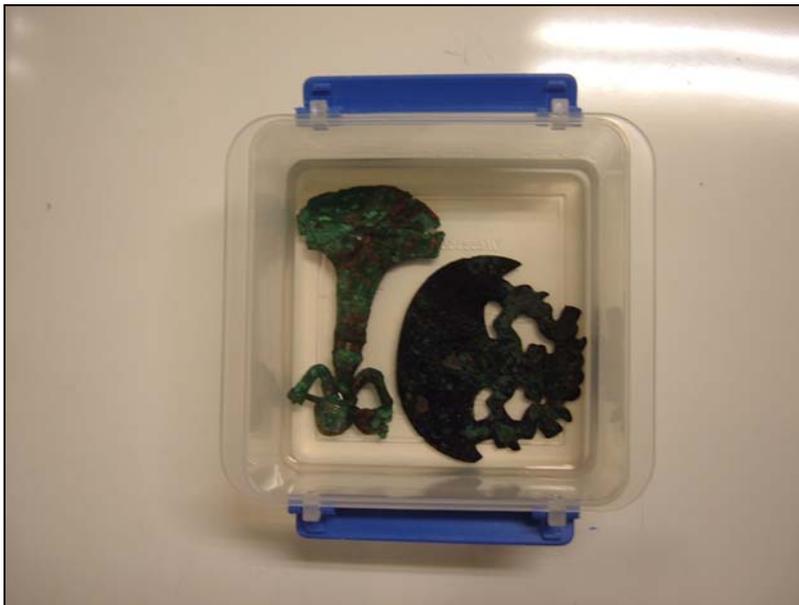
6.- Piezas N° 0441 y N° 3299 en baño inhibidor de Benzotriazol.

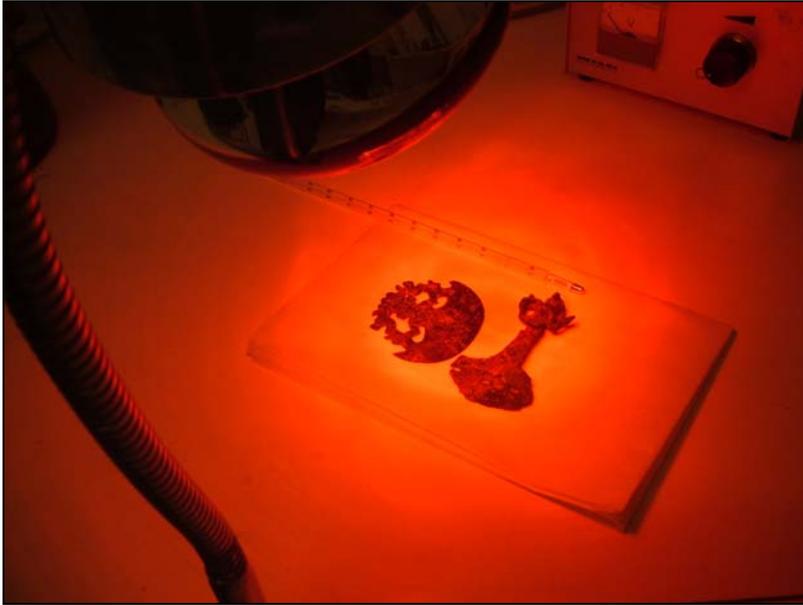
7.- Piezas N° 0441 y N° 3299 en proceso de secado con luz infrarroja.

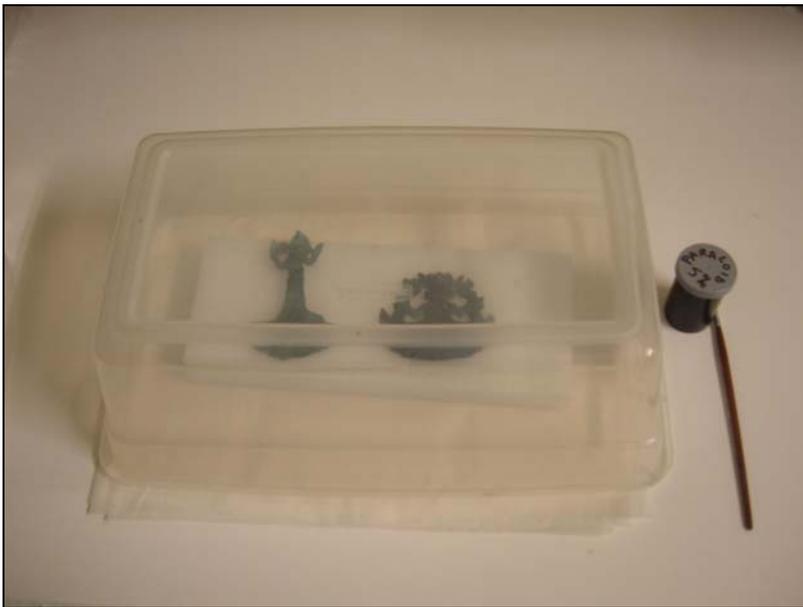
6.- Piezas N° 0441 y N° 3299 en proceso de secado de capa protectora de Paraloid B72.
