COPIA, REPRODUCCIÓN Y FALSIFICACIÓN

El problema de la autenticidad en tres pinturas sobre lienzo

Proyecto Final para optar al Post Título de Especialización en Restauración del
Patrimonio Mueble

MARCELA DE LA TORRE

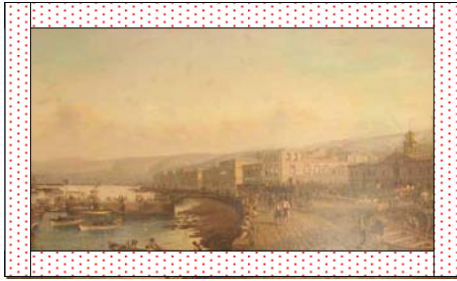
• **La capa pictórica:**

No tiene faltantes de importancia, pero los bordes se ven quebrajeados y con pérdidas de capa pictórica.

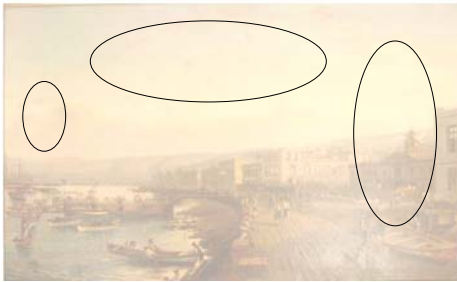
• **Restauración anterior:**

Se puede reconocer una restauración anterior bien hecha.

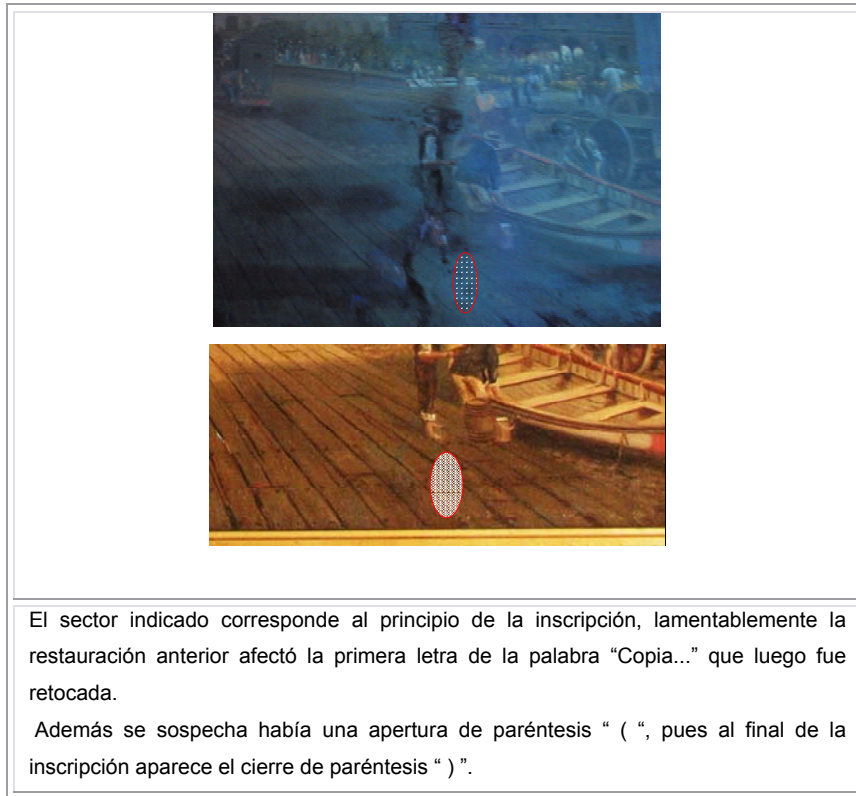
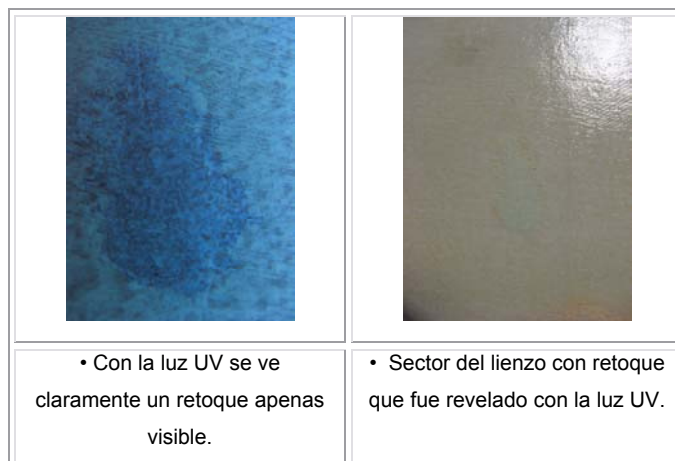
• Parte baja del lienzo que evidencia además los retoques

En la parte baja de la rotura se ve que la restauración tocó la primera letra de la inscripción, es decir la palabra “Copia”.

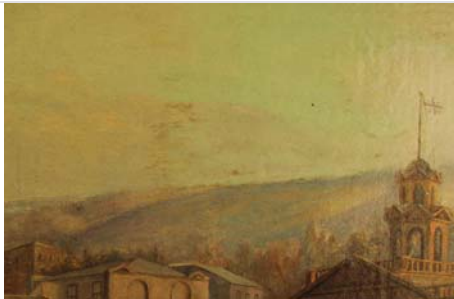
El lienzo completo tiene un barniz de un color ocre muy acentuado.

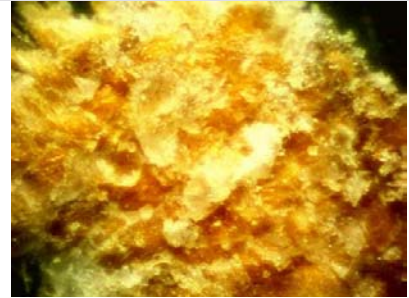
• Cera extraída del reentele vista en microscopio computacional x 60

Por el reverso la pintura se encontraba entelada y el adhesivo utilizado era natural de origen animal (cera de abejas) y tenía además un doble reentele que cubría todo el lado derecho hasta el travesaño. Este fue eliminado con calor ya que no cumplía ninguna función de soporte sino dar al lienzo una extrema rigidez, además de ser riesgoso se marcará por el anverso. El reentelado total se mantiene ya que se encuentra en buen estado y con óptima adherencia. Su eliminación significaría un stress importante para la pintura. Se limpiaron los excesos de cera con Trementina y el terrario de los bordes.

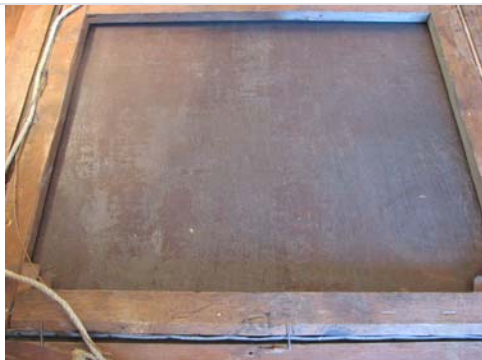
• Detalle del reverso: Puede apreciarse el exceso de cera del reentelado.

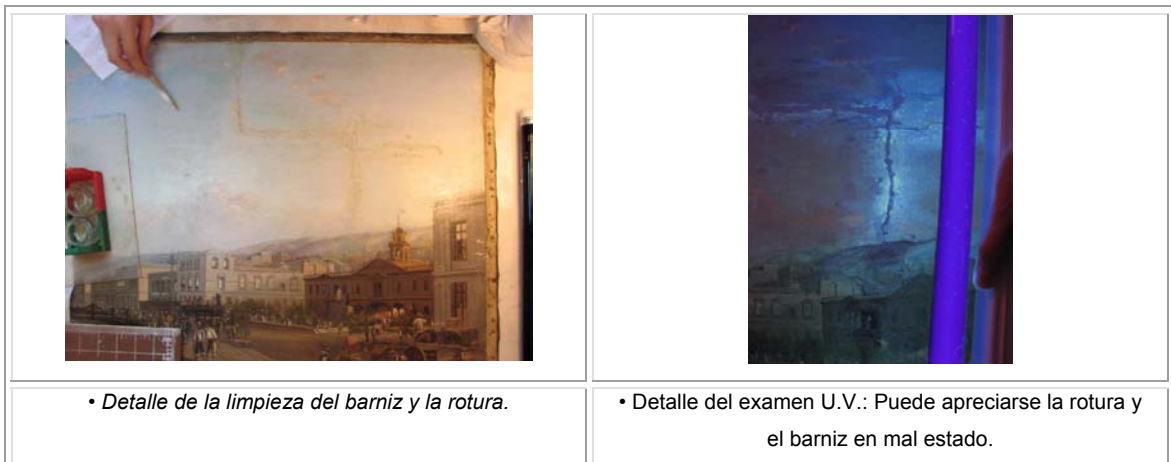
En el examen con luz UV se pudo cuantificar el tamaño de la rotura en forma de 4 (ver imagen), y el grosor del retape, asimismo se comprobó que los retoques y resanes anteriores superaban largamente el tamaño de la rotura, por lo cual fue necesario retirar todo el barniz para llegar a la capa de repinte.

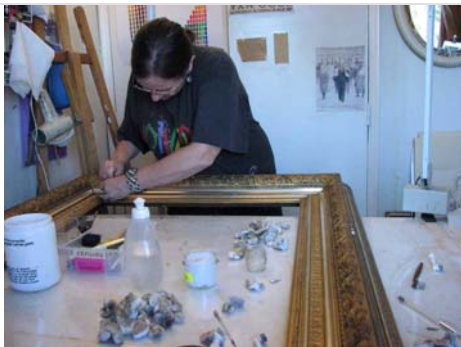
Por el anverso, el marco es de madera dorado a la hoja y presentaba suciedad superficial, pequeñas pérdidas de volutas, manchas y deyecciones de moscas. Se partió con una limpieza en húmedo con agua y jabón neutro y se eliminaron las deyecciones con bisturí. Se sacaron las molduras sueltas y se encolaron nuevamente con PVA, se rellenaron los faltantes con Pasta Das, se repusieron una pequeñas esferas con bolitas de poliestireno expandido, adheridas con PVA, se sellaron con yeso. Luego se aislaron y retocaron con Purpurina y Goma Laca pues las superficies afectadas eran ínfimas. Finalmente se le dio una pátina a la cera.

• Proceso de limpieza.

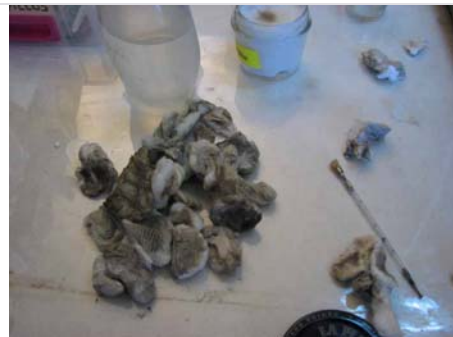
• Detalle de la suciedad eliminada del marco.

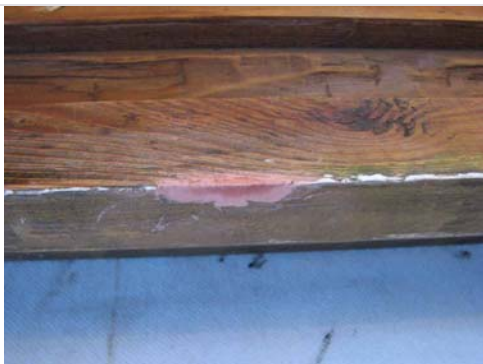
• Detalle del relleno de los faltantes (pasta Das).

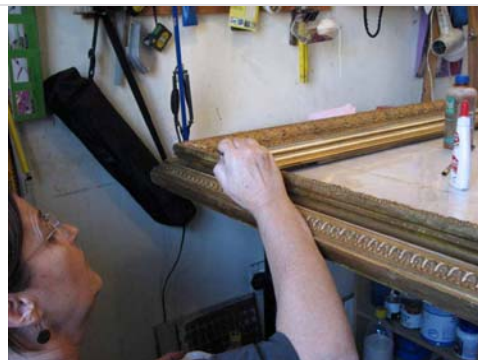
• Retoque de los faltantes.

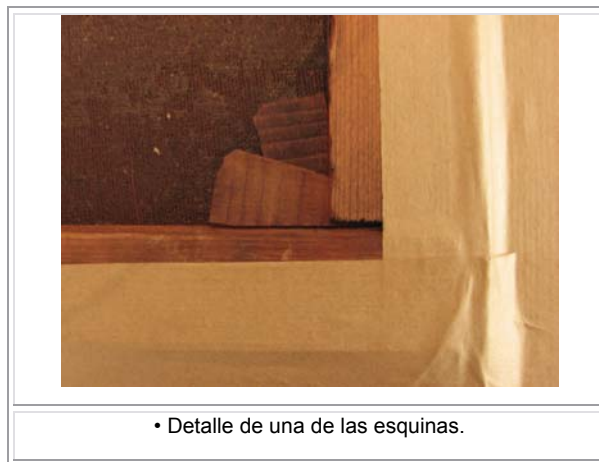
El lienzo se montó en el bastidor y se engrapó con elementos inoxidables cada 10 cm. aproximadamente. Se rectificó la tensión de la tela con las ocho cuñas. Posteriormente se montó el lienzo en el marco y se pusieron grapas anchas para fijar ambos elemento de manera lo menos invasiva posible. Finalmente se selló la juntura con cintas de papel madera encolado.

• Detalle de una de las esquinas.

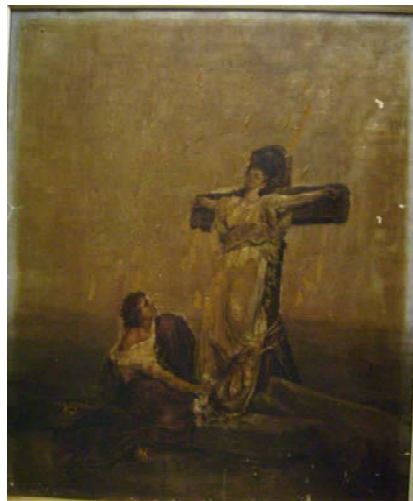
• Estado original del lienzo.

<p>roturas</p>	<p>Roturas:</p> <p>Se observan tres roturas: dos de muy pequeño tamaño (0,3 cm de Ø) y la del ángulo inferior izquierdo algo mas grande (1,3 x 0,6 cm). Todas tienen pérdida de soporte.</p>
  <p>Faltantes dispersos de capa pictórica</p>	<p>Pérdida capa pictórica:</p> <p>En varias partes del lienzo se observan pérdidas de la capa pictórica, dejando a la vista la capa de imprimación que es de un color claro, posiblemente blanco.</p>

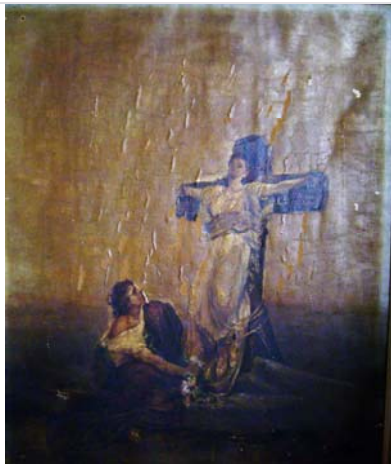
Se hicieron varias fotografías con luz ubicada en los 30°, del lado derecho e izquierdo, para que quedara registro de las altísimas cordilleras producidas por levantamiento de la capa pictórica.

• Luz rasante lado derecho

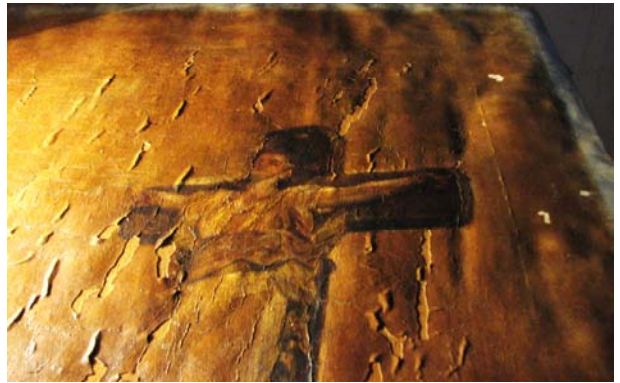
• Luz rasante lado izquierdo

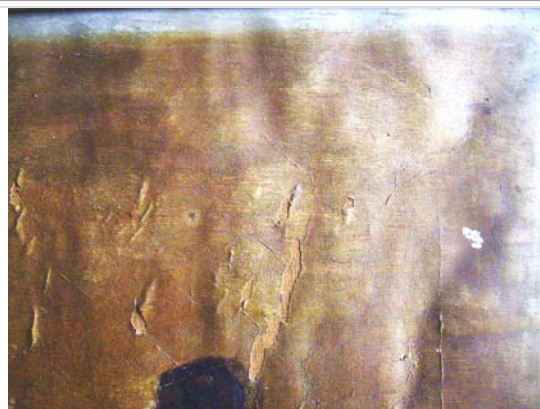
• Luz rasante en el ángulo superior derecho
resalta el alabamiento del lienzo

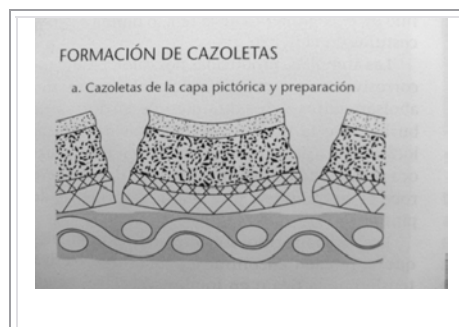
Craqueladuras y cazoletas: si muy acentuadas con forma de cordilleras, severas pérdidas.

Pulverulencia: si

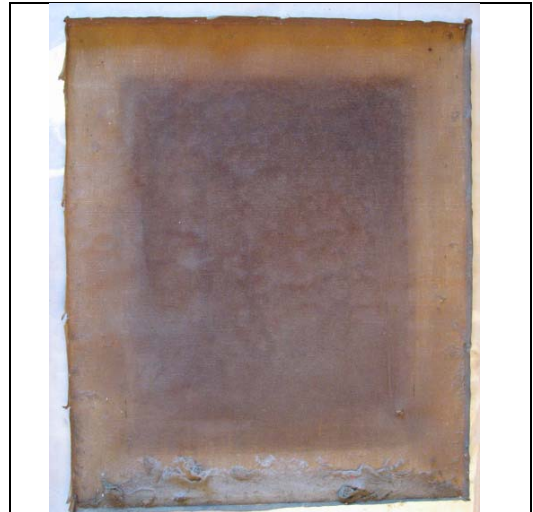
Reverso del lienzo, se destaca la diferencia en la oxidación, y el terrario.

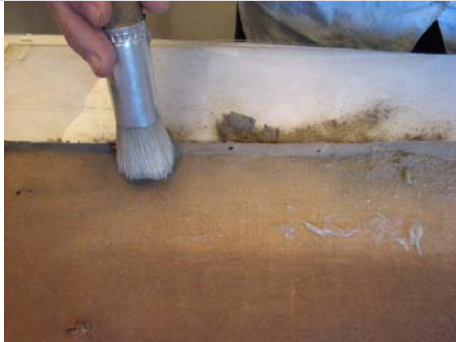
Una vez consolidado el anverso, se desmontó la tela del bastidor, quedando al descubierto un abundante terrario y la oxidación del soporte en la parte que no cubría el bastidor. El reverso se limpió mecánicamente al seco, con escobilla y aspiradora.

<ul style="list-style-type: none"> • Se retiraron las tachuelas que en su mayoría estaban oxidadas 	<ul style="list-style-type: none"> • Terrario

Por el reverso, primero se pasó una escobilla suave, luego aspiradora.

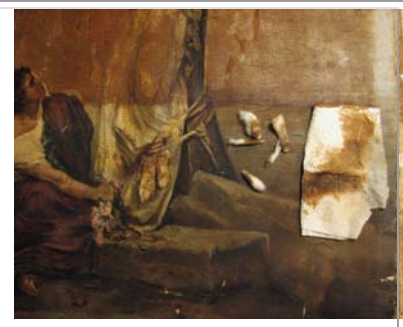
La capa que se retiró tenía un fuerte olor acre que -tras probarlo- identifiqué con nicotina. Sin duda años de humo de cigarrillos depositados en su superficie.

Las tres pruebas fueron excelentes, así que opté por el jabón neutro por considerarlo menos agresivo.

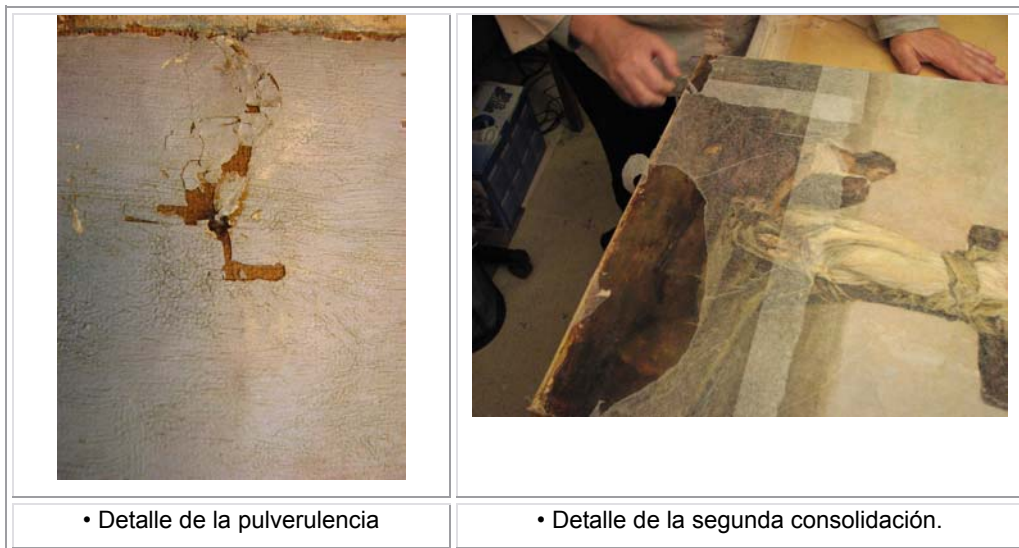
En esta etapa de la intervención comenzó una secuencia de hacer, deshacer y rehacer. El problema era que la capa pictórica y de imprimación, estaban sumamente inestables, con una tendencia severísima a desprenderse y a la pulverulencia. La pulverulencia más acentuada se presentaba en el sector del cielo. Cada vez que caían capas las pegué con Movilith disuelto en agua, hasta llegar a un estado parejo para iniciar nuevamente un proceso de consolidación. Comencé con el anverso con papel Japón, pero esta vez preferí utilizar Aquazol -como consolidante-, disuelto en agua destilada con un poco de alcohol (las proporciones están detalladas en la ficha técnica de este producto en el anexo 4).

Luego continué la consolidación con el mismo producto, pero esta vez desde el reverso para que el soporte se adhiriera a las capas pulverulentas. Posteriormente, dejé secar

por cuarenta y ocho horas con peso y papel Melinex de protección en el anverso y papel siliconado en el reverso.

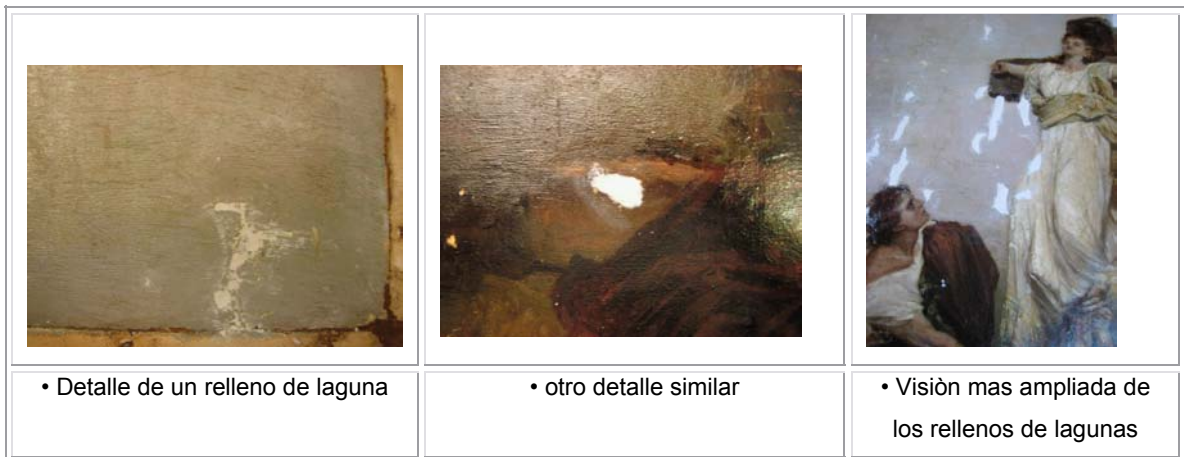
Este proceso se repitió en muchas ocasiones, pues la consolidación sólo atenuó un poco la tendencia a la pulverulencia, la capa pictórica e imprimación continuaron muy inestables.

Una vez terminada la intervención por el reverso, procedí al montaje del lienzo en el bastidor. Para hacer los resanes en cada una de las innumerables lagunas, como se mostró en la fotografía tomada con luz transmitida, a las que se agregaron pérdidas involuntarias de capa pictórica. Las lagunas se rellenaron con una pasta hecha con yeso dental, movilith y agua destilada.

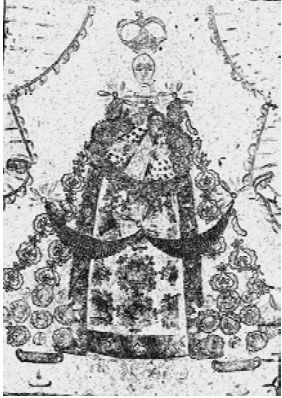
<ul style="list-style-type: none">• Suciedad: Se observa una capa de color negrusco muy intenso en toda la superficie del lienzo.

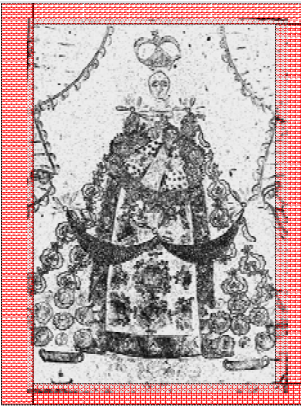
<ul style="list-style-type: none">• Pérdida capa pictórica: En el perímetro del lienzo se observa una pérdida de la capa pictórica debido a una raedura, probablemente por contacto con el marco.

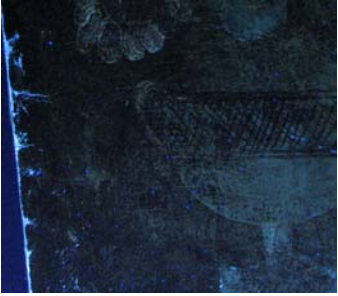
<ul style="list-style-type: none"> • Ramo de flores del lado izquierdo. 	<ul style="list-style-type: none"> • Acercamiento en el que se ve las raeduras y faltantes de la orilla.

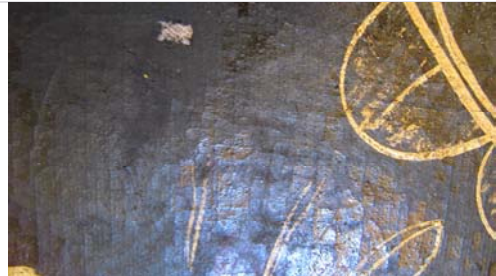
- Detalle de un faltante.

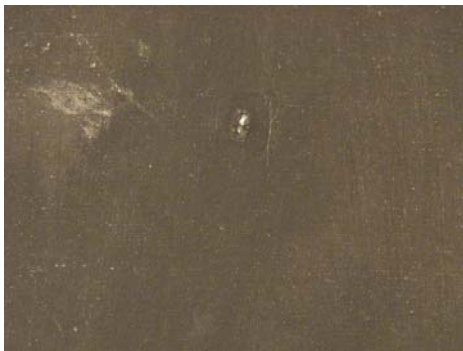
- Detalle del reverso en el que se destaca uno de los rotos.

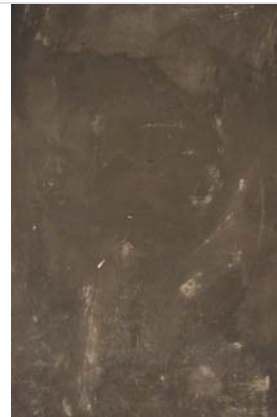
- Reverso en que se aprecia la pintura de maquillaje para envejecer.

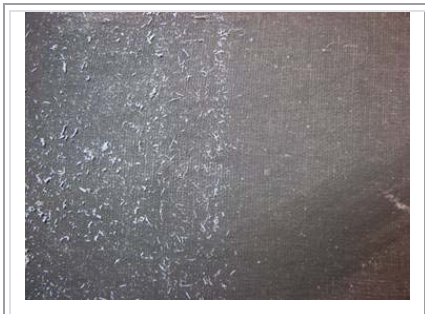
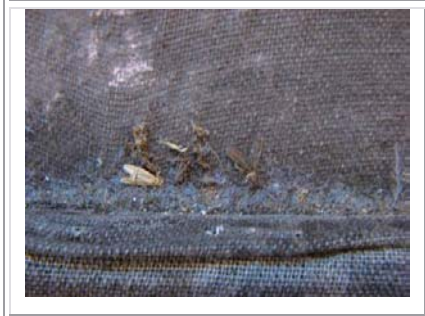
La suciedad no era relevante, aunque había un terrario con muchas moscas tal como se muestra en la segunda imagen de la izquierda.

El lienzo se limpió en forma mecánica seca, con goma de miga y aspirado suave.

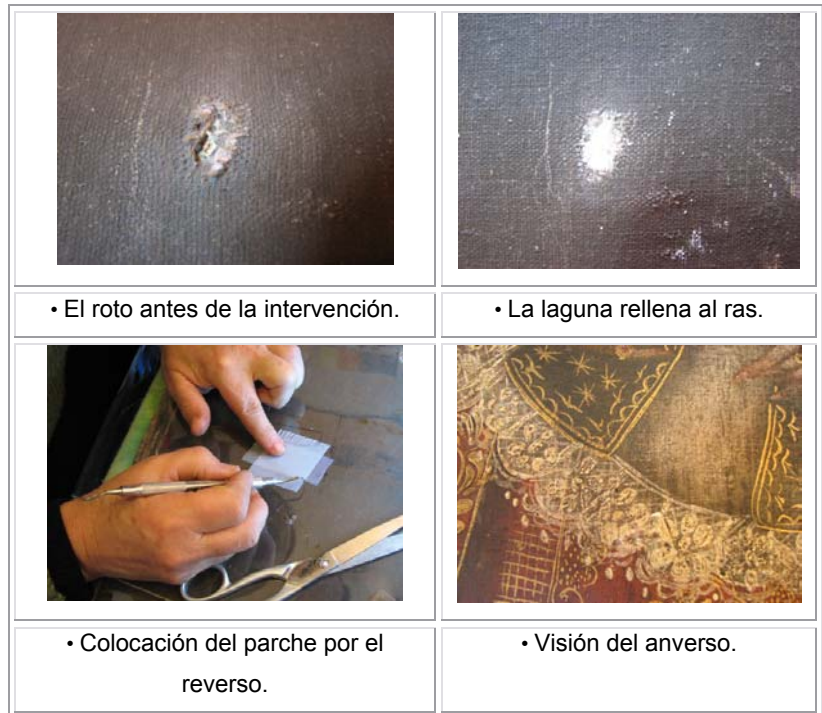
Esta técnica se utilizó en este caso porque el roto no llegaba al anverso del lienzo, sino que solo hasta la imprimación.

El parche es de visillo 100% poliéster, y el adhesivo Beva Film.
