UNIVERSIDAD DE CHILE
FACULTAD DE ARTES
POSTÍTULO RESTAURACIÓN PATRIMONIO CULTURAL MUEBLE

RESTAURACIÓN DE TRES PINTURAS DE CABALLETE
EN EL TALLER TAREA

BUENOS AIRES - ARGENTINA

Macarena Rioseco Castillo
Profesora Guía: Clara Barber Llatas

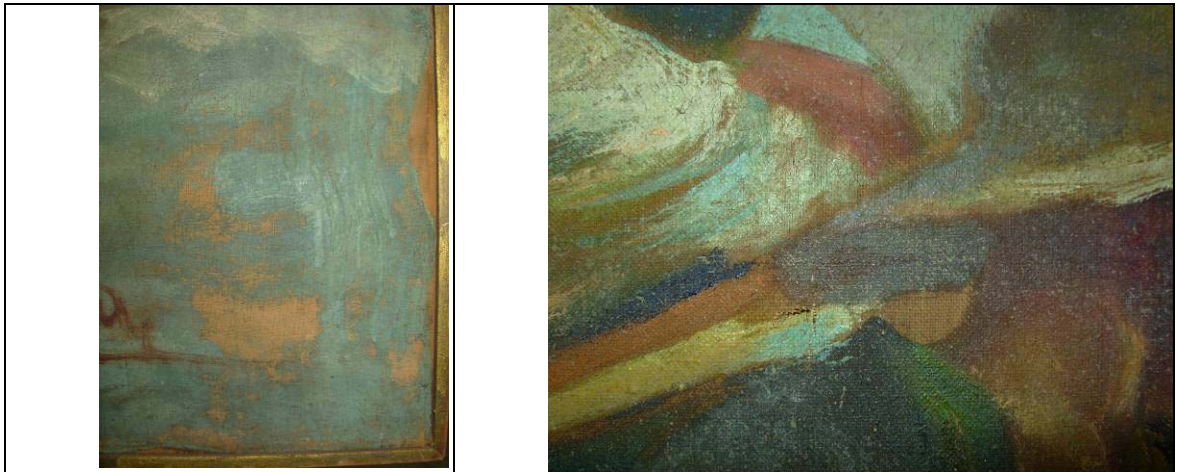
El uso del color es muy básico, en general son colores planos con pocas mezclas. Existen zonas con muy poca pintura, no cubriente, por lo que hay lugares en el anverso donde sale a la superficie y se puede ver el soporte principal.

Zonas del soporte principal sin cubrir

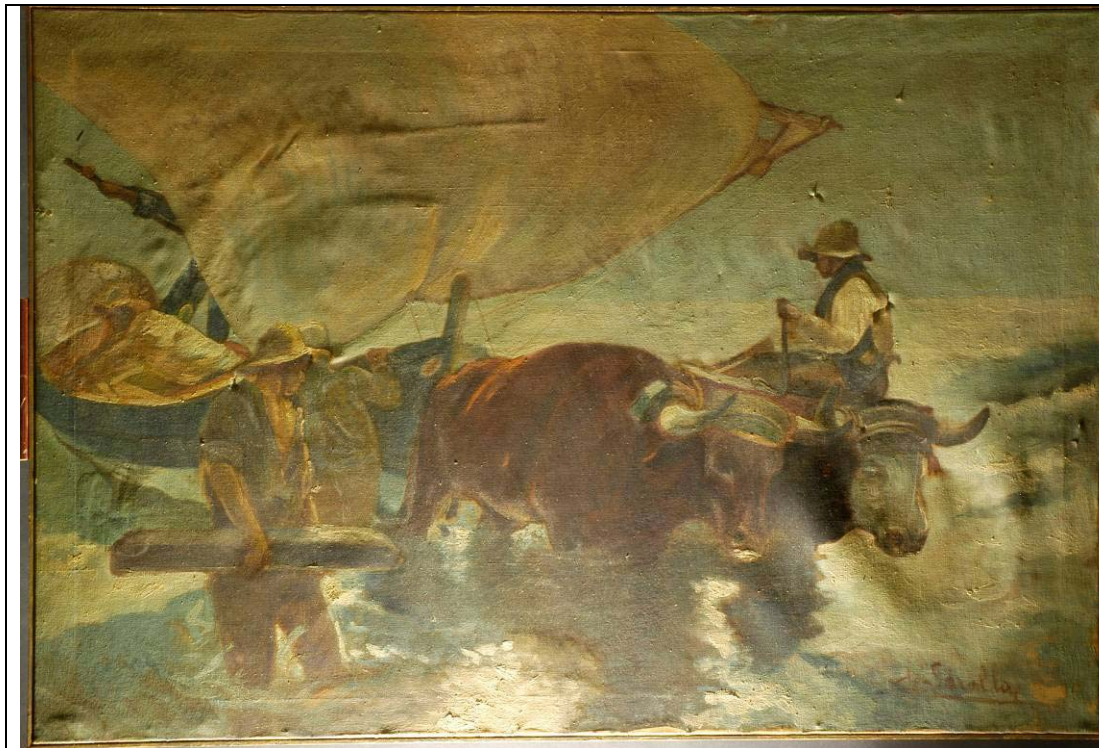
Luz rasante

Muestra las deformaciones del soporte principal, producto de la falta de tensión que existe. También se los rasgados se hacen más evidentes.

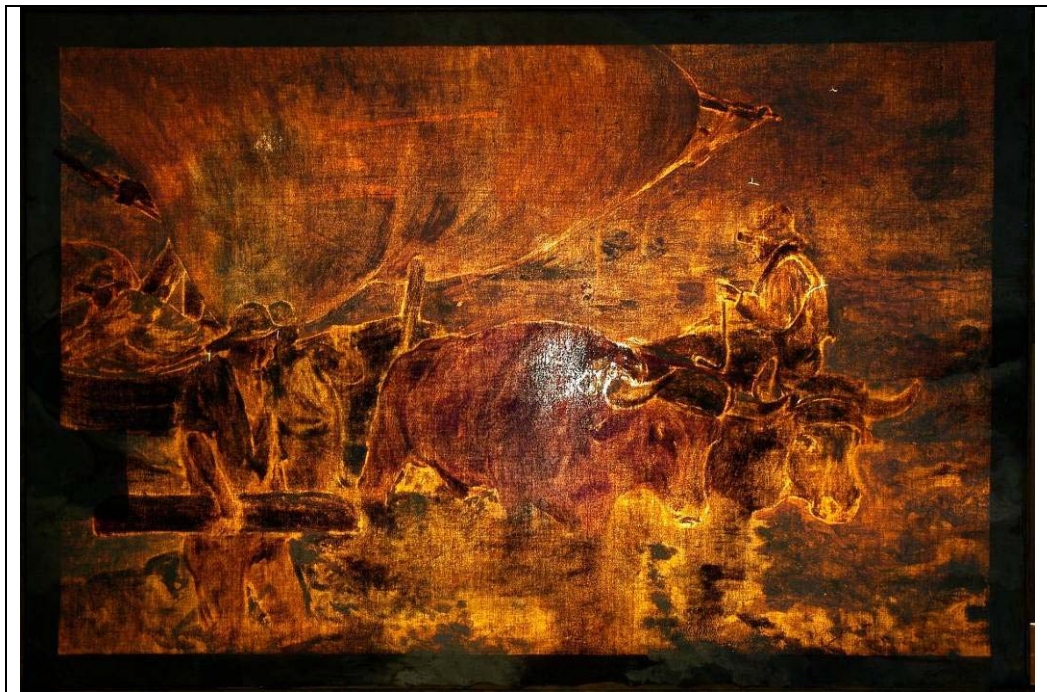
Luz Visible transmitida - Cuadro completo

Se evidencia el contorneado de las figuras y los espacios entre ellas sin pintura.

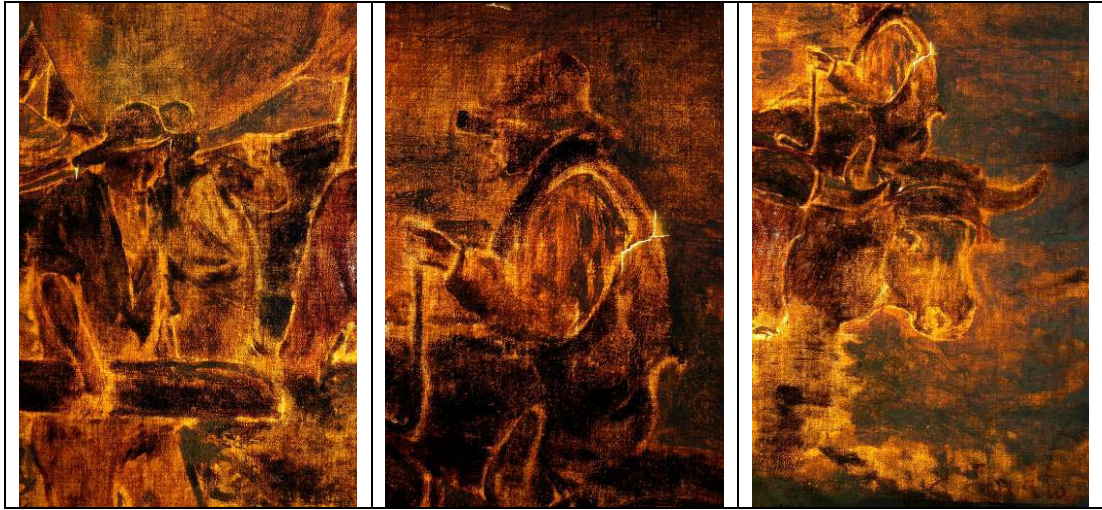
Detalles

Los rasgados del soporte principal.

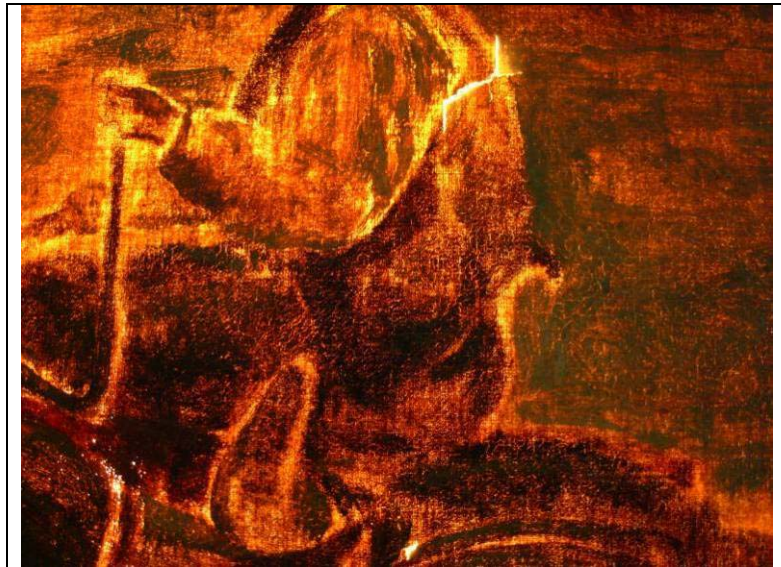
Detalle, Rasgado

También se hacen evidentes las Micro-fisuras presentes muy tupidas y distribuidas de forma homogénea por toda la superficie de la obra.

Debido a que presenta varias roturas es necesario realizar una unión de los bordes de cada una. Como se procederá a un Entelado posterior, no es necesario que esta unión de rasgados sea fuerte y duradera, sino más bien una que actúe como refuerzo en estas áreas donde el soporte y la capa pictórica se encuentran más debilitados y para asegurarse de que los bordes permanezcan en su sitio al momento de Entelar.

Se realizó una unión de roturas por el reverso en cada una por separado con papel Japón y Mowilith, pero antes de realizarla se debió hacer una unión preliminar por el anverso para mantener la tela y los bordes de la rotura en el lugar adecuado. Esta vez se hizo con papel Japón y Cola de Conejo.

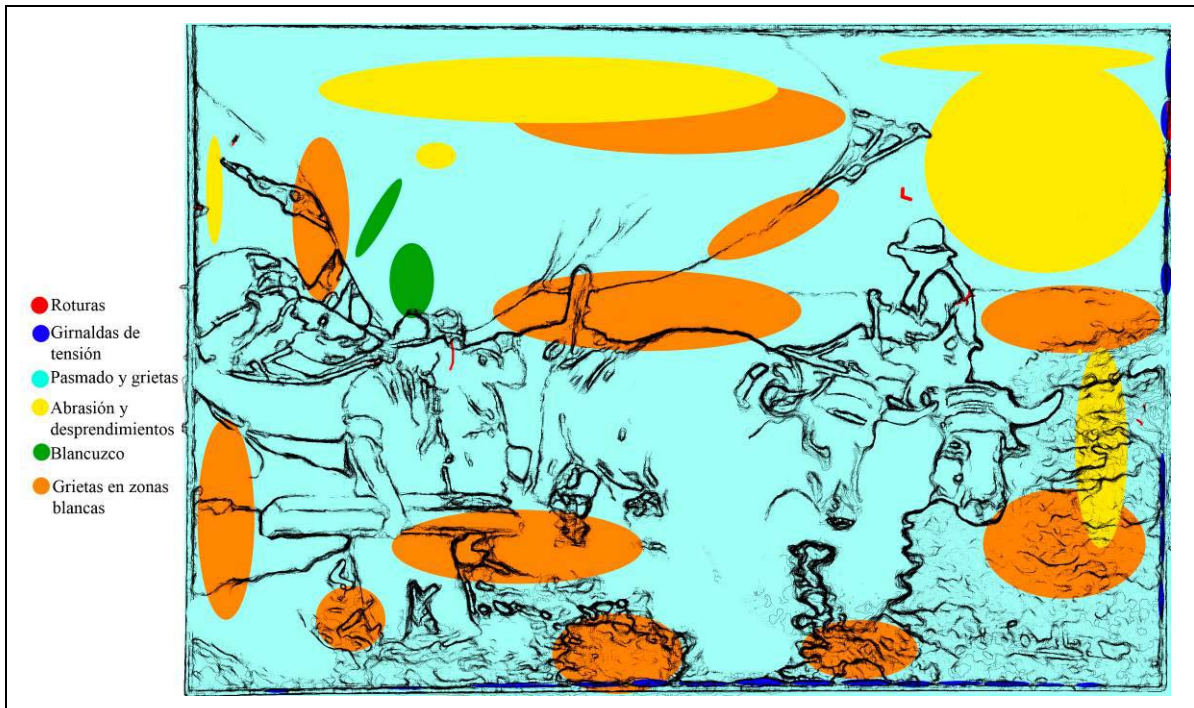
Anverso

• Rasgaduras/Roturas: Hay perforaciones de clavos por todo el borde de la tela, y pequeñas roturas varias. (Ver Mapa de deterioros)

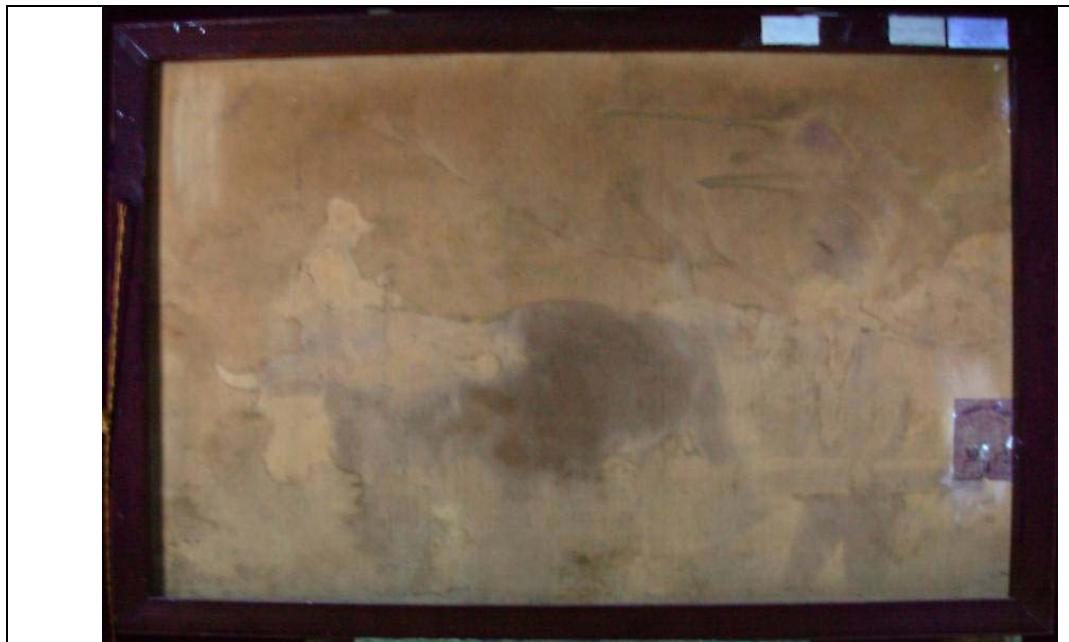
Reverso

Con el examen UV se pudo observar que la mancha del reverso, color café oscuro, ante la exposición de la luz ultravioleta, tomó un tono verde blanquecino, lo que hace presumir a que se trata de una mancha de barniz.

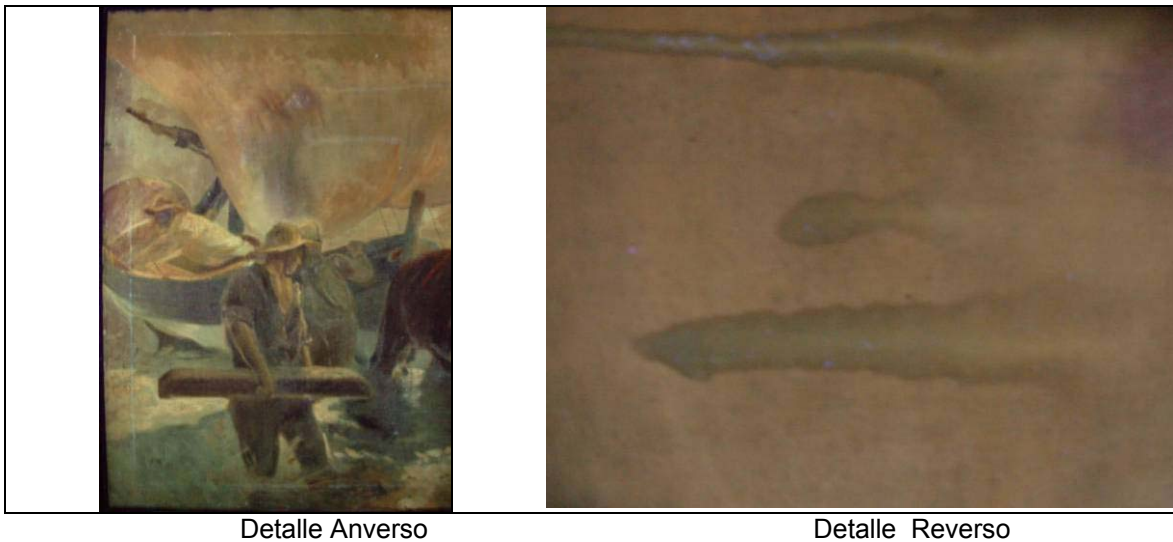
Al exponer la pintura a Fluorescencia UV no se observó la presencia de ningún tipo de capa de protección, que generalmente, ante este tipo de radiaciones, se presenta como una capa verde blanquecina brillante, o la presencia de añadiduras o repintes.

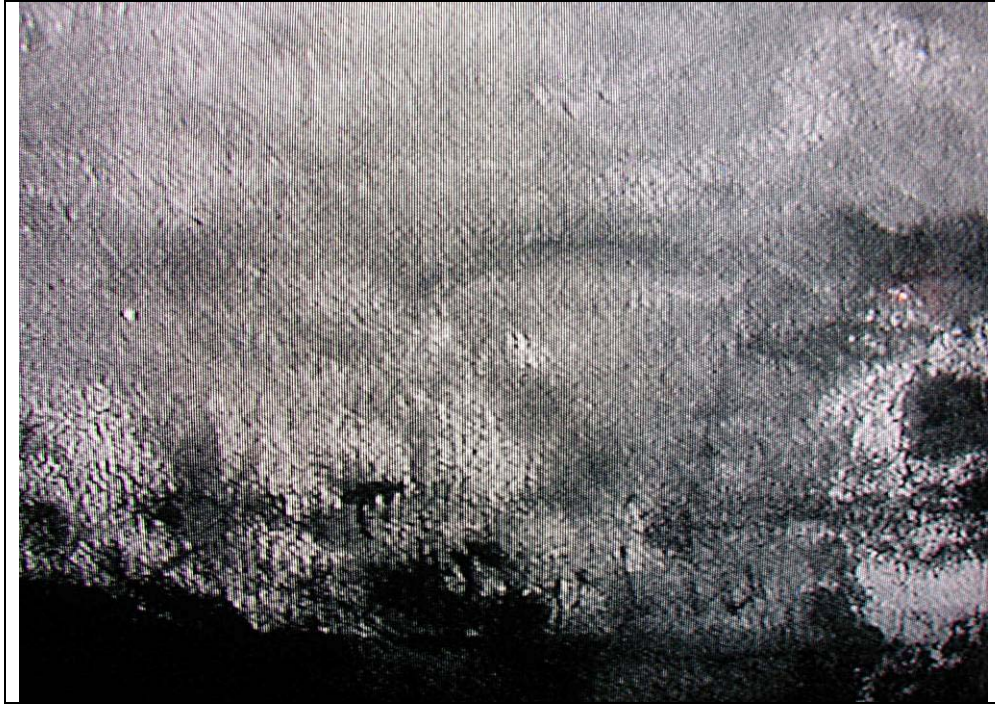
Reflectografía IR por Transmisión – Firma

Se puso énfasis en la firma, para ver si encontrábamos algún tipo de información que fuese útil, y al exponerla a los rayos, esta desaparecía, lo que demuestra su débil e ínfima consistencia.

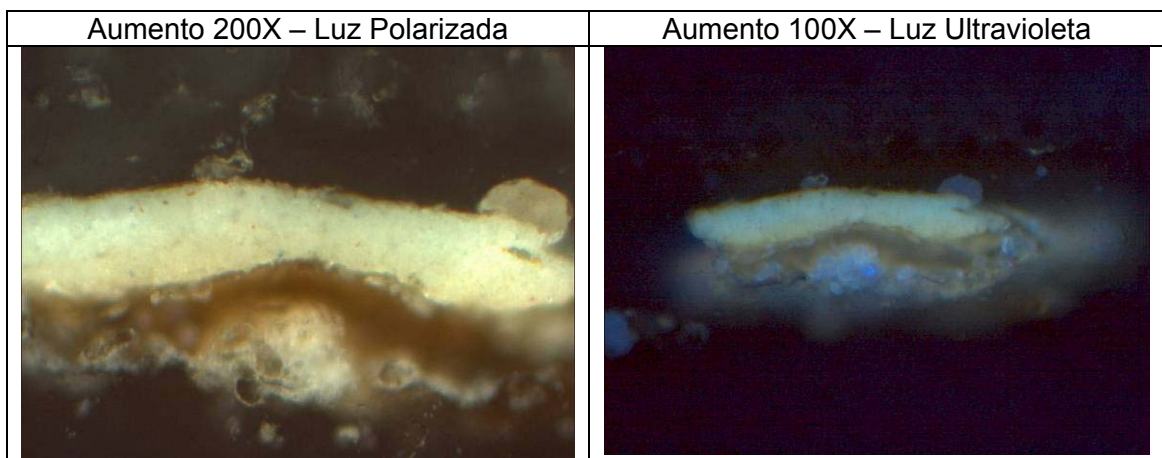
Muestra N° 5

• Celeste muy claro – Vela, en orden de capa inferior a superior:
Capa de cola (más gruesa que en la muestra anterior), luego una capa de blanco,
y finalmente una capa de de celeste muy claro.

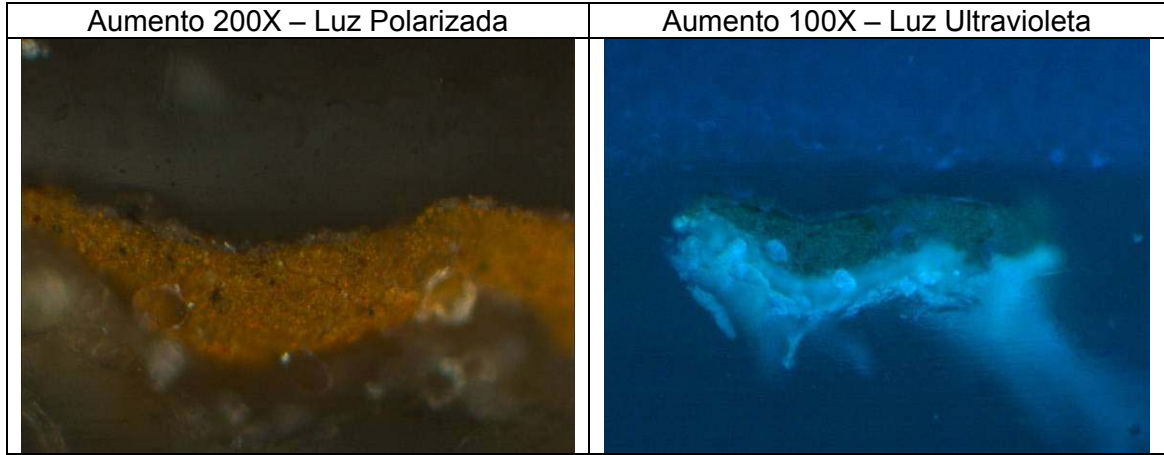
Muestra N° 19

• Café – madera sujeta por hombre de la izquierda:
Se observa solo una capa de color café con granos de tonos oscuros, intermedios y claros.

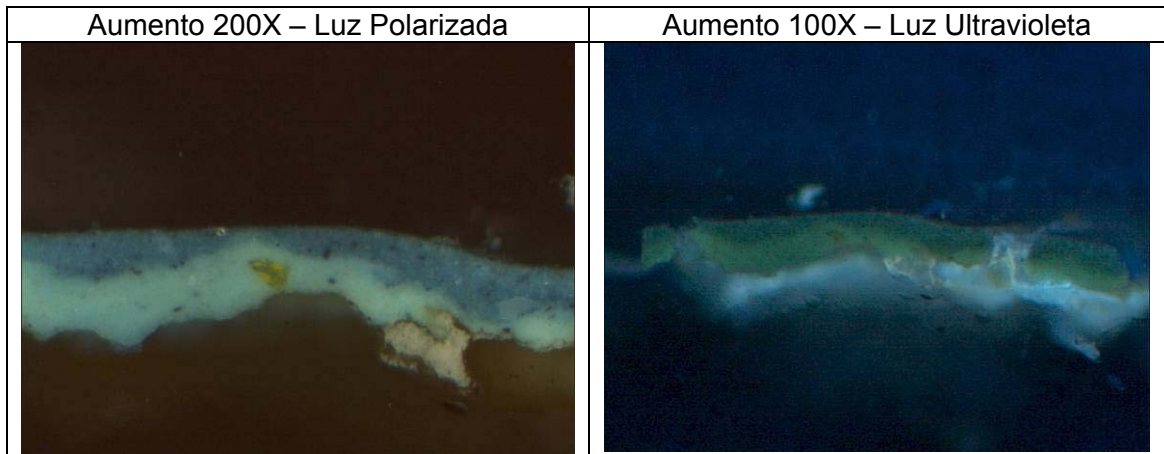
Muestra N° 12

• Azul - Bote, en orden de capa inferior a superior:
Capa de blanco y luego una segunda capa de azul claro. Se observa una traza de impureza, presumiblemente un cristal, color amarillo.

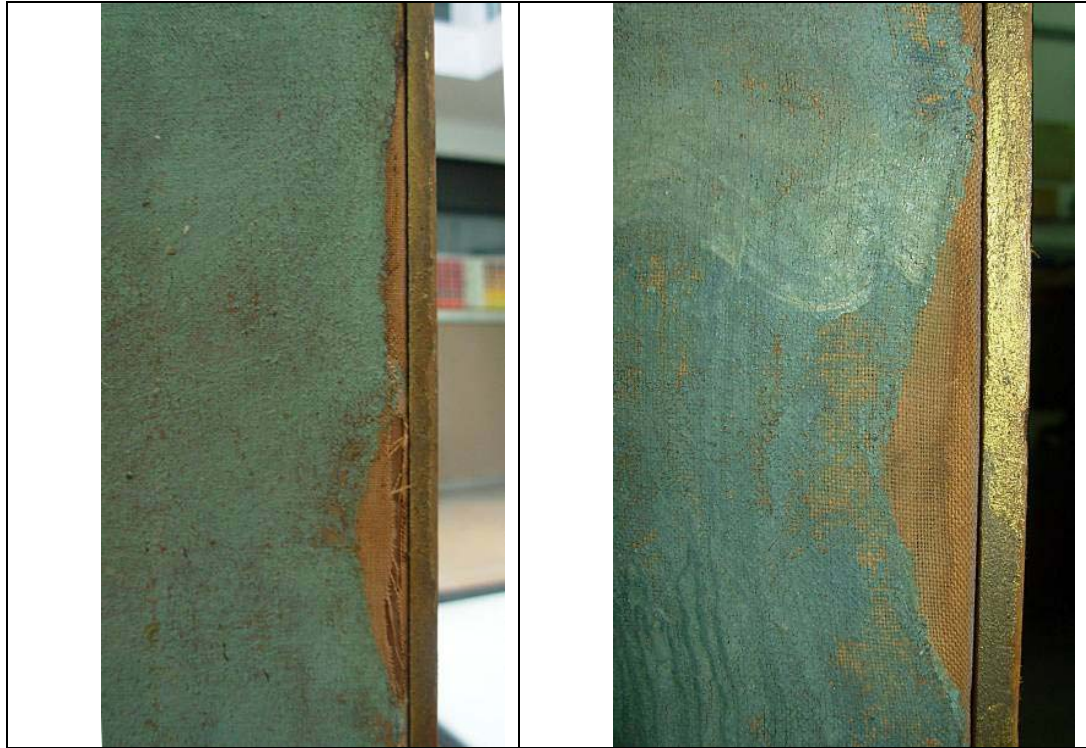
A lo largo del borde inferior y lateral derecho se observan Guirnalda de Tensión¹⁰ las cuales se presumen se produjeron cuando la pintura aún estaba fresca, ya que se observa una deformación permanente de la imagen.

Guirnaldas de Tensión

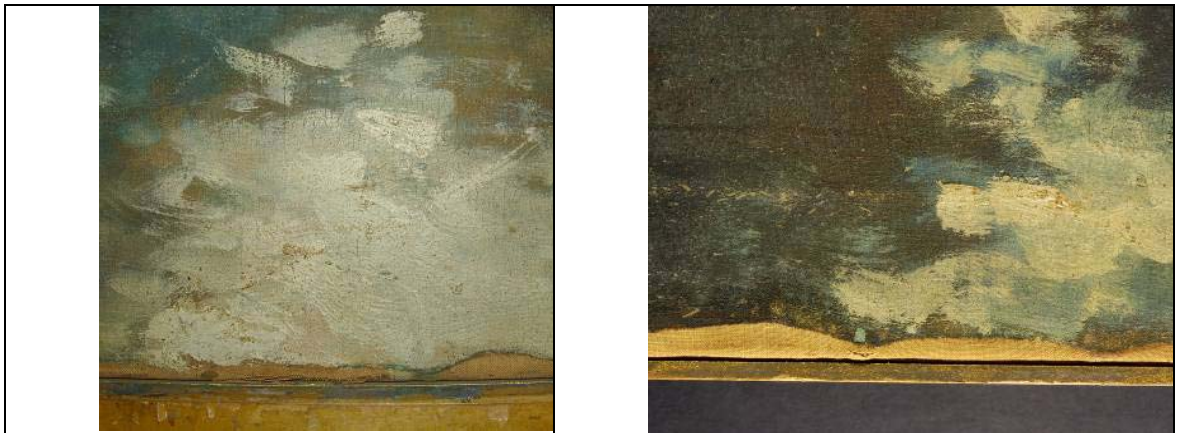
Guirnaldas de Tensión

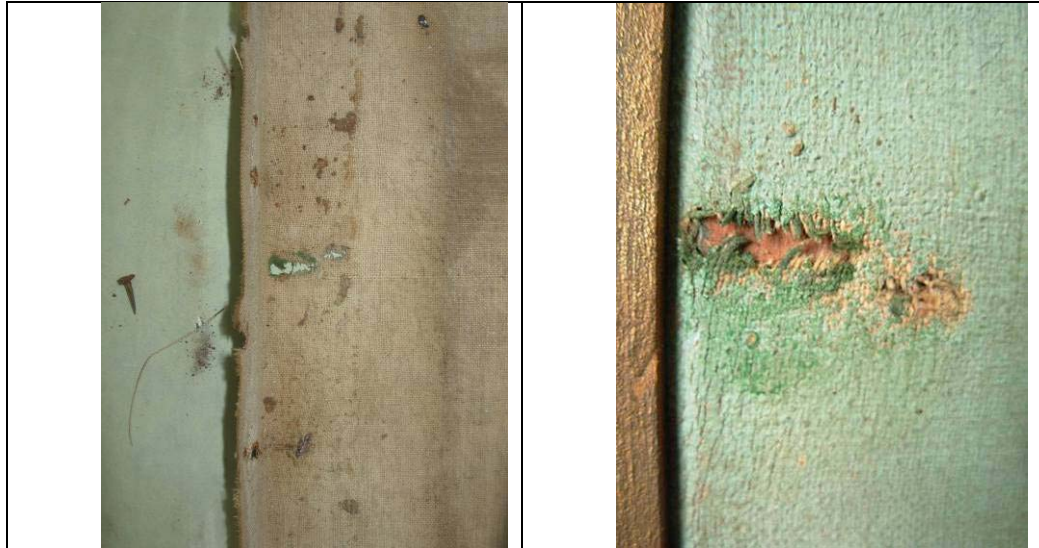
- Faltantes: Presenta uno muy pequeño, casi imperceptible.

Faltante Anverso y Reverso

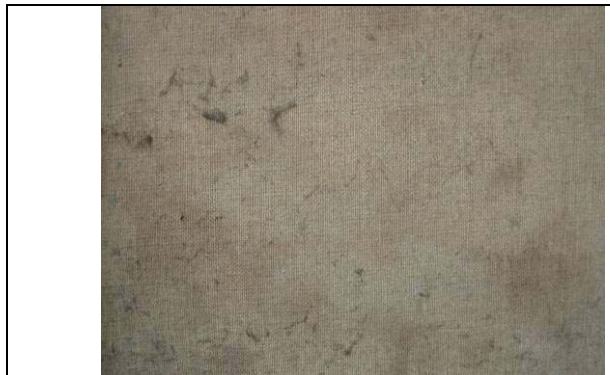
- Ataque por Agentes Biológicos: Presenta algunas Telas de Arañas
- Grado de Suciedad: Considerable. El soporte por el reverso se encuentra con mucha suciedad superficial.

Suciedad superficial Reverso

En este caso se procedió a realizar sólo una limpieza mecánica del reverso, en primer lugar con Brocha suave y Aspiradora y luego con Bisturí ya que, como la suciedad presente solo era superficial y no estaba demasiado adherida al soporte, no se consideró necesario una limpieza Química utilizando solventes.

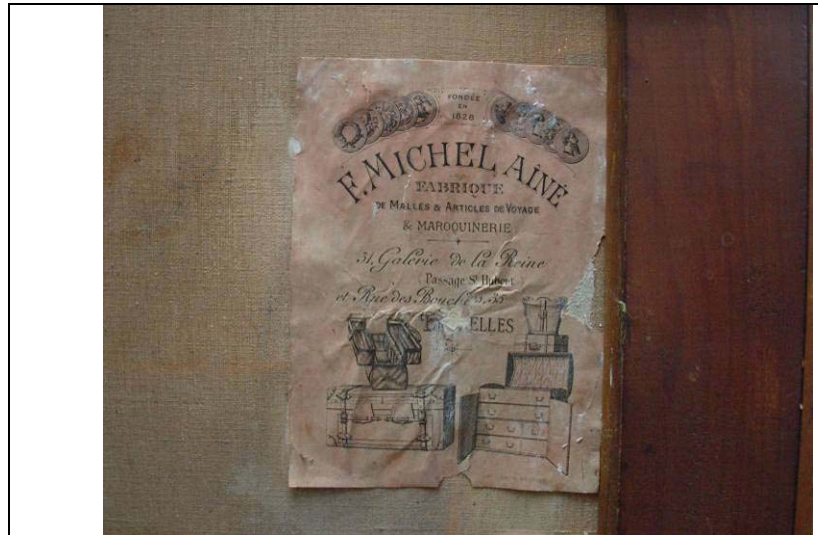
- Grado de Hidratación: Muy bajo. Está tiesa y quebradiza, muy débil estructuralmente, reseca y con mucha pérdida de flexibilidad.
- Sellos o Inscripciones: Papel adherido por el reverso de “F. Michael Ainé”, negocio de Marroquería en Brucelas. (No se encontró ningún antecedente del negocio).

Papel adherido

En primer lugar se procedió a remover el papel adherido al reverso del soporte. (Ver fotografías página 49). Para esto se impregnó el papel con Carbometilcelulosa (CMC), con el fin de que el pegamento que lo adhería se reblandeciera y así fuese más fácil su extracción. Se tapó con un pedazo de Maylar, para que no se evaporara y dejó reposar dos horas con peso, para asegurar que todo el pegamento hubiera sido impregnado y ablandado.

Una vez ablandado el pegamento, se procedió a remover el papel con la ayuda de un bisturí, intentando romperlo lo menos posible, para así guardarlo como documentación.

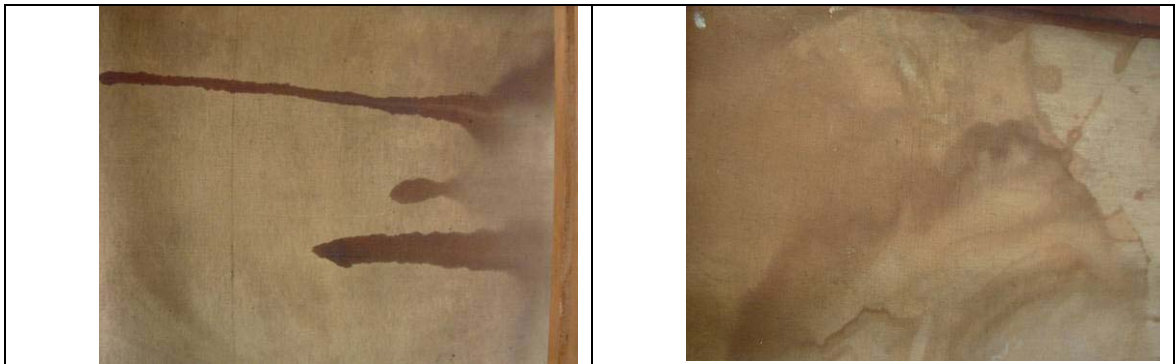
- Marcas o Manchas: Existen manchas presumiblemente de barniz, suciedad adherida y manchas de humedad.

Detalle Mancha Barniz

Detalle Mancha de Humedad

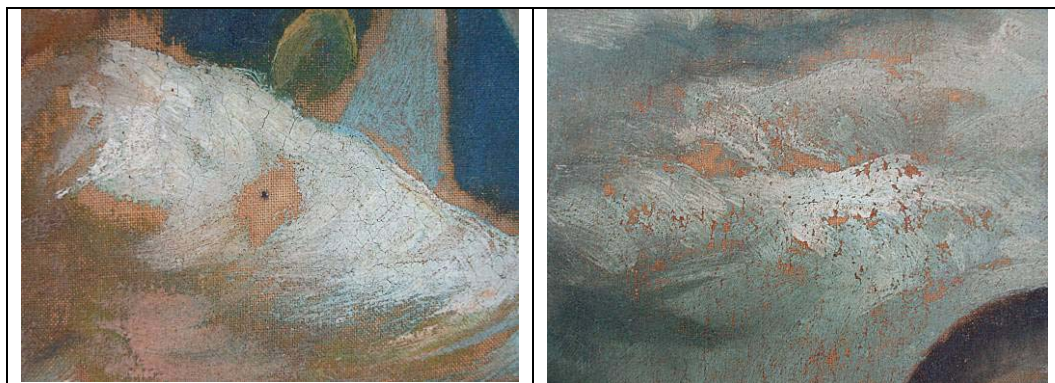
• Faltantes (desprendimientos y roturas): En especial en las zonas celestes y se presume se han perdido grandes zonas de lacas rojas.

Faltantes personaje a la izquierda y mar cuadrante inferior derecho

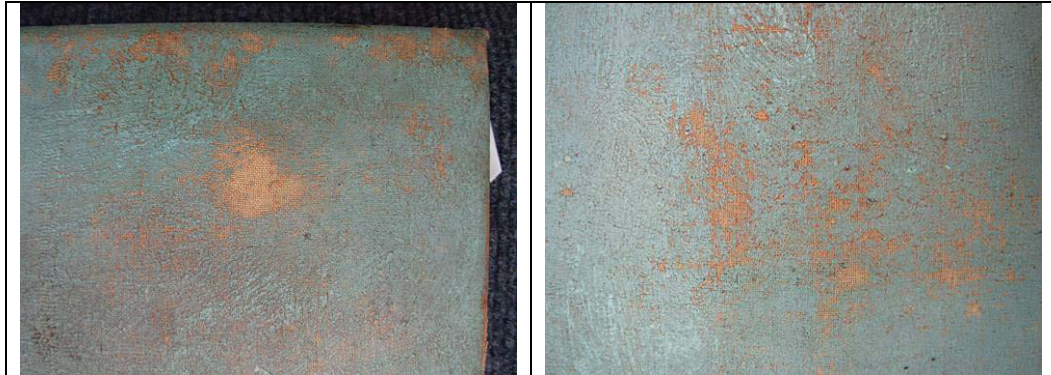
Faltante cielo esquina superior derecha

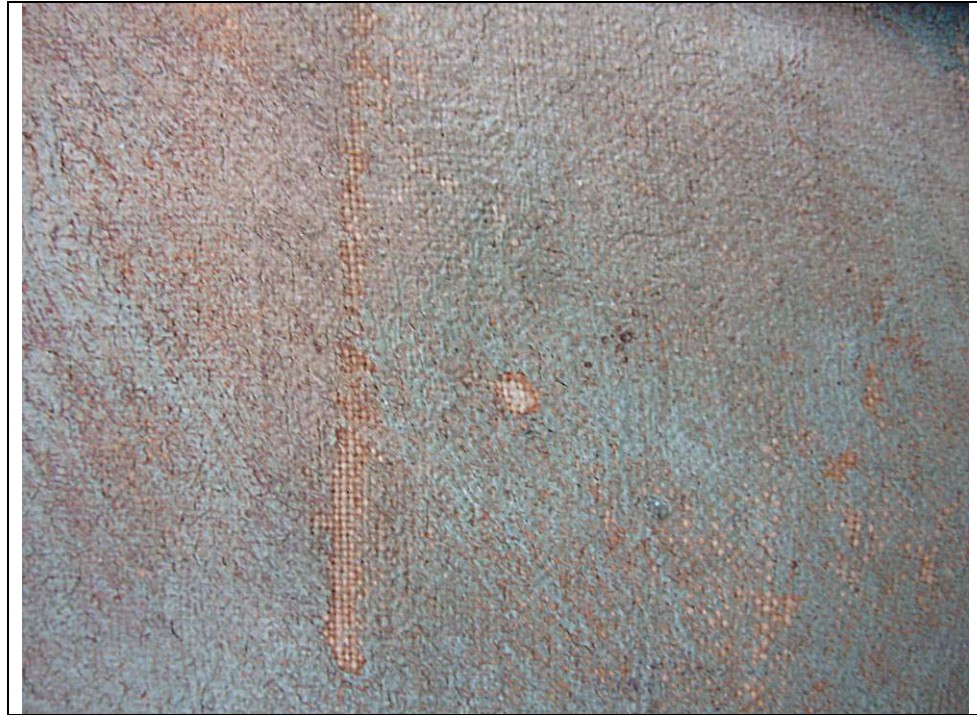
- Abrasión: Si presenta especialmente en las zonas del cielo y la vela. (Ver Mapa de deterioro)

Detalles Vela

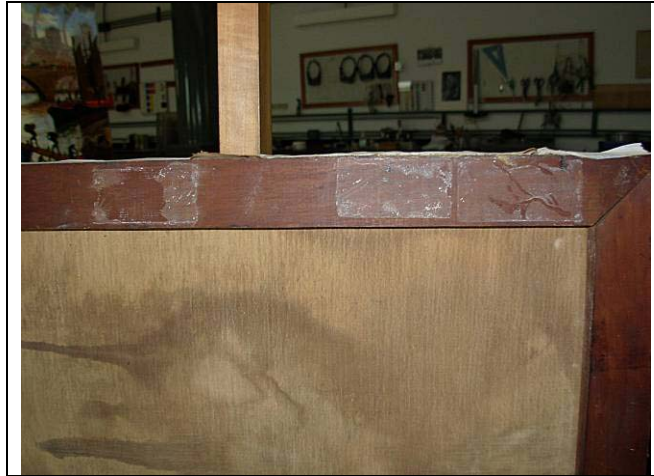
Bastidor antiguo sin etiquetas

En el presente caso el bastidor no es el más adecuado para la pintura y su futura conservación ya que es fijo, no biselado y no presenta cuñas, por lo que se optará a reemplazarlo por uno más adecuado para proporcionar una mejor estabilidad al lienzo y así mejorar su conservación futura. Igualmente se procedió a remover las etiquetas adheridas en el bastidor antiguo, con mucho cuidado con el fin de conservarlas como documentos.

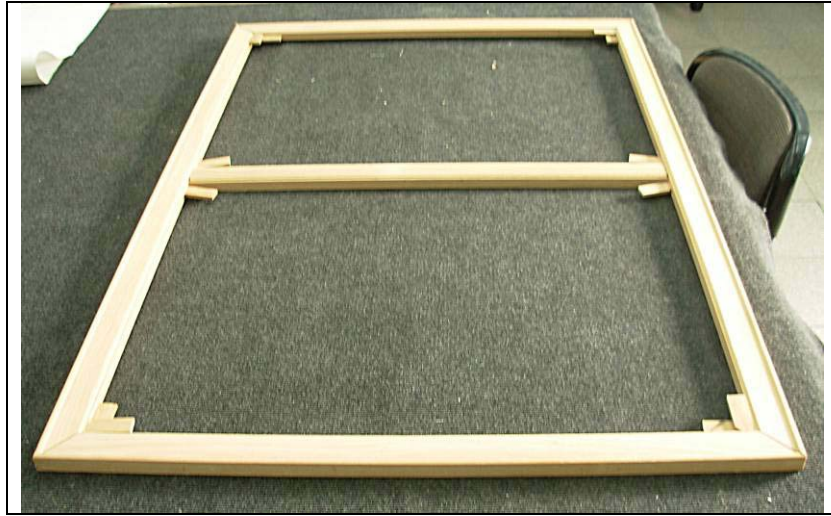
Nuevo Bastidor

- Dimensiones: 84,5 cm. X 124,5 cm. / Espesor: 5 cm. X 2 cm.
- Forma: Rectangular
- Material: Madera de Pino Brasil
- Número de miembros: Cuatro perimetrales y un travesaño
- Técnica: Manual. Los miembros están unidos por bordes en 45° pegados con cola
- Ensamble: En 45° con cuñas internas y biselado interno de los miembros.

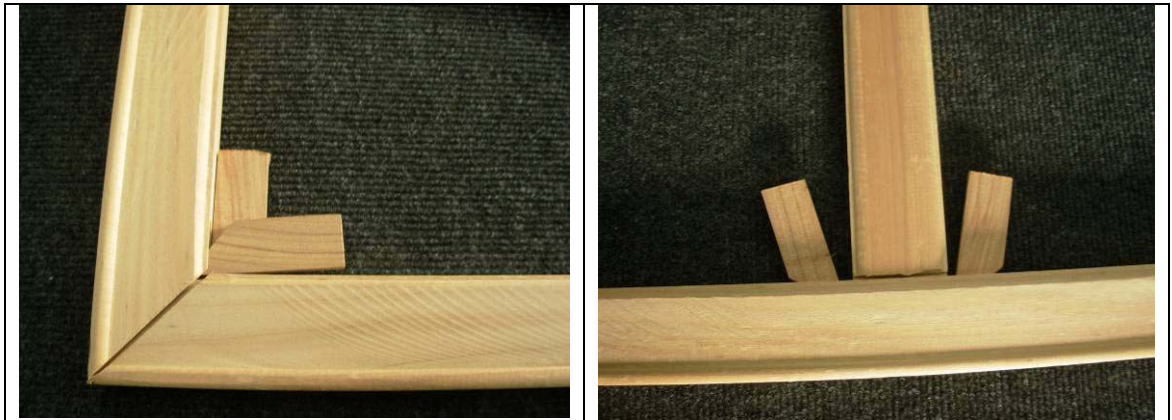
Esquina en 45° y Sistema de Cuñas

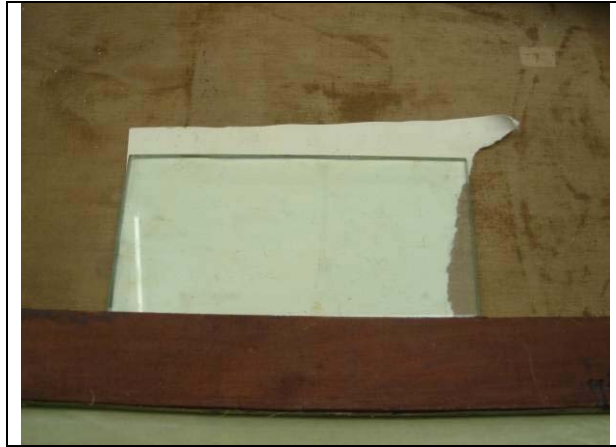
Papel humectado con CMC en reposo con peso

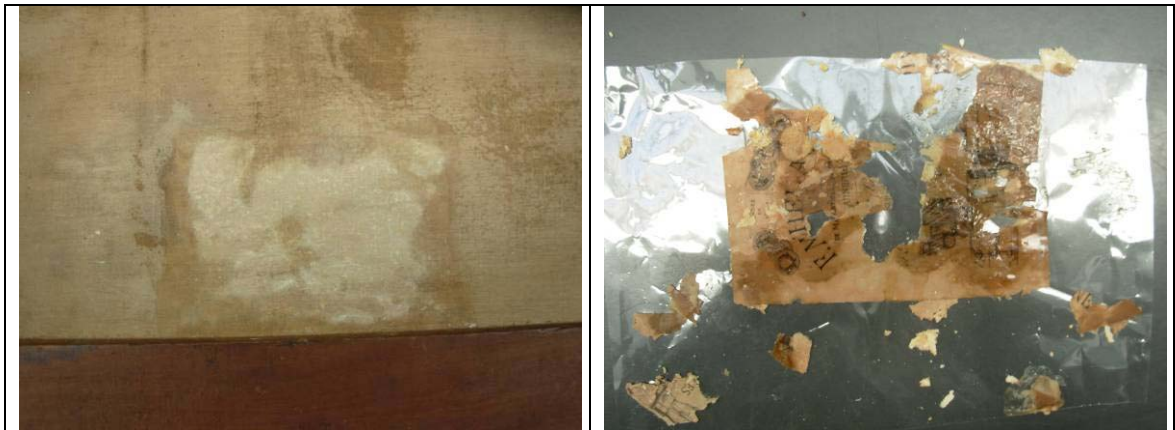
Soporte sin Papel adherido

Papel fuera del Soporte

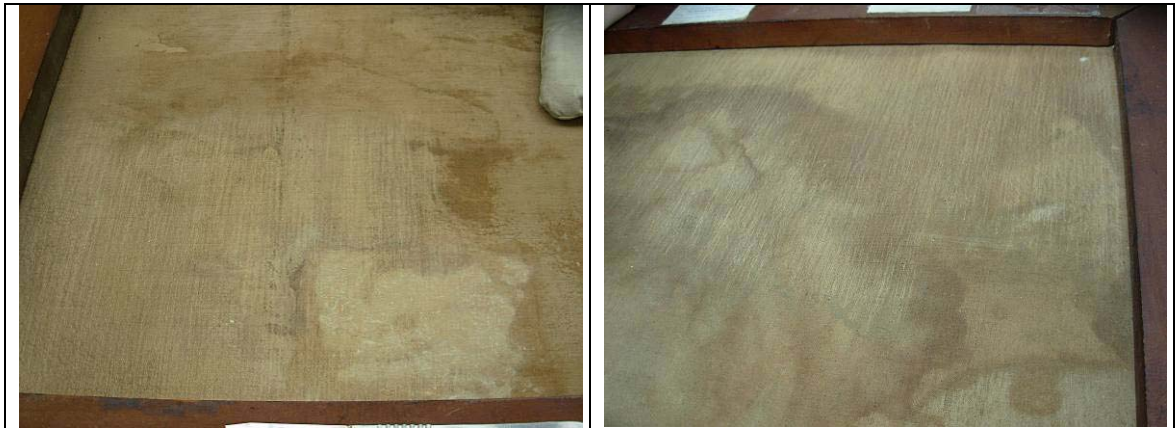
Detalles Limpieza Reverso

La limpieza mecánica del reverso permitió remover la suciedad superficial, polvo, grasas, etc. presentes en el reverso de la obra y así asegurar una mejor adherencia a la tela adherida en el Entelado.

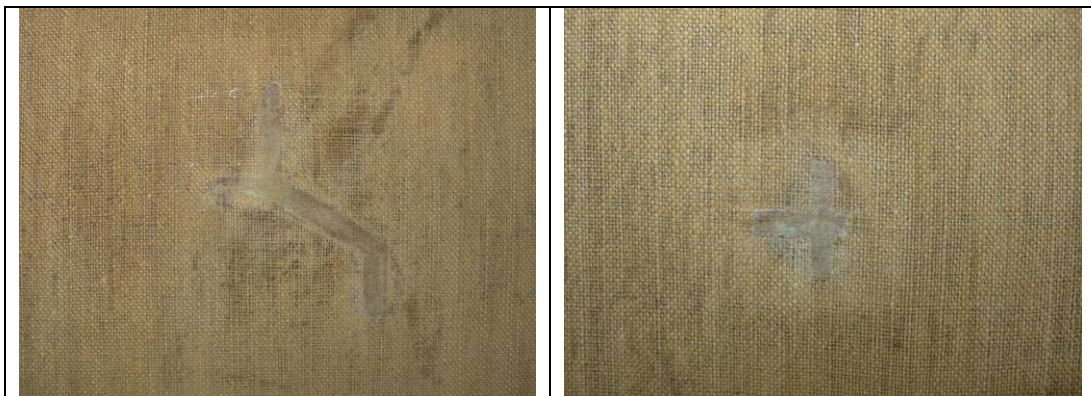
Parches devastados

Una vez secos los parches, se deben rebajar los bordes para dejarlos parejos y que no se noten desniveles ni protuberancias que desmejorarían la presentación. No hay que olvidar que es muy importante que también visualmente una restauración debe quedar prolija y con un buen acabado, de lo contrario puede parecer que se hizo un mal trabajo y sin cuidado. La presentación y terminaciones siempre debe quedar lo mejor posible.

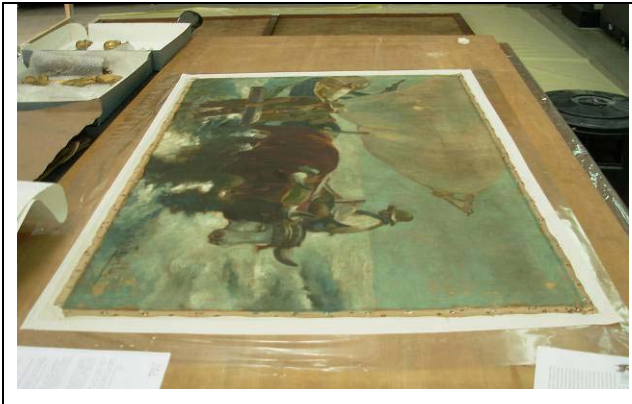
Entelado finalizado

Fue muy importante el Entelado, ya que se encontraba tan debilitado su soporte principal, que la obra corría el riesgo de desaparecer por completo. El nuevo entelado le otorgó y mejoró considerablemente la estructura tanto del soporte como de la capa pictórica por lo que se consideró como un método muy acertado en cuanto a los materiales utilizados y a la forma en que se procedió.

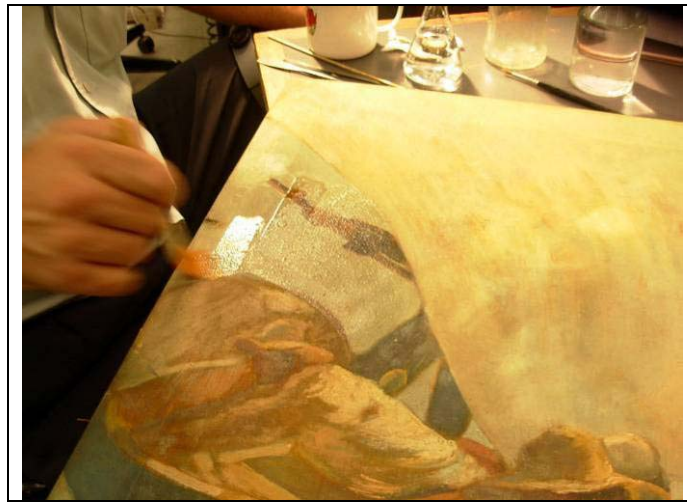
Prueba de Consolidación con Cola de Conejo

Se hicieron pruebas de consolidantes en dos zonas celestes de la pintura, que era una de las zonas más frágiles de la capa pictórica. En una se utilizó Cola de Piel + Fenol y en otra con Klucel disuelto en Alcohol Etilico al 10%, aplicadas con brocha. Una vez secas se procedió a hacer pruebas de limpieza con agua destilada, Enzimas, Alcohol y con una solución de Agua destilada + Citrato de tri-Amonio al 1%, en ambas áreas. Esto se realizó para ver cuál era la combinación más idónea y efectiva, entre ambos consolidantes y agentes de limpieza. Debía limpiar bien manteniendo lo mejor posible la estructura, cohesión e integridad de la capa pictórica.

Se decidió por consolidar toda la pintura con Cola de Conejo aplicada con brocha y a realizar la limpieza con agua destilada + Citrato de Tri-Amonio, debido a que gracias a la acción de la Cola de Piel sobre la pintura (que es más fuerte y duradera que la del Klucel), le da mayor cohesión y fijación a la capa pictórica y nos da un mayor tiempo para operar y proceder a la limpieza.

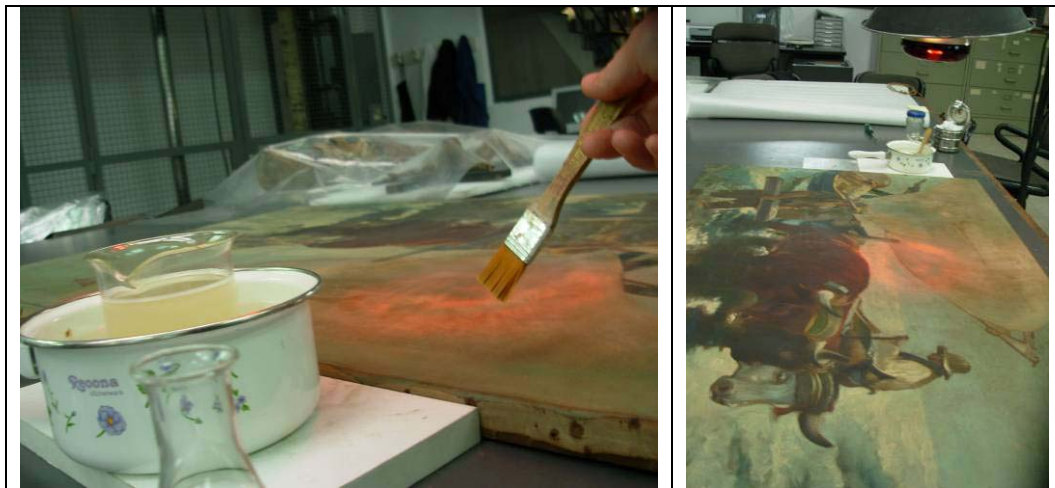
Consolidación con Cola de Conejo y exposición a lámpara infrarroja para calor y secado

La consolidación de la capa pictórica se realizó principalmente debido a que durante el proceso de limpieza, esta se debilitaba y corría el riesgo de ser perdida, y la limpieza por su lado fue prácticamente un proceso de rigor, ya que visual y superficialmente, la obra no experimentó un gran cambio.

Una vez humectada toda la superficie con Cola se expuso la pintura a un foco de Luz infrarroja para entregarle calor, que activa y acelera la acción consolidante de la Cola de Conejo y además ayuda a su secado. No fue necesario dejar con peso para el secado de la consolidación, ya que, debido a la fragilidad en que se encontraba el cuadro, no se desmontó del bastidor en una primera instancia, si no que se esperó hasta el último momento para desmontarlo, por esto no corrió peligro de deformarse, que podría haberse producido de haber sido desmontado, producto de la humedad aplicada al proceder a la consolidación con la Cola de Conejo. Una vez seca la cola de conejo se pudo observar que ésta saturó los colores, les dio más vida y e hizo que el pasmado desapareciera.

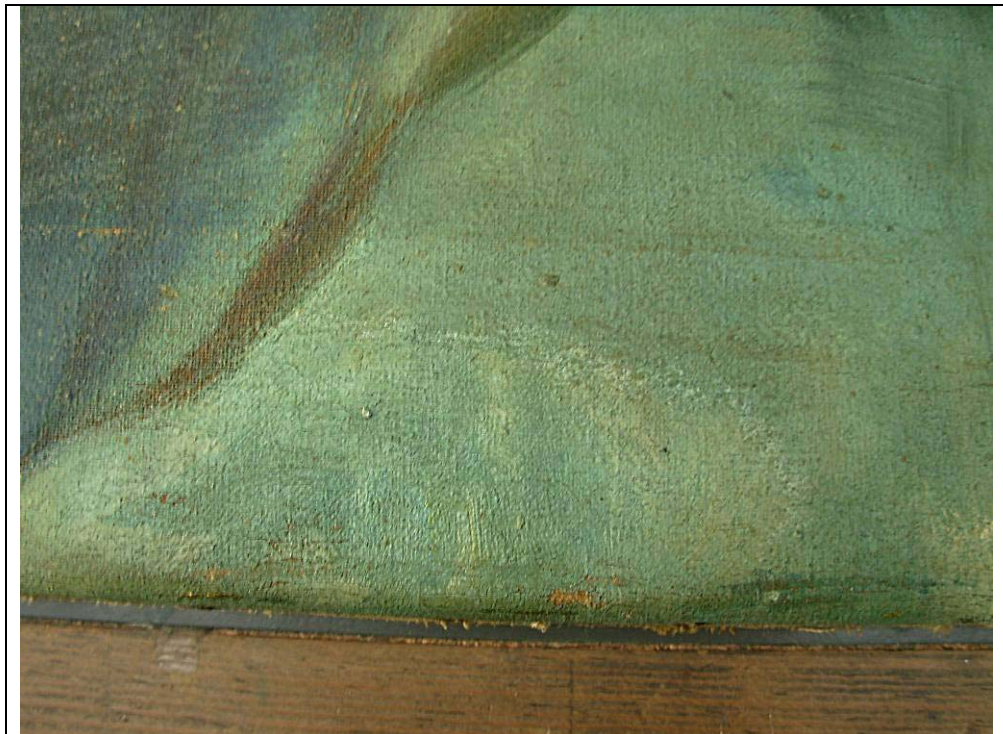
Limpieza Anverso

No se insistió mucho en la limpieza del anverso, por que la pintura se encontraba muy débil y se corría un gran riesgo de perderla, además de que, a pesar de haber estado a la intemperie durante tanto tiempo, la pintura no presentaba mucha suciedad superficial, por lo anterior, el cambio que experimentó la obra después de la limpieza fue insignificante. Esto hizo plantear la hipótesis de que la obra fue sometida a una limpieza anterior, donde seguramente sufrió la abrasión que se encuentra en la zona de la vela.

Ésta debió realizarse mediante deslizamiento por rotación del hisopo impregnado en la solución de de Agua destilada + Citrato de Triamonio al 5% sobre la superficie, poniendo énfasis en evitar el frote, porque si bien, aunque el estado de la pintura mejoró con la Cola de Piel, aún permaneció frágil y si se insistía mucho sobre ella, igualmente se ablandaría y se produciría el desprendimiento de la capa pictórica.

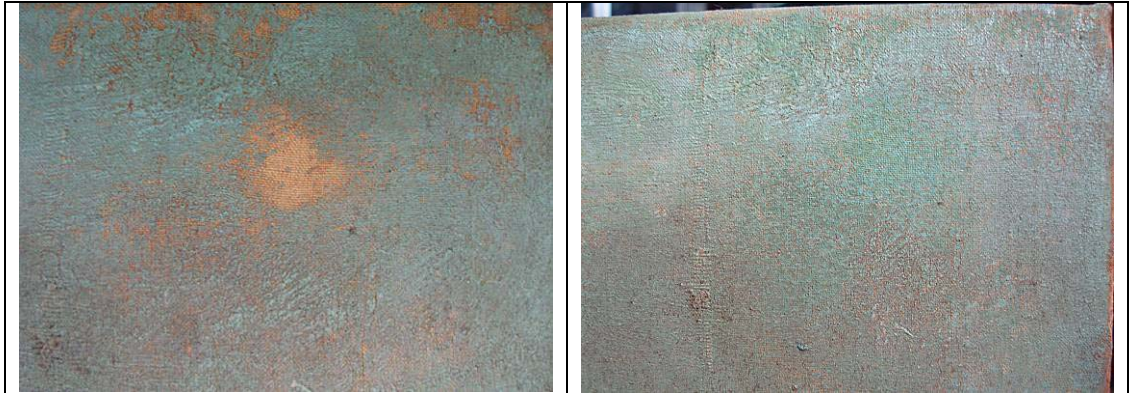
Esquina derecha superior Antes y Después

Para la reintegración en este caso se procedió a unificar las lagunas existentes, donde se podía entrever la tela soporte al salir a la superficie, que sumado al avanzado proceso de oxidación que presentaba, había tomado un tono café oscuro que interfería de manera muy agresiva en la lectura y continuidad de la imagen.

La reintegración que se realizó fue muy suave con acuarela, sólo en las áreas donde la presencia de lagunas cortaba la continuidad y la lectura de la imagen y en los lugares donde se había masillado. Se realizó con acuarelas Winsor and Newton.

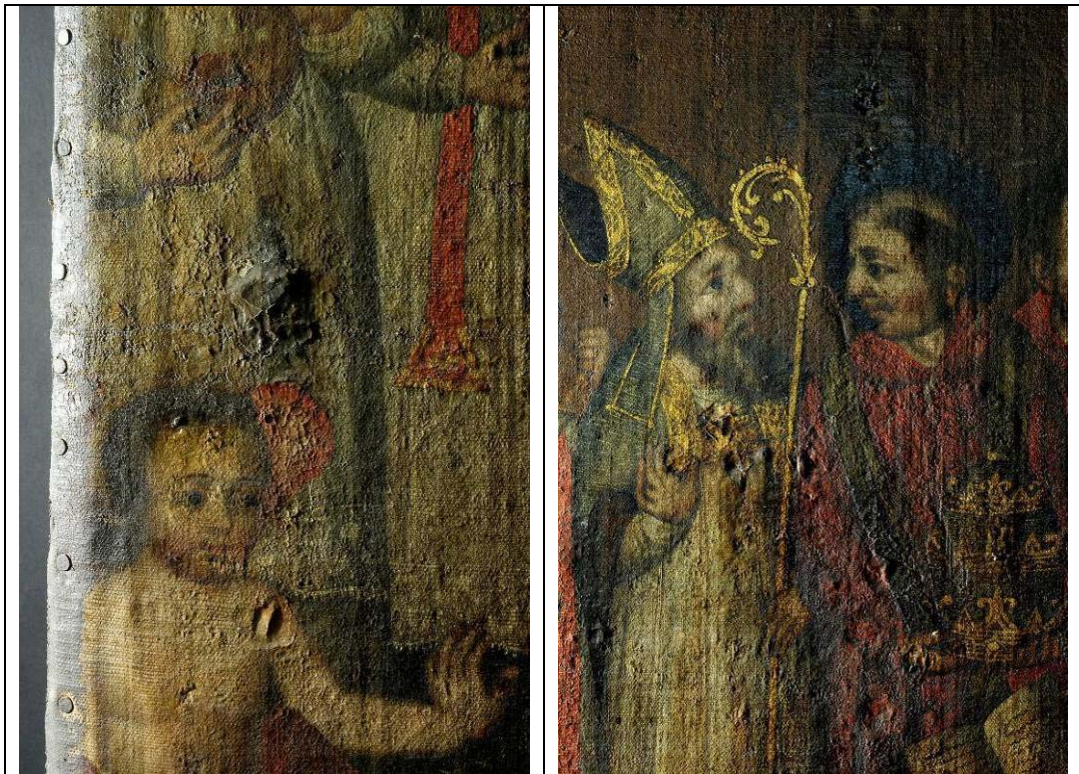
Fotografías con Luz Rasante Detalles

Se intensifican las zonas con parches originales y posteriores, las irregularidades superficiales y las grietas del estrato pictórico.

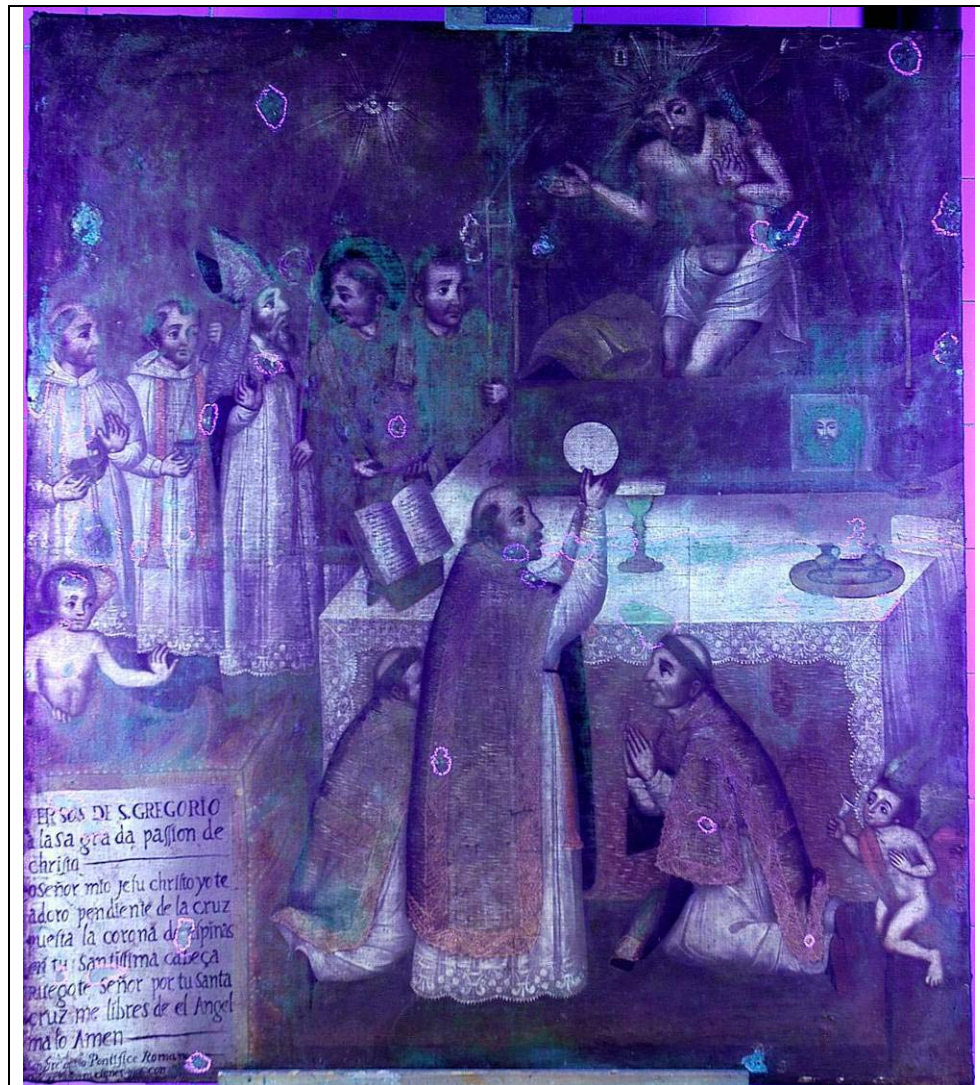
Luego de la limpieza y remoción del barniz por el anverso, se expuso el cuadro por segunda vez a radiaciones UV para ver los restos de barniz que quedaron después de la primera limpieza y ubicar perfectamente todos los repintes y parches existentes.

Se marcó con tiza blanca bordeando los repintes y parches para usarlos como guía al minuto de removerlos.
