UNIVERSIDAD DE CHILE
FACULTAD DE ARTES
POSTÍTULO RESTAURACIÓN PATRIMONIO CULTURAL MUEBLE

RESTAURACIÓN DE TRES PINTURAS DE CABALLETE
EN EL TALLER TAREA

BUENOS AIRES - ARGENTINA

Macarena Rioseco Castillo
Profesora Guía: Clara Barber Llatas

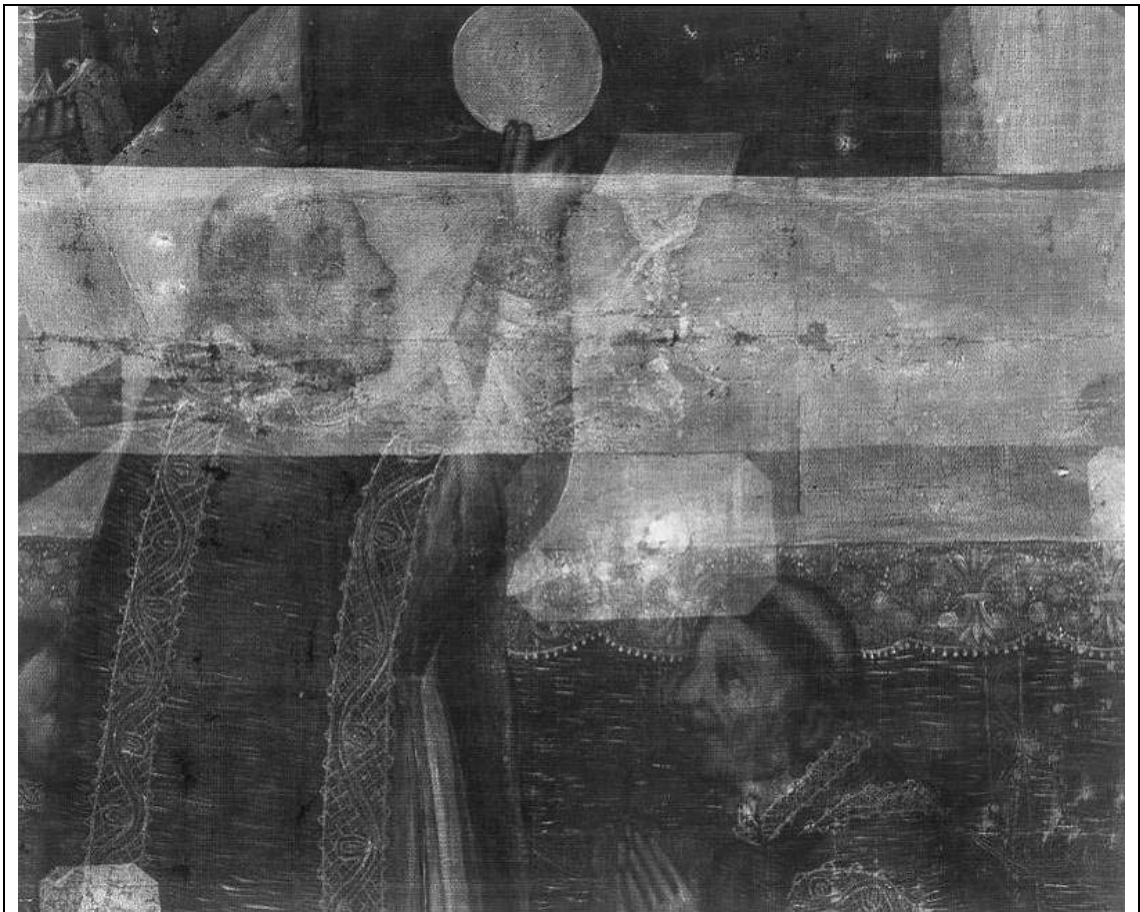
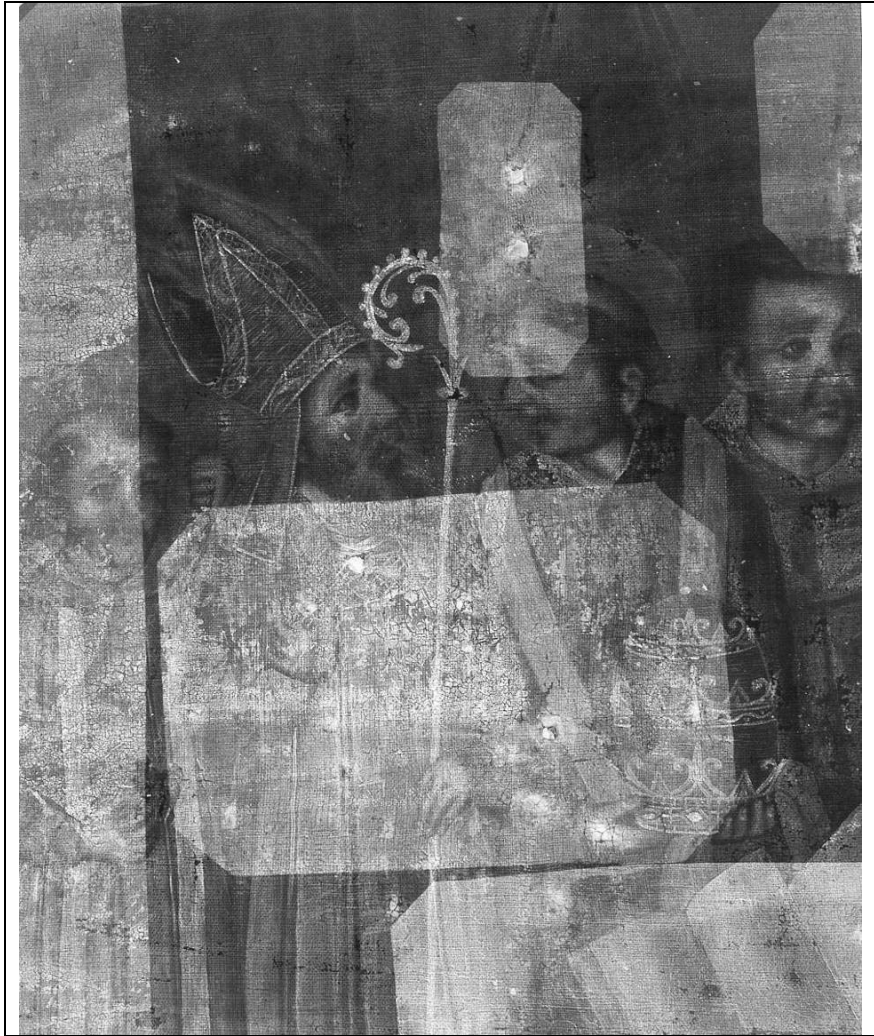
Radiografía

La radiografía no aportó nueva información, se observan los parches posteriores, repintes y estucos realizados en una intervención anterior.

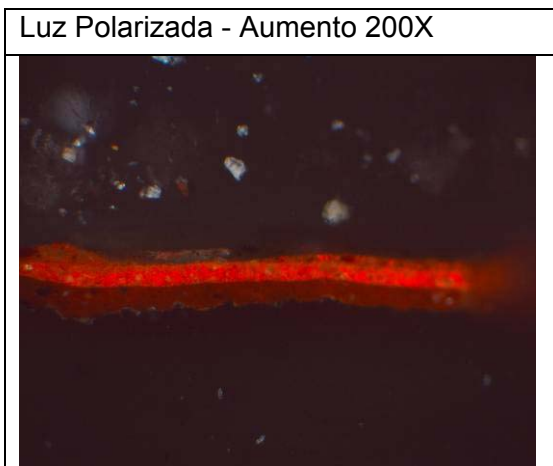
Muestra N ° 15

• Rojo - casulla personaje a la derecha del obispo (repinte)
Se observan dos capas estratigráficas bien diferenciadas, en primer lugar una capa color rojo muy oscuro y luego una capa de rojo fuerte y brillante. A diferencia de los dos casos anteriores la granulometría es muy fina y en general homogénea, lo que se puede explicar por pertenecer a una zona con un repinte posterior a la ejecución de la obra.
Se observan algunas impurezas.

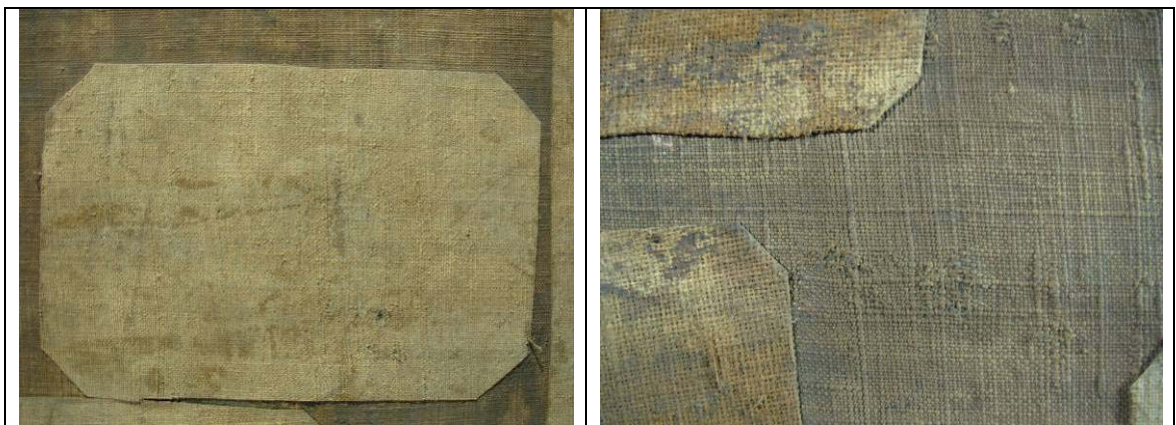
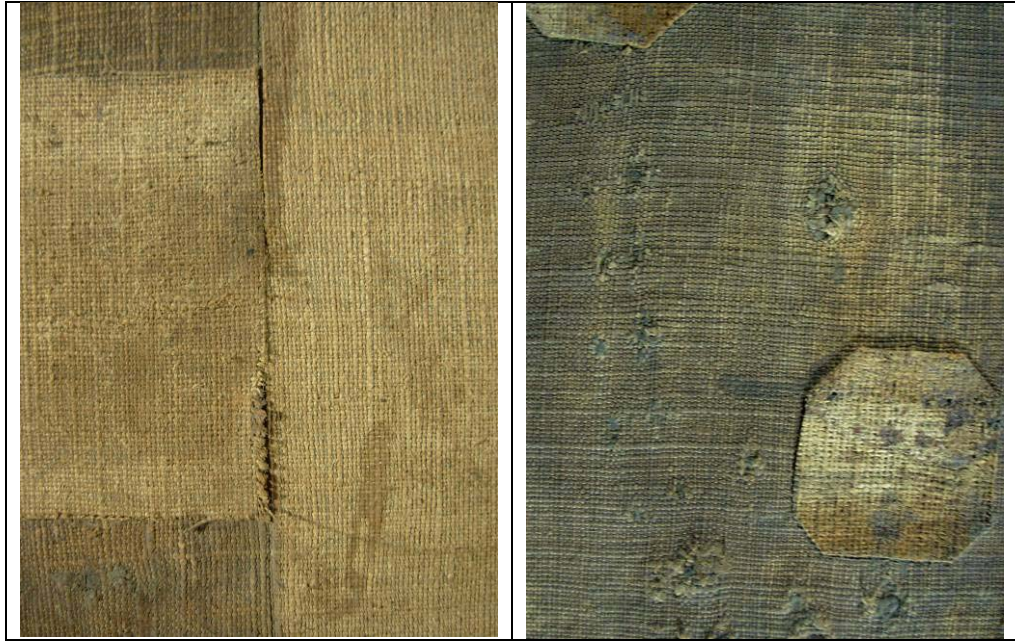
Detalle parches Reverso

- Adiciones o Eliminaciones de Elementos Posteriores: Eliminación de la mayoría de los Parches originales e intervención de Restauración añadiendo veintidós parches de lino por el Reverso.

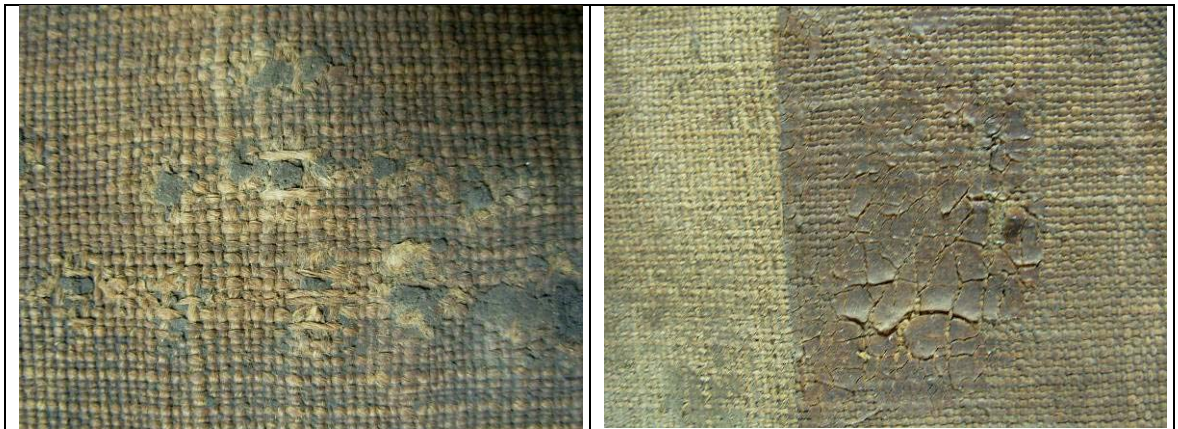
Restos de Tierra y Cola

- Marcas o Manchas: Varias, mancha color tierra oscuro, restos de cola y tierra
- Intervenciones Anteriores: Numerosos parches realizados por la misma mano en el mismo momento

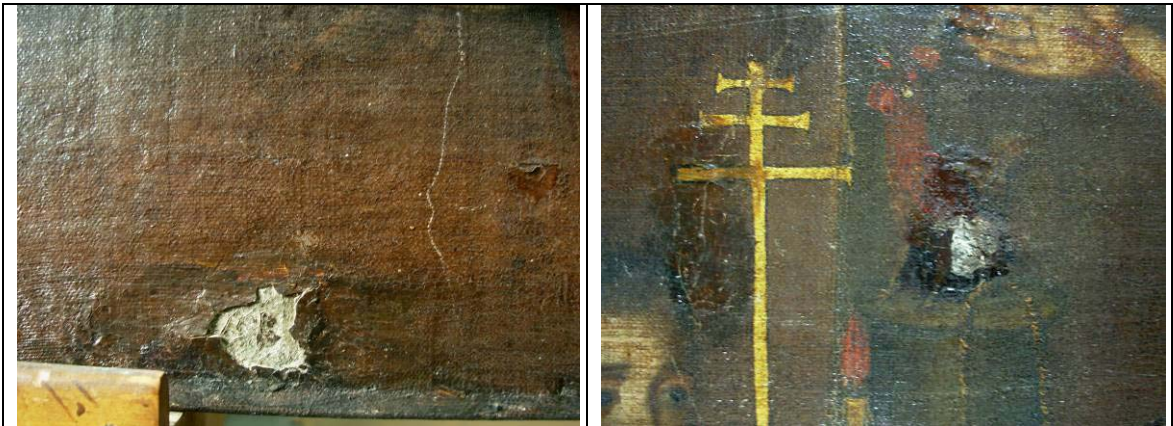
Desprendimientos en Parches Posteriores

- Faltantes (desprendimientos): Muy escasas y pequeñas. Desprendimientos en parches posteriores y faltantes en borde de texto.

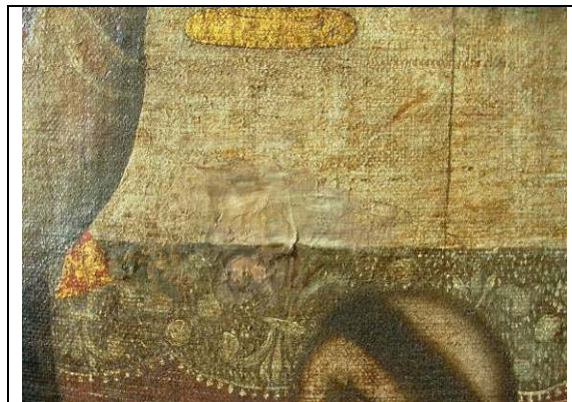
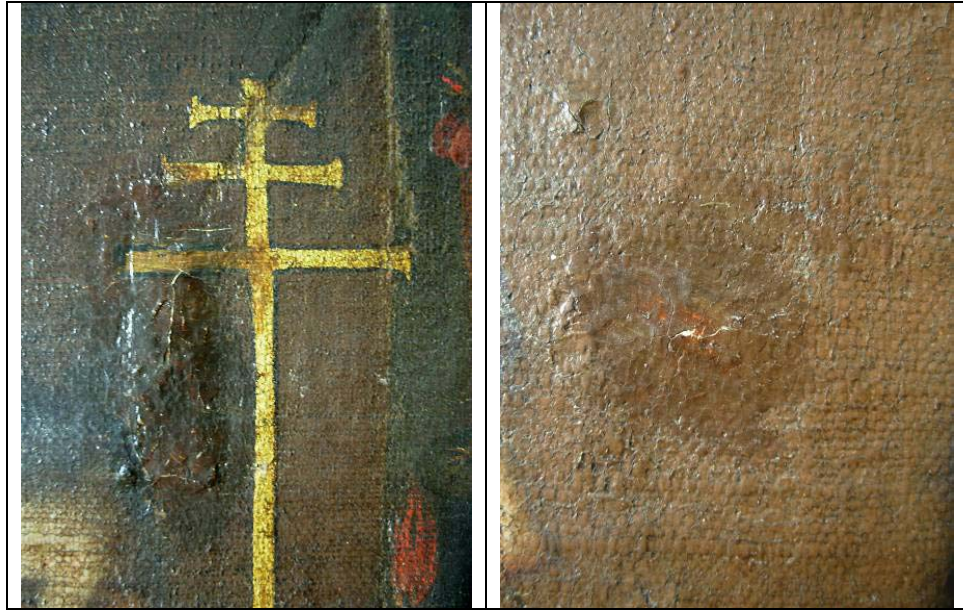
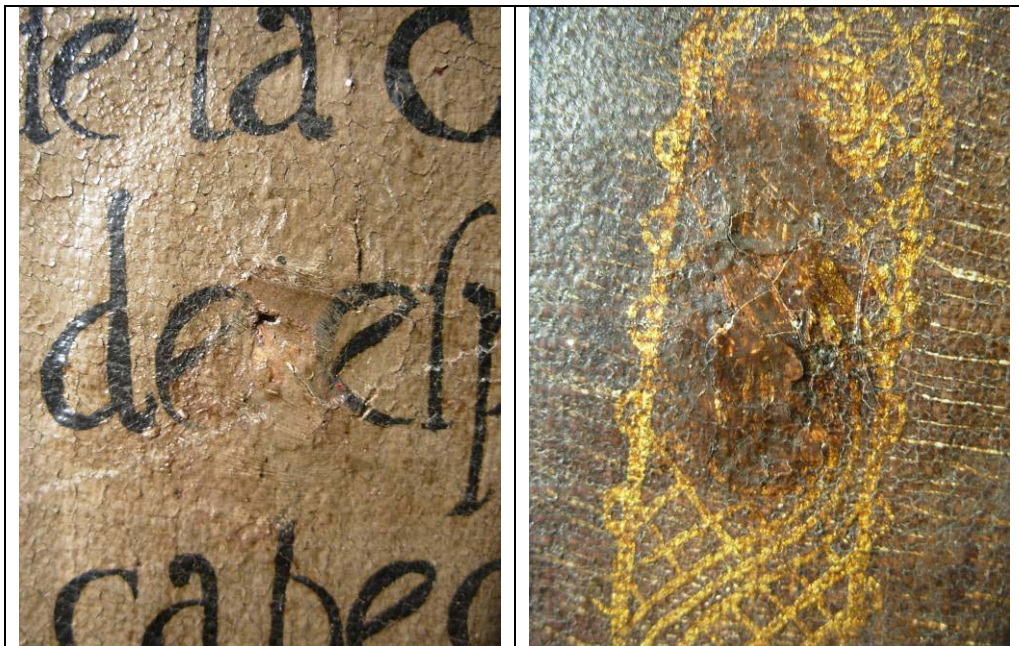
- Ampollas: No presenta
- Cazoletas (craqueladuras con los bordes curvados y levantados): No presenta
- Pulvurulencia: No presenta
- Cohesión: Buena
- Alteración cromática: No se observa
- Pasmado (micro fisuras que desvían la luz y dan un aspecto blanquecino a la superficie de la pintura): No presenta
- Defectos de la Técnica: No se presentan
- Grado de Suciedad superficial: Media
- Intervenciones Anteriores: Repintes en Parches

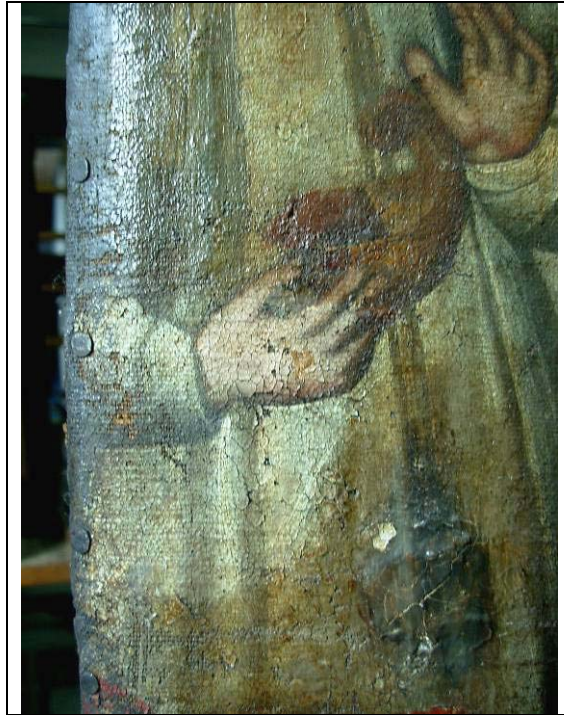
Prueba de Limpieza

- Oxidación: Amarillamiento general
- Opacidad: Si presenta
- Pasmado: No presenta
- Craqueladura: Red de polígonos irregulares muy pequeños extendidos homogéneamente por toda la superficie. Se hacen más pronunciados y con mayor separación sobre los parches, originales y posteriores (junto con la capa pictórica), su causa aparente es el paso del tiempo y el natural envejecimiento propio de las materiales.
- Abrasión: Muy escasa, en dos zonas³⁵ (al igual que en la capa pictórica)
- Adherencia: Buena
- Manchado: No se observa
- Pulvurulencia: No se observa
- Suciedad Superficial: Media
- Deyecciones de insectos: No se observan a simple vista
- Intervenciones Anteriores: Pequeña zona removida seguramente en una prueba de limpieza anterior. Segunda capa de barniz. La capa más superficial se presume que es más nueva, ya que es más blanda que la primera y original.

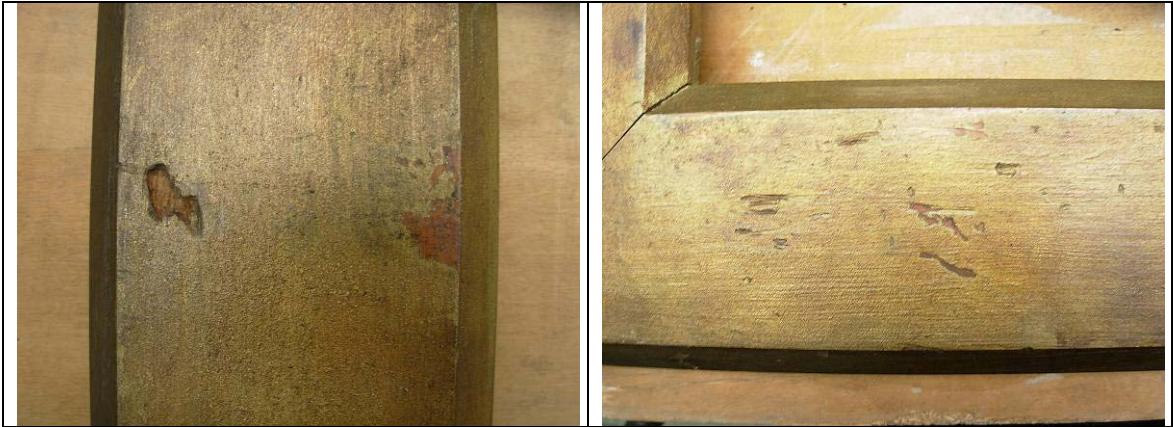
- Estructura: Buena
- Faltantes: Muy pequeños

Faltantes y Golpes

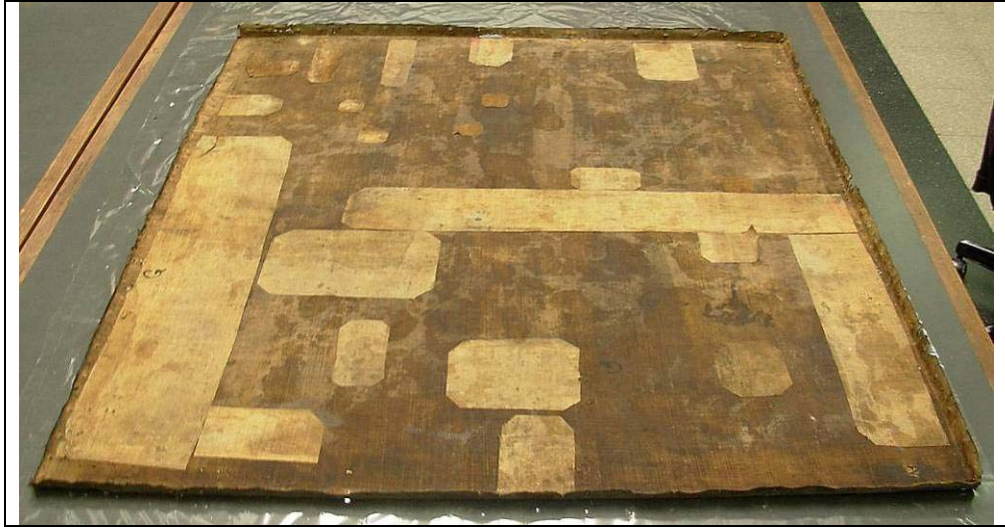
Soporte por el Reverso

El soporte presentaba por el reverso veintidós parches antiguos de diversos tamaños, con manchas de adhesivo, masillas de estuco y abundante suciedad superficial. Debajo de esos parches existían agujeros varios de diversos tamaños, debido a que la tela fue en sus inicios un lienzo utilizado como fardo de encomienda, los cuales fueron reparados por el anverso con Parches Originales pero, en una intervención anterior, fueron removidos dejando los agujeros rellenos con masilla de resane.

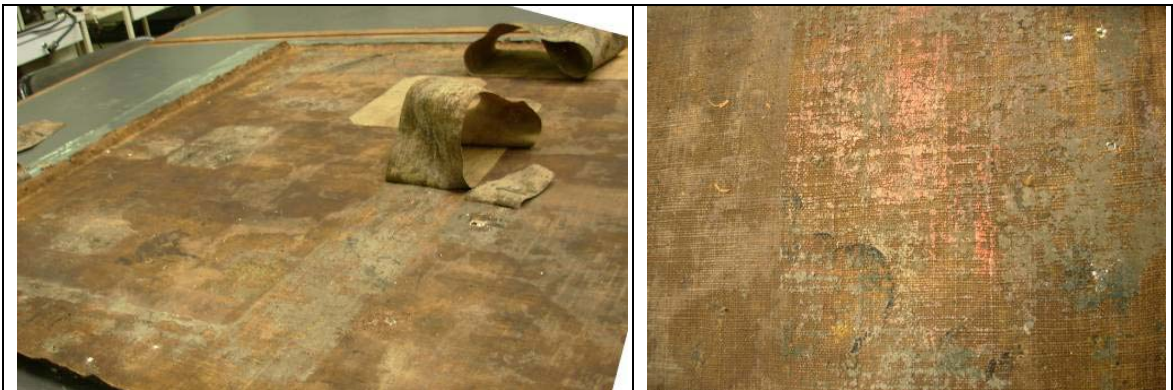
Remoción parches y detalle reverso sin parches

Los trozos de tela adheridos por el reverso como parches eran de trozos de tela de Lino de un cuadro de la misma colección recortado. Esto se notó por la presencia de la “G”, marca característica de los ejemplares que constituyen esta colección, en uno de los parches.

Los trozos de tela habían sido adheridos a la obra por su anverso, donde estaba la pintura, con cola por lo que la capa pictórica estaba en contacto y fuertemente adherida al reverso del soporte del cuadro. Por lo anterior, al extraer los parches, restos de pintura y cola quedaron pegados al reverso soporte.

Esta operación se hizo removiendo los trozos de tela con las manos utilizando un bisturí cuando fuese necesario.

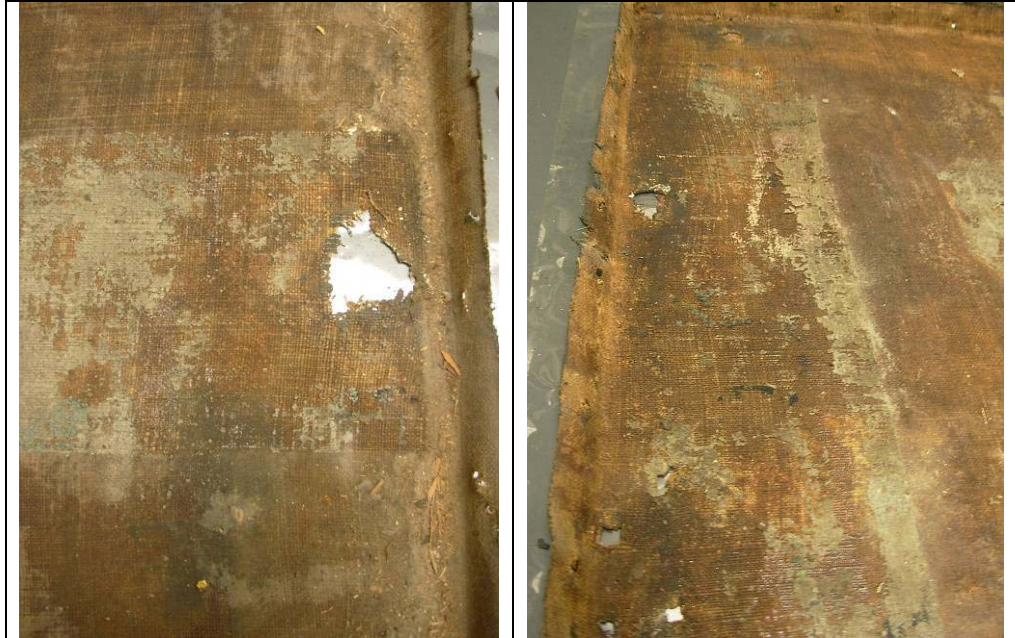
Reverso sucio

Una vez eliminados los parches se limpió el reverso, de la suciedad superficial y los restos de pintura y cola, mecánicamente rascando con un bisturí. En el caso de existir inscripciones se limpia por el rededor de la marca sin intentar limpiarla para no correr el riesgo de borrarla.

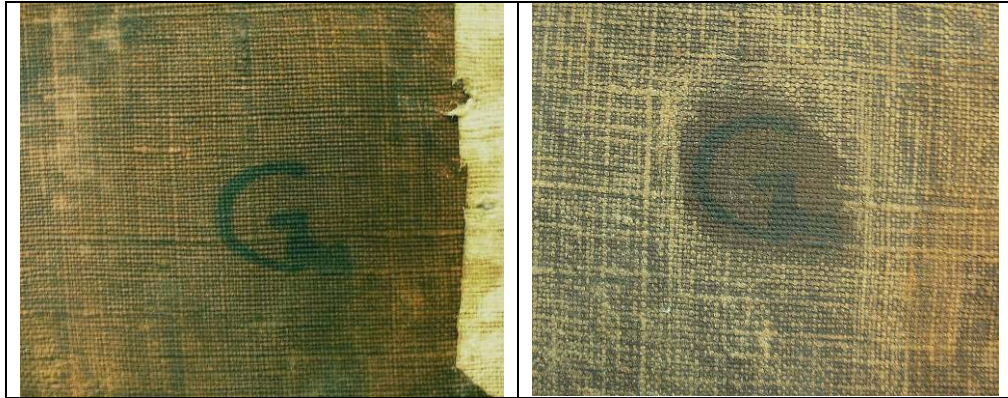
“G” sucia y limpia

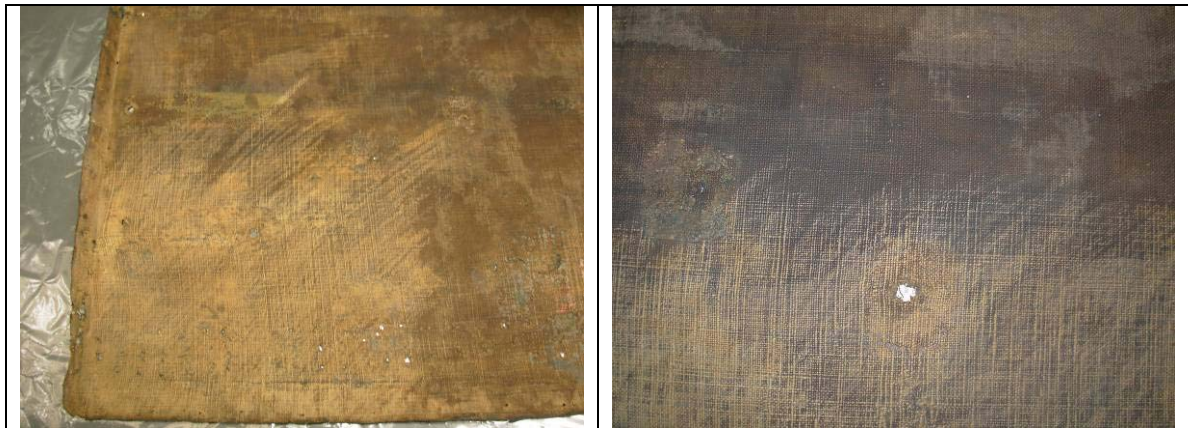
Detalles Limpieza mecánica

Se debe rascar en dirección diagonal a los hilos de trama y urdimbre, ya que con el rascado se gastan levemente las fibras, y así en esta dirección se garantiza que no se desgasten de forma dispareja.

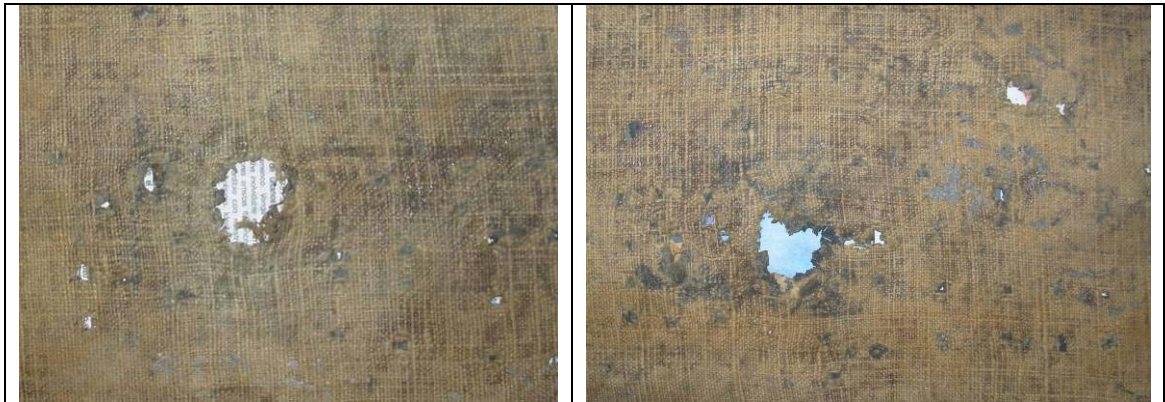
Detalles Limpieza parches

De la limpieza del Anverso habían quedado restos de masilla de resane de los parches posteriores adheridos, por lo que también se procedió a limpiar completamente el perímetro de los agujeros, eliminando masilla y restos de tierra (originales) que por no estar completos sólo abultaban la superficie, intentando dejar lo más limpia y homogénea posible la superficie del soporte por el anverso.

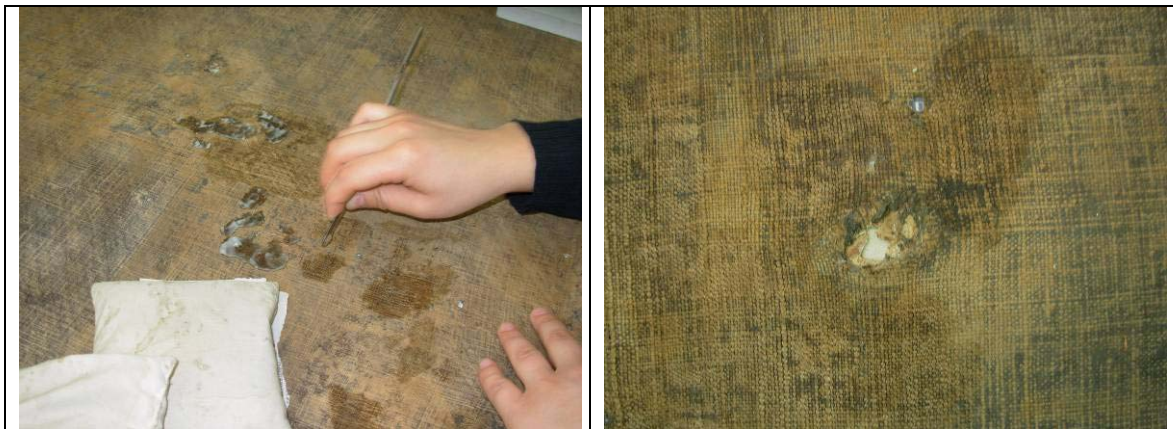
Limpieza con Engrudo

Finalizada la limpieza mecánica en seco con bisturí, se notó que aún en algunas zonas quedaban restos de cola muy endurecida e incrustada en el soporte, por lo que fue necesario reforzar la limpieza con la ayuda de Engrudo y Espátula. Esto se aplica esparciendo un poco de engrudo en la superficie, abarcando la zona a limpiar, se debe esperar unos minutos a que la suciedad se humecte y ablande y luego, con la ayuda de una espátula se procede a eliminar el engrudo rascando de forma diagonal al sentido de la trama y urdimbre, arrastrando así la mugre con él.

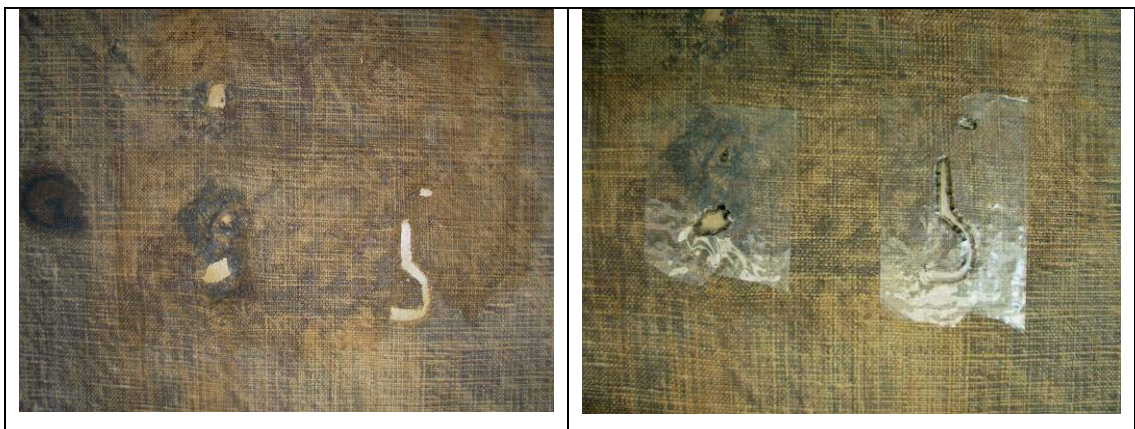
Sistema de Calce

Los parches se hicieron mediante sistema de calce pegados por el borde con puentes de papel Japón y Mowilith. Se debe cuidar que la dirección de la trama y urdimbre en los injertos calce y tenga la misma dirección que en el soporte original, para que los movimientos de tracción y distensión causados en uno u otro, producto de los cambios ambientales, se distribuyan adecuadamente y no cause tensiones que repercutan en el estado de conservación de la obra.

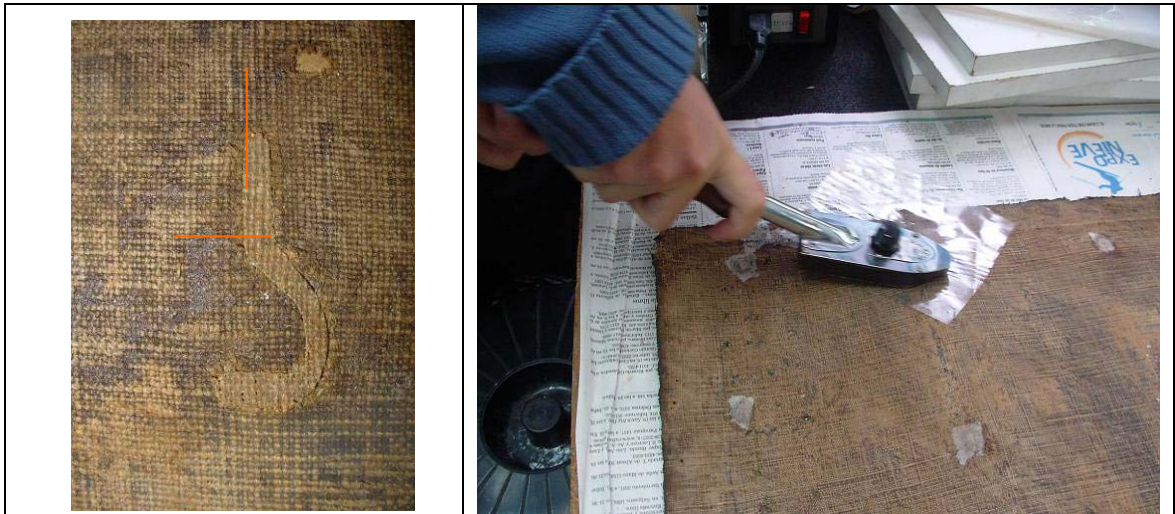
Dirección trama y urdimbre injerto y planchado injerto para fundición de Mowilith

Una vez secos se plancharon para activar el Mowilith, que es termoplástico, y así dejarlos más firmes y planos.

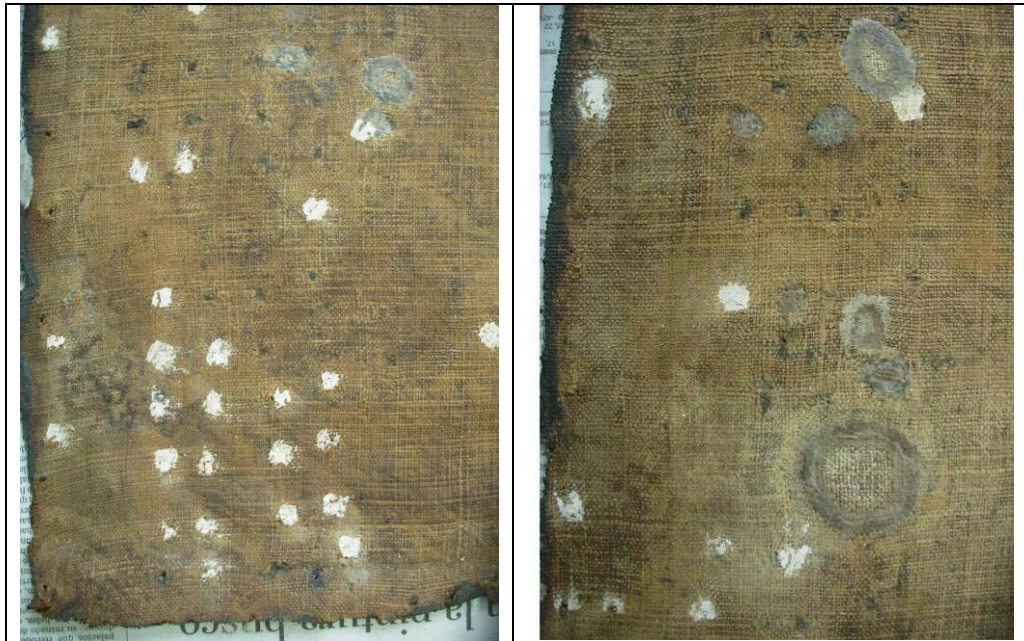
Resane de Faltantes pequeños por Reverso

Los agujeros existente, son producto de que la tela fue en sus comienzos un lienzo de fardo de encomienda por lo que tiene múltiples de pequeños agujeros distribuidos por toda la superficie. Se rellenaron con pequeñas cantidades de masilla de resane compuesta por Cola de Conejo, Tiza y pigmentos color tierra, negro y rojo, para obtener un estuco color gris cálido. Se hizo por el reverso, para lograr que los

estucos queden nivelados a ras de la superficie del cuadro por el anverso y que la superficie quede lisa.

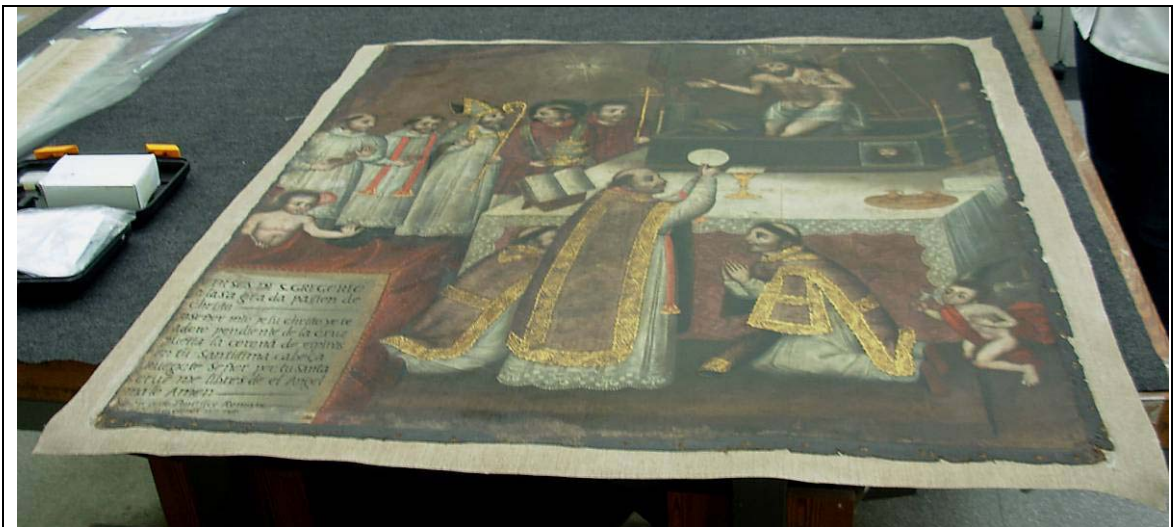
Entelado finalizado

El Entelado mejoró considerablemente la estructura tanto del por lo que se consideró como un método muy acertado en cuanto a los materiales utilizados y a la forma en que se procedió.

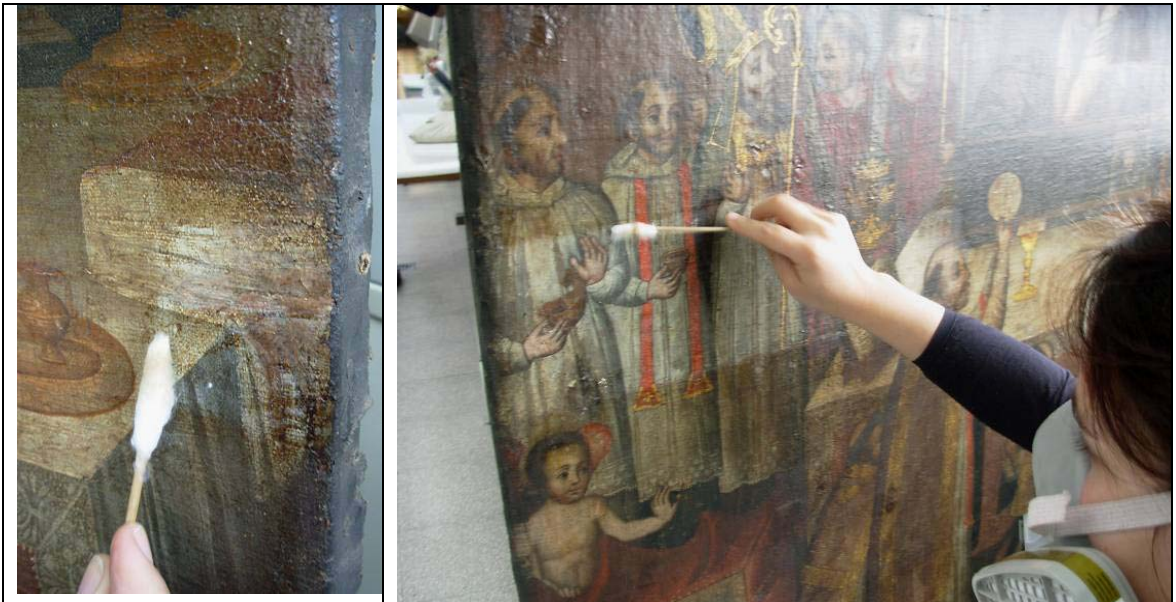
Tanto el Acetona y Aguarrás 50% como el Alcohol Isopropílico 65%, Tolueno 50% y Agua destilada 15%, removían el barniz, pero al ser disolventes muy volátiles había que insistir mucho para que fuera efectivo y además pasmaban la capa pictórica.

Prueba de limpieza y Limpieza con mascarilla anti-gases

Finalmente se optó por utilizar Dimetilformamida 25% y Tolueno 75% por ser más eficaz, menos volátil y no pasmar la pintura, pero teniendo en cuenta de que se trata de un solvente muy fuerte y tóxico, se procedió muy cuidadosamente para no remover estrato pictórico y haciendo rodar el hisopo por la superficie, jamás frotándolo.

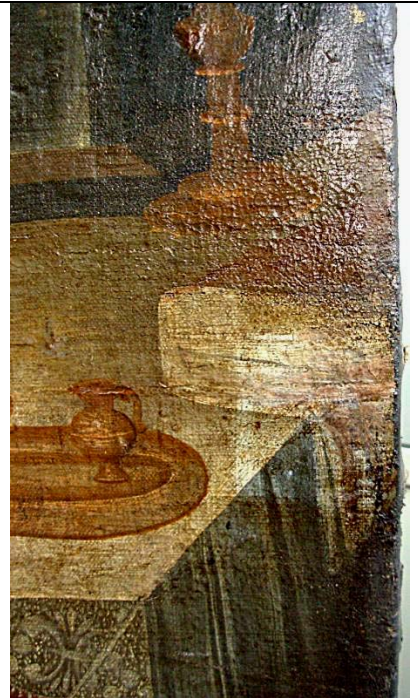
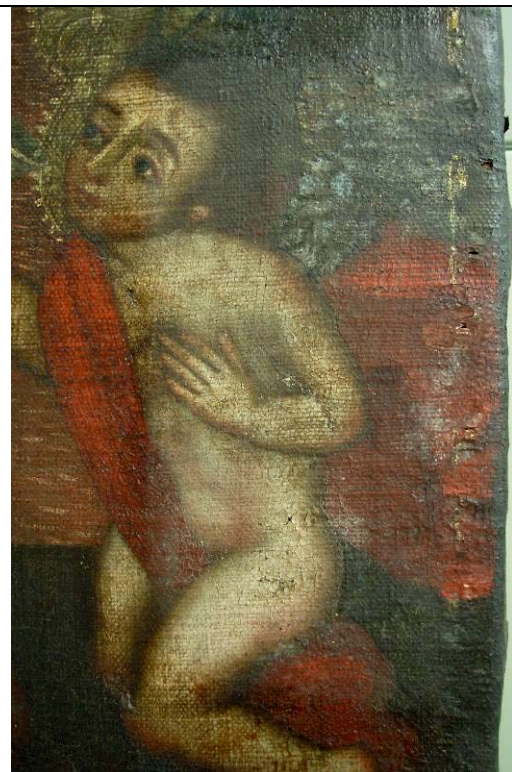
Detalle prueba de Limpieza con Acetona y Aguarrás. Su acción lenta dificultaba el proceso de limpieza y remoción del barniz oxidado.

Detalle Prueba de Limpieza con Alcohol Isopropílico 65%, Tolueno 50% y Agua destilada 15% en Ángel de la derecha
La solución pasmó la pintura.
Aparecieron los primeros detalles de las alas del ángel.

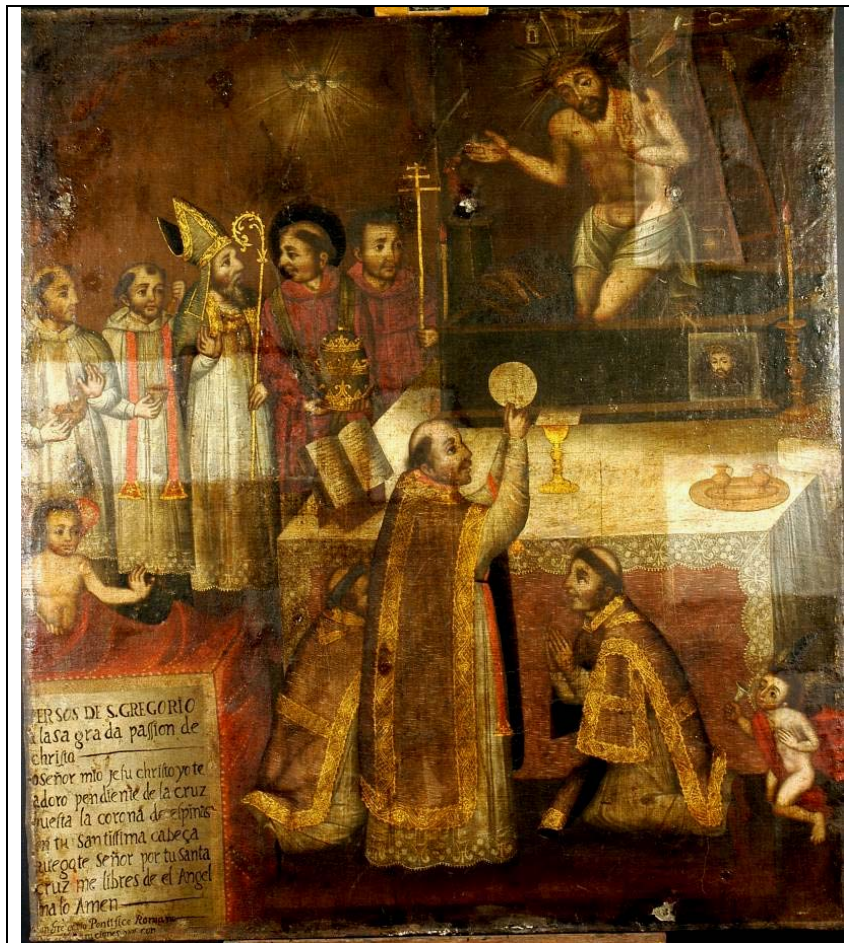
Ventanas limpias

En esta primera limpieza sólo se limpió la suciedad superficial y el barniz oxidado, no se removió ni repintes ni resanes. Se dejaron para una segunda etapa, cuando se tuviera certeza de los límites entre añadidos y el original.

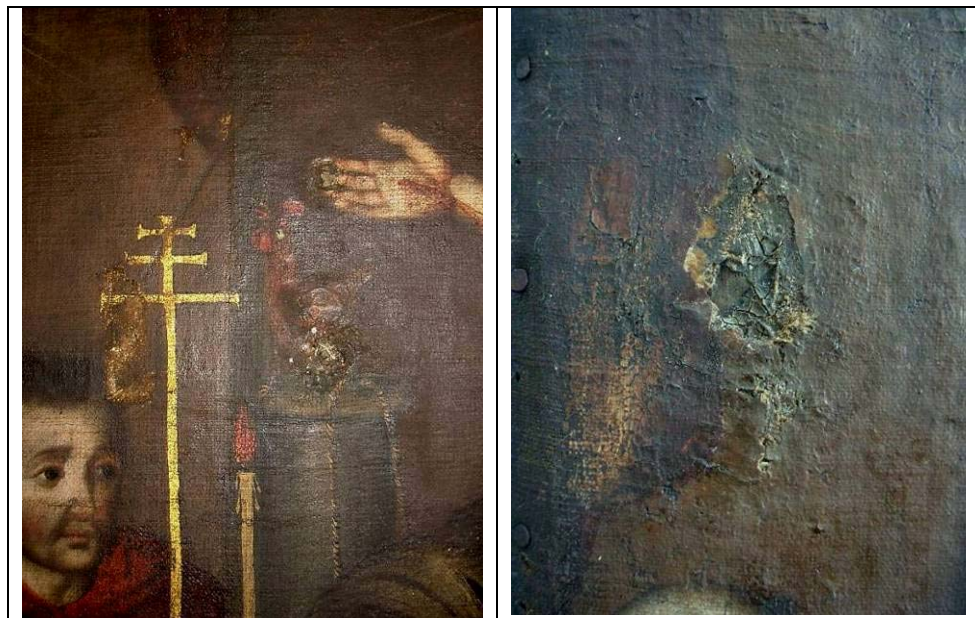
Primera etapa de limpieza dejando parches posteriores

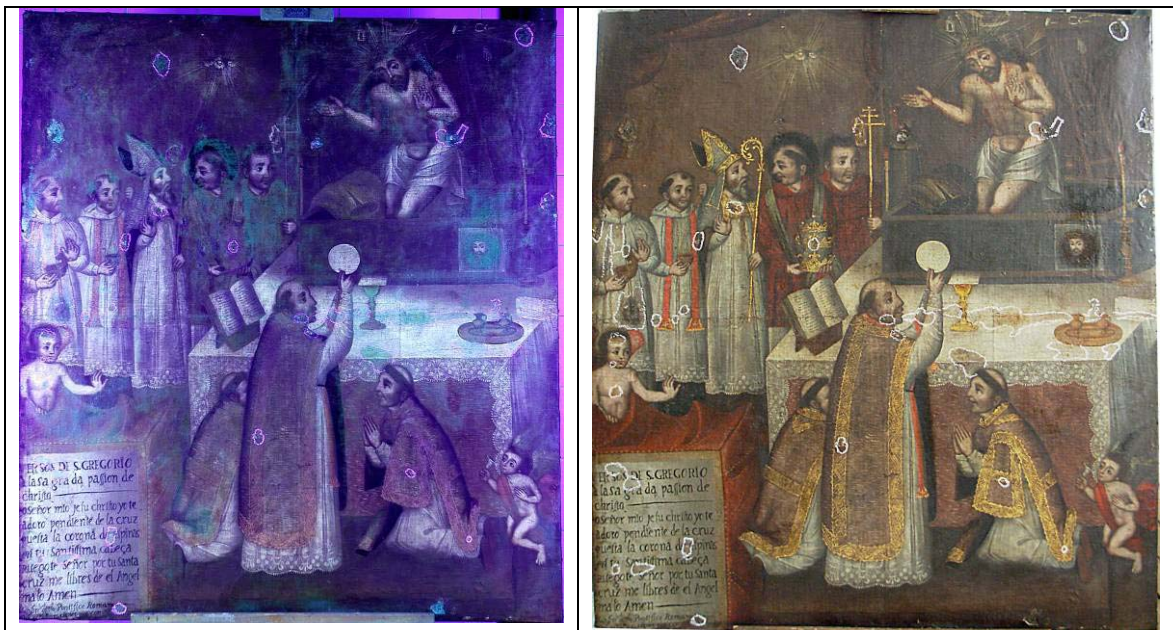
Sin la capa de Barniz superficial, al volver a exponer el cuadro a radiación UV se diferenciaron perfectamente las zonas con repintes y estucos agregados.

Una vez lista la primera limpieza Química superficial se expuso el cuadro a Radiaciones UV para poder localizar con precisión los repintes y resanes agregados.

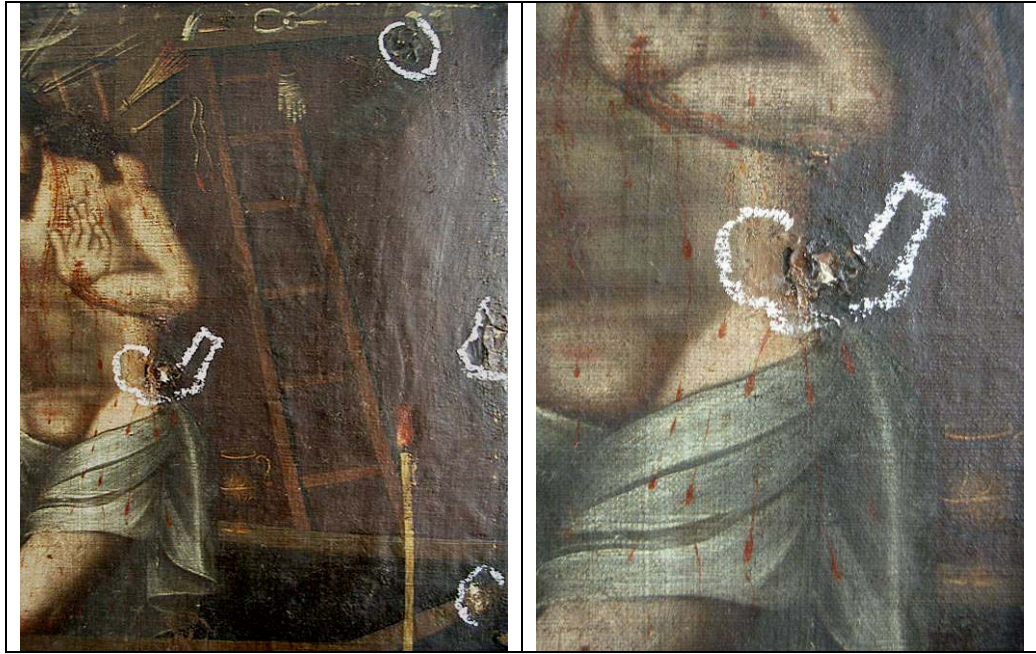
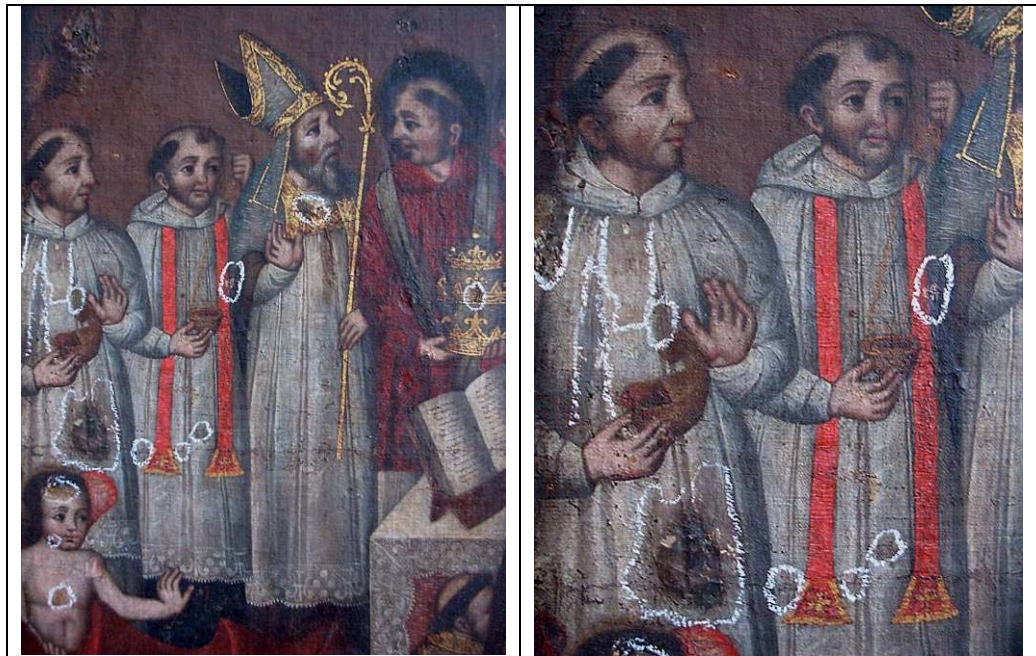
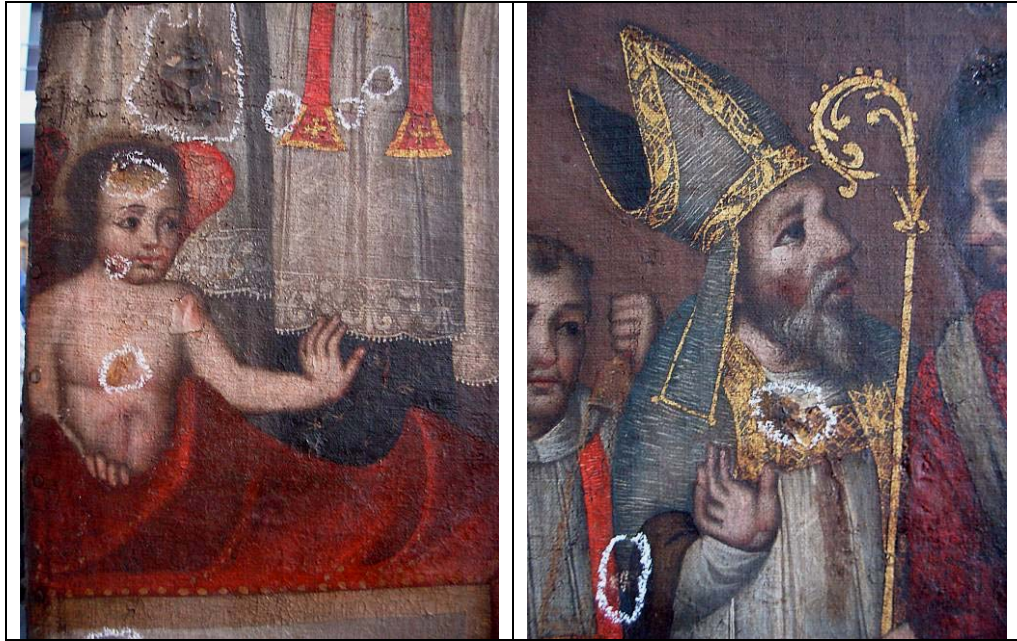
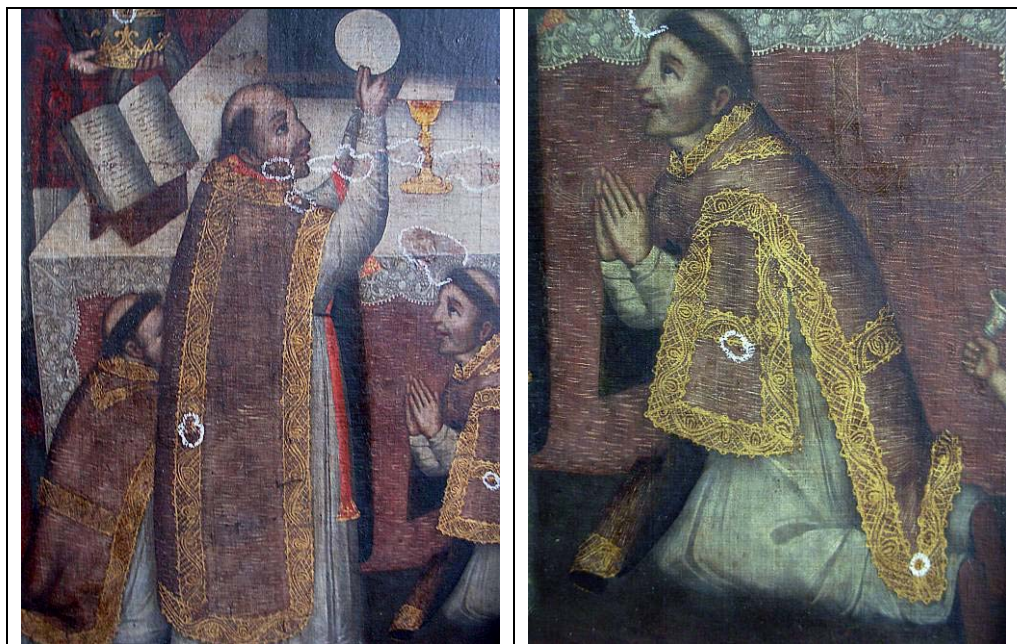
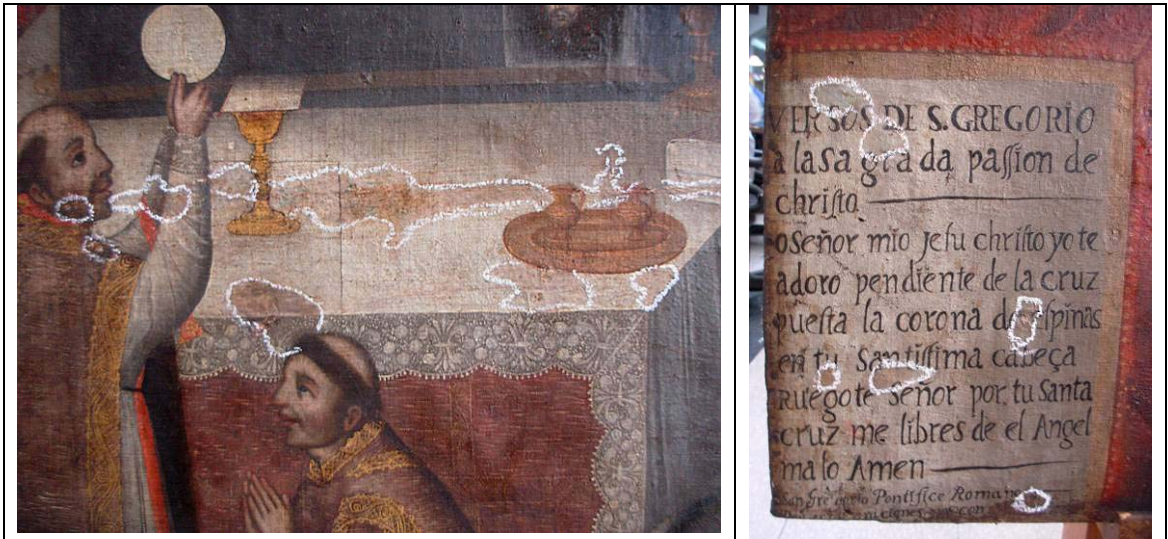
Existían además, una gran cantidad de parches en muy mal estado de conservación, con resanes agrietados y sobresaliendo de la superficie, repintes desprolijos y desentonados distribuidos por toda la superficie de la imagen.

Parches posteriores y repintes

Para la operación se utilizó Dimetilformamida 25% y Tolueno 75 % como disolvente y se ayudó con un bisturí para rascar el estuco blanco añadido y los elementos ajenos al cuadro, teniendo mucho cuidado, identificando y distinguiendo con seguridad los elementos agregados de los "Parches Originales". Como aún se conservaban los parches del reverso, no se insistió en eliminar toda la masilla de resane, ya que cuando se eliminaran los parches del reverso se completaría la operación.
