UNIVERSIDAD DE CHILE
FACULTAD DE ARTES
POSTÍTULO RESTAURACIÓN PATRIMONIO CULTURAL MUEBLE

RESTAURACIÓN DE TRES PINTURAS DE CABALLETE
EN EL TALLER TAREA

BUENOS AIRES - ARGENTINA

Macarena Rioseco Castillo
Profesora Guía: Clara Barber Llatas

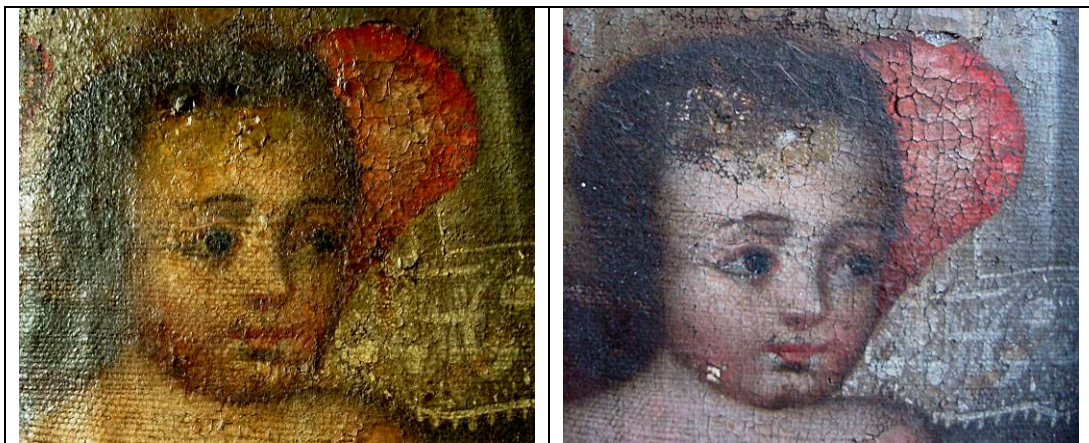
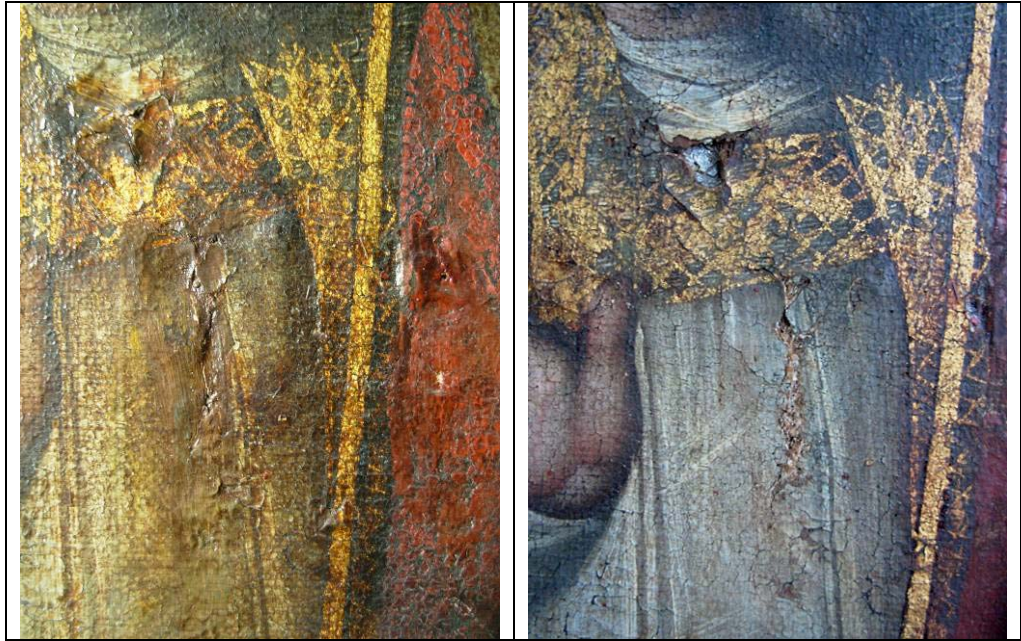
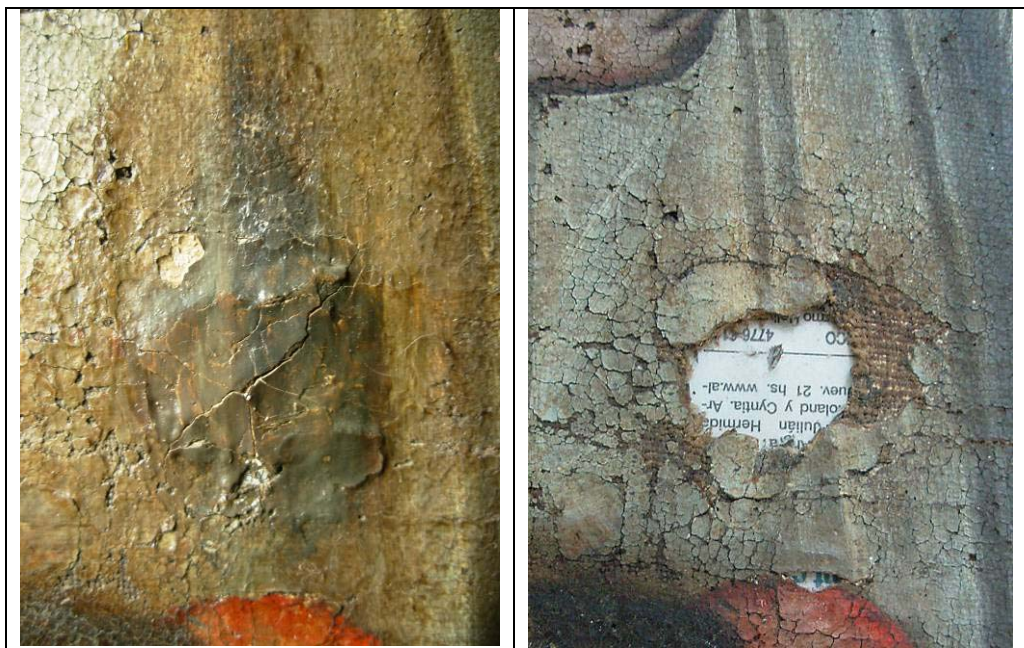
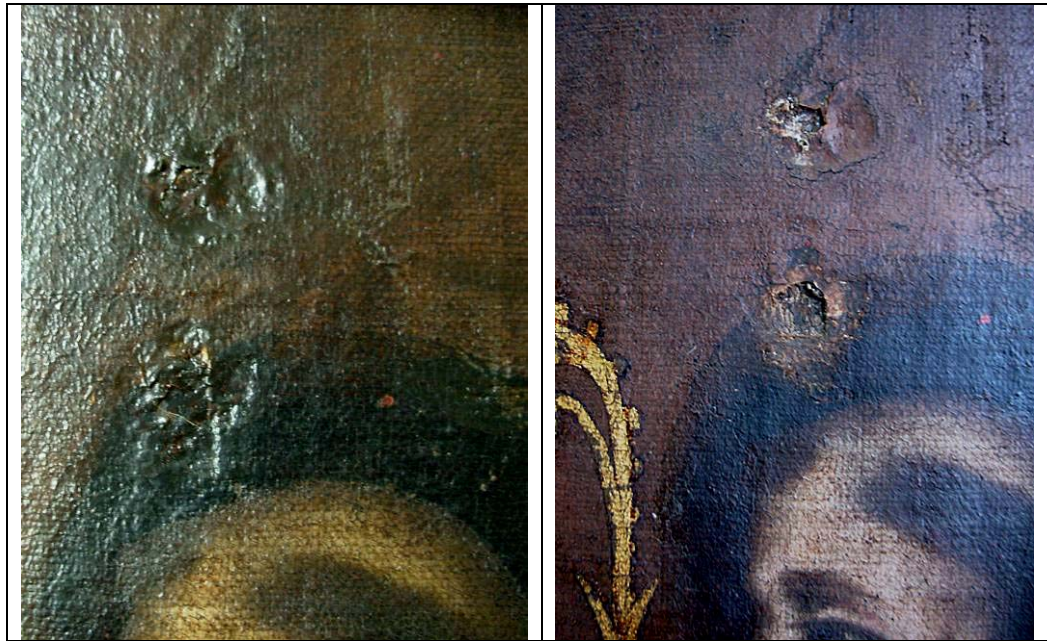
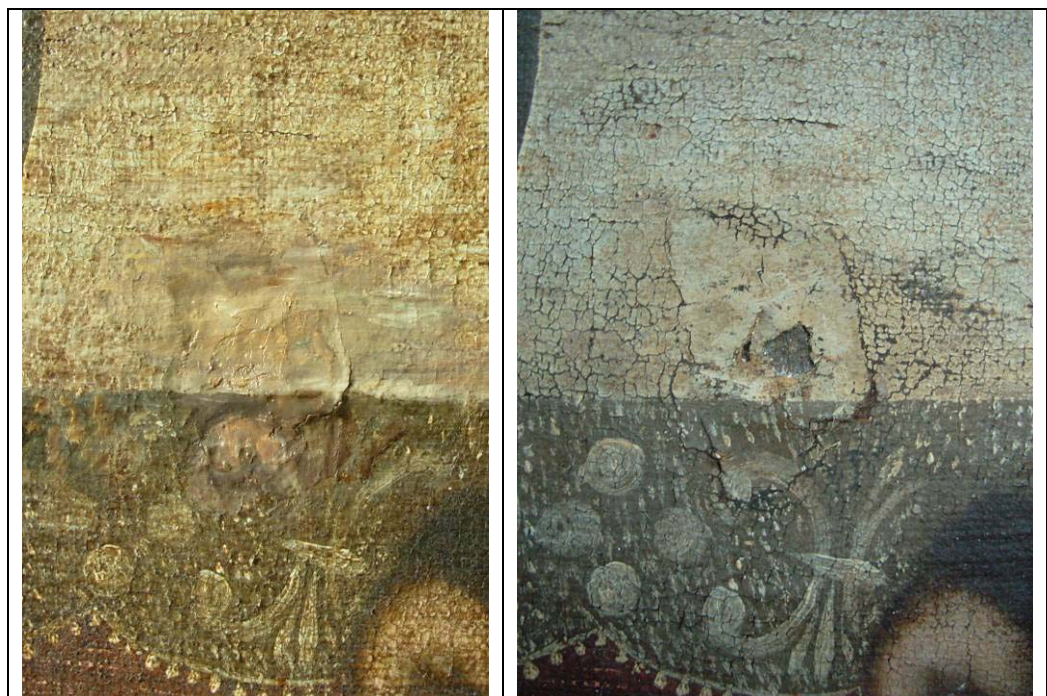
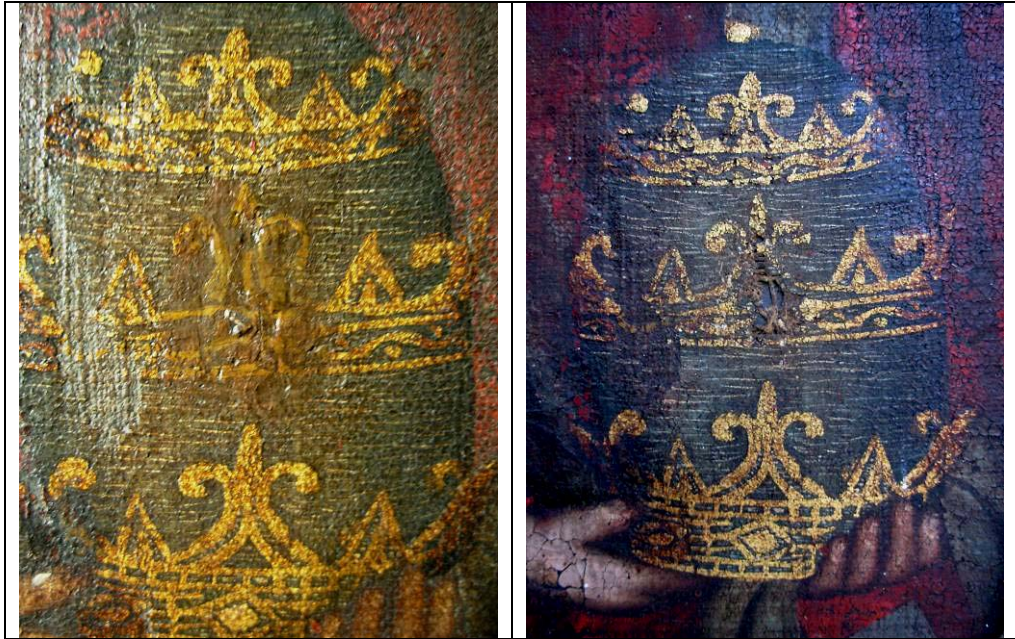
Ángel, antes y después de la limpieza

Angel, antes y después de la limpieza

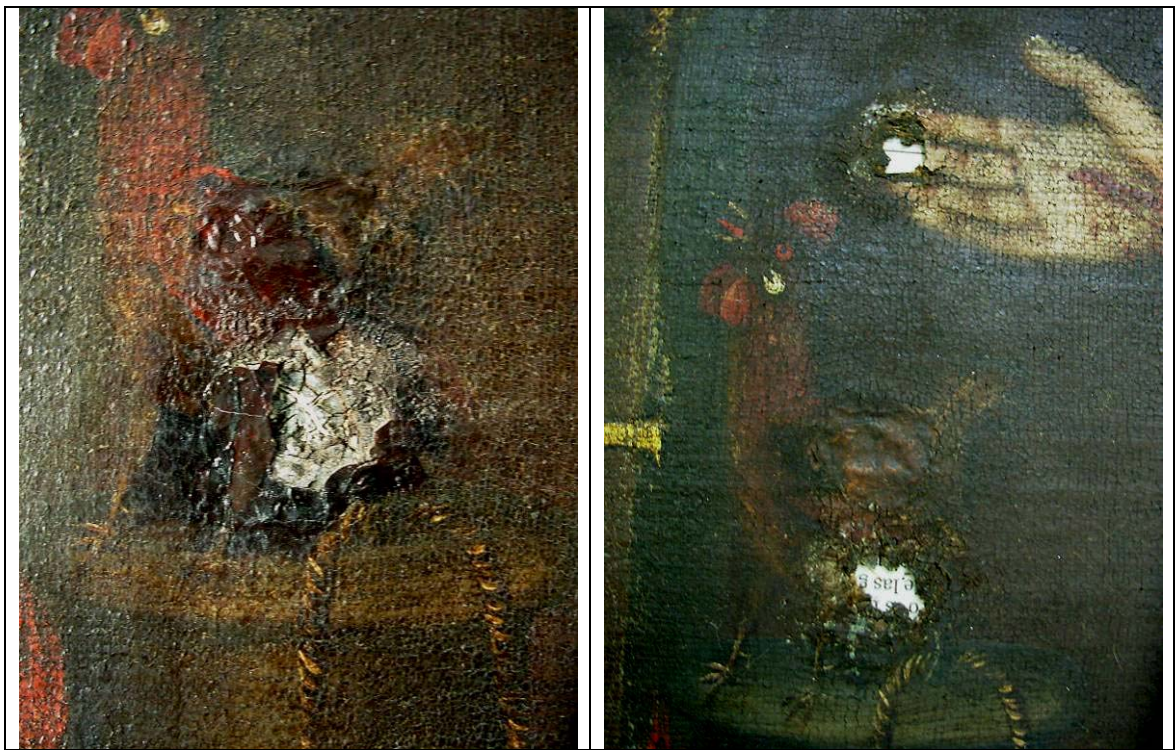
Gallo, antes y después de la limpieza

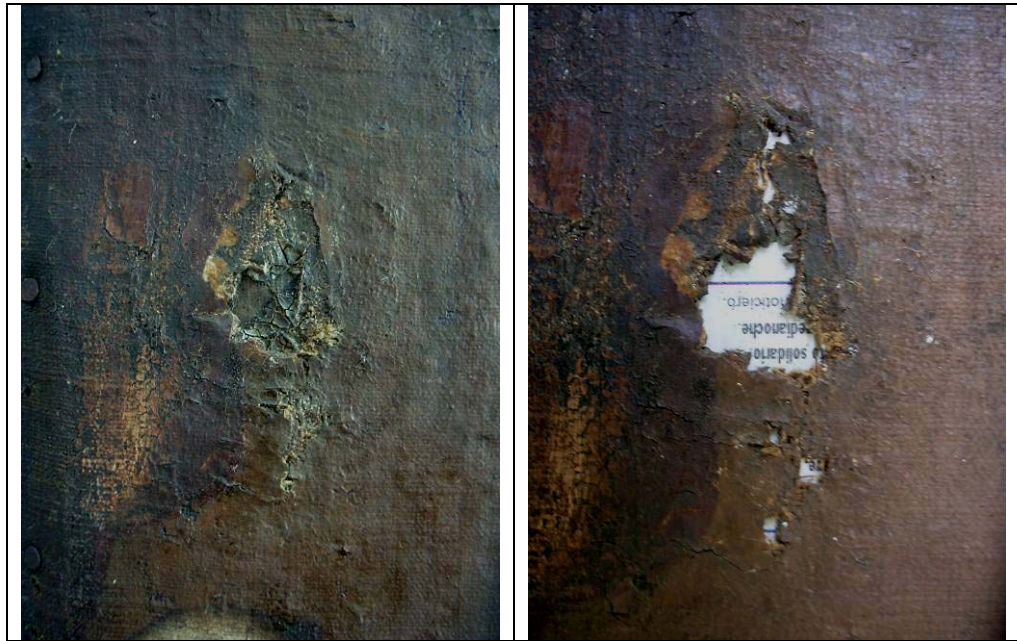
Antes y después de la limpieza

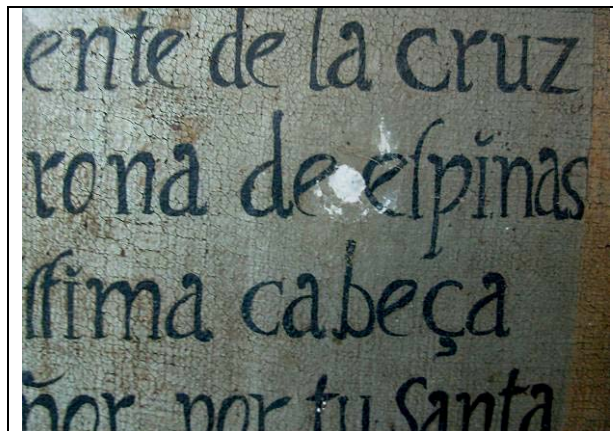
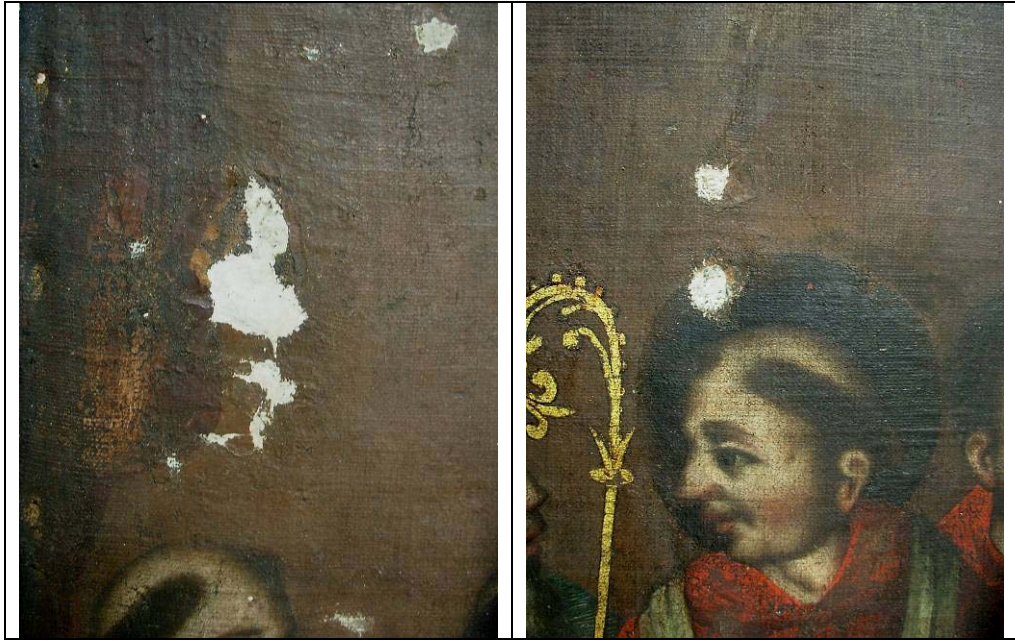
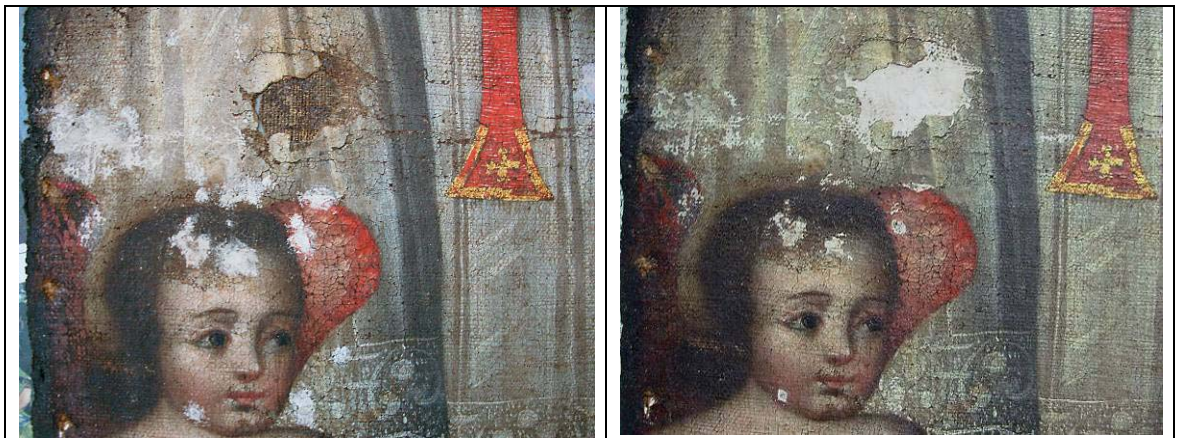
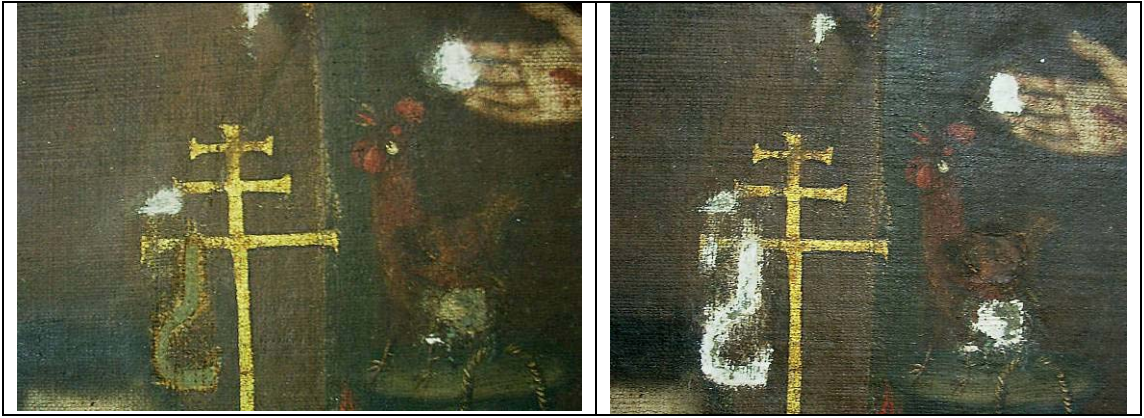
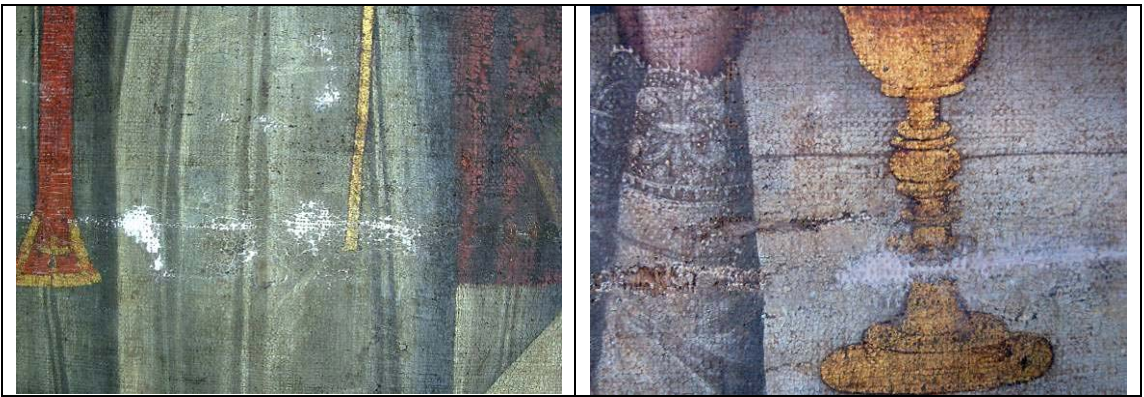
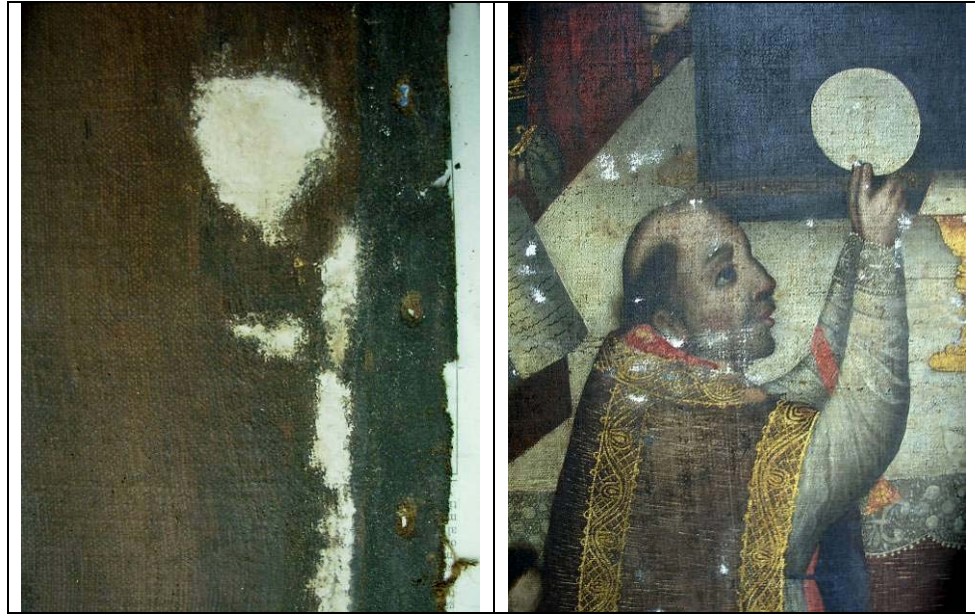
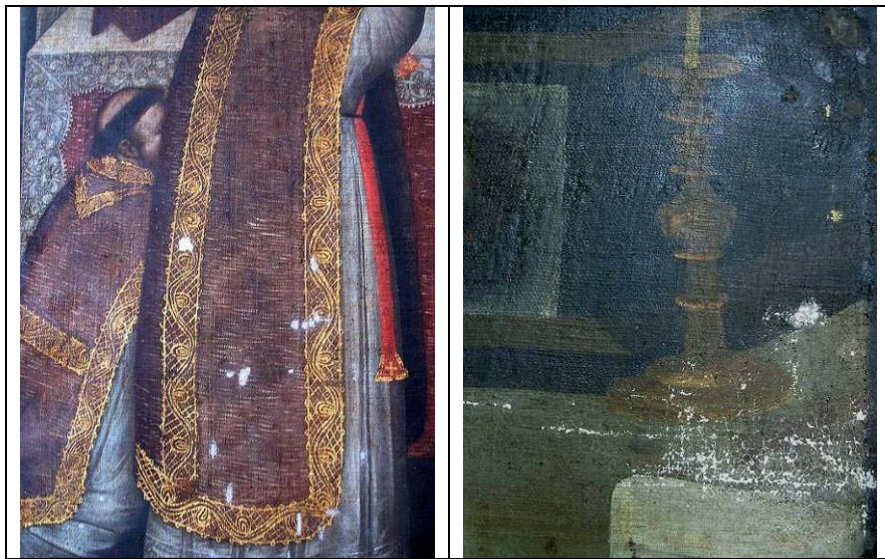
Resane

Detalle injerto y Resanes

Resanes

Para el resane se realizó una masilla con Cola de Conejo, Tiza y pigmentos tierras, negro y rojo, para dar un resane gris claro cálido. Se aplicó hizo en todas las área del cuadro que fuese necesario, intentando que la superficie quedara homogénea y sin muchas diferencias de desniveles.

Luego se procedió a un emparejado de los Resanes con un hisopo humectado en agua tibia.

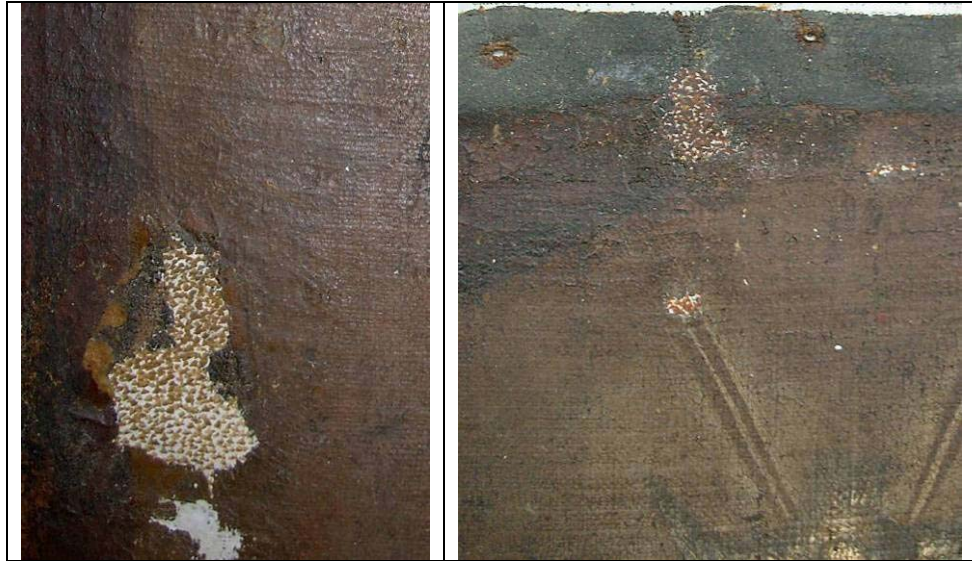
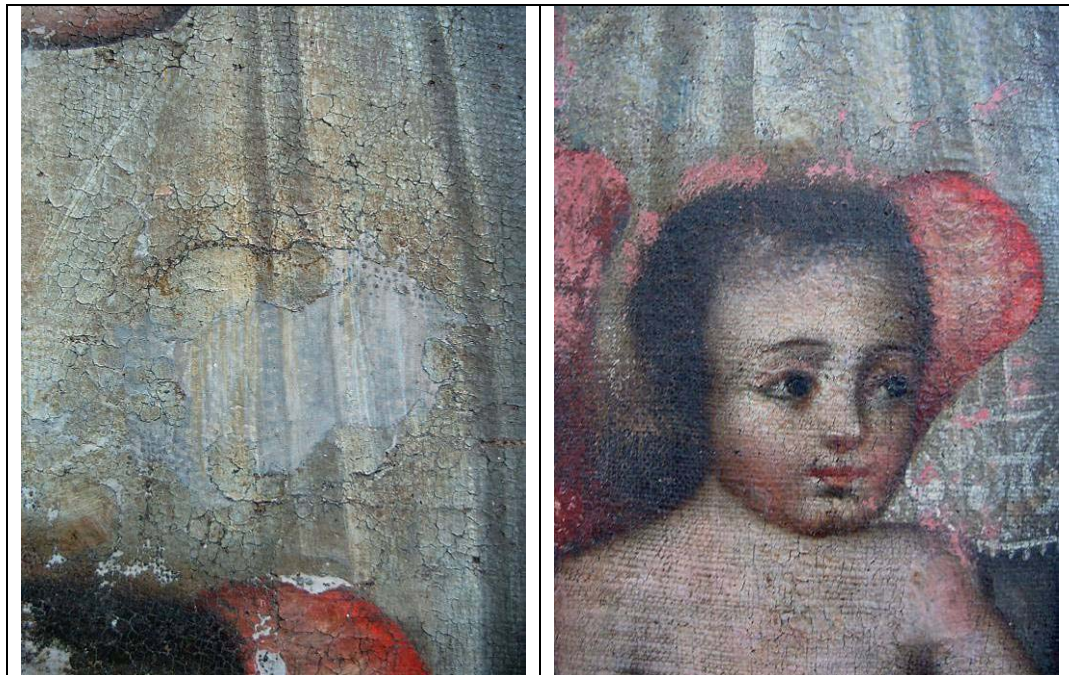
Primera Reintegración, puntillismo con aguada de acuarela

Primera Reintegración, Rigatino³⁸ con aguada de acuarela

Esta fue realizada de manera muy general y simple, consistió en una nivelación cromática de las lagunas, se hizo mediante la técnica de puntillismo en algunos casos y de Rigatino en otros, según lo ameritara, utilizando aguadas de acuarela, como primera aproximación a los tonos a reintegrar.

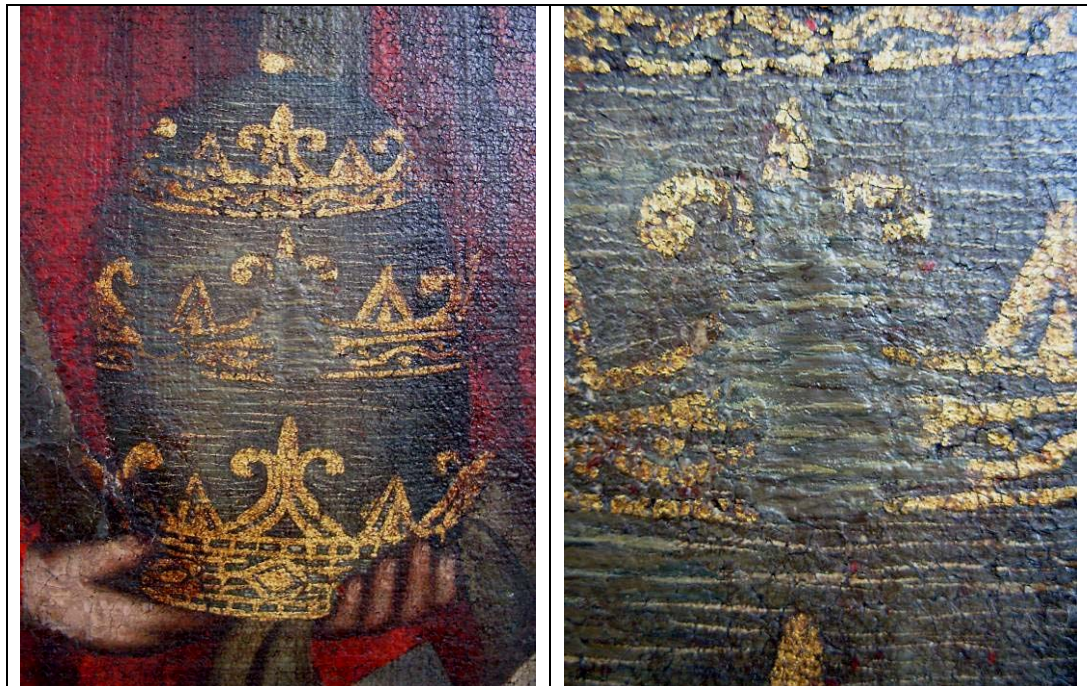
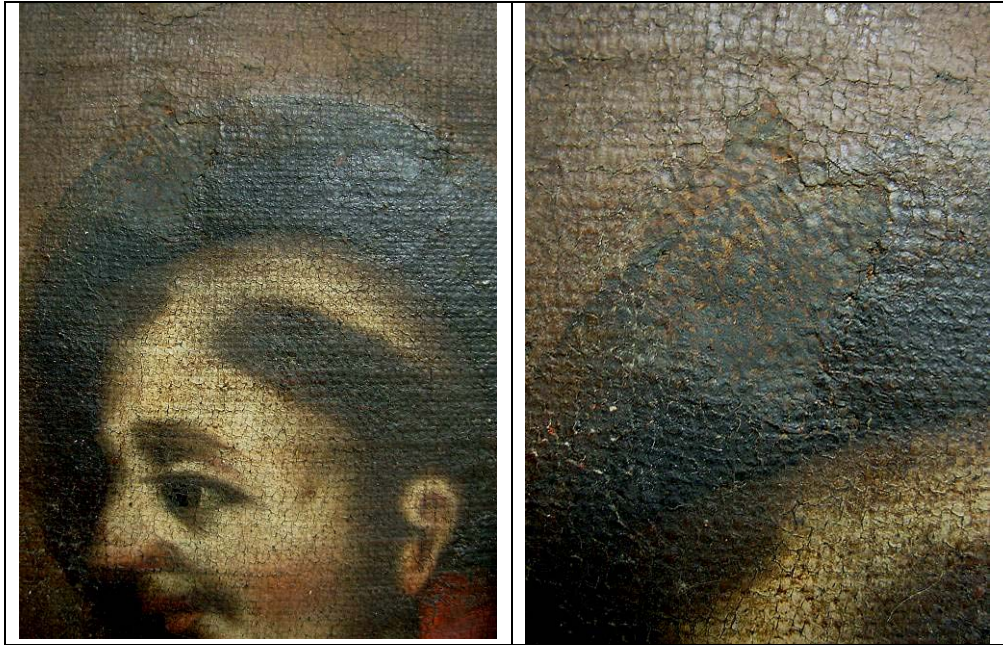
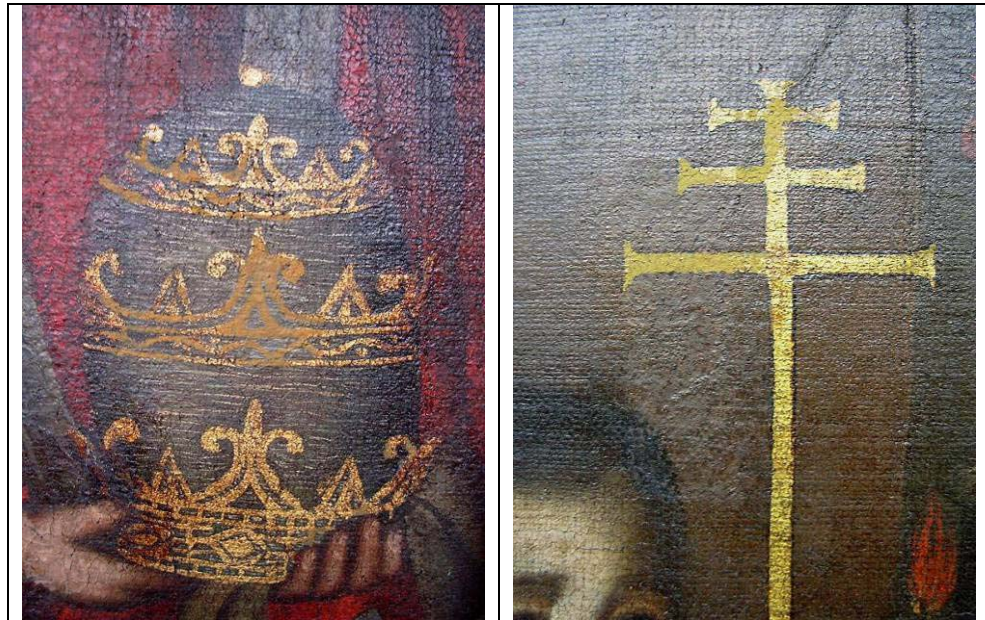
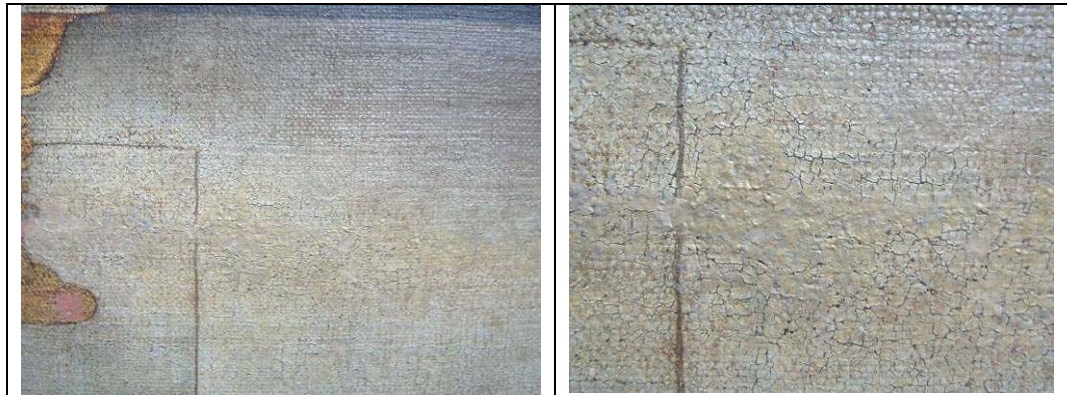
Segundo Reintegro con pinturas Maimeri y Rigatino, y Detalle

Segundo Reintegro con pinturas Maimeri y Puntillismo, y Detalle

Los últimos toques se hicieron en los dorados, utilizando pintura Maimeri color Ocre

Este último reintegro cromático se hizo luego del Entelado y con pinturas de retoque Maimeri disuelto en Tolueno, mediante puntillismo y Trattegio.

Una vez barnizado la superficie se volvió incompatible con la acuarela por lo que se terminó el reintegro con pinturas de retoque Maimeri usando Tolueno como solvente.

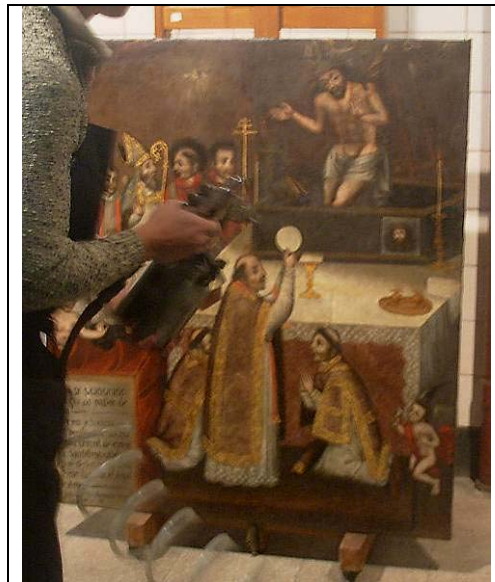
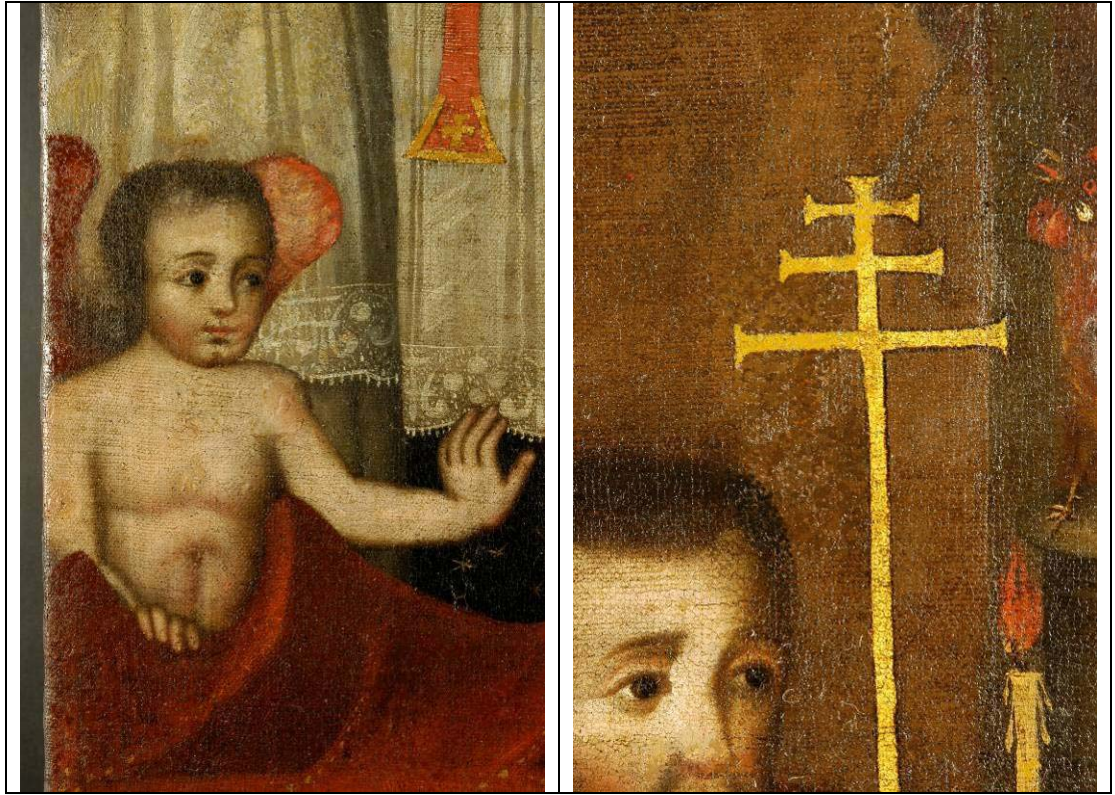
Barnizado con sistema de Pulverizado

El Barnizado homogeneizó la superficie y le dio brillo a la imagen

Finalmente se aplicó una protección de Paraloid B-72 disuelto en Xilol al 10% con sistema de pulverizado. Esta capa de barniz además de protección sirvió para homogeneizar el brillo de la superficie, entre el retoque y el original.

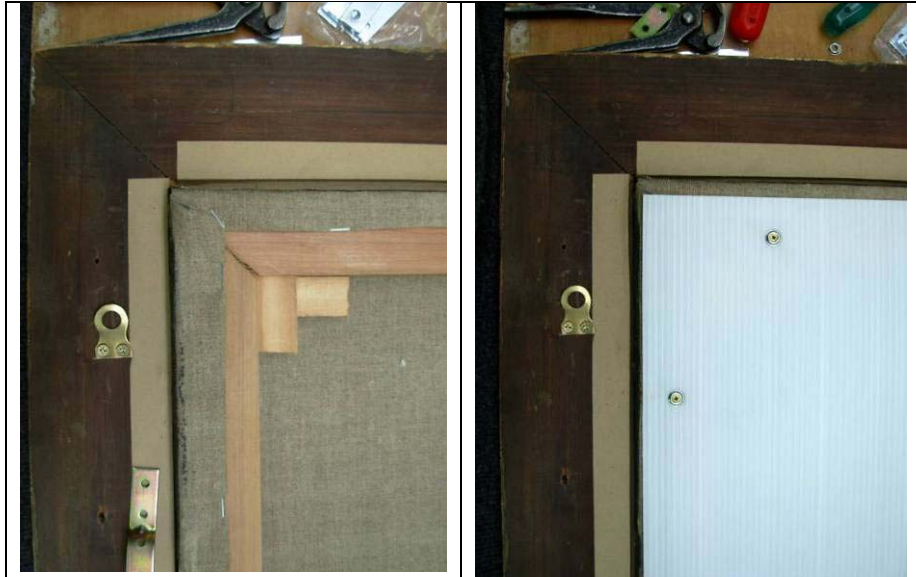
Cuadro sobre papel madera dentro del marco y con plástico corrugado encima

En primer lugar se cubrió el borde del reverso del marco, donde va apoyado el cuadro, con papel madera como protección para que la obra no entre en contacto directo con la madera del marco.

Luego se puso en Cuadro dentro del marco y se cortó un pedazo de plástico corrugado del mismo tamaño del cuadro y se puso sobre él. Este plástico se fijó al cuadro con dos tornillos en cada esquina.

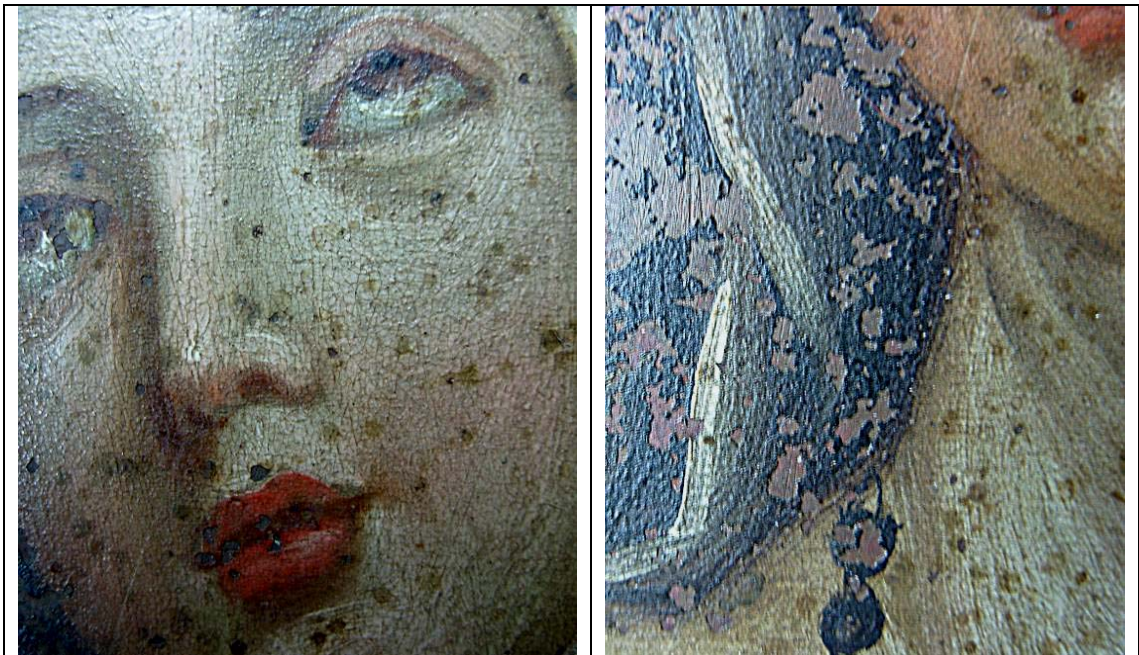
Abrasión por deyecciones de insectos en carnación

Abrasión en Negros

Con la solución de Citrato de Triamonio, aplicado con un hisopo humectado, se ablandaban rápidamente las deyecciones de insectos y con la ayuda de un bisturí, rascando suavemente, se logró remover fácilmente toda la suciedad superficial. En ningún momento se corrió peligro de perder información pictórica.

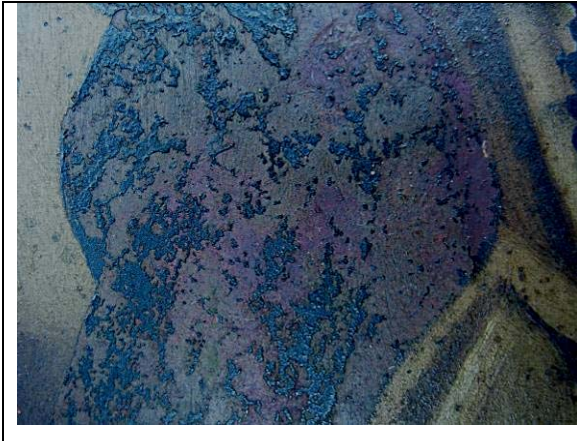
Abrasión en Negros

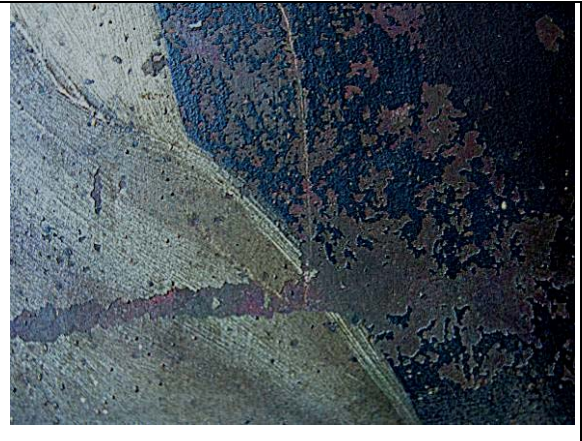
Rayado de la chapa de cobre y abrasión en Negros

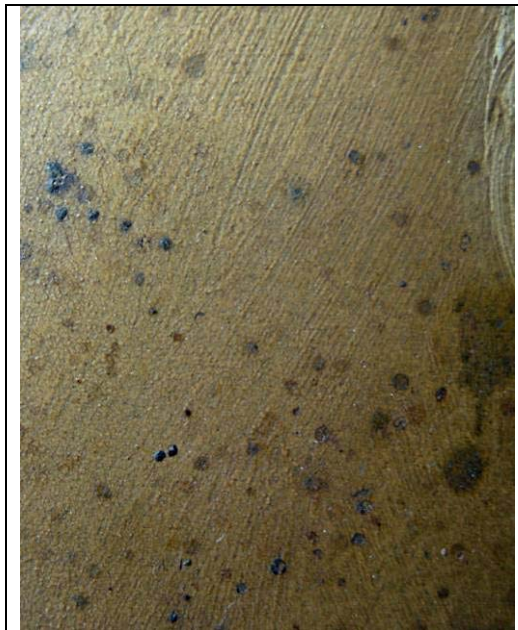
Deyección Insectos en fondo Ocre

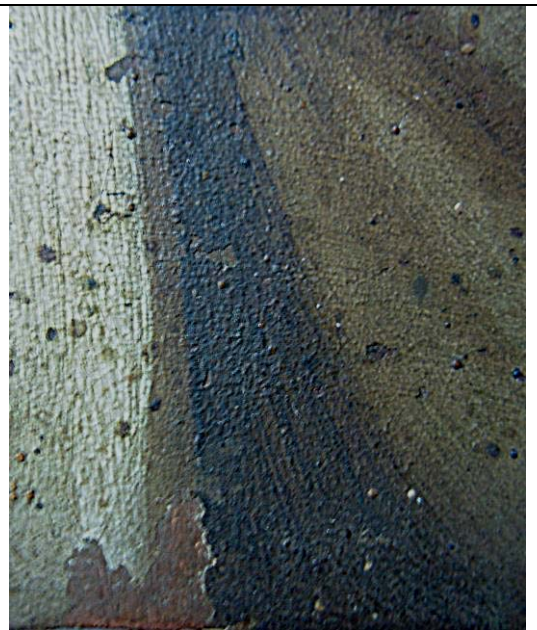
Abrasión y Deyección en Hábito

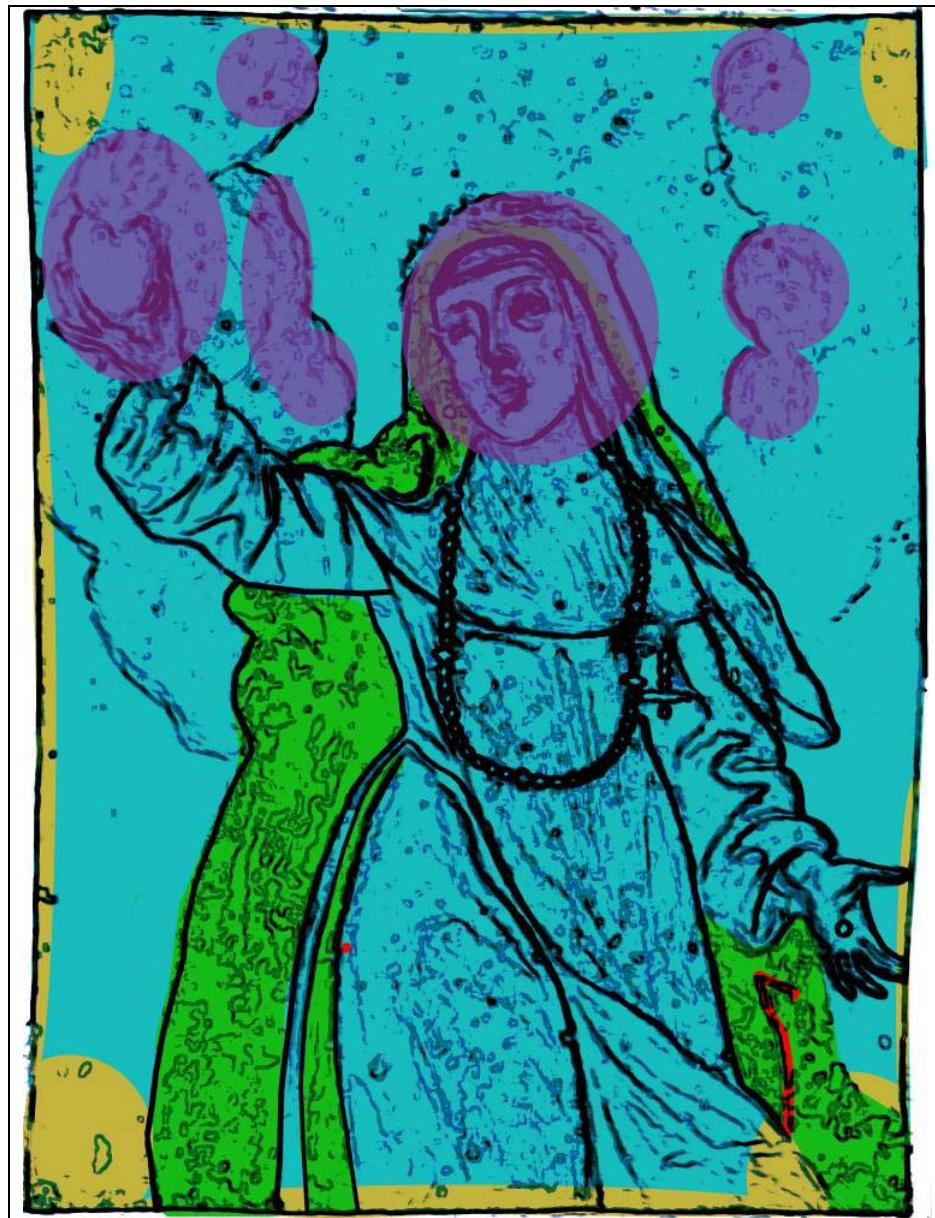
B) MAPA DE DETERIOROS

- Rayón
- Deyección de insectos y suciedad superficial
- Abrasión y faltante negro de capa pictórica
- Abrasión y faltantes por deyecciones insectos, oxidación
- Deformación de soporte metálico
- Grietas

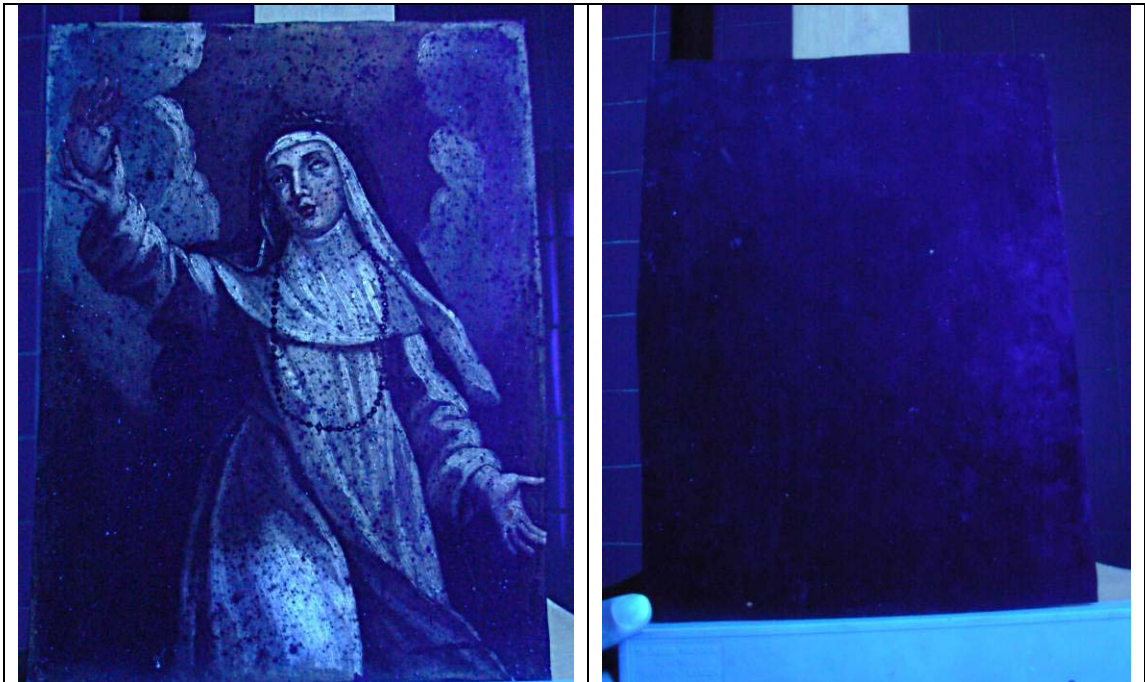
Luz Ultravioleta

Previo al examen UV se había realizado una prueba de limpieza en el manto de la virgen, en la pierna ubicada a la izquierda de la composición. En la fotografía se puede distinguir perfectamente el cambio de fluorescencia de la superficie blanca limpia de la no limpiada.

Esto demuestra que la pintura se encuentra con una capa muy fuerte de suciedad superficial y evidencia de la existencia de algún barniz que no brilla ante este tipo de radiaciones. El color grisáceo que tiene toda la capa pictórica hace presumir que puede tratarse de una protección proteica como albúmina.

Al ser expuesta a la Luz UV las manchas de Deyecciones de insectos se mostraron muy oscuras sobresaliendo en mayor proporción, y haciéndose evidentes. También se mostraron pequeñas partículas de suciedad, que se mostraron como puntos brillantes.

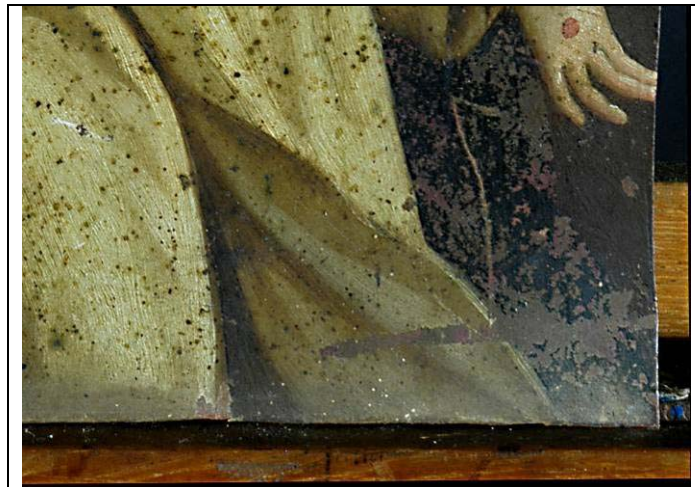
- Estructura: Buena
- Deformaciones: Levemente deformada en la esquina derecha inferior y mínimas ondulaciones por toda la superficie

Deformación en esquina inferior derecha

Para corregir las ondulaciones presentes en el soporte y devolverle su cualidad plana a la plancha de cobre, se prensó dentro de una prensa de madera que da presión con un sistema de atornillado. La presión debe ir creciendo gradualmente, comenzando con poca y aumentándola lentamente, sin llegar al máximo, para asegurarse de que la fuerza ejercida sobre la plancha y la pintura no sea muy agresiva y perjudicial.

Se dejó la plancha pensada con una presión promedio de un día para otro para que la corrección fuese permanente.

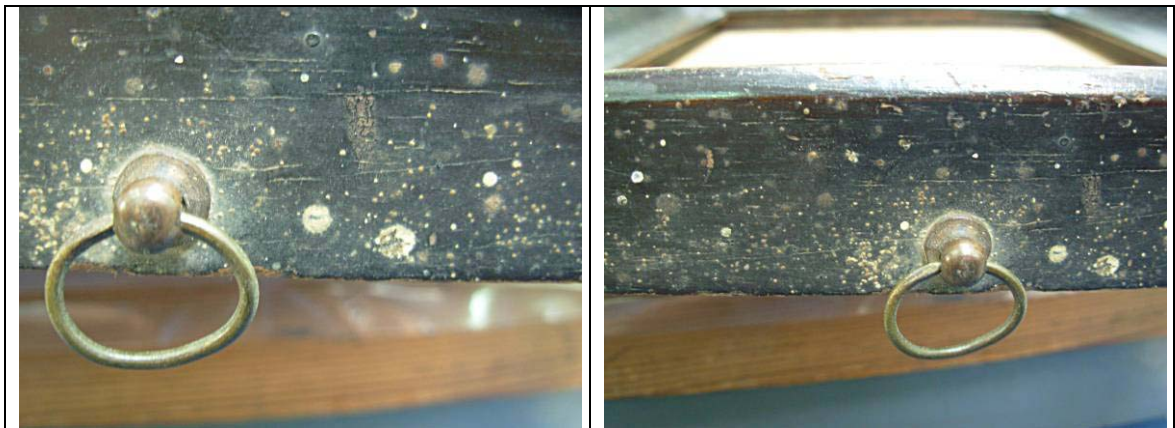
Manija para colgado y suciedad superficial

- Estructura: Regular, las esquinas están mal ensambladas y sueltas.
- Faltantes: No presenta
- Grado de suciedad: Alta, deyecciones de insectos y mucha grasa, sobre todo en el miembro superior.

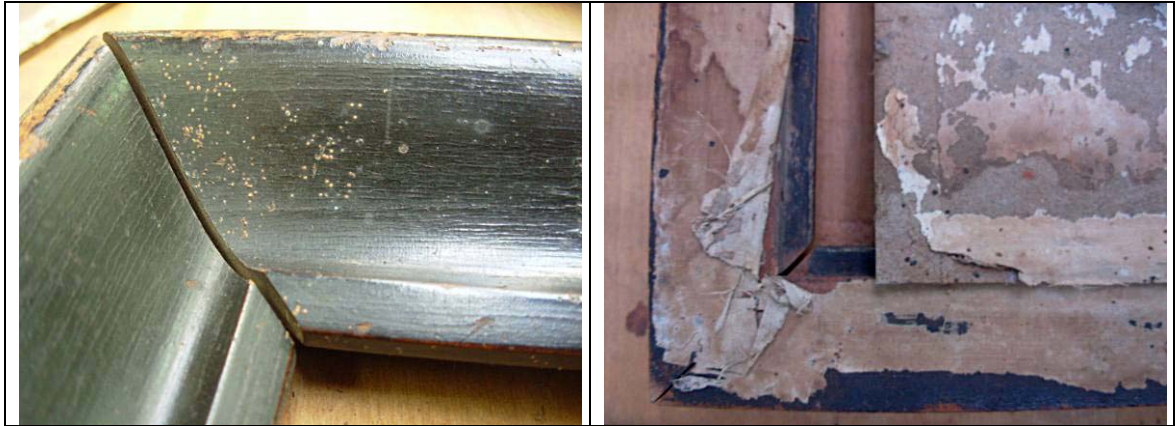
Deyecciones de insectos y manchas de humedad por el reverso

- Marcas o Manchas: Manchas de humedad por el reverso
- Golpes/Magulladuras: En las esquinas y zonas sobresalientes.

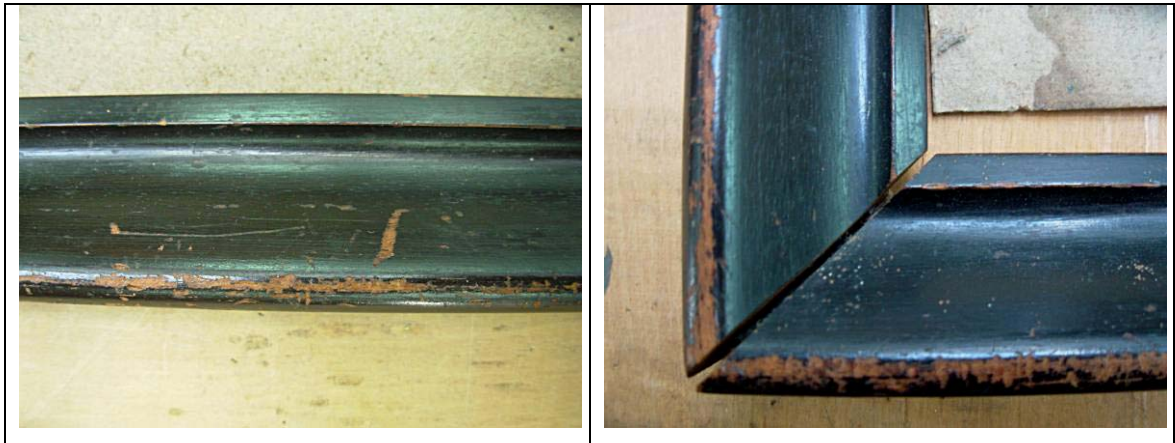
Raspado por golpes

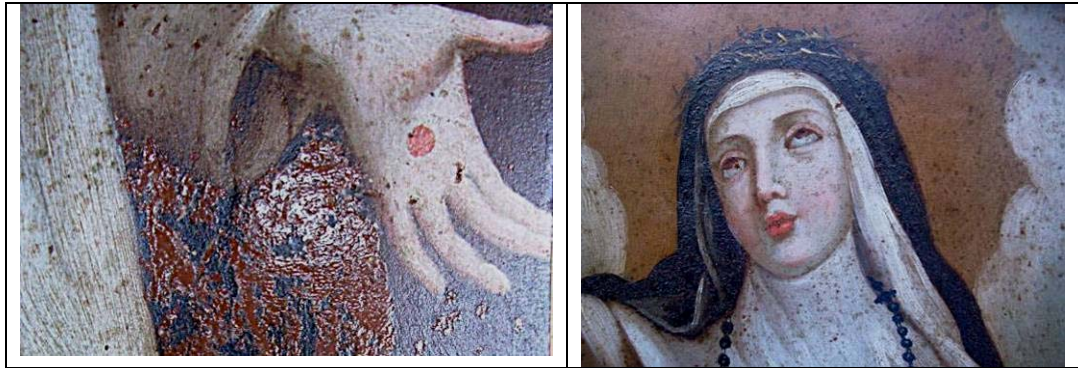
Detalles Resane

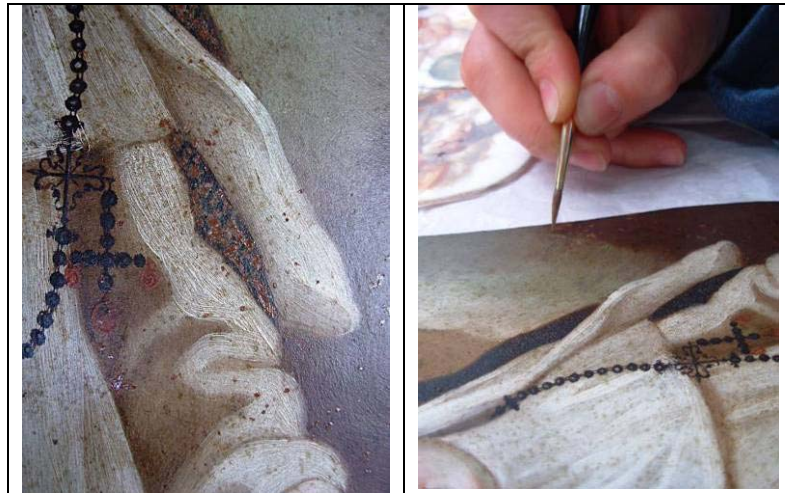
Detalle Resane

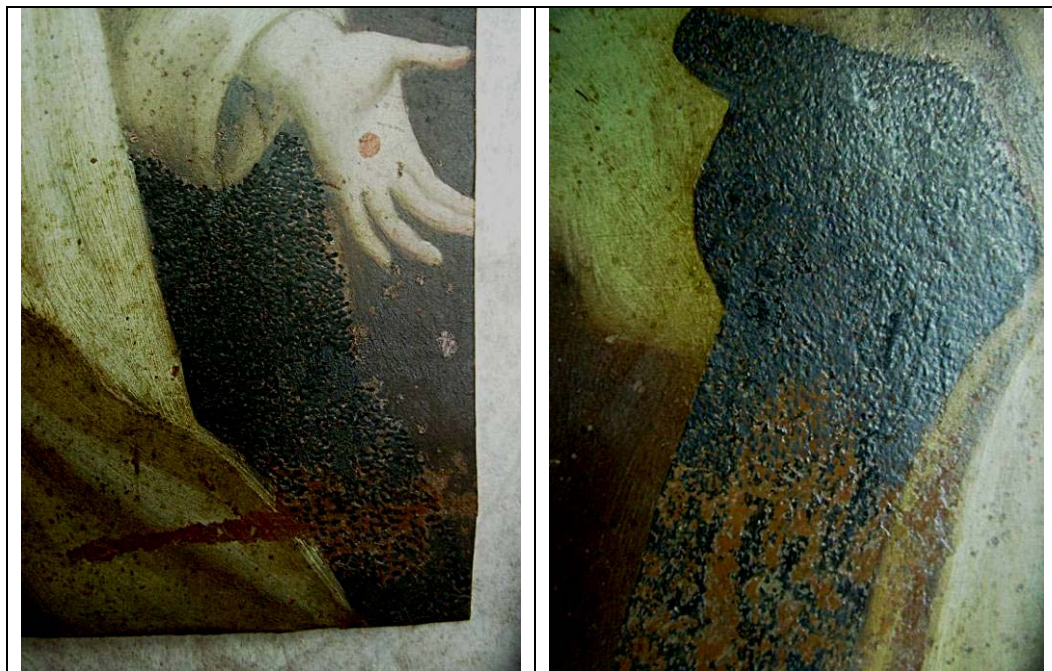
Reintegro en proceso

La reintegración de Lagunas se hizo con Pinturas de Retoque Maireri disuelto en Tolueno, por el método de puntillismo.

Además de reintegrar las grande áreas de lagunas en los negros, se niveló el tono el las manchas en forma de puntos, producto de la oxidación por las deyecciones de insectos que estaban presentes y distribuidas homogéneamente a lo largo de toda la superficie de la obra.
