UNIVERSIDAD DE CHILE
FACULTAD DE ARTES
POSTÍTULO RESTAURACIÓN PATRIMONIO CULTURAL MUEBLE

RESTAURACIÓN DE TRES PINTURAS DE CABALLETE
EN EL TALLER TAREA

BUENOS AIRES - ARGENTINA

Macarena Rioseco Castillo
Profesora Guía: Clara Barber Llatas

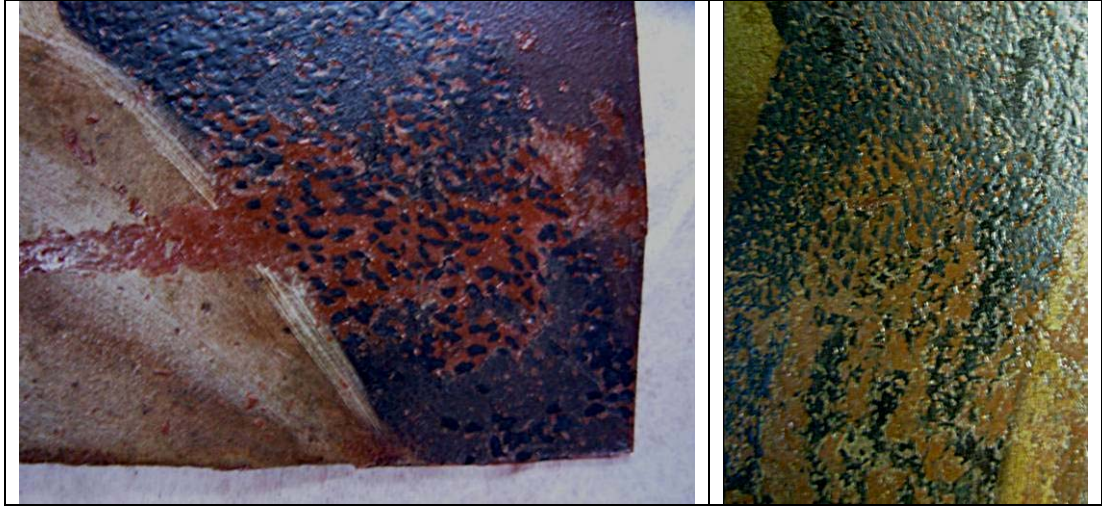
Detalles de Reintegro en Proceso

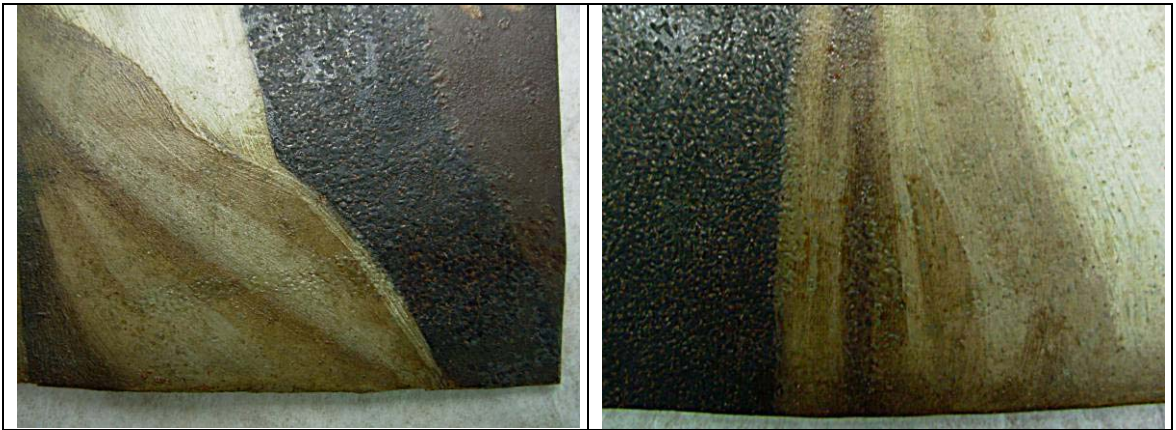
Detalles Reintegro

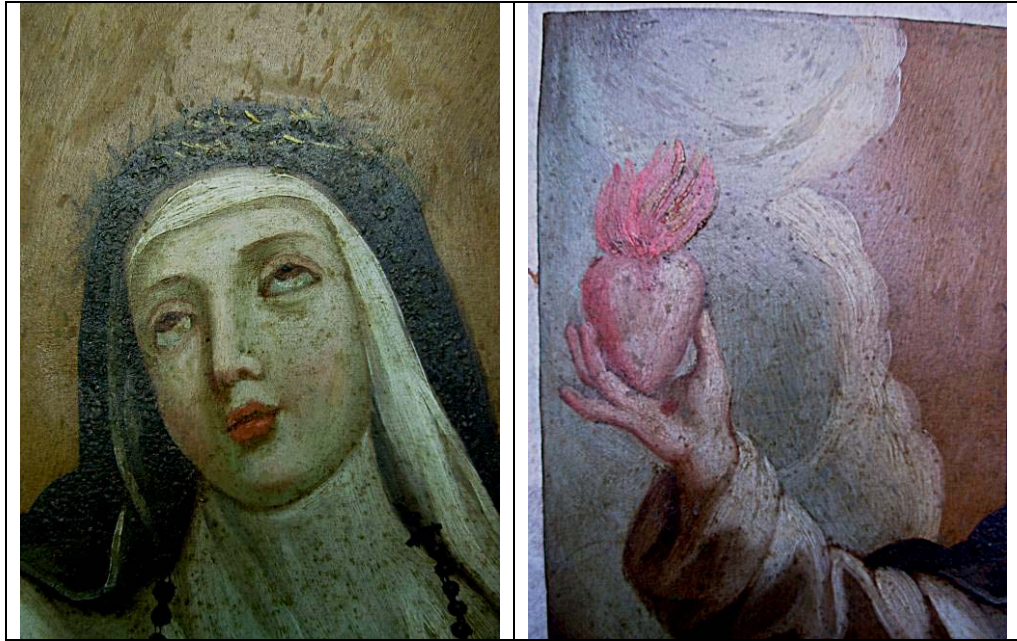
Detalles Reintegro

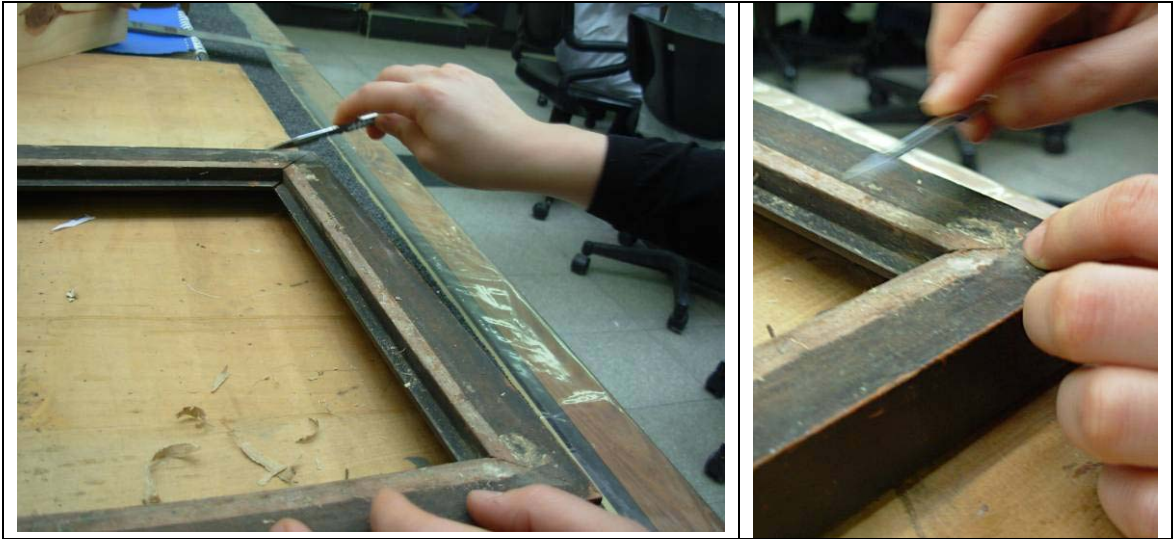
Limpieza mecánica reverso

En primer lugar se procedió a una limpieza mecánica superficial para sacar la mugre más suelta y superficial. Se realizó pasando primero una brocha por cada una de las piezas lo que permitió eliminar el polvo.

Luego utilizando un bisturí se rascó las partículas de suciedad como polvo adherido y deyecciones de insectos.

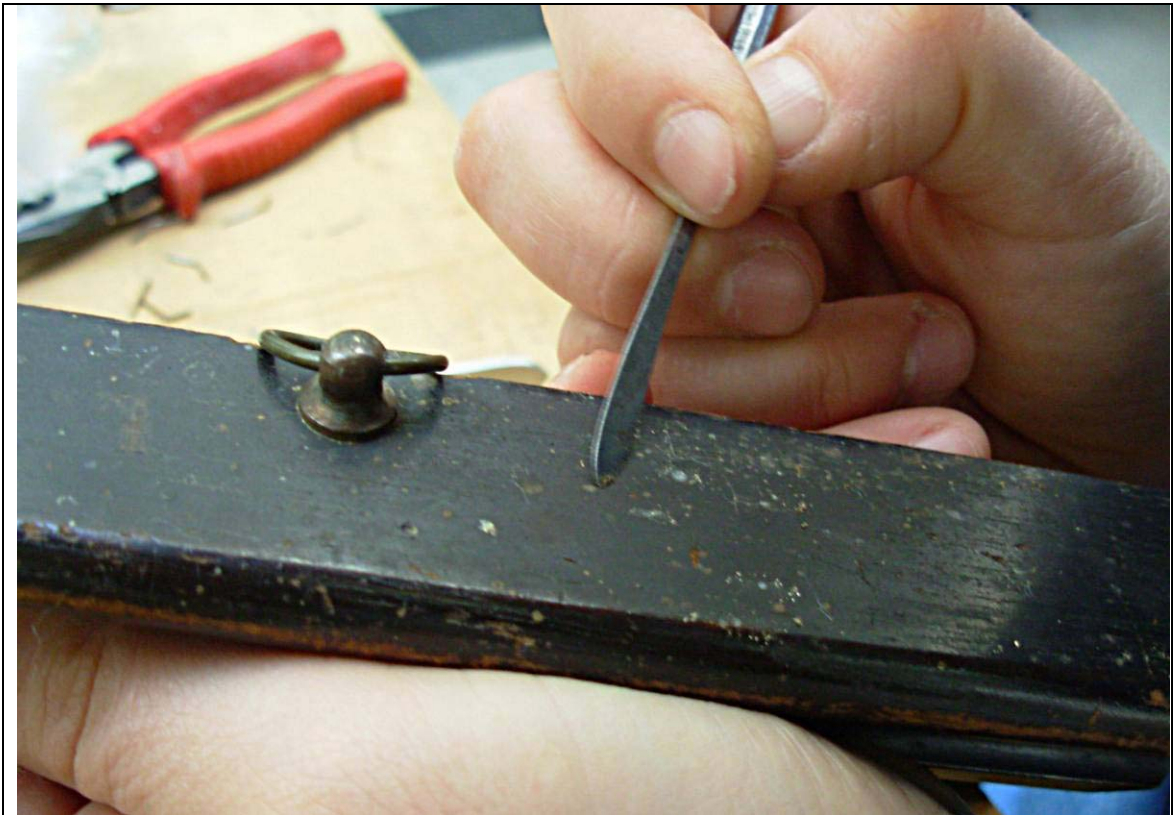
Limpieza mecánica anverso

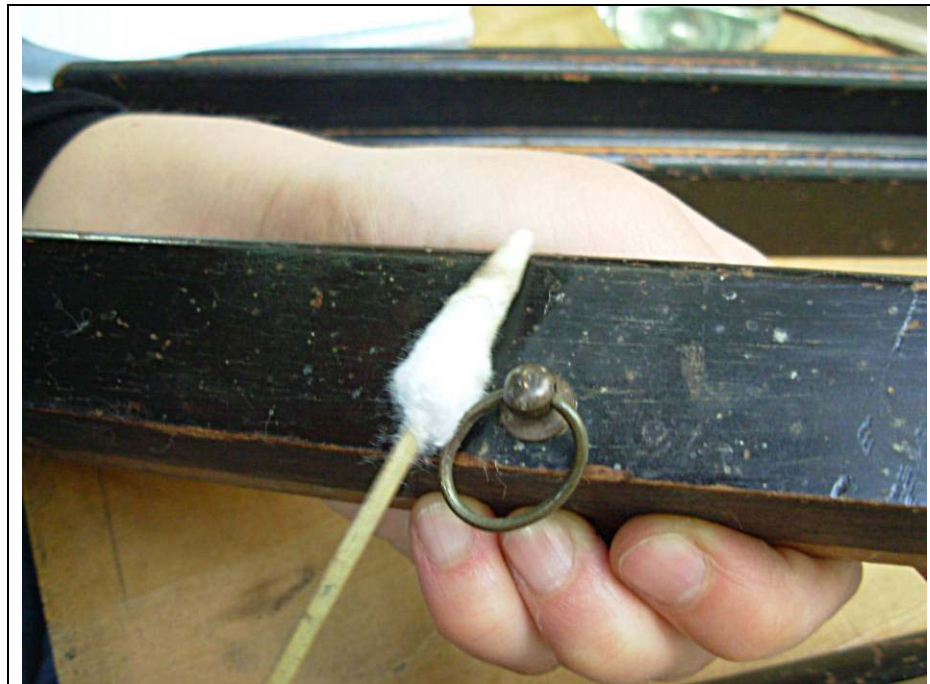
Limpieza Química con hisopo humectado en
Solución de Citrato de Triamonio + Agua destilada al 1%

Se optó por utilizar la solución de Citrato de Triamonio + agua destilada al 1%, ya que limpiaba mejor y con mayor facilidad. La limpieza se realizó con hisopos humectados en el solvente.

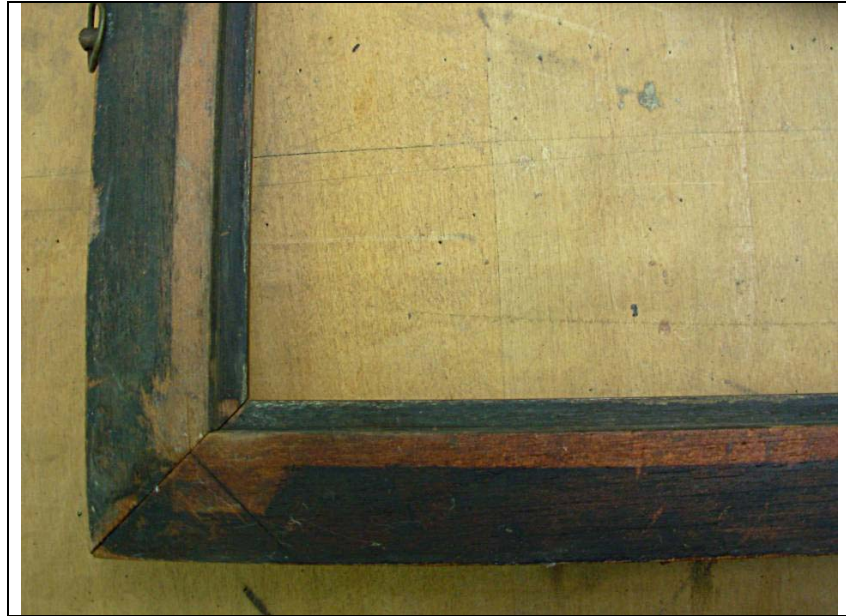
Reverso después de limpieza Química

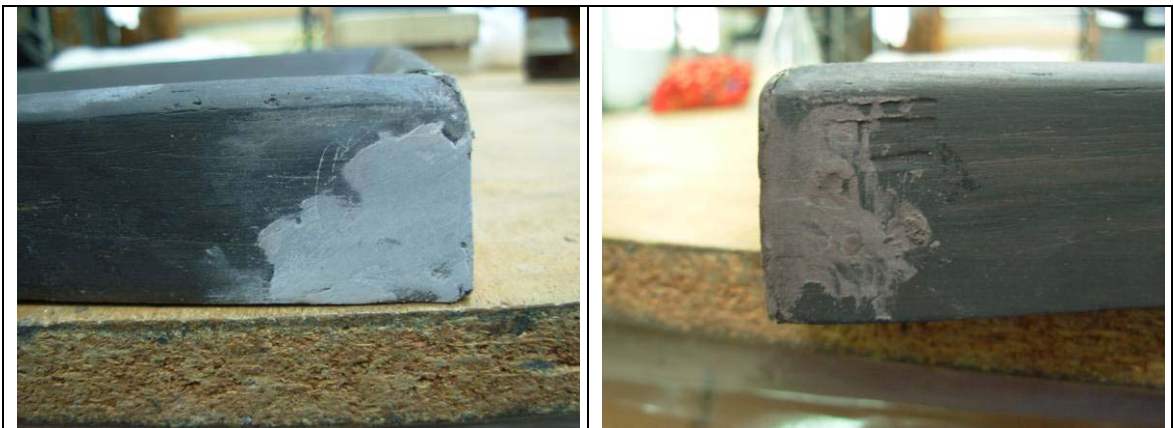
Estos desniveles se presentaban especialmente en las esquinas, seguramente debido a golpes

Luego se lijó con lija fina para homogeneizar la superficie, que presentaba pequeños rasguños y golpes. Las zonas donde el desnivel era muy grande se masillaron con pasta de resane realizada con tiza, Cola de Conejo y pigmentos color tierra oscuro.

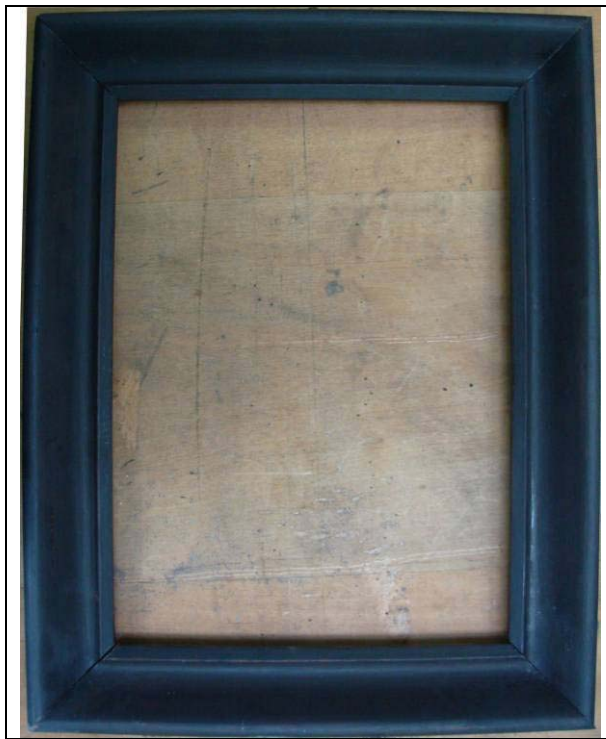
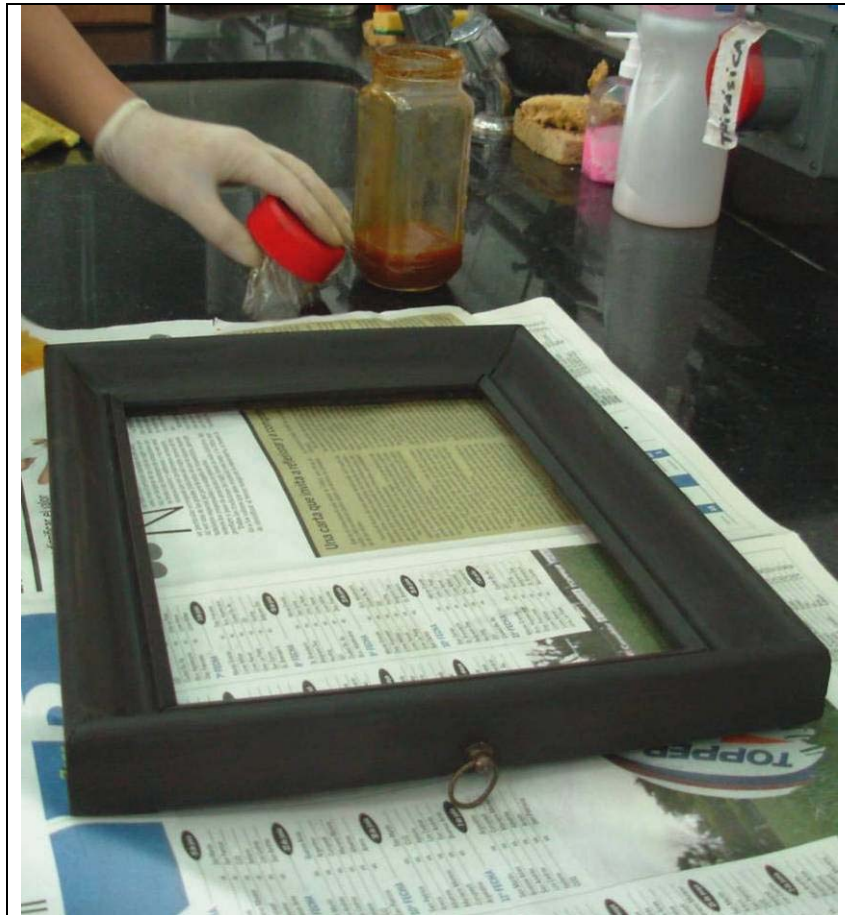
Marco Reintegrado (Atrás Goma Laca para Barnizado)

Se reintegró con una aguada de pinturas de retoque Maimeri disuelto en Tolueno. Se realizó expandiendo una capa muy aguada y homogénea por toda la superficie del marco, para lograr un acabado parejo en toda su superficie, procurando no dejar diferencias superficiales, marcas o manchas que pudieran distraer, al momento de exponer el cuadro dentro de este, desviando la mirada del cuadro hacia las imperfecciones del marco.

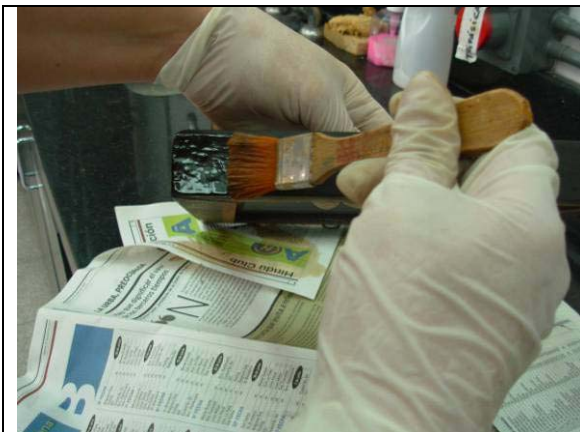
Barnizado con Goma Laca y Brocha

Finalmente se dio una mano de goma laca aplicada con brocha de lado a lado por cada cara del marco, que actuará como protección y para darle un acabado mate.

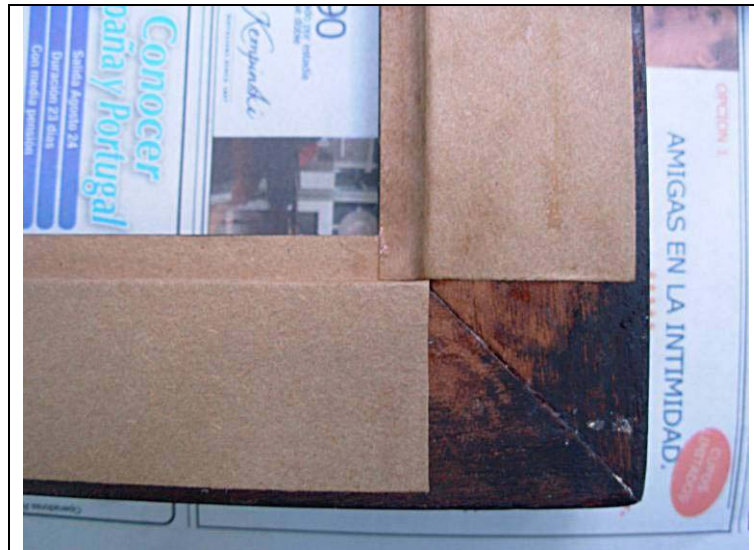
Detalle Protección papel Madera

Se cubrió el borde del reverso del marco, donde va apoyado el cuadro, con papel madera como protección para que la obra no entre en contacto directo con la madera del marco.

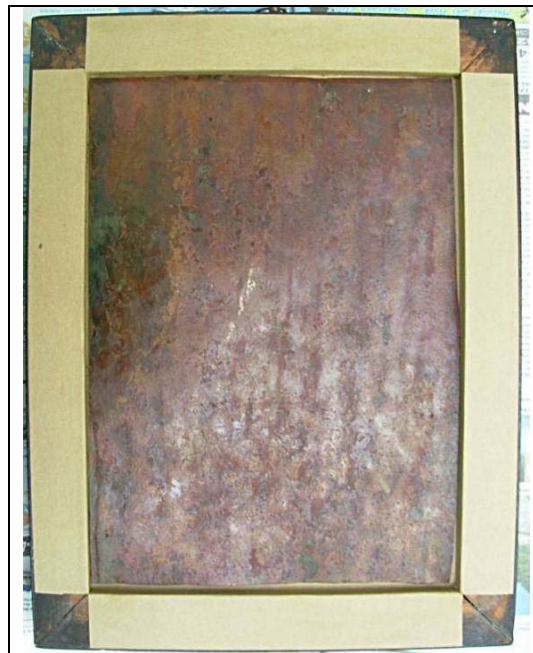
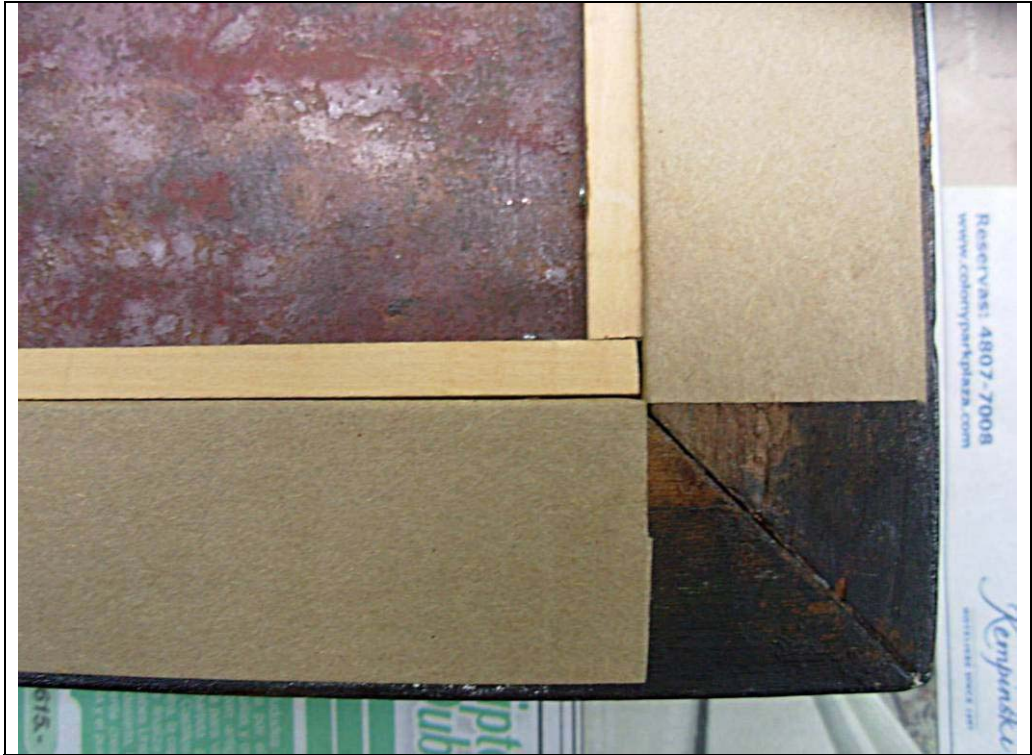
Detalle Varillas de montaje

Luego se Montó el cuadro dentro del marco. Finalmente se puso varillas de madera por todo el perímetro del cuadro y se clavaron éstos al marco con clavos por el borde.
