RESTAURACIÓN DE 3 PINTURAS DE CABALLETE

**Facultad de Artes
Universidad de Chile**

Nombre: Andrea Sarrazin Bazan
Título Anterior: Medico Veterinario
Universidad de Chile, 1979

Santiago, Chile
2006

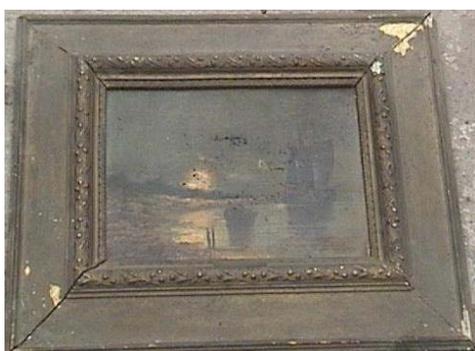
Foto 2

Estado de conservación: Marco deteriorado, muy sucio, no se aprecia color original, con faltante tanto en las figuras sobre relieve como en las zonas con textura granular (foto 1 y 2)

Estado del soporte y pintura de aspecto sucio, quebradizo, con numerosas roturas y perforaciones. (fotos 2 y 4)

Fotos 1 y 2. - Estado general en que se recepción el cuadro. Resalta el estado de suciedad que le da un aspecto oscuro y lúgubre, impidiendo apreciar el color original del marco y distorsionando el colorido de la capa pictórica.

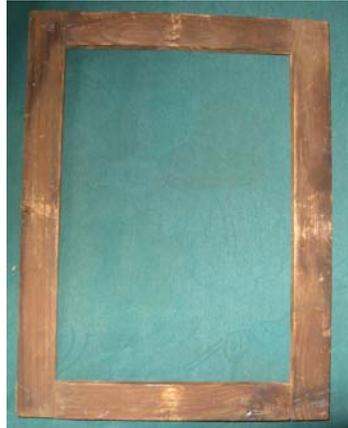
Foto 5

Aspecto de la cara posterior del bastidor. Se evidencian erosiones en sus cuatro lados.

Presenta erosiones en la parte media de las cuatro piezas debido a los clavos de fijación al marco.

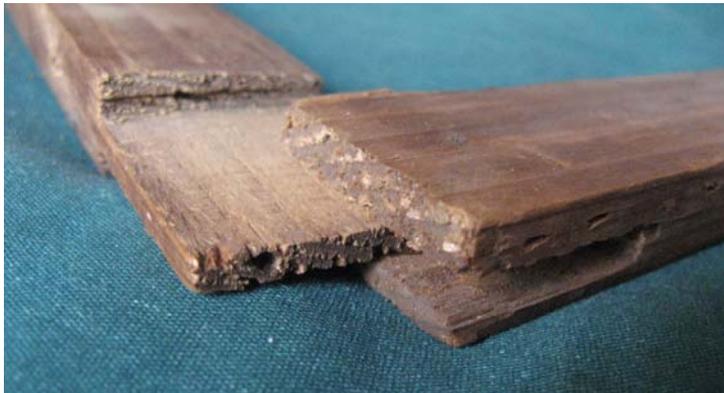
Foto 6

Ensamblajes móviles del bastidor.

Las mangas de los lados más largos presentan un calado de 3 cms. de profundidad que reciben unas espigas existentes en los extremos de las mangas más cortas (foto 6). Estos ensamblajes se expanden por medio de 2 cuñas en cada vértice. El bastidor se recibió con solamente 2 cuñas.

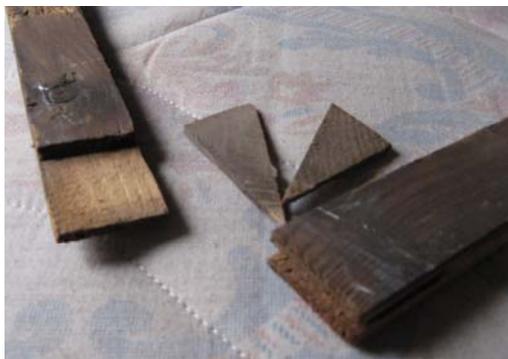
Foto 7

Cuatro piezas de madera de pino oregon con dos cuñas por vértice de las cuales existen solamente dos.

Cuñas del mecanismo de expansión.

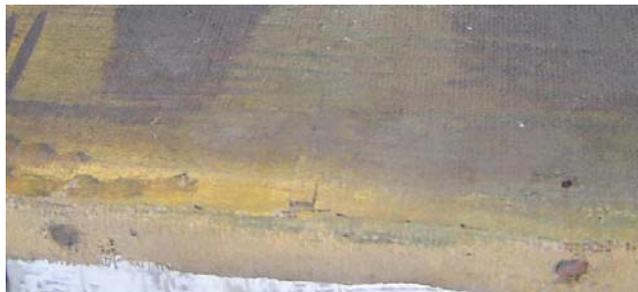
Foto 10

Fijado al bastidor por medio de tachuelas distanciadas entre ellas por espacios de 7 a 11 cms. Montaje original, no presenta huellas de fijación anterior.

El sistema de fijación al bastidor es por medio de tachuelas. No hay huellas de fijaciones anteriores.

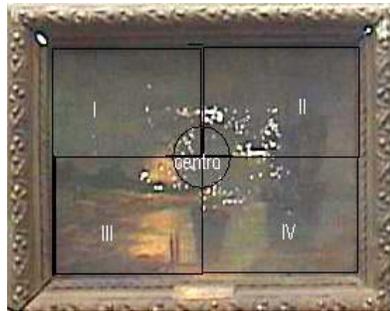
**Foto 11**

Presenta una rotura con eje horizontal en el cuadrante II en el limite con el cuadrante I, y otra en la misma sección en el limite con el cuadrante III, también con eje horizontal.

Para describir la ubicación de las lesiones se dividió la pintura en cuatro cuadrantes y un centro.

Existen lagunas en las zonas coincidentes con las roturas del soporte, y en la zona central de la imagen de la luna que afecta solamente a los estratos de preparación y pictórico. También hay numerosas perforaciones distribuidas en gran parte de la superficie del cuadro (fotos 9,11,14,15 y 20).

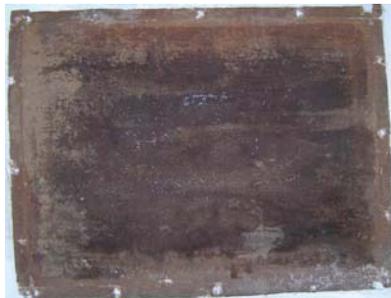
**Foto 12**

Presenta huellas de humedad en dirección vertical y manchas de color negro que podrían asociarse a la existencia de una contaminación antigua por hongos. (foto 9 y 12)

Aspecto del soporte una vez desmontado del bastidor.

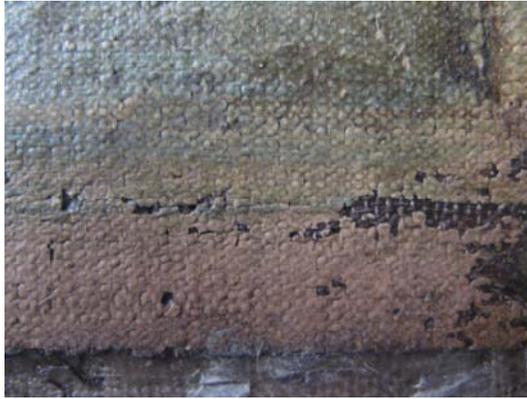
Foto 13

Detalle de la guirnalda de contorno donde se aprecia el estrato de preparación y el traspaso de la textura textil a este.

Se traspasa la textura del soporte a la capa de preparación y pictórica. (foto 13)

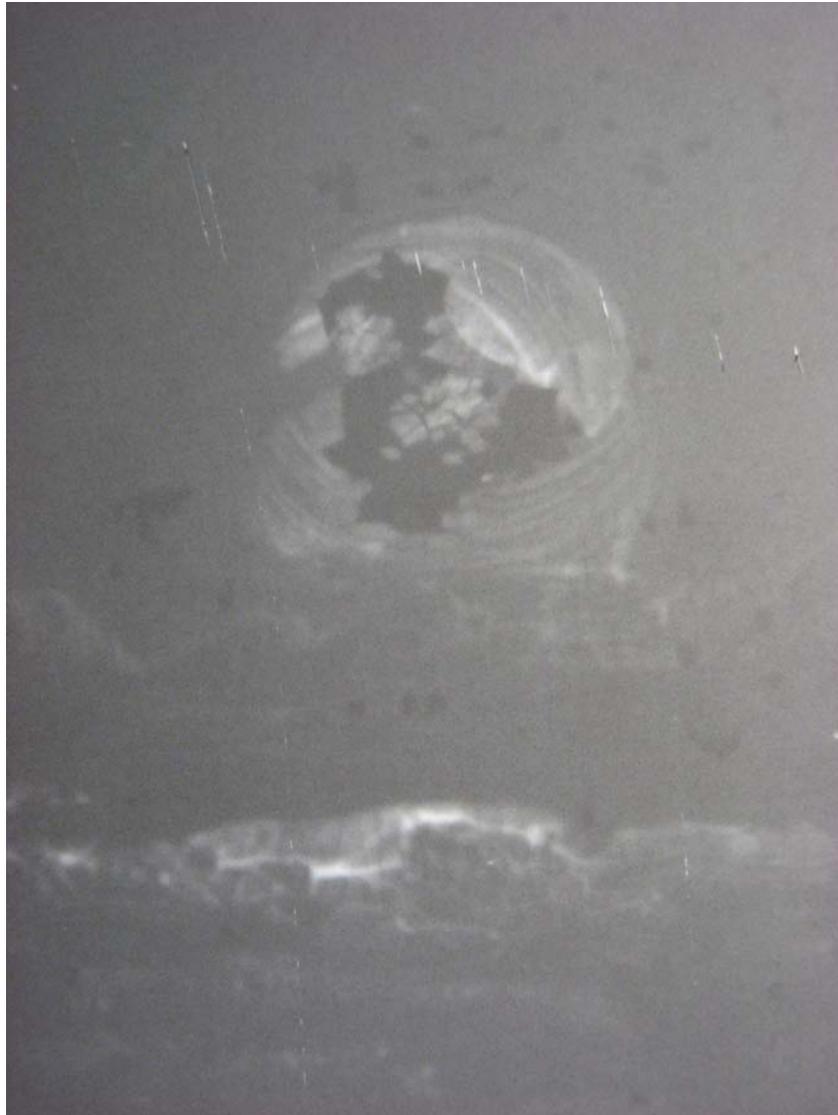
Foto 18

Pigmentos aparentemente óleo sobre tela. Los pigmentos utilizados presentan distintas densidades radiológicas que se evidencian en aquellos como los colores claros (luna y luces de las piedras o rocas) los cuales muestran una radio opacidad alta (fotos 16 y 18), los colores café rojizos (quilla de navío mayor y bote) con una radio opacidad media(foto 19), y los verdes pardos y sienna que serian radio traslucidos. Esto permite asumir que existen diferencias en la composición química de los pigmentos, además de distintos espesores de la capa pictórica, pudiendo tener un elemento así que ayudaría a identificarlos.

Se muestran las áreas de radio opacidad máxima dadas por los pigmentos más claros y el empaste más grueso. La zona mas radio traslucida es aquella done hay lagunas.

Zonas con empaste más grueso principalmente en las zonas de luces siendo la imagen de la luna el sector de empaste más grueso (foto 18), y zonas con película pictórica delgada de aspecto acuarelado en las áreas más oscuras.

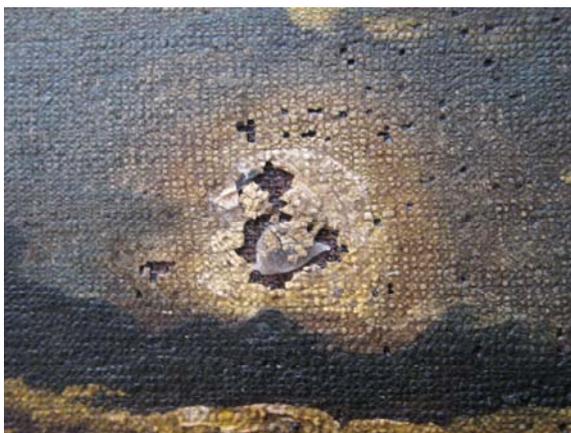
Foto 20

Las zonas con empastes más gruesos son aquellas con mas luminosidad.

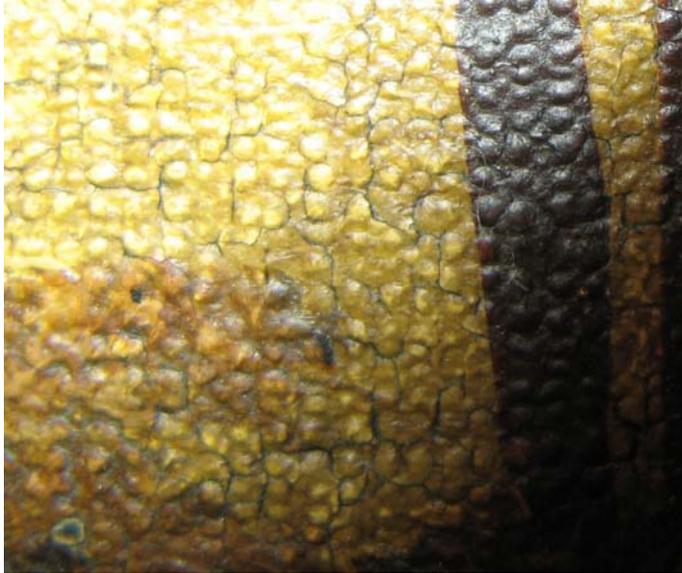
Foto 21

Existe un micro craquelado difícil de visualizar a simple vista de tipo malla reticular fibrilar.

Esta macro fotografía muestra el reticulado del micro craquelado.

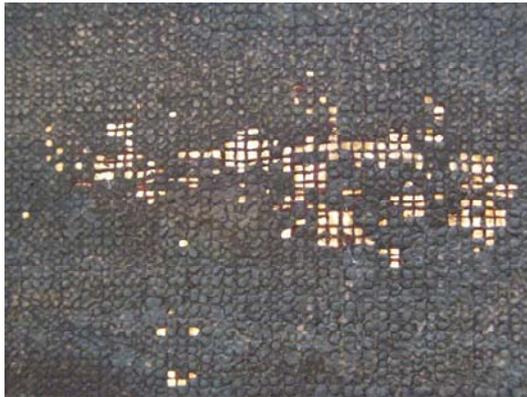
Foto 31

Detalle de una lesión posterior a la reentela.

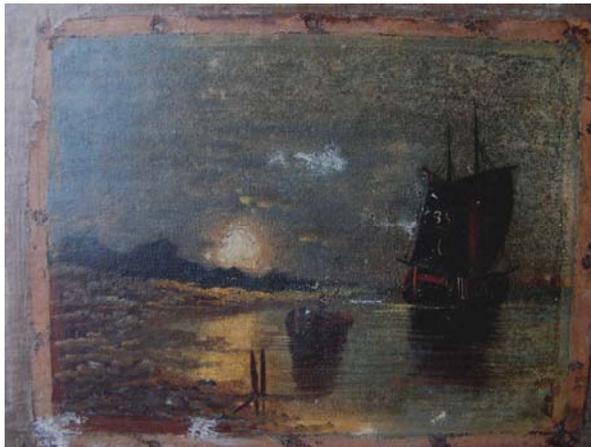
Foto34

Áreas resanadas.

El resane de las faltantes de estrato de preparación con pasta a base de gelatina y carbonato de calcio; además de pigmento según el color de la zona a reintegrar en algunas áreas.

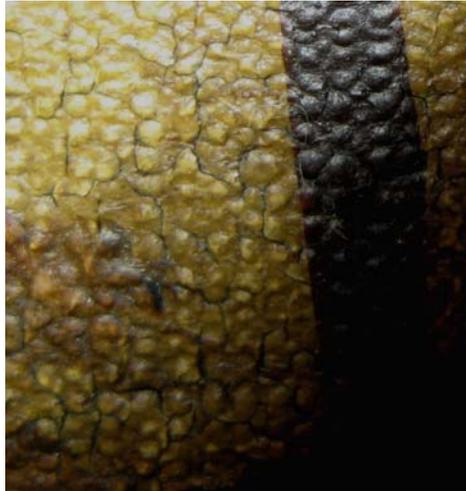
Foto 41

A través de la macrofotografía se detecto una malla de micro craquelado que no era visible a ojo descubierto.

Micro craqueladuras de tipo reticular fibrilar.

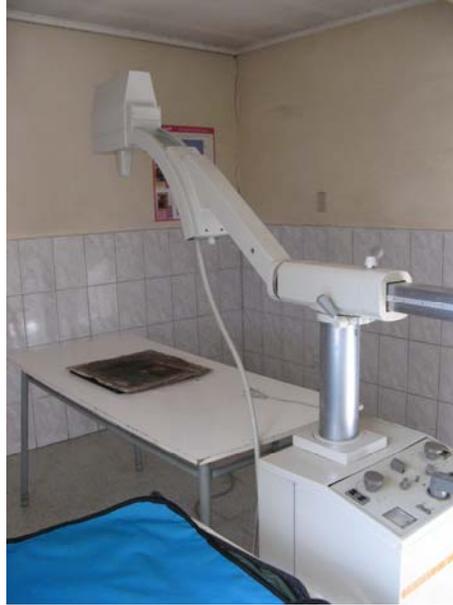
Foto 42

Se realizo una toma de Rx (foto 42) que mostró las diferencias de densidad de los distintos pigmentos. La pintura se ubico directamente sobre la placa para evitar distociones. No se encontró pinturas subyacentes.

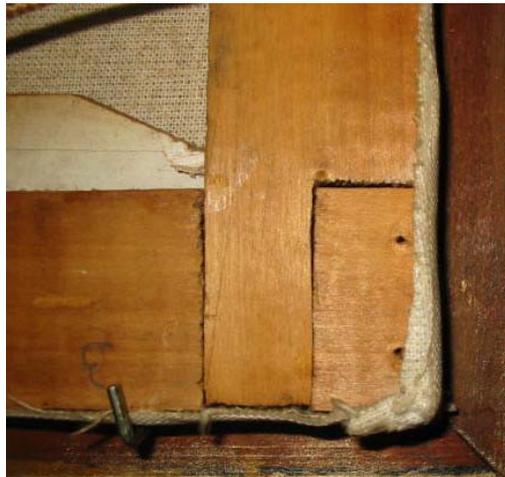
Foto 6

Detalle del sistema de expansión.

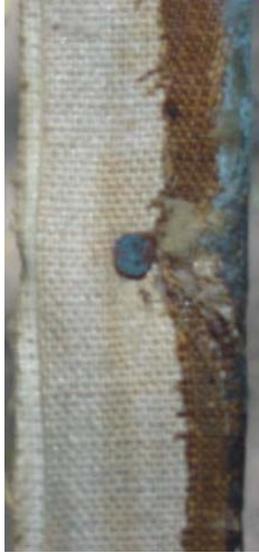
Foto 12

No se evidencian lesiones del soporte original al no estar este a la vista, salvo en algunas partes de la guirnalda de contorno donde se aprecia que este esta muy oxidado de aspecto reseco y quebradizo.

Se aprecia el estado del soporte original el cual se ve oxidado, de aspecto reseco y quebradizo. El textil de la reentela se aprecia en buen estado.

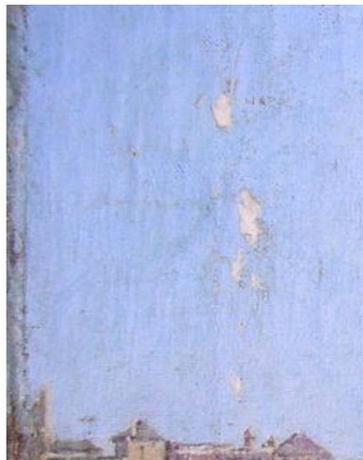
Foto 13

Al retirar la pintura que había sobrepuesta desde la intervención anterior se pudo visualizar un estrato de preparación de material no identificado color blanco, que coincide con aquel que se encuentra en algunas partes de la guirnalda de contorno.

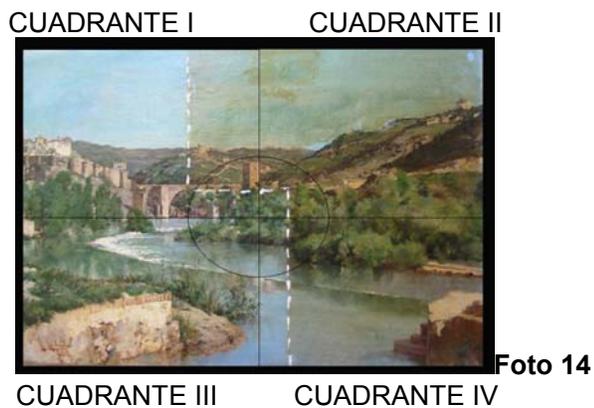
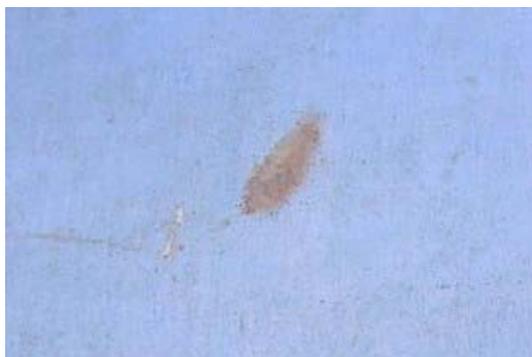
Una en el ángulo superior izquierdo del cuadrante II.

Para describir la ubicación de las lagunas se realizó un mapa organoléptico de la obra que la dividió en cuatro cuadrantes y una zona central.

Después de retirar el repinte que cubría toda la zona del cielo se evidenció una laguna en el cuadrante II que abarcaba tanto el estrato de preparación como el pictórico.

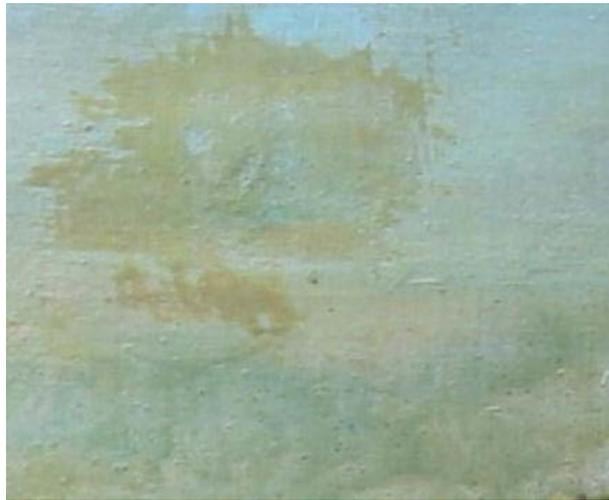
Foto 16

Distribuido en una capa irregular con áreas más concentradas en algunos sectores como por ejemplo en la zona donde existe un resanado cuya superficie no está a la misma altura que la superficie de la pintura.

Macrofotografía que muestra la distribución heterogénea del barniz.

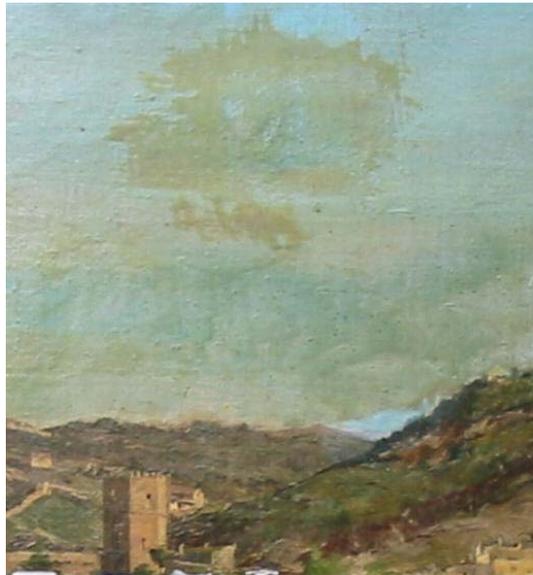
Foto 17

Imagen de la capa de barniz oxidado con una película distribuida en forma irregular, siendo su concentración máxima sobre la laguna en el cuadrante II, resanada en la restauración previa.

La limpieza inicial se realizó por medio de un pincel y aspirado para eliminar el polvo y la suciedad poco adherida. Posteriormente se procedió a hacer una limpieza con una solución de saponinas, la cual retiró la suciedad superficial, dejando a la vista una capa de barniz color óxido que presentaba distintas densidades, siendo la zona más densa aquella sobre la restauración de la laguna del cuadrante II.

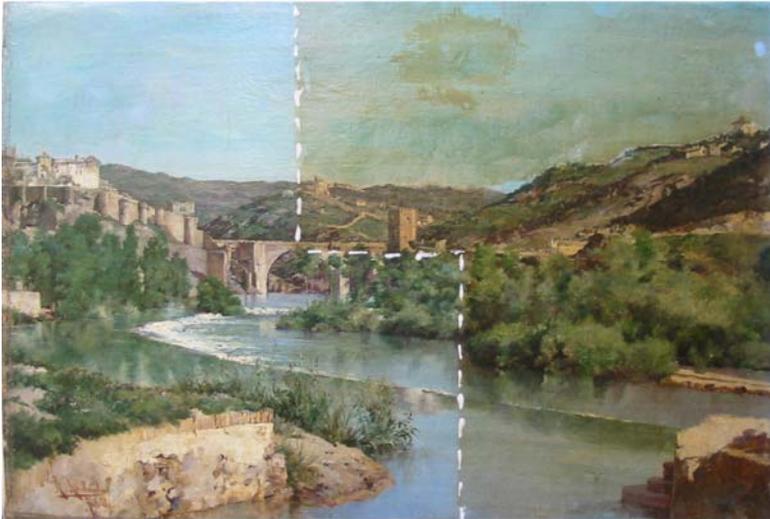
Foto 18

Proceso de eliminación de la capa de barniz

No fue necesario realizar un test de solventes para retirar la capa de barniz, ya que este se pudo eliminar fácilmente con Diluyente Rápido de Sherwin Williams. Al estar la pintura libre de la capa de protección se pudo evidenciar que toda la zona del cielo, (cuadrantes I y II), estaba completamente repintada.

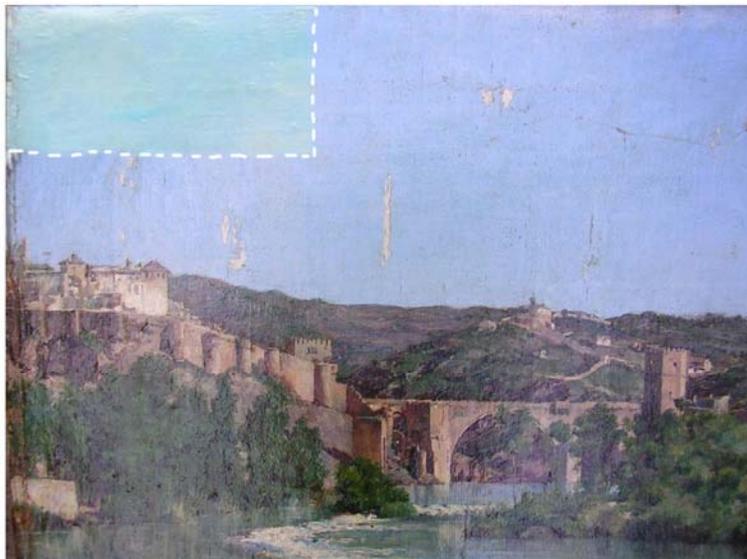
Foto 19

Se evidencia el color del cielo en la pintura original y en la zona superior del cuadrante I se ve el color de la película superpuesta.

Se retiró la pintura superpuesta de la zona del cielo con diluyente Sherwin Williams apareciendo un color levemente diferente y múltiples lagunas en la película pictórica. Solamente se evidenció una laguna que aparentemente llegaba al estrato de preparación.

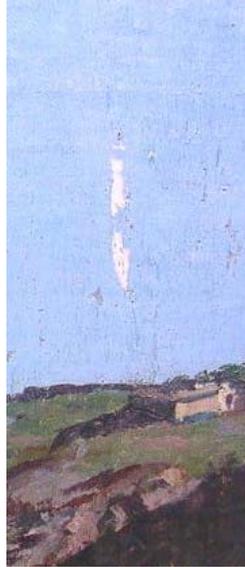
Foto20

Imagen de una laguna en el proceso de resanado.

El resane de las faltantes de estrato de preparación con pasta a base de gelatina y carbonato de calcio.

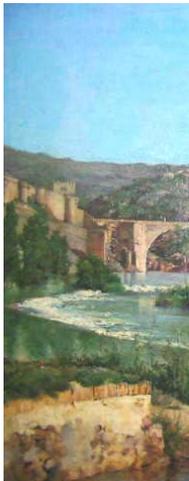
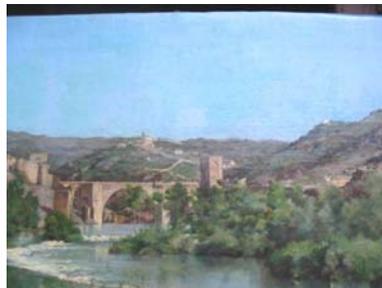
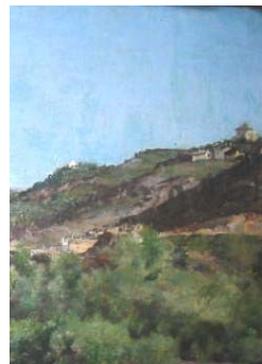
Detalles de algunas zonas después del reintegro pictórico.

Se realizó una reintegración de las lagunas con pigmentos aglutinados con Paraloid B 72 preparado en diluyente rápido de Sherwin Williams, utilizando la técnica del puntillismo.

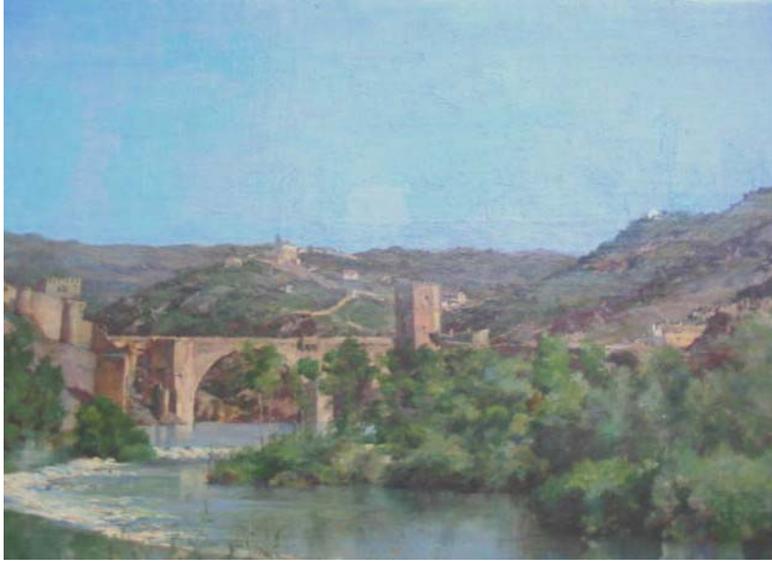
Foto 24

Imagen de la pintura después de la reintegración pictórica.

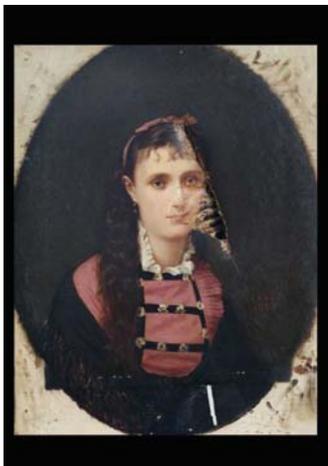
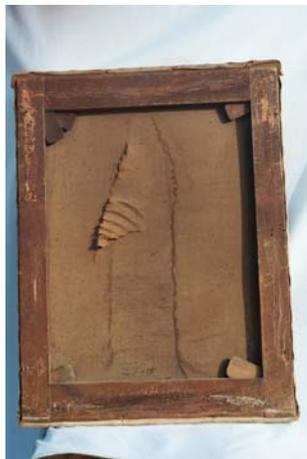
Estado de conservación: presenta rotura en la zona central y cuadrante II. Estado del soporte de aspecto, quebradizo, reseco. Estado del bastidor bueno, aunque faltan tres cuñas.

Las fotos 1 y 2 muestran el anverso y reverso del cuadro en las condiciones en que fue recibido.

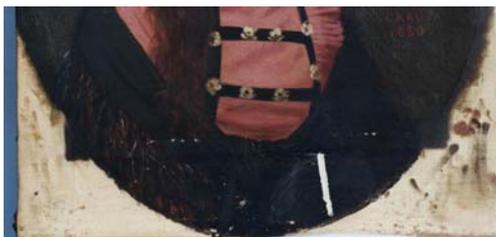
Foto 8

No se evidencian, salvo en los dos extremos inferiores de los cuadrantes III y IV, que presentan una pintura triangular aparentemente de adaptación del fondo al marco.

Foto 8: Se aprecian dos formas triangulares en la zona inferior del ovalo que aparentemente fueron pintadas para adaptar la pintura al marco.

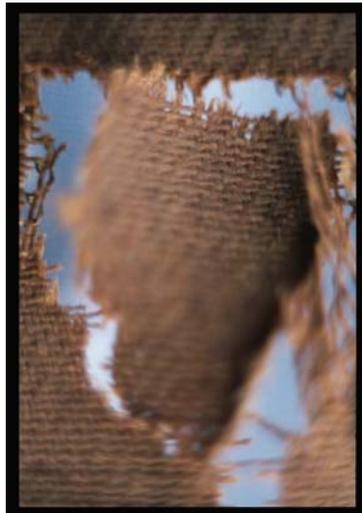
Foto 17

El soporte presenta una oxidación que se reduce en un aspecto reseco y quebradizo.

Macrofotografía que permite ver el estado del soporte textil en la zona dañada. Se evidencia la sequedad del material.

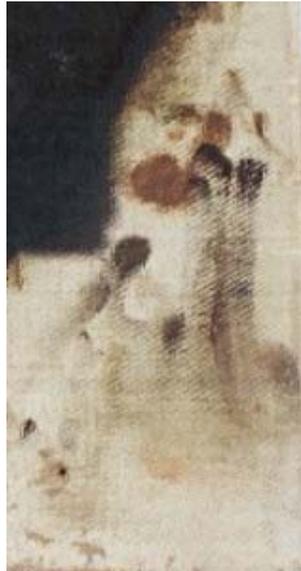
Foto 21

La textura del soporte se dibuja en el estrato de preparación.

Imagen de la trama del soporte visualizada en el estrato de preparación. Este se evidencia en las cuatro esquinas donde el soporte no esta cubierto por la capa pictórica.

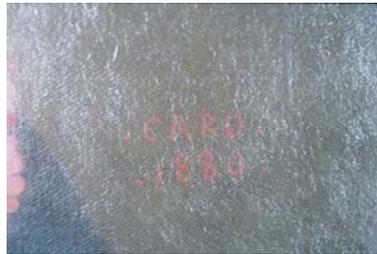
Foto 23

Micro craquelado difícil de visualizar.

El micro craquelado tipo malla reticular fibrilar muy fina fue muy difícil de documentar.

Se detectó una malla de micro craquelado que no era visible a ojo descubierto. Esta malla corresponde a un craquelado reticular de tipo fibrilar (foto 23).

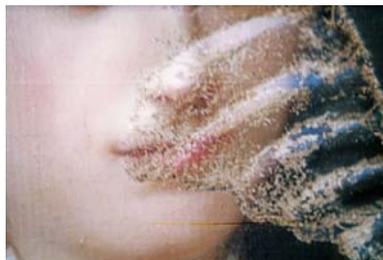
Foto 24

Pequeños desprendimientos de pintura en la línea inferior que topa con el marco en cuadrantes III y IV. Lagunas coincidentes con aquellas de la capa de preparación en la zona del desgarro.

Detalle de la lesión en que la pulverulencia dejó muchas pequeñas lagunas.

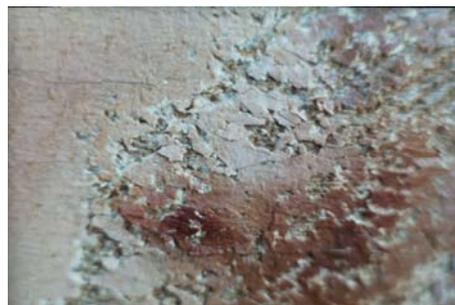
Foto 25

Macro fotografía de la zona perinasal donde se evidencia el desprendimiento de pintura y base de preparación que deja expuesta la tela del soporte.

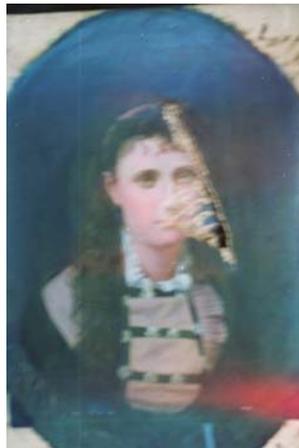
Foto 26

La luz UV muestra una capa relativamente homogénea de barniz.

La imagen vista con luz UV muestra una capa de barniz homogénea.

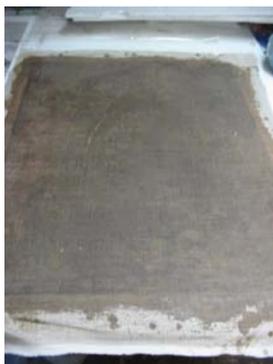
Foto 34
de la cara posterior del cuadro posterior a la reentela.

la cara posterior, se tensó un lino de características similares al soporte original, fusionándose ambos por medio de la cera resina y calor.

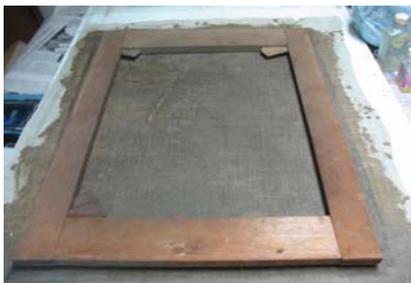
Foto 35
Estado final del bastidor.

Se realizó una limpieza de la superficie del bastidor con bencina blanca, y se restituyeron las cuñas que faltaban.

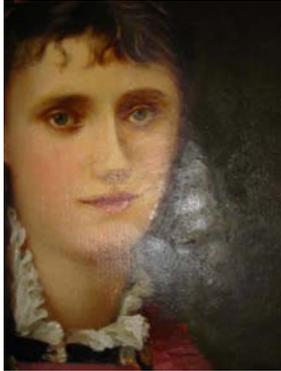
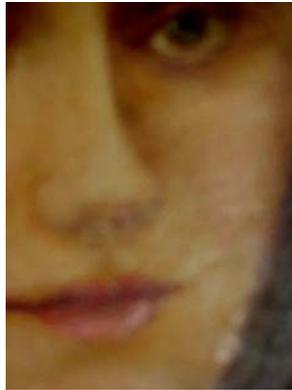
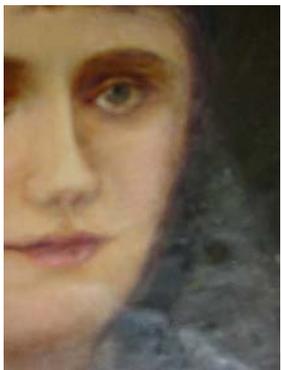
Fotos 36 a 39: Detalles del aspecto de la zona del desgarro después del resane.

5. - Resane.

El resane de las lagunas se realizó con pasta a base de gelatina y carbonato de calcio más pigmento según el color de la zona a reintegrar.

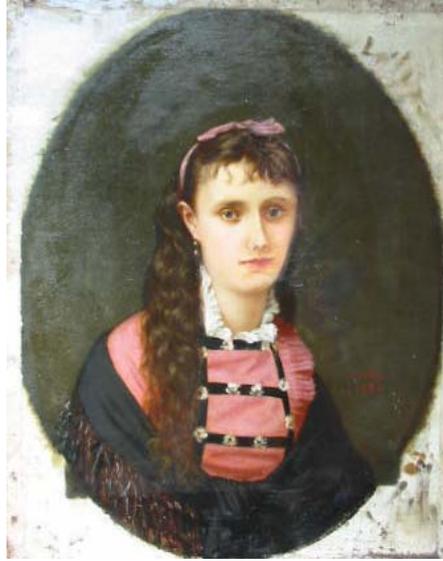
Foto 40

Vista de la pintura después de la reintegración de color.

Se realizó el reintegro de las lagunas con pigmentos aglutinados con Paraloid B-72 preparado en diluyente rápido de Sherwin Williams, por medio de la técnica del puntillismo.

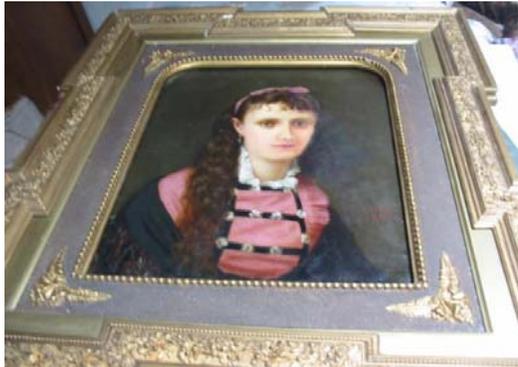
Foto 41

Al finalizar el proceso de restauración la pintura fue montada en su marco.

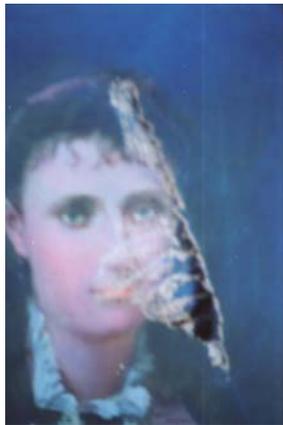
Foto 41

La luz UV permite ver una capa de protección homogénea, y no se visualizan emisiones de luz que sugieran intervenciones anteriores sobre la capa pictórica.

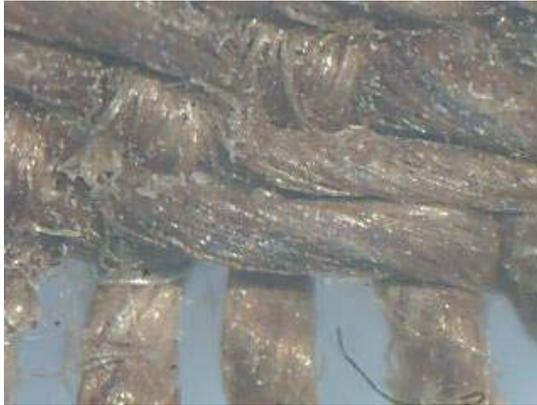
Foto 43

Con una lupa estereoscópica conectada a un computador se realizaron tomas fotográficas para analizar el soporte.

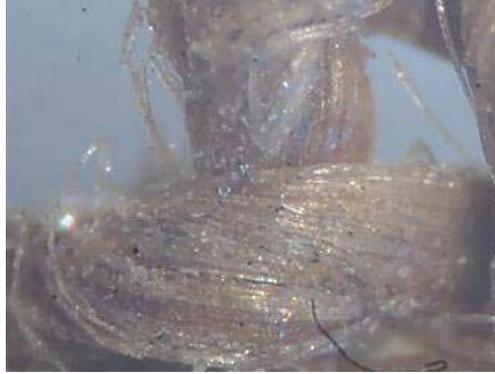
Foto 46

Se ve claramente la torsión en Z de la fibra del soporte.

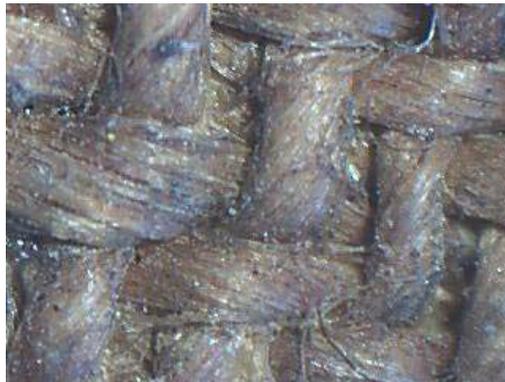
Foto 47

A través de micro fotografías obtenidas por medio de una cámara fotográfica conectada a una lupa estereoscópica se puede evidenciar que la fibra está torcida hacia la derecha y que tanto los hilos de urdimbre como los de trama corresponden a grupos de fibras hiladas y torcidas juntas hacia el mismo lado, formando un cabo solamente.
