“VALPARAÍSO: SU PATRIMONIO HISTÓRICO Y LOS SISMOS”

MEMORIA PARA OPTAR AL TÍTULO DE INGENIERO CIVIL

THOMAS WILFRIED STURM MOREIRA

SANTIAGO DE CHILE
ABRIL 2008

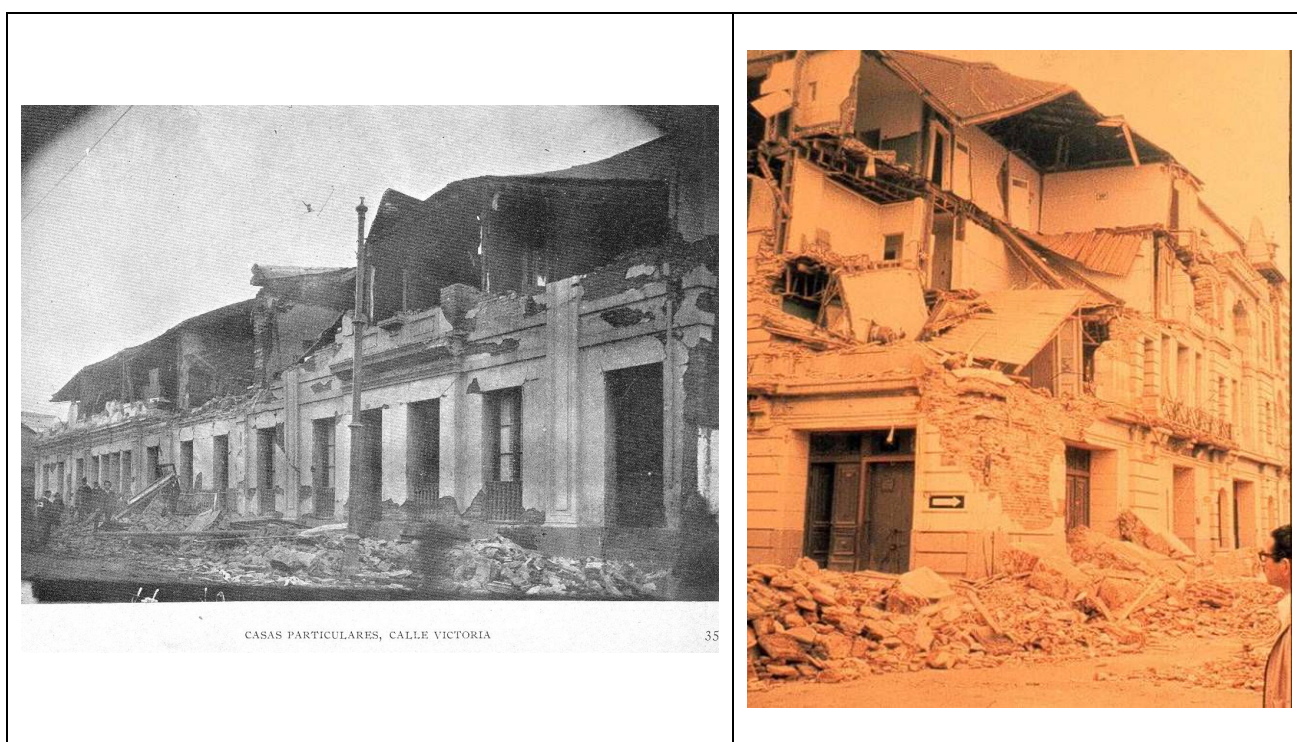
Figura 5.1 – Almedral 1906 y 1985

De acuerdo con los antecedentes fotográficos de los daños observados en los edificios de adobe y albañilería sin refuerzo durante los terremotos de 1906 y 1985, el comportamiento ha sido más bien desastroso debido a la mala calidad de los materiales y a la falta de refuerzos y a la mala unión entre los elementos del sistema estructural. Estos dos últimos aspectos son fundamentales para garantizar la integridad del edificio una vez que se agrietan los muros, y en la medida que no se incorporen en el proyecto ha significado el colapso parcial o total de los edificios, como se observa en las fotos de la figura 5.1.

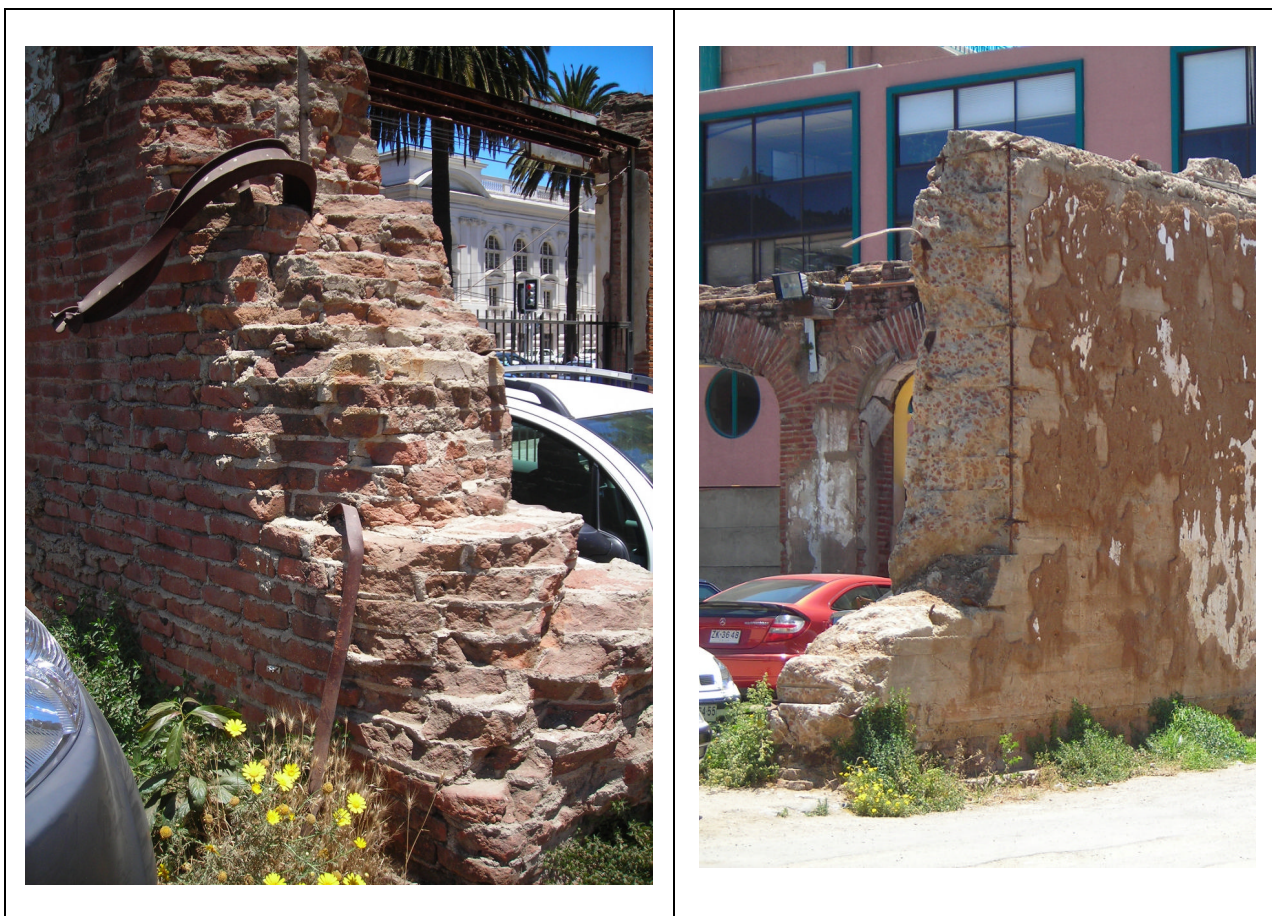
Figura 5.2 – Refuerzos de acero en un muro de albañilería

En el siglo XX y especialmente producto del desastre que produjo el terremoto de 1906, en los edificios de albañilería, se colocan algunos refuerzos como los que se muestran en la figuras 5.2 y se incorpora el uso del hormigón armado, ver figura 5.3 (Edificio de Correos) y del acero en los muros de los edificios. Ejemplos de este último tipo de edificios son el edificio del Mercado y el edificio de la fábrica Hucke (ver figuras 5.4), ambos ubicados en el barrio del Almendral.

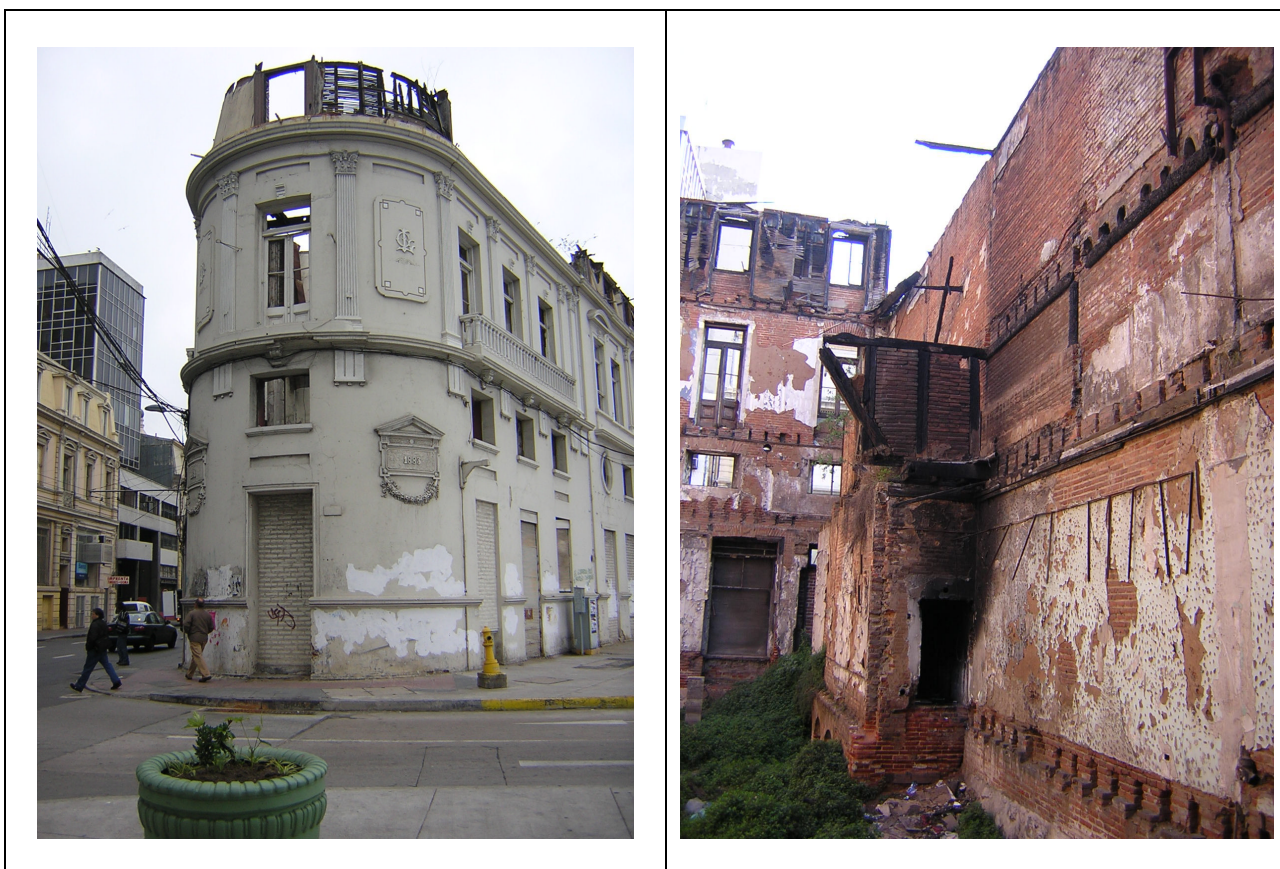
Figura 6.3 – Estado actual del edificio Luis Cousiño

Hoy en día este edificio se ha ganado el triste nombre de “La Ratonera” y su estado actual es el mostrado en la figura 6.3. El edificio sobrevivió a los terremotos de 1906 y 1985, aparentemente sin daños mayores, sin embargo su vulnerabilidad sísmica ha cambiado debido a su pobre estado de conservación y porque actualmente su techumbre, sistema de piso y vigas collares sobre el cual se apoyaba el sistema de piso ya no existen.

En la actualidad se están haciendo propuestas para recuperar este espacio, con una infraestructura interna moderna y manteniendo su fachada original.

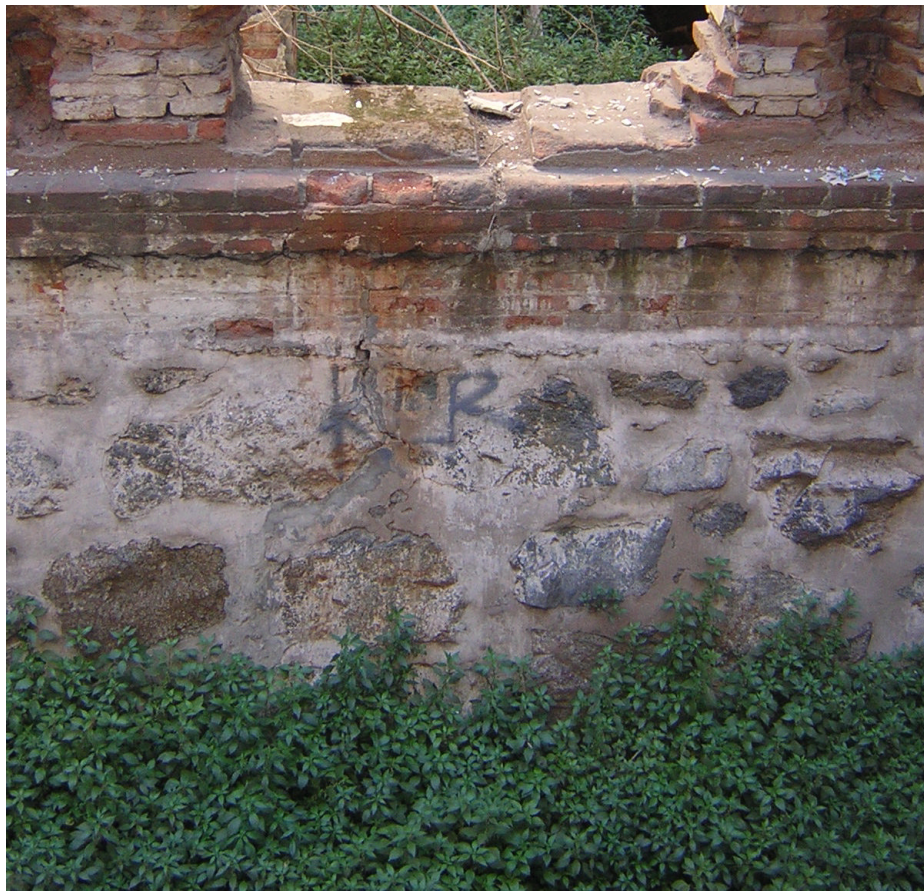
Figura 6.5 – Muro de albañilería de piedra del subterráneo

Como se muestra en la figura 6.5, los muros de los subterráneos son de albañilería de piedra, mientras que los muros de los primeros tres pisos son de albañilería sin refuerzo, ver figura 6.6. El cuarto piso era una mansarda de madera, algunos detalle de ella se muestran en la figura 6.7.

Las fundaciones no se pudieron revisar debido a que el subterráneo se encuentra lleno hasta la mitad de su altura por escombros. Los muros del subterráneo en la dirección longitudinal tienen un espesor de 110 cm y los muros en el sentido transversal un espesor de 79cm. Considerando la profundidad del basamento rocoso en el sitio donde se ubica el edificio, se puede

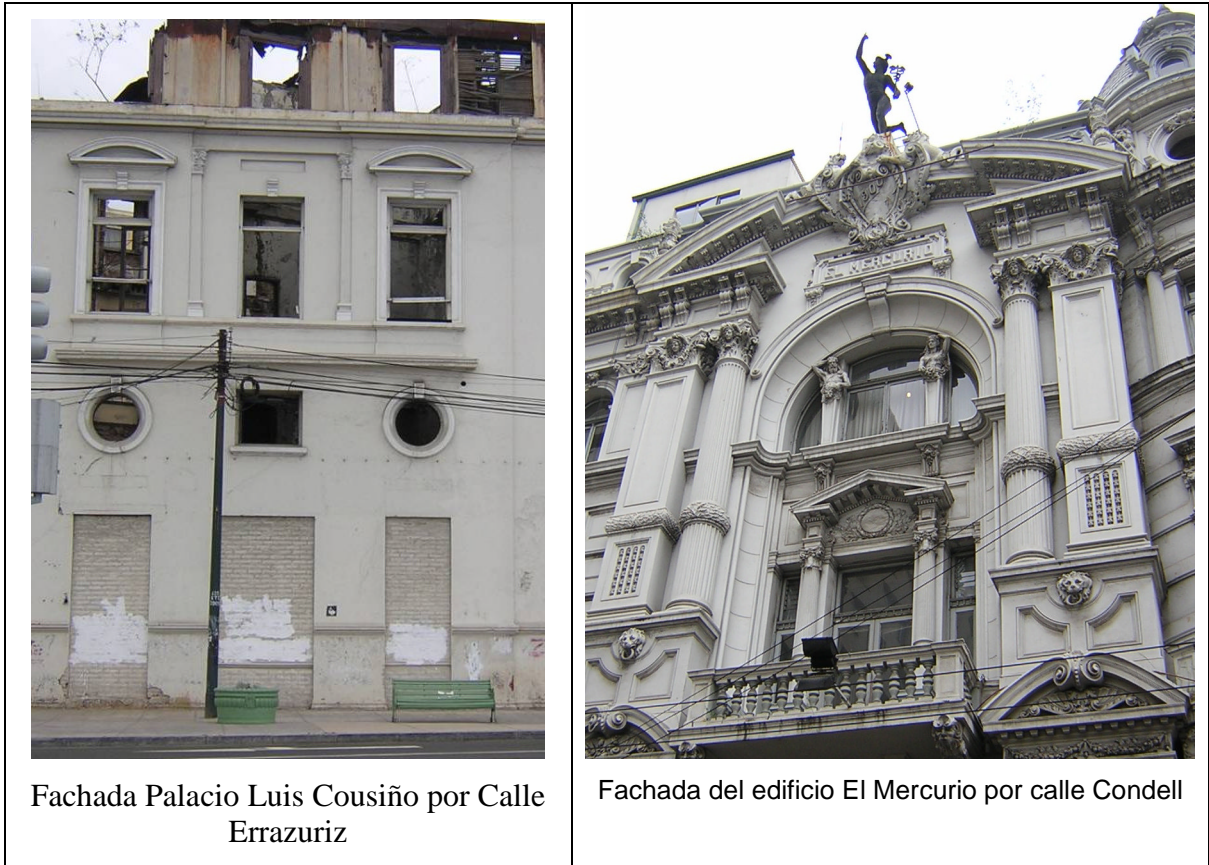
Es importante destacar que las aberturas del primer piso se encuentran actualmente tapadas por paños de albañilería simple, como se muestra en las elevaciones de la figura 6.11. Esta situación puede modificar el comportamiento observado de la estructura y puede considerarse más bien positiva para el primer piso ya que el área de muros de las fachadas es mayor que la original.

Figura 6.11 – Terminaciones de las fachadas del Palacio Luis Cousiño y del edificio el Mercurio

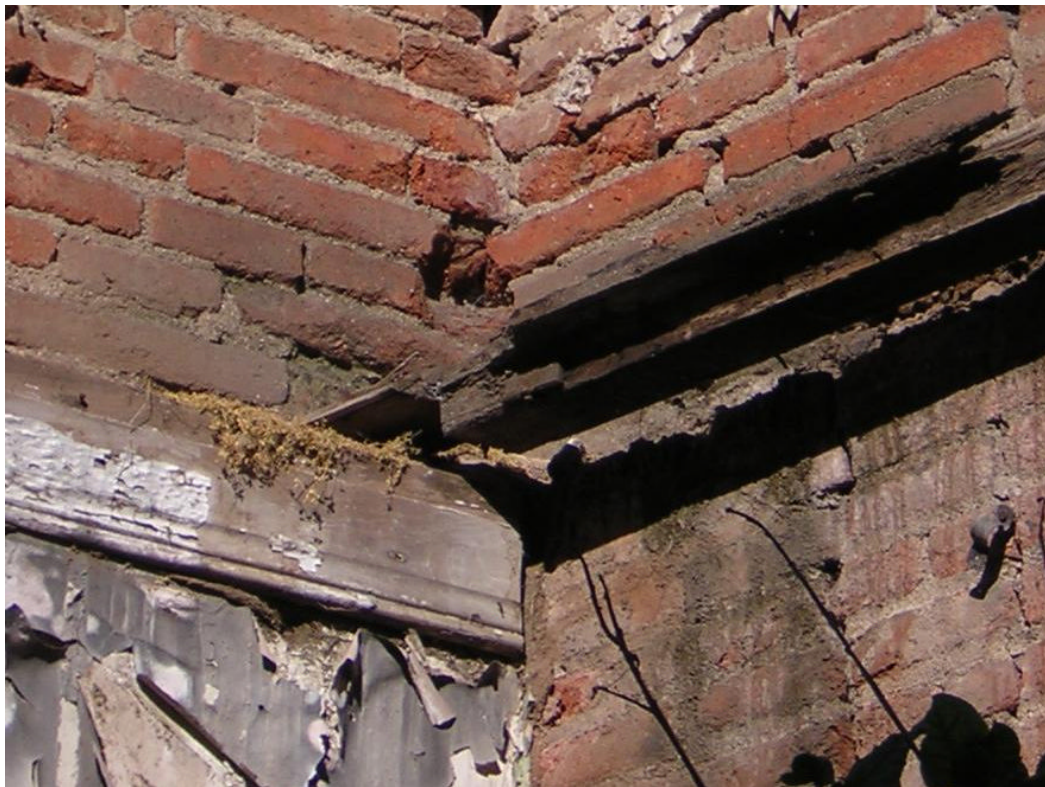
Figura 6.18 - Viga collar en una esquina

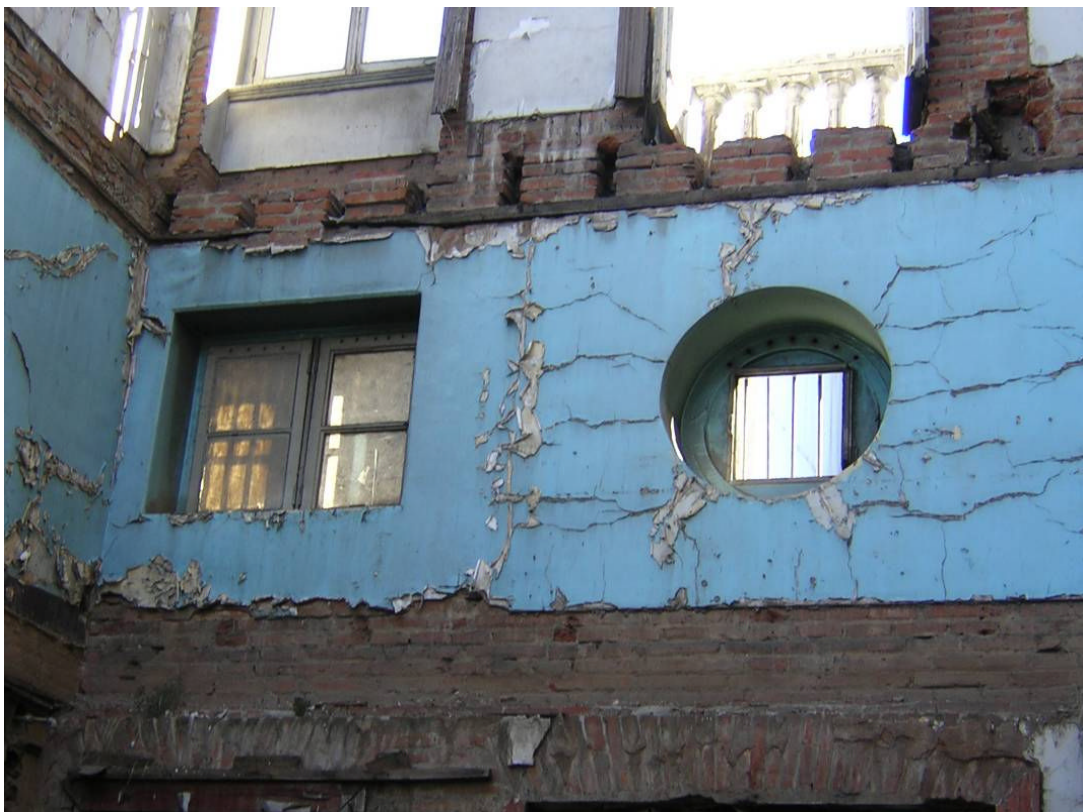
Por último se hizo una verificación del estado en que se encuentran los muros, el cual se puede calificar en general como bueno. Los muros prácticamente no presentan fisuras e incluso en algunos de ellos conservan el estuco, como se muestra en la figura 6.21. Solamente en los ejes C, D y F se aprecian grietas, la que en el peor de los casos (sólo una) puede calificarse como de un grado 2 de daño (MSK, 1964). La humedad ha afectado a los muros aparentemente sólo por fuera. No se observan erosiones de los ladrillos salvo en los muros de los ejes D, E y F. Por último, es conveniente destacar que el daño producido por el incendio afecta a todo el edificio, aunque los muros no sufrieron mucho por ser de albañilería, la estructura perdió todos los pisos, las vigas collar, las escaleras, la mansarda, etc.

Figura 6.21 - Estucos que se conservan

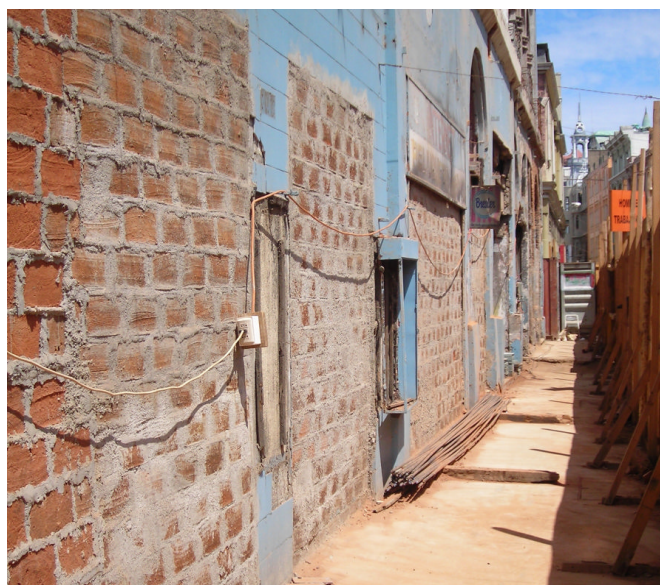
Actualmente las aberturas del primer piso del edificio han sido selladas con paños de albañilería sin refuerzo de 2.5 m de altura, como se muestra en la figura 6.34.

Figura 6.34 – Detalle de paños que sellan las aberturas de 1° piso

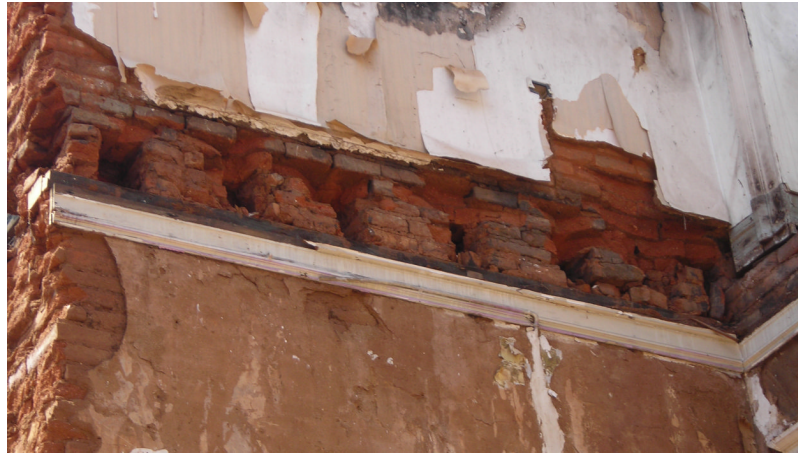
Figura 6.40 - Huecos en los muros de albañilería donde se apoyaba las vigas del sistema de piso.

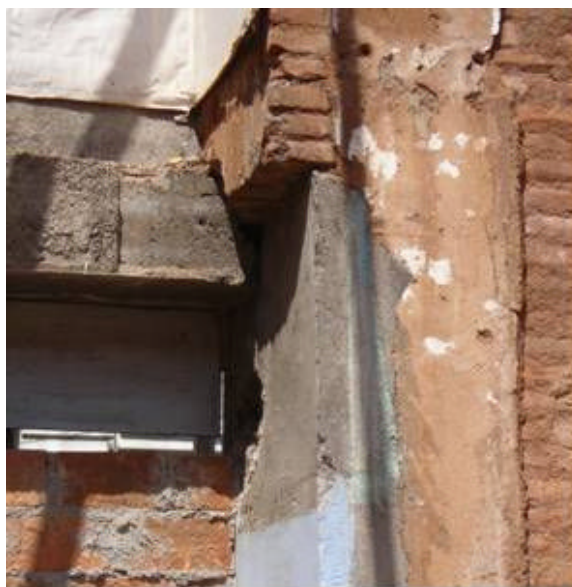
Además, la mayoría de las aberturas en los muros del primer piso han sido modificadas y se han incluido refuerzos de hormigón armado, ya sea mediante un refuerzo de hormigón embebido en los bordes laterales de las aperturas o como vigas de hormigón en la parte superior de la abertura. Estas intervenciones llegan a tal punto que incluso se suprimió uno de los arcos en el primer piso, dando lugar a un simple marco de hormigón, como se aprecia en la figura 6.42 y 6.43.

Figura 6.42 – Refuerzos de abertura

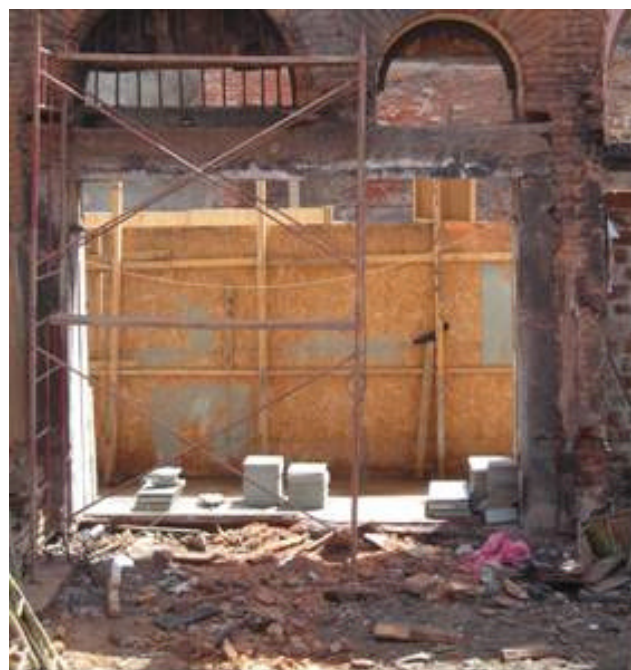
Figura 6.43 – Modificación abertura de la fachada a calle Serrano

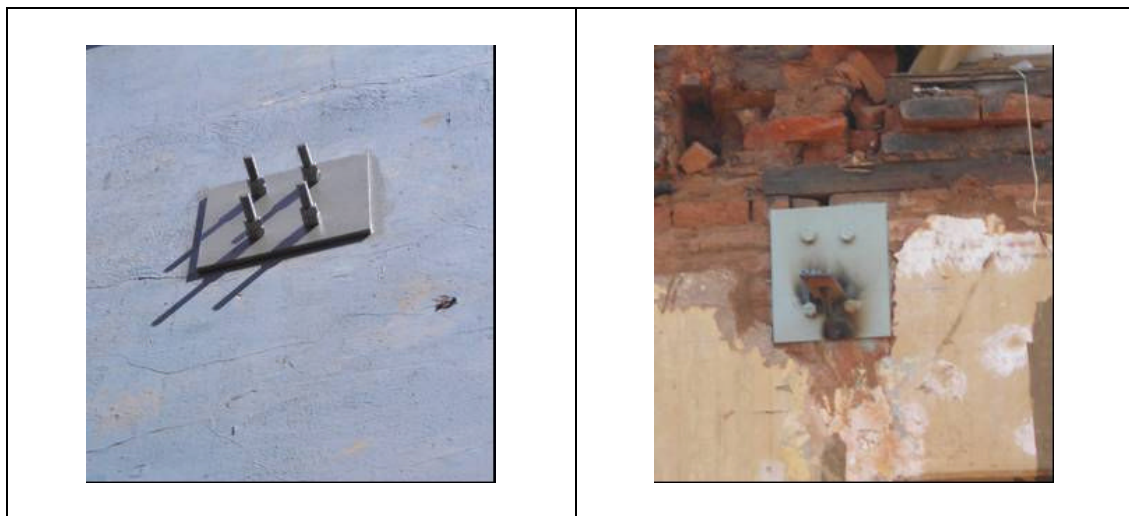
Figura 6.44 – Apoyos de la viga collar metálica

Después del incendio, para evitar el derrumbe de las fachadas se colocó una viga collar de acero de sección transversal doble T. Esta viga rodea toda la estructura por dentro a la altura de la parte superior del primer piso y de la parte superior del tercer piso. Estas vigas están sujetas por unas placas metálicas que van por adentro y por afuera de la estructura y que se han apernadas entre ellas (Ver figura 6.44).

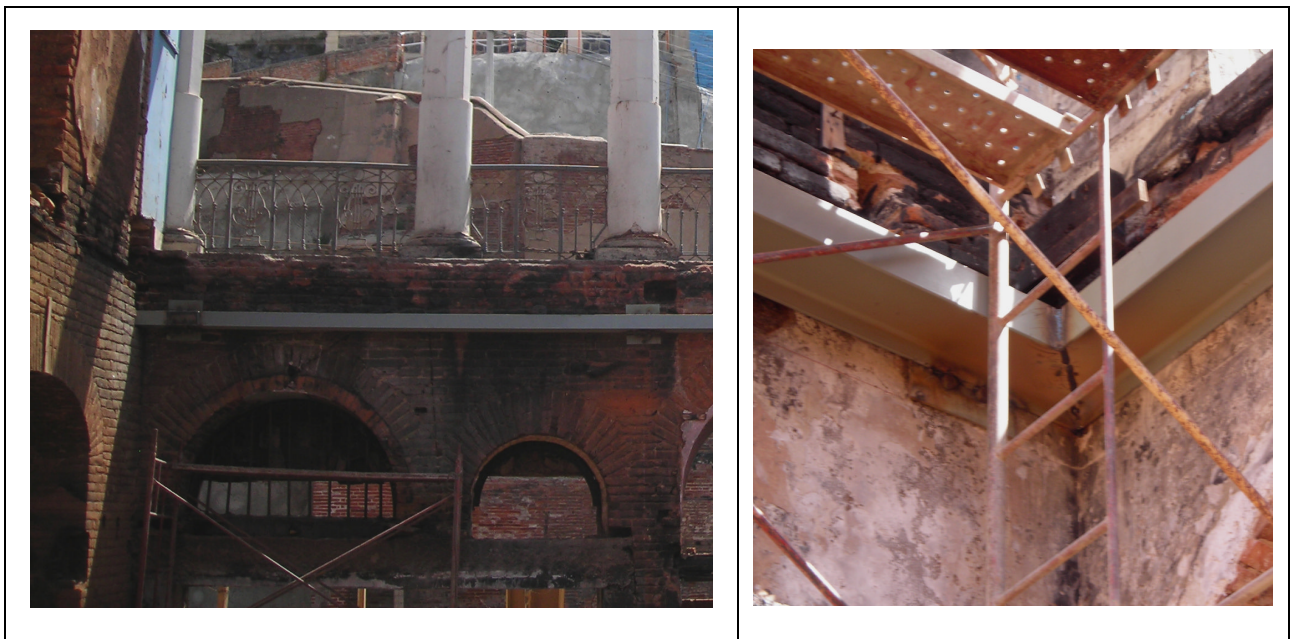
Figura 6.45 – Vista de la viga metálica

La viga doble T está puesta con su eje fuerte hacia el muro para dar apoyo a la fachada fuera de su plano y así impedir su volcamiento hacia la calle. La viga es continua en todo el perímetro y está apuntalada (ver figura 6.45 y 6.46).

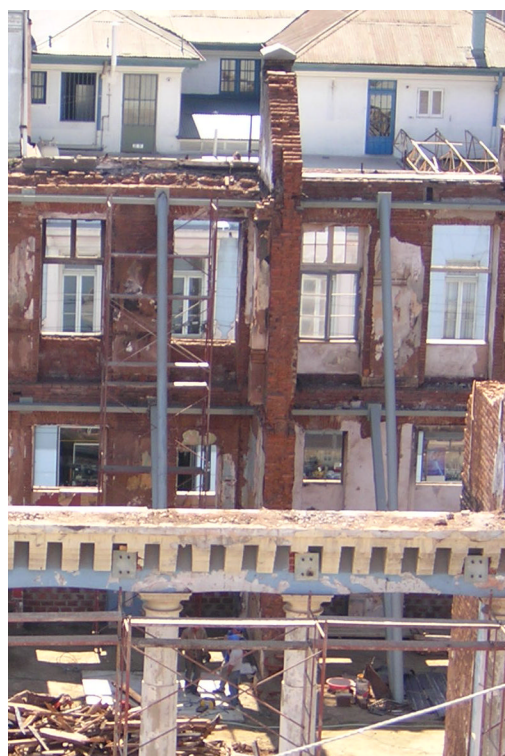
Figura 6.46 – Vista del sistema de apuntalamiento.

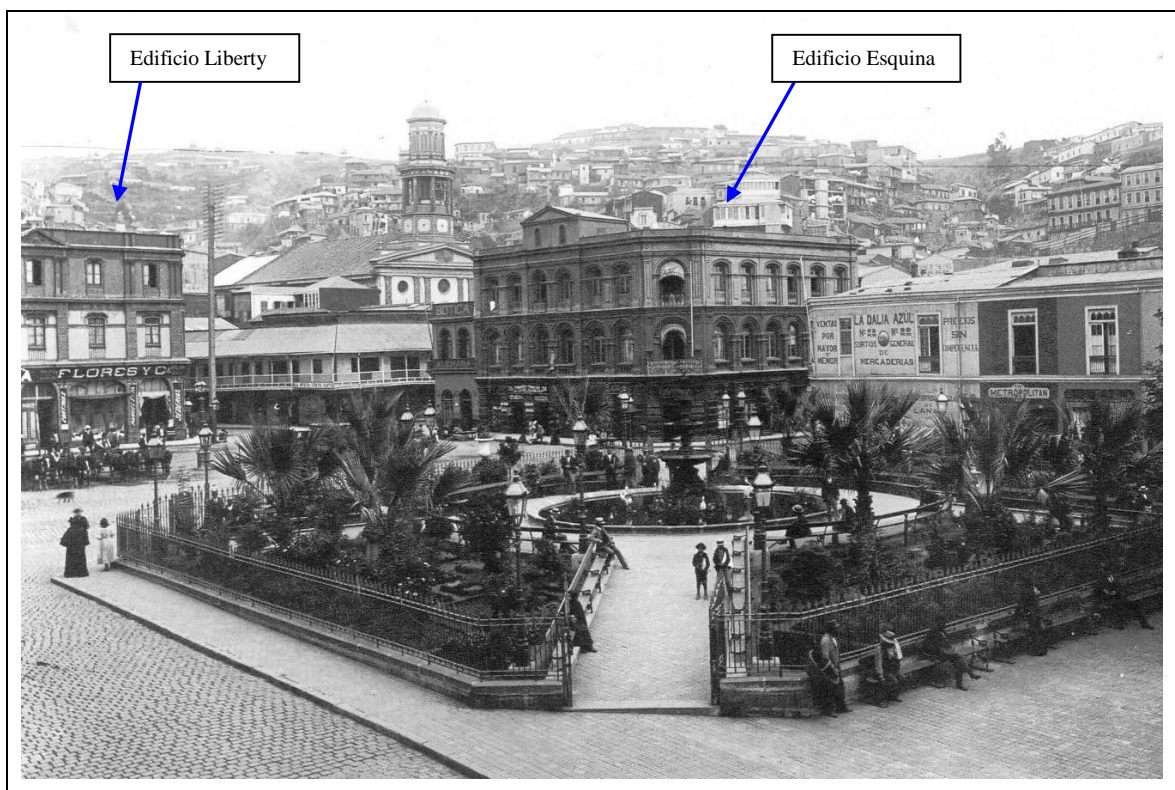
Sin embargo, ésta no es una condición suficiente para la sobrevivencia de este tipo de edificios; un ejemplo de aquello es el comportamiento observado durante el terremoto de 1906 en los edificios ubicados alrededor de la plaza Echaurren en el Barrio Puerto, a escasos metros del Palacio Subercaseaux. Como se observa en las figuras 6.49 y 6.50, las que muestran la Plaza Echaurren antes y después del terremoto de 1906, no todos los edificios sobrevivieron a este terremoto. De ambas figuras se aprecia que el edificio de la esquina no resistió el sismo porque sus muros no estaban bien conectados entre si y con el sistema de pisos lo que provocó su colapso. Además, las esquinas en forma de ochavo, en general han demostrado tener un mal comportamiento durante los terremotos.

Figura 6.49 – Edificios alrededor de la Plaza Echaurren antes del terremoto de 1906

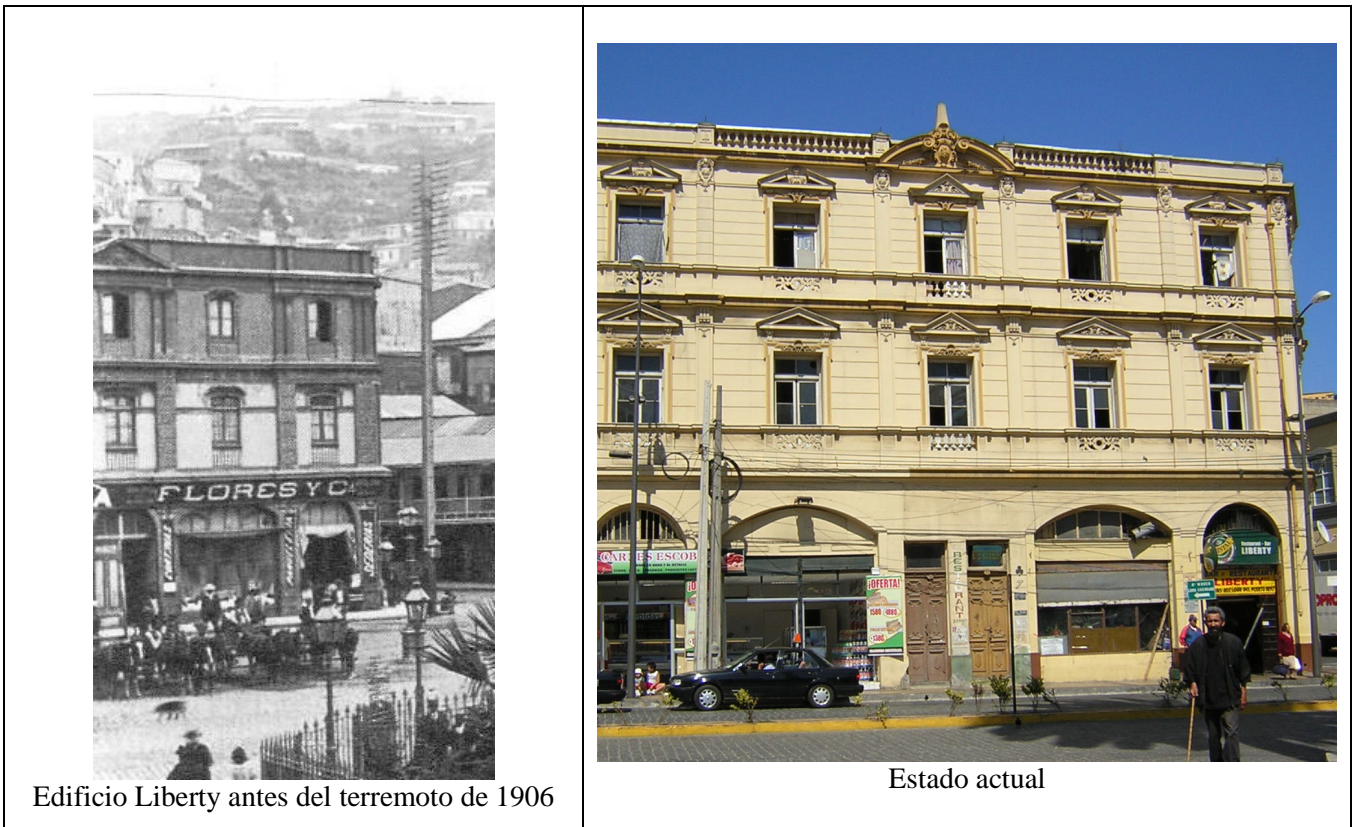
Por otro lado, el edificio Liberty (ver figuras 6.49 y 6.51), que acaba de ser adquirido por la Ilustre Municipalidad de Valparaíso por su alto valor patrimonial (El Mercurio, 2008), ha resistido los sismos de 1906 y 1985 sin daños aparentes. Esta diferencia con sus vecinos deberá aclararse cuando se estudie este edificio.

Edificio Liberty antes del terremoto de 1906
