RECUPERACIÓN DE RESERVAS COLAPSADAS
EN MINAS PANEL CAVING

MEMORIA PARA OPTAR AL TÍTULO DE INGENIERO CIVIL
DE MINAS

CLAUDIO JOSÉ BRAVO YURASZECK

SEPTIEMBRE 2010

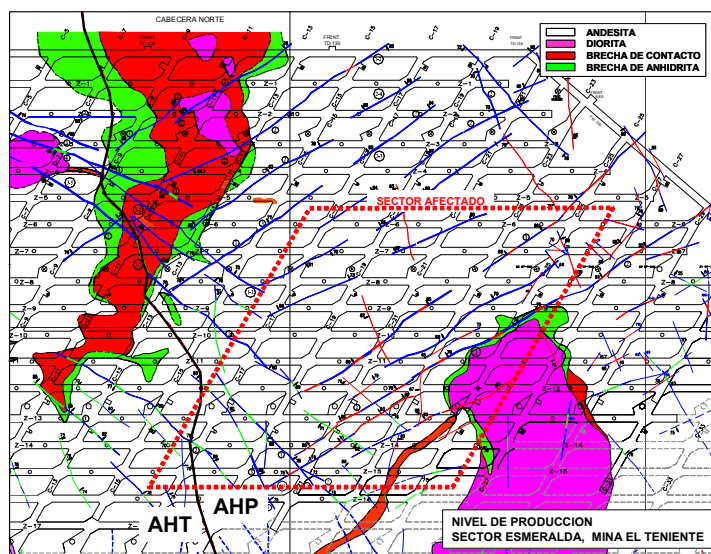
Figura 2: Sector afectado Mina Esmeralda

Entre los años 2001 al 2003 se produjeron daños progresivos en un sector en explotación de la mina Esmeralda de División El Teniente (ver Figura 2), los cuales vienen a sumarse a que, previamente durante la vida operacional de uno de los principales sectores productivos en roca primaria de mina El Teniente, se han registrado unos 22 colapsos, que se han traducido en más de 30.000 m² de área "perdida" para fines de producción.

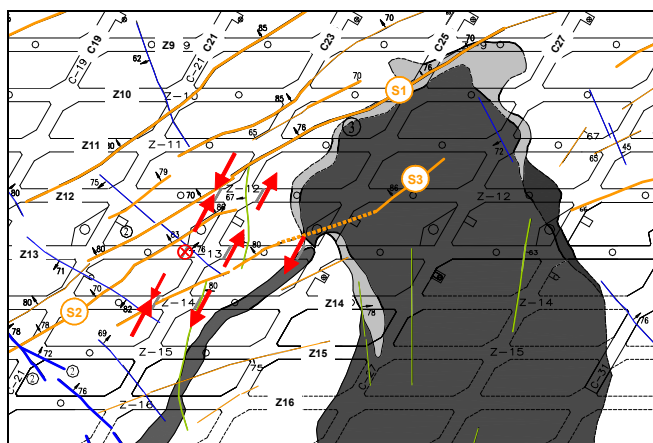
Figura 9: Planta que muestra la dirección de las cargas actuantes sobre los marcos metálicos analizados y las estructuras mayores presentes en el sector.

- No hay una única dirección de carga.
- Los marcos metálicos que son interceptados por una estructura geológica mayor de rumbo NE (en color naranja en Figura 9) son solicitados en ambas direcciones, N-NE y S-SW, siendo las solicitaciones en la dirección N-NE de

- Los marcos metálicos que son interceptados por una estructura geológica mayor de rumbo NW (en color azul en Figura 9) son solicitados verticalmente. En esta condición se encuentra el marco metálico exterior del punto de extracción Z13/C23 Hw.
- Los marcos metálicos que no son interceptados por estructuras geológicas mayores, y se ubican al Sur de la estructura S1 (ver Figura 9) son solicitados en dirección S-SW. En esta condición se encuentran los marcos metálicos exteriores de los puntos de extracción Z13/C25 Hw y Z14/C23 Fw.
- Los marcos metálicos que no son interceptados por estructuras geológicas mayores, y se ubican al Norte de la estructura S1 son solicitados en dirección N-NE. En esta condición se encuentran los marcos metálicos exteriores de los puntos de extracción Z12/C23 Fw y Z13/C23 Fw.

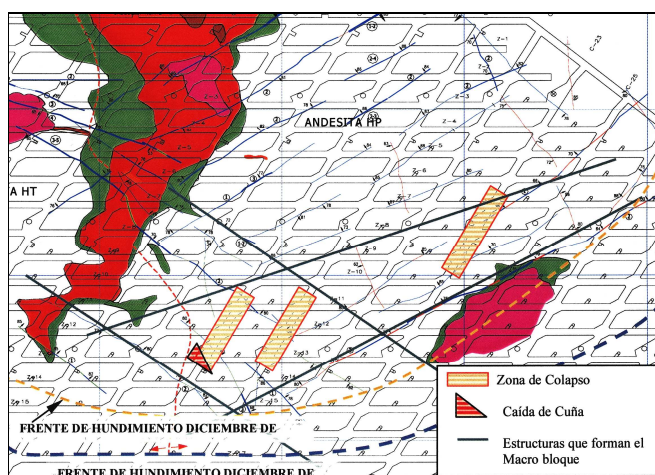
Figura 10: Vista en planta del sector afectado, que muestra las estructuras que definen las caras de los macro-bloques A y B (tomada de Molina & Cataldo, 2002).

De acuerdo a esta hipótesis, habría un mega bloque definido por tres estructuras geológicas mayores y una cuarta, la Falla B, lo subdividiría en dos macro bloques, denominados Bloque A y Boque B. El mega-bloque estaría "empotrado" en su extremo NE (Fw), pero los macro bloques A y B se habrían desplazado. Así, el colapso de las calles C17 y C19 estaría asociado al macro bloque A, y el colapso de la calle C23 estaría asociado al macro-bloque B. Las características de estos macro-bloques se resumen en Tabla 2 y su disposición en el Nivel de Producción se muestra en la Figura 10.

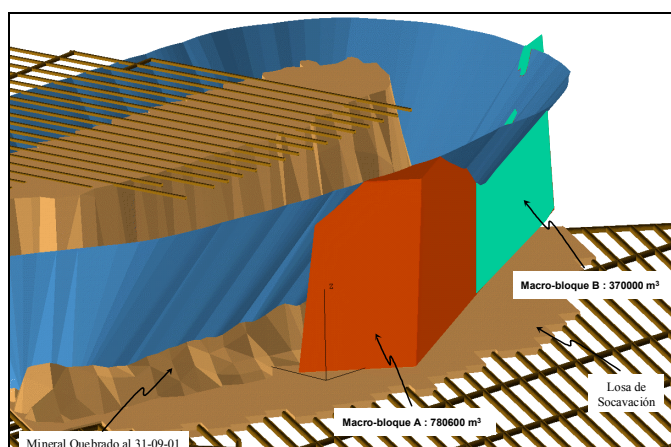
Figura 11: Vista tridimensional de los macro-bloques que afectarían al Nivel de Producción del Sector Esmeralda (Sr. Rigoberto Molina).

La opinión de AKL respecto a esta hipótesis es que estos macro bloques son estables, debido a las siguientes razones:

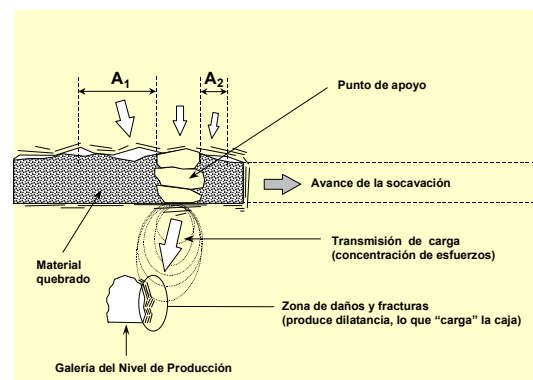
Figura 12: Esquema que ilustra la forma en que un "punto de apoyo" o pilar remanente transmite cargas locales, de magnitud importante, a los pilares del Nivel de Producción.

- (7) La presencia de pilares remanentes en el Nivel de Hundimiento, al transmitir cargas locales a los pilares del Nivel de Producción, sería una de las causas del colapso del sector Esmeralda (ver Figura 12).

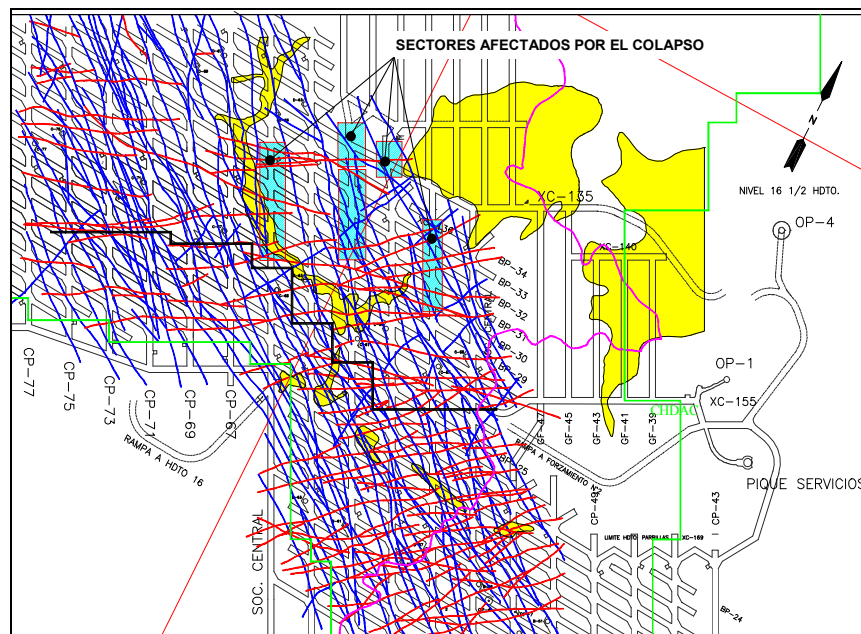
Figura 17. Sectores afectados Áreas 4 y 5 Nivel de Producción III Panel.

En marzo de 1999 las Áreas 4 y 5 del Nivel 16 Producción LHD del III Panel de la Mina Río Blanco comenzaron a mostrar signos de inestabilidad y, en el periodo de junio a octubre del 2000, se desarrolló un colapso que afectó las Calles de Producción CP 57, CP 61 y CP 65. Este colapso abarcó un área de unos 5.400 m², concluyéndose que las principales causas del mismo eran de tipo operacional.

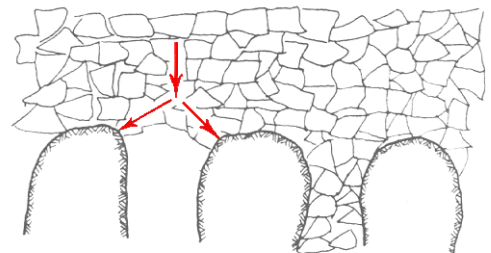
Figura 19: Esquema que ilustra la transmisión de cargas importantes a los pilares del Nivel de Producción, debido a un tiraje irregular.

- (1) Se trata de una inestabilidad del tipo colapso, de características similares a los que han afectado al Sector Ten 4 Sur de Mina El Teniente.
- (2) Probablemente esta inestabilidad se produjo en la forma siguiente:
 - (a) Debido a una extracción poco regular y discontinua, en el sector afectado se compactó parte del material quebrado que se ubica por encima del crown-pillar existente entre el Nivel de Producción y el Nivel de Socavación.

(b) Esto provocó la formación de arcos o domos de material compactado, los cuales concentraron localmente cargas importantes sobre los pilares del Nivel de Producción.

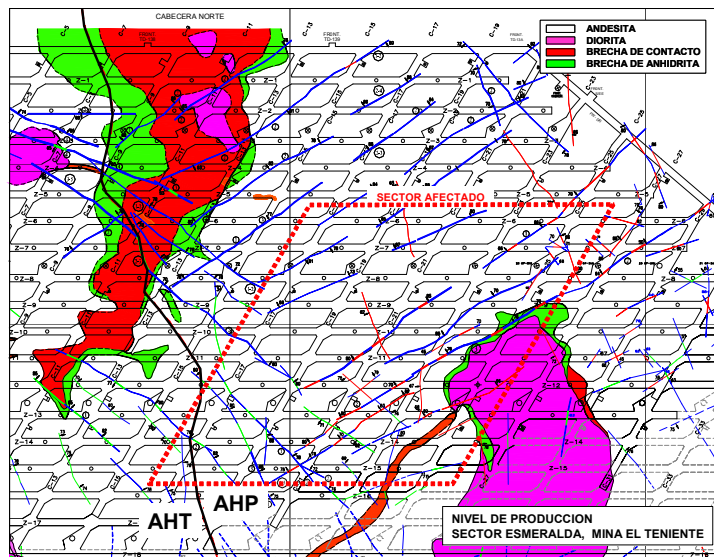
Figura A1: Sector afectada Mina Esmeralda

Entre los años 2001 y 2003 un sector de la mina Esmeralda, comprendido entre las calles C15 a C25 y Zanja Z4 a Z16, sufrió diversos eventos que culminaron con el colapso del nivel de producción.

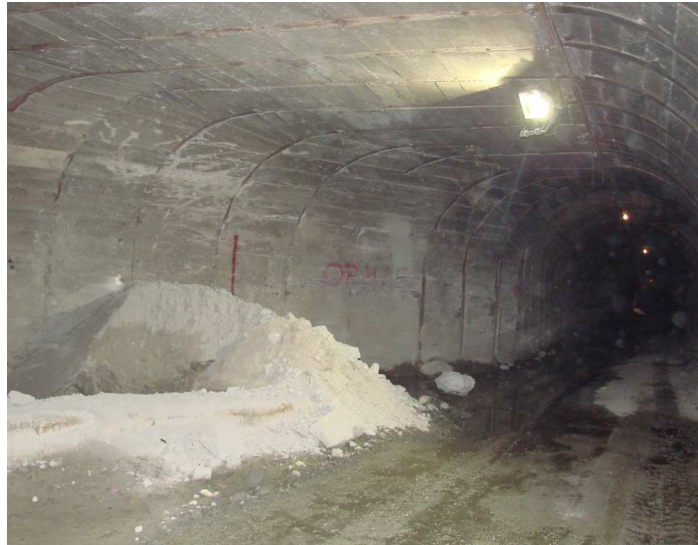
Fotografía A2: Bóveda de hormigón en punto de vaciado.

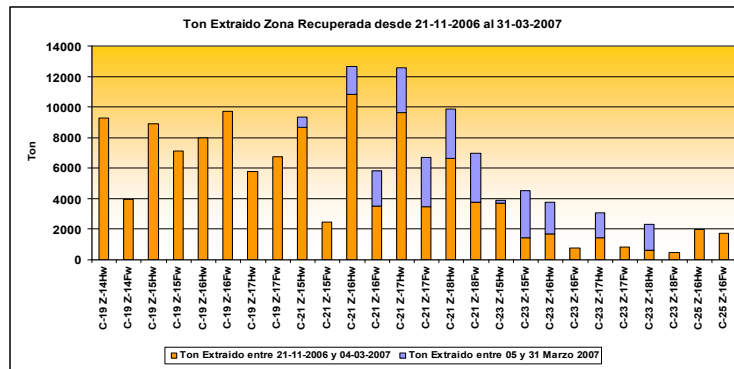
A fines del año 2006, se da inicio a la explotación de este sector recuperado. Entre noviembre del 2006 y marzo del 2007 se recupera parte del mineral remanente extrayendo mineral prácticamente de todos los puntos (ver la Figura A3).

Figura A3: Tonelaje extraído por punto de extracción

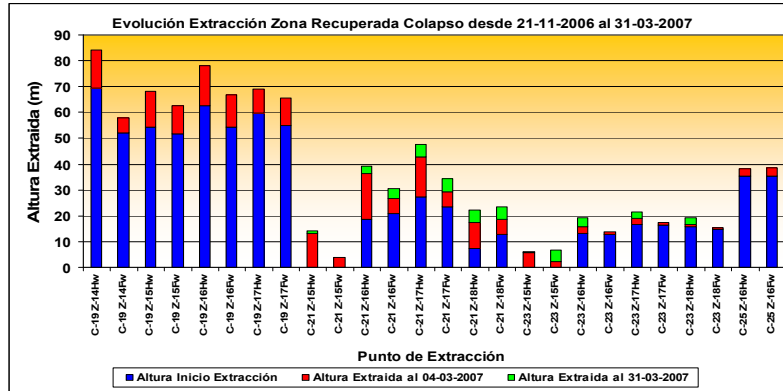
La irregularidad en la recuperación está asociada a la irregularidad inicial con que se realizó el tiraje en este sector como lo indica la Figura A4, donde se muestra que existieron puntos sin extracción hasta puntos donde se extrajeron altas sobre los 50 metros.

Figura A4: Tonelaje extraído por punto de extracción

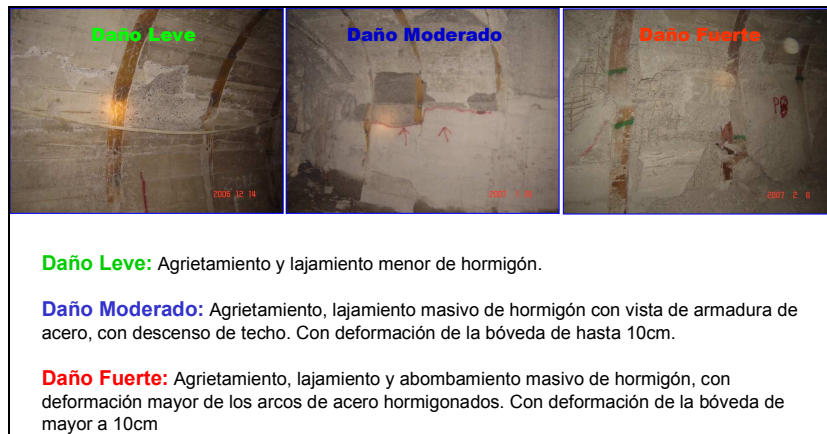
De acuerdo a las observaciones en terreno, mediciones sísmicas, determinación de deformaciones y monitores de esfuerzos, realizadas por la propia División en el sector recuperado, se determinó que junto con el inicio de la explotación aparecieron signos de daño. Estos daños fueron clasificados en leve, moderados y fuertes según lo que se muestra en la Figura A5.

Figura A5: Clasificación de daños

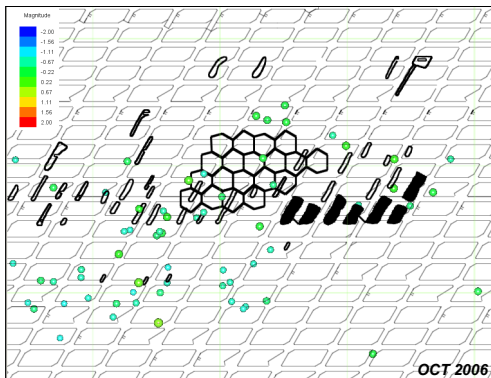
Por otro lado, la actividad sísmica en el sector fue creciendo en forma sistemática con la explotación de éste. Las Figuras A8 y A9 siguientes muestran la actividad sísmica antes de iniciarse la explotación y la situación a marzo de 2007.⁶

Figura A8: Actividad sísmica previo al reinicio de la explotación del sector

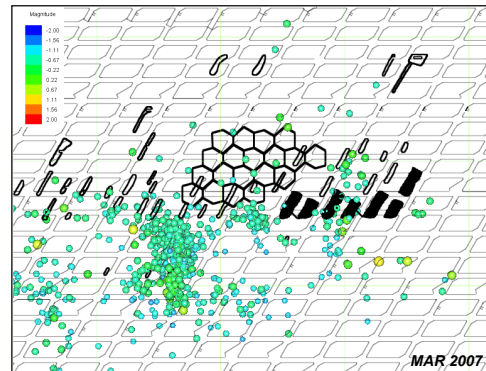
Figura A9: Actividad sísmica pasado cinco meses del inicio de la explotación

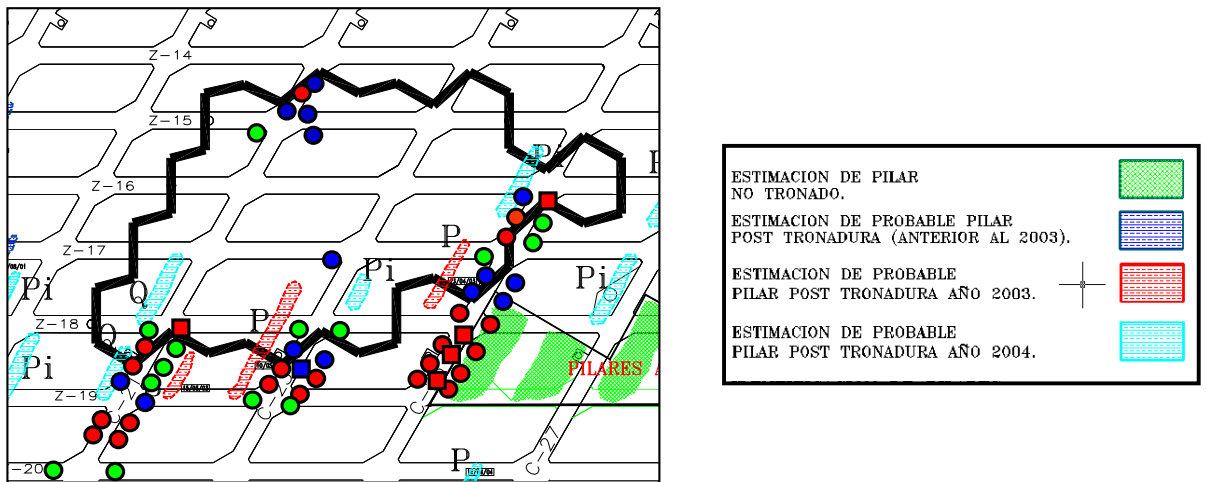
Es probable que la explicación de estos fenómenos, que impidieron seguir con la recuperación del sector levantado, tenga que ver con la existencia de pilares remanentes en el nivel de hundimiento (UCL), cuyos efectos sobre la estabilidad del nivel de producción ya han sido analizados en este estudio.

Los análisis de DET estiman que estos pilares se generaron en distinto períodos, incluso existiendo algunos pilares que no alcanzaron a ser tronados (ver Figura A10).

Figura A10: Pilares remanentes del área recuperada
