**UNIVERSIDAD DE CHILE  
FACULTAD DE CIENCIAS FÍSICAS Y MATEMÁTICAS  
DEPARTAMENTO DE INGENIERÍA CIVIL**

**ANÁLISIS DE LOS DAÑOS PROVOCADOS POR EL TERREMOTO DEL  
27 DE FEBRERO DE 2010 A LOS EDIFICIOS DE VILLA CORDILLERA,  
COMUNA DE RANCAGUA**

**MEMORIA PARA OPTAR AL TÍTULO DE INGENIERO CIVIL**

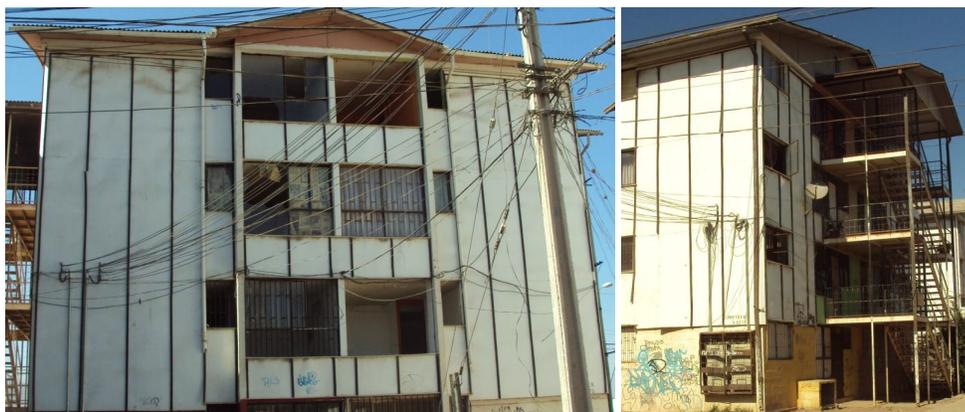
Debido a que la mayoría de los edificios poseen recubrimientos de latas por el exterior para protegerlos de los efectos de las lluvias, ver Figura 3.2, la inspección de los departamentos se hizo por el interior.

**Figura 3. 2. Recubrimientos externos de los edificios para protegerlos de la humedad**

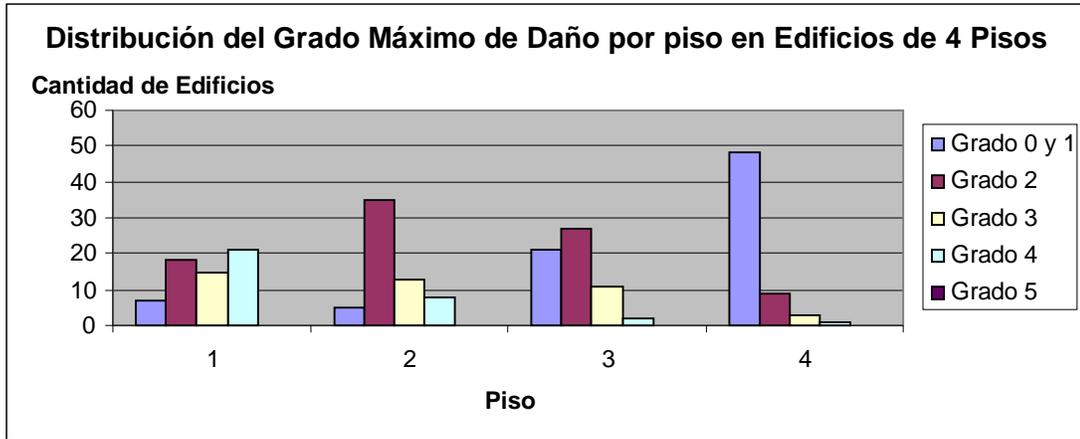
**Figura 3. 3** Distribución del grado de daño máximo por piso en los 61 edificios de cuatro pisos

Teniendo en cuenta el mayor grado de daño por piso, se observa que en los edificios de cuatro pisos, los daños más graves se produjeron principalmente en el primer y segundo piso. Además se

comprueba que en ninguno de los edificios hubo un grado de daño G5, al no haber colapso de algún edificio; sin embargo los daños en los edificios son graves (iguales o mayores que G3) (ver Tabla 3.3), lo que obligó a la Dirección de Obras de la Ilustre Municipalidad de Rancagua a decretar la inhabilitación del conjunto habitacional.

Grado de Daño por Piso en Edificios de 4 Pisos					
PISO	Grado 0 y 1	Grado 2	Grado 3	Grado 4	Grado 5
1	7	18	15	21	0
2	5	35	13	8	0
3	21	27	11	2	0
4	48	9	3	1	0

La distribución del grado máximo de daño por piso de los 61 edificios de cuatro pisos se muestra en la Figura 3.3.

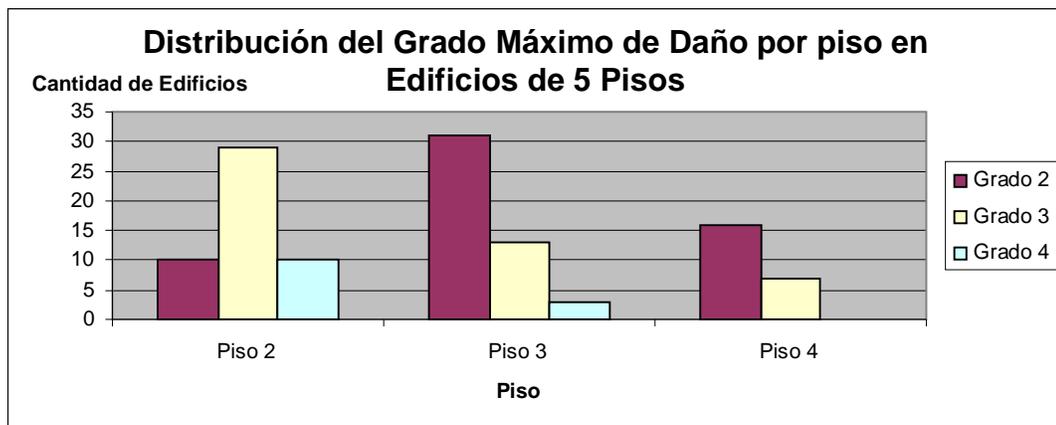
**Figura 3. 4.** Distribución del grado de daño máximo por piso en los edificios de cinco pisos

En los 49 edificios de cinco pisos, los daños mayores se produjeron en el segundo piso, siendo nuevamente la albañilería armada la que controló el comportamiento de estos edificios. Además se observa de la Tabla 3.4 que el primer y el quinto piso no sufrieron daños.

Grado de Daño por Piso en Edificios de 5 Pisos					
PISO	Grado 0 y 1	Grado 2	Grado 3	Grado 4	Grado 5
1	49	0	0	0	0
2	0	10	29	10	0
3	2	31	13	3	0
4	26	16	7	0	0
5	49	0	0	0	0

La distribución del grado máximo de daño por piso de los edificios de cinco pisos se muestra en la Figura 3.4.

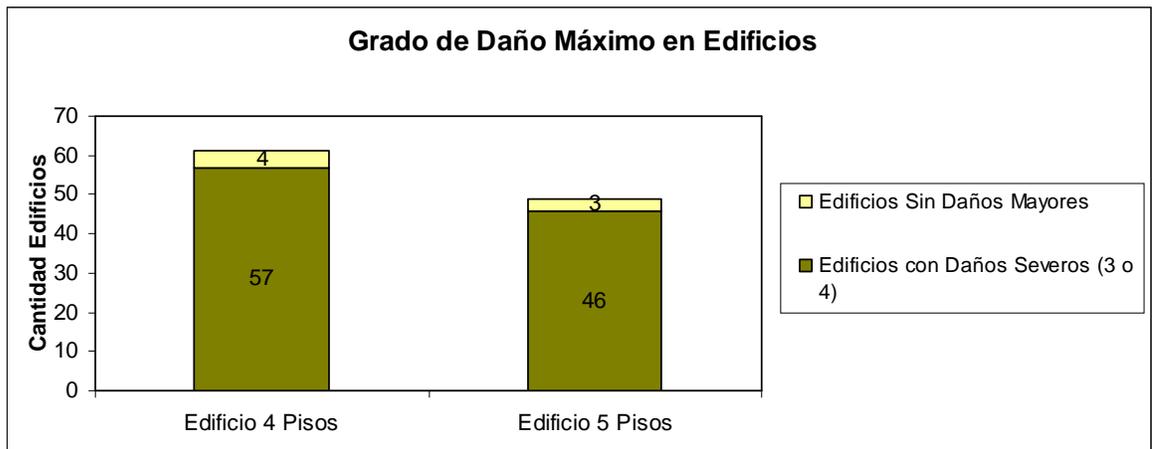
**Figura 3. 5. Número de edificios con un grado de daño máximo G3 o G4**

En el gráfico de la Figura 3.5 se indica el número de edificios que presentaron un grado de daño máximo G3 o G4. En el gráfico de esta figura se observa que el grado de daño máximo más frecuente es el grado G3 o G4 respectivamente, lo que representa un grado de daño grave.

De acuerdo con estos resultados, se comprueba que de los 110 edificios del conjunto habitacional Villa Cordillera (61 de 4 pisos y 49 de 5 pisos), 103 edificios resultaron con daño grado 3 o 4 en alguno de sus elementos estructurales. Además, en la mayoría de los edificios el daño máximo se concentró en un piso por lo que el resto de los pisos resultaron con daños menores.

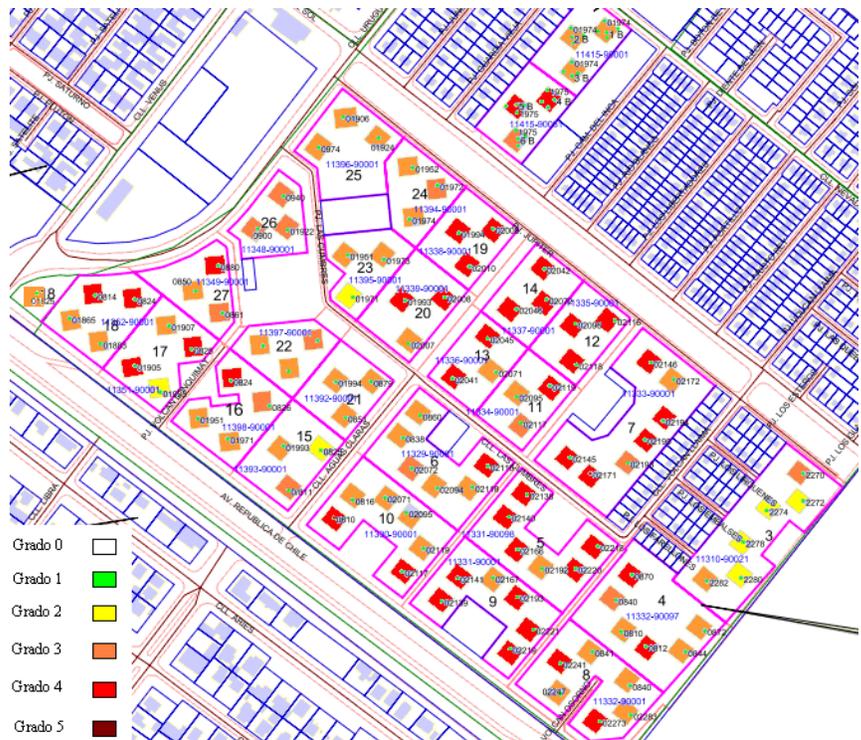
**Figura 3. 6. Grado de daño máximo en cada edificio del conjunto habitacional Villa Cordillera**

Para visualizar la distribución del daño, en la Figura 3.6 se muestra el grado de daño máximo en el piso más dañado de cada edificio del conjunto Villa Cordillera.

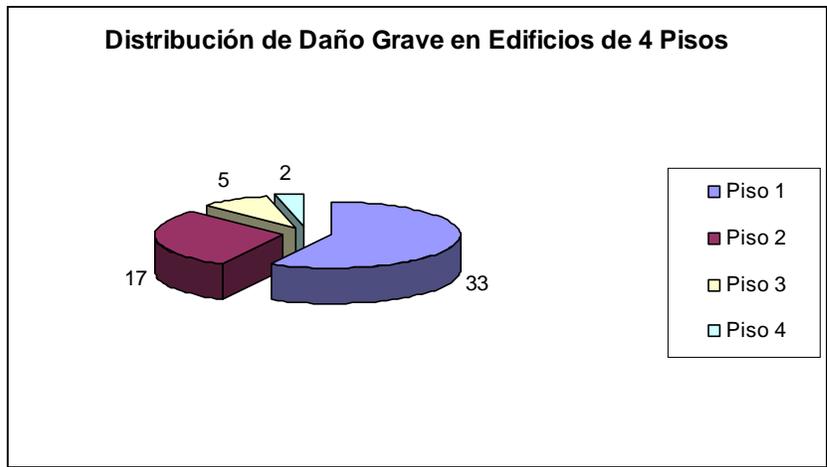
**Figura 3. 7. Distribución de Daño grave por piso en Edificios de 4 pisos**

Del gráfico de la Figura 3.7 se observa que en los edificios de cuatro pisos, el piso que más presentó el grado de daño G3 y G4 fue el primero, sin embargo en el segundo piso también se presentó estos niveles de daño. En el tercer y cuarto piso tuvieron estos niveles de daños una mínima cantidad de los edificios; lo cual es una prueba más de la mala calidad de la construcción.

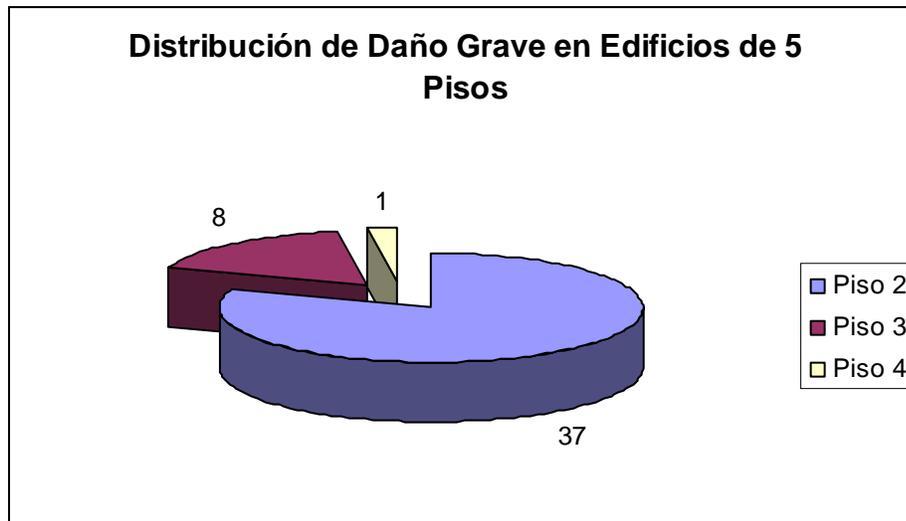
**Figura 3. 8. Distribución de Daño grave por piso en Edificios de 5 pisos**

La Figura 3.8 muestra que en los edificios de 5 pisos, el piso más afectado fue el segundo, lo cual se explica por el cambio de hormigón armado a albañilería armada de bloques de hormigón. Además se observa que en el primer y quinto piso no hubo daños G3 o G4, y en el tercer y cuarto piso hubo algunos edificios con estos niveles de daño, lo que indica nuevamente un mal comportamiento de los edificios de 5 pisos.

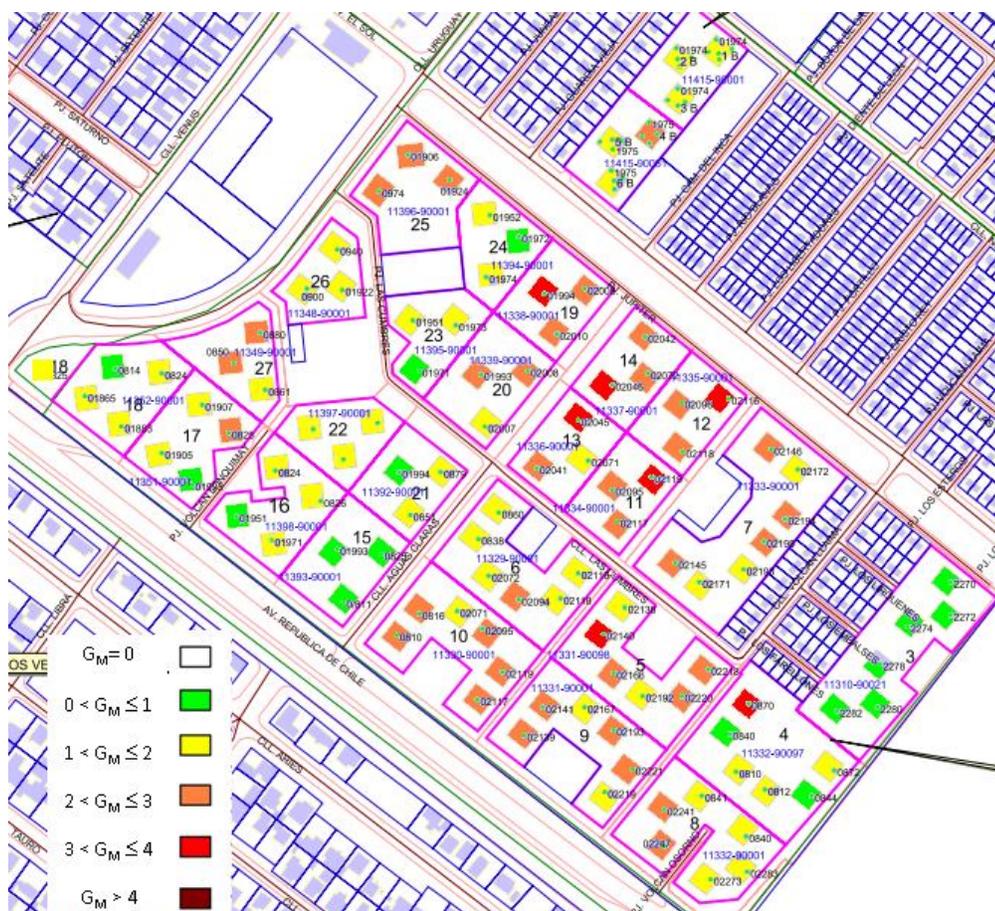
**Figura 3. 9. Distribución Grado Medio de Daño en el piso con mayor daño de la Villa Cordillera**

En la Figura 3.9 se pueden observar los resultados del catastro de los edificios al utilizar el criterio del grado medio de daños cuando se promedia el grado medio de la dirección X con Y, para obtener un valor por piso. En esta figura se muestra el mayor valor de Grado Medio de Daño por edificio sin importar el piso donde se haya presentado el daño, además se observa que ningún edificio posee Grado 0, lo que indica que todos los edificios presentan algún elemento con algún nivel de daño.

El grado medio de daño entre 0 y 1, indica que los edificios poseen daños menores en su estructura, de manera que no afecta de manera grave la resistencia sísmica de los edificios. El grado medio de daño entre 1 y 2, indica que existen varios muros con daños moderados o alguno con daño grave, lo

que indica que los edificios no están con riesgo de colapso y no poseen un daño generalizado. El grado medio de daño superior a 2, indica que muchos de los muros poseen daños graves, de manera que la estructura ha perdido capacidad sismorresistente. En los edificios en que existe un grado medio de daño superior a 3, implica que el piso posee daños graves en los muros tanto en la dirección X como Y, por lo que las capacidades resistentes de la estructura son mínimas y existe peligro de colapso ante cualquier evento sísmico de magnitud considerable.

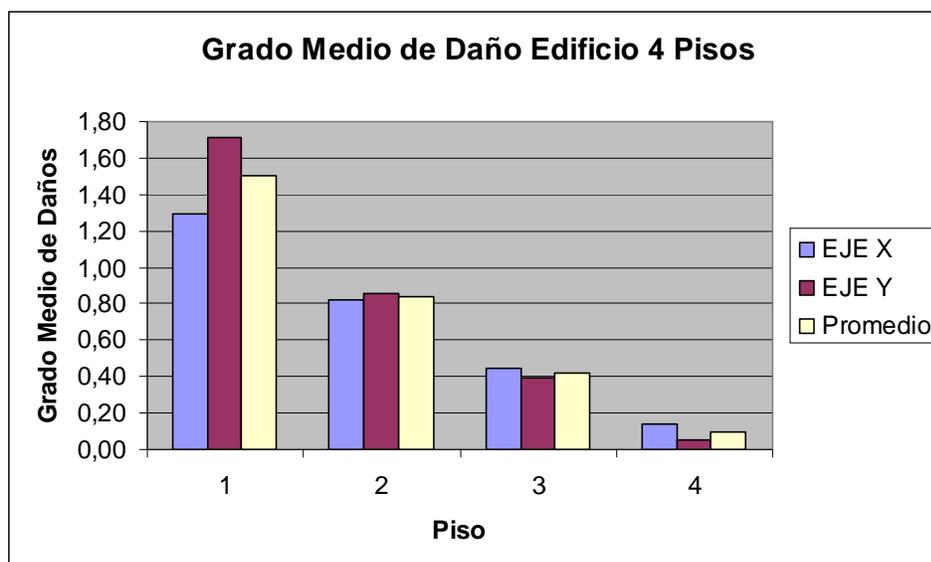
**Figura 3. 10. Grado Medio de Daño Edificios 4 pisos**

En la Figura 3.10 se observa que sólo en el primer piso existe una clara diferencia en los grados medios de daños, en los otros pisos el grado medio de daño, tanto del eje X como el eje Y, son similares. De esta forma se observa que el primer piso en la dirección Y de la planta no fue capaz de resistir las cargas sísmicas sin sufrir un daño severo (ver Figura 3.11); sin embargo en la dirección del eje X tampoco resistió adecuadamente las cargas a pesar que el grado medio de daño disminuye.

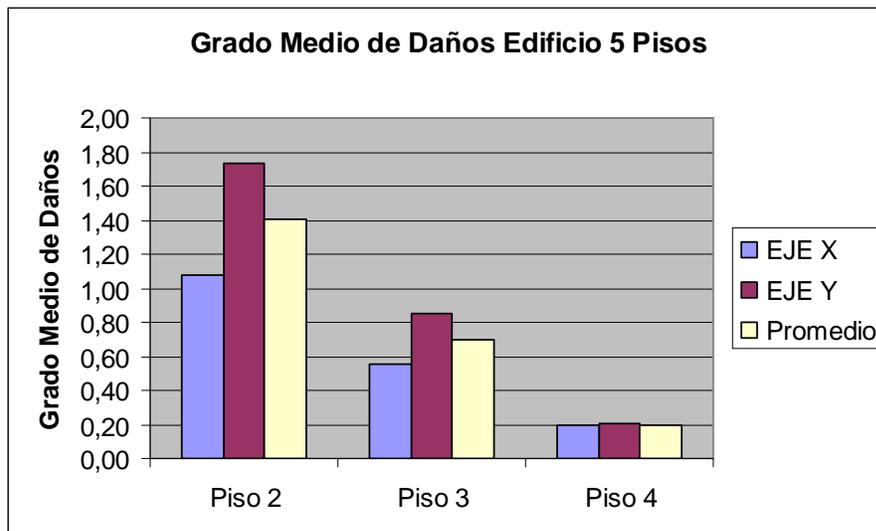
**Figura 3. 12. Grado Medio de Daños Edificio 5 Pisos**

En el caso de los edificios de 5 pisos se observa en la Figura 3.12 que el eje Y sufrió daños mayores, sin embargo no existe una diferencia muy marcada con el valor en la dirección X. De esta forma, lo más destacable es que el daño se concentra en el segundo piso (ver Figura 3.12) por el cambio de material y por las deficiencias de construcción observadas en las albañilerías de los edificios.

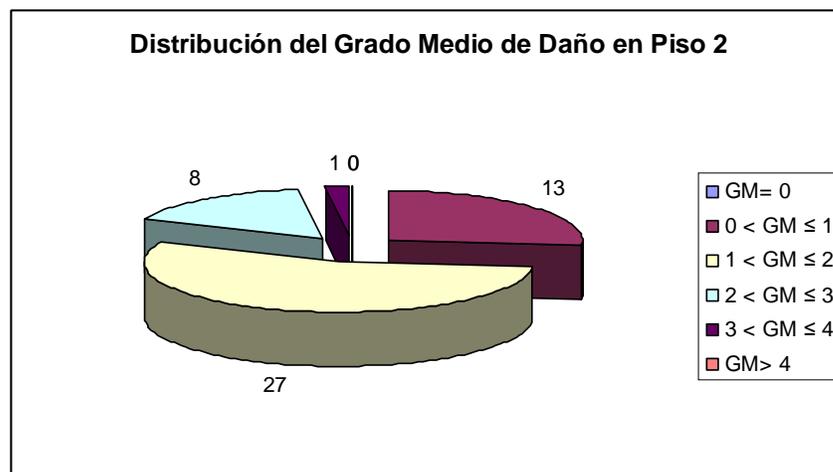
**Figura 3. 13. Distribución del Grado Medio de Daño en Piso 2**

En la figura 3.13, se observa la distribución de daño del piso 2, esta indica que la mayor cantidad del daño en los edificios se encuentra entre el grado 1 y 2, sin embargo existen varios edificios con daño mayor a 2 que representan a los edificios más dañados con gran cantidad de muros con daño grave.

De esta forma el cambio de rigidez entre hormigón armado y albañilería, entre el primer y segundo piso, puede ser el indicador de que el daño esté concentrado en el segundo piso.

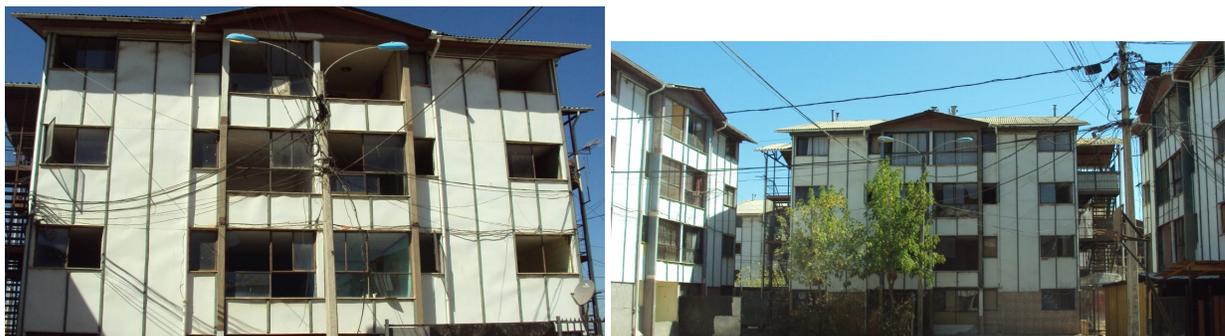
**Figura 3. 22. Recubrimiento colocado en edificios debido a filtraciones de aguas lluvia**

Producto de la calidad de los materiales, estos edificios presentaron filtraciones de aguas lluvias en los primeros años posteriores a su entrega, es decir el agua traspasó los muros de las fachadas lo que obligó a recubrir los muros con láminas metálicas como se aprecia en la Figura 3.22.

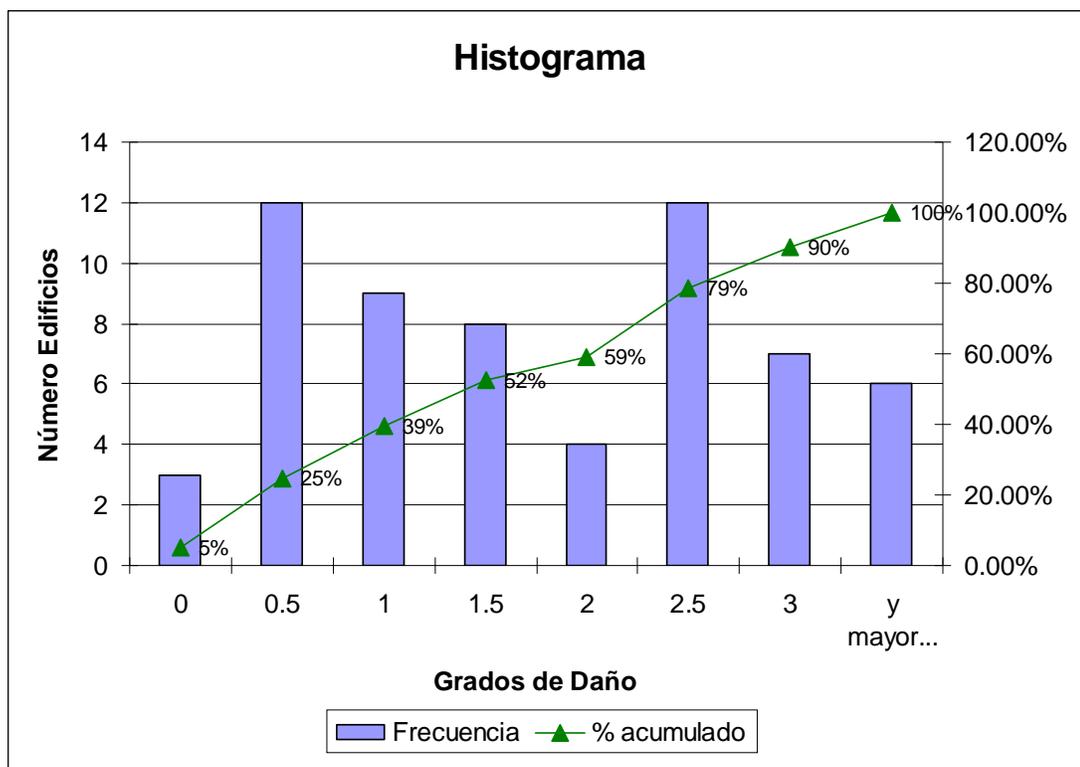
Figura 3. 23. Histograma grado de daño promedio del primer piso de los edificios de 4 pisos

Para determinar el valor del grado medio de daño promedio del primer piso con el cual se calcula la intensidad sísmica. En la Figura 3.23, se observa un histograma del grado medio de daño, donde se observa la cantidad de edificios que poseen un grado medio de daño, la cantidad de edificios que poseen daños es pareja por lo que no existe algún valor del grado de daño medio predominante, de esta forma los edificios no tuvieron un comportamiento que se pueda asociar a algún rango preponderante.

Si se considera el promedio de esta distribución se obtiene un valor igual a  $G_M = 1.5$ , que abarca el comportamiento de más del 50% de los edificios como se observa en la Figura 3.23 con el cual se obtiene una intensidad sísmica igual a 6.5 grados si se acepta que los edificios corresponden a una clase de

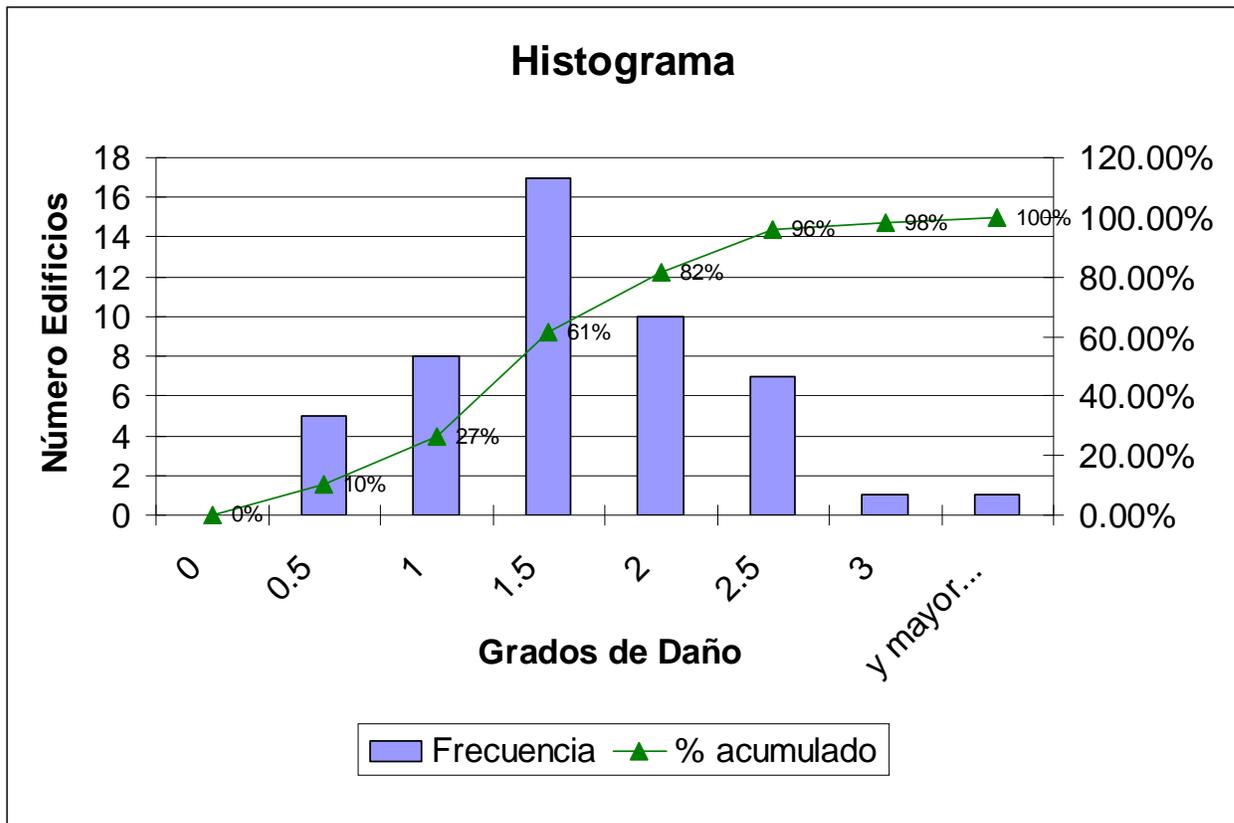
Figura 3. 24. Histograma grado medio de daño edificio 5 pisos

Cuyo valor de daño se observa en más del 50% de los edificios, con el cual se obtiene una intensidad sísmica igual a 6.5 grados si se acepta que los edificios corresponden a una clase de vulnerabilidad del Tipo A.

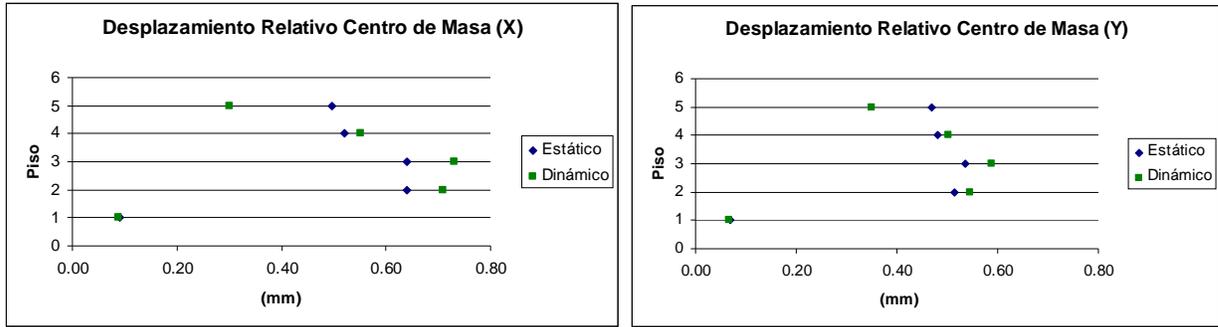
Figura 4. 19. Desplazamiento Relativo Centro de Masa, Edificio de 5 pisos

En la Figura 4.19 se observa una diferencia marcada entre el desplazamiento de la estructura de hormigón armado y los pisos superiores de albañilería armada. El comportamiento de la estructura indica que en segundo piso se produce una deformación mayor a nivel de piso debido al cambio en los materiales.

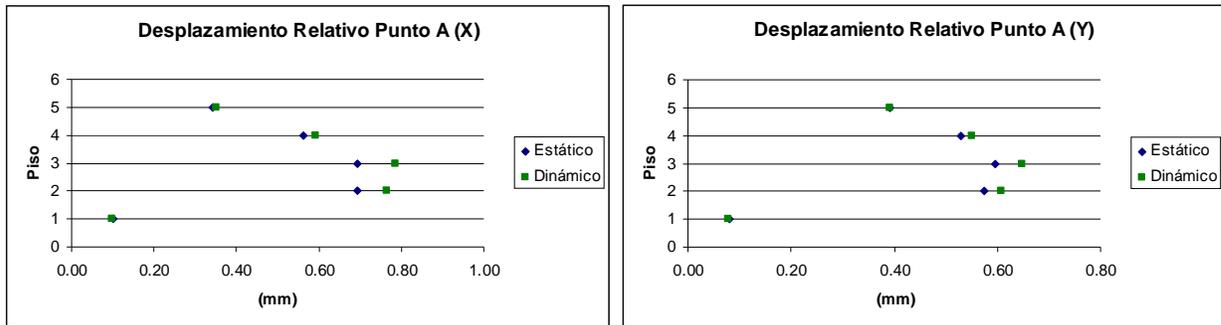
Figura 4. 21. Desplazamiento Relativo Punto A, Edificio de 5 pisos

El desplazamiento relativo es inferior al límite máximo exigido por la norma de diseño sísmico, sin embargo se observa claramente una gran diferencia entre el desplazamiento del primer piso, y el resto de los pisos.

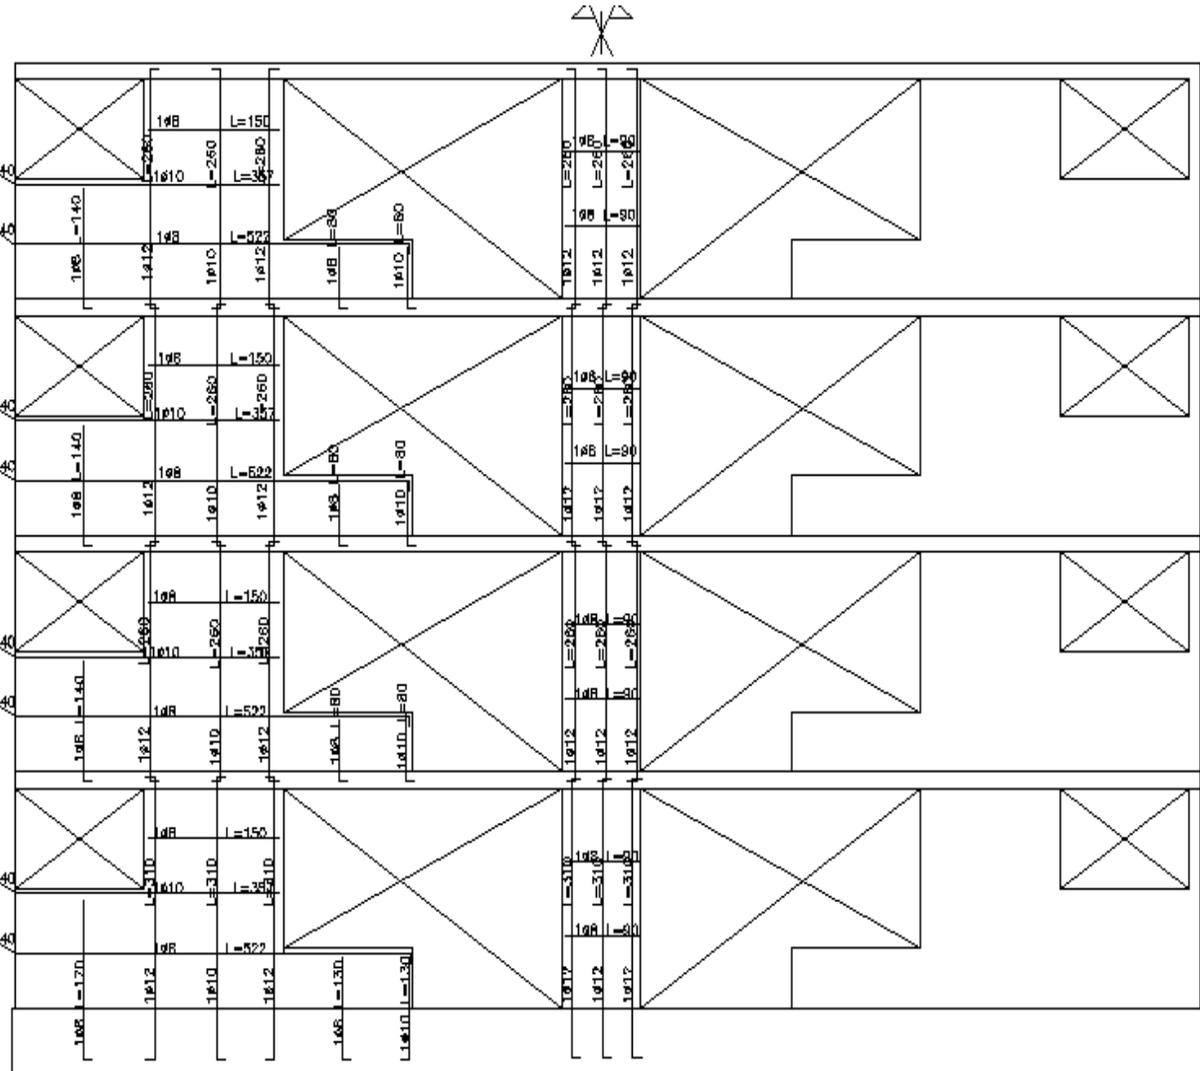
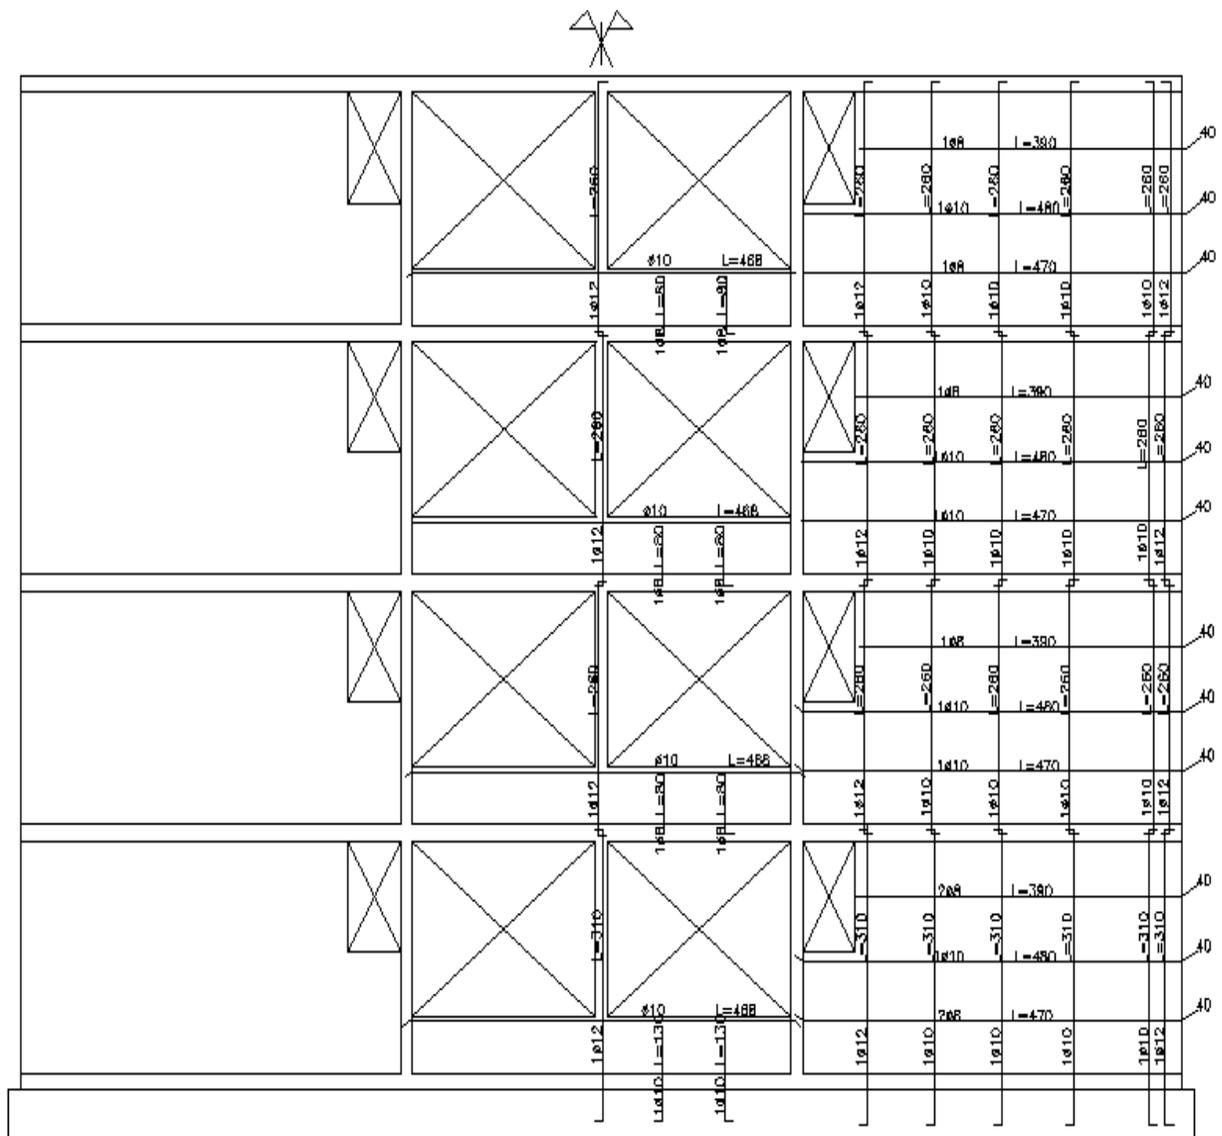
Figura 5. 1. Armadura de refuerzo de los muros del Eje A. Edificio de 4 pisos del Tipo A

Observación: En las figuras 5.1 y 5.2, no se observa la presencia de armadura horizontal en la parte superior de los cimientos o en la base de los vanos, ni tampoco armadura a nivel de los pisos y techos ni en el coronamiento de los parapetos. Sólo se observa una armadura de 10 mm en la parte superior de los vanos.

Observación: En las figuras 5.1 y 5.2, se detalla que alrededor de los vanos existe armadura de diámetro igual 10 mm y en las esquinas existe armadura de 12 mm, para el caso vertical existe continuidad de la prolongación de las barras por lo que se cumple el mínimo. Para el caso horizontal, se cumple la misma condición de continuidad, sin embargo en los vanos de esquina, la prolongación en el encuentro de muros es de sólo 40 cm.

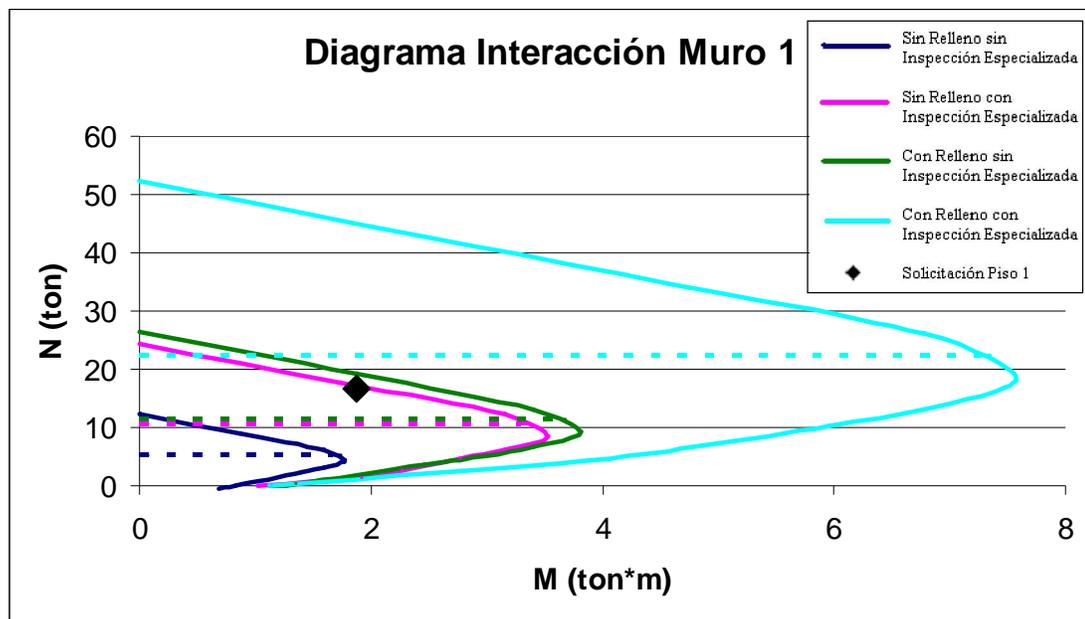
Figura 5. 8. Diagrama Interacción del Muro 1. Edificio de 4 pisos del Tipo A.

En la Figura 5.8, se comprueba que en el Muro 1 el par ( $N$ ,  $M_{f_{diseño}}$ ) supera la capacidad resistente a esfuerzo por flexión en sólo uno de los cuatro casos. Los diagramas de interacción del muro sin relleno total de huecos con inspección especializada y con relleno total de huecos sin inspección especializada son similares y el par ( $N$ ,  $M_{f_{diseño}}$ ) está muy cercano a sus curvas.

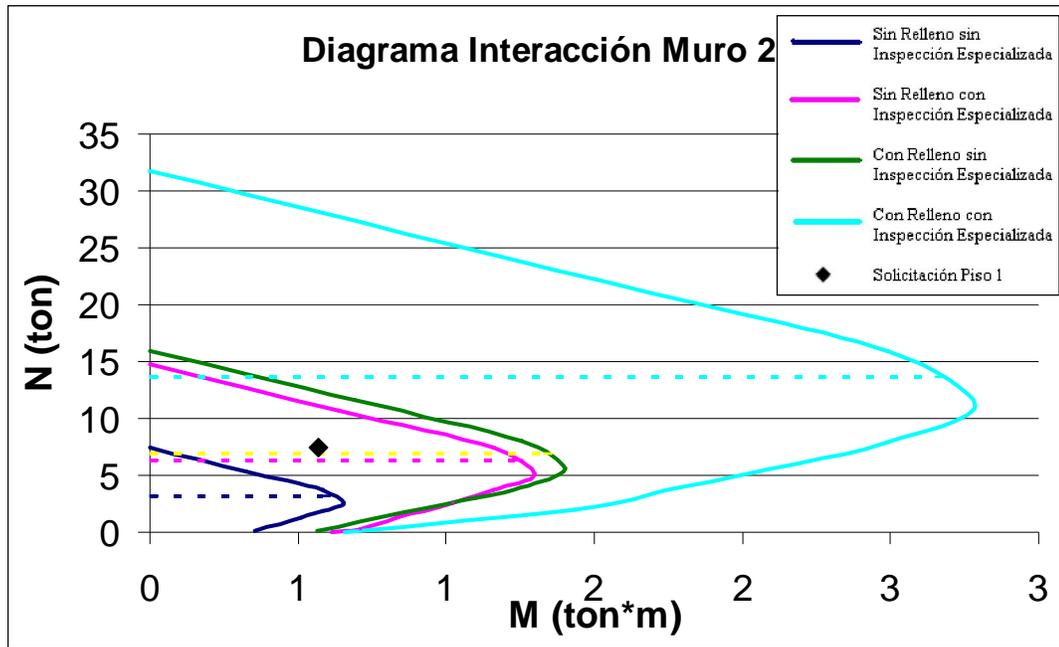
Figura 5. 9. Diagrama Interacción del Muro 2. Edificio de 4 pisos del Tipo A.

De la Figura 5.9, se comprueba que el Muro 2 está en una situación similar al Muro 1, el par  $(N, M_{\text{diseño}})$  supera la capacidad resistente a esfuerzo axial en uno de los cuatro casos considerados. Existiendo una mayor holgura entre el par  $(N, M_{\text{diseño}})$  y las curvas de interacción.

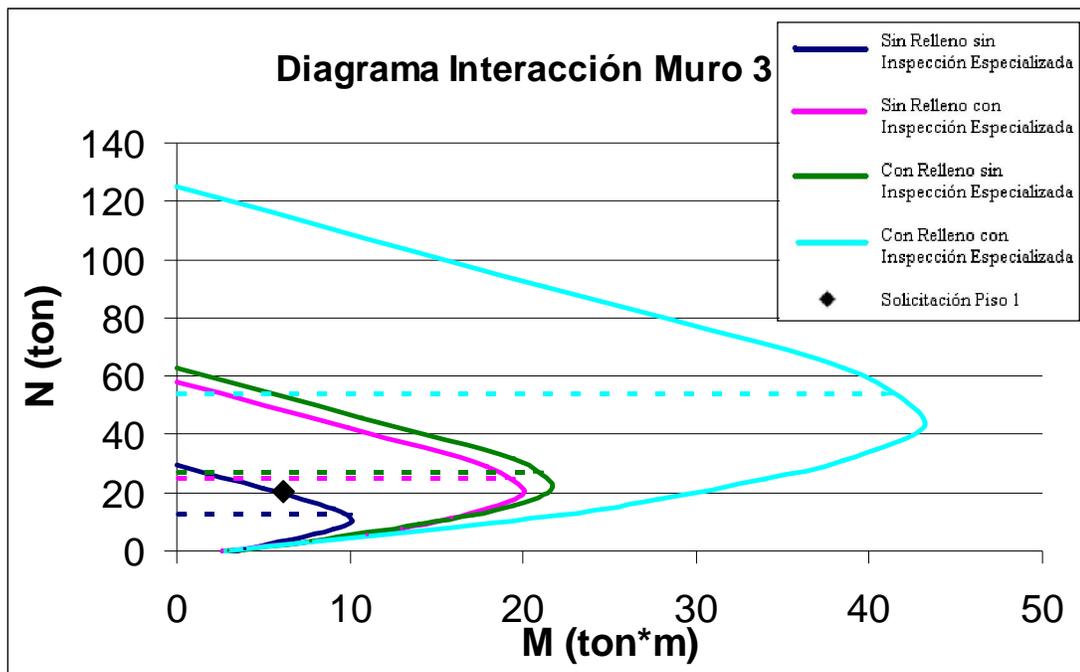
Figura 5. 10. Diagrama Interacción del Muro 3. Edificio de 4 pisos del Tipo A.

En la Figura 5.10 se comprueba que en Muro 3 el par  $(N, M_{\text{diseño}})$  no supera la capacidad resistente del esfuerzo axial en ninguno de los cuatro casos considerados, estando al límite en el caso de que se construya con bloques sin relleno total de huecos sin inspección especializada.

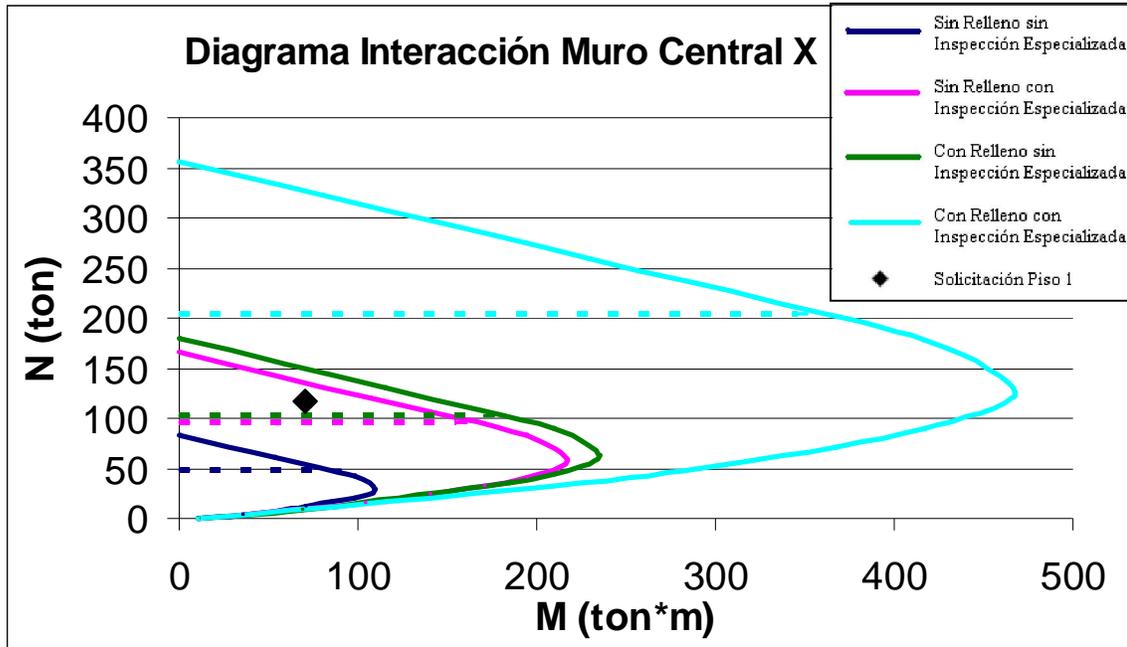
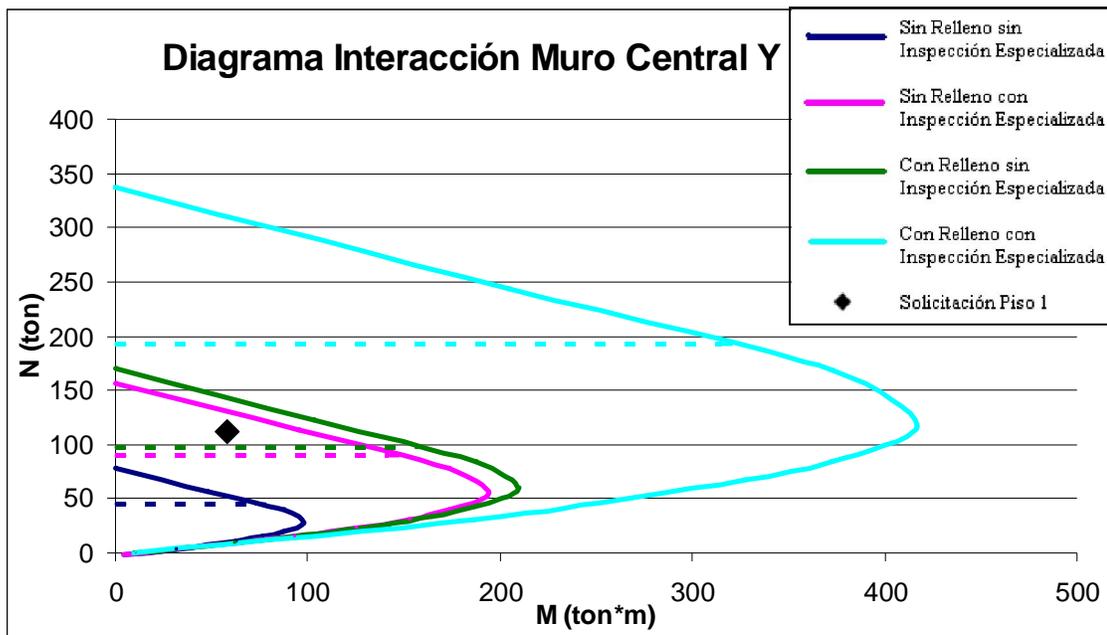
Figura 5. 11. Diagrama Interacción del Muro Central X. Edificio de 4 pisos del Tipo A.

En las Figuras 5.11 y 5.12, se comprueba que en los muros medianeros centrales, el par  $(N, M_{\text{diseño}})$  supera la capacidad resistente en tres de los cuatro casos, hay que destacar que las curvas de interacción de estos muros no consideran la amplificación de la tensión admisible de la albañilería de un 33%.
