**APLICACIÓN DEL ÍNDICE DE VULNERABILIDAD GNDT PARA EDIFICACIONES
PATRIMONIALES EN IGLESIA SANTA ANA, VALPARAÍSO, CHILE.**

MEMORIA PARA OPTAR AL TÍTULO DE INGENIERO CIVIL

FRANCISCO V. PAREJA ZURA.

**SANTIAGO DE CHILE
MARZO 2011.**

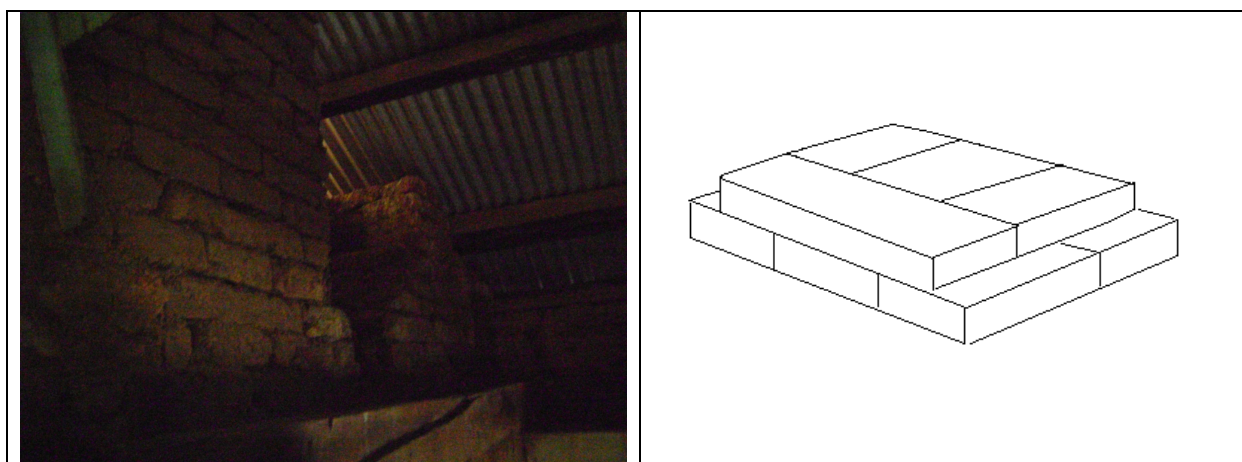
Ilustración 3.3.2. Aparejo de adobes

Fuente propia. A la izquierda tímpano muro en eje 8 entre ejes C y D. A la derecha la posición en que están colocados los bloques de adobe en esta zona.

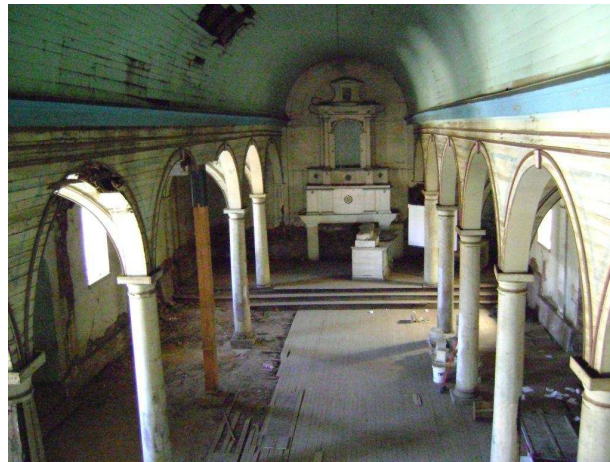
Ilustración 3.4.2. Fotografía desde el coro al interior de la iglesia.

Respecto de la descripción de daños, se puede decir que el pilar Pi 07 presenta perdida total de revestimiento tal como se ve en la fotografía de la ilustración 3.4.2., También el pilar Pi 03 presenta perdida de importante de revestimiento. En esta misma imagen se puede ver la

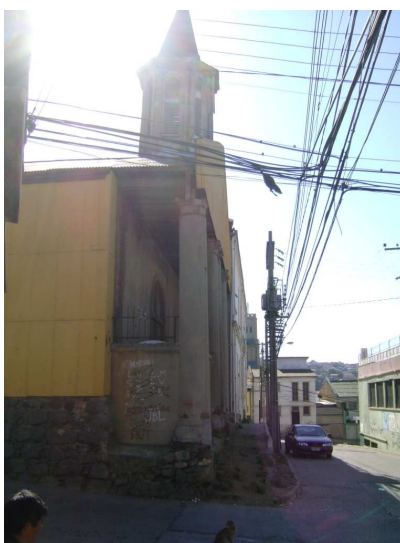
Ilustración 3.4.7.

-En el punto 1 se apreció lo mismo que en la fachada eje 9, o sea, que hubo un manifiesto desprendimiento de material y mortero del que no hay restos en el suelo pero que se nota por el plomo del cemento y muros. El resto del cemento se ve en buen estado no percibiéndose que haya ocurrido esta misma situación.

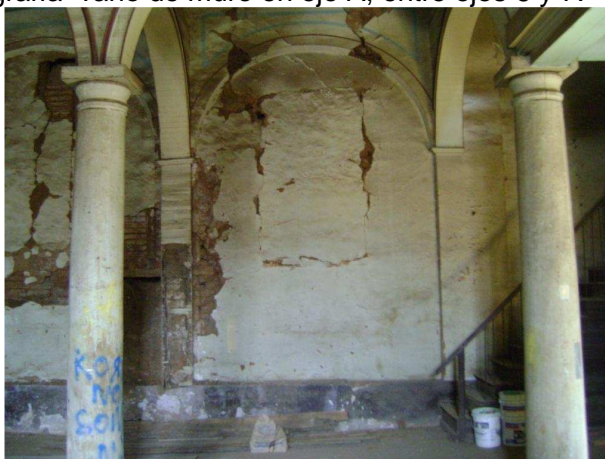
Ilustración 3.4.11. Fotografía vano de muro en eje A, entre ejes 6 y 7.

-El punto 1 dice relación con grietas de pequeño espesor o relieves del estuco posiblemente causadas por grietas en el muro que no han sido todavía traspasadas al estuco que reviste el muro, o por humedades que han englobado el estuco al no poder salir en vista de que el estuco es mas impermeable que el material adobe, o posiblemente ambos factores conjugados. Mención aparte están las grietas presenciadas en los vanos entre ejes 5 y 6 y entre 6 y 7, que corresponderían a la diferencia de materialidad que habría por un supuesto relleno o tapiado de antiguas ventanas por ladrillo secado al horno puestos en pila, situación que se deduce por la posición de estas grietas y coinciden con la ubicación de ventanas en otros vanos, (ver ilustración 3.4.11. y 3.4.12. derecha), situación que se logra evidenciar por la escasa resistencia que ofrece esta disposición de bloques a la resistencia de fuerzas fuera del plano del muro.

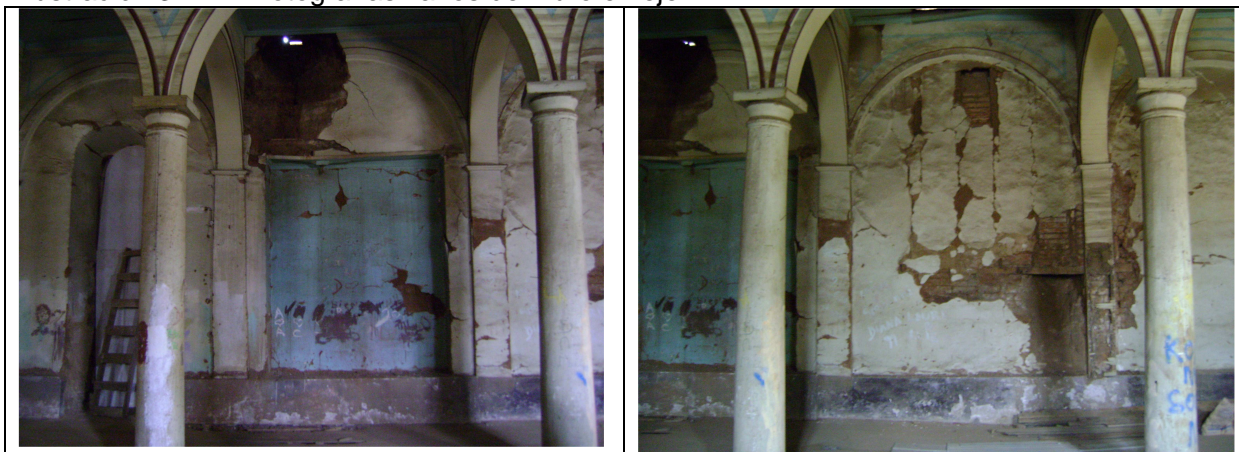
Ilustración 3.4.11. Fotografías vanos de muro en eje A.

-El punto 5 se presencia en dos zonas con claridad, entre ejes 4 y 5 y entre ejes 5 y 6, y consiste en la visibilidad de la albañilería por pérdida total del estuco, esta albañilería era de ladrillo cocido en y adobe, siendo mas visible el de ladrillo, el cual se nota esta colocado en pila, lo cual tiene muy poca resistencia a acciones fuera del plano del muro, lo que provocó el vaciamiento en algunos casos.

Fuente propia. A la izquierda vano entre ejes 4 y 5, a la derecha vano entre eje 5 y 6.

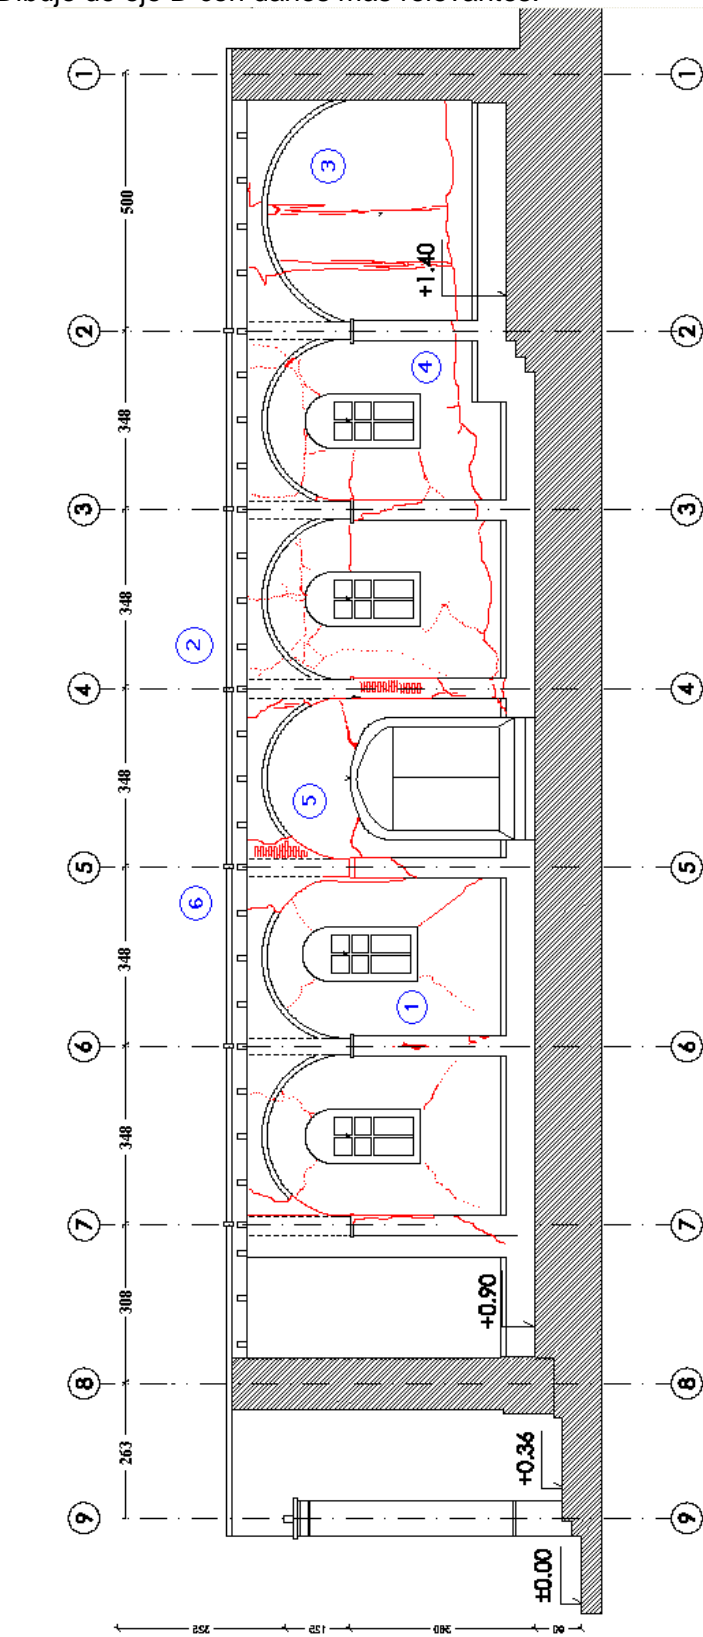
Ilustración 3.4.13. Dibujo de eje D con daños más relevantes.

-El punto 1 dice relación con las grietas apreciadas en terreno, las cuales están dibujadas intentando que quede expresado la magnitud de ellas, esto es mas gruesas aquellas que lo son, mas débiles aquellas que e ven con dificultad o que corresponden a englobamiento del revestimiento estuco, lo que podría significar una grieta oculta o una futura grieta visible. En este punto se vio que a diferencia del eje anterior no hay grietas que hagan visible un cambio de material pero si hay presencia de grietas que parecen de corte (en forma de equis), en los vanos con ventana entre ejes 7 y 6 y entre 6 y 5, las cuales deben ser atendidas en vista de que si bien no han llegado a un estado catastrófico, le restan resistencia a estos muros y seguramente aumentarán en magnitud ante nuevas solicitaciones de este tipo. Otro aspecto a remarcar es el hecho de que se constató que muchas de la grieta que nacen o llegan a vértice superior de ventana parecen ser horizontales, lo cual puede deberse a la presencia de maderos horizontales que componen dinteles y que soportan el adobe sobre ellos y posiblemente también la fuerzas horizontales con lo que su acción quedaría en evidencia con esta grietas al romperse la ligazón entre la madera y el adobe en donde ellas están. Estos maderos han sido vistos al descubierto en el eje A pero solo en las zonas donde hubo reemplazo de material, aunque también se ven el marco de la puerta del pórtico en eje 8 y no tan claramente en la parte superior de ventana de vano de muro en eje A entre ejes 2 y 3, por lo que se presume están presentes en todas las ventanas o puertas en el dintel de ellas y también en el alfeizar del antepecho de ventanas pero no se puede determinar las dimensiones de estos maderos.

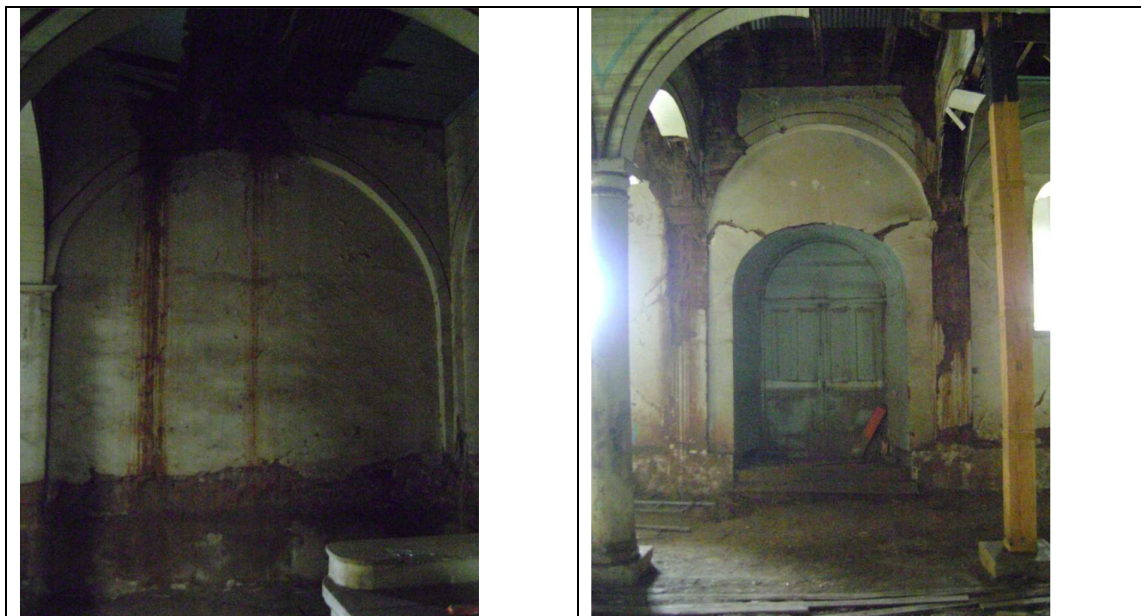
Ilustración 3.4.14. Fotografías vanos de muro de eje D

en el que se colocaron los bloques. En las zonas donde son visibles los bloques no se nota presencia de cambio de material aunque si pudiera haber diferencia de tamaño de bloques. (Ver ilustración 3.4.14. derecha).

Fuente propia. A la izquierda vano de muro entre ejes 1 y 2, a la derecha vano de muro entre ejes 4 y 5.

-El punto 6 ligado al punto 2, como muestra la ilustración superior, que las maderas se han deteriorado al punto de que hay pérdida total de recubrimiento de ellas, las vigas están a la vista por pérdida de recubrimiento de madera en el cielo, y las vigas mismas si bien se mantienen en buenas condiciones tanto de uniones como el elemento mismo, es posible que tengan pudrición no visible, y algunas de ellas han sido reemplazadas.

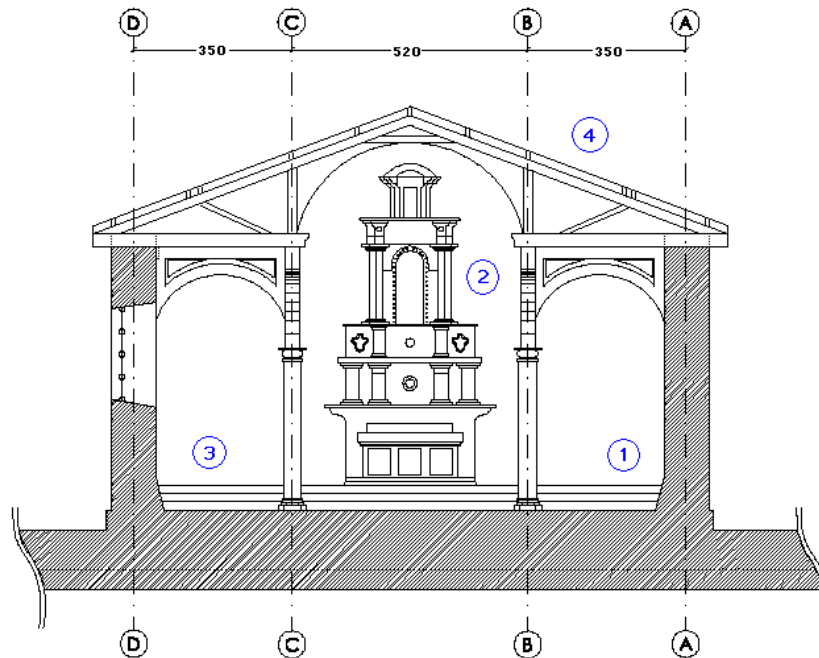
Ilustración 3.4.15. Eje transversal

El punto 1 marca el vano de muro entre ejes A y B, el cual se ve en la ilustración 3.4.16. y en donde se apreció que la humedad que en los ejes longitudinales hizo perder el estuco en la parte inferior de los muros, acá se encuentra en un grado mucho mas avanzado llegando a desgranar o deshacer el adobe del muro no pudiendo distinguirse ni los bloques que lo comprenden. Esta humedad vendría desde el borde superior de pilar de muro posiblemente originada por alguna falla en la cubierta de techo, y es evidente que hubo primero un escurrimiento de agua, el cual puede que este corregido, pero que no evita que la humedad ya presente siga haciendo efecto dañino en el muro, ya que el eje 1 tiene escasa iluminación (objetivo buscado en la concepción del inmueble) y la humedad ambiental es todavía patente en el lugar.

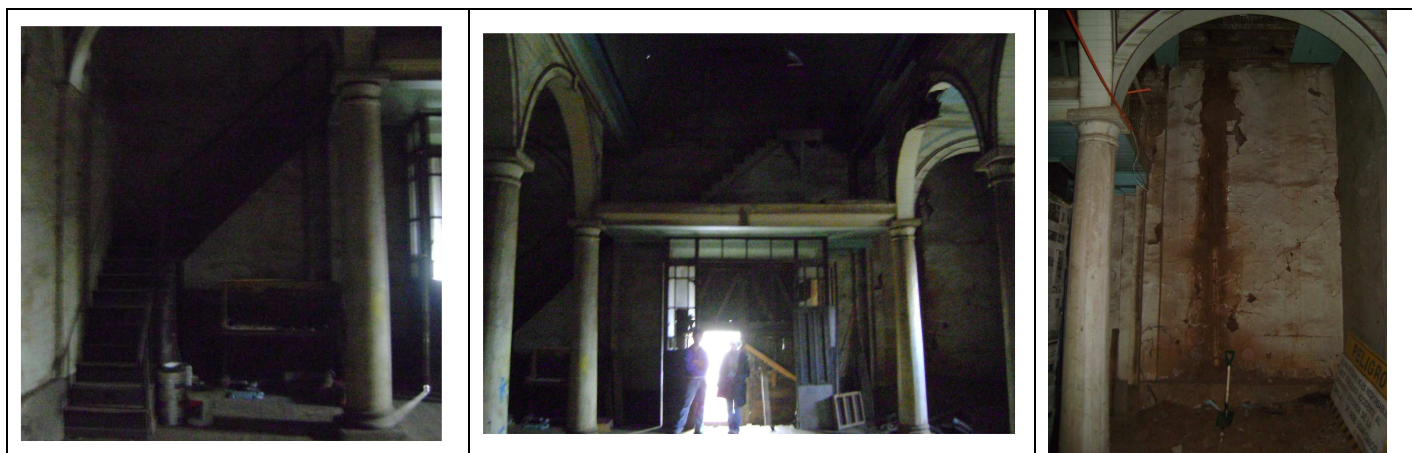
Ilustración 3.4.20. Vanos de muro Eje 8

Fuente propia. En imagen izquierda vano entre ejes A y B, en imagen central vano entre ejes B y C, y en imagen derecha vano entre ejes C y D.

Desde izquierda a derecha se puede decir que el vano en eje 8 entre ejes A y B esta bastante sano, con algunas grietas de pequeño espesor y una horizontal más grande que parte en el borde de muro a mitad de altura de este avanzando hacia el centro. El estuco esta envejecido pero en buen estado, la escalera de madera sobrevive bastante bien y se puede pisar sin problemas, pero la huella es muy pequeña y un tanto peligrosa. Bajo la escalera hay una pequeña bodega. La pared de muro presenta un arco de ornamental que comienza en la esquina de muro y termina en un pilar de similares características a los de los ejes longitudinales.

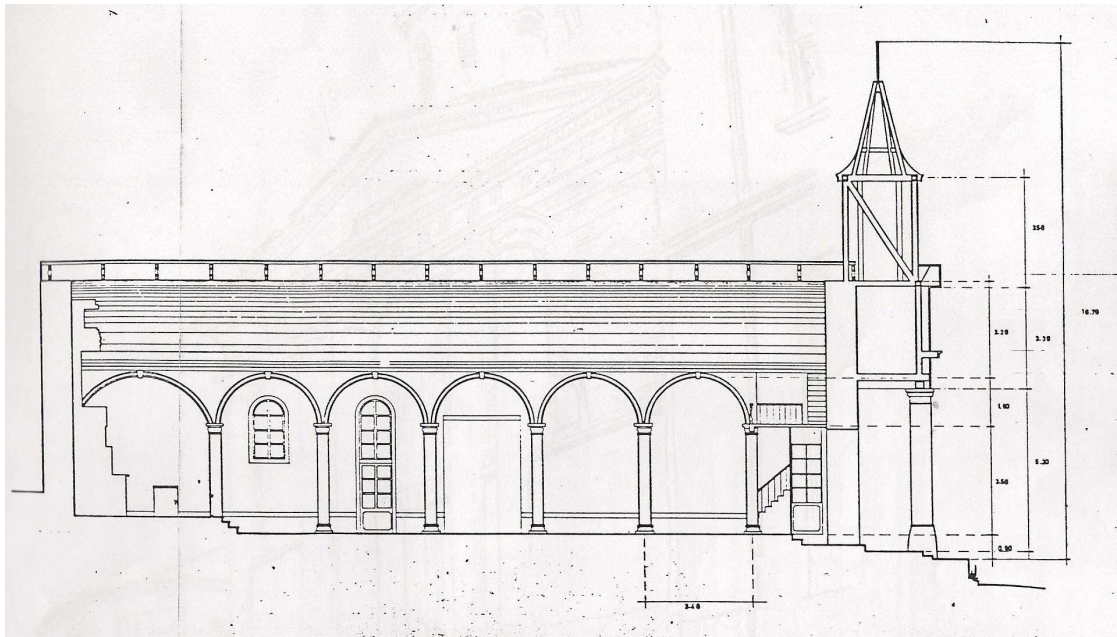
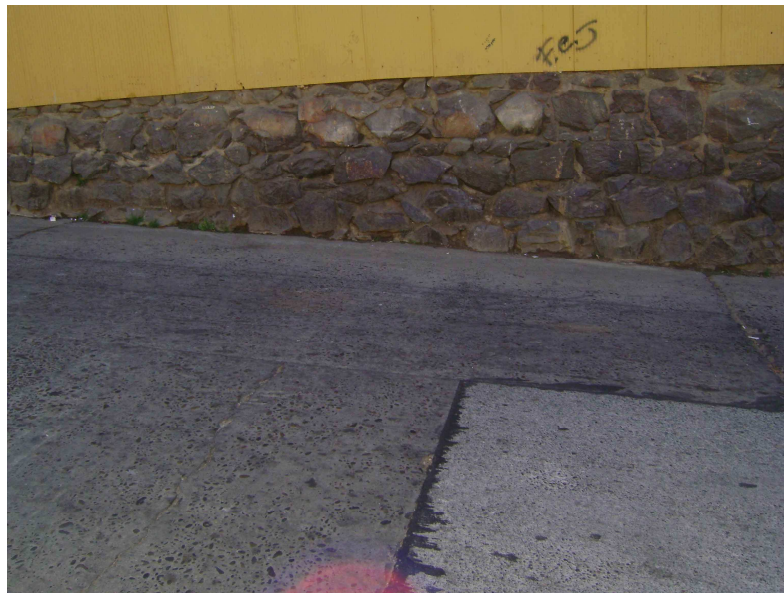
Ilustración 4.6.

En la elevación arquitectónica se puede apreciar que no habría desnivel en las cotas basales y por el modo constructivo que se ve en la foto, se puede presumir que la fundación también estaría a una cota pareja. Hay presencia de empuje de tierra pero no en el sentido de la pendiente puesto que hay una construcción en la parte de atrás de ésta, la cual podría afectarla en caso de que la fundación de ésta fuera común a la de la iglesia y eso debiera ser revisado. En el caso de los empujes transversales, éstos no son relevantes para una fundación que actuaría como muro de fundación con una base de muro de un metro. Con todo esto la clasificación es B, descartando empujes y pendientes mayores.

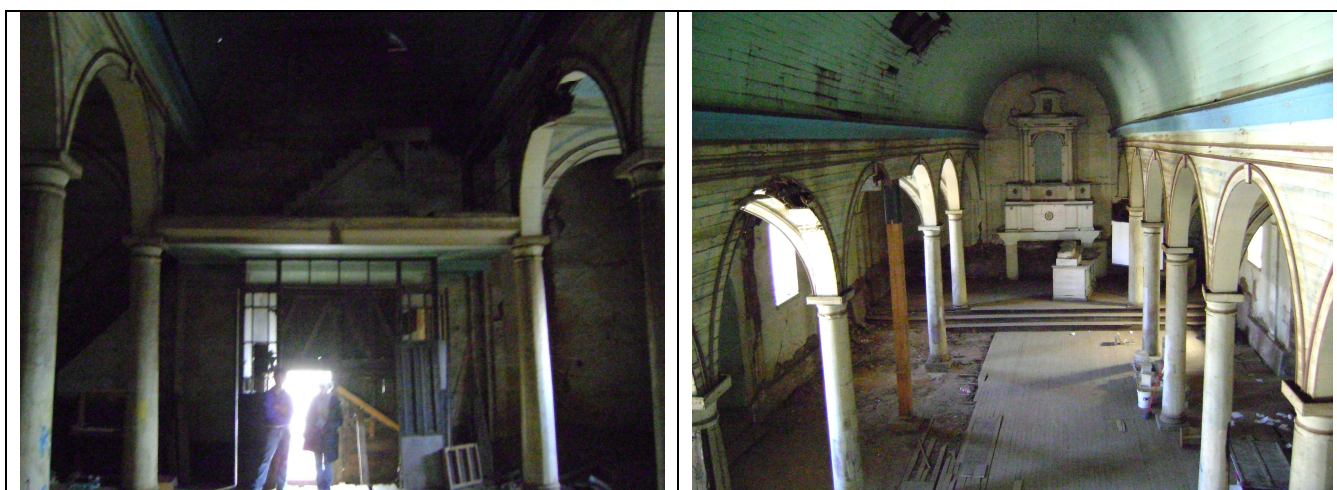
Ilustración 4.8.

Como se ve en la fotografía, el envidado de las cerchas es solo en una dirección, lo cual no lo hace funcionar como diafragma, pero el techo al parecer si logra arriostrar le traspasaría el esfuerzo de corte a los muros laterales. La losa del coro es muy pequeña y flexible, la cual algo de rigidez aporta al muro de la fachada, apuntalándolo, pero como es más bien independiente de la estructura, y sus uniones son deslizantes por lo que aportaría con sus propios esfuerzos los cuales no son relevantes si ésta se conserva su carga liviana. Esta situación podría ser relevante si traspasara esfuerzos venidos de los marcos longitudinales, pero las uniones deslizantes a los muros han evitado un empuje al muro de la fachada que pusiera en riesgo un vaciamiento del mismo hacia fuera de la iglesia, situación que ha ocurrido en otras construcciones.

En fotografía izquierda losa de coro con escalera, de largo igual al vano de la nave central, ancho cercano a los tres metros, unido a marcos a través de los pilares y soportada por estos

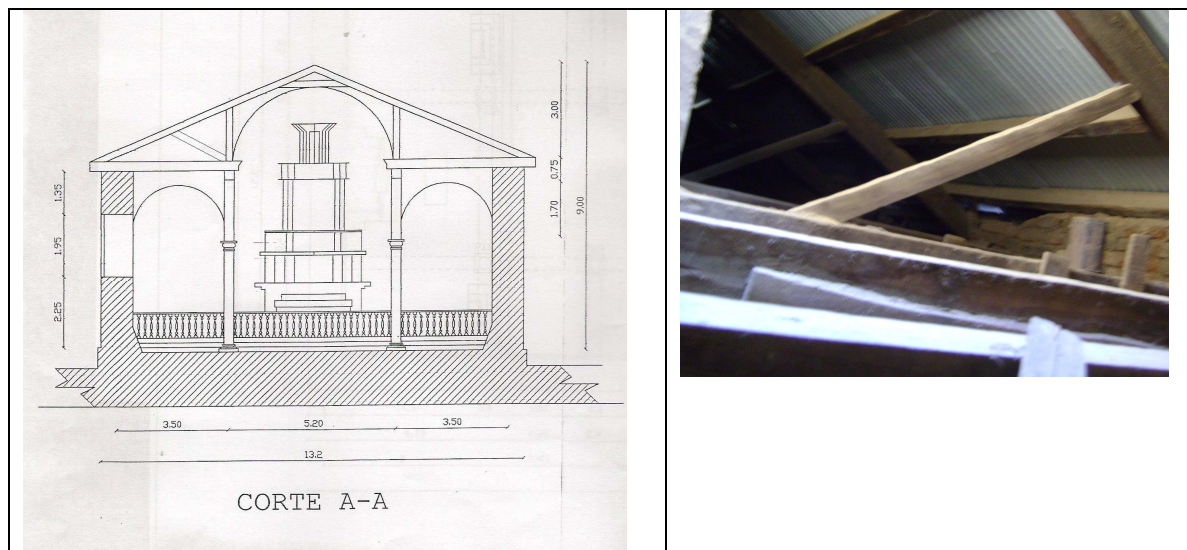
Ilustración 4.12.

El sistema de techo estaría compuesto de la siguiente manera visible en la imagen superior. Es necesario notar que el dibujo original no comprendía el madero que aparece en lado izquierdo de la imagen izquierda, pero que si esta presente en la iglesia como se ve en la imagen derecha, por lo que deben haber sido colocados posteriormente para reforzar mas la estructura, incluso se nota una diferencia de tipo de madero y de edad. Este tipo de “cercha” transversal, se repetiría en cada eje transversal que incluye los arcos que componen el cañón, los cuales son amarrados por esa pequeña viga superior que no fue posible ver en terreno pero que muy probablemente esté ya que impide que el arco tenga mucho juego y pivotee en su punto medio superior, lo cual al parecer se ha cumplido puesto que no ven deteriorados por este posible movimiento. Entre estas cerchas van tres maderos de la misma sección solo en las naves laterales cruzando la luz de las mismas, y en el frontón también hay de estos maderos conectándolo con el muro de la fachada. Sobre este envigado que conecta las columnas y el frontón con el muro de la fachada se apoyan los maderos de sección cuadrada, posiblemente roble, que soportan la torre también de madera. Esta estructura visible en las fotos inferiores, hace pensar que la estructuración de la torre visible en el dibujo de elevación de arquitectura de corte longitudinal no correspondería ala realidad situación que no pudo ser verificada en ya que se encuentra cerrado el acceso a la torre. Las conexiones a los muros son visibles en el punto cinco y algo en las imágenes de este punto y a pesar que no fue posible observarlas de cerca, se consideran bastante buenas en cuanto a tener una huelga que contemplaría las deformaciones elásticas de la estructura de techo al pasar hacia afuera del muro atravesándolo, aunque como no se anclan o empotran al muro no traspasarían corte sísmico.

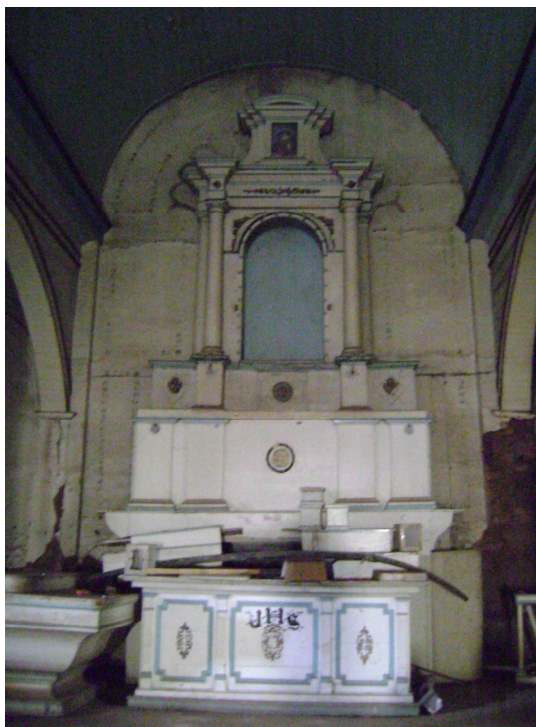
Ilustración 4.14.

Altar mayor. Fuente propia 2009

En la foto un ejemplo de objetos no estructurales presentes en la obra. El principal objeto es el altar mayor, el cual presenta esta estructura compuesta de madera (aparentemente ciprés), y que cuelga simplemente apoyada a la estructura de muro a sus espaldas. En el muro existe una disminución de sección con el objeto de que esta estructura se apoye en él. El altar no tiene peligro de caída ya que esta está sujeta a la suerte que tenga el muro que la sostiene. Es un objeto esbelto y no liviano a pesar que disminuye su peso con la altura. Pero el objeto es estable y prueba de ello es que es muy difícil sacarlo, cosa que tendrá que hacerse para su

restauración debido a que podría haber deterioro y peligros por el lado de la poca mantención que ha tenido este objeto y la iglesia en su conjunto.

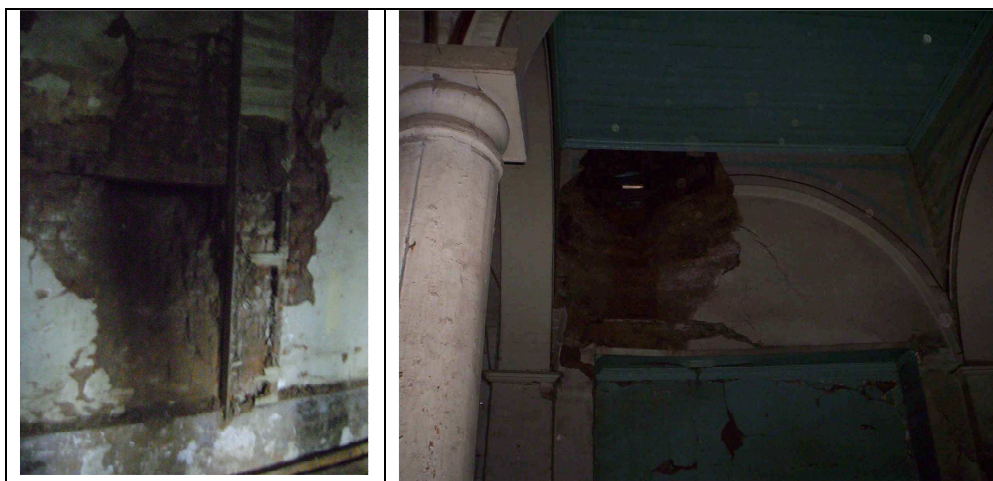
Ilustración 4.15.

Deplorable es el estado de conservación del inmueble. Esto se debe a que ha habido filtraciones de agua lluvia, desgaste por erosión, animales (ratones, palomas, gatos, etc.). Aun con esto no se vio un evidente desaplomo de muros, y el desgranamiento o pérdida de material de algunos muros que es muy significativo, no ha llegado a un punto crítico de colapso aun, a pesar que ya está afectando la resistencia admisible por la reducción de sección.

En las imágenes superiores, se ve deterioro por humedad y por agua lluvia respectivamente, en ambos casos la acción sísmica ayuda al deterioro produciendo caídas de material. En fotos anteriores se pudo ver la pérdida del recubrimiento de madera que adornaba los arcos y el

cañón, lo cual hace que las piezas de madera estructural estén expuestas al daño causado por animales, acción humana, humedad, y otros factores ambientales los que puede ser perjudiciales estructuralmente. El revestimiento de los muros que cumple una función fundamental impidiendo que la humedad penetre a éstos y haga que las propiedades aglomerantes del adobe o ladrillo se pierdan también, está altamente deteriorado. Y finalmente la techumbre y cubierta de zinc exterior también están en mal estado teniendo perdida de pintura doblamiento, corrimiento de planchas, etc.... cosa que favorece que las aguas lluvias lleguen a los elementos de muro o al interior de la iglesia.

El tercer punto y principal en este caso, es la restauración de todos los elementos de terminaciones o recubrimientos, esto es, la cubierta de techo, los entablados que revisten arcos y cañón, la pintura y el estuco o recubrimiento de los muros. La falta de mantención ha sido el principal agente destructor de la Iglesia y este deterioro la ha expuesto en gran medida a que sea vulnerable sísmicamente, más allá de algunos errores en la estructuración de la misma.
