**ESTUDIO DE DAÑOS EN ESTRUCTURAS INDUSTRIALES
PREFABRICADAS DE HORMIGÓN ARMADO A CONSECUENCIA DEL
TERREMOTO DEL 27 DE FEBRERO DE 2010**

MEMORIA PARA OPTAR AL TÍTULO DE INGENIERO CIVIL

ISRAEL SEBASTIÁN GARRIDO ROJAS

SANTIAGO DE CHILE
DICIEMBRE 2011

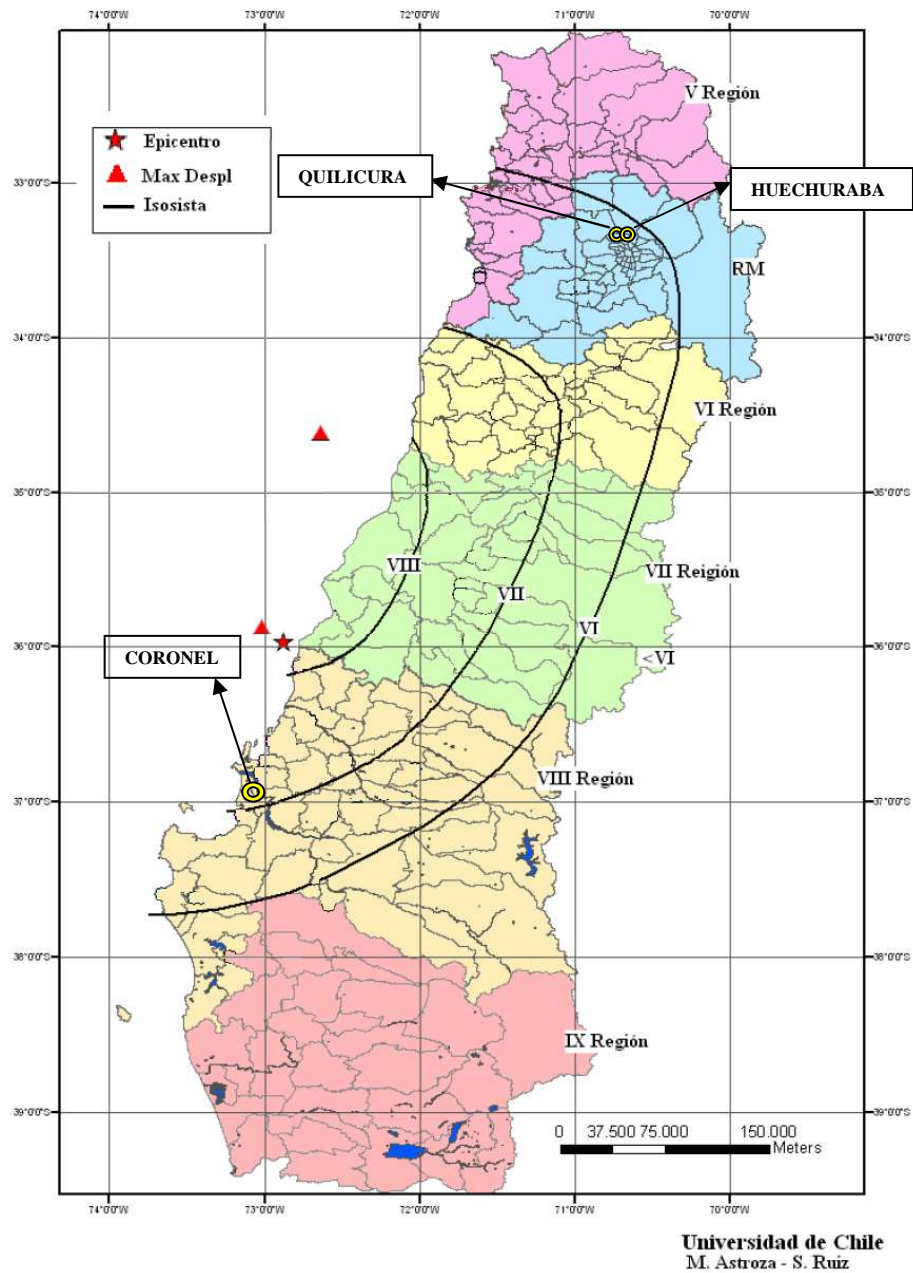
Figura 3.2: Ubicación y tipo de suelo de las obras inspeccionadas, e intensidades del sismo del 27 de febrero de 2010

La figura 3.2 muestra la ubicación en el mapa de intensidades, de las diferentes estructuras que presentaron daños de acuerdo a la inspección realizada por las empresas prefabricadoras.

La existencia de naves industriales sin daño estructural, ubicadas en zonas con intensidades similares a las señaladas en la figura e igual zona sísmica, indican que el factor tipo de suelo resulta muy relevante al momento de realizar un análisis de los daños producto del sismo del 27 de febrero de 2010.

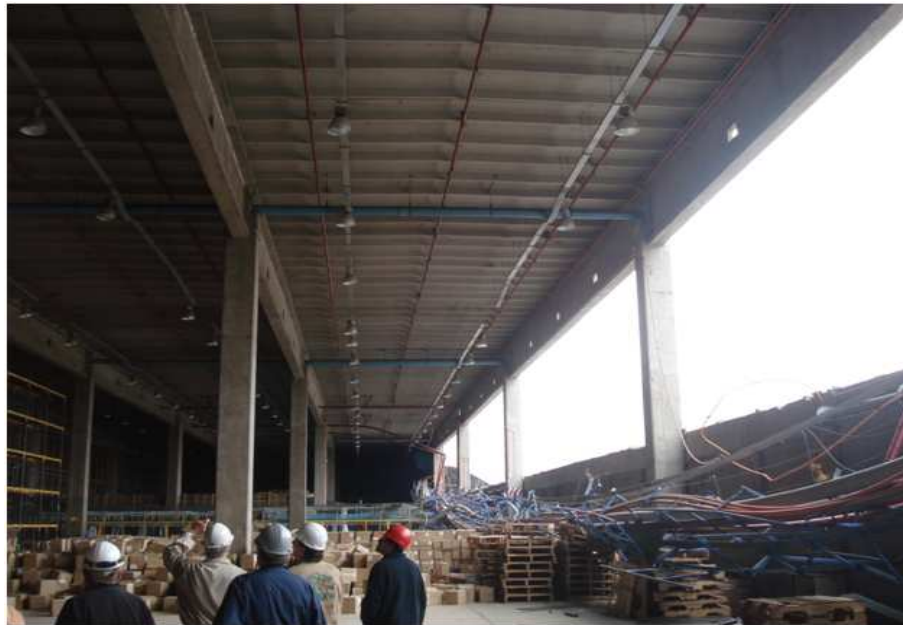
Figura 4.1: Vista general de la estructura

La figura 4.1 muestra una vista general del primer caso a presentar. Este caso corresponde a una nave industrial utilizada como bodega.

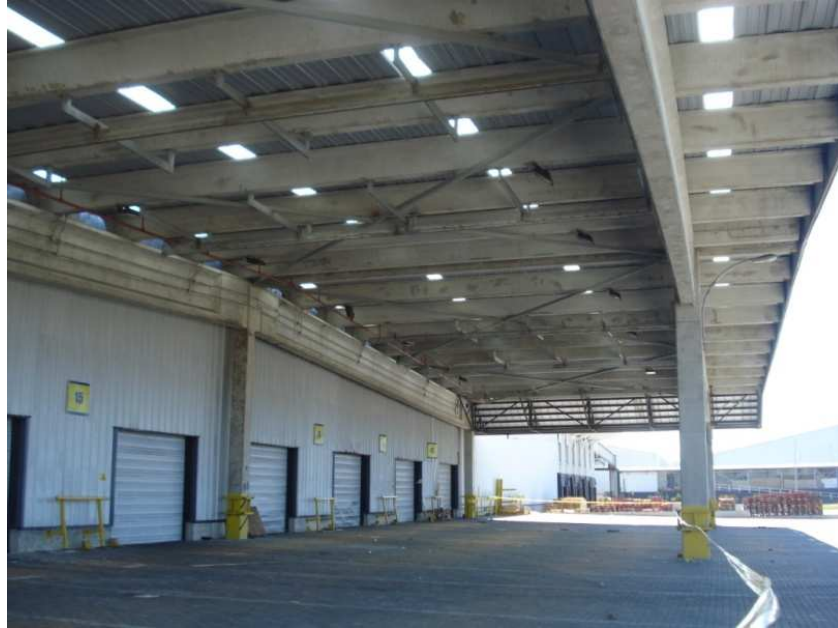
Figura 4.6: Vista general de la estructura

El segundo caso corresponde a una nave industrial (Ver Figura 4.6), utilizada como centro comercial.

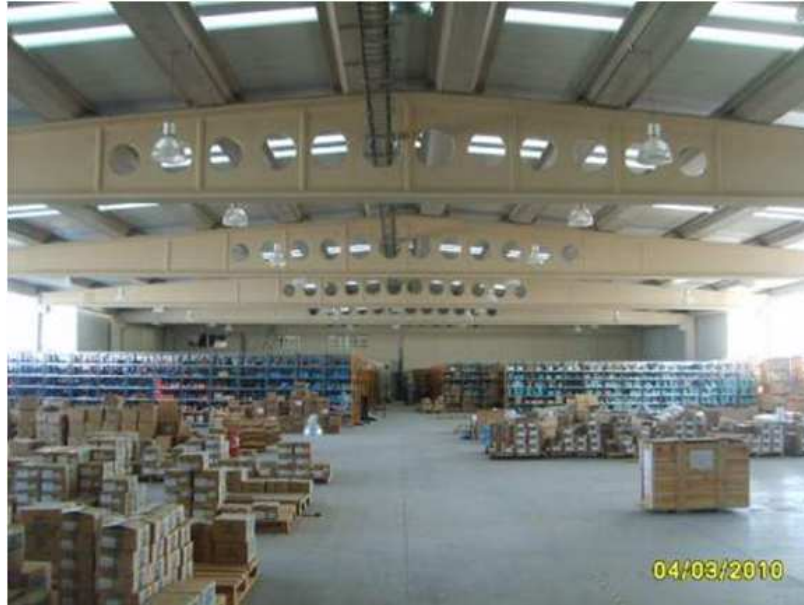
Figura 4.11: Vista general de la estructura

El tercer caso corresponde a una nave industrial (Ver Figura 4.11), utilizada como centro de distribución.

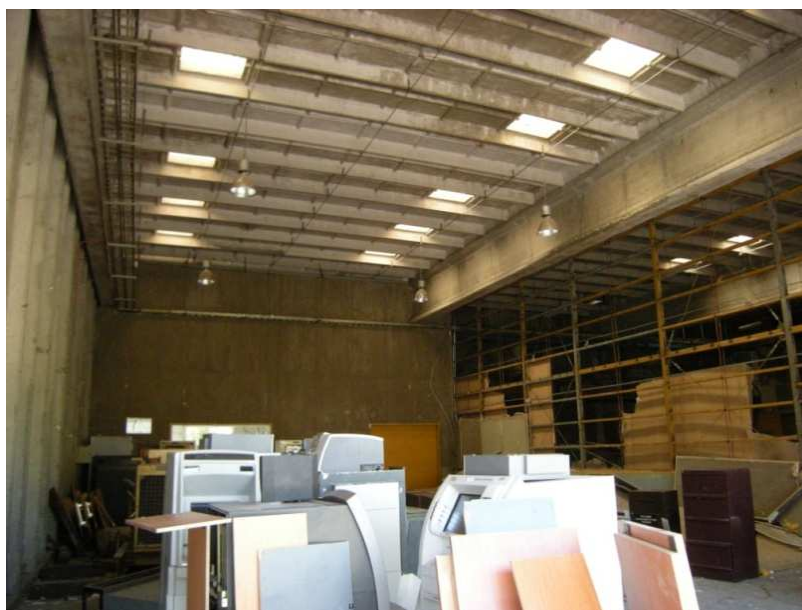
Figura 4.15: Vista general de la estructura

El cuarto caso corresponde a una nave industrial utilizada como bodega de una firma de bancos (Figura 4.15).

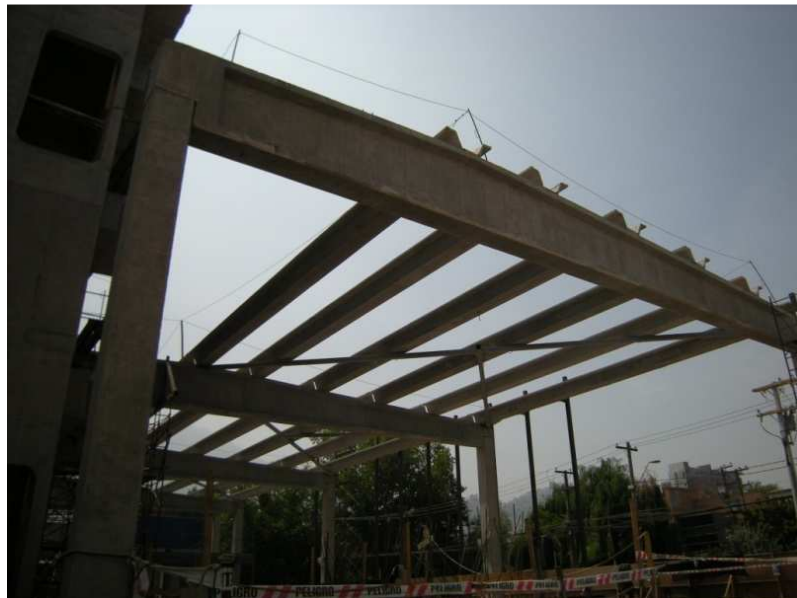
Figura 4.17: Vista general de la estructura

El quinto caso corresponde a una nave industrial (Ver Figura 4.17), esta estructura se encontraba en el periodo de terminaciones durante el sismo.

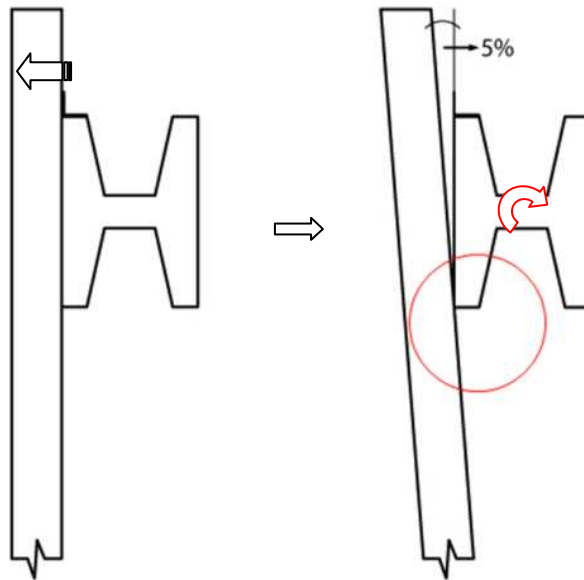
Figura 5.7: Conexión viga – panel prefabricado

Producto de las sollicitaciones sísmicas, se generaron desplazamientos como los indicados en la figura 5.6, entre vigas secundarias y paneles prefabricados de hormigón, consecuencia de esto, se produce concentración de tensiones y desplazamientos no considerados en el diseño de la viga. Los daños registrados fueron fisuración, caída de vigas de longitud importante, y caída de los elementos de cerramiento por el colapso de su conexión.

La figura 5.7 muestra la sollicitación sísmica actuando solo en una dirección. Al invertir la dirección de aplicación de la fuerza, el desplazamiento y la concentración de tensiones en la viga también cambian. Este vaivén en el movimiento contribuye a la generación de daños.

Cabe señalar, que para algunas vigas, en zonas adyacentes al nudo de conexión, se constató falla inducida por el giro del nudo, debido a las deformaciones de los marcos. Las grietas indican fallas de corte por la flexión de la viga.

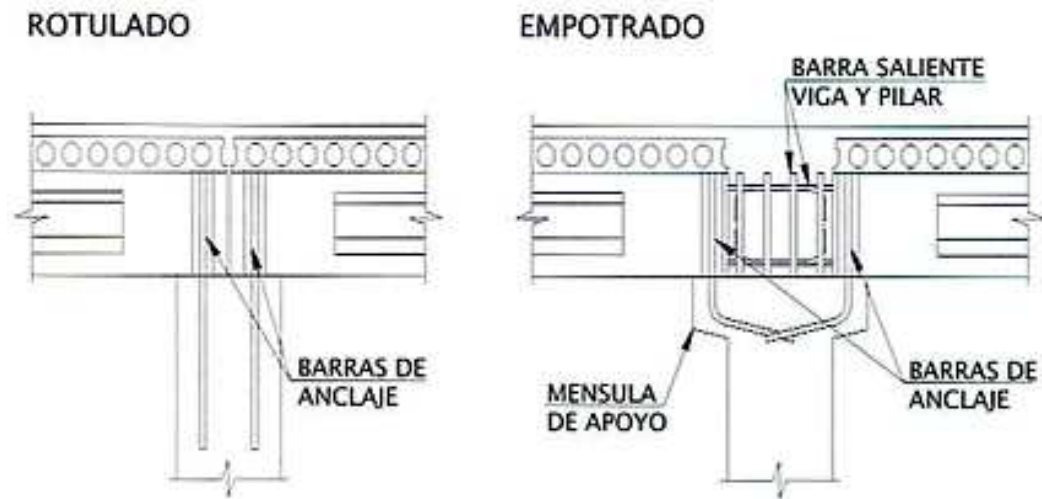
Figura 5.8: Sistemas de conexión losetas – vigas de techo

El movimiento independiente de cada loseta, ocasiona golpes entre ellas, y con segundos elementos de la estructura, como por ejemplo vigas principales o secundarias, por lo tanto, se genera el desprendimiento de hormigón registrado en la inspección realizada.

Existen casos en los que se registraron daños de mayor importancia, como la caída de losetas producto del colapso de vigas principales y/o secundarias, este tipo de daño es una consecuencia de la falla de las conexiones viga – pilar, y no un daño propio del diseño del sistema de techo o entrepiso (Ver figura 5.8).

Cabe destacar, que una empresa de las que registró este tipo de daños, realizó la evaluación particular de esta situación para una de sus obras, diciendo que algunas losetas, sufrieron desprendimiento de hormigón en la zona de conexión con las vigas de techo, probablemente debido a un escasez de recubrimiento y/o confinamiento de la perforación para la conexión entre estos elementos.

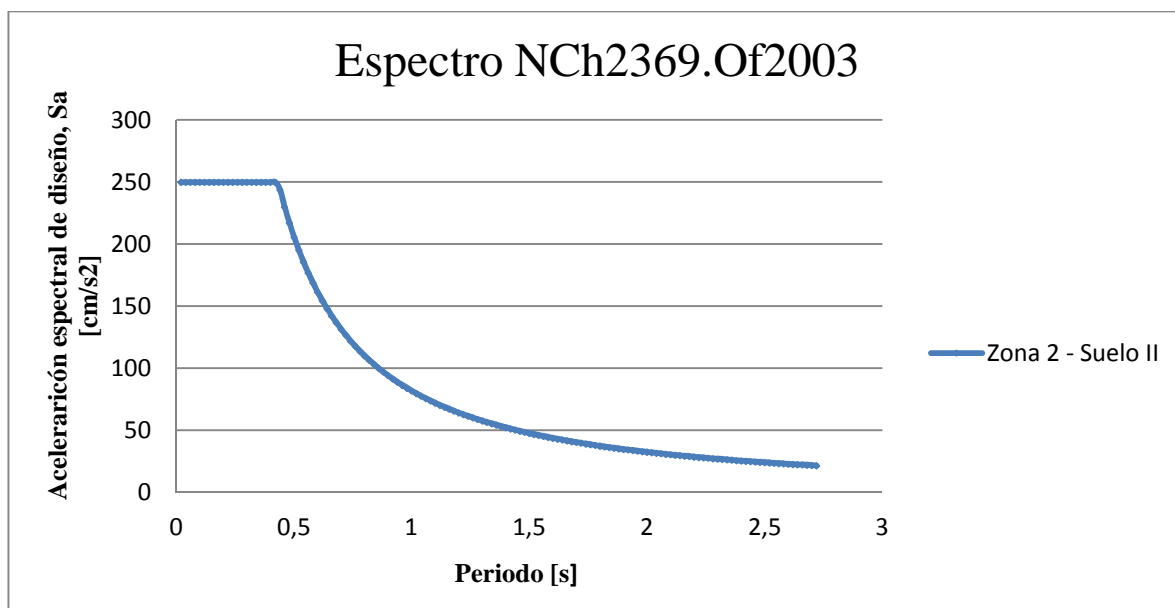
Figura 6.4: Espectro de diseño zona 2, tipo de suelo II, R=3 y $\xi=0,03$

El cálculo de desplazamientos sísmicos, fue realizado para los tipos de suelo II, III y IV, y para las zonas sísmicas 2 y 3. El detalle de los valores utilizados para el cálculo del espectro de diseño se presenta en el Anexo A. Un ejemplo del espectro de diseño para zona 2, tipo de suelo II, $R=3$ y $\xi=0,03$, es el que se muestra en la figura 6.4.

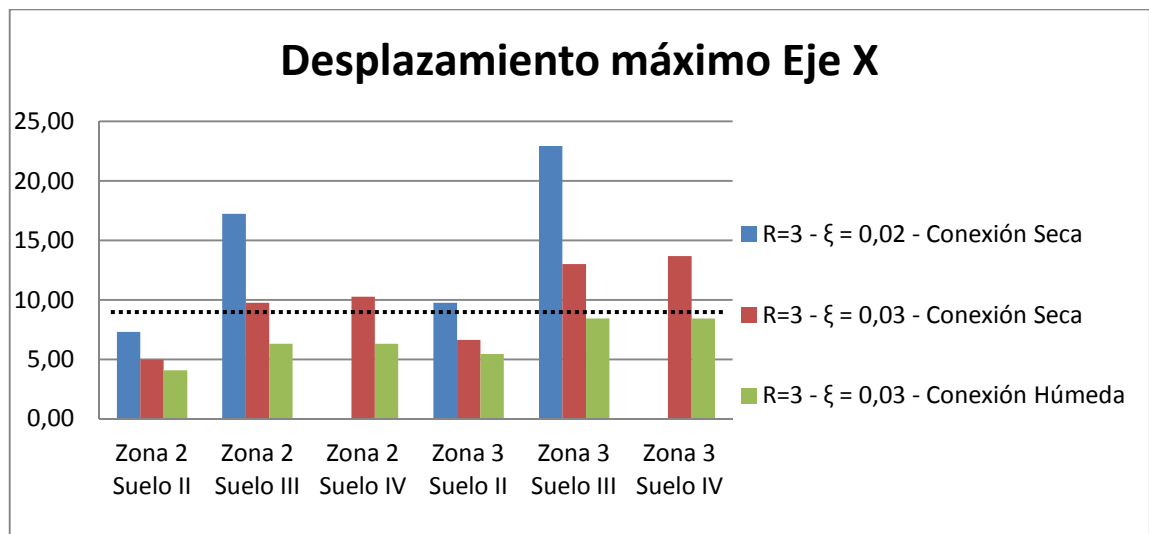
Figura 6.5: Desplazamientos máximos eje X.

A continuación se presenta una comparación de los valores indicados en las tablas 6.4, 6.5 y 6.6, por tipo de suelo y zona sísmica (Ver Figura 6.5 y 6.6). La comparación fue realizada para los dos ejes principales analizados, X e Y. La línea punteada representa el valor máximo de desplazamiento indicado en el capítulo 6.3 (d) de la NCh2369.Of2003 para la estructura modelada. El valor corresponde al 1,5% de la altura de la estructura.

De los resultados obtenidos se observa que los mayores desplazamientos se obtienen cuando se aplican los requisitos para naves industriales compuestas por columnas en voladizo (Capítulo 9, NCh2369.Of2003), es decir, $R=3$, $\xi=0,02$. La razón de lo anterior, está ligada a un mayor valor de $C_{m\acute{a}x}$, esto provoca que el límite que impone la NCh2369 para el espectro de diseño, sea mayor que para los otros dos casos.

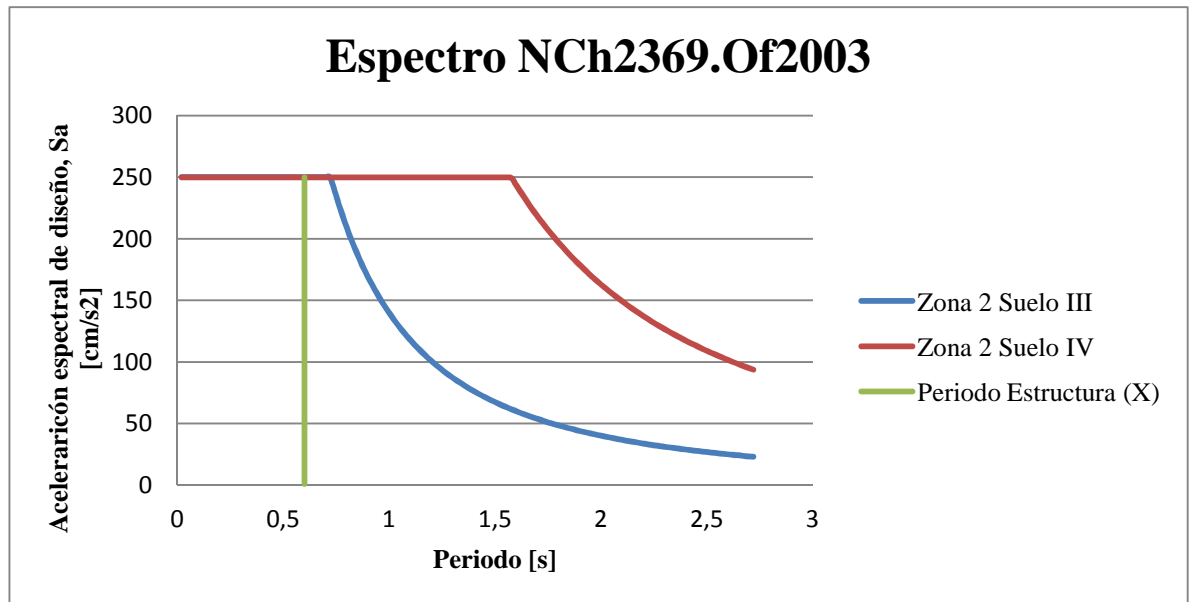
Figura 6.7: Espectro de diseño Zona 2, Suelo III y IV. Periodo de la estructura.

También se puede observar que para una estructura con conexión viga – pilar hormigonada en sitio, de similares características a la modelada en este trabajo, el valor de la deformación máxima no presenta variaciones en ninguno de los dos ejes analizados, al cambiar el tipo de suelo de fundación de III a IV, ya sea en zona II o III. Esto se debe a que la variación del tipo de suelo en una misma zona sísmica, prolonga el valor máximo del espectro de diseño en el tiempo, pero el periodo de la estructura según lo indicado en la NCh2369.Of2003 se encuentra antes de esta variación, por lo que esta prolongación no la afecta (Ver Figura 6.7).

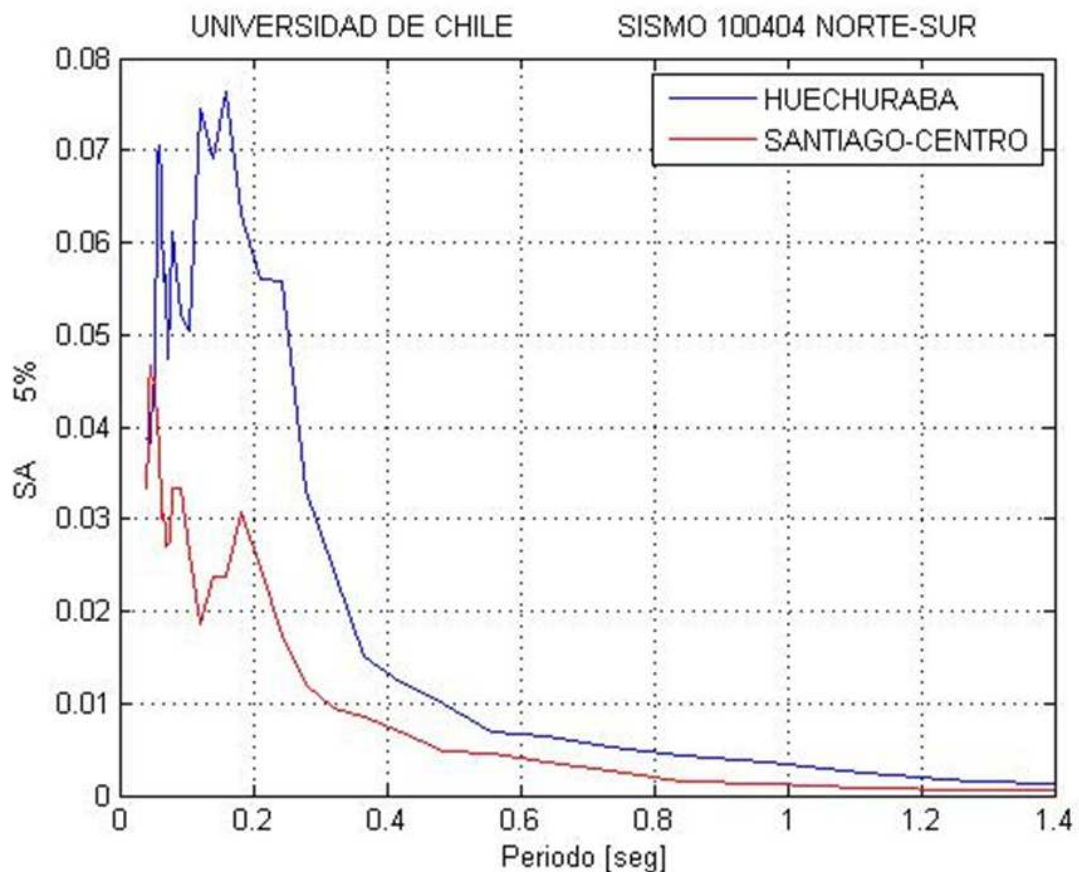
Figura 6.8: Registro del espectro en 2 zonas de la región Metropolitana.

La figura 6.8 muestra el espectro de aceleraciones recopilado por el Sr. Mauricio Sarrazín, profesor de la Universidad de Chile, luego del terremoto del 27 de febrero de 2010, en 2 puntos de la Región Metropolitana. El primero corresponde a Huechuraba, zona 2, suelo tipo III, y el segundo a Santiago Centro, zona 2, suelo tipo II.

Para valores de periodos 0,75 y 0,6, la relación entre desplazamientos de estructuras fundadas en suelo tipo III respecto de estructuras fundadas en suelo tipo II es de 1,7 y 1,4 según los espectros entregados en la figura 6.8.

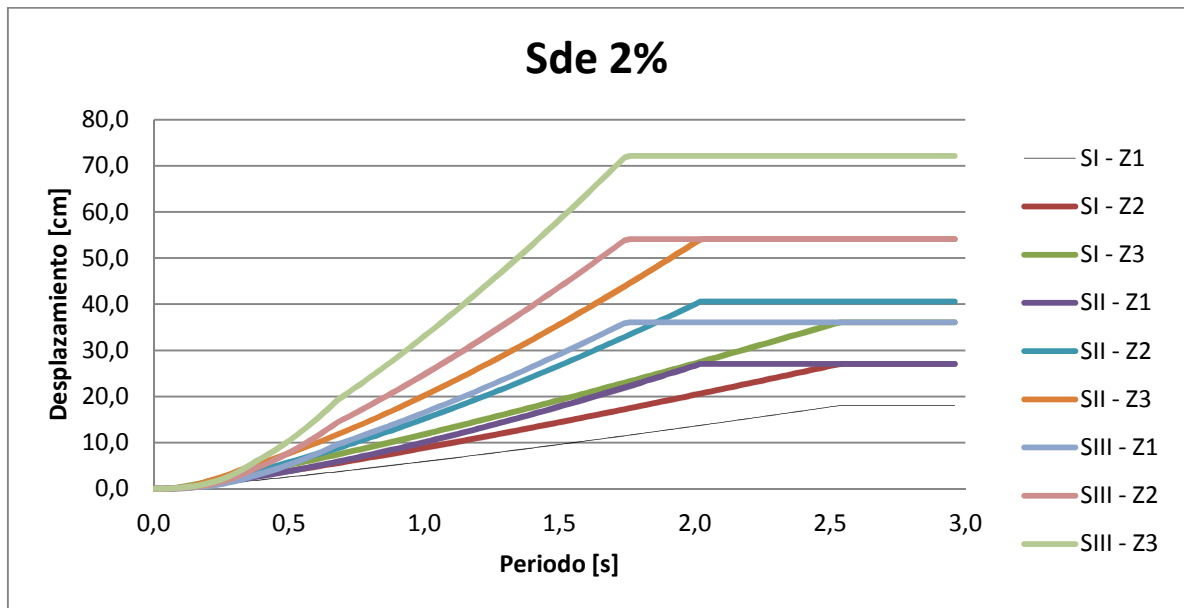
Figura 6.9: Espectro de desplazamientos para amortiguamiento del 2%.

La figura 6.9 muestra el gráfico obtenido para las condiciones $\xi=0,02$.

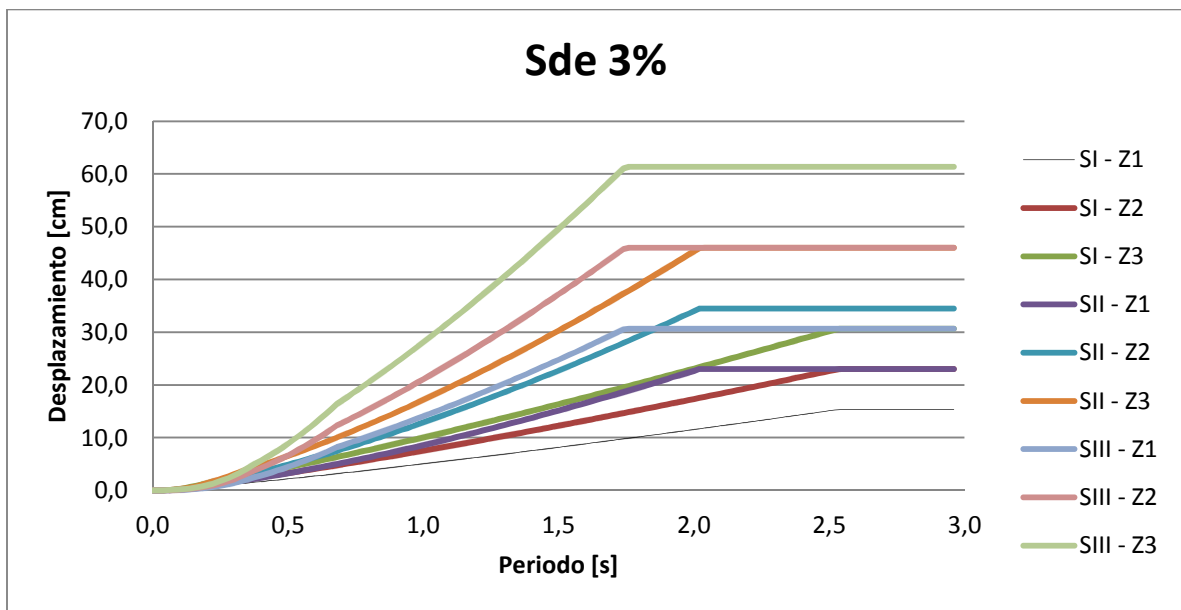
Figura 6.10: Espectro de desplazamientos para amortiguamiento del 3%.

La figura 6.10 muestra el gráfico obtenido para las condiciones $\xi=0,03$.

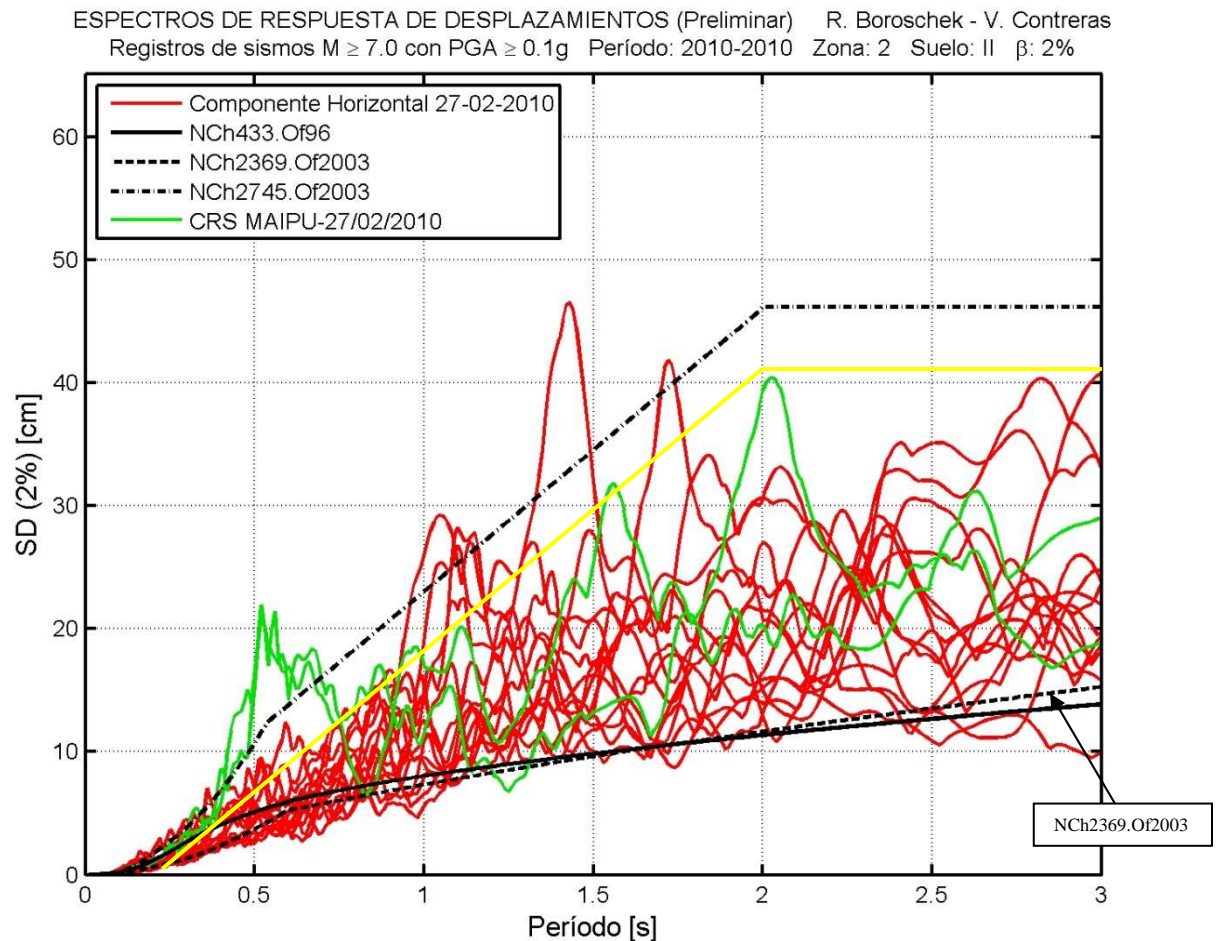
Figura 6.11: Espectros de respuesta de desplazamientos, $\xi=2\%$, Zona sísmica 2, suelo tipo II.

Con el objetivo de ejemplificar la gran diferencia entre el espectro de desplazamientos de la normativa chilena vigente, con los registros del sismo del 27 de febrero de 2010, para un suelo y zona sísmica determinados, se presenta la figura 6.11. La figura fue realizada por los señores Ruben Boroschek y Victor Contreras, y muestra los espectros de respuesta de desplazamientos para registros de sismos $M \geq 7.0$ con $PGA \geq 0,1g$, zona sísmica 2, suelo tipo II, y amortiguamiento del 2%.

Como se puede observar para valores de periodos agrietados de 1,125 [s] correspondiente a la estructura modelada con conexiones secas, y de 0,9 [s] correspondiente a la estructura modelada con conexiones húmedas, el espectro de desplazamiento del DS N°117 cubre la mayor parte de los registros de sismos de $M \geq 7$ con $PGA \geq 0.1g$, mientras que el espectro de la normativa chilena vigente, NCh2369.Of2003, es sobrepasada en casi la totalidad de los registros.

Un mayor valor en los desplazamientos, resulta más restrictivo para el diseño de la estructura, siempre y cuando exista compatibilidad geométrica entre sus elementos para tolerar estas deformaciones, por lo tanto, con el objetivo de minimizar los daños observados, se recomienda diseñar un espectro de desplazamientos y ajustar el espectro de aceleraciones de la NCh2369.Of2003 para que represente las características aprendidas del sismo del 27 de febrero de 2010.
