UNIVERSIDAD DE CHILE
FACULTAD DE CIENCIAS FÍSICAS Y MATEMÁTICAS
DEPARTAMENTO DE INGENIERÍA CIVIL

**ESTUDIO DE LOS DAÑOS DE LOS TERREMOTOS DEL 21 Y 22 DE
MAYO DE 1960**

MEMORIA PARA OPTAR AL TÍTULO DE INGENIERO CIVIL

ROBERTO GERMÁN LAZO HINRICHS

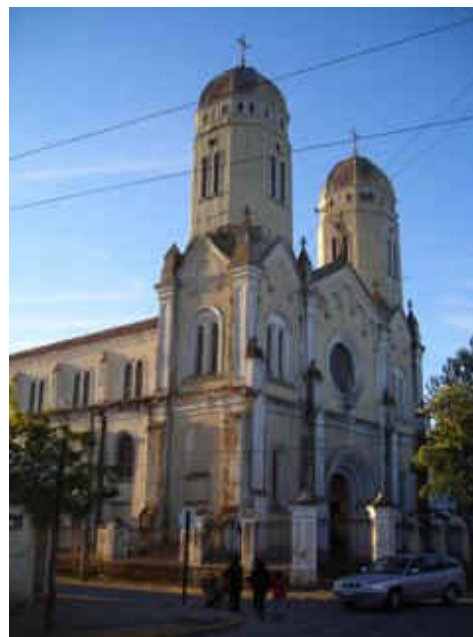
Figura 4.1. Iglesia de San Alfonso – Cauquenes.

Iglesia de San Alfonso, construida en el año 1893. Por efecto del gran terremoto de 1939, se debió transformar parte de su estructura y repararlo. El terremoto de 1960 también le causó graves daños, y sus torres tuvieron que ser demolidas y reconstruidas. (Fuente: Internet)

La Iglesia de San Alfonso en la actualidad. (Fuente: Internet)

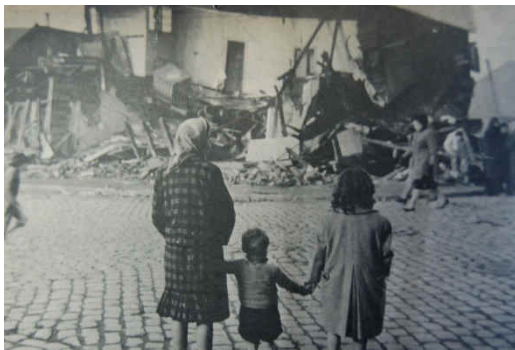
Casa destruida con los terremotos en Arauco. (Fuente: Revista
Vea)

Figura 4.3. Daños en la ciudad de Arauco.

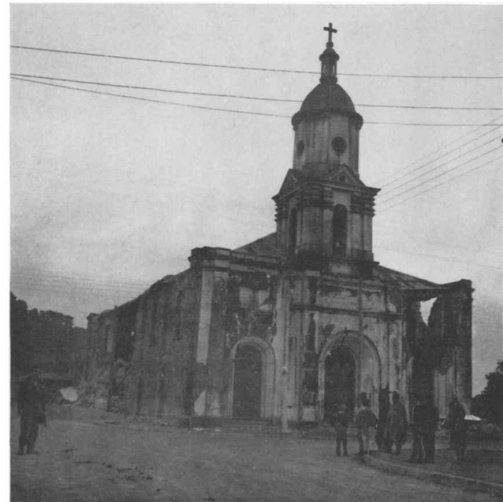
Iglesia de Arauco. La única parte que no sufrió grandes daños fue el campanario. La torre fue construida de hormigón armado y el resto de la iglesia fue hecha de albañilería de ladrillo con mortero de cemento (Álvarez, 1963).

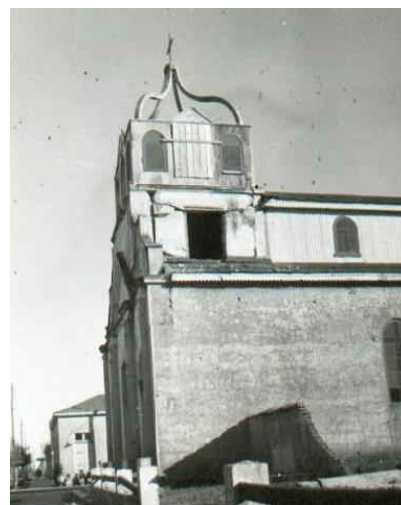
Figura 4.7. Iglesia de Cañete.

Los edificios de uso público más dañados fueron el Servicio de Seguro Social, el Centro Deportivo Juvenil, el Club Social, el Teatro Plaza y la Iglesia Parroquial de Cañete (ver Figura 4.7). Además, se constataron agrietamientos y daños materiales cuantiosos en el Hospital “San Esteban” de la localidad; pero pese a ello continuó prestando eficientes servicios sin necesidad de realizar evacuaciones a ningún enfermo. También hubo daños considerables en el Cementerio Municipal, debido al derrumbe de varias bóvedas y numerosos nichos que se partieron por efectos del terremoto del día 21 (**El Sur**). Los locales escolares pudieron ser utilizados para albergar a familias damnificadas, por lo que se infiere que éstos quedaron en condiciones de ser habitados luego de los sismos (**El Mercurio**).

Daños. (Fuente: www.miguelgonzalez.cl/fotos)

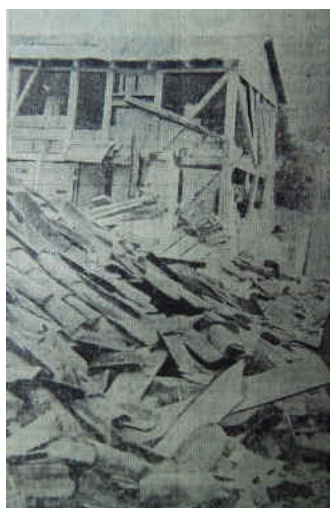
Figura 4.11. Aspectos del terremoto en Chillán.

A la izquierda de la Figura 4.11 se muestra el estado en que quedó una construcción dañada en Chillán, mientras que la imagen de la derecha muestra un grupo de niños damnificados por el terremoto.

Casa destruida en los barrios suburbanos por el terremoto.
(Fuente: El Mercurio)

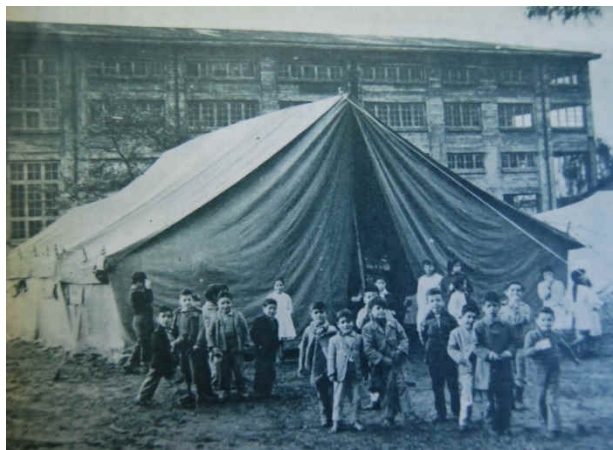
Damnificados del terremoto. (Fuente: Revista Zig Zag)

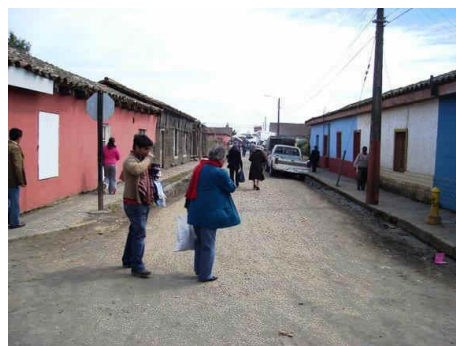
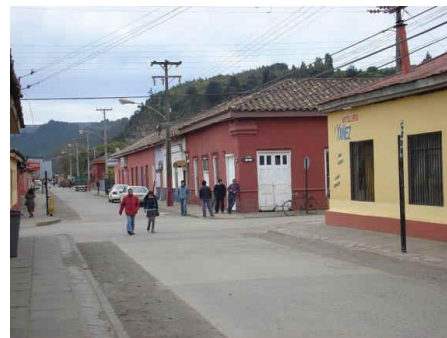
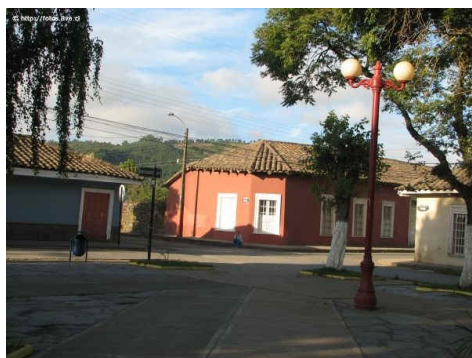
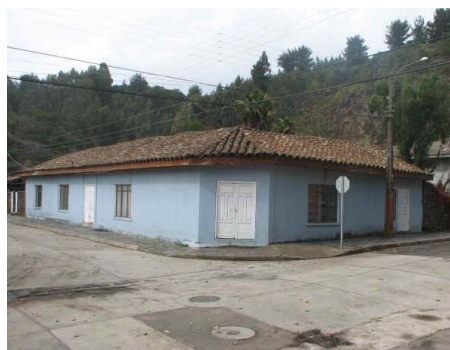
Figura 4.12. Vista de viviendas de adobe de Cobquecura.

Considerando que las construcciones de este lugar pertenecían a una clase de vulnerabilidad del Tipo A, como se muestra en la Figura 4.12, con el porcentaje destacado por la prensa se puede estimar que la intensidad fue de **VII grados**.

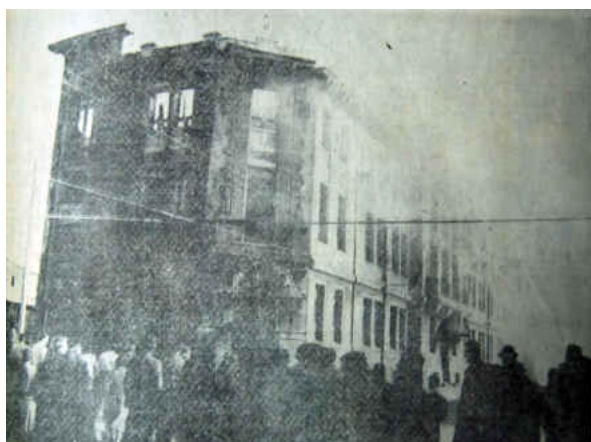
daños, se produjeron tres incendios debidos al sismo, los que afectaron el Liceo Fiscal de Niñas (ver Figura 4.13), la Fábrica de Galletas Sauré y el Restaurante Strómboli. El 90% de los penquistas tuvo daños en sus menajes y enseres de hogar. (**El Diario Austral, El Mercurio, Revista Ercilla, El Sur**).

Liceo de Niñas N°1, ardiendo interiormente, en calle Freire esquina de Cochrane. (Fuente: La Unión)

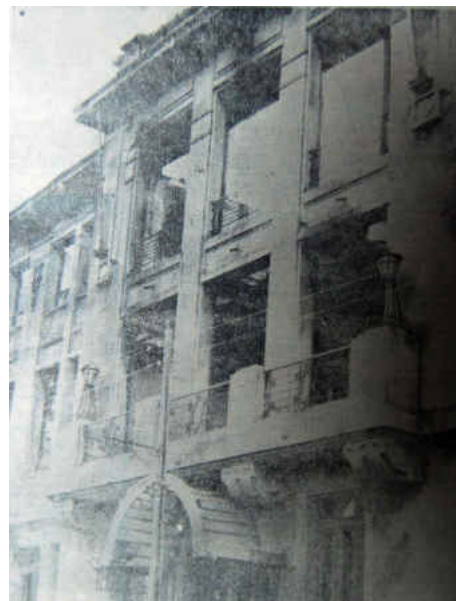
Estado en que quedó el liceo de Niñas N° 1 después del incendio el frente de la calle Rengo del plantel. (Fuente: El Sur)

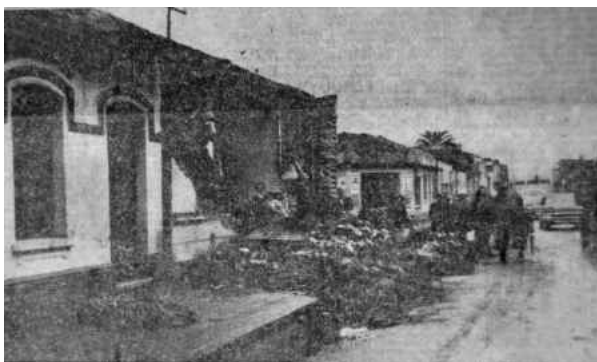
Derrumbe en casas de la calle Carrera. (Fuente: El Mercurio)

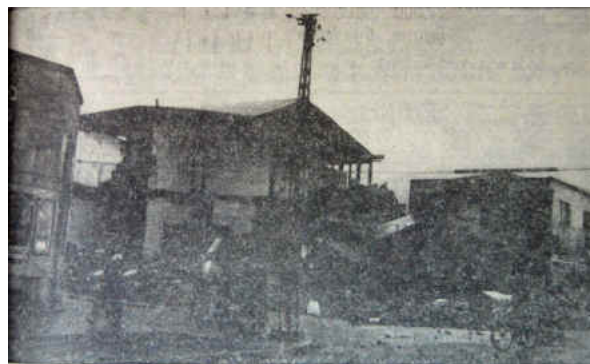
Casa esquina de la calle Ongolmo desmoronada completamente. (Fuente: El Mercurio)

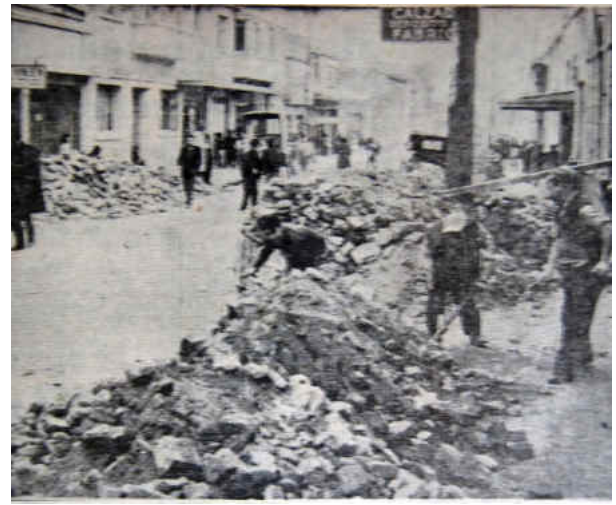
Trabajo de remoción de escombros en Colo Colo esquina Freire, frente al diario "El Sur". (Fuente: El Sur)

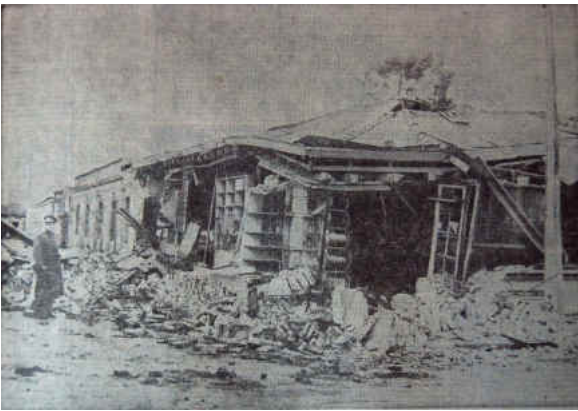
Almacén del barrio Puchacay, semi derrumbado por el terremoto. (Fuente: El Mercurio)

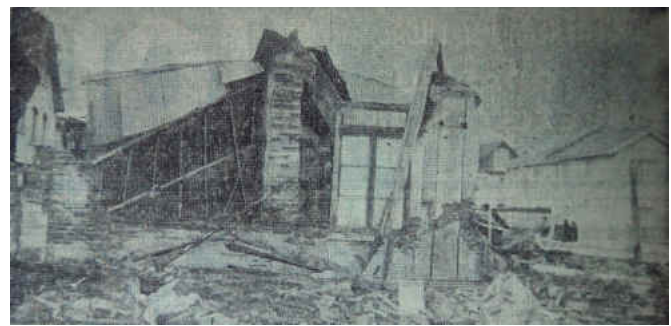
Un montón de escombros señalan el sitio donde antes hubo una esquina, próxima al centro de la ciudad. (Fuente: El Mercurio)

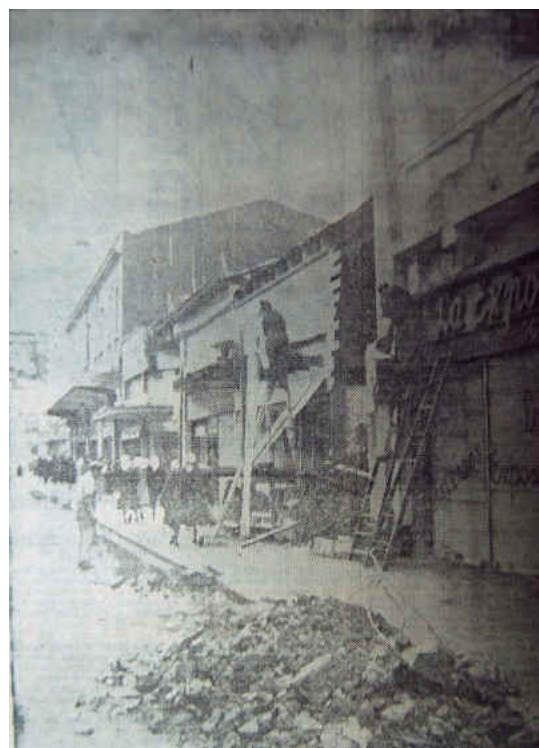
Obstrucción de la vía pública en Las Heras con Rengo. (Fuente: El Sur)

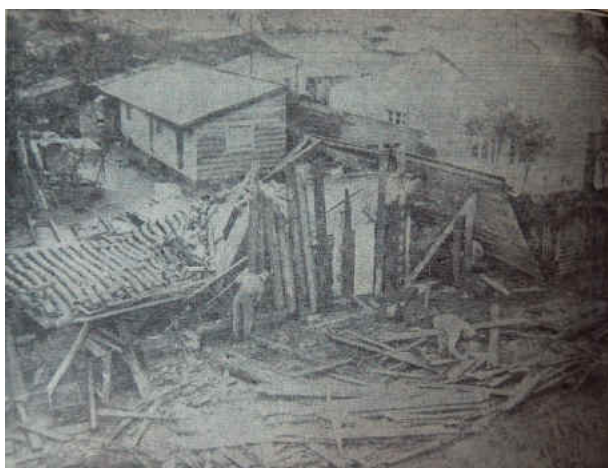
Una vivienda en el suelo, se observa la techumbre de la casa, totalmente hundida. Escenas como ésta se observaban en todos los sectores de Concepción. (Fuente: El Mercurio)

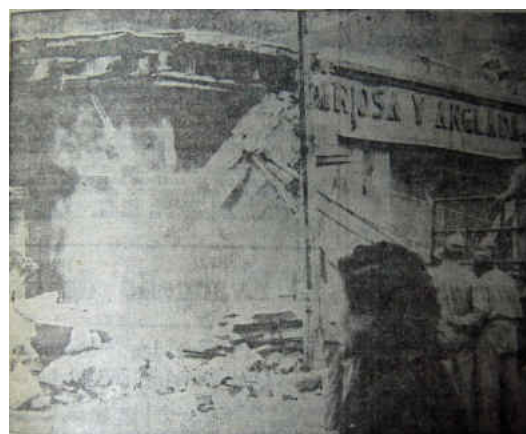
Demolición de la esquina comercial de Freire con Aníbal Pinto.

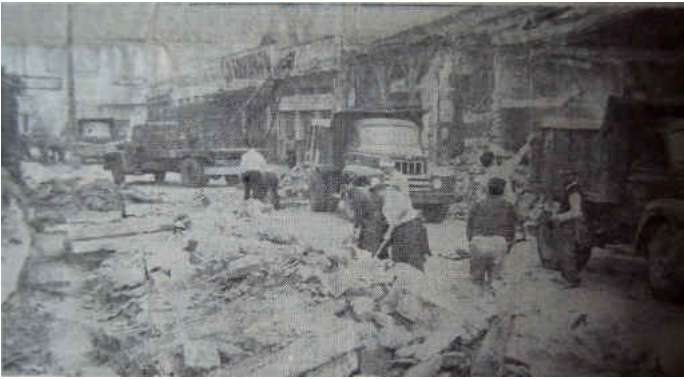
Despeje en la calle Maipú entre Caupolicán y Aníbal Pinto. (Fuente: El Sur)

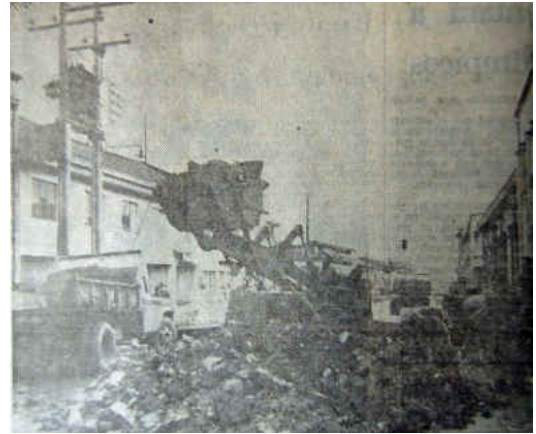
Retiro de escombros en un sector de Maipú. (Fuente: El Sur)

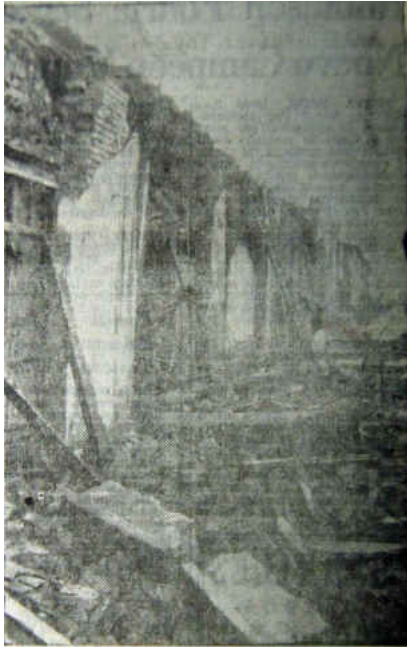
Estado de la Calle Los Carreras, entre Arturo Prat y Serrano, cuya edificación en su mayor parte había soportado ya el violento sismo de 1939. (Fuente: El Sur)

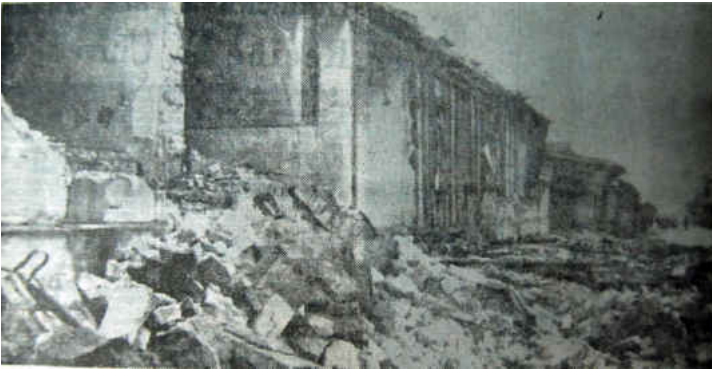
Daños causados en un sector de Los Carrera, entre Aníbal Pinto y Colo Colo.
(Fuente: El Sur)

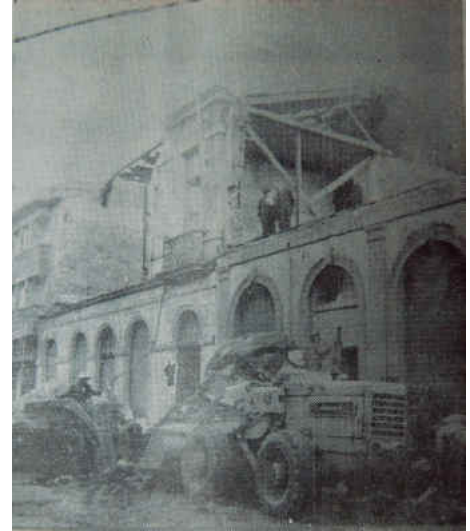
Restos de una casa.

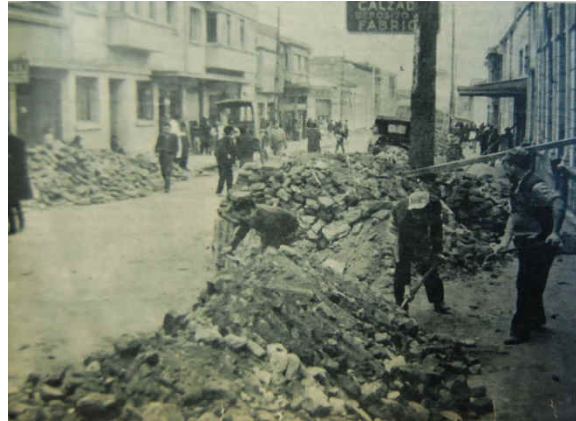
Cuadrillas de obreros despejan escombros en las calles céntricas de Concepción, que durante días estuvieron cerradas al tráfico de vehículos y peatones. (Fuente: Revista Ercilla)

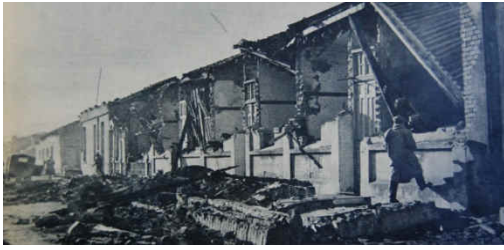
Calle en ruinas en Concepción. (Fuente: Revista Vea)

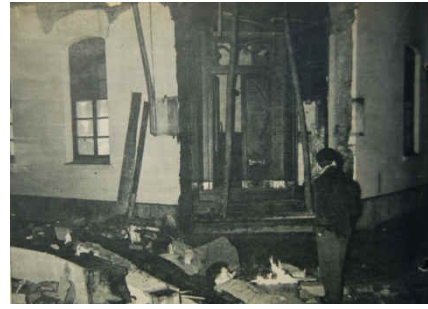
Vivienda destruida. (Fuente: Revista Ercilla)

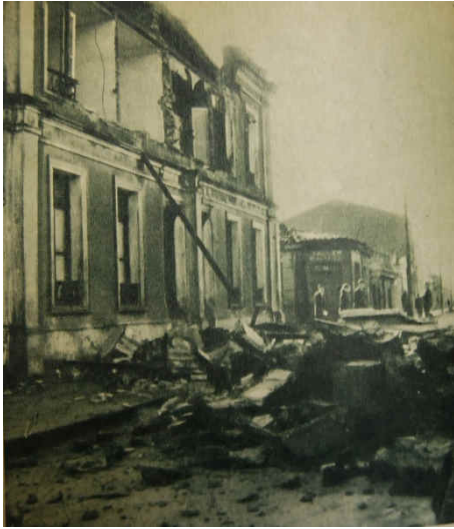
Ruinas en la calle Los Carreras. (Fuente: Revista Zig Zag)

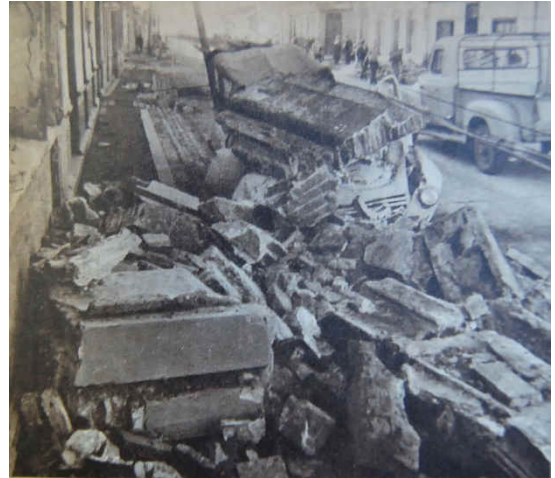
Una calle de Concepción, después de los dos terremotos. (Fuente: Revista Zig Zag)

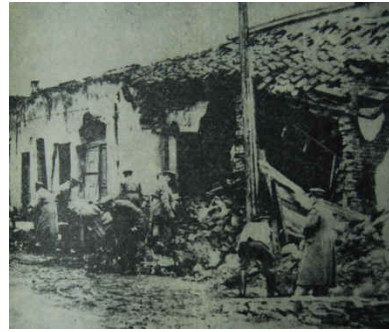
Vieja casa de una de las antiguas calles de Concepción. (Fuente: La Unión)

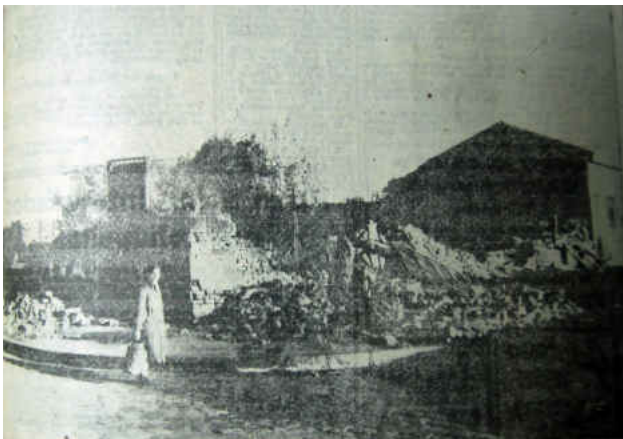
Esquina de la calle Bulnes, como se veía en las primeras horas luego del terremoto del día 21. (Fuente: La Unión)

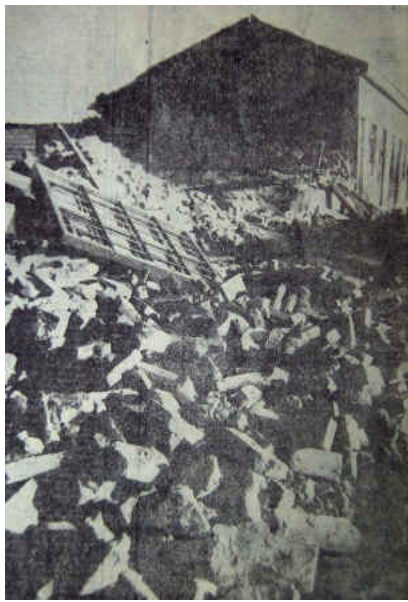
Una inmensa cantidad de piedras y ladrillos muestran cómo se derrumbó y desintegró esta casa después del terremoto del día 21 de mayo. La puerta que se ve sobre el hacinamiento, pertenecía a un segundo piso. La habitación vecina resistió a medias. (Fuente: La Unión)

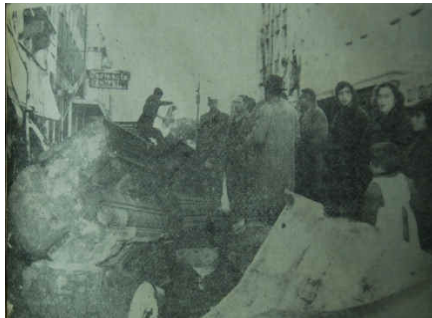
Esta inmensa cornisa de hormigón se desprendió de un edificio de la calle Aníbal Pinto y causó tres víctimas. (Fuente: La Unión)

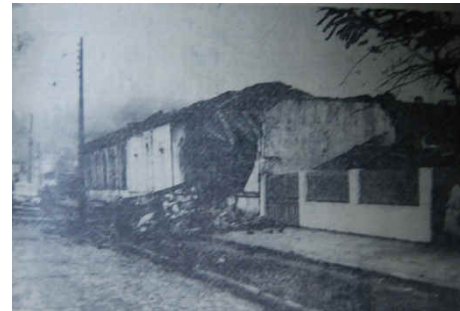
Casa derrumbada. (Fuente: La Unión)

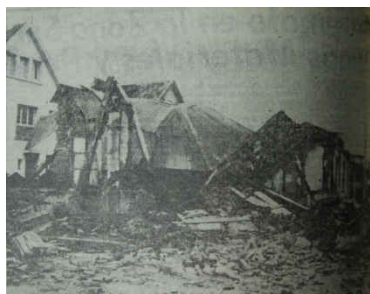
Destrucción en la ciudad de Concepción. (Fuente: El Mercurio)

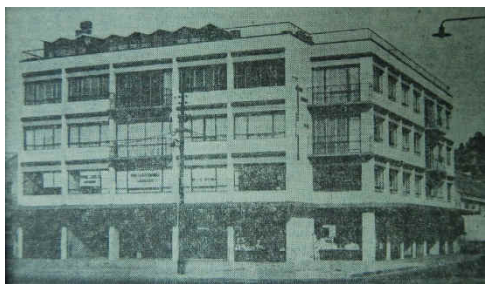
El Edificio RIDIVAL, inaugurado el año 1960 poco antes de los terremotos de mayo. No sufrió daños. (Fuente: El Mercurio)

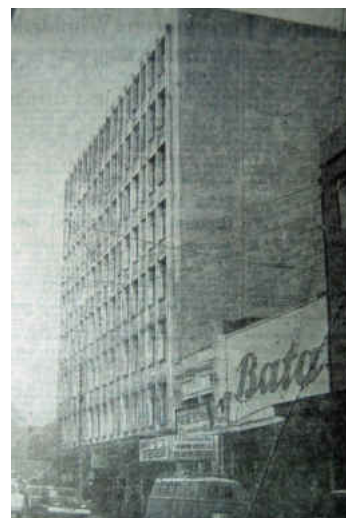
El edificio Aníbal Pinto, ubicado en la calle del mismo nombre, era un moderno edificio de 8 pisos y de construcción compuesta de hormigón armado y albañilería reforzada. Resistió el terremoto del 21 de mayo. Fue entregado el año 1957. (Fuente: El Sur)

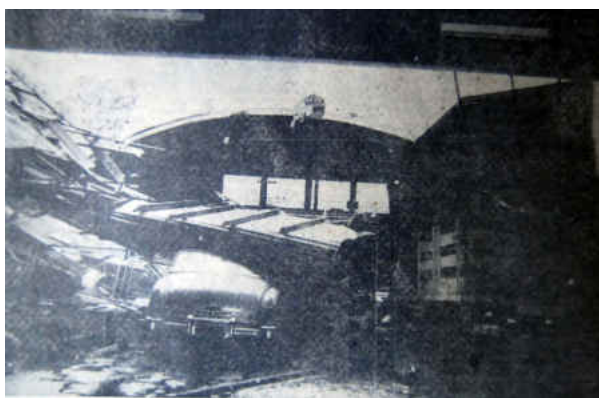
Vista interior de un garaje, destruido completamente. (Fuente: La Unión)

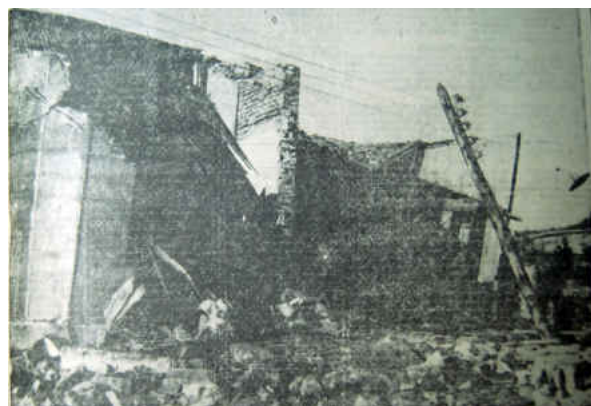
Derrumbe de la marquesina de la Tienda “La Gran Vía”, en el centro de Concepción. (Fuente: La Unión)

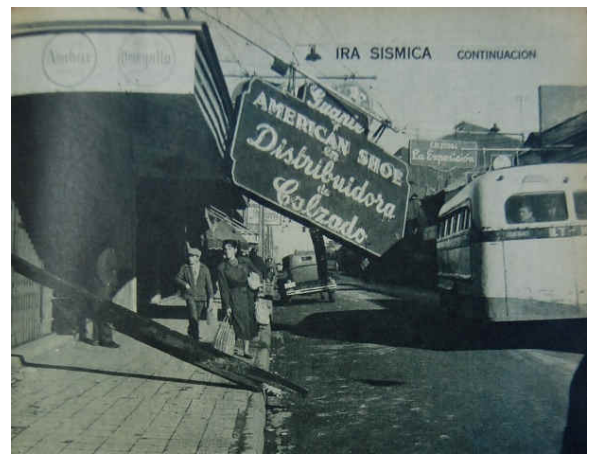
Daños en letreros. (Fuente: Revista Zig Zag)

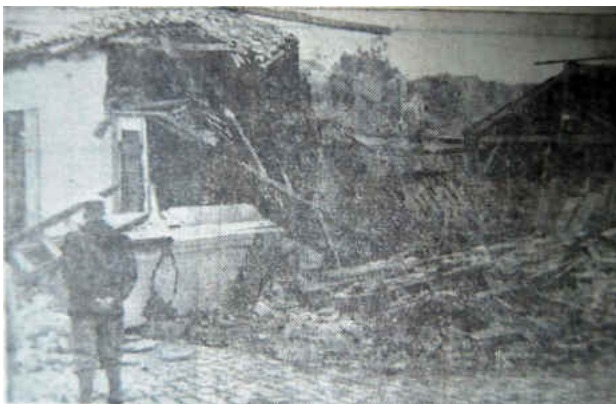
Registro Civil. (Fuente: El Sur)

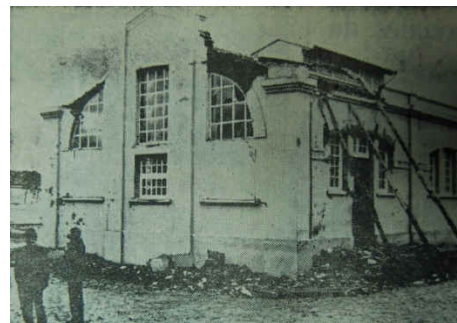
Matadero Municipal. (Fuente: El Sur)

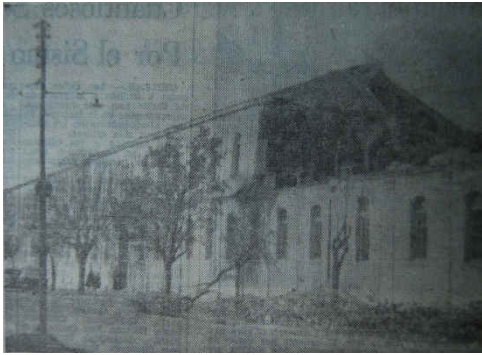
Colegio Salesianos. (Fuente: El Sur)

- Salesianos: Quedó seriamente agrietada la parte vieja del Colegio, no sufriendo daños el edificio nuevo.
- Trinitarias: Las religiosas debieron desalojar el convento, por quedar en pésimas condiciones.

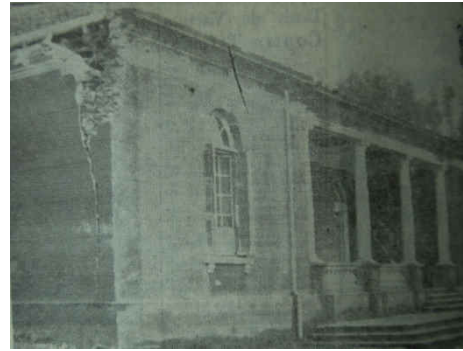
- El viejo edificio que ocupaba el Colegio Concepción debió demolerse por haber quedado sus murallas totalmente agrietadas. Este edificio se ubicaba a la entrada del camino a Chiguayante.

Colegio Concepción, ubicado a la entrada del camino a Chiguayante. (Fuente: El Sur)

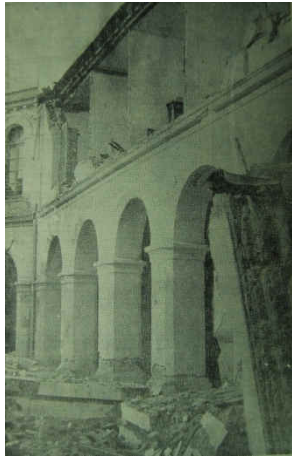
Edificio del Seminario Metropolitano de Concepción. (Fuente: El Sur)

Serios daños sufrieron los templos de la ciudad. De un total de 55, no menos de 15 iglesias debieron demolerse en Concepción (**La Unión**). El más que sexagenario edificio del Seminario Conciliar Metropolitano de Concepción, que había resultado dañado por los movimientos de 1939 y 1953, debió ser demolido a causa de los daños sufridos a raíz del violento sismo del día 21 de mayo (**El Sur**).

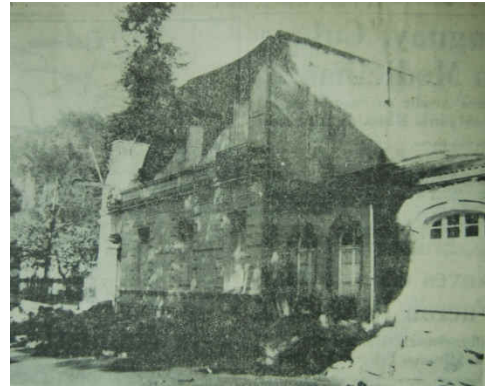
Escuela Técnica Femenina. (Fuente: La Unión)

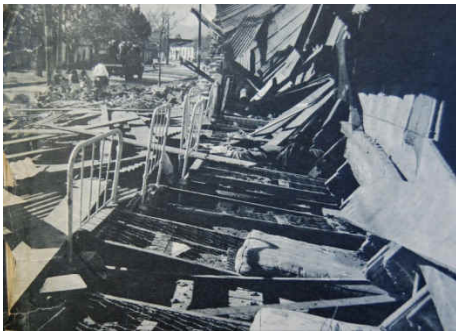
Edificio del Buen Pastor, en Concepción. (Fuente: Revista Ercilla)

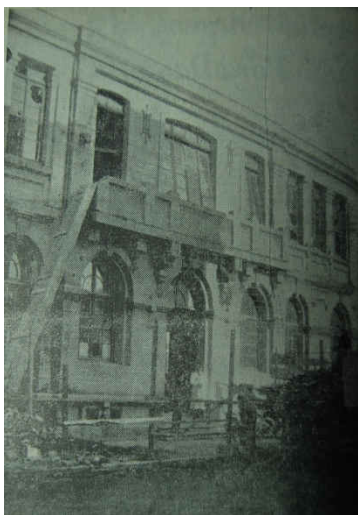
Escuela de Periodismo de la Universidad de Concepción, en O'Higgins 850. (Fuente: El Sur)

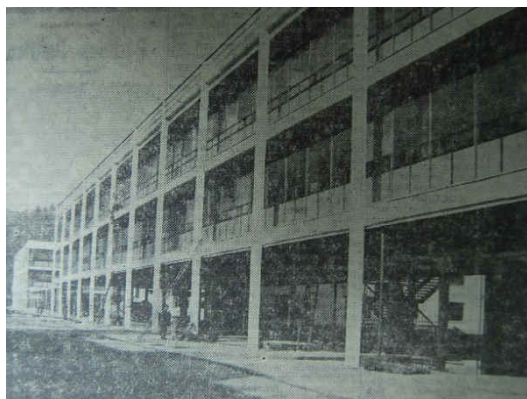
Edificio de la Facultad de Química de la Universidad de Concepción. La estructura de acero sufrió daños en las diagonales de arriostramiento. (Fuente: El Mercurio)

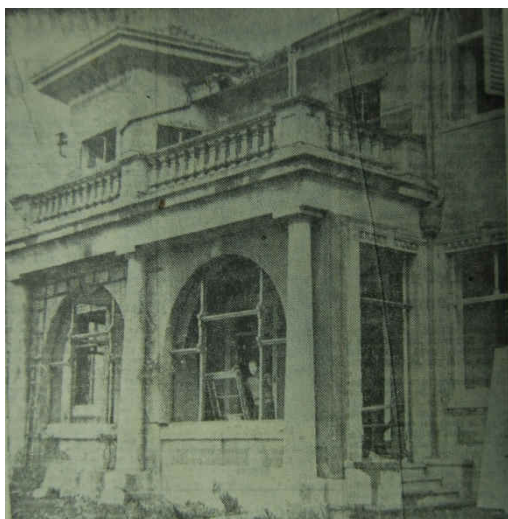
El Hogar Universitario de Los Tilos 3, cobijó a estudiantes de la Universidad de Concepción. (Fuente: El Sur)

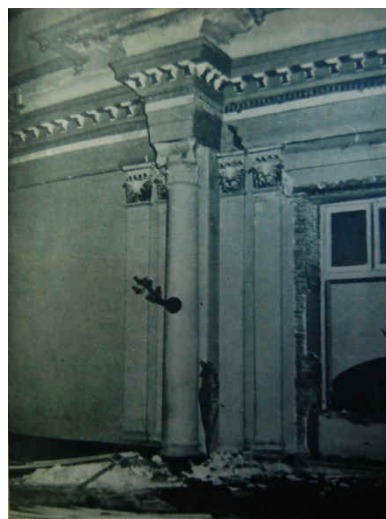
El Salón de Honor de la Universidad de Concepción. (Fuente: Revista Zig Zag)

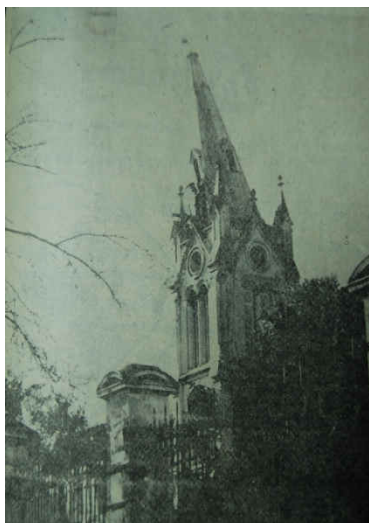
La torre inclinada del Seminario. (Fuente: La Unión)

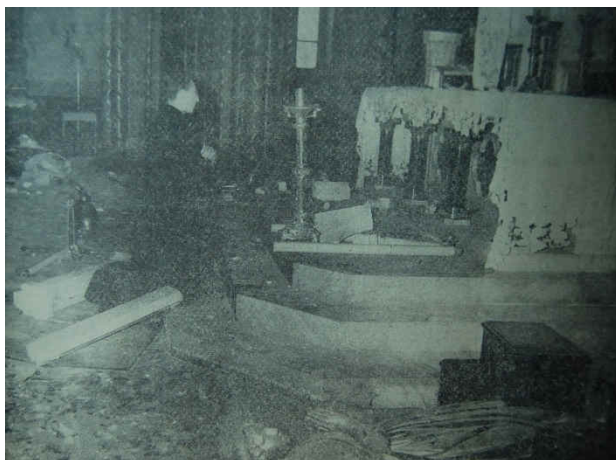
El Templo del Seminario de Concepción.

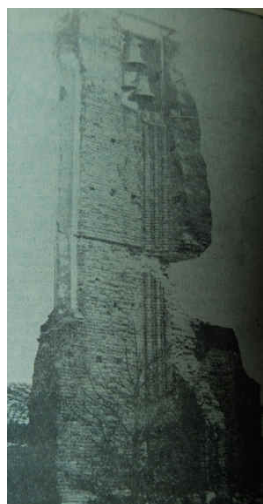
En la fotografía, puede observarse el ábside de la antigua Iglesia Jesuita, que fue lo único que permaneció en pie al ordenarse dinamitar el templo después del terremoto de 1939. Después del terremoto de 1960, el murallón de más de 15 metros de altura, donde se habían colocado las campanas de la Iglesia, quedó partido en dos y amenazaba derrumbarse. (Fuente: El Sur)

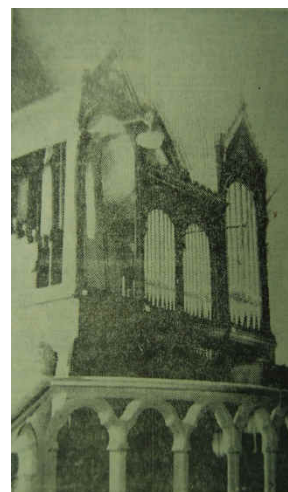
El imponente órgano del Seminario Metropolitano de Concepción, debió ser sometido a serias reparaciones antes de volver a recobrar sus antiguos tonos. (Fuente: El Sur).

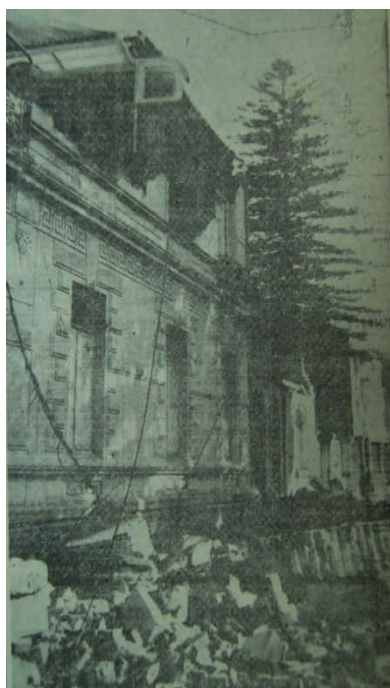
Figura 4.30. Daños en el Hospital Traumatológico de Concepción. (Fuente: La Unión)

El Hospital Regional de Concepción, de moderna construcción, sufrió daños de poca consideración. Desde el momento mismo del terremoto este establecimiento siguió funcionando normalmente. Tuvieron que ser reparadas las rejas y otras instalaciones que resultaron destruidas. La ex clínica del Hospicio resultó totalmente destruida y debió ser reemplazada (**El Mercurio, La Discusión**). El Hospital Traumatológico sufrió daños que pueden observarse en la Figura 4.30.

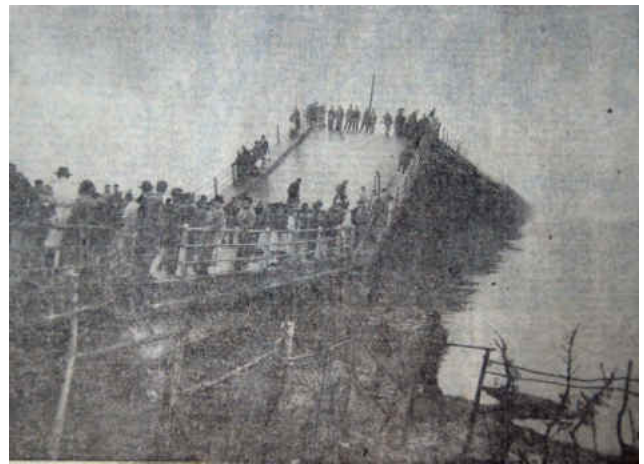
Puentes: El puente sobre el río Bío Bío quedó cortado en tres tramos dejando inutilizados aproximadamente sesenta metros de la estructura (**El Mercurio, La Discusión, La Unión, La Mañana, El Diario Austral**). El terremoto del día 22 de mayo terminó por cortar el puente en un total de seis tramos (**El Mercurio**). Este puente permitía la comunicación con la zona del carbón. En la Figura 4.32 se muestra el daño descrito.

Destruída parte del puente al hundirse los pilotes que sostenían el puente carretero sobre el Bío Bío; 60 metros de la estructura quedaron inutilizados. De este modo, Concepción quedó aislada de Huachipato y Lota. (Fuente: El Mercurio)

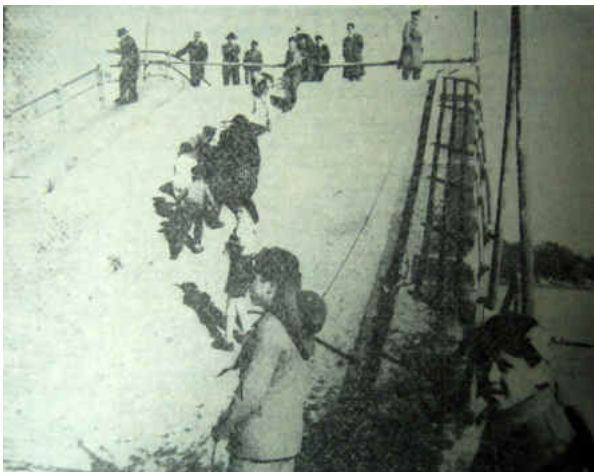
Para atravesar el Bío Bío usando el puente parcialmente derrumbado, había que hacer proezas de andinista ayudado por un cable desde arriba, como se ve en la fotografía. (Fuente: La Unión)

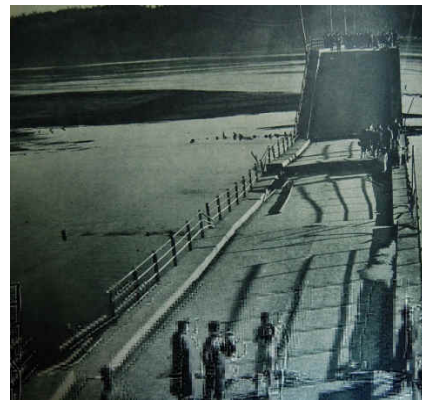
(Fuente: Revista Zig Zag)

Figura 4.32. Daños en el puente sobre el Río Bío Bío.

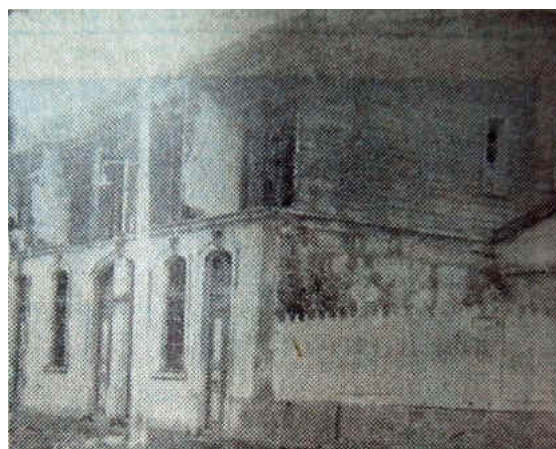
Fueron demolidos todos los edificios que resultaron seriamente dañados por el sismo y cuya presencia constituía un peligro tanto para los transeúntes como para los moradores. Entre estos edificios, se encontraba el edificio antiguo de la Aduana, el del Sindicato Industrial de Obreros de la Compañía Schwager, el edificio ubicado en la esquina de Cochrane con Sotomayor, el edificio de la Casa González, el local del distribuidor de las Cervecerías Unidas, y por la misma calle Los Carrera, el Hotel Euzkadi (ver Figura 4.34) y la farmacia, además de otros edificios (**El Sur**).

Estado en que quedó el Hotel Euzkadi de esta localidad. (Fuente: **El Sur**)

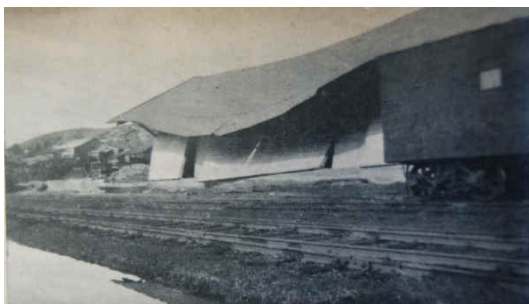
Bodega de carga de los Ferrocarriles de Curanilahue. (Fuente: Revista Vea)

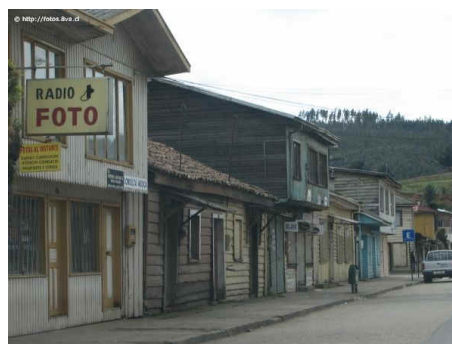
Vista del tipo de construcción de Curanilahue.

Considerando que en la zona abundaban las construcciones de madera (Ver Figura 4.35), las que pueden considerarse como una clase de vulnerabilidad del tipo B, se puede estimar con los datos reunidos que la intensidad en este lugar fue entre VII y VIII grados, quizás *levemente inferior a VIII grados*.

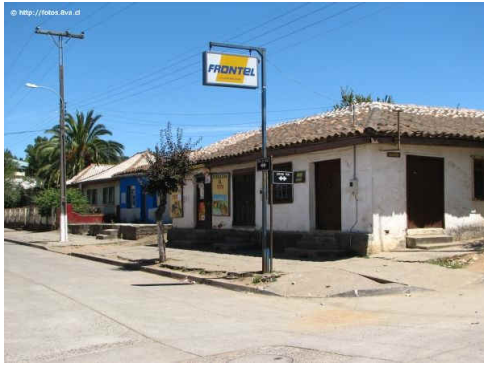
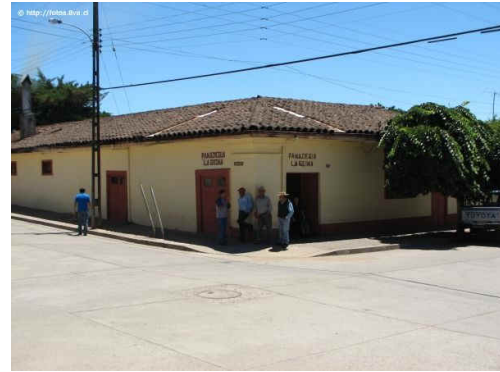
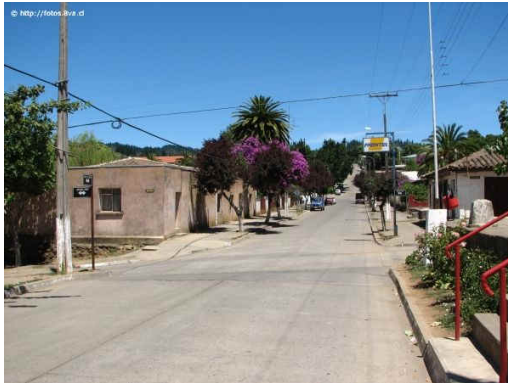
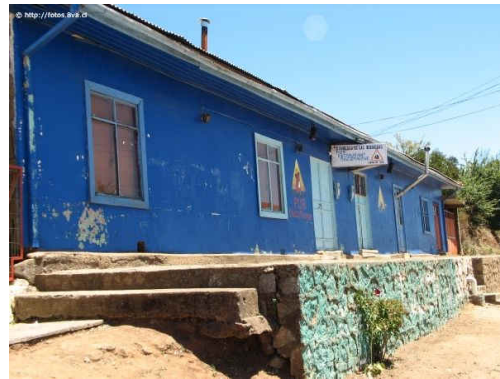
Figura 4.36. Fotos de viviendas antiguas de Florida. (Fuente: fotos.8va.cl)

Considerando que las viviendas dañadas correspondían a construcciones de la clase de vulnerabilidad del Tipo A (Ver Figura 4.36) se puede estimar una intensidad de **VII-VIII grados**. Este valor está de acuerdo con el hecho que construcciones de la clase de vulnerabilidad Tipo C, como las escuelas existentes en el lugar, no hayan sufrido más que daños menores que permitieron usarlas como alberges.

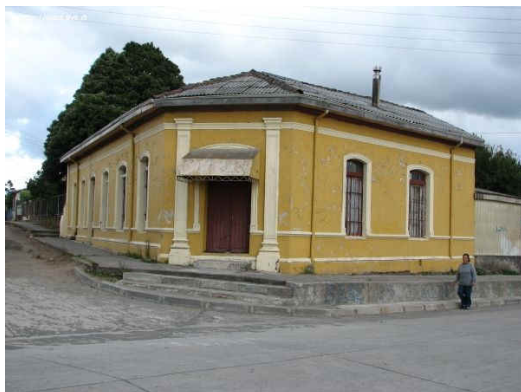
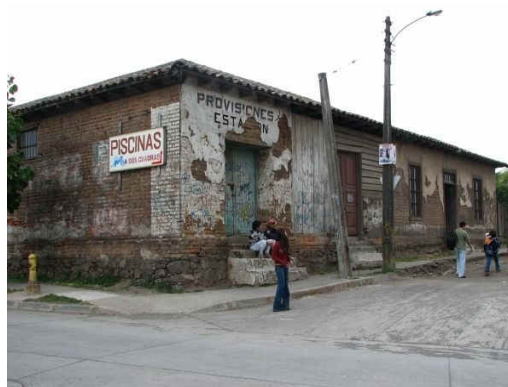
Figura 4.37. Construcciones antiguas de Hualqui. (fotos.8va.cl).

Suponiendo que las viviendas de Hualqui correspondían a construcciones de la clase de vulnerabilidad del Tipo A (Ver Figura 4.37) y considerando que un 80% de ellas presentaron daños de grado G3 o superior, se puede estimar que la intensidad fue de **VIII grados**.

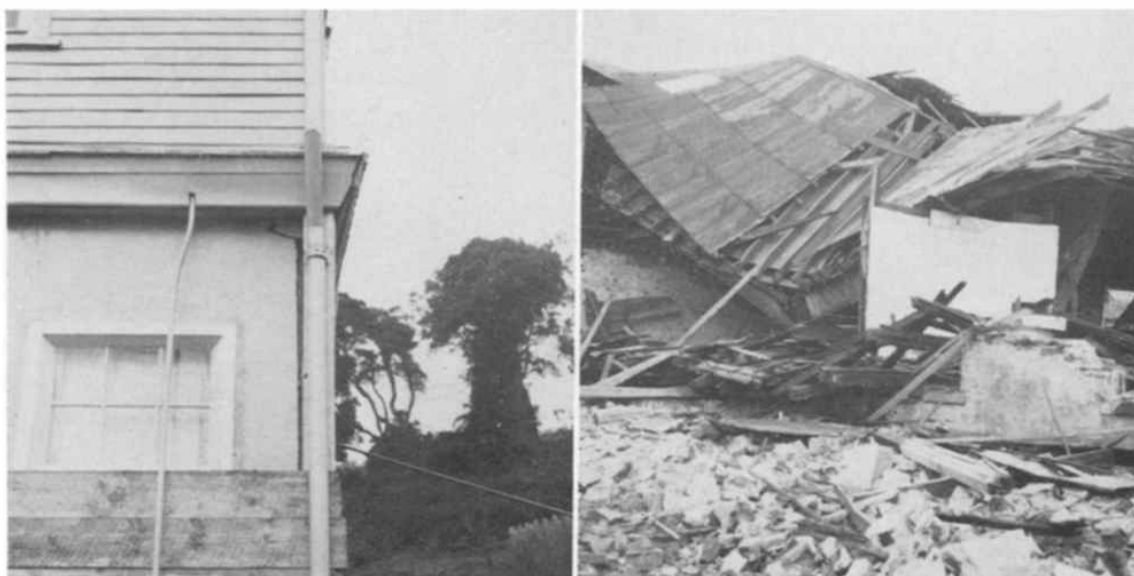
IZQUIERDA: Casa del administrador de la compañía carbonífera Victoria. **DERECHA:** Colapso escuela N°22, edificio de albañilería sin refuerzo.

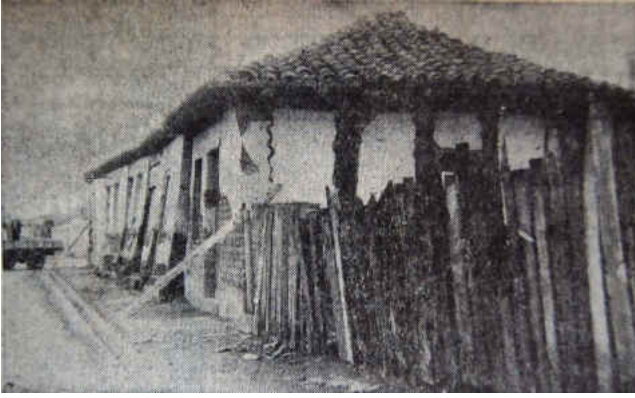
Estado en quedó una casa de Los Ángeles, ubicada en calle Lientur esquina de Ercilla. (Fuente: El Mercurio)

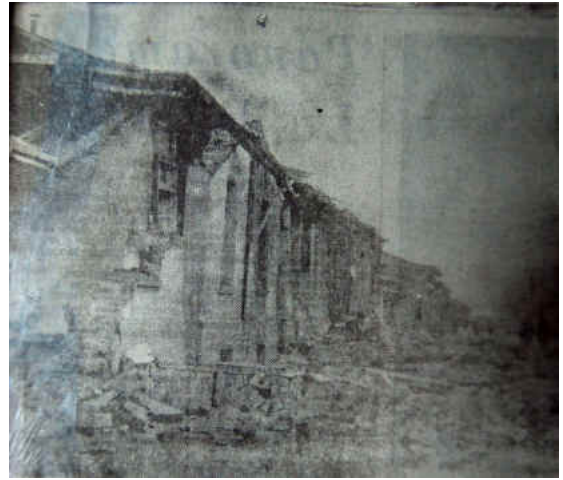
Destrozos y Escombros sobre la calle. (Fuente: El Sur)

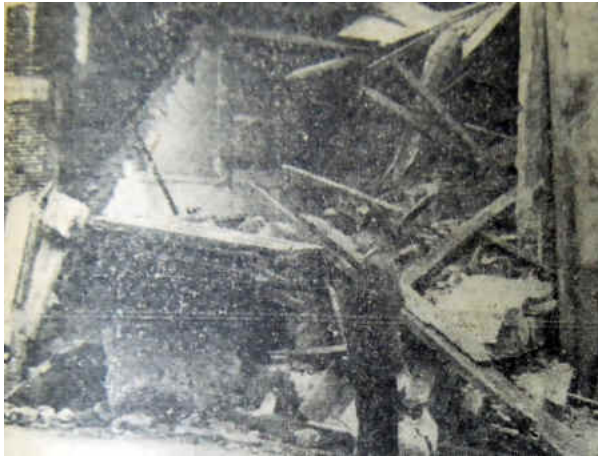
Colapso de un edificio de Los Ángeles. (Fuente: La Unión)

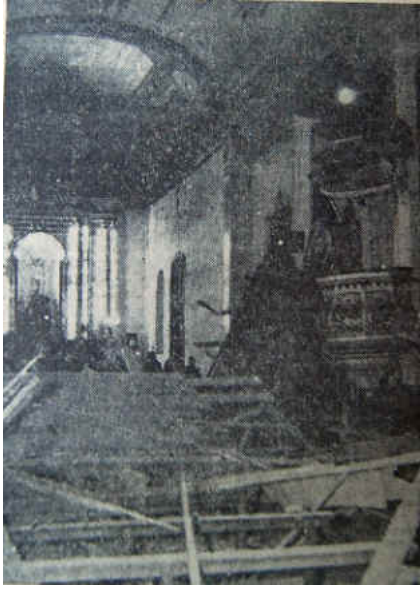
En la Iglesia de San Miguel (Catedral), se desplomó la parte central del cielo raso y algunas vigas del techo. Además quedaron destruidos varias imágenes y bancos que ocupaban los fieles durante los oficios religiosos (**El Sur**). En la Figura 4.42 se muestran algunos de los daños en la catedral.

Estado en que quedó el interior de la Catedral de Los Ángeles. (Fuente: La Unión)

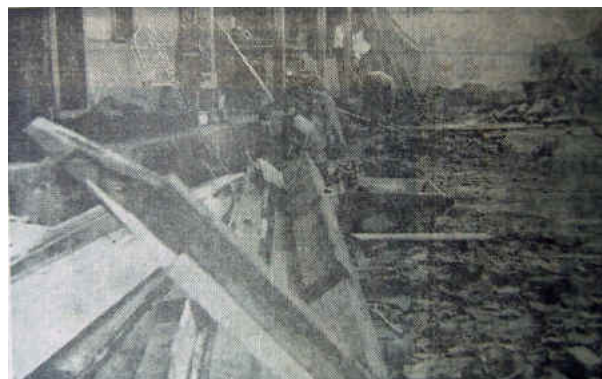
Daño en vivienda de Lota Alto que debió ser demolida. (Fuente: El Sur)

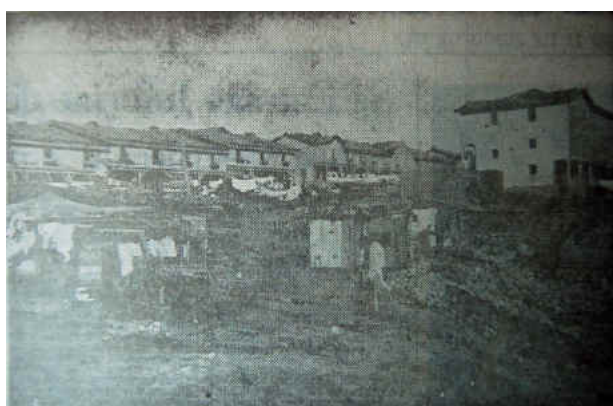
Vista de una de las calles de Lota Alto. (Fuente: El Sur)

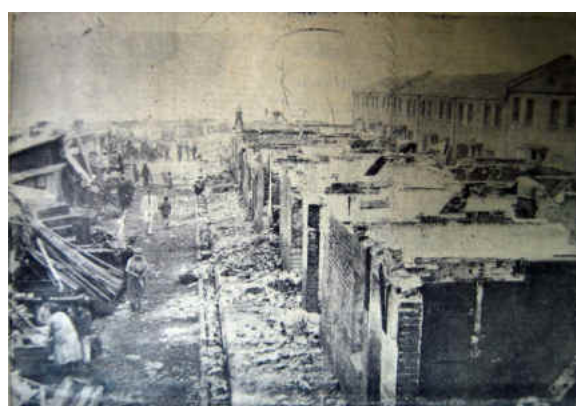
Figura 4.43. Daños en Lota.

Pabellón 50 viejo del barrio norte de Lota Alto de la Compañía Carbonífera. (Fuente: La Unión)

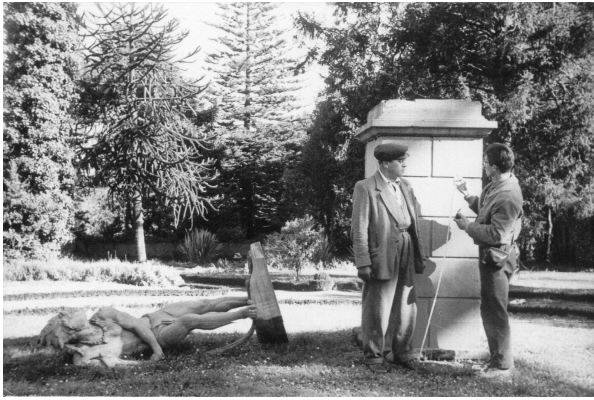
Estatua caída en Parque Lota. (foto cortesía E. Kausel)

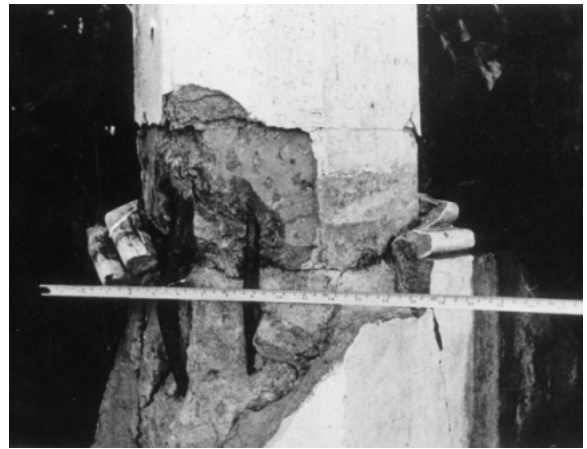
Daño en la base de un faro bocina. (foto cortesía E. Kausel)

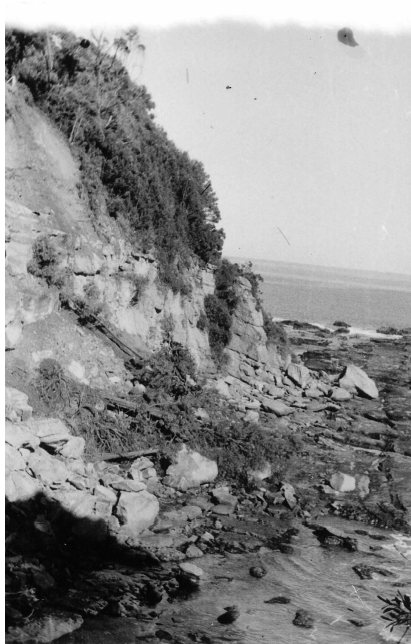
Figura 4.44. Daños en Lota.

Derrumbe en Parque Lota. (foto cortesía E. Kausel)

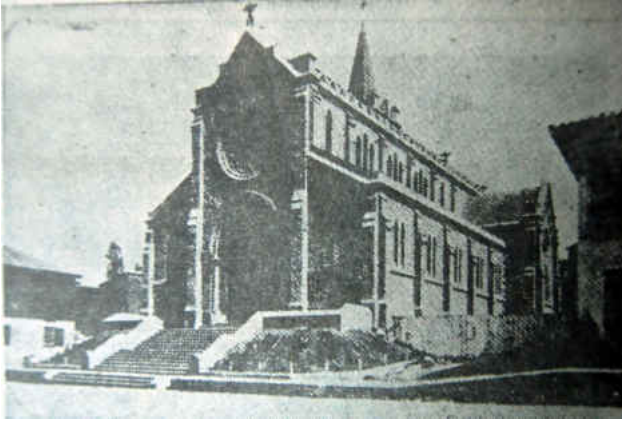
Parroquia de San Matías Apostol en Lota Alto (construida en 1928) antes del terremoto del 21 de mayo. Solo la torre quedó seriamente dañada. (Fuente: El Sur)

- El 80% de la edificación de Lota Bajo resultó afectada (G1 o mayor), lo que representa una intensidad mayor que VII (TipoA) y menor que VIII (Tipo B).
- En Lota Alto los daños fueron mayores que en Lota Bajo.
- Hubo algunos casos de pabellones que sufrieron daños severos.
- Los edificios nuevos (Tipo C) no sufrieron daños o bien fueron de muy baja consideración (G0 a G1).
- Algunos edificios, como la iglesia de San Matías, construida en 1928, sufrió daños moderados (G2 o menor).

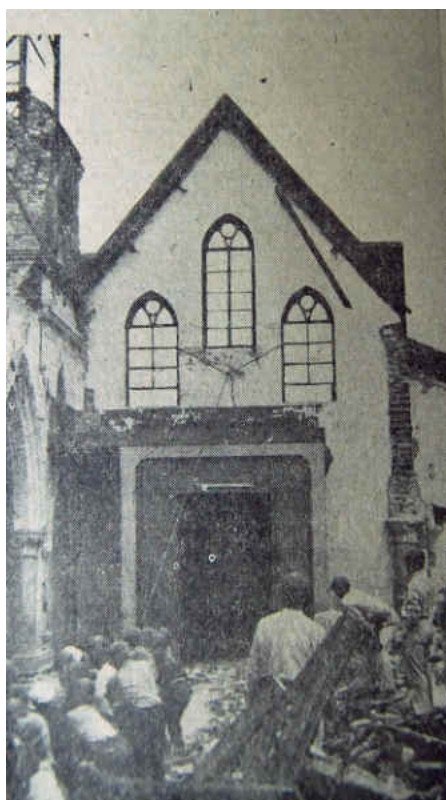
Iglesia de Lota Bajo. (Fuente: La Unión)

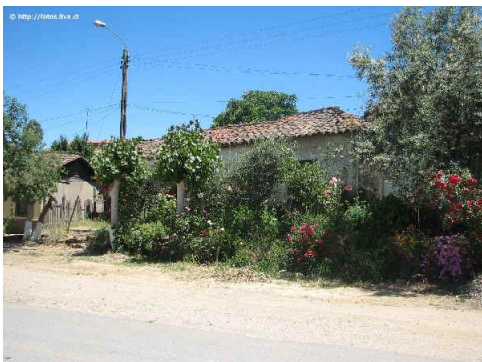
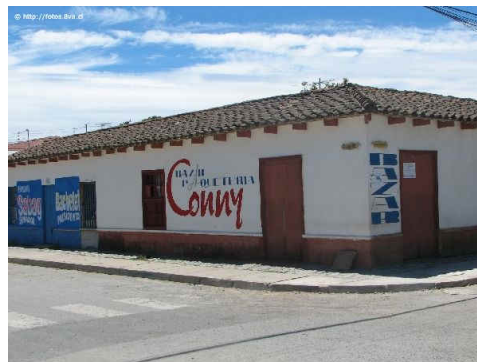
Figura 4.48. Viviendas antiguas de Ninhue.

En esta localidad la mayoría de las casas eran de adobe con techumbre de tejas (ver Figura 4.48 y Figura 4.49), y un gran número de éstas ya habían resistido dos o tres terremotos. En todas ellas podía verse, especialmente en los interiores, los daños causados por los sismos de 1960, los que correspondían a agrietamientos, partiduras y hundimientos de techo (**La Discusión**).
