UNIVERSIDAD DE CHILE
FACULTAD DE CIENCIAS FÍSICAS Y MATEMÁTICAS
DEPARTAMENTO DE INGENIERÍA CIVIL

**ESTUDIO DE LOS DAÑOS DE LOS TERREMOTOS DEL 21 Y 22 DE
MAYO DE 1960**

MEMORIA PARA OPTAR AL TÍTULO DE INGENIERO CIVIL

ROBERTO GERMÁN LAZO HINRICHS

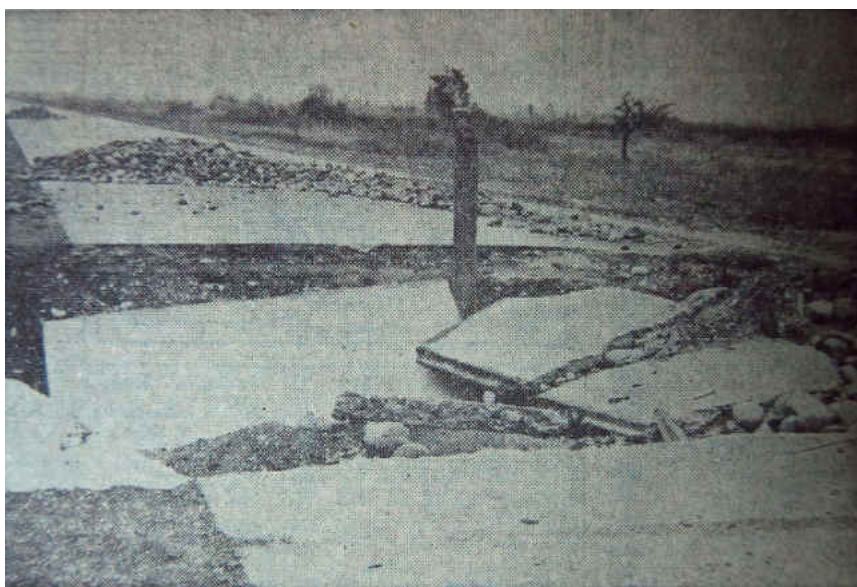
Figura 4.53. Destrucción de la Carretera Panamericana. a 23 kilómetros al norte de la ciudad de San Carlos. (Fuente: El Mercurio)

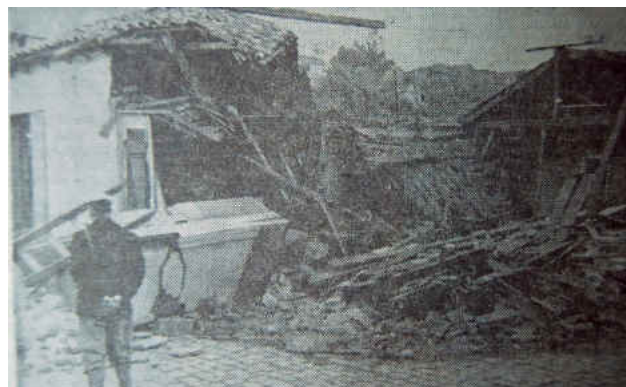
Edificio destruido en la calle Valdivia. (Fuente: El Sur)

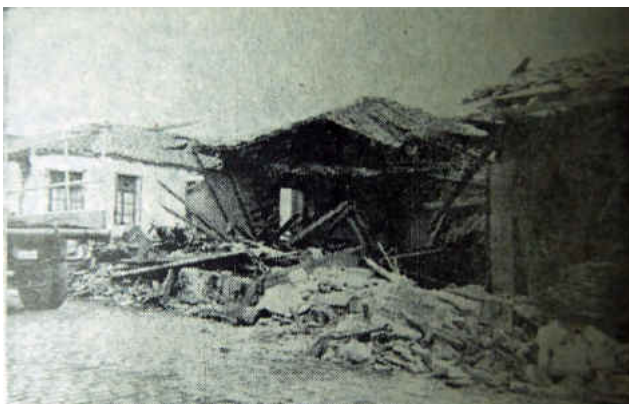
Daños en viviendas. (Fuente: El Sur)

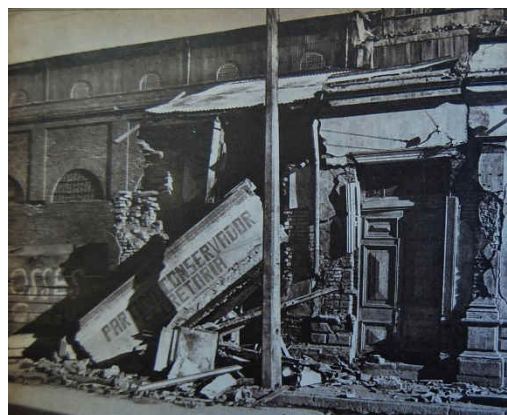
Figura 4.56. Daños en edificios de Talcahuano.

Derrumbe de la secretaría del Partido Conservador, en Talcahuano. (Fuente: Revista Zig Zag)

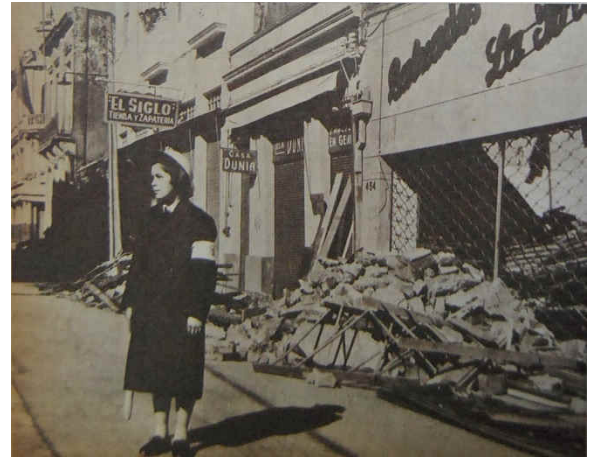
Figura 4.57. Daños en edificios de Talcahuano.

Una joven de la Defensa Civil hace guardia frente a los locales comerciales. (Fuente: Revista Zig Zag)

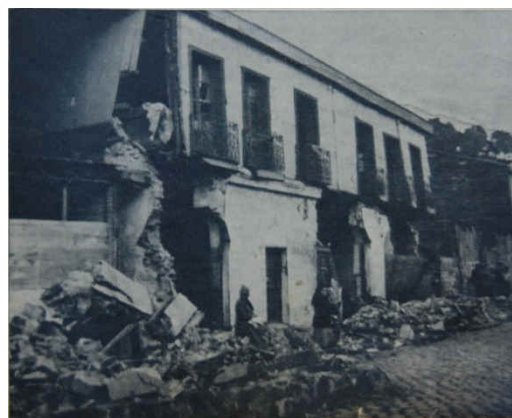
Figura 4.58. Estado de algunos edificios públicos de Talcahuano.

La calle Colón, de Talcahuano, donde estaba ubicado todo el comercio de ese puerto, quedó convertida en escombros. (Fuente: Revista Vea).

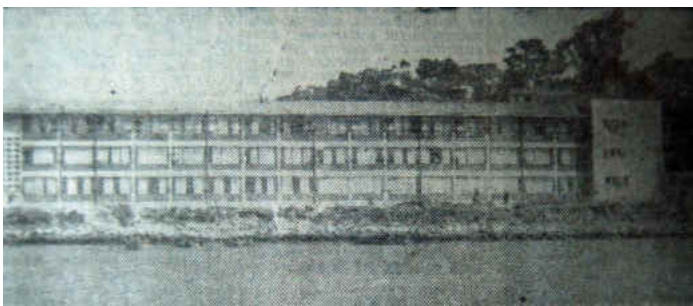
Vista del edificio Liceo Coeducacional, en el cual debieron reponerse los vidrios quebrados por acción del terremoto. (Fuente: El Sur)

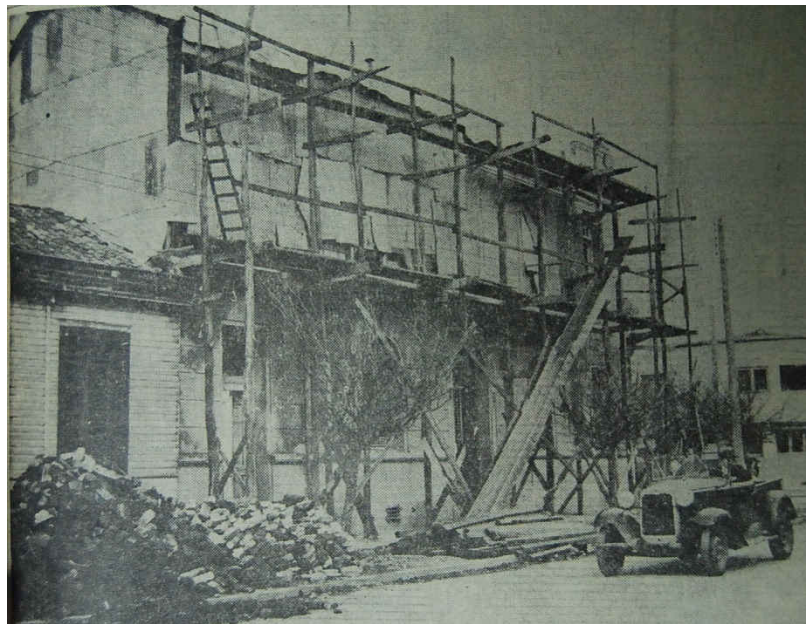
Figura 6.1. Edificio frente a la plaza de Mulchén es sometido a reparaciones en su segundo piso.
(Fuente: El Mercurio)

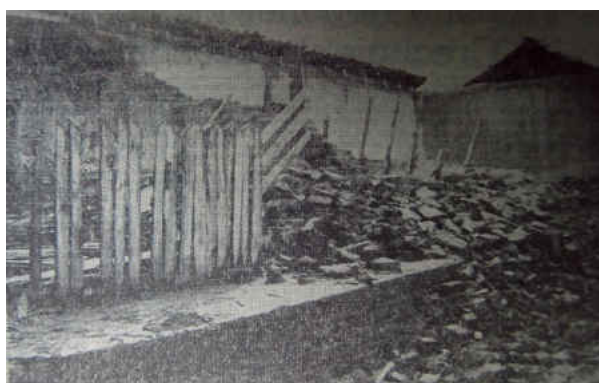
Forma en que quedó destruida una construcción de ladrillos y barro en la ciudad de Nacimiento. (Fuente: El Mercurio)

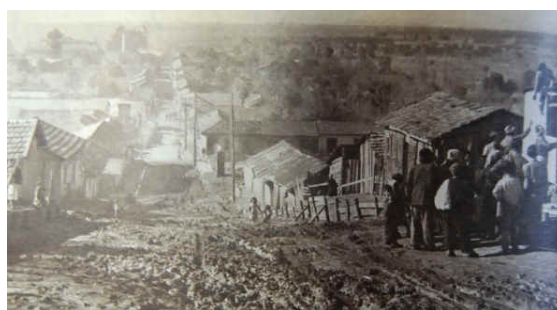
Vista de la ciudad después del terremoto. (Fuente: Revista Vea)

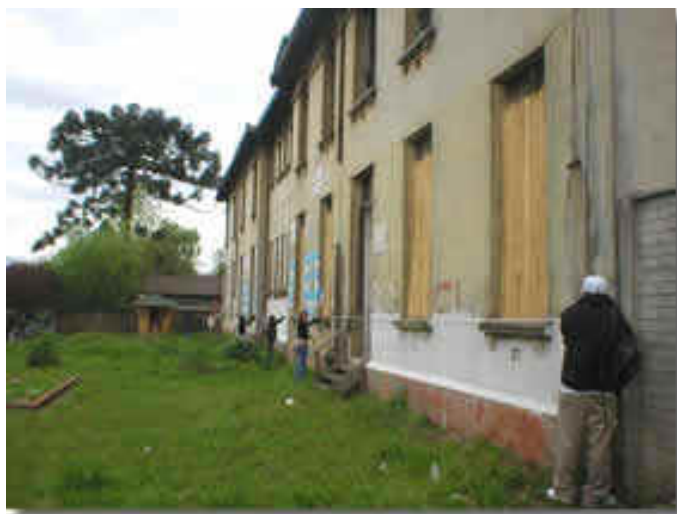
El Hospital San José debió ser evacuado debido al agrietamiento que sufrió con el terremoto. El edificio más afectado del hospital era de adobe y madera, fue construido en 1883 y había sido dañado por los terremotos de 1939 (*I = VII*, Moya, 2002) y 1949. De acuerdo con una descripción de los daños en las instalaciones del hospital, se puede destacar que los locales de lavandería, cocina, bodegas y morgue quedaron en pésimas condiciones. El pabellón de cirugía, construcción de un piso de albañilería de ladrillo, necesitaba algunas reparaciones; el pabellón de emergencia, laboratorio y garaje quedaron en estado aceptable. Los cierros de ladrillo con barro, debieron ser demolidos de inmediato, habiéndose desplomado y caído a la calle Caupolicán en un gran sector (**El Mercurio, El Sur**).

Figura 6.4. Foto actual del antiguo hospital de Angol, cuya construcción data de 1920. (Fuente: Internet)

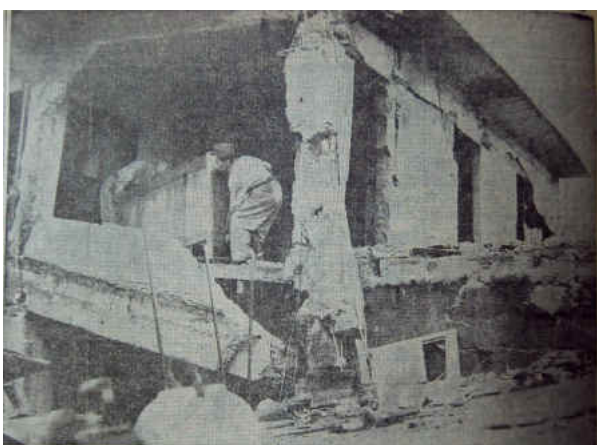
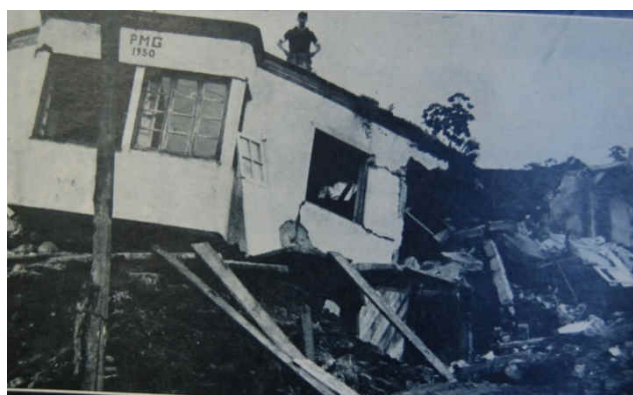
Figura 6.5. Vivienda de dos pisos y subterráneo, construida de ladrillos y hormigón, destruida por el terremoto del 22 de mayo en Carahue.

En la provincia de Cautín, un 84% de las viviendas eran de madera y un 10% de hormigón o albañilería según el censo de 1970, lo que significa que las construcciones de madera eran predominantes, aun cuando el número de construcciones de hormigón y albañilería no era despreciable, siendo por lo tanto su presencia determinante en los daños más espectaculares que se observaron en el terremoto, como lo muestra la Figura 6.5.

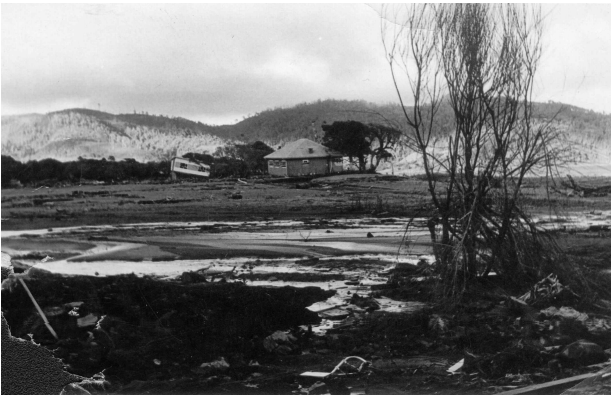
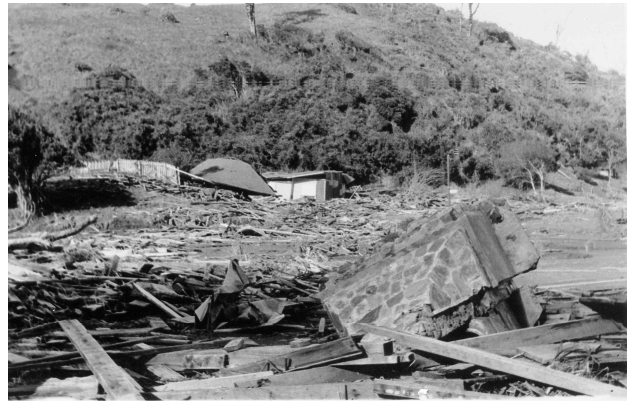
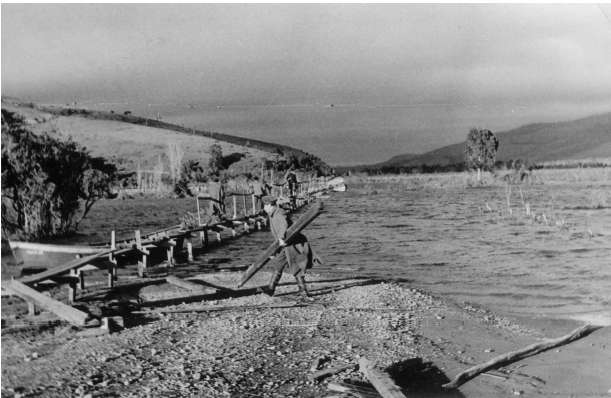
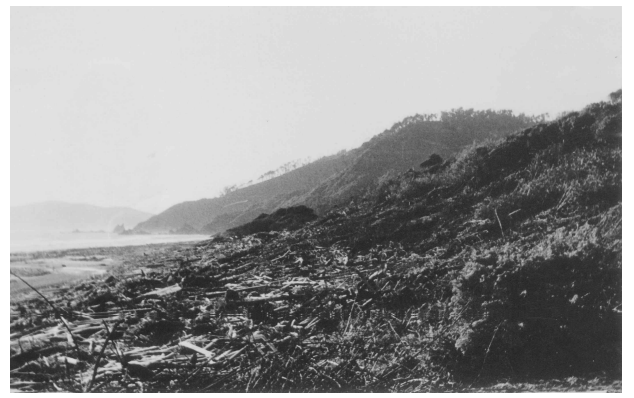
Figura 6.7. Ruinas en Mehuín como consecuencias del maremoto. (Fotos cortesía de E. Kausel)

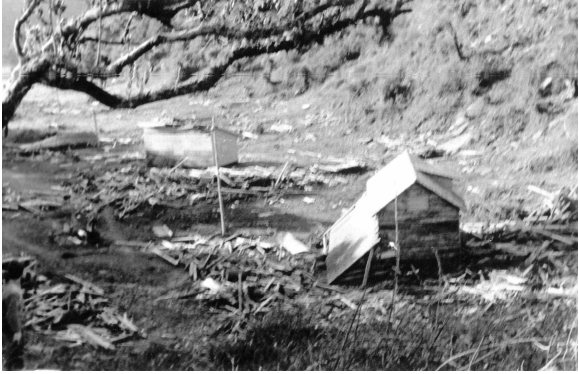
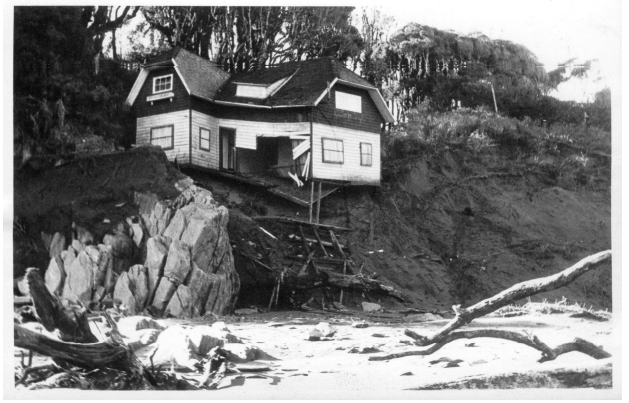
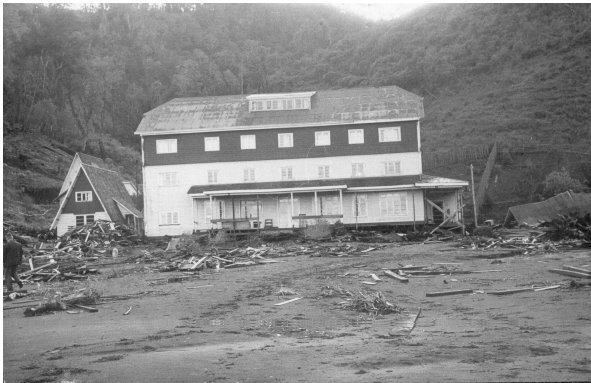
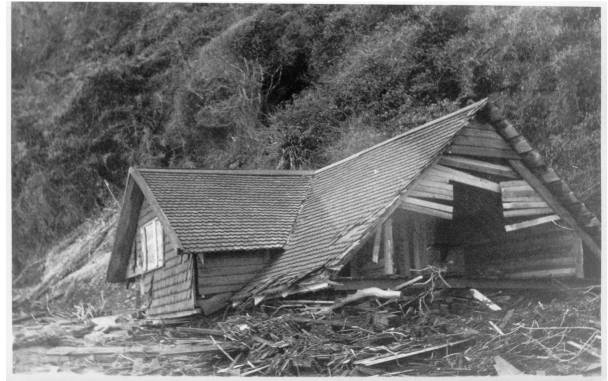
Figura 6.8. Ruinas en Mehuín como consecuencias del maremoto. (Fotos cortesía de E. Kausel)

El maremoto arrasó con todas las construcciones en este pueblo, por lo que no quedaron evidencias de los daños ocasionados por el sismo previo a este maremoto. Una excepción son el hotel y la casa mostrados en la Figura 6.8, ambos de madera (Clase B de vulnerabilidad) y los cuales demuestran no haber sufrido mayores daños a raíz del terremoto (G2 o menor). Lo anterior sólo permite asegurar que la intensidad **no fue mayor que un grado VIII**.

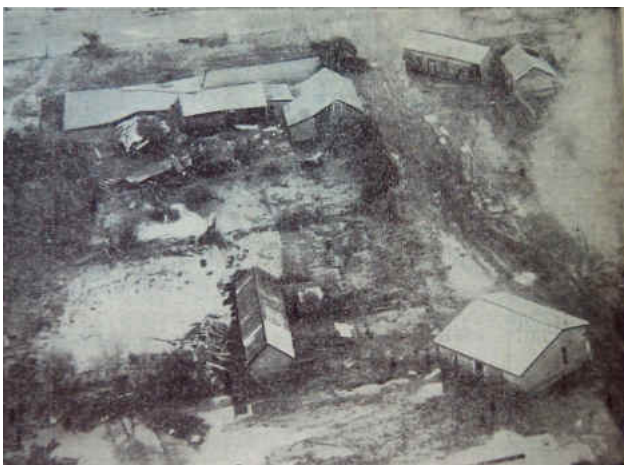
Vista de Puerto Saavedra en el sector de la desembocadura del río Imperial. (Fuente: El Mercurio)

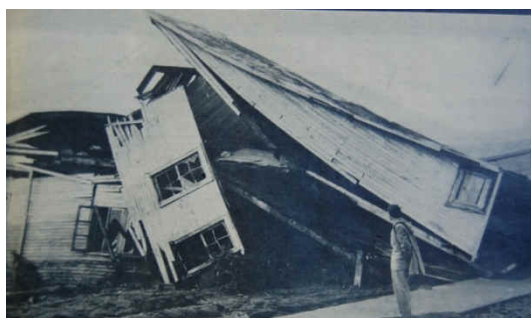
Casa destruida por el maremoto, aunque no fue arrastrada. (Fuente: Revista Vea)

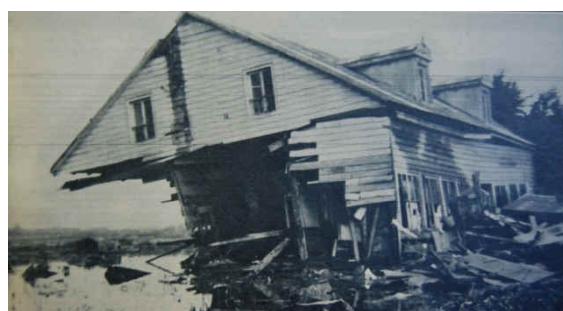
El hotel de Puerto Saavedra. El maremoto lo arrastró trescientos metros de distancia del pueblo mismo. (Fuente: Revista Vea)

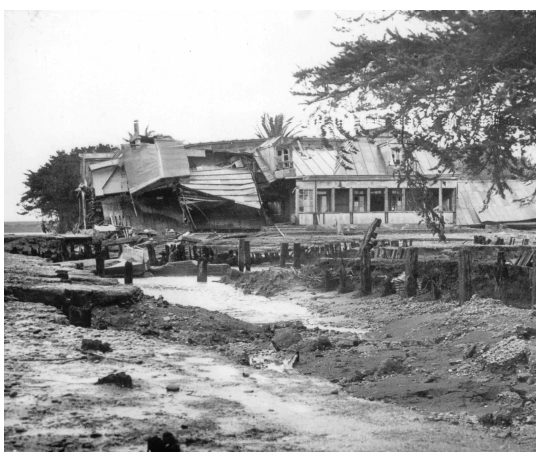
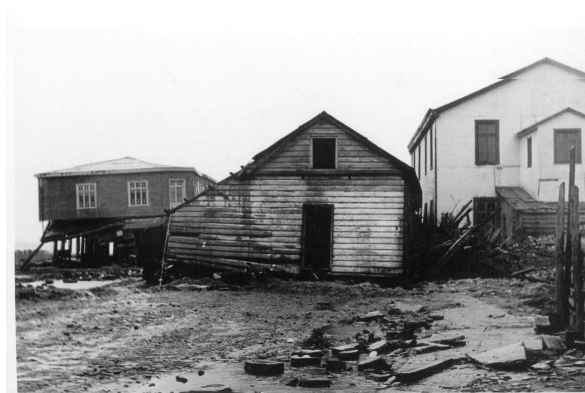
Figura 6.10. Daños en Puerto Saavedra. (Fotos cortesía de E. Kausel)

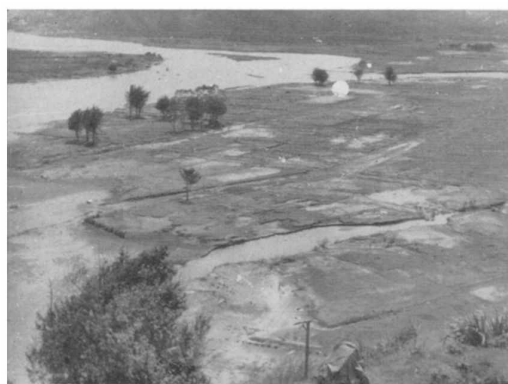
Después del maremoto

Este pueblo fue arrasado totalmente por la salida del mar, quedando en pie un 10% de las casas y éstas, en pésimas condiciones (**El Sur, El Mercurio, La Discusión**). La situación en la cual se encontraba Queule después del terremoto y maremoto, se muestra en la Figura 6.11.

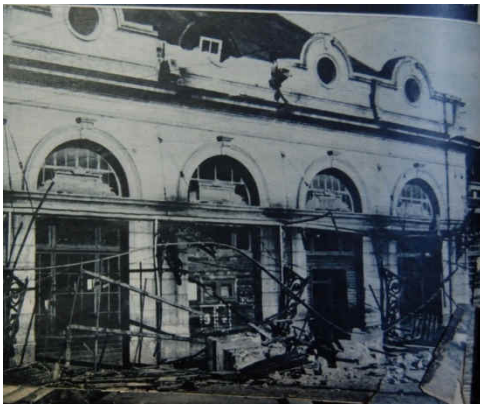
Esta foto de la parte exterior de la estación ferroviaria. (Fuente: Revista Vea)

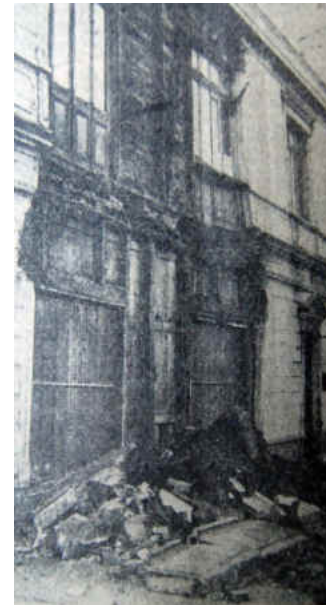
Edificio antiguo del centro de Temuco despojado del revestimiento de su fachada. (Fuente: La Unión)

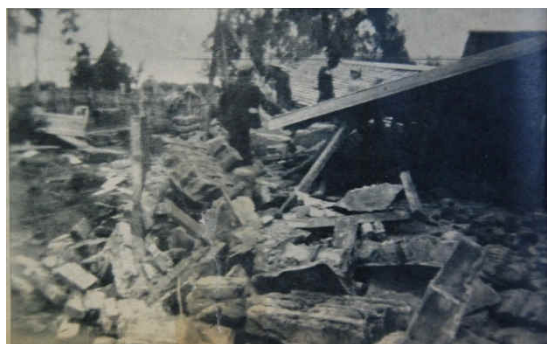
Dstrucción de la escuela de la localidad de Chapod. (Fuente: Revista Vea)

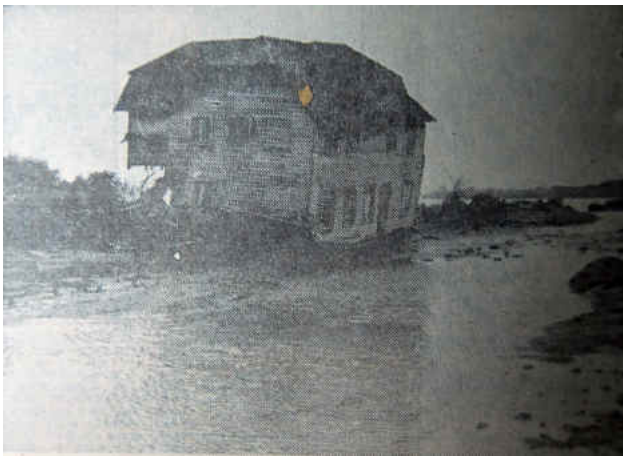
Una de las pocas casas que quedó en pie en Toltén.

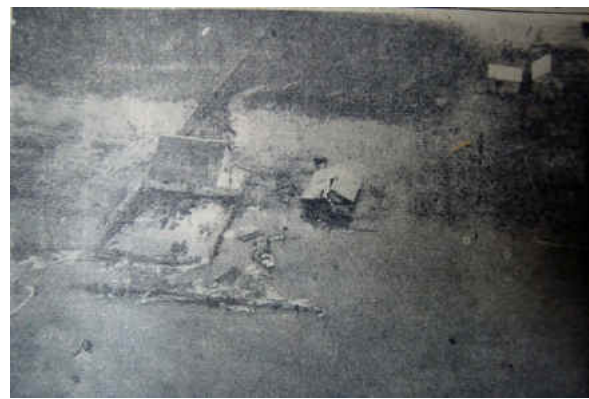
Fotografía aérea que da una idea del desastre que sobrevino después del maremoto en esta localidad.

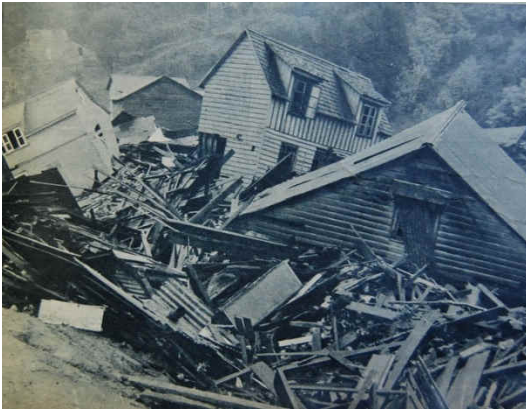
Un montón de casas quedó en uno de los extremos de Corral donde se juntan dos cerros vecinos. El sismo causó sucesivos desprendimientos de tierras. (Fuente: Revista Ercilla)

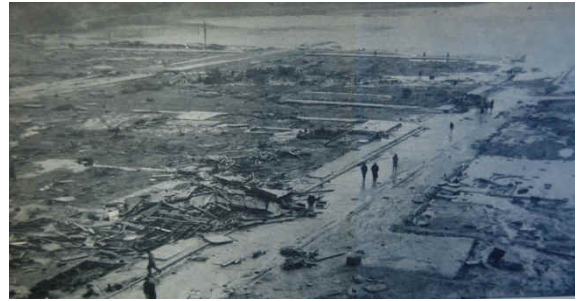
Corral Bajo. El terremoto y luego el maremoto, lo destruyeron todo: viviendas, puerto y embarcaciones, edificios y servicios públicos, además de muchas vidas de hombres, mujeres y niños.

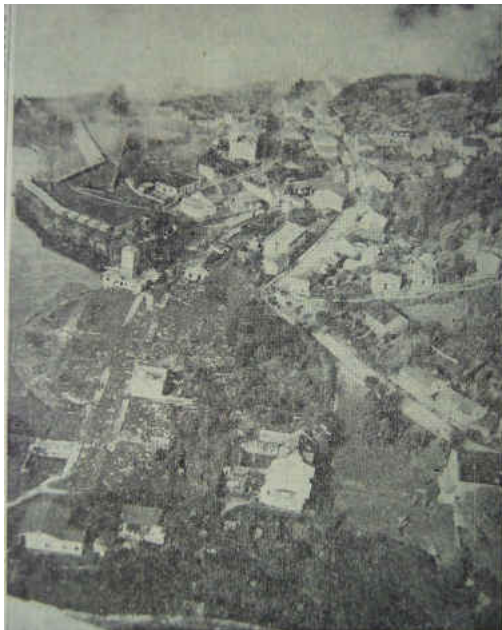
Vista aérea de Corral. Se aprecian los estragos causados por el terremoto y las salidas de mar. La población huyó a las partes altas. (Fuente: El Mercurio)

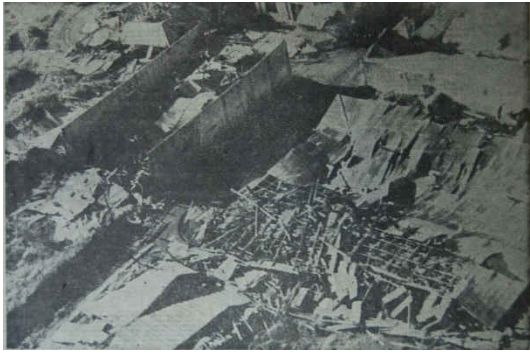
Edificio se ve totalmente derruido. Sólo quedaron en pie dos murallas laterales. (Fuente: El Mercurio)

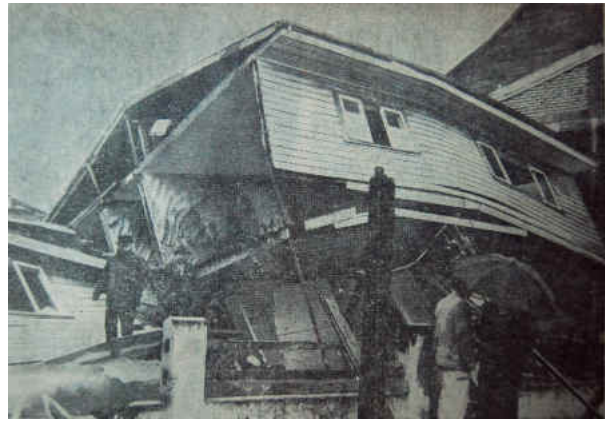
Vivienda destruida. La construcción presenta destrucción en ambos pisos y está hundi da hacia su parte posterior. (Fuente: El Mercurio)

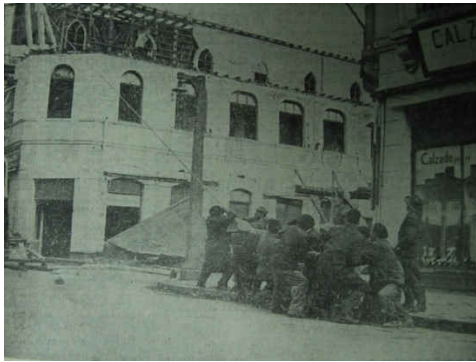
Demolición de un edificio en la ciudad de Valdivia. (Fuente: El Mercurio)

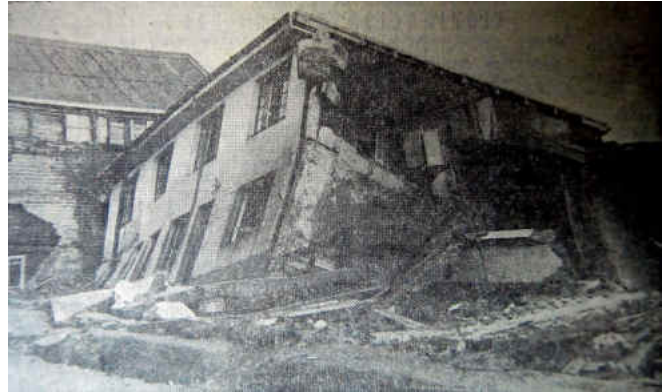
Edificio da ñado ubicado en la calle García Reyes de Valdivia. (Fuente: El Mercurio)

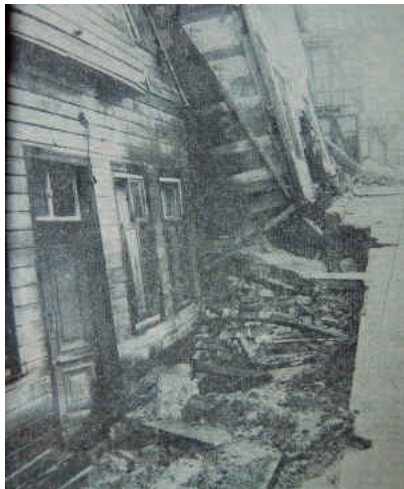
Aspecto de la calle Picarte, arteria principal de la ciudad. (Fuente: El Mercurio)

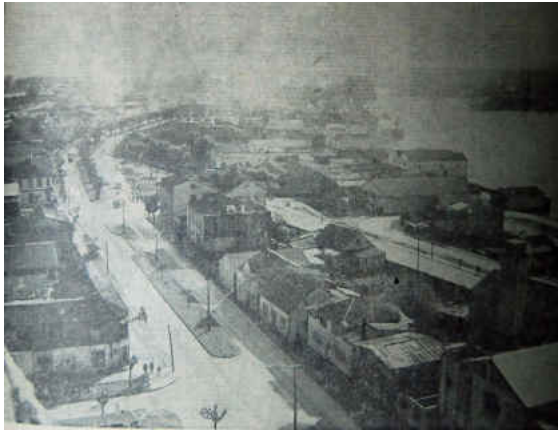
Sector de Calle Picarte. Vista tomada desde el aire al sector céntrico de Valdivia. A la derecha, el río y, hacia el fondo, el puente Calle Calle. (Fuente: El Mercurio)

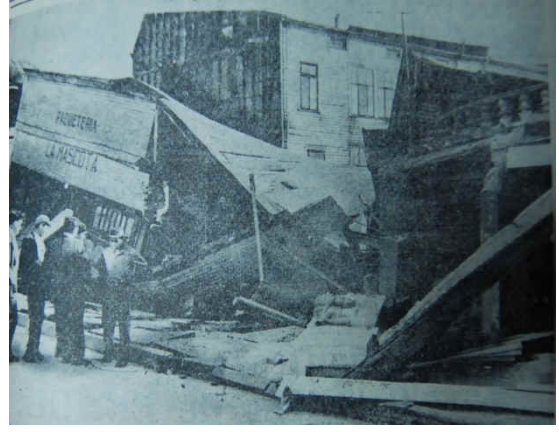
Esquina de las calles Picarte y Caupolicán en Valdivia. Al fondo, una vivienda de dos pisos aún se mantiene en pie. (Fuente: La Unión)

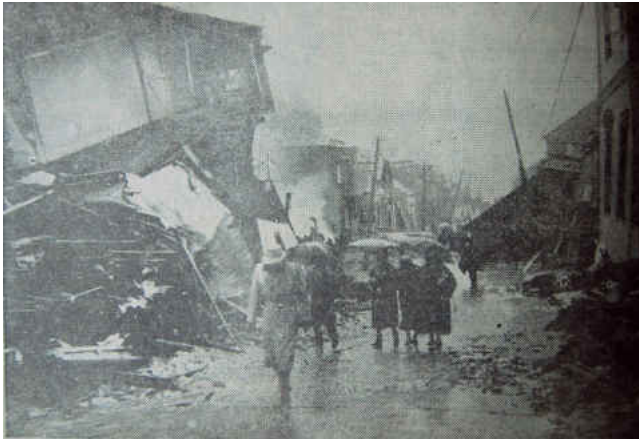
Calle Camilo Henríquez. En esta vista, se puede verificar el estado en que quedó la Confitería "Sur", y también el Centro de "Hijos de Chiloé". (Fuente: El Sur)

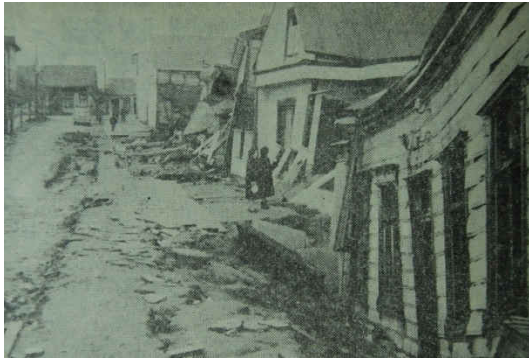
Hundimiento del terreno. En diversas ciudades de la zona devastada, se pueden apreciar fallas en el terreno de fundación, tales como la que se puede observar en la foto. La vista que se reproduce en la fotografía corresponde a una de las calles más dañadas de la ciudad de Valdivia (Fuente: El Mercurio)

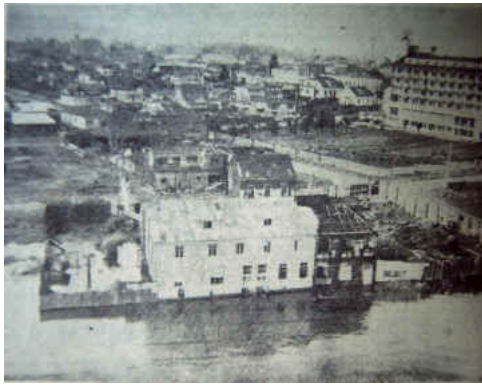
Vista aérea muestra el sector céntrico de la ciudad de Valdivia, semidestruida y cercada por las aguas. (Fuente: La Unión)

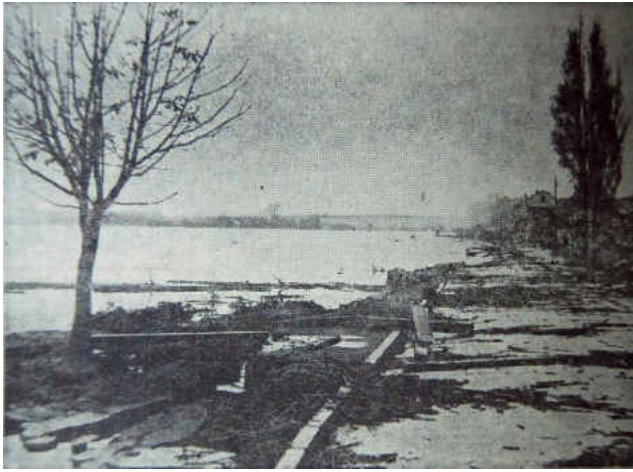
La principal causa de la alta cuota de destrucción en los edificios se debió más que nada a la calidad del terreno en que se encontraba la ciudad; produciéndose el hundimiento de la tierra en ciertos sitios y el deslizamiento en otros. Estas deformaciones desarmaron las casas al hundirse e hicieron que la Avenida Costanera prácticamente desapareciera al deslizarse hacia el río, arrastrando las casas vecinas a ella (ver Figura 6.23 a Figura 6.25).

La costanera valdiviana. Aspecto de calle Prat; se puede apreciar el hundimiento de esa avenida ribereña, como resultado de lo cual las aguas del Calle Calle inundan varios puntos de la ciudad. (Fuente: El Mercurio)

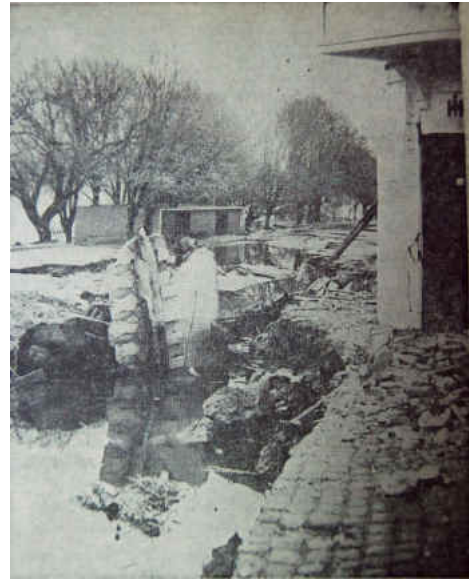
Hundimientos en la costanera de Valdivia. (Fuente: El Mercurio)

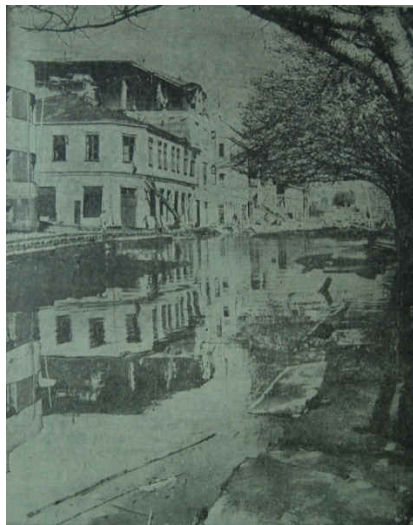
La Costanera de Valdivia. Pueden verse los efectos del terremoto y de la inundación. (Fuente: El Mercurio)

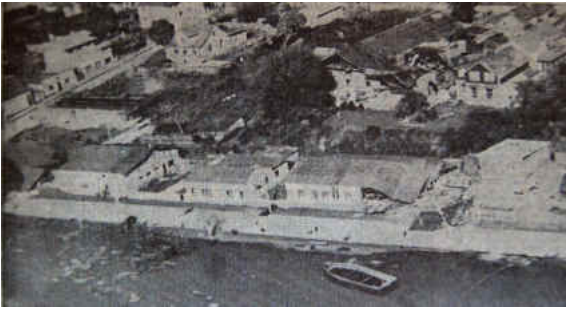
Vista de la Avenida Costanera de Valdivia después del terremoto. La mitad de una construcción está en el suelo, y al fondo, otra edificación de mayor tamaño se observa parcialmente derrumbada. (Fuente: El Mercurio)

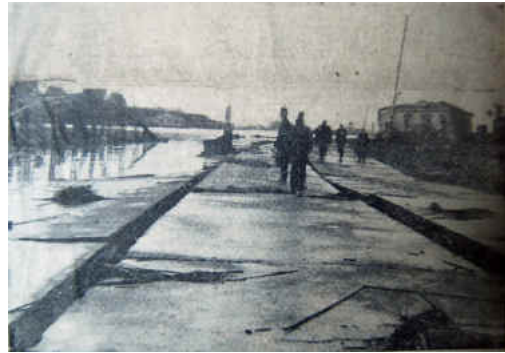
Grietas separaron el pavimento de la Avenida Costanera de Valdivia (Fuente: La Unión)

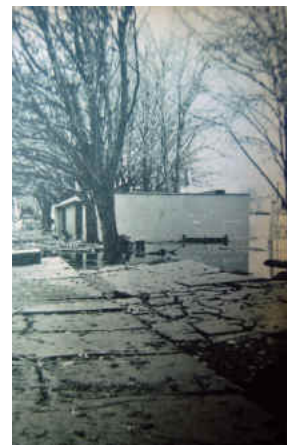
Estado de la Avenida Costanera, o Prat, de Valdivia. El pabellón de turismo se ve hundido hasta la mitad. (Fuente: Revista Zig Zag)

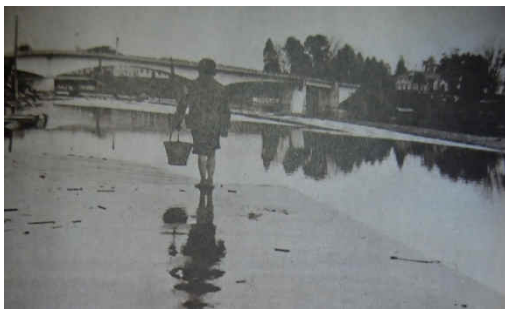
Vista de la costanera con el puente Pedro de Valdivia al fondo; el pavimento está bajo las aguas. (Fuente: Revista Zig Zag)

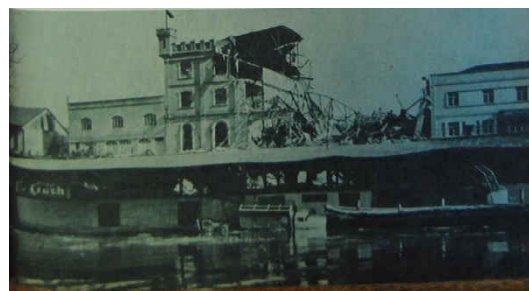
Figura 6.27. Vistas del edificio de la Compañía de Cervecerías Unidas, antes y después del terremoto.

Edificio de la Compañía de Cervecerías Unidas, después del sismo. (Fuente: Revista *Zig Zag*)

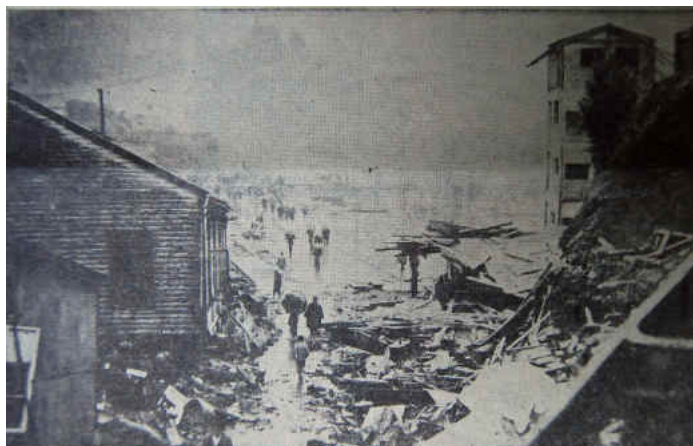
Figura 6.28. Fábrica de calzados Weiss Rudloff.

El edificio donde funcionaba la fábrica de calzados Rudloff, puede verse totalmente destruido por los terremotos y maremotos. (Fuente: *El Mercurio*)

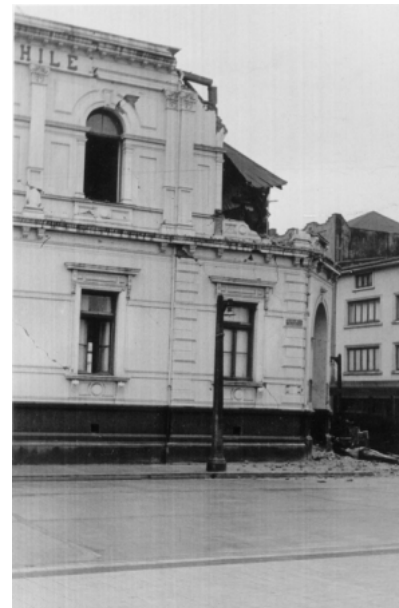
Figura 6.30. Daños en el edificio del Banco de Chile (Foto cortesía de E. Kausel)

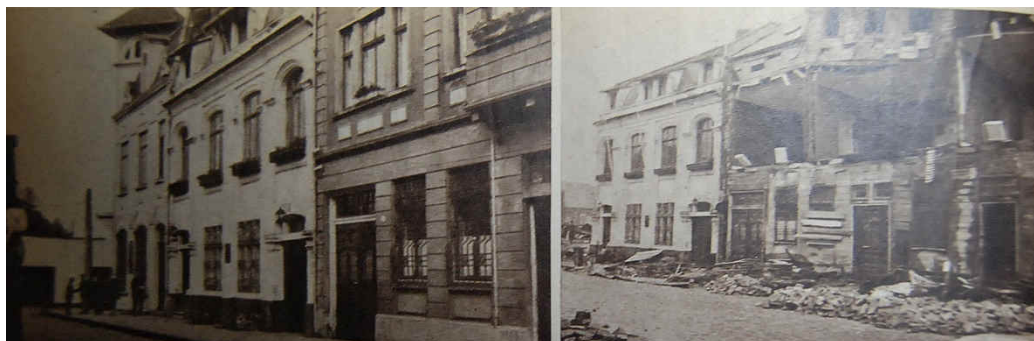
La Casa Central de la Universidad Austral, antes y después del terremoto del 22 de mayo. (Fuente: Revista **Zig Zag**)

Figura 6.31. Daños en la casa Central de la Universidad Austral.

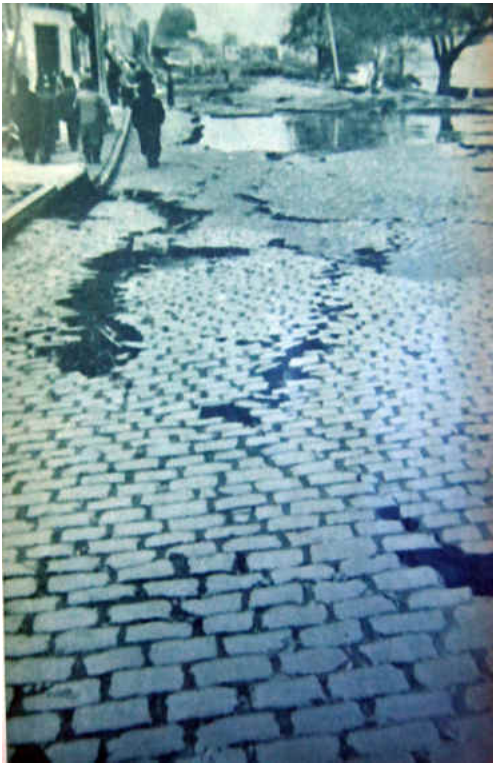
Figura 6.33. Daños de pavimentos en la costanera de Valdivia.

Los daños en pavimentos fueron cuantiosos. La mayor parte de las calles se encontraban con su pavimento quebrado y desnivelado. Los pavimentos de adoquines sufrieron agrietamientos severos (ver Figura 6.33), de hasta dos metros de ancho (**El Sur**). Toda la Avenida Costanera de Valdivia quedó destrozada.

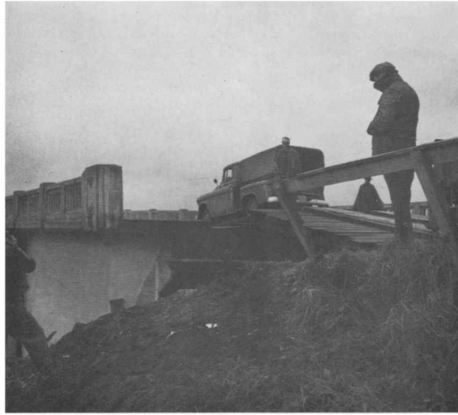
Los grandes puentes sobre el río quedaron muy dañados, pudiendo utilizarse sólo por peatones. El puente “Pedro de Valdivia”, que une la ciudad con la Isla Teja, fue afectado en su extremo de tierra firme; quedando desaplomado el estribo y el primer machón de ese lado; además el terraplén de acceso tenía una gran grieta. El puente de “Las Ánimas”, sobre el Calle Calle,

Figura 6.34. Vista del terraplén de acceso del lado de la isla Teja. Puente Pedro de Valdivia (Álvarez, 1993).

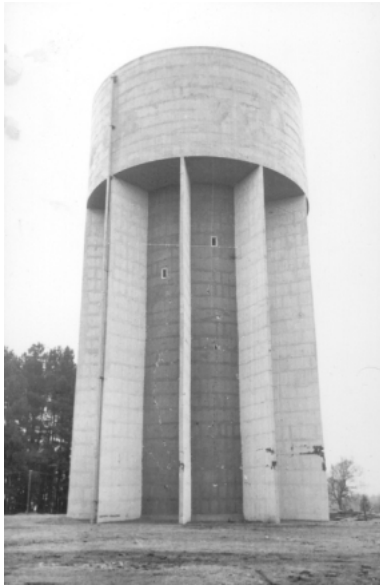
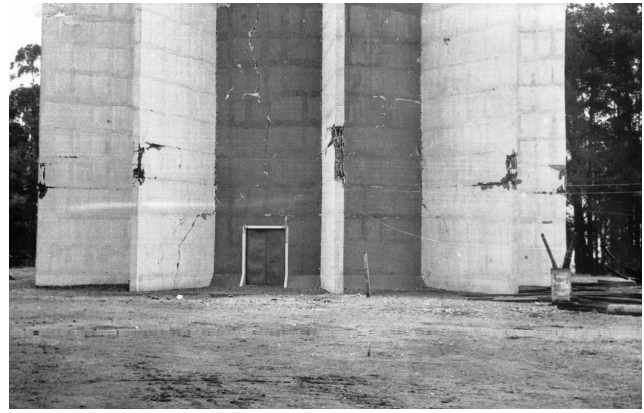
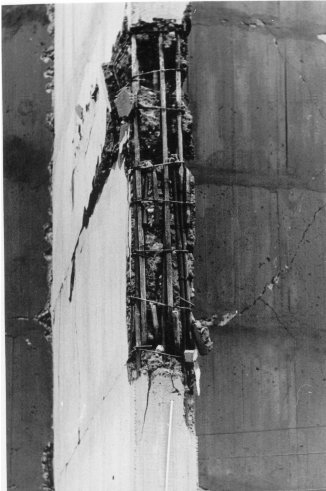
Un gran estanque de agua construido de hormigón armado presentó los daños mostrados en la Figura 6.35.

Figura 6.35. Daños en un estanque de agua de hormigón armado (Foto cortesía de E. Kausel)

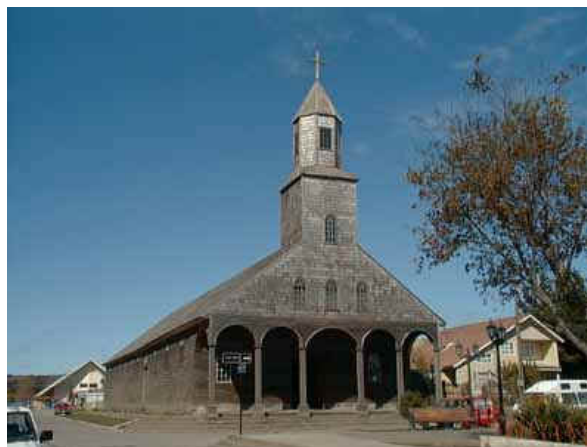
La información de prensa destaca que el 40% de las viviendas resultaron destruidas y el 20% dañadas, debiéndose demoler algunas casas ubicadas en la parte alta de esta localidad (**El Mercurio**). En relación con los edificios de uso público, la iglesia parroquial sufrió daños de consideración (**El Llanquihue**); sin embargo pudo ser reparada y actualmente ha sido declarada monumento nacional (ver Figura 6.39). El hospital viejo de Achao pasó a formar parte de las construcciones que quedaron en estado ruinoso debido al terremoto (**El Llanquihue**).

Figura 6.39. Iglesia parroquial de Arauco.

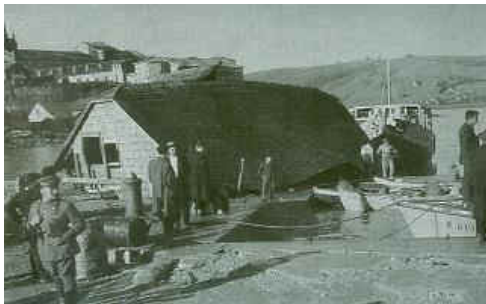
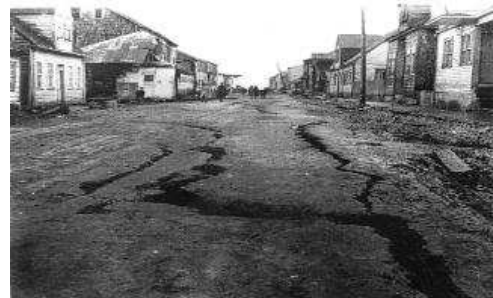
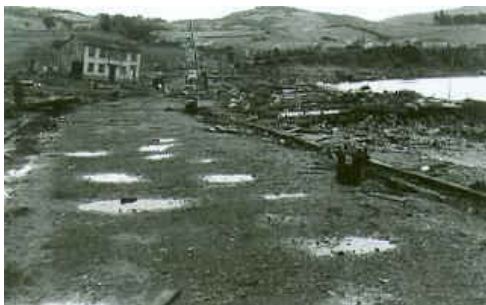
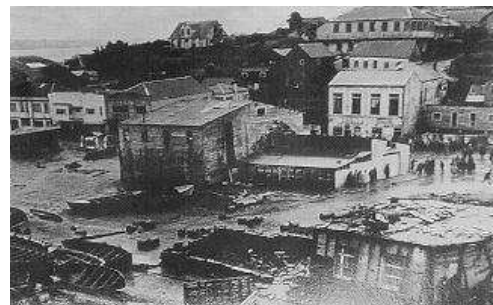
Los daños materiales producto del maremoto correspondieron a la pérdida de 250 embarcaciones, la destrucción del muelle (**Revista Zig Zag, Revista Ercilla**) y la destrucción de unas 300 casas (**El Mercurio**), las que fueron sacadas de sus cimientos y arrastradas unos 400 metros mar adentro (**La Discusión, La Unión**). El maremoto causó además centenares de víctimas (**El Mercurio**).

Figura 6.42. Daños en Ancud.

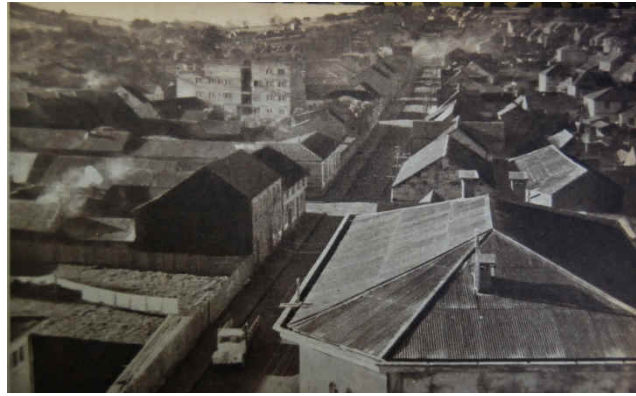
El terremoto destruyó especialmente el sector que estaba edificado en la zona baja (**Revista Vea**), como se aprecia en el mapa de daños de la Figura 6.43 y en la vista de la ciudad de la Figura 6.44.

Figura 6.44. Vista de la ciudad de Ancud después del terremoto (Revista Zig Zag).

De acuerdo con el plano de daños de la Figura 6.43, esta intensidad representa lo que ocurrió en un sector de la ciudad, lo que indica que las condiciones locales de los suelos de fundación influyeron en los daños y ello debe tenerse en cuenta al usar este valor de la intensidad. En el ***sector más alto de la ciudad***, la intensidad puede haber sido por lo menos ***un grado menor***, de acuerdo con lo que muestra la vista de la Figura 6.44.

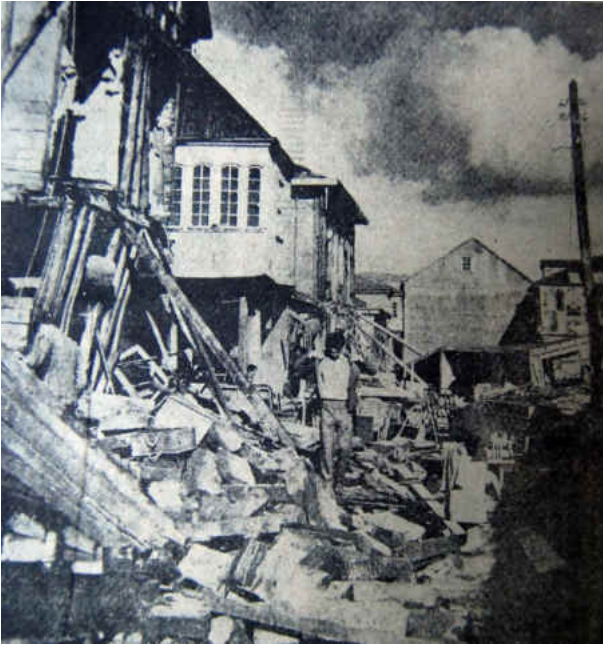
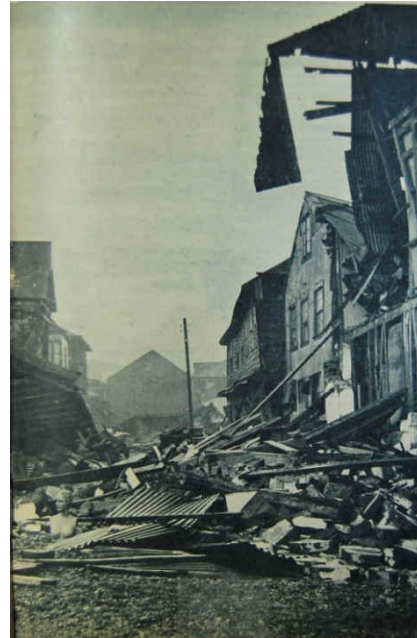
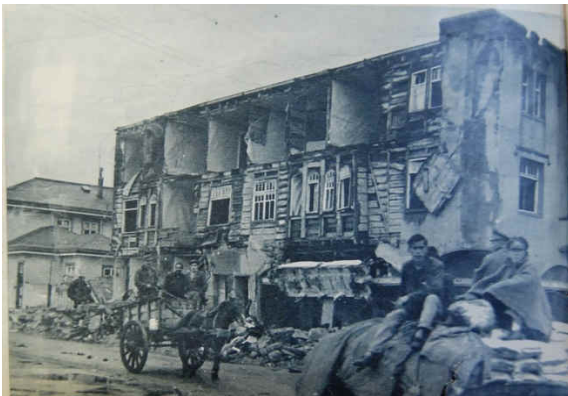
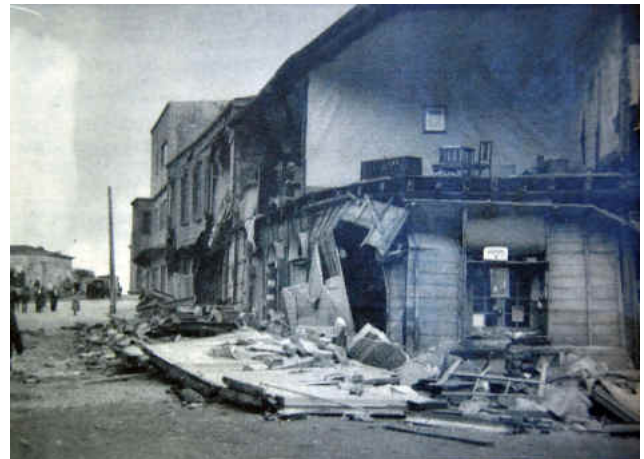
Vista calle Serrano. (Fuente: Revista Ercilla)

Figura 6.45. Daños debido al efecto del terremoto en la ciudad de Ancud.

Con la información de daños en viviendas entregada por la prensa y aceptando que las viviendas correspondían a construcciones de la Clase B de Vulnerabilidad, considerando que un 60% de las viviendas sufrió un daño mayor o igual a G3 (destruidas), se puede estimar que la intensidad fue del orden de ***VIII-IX grados***. Este valor representa de buena manera los daños que se muestran en la Figura 6.45 donde se observan un número importante de colapsos parciales (G4).

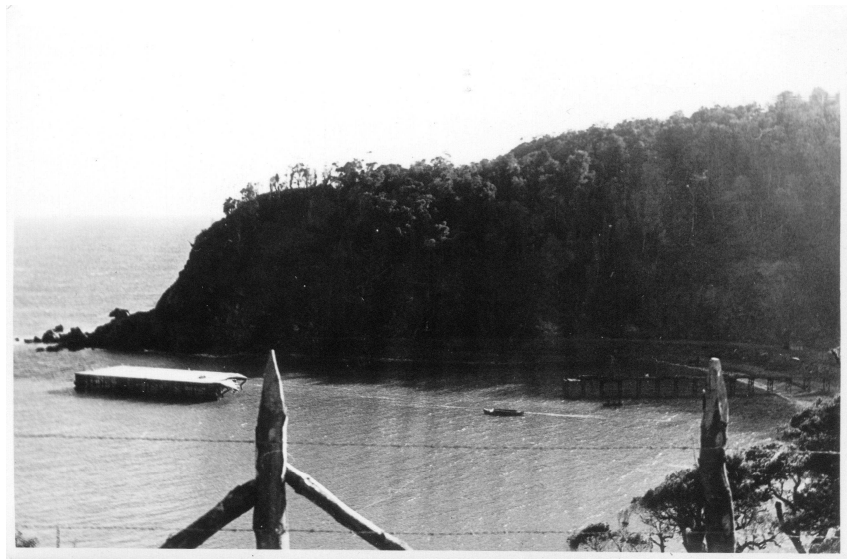
Además de los daños en las instalaciones del puerto, en esta localidad se produjo un asentamiento de la costa, presentando el propio muelle una ondulación de su superficie con variaciones que fluctuaban entre uno y dos metros.

Figura 6.47. Vista del muelle de Bahía Mansa luego del maremoto.

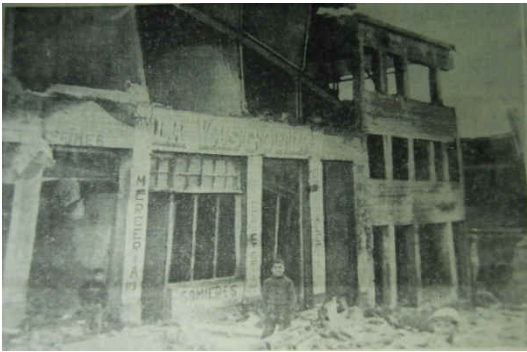
Cualquiera sea la cifra correcta de viviendas destruidas, ésta es alta e hizo que diez manzanas fueran declaradas zonas inhabitables. La magnitud de estos daños se muestra en la Figura 6.49.

Las estructuras mal diseñadas produjeron en las zonas afectadas por los terremotos daños similares a los que aquí se observan. (Fuente: El Mercurio)

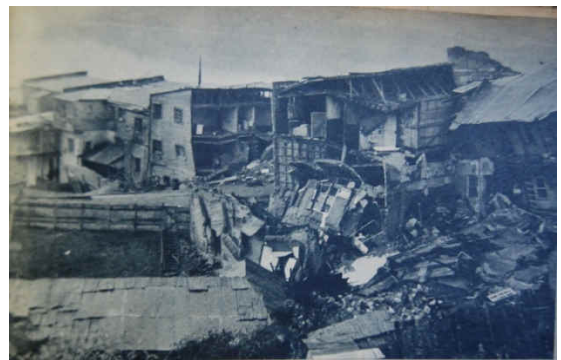
Así quedó el 80% de las viviendas de Castro. Lo que no fue derrumbado por el terremoto, fue reducido a cenizas por una serie de incendios, en los mismos momentos en que el sector bajo del puerto era inundado por el mar. (Fuente: Revista Vea)

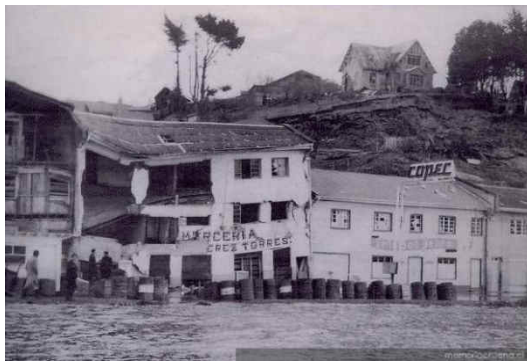
Inundación en los sectores ribereños. (Fuente: www.memoriachilena.cl)

Las casas ubicadas en los cerros sufrieron los mayores destrozos; en estos sectores hubo grietas en la superficie del terreno y deslizamientos (**La Unión**). Los sectores ribereños sufrieron los efectos del maremoto, quedando sumergidos bajo el agua como se aprecia en la Figura 6.49, y producto de ello debieron evacuarse 400 familias residentes de las poblaciones ribereñas a distintos sectores altos de la ciudad.

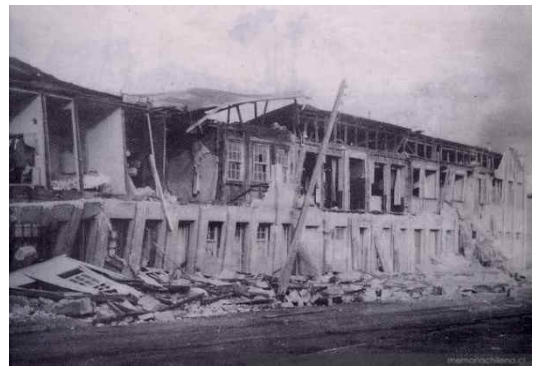
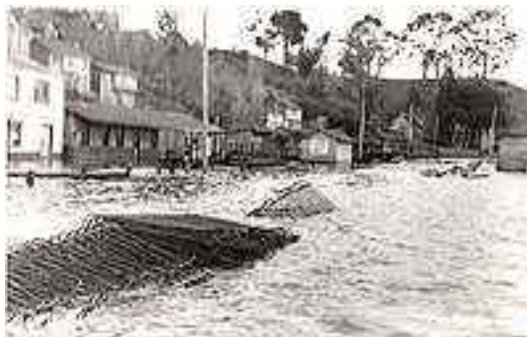
Figura 6.49. Daños en la ciudad de Castro.

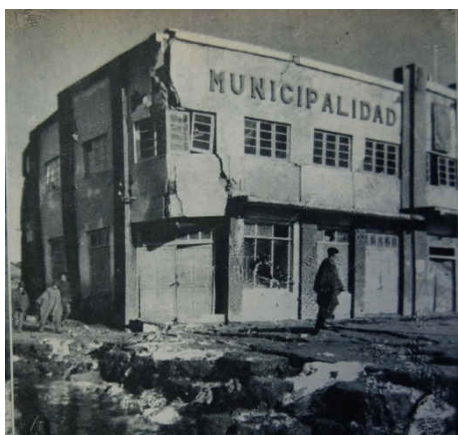
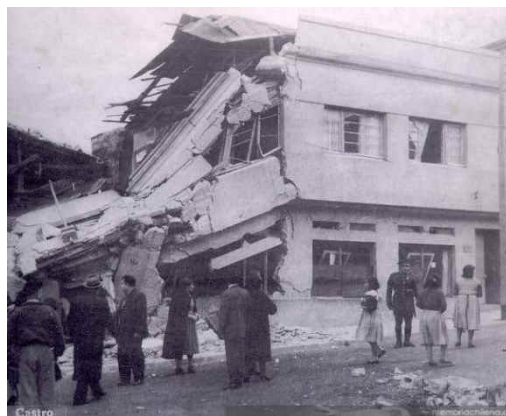
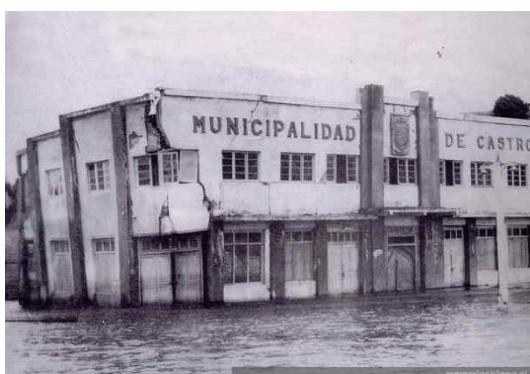
Uno de los edificios de uso público más afectado por el terremoto fue el edificio de la Ilustre Municipalidad de Castro (**El Llanquihue**). El estado en que quedó este edificio se muestra en la Figura 6.50.

Figura 6.50. Daños en la Ilustre Municipalidad de Castro.

Como se aprecia en la Figura 6.50, las aguas salieron en este puerto hasta cubrir parte del edificio Municipal, en la explanada, y totalmente la calle Lillo que se encuentra en la parte baja de la población.
