UNIVERSIDAD DE CHILE
FACULTAD DE CIENCIAS FÍSICAS Y MATEMÁTICAS
DEPARTAMENTO DE INGENIERÍA CIVIL

**ESTUDIO DE LOS DAÑOS DE LOS TERREMOTOS DEL 21 Y 22 DE
MAYO DE 1960**

MEMORIA PARA OPTAR AL TÍTULO DE INGENIERO CIVIL

ROBERTO GERMÁN LAZO HINRICHS

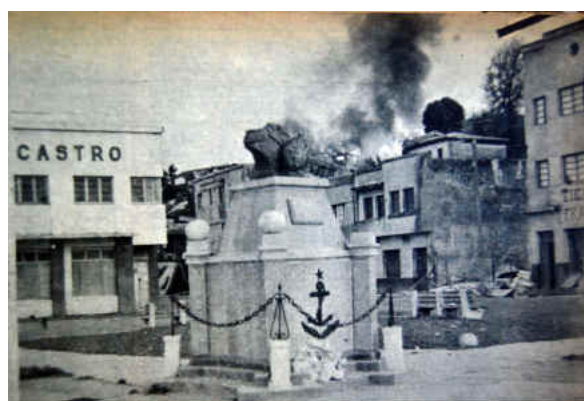
Monumento descabezado. (Fuente: Revista Vea)

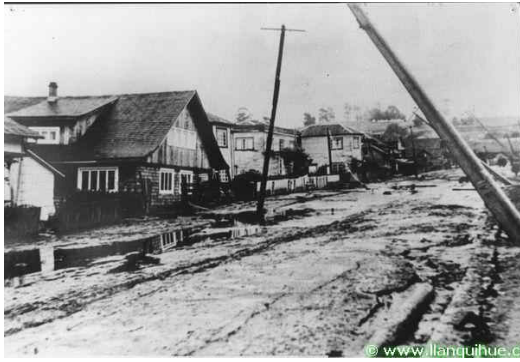
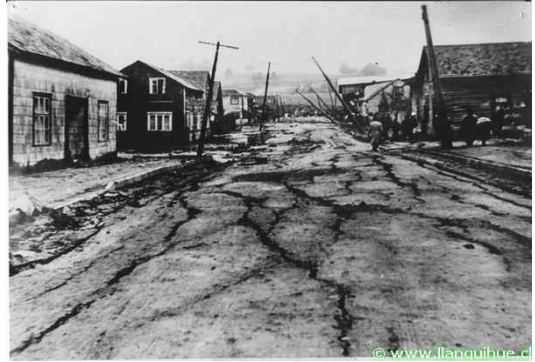
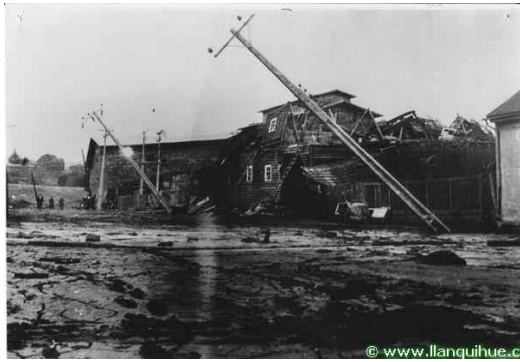
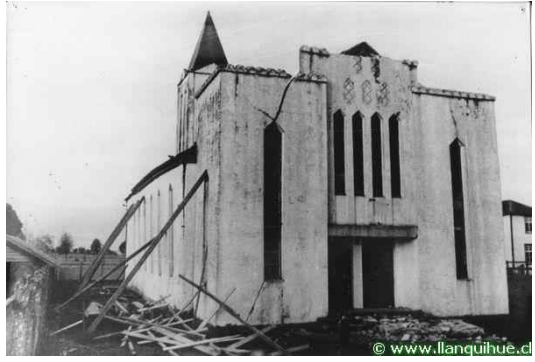
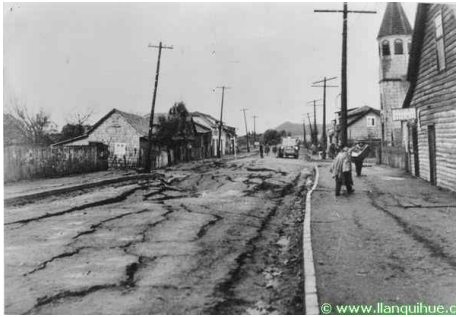
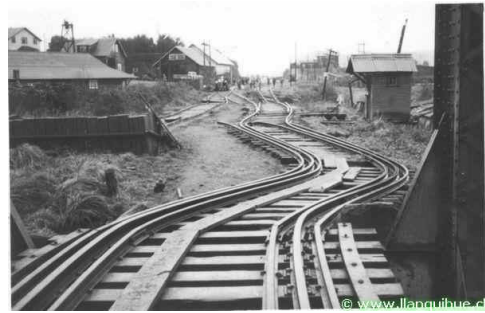
Figura 6.51. Daños en Llanquihue.

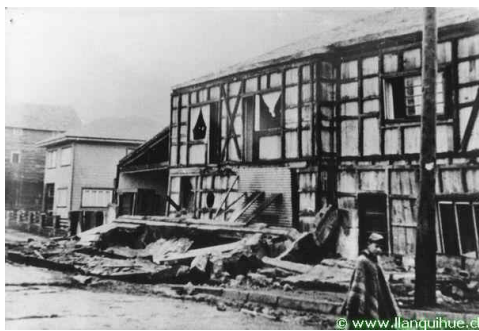
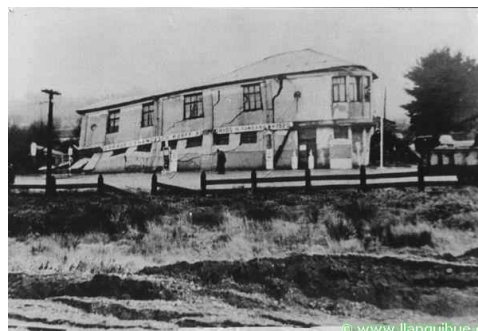
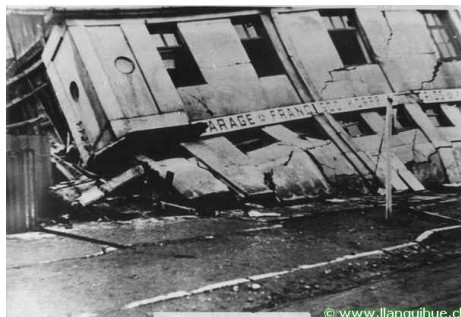
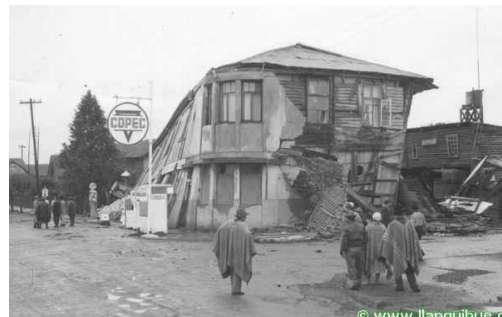
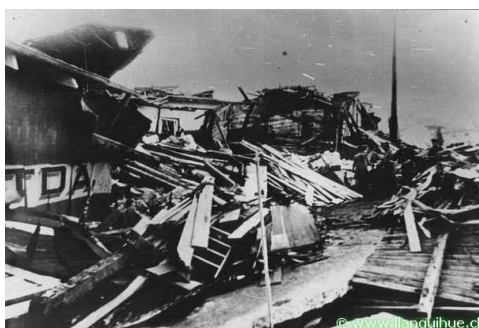
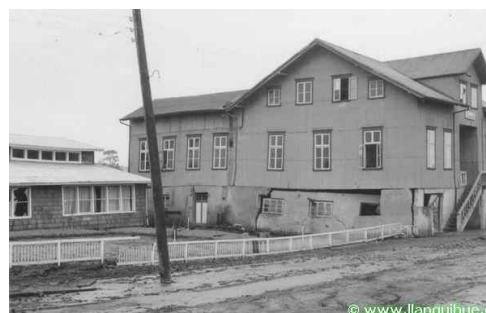
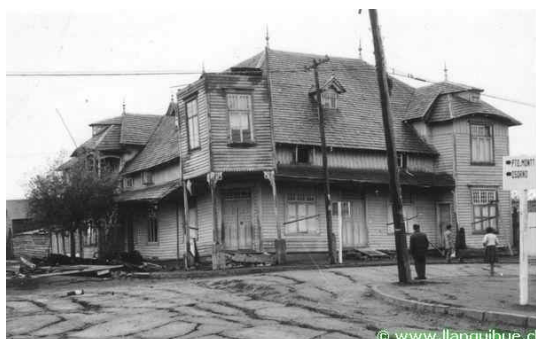
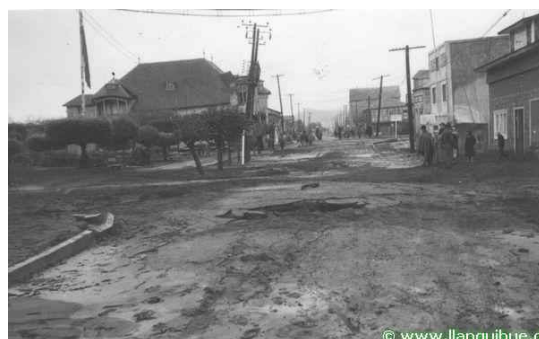
Figura 6.52. Daños en Llanquihue.

En esta localidad varias personas perdieron sus casas, galpones y menaje (**El Llanquihue**). La misma fuente informa que el sismo causó destrucción (G3 o mayor) en un 20% de las casas y que se registraron daños materiales en casi todas las habitaciones, pero no de gravedad.

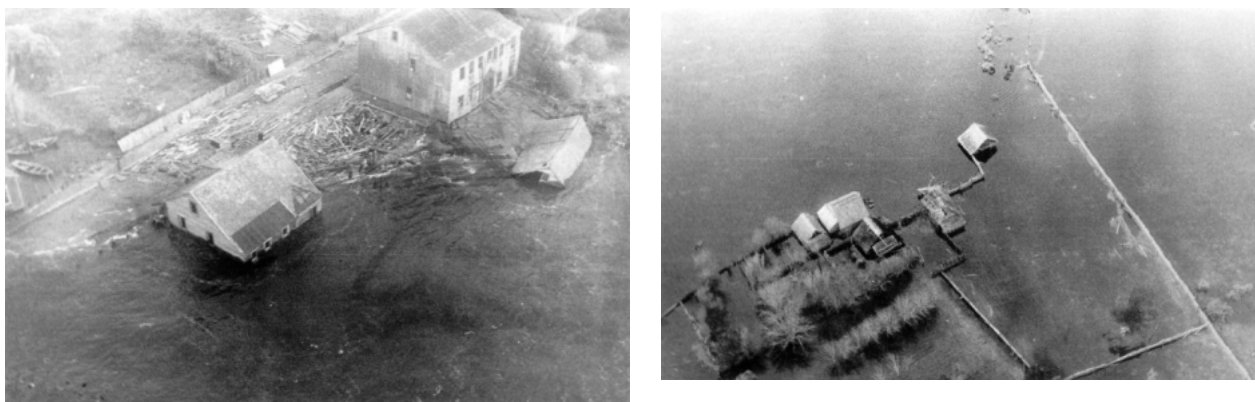
Figura 6.54. Vistas aéreas de Maullín después del maremoto.

Por el sismo no se produjeron daños de gran magnitud, quedando destruidos aproximadamente unos 30 edificios en la ciudad de Maullín. Los perjuicios mayores fueron originados por las marejadas, resultando destruidas el 80% de las casas construidas en las riberas del río Maullín y Cariquilda (**El Llanquihue, El Mercurio, La Discusión**). Además el maremoto del 22 de mayo sumergió bajo las aguas alrededor de 10 mil hectáreas de campos de pastoreo, junto con la desaparición total de la caleta pesquera de Quenuir, y gran parte de Carelmapu.

En la Figura 6.54 se muestran vistas aéreas de Maullín tomadas después del maremoto.

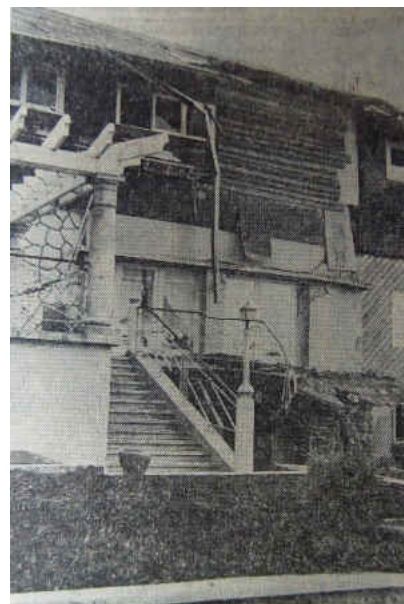
La casa principal de un fundo, a 14 km de la ciudad de Osorno, en la región de Río Negro. (Fuente: El Mercurio)

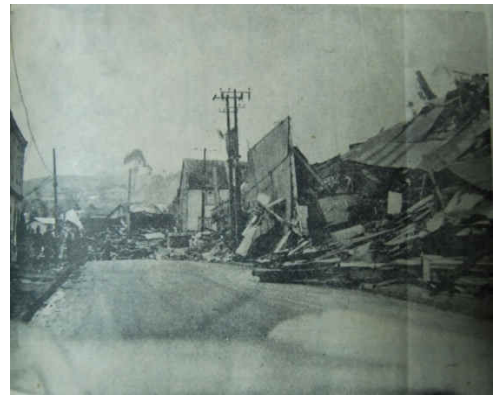
Vista de viviendas dañadas. (Fuente: La Unión)

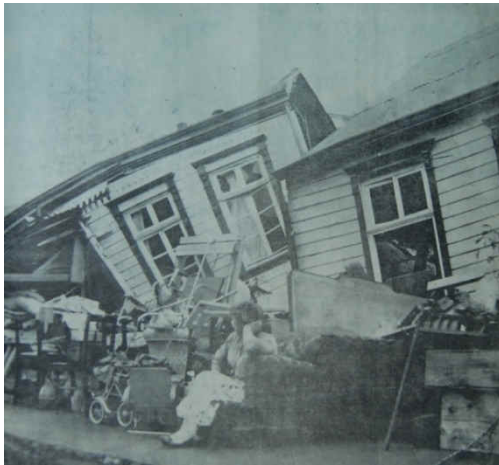
Vivienda dañada. (Fuente: La Unión)

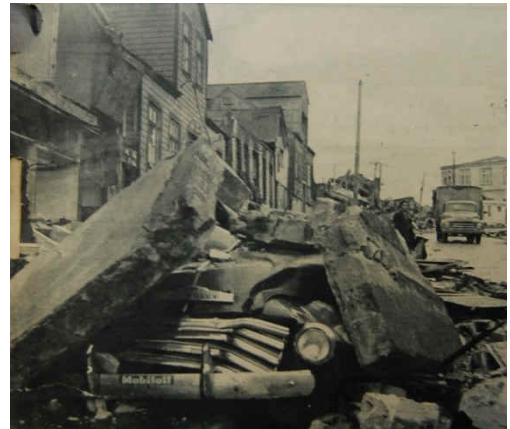
Las casas de concreto también fueron afectadas. Gruesas murallas destrozaron un auto móvil. (Fuente: Revista Ercilla)

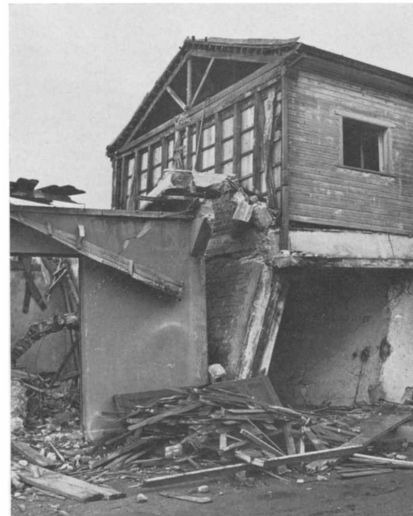
Casa fuera de plomo. (Dobrovlny et al., 1963)

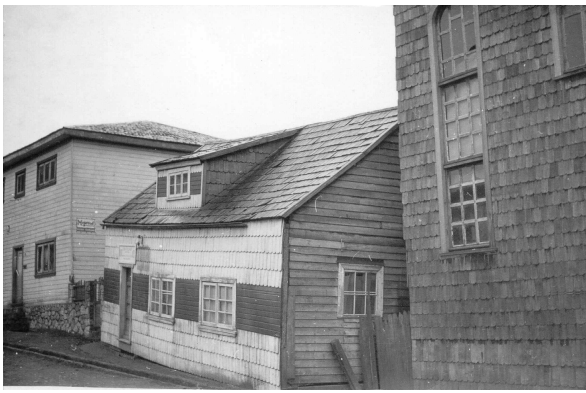
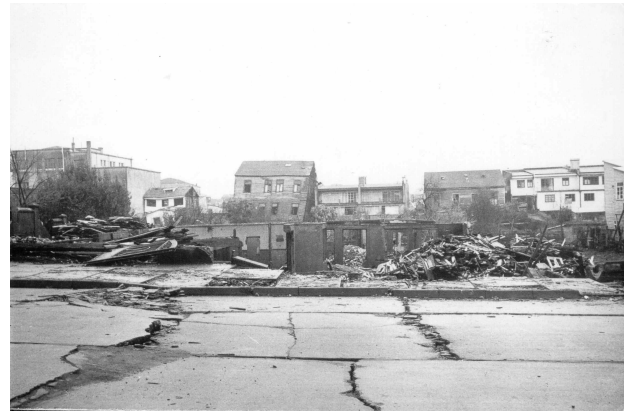
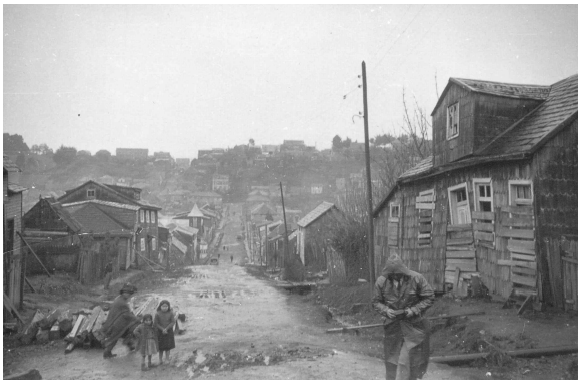
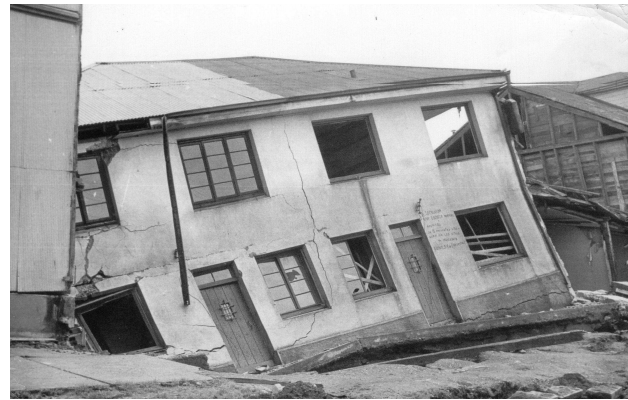
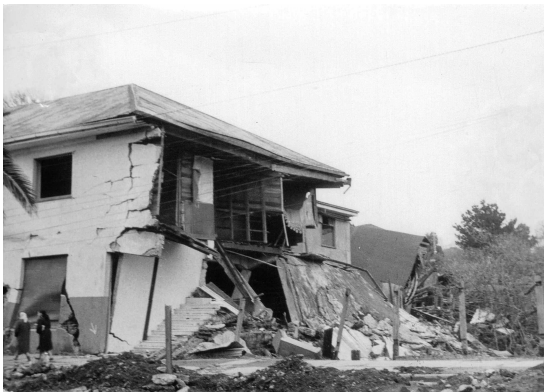
Figura 6.59. Daños en viviendas de Puerto Montt. (Fotos cortesía de E. Kausel)

Las viviendas más afectadas fueron las construcciones de madera antiguas y las residencias modestas. Los casos más patéticos se vivieron en los barrios Angelmó y Modelo, llamados también poblaciones, la calle Rosiό, la Avenida Antonio Varas y la Costanera y los grupos habitacionales inmediatos a la línea de ferrocarriles sobre el cerro. Parte de estos daños se muestran desde la Figura 6.57 a la Figura 6.59.

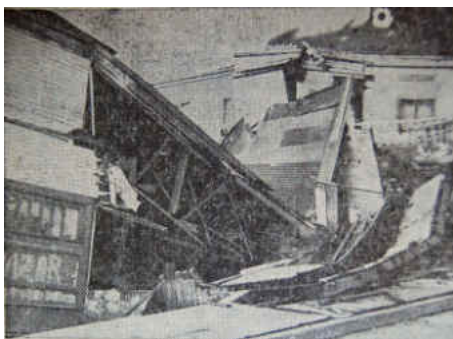
El centro comercial de Puerto Montt sufrió, al igual que el resto de la ciudad, el rigor del sismo que destruyó el 80% de las viviendas. (Fuente: El Mercurio)

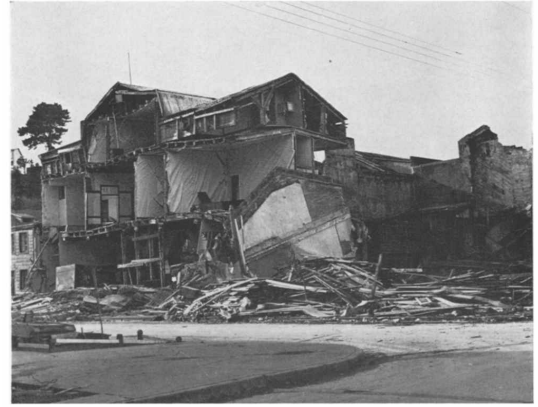
Daños en un banco, banco (Dobrovohny et al, 1963).

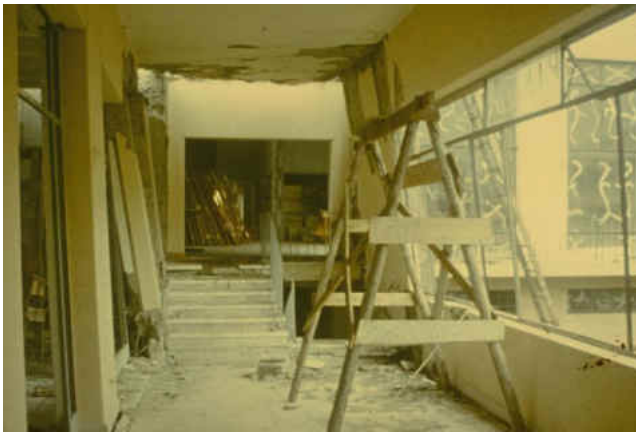
Hotel en reparaciones

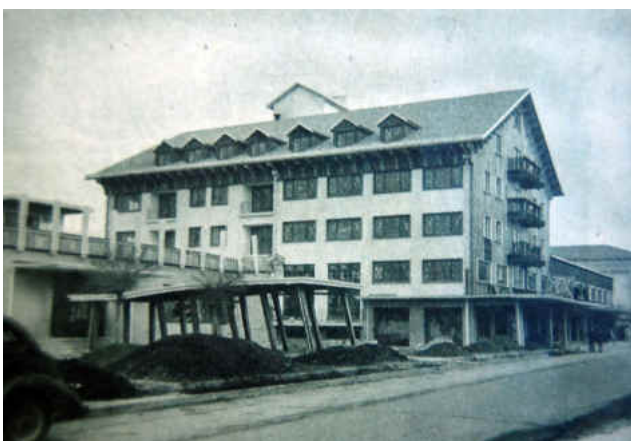
Vista del hotel después del terremoto. (Fuente: Revista Zig Zag)

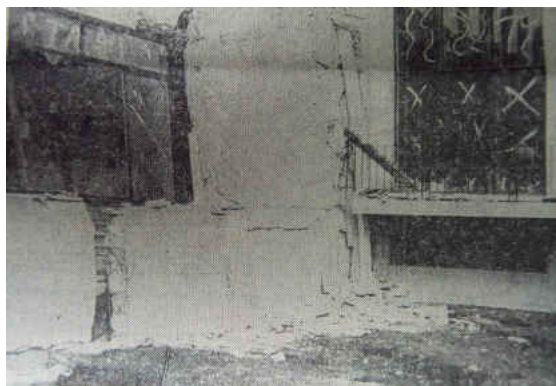
Interior del Hotel de Puerto Montt. (Fuente: El Mercurio)

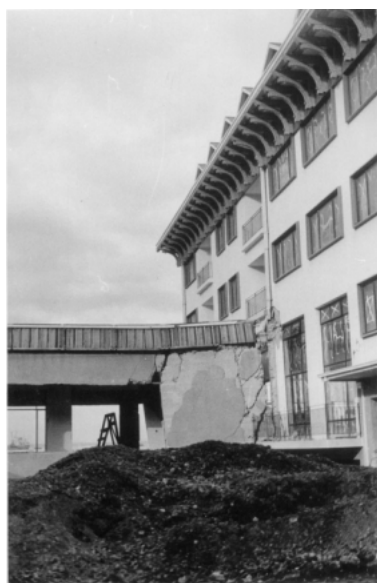
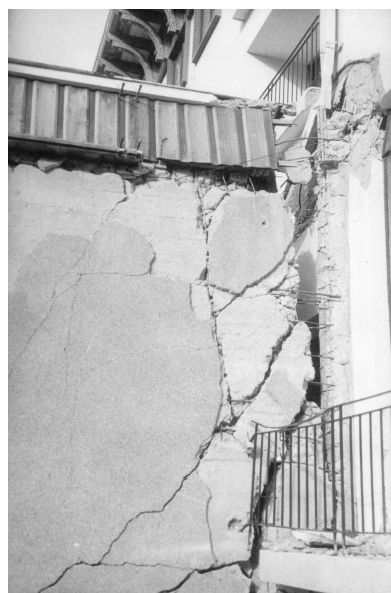
Figura 6.62. Daños en hotel Pérez Rosales (Fotos cortesía de E. Kausel).

El factor determinante de los graves daños causados por el sismo en las edificaciones modernas de hormigón armado lo constituyó el hundimiento del terreno; un ejemplo de ello es lo que sucedió en el edificio del Hotel Pérez Rosales, el cual estaba ubicado en terreno de relleno junto al mar. Una prueba más de los efectos del suelo fueron los daños de los estanques de gasolina los que quedaron a flor de tierra y las casetas por el suelo, el hundimiento de la plaza Alemana y los daños producidos en las obras del puerto y la unidad vecinal perteneciente a ese sector. En la Figura 6.63 y la Figura 6.64 se muestran algunos de estos problemas.

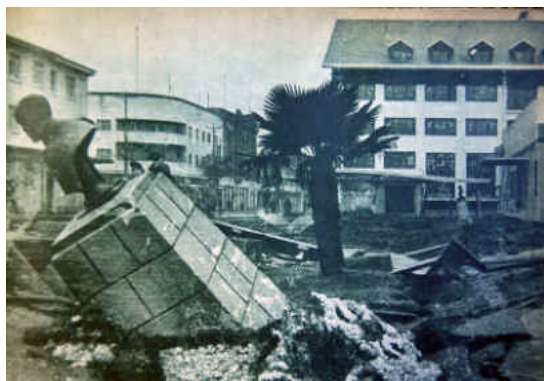
Busto de Prat con giro de su base. Plaza de Puerto Montt. (Fuente: Revista Zig Zag)

Figura 6.63. Efectos de la calidad de los suelos de fundación.

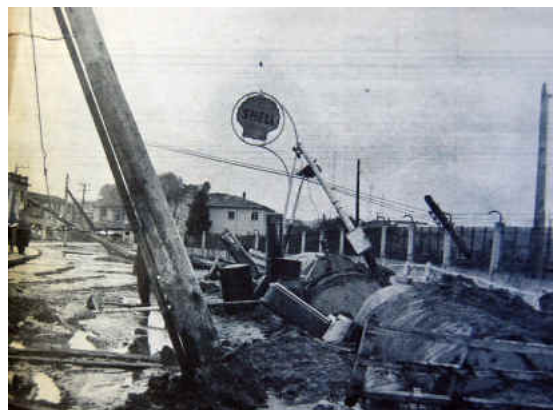
Levantamiento de los estanques de bencina enterrados. (Fuente: Revista Vea)

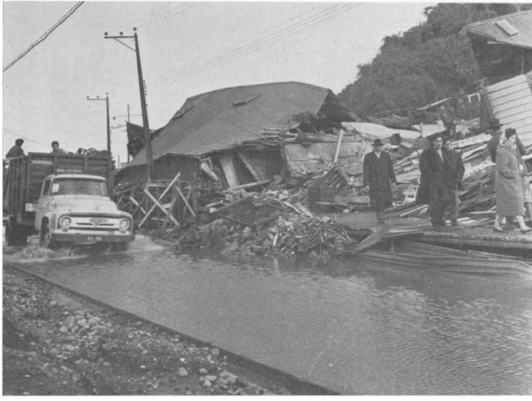
Daños cerca del sector de Angelmó. (Dobrovlny et al., 1963)

Figura 6.64. Efectos de la calidad de los suelos de fundación.

Por todas partes, en el sector de Puerto Montt, se podían ver los pavimentos levantados, quebrados o hundidos. Este mal comportamiento de los pavimentos de concreto se atribuye a la naturaleza de los terrenos sobre los que estaban construidos, como se aprecia en la Figura 6.63 y Figura 6.64.

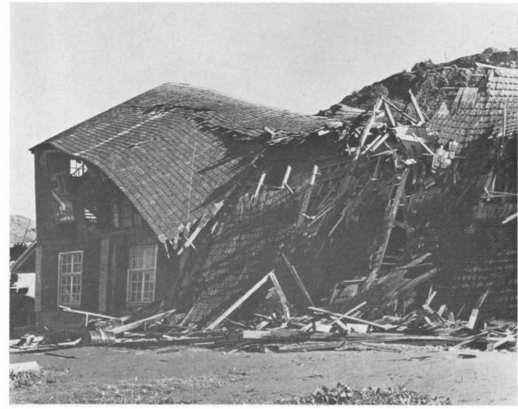
Daño en casa ubicada al pie de una zona de deslizamiento. (Dobrovlny et al., 1963)

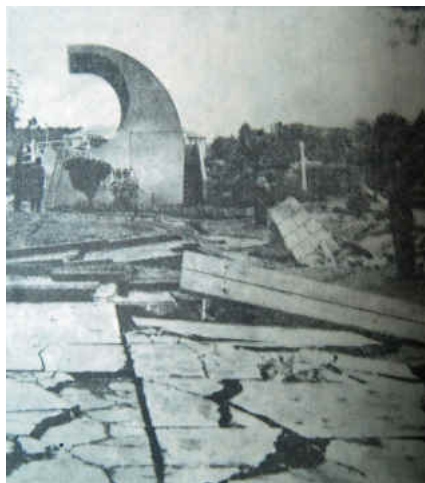
Pavimentos de sector de la Plaza de Puerto Montt. Se ve el busto de Prat semienterrado. (Fuente: La Unión)

Figura 6.65. Daños en los caminos y líneas férreas.

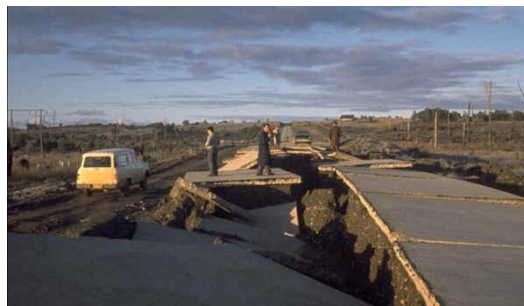
Acceso a Puerto Montt tras el terremoto. (Fuente: U. de Concepción)

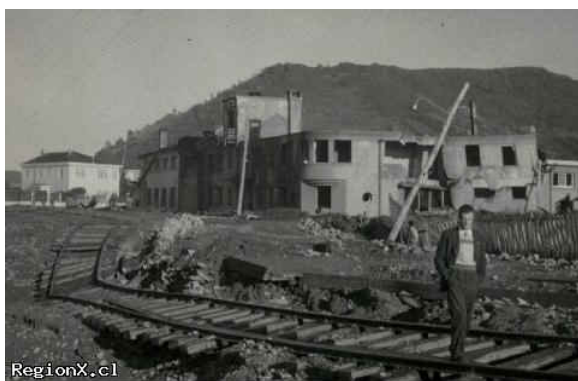
La situación de ferrocarriles no fue mejor ya que en la provincia de Llanquihue hubo 20 derrumbes de terraplenes, líneas férreas levantadas y encurvadas y daños severos en el puente sobre el Río Maullín, lo que dejó fuera de servicio este medio de transporte (**El Llanquihue, El Mercurio**).

Daños de las líneas ferreas. (Fuente: Internet)

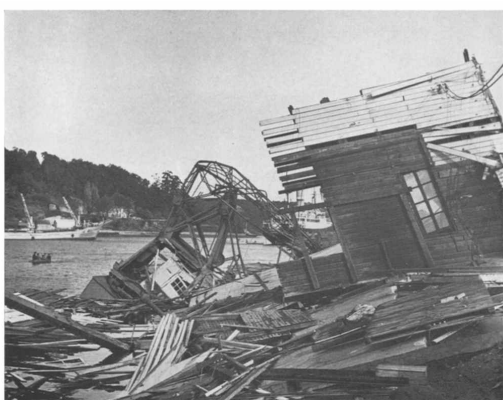
Las obras portuarias y marítimas sufrieron severos daños, entre ellos se destacan: la caída de las grúas; el volcamiento del muro del muelle de 12 metros de altura al mar; la destrucción de las obras portuarias de Angelmó, la caída de un gigantesco estanque petrolero y el colapso de la primera fila de bodegas. El terreno en el puerto presentaba grietas de hasta 30 cm y la destrucción de los pavimentos impedía el trabajo de elementos mecanizados (**El Sur, El Llanquihue, La Discusión**). Parte de los daños de las obras portuarias, se muestran en la Figura 6.66 y la Figura 6.67.

Daños en las grúas. (Dobrovoly et al., 1963)

Figura 6.66. Daños en obras portuarias.

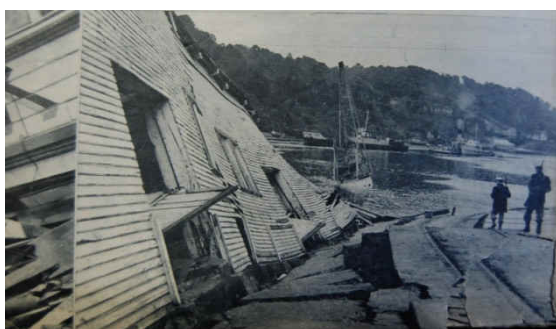
Colapso de los edificios de la Aduana. (Fuente: Revista Vea)

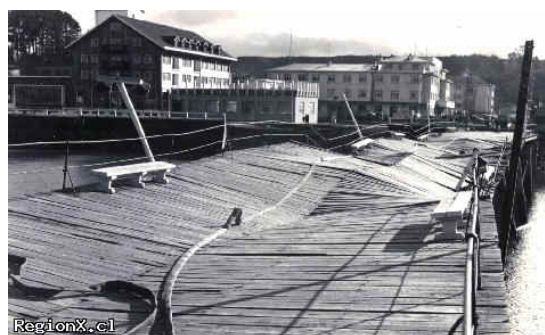
Vista de las deformaciones del muelle (Fuente: Internet)

Según Steinbrugge and Flores (1963), la causa del colapso del muro del muelle fue la licuación de los suelos arenosos saturados. Lo ocurrido en el sector portuario de Puerto Montt constituyó sin duda, el golpe más serio a la economía de todo el sur del país. Los daños en las instalaciones portuarias se atribuyeron a hecho de estar fundadas en un suelo de relleno depositado entre la antigua línea de la costa y el actual malecón.

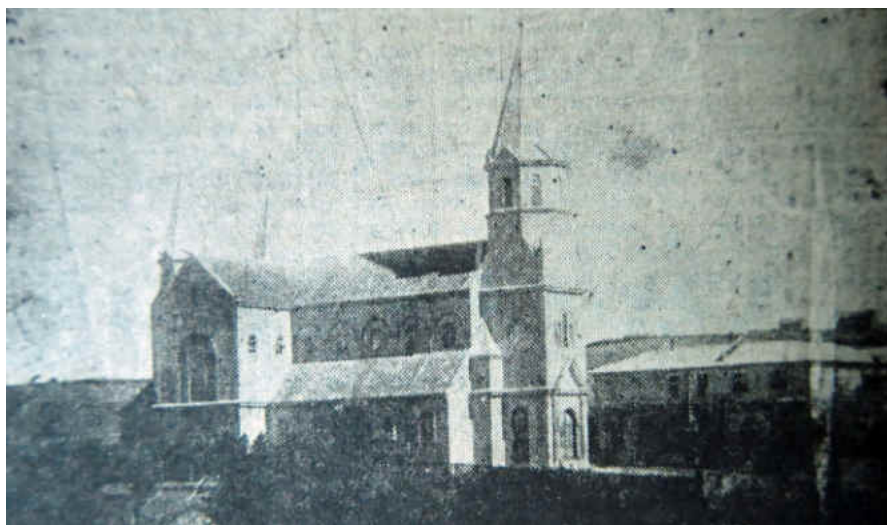
El templo de la Inmaculada Concepción quedó destruido. Esta Iglesia era una hermosa obra de arquitectura clásica, muy admirada por turistas y visitantes, ver Figura 6.68. El Liceo Coeducacional de Puerto Varas y el edificio donde funcionaba hasta poco antes de los terremotos la Gobernación del Departamento de Puerto Varas, quedaron en mal estado (**El Llanquihue**). El único cine de la ciudad demoró entre dos y tres meses en ser reparado.

Figura 6.68. Templo de la Inmaculada Concepción de Puerto Varas. (Fuente: El Llanquihue)

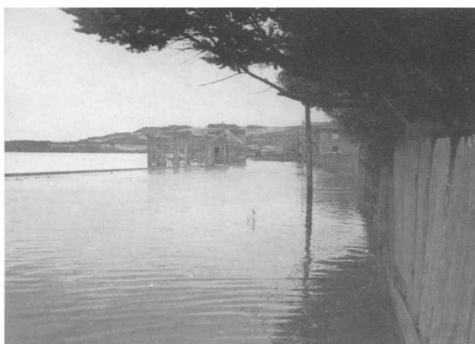
Las crecidas de mar inundaron las viviendas ubicadas vecinas a la costanera y tres meses más tarde, con la marea alta, el agua seguía invadiendo las casas, como se muestra en la Figura 6.71. Esta situación obligó a evacuar las oficinas públicas que funcionaban en el edificio municipal, al local de la Escuela Coeducacional N° 11, entre ellas se encontraban: Correos y Telégrafos, Capitanía de Puerto, Retén de Carabineros y Registro Civil (**El Llanquihue, Revista Vea**).

Situación en marea alta

Figura 6.71. Efectos del terremoto en la ciudad de Quellón, tres meses después del terremoto.

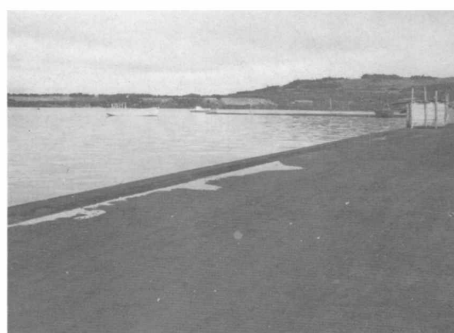
Situación en marea baja

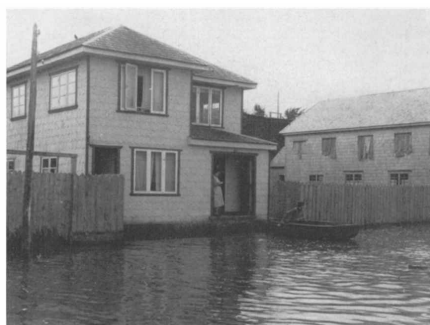
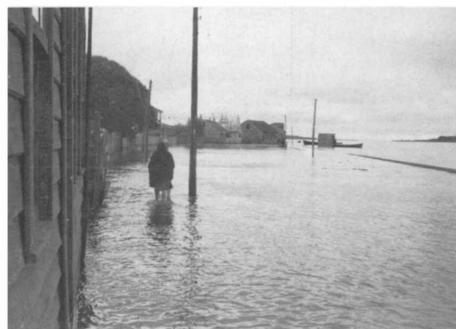
La información disponible no permite estimar una intensidad para este lugar. En todo caso las fotos de la Figura 6.71 no muestran una situación desoladora producto del maremoto ni del terremoto, como se pudo observar en Ancud y Castro en los sectores inundados y en las viviendas dañadas por el terremoto; esto último permite destacar que el Quellón la intensidad *fue menor* que en las dos ciudades destacadas de la isla de Chiloé.

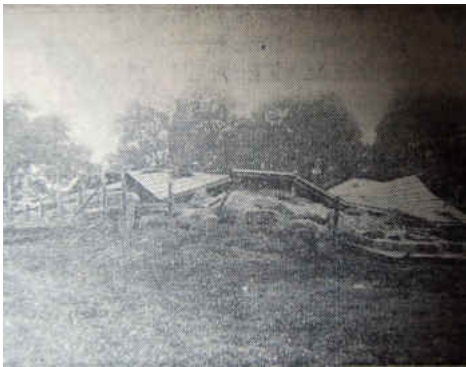
Galpones y cobertizos para almacenar forraje destruidos. (Fuente: El Mercurio)

Figura 6.72. Daños en Río Negro.

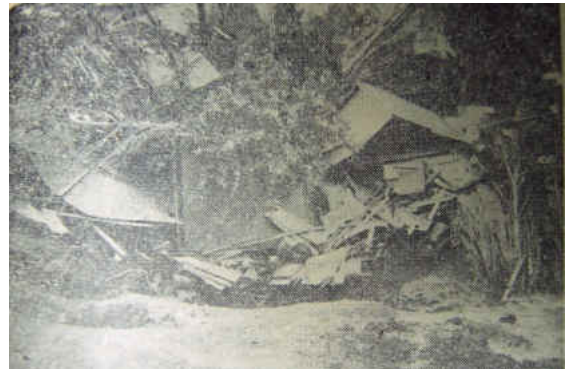
La localidad de Río Negro está ubicada a unos 25 kilómetros al sur de Osorno y construida sobre una pequeña meseta. En los faldeos de esta meseta, el 85 al 90% de las casas quedaron dañadas, inhabitables o semidestruidas, por deslizamientos de tierras y fallas en las estructuras. La mayor parte de ellas eran de madera (**La Unión**). Algunos daños se muestran en la Figura 6.72 y Figura 6.73

Destrozos originados por los deslizamientos de tierra en Río Negro. (Fuente: La Unión)

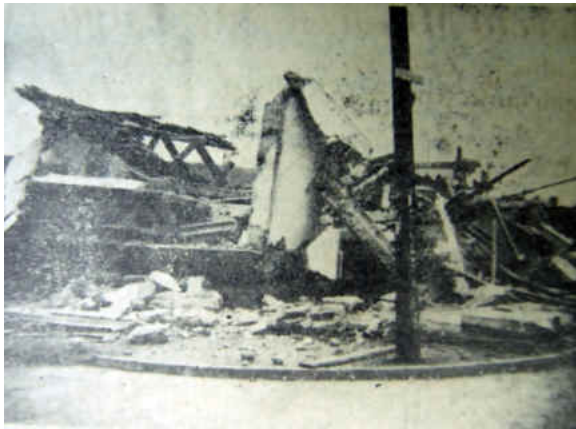
Estado en que quedó la Municipalidad de Río Negro. (Fuente: La Unión)

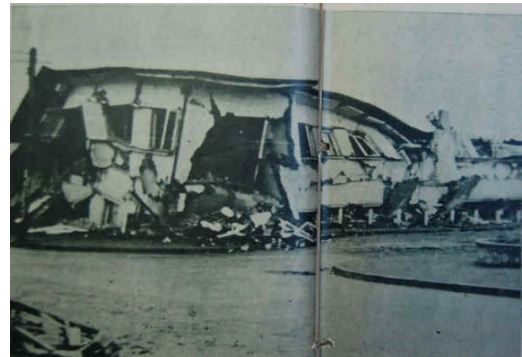
Estado en que quedó el edificio de hormigón armado de la Gobernación de Río Negro. En él funcionaban siete servicios públicos: Gobernación, Correos y Telégrafos, Tesorería, Gabinete de Identificación, Inspección Escolar, Dirección de Obras Sanitarias, Registro Civil y Juzgado del Crimen. (Fuente: Revista Zig Zag)

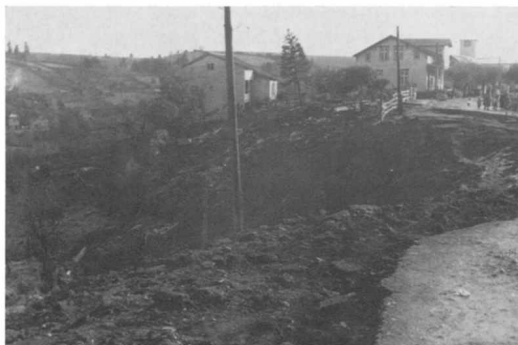
Vista de un deslizamiento en Río Negro. (Thomas et al., 1963)

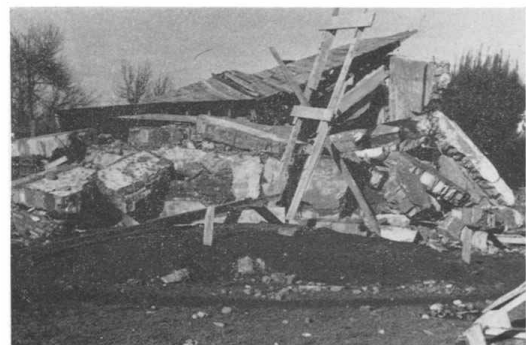
Colapso de escuela de dos pisos. (Steinbrugge and Flores, 1963)

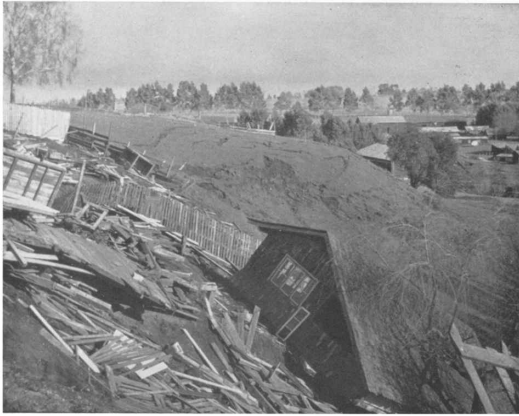
Deslizamiento de talud. (Duke y Leeds, 1963)

Figura 6.73. Daños en Río Negro.
