**“VARIANTES DE ESTUDIO PARA LA CARACTERIZACIÓN DE DAÑOS Y
REPARACIONES SÍSMICAS EN CONJUNTOS DE VIVIENDA SOCIAL”**

MEMORIA PARA OPTAR AL TÍTULO DE INGENIERO CIVIL

RAÚL EDUARDO LAMBRECHT PLAZA

**SANTIAGO DE CHILE
AGOSTO DE 2012**

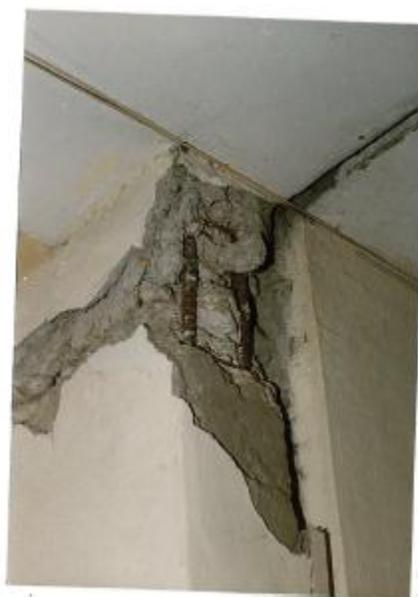
Adicionalmente a los daños antes mencionados, puntualmente se produjo una gran grieta en el block 3, de aproximadamente 8 cm de espesor, dejando la enfierradura a la vista, como se muestra en la Figura 5.2a y 3.2b. Esta grieta se produjo en uno de los muros interiores del primer piso del edificio, casi al llegar a la losa del cielo del piso superior, precisamente en uno de los muros que soportan el estanque, y se extiende a través de una junta de hormigonado.

Figura 5.2b: Grieta de gran espesor (Escobar, 1986)

Las reparaciones de todas las fisuras se realizaron mediante inyecciones epóxicas, mientras que la reparación de la grieta de gran espesor se realizó mediante la inserción de barras de acero y la colocación de hormigón nuevo con aditivo expansor (Intraplast® de SIKA). La colocación del hormigón se realiza en 3 etapas, separadas 8 horas cada una de la siguiente. El detalle de la reparación de la grieta de la Figura 5.2 se muestra en la Figura 5.3

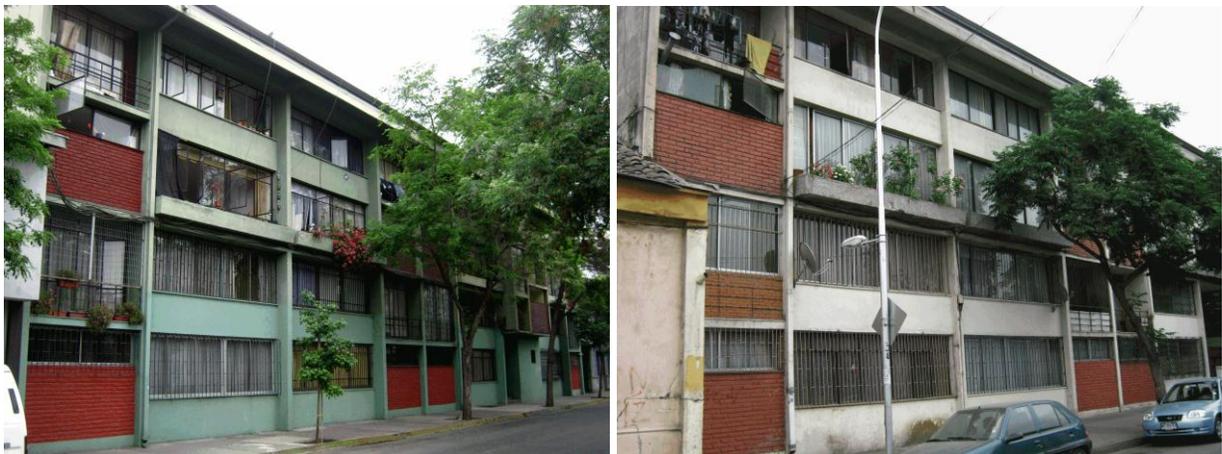
Luego del terremoto de Febrero de 2010, no se detectaron mayores daños en las estructuras, salvo algunas fisuras por estucos. El estado de conservación de los edificios es relativamente bueno, salvo algunas jardineras en voladizo, donde las enfierraduras se encuentran a la vista. Salvo estos defectos, el conjunto en general se encuentra en excelente estado, según se puede apreciar en la Figura 5.4

Figura 5.4: Conjunto Esperanza-Maipú, 2011.

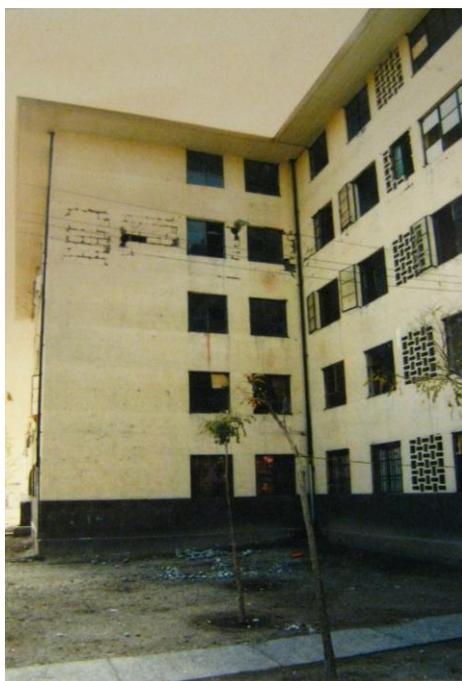
Tras el terremoto de 1985 se registraron diversos daños, principalmente en muros en ambas direcciones y en todos los pisos. Dichos daños se presentaron en la mayoría de los casos como grietas a lo largo del mortero de pega de los bloques, horizontales y escalonadas. Dentro de los daños antes mencionados, en los muros de los cuartos pisos, justo donde los muros interiores cambian de hormigón armado a albañilería de bloques (Escobar, 1986), se produjo una importante destrucción de unidades junto con grietas de espesor importante, Figura 5.6.

Figura 5.6: Daños en muros del 4º piso, Conjunto Germán Riesco. 1985 (Escobar, 1986)

Los daños producidos en elementos estructurales de hormigón armado se repararon mediante inyecciones epóxicas, mientras que las albañilerías se retiraron y reconstruyeron, restituyéndolas según las especificaciones técnicas de entonces. Junto con la reparación de los elementos dañados de hormigón armado y albañilerías, se reforzaron los muros de cuartos y quintos pisos a través de la incorporación de machones de hormigón armado, como se observa en las Figuras 3.7 y 3.8:

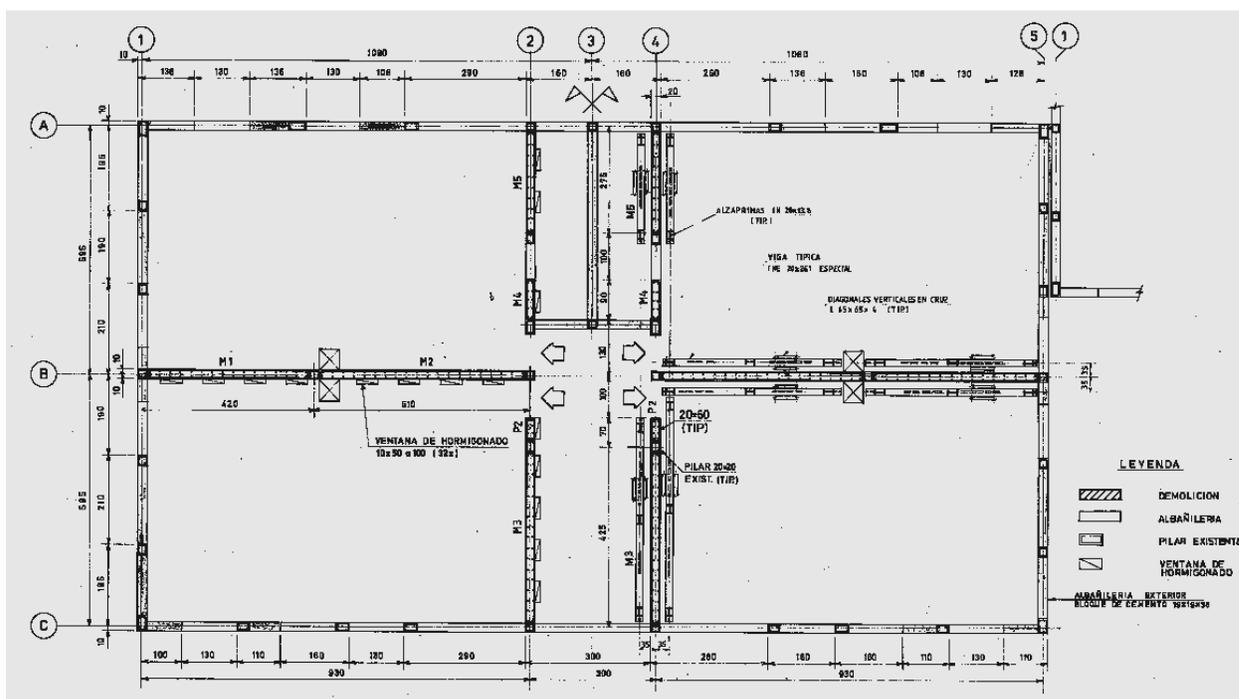
Figura 5.7: Planta estructura 4º piso. Refuerzos y alzaprimas (MINVU, 1985 (2))

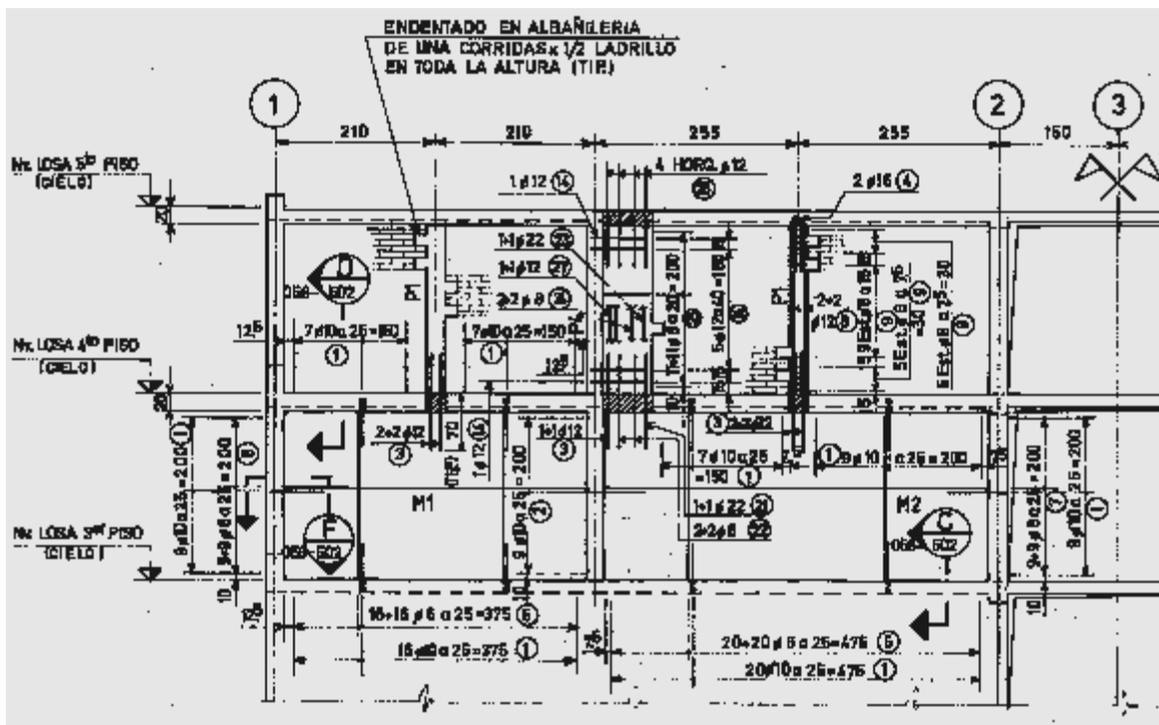
Figura 5.8: Elevación eje B. Refuerzos y alzaprimas

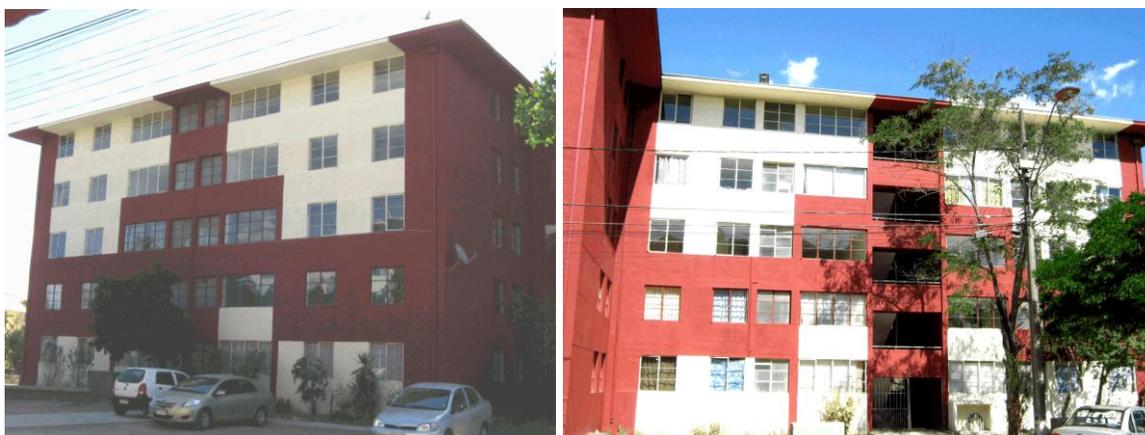
Luego del terremoto de Febrero de 2010, nuevamente se produjeron numerosos daños. Se observan múltiples fisuras y grietas en el mortero de pega, del orden de 2 a 3 cm de espesor, tanto horizontales como escalonadas, en muros exteriores de todos los pisos en ambas direcciones, además de fisuras en estucos, como se observan en la Figura 5.9. Estos daños se presentan en los blocks 1, 2, 7, 8, 9, 10, 11 y 12. En todos ellos la cantidad de daños y la intensidad de éstos es aproximadamente la misma. No se observaron daños en escaleras ni techumbres. El aspecto de los blocks 3, 4, 5 y 6 es absolutamente distinto. No se observan daños de ningún tipo, es más, sus fachadas lucen recién pintadas, como se observa en la Figura 5.10.

Figura 5.10: Blocks sin daños, Conjunto Germán Riesco

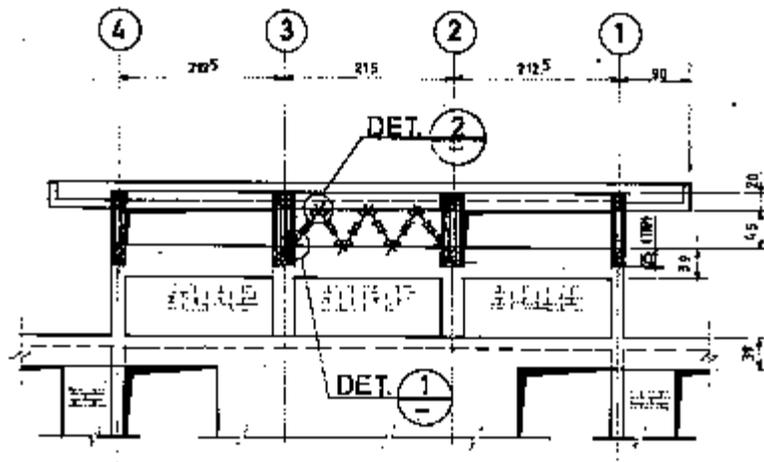
Figura 5.12: Refuerzos estructura cubierta (MINVU, 1985 (3))

Tras el terremoto de 1985 se registraron algunas fisuras y grietas en muros de albañilería, los que fueron reparadas mediante colocación de mortero con aditivo expansor, SIKA Intraplast®. También se produjeron daños en las cubiertas de los edificios las que fueron reparadas mediante la reconstrucción de los pilares soportantes y su rigidización a través de la adición de perfiles de acero, como se muestra en la Figura 5.12.

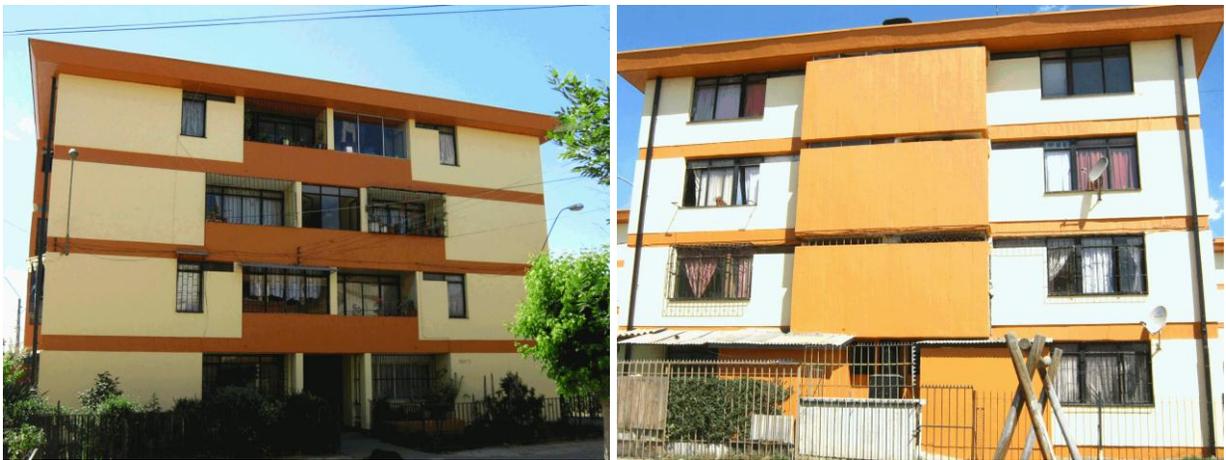
Luego del terremoto de Febrero de 2010, no se observan daños de ningún tipo en ninguno de los edificios.

Figura 5.13: Estado actual edificios Villa Paraguay

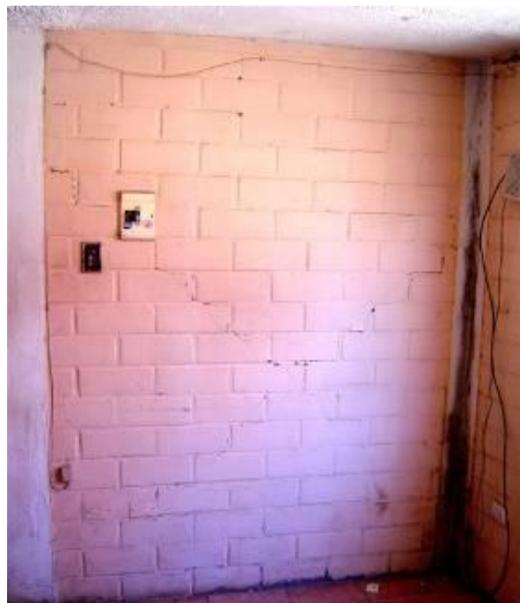
El daño mayor se produjo en el muro medianero, ubicado en el eje A de la Figura 6.2, del primer piso, disminuyendo el daño gradualmente hacia los pisos superiores. Se trata de un muro de 4.93 m de largo y 2.2 m de alto, confinado por pilares de hormigón armado de 20 cm x 14 cm de sección y una cadena de 14 cm x 16 cm de sección, correspondiente a la losa de cielo del primer

Figura 6.4: Grietas en muro medianero por efecto del corte

Adicionalmente a los trabajos relacionados con la colocación del refuerzo horizontal en los muros cabecales (ejes B, C y D, Figura 6.2), según el proyecto de recuperación, se contemplan distintas acciones a realizar sobre el muro medianero, ubicado en el eje A, Figura 6.2. En el primer piso se reconstruirá completamente el muro medianero, al que se le incorporará un pilar de hormigón armado en el centro, pilarejos en los extremos adosados a los pilares existentes de modo de anclar los ladrillos, y escalerillas de acero electrosoldada AT 56-50H, cada tres hiladas, como refuerzo horizontal; en el segundo piso el proyecto contempla el refuerzo de la franja central mediante la incorporación del mismo pilar de hormigón armado; y para el tercer piso solo se reemplazarán las unidades dañadas. No se especifican trabajos para este muro en el cuarto piso, más que la reparación de fisuras y grietas. Las obras de demolición, en el primer y segundo piso específicamente, son maniobras que también generan variados inconvenientes, como contaminación, ruidos molestos, invasión de la privacidad, entre otros.

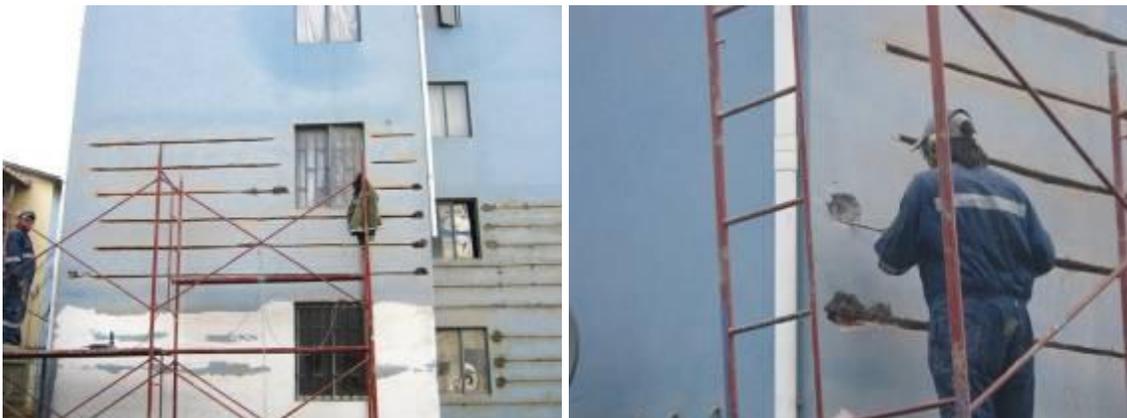
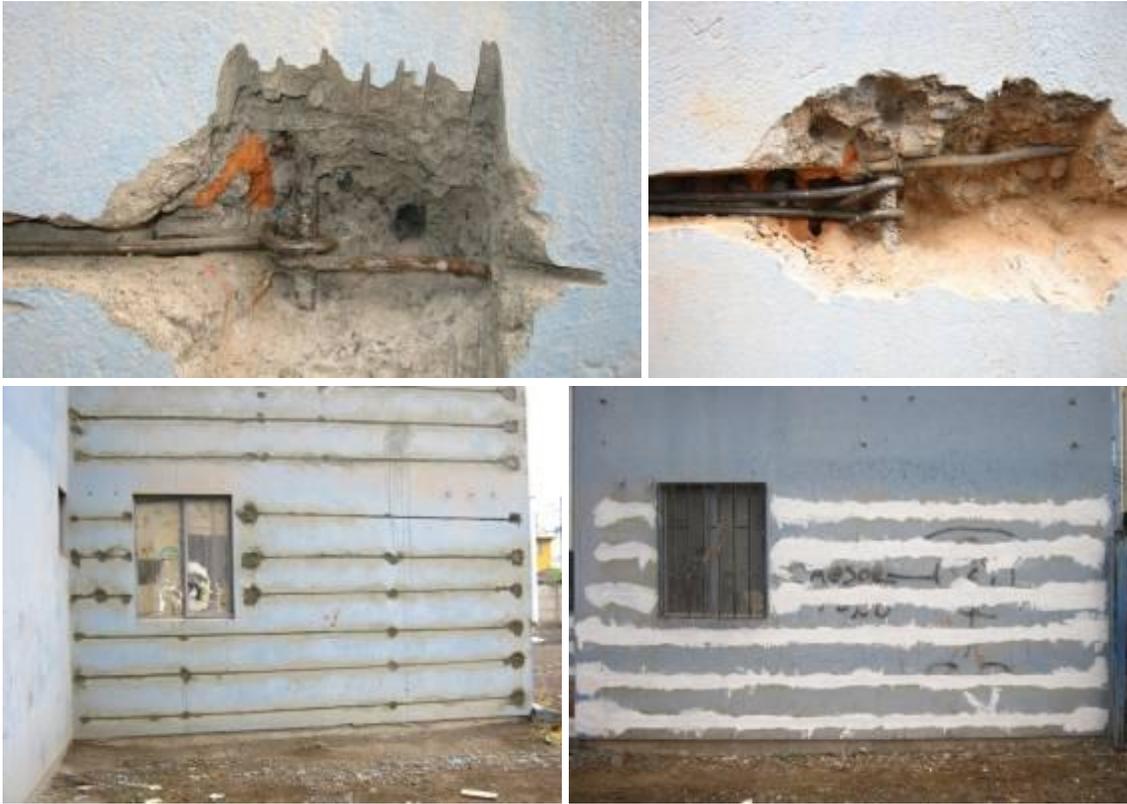
Figura 6.6: Colocación del refuerzo horizontal.

Para realizar la amarra a la armadura del pilar, ésta se debe descubrir retirando el hormigón del pilar que la recubre, disminuyendo su sección de manera sistemática. La amarra de la barra a la armadura vertical del pilar se realiza grifando los extremos de la barra con un napoleón. Esta maniobra no asegura que se produzca una suficiente trabazón que permita a la barra desarrollar toda su resistencia antes de que la amarra falle. Una mejor solución, que asegure que la barra desarrolle toda su resistencia sin que la conexión en su extremo falle podría haber sido el anclaje, en 90° de los extremos de las barras en el muro.

Para colocar las barras en las canterías de los muros, éstas se rebajan utilizando un disco de corte. Esta maniobra, además de generar excesivos ruidos, genera una importante proliferación de polvo y de partículas de mortero y ladrillo. Es decir, el nivel de intervención es considerable, por lo que este método de refuerzo de los muros es altamente invasivo, sobre todo cuando se realiza el refuerzo por las caras interiores de los muros, es decir, dentro de los departamentos. En algunos departamentos, por condiciones especiales de los habitantes (bebés, adultos mayores, personas con enfermedades respiratorias, etc.) no es posible la colocación del refuerzo por ambas caras, y se coloca doble barra por la cara exterior del muro, amarrándose ambas a la armadura vertical del pilar de confinamiento, como se muestra en la Figura 6.6. El detalle del refuerzo colocado se muestra en la Tabla 6.2.

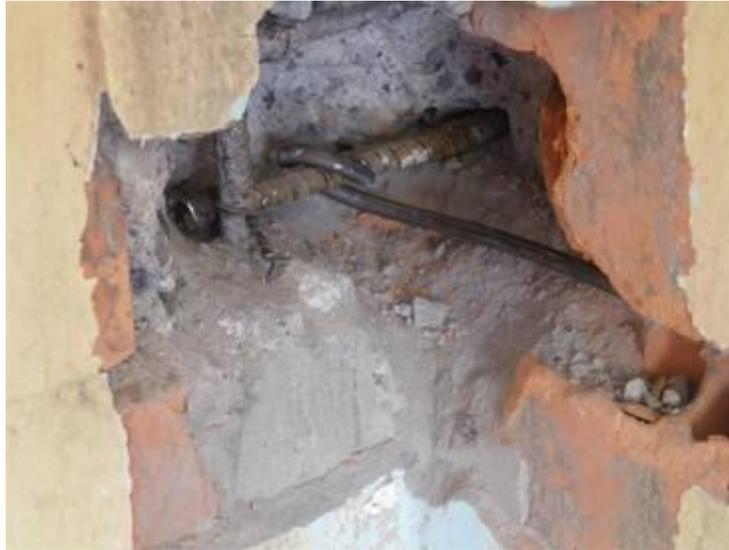
Figura 6.7: Detalle amarra.

El éxito de este refuerzo depende de dos aspectos fundamentales: el primero es cuánta adherencia se produce entre la barra de acero y el mortero de reparación con el cual se rellena la llaga de inserción, ya que la barra de acero es lisa, sin resaltes, y el segundo es cuánta resistencia alcanza a desarrollar la barra de acero antes de que la amarra en la armadura del pilar falle. En varias ocasiones se observa que la amarra de la barra es insuficiente, es decir, apenas alcanza el extremo de la barra a dar la vuelta a la armadura del pilar, como se muestra en la Figura 6.7:

Por otro lado, la intervención sistemática del pilar de confinamiento, disminuyendo su sección de manera significativa para descubrir la armadura, genera una modificación importante en su comportamiento, pues el elemento pierde su monolitismo original, el que en ningún caso se logra recuperar de manera íntegra a través de la aplicación de productos, como morteros de reparación.

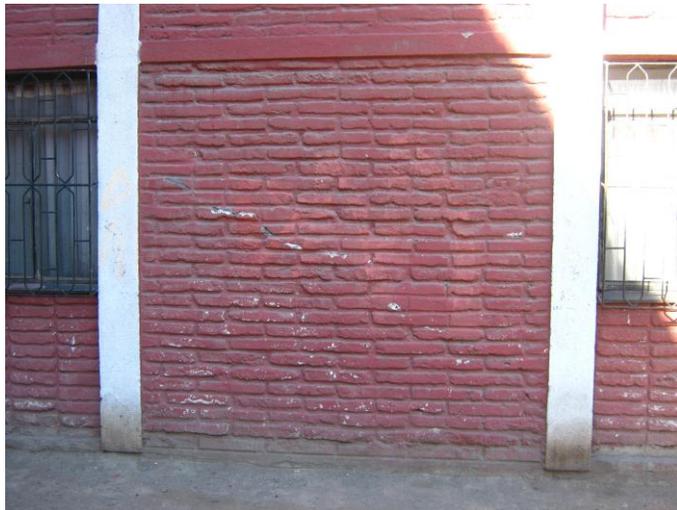
Grieta de espesor leve a moderado en uno de los muros transversales del primer piso, Figura 6.18.

Figura 6.18: Daños Block 9

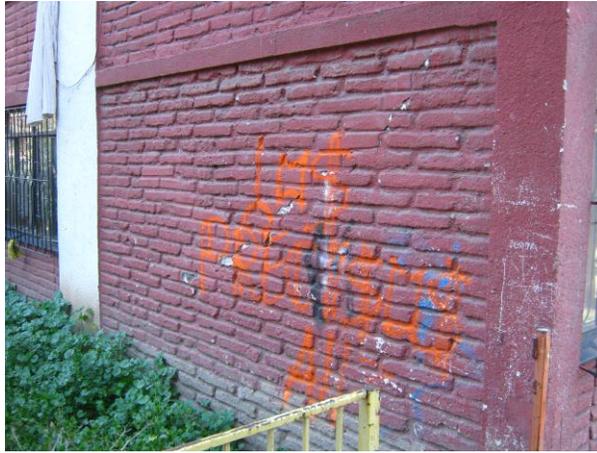
Leves fisuras en estucos de muros del primer piso. Se observa una grieta por efecto del corte en uno de los muros longitudinales del segundo piso, Figura 6.19.

Figura 6.19: Daños Block 11

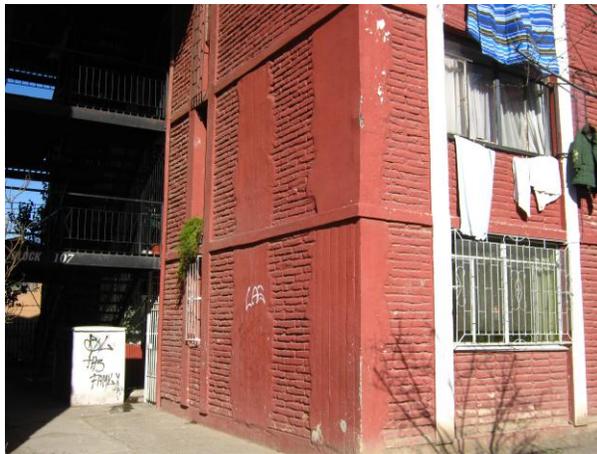
Se observan pequeñas fisuras por corte en uno de los muros longitudinales.

Figura 6.20: Reparaciones 1985 Block 12

En el block 16 se incorporaron dos machones de hormigón armado en uno de los muros longitudinales, no confinados, del primer y segundo piso, como se observa en la Figura 6.20.

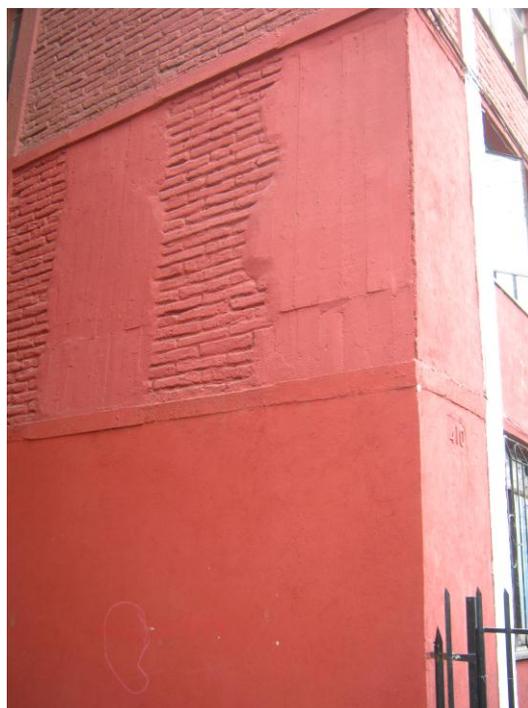
Se observan algunas fisuras por corte en muros, transversales y longitudinales, del primer piso.

Figura 6.21: Reparaciones 1985 Block 15

Presenta reparaciones tras terremoto de 1985. En este edificio, a diferencia del block 12, se construyeron 4 machones de hormigón armado en los muros longitudinales del primer y segundo piso, nuevamente en los que no se encontraban confinados, Figura 6.21.

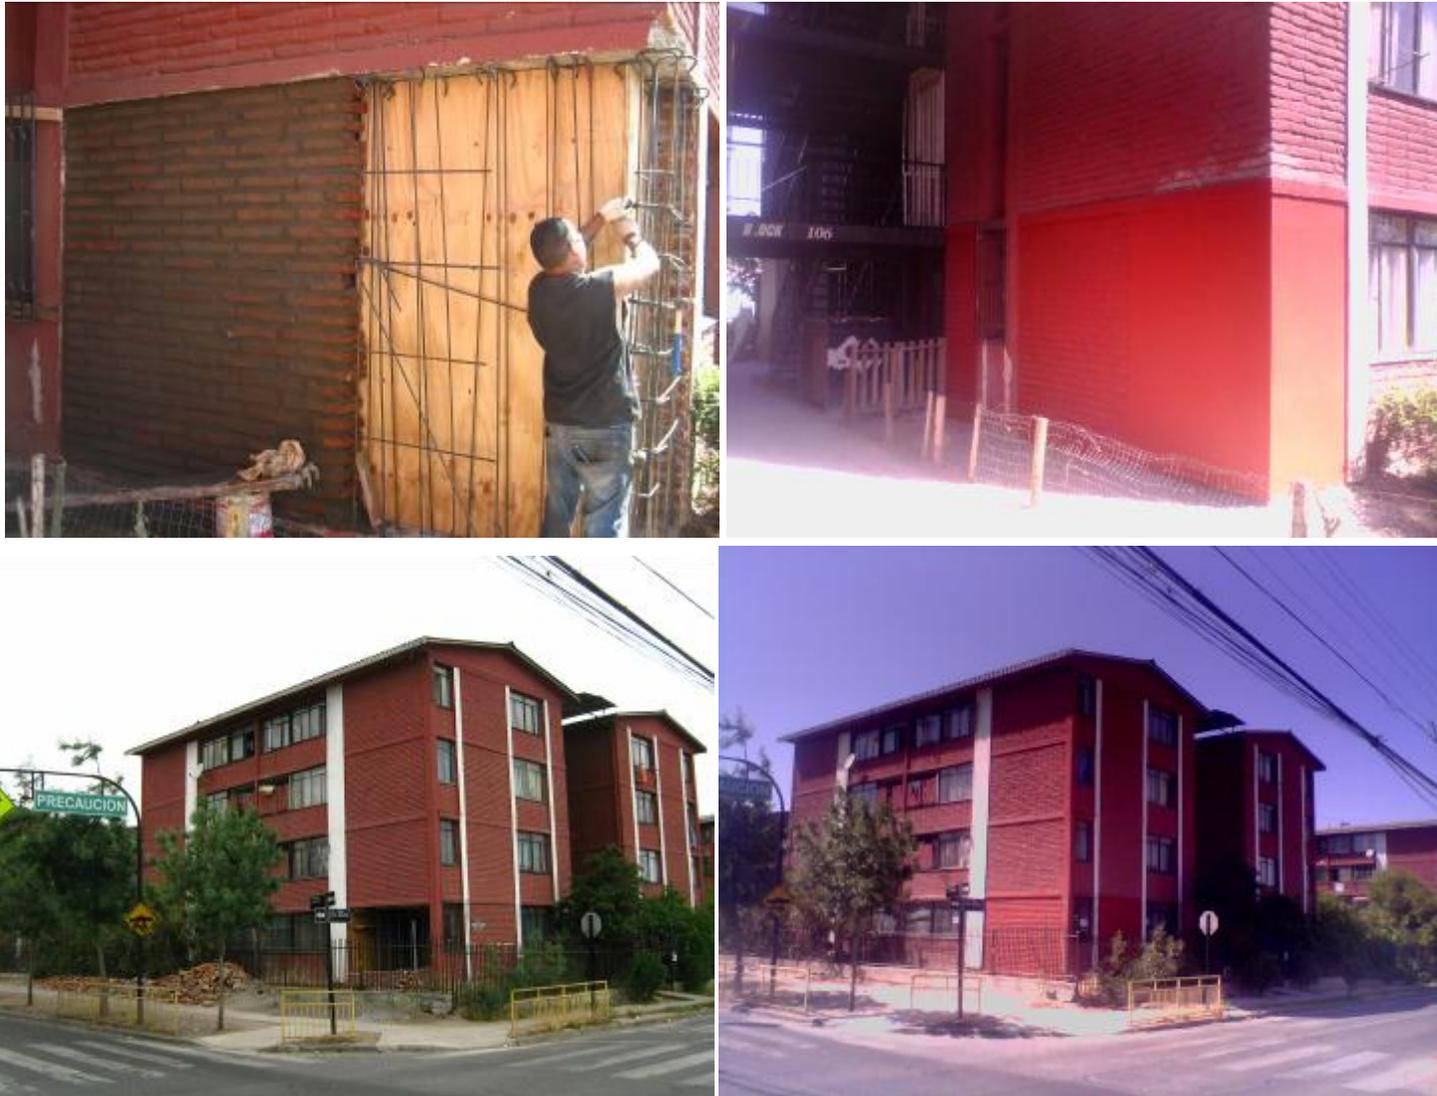
Figura 6.26: Reparaciones block 1

En la Figura 6.26, imagen superior izquierda se verifica un pequeño endentado en el muro de albañilería.

De los 16 blocks que componen el Conjunto Laguna Poniente, sólo 2 de ellos sufrieron daños graves. Son precisamente estos 2 blocks los que se repararán y reforzarán, mediante la incorporación de machones de hormigón armado en los encuentros de muros no confinados del primer piso (eje A, según Figura 6.9), además de la reconstrucción del muro contiguo al machón y de los demás muros dañados.

En la Figura 6.23 se muestra un esquema de los muros reconstruidos del block 1; en la Figura 6.26 se muestran los edificios reparados.

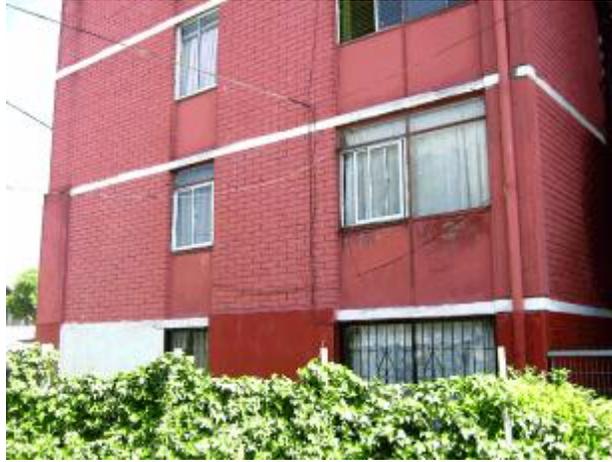
Block 11 (Planta tipo A):

Se observan algunas grietas diagonales, producto del corte, en muros transversales del primer piso. Tras el sismo de Marzo de 1985, se reforzaron dos encuentros de muros y uno de los muros del primer piso. Ver Figura 6.41.

Figura 6.41: Reparaciones 1985 block 11

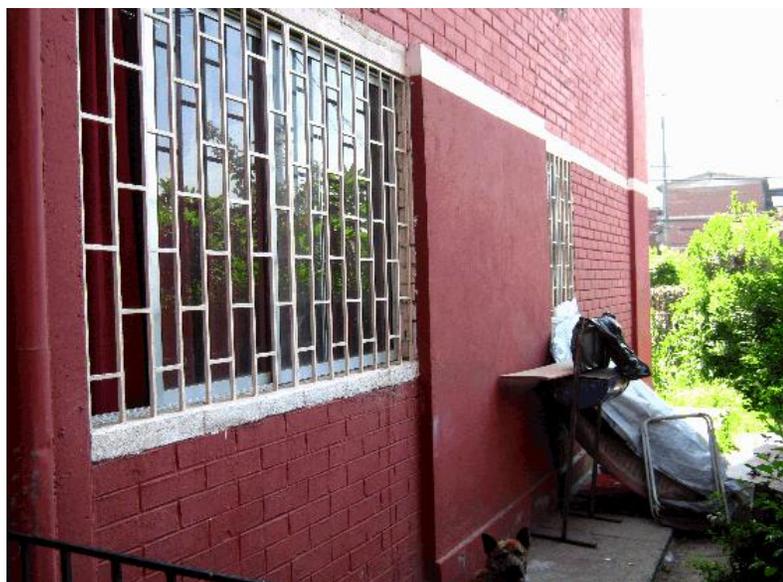
Figura 6.50: Reparaciones 1985 block 21

Este block presenta amplias reparaciones tras el terremoto de 1985. Se reforzaron dos de los cuatro encuentros de muros, además de reforzarse muros de albañilería dañados. El refuerzo se hizo en ambas direcciones. Ver Figura 6.50.

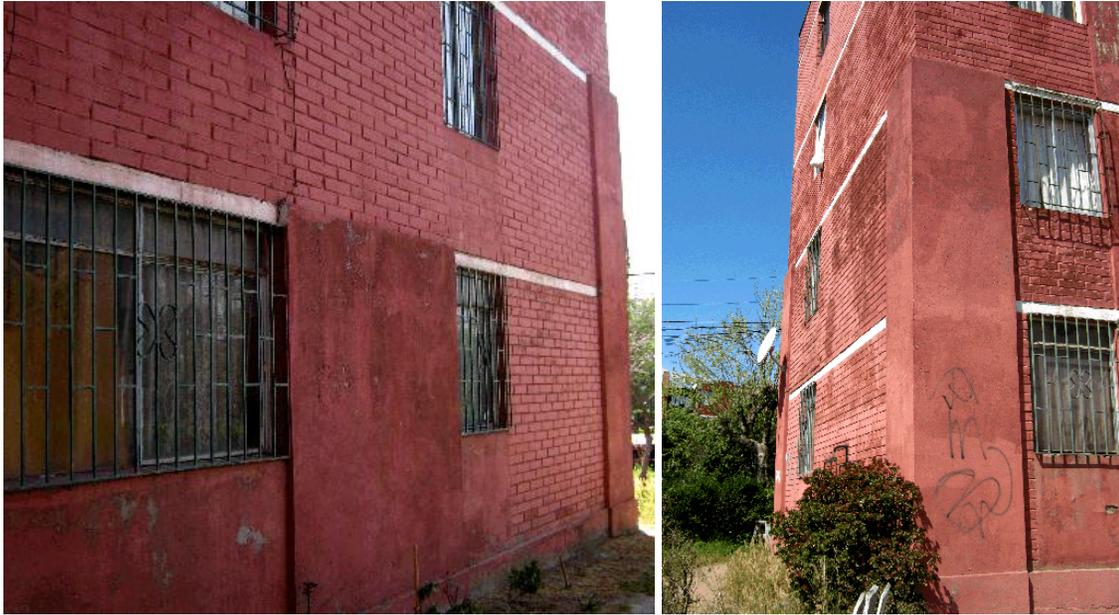
Block 28 (Planta tipo A):

Presenta reparaciones realizadas tras el terremoto de 1985. Se reforzaron dos de los cuatro encuentros de muros, además de reforzarse uno de los muros de albañilería del primer piso. Ver Figura 6.56.

Figura 6.56: Reparaciones 1985 block 28

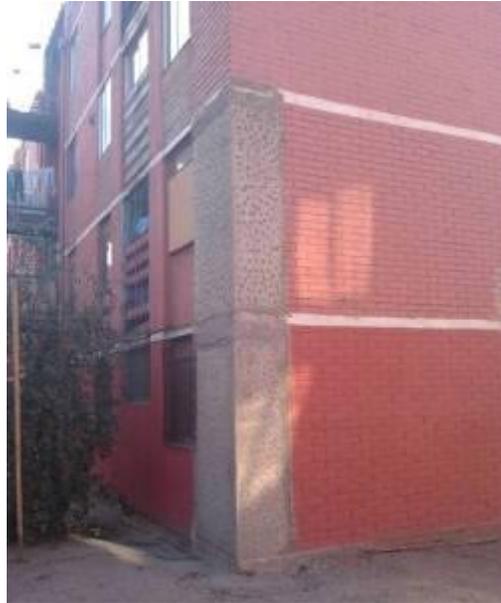
Figura 6.64: Machón construido en block 24.

En primera instancia los machones presentaban discontinuidades en la unión con la losa, producto de una mala colocación del hormigón (Figura 6.44). Se observaba una clara separación de aproximadamente 3 a 5 cm. La solución planteada para resolver dicho problema fue la utilización de un buzón de hormigonado, colocado en el sector de la losa, por el que se vertería el hormigón para rellenar dicha discontinuidad.

El hormigonado de estos machones se realiza separado por piso, es decir, primero se hormigona el machón del primer piso, desde la fundación hasta la losa del cielo del primer piso, y luego se hormigona el machón del segundo piso, desde la losa del cielo del primer piso hasta la losa del cielo del segundo piso. Una mejor solución hubiese sido hormigonar el machón en una sola colada, desde la fundación hasta la losa del cielo del segundo piso, retirando el hormigón del sector de la losa del cielo del primer piso que queda empotrado en el machón, así se evitaría cualquier tipo de junta en dicho sector. En la Figura 6.43 se observa uno de los machones construido.
