CONSERVACION Y RESTAURACION DE ESCULTURAS POLICROMADAS.

Metodología, estudio e intervención de cuatro esculturas de madera policromada o dorada.

CNCR, Santiago.

Memoria para optar al Postítulo de Restauración del Patrimonio Cultural Mueble

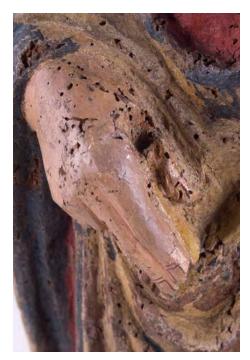
Su mano derecha está semi cerrada, y apunta con el índice y el dedo mayor hacia abajo. Entre el índice y el pulgar, un orificio con las paredes pintadas indica que debe haber sostenido algún elemento.

III.62 Detalle del orificio en la mano derecha.

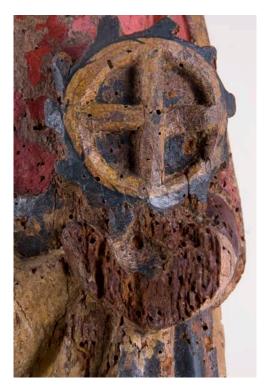
En su mano izquierda, desaparecida en su casi totalidad, sostiene la rueda dentada de su suplicio.

III. 63 Detalle de la rueda dentada en la mano izquierda, símbolo de Santa Catalina de Alejandría.

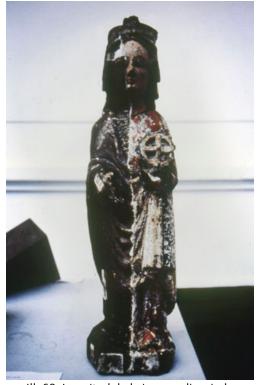
La primera intervención de la obra corresponde a su repolicromado total, después de un ataque xilófago que causó la perdida de la mano izquierda y de numerosos fragmentos del soporte, dejando la obra con faltantes y la superficie con lagunas de base y de capa pictórica. Esta intervención constó en el recubrimiento de la superficie con una capa de yeso, tela, base de preparación, bol naranjo, lamina de oro, pigmentos en aglutinante. La superficie fue esgrafiada, dejando aparecer el oro bajo la forma de líneas paralelas en toda la vestimenta. En este proceso se cambiaron los colores originales: el vestido inicialmente rojo se pinto de azul oscuro y el manto, amarillo claro se volvió marrón rojizo. El cuello quedó mas cerrado, y el pelo fue oscurecido. Esta intervención, que sirvió probablemente para reactualizar la imagen dañada, cambio significativamente su forma, su talla, y sus colores.

III. 68. La mitad de la imagen limpiada

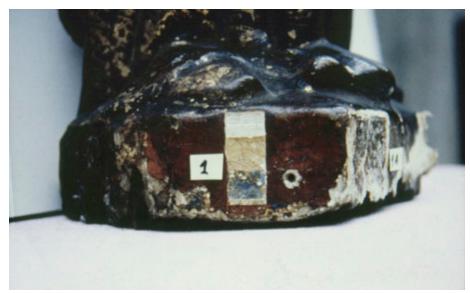
La base octogonal de la imagen también fue repolicromada, por lo menos dos veces, una vez de color azul con oro esgrafiado y otra vez de color rojo. De la misma forma, parece que las carnaciones fueron repolicromadas dos veces, una de color ocre sobre base blanca y otra vez de color rosado sobre base blanca.

Ill.72. Detalle de los distintos niveles de la base, se observan los cambios de color en el tiempo.

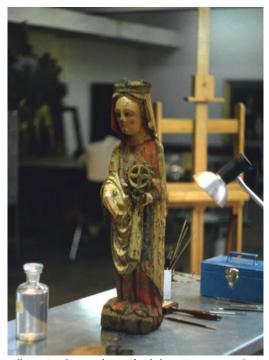
III. 73. La Santa después del proceso en 1984.

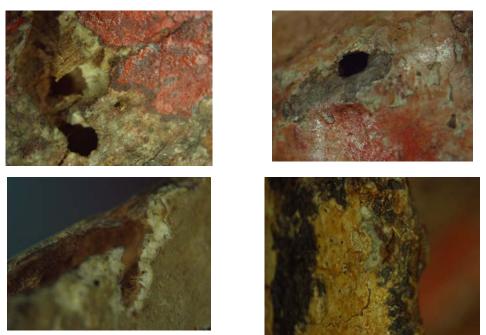
La observación de la escultura bajo lupa²⁰, permitió afinar el levantamiento del estado de conservación de la obra. Se pudo confirmar la presencia de una base de preparación muy delgada, debajo de todos los colores (rosado de carnación, azul, amarillo, rojo), como se había observado en el 1984. La base se ve blanca para el azul y el amarillo; en el color rojo, se ve de color pardo (rojo oscuro), puede haber sido una preparación coloreada o bien el destiñe del color rojo sobre la base blanca. Por otra parte, debajo de las carnaciones (rostro y manos), existe una capa naranja muy delgada entre la base blanca y el color, según las muestras estratigráficas descritas en el 1984.

III. 75, 76, 77, 78. Fotografías bajo lupa de la base de preparación visible debajo de cada color

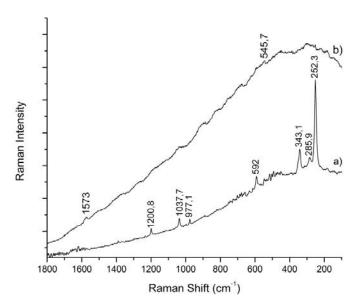
Ill. 79. La curva a) corresponde al color rojo: bermellón, la b) al azul, resultados con la herramienta portátil.

El rojo **bermellón** (HgS sulfuro de mercurio) rojo brillante, no nos permite una interpretación significativa ya que está usado desde la antigüedad (en Grecia desde el siglo VI antes de Cristo, y probablemente antes en Asia Menor, según Teofrasto *De Lapidibus*)²³. Es un pigmento de origen natural, mineral, estable, compatible con todos tipos de aglutinantes y otros pigmentos²⁴.

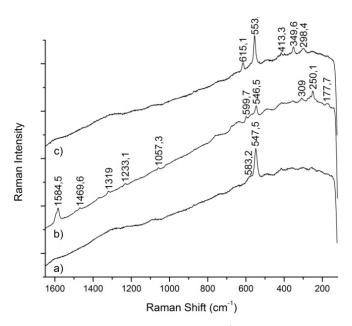
III. 8o. Resultados para el azul. a) Lazurita b) Índigo c) verde de cromo

La **lazurita** (Na,Ca)₈(AlSiO₄)₆(So₄,S,Cl)₂ es el mas complejo de los pigmentos naturales minerales. Se conoce su uso desde la Antigüedad hasta el final del Siglo XVIII, cuando fue remplazado por el azul ultramarino artificial. La lazurita es uno de los componentes del lapislázuli, piedra semipreciosa extraída en medio oriente (Afghanistan), desde la antigüedad. Su escasez e importación la hacen el pigmento mineral mas costoso en las épocas preindustriales (lo que explica la fabricación de su variación sintética). Su uso por lo tanto es bastante escaso, reservado únicamente a partes de ciertas obras (detalle), para encargos importantes. Se comenta que su precio, en la edad media, era similar al del oro²⁵. Su mayor uso es al temple, que le permite tener mas brillo que aglutinado al óleo.

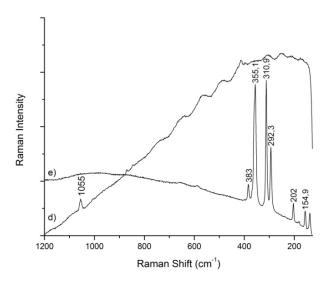
Ill.81. Resultados del amarillo. d) Blanco de plomo y e) Oropimente

El blanco de plomo²⁹ (carbonato básico de plomo 2PbCO₃.Pb (OH)₂) se conoce desde la Antigüedad. Se trata de uno de los primeros pigmentos sintético, producto de la oxidación del plomo. Ha sido el pigmento blanco mas usado hasta el siglo XVIII, remplazado por el blanco de cinc en el siglo XIX, y por el blanco de titanio en el siglo XX.

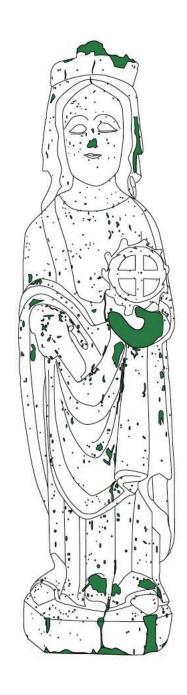
III. 100. Faltantes del soporte

Se puede observar una leve suciedad superficial, de menor importancia ya que la obra estaba guardada en deposito y protegida por un embalaje. La observación bajo lupa permitió reconocer que los orificios todavía tenían polvo y desechos de insectos.

Finalmente, la capa pictórica presenta algunas pocas craqueladuras, las cuales se notan principalmente en la toga amarilla.

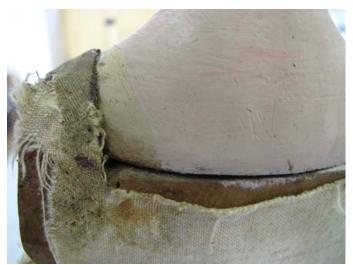
Posteriormente, se repolicromaron las carnaciones. Se puede evidenciar que se trata de un segundo paso ya que el bordado presenta huellas de pintura y cubre la policromía antigua. El origen de esta intervención no se puede actualmente documentar: no se sabe si se trata de una intervención motivada por el mal estado de la capa pictórica original o bien si se hizo por la inadecuación de la policromía antigua (mucho mas beige, y no rosada) con el gusto de cierta época, lo que seria una reactualización de la imagen, mas rosada, mas viva.

III. 118-119. Evidencias de repolicromado: en el reverso (izquierda) y anverso (derecha). Esto se pudo notar cuando se des adhirió el encaje.

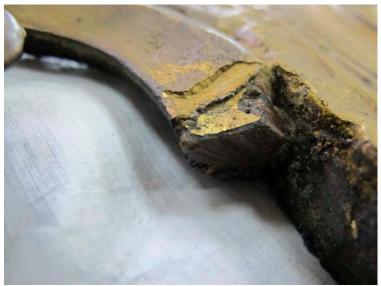
III. 189. Tres dorados visibles en una zona.

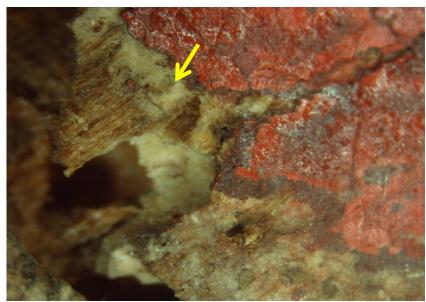
Figura 3. Zona n.1 (vestido rojo, parte superior, lado derecho): se aprecia claramente una preparación blanca entre la base de madera y la capa pictórica roja.

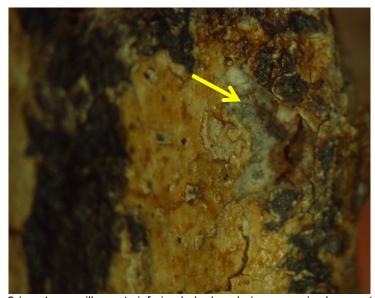
Figura 4. Zona n.2 (manto amarillo, parte inferior, lado derecho): se aprecia claramente la presencia de una preparación blanca debajo de la capa amarilla.

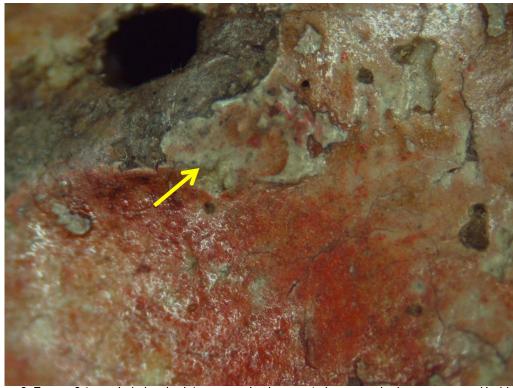
Figura 6. Zona n.3 (cara, lado izquierdo): se aprecia claramente la presencia de una preparación blanca entre la base de madera y la capa pictórica rosa.

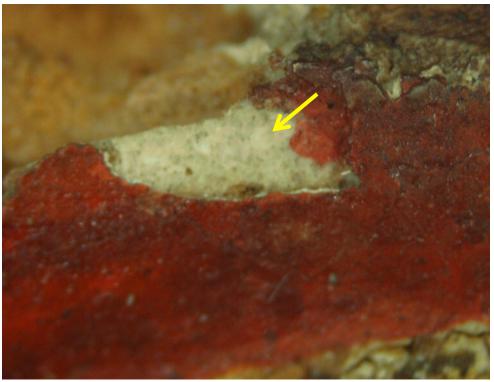
Figura 7. Zona n.4 (vestido rojo, parte inferior, lado derecho): se aprecia claramente la presencia de una preparación blanca debajo de la capa roja

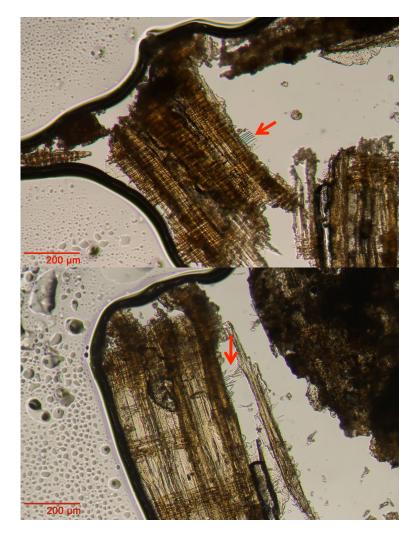
Corte radial: En diversas zonas del corte se encontraron placas de perforación escaleriformes (figura 11), no se pudo determinar el número de barras, aunque parece ser menor de 40. No se pudieron observar: puntuaciones vaso-radio, puntuaciones intervasculares (en este corte), engrosamientos helicoidales en los elementos vaso, ni depósitos en elementos vaso, sin embargo, no se descarta su presencia. No se pudieron realizar mediciones de: diámetro tangencial del lumen de los elementos vaso, número de elementos vasos por mm², largo promedio de los elementos vaso.

Figura 11. Corte radial (muestra de madera LM-053-05). Se señalan las placas de perforación escaleriformes.

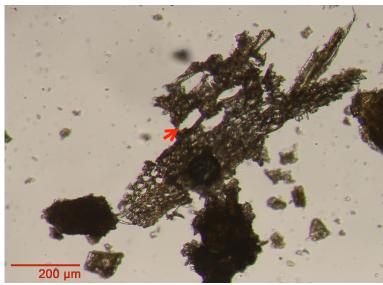
Corte Transversal: Debido al deterioro no es posible describir los anillos de crecimiento anual. Es posible apreciar algunos elementos vaso (fotografía LM-053-05-07), pero debido a lo anterior no es posible determinar el tipo de porosidad. Tampoco se puede determinar la disposición ni el agrupamiento de los vasos. No se encontraron traqueidas ni tejido parenquimático, tampoco se pudieron encontrar otros elementos de interés (Figura 13).

Figura 13. Corte transversal (muestra de madera LM-053-05). Se señala uno de los elementos vaso.

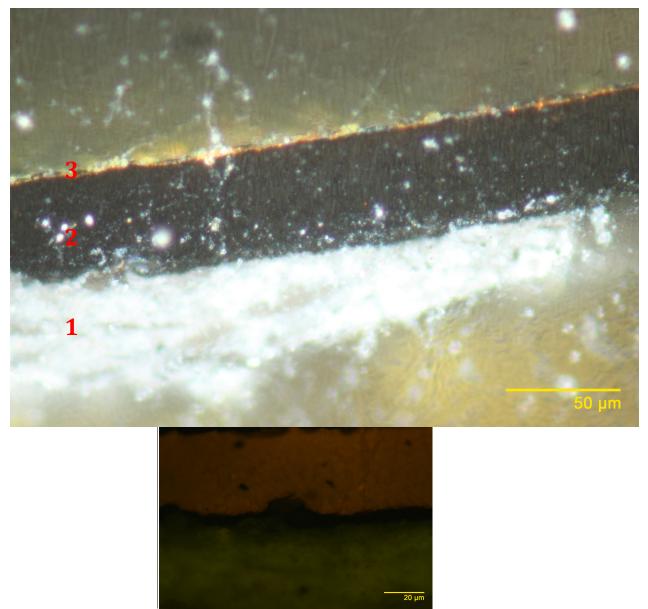
Capas 1 y 2: bajo luz UV se aprecia una respuesta distinta donde la 2 presenta una coloración anaranjada y una granulometría fina homogénea, mientras la 1 una coloración verde no muy intenso. Además se aprecia la presencia de una capa, no visible por luz normal no fluorescente entre las dos capas (la capa 1 mantiene su grosor).

3. Capa muy fina amarilla-dorada, tipo lamina de oro (~2 μm). Se observa una buena adhesión a la capa 2 largo toda la superficie. Bajo luz UV no presenta fluorescencia.

Figura 11. *Izquierda*: LM-055-01, aumento 50x, luz normal incidente. *Derecha*: LM-055-01, aumento 100x, luz UV.

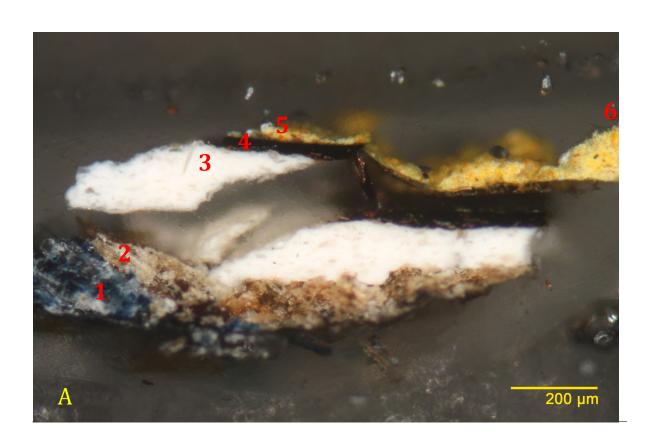
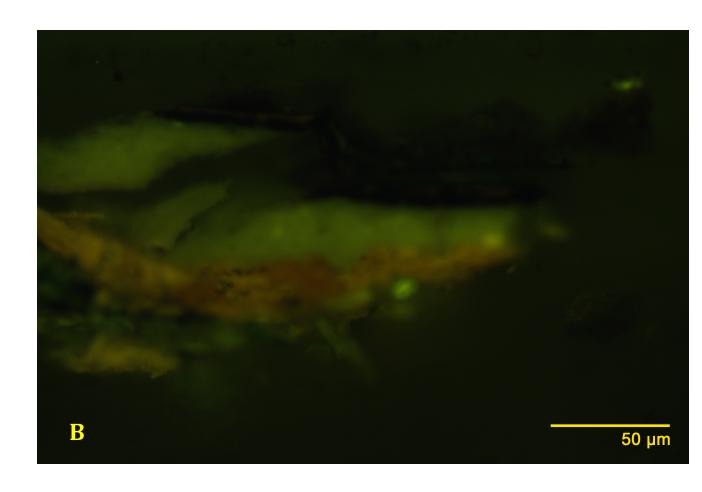
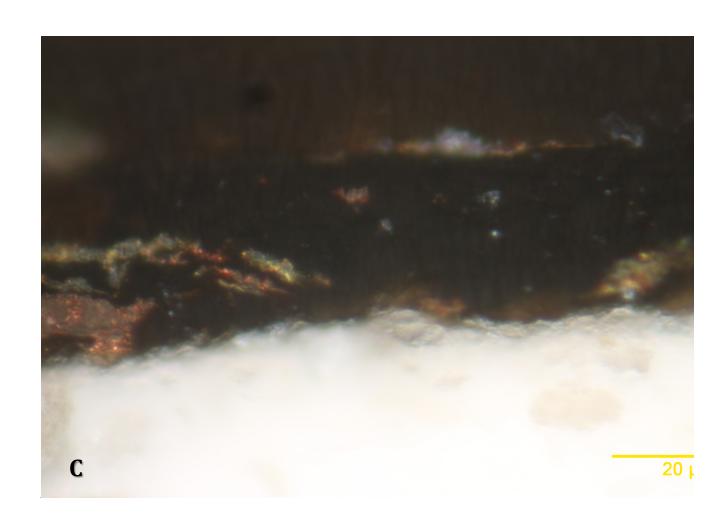
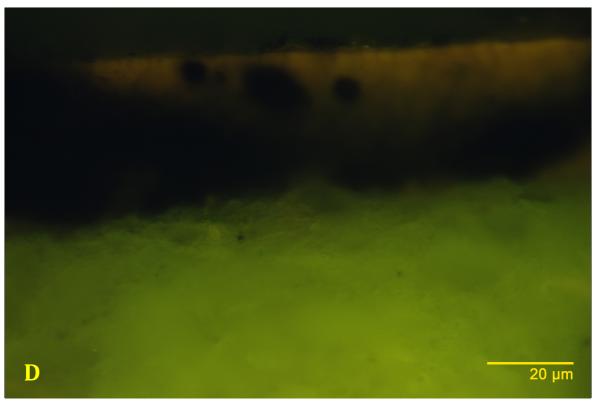
- 1- Fibra azul (~100 μm).
- 2- Capa marón granulosa/fibrosa (~100 μm). Bajo luz UV aparece anaranjada.

- 3- Capa blanca tipo mortero, con algunos gránulos marón claro (entre 100 y 150 μ m). Bajo luz UV presenta una coloración verde no muy intensa.
- 4- Capa negra con algunos trocitos de lámina de oro, presentes de forma heterogénea y discontinua (\sim 30 µm). Se observa la discontinuidad de la lámina de oro en un medio negro. Bajo luz UV se observa una capa amarilla en la superficie superior, no visible bajo luz normal.
- 5- Capa amarilla con gránulos de distinto tamaño y color (naranja, blanco, transparente) (~140 µm). Bajo luz UV no presenta fluorescencia
- 6- Capa dorada (~20 μm)

Figura 12. A: LM-055-02, aumento 10x, luz normal incidente. B: LM-055-02, aumento 50x, luz UV. C: LM-055-02, aumento 100x, luz normal incidente (detalle capas 3 y 4). D: LM-055-02, aumento 100x, luz UV incidente (detalle capas 3 y 4)

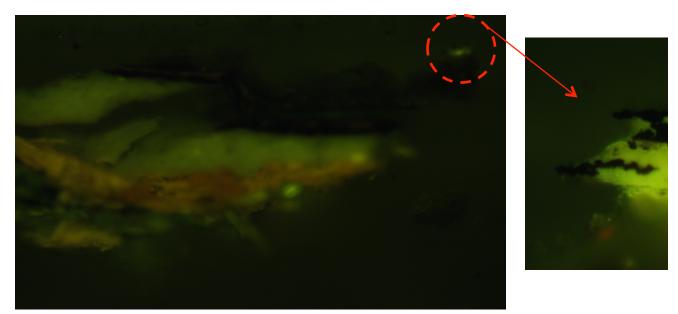
En la figura 6 se evidencia la fluorescencia de la capa 6 que, observada con mayor aumento, se presenta como una estratificación de capas finas no fluorescentes en un medio fluorescente (verde).

Figura 13. LM-055-02. A la izquierda imagen con aumento 50x, luz UV. A la derecha, imagen con aumento 100x, luz UV.

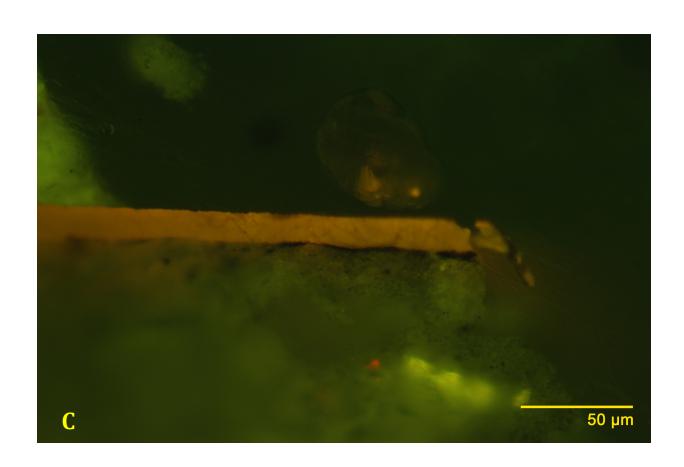
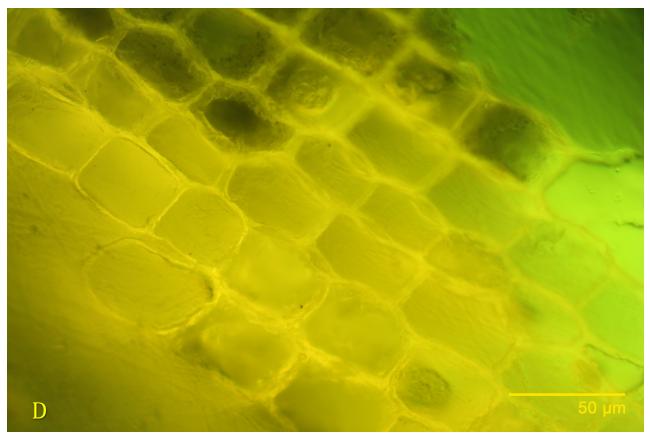
Figura 14. Corte estratigráfico de la muestra LM-055-04. A: LM-055-04, aumento 10x, luz normal incidente. B: LM-055-04, aumento 50x, luz normal incidente (detalle capas 4 y 5). C: LM-055-04, aumento 50x, luz UV (detalle capa 3) D: LM-055-04, aumento 50x, luz UV (detalle capa 1)

Capa gris tipo mortero con granulometría heterogénea de medio tamaño (gránulos blancos y grises) (el espesor de esta capa no se puede medir a esta etapa de pulido ya que parte de la muestra se encuentra todavía bajo la resina). Bajo luz UV los gránulos blancos presentan fluorescencia verde.

- 2) Capa negra, bajo luz normal incidente (\sim 100 μ m). Bajo luz UV presenta una complejidad no visible bajo luz normal. A partir de la capa superior se observa una capa muy fina negra (\sim 5 μ m) encima de una capa anaranjada (\sim 30 μ m), una capa verde débil (\sim 50 μ m), un complejo de rayas tipo fibra color naranja (\sim 100 μ m) y una capa amarilla tipo mortero con gránulos rojos (\sim 10 μ m).
- 3) Capa blanca, tipo mortero, delgada e irregular (~20 μm).

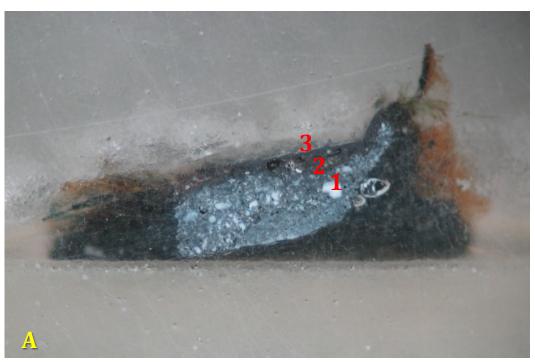
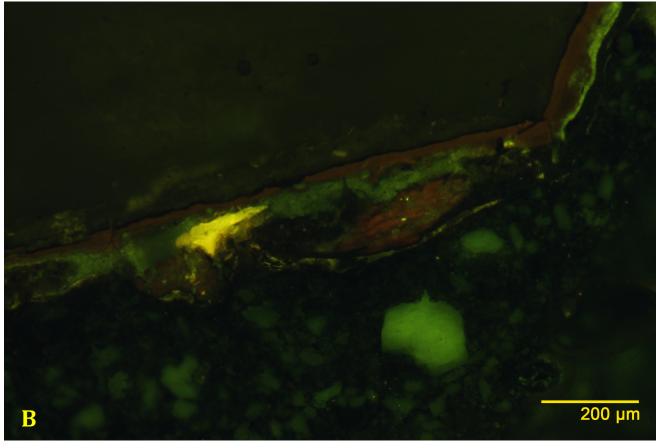
Figura 15. Corte estratigráfico de la muestra LM-055-05 (menos pulida). A: LM-055-05(menos pulida), aumento 2,5 x, luz normal incidente. B: LM-055-05, aumento 10x, luz UV.

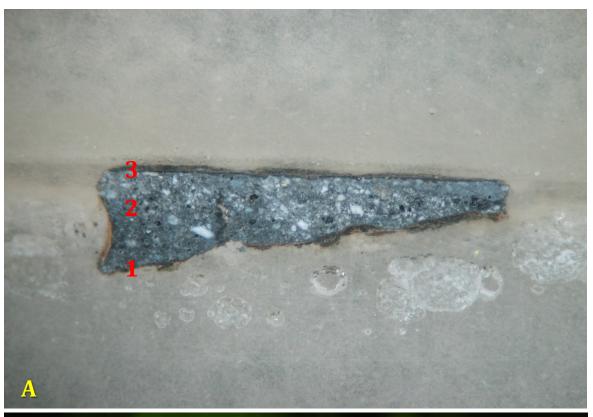
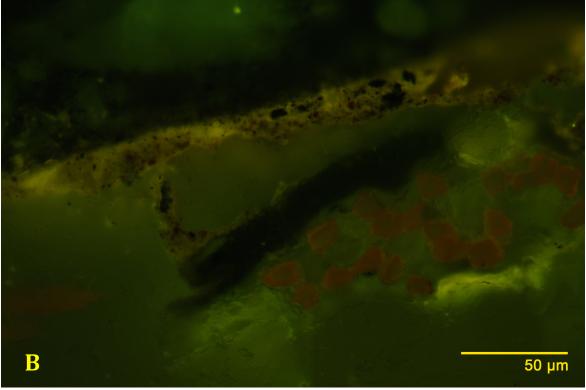
LM-055-05 (más pulida)

- 1) Capa marrón con gránulos rojos homogéneamente distribuidos (~10 μm). Bajo luz UV se observa una fluorescencia amarilla del mortero, mientras los gránulos rojos presentan el mismo color respeto a la observación con luz normal incidente.
- 2) Capa gris tipo mortero con granulometría heterogénea de medio tamaño (gránulos grises, blancos y marrón-negro) (~65 μm). Bajo luz UV se observa una ligera fluorescencia verde, más intensa para los gránulos blancos bajo luz normal.
- 3) Capa negra con superficie de contacto inferior irregular y la superficie superior bastante regular (\sim 6 μ m).

Figura 16. Corte estratigráfico de la muestra LM-055-05 (mas pulida). A: LM-055-05 (más pulida), aumento 2,5x, luz normal incidente. B: LM-055-05 (más pulida), aumento 50x, luz UV. Detalle de la capa 1.

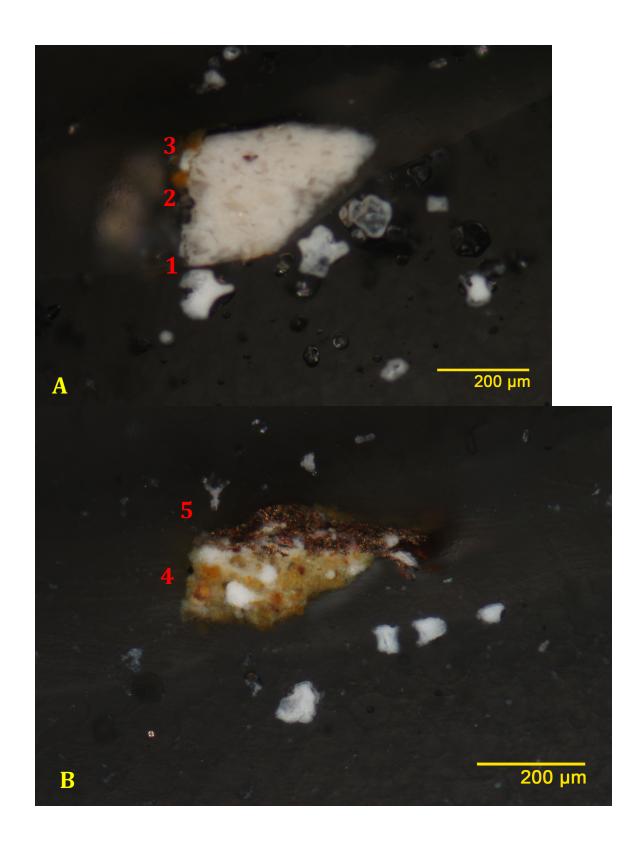
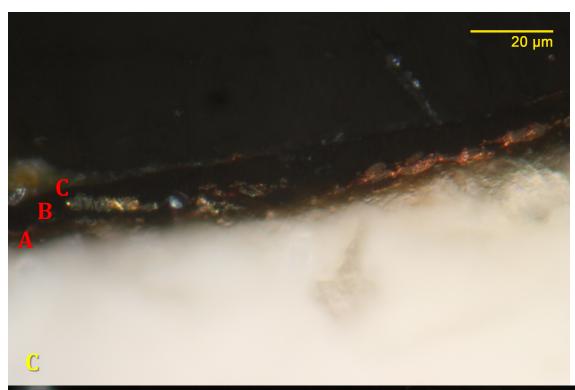
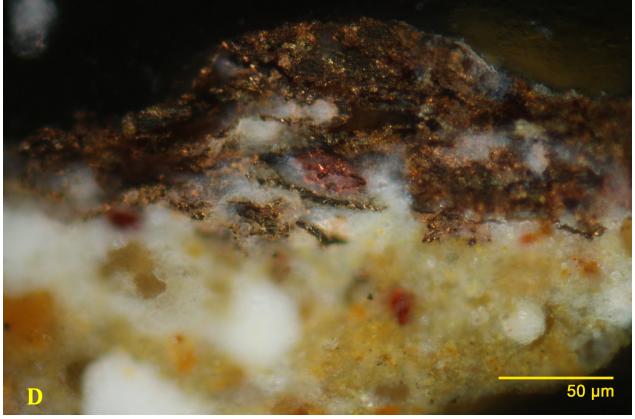
- 4) Capa tipo mortero con granulometría heterogénea de medio tamaño: se observan gránulos rojos, blancos y amarillos (~160 μm). Bajo luz UV se observa una ligera fluorescencia verde.

- 5) Capa de estratos dorados (~156 μm). Bajo luz UV se observa una estratificación de trocitos de lámina de oro, no fluorescentes, en un medio fluorescente verde. La superficie de contacto con la capa 4 es indefinida e irregular.

Figura 18. Cortes estratigráficos de la muestra LM-055-06. A: LM-055-06B, aumento 10x, luz normal incidente. B: LM-055-06A, aumento 10x, luz normal incidente. C: LM-055-06B, aumento 100x, luz normal incidente (capa 3). D: LM-055-06A, aumento 50x, luz normal incidente

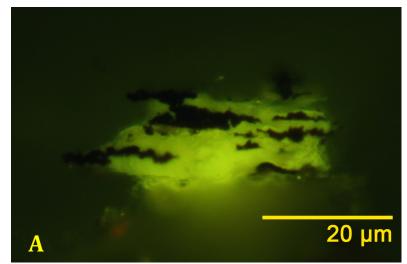
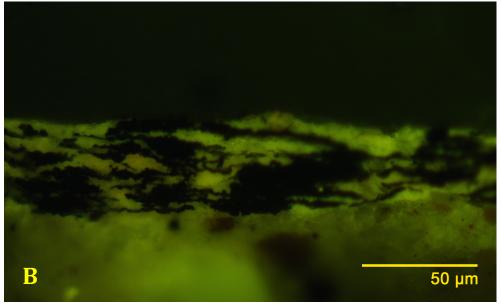
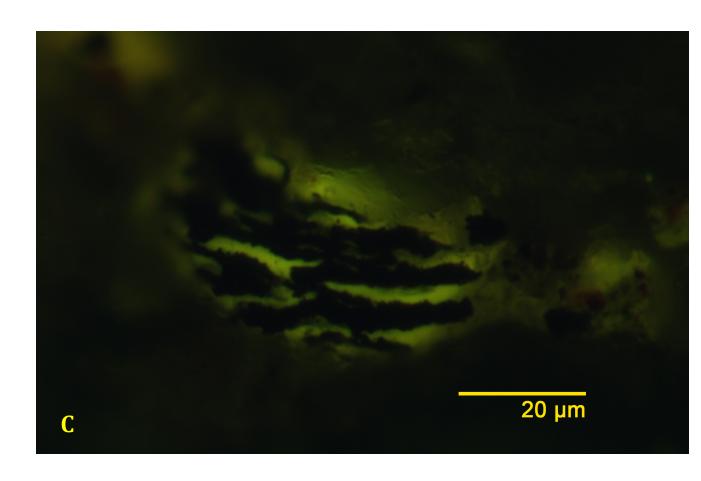
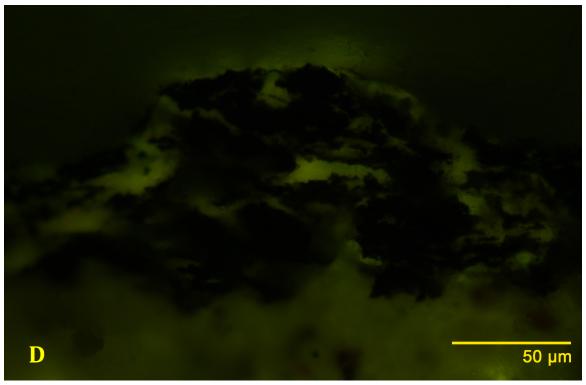
Como se puede ver en la figura 12, la comparación entre las capas doradas encontradas en diferentes muestras permite observar una semejanza entre ellas. En todas se aprecia un aglutinante que bajo luz UV presenta una coloración verde, mientras las laminas doradas aparecen negras. Incluso la estratificación parece similar, observación que permite suponer el uso de una misma técnica de dorado o de un mismo producto, probablemente purpurina (4, p.136), en las tres áreas.

Figura 19. Detalles de las capas doradas. A: LM-055-02, aumento 100X, luz UV (\sim 20 μ m). B: LM-055-04, aumento 50X, luz UV (\sim 42 μ m). C: LM-055-05 (menos pulida), aumento 100X, luz UV (\sim 20 μ m). D: LM-055-06A, aumento 50x, luz UV (\sim 156 μ m).

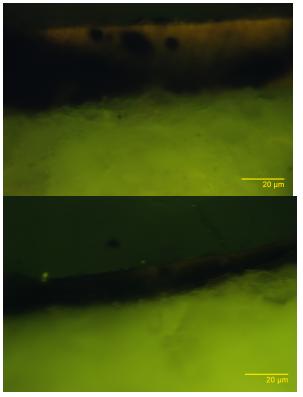
En la figura 13 se puede ver la semejanza de una capa amarillo oscuro, visible solo bajo luz UV (bajo luz normal presenta una coloración negra) en dos muestras distintas. En ambos casos esta capa parece "permear" la de abajo. La distinta coloración de fluorescencia respecto a la capa de preparación permite suponer distintos materiales.

Figura 20. Detalle de la capa amarilla. *Izquierda*: LM-055-02, aumento 100x, luz UV (detalle capas 3 y 4). *Derecha*: LM-055-06B, aumento 100x, luz UV.

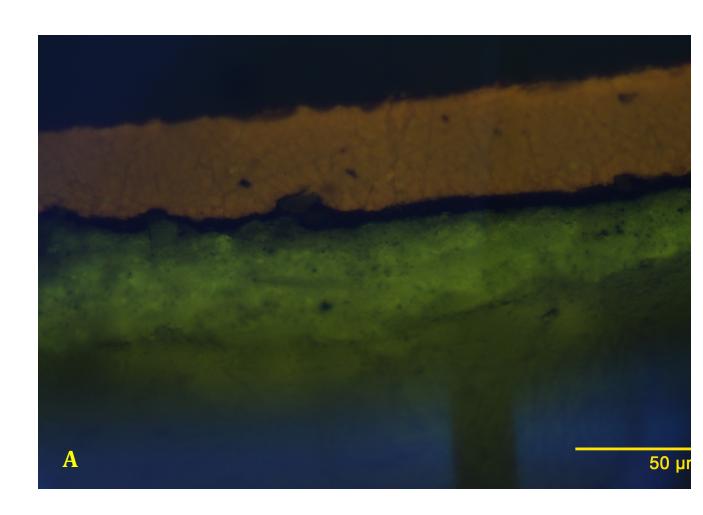
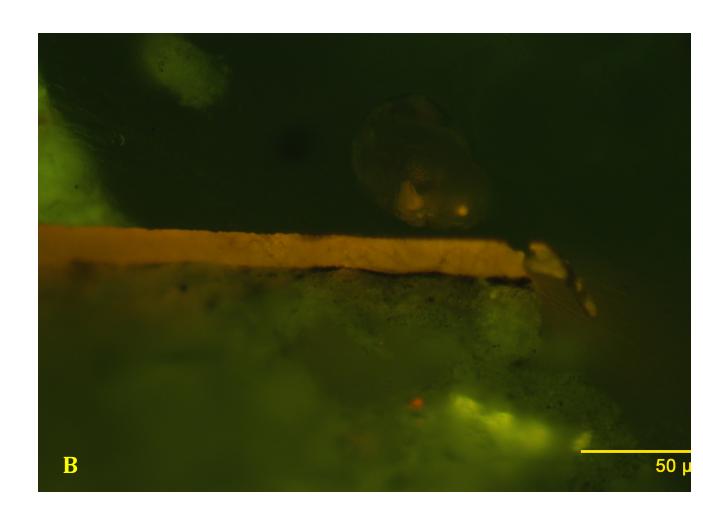
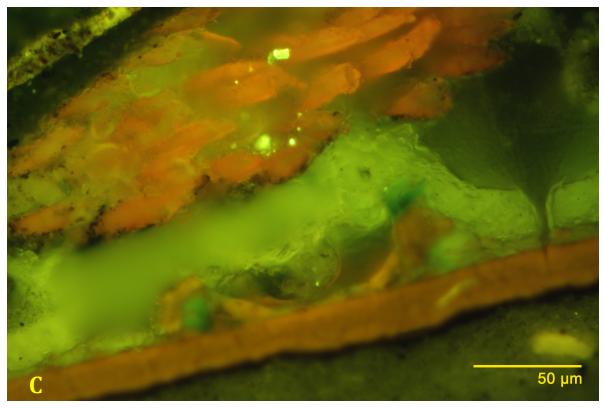
La figura 14 presenta los detalles de una capa negra bajo luz normal que bajo luz UV se presenta en dos capas: una capa anaranjada más gruesa (\sim 45 µm) arriba y una capa más fina (\sim 5 µm) negra abajo. La misma respuesta en tres distintas muestras permite suponer el uso del mismo material aplicado con la misma técnica. Siendo que una carga negra con luz normal no presentaría otra coloración bajo luz UV, siendo la coloración naranja asociable a la gomalaca (4), y presentándose con *craquelado* se asocia la capa a un material resinoso, probablemente aplicado con colorante orgánico.

Figura 21. Detalle de una capa negra-naranja. A: LM-055-01, aumento 50x, luz UV. B: LM-055-04, aumento 50x, luz UV (capa 3). C: LM-055-05 (menos pulida), aumento 50 x, luz UV.

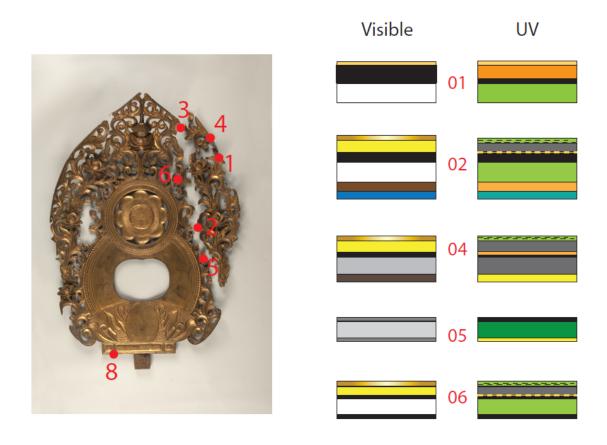
Como se puede ver en el esquema de figura 16 por un lado no hay una continuidad estratigráfica, mientras por otro se presentan las mismas secuencias o capas en áreas distintas. Esta observación permite afirmar gran variabilidad en la estratigrafía.

Figura 23. Esquema de las estratigrafías bajo luz visible y UV.

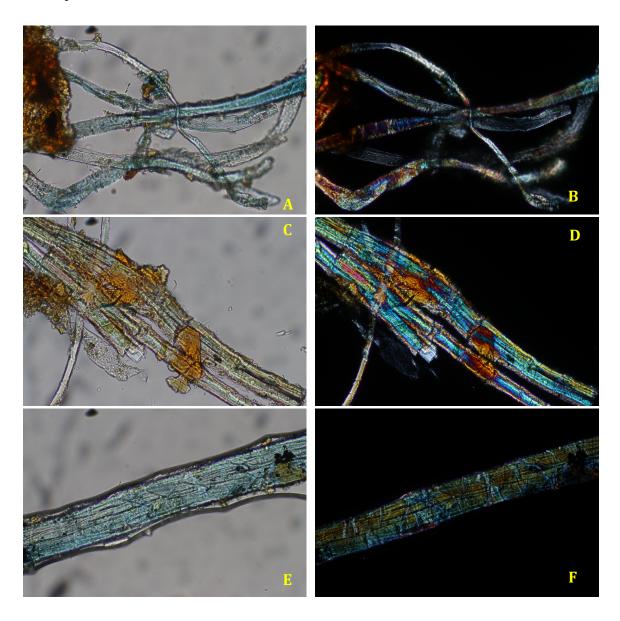
Objetivo: determinar la naturaleza de las fibras presentes en la muestra LM-055-5 Resultado: Las fibras son quebradizas y están impregnadas con una sustancia de naturaleza desconocida, que podría corresponder a una resina; además, bajo la lupa presentan color verde, azul o blanco.

Bajo el microscopio (figura 17), algunas fibras son muy regulares, como una fibra sintética. Su estructura no corresponden a lino, algodón ni pelo animal. Podrían corresponder a un macerado de madera.

Figura 17. Análisis de fibras obtenidas de la muestra LM-055-05. Se utilizó luz normal transmitida para las imágenes A, C, y E; y luz polarizada para las imágenes B, D y F. Las imágenes A, B, C, D, E y F corresponden a las fotografías LM-055-05-08,-09,-12, -13, -16 y -17, respectivamente.

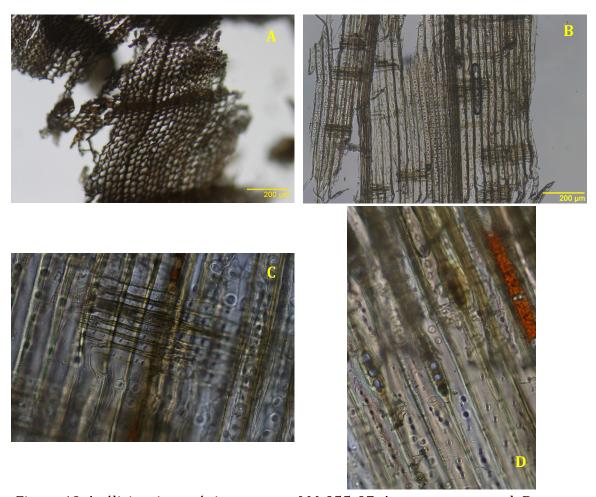
Los radios leñosos son uniseriados, con menos de 15 células de altura y de paredes horizontales lisas (no se pudieron observar las paredes terminales o tabique). No presentan canales resiníferos ni radiotraqueidas. En cada campo de cruce se observaron dos puntuaciones de tipo piceoide. (Figura 18).

Las claves utilizadas no logra la identificación de la familia a la cual pertenece esta especie.

Figura 18. Análisis microscópico muestra LM-055-07. A, corte transversal; B, corte radial; C, campo de cruce (corte radial); D, corte tangencial. Las imágenes A, B, C y D corresponden a las fotografías LM-055-07-03,-05,-08 y -12, respectivamente

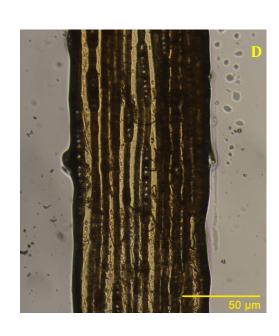
Figura 19. Análisis microscópico muestra LM-055-08. A, corte transversal; B, corte radial; C, campo de cruce (corte radial); D, corte tangencial. Las imágenes A, B, C y D corresponden a las fotografías LM-055-08-04,-06,-07 y -8, respectivamente

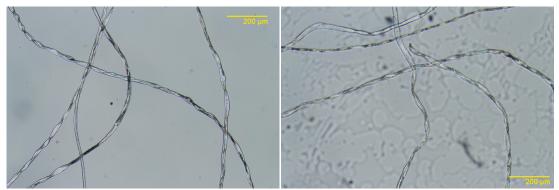
Resultado: Se miraron independientemente las fibras de trama y urdimbre, y ambas presentan el mismo patrón. Corresponden a fibras largas, planas, brillantes y torcidas, patrón característico del algodón (1).

Figura 1. Microfotografías de las fibras del textil bajo microscopio óptico, luz normal trasmitida y aumento de 100X. Izquierda. Trama, derecha: Urdimbre.
