UNIVERSIDAD DE CHILE
FACULTAD DE ARTES
POS-TÍTULO RESTAURACIÓN PATRIMONIO CULTURAL MUEBLE

RESTAURACIÓN POLICROMÍAS COMEDOR
MUSEO SAN JOSE DEL CARMEN DEL HUIQUE

VALLE DE COLCHAGUA, VI REGION

(15.11.12 – 15.09.13)

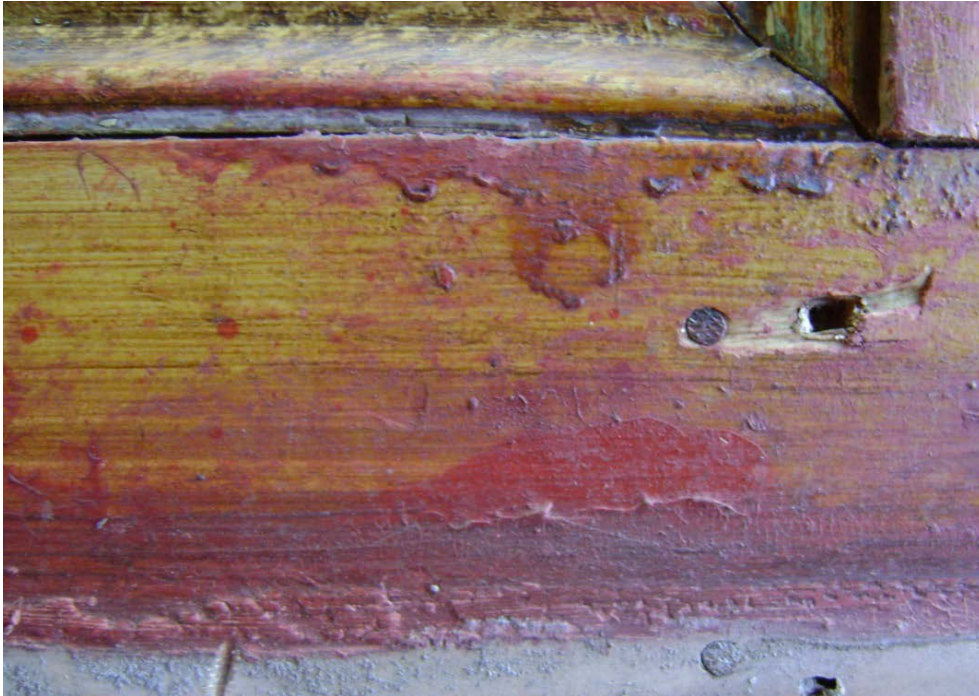
- Presencia de elementos externos

Imagen 17: Detalle manchas de cera en zócalo ZMS20/8

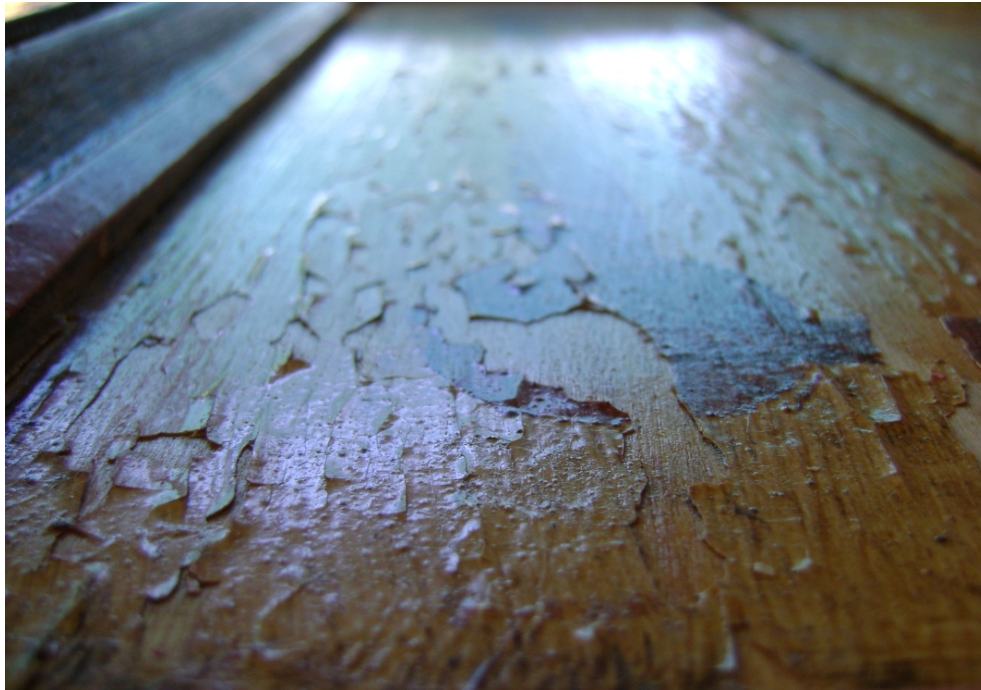
- Levantamiento de capa pictórica

Imagen 18: Detalle levantamiento pintura y pérdida en zócalo ZMS20/6

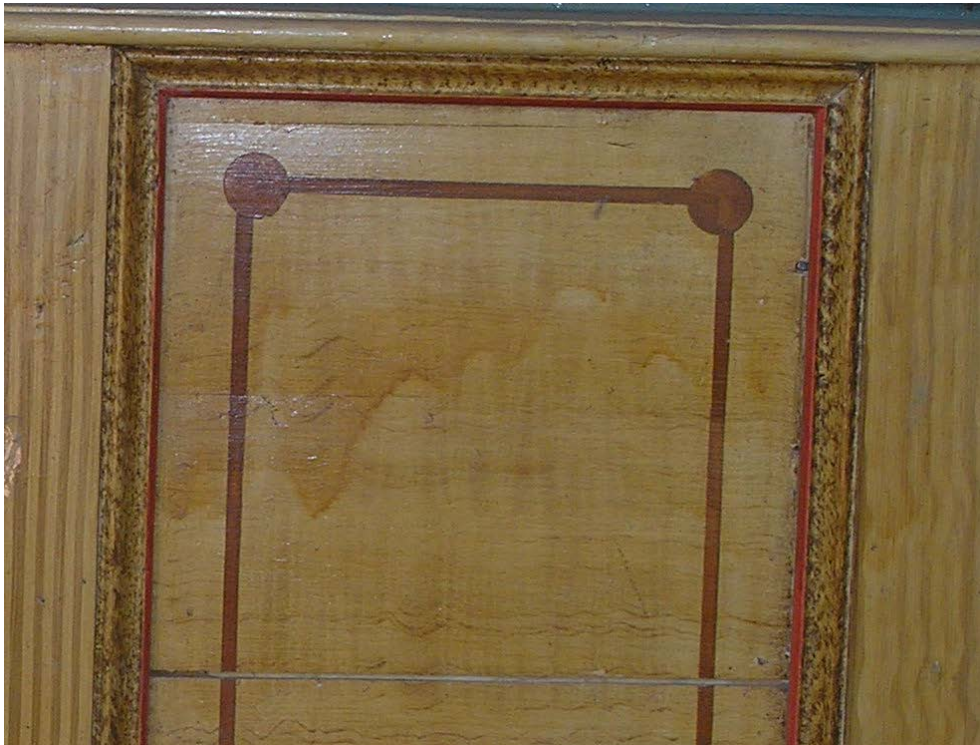
- Acumulación y oxidación de barniz

- Registro fotográfico antes, durante y después de todos los procesos de intervención
- Catalogación
- Desarme
- Desinsectación preventiva
- Consolidación estructural
- Limpieza superficial con brocha de pelo suave, teniendo precaución en la zona de fracturas y desprendimiento de pintura
- Consolidación de pintura
- Limpieza química y eliminación de barniz, previo test de solubilidad
- Eliminación de añadidos en forma mecánica
- Resane de faltantes con araldite madera⁴
- Restitución de bases de preparación con yeso dental y mowilith⁵
- Pulido de bases
- Reintegración cromática diferenciada con maimeri⁶
- Instalación piezas
- Barnizado final de protección con paraloid⁷ al 3%

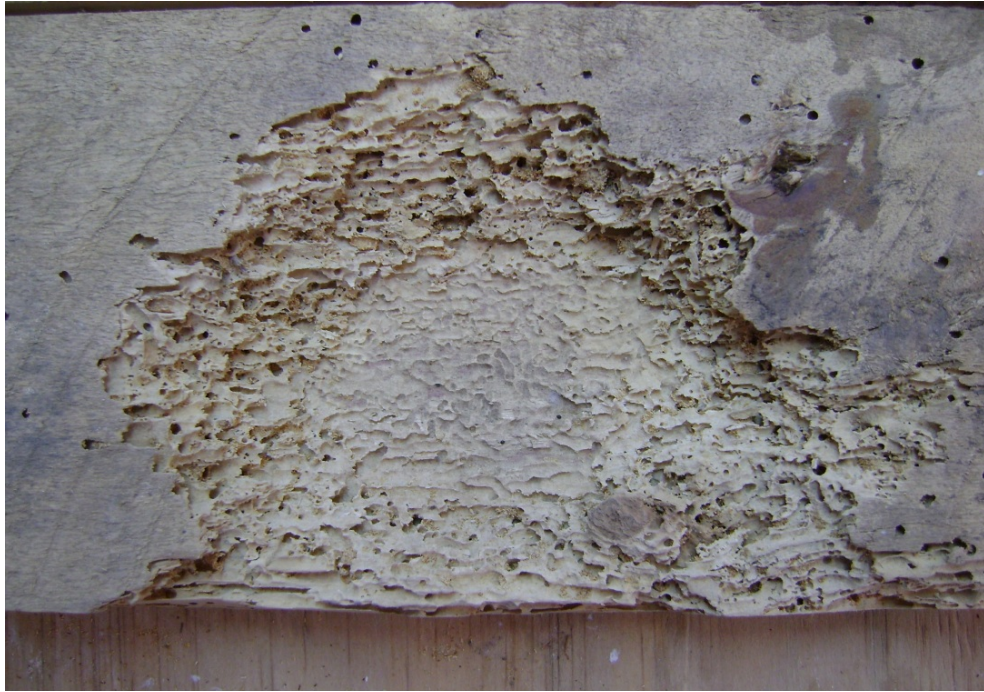
- Ataque de xilófagos

Imagen 22: Detalle ataque xilófagos reverso cubre antepecho ventana 17

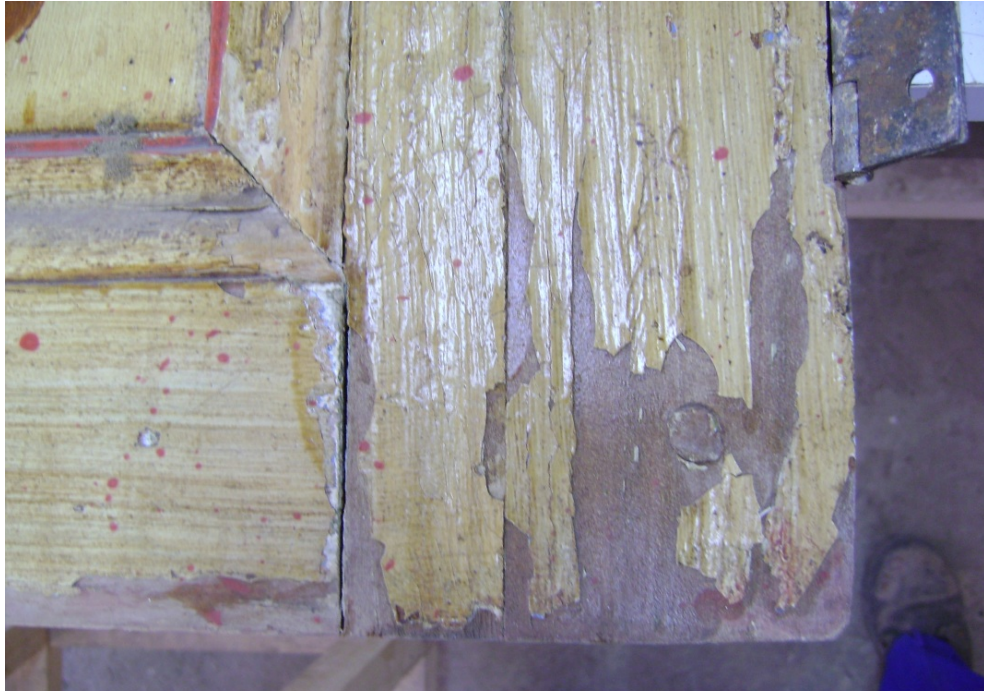
- Perdida de capa pictórica

Imagen 28: Detalle pérdida capa pictórica en puerta PV32

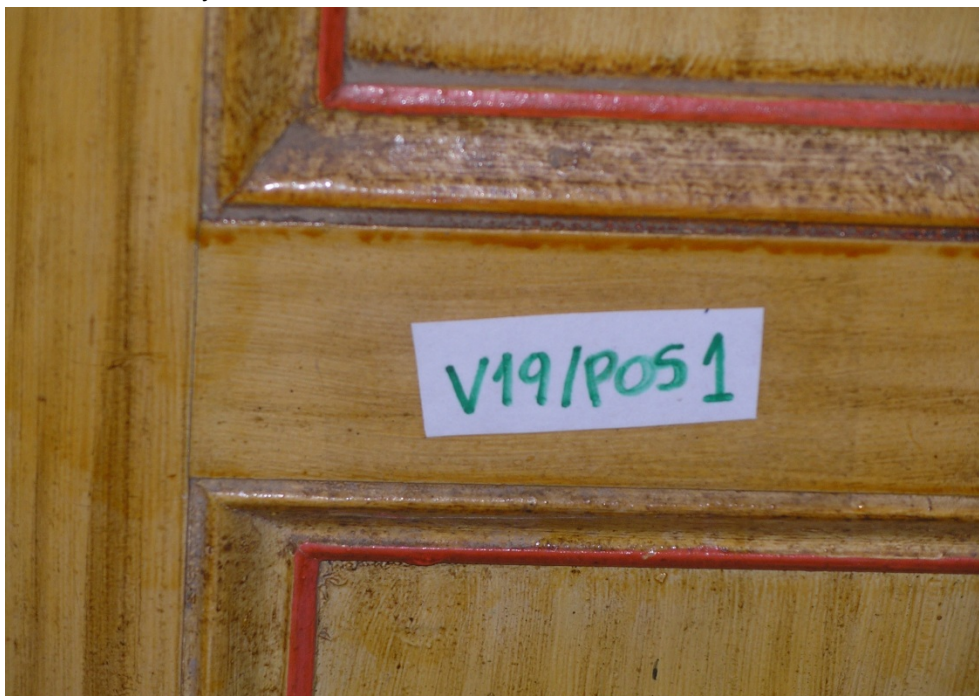
- Oxidación y acumulación de barniz

Imagen 30: Detalle excesos de barniz en postigo ventana 19

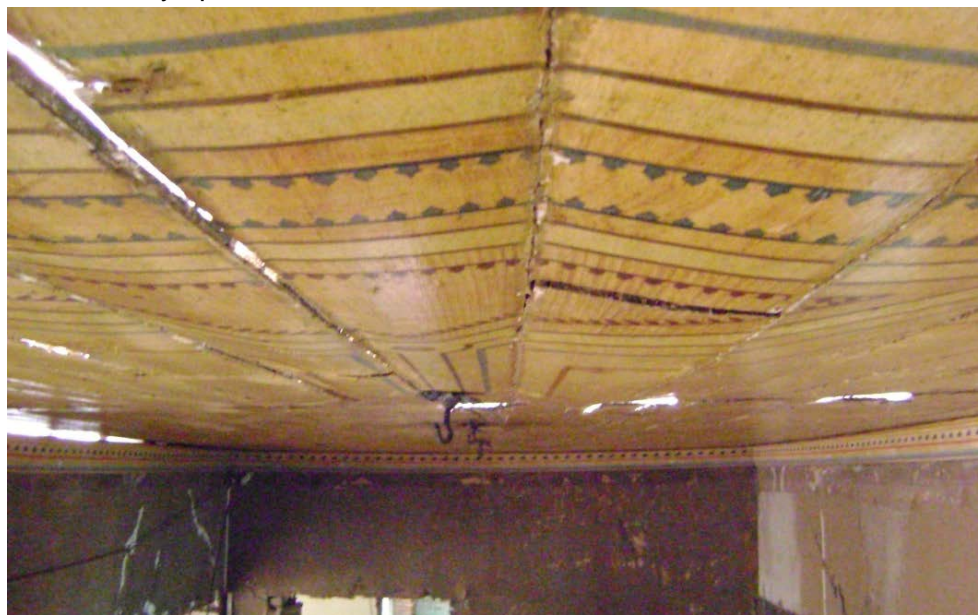
- Deformación y apertura entre las tablas¹¹

Imagen 32: apertura entre tablas cielo

Debido a la deformación de las tablas se produjo mucho daño en las uniones machihembradas, presentándose pérdida de astillas y vacíos entre tablas. Se utilizó madera de álamo para resanar los faltantes de mayores dimensiones, los de medianos fueron resanados con una pasta de aserrín fino y cola, y para las grietas menores y perforaciones se utilizó araldit madera.

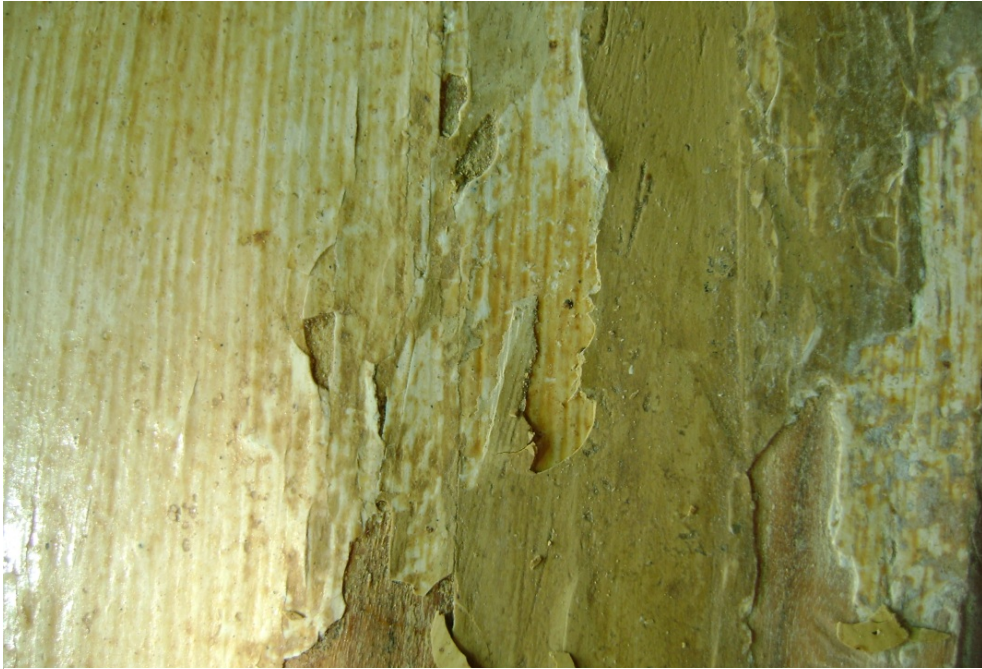
- Presencia de elementos externos: masilla

Imagen 35: detalle masilla en unión de tablas cielo

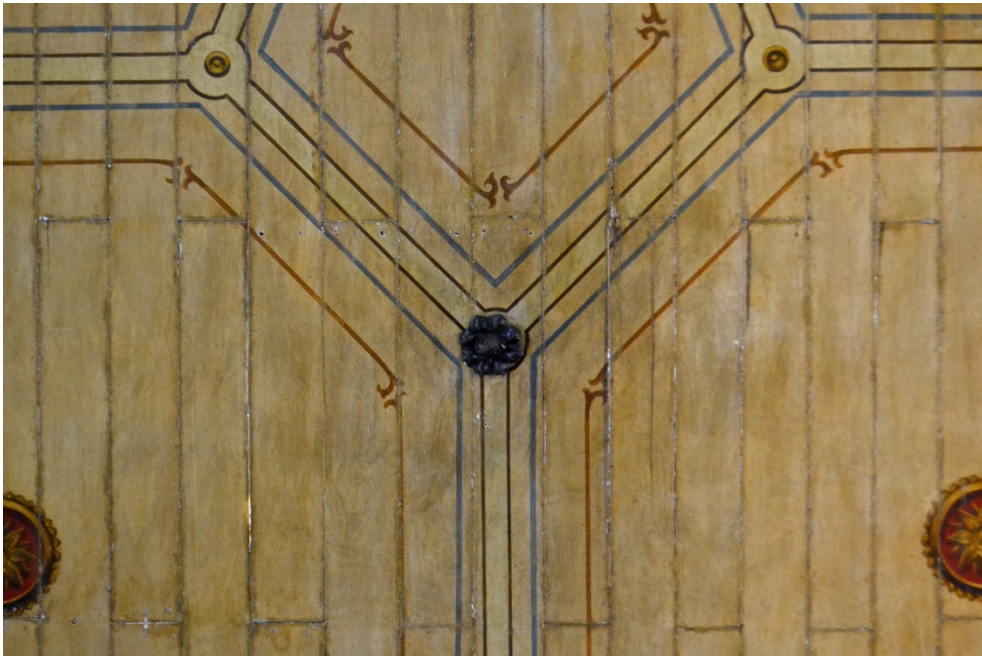
- Acumulación de suciedad

Imagen 36: detalle suciedad acumulada en zona lámpara

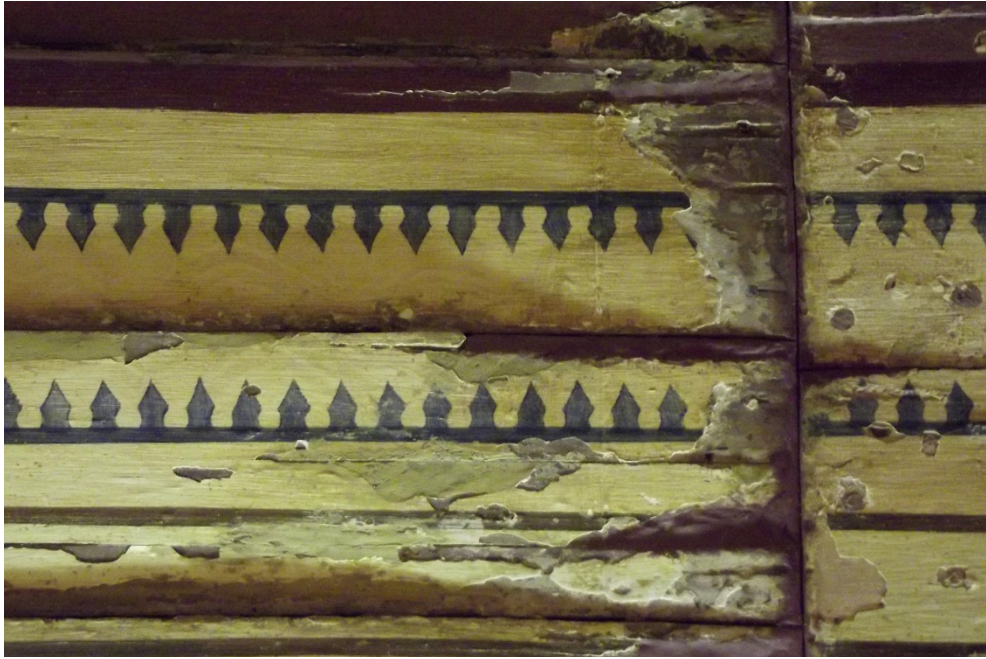
- Perdida de capa pictórica

Imagen 37: detalle pérdida capa pictórica en unión cambio de cielo

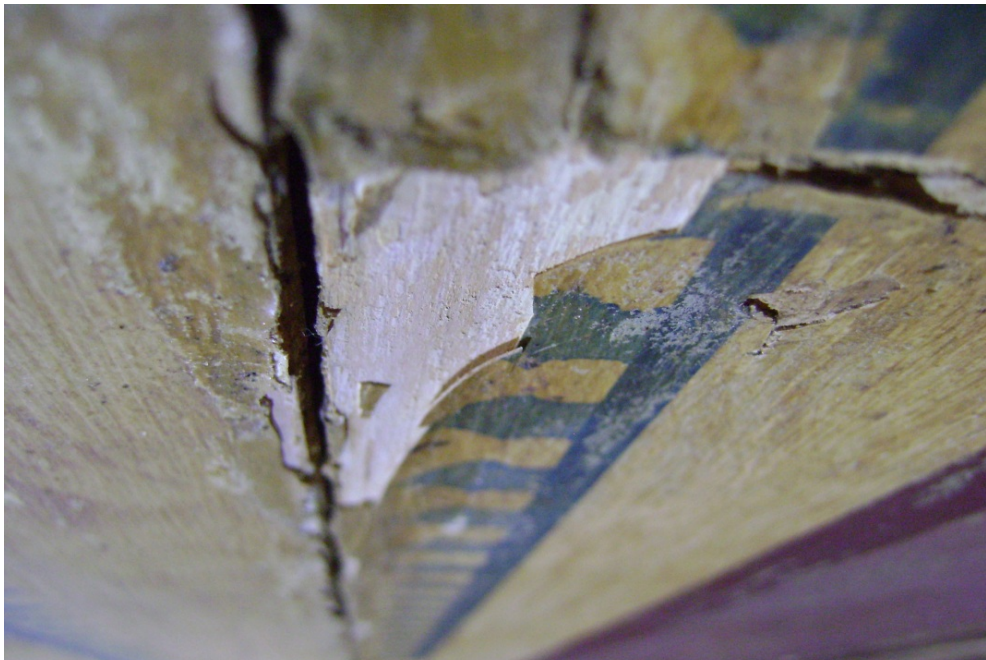
- Levantamiento de capa pictórica

Imagen 38: detalle levantamiento capa pictórica en tablas cielo

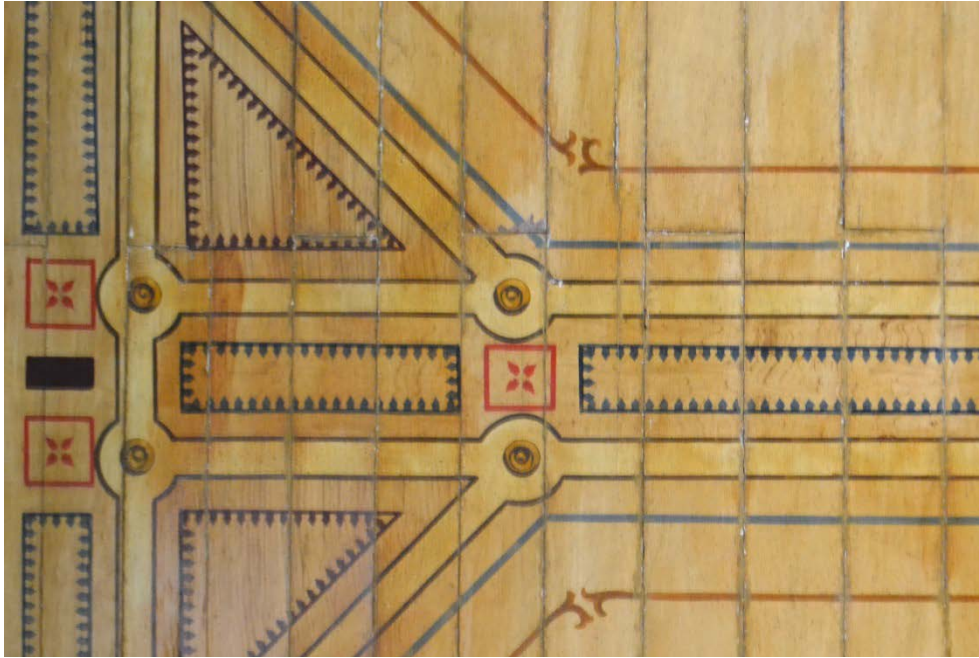
- Oxidación y acumulación de barniz

Imagen 39: detalle acumulación de barniz y aplicación dispareja en cielo

- Registro fotográfico antes, durante y después de todos los procesos de intervención
- Catalogación
- Desarme cornisas
- Consolidación estructural y nivelación
- Limpieza superficial con brocha de pelo suave, teniendo precaución en la zona de fracturas y desprendimiento de pintura
- Consolidación de pintura
- Limpieza química y eliminación de barniz, previo test de solubilidad
- Eliminación de añadidos en forma mecánica
- Resane de faltantes con araldite madera
- Restitución de bases de preparación con yeso dental y PVA
- Pulido de bases
- Instalación cornisas
- Reintegración cromática diferenciada con maimeri
- Barnizado final de protección con paraloid al 3%

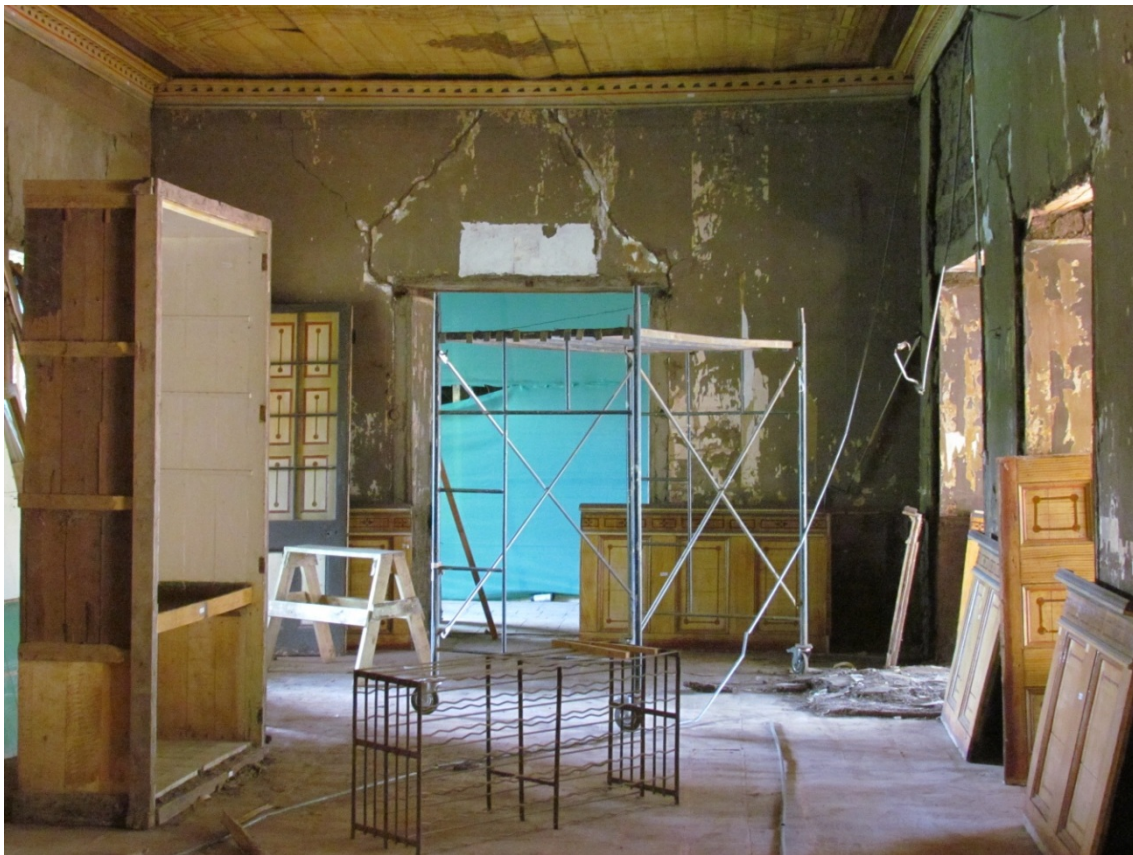
Imagen 41: fotografía de comedor durante desarme

La restauración arquitectónica del museo conllevó la desinstalación de todas las piezas de madera adosadas a los muros, desde los guardapolvos y cornisas hasta los marcos de las puertas y ventanas. Esto se debe a que el proyecto de restauración incluía la liberación de todos los revoques y el envolvimiento de los muros con geomalla para reforzar su estructura como conjunto.

Durante el proceso de desmontaje se sacaron las piezas con ayuda de diablos y martillos, teniendo cuidado de no dañarlas, se agruparon según el conjunto al que pertenecían y se almacenaron en una bodega habilitada para tal uso.

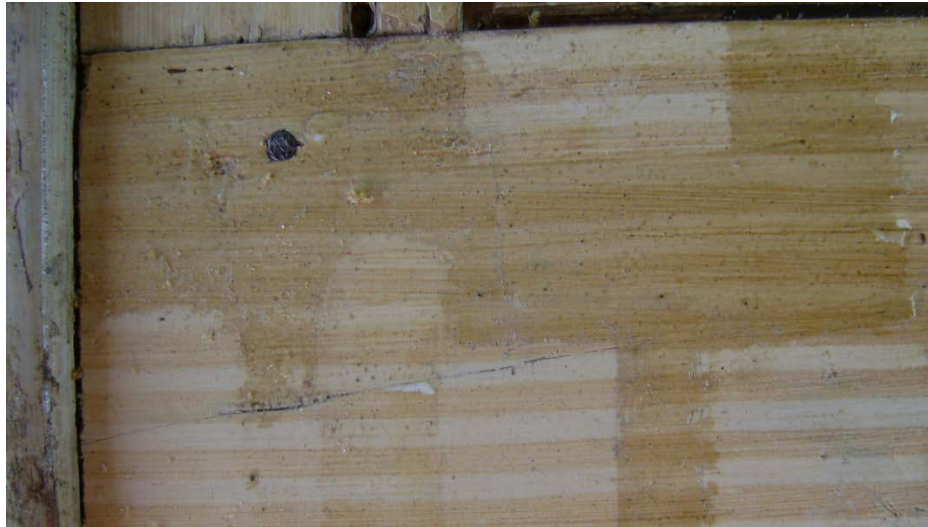
Imagen 44: detalle test de solubilidad

La suciedad fue eliminada con agua destilada aplicada con algodón. Para eliminar el barniz se hizo pruebas con distintos solventes, eligiendo finalmente el diluyente acrílico ya que presentaba el mejor resultado.

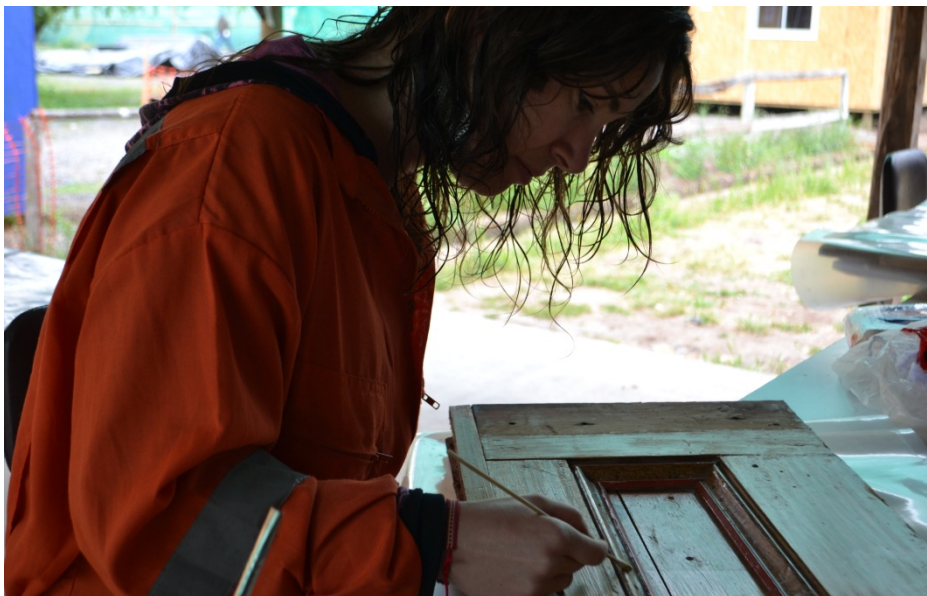
Imagen 45: proceso de eliminación de barniz

La aplicación se hizo con brocha y eliminando el barniz que había reaccionado por barrido y con bisturí las zonas que se adherían más. Las áreas más delicadas fueron limpiadas con hisopo. Las manchas difíciles se fueron removidas con una emulsión de Carboximetil Celulosa (CMC) con diluyente acrílico y jabón neutro (2:1:0,1), dejándolo actuar por 5 minutos y limpiando con diluyente acrílico.

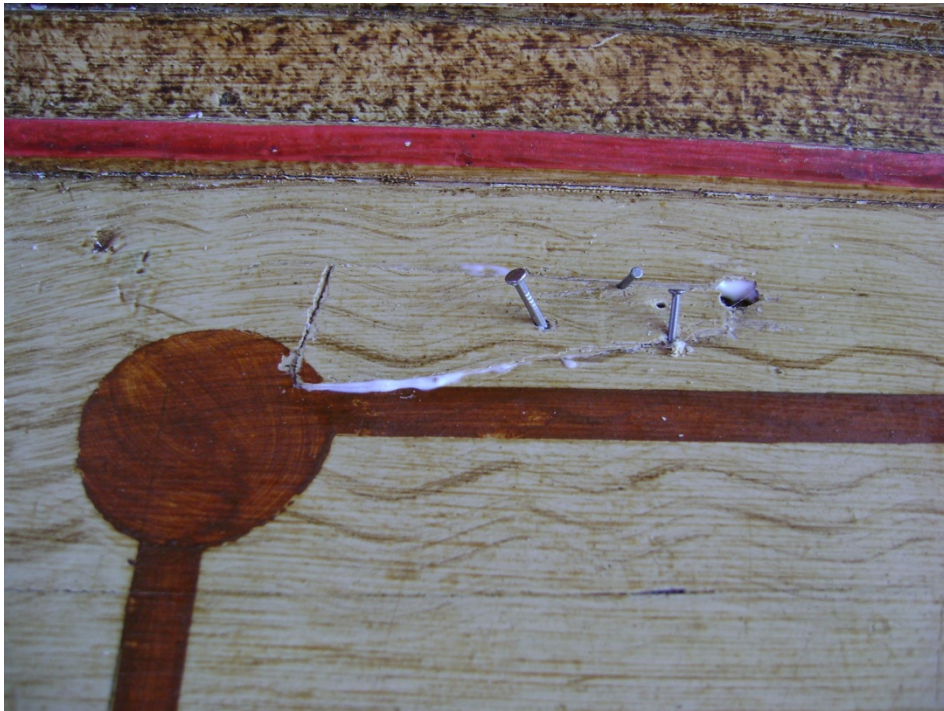
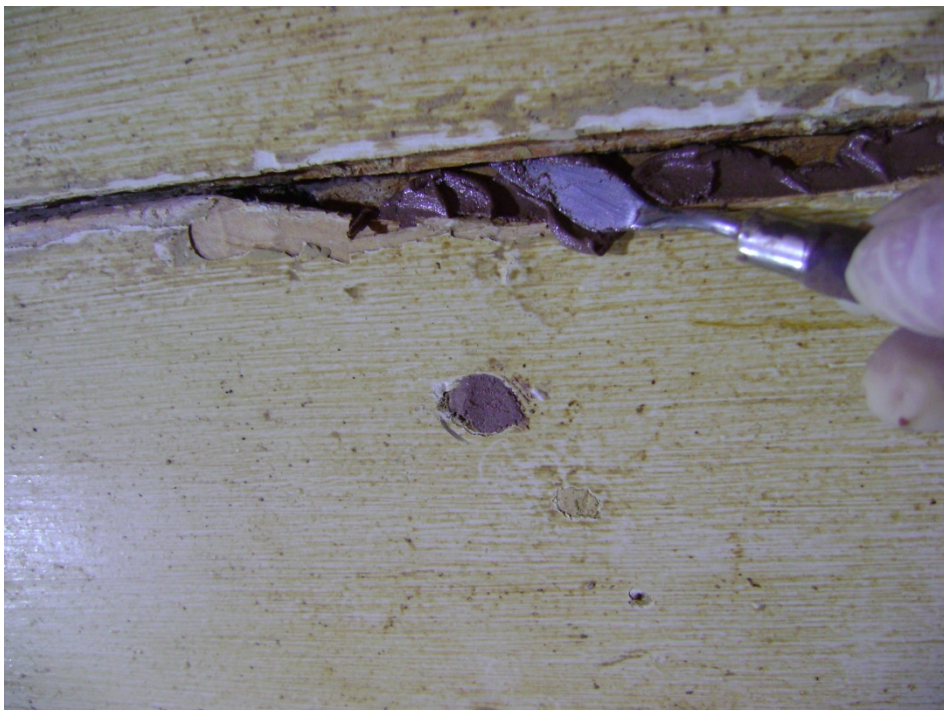
Imagen 47 y 48: proceso de pegado de astillas y aplicación de araldite madera

Astillas que fueron encontradas se encolaron, pérdidas por desprendimiento, perforaciones, golpes y abolladuras fueron resanados con araldite madera, aplicado con espátula, enrazado con un algodón húmedo y pulido una vez seco con bisturí.

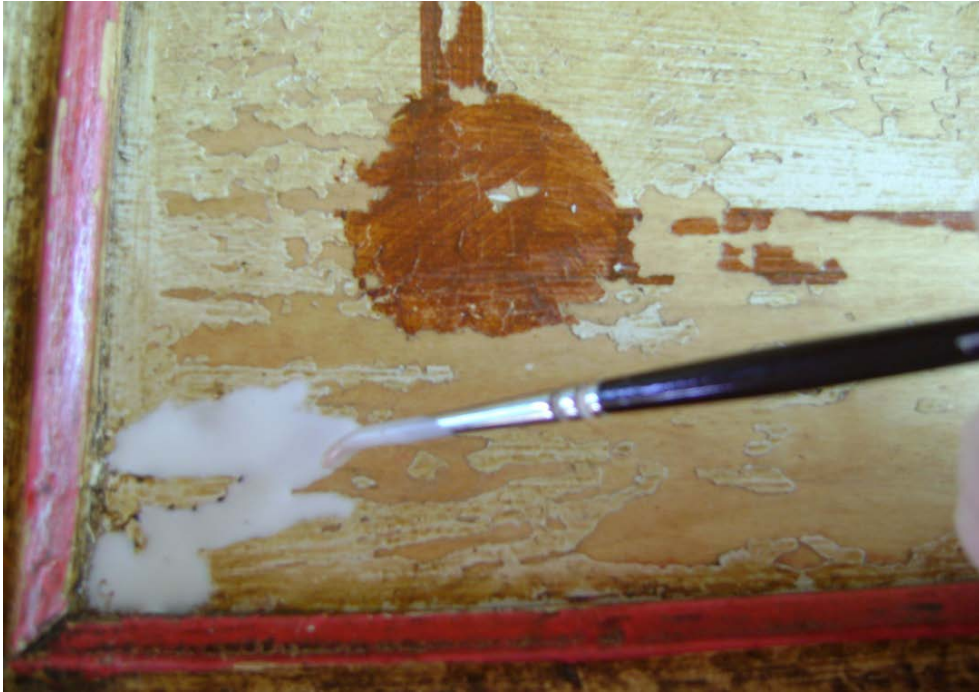
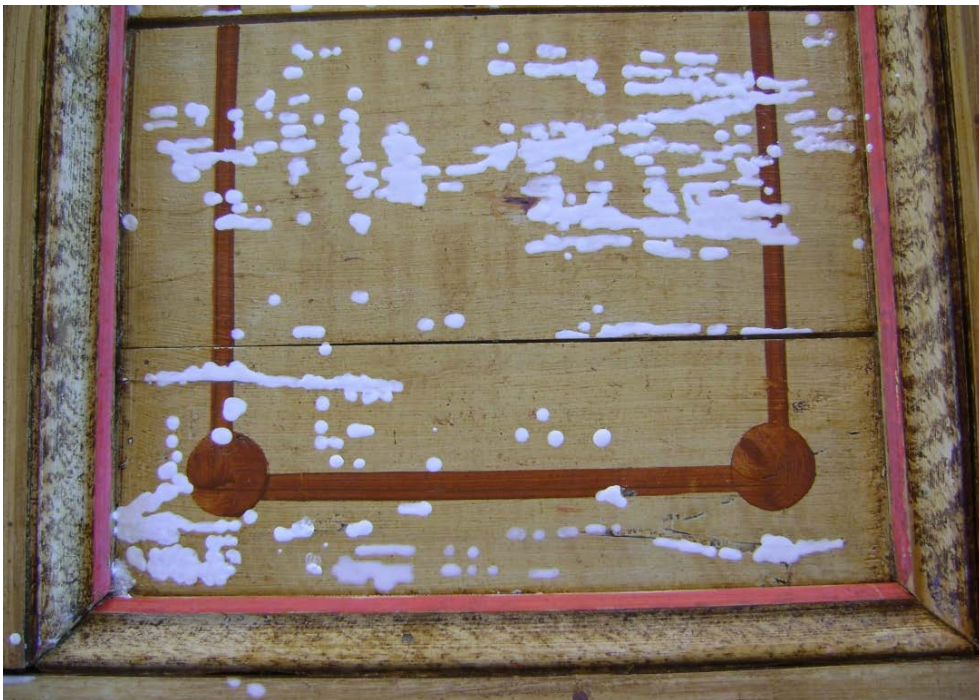
Imagen 49 y 50: proceso de aplicación de yeso

Las bases perdidas fueron restituidas con yeso dental y mowilith diluido al 30% en agua destilada. La aplicación se hizo con pincel.

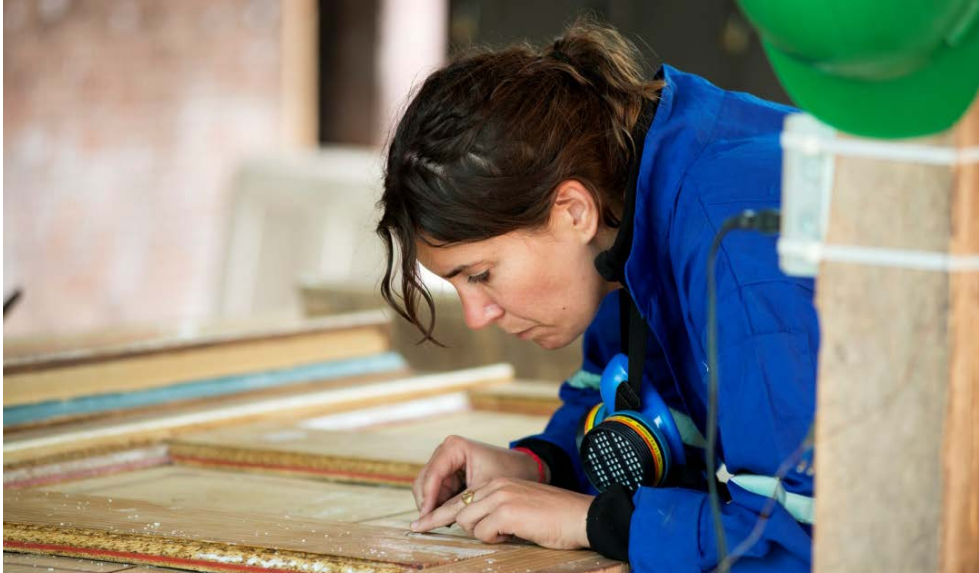
Imagen 51: proceso de pulido de yeso

Se usó bistrú nr. 3 y 4, dependiendo del área a pulir, para grandes extensiones se usó lija fina.

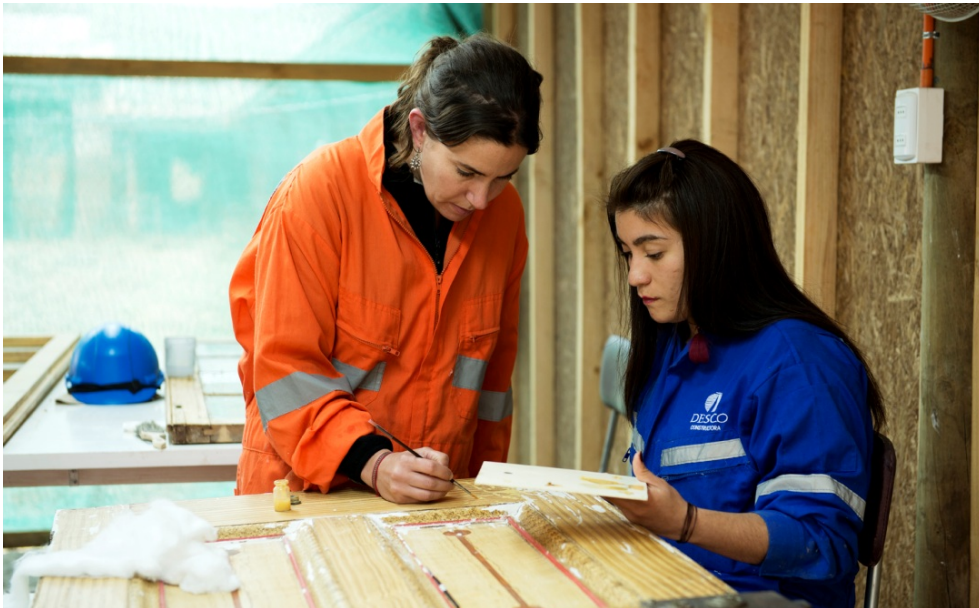
Imagen 52: supervisión de proceso de reintegración cromática

La reintegración de color constó de 2 etapas, una donde se aplicó un color base obtenido en base a maireri al barniz.

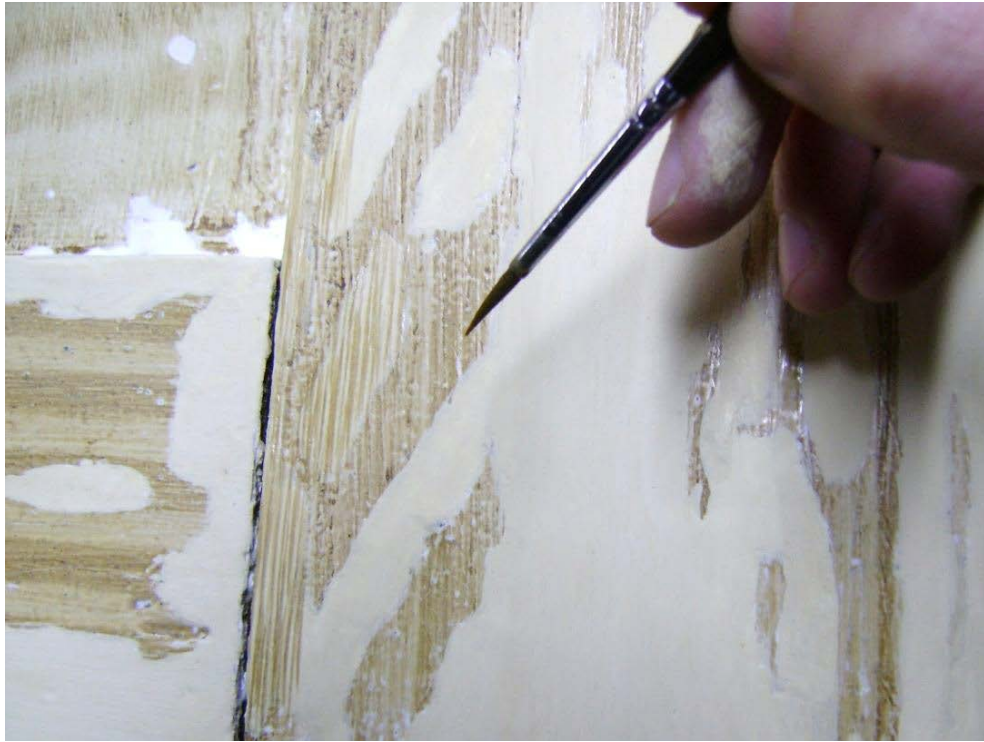
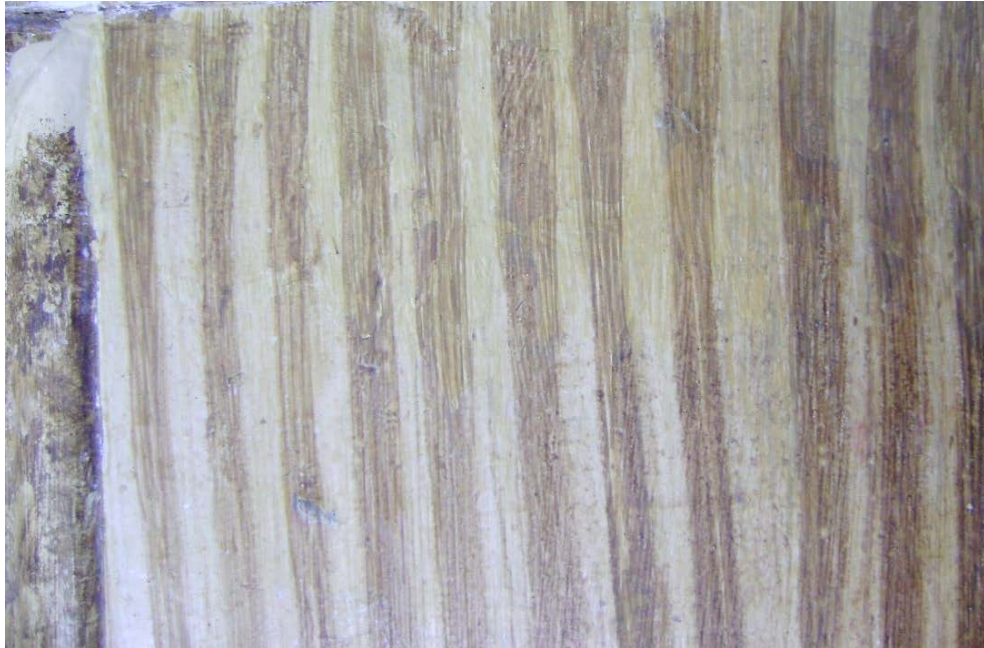
Imagen 53 y 54: proceso de reintegración de color diferenciada en dos etapas

Luego se reintegró con rigattino¹³ para diferenciar las reintegraciones del original.

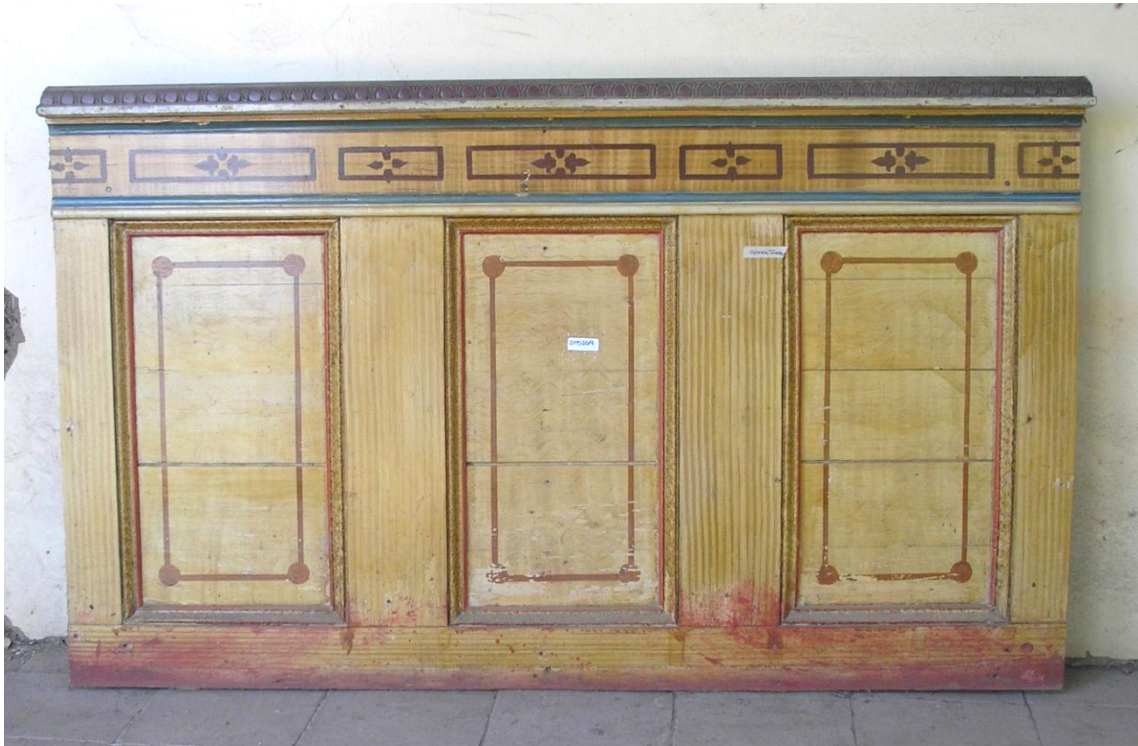
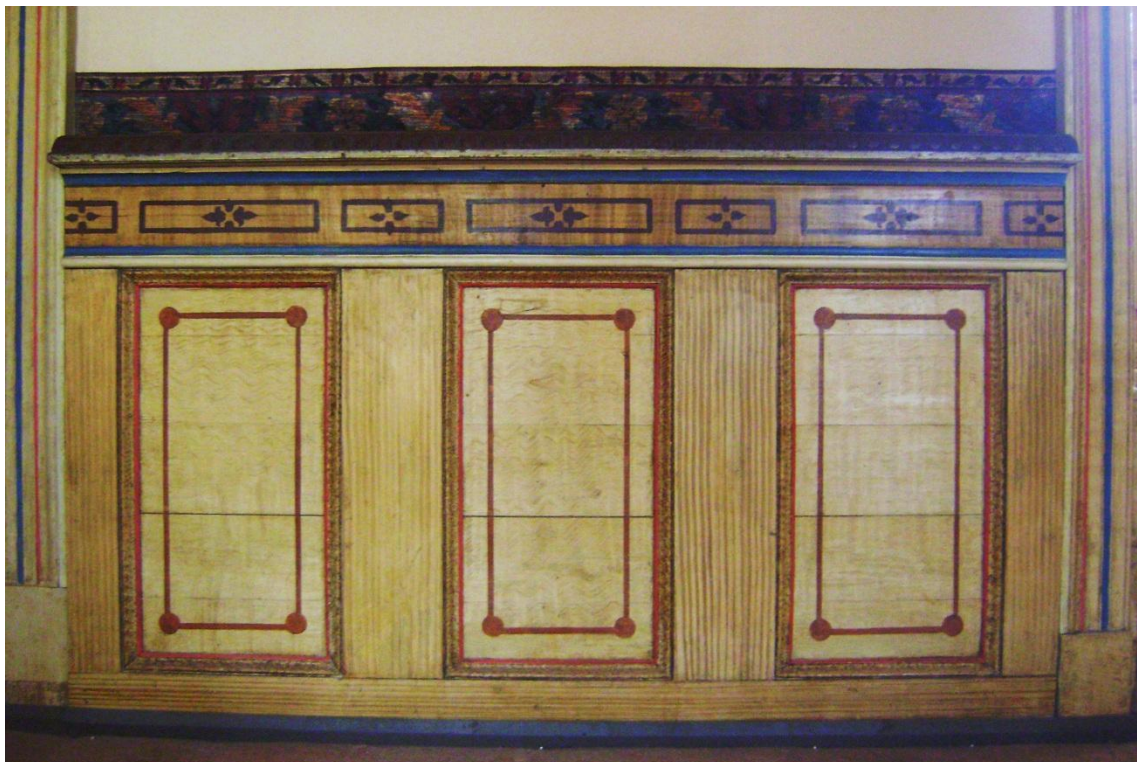
Imagen 55y 56: zócalo ZMS20/9 antes y después del proceso de restauración

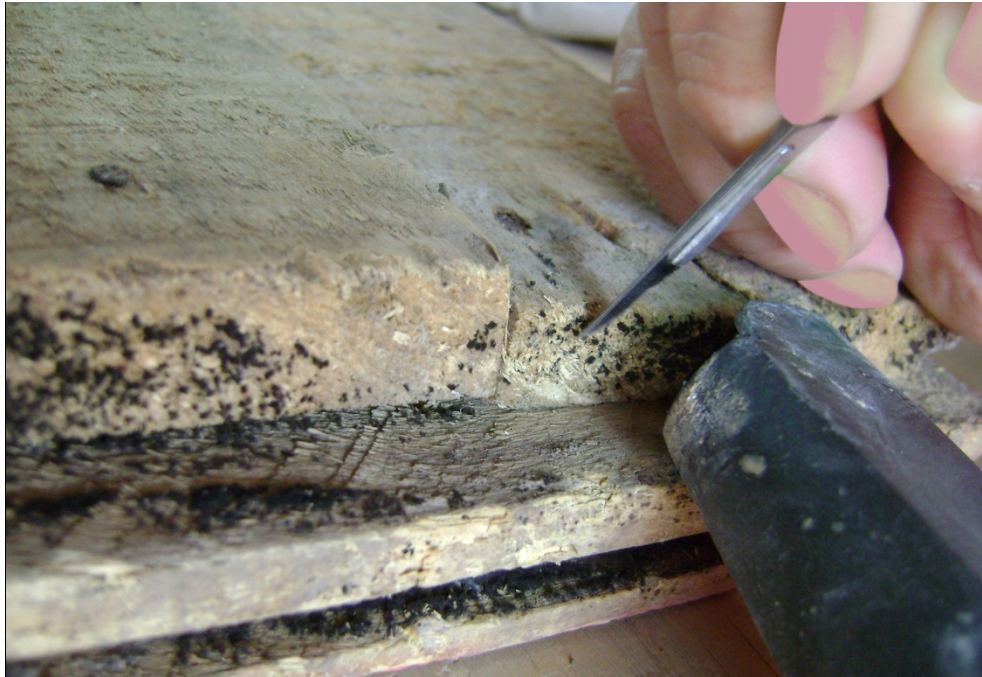
Imagen 60: eliminación de hongos mecánicamente por medio de bisturí y aspiradora

Se realizó primero una limpieza mecánica con bisturí y aspiradora, eliminando las esporas activas, y luego se aplicó con brocha el químico DYNACUP LEX para evitar futuros ataques de hongos y termitas.¹⁴

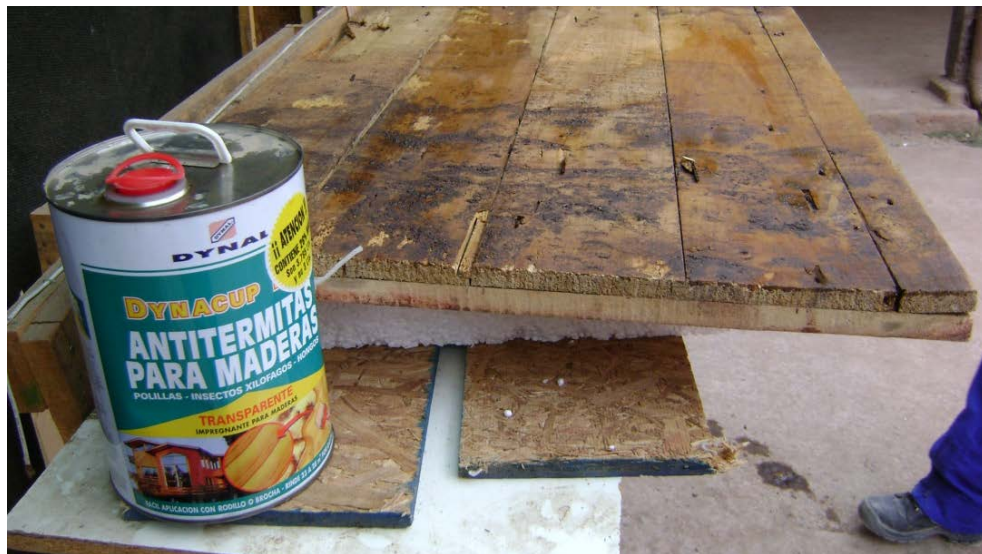
Imagen 61: aplicación de químico fungicida preventivo de ataques posteriores

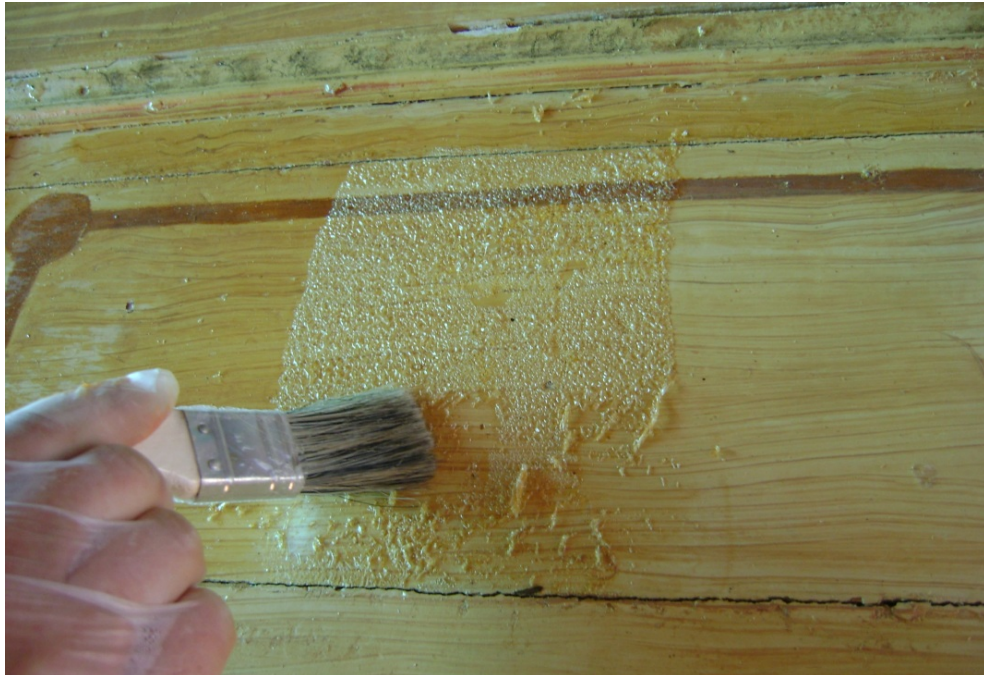
Imagen 63: detalle eliminación de barniz con brocha una vez actuado el diluyente acrílico aplicado

En primer lugar se hizo una limpieza con agua destilada aplicada con algodón. La eliminación de barniz se hizo con brocha y eliminando el barniz que había reaccionado por barrido y con bisturí las zonas que se adherían más. Las áreas más delicadas fueron limpiadas con hisopo. Las manchas difíciles fueron removidas con una emulsión de Carboximetil Celulosa con diluyente acrílico y jabón neutro (2:1:0,1), dejándolo actuar por 5 minutos y limpiando con diluyente acrílico.

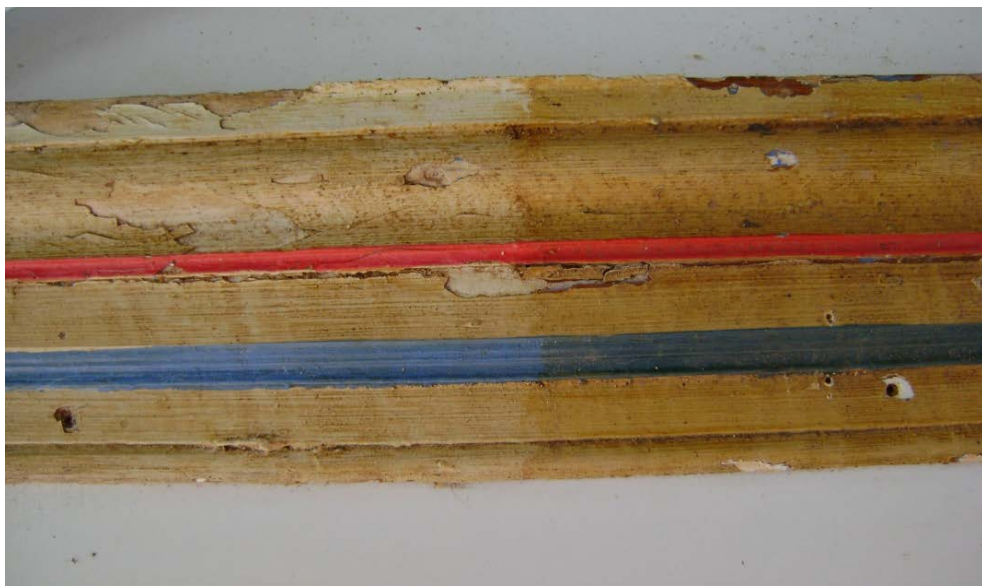
Imagen 64: proceso de eliminación de barniz en pilastra a la mitad

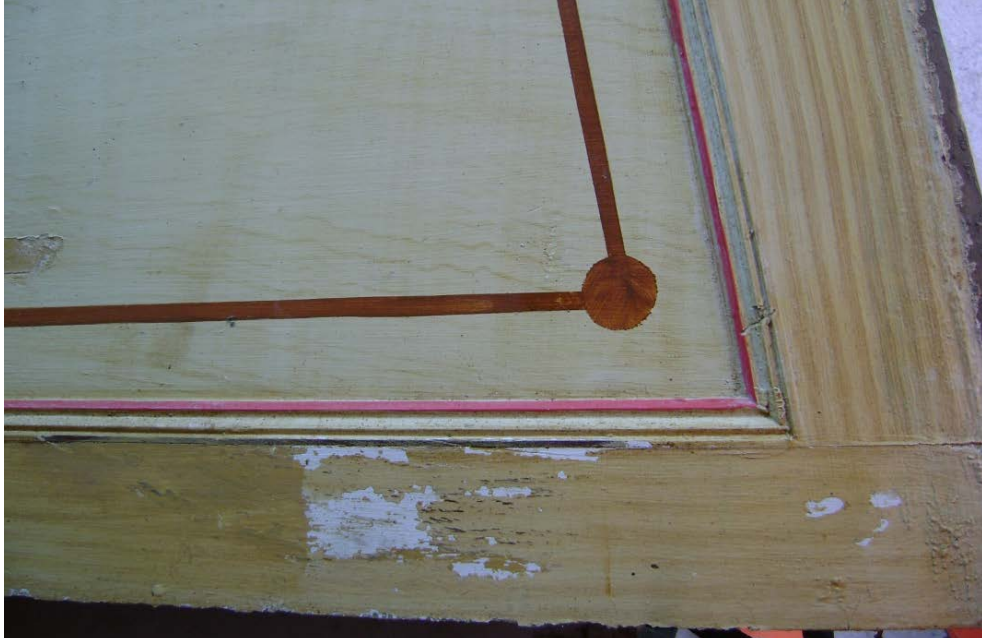
Imagen 65: cubre dintel con proceso de eliminación de repintes a la mitad

Dada la mala calidad de los repintes se optó por eliminarlos aplicando diluyente acrílico con un hisopo.

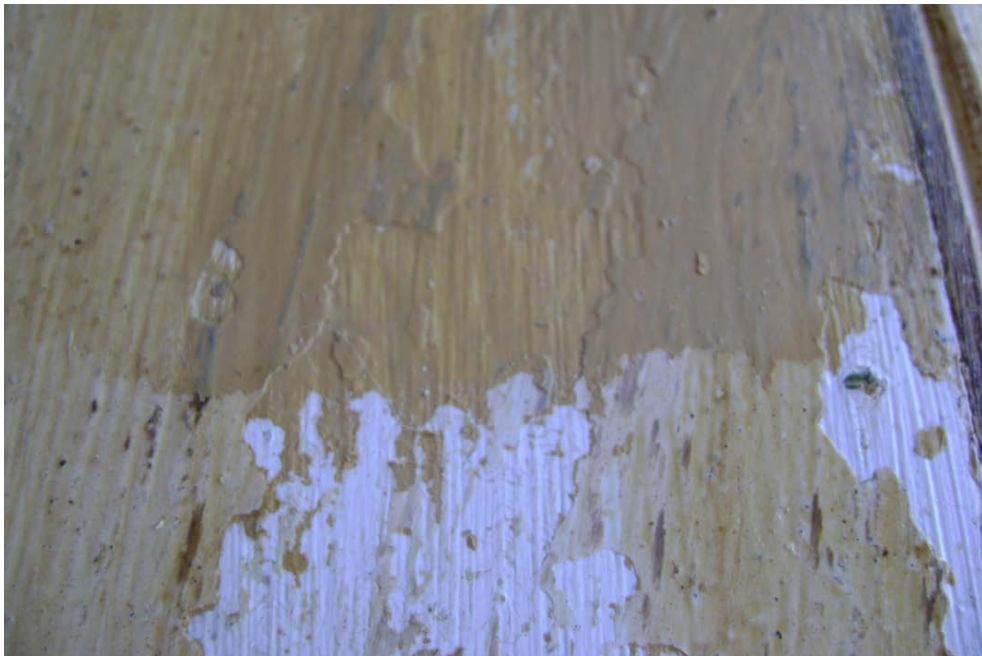
Imagen 66: detalle repinte

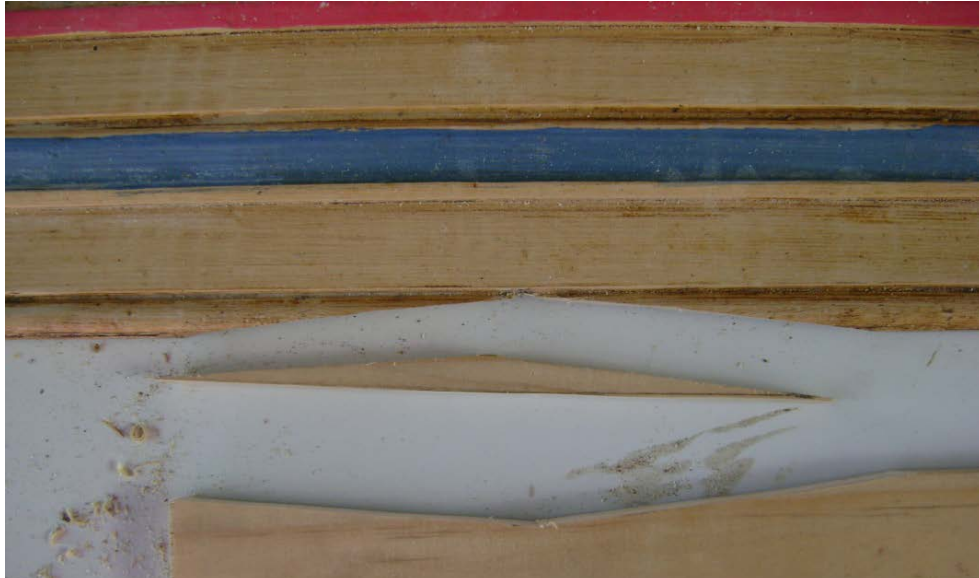
Imagen 67: detalle injerto en pilastra con madera de álamo

Se hicieron injertos de madera de álamo y se encolaron con Acetato de Polivinilo (PVA).
