UNIVERSIDAD DE CHILE
FACULTAD DE ARTES
POS-TÍTULO RESTAURACIÓN PATRIMONIO CULTURAL MUEBLE

RESTAURACIÓN POLICROMÍAS COMEDOR
MUSEO SAN JOSE DEL CARMEN DEL HUIQUE

VALLE DE COLCHAGUA, VI REGION

(15.11.12 – 15.09.13)

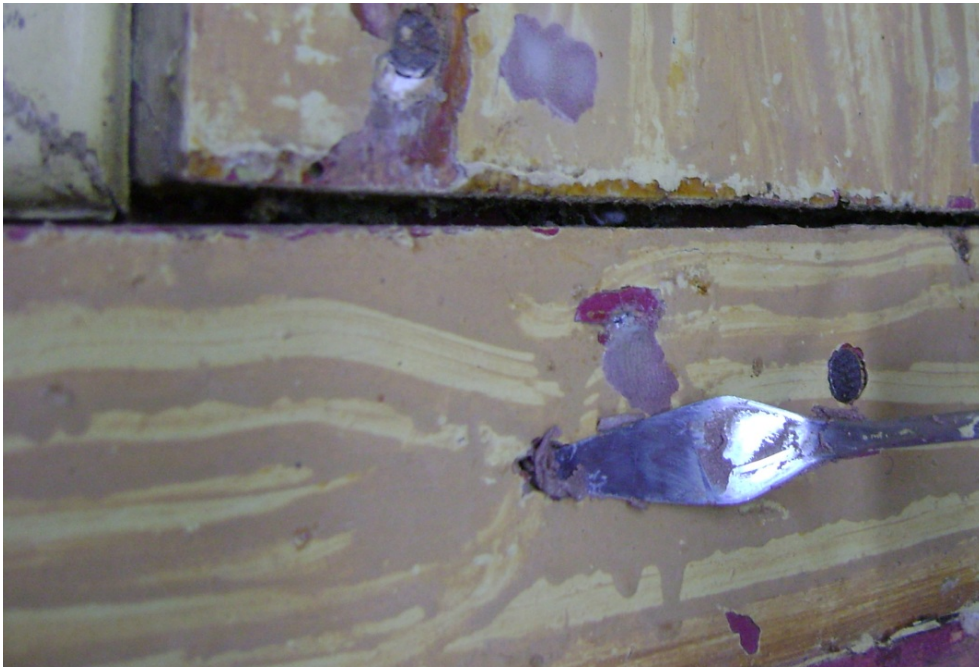
Imagen 68: detalle aplicación de araldite madera en perforaciones

Las perforaciones y grietas se rellenaron con araldite madera.

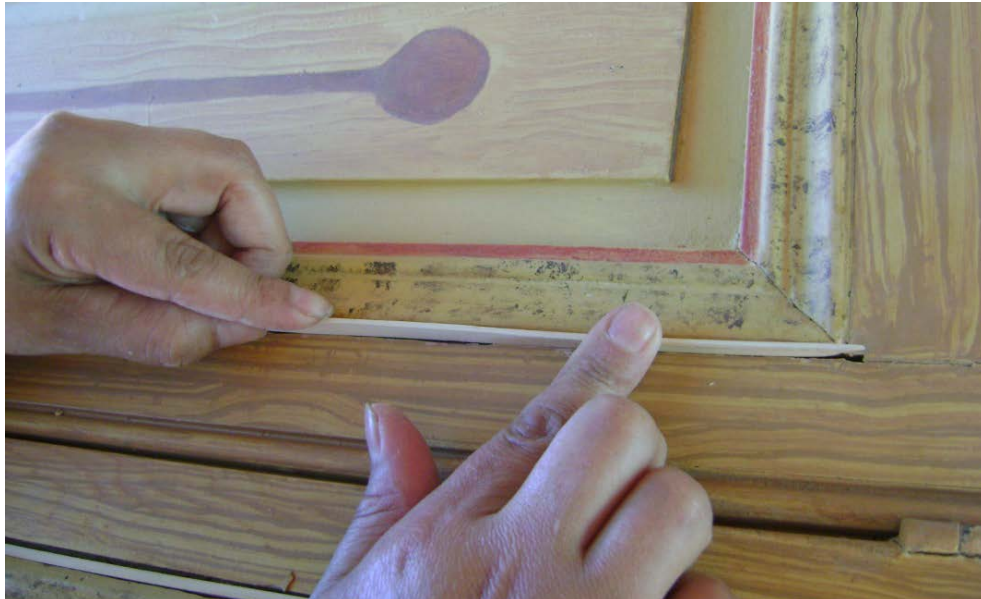
Imagen 69: injerto de álamo en pérdida de masilla original

En las zonas que presentaban pérdida de masilla se hizo una limpieza e injerto de astilla de madera de álamo para evitar futuros desprendimientos.

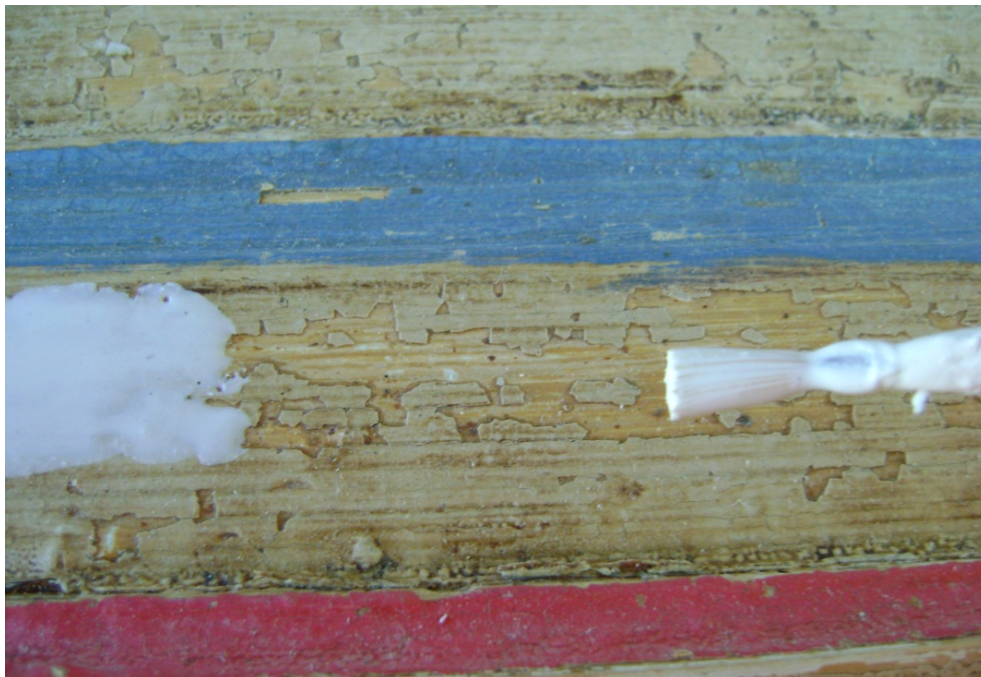
Imagen 70: aplicación de estuco en pérdida de capa pictórica

Las bases perdidas fueron restituidas con yeso dental y mowilith diluido al 30% en agua destilada. La aplicación se hizo con pincel.

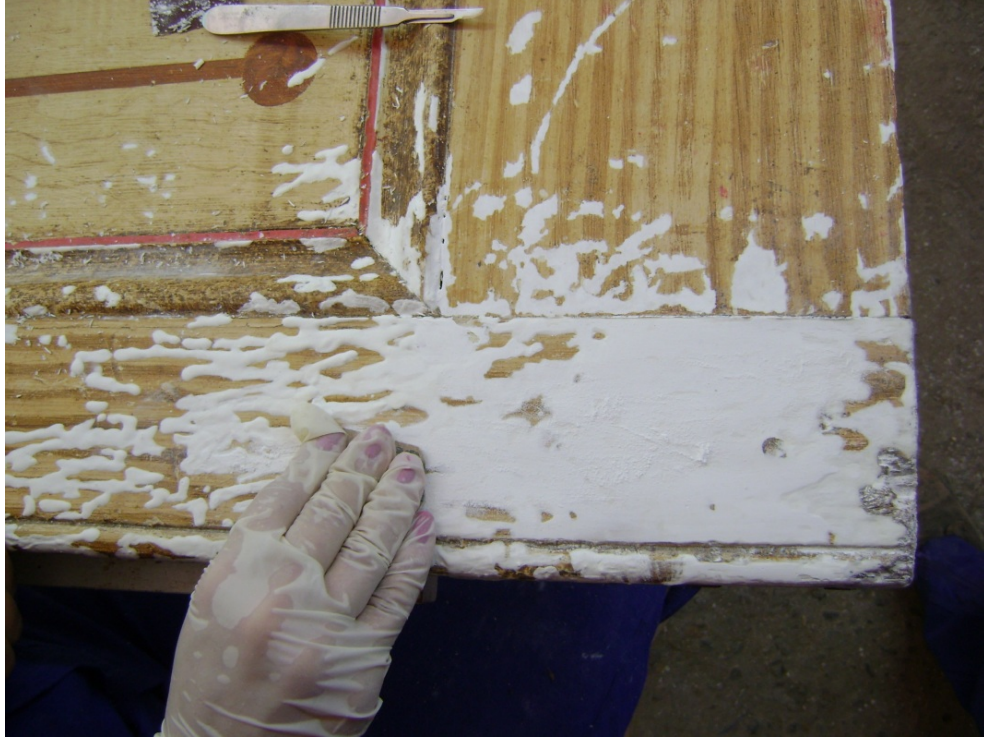
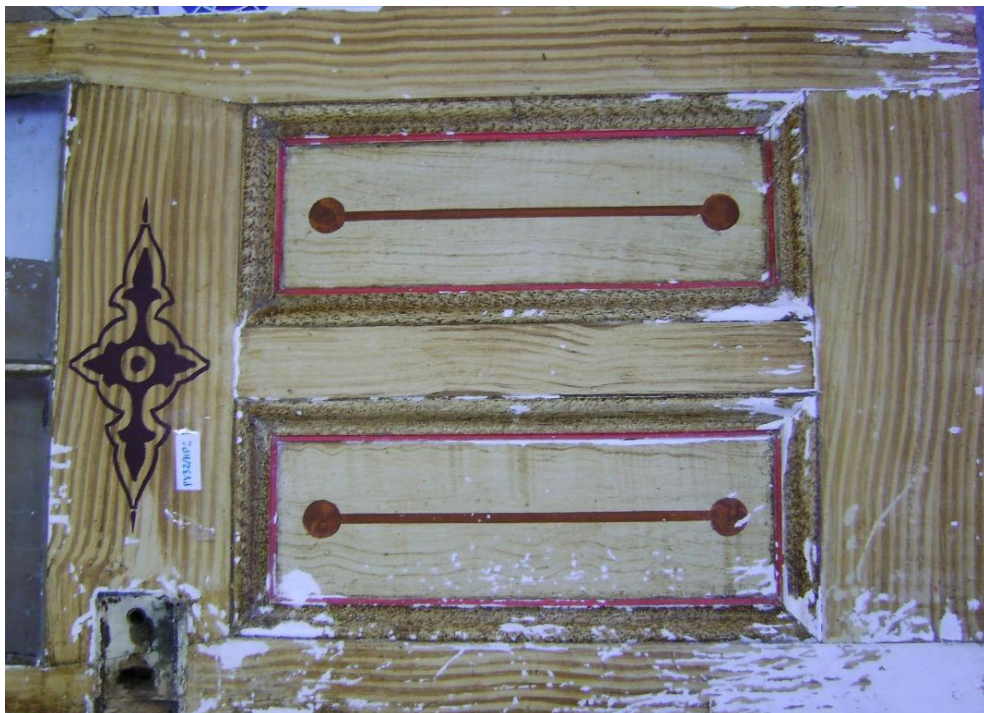
Imagen 71 y 72: pulido de bases en puerta 32

Se usó bistrú nr. 3 y 4, dependiendo del área a pulir. Para grandes extensiones se usó lija fina.

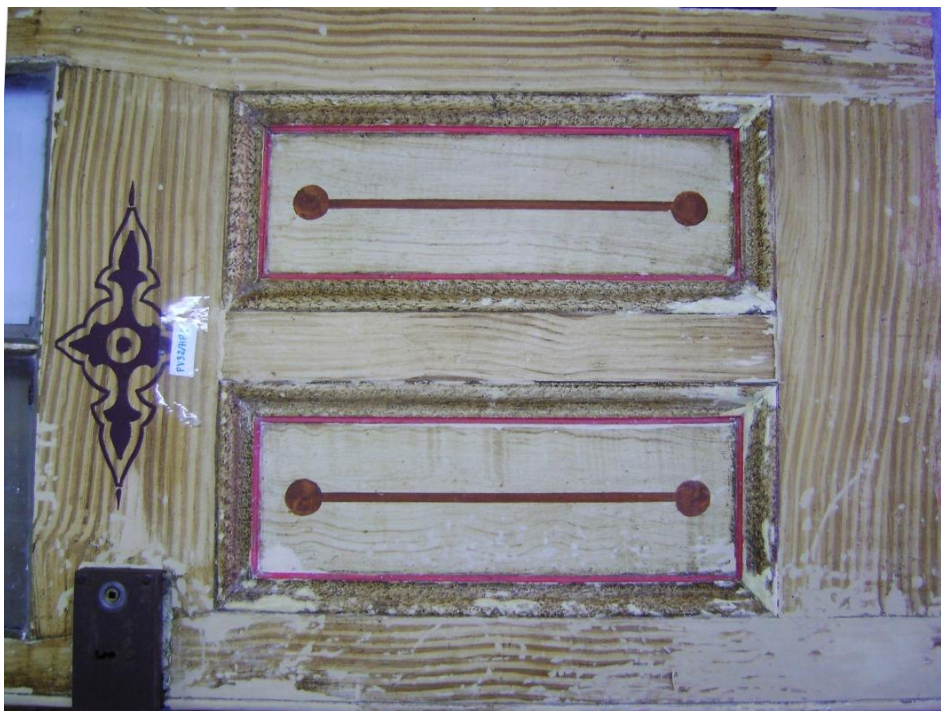
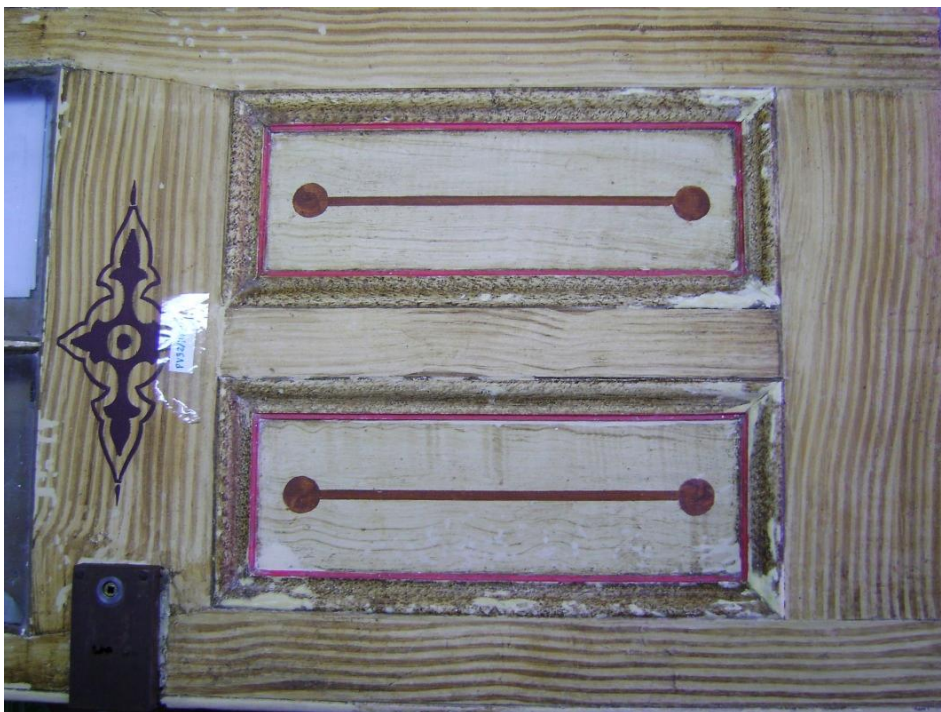
Imagen 73 y 74: proceso de reintegración en puerta 32 en etapas 1 y 2

La reintegración de color constó de 2 etapas, se partió con la aplicación de un color base continuando con un acabado en rigattino, usando en ambos procesos maireri al barniz.

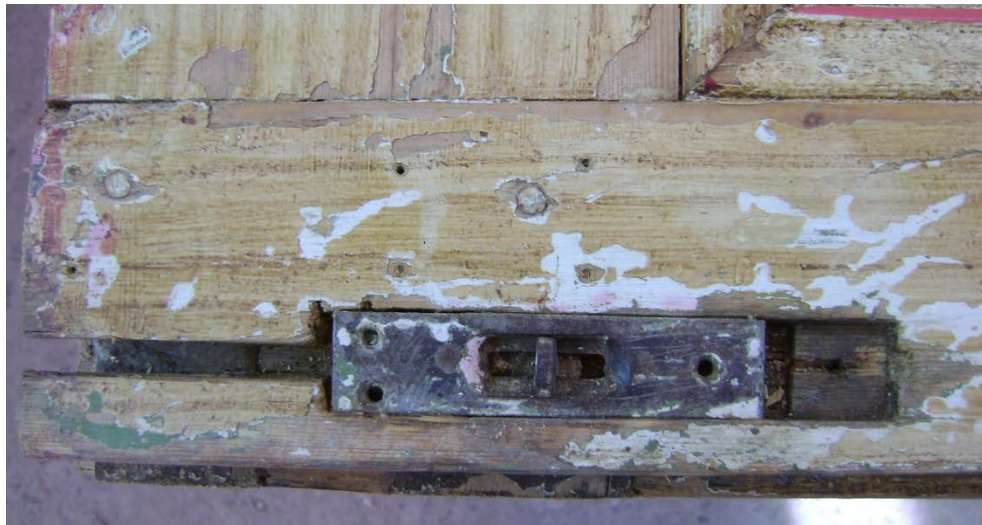
Imagen 75: registro de primer momento observado en quincallería puertas comedor

Se realizó una limpieza química, partiendo con agua destilada, luego ácido acético para eliminar restos de óxido presente. En las zonas cubiertas con restos de pintura se usó removedor. Se produjo con esto un contraste entre las áreas expuestas al ambiente y las protegidas con pintura, quedando a la vista metal con pátina y metal intacto. Para equilibrar el aspecto del metal se le dio un baño en Coca Cola, que por su contenido de ácido tánico tiene la propiedad de ser un inhibidor y generar una pátina. Finalmente se les dio un acabado con cera micro cristalina a modo de protección.

Se presentaban 3 momentos distintos de quincallería y el criterio fue mantener el segundo momento por ser el más representativo. Se eliminaron los añadidos, resanaron las pérdidas y replicaron las piezas faltantes.

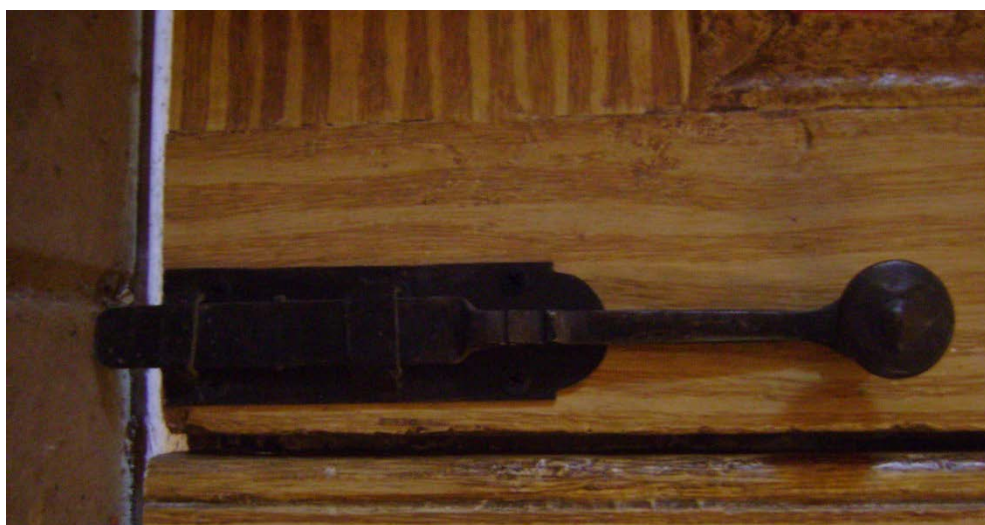
Imagen 76: registro de segundo momento observado en quincallería puertas comedor

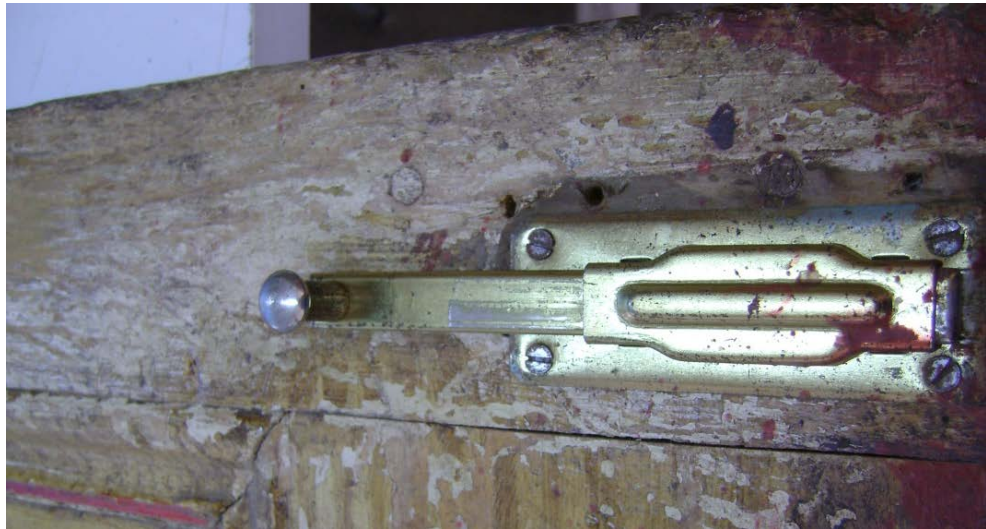
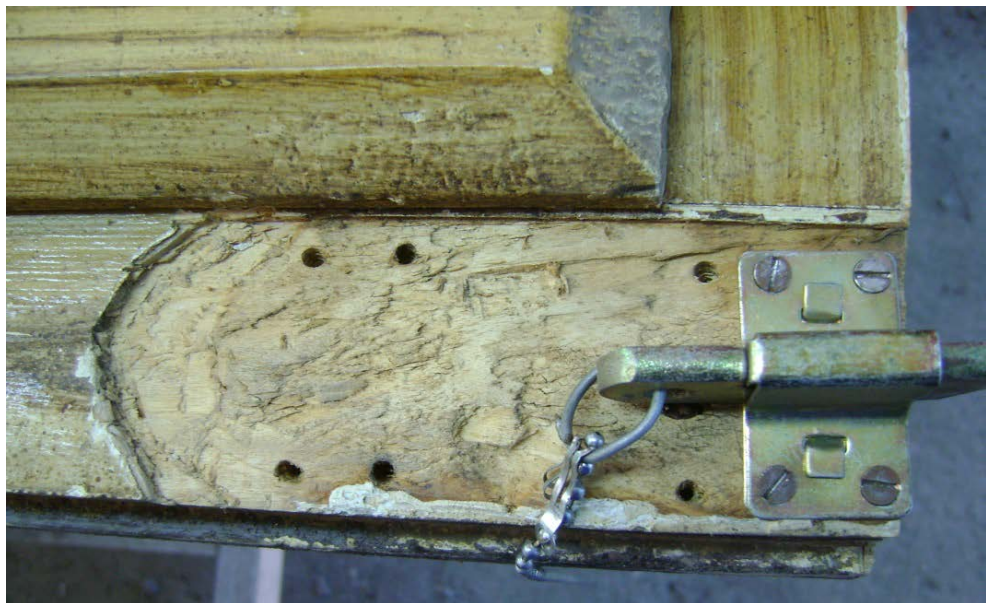
Imagen 77 y 78: registro de tercer momento observado en quincallería puertas comedor

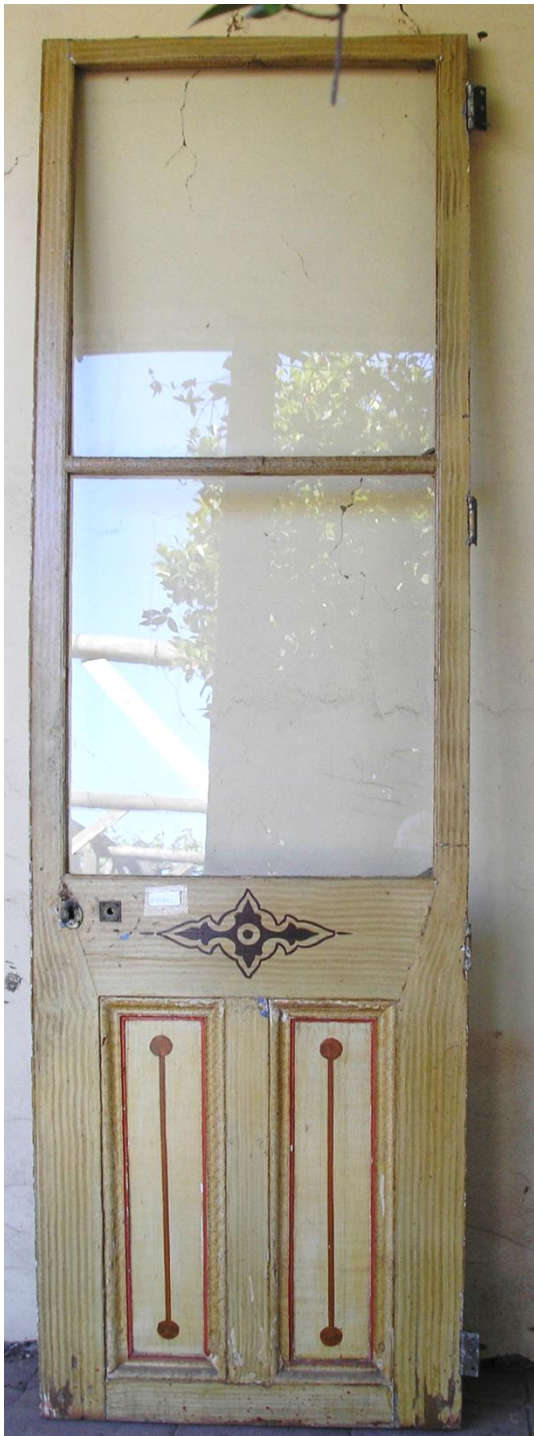
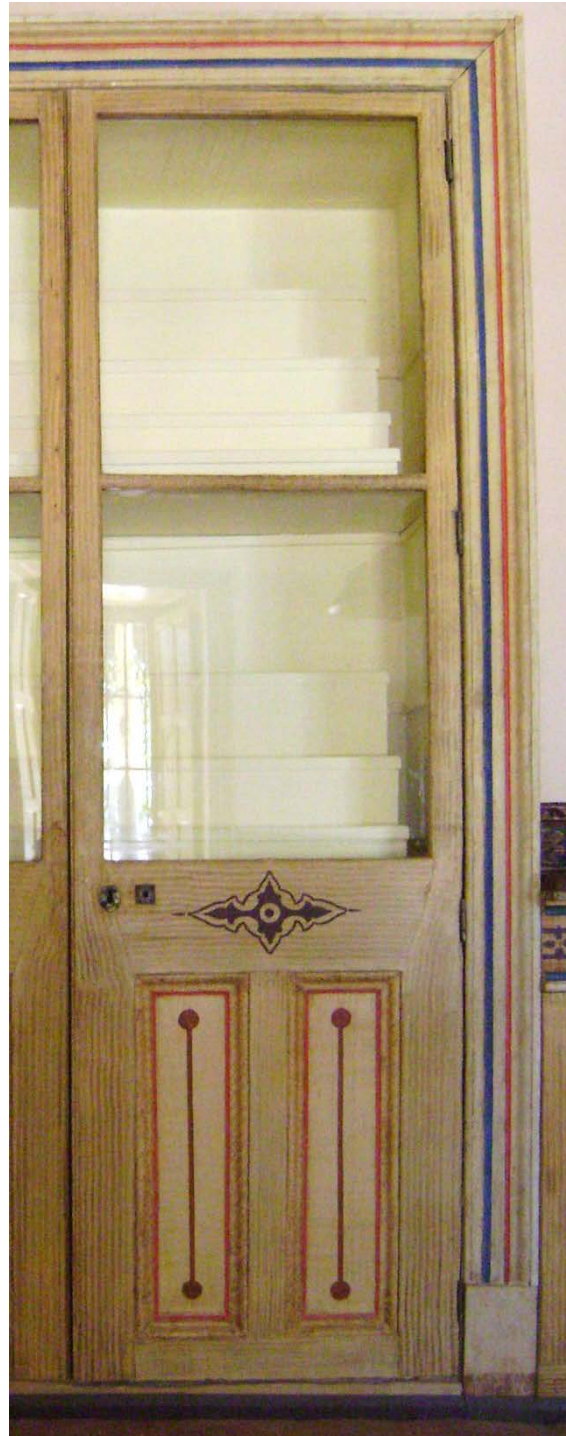
Imagen 79 y 80: puerta vitrina NM5 antes y después de las restauración

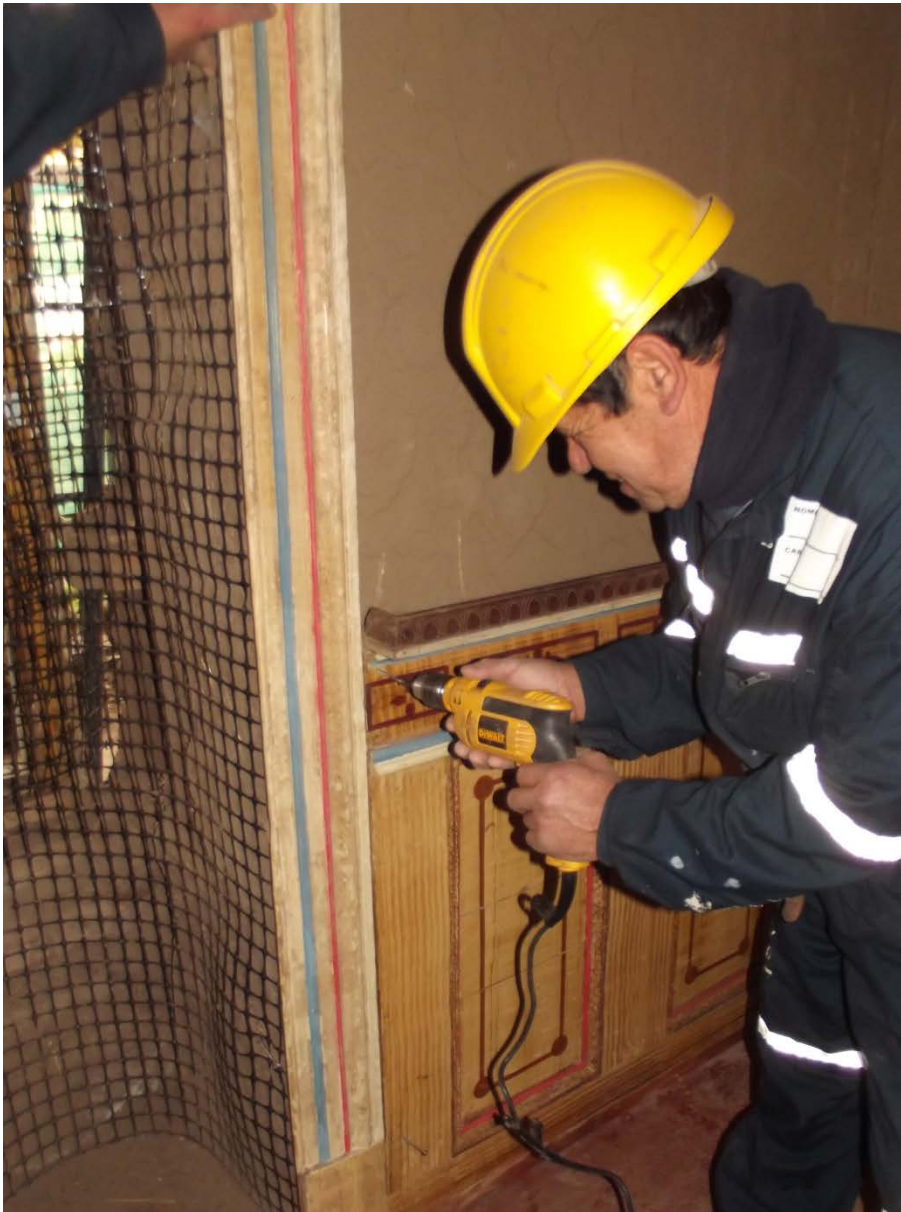
Imagen 81: carpintero instalando zócalos

Se insertaron estacas de pino en los muros de adobe y se usaron tornillos autopercutores para fijar las piezas contra estas estacas, quedando las perforaciones a la vista. Fue necesario hacer piezas de madera extra para hacer coincidir los cubredinteles de las puertas y ventanas, debido a que el ancho de los muros aumentó entre 2 a 3 cm por lado al rehacer los revocos. Luego de la instalación se fue embalando pieza por pieza para evitar daños durante los trabajos de restauración de arquitectura.

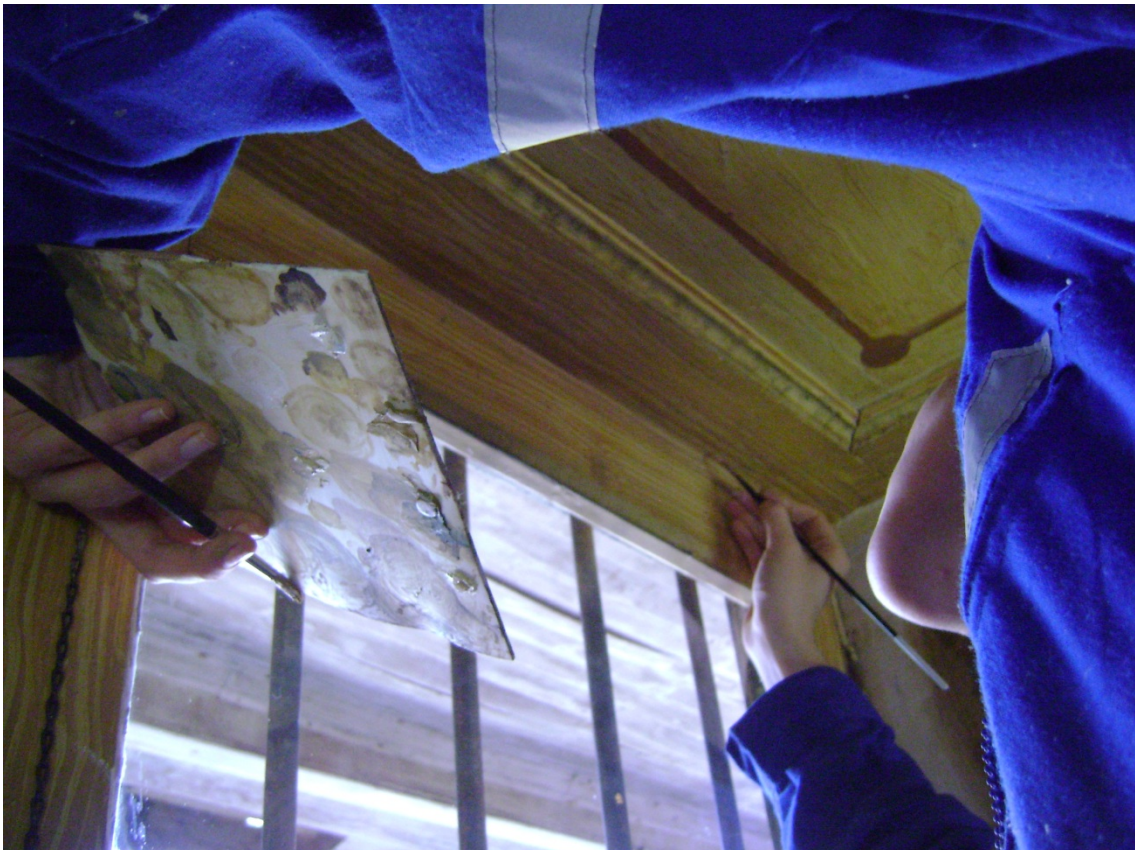
Imagen 82: reintegración de color en piezas de madera nuevas instaladas para cuadrar los cubre dinteles a los nuevos espesores de los revoques.

Las nuevas piezas de madera que se instalaron para hacer coincidir los cubridinteles fueron estucadas y reintegradas siguiendo los mismos procedimientos descritos anteriormente.

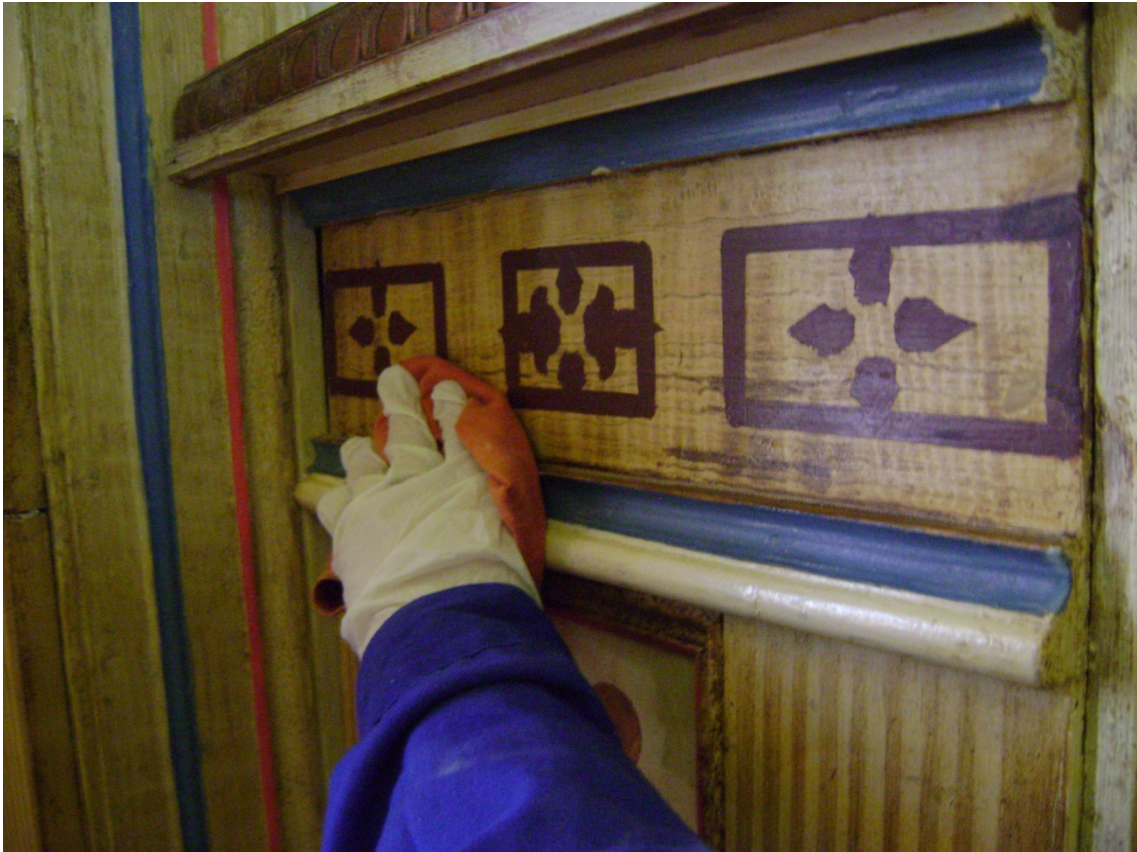
Imagen 83: aplicación de cera en los zócalos en etapa de pulido

La cera fue la que mejor resultados dio en relación a los brillos y a la fidelidad de los tonos. Fue diluida a baño maría en bencina blanca, en una proporción de 10% y fue aplicacada con muñequilla en una fina capa, que se pulió para sellar la porosidad, y luego se dio una segunda mano como acabado final mate.

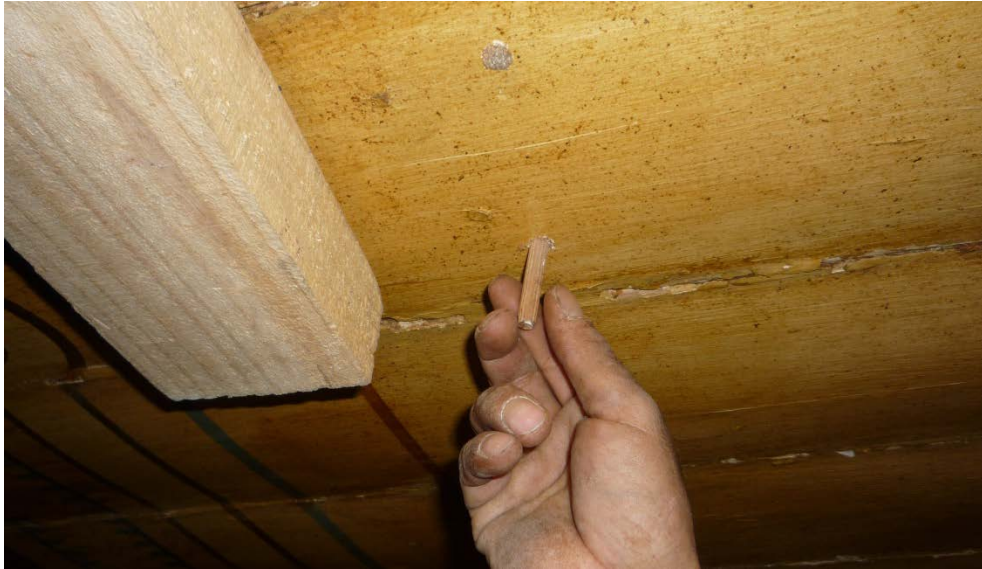
Imagen 87: utilización de tarugos para fijar tablas de cielo contra vigas superiores

Para solucionar este problema que ponía en riesgo la conservación de las policromías, fue necesario nivelar el cielo usando alzaprimas y consolidar las piezas sueltas hacia las vigas estructurales. Se optó por el uso de tarugos en vez de clavos, como estaba fijado originalmente, para prevenir que a futuro se soltaran nuevamente.

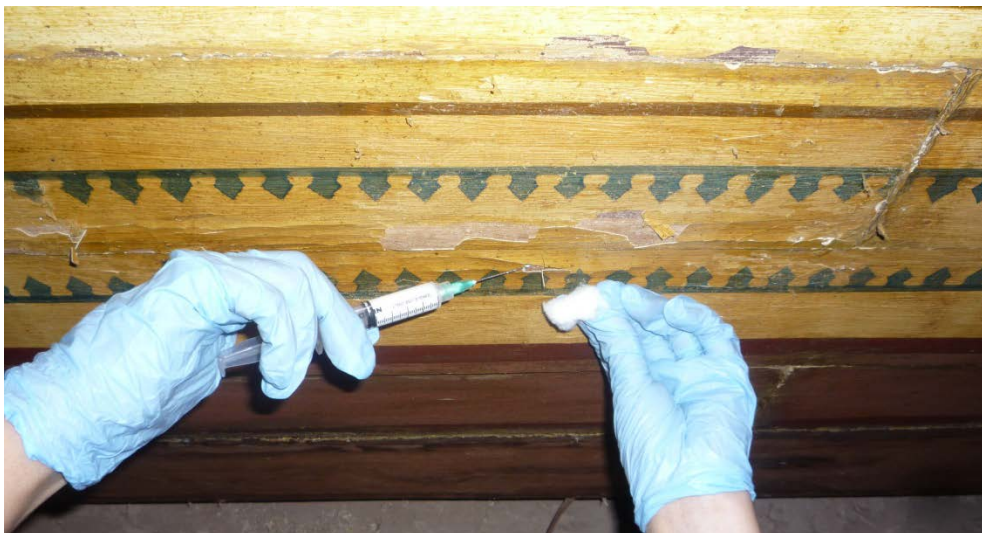
Imagen 88: inyección de mowilith para consolidar los levantamientos de capa pictórica

La consolidación de policromía se efectuó mediante la inyección con jeringa de mowilith diluido al 50% en agua destilada, utilizando previamente alcohol con agua destilada al 50% para romper la tensión superficial. Una vez inyectado el adhesivo se hizo presión por unos segundos con un algodón humedecido en agua destilada para asegurar el pegado y limpiar excesos. El mowilith en este caso se usó con menor disolución ya que la capa pictórica era más gruesa y se requería mayor adherencia

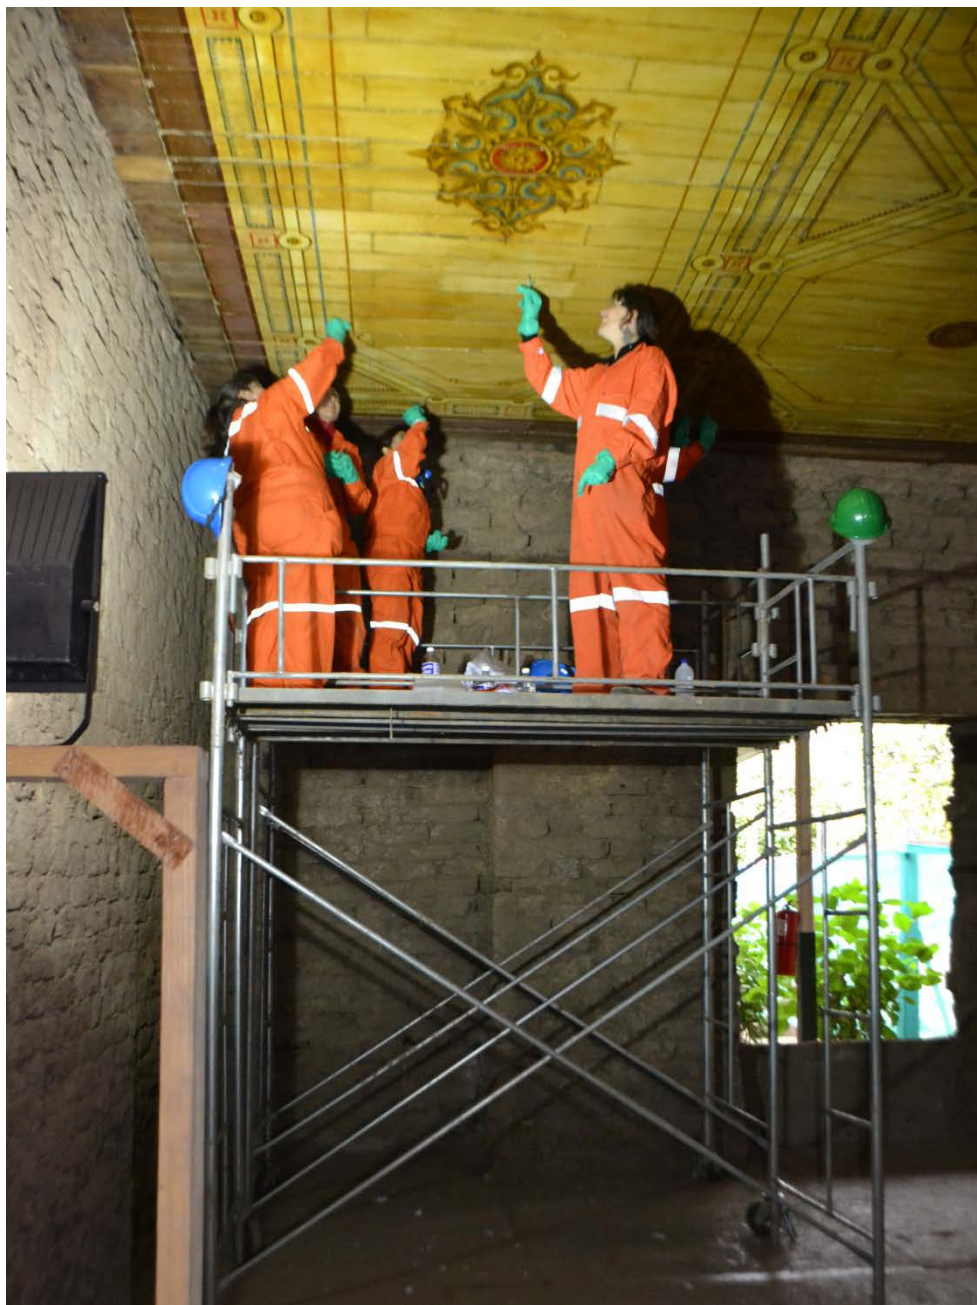
Imagen 89: eliminación de barniz en cielo

En primer lugar se hizo una limpieza con agua destilada aplicada con algodón. La eliminación de barniz se hizo con brocha y eliminando el barniz que había reaccionado por barrido y con bisturí las zonas que se adherían más. Las áreas más delicadas fueron limpiadas con hisopo. Las manchas difíciles fueron removidas con una emulsión de Carboximetil Celulosa con diluyente acrílico y jabón neutro (2:1:0,1), dejándolo actuar por cinco minutos y limpiando con diluyente acrílico. Distritos de mosca fueron eliminados con bisturí.

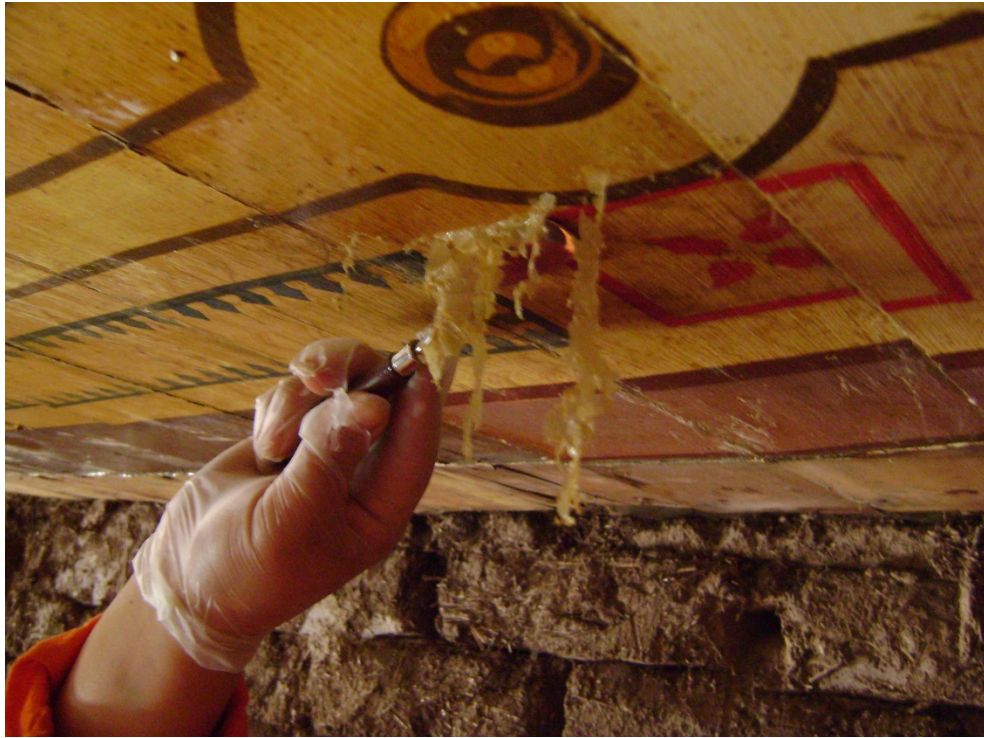
Imagen 90: detalle eliminación con espátula de barniz reblandecido por diluyente acrílico

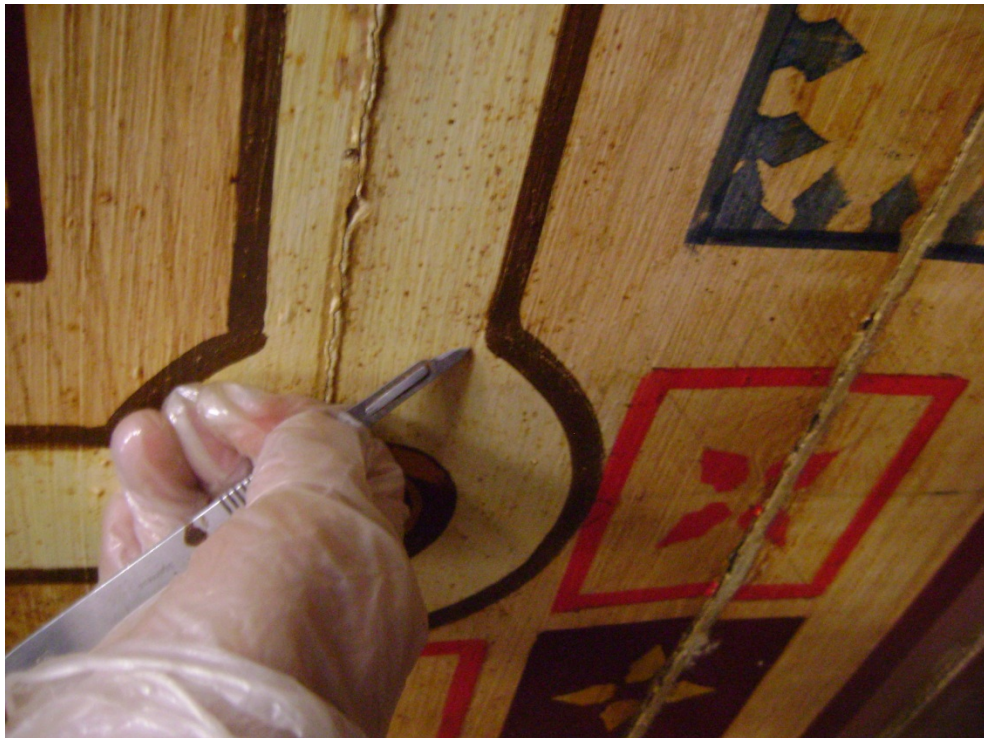
Imagen 91: detalle eliminación de saldos de barniz adherido usando bisturí

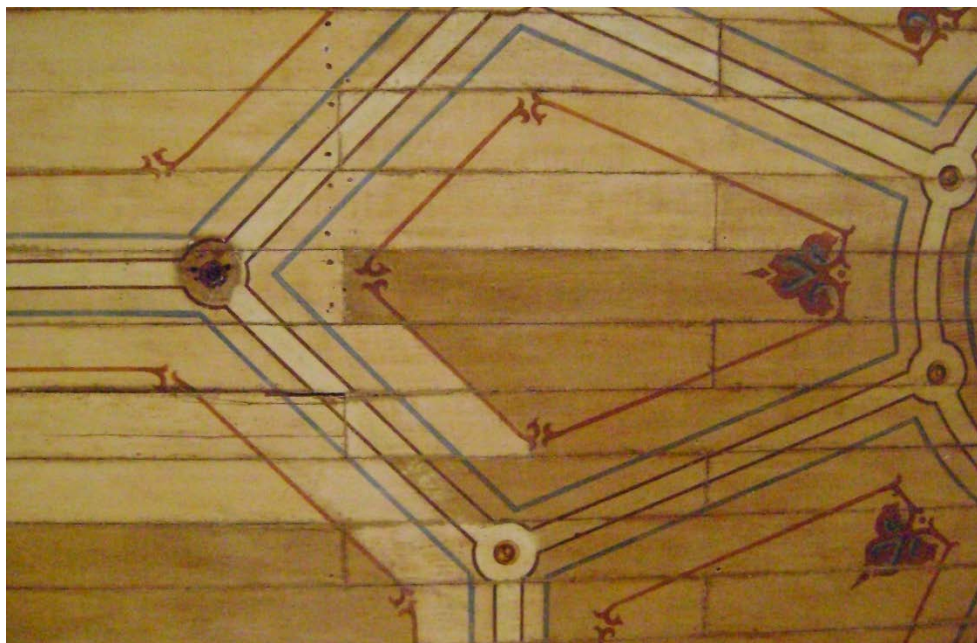
Imagen 92: contraste de áreas ya limpiadas y por limpiar

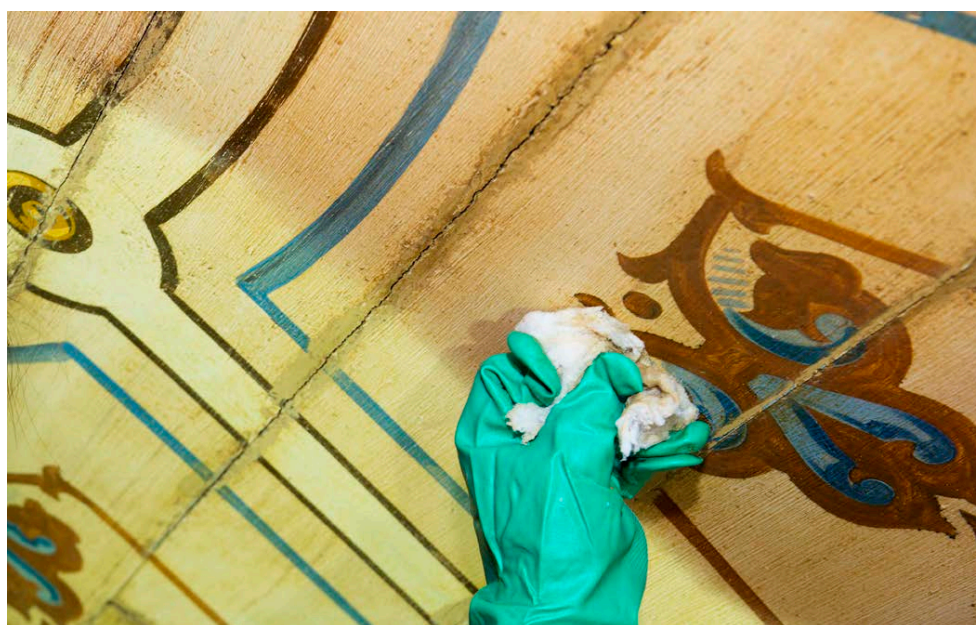
A lo largo de todas las uniones se presentaba masilla que tapaba la policromía. Se tomó la decisión de eliminar lo que estuviera suelto y recuperar en lo posible la pintura original. La masilla que estuviera muy adherida se dejaría en su sitio, puliendola en caso de que sobresaliera y haciendo reintegración de color por encima.

Imagen 93: detalle aparición de uniones con masilla luego de liberar el cielo del barniz

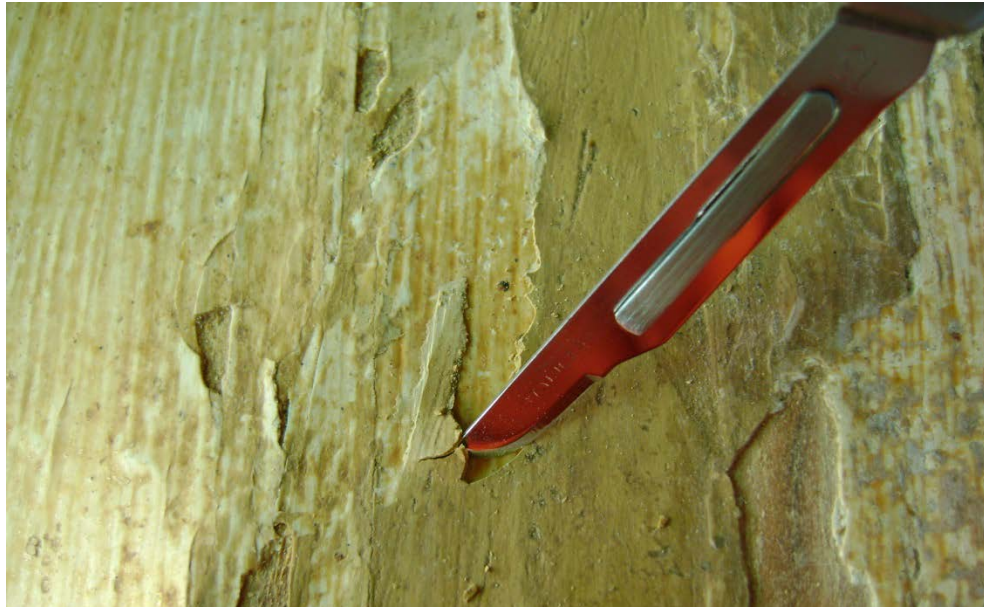
Imagen 94: detalle eliminación de masilla con bisturí

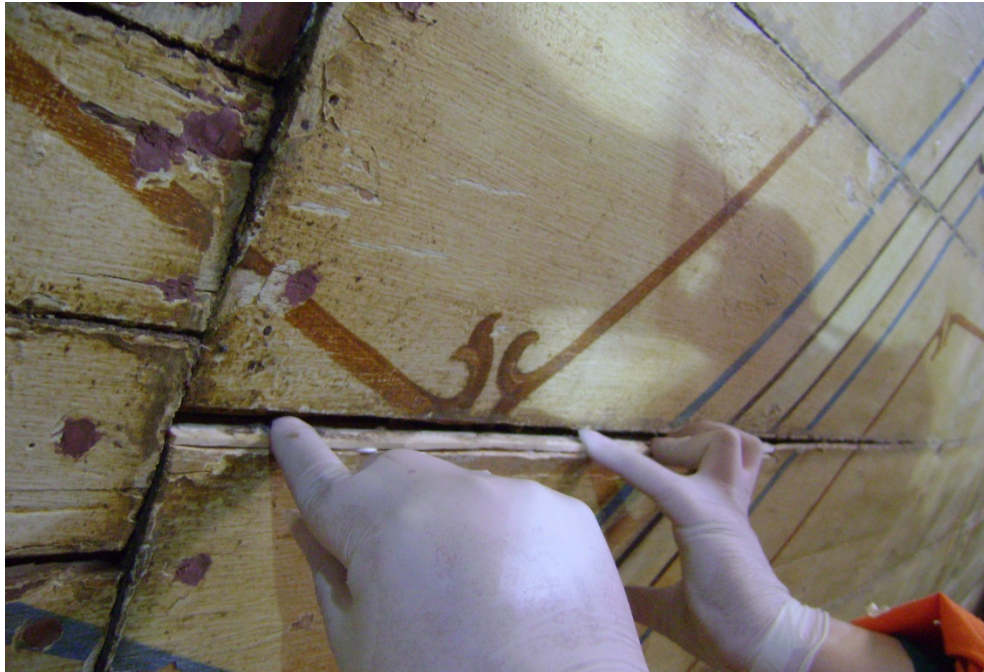
Imagen 96: detalle injerto en madera de álamo

Debido a la deformación de las tablas se produjo mucho daño en las uniones machihembradas, presentándose pérdida de astillas y vacíos entre tablas. Se utilizó madera de álamo para resanar los faltantes de mayores dimensiones, los de medianos fueron resanados con una pasta de aserrín fino y cola, y para las grietas menores y perforaciones se utilizó araldit madera.

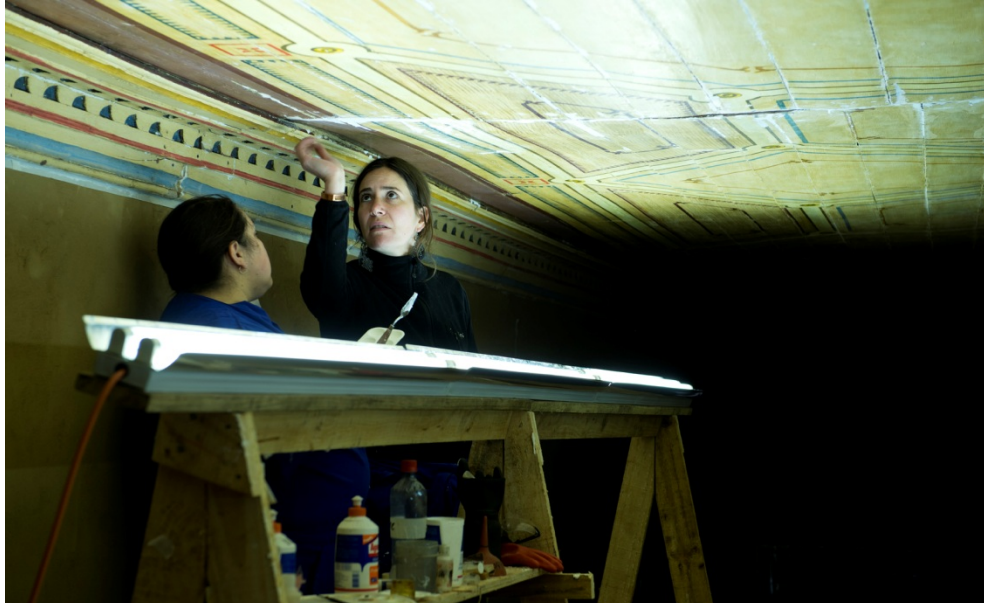
Imagen 98: aplicación de yeso

La restitución de bases de preparación donde había pérdida de base pictórica fue realizada con yeso dental y mowilith diluido al 60% en agua destilada. La aplicación fue realizada con espátula. En este caso se usó un estuco más sólido para facilitar su aplicación sobre cabeza.

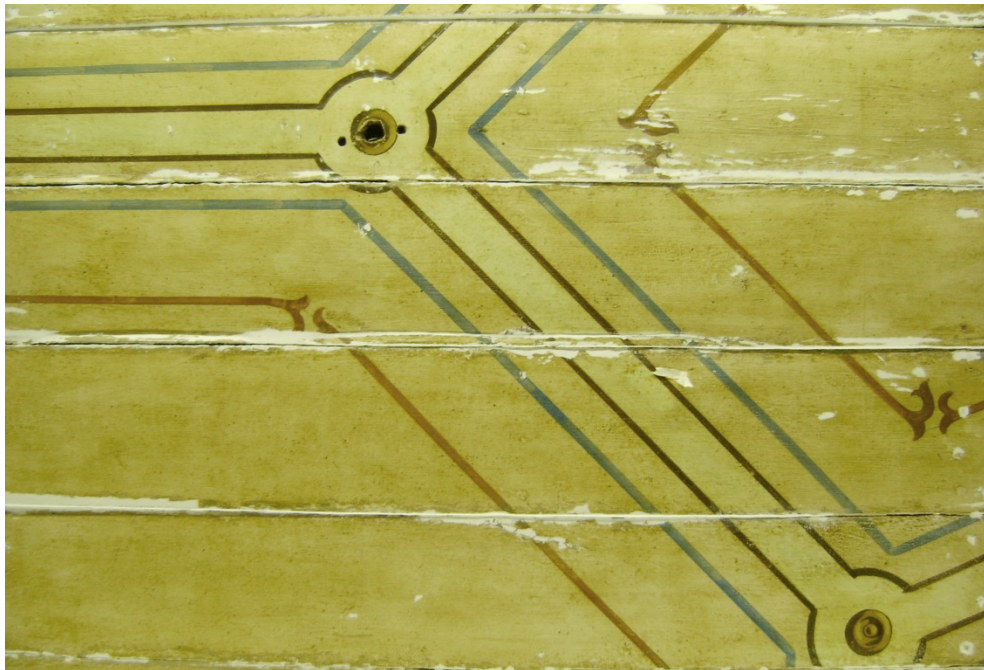
Imagen 99: aplicación de yeso

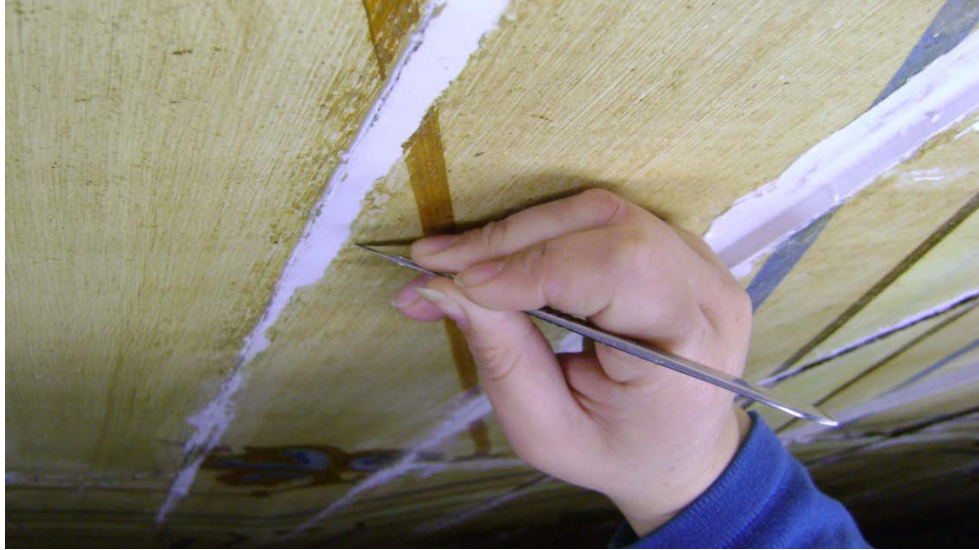
Imagen 100: pulido de yeso con bisturí

Se usó bisturí nr. 3 y 4, dependiendo del área a pulir. Para grandes extensiones se usó lija fina.

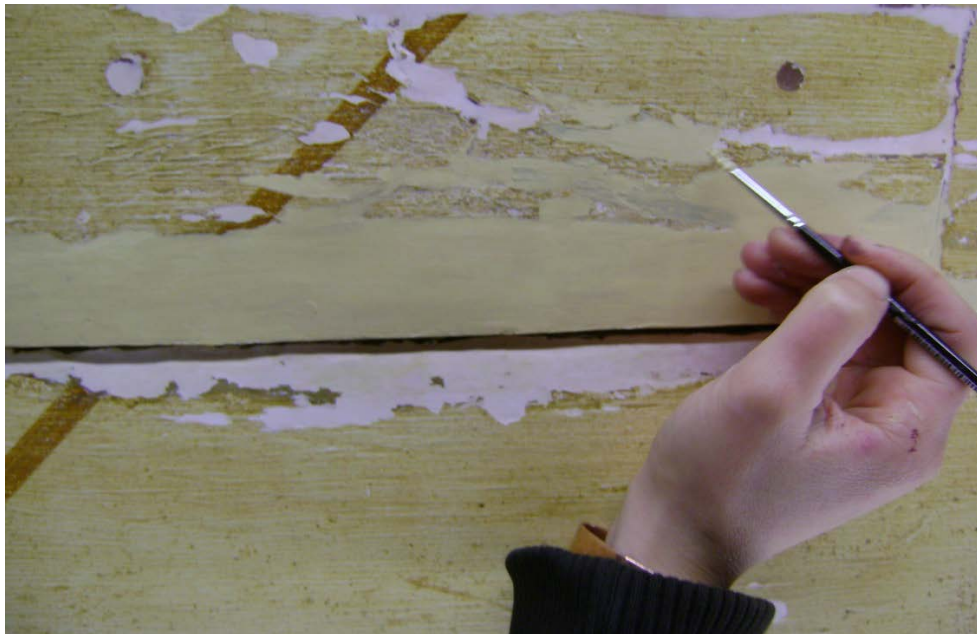
Imagen 101: aplicación de color base con pigmento acrílico

La reintegración de color constó de 2 etapas, primero aplicando un color base en acrílico debido a las grandes extensiones a reintegrar y segundo maireri al barniz por medio de rigattino.

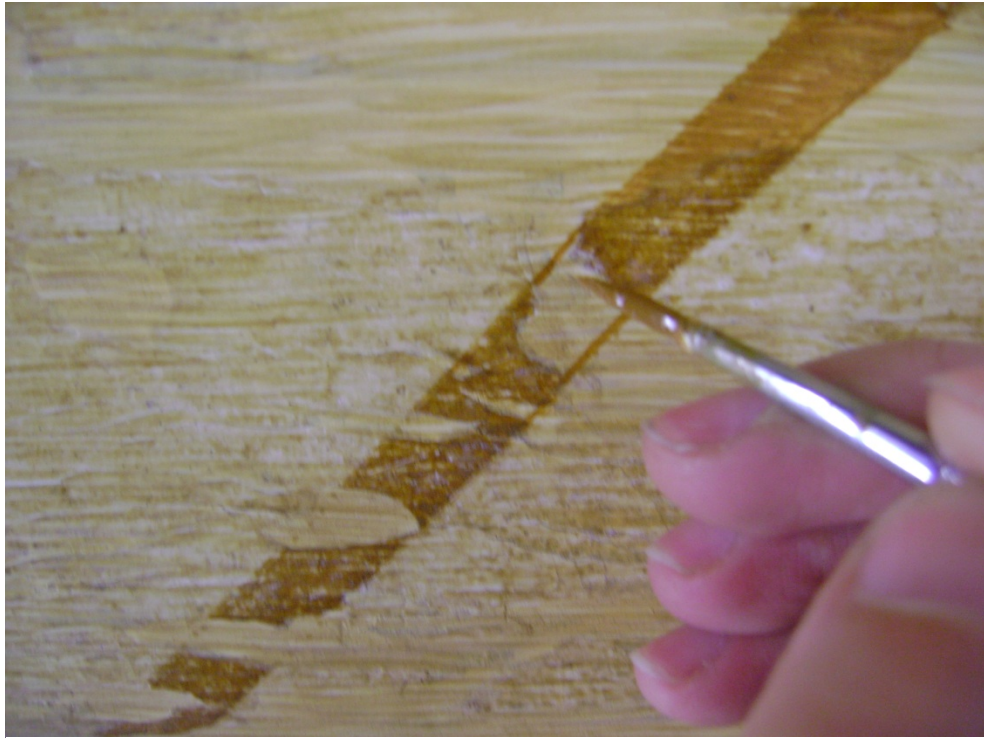
Imagen 102: detalle rigattino en color de fondo. Figuras fueron tratadas como color plano
