UNIVERSIDAD DE CHILE
FACULTAD DE ARTES
POS-TÍTULO RESTAURACIÓN PATRIMONIO CULTURAL MUEBLE

RESTAURACIÓN POLICROMÍAS COMEDOR
MUSEO SAN JOSE DEL CARMEN DEL HUIQUE

VALLE DE COLCHAGUA, VI REGION

(15.11.12 – 15.09.13)

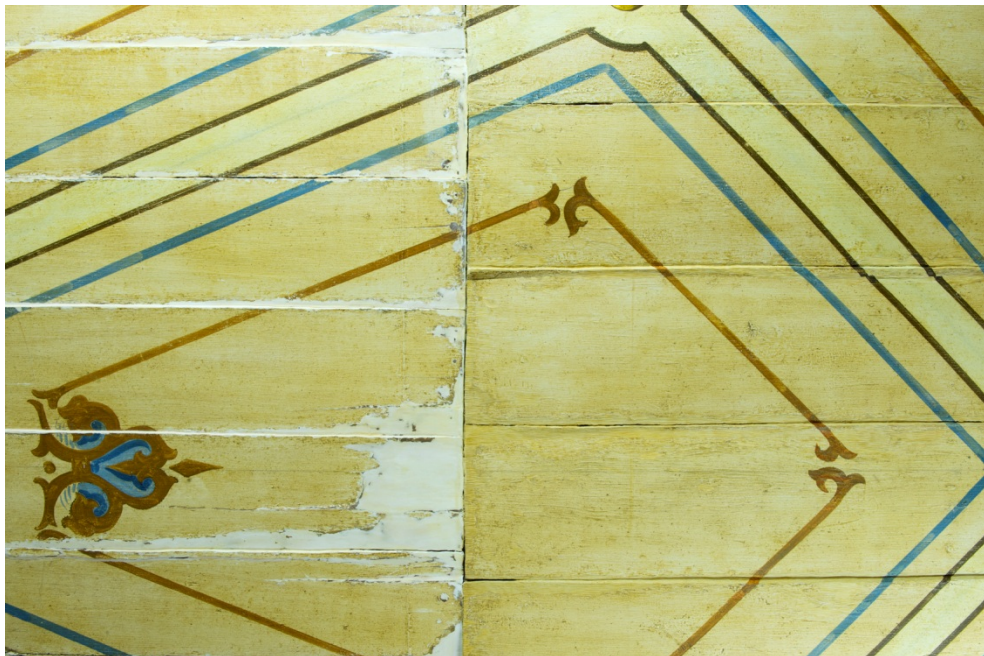
Imagen 102: detalle contrastando mitad del cielo con reintegración hecha y la otra mitad en el proceso previo, de restitución de bases

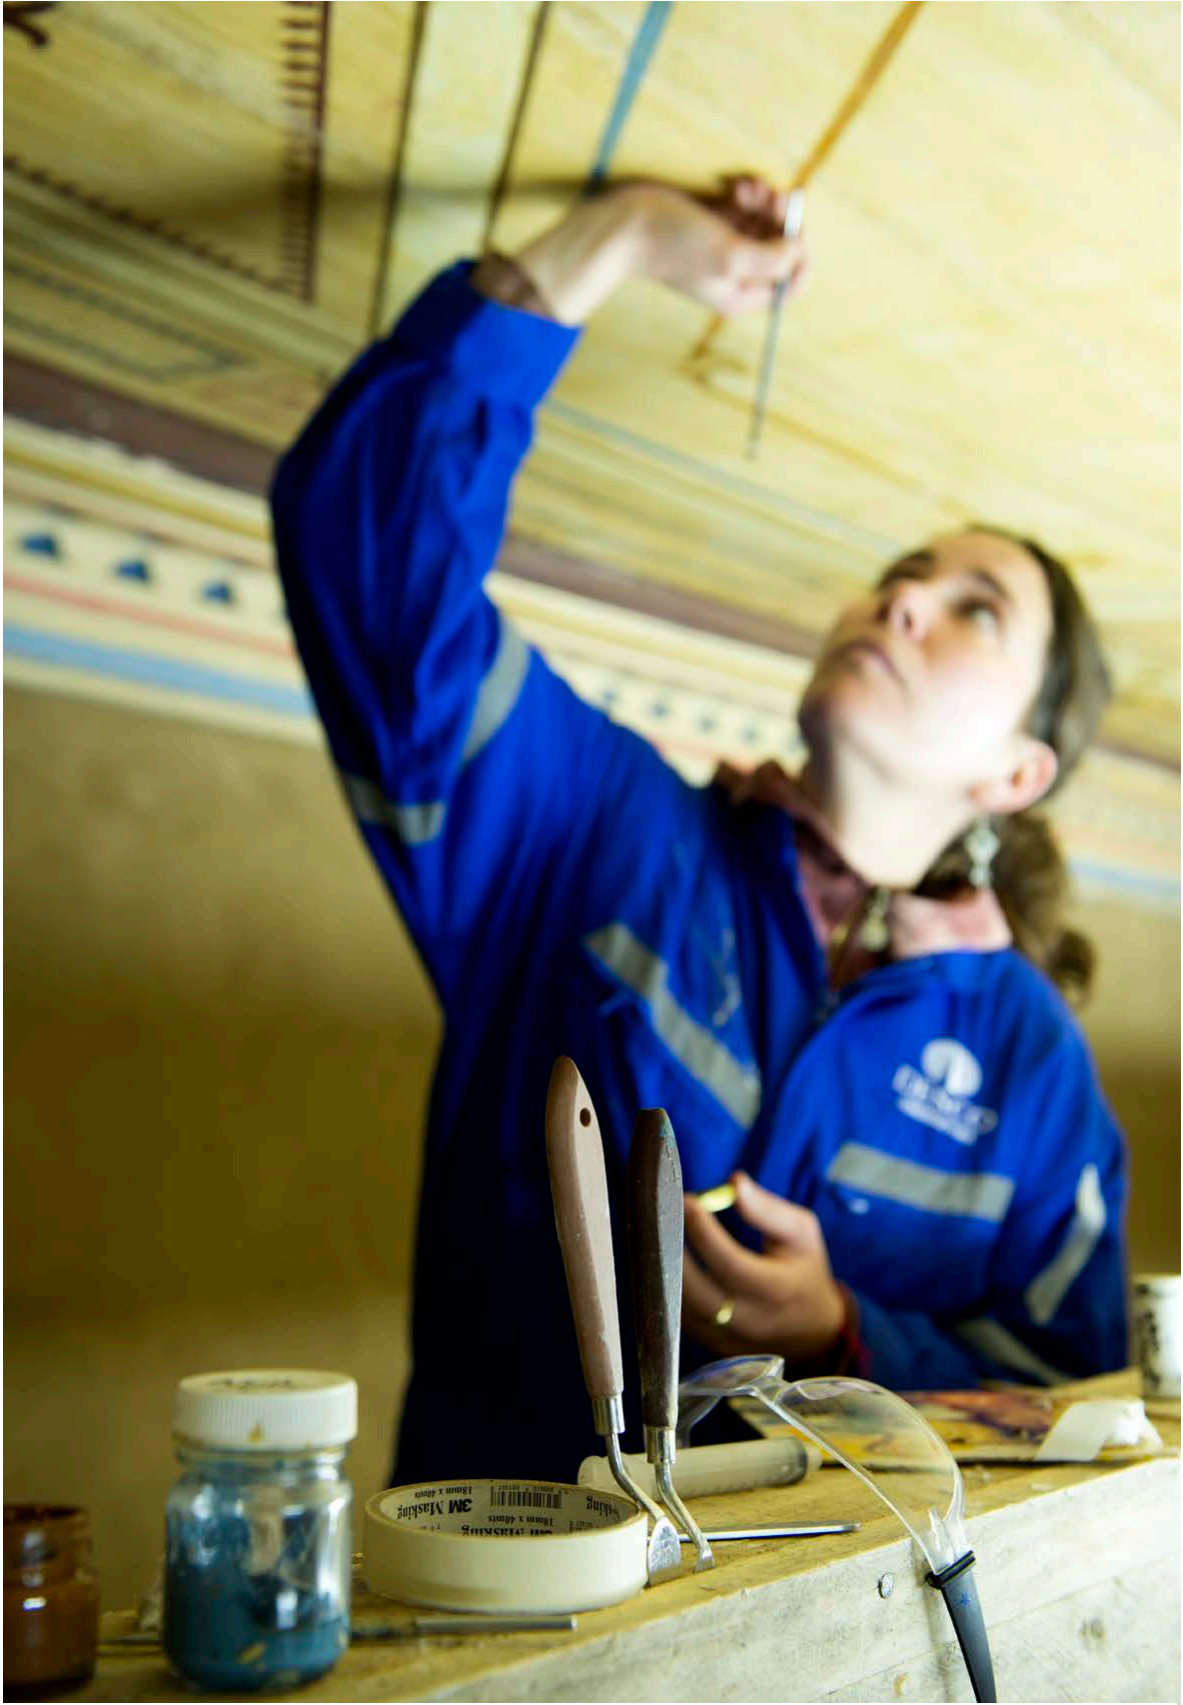
Imagen 103: reintegración de color

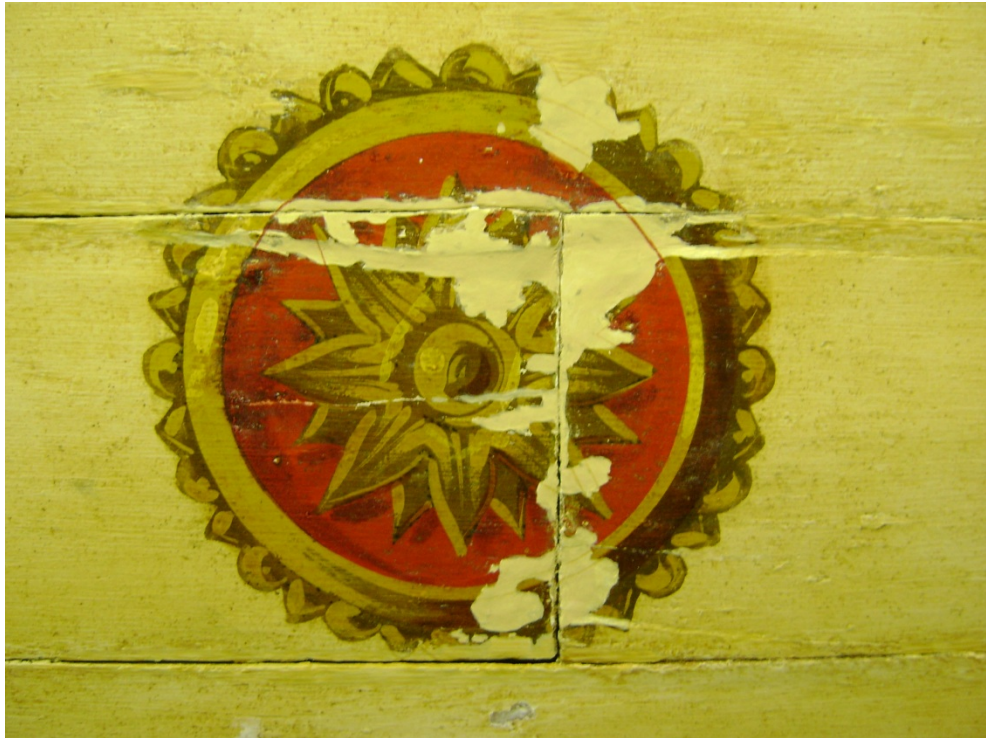
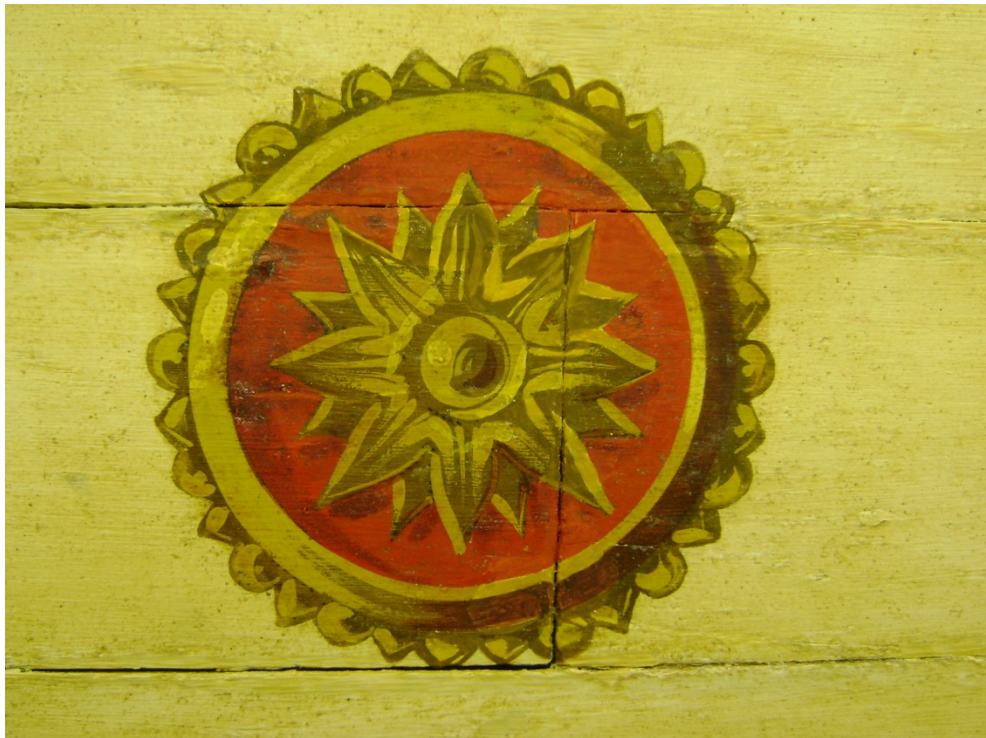
Imagen 104 y 105: figura ornamental en proceso inicial y final de reintegración de color

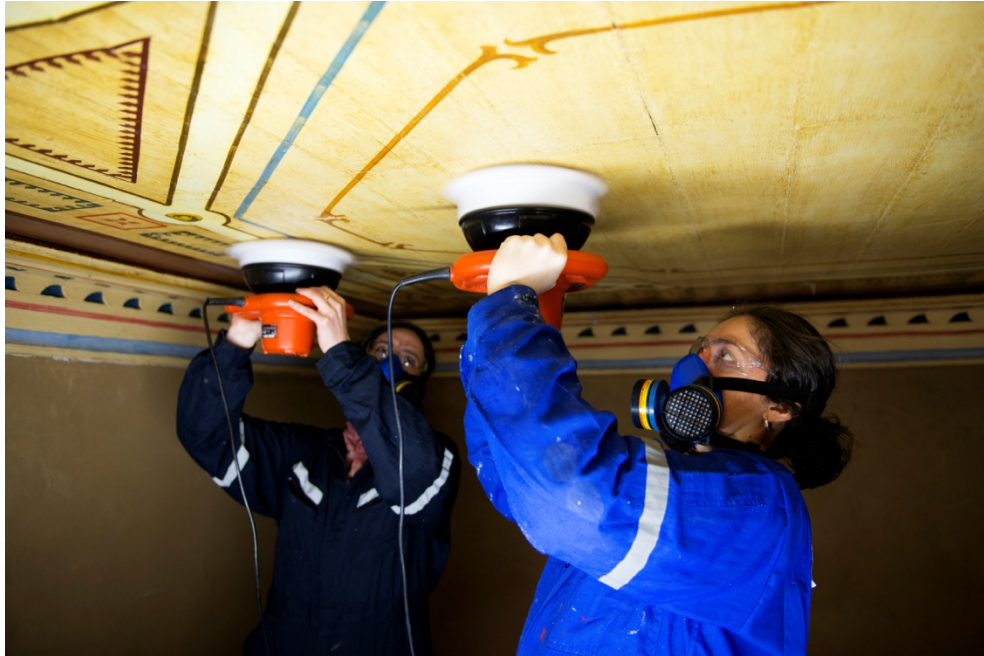
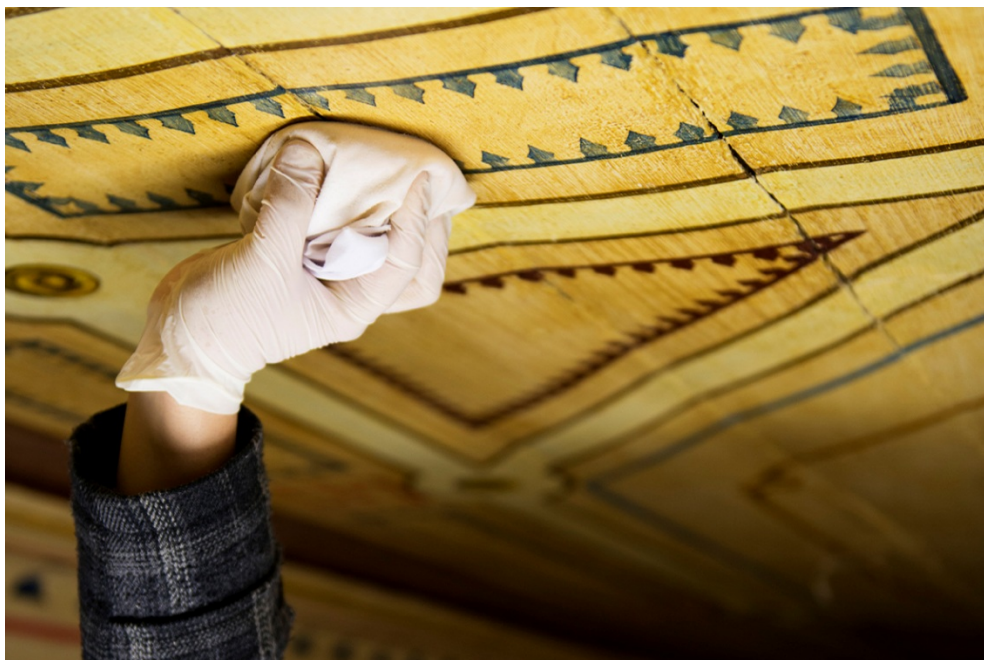
Imagen 106 y 107: pulido de cera micro cristalina y aplicación de capa final mate

Se usó cera micro cristalina diluida a baño maría en bencina blanca, en una proporción de 10% y fue aplicacada con muñequilla en una fina capa, que se pulió con pulidores electricos para sellar la porosidad, y luego se dio una segunda mano como acabado final mate.

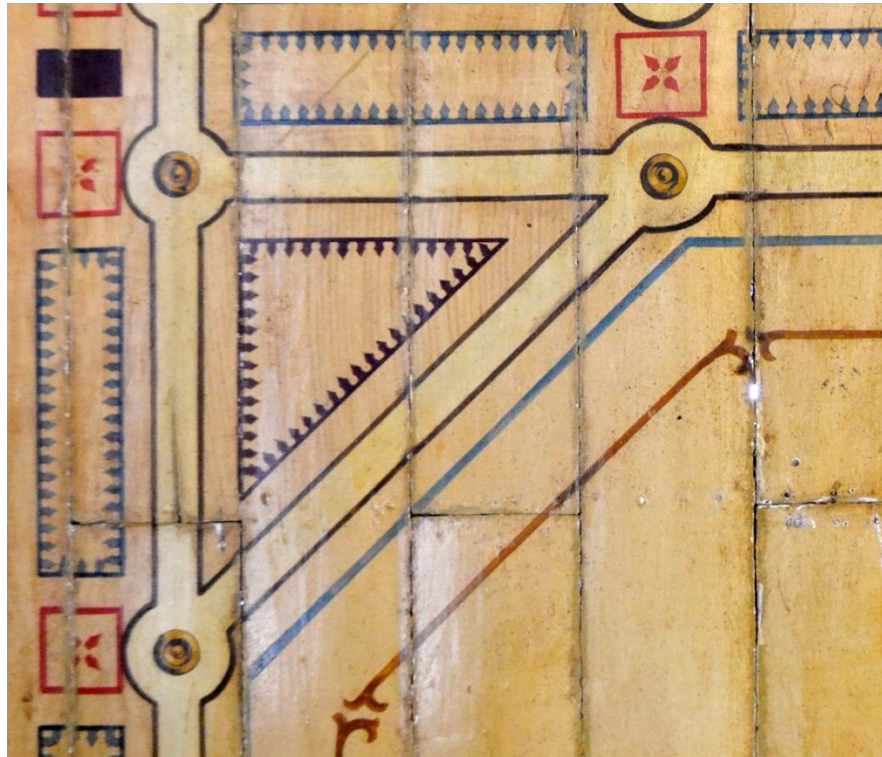
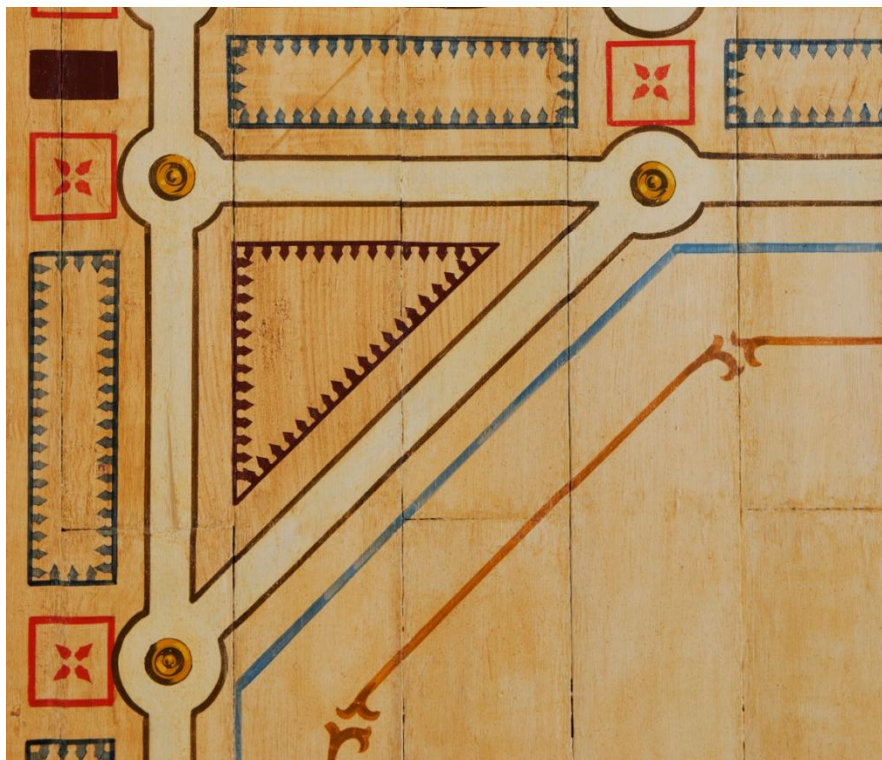
Imagen 108 y 109: detalle tramo cielo antes y después de restauración

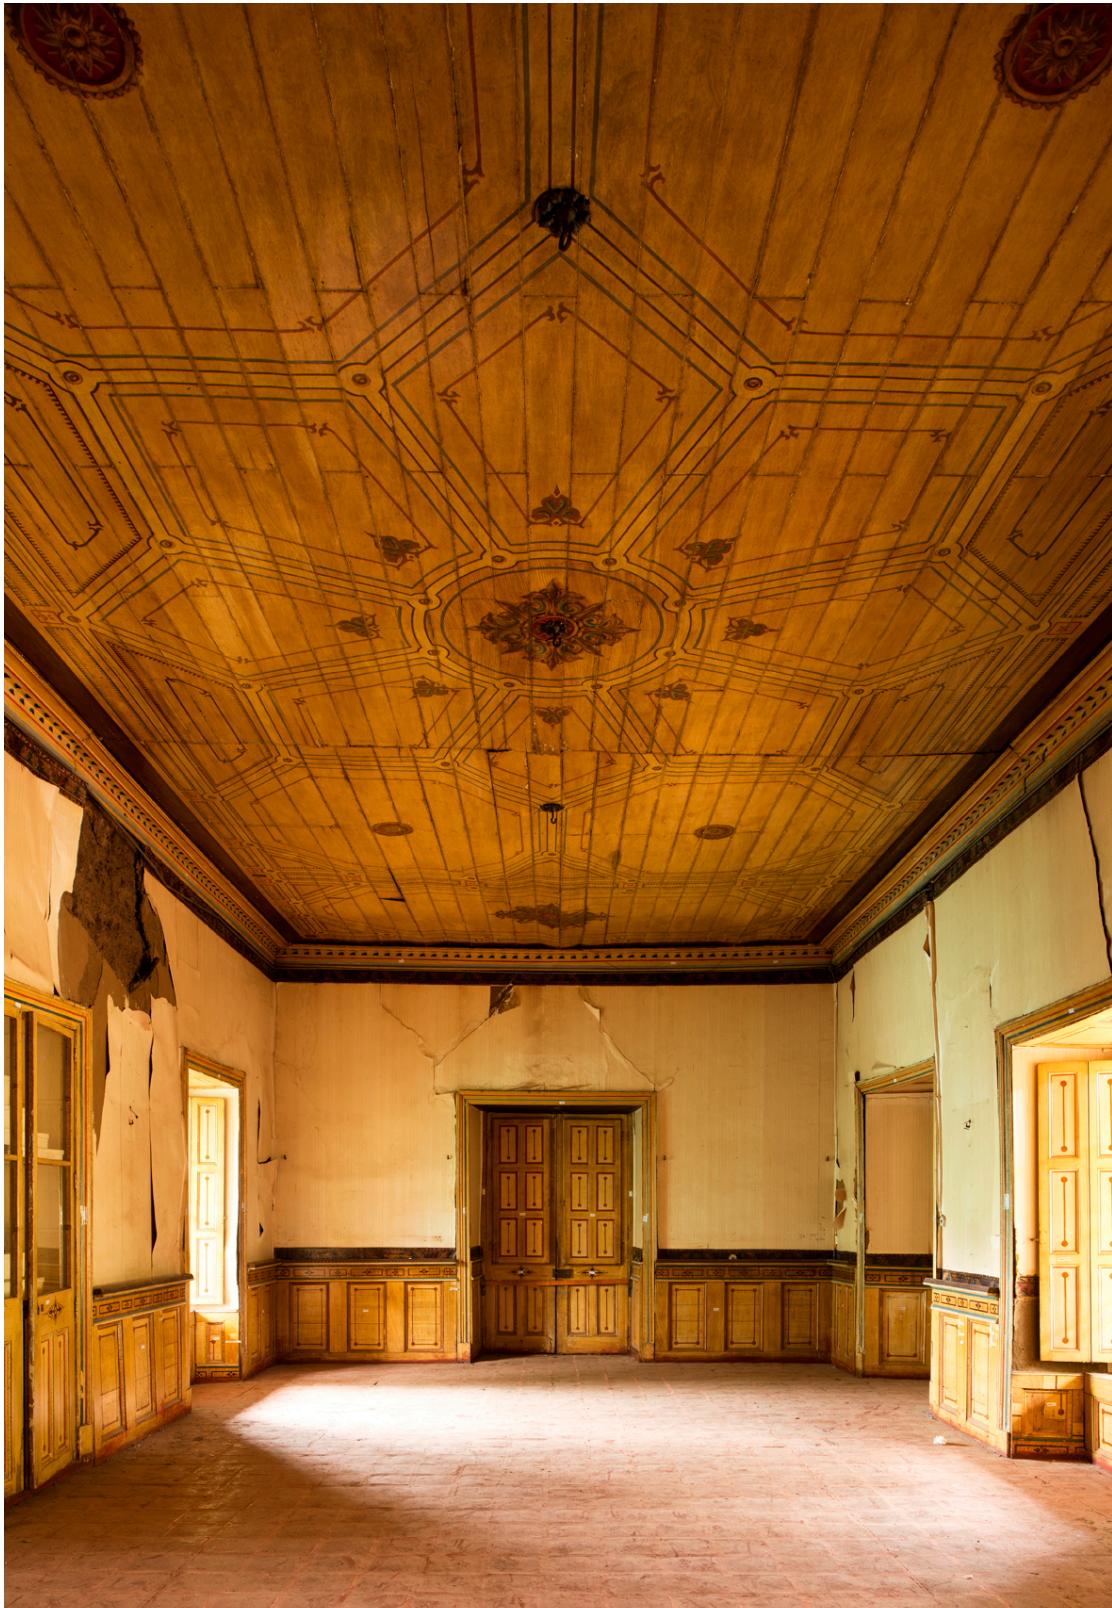
Imagen 110: registro fotográfico previo a los trabajos de restauración

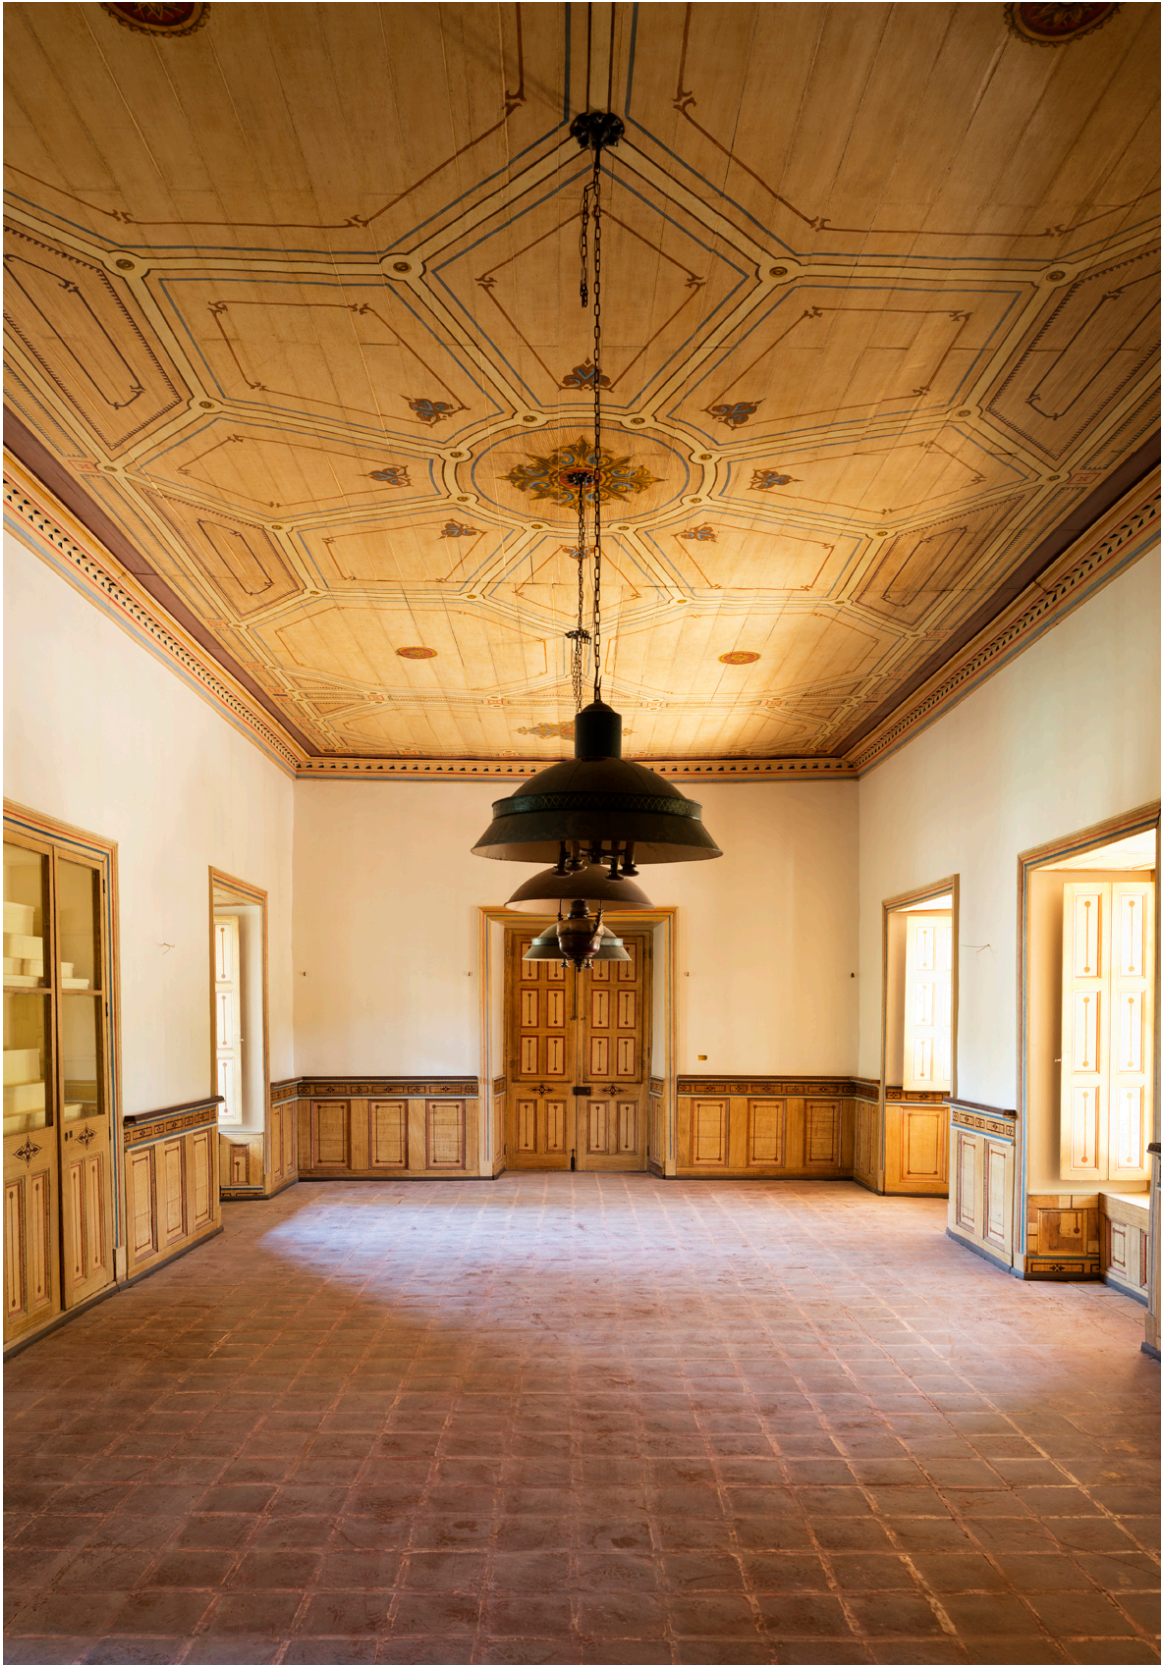
Imagen 111: registro fotográfico posterior a los trabajos de restauración
