TESIS PARA OPTAR AL POSTÍTULO EN CONSERVACIÓN
Y RESTAURACIÓN ARQUITECTÓNICA

RECONSTRUCCIÓN CRÍTICA DE UN PROYECTO INCONCLUSO: PARROQUIA SAN RAFAEL ARCÁNGEL EN AV. MATTA

20 de septiembre de 2016

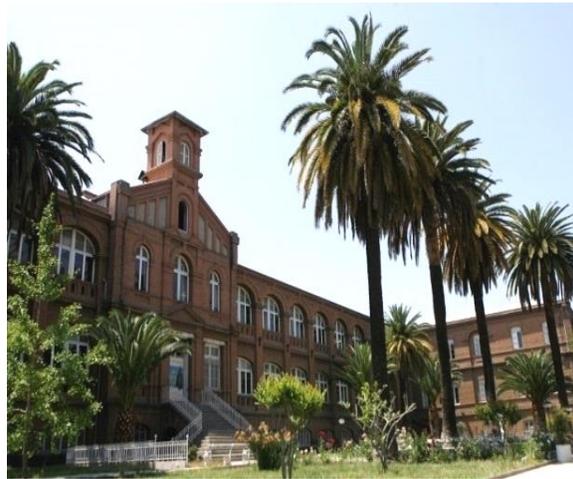
Construido en 1898 funcionó como convento y como asilo hasta el terremoto de 2010, que dejó al edificio con serios daños, debiendo ser desalojado. Fue declarado Monumento Nacional de Chile, en la categoría de Monumento Histórico, mediante el Decreto n° 151, del 19 de marzo de 2012. La Congregación de las Hermanitas de los Pobres fue fundada en 1839 por Juana Jugan en Saint-Servan, Francia, asentándose en Chile gracias a Juan Ross de Edwards y al arzobispo Mariano Casanova.

La Dirección de Obras objetó la solicitud de demoler el edificio -según señala el informe realizado por el Idiem de la Universidad de Chile- luego de considerar una visita al convento efectuada por funcionarios del Departamento de Ejecución de Obras de esta dirección municipal, en marzo de 2010. El documento indica que los daños que presenta el edificio son moderados y que su "situación es absolutamente recuperable desde el punto de vista estructural". El municipio solicitó al CMN que

Imagen 10 - Estado actual fachada Asilo. Fuente: La Tercera, 2012.

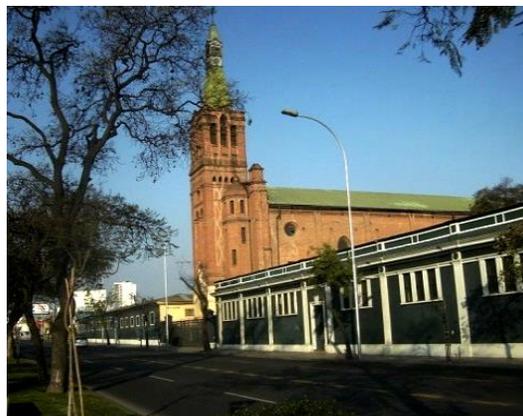
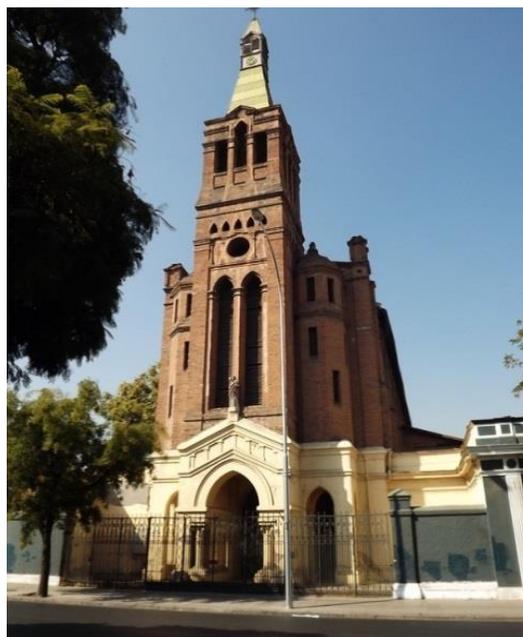
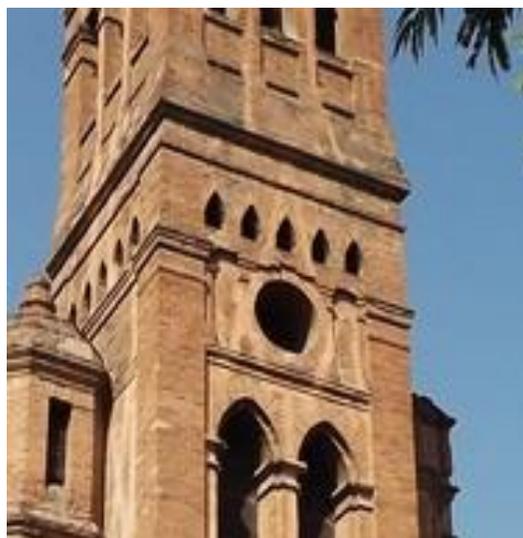
Imagen 11 - Vistas generales de la fachada Iglesia Santísimo Sacramento. Fuente: Elaboración propia.

Hoy en día la edificación, en general, se encuentra en regular estado de conservación. Se ha constatado que el convento presenta fallas estructurales importantes en la torre y en el interior es posible constatar la desaparición de los balcones de

las alas laterales que poseía la iglesia. Respecto a los claustros, estos presentan el deterioro propio de una mala mantención, escasa preocupación y conservación tanto de su estructura como de su aspecto general.

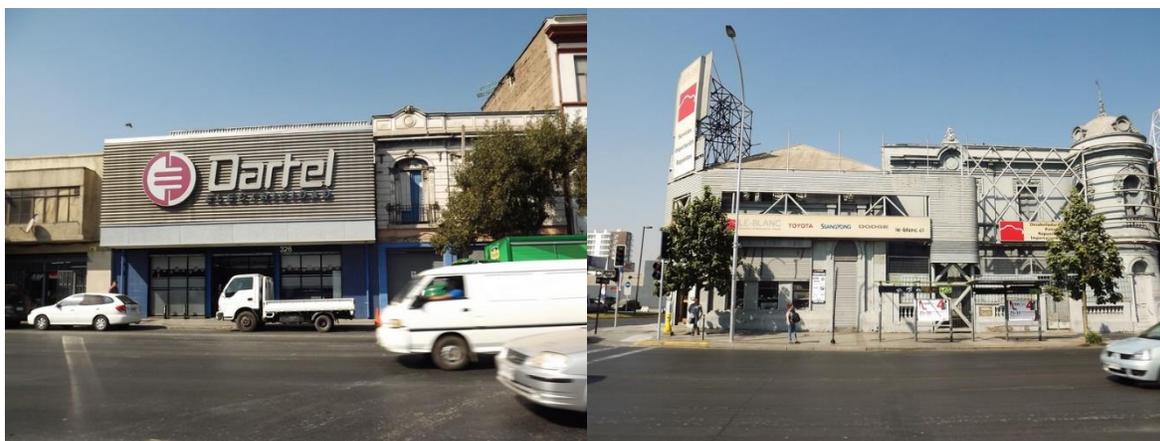
Corresponde a las primeras intervenciones realizadas sobre las fachadas de locales comerciales, enmascarándolas, para hacer visible su propaganda de negocio comercial. Esta intervención a pesar de ser nociva a la imagen urbana del eje (tapiado de vanos, alto porcentaje de ocupación de publicidad en fachadas), puede ser reversible, debido a que éstas son sólo superficiales y cuya función es promocionar productos, por lo que se utiliza, en la mayoría de los casos, materiales muy ligeros y de fácil retiro.

Imagen 15 – Imágenes vereda sur de Av. Matta. Fuente: Elaboración propia.

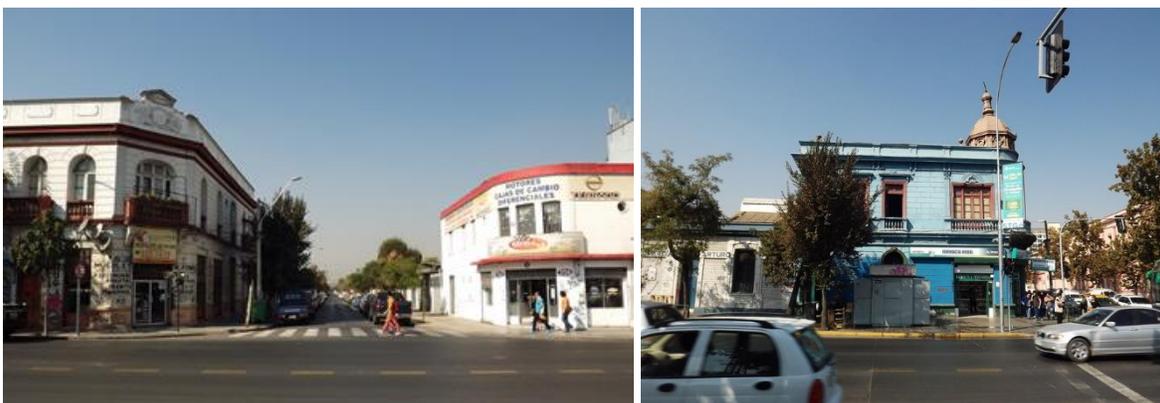
Hoy en día el panorama habitacional que ocupaba el sector ha ido cambiando, otorgándole un destino comercial como uso principal del eje de Av. Matta y dejando el uso residencial relevado a las zonas exteriores del sector. En consecuencia, la presencia de infraestructura comercial se instala en inmuebles de valor arquitectónico donde generalmente modifican y deterioran su composición original.

Imagen 17 – Imágenes vereda sur de Av. Matta. Fuente: Elaboración propia.

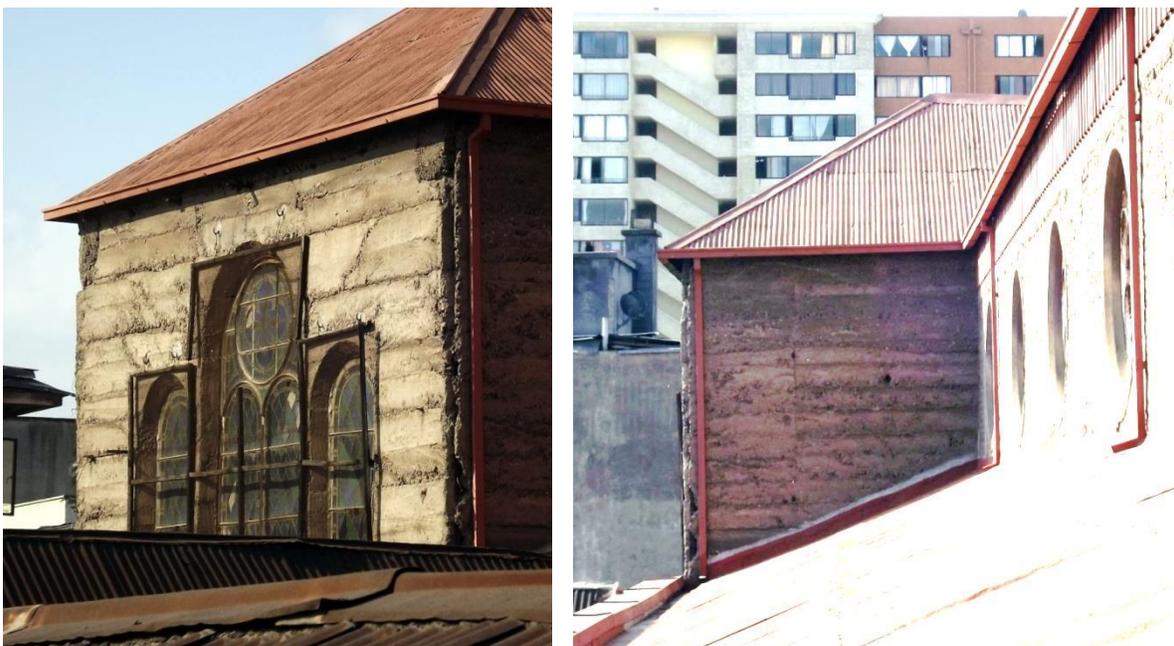
Imagen 35 - Vistas detalle de muro tramo transepto, se aprecia aparente uso de hormigón armado. Fuente: Elaboración propia, 2014

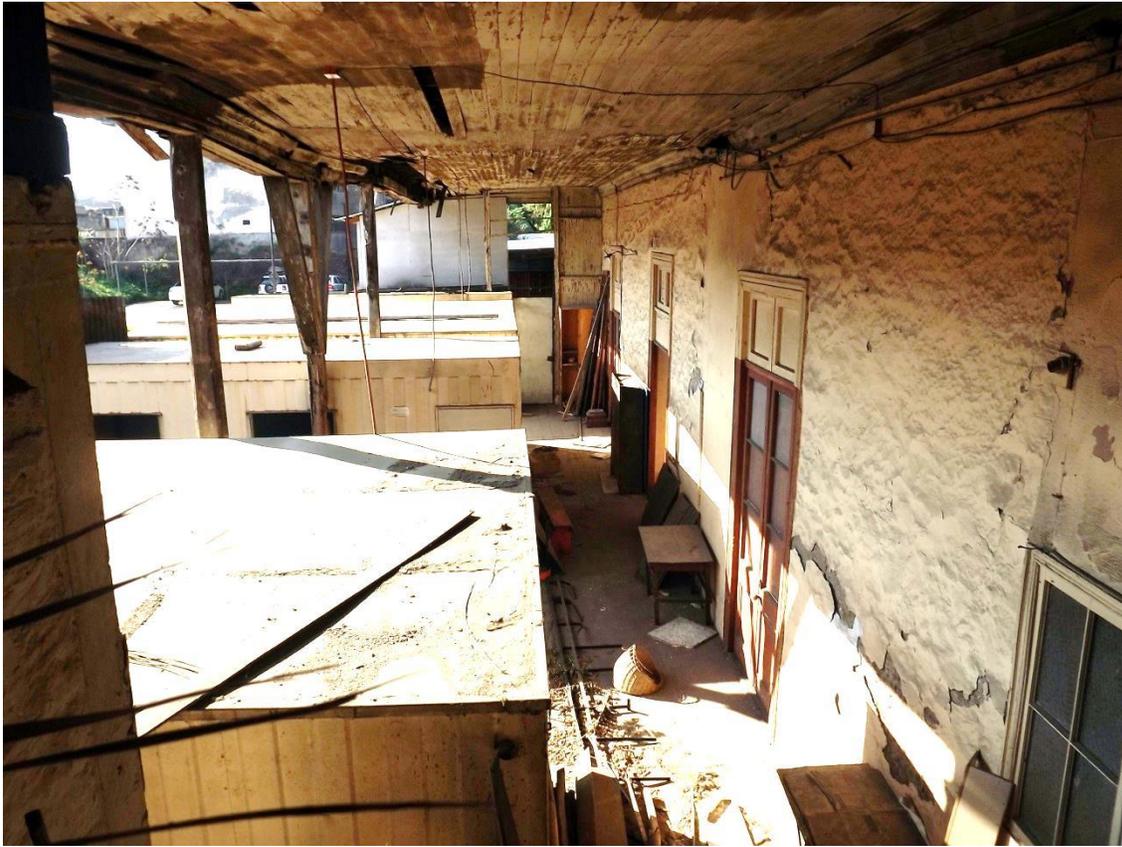
Imagen 36 - Vista casa parroquial (sin acceso). Se establece como el único vestigio de la casa original. Fuente: Elaboración propia, 2014.

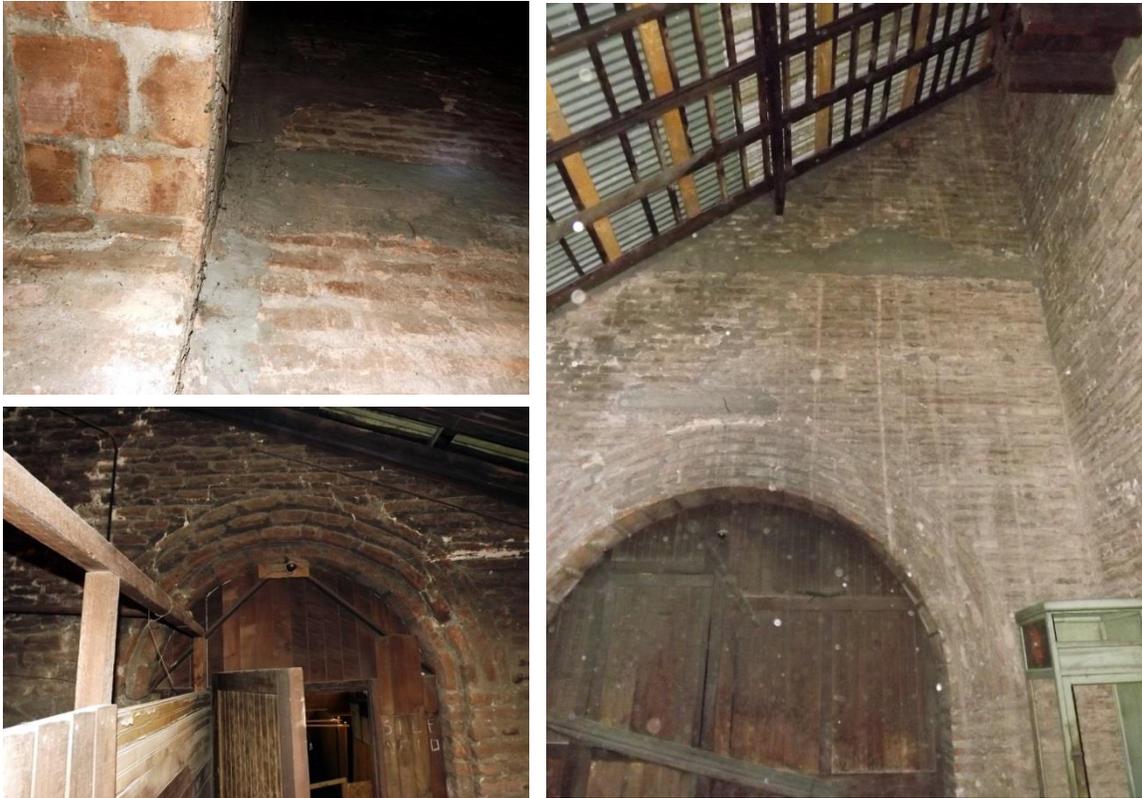
Imagen 40 - Detalles arcos y muros de albañilería en sector coro. Fuente: Elaboración propia, 2014.

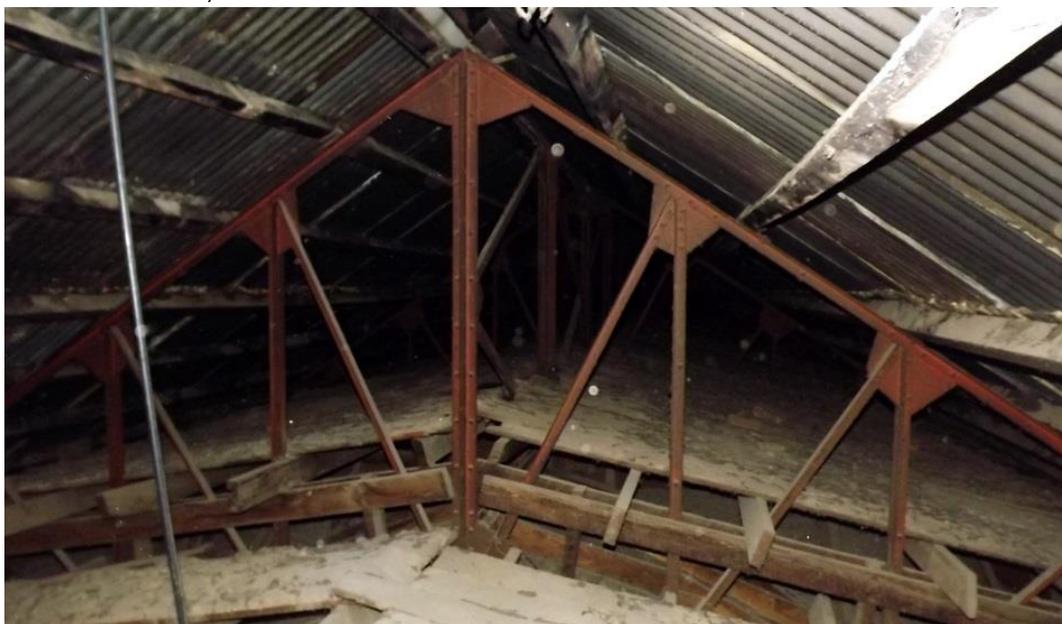
- **Materialidades predominantes:** El edificio se estructura en base a muros perimetrales y arcos de albañilería simple en naves y fachada. Posee una torre en la que sólo se construye la primera caña. Las naves interiores presentan un sistema mixto de estructura de acero que refuerza la albañilería en un primer nivel, y madera en el segundo (que conforma las ventanas). Además, presenta el uso de hormigón armado en la zona del transepto (sin acceso exterior ni interior). La estructura de cerchas es de acero.

Imagen 47 - Fotografía entretecho, sobre cielo nave central. Fuente: Elaboración propia.

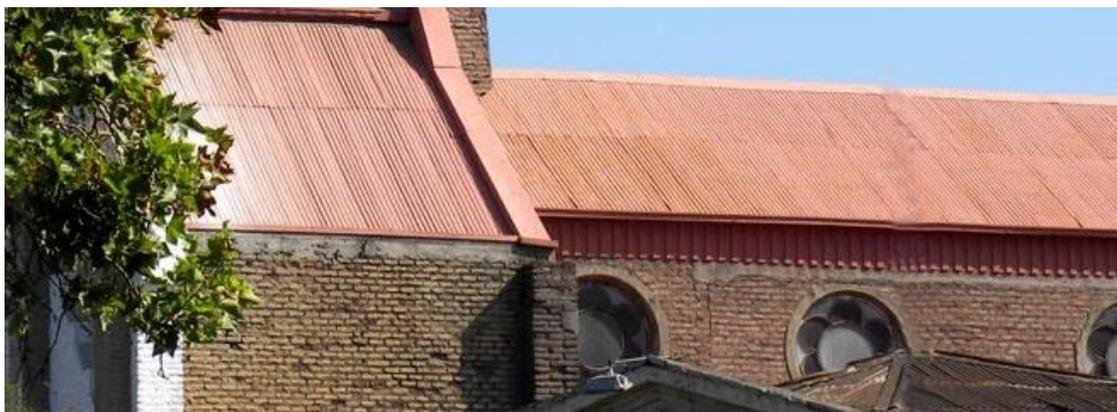
- **Cerramientos, fachada y cubierta.**
 - Muros: Albañilerías exteriores sin enlucido ni protección hídrica. Aparente ascensión capilar en muros con edificaciones adosadas.
 - Cubierta: Buen estado general, por lo que supone que fue reemplazada en el último periodo. Se desconoce estado de cerramiento de torre campanario actual.
 - Puertas – vitrales: Puertas en buen estado al estar tras atrio de acceso, en fachada sur, por lo que no ha sido expuesta a radiación directa o agua. Vitrales con tramos de vidrio faltantes, entrada de vectores y agua lluvia.

Imagen 49 - Estado de cierros y cubiertas, se aprecian refuerzos en hormigón sin data definida. Fuente: autores.

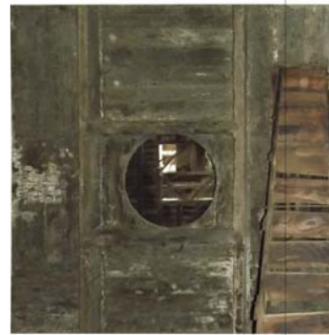
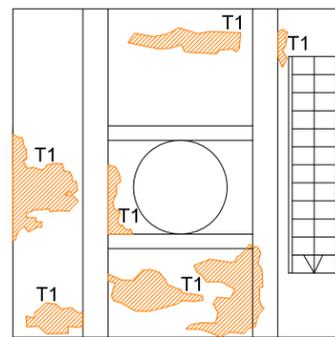
• LEVANTAMIENTO DE PATOLOGÍAS TORRE
 Corte A - Escala 1:150

La no conclusión de la torre puede ser el origen de los daños observados en la fachada, ya que esta se calculó con el peso de una estructura bastante más alta. Según la documentación y otros proyectos de Joannon, acostumbraba a reforzar las bases de albañilería de agujas y torres, que en este caso al quedar truco puede que no se haya ejecutado en conformidad al proyecto. La ausencia de un peso que confine la estructura sin reforzar, puede ser el origen potencial de daños futuros, por lo que se hace pertinente una evaluación en detalle de ese sector.

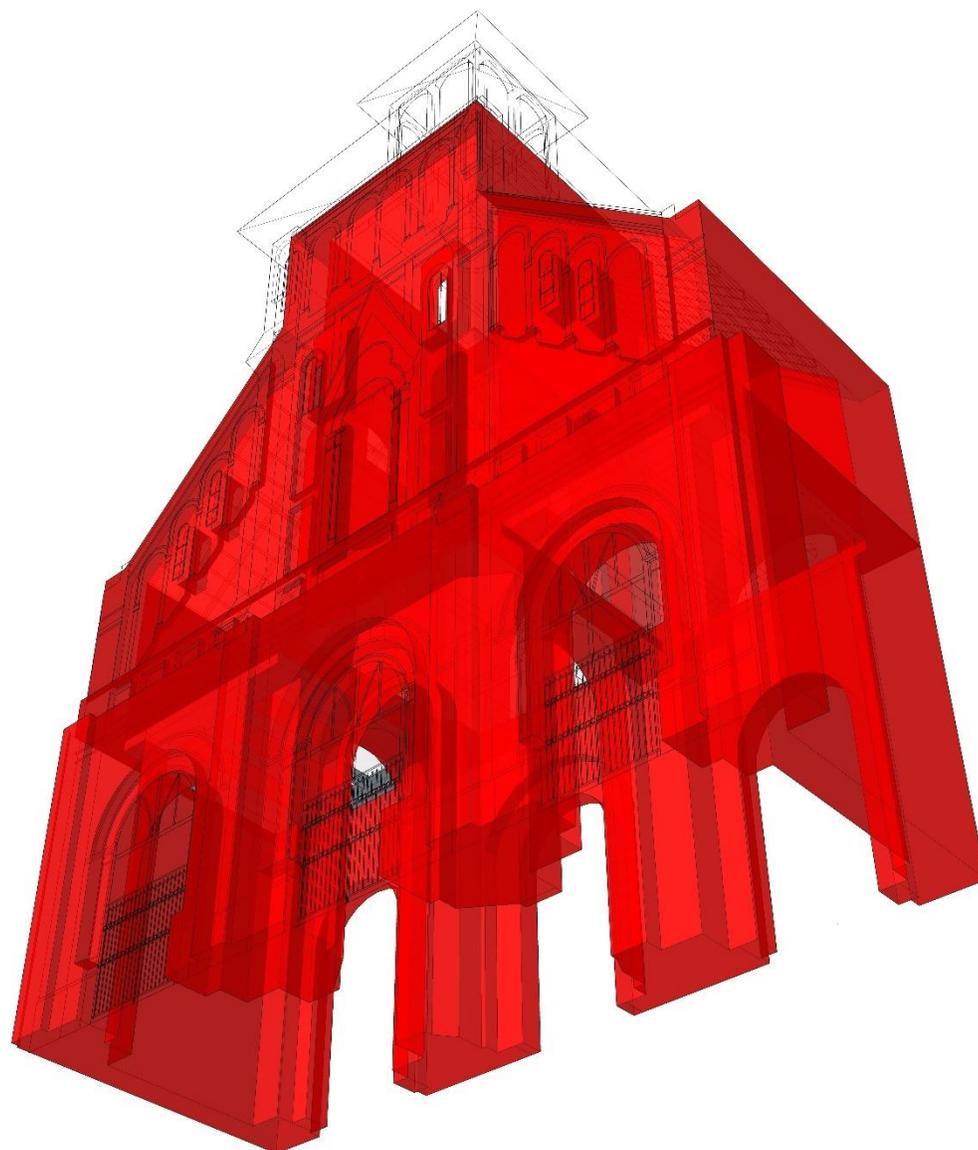
Albañilería en volumen frontal: Se observa predominancia de albañilería de arcilla de ladrillos de tipo fiscal o chonchón, sin reforzar, en aparejo de sogá, de espesores variables que promedian 60 cm. Compuesto de tres niveles, en el segundo se observan grandes arcos de albañilería dispuestos de manera tabicada, es decir con piezas paralelas al intradós (se realiza hipótesis en capítulos siguientes).

Imagen 53 – Isométrica de volumen frontal indicando en rojo albañilería simple. Elab. Propia.

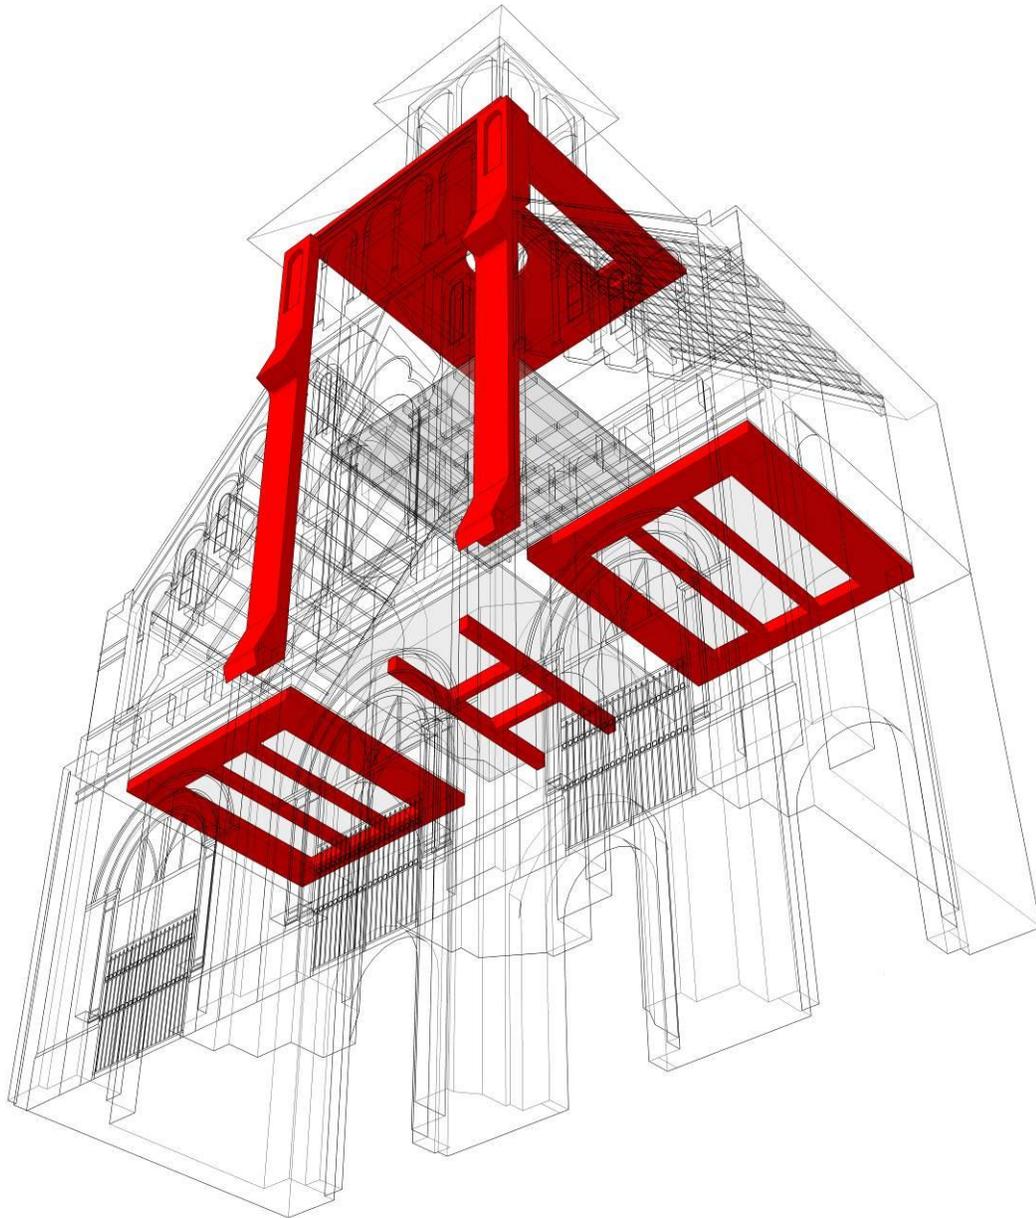
Se levantaron refuerzos a nivel de cadenas de hormigón armado, los cuales probablemente hayan sido proyectados por el mismo Joannon. En la primera caña, se observan refuerzos de tipo cadena y vigas transversales para reforzar base de segundo nivel. En la última caña, se observa cadena y losa de hormigón armado con barras lisas para rematar la albañilería, en donde sobre esta se instala la torre provisoria que se mantienen hasta la actualidad. Asimismo, se identifica como refuerzo las pilastras en fachada en encuentros de muros.

Imagen 55 - Isométrica de volumen frontal indicando en rojo los refuerzos de hormigón armado identificados. Elab. Propia.
