PUESTA EN VALOR DE UN EDIFICIO
CONSTRUIDO EN DIFERENTES PERÍODOS:
EL CASO DEL EX-TEATRO AV. MATTA.
PROPUESTA DE CONSERVACIÓN
Y RESTAURACIÓN

KARLA PINCHON MARIN - ARQUITECTO UTEM
CARMEN GLORIA SILVA PENROZ - ARQUITECTO UCHILE
PROFESORES GUÍAS: LORENZO BERG - GUNTHER SUHRCKE
CURSO DE ESPECIALIZACIÓN DE POSTÍTULO
EN CONSERVACIÓN Y RESTAURACIÓN ARQUITECTÓNICA

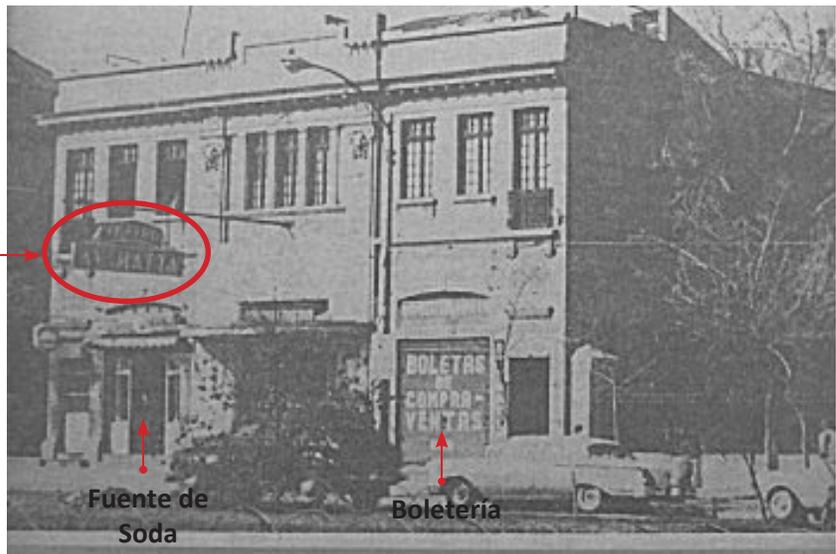
Fachada Teatro Av. Matta, 2014. Fuente: Archivo personal de las autoras.

Fachada actual del edificio, no sufre grandes cambios, sólo se altera el letrero de "Teatro Av. Matta" por "Asamblea de Dios Autónoma" y se modifican accesos de recintos a los costados de la entrada principal.

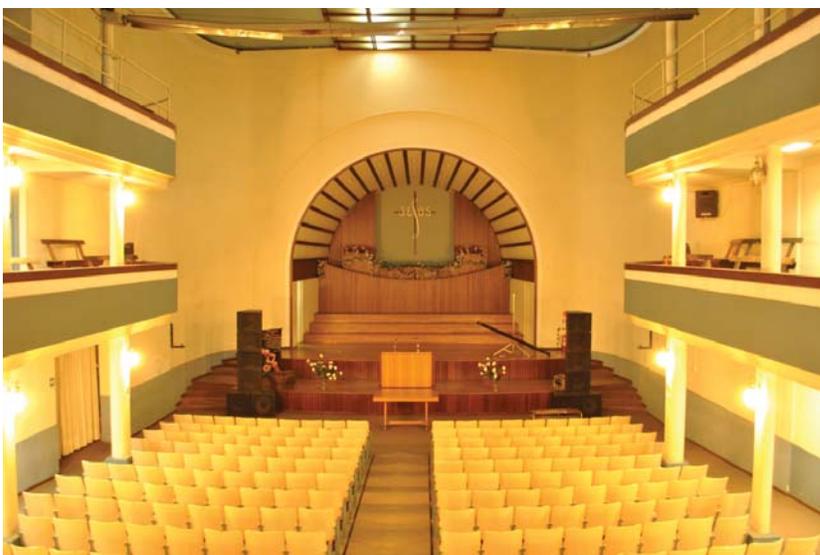
Interior Salón principal, visión hacia el escenario, 2014. Fuente: Archivo personal de las autoras.

Vista actual del salón principal. En la fotografía se observan las transformaciones del escenario al convertirlo en templo evangélico, se modifican las escaleras al proscenio, proscenio y escena. Los detalles de los cambios se detallan en los siguientes capítulos.

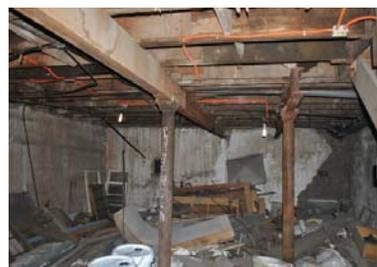
1. Subterráneo Foyer+Escuela Dominical

Ambos subterráneos se encuentran en mal estado de conservación. Actualmente son utilizados como bodega donde acumulan escombros de las modificaciones y reparaciones del edificio (pedazos de madera, alambres, pintura, mobiliario, entre otros).

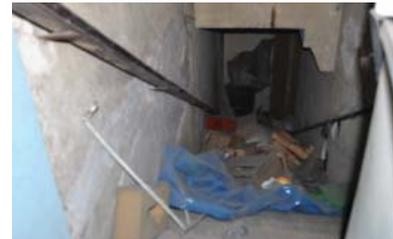
46. Escalera con acumulación de desechos

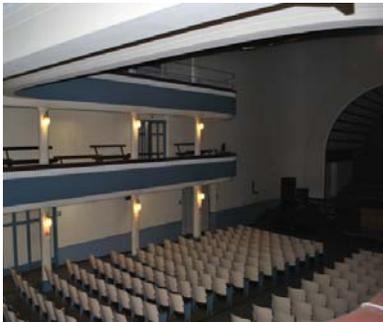
Palcos laterales del 2 y 3° piso sin vista directa hacia el escenario.

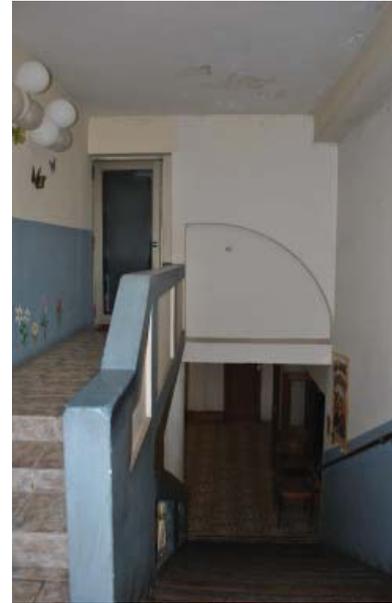
Vista hacia sala de proyección sobre el hall de acceso, se observa un medio arco oculto que probablemente configuraba la escalera hacia los palcos del 2° piso.

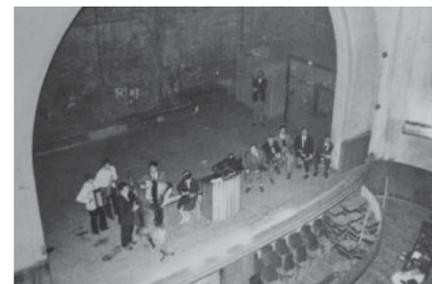
Fotografía del escenario (aún con foso 7), año 1969, antes de ser remodelado.

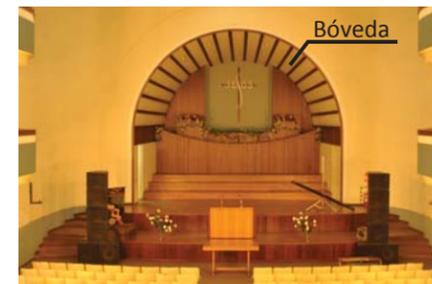
Vista del escenario remodelado. Se elimina foso, se agregan escaleras y muretes al fondo del escenario (9)

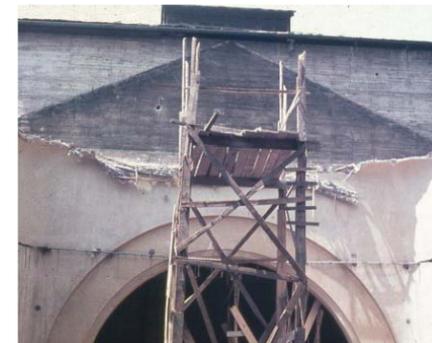
26. Remodelación de la antigua techumbre del ex teatro, año 1969.

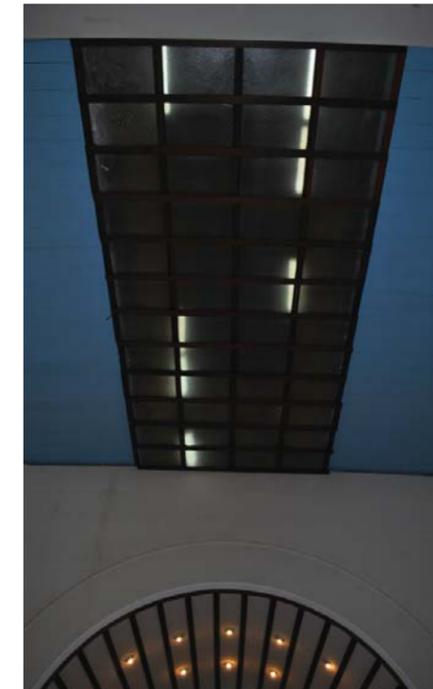
26. Fotografía 2015. Vista actual del tragaluz remodelado en el año 1969.

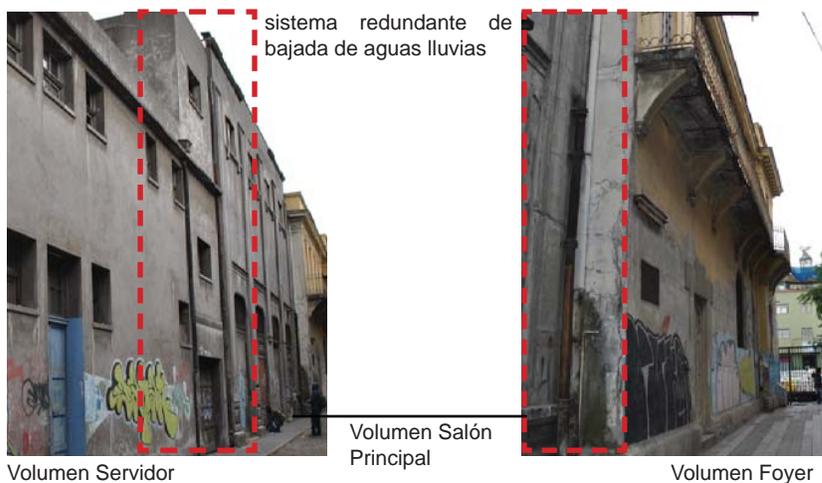
3. Bajada de aguas lluvias: Desde la fachada oriente es posible observar que el edificio no ocupa el mismo sistema de recolección de aguas lluvias, sino que lo resuelve por volumen, siendo además un sistema redundante. Punto considerable en la confirmación de la hipótesis de la construcción del edificio por fases, ya que de no haber sido así, las bajadas de aguas lluvias tendrían el mismo método y estarían repartidas de forma más eficiente.

- i. Recuperación del sistema de evacuación de aguas lluvias y cambio de elementos degradados. Reparar canaletas, bajadas de aguas lluvias, techumbre y recintos afectados por su mal funcionamiento.
- ii. Decreto MOP N° 50, Título XI, Artículo 100: "*La disposición de las aguas lluvias del inmueble deberá ser asumida en formas independiente de las instalaciones domiciliarias de alcantarillado*". Las evacuaciones de aguas lluvias se deberán solucionar con un sistema tipo dren.

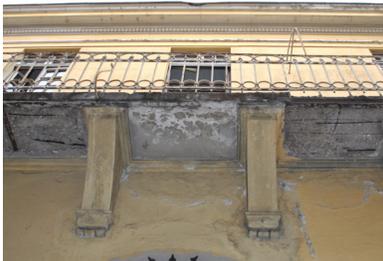
Balcón fachada oriente en mal estado.

i. Se requerirá de un proyecto de cálculo estructural para la revisión de posibles daños en estructura, fundaciones, muros, pilares y techumbre.

iv. Se deberán reparar todas las grietas y fisuras localizadas en el edificio. Su reparación debe ser acorde con la terminación existente del elemento.

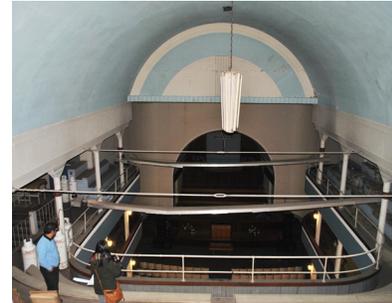
Malos sistemas de iluminación añadidos en el periodo del edificio como Templo Evangélico; lámpara y tubos fluorescentes colgantes.

4.5. Por las dimensiones del espacio, se instalarán muros acústicos móviles, con riel ubicado en el techo-cielo, para generar usos múltiples en el recinto.
 4.6. Se abrirán los vanos existentes que han sido clausurados (ventana y puerta hacia pasaje Argentino).
 4.7. Se retirarán todos los elementos añadidos, tales como: puerta vidriada en acceso norte y lámparas colgantes.

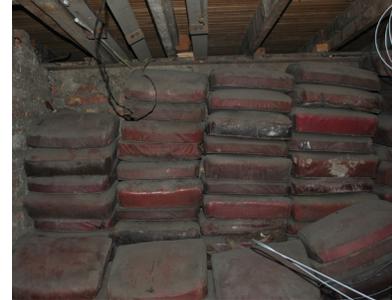
Mobiliario original apilado en bodega.

iv. Se deberá cuantificar y revisar estado de conservación del mobiliario original correspondiente a platea, actualmente apilado en bodegas subterráneas, para su posible reincorporación a su ubicación original.

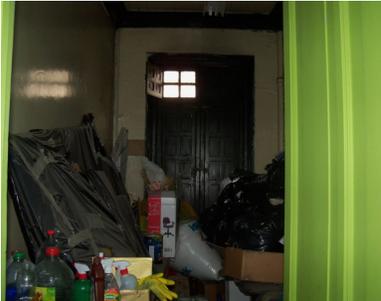
Escombros acumulados en salas de la escuela dominical.

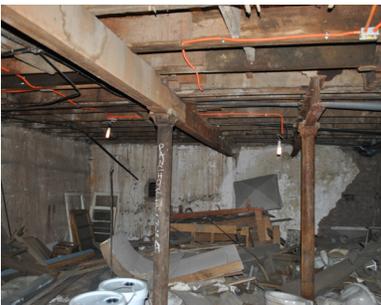
Escombros acumulados en subterráneo.

- 1.1. Limpieza completa, retirar escombros y basura.
- 1.2. Consolidación estructural de vigas, cambio de las piezas incompletas o en mal estado. Retiro de pilares de apuntalamiento.
- 1.3. Eliminar humedades, eflorescencias y otras lesiones, en muros y cielos.
- 1.4. Consolidación y conservación de muros.
- 1.5. En muros y cielos, se instalará sobre la terminación del material a la vista, un revestimiento acústico tipo panel.
- 1.6. Incorporación de pavimentos en piso flotante sobre radier.
- 1.7. Reemplazo de escalera, por antigüedad y por incumplimiento de la normativa. Su materialidad debe ser madera de similares características, aplicando acciones de impregnación y sellado e incorporando pasamanos.
- 1.8. Incorporación de sistema eléctrico: luminarias y enchufes.

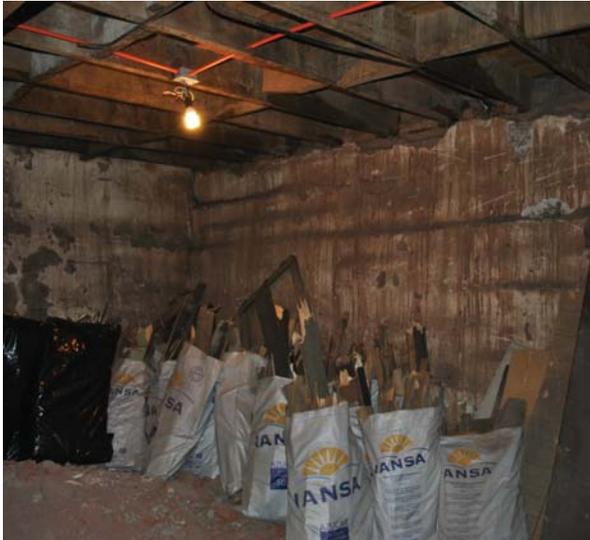
1.1. Escombros

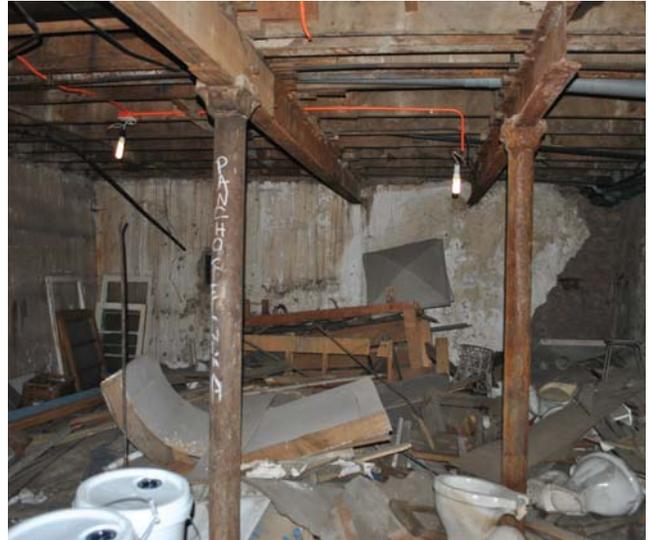
1.2. Pilares de apuntalamiento

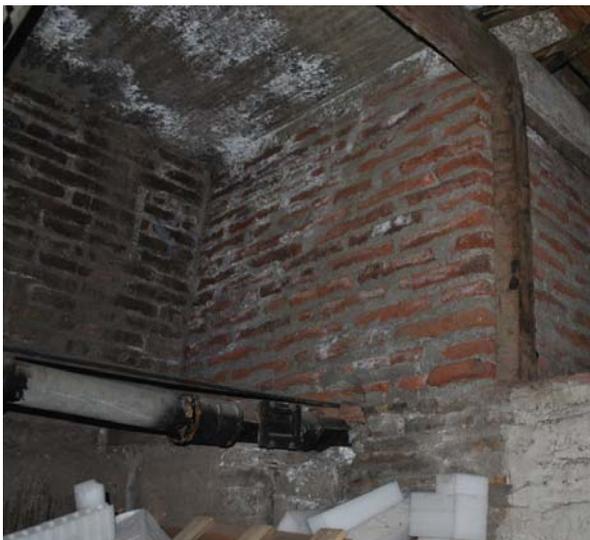
2.3. Humedades y Eflorescencias en muros y cielos.

- 2.1. Limpieza completa, retirar escombros y basura.
- 2.2. Consolidación estructural de vigas, cambio de las piezas incompletas o en mal estado.
- 2.3. Eliminar humedades, eflorescencias y otras lesiones, en muros y cielos.
- 2.4. Consolidación y conservación de muros. Impermeabilización y terminación con ladrillo a la vista.
- 2.5. Incorporación de pavimentos en hormigón afinado.
- 2.6. Reemplazo de escalera, por antigüedad y por incumplimiento de la normativa. Su materialidad debe ser madera de similares características, aplicando acciones de impregnación y sellado e incorporando pasamanos.
- 2.7. Instalación de montacarga para traslado de materiales pesados.
- 2.8. Incorporación de sistema eléctrico: luminarias y enchufes.

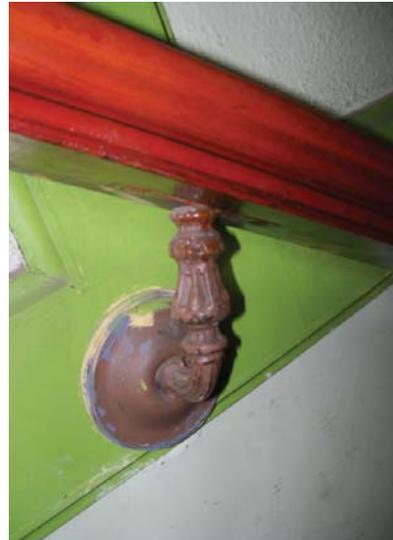
1.2. Pasamanos y ménsulas

5.7. Escalera: todas las huellas y contrahuellas de hormigón deben ser pulidas y afinadas.
 5.8. Restauración de pasamanos: se retirarán las capas de pintura y daño superficial y se repararán las ménsulas de fijación.

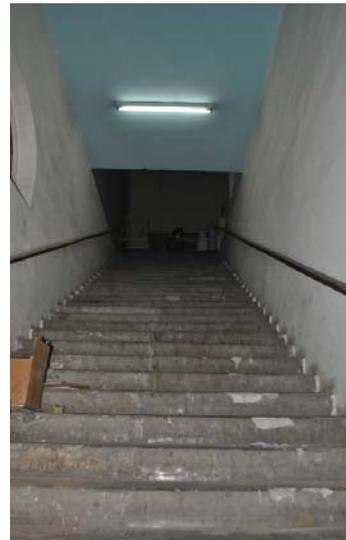
5.7. Escalera de hormigón

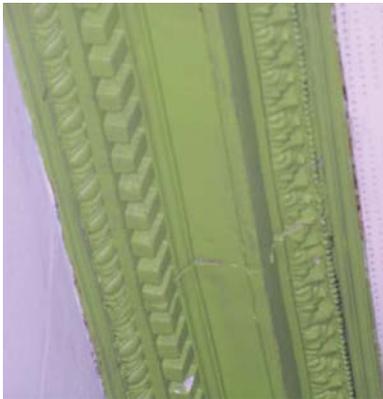
Vista de elemento cornisa, se observa el detalle del trabajo en yeso.

El departamento ubicado en el tercer nivel presenta una gran cantidad de elementos decorativos, como molduras, guardapolvos y cornisas. En general estos elementos presentan un buen estado de conservación, pero hay piezas faltantes en algunos sectores producto de filtraciones o de la acción humana.

Para la recuperación de estos elementos, se repararán y repondrán cornisas de yeso en mal estado, tomando el molde de los elementos para respetar su morfología y para los elementos de madera, se cambiarán las molduras y guardapolvos en mal estado por otros de similares características, respetando la materialidad. También es necesario limpiar y retirar las capas de pintura, para dar un acabado más fino a los elementos decorativos, igualando los colores en los diferentes recintos del departamento.

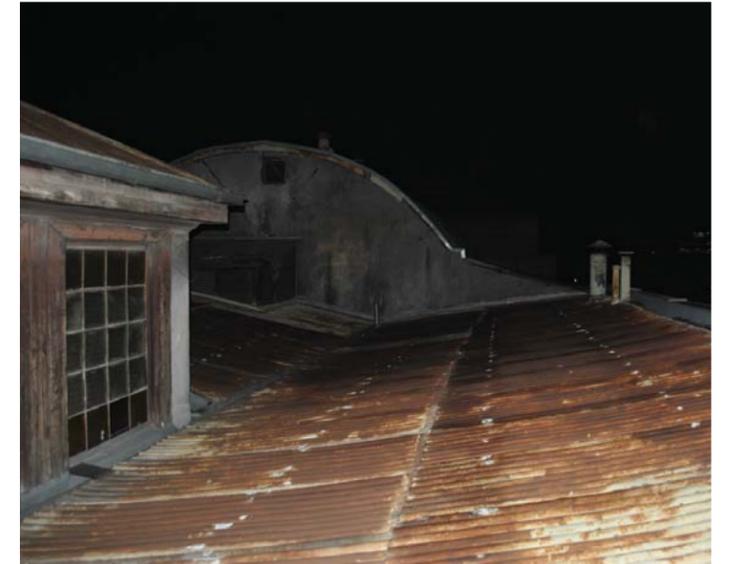
1. Planchas en mal estado, 2. Reposición canaletas

- ① Sustitución de planchas de toda la cubierta por mal estado de conservación.
- ② Reposición de canaletas y bajadas de aguas lluvias.
- ③ Escalera de inspección de techumbre
Mejoramiento de condiciones para realizar la inspección: cambio de puerta, generación de pasillos de mantenimiento (andamios fijos).
- ④ Reposición de vidrios de volumen linternón.
- ⑤ Limpieza de la techumbre, eliminando basura y elementos ajenos.
- ⑥ Mantenimiento y sustitución en caso de ser necesario, de sistema de extracción de gases.
- ⑦ Liberación: se elimina la lucarna, generando una techumbre continua.

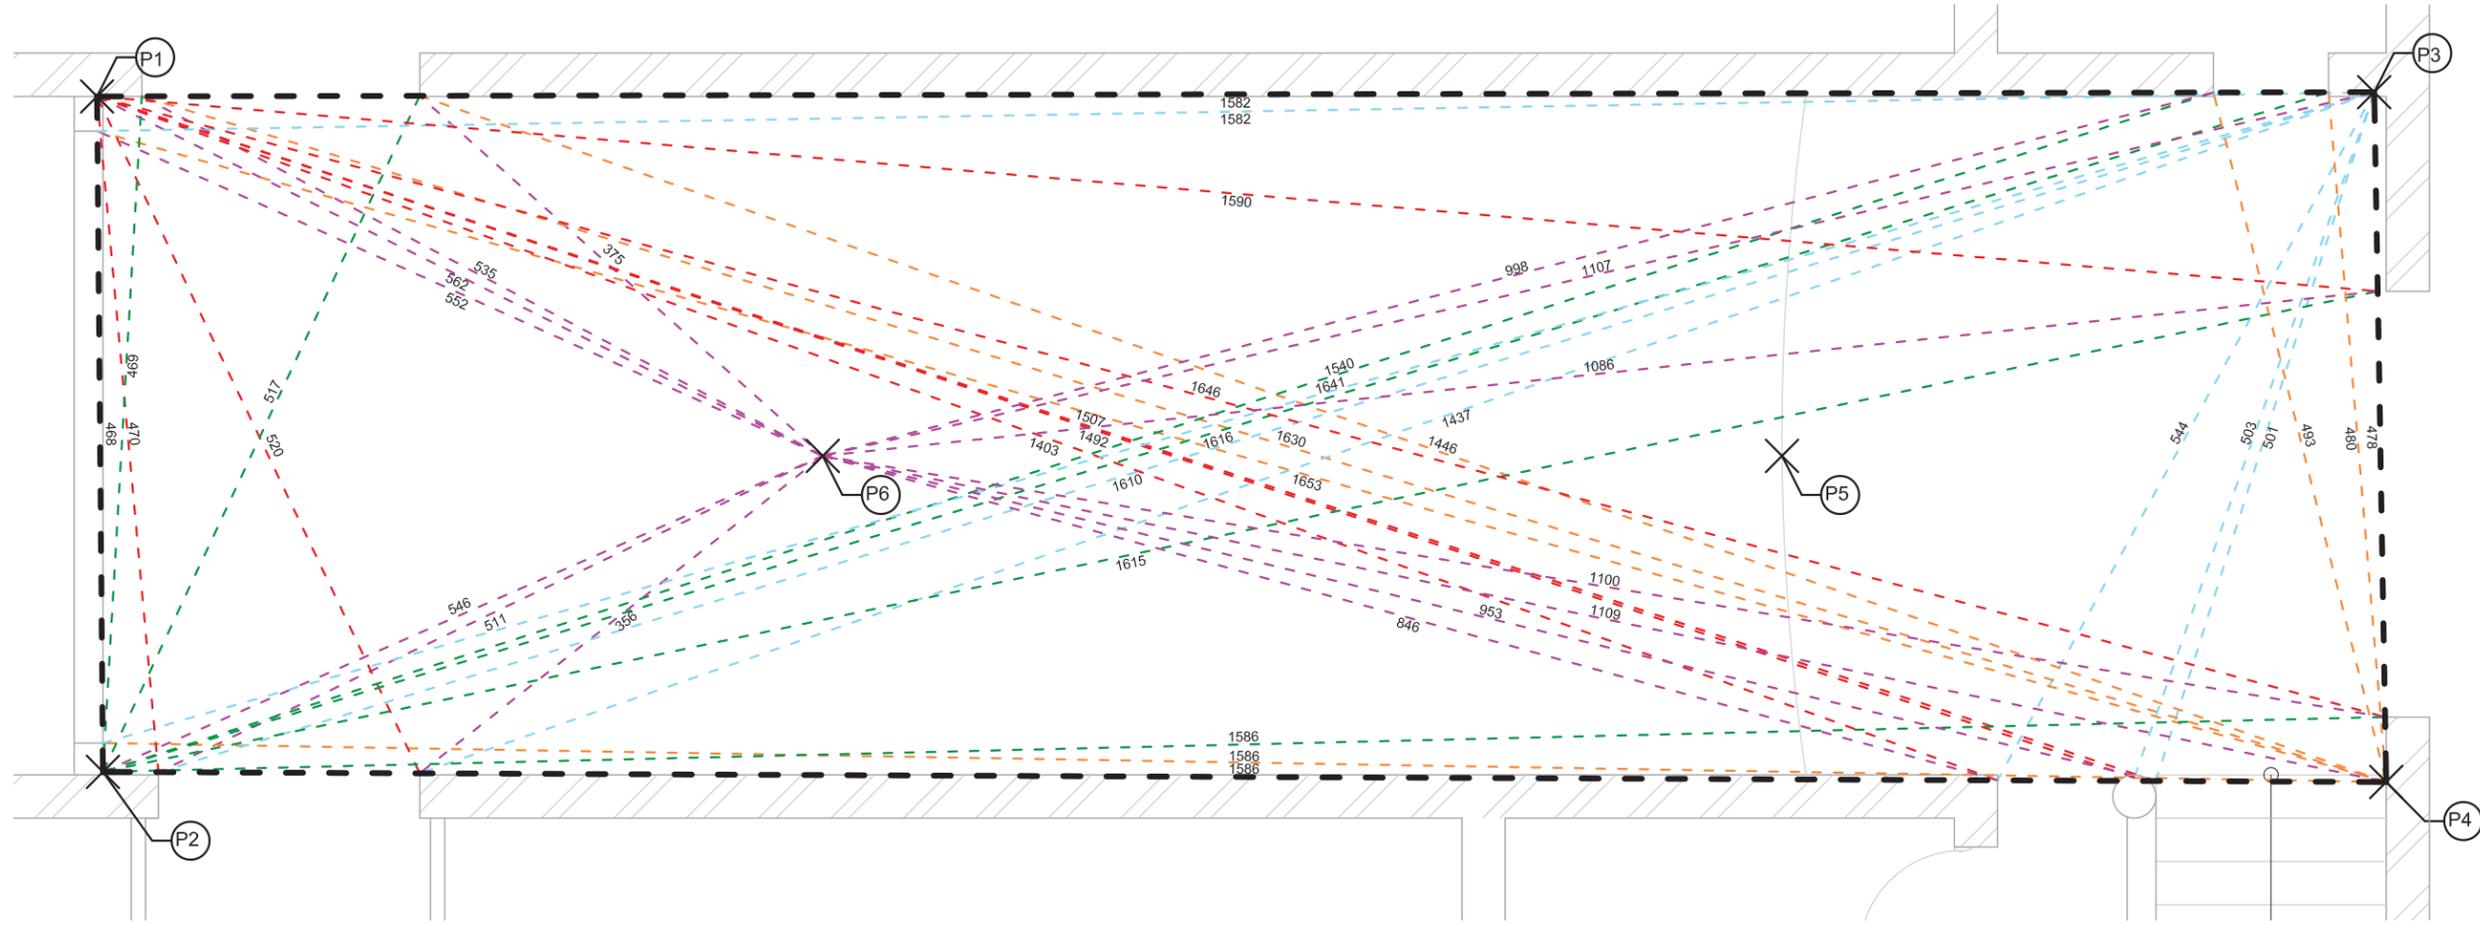
Triangulación Planta hall, Teatro Av. Matta
En línea punteada negra se indica la deformación del espacio.

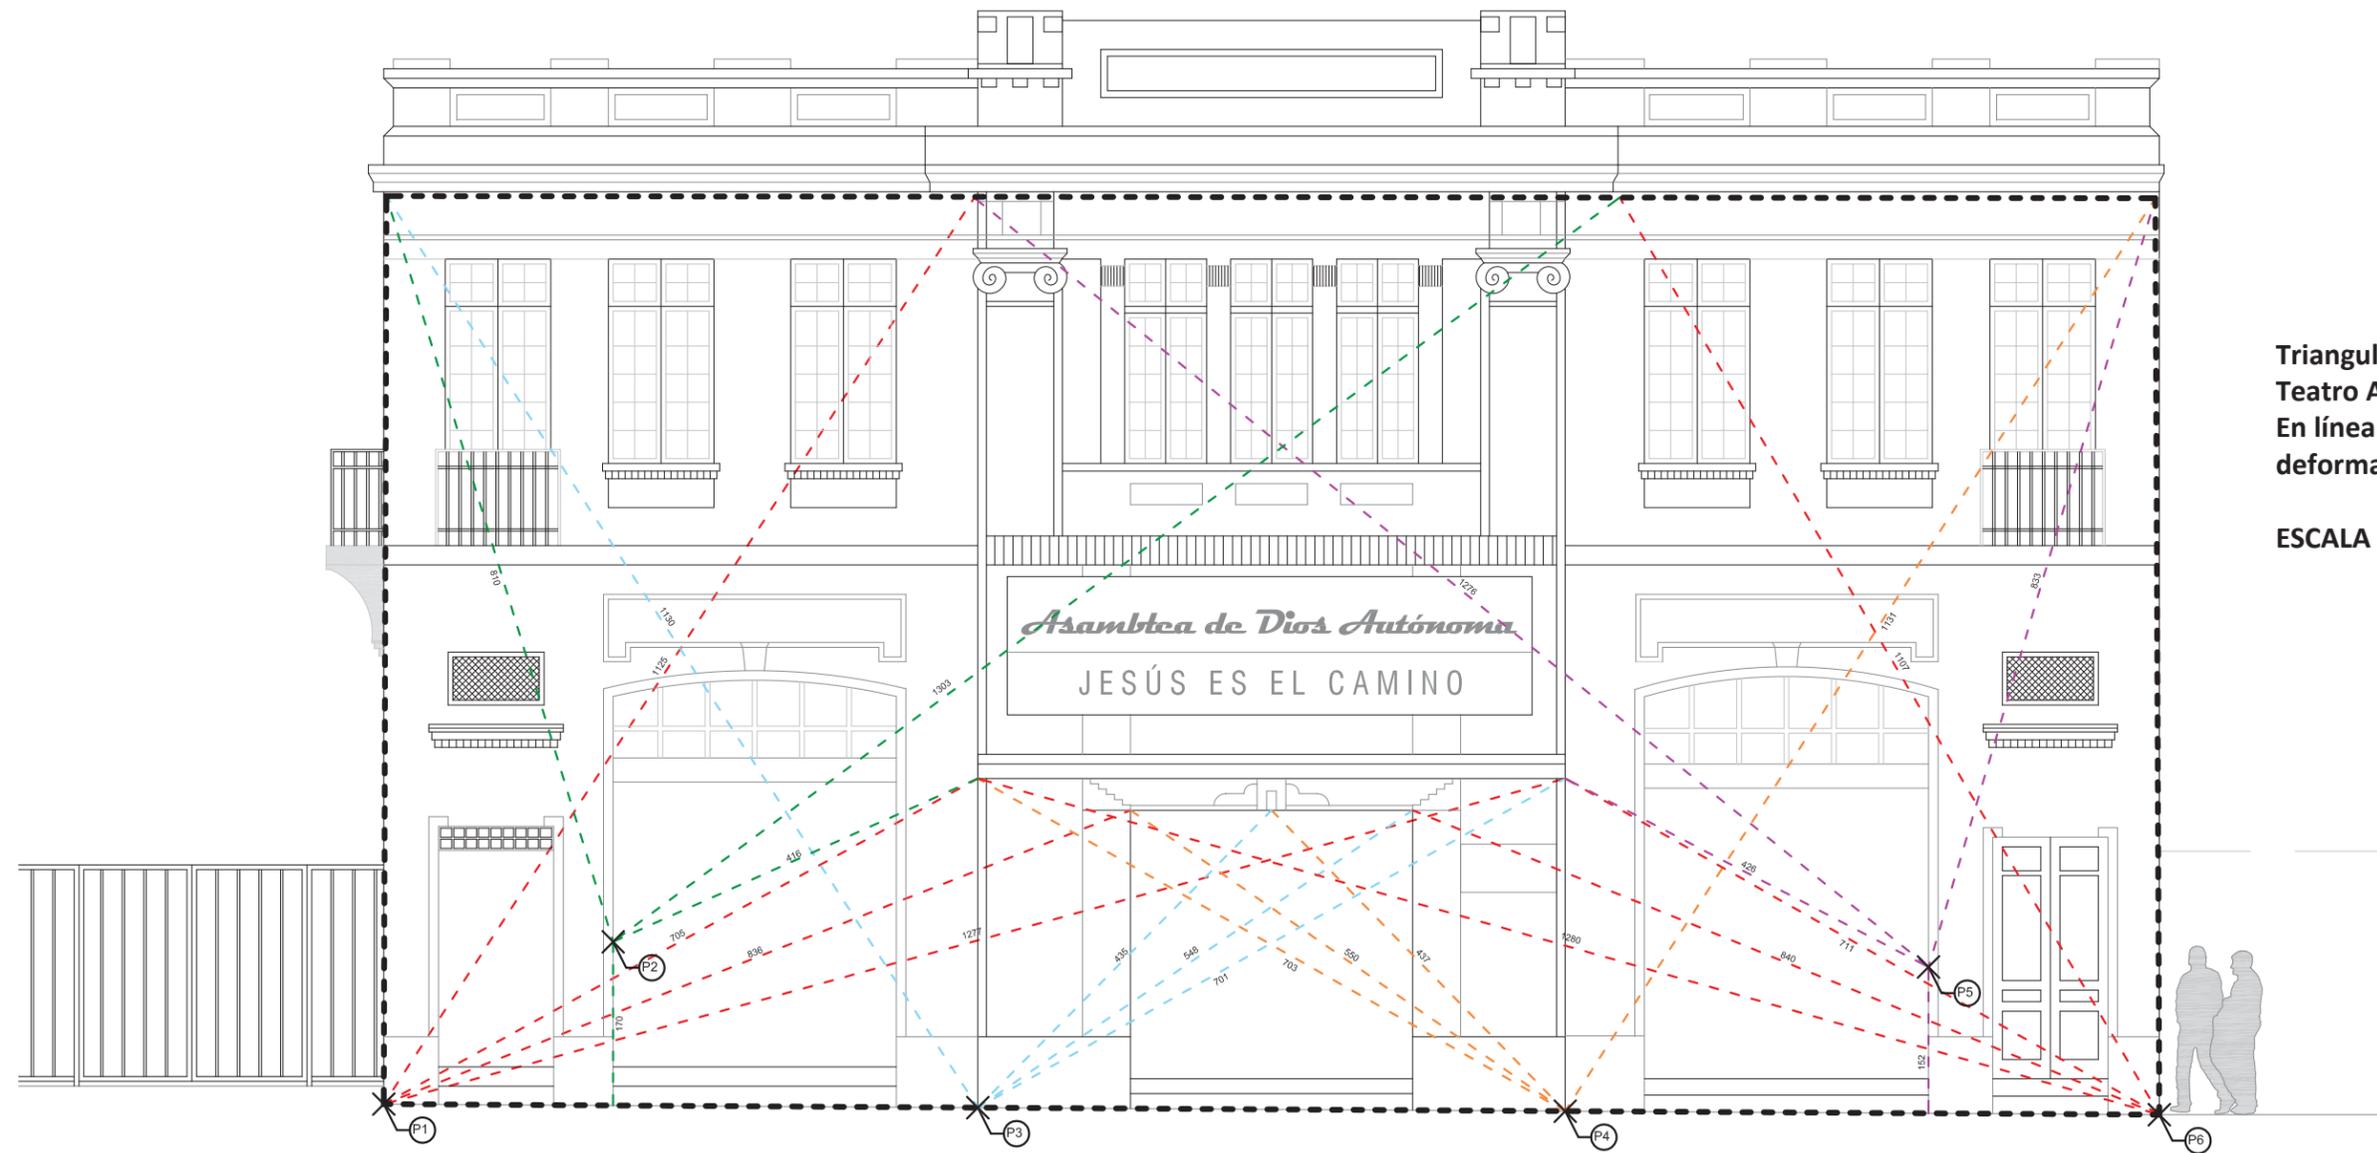
Triangulación Elevación Norte,
Teatro Av. Matta
En línea punteada negra se indica la
deformación del plano de fachada.

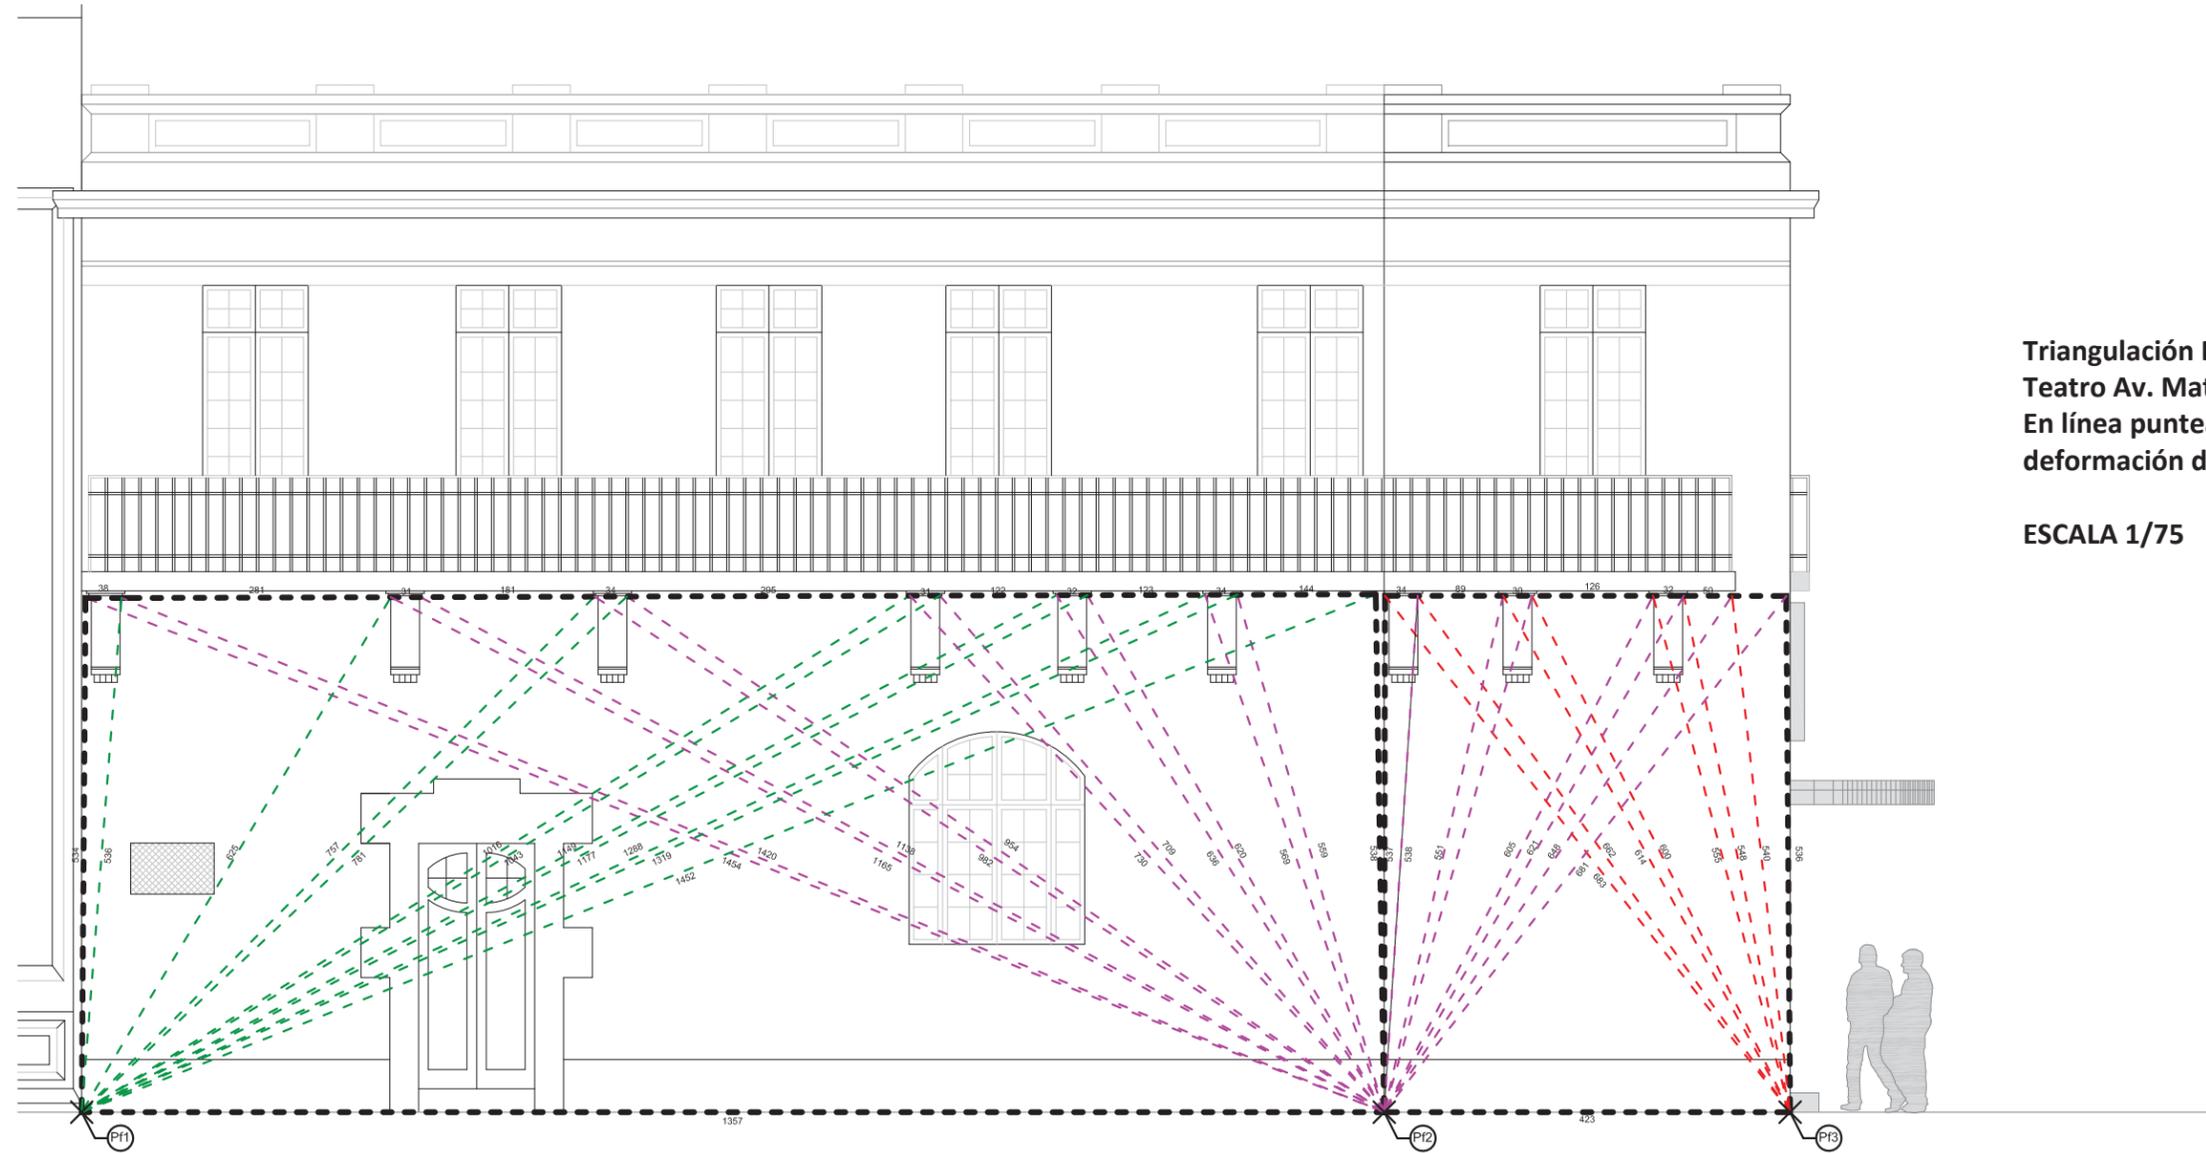
Triangulación Elevación Oriente, tramo A,
Teatro Av. Matta
En línea punteada negra se indica la
deformación del plano de fachada.

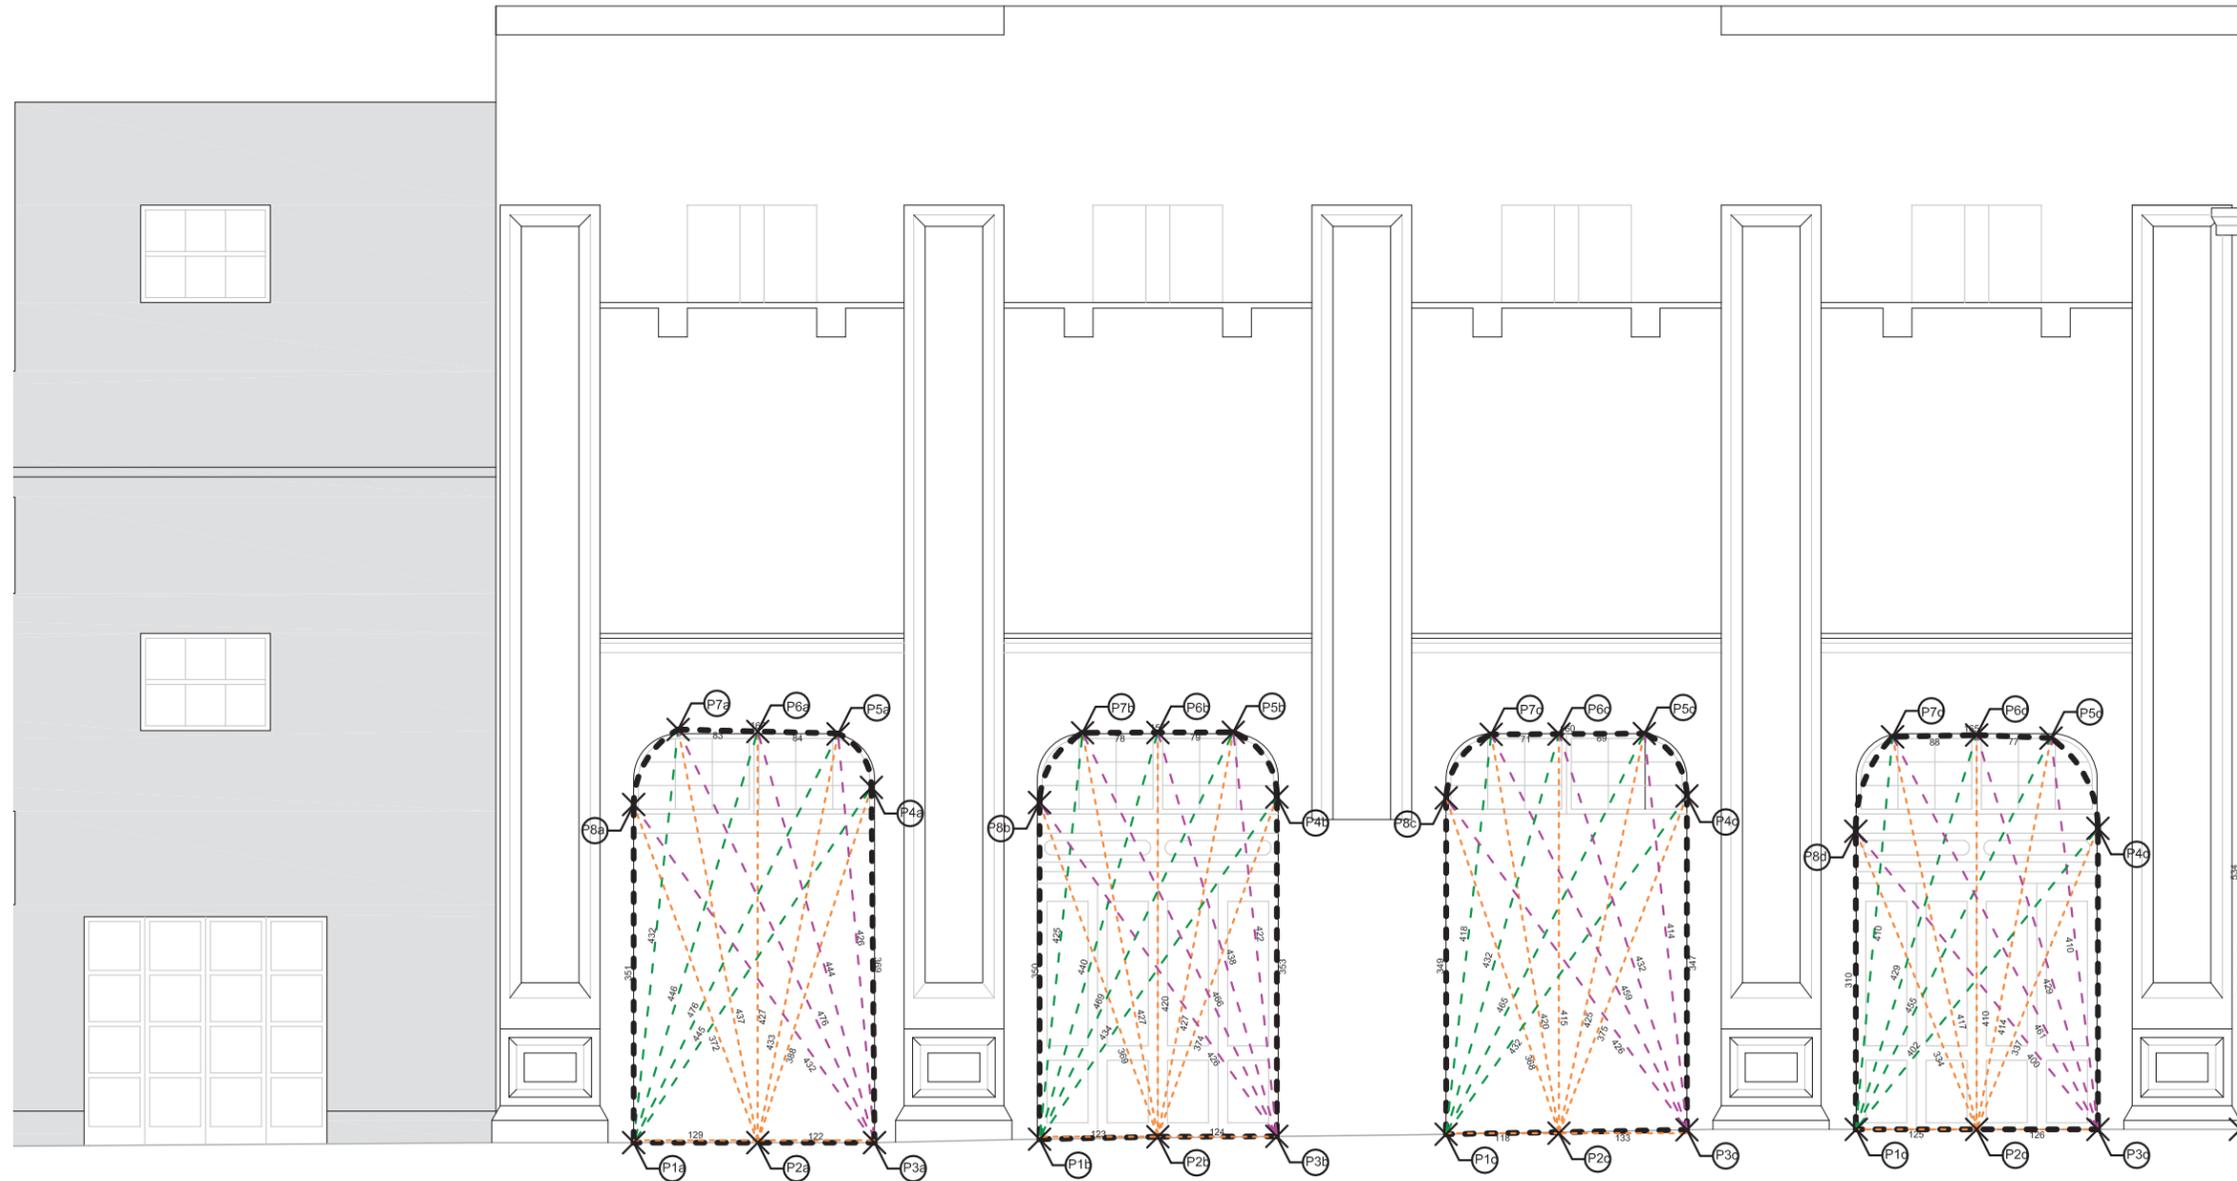
Triangulación Elevación Oriente,
tramo A, Teatro Av. Matta
En línea punteada negra se
indica la deformación de los
vanos.

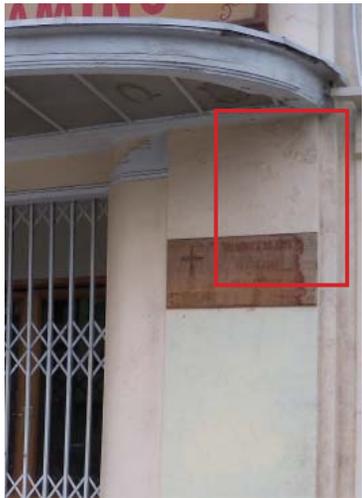
1	CATEGORÍA: FÍSICA TIPO: HUMEDAD	SECTOR LESIÓN: FACHADA NORTE, PRIMER PISO	REGISTRO FOTOGRÁFICO
	<p>Descripción: Manchas y soplado de pintura en fachada principal.</p> <p>Causa: Patología provocada por la concentración de agua (ocasionada por la lluvia) en la marquesina que resguarda el acceso hacia el Hall. Esta patología se relaciona con la falta de mantención y protección del elemento, generando que el agua concentrada traspase humedades al sector bajo ésta.</p>	<p>Planta 1° piso</p>

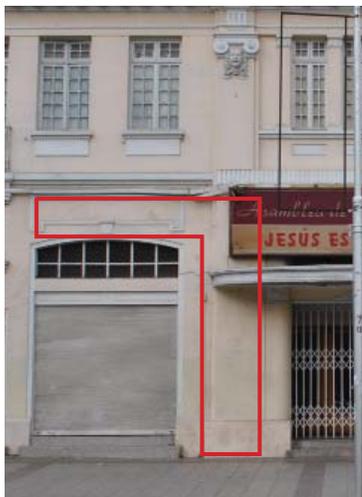
2	CATEGORÍA: FÍSICA TIPO: SUCIEDAD	SECTOR LESIÓN: FACHADA NORTE, PRIMER PISO	REGISTRO FOTOGRÁFICO
	<p>Descripción: Se observan concentraciones de manchas en la fachada principal.</p> <p>Causa: Contaminación ambiente y polvo flotante que se adhiere a la superficie de la fachada del edificio, además de la falta de mantención.</p>	<p>Planta 1° piso</p>

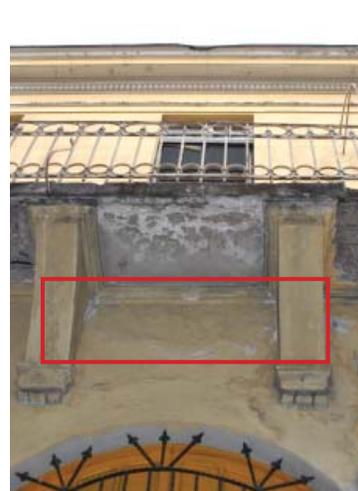
<p>4 CATEGORÍA: FÍSICA TIPO: HUMEDAD</p>	<p>SECTOR LESIÓN: FACHADA ORIENTE, PRIMER PISO</p>	<p>REGISTRO FOTOGRÁFICO</p>
<p>Descripción: Degradación de material y manchas de humedad en la superficie.</p> <p>Causa: El edificio no tiene alero que cubra el balcón, por lo tanto, por la falta de mantención del sector, las aguas lluvias se acumulan, generando humedades y posterior corrosión y desprendimiento de material.</p>	<p>Planta 1° piso</p>

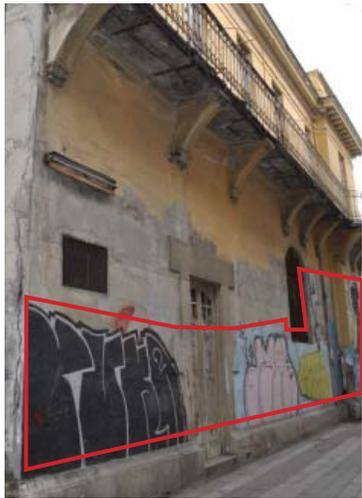
<p>5</p>	<p>CATEGORÍA: FÍSICA TIPO: GRAFITTI</p>	<p>SECTOR LESIÓN: FACHADA ORIENTE, PRIMER PISO</p>	<p>REGISTRO FOTOGRÁFICO</p>
<p>Descripción: Rayados que afectan a la cara oriente del edificio, desvaloriza los atributos estéticos del inmueble.</p> <p>Causa: Factor externo, de tipo antrópico, provocado por la exposición hacia el pasaje Argentino, sector con poco resguardo.</p>		<p>Planta 1° piso</p>

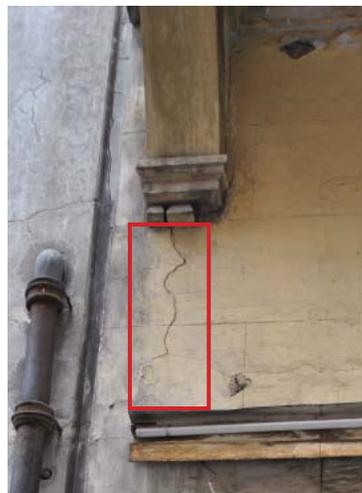
<p>6</p>	<p>CATEGORÍA: MECÁNICA TIPO: FISURA</p>	<p>SECTOR LESIÓN: FACHADA NORTE, PRIMER PISO</p>	<p>REGISTRO FOTOGRÁFICO</p>
<p>Descripción: Fisura que sólo afecta al estuco del elemento.</p> <p>Causa: Movimientos o deformaciones que el acabado no logró resistir.</p>		<p>Planta 1° piso</p>

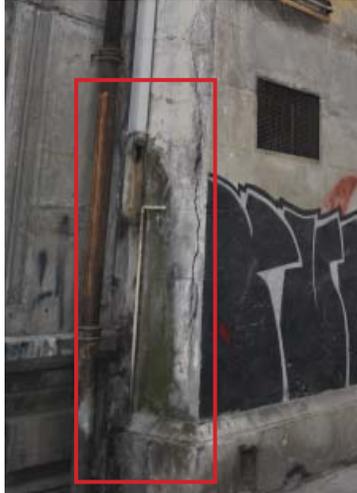
9	CATEGORÍA: QUÍMICA TIPO: EFLORESCENCIA	SECTOR LESIÓN: FACHADA ORIENTE, PRIMER PISO	REGISTRO FOTOGRÁFICO
	<p>Descripción: Degradación del material, eflorescencia y humedades.</p> <p>Causa: Se genera por las malas condiciones de la bajada de aguas lluvias, actualmente deteriorada y sin colector, provocando humedad y eflorescencia en la fachada del edificio.</p>	<p>Planta 1° piso</p>

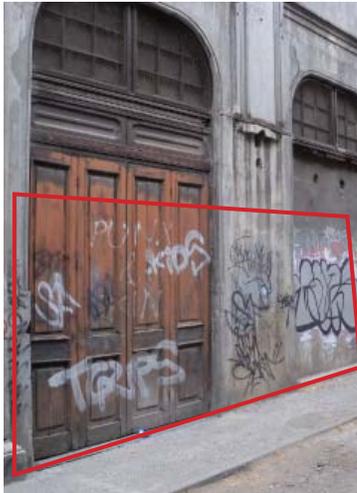
10	CATEGORÍA: FÍSICA TIPO: GRAFFITI	SECTOR LESIÓN: FACHADA ORIENTE, PRIMER PISO	REGISTRO FOTOGRÁFICO
	<p>Descripción: Rayados que afectan a la cara oriente del edificio, desvaloriza los atributos estéticos del inmueble.</p> <p>Causa: Factor externo, de tipo antrópico, provocado por la exposición hacia el pasaje Argentino, sector con poco resguardo.</p>	<p>Planta 1° piso</p>

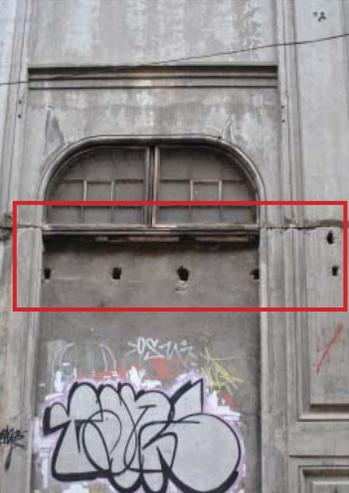
11	CATEGORÍA: FÍSICA TIPO: ADICIÓN	SECTOR LESIÓN: FACHADA NORTE, PRIMER PISO	REGISTRO FOTOGRÁFICO
<p>Descripción: Se detectan rastros de elementos nuevos en la fachada, probablemente alguna propaganda colgada en el edificio. El elemento agregado no se encuentra actualmente, si los rastros de su colocación, generando un corte en todo el largo del edificio, bajo las ventanas del primer piso.</p> <p>Causa: Intervención mal ejecutada en la fachada oriente del edificio, causado por las necesidades del nuevo uso como Templo Evangélico.</p>	<p>Planta 1° piso</p>

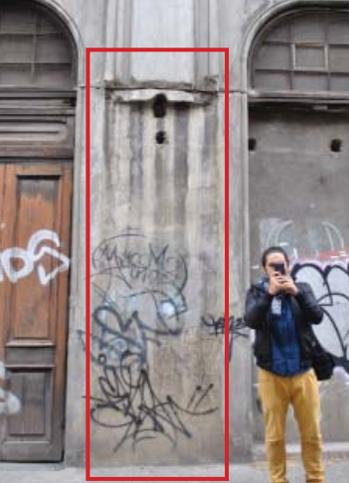
<p>Descripción: Se observa la sustracción de una sección de una de las pilastras del edificio, generando distorsión en la lectura original.</p> <p>Causa: Colocación de un nuevo elemento sobre la fachada oriente del Salón del Teatro Av. Matta.</p>	<p>Planta 1° piso</p>

Reparación de fachada por retiro de elemento añadido, rellenando y sellando perforaciones, junto con reponer parte de la pilastra faltante y tratamiento de las grietas y fisuras producidas por el retiro del elemento.

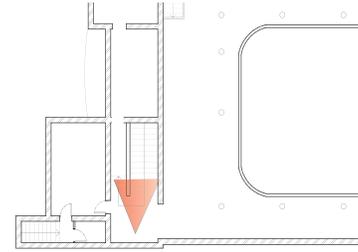
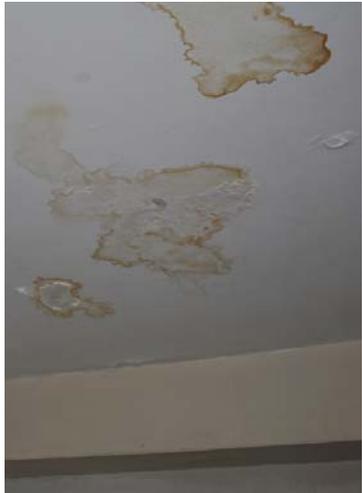
<p>14</p>	<p>CATEGORÍA: FÍSICA TIPO: HUMEDAD</p>	<p>SECTOR LESIÓN: HALL, SEGUNDO PISO</p>	<p>REGISTRO FOTOGRÁFICO</p>
<p>Descripción: Degradación de material y manchas de humedad en la superficie.</p> <p>Causa: Malas condiciones de las cañerías del recinto superior (cocina).</p>		<p>Planta 2º piso</p>

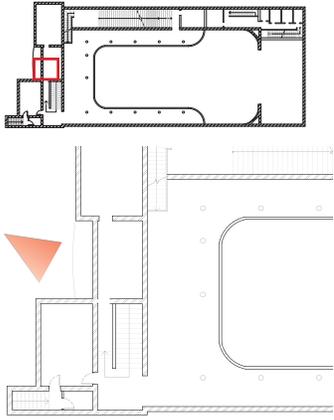
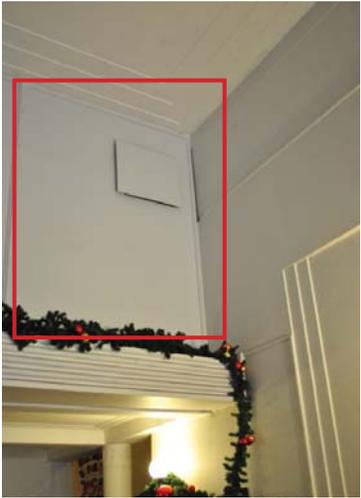
<p>15 CATEGORÍA: FÍSICA TIPO: ADICIÓN</p>	<p>SECTOR LESIÓN: HALL, SEGUNDO PISO</p>	<p>REGISTRO FOTOGRÁFICO</p>
<p>Descripción: Se detecta un nuevo cerramiento en el balcón del hall, se utiliza un doble muro que elimina las ventanas originales que daban hacia el recibidor del edificio.</p> <p>Causa: Reacondicionamiento de recintos para las nuevas necesidades del Templo Evangélico.</p>	<p>Planta 2° piso</p>

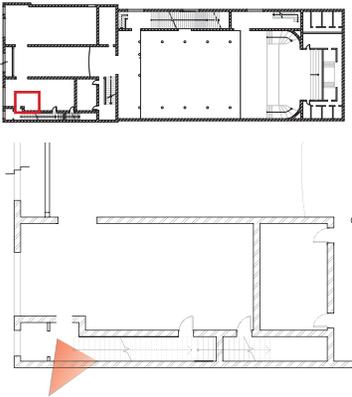
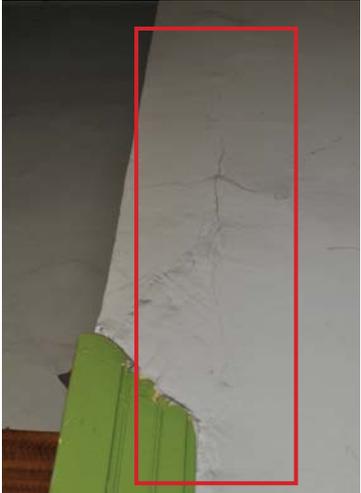
<p>16 CATEGORÍA: MECÁNICA TIPO: FISURA</p>	<p>SECTOR LESIÓN: HALL, PRIMER PISO</p>	<p>REGISTRO FOTOGRÁFICO</p>
<p>Descripción: Lesión que sólo afecta al estuco del elemento.</p> <p>Causa: Movimientos o deformaciones que el acabado no logró resistir.</p>	<p>Planta 1° piso</p>

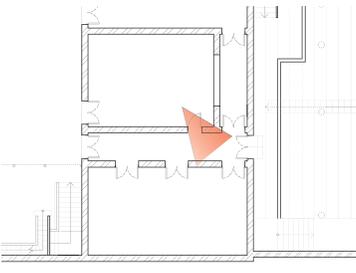
17	CATEGORÍA: FÍSICA TIPO: HUMEDAD	SECTOR LESIÓN: DEPTO CUIDADOR, 3° PISO	REGISTRO FOTOGRÁFICO
	<p>Descripción: Humedades en cielos.</p> <p>Causa: Filtraciones de aguas lluvias al edificio.</p>	<p>Planta 3° piso</p>

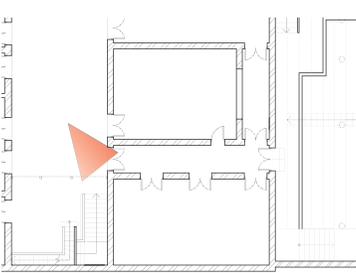
18	CATEGORÍA: MECÁNICA TIPO: DESPRENDIMIENTO	SECTOR LESIÓN: DEPTO CUIDADOR, 3° PISO	REGISTRO FOTOGRÁFICO
	<p>Descripción: Pérdida de una sección molduras. Este tipo de lesiones afectan la estética del edificio, dificultando su lectura original.</p> <p>Causa: Humedad por filtración de aguas lluvias al recinto, ocasionando el desprendimiento de la moldura.</p>	<p>Planta 1° piso</p>

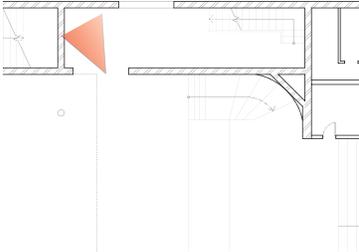
19	CATEGORÍA: FÍSICA TIPO: HUMEDAD	SECTOR LESIÓN: SALÓN PRIMER PISO	REGISTRO FOTOGRÁFICO
	<p>Descripción: Degradación de material y manchas de humedad en la superficie.</p> <p>Causa: Filtraciones del sistema sanitario en recinto superior (baño), traspasando la patologías en todo el cielo del sector.</p>	<p>Planta 1° piso</p>

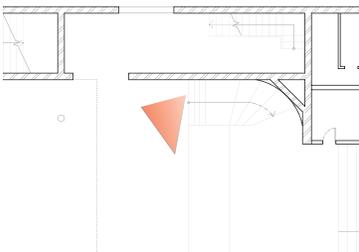
20	<p>CATEGORÍA: FÍSICA TIPO: HUMEDAD</p>	<p>SECTOR LESIÓN: SALÓN PRIMER PISO</p>	<p>REGISTRO FOTOGRÁFICO</p>
	<p>Descripción: Degradación de material y manchas de humedad en la superficie.</p> <p>Causa: Humedades provenientes de las malas condiciones del sistema sanitario.</p>	<p>Planta 1° piso</p>

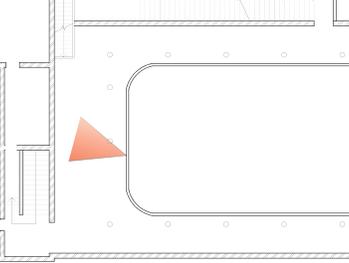
22	CATEGORÍA: MECÁNICA TIPO: FISURA	SECTOR LESIÓN: SALÓN SEGUNDO PISO	REGISTRO FOTOGRÁFICO
	<p>Descripción: Lesión que sólo afecta al estuco del elemento.</p> <p>Causa: Movimientos o deformaciones que el acabado no logró resistir.</p>	<p>Planta 2° piso</p>

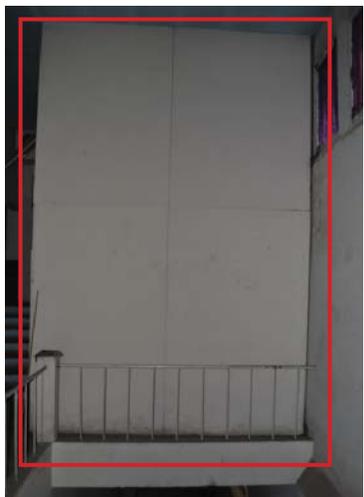
24	CATEGORÍA: FÍSICA TIPO: ADICIÓN	SECTOR LESIÓN: SALÓN TERCER PISO	REGISTRO FOTOGRÁFICO
	<p>Descripción: Se detectan elementos nuevos en el balcón del salón del tercer piso, se identifica como lesión, ya que dificulta la visión general original del edificio.</p> <p>Causa: Necesidad de recintos nuevos en el edificio.</p>	<p>Planta 3° piso</p>

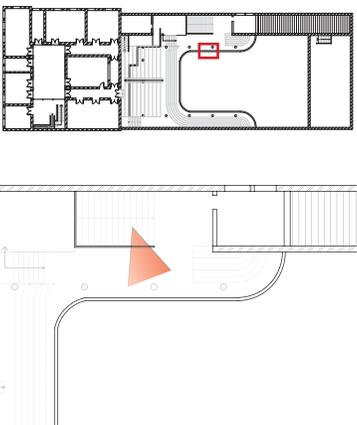
<p>25</p>	<p>CATEGORÍA: FÍSICO TIPO: ADICIÓN</p>	<p>SECTOR LESIÓN: SALÓN TERCER PISO</p>	<p>REGISTRO FOTOGRÁFICO</p>
<p>Descripción: Añadida de un elemento nuevo dificulta la lectura del estado y originalidad del edificio.</p> <p>Causa: Intervención mal ejecutada de una pretina de amarre entre el pilar y el balcón, generando un corte en el pilar, afectando la estética y resistencia del elemento.</p>		<p>Planta 3º piso</p>
