PUESTA EN VALOR DE UN EDIFICIO
CONSTRUIDO EN DIFERENTES PERÍODOS:
EL CASO DEL EX-TEATRO AV. MATTA.
PROPUESTA DE CONSERVACIÓN
Y RESTAURACIÓN

KARLA PINCHON MARIN - ARQUITECTO UTEM
CARMEN GLORIA SILVA PENROZ - ARQUITECTO UCHILE
PROFESORES GUÍAS: LORENZO BERG - GUNTHER SUHRCKE
CURSO DE ESPECIALIZACIÓN DE POSTÍTULO
EN CONSERVACIÓN Y RESTAURACIÓN ARQUITECTÓNICA

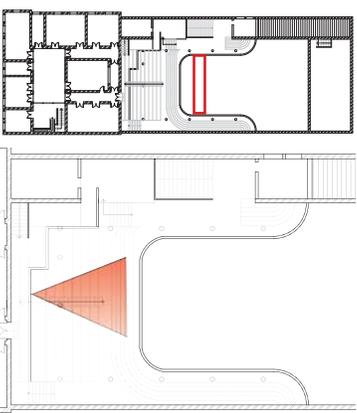
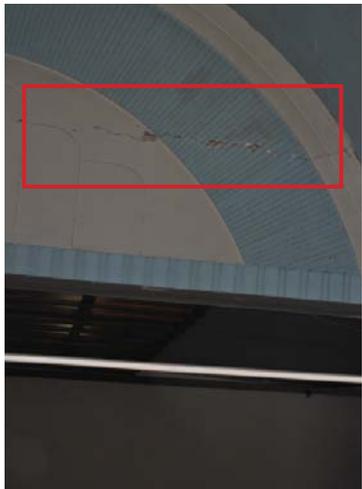
<p>26</p>	<p>CATEGORÍA: MECÁNICA TIPO: GRIETA</p>	<p>SECTOR LESIÓN: SALÓN TERCER PISO</p>	<p>REGISTRO FOTOGRÁFICO</p>
<p>Descripción: Grieta horizontal en frontón de bóveda.</p> <p>Causa: Movimientos o deformaciones que ocasionaron un corte horizontal, probablemente por falta de traba o adherencia o una estructuración inadecuada.</p>		<p>Planta 3º piso</p>

La propuesta de la bóveda de cañón que compone la cubierta del salón principal, contempla su consolidación mediante la reparación de las grietas de sus paramentos, la eliminación del sistema eléctrico que se sostiene de él y su posterior conservación.

Reparación de grieta horizontal en uno de los paramentos de la bóveda
