**Restauración de Imaginería Religiosa**

Esculturas de Candelero, pertenecientes a la Escuela de Santería Chilota, SXIX  
Museo Municipal de Castro, Chiloé.

**Memoria para optar al Curso de Especialización de Postítulo en  
Restauración del Patrimonio Cultural Mueble.**

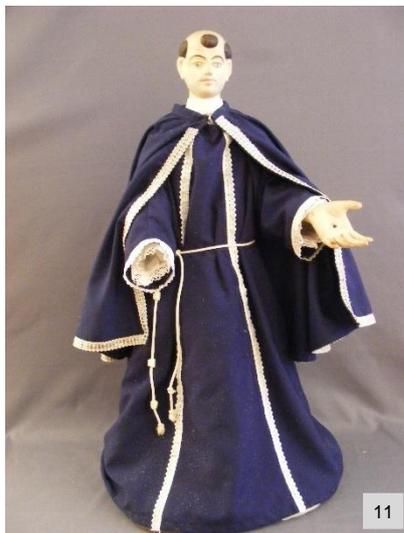
Respecto a las ropas que viste la escultura de San Antonio de Padua, encontramos que ésta se encuentra en buenas condiciones de conservación, sólo es posible apreciar a simple vista, el hecho de que debido al embalaje de la obra, el que fue realizado en una caja de madera, las prendas del santo presentan adhesión a la tela de pequeñas astillas de madera.

Imagen 11 M. Livacic. Imagen de candelero, con vestimenta se percibe suciedad en la tela producida por la madera del embalaje.

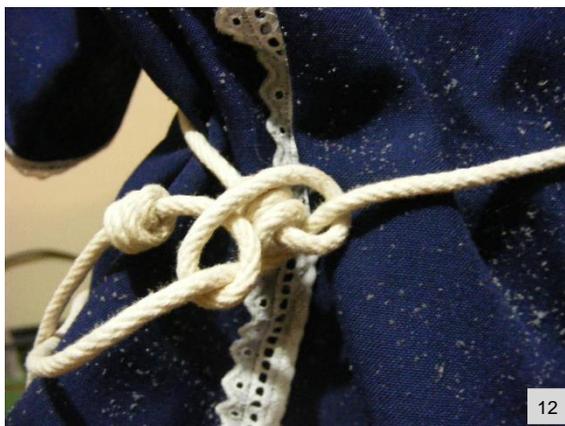
Imagen 12 M. Livacic. Detalle suciedad superficial, producto del embalaje

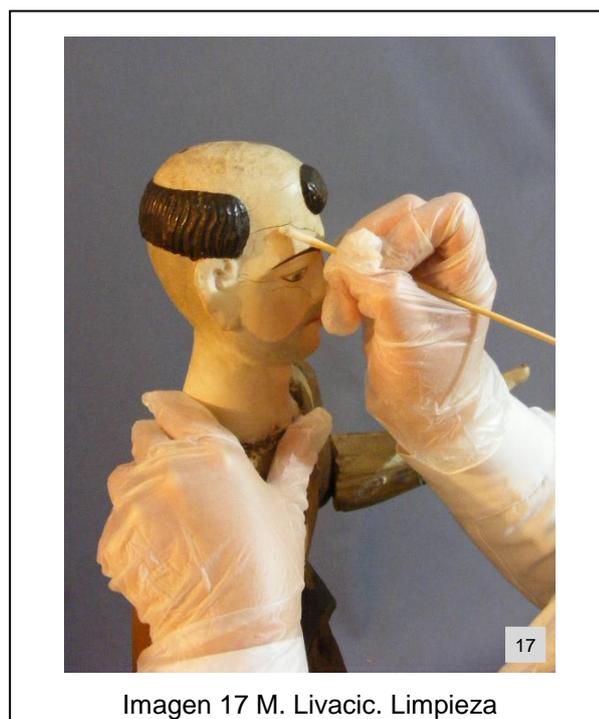
Refiriéndome exclusivamente a la limpieza de la policromía de la escultura, debo señalar que ésta fue realizada, en una primera instancia con un algodón humedecido, con agua destilada para así poder retirar la suciedad más superficial y menos adherida a la capa pictórica, luego en una segunda etapa la limpieza fue más profunda y fue realizada a base de una solución con enzimas.

Imagen 17 M. Livacic. Limpieza

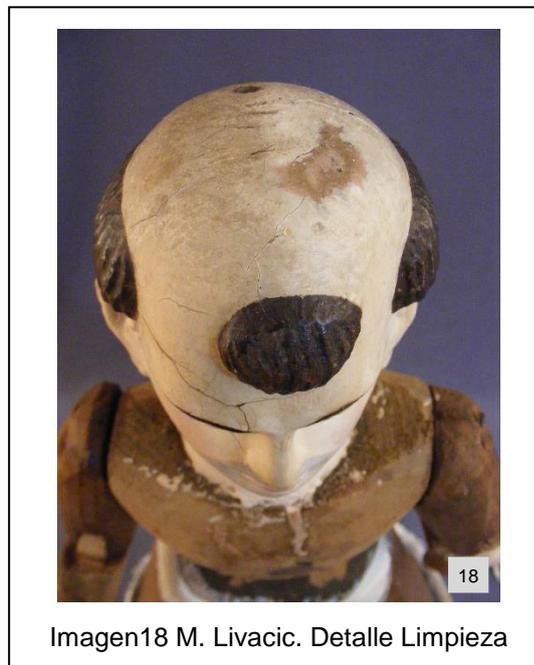
En el siguiente detalle es posible apreciar el antes y después de la limpieza de la parte superior de la cabeza del santo. Cabe mencionar que en el caso de la suciedad que correspondía a fecas de insectos, la que se encontraba adherida de forma superficial al objeto, ésta se removió con bisturí.

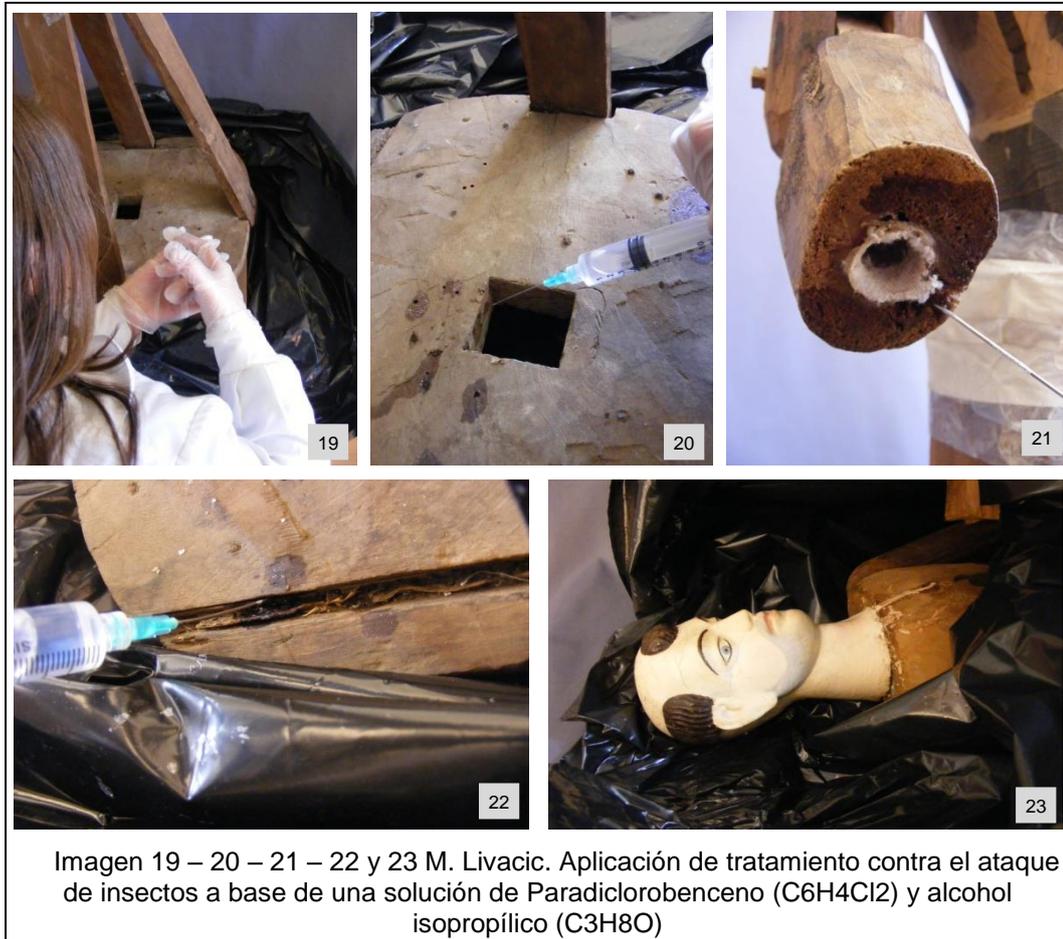
Trascurrido ese periodo se retiró el plástico y se procedió a realizar el tratamiento que apunta a la consolidación de los orificios de la madera con una solución de mowilith DM 530 al 10%, al 20% y al 50%, tratamiento que se

detallará a continuación, finalmente se procedió a tapar cada agujero con pasta DAS, la que posee un color similar a la superficie donde es aplicada.

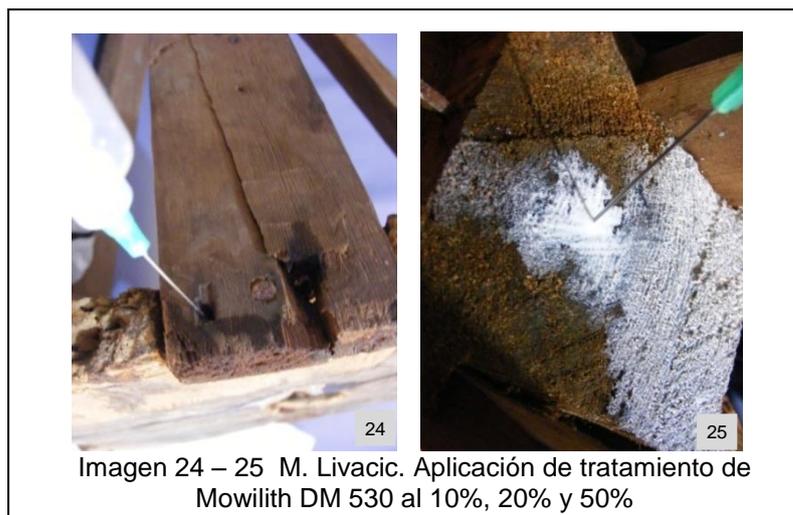
### **2.2.3 Aplicación de tratamiento para consolidación de la madera a base de Mowilith DM 530 al 10%, 20% y 50%.**

Una vez finalizado el tratamiento contra insectos de la madera, y transcurrida la semana completa, se procedió a sacar la imagen de la cámara en la que se encontraba, para posteriormente realizar el proceso de consolidación de los orificios generados por la acción de los insectos, para ello se aplicó una solución de agua destilada y mowilith DM 530 al 10% al 20% y al 50%, en tres etapas, dejando que la solución seque un tiempo estimado de 96 horas entre una aplicación y otra. Este proceso se efectúa con el fin de encapsular los posibles

huevos que pueden quedar en la madera y que pueden permanecer en ella durante mucho tiempo. En el caso que la solución de paradicolorobenceno ( $C_6H_4Cl_2$ ) y alcohol isopropílico ( $C_3H_8O$ ) no hubiera eliminado los posibles restos de estos agentes de deterioro, se decidió como medida de precaución aplicar en cada orificio la solución antes mencionada<sup>22</sup>.

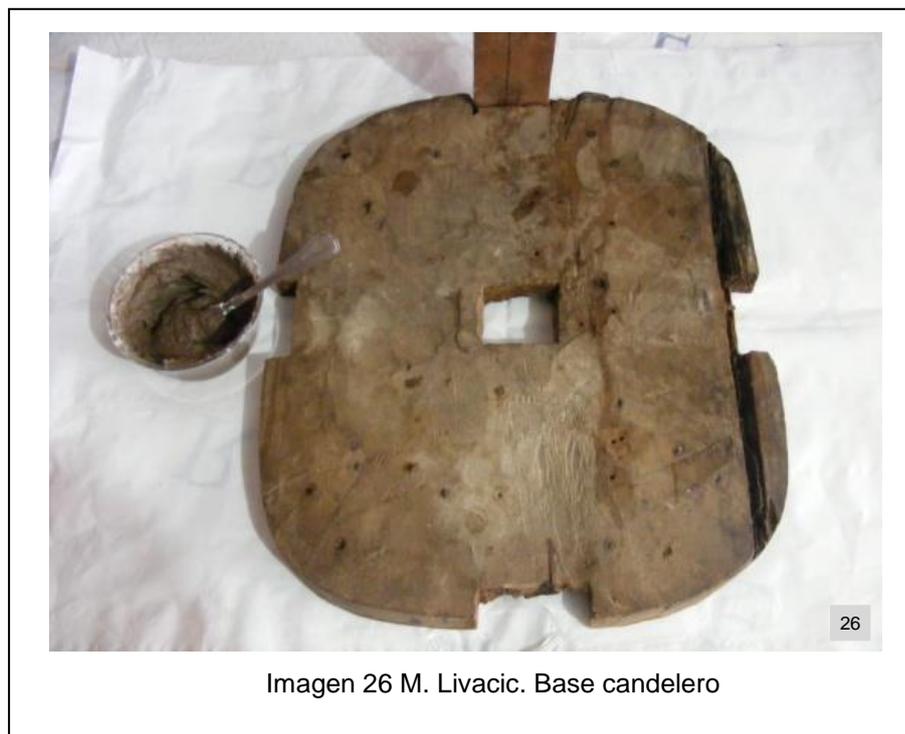
Imagen 26 M. Livacic. Base candelero

Para entender de mejor manera el trabajo realizado de aplicación de pasta DAS en la obra, a continuación se detalla el proceso, iniciado en la base de la misma donde se requirió preparar un color café oscuro, similar al de la madera de la que está compuesta la obra.

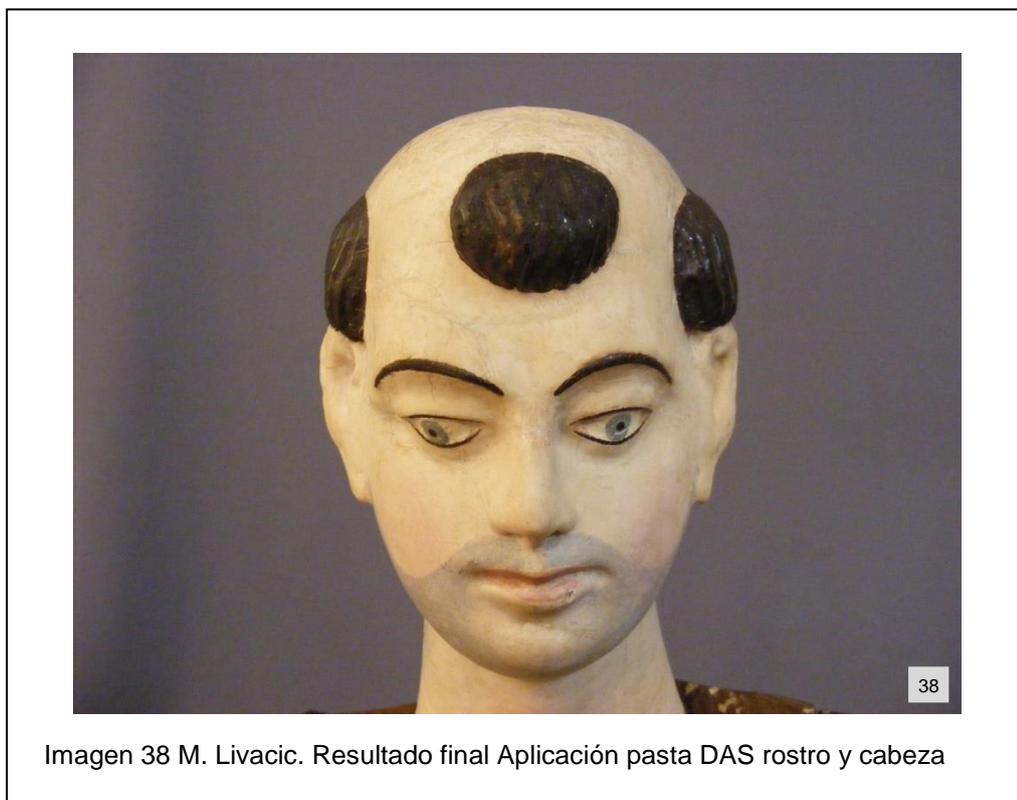
#### **2.2.4.6 Resultado Final:**

Detallando el proceso realizado en la cabeza de San Antonio de Padua, puedo señalar que éste presentaba notorias y profundas craqueladuras en su rostro, específicamente en la parte superior de las mejillas y frente. Asimismo en la parte superior de la cabeza, contaba con evidentes faltantes de estuco, si bien las craqueladuras eran menores.

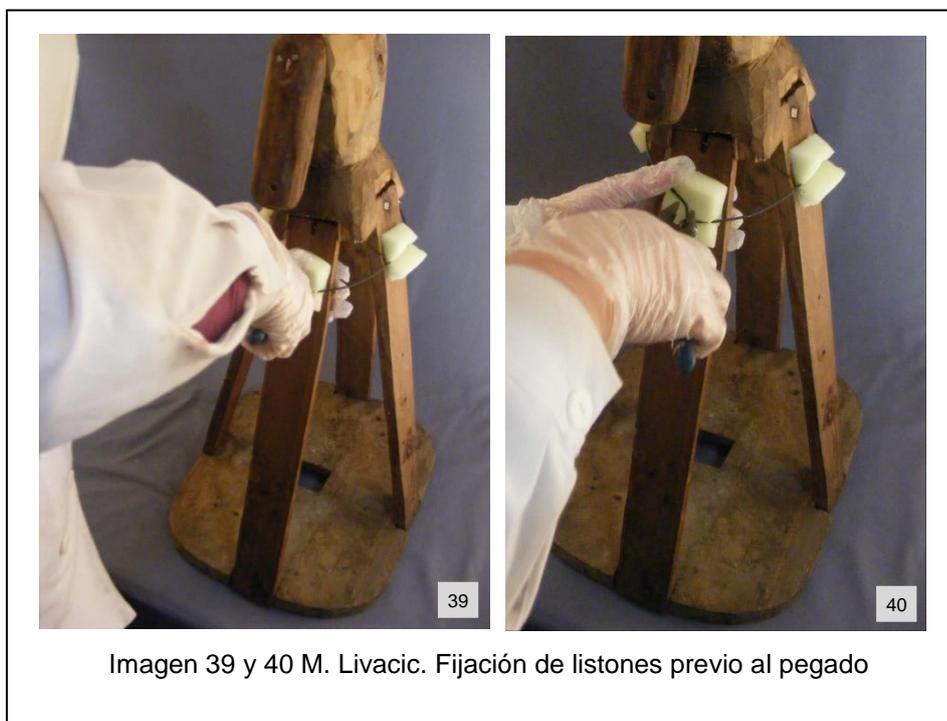
#### **2.2.5.1 Fijación de listones previo a pegado.**

Debido a que sólo 2 de los 4 listones se encontraban adheridos al torso de la escultura y 1 de 4 estaba fijado a la base, es que antes del pegado de los mismos, fue necesario asegurar la estructura. Por éste motivo se ubicaron los listones a la base, para establecer la ubicación correcta de ellos y luego de ello se ubicaron los listones al cuerpo, los que para estabilizarlos, se amarraron en una primera etapa con un alambre grueso, el que estaba separado de la madera por espuma sintética, ello con el fin que la presión ejercida por el alambre, no produjera al ser retirado, marcas permanentes en la madera.

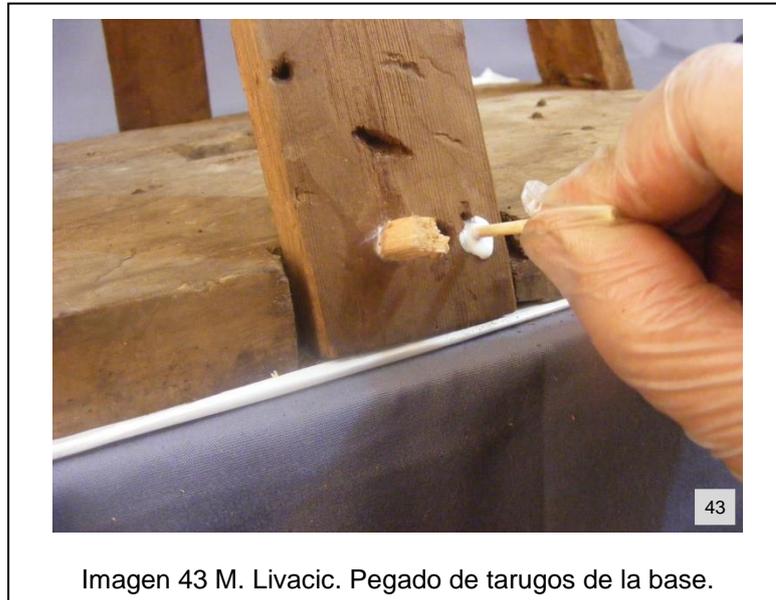
Imagen 43 M. Livacic. Pegado de tarugos de la base.

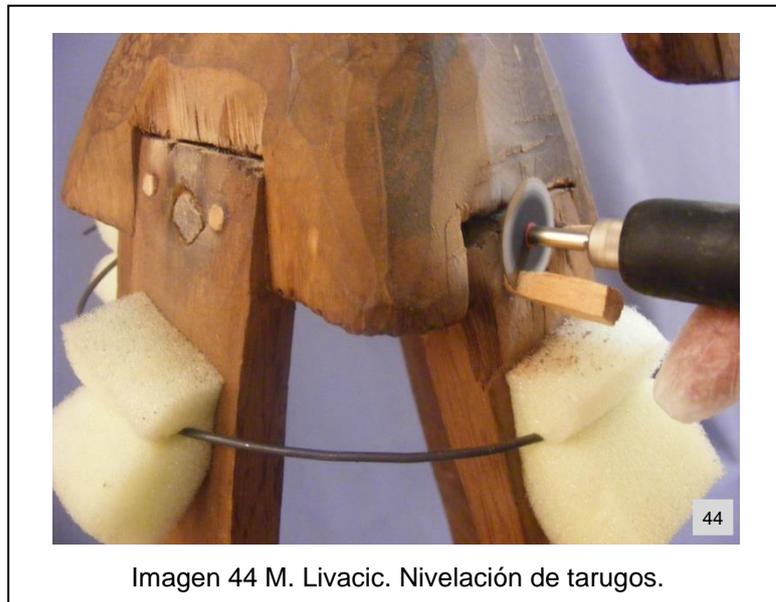
Imagen 44 M. Livacic. Nivelación de tarugos.

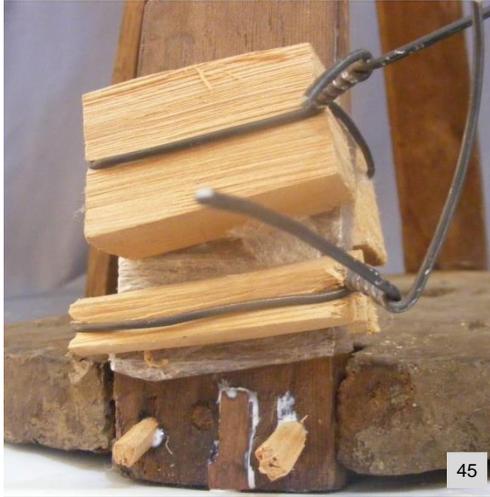
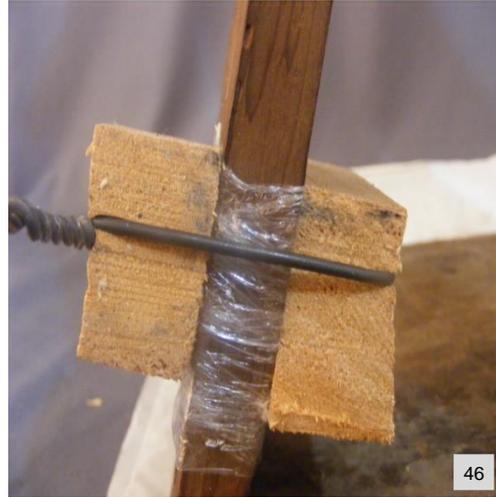
Imagen 45 y 46 M. Livacic. Prensa- torniquete para pegado de listón.

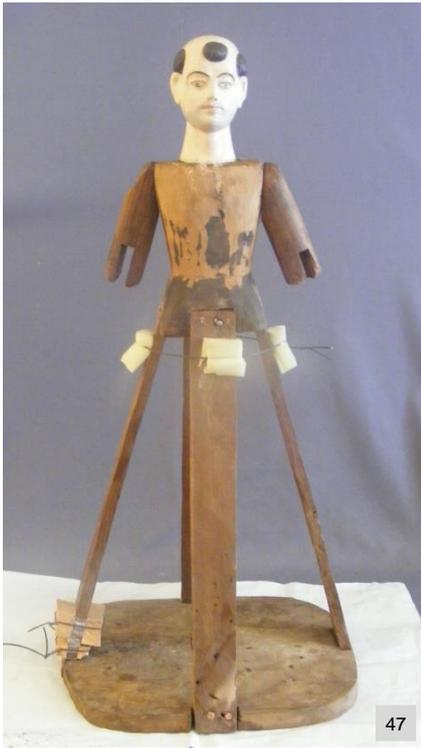
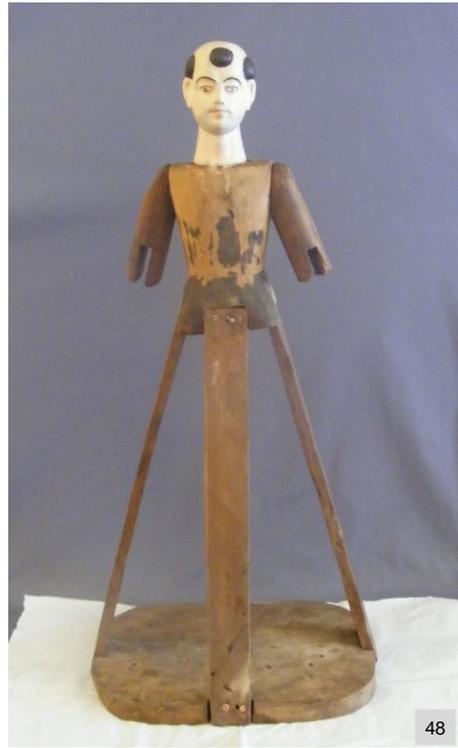
Imagen 47 y 48 M. Livacic. Pegado y resultado final.

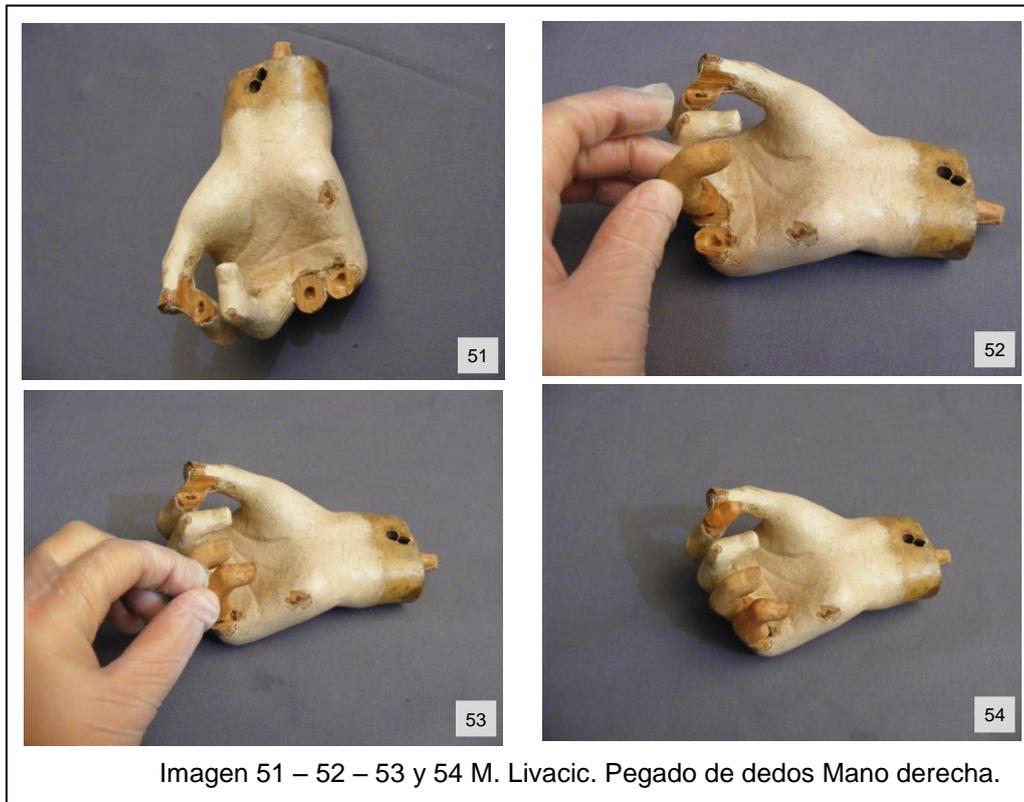
Imagen 51 – 52 – 53 y 54 M. Livacic. Pegado de dedos Mano derecha.

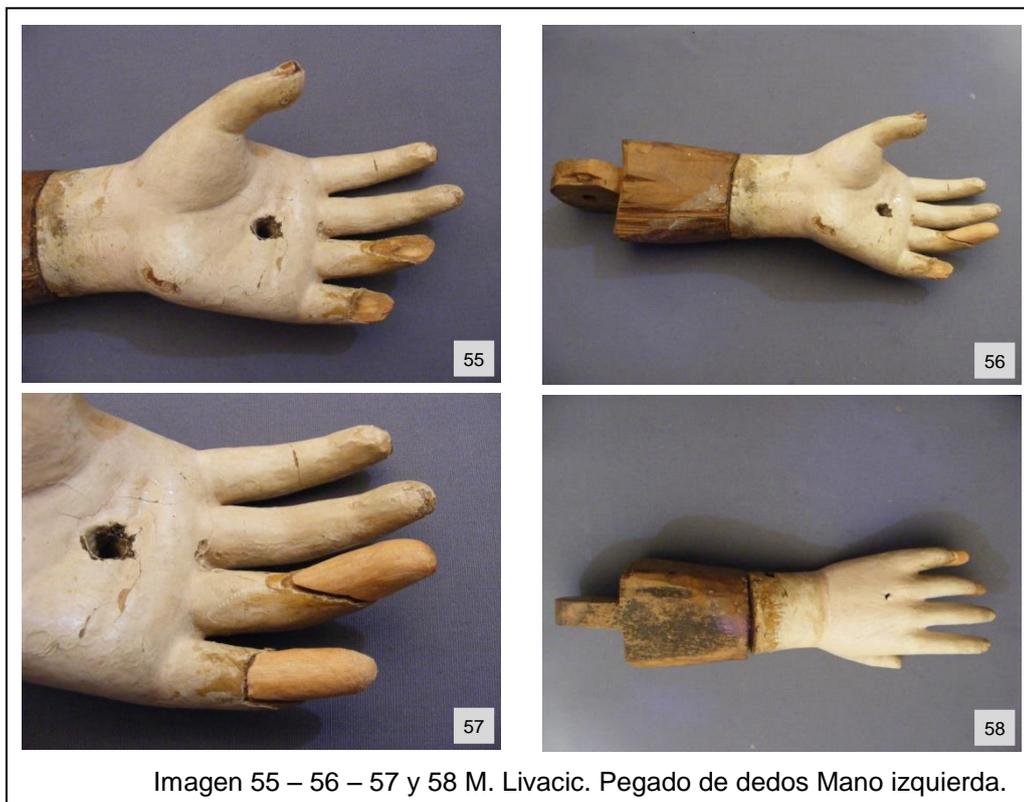
Imagen 55 – 56 – 57 y 58 M. Livacic. Pegado de dedos Mano izquierda.

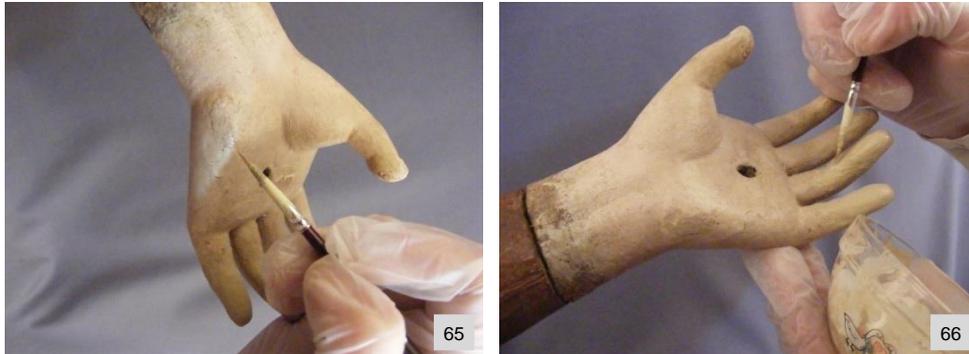
Imagen 65 y 66 M. Livacic. Reintegro cromático mano.

Para este proceso, se utilizaron pigmentos disueltos en paraloid, el que estaba mezclado con una pequeña proporción de xilol, ya que se busca que el reintegro no quede muy brillante, ya que este efecto haría resaltar más de lo necesario el lugar en el que fue realizada la intervención.

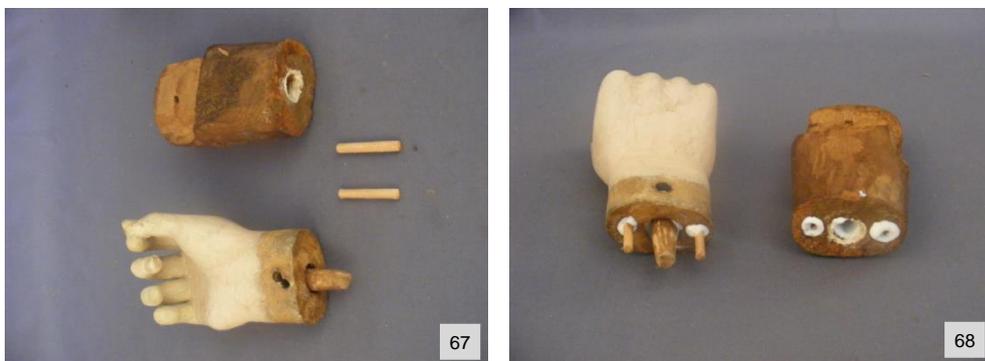
La mano derecha de San Antonio de Padua, se encontraba despegada del antebrazo, por lo que fue necesario realizar tarugos y asegurarla, ya que en cualquier momento podría desprenderse y caer. Asimismo por su parte el brazo derecho del santo presentaba pequeños problemas tales como separación del tronco en su parte superior y en la parte de la articulación vemos que la madera se encuentra muy abierta, por lo que no sostiene el antebrazo y mano en la posición correcta, por ello se decidió, poner un pequeño trozo de madera, con el fin de que éste sirviera de una suerte de tope, que permita que el antebrazo no caiga y quede fijo en la posición deseada, sin perder por ello el movimiento que esta articulación posee en su forma inicial.

Imagen 67 y 68 M. Livacic. Pegado de mano a antebrazo derecho.

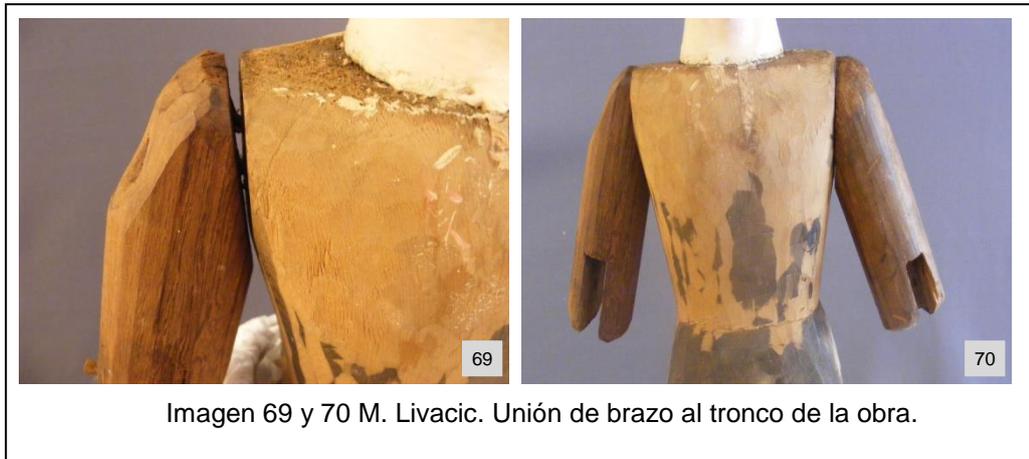
Imagen 69 y 70 M. Livacic. Unión de brazo al tronco de la obra.

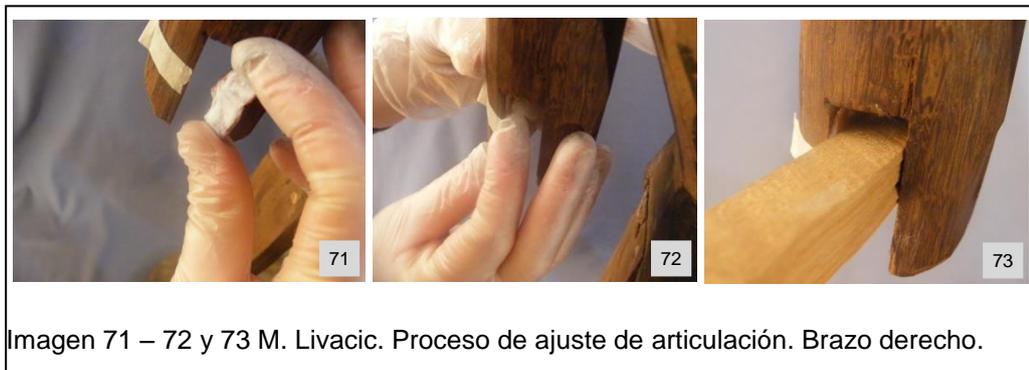
Imagen 71 – 72 y 73 M. Livacic. Proceso de ajuste de articulación. Brazo derecho.

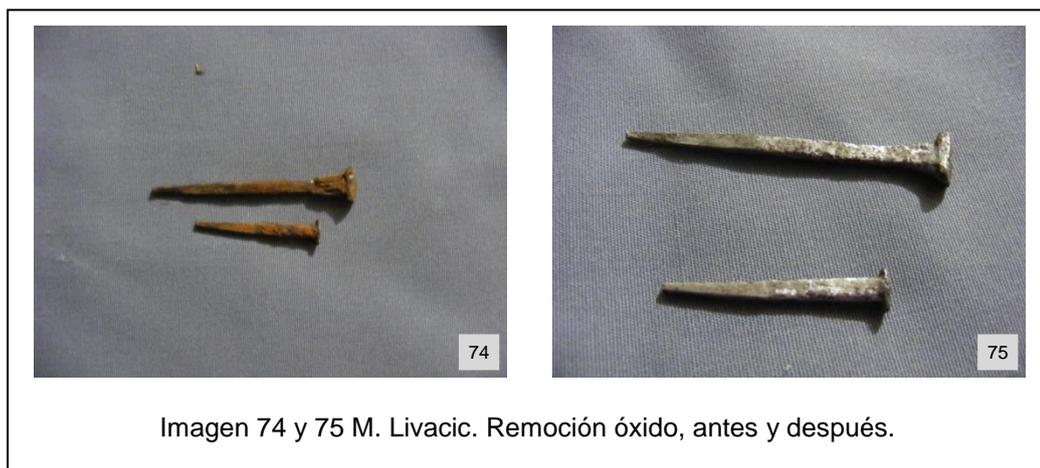
Ya concluyendo el proceso restaurativo de la obra escultórica de San Antonio de Padua, perteneciente al Museo Municipal de Castro, se procedió a la limpieza del óxido presente en los clavos que fijaron su estructura y que producto del paso del tiempo y de la gran humedad presente en la isla, presentaban una alta corrosión de su materialidad.

Cabe señalar que San Antonio de Padua, poseía 7 clavos, los que son de factura antigua, por lo que se presume que son originales, de los cuales 6 son de fierro y uno, más actual, es de cobre. Dos de los clavos, los que estaban ubicados en el brazo que se encontraba separado del torso, pudieron ser removidos y limpiados en su totalidad, mientras que los clavos restantes, fijos en la estructura, debieron limpiarse sin ser retirados de la misma, por lo que sólo fue retirado el óxido de la parte expuesta en la obra.

Una vez finalizado éste proceso, en cada uno de los clavos que componen dicha estructura, se aplicó un barniz de paraloid, ya que con esta aplicación se busca detener la oxidación futura del metal.

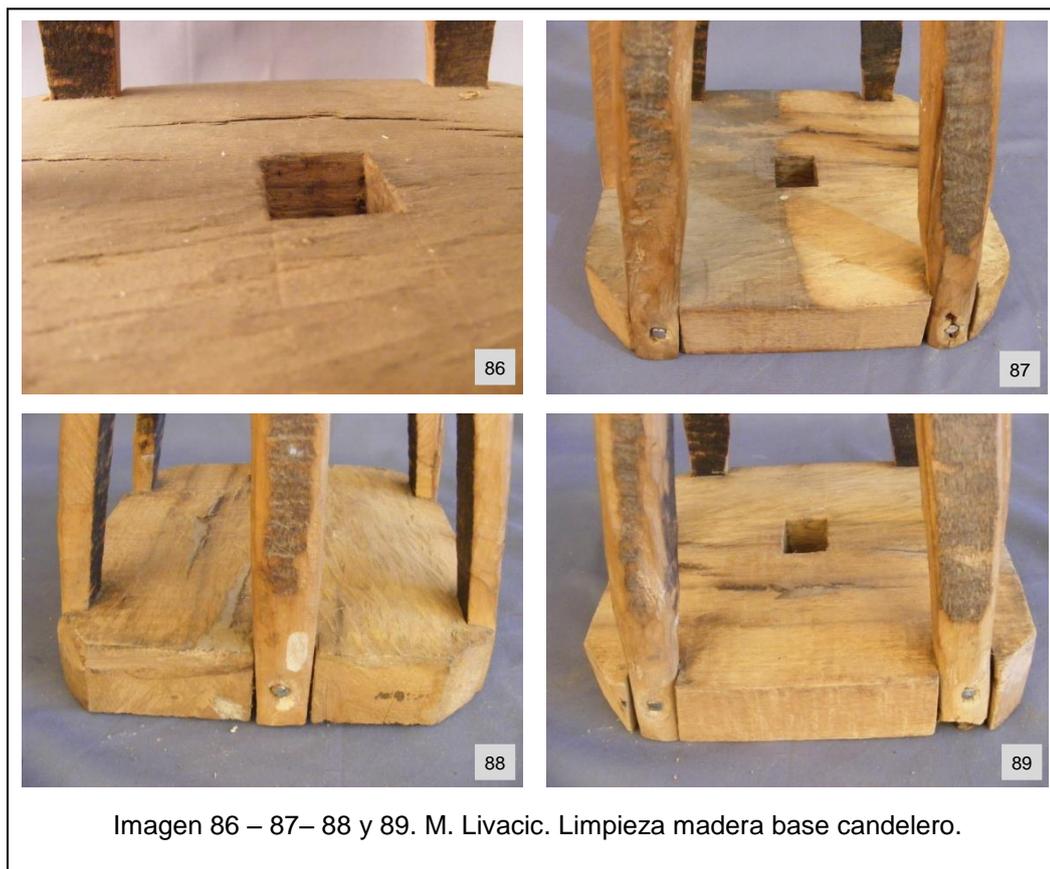
Luego de realizada la limpieza de la policromía y del óxido de los clavos que posee la escultura, se procedió a realizar la limpieza de la base de la escultura, la que tiene una capa visible de suciedad en su superficie y se encuentra muy adherida a la madera.

Imagen 86 – 87– 88 y 89. M. Livacic. Limpieza madera base candelero.

Para la limpieza de la base del candelero, se utilizó una esponja ligeramente humedecida con agua destilada, la que se utilizó para remover la suciedad más adherida a la madera, luego de ello, se retiraron las capas de suciedad con una espátula y posteriormente pasar una lija en la madera la que terminó por emparejar y retirar la suciedad más compleja.

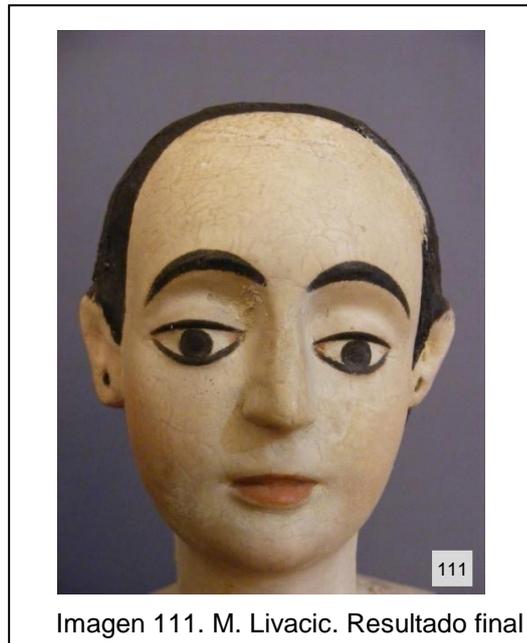
Podemos ver que la parte superior de la cabeza poseía una gran grieta en la máscara que corresponde a la parte superior de la cabeza, frente y cuello, por lo que requería una pronta restauración.

Imagen 111. M. Livacic. Resultado final

Luego se realizó el relleno de faltante de estuco en la parte superior de la cabeza y frente, proceso para el que nuevamente se utilizó la mezcla de pasta DAS, trabajada con mowilith DM 530 y mezclada toda ella a su vez con pigmentos y aserrín de álamo.

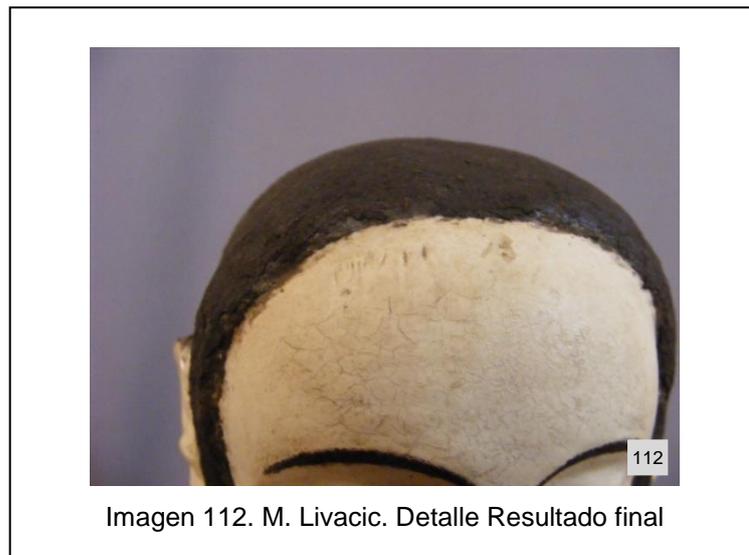
Imagen 112. M. Livacic. Detalle Resultado final

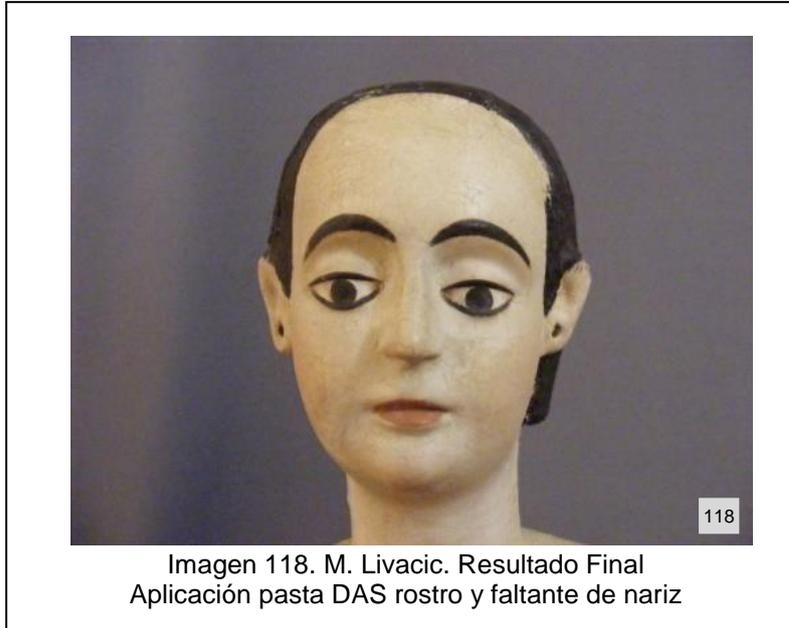
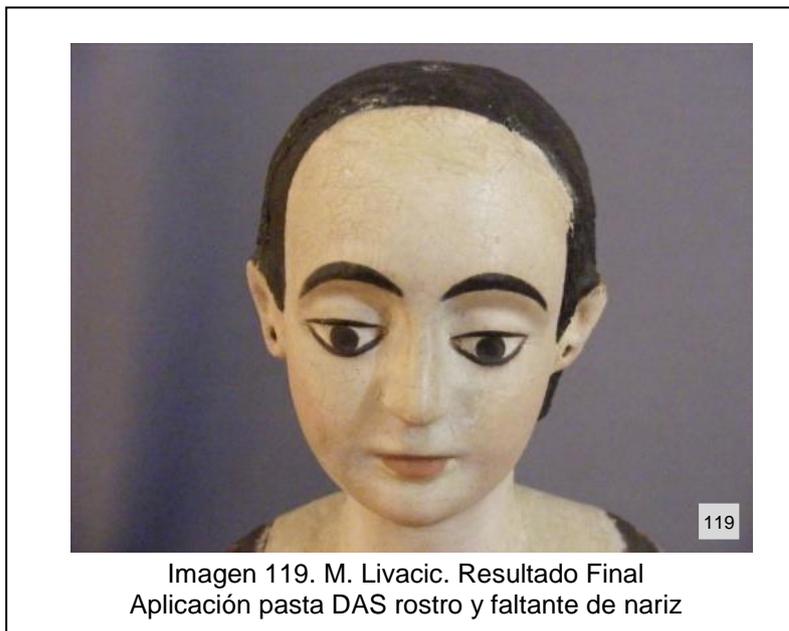
**3.2.6.9. Resultado Final aplicación pasta DAS craqueladuras rostro y faltante nariz**

Posterior a ello, se realizó el relleno de craqueladuras del estuco de la Virgen, la que principalmente presentaba este tipo de deterioro en el rostro. Cabe mencionar que en el rostro también fue necesario el relleno de un pequeño faltante de estuco de la nariz y que en la parte superior de los hombros, también se aplicó la pasta a fin de emparejar las irregularidades de estuco que presentaba la Virgen. Para ello, de igual forma que en las aplicaciones anteriores, se utilizó la mezcla de pasta DAS, trabajada con mowilith DM 530 y mezclada toda ella a su vez con pigmentos, los que eran elegidos según el color

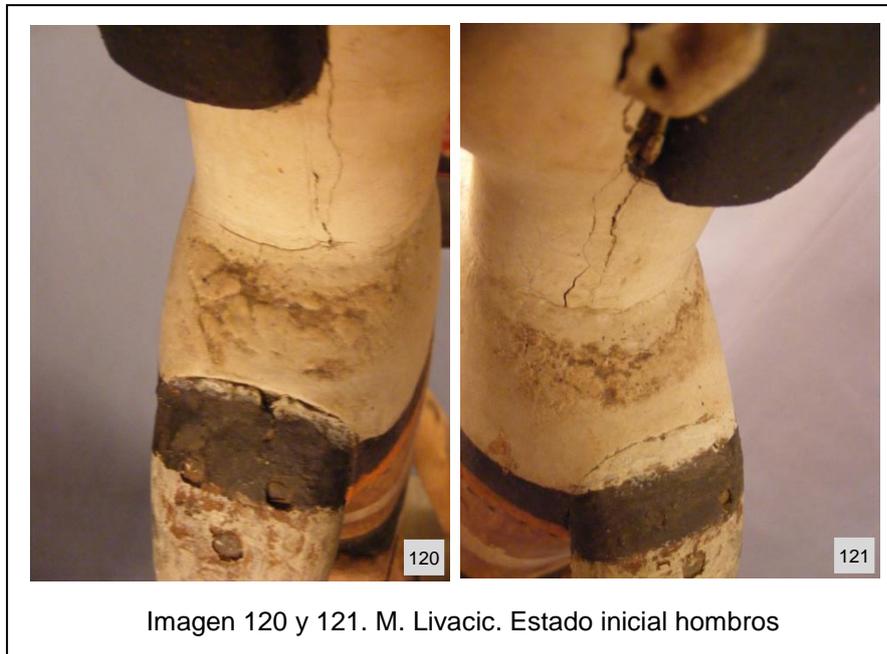
**3.2.6.10. Estado inicial aplicación pasta DAS hombros.**

Finalmente se aplicó pasta DAS mezclada con mowilith DM 530, pigmentos y aserrín de álamo, en la zona de los hombros, ello con el fin de poder emparejar dicho sector, puede que debido al paso del tiempo y quizás algún tipo de manipulación, hay una evidente pérdida del estuco policromado.

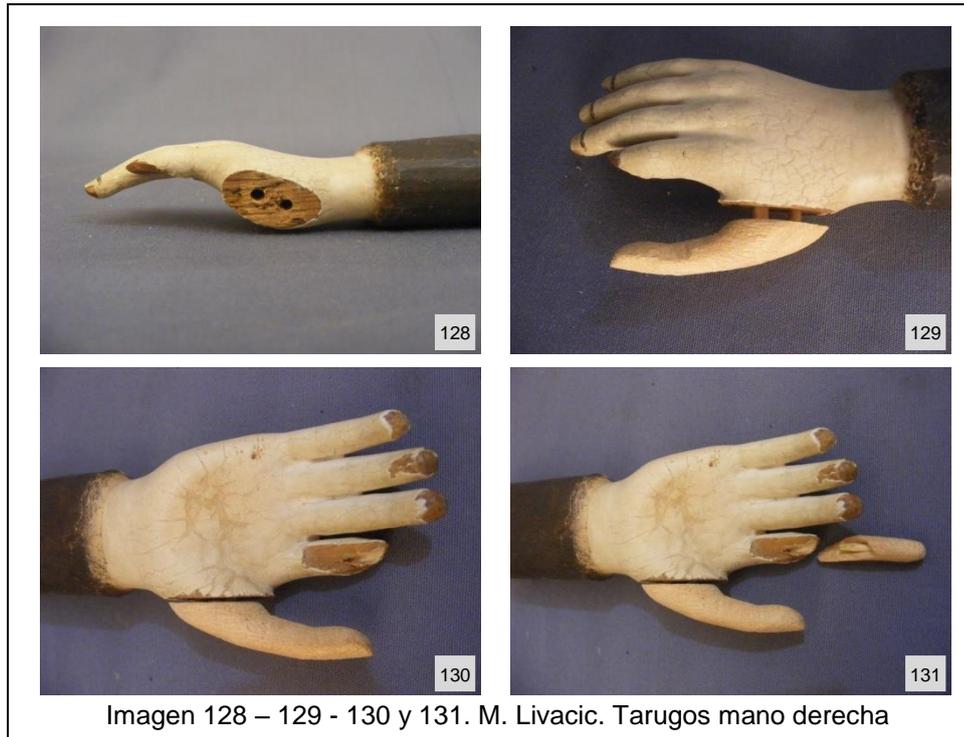
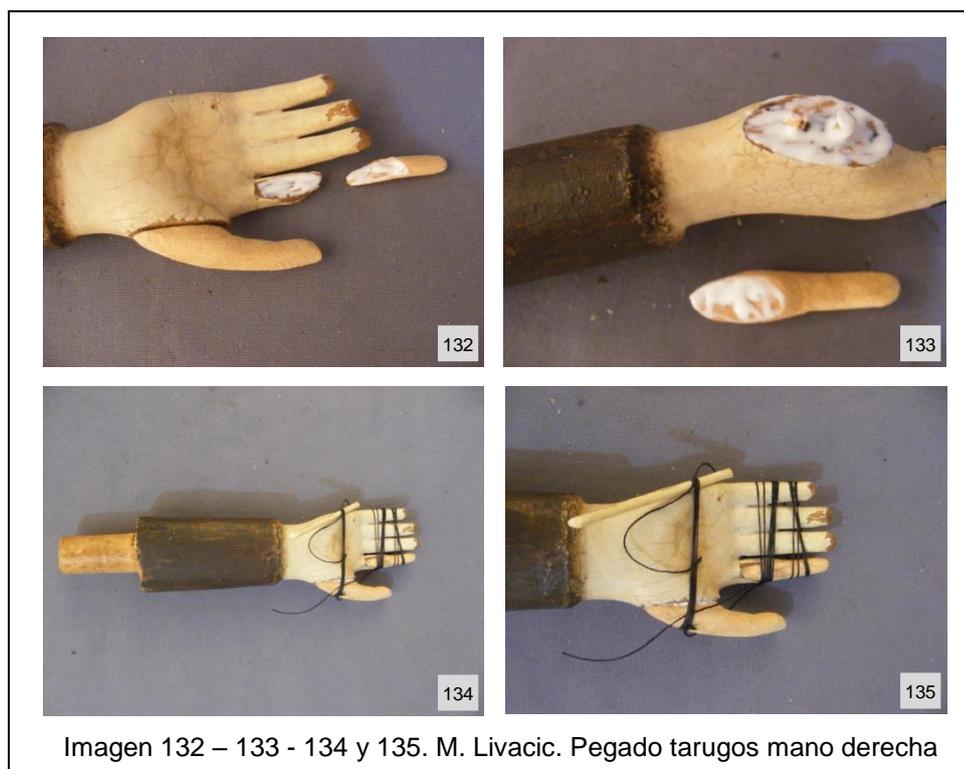
Una vez que los dedos de la mano derecha estuvieron tallados, fueron pegados a la mano mediante la inserción de unos pequeños tarugos los que estaban empapados de mowilith DM 530, ya que éste pegamento funciona muy bien en este tipo de material. Los orificios para insertar los tarugos se realizaron con un taladro el que tenía una broca fina para madera, proceso detallado a continuación.

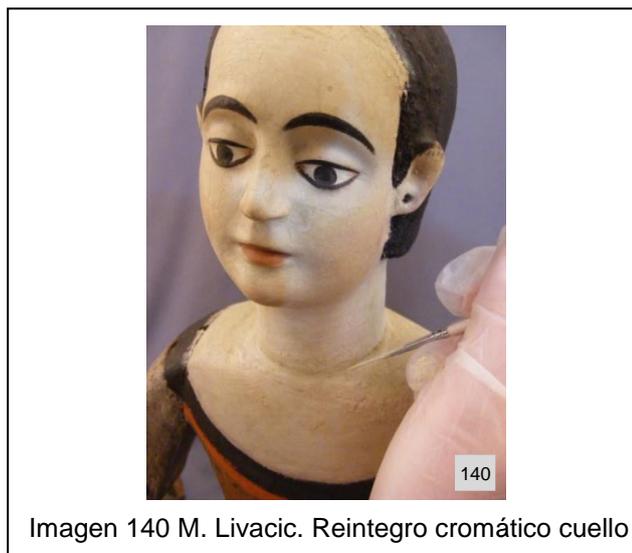
En primera instancia se realizó el reintegro cromático del cuello de la Virgen de advocación I, ya que si bien también se realizó aplicación de pasta DAS en la cabeza y rostro, el color del estuco quedó tan bien logrado, que no fue necesario realizar un trabajo posterior de reintegración cromática. En el caso del cuello, se hizo un leve reintegro, en las partes donde el estuco tenía leves diferencias cromáticas.

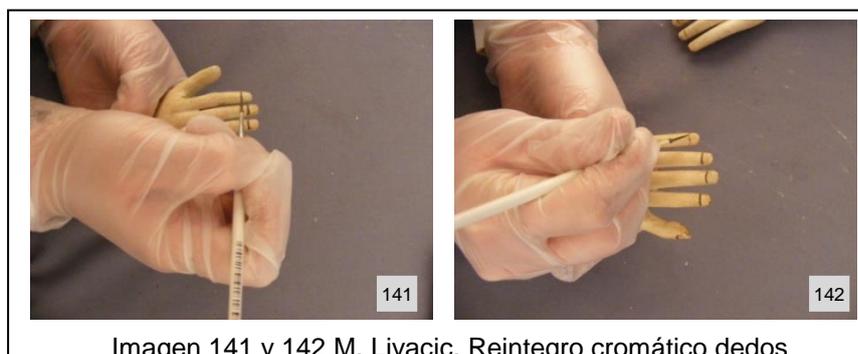
Una vez finalizado el reintegro en la zona del cuello, se procedió a realizar el reintegro cromático en la mano, específicamente en la zona donde se aplicó estuco; si bien el color había sido correctamente logrado, la aplicación del estuco en las zonas con faltantes, hizo que éste se viera muy parejo, lo que no era coherente con la aplicación del color en las manos de la Virgen que es más bien matizado. También se realizó reintegro en la zona de las uñas de las manos, ya que éstas poseían una línea café a modo de demarcación de las mismas, las que en algunos casos estaba muy tenue y en otras, debido a la reciente restauración de los dedos, no existía.

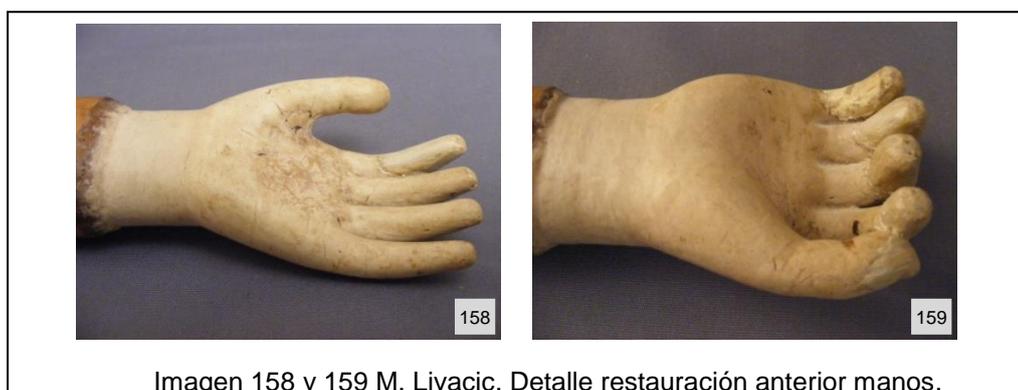
También encontramos una dificultad para conseguir un tono apropiado al momento de realizar el reintegro cromático del yeso dental, que se aplicó a modo de estuco en la zona de los dedos de la mano izquierda de la Virgen. En este caso además se suma el factor adicional, ya que al momento de aplicar el yeso dental utilizado para el proceso de estucado, la aplicación fue bastante pareja, lo que generó que los dedos pierdan el movimiento natural que cada dedo posee e hizo que cada uno se viera con dimensiones similares.

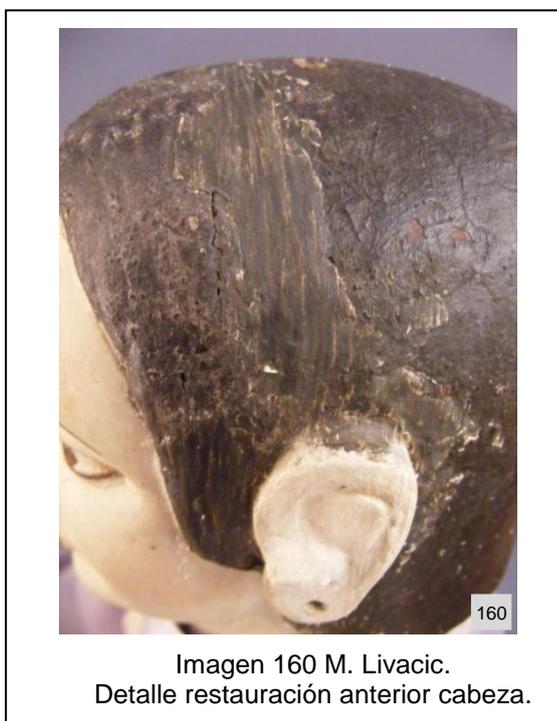
Se aprecia esta dificultad al momento de realizar el reintegro cromático en la Virgen, al momento de aplicarlo en la zona de la parte superior de su cabeza, donde también se encuentra la restauración anterior de un faltante el que fue rellenado con yeso, se puede ver claramente el yeso debajo del tono aplicado, es por ello que en el presente trabajo restaurativo, se decidió utilizar para los rellenos de faltantes de estuco una pasta que ya incluye los pigmentos desde su preparación, ya que de este modo el reintegro permanece por más tiempo y la restauración es más duradera.

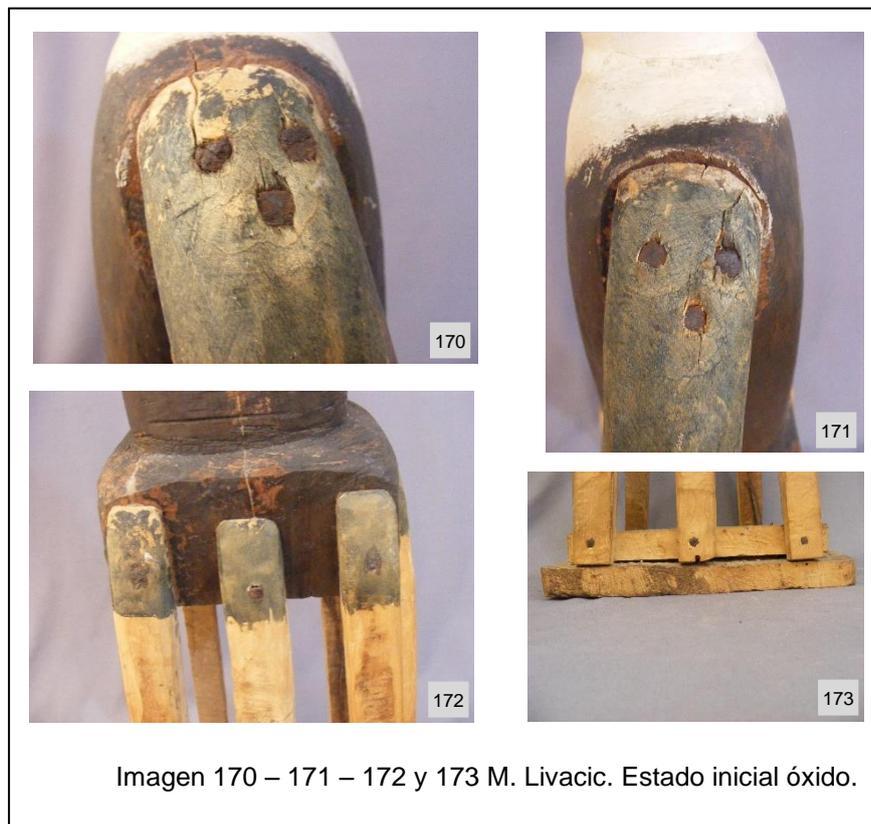
#### **4.4.2.1 Estado inicial óxido de clavos.**

Respecto a la remoción del óxido presente en los clavos de la Virgen de advocación II, debo señalar que al igual que en las otras obras restauradas, éste está presente en cada uno de los clavos que posee su estructura.

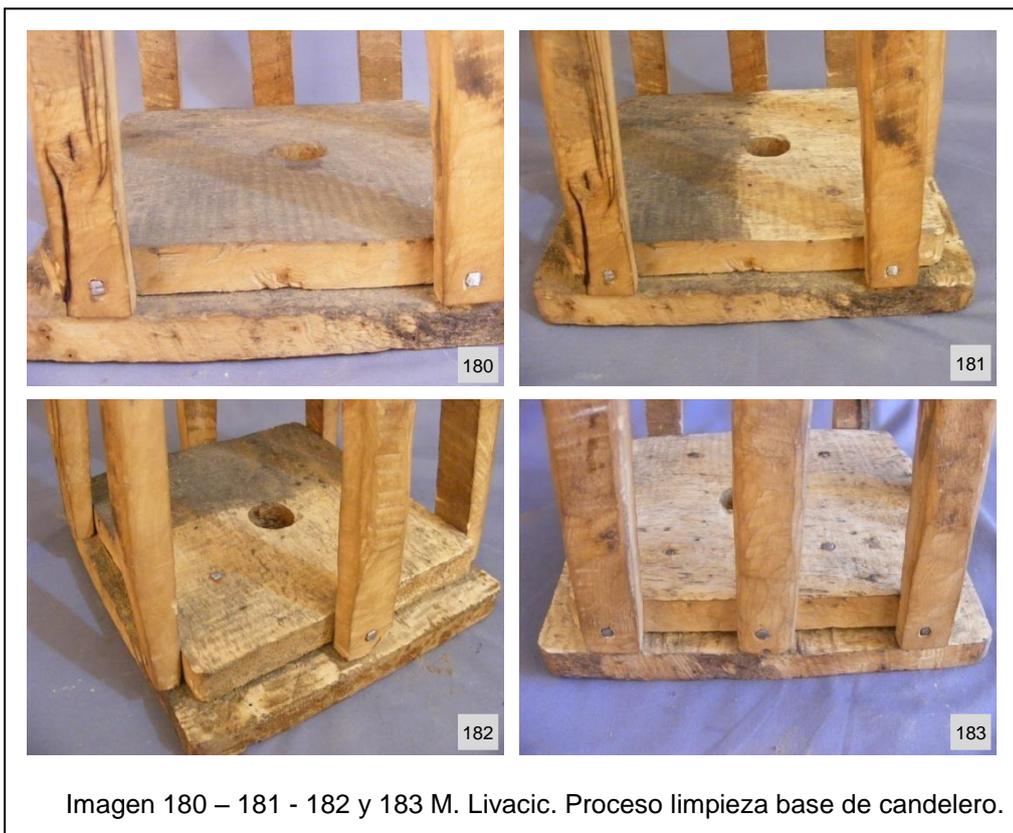
Vemos que la base posee gran suciedad adherida a ella, por lo que fue necesario removerla utilizando una esponja ligeramente humedecida con agua destilada, la que se pasó sobre la superficie del candelero, luego de ello esta suciedad removida, fue retirada con una espátula.

Imagen 180 – 181 - 182 y 183 M. Livacic. Proceso limpieza base de candelero.

Finalizado este proceso y seca ya la madera, se pasó en su superficie una lija suave, la que retiró los últimos rastros de suciedad y emparejó la superficie trabajada.
