**Restauración de Imaginería Religiosa**

Esculturas de Candelero, pertenecientes a la Escuela de Santería Chilota, SXIX  
Museo Municipal de Castro, Chiloé.

**Memoria para optar al Curso de Especialización de Postítulo en  
Restauración del Patrimonio Cultural Mueble.**

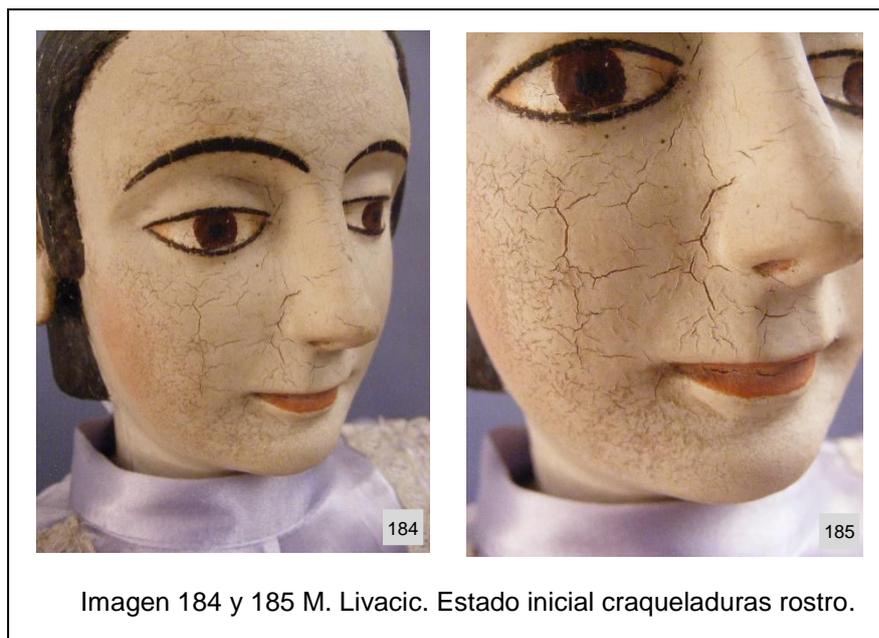
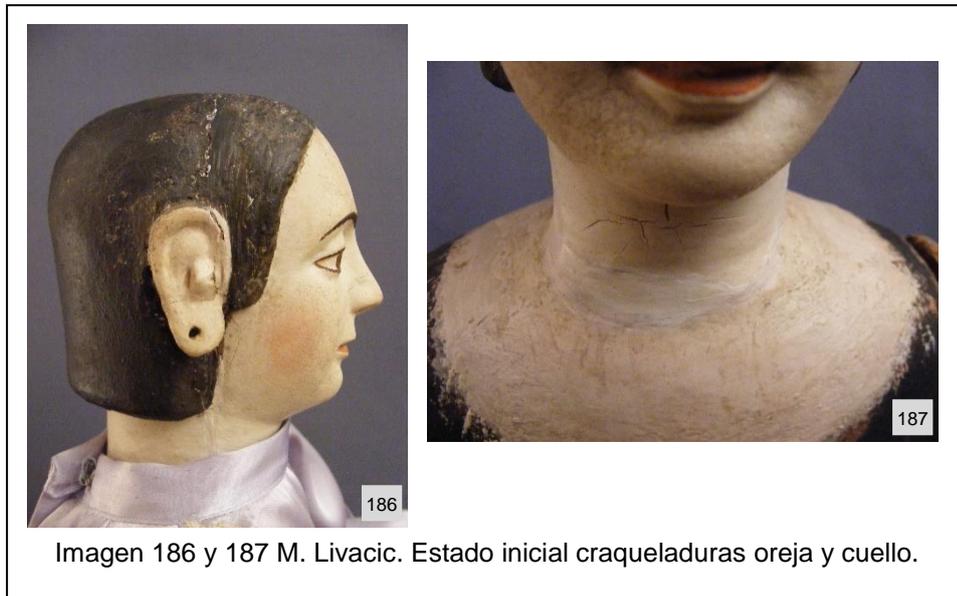
##### **4.4.4.1 Estado inicial craqueladuras.**

Imagen 186 y 187 M. Livacic. Estado inicial craqueladuras oreja y cuello.

Luego de realizada la limpieza del óxido de los clavos, se procedió a realizar el estucado de las zonas craqueladas y agrietadas del estuco policromado de la obra. Para ello se aplicó una mezcla de la aplicación de pasta DAS trabajada con mowilith DM 530 para facilitar su aplicación, también se agregó a esta pasta aserrín de álamo que le otorga textura y pigmentos de un color similar a la zona en la que sería aplicada, puesto que ello potencia posteriormente el color aplicado sobre él, ya que la base no es muy diferente del color que se espera lograr en el reintegro.

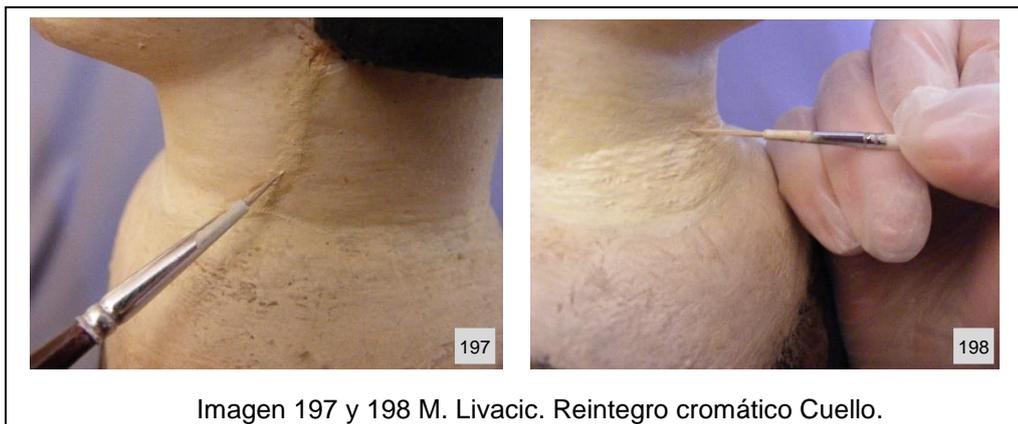
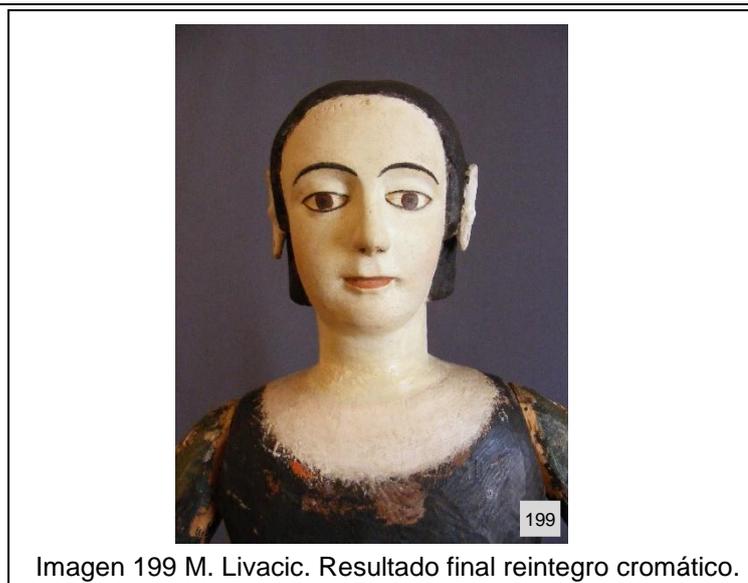
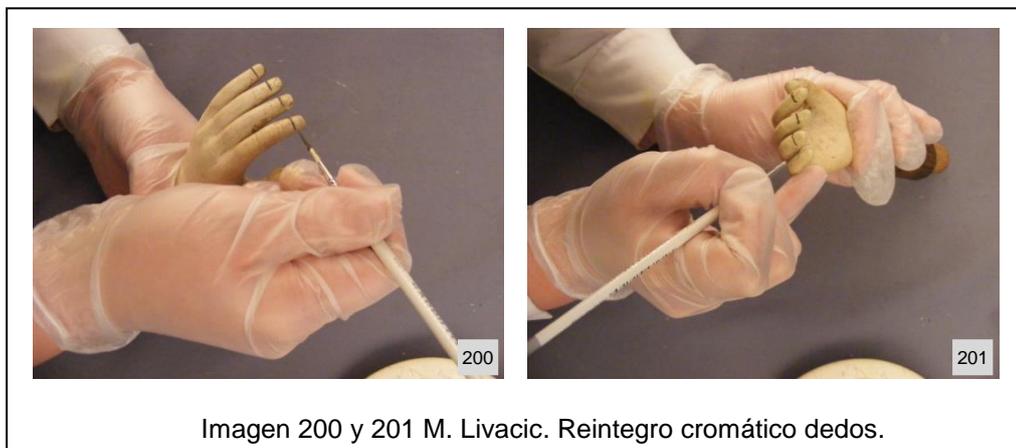
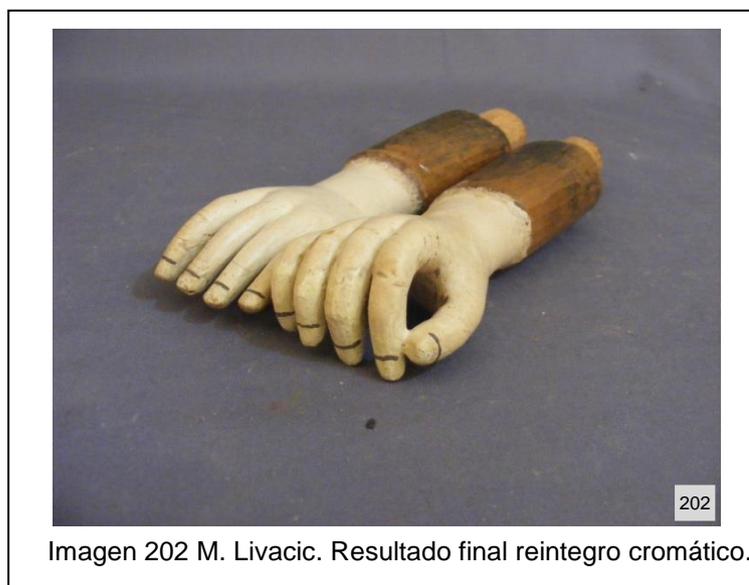
#### **4.4.5 Reintegro cromático zonas restauradas anteriormente.**

Posterior a la aplicación del estuco faltante en la obra, tanto en sus craqueladuras como en los dedos, luego de haber desbastado el estuco anteriormente aplicado, se procedió a realizar el reintegro cromático de estas zonas, así como el reintegro cromático de las zonas restauradas anteriormente, que no alcanzaron un color similar a la superficie donde fueron realizados.

Debido a las razones antes señaladas, relacionadas al carácter devocional y de culto de éstas imágenes, es que se tomó la decisión de realizar un reintegro cromático utilizando un tipo de repinte imitativo del color en la zona del cuello y dedos de la mano izquierda, ello con el fin de que ésta restauración previa, pudiese cumplir de mejor modo con el tipo de restauración que la obra requiere.

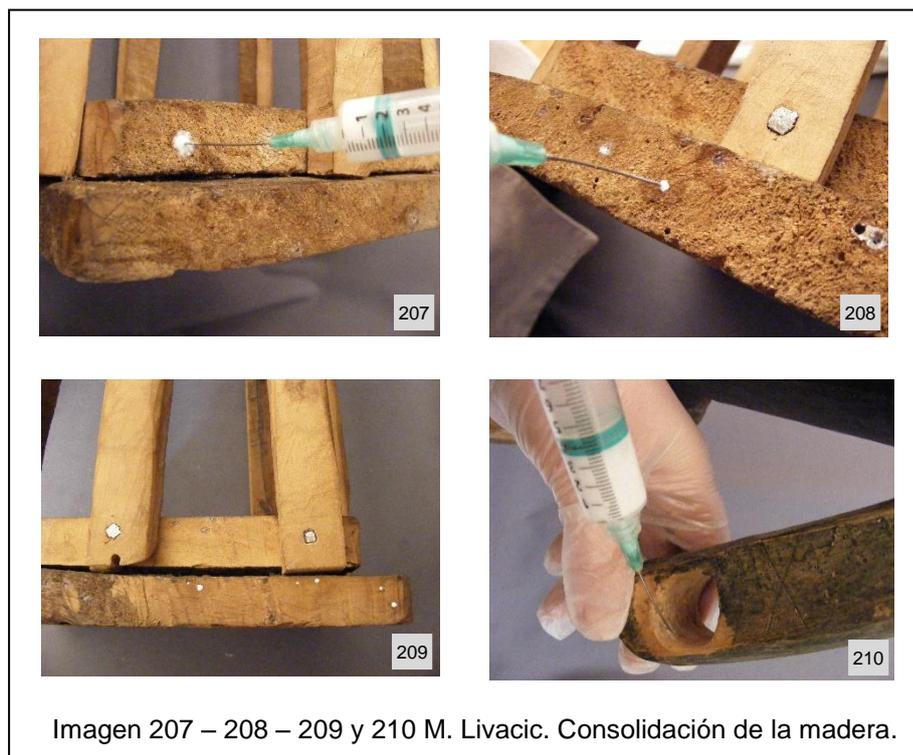
Es muy importante realizar esta aplicación de mowilith DM 530 diluido en agua destilada en tres etapas, dejando pasar al menos 96 horas entre una aplicación y otra, ello con el fin de que cada etapa seque correctamente antes de aplicar la siguiente. Para dicho propósito se utilizó una jeringa y se introdujo la solución en cada uno de los orificios dejados por lo insectos que horadaron la madera.

Imagen 207 – 208 – 209 y 210 M. Livacic. Consolidación de la madera.

Una vez finalizado el tratamiento contra insectos se procede a realizar el tratamiento de consolidación de la madera, el que a su vez funciona como una segunda etapa del tratamiento anterior, ya que a la vez que consolida la madera, se encapsula en esta solución de mowilith DM 530 en agua destilada al 10% al 20% y al 50%, cualquier rastro que pudiera haber quedado de los insectos que anteriormente atacaron la madera, como lo son huevos y/o larvas, que pudieran permanecer en ella.

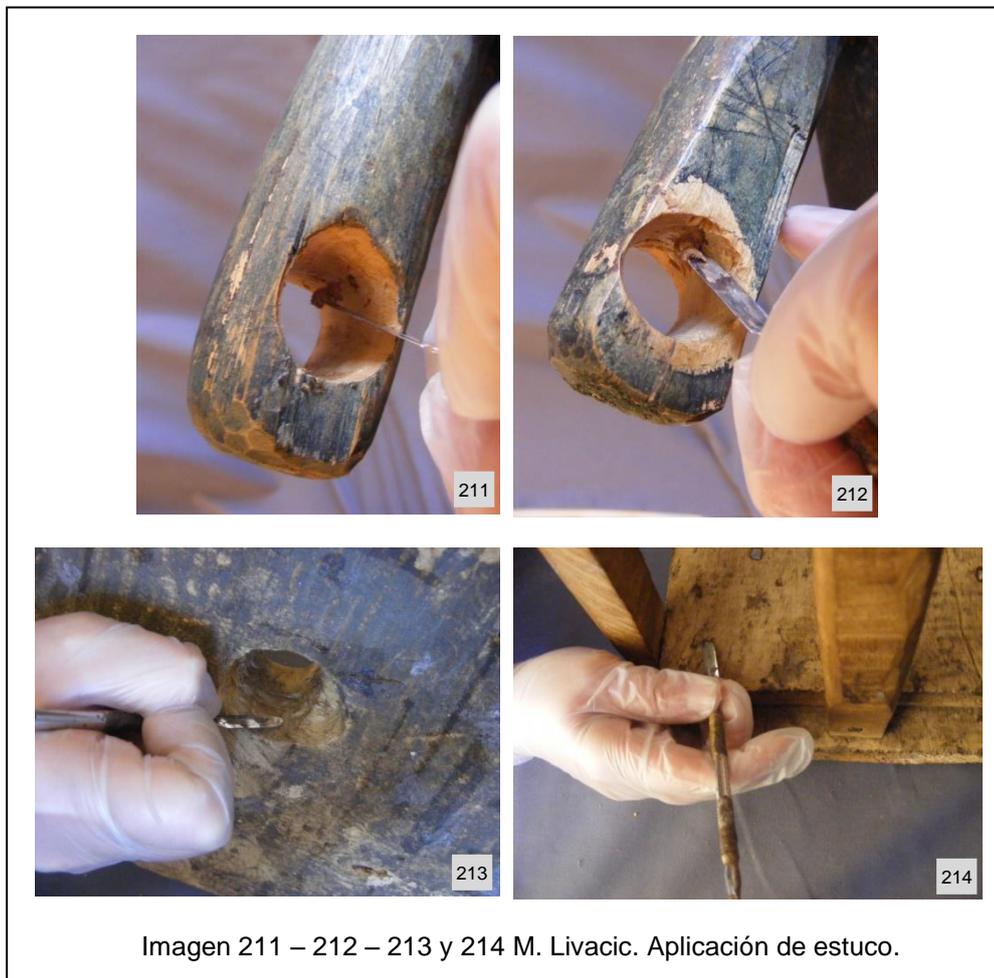
#### **4.4.8.1 Aplicación estuco.**

Cabe señalar que en el caso de la Virgen de advocación II, ya había sido realizado éste procedimiento anteriormente, por lo que es posible ver los orificios rellenos con anterioridad a la aplicación de éste tratamiento. En dicha oportunidad, vemos que el relleno de orificios y grietas se realizó con una cera cuyo color es mucho más oscuro que la madera por lo que se distinguen a simple vista, dejando marcas que aparentan ser suciedad adherida, pero que corresponde al tratamiento realizado.

Imagen 211 – 212 – 213 y 214 M. Livacic. Aplicación de estuco.

Una vez finalizado el proceso de consolidación de la madera y ya seco, se aplicó el estuco en cada uno de los orificios dejados por los insectos y en las grietas que la madera poseía.

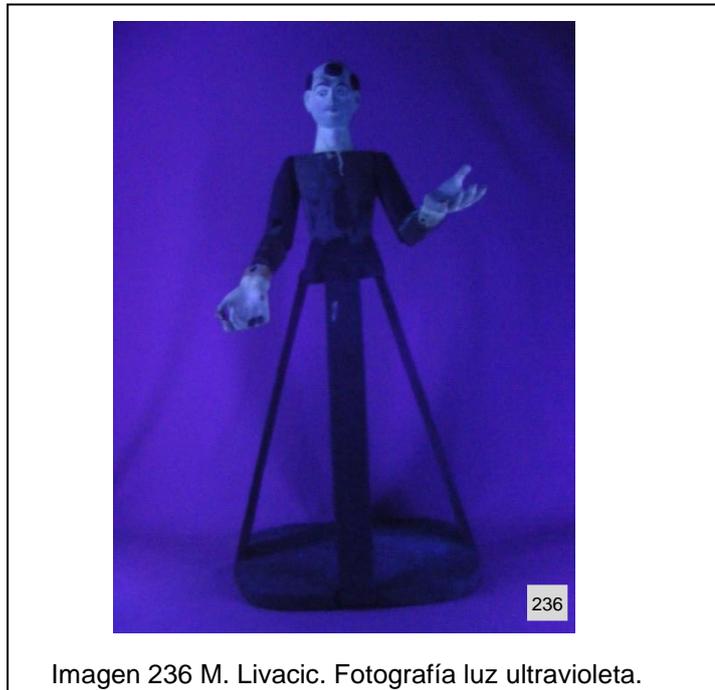
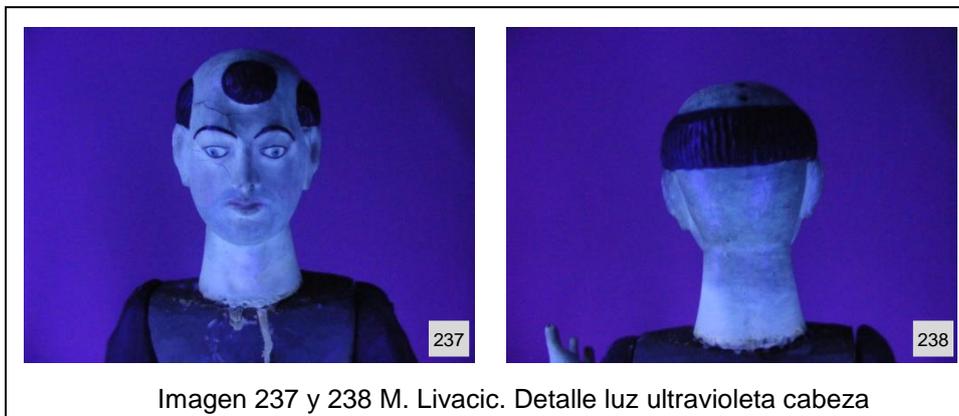
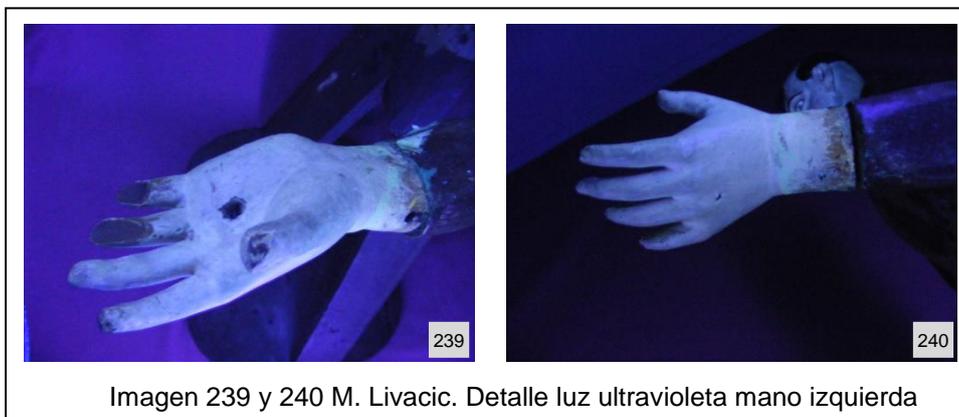
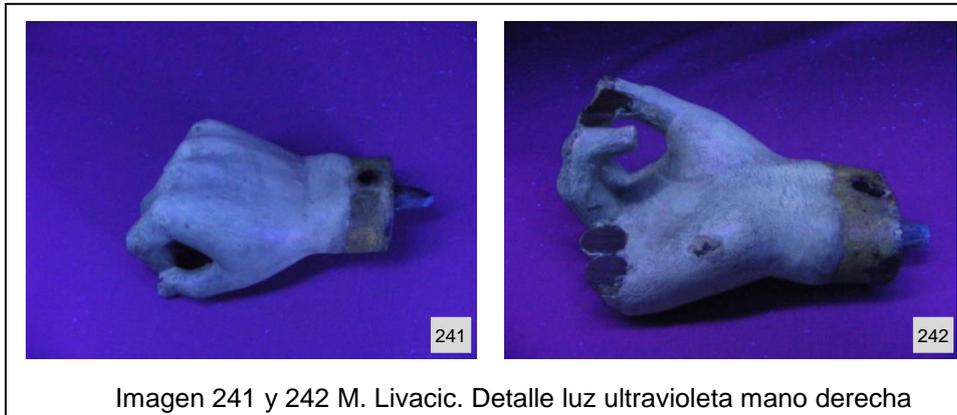
**5.1.1.1 Fotografía Luz Ultravioleta antes de la restauración**

Imagen 241 y 242 M. Livacic. Detalle luz ultravioleta mano derecha

Del análisis ultravioleta podemos notar que la escultura de candelero de San Antonio de Padua posee un aparente repinte en la parte posterior de la cabeza, ya que se nota un color diferente que resalta al ser expuesta a la luz, aunque hay que señalar que es algo muy tenue, por lo que más que confirmar dicho repinte, podemos señalar que es un aparente repinte reciente.

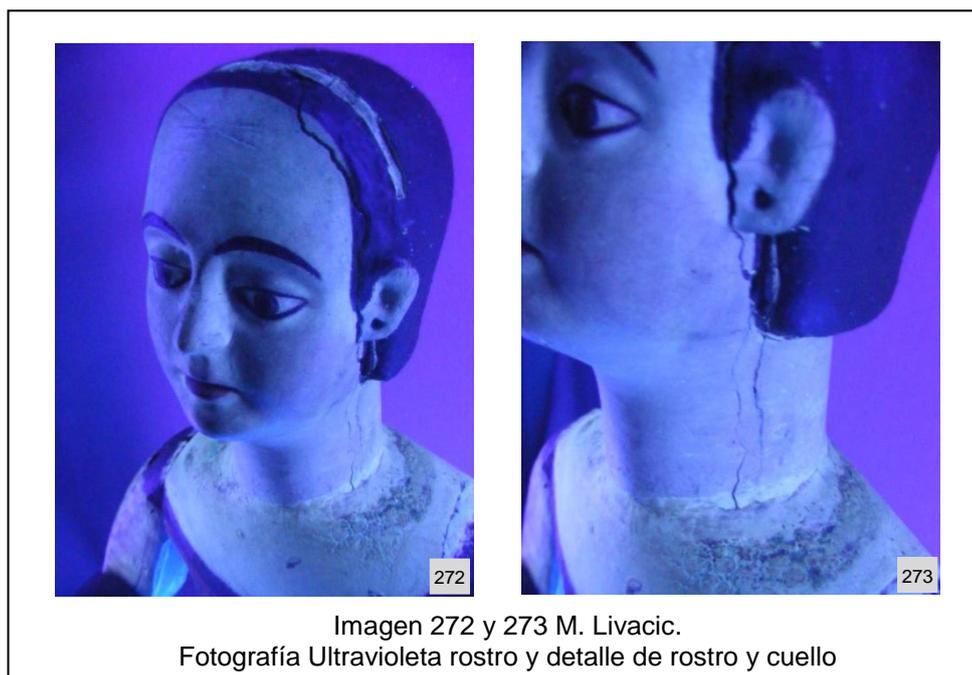
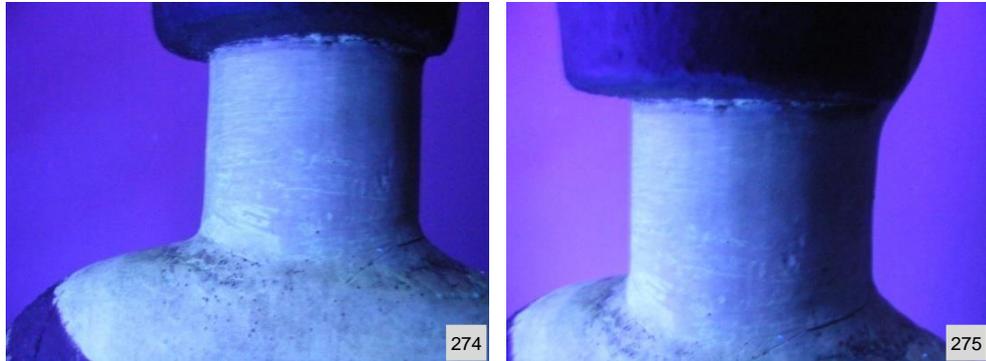
Una vez realizado el examen se pudo verificar que es posible apreciar bajo la luz ultravioleta rastros de repintes muy superficiales y leves en el rostro, cuello y manos de la escultura de candelero.

Imagen 274 y275 M. Livacic. Fotografía Ultravioleta detalle posterior del cuello

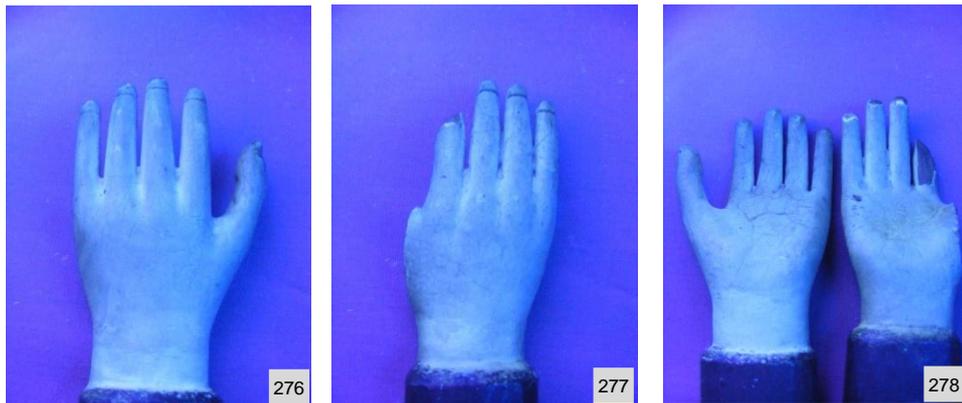
Imagen 276 – 277 y 278 M. Livacic. Fotografía Ultravioleta manos

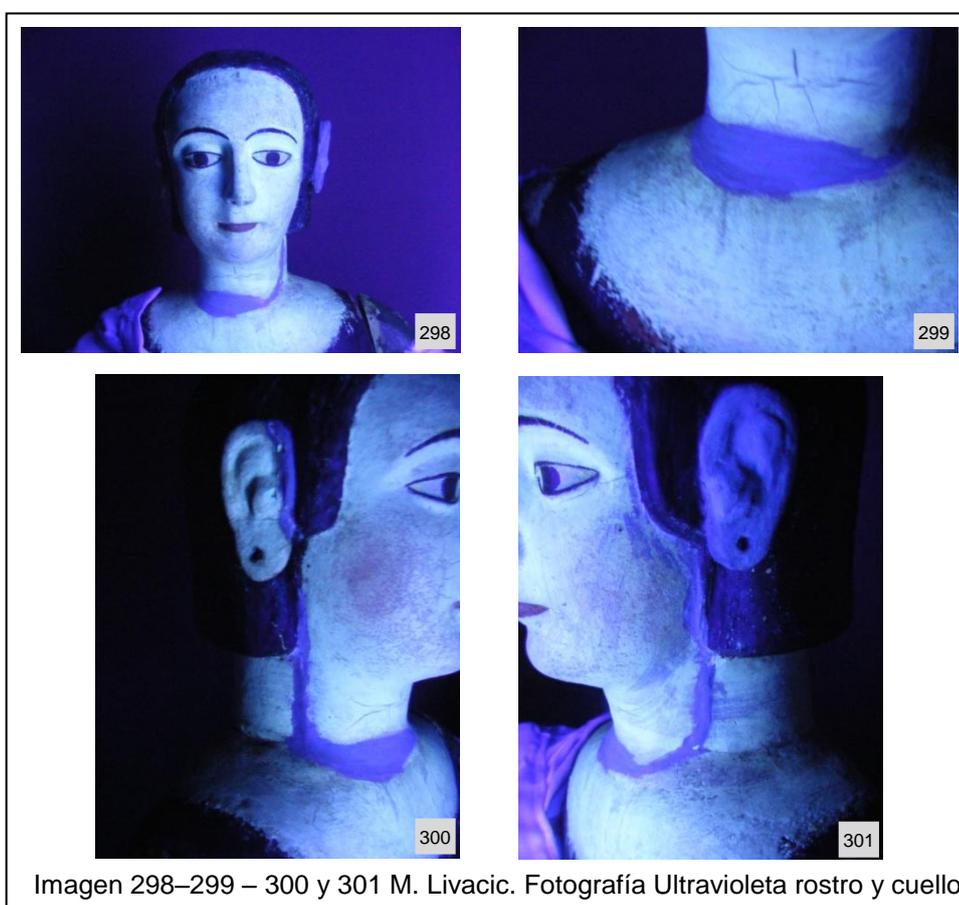
Podemos ver claramente el repinte en la zona del cuello y dedos de ambas manos, todo ello producto de una restauración anterior, la que a diferencia de las dos esculturas anteriores, ya se podían percibir a simple vista.

También aparece el repinte sobre la oreja derecha y parte de la oreja izquierda de la Virgen, restauración muy bien lograda, ya que no era perceptible a simple vista y fue necesaria la exposición a éste tipo de luz para su identificación.

Imagen 298–299 – 300 y 301 M. Livacic. Fotografía Ultravioleta rostro y cuello

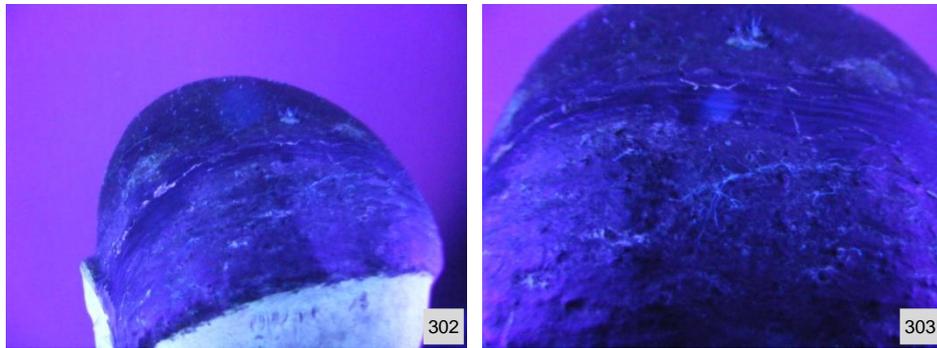
Imagen 302 y 303 M. Livacic. Fotografía Ultravioleta cabeza

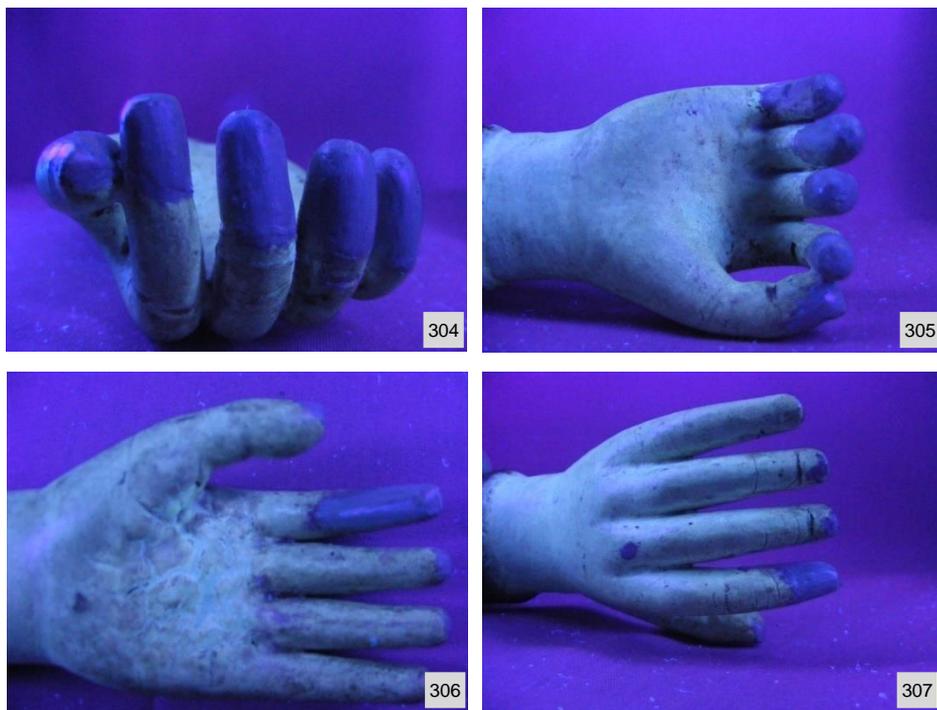
Imagen 304 – 305 -306 y 307 M. Livacic. Fotografía Ultravioleta manos

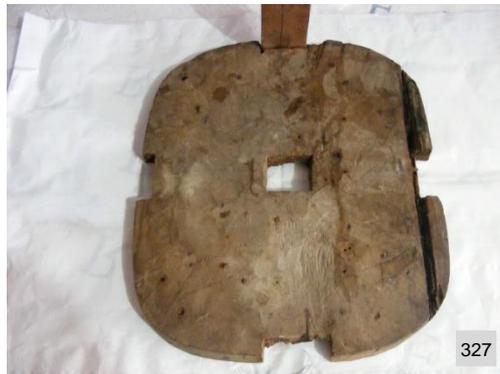
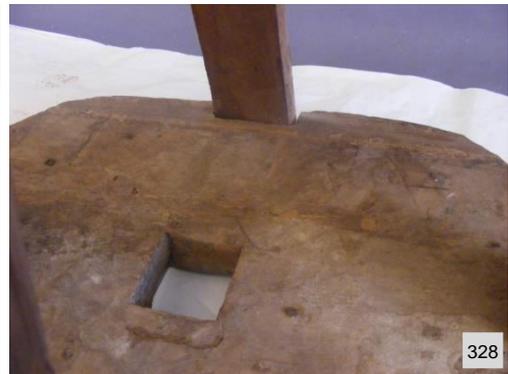
Imagen 327 y 328. M. Livacic. Antes y Después, Restauración grieta base candelero.

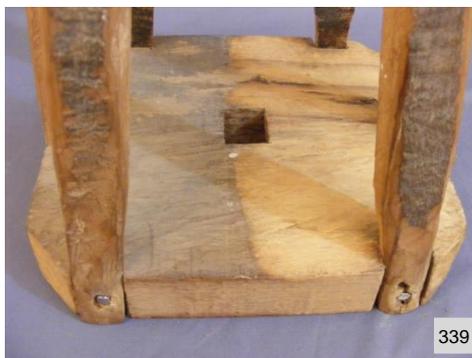
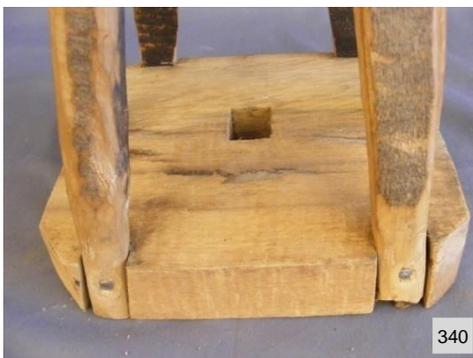
Imagen 339 y 340 M. Livacic. Proceso Antes y Después,  
Restauración Base Virgen de Advocación I.

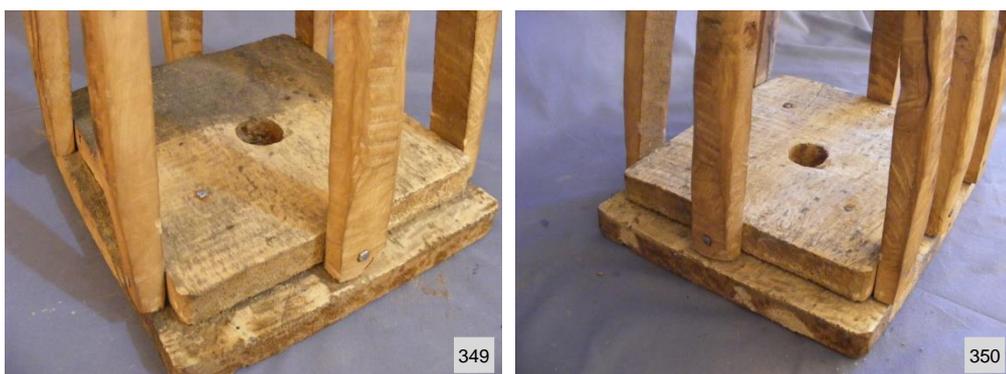
Imagen 349 y 350 M. Livacic. Antes y Después,  
Restauración base Virgen de Advocación II.
