Proyecto
**LA INCLUSIVIDAD:
UN TEMA EMERGENTE
EN EL ÁMBITO URBANO
HABITACIONAL CHILENO**

*Más allá de la Vivienda Social:
Desafíos Emergentes para la Política
Pública en Chile. Propuesta de
Sistematización, Capacitación y Extensión".
Convenio universidades 2105- 2016 INVI - MINVU.*

Instituto de la Vivienda
Facultad de Arquitectura y Urbanismo
Universidad de Chile. Santiago de Chile.

CASO 1: Remodelación Parque Quinta Normal

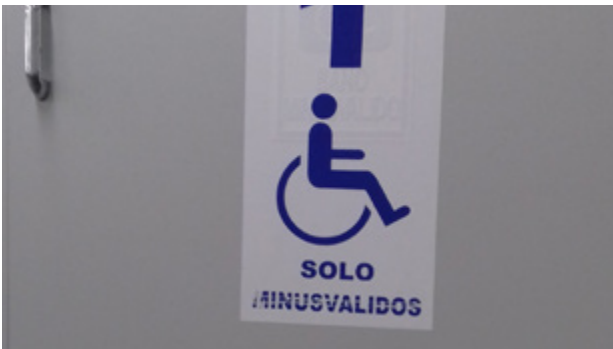
Foto 18. Señalización baño para personas con discapacidad. Uso de término incorrecto

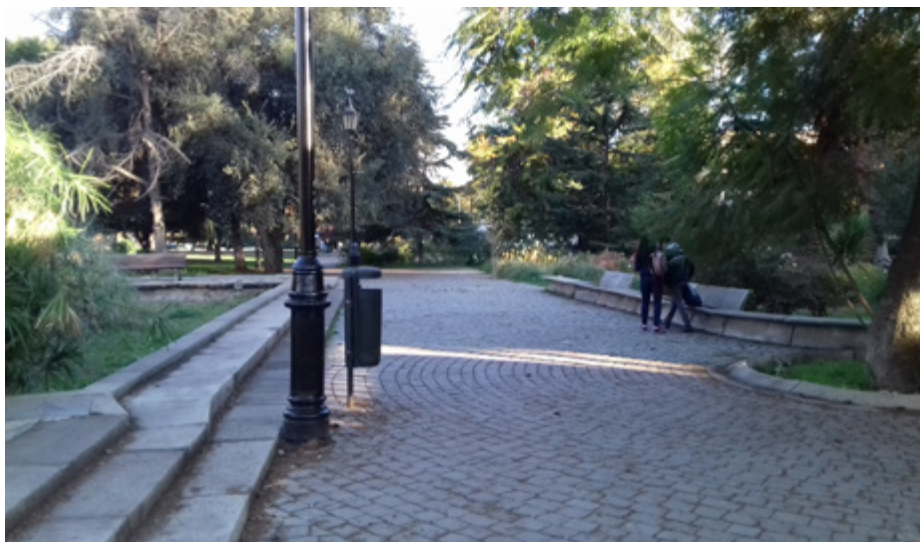
Foto 23. Ejemplo de basurero fuera del sector de tránsito, pero sin pavimento táctil

A lo largo de toda la remodelación del parque se observa una ausencia de pavimento táctil en todos los puntos en donde debiese haber. Además de una completa desregulación y también ausencia de los elementos de seguridad como pasamanos y señalética en rampas y rutas accesibles.

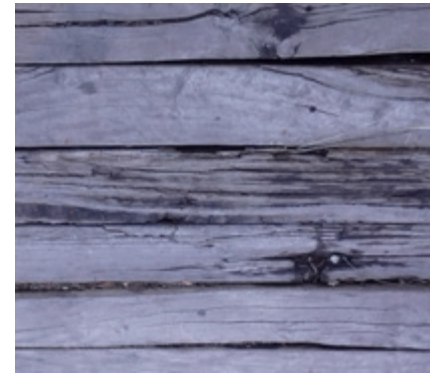
La zona del borde de la laguna es de madera y se encuentra en extremo deterioro. Muchas de sus tablas están rotas, sobresalientes y podridas. El estado del material podría ocasionar accidentes a cualquier persona en cualquier condición.

Foto 26. Detalle de madera en mal estado sendero adyacente a laguna

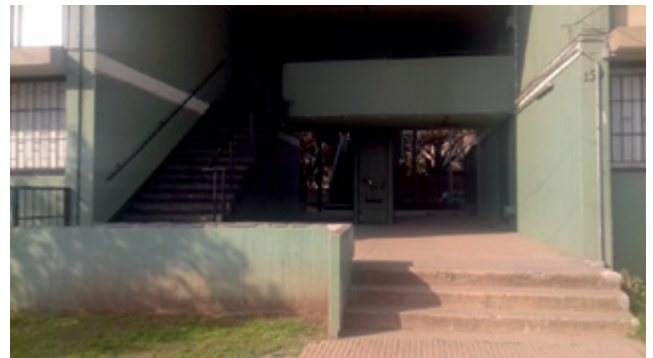
Foto 1. Entrada a block 2 sin entrada accesible

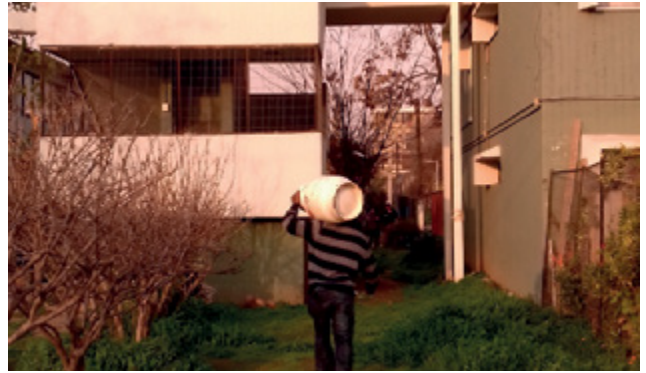
Foto 13. Repartidor de gas

Tal y como comentaron algunos vecinos, la falta de ascensores y un sistema de gas por cañería (servicio que existió en el proyecto original) genera que los repartidores deben subir por las escaleras con el “balon gas” al hombro (ver foto 13).

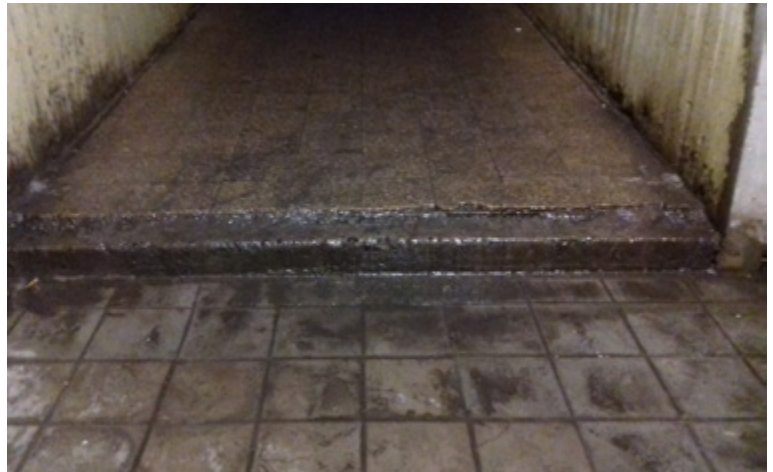
Foto 16. Escaño no señalizado en pasarela

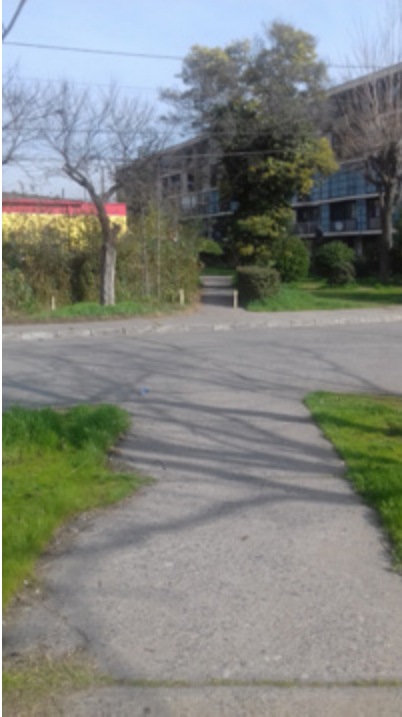
Foto 19. Cruce no señalizado y sin rebaje

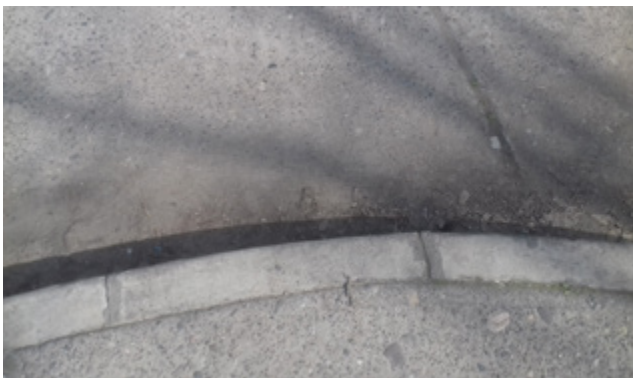
Foto 22. Cruce sin rebaje

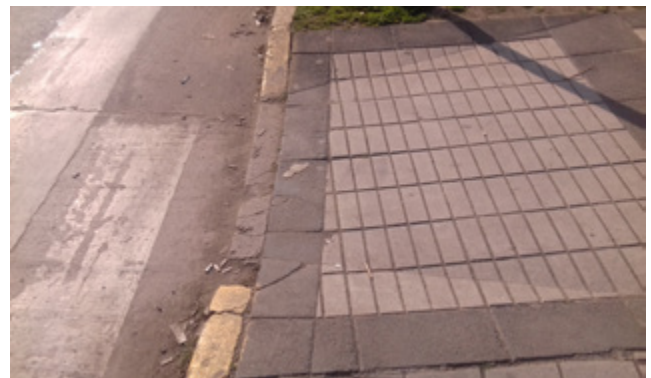
Foto 23. Cruce con rebaje en mal estado

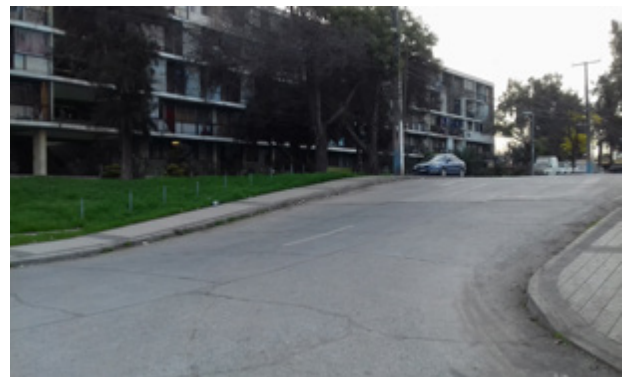
Foto 26. Calle y vereda con pendiente superior al 12% sin baranda

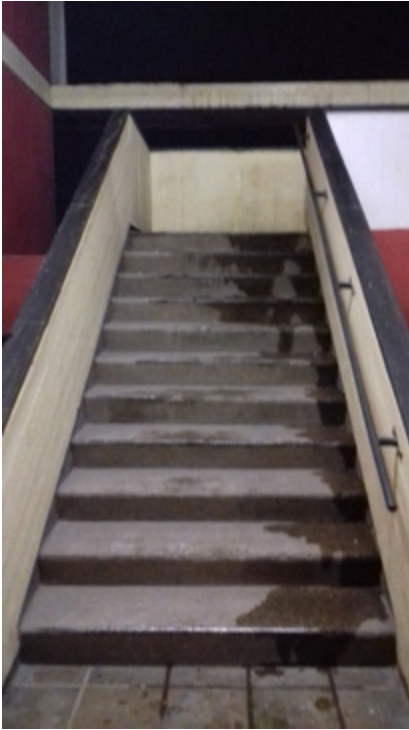
Foto 27. Escalera como acceso único a viviendas

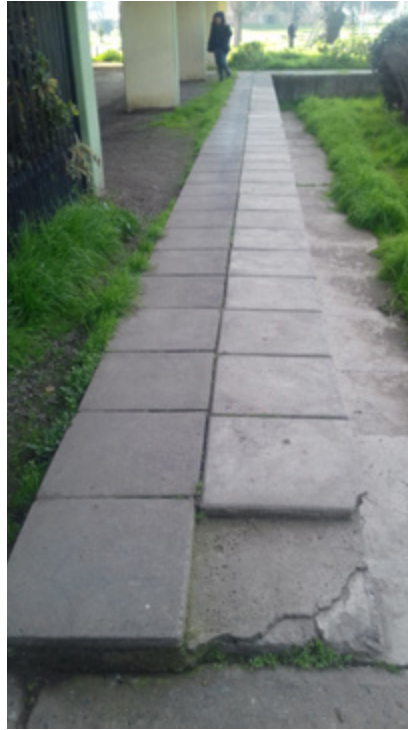
Foto 28. Escaño en mal estado y sin señalización

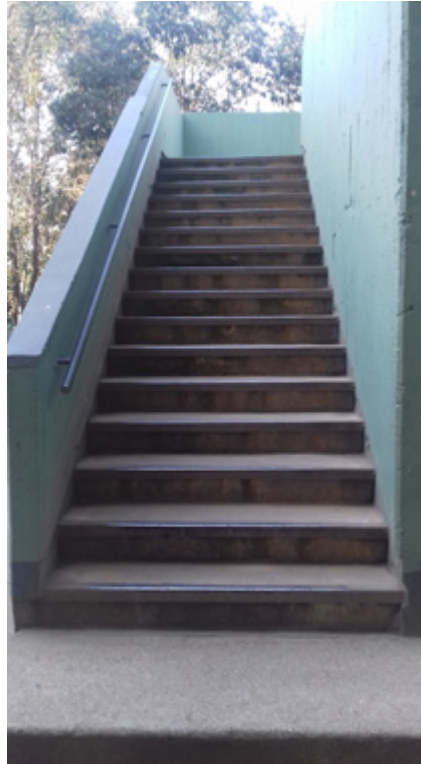
Foto 33. Escalera como único acceso

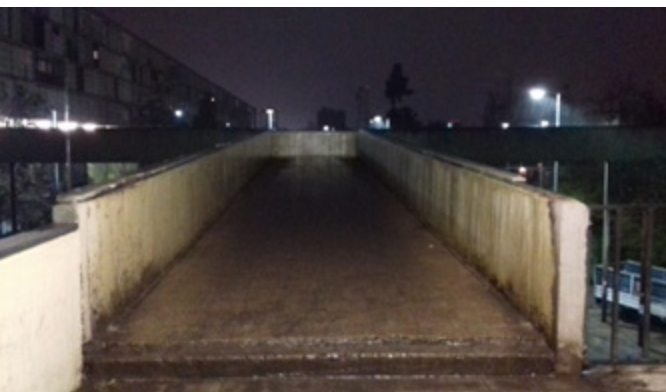
Foto 35. Pasarela sin baranda, con escaño no señalizado y piso en mal estado

Las rampas y pasarelas son los principales elementos de accesibilidad presentes, y sin embargo, son escasos y se encuentran en deterioro o contruidos de forma inadecuada.

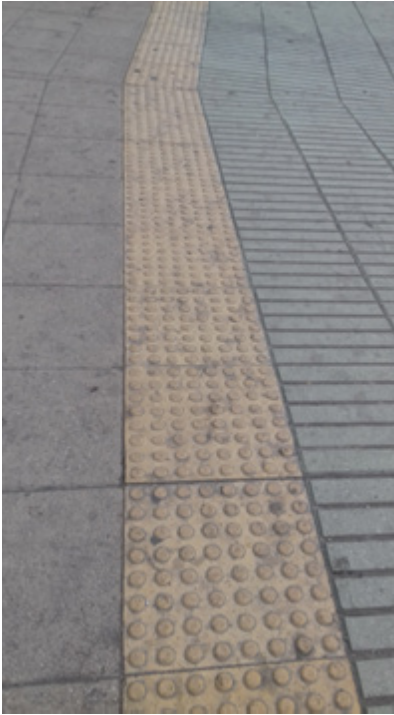
Foto 24. Huella podoáctil calle

Los senderos son lisos y sin barreras significativas, sin embargo la única huella podo-táctil presente se encuentra fuera del Centro Cultural, en la zona de la calle.

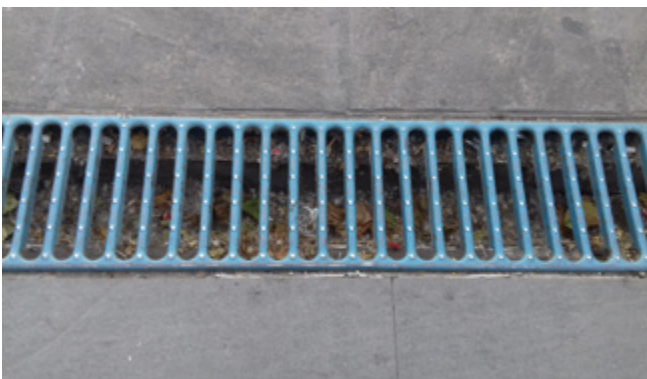
Las rejillas presentes en la zona de entrada y trasera del centro, superan el ancho recomendado de 1,5 cm, lo cual podría provocar atrapamiento de ruedas o disfunciones en otro tipo de ayudas técnicas.

Foto 26. Rejilla de agua entrada

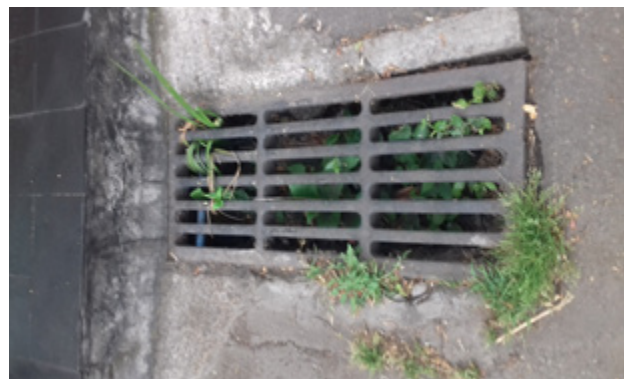
Foto 27. Rejilla de agua zona trasera

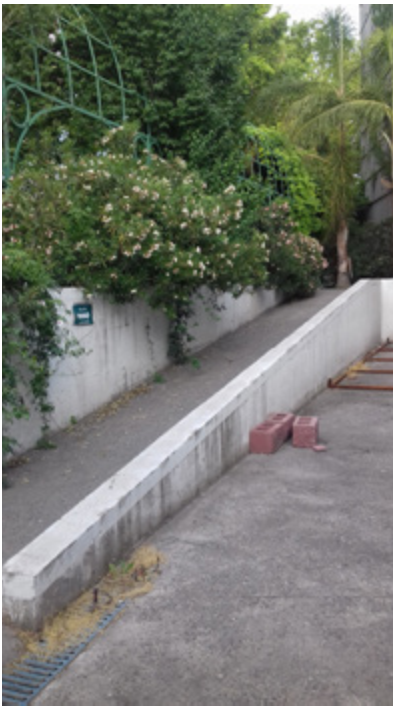
Las rampas interiores, salvo la de la entrada principal y la de acceso a biblioteca, no cuentan con barandas. Esto, pese a requerirlo debido a la pendiente que supera el 5%. Tampoco hay presencia de cambio de textura o color al inicio y término de estas. Sin embargo, son de material liso y antideslizante y se encuentran inmediatamente al costado de las escaleras.

Foto 28. Rampa de acceso sin pasamanos

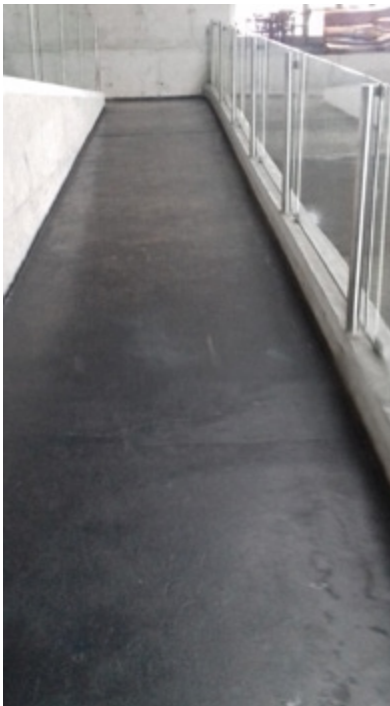
Foto 29. Rampa de acceso sin pasamanos

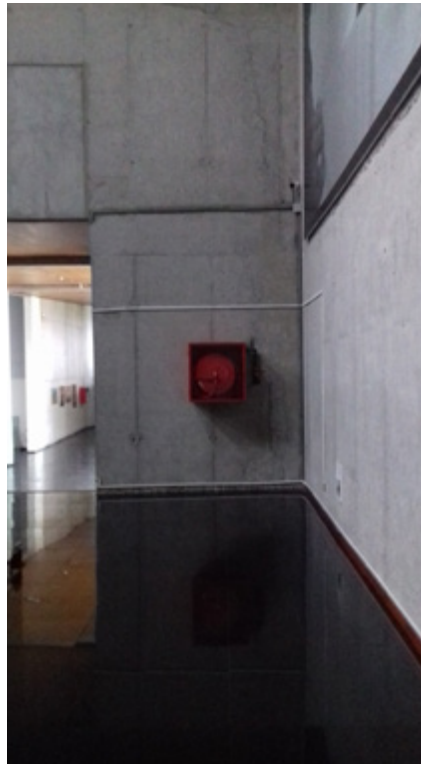
Foto 34. Manguera para incendios sobresaliente

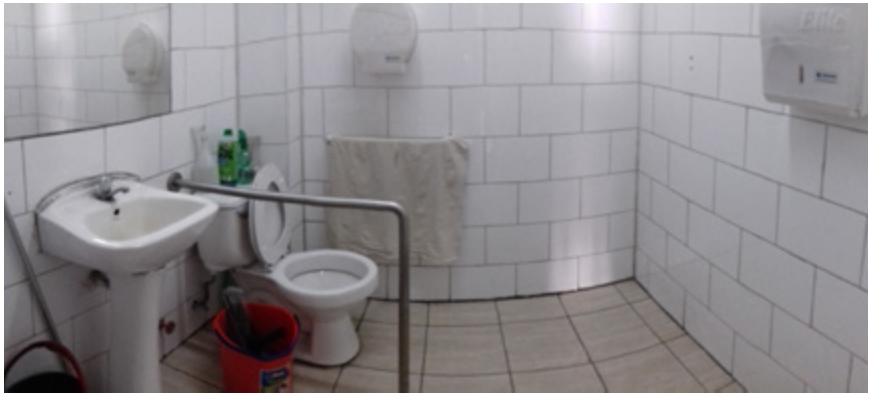
Foto 42. Vista panorámica baño para personas con discapacidad
