**ESTUDIO E INTERVENCIÓN DE TRES  
MATERIALIDADES REPRESENTATIVAS DEL  
REGISTRO ARQUEOLÓGICO EN EL LABORATORIO  
DE ARQUEOLOGÍA DEL CENTRO NACIONAL DE  
CONSERVACIÓN Y RESTAURACIÓN.**

CONSERVACIÓN Y RESTAURACIÓN DE UN FRAGMENTO  
TEXTIL, UN JARRO CERÁMICO Y UN ASTA DEL CÉRVIDO  
*ANTIFER ULTRA.*

Memoria para optar al grado de Postítulo en Restauración del  
Patrimonio Cultural Mueble

Autora: Michele Dinator Esterio  
Profesor guía/Informante: Felipe de la Calle Morales

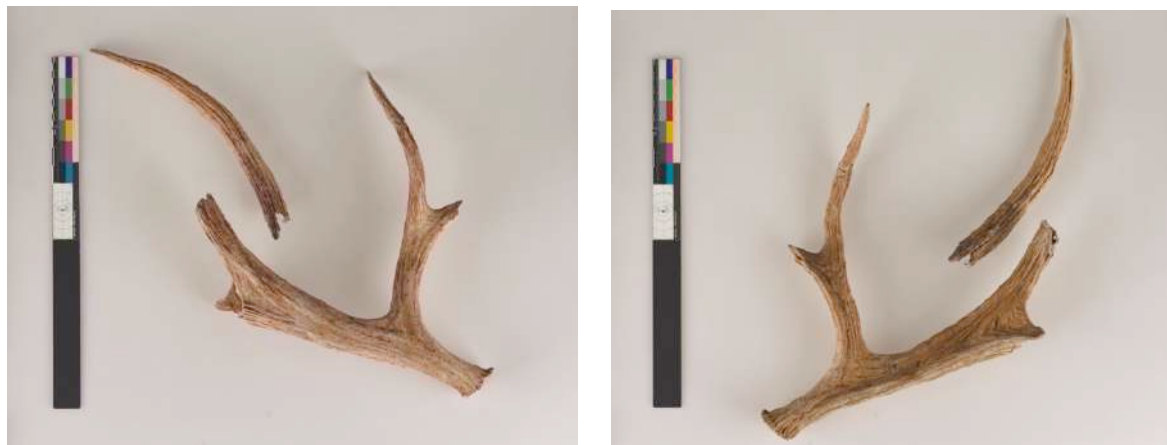
Figura 5.- Vistas generales de la pieza. A la izquierda, cara interna. A la derecha cara externa. (Fotografías: C. Correa, 2017- Archivo CNCR)

El asta fue recibida en el laboratorio en un embalaje de traslado provisional, presentando una fractura en el segundo candil que disocia el objeto en dos partes y con evidentes intervenciones anteriores correspondientes a uniones de fragmentos con excesiva cantidad de adhesivo en el segundo candil y garceta. La pieza ingresó al laboratorio con el objetivo de ser restaurada para posteriormente ser reincorporada a la exhibición del museo. A partir de la problemática se inició un proceso de documentación y análisis de la pieza para generar un diagnóstico completo, a fin de determinar el curso de intervenciones más apropiado en función de los estándares de conservación manejados por el laboratorio y los requerimientos de la institución mandante.

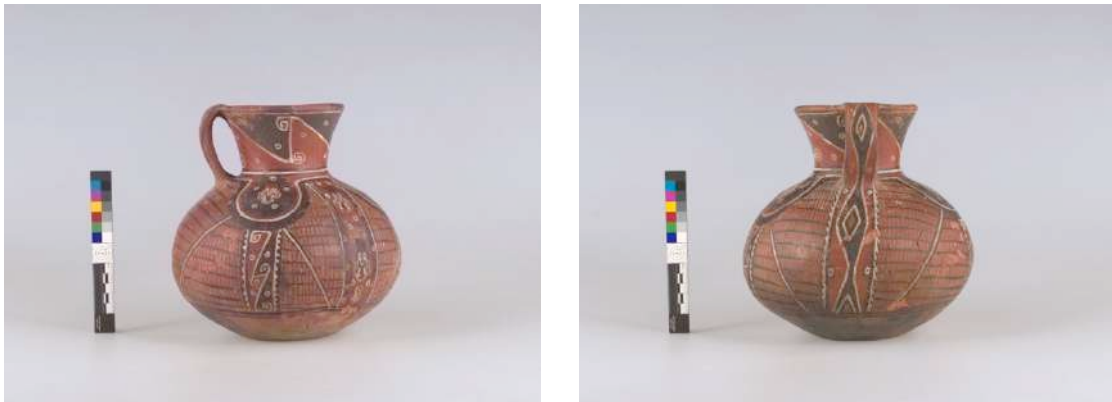
Figura 6.- Vistas generales del objeto cerámico. (Fotografías L. Ormeño, 2016. Archivo CNCR).

El jarro se encuentra completo y estructuralmente estable, sin embargo su ingreso al laboratorio se debe principalmente a deterioros relacionados con subflorescencias y eflorescencias salinas que constituyen un potencial de riesgo para la integridad estructural y estética de la cerámica, puesto que los procesos de disolución y cristalización, posiblemente salinos, se encuentran activos. Estos procesos han generados desprendimientos en toda la superficie de la pieza, con diferentes grados de intensidad, afectando la lectura visual de la iconografía al generar pérdidas y alteraciones. El avance de estos procesos puede generar eventualmente deterioro estructural de la pieza al afectar la cohesión interna de la pasta.

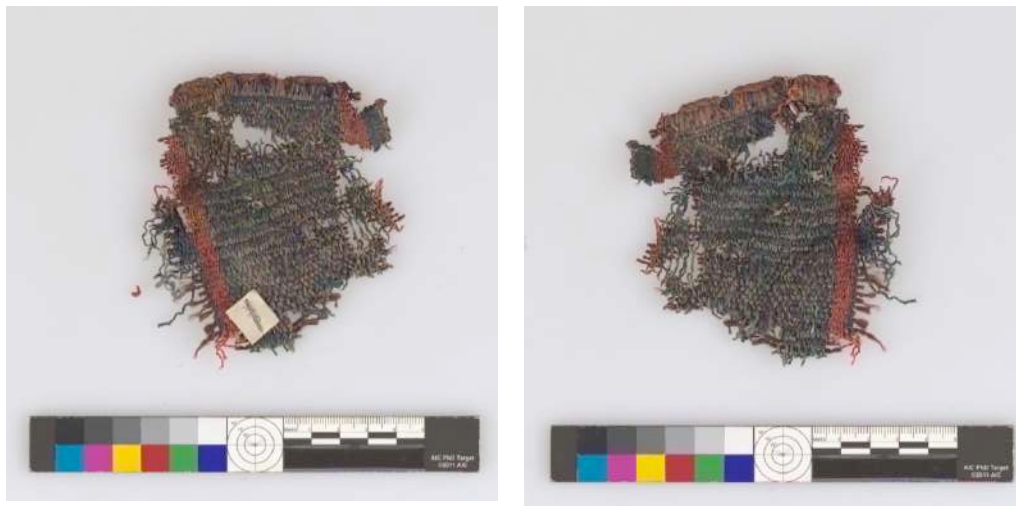
Figura 7.- Vistas generales de la pieza textil por reverso (a la derecha) y anverso (a la izquierda).  
(Fotografías: L. Ormeño 2017. Archivo CNCR)

En términos de conservación, la pieza posee deterioros estructurales correspondientes a faltantes, destejidos, deformación del plano y rigidez de las fibras, entre otros. A esto se suma la presencia de adherencias inorgánicas, orgánicas y evidencia de ataque biológico por parte de insectos. La pieza es parte de las actividades de procesamiento de fragmentería textil del Laboratorio donde se busca generar una puesta en valor del fragmento como objeto de estudio, por tanto su intervención se enfoca en el levantamiento de información y desarrollo de estrategias de manejo para su conservación. Esta pieza se inscribe dentro de la línea de problemáticas de estudio del Laboratorio correspondiente al análisis de colorantes y fibras textiles para la vinculación de fragmentos.

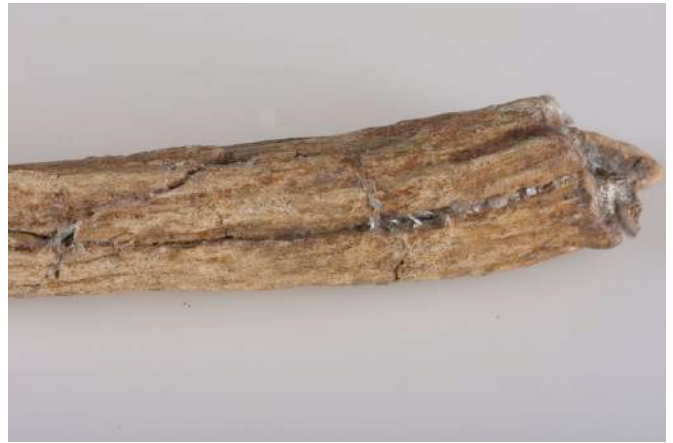
**Figura 48.- Detalle de alteraciones en fragmento del segundo candil que incluyen desfases en uniones de fragmentos y excedentes de adhesivo (Fotografía: C. Correa, 2017. Archivo CNCR).**

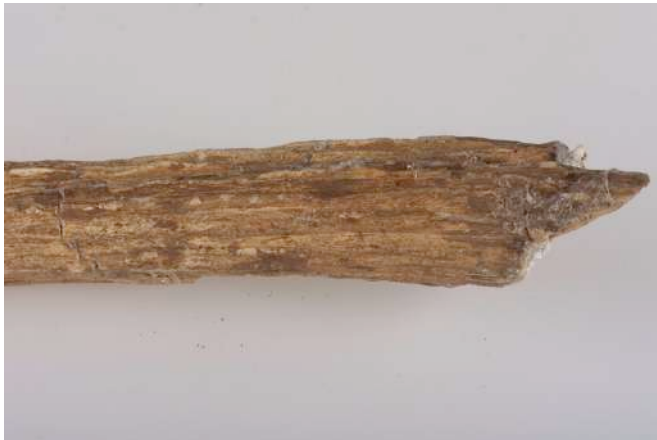
**Figura 49.- Detalle de alteraciones en fragmento del segundo candil que incluyen desfases en uniones de fragmentos y excedentes de adhesivo (Fotografía: C. Correa, 2017. Archivo CNCR).**

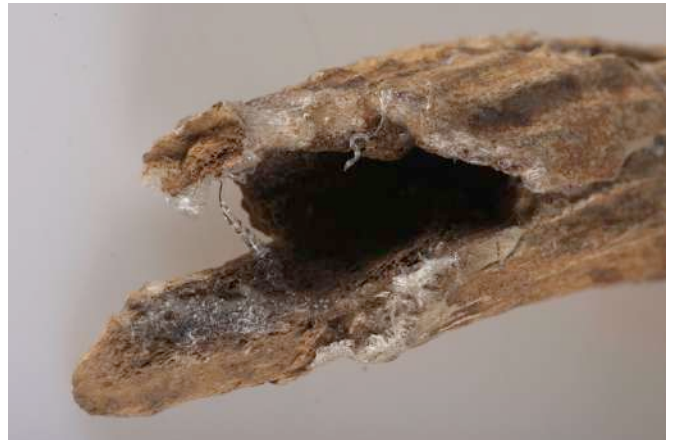
**Figura 50.- Detalle de alteraciones en borde de contacto del fragmento del segundo candil que incluyen desfases en uniones de fragmentos y excedentes de adhesivo (Fotografía: C. Correa, 2017. Archivo CNCR).**

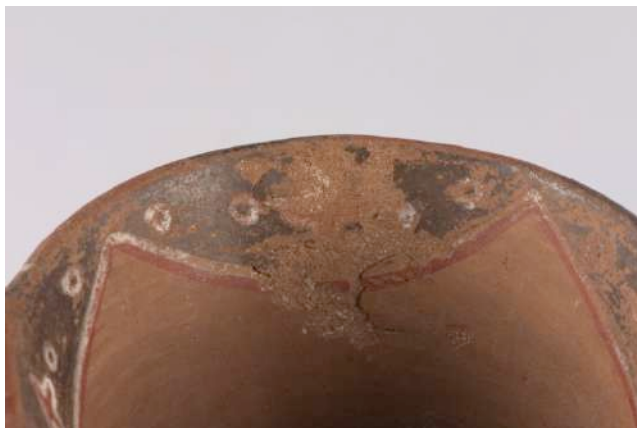
**Figura 59.- Detalle de pérdidas de iconografía en el interior de la pieza (Fotografía: L. Ormeño 2016, Archivo CNCR).**

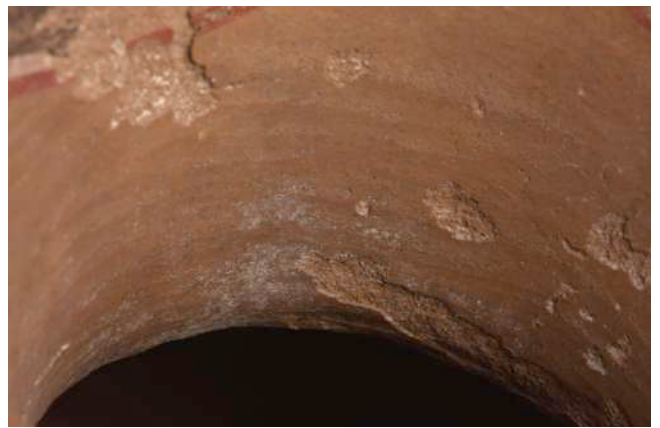
**Figura 60.- Detalle de desplazamiento en el interior de la pieza (Fotografía: L. Ormeño 2016, Archivo CNCR).**

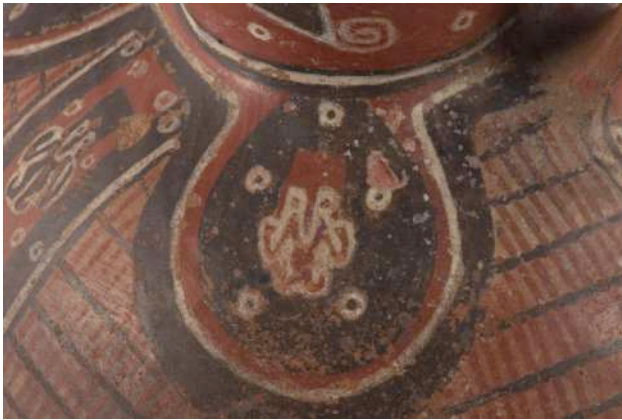
**Figura 61.-** Detalle de alteraciones en estrato pictórico de la pieza (Fotografía: L. Ormeño 2016, Archivo CNCR).

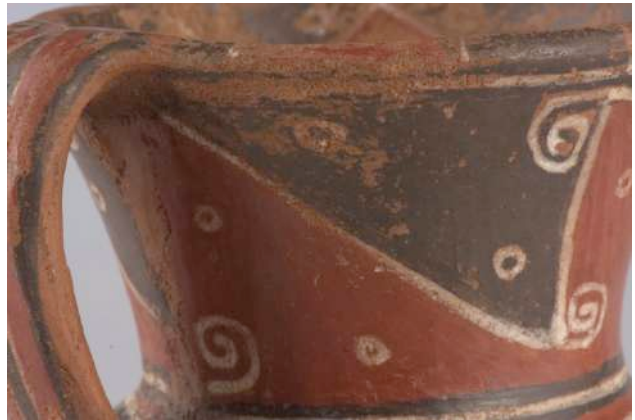
**Figura 62.-** Detalle de pérdidas de iconografía en cuello y asa de la pieza (Fotografía: L. Ormeño 2016, Archivo CNCR).

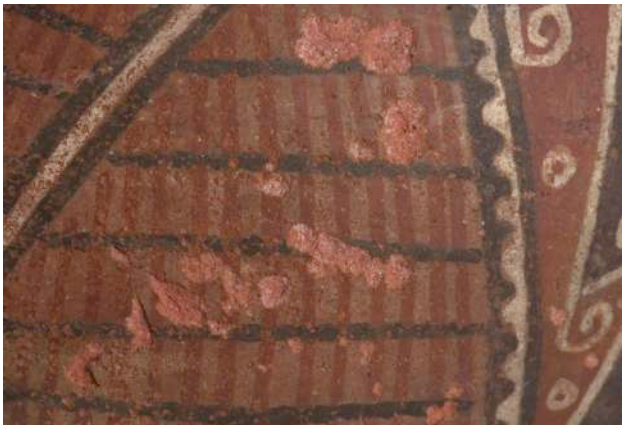
**Figura 63.-** Detalle de pérdidas por desplazamiento en cuerpo de la pieza (Fotografía: L. Ormeño 2016, Archivo CNCR).

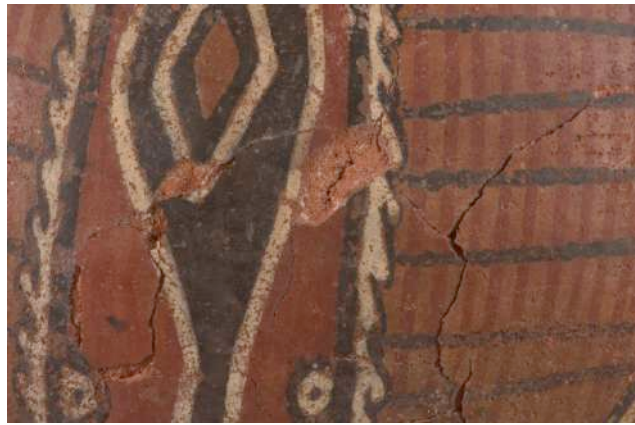
**Figura 64.-** Detalle de desplazamiento activos en cuerpo de la pieza (Fotografía: L. Ormeño 2016, Archivo CNCR).

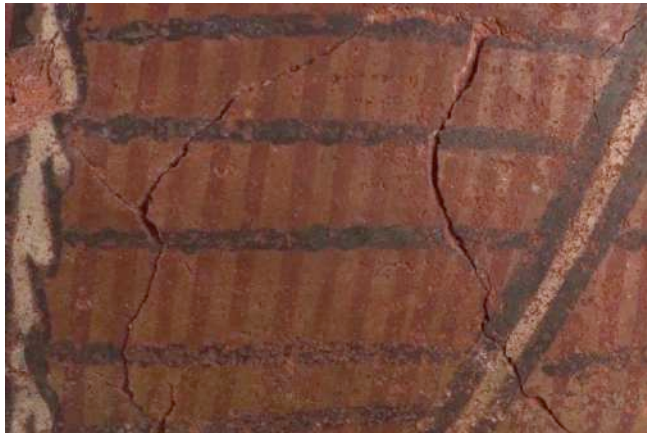
Figura 65.- Detalle de grietas por deplacamiento en cuerpo de la pieza (Fotografía: L. Ormeño 2016, Archivo CNCR).

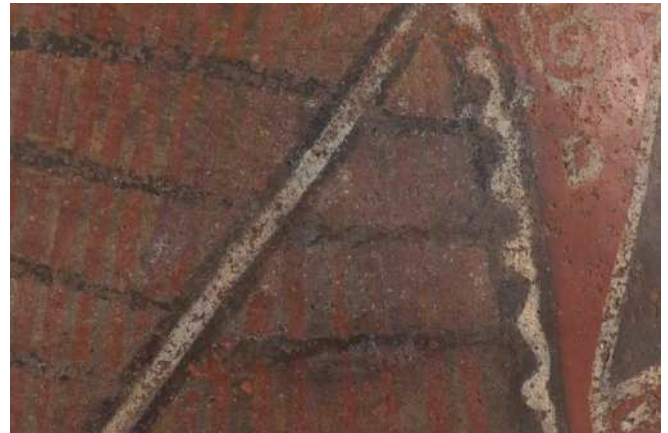
Figura 66.- Detalle de alteración cromática localizada en superficie de la pieza (Fotografía: L. Ormeño 2016, Archivo CNCR).

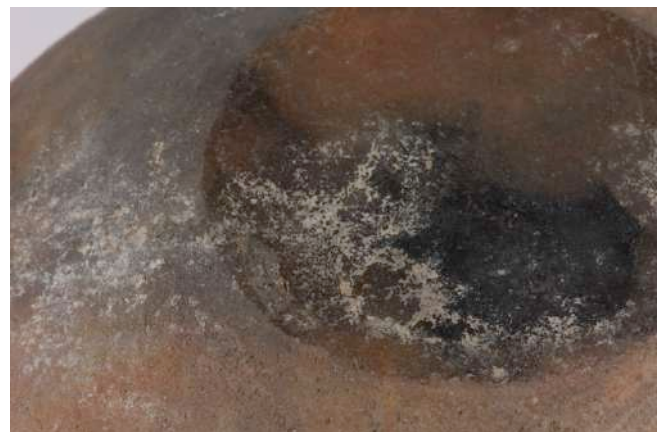
En términos de huellas, la pieza presenta golpes de fuego en su base y una banda de eflorescencia blanca en su interior que correspondería a un registro de contenido de agua.

Figura 68.- Detalle de eflorescencias y golpes de fuego en base de la pieza (Fotografía: L. Ormeño 2016, Archivo CNCR).

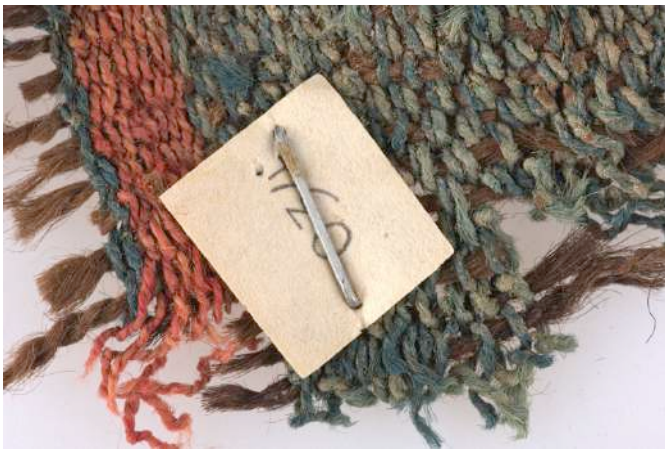
Figura 77.- Detalle de etiqueta adherida con grapa metálica. (Fotografía: L. Ormeño 2017, Archivo CNCR).

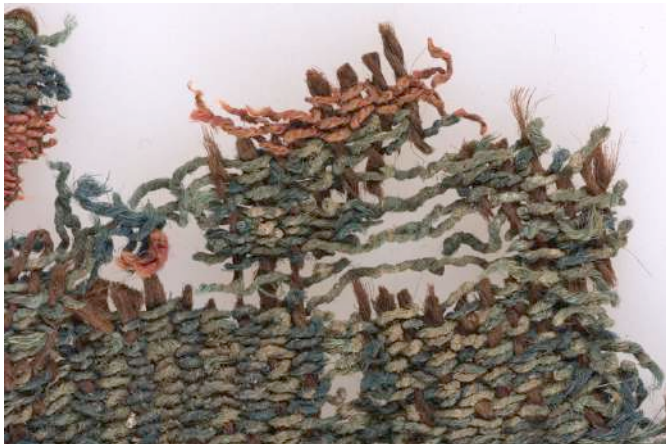
Figura 81.- Detalle de faltantes y zona casi desprendida. (Fotografía: L. Ormeño 2017, Archivo CNCR).

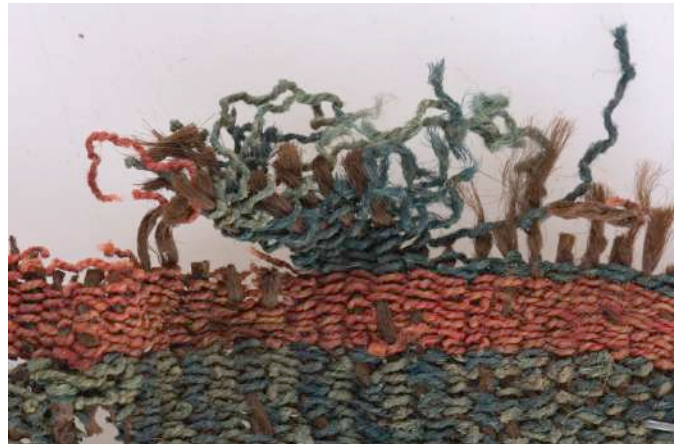
Figura 82.- Detalle de destejidos y faltantes. (Fotografía: L. Ormeño 2017, Archivo CNCR).

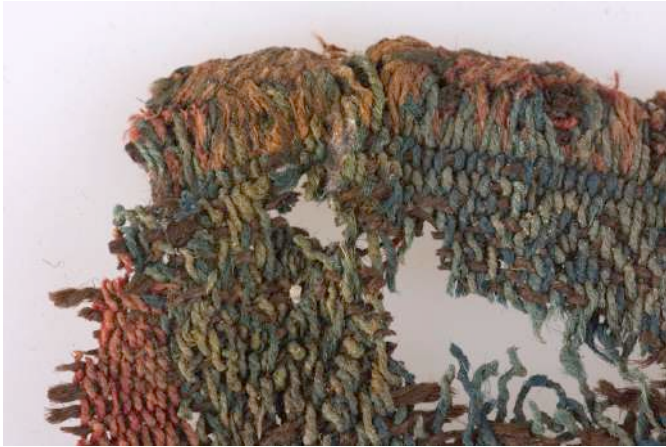
**Figura 83.-** Detalle de manchas y adherencias orgánicas. (Fotografía: L. Ormeño 2017, Archivo CNCR).

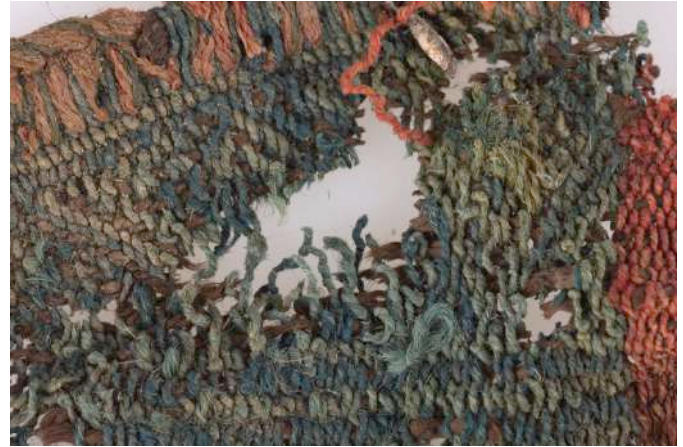
**Figura 84.-** Detalle de faltantes y derivados animales por anverso. (Fotografía: L. Ormeño 2017, Archivo CNCR).

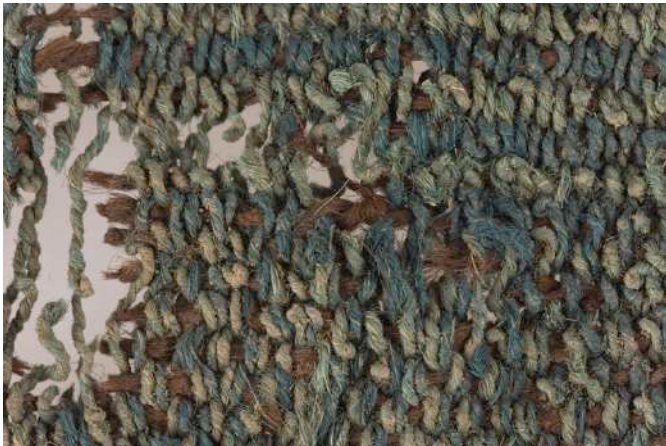
**Figura 85.-** Detalle de faltantes, orificios y destejidos. (Fotografía: L. Ormeño 2017, Archivo CNCR).

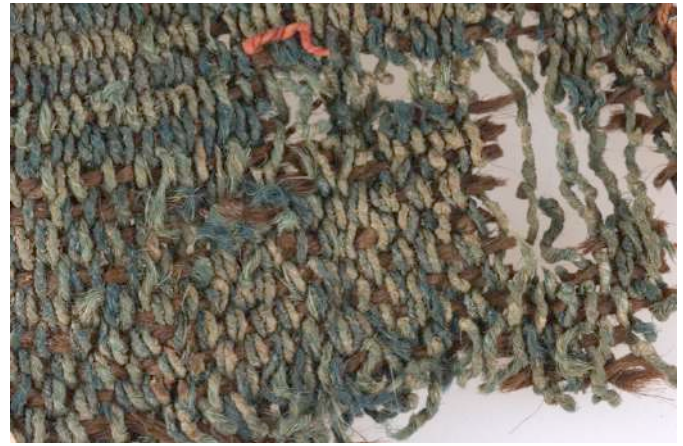
**Figura 86.-** Detalle de sedimentos. (Fotografía: L. Ormeño 2017, Archivo CNCR).

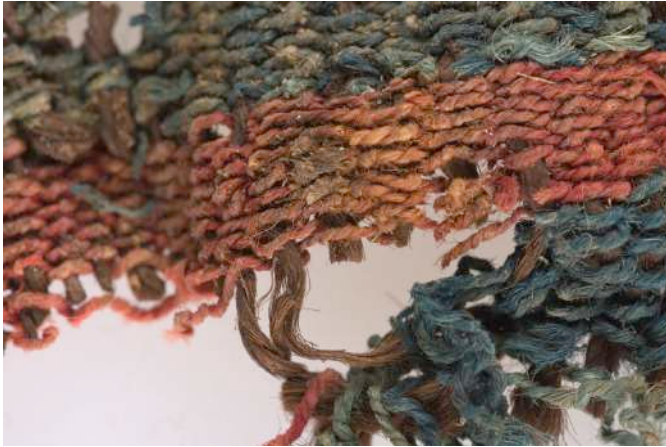
**Figura 87.- Detalle de costra (Fotografía: L. Ormeño 2017, Archivo CNCR).**

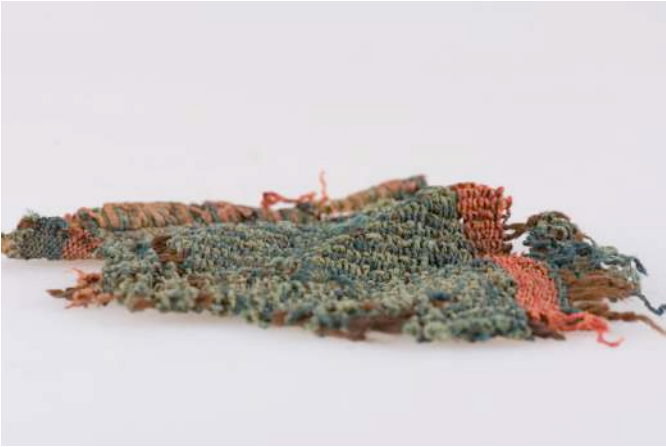
**Figura 88.- Vista general donde se aprecia deformaciones en el plano de la pieza (Fotografía: L. Ormeño 2017, Archivo CNCR).**

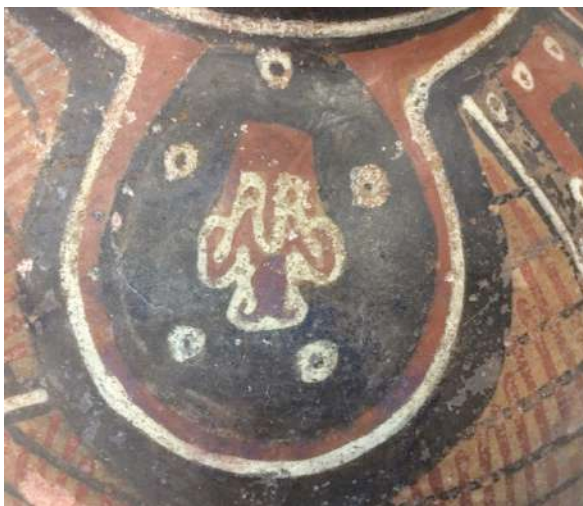
<b>Transformación Cromática</b>	<b>Decoloración</b>	Principalmente en cuerpo, de intensidad media y ubicación dispersa. Se observa principalmente en pigmento negro
	<b>Coloración</b>	Intensidad leve, distribución nucleada y de baja extensión, corresponde a un cambio de zonas color rojo a un tono azulado.

Figura 89.- Detalle de transformación cromática donde el color rojo en la iconografía cambia a un tono más azulado. (Fotografía: M. Dinator, Archivo CNCR).

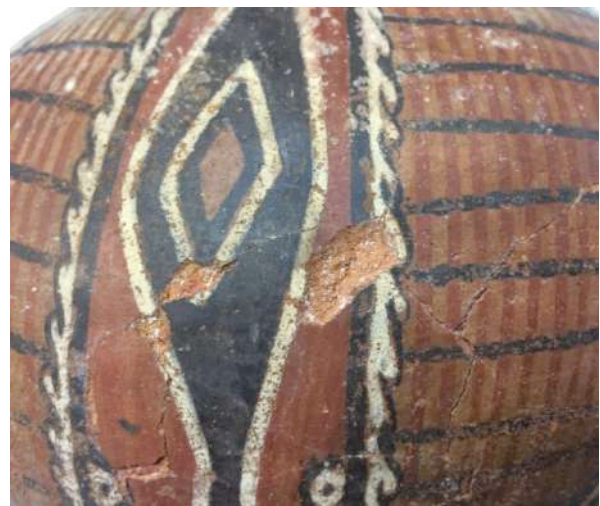
<b>Exfoliación</b>	<b>Escamas o láminas</b>	Principalmente en base, extensión media, de intensidad regular y distribución dispersa.
<b>Deplacamiento</b>	<b>Delaminado superficial</b>	Extensión en toda la pieza, distribución dispersa y de intensidad grave. Forma ovalada. Se percibe con mayor intensidad como pérdidas de capas tanto pictóricas localizadas como de pasta, con diferentes niveles de intensidad.
<b>Disolución, Cristalización</b>	<b>Eflorescencia</b>	Ubicado en la base, con una alta extensión, distribución dispersa e intensidad grave. Posee textura rugosa y es de color blanco con zonas amarillentas.
	<b>Subflorescencia</b>	En todo el objeto, distribución aleatoria y de intensidad grave, color blanco, asociadas a zonas con deplacamientos.

Figura 90.- Detalle de deplacamientos activos mostrando delaminados y fisuras. (Fotografía: M. Dinator, Archivo CNCR).

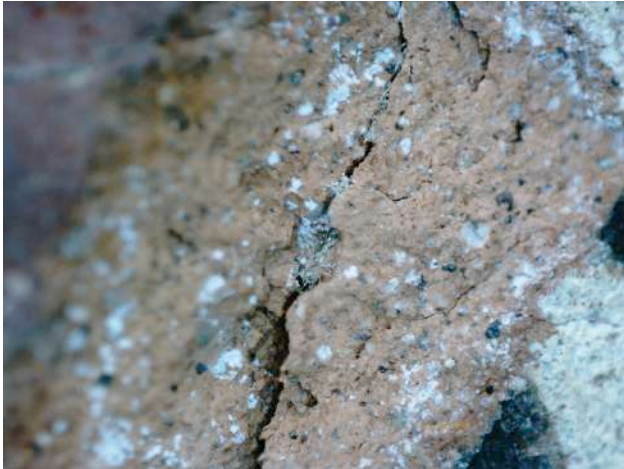
**Figura 91.-** Detalle de fisuras y subfluorescencias blancas en zona delaminada. (Fotografía: M. Dinator, Archivo CNCR).

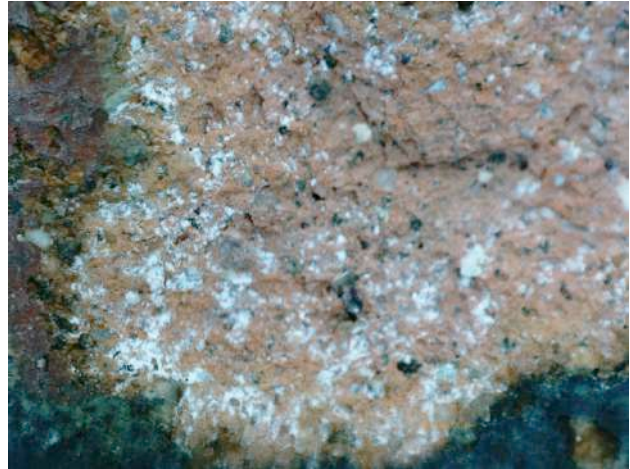
**Figura 92.-** Detalle de subfluorescencias en zona delaminada (Fotografía: M. Dinator, Archivo CNCR).

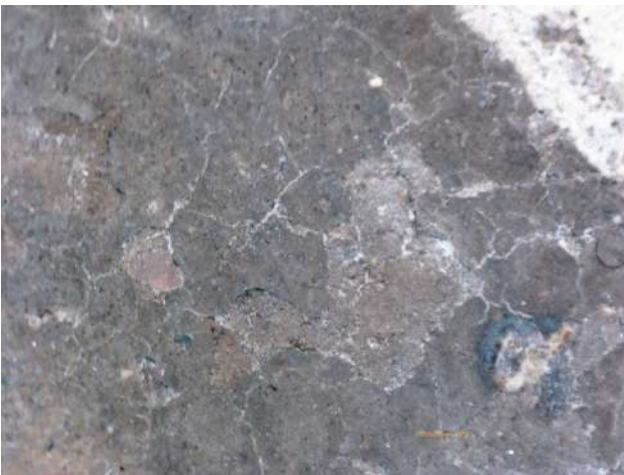
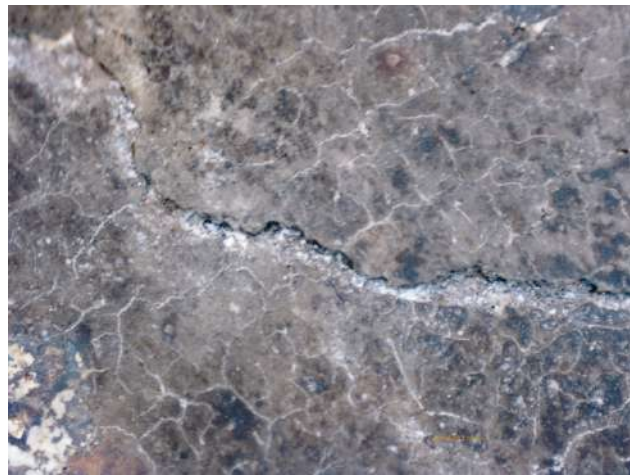
**Figura 93.-** Detalle de craqueladuras. (Fotografía: M. Dinator, Archivo CNCR).

**Figura 94.-** Detalle de craqueladuras. (Fotografía: M. Dinator, Archivo CNCR).

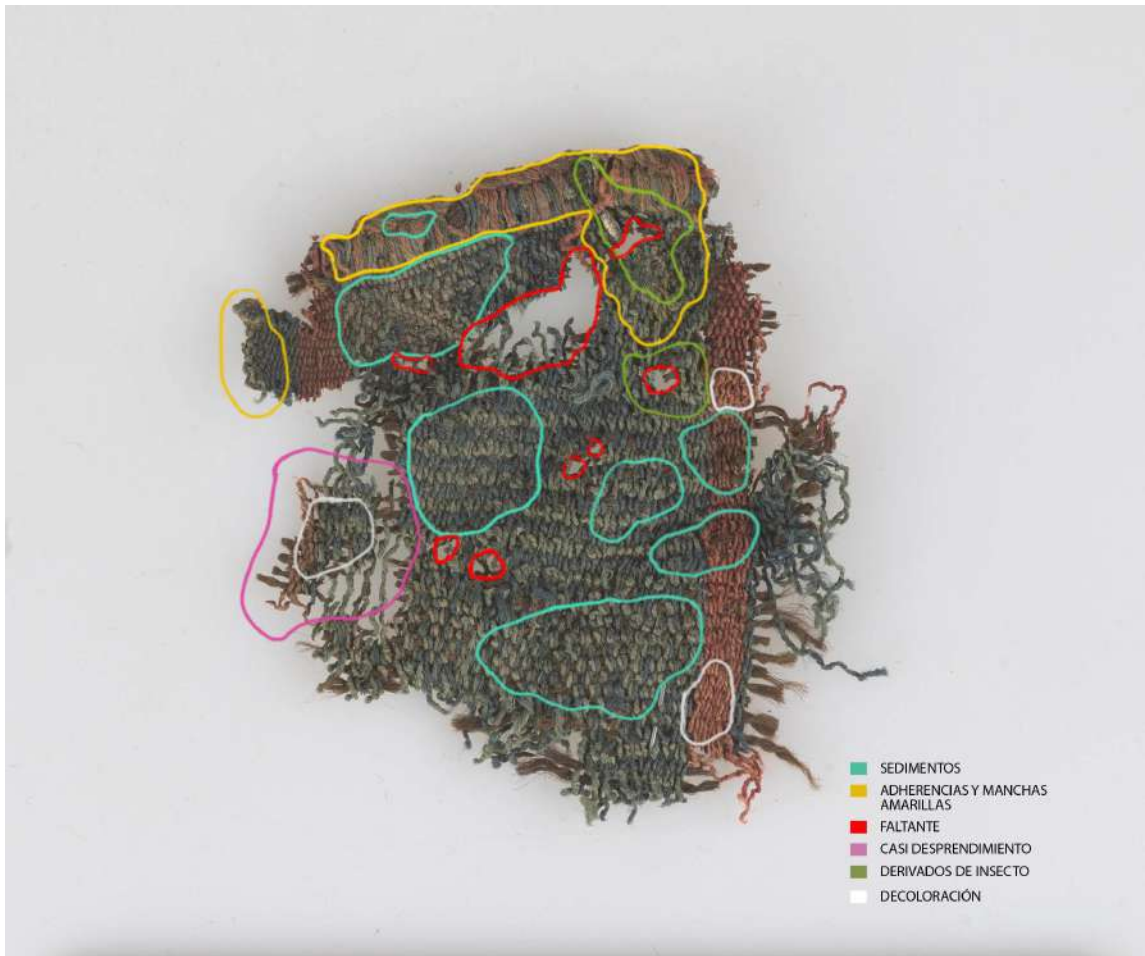
Figura 95.- Mapa de alteraciones principales por anverso de la pieza. (Diagrama: M. Dinator, 2017. Archivo CNCR).

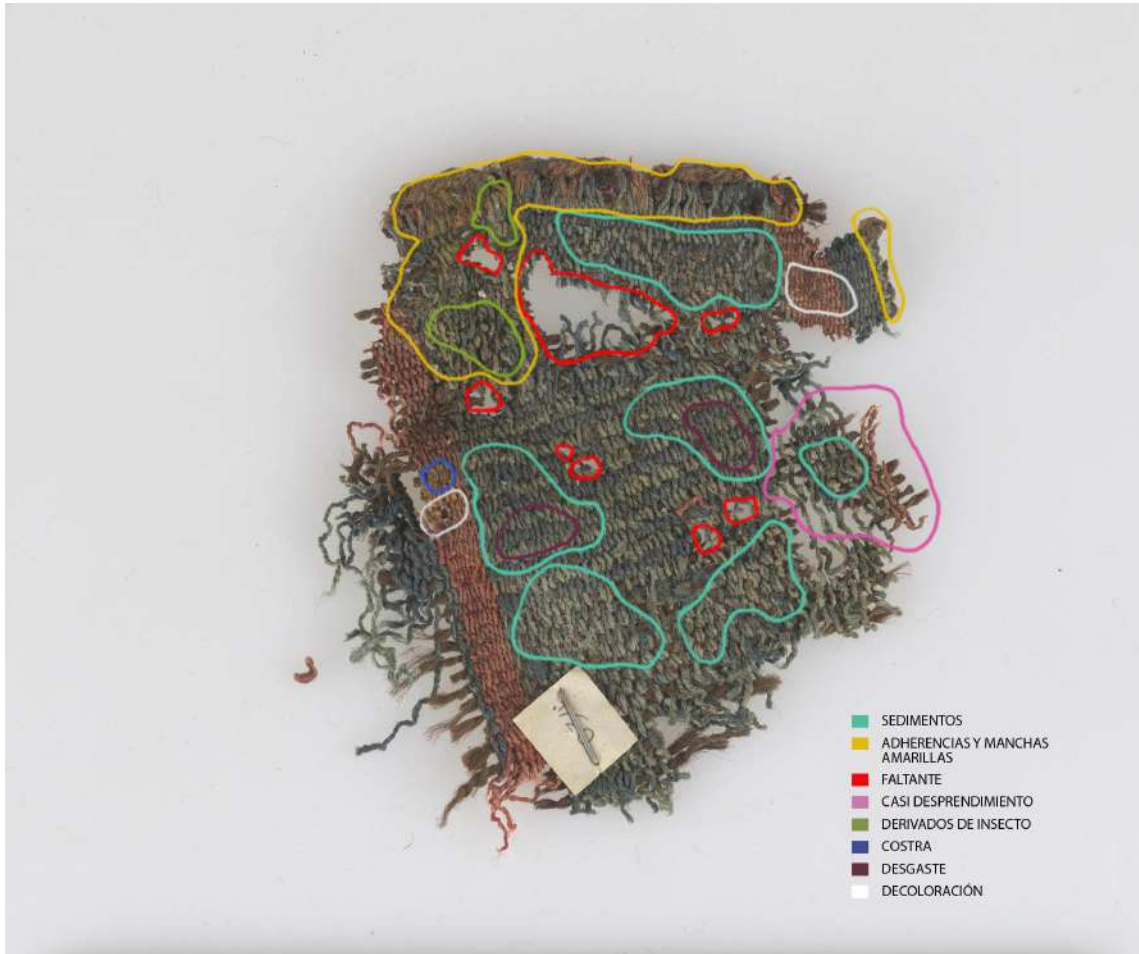
Figura 96.- Mapa de alteraciones principales por anverso de la pieza. (Diagrama: M. Dinator, 2017. Archivo CNCR).

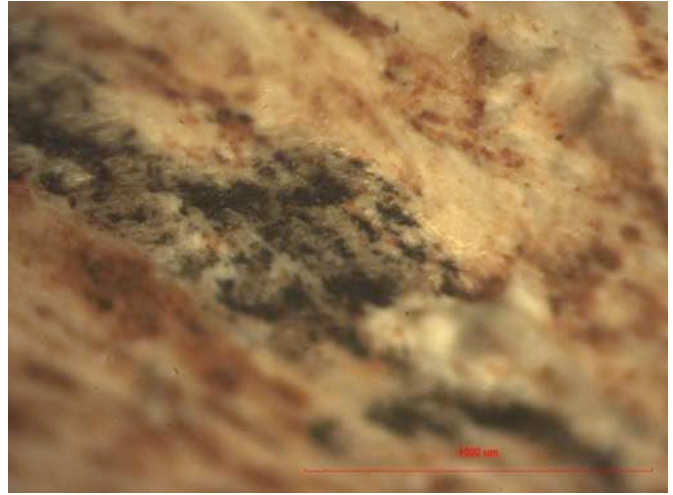
**Figura 98.-** Detalle de mancha negra alargada en fragmento del segundo candil. Aumento total 60x (Fotografía: M. Dinator, 2017. Archivo CNCR).

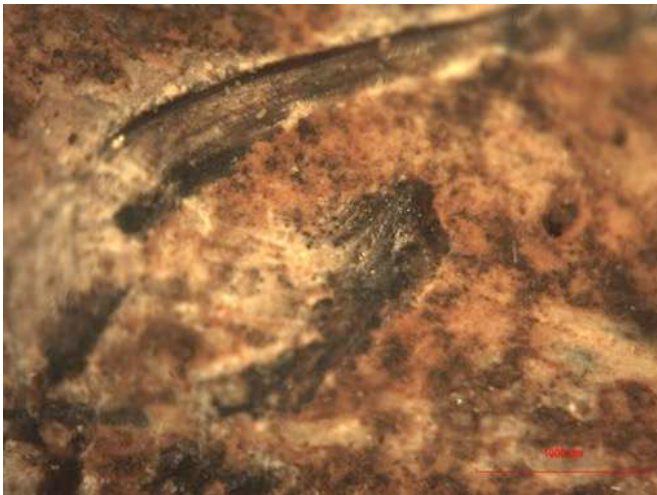
**Figura 99.-** Detalle de mancha negra coincidente con surco en segundo candil. Aumento total 30x (Fotografía: M. Dinator, 2017. Archivo CNCR).

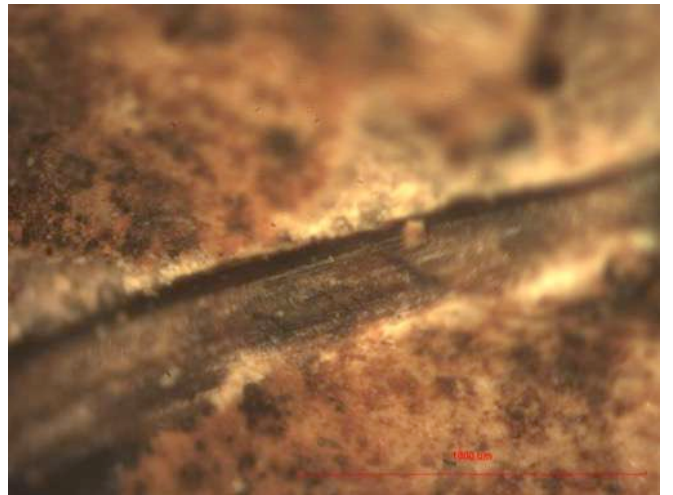
**Figura 100.-** Detalle de mancha negra coincidente con surco en el segundo candil. Aumento total 60x (Fotografía: M. Dinator, 2017. Archivo CNCR).

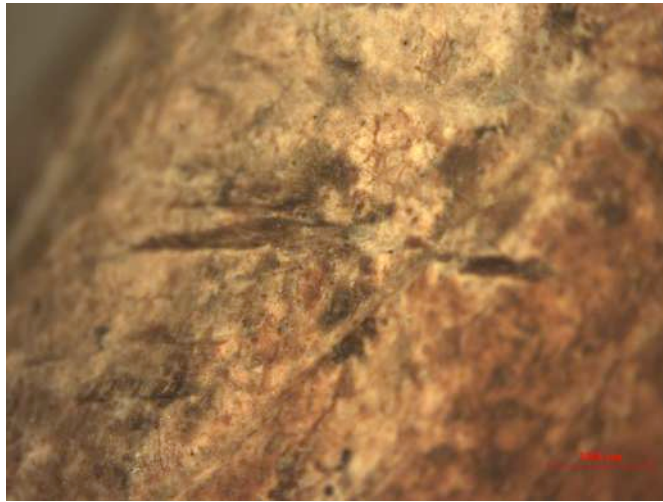
**Figura 101.- Detalle de surco en vara principal. Aumento total 18x (Fotografía: M. Dinator, 2017. Archivo CNCR)**

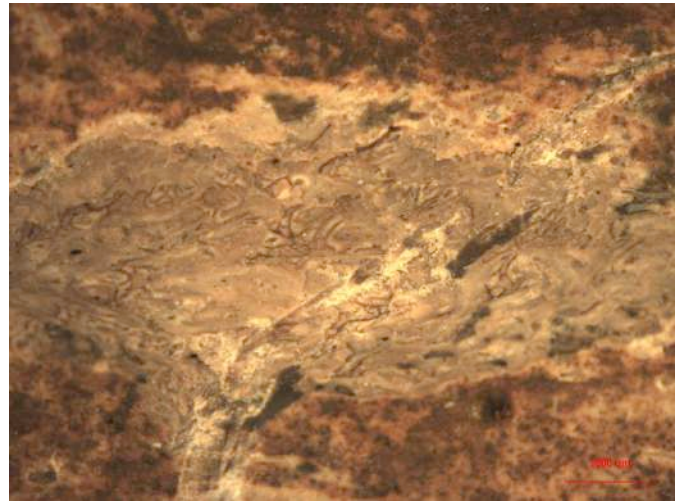
**Figura 102.- Detalle de delaminación coincidente con surcos y marcas negras en segundo candil. Aumento total 15x. (Fotografía: M. Dinator, 2017. Archivo CNCR)**

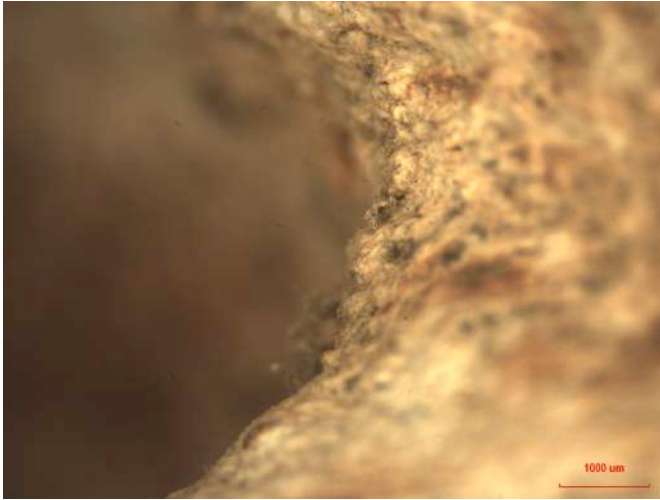
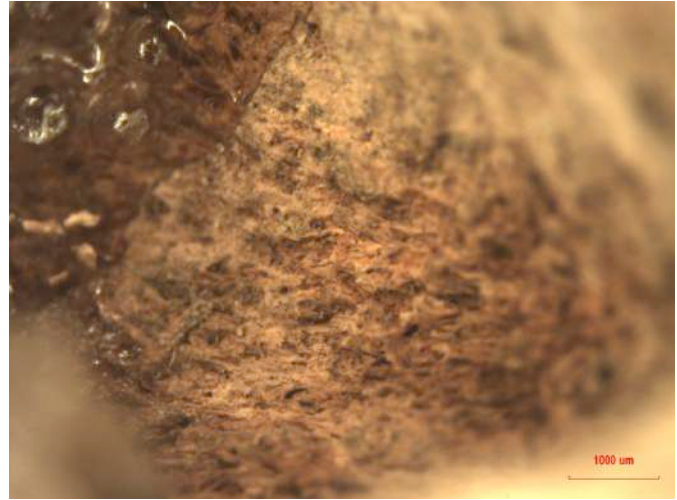
Se documentó el agujero presente en la rama superior de la garceta con el objetivo de obtener información que pudiese aportar en relación al origen de este (Fig. 103-104). Los bordes del agujero se presentan homogéneos y no se observaron marcas evidentes en la superficie que pudiesen relacionarse concretamente a un origen antrópico por uso de herramientas o de la intervención de algún tipo de ser vivo.

**Figura 103.-** Detalle del borde correspondiente al agujero en rama superior de garceta. Aumento total 15x (Fotografía: M. Dinator, 2017. Archivo CNCR).

**Figura 104.-** Detalle de la superficie en el fondo del agujero en rama superior de garceta. Aumento total 15x. (Fotografía: M. Dinator, 2017. Archivo CNCR).

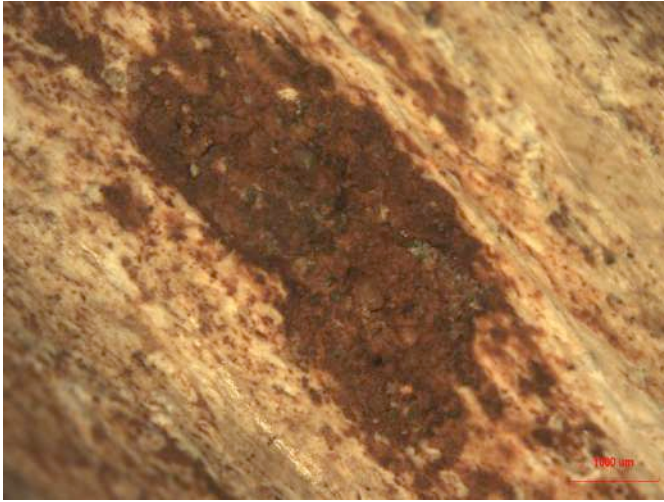
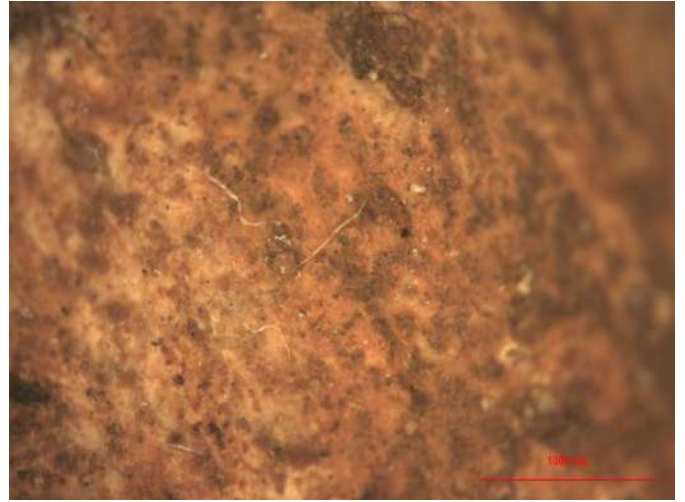
Otro aspecto a estudiar con este análisis consistió en documentar la naturaleza del color pardo rojizo presente en la superficie del asta, dado que se mantenía la interrogante de si constituía una pátina o algún otro tipo de alteración cromática en la superficie. El análisis permitió identificar gránulos y partículas sobre toda la superficie en diferentes proporciones, por tanto la coloración se debe a la presencia de sedimentos esparcidos que constituyen una fina capa percibida como pátina a simple vista (Fig. 105-106).

**Figura 105.-** Detalle de adherencia sedimentaria en punta del segundo candil. Aumento total 15x (Fotografía: M. Dinator, 2017. Archivo CNCR).

**Figura 106.-** Detalle de partículas sedimentarias que conforman coloración en vara principal. Aumento total 2x (Fotografía: M. Dinator, 2017. Archivo CNCR).

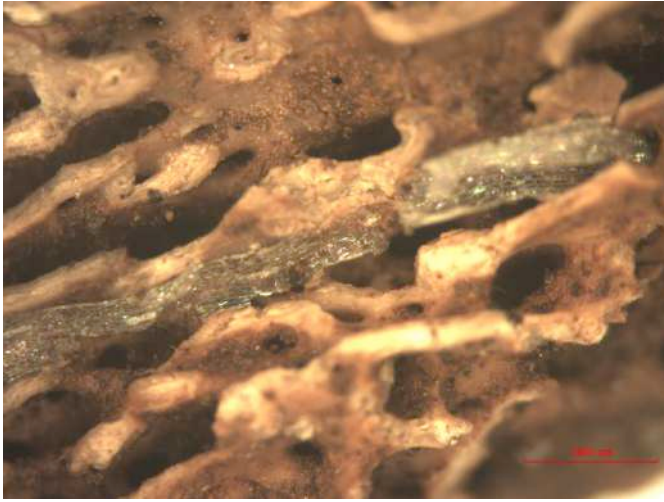
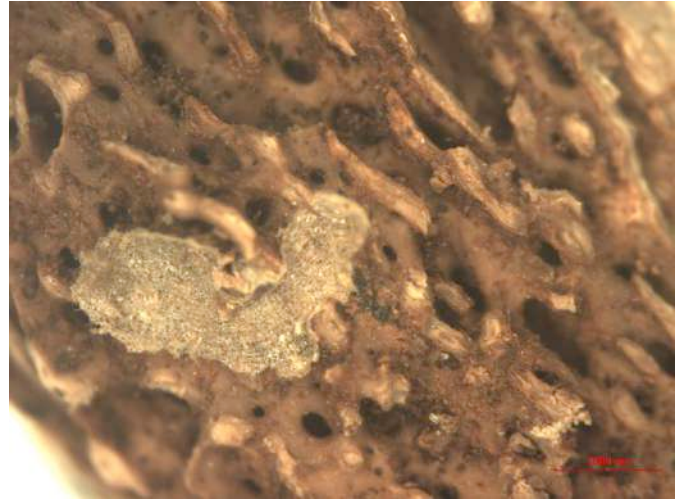
El estudio de la gran grieta presente en la vara principal y fragmentos desprendidos de esta permitieron identificar la presencia de fibras vegetales al interior de la pieza (Fig. 107-110). Esta evidencia proviene del contexto arqueológico y posiblemente constituye un agente de deterioro asociado a la alteración estructural del asta.

**Figura 107.-** Fibra vegetal en tejido trabecular de fragmento desprendido de grieta. Aumento total 22,5x. (Fotografía: M. Dinator 2017, Archivo CNCR).

**Figura 108.-** Residuo de fibra vegetal en tejido trabecular de fragmento desprendido de grieta. Aumento total 18x. (Fotografía: M. Dinator 2017, Archivo CNCR).

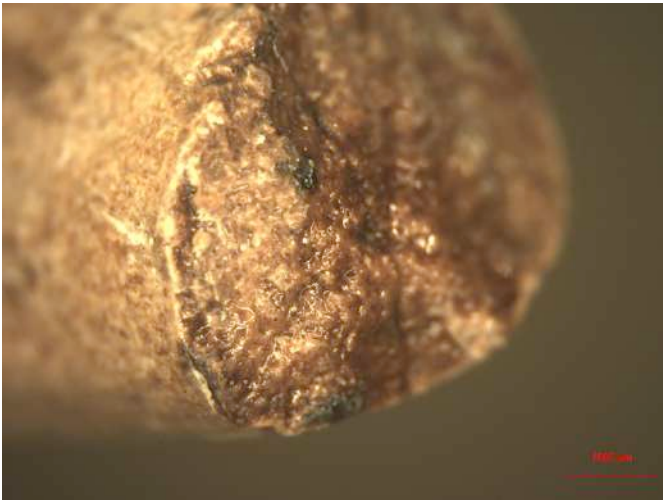
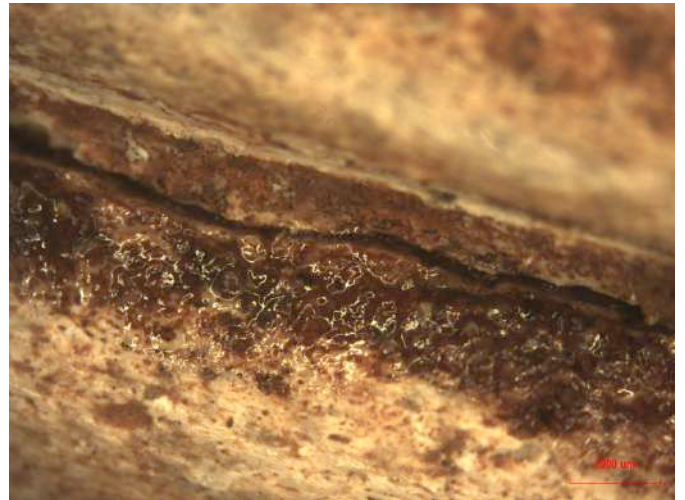
Finalmente, se documentó la presencia de adhesivos en zonas donde no habían sido detectados a simple vista como son a lo largo de una fisura y en la

punta del segundo candil (Fig. 111-112), junto con las características físicas de la inscripción presente en la cara interna de la vara principal (Fig.113-114).

Figura 111.- Detalle de adhesivo en punta del segundo candil. Aumento total 15x. (Fotografía: M. Dinator, 2017. Archivo CNCR).

Figura 112.- Detalle de adhesivo en fisura del fragmento del segundo candil. Aumento total 15x. (Fotografía: M. Dinator, 2017. Archivo CNCR).

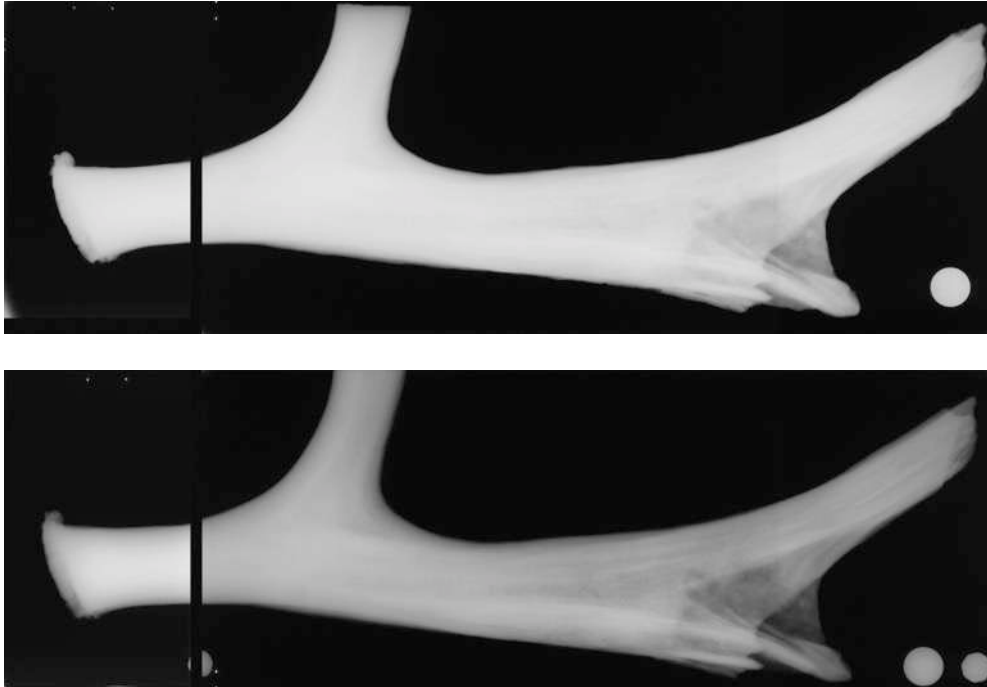
**Figura 115.- Ejemplos de registro radiográfico: Arriba prueba n°1 que muestra penetración insuficiente. Abajo prueba n°2 que muestra una mejor penetración respecto a la prueba anterior. (Fotografías: C. Correa, 2017. Archivo CNCR).**

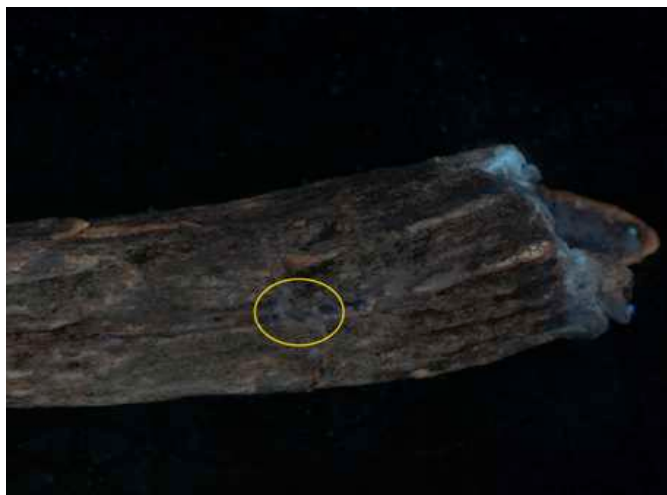
Figura 122.- Zona de adhesivo con baja fluorescencia visible donde se realizó extracción de la muestra (Fotografía: P. Monteverde, 2017. Archivo CNCR).

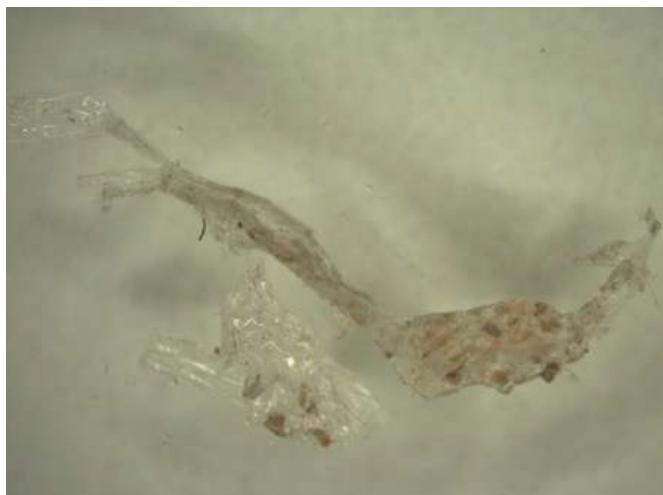
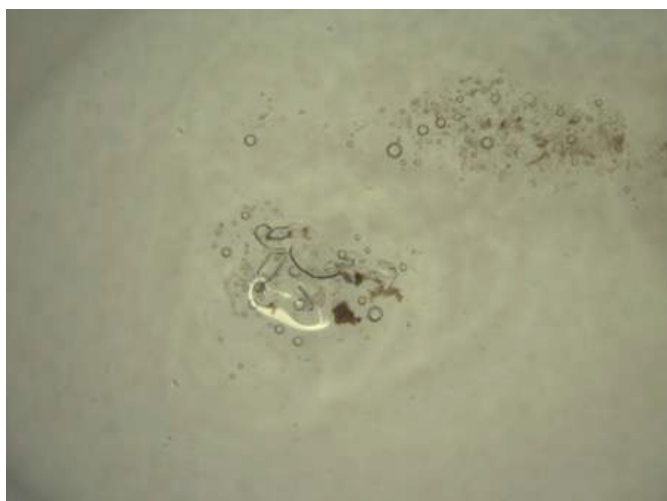
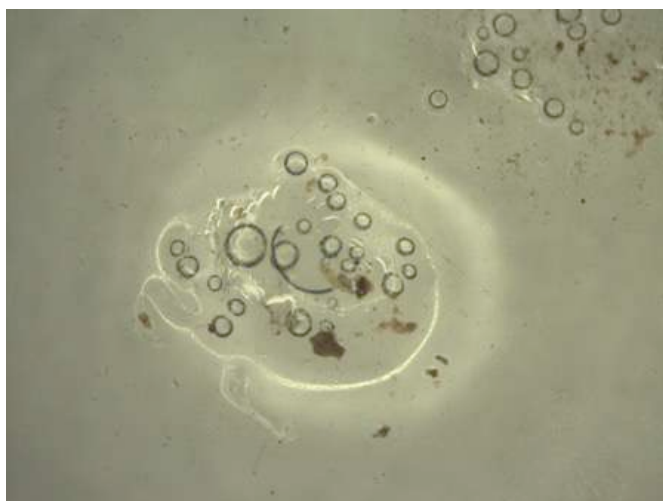
Ante la aplicación de acetona de grado técnico, la muestra cambió su estado material de sólido a líquido, formándose burbujas al interior de forma instantánea (Fig. 123-124). Pasados 10 segundos la muestra volvió a solidificarse conservando las burbujas (Fig. 125). No se observaron cambios de color en la muestra.

Dada su apariencia y los análisis con luz UV, la reacción observada del adhesivo con la acetona permite inferir la naturaleza de éste, pudiendo ser nitrato de celulosa, un polyvinilalcohol (PVOH) o un acrílico (Unrhu et al. 2005). Ambas muestras reaccionaron de manera similar lo que permite deducir que para la intervención puede utilizarse un único solvente correspondiente a acetona de grado técnico.

Figura 123.- Muestra de adhesivo bajo microscopio óptico. Aumento total 15x (Fotografía: M. Dinator, 2017. Archivo CNCR).

Figura 124.- Estado de la muestra bajo microscopio óptico un segundo después de la aplicación de acetona. Aumento total 15x (Fotografía: M. Dinator, 2017. Archivo CNCR).

Figura 125.- Estado de la muestra bajo microscopio óptico diez segundos después de la aplicación de acetona. Aumento total 22.5x (Fotografía: M. Dinator, 2017. Archivo CNCR).

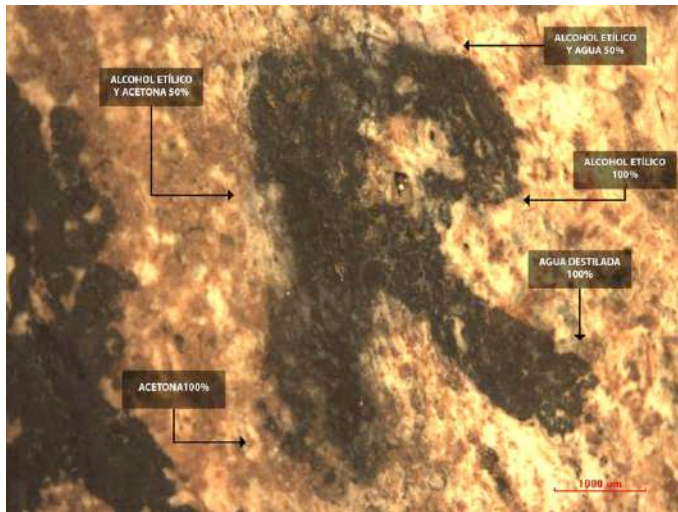
Con el objetivo de identificar si la inscripción ubicada en la cara interna de la rama principal de la pieza podía ser removida con un solvente compatible y de ser así, determinar el solvente más adecuado, se procedió a realizar pruebas de solubilidad utilizando diferentes sustancias que fueron aplicadas con hisopos, observando su reacción bajo lupa estereoscópica. Los solventes aplicados corresponden a agua destilada, solución de agua destilada y alcohol etílico al 50%, acetona de grado técnico, solución de acetona y alcohol etílico al 50%, alcohol etílico de grado técnico (Fig. 126).

Si bien la acetona logra remover en forma efectiva la inscripción, genera una dispersión del pigmento provocando una mancha que abarca mayor área, por otro lado, el alcohol etílico se presenta como mejor opción dado que remueve la inscripción sin dispersarla lo cual asegura un mejor control durante el proceso.

**Figura 126.-** Fotografía bajo lupa estereoscópica señalando las zonas donde se aplicaron las pruebas de solubilidad en la inscripción. Aumento total 15x (Fotografía: M. Dinator, 2017. Archivo CNCR).

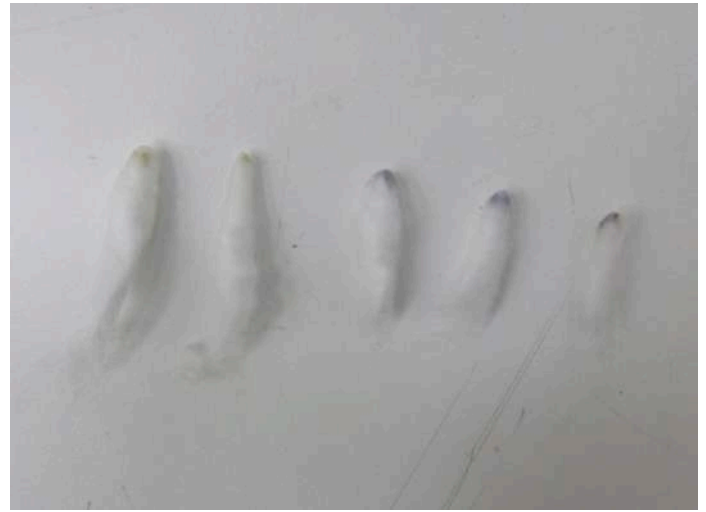
La reacción de la inscripción ante los solventes, la cual generaba una mancha azulada en los hisopos, permitió identificar que la inscripción fue probablemente realizada con un marcador de color negro (Fig. 127).

**Figura 127.-** Hisopos utilizados para la prueba de solubilidad. De izquierda a derecha: agua destilada 100%, agua destilada y alcohol etílico al 50%, acetona al 100%, acetona y alcohol etílico al 50%, alcohol etílico 100% (Fotografía: M. Dinator, 2017. Archivo CNCR).
