**ESTUDIO E INTERVENCIÓN DE TRES  
MATERIALIDADES REPRESENTATIVAS DEL  
REGISTRO ARQUEOLÓGICO EN EL LABORATORIO  
DE ARQUEOLOGÍA DEL CENTRO NACIONAL DE  
CONSERVACIÓN Y RESTAURACIÓN.**

CONSERVACIÓN Y RESTAURACIÓN DE UN FRAGMENTO  
TEXTIL, UN JARRO CERÁMICO Y UN ASTA DEL CÉRVIDO  
*ANTIFER ULTRA.*

Memoria para optar al grado de Postítulo en Restauración del  
Patrimonio Cultural Mueble

Autora: Michele Dinator Esterio  
Profesor guía/Informante: Felipe de la Calle Morales

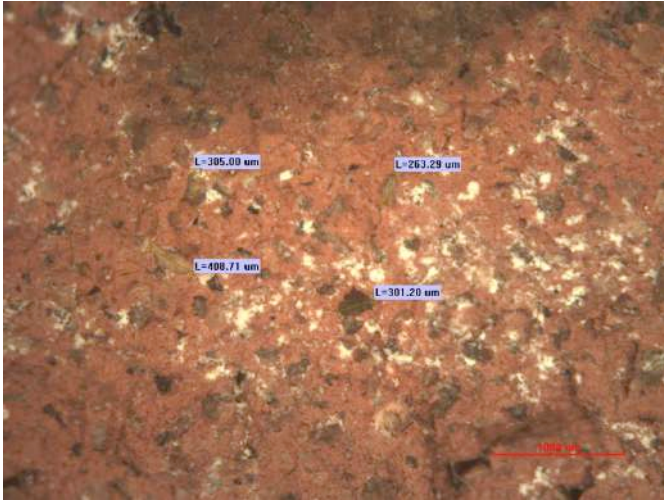
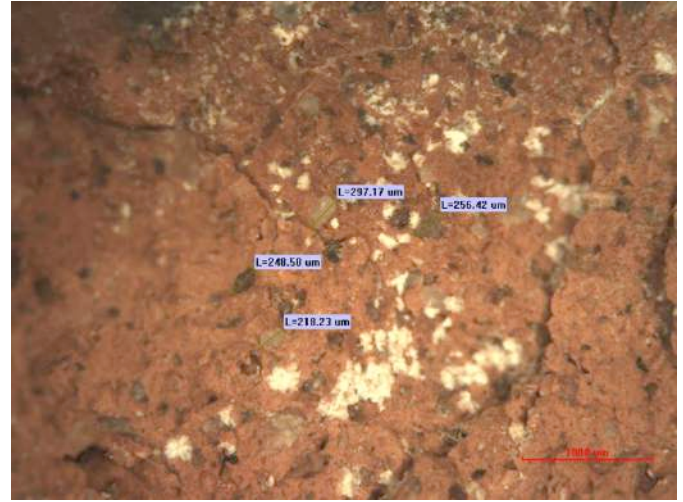
Para el análisis se estudiaron los puntos en el objeto donde la pasta era visible por efectos de pérdida por desplazamiento. Se observaron las características físicas y de distribución de los elementos constitutivos de la pasta, donde se realizaron mediciones de los elementos más representativos utilizando el software Micrometrics SE Premium 4, evidenciándose una composición homogénea, con escasa variación en el tamaño de los elementos entre los que se identifican inclusiones negras y posibles cuarzos (Fig. 128-129).

Figura 128.- Detalle elementos compositivos de la pasta con sus medidas. Aumento total 22,5x (Fotografía: M. Dinator, 2017. Archivo CNCR).

Figura 129.- Detalle elementos compositivos de la pasta con sus medidas. Aumento total 22,5x (Fotografía: M. Dinator, 2017. Archivo CNCR).

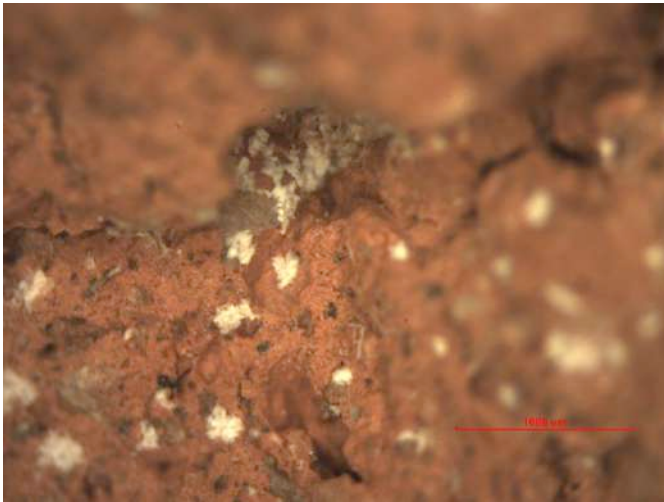
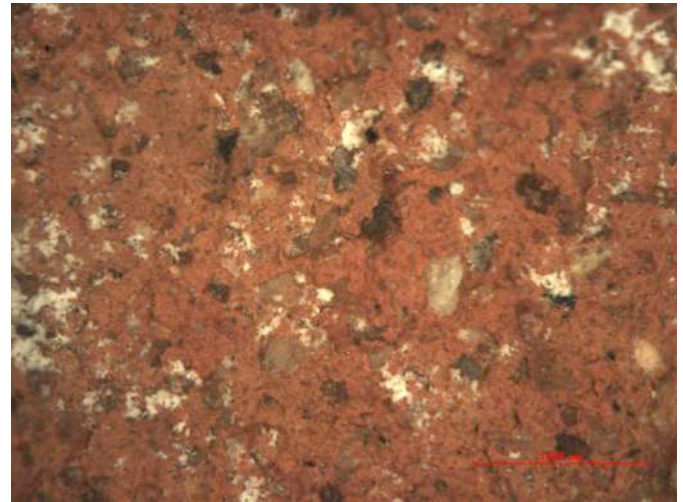
El análisis permitió comprobar la presencia de sales mediante la visualización de morfologías cristalinas de color blanco incrustadas en la pasta, por tanto, gran parte de los deterioros se deben a los efectos de la subflorescencia de estas sales, las cuales se manifiestan como inclusiones blanca en todas las zonas con faltantes (Fig. 130-131).

Figura 130.- Detalle de cristales, posiblemente de salinos, al interior de la pasta. Aumento total 30x (Fotografía: M. Dinator, 2017. Archivo CNCR).

Figura 131.- Relación de eflorescencias con componentes de pasta. Aumento total 30x. (Fotografía: M. Dinator, 2017. Archivo CNCR).

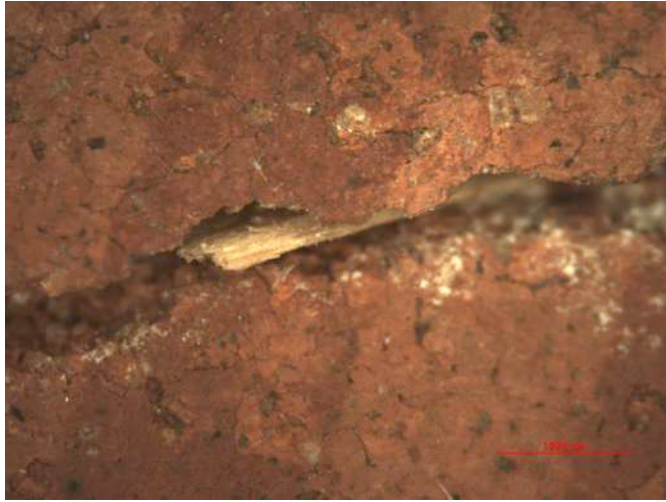
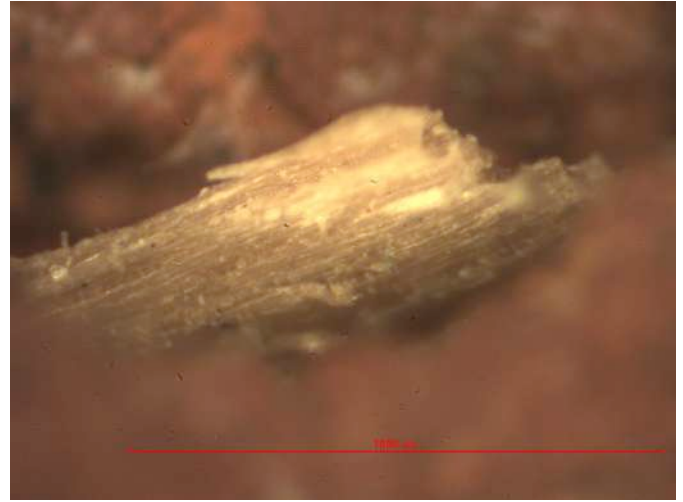
La observación de otros puntos como fisuras, permitió relevar la presencia de incrustaciones que corresponden a fibras vegetales que en apariencia parecen provenir de tallos secos de gramíneas, es decir de lo que se conoce comúnmente como paja (Fig. 132-133). Se desconoce si el material proviene del contexto arqueológico o responde a una alteración del contexto sistémico secundario por efectos del uso de paja como material de amortiguación.

Figura 132.- Detalle de incrustación en fisura correspondiente a fibra vegetal de tallo de gramínea seca. Aumento total 6.3x (Fotografía: M. Dinator, 2017. Archivo CNCR).

Figura 133.- Detalle de incrustación en fisura correspondiente a fibra vegetal de tallo de gramínea seca. Aumento total 22,5x (Fotografía: M. Dinator, 2017. Archivo CNCR).

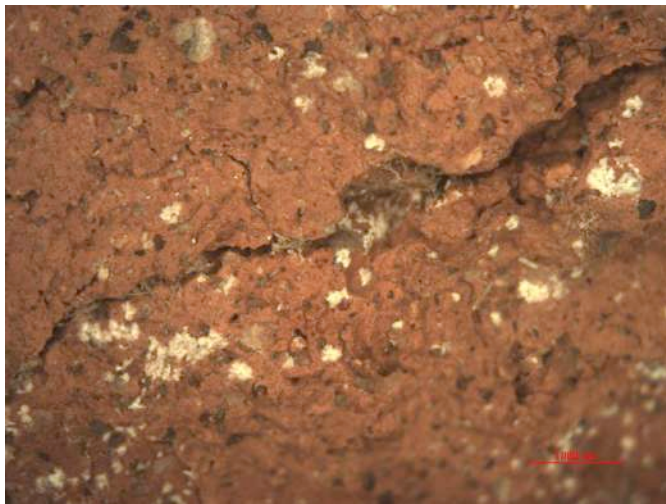
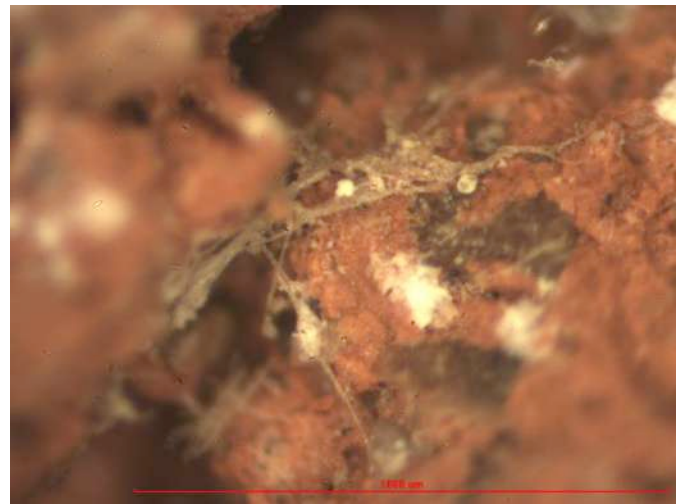
A esto último se suma la presencia de una adherencia en la micro fisura de un desplacamiento, la cual no se visualiza a simple vista (Fig. 134-135). Por sus características morfológicas y al hecho de que no se desprendió al ejercer presión mecánica, es probable que constituya el residuo de un adhesivo que posiblemente se utilizó para unir el fragmento desprendido ahora faltante, permaneciendo parte del residuo atrapado en la fisura al verse protegido de factores externos. Si se comprueba la naturaleza de la adherencia, se podría establecer que existieron intervenciones anteriores en el objeto.

Figura 134.- Detalle de adherencia en fisura. Aumento total 16,5x (Fotografía: M. Dinator, 2017. Archivo CNCR).

Figura 135.- Detalle de adherencia en fisura. Aumento total 6.3x (Fotografía: M. Dinator, 2017. Archivo CNCR).

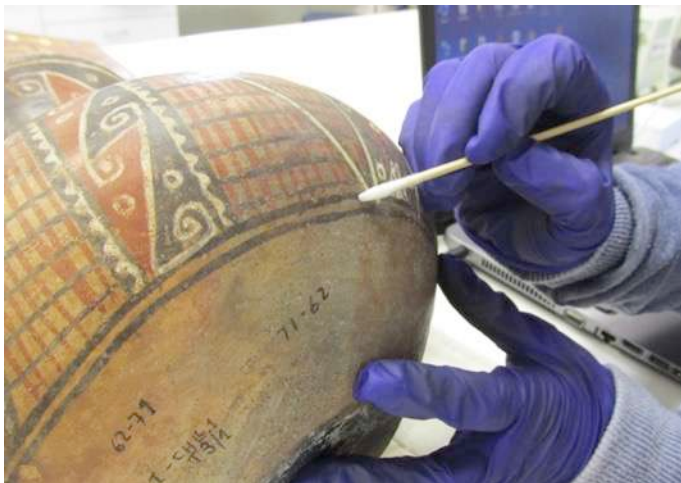
Considerando que la sintomatología más severa que posee el objeto corresponde a la presencia de subflorescencias y eflorescencias salinas, se realizó una prueba de solubilidad en la capa pictórica para determinar si sus condiciones materiales permiten la aplicación de tratamientos que involucren medios acuosos, principalmente agua, como suelen ser las acciones de desalinización por inmersión y uso de compresas. La prueba se realizó utilizando hisopos de algodón embebidos con agua destilada, los cuales se frotaron en puntos menos visibles del objeto, probando cada uno de los colores presentes (blanco, rojo y negro) (Fig. 159).

Figura 159.- Aplicación de agua con hisopo para prueba de solubilidad (Fotografía: I. Fedele, 2017. Archivo CNCR).

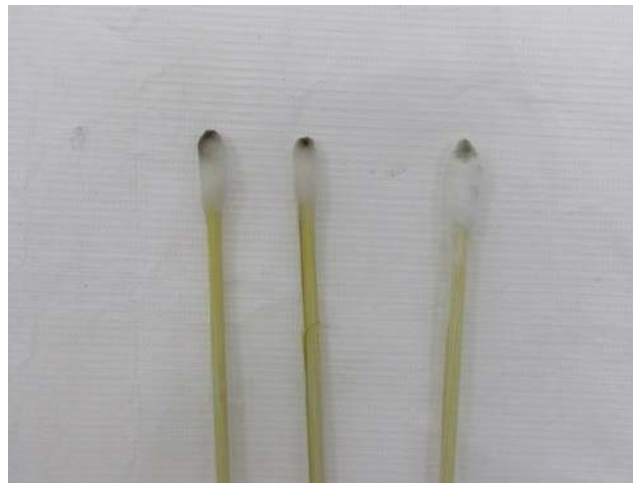
Los resultados determinaron que el color negro presenta una alta propensión a removerse ante la aplicación de agua destilada (Fig. 160), por tanto, el emplear tratamientos que involucren el uso de ésta constituye un alto riesgo para la conservación de la pieza, dado que existe el peligro de que la iconografía sea alterada.

Figura 160.- Resultado de la prueba donde se observa un traspaso del color negro a los hisopos (Fotografía: M. Dinator, 2017. Archivo CNCR).

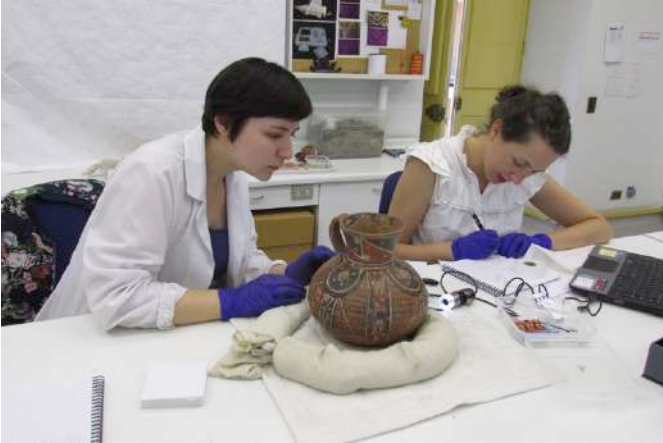
Para la realización del análisis, que constituye una técnica invasiva, se requirió una extracción de muestras. En este procedimiento se asistió a Fernanda Espinosa, jefa del Laboratorio de Análisis y encargada de la extracción, determinando las zonas de interés y en la manipulación del jarro dado el riesgo de desprendimiento de las zonas con desplazamientos activos en la pieza (Fig. 161).

**Figura 161.- Extracción de muestras para análisis de caracterización de eflorescencias y subeflorescencias (Fotografía: N. Naranjo, 2017. Archivo CNCR)**

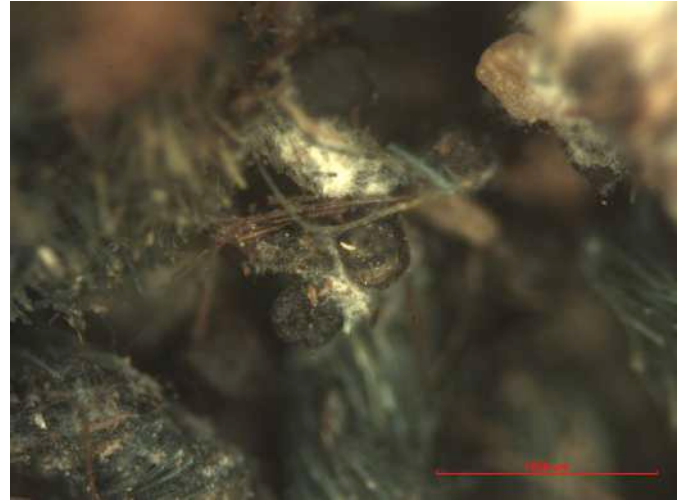
Figura 176.- Detalle de excrementos de insecto envueltos de . Aumento total 37,5x (Fotografía: M. Dinator, 2017. Archivo CNCR)

Se presenta una asociación espacial de derivados de insectos en zonas circundantes a lagunas y faltantes, como son excrementos, telas y fragmentos de estuches. El estuche encontrado es característico de la larva del insecto lepidóptero *Tinea pellionella*, conocido vulgarmente como polilla de la ropa, cuyas larvas se alimentan de las fibras de queratina presentes en tejidos de fibras animales. Por tanto, se atribuye como uno de los principales agentes de deterioro la presencia de este insecto en lo que respecta a las pérdidas estructurales e iconográficas, las cuales se generaron en contextos posteriores a la recuperación de la pieza desde su contexto arqueológico.

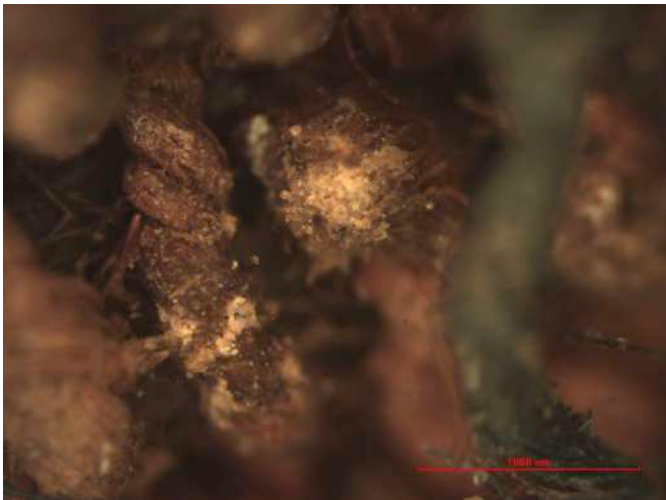
Figura 177.- Detalle de adherencias orgánicas. Aumento total 37,5x (Fotografía: M. Dinator, 2017. Archivo CNCR)

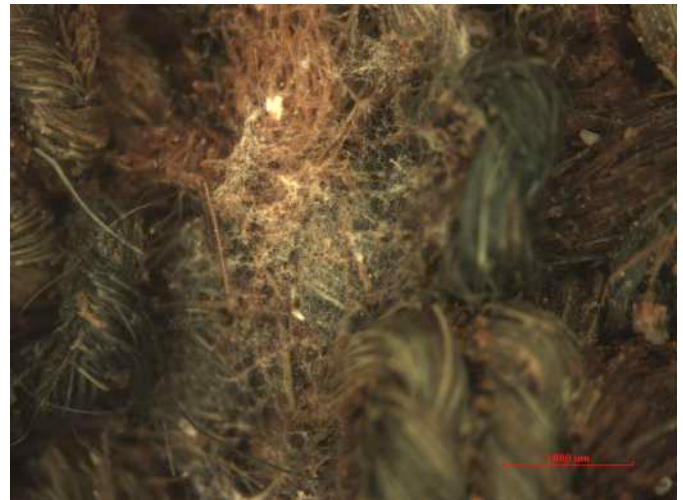
Figura 178.- Detalle de residuos de insectos. Aumento total 22,5x (Fotografía: M. Dinator, 2017. Archivo CNCR)

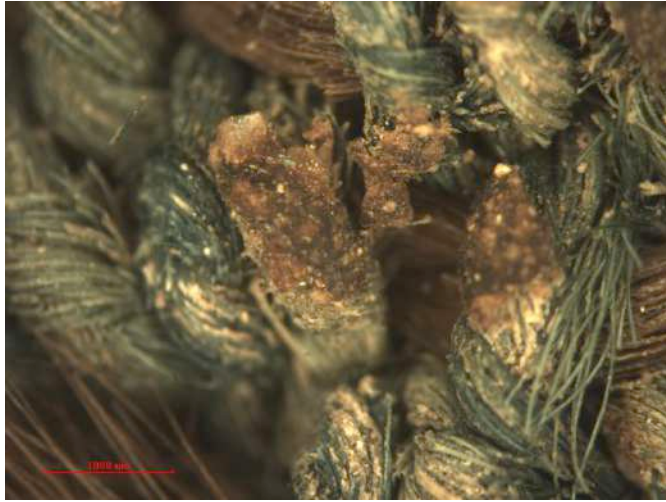
**Figura 179.-** Detalle de adherencias orgánicas. Aumento total 22,5x (Fotografía: M. Dinator, 2017. Archivo CNCR)

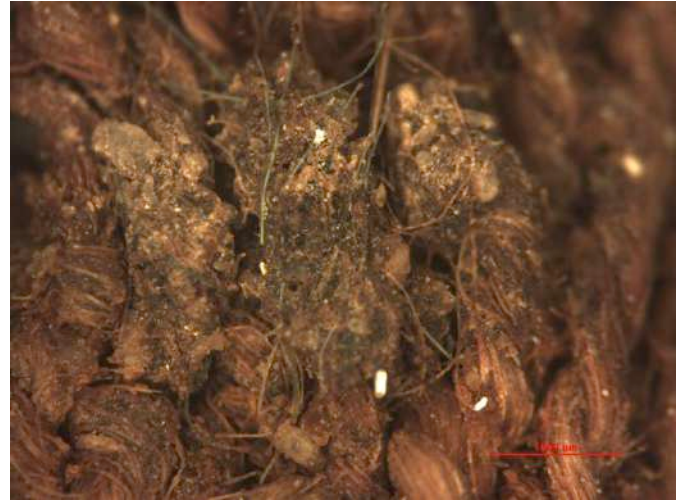
**Figura 180.-** Detalle costra conformada por adherencias orgánicas. Aumento total 22,5x (Fotografía: M. Dinator, 2017. Archivo CNCR)

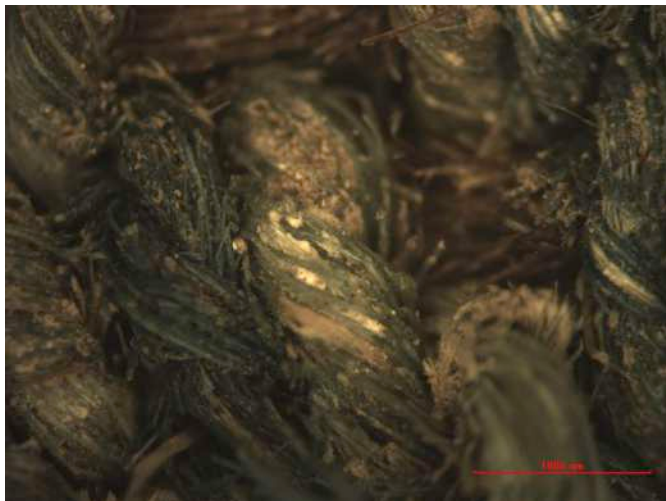
**Figura 181.-** Detalle de adherencias orgánicas e inorgánicas adheridas a las fibras al interior del hilo. Aumento total 30x (Fotografía: M. Dinator, 2017. Archivo CNCR)

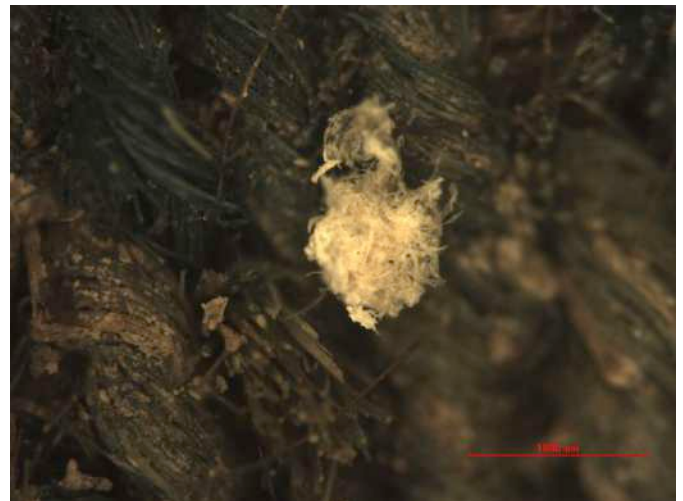
**Figura 182.-** Detalle de residuos de insecto. Aumento total 30x (Fotografía: M. Dinator, 2017. Archivo CNCR)

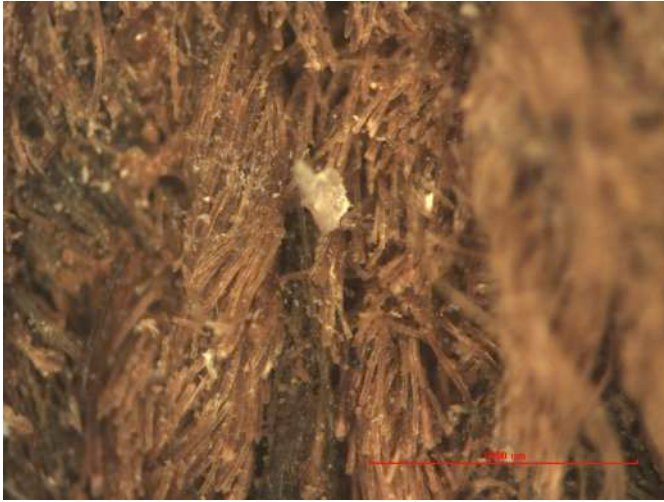
Figura 183.- Detalle de adherencias orgánicas, fibras cortadas y coloración amarillenta. Aumento total 45x (Fotografía: M. Dinator, 2017. Archivo CNCR)

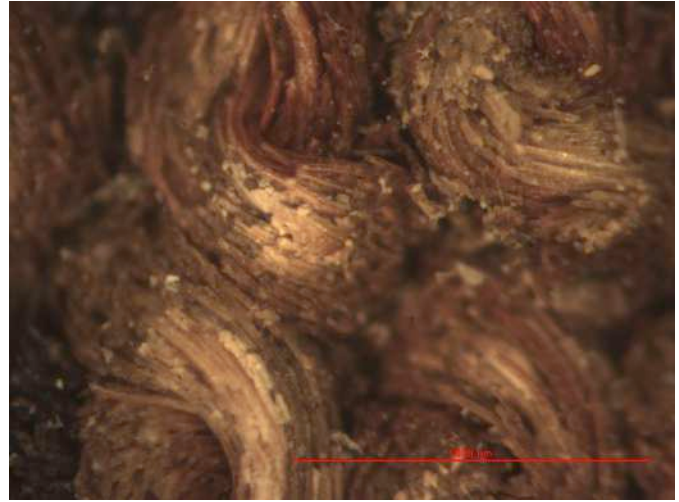
Para este análisis se utilizó un equipamiento SZ6045 TR CTV Olympus Japan y las imágenes fueron procesadas utilizando el software Micrometrics SE Premium 4. Esta observación permitió realizar una evaluación más precisa de las alteraciones y deterioros presentes, así como identificar alteraciones que pasan desapercibidas a simple vista como son ciertos tipos de adherencias y deposiciones (Fig. 175-186). Por las características de las adherencias principales, es probable que estas provengan de exudaciones asociadas a material bio-antropológico. A su vez, fue posible relacionar alteraciones entre sí como decoloraciones coincidentes con zonas desgastadas y con fibras cortadas (Fig. 184), junto con derivados de insectos en áreas circundantes a lagunas y perdidas.

Figura 184.- Detalle de decoloraciones, adherencias y fibras cortadas. Aumento total 60x (Fotografía: M. Dinator, 2017. Archivo CNCR)

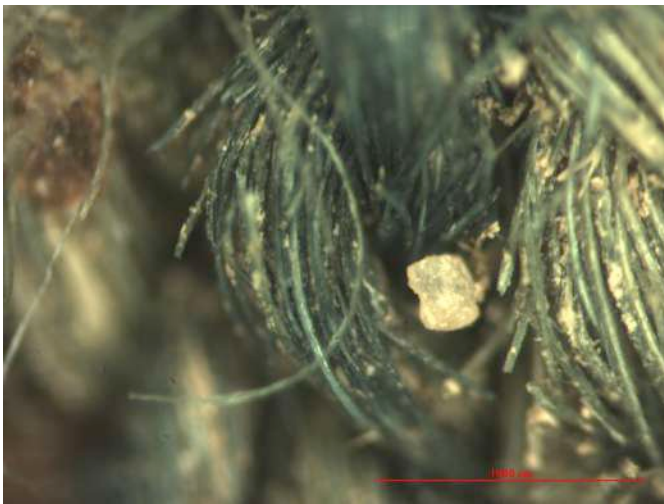
Figura 185.- Detalle de depósitos inorgánicos. Aumento total 45x (Fotografía: M. Dinator, 2017. Archivo CNCR)

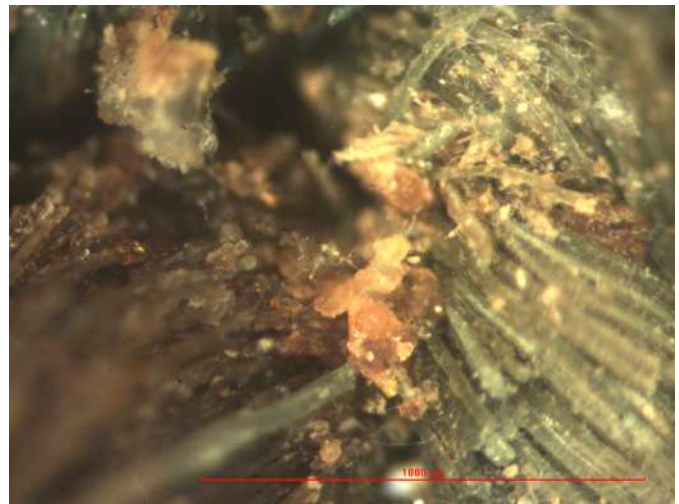
Figura 186.- Detalle de adherencias orgánicas y residuos de insectos. Aumento total 60x (Fotografía: M. Dinator, 2017. Archivo CNCR)

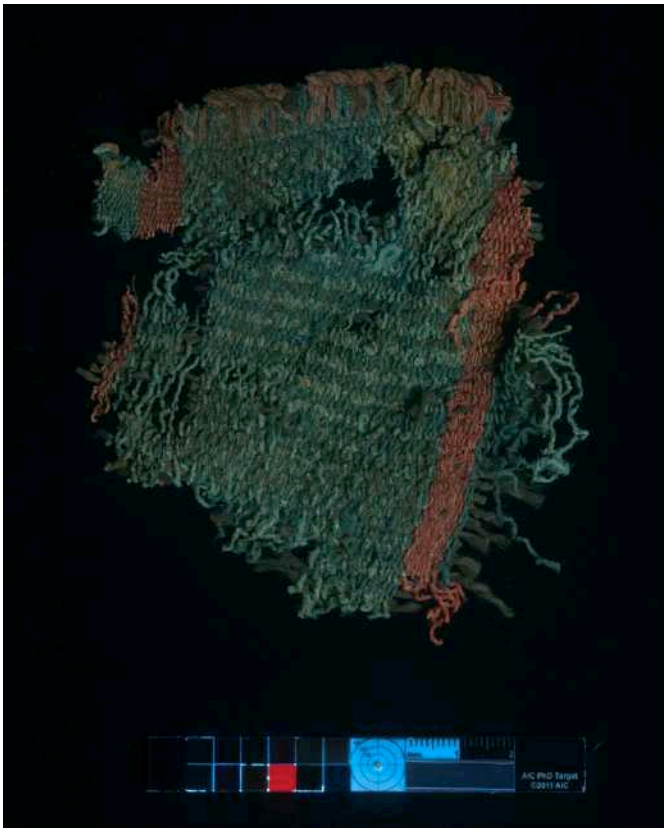
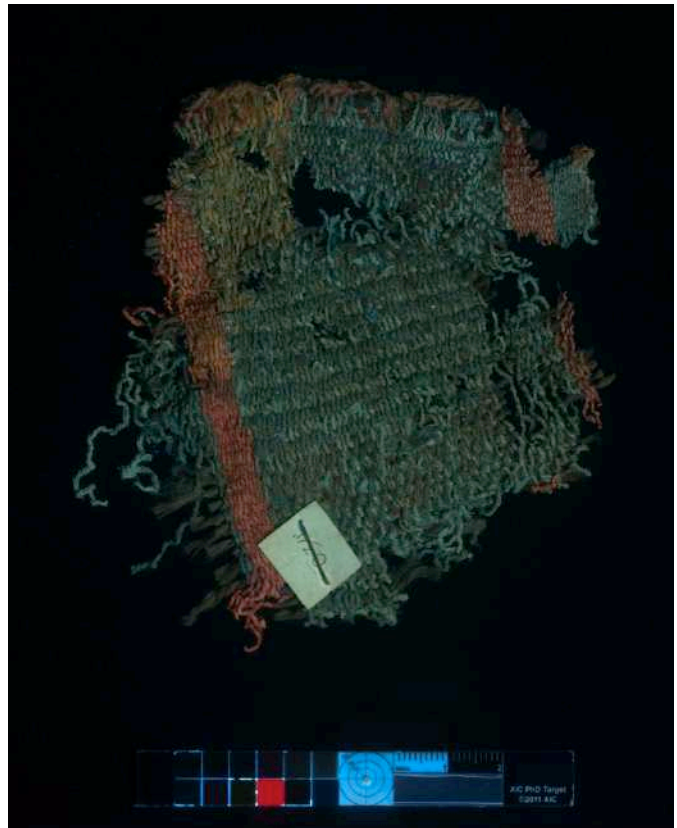
Los registros finales evidenciaron una fuerte fluorescencia generalizada que puede atribuirse a la degradación de la queratina presente en las fibras animales (Collins et al. 1988).

Las zonas con fluorescencia amarillenta corresponden a zonas con residuos orgánicos que podrían corresponder a exudaciones de restos bioantropológicos asociados al material.

El examen no reveló fluorescencias que pudiesen relacionarse con la presencia de microorganismos fúngicos que estuviesen en la pieza por efectos de descomposición de las adherencias orgánicas.

Figura 193.- Registro de fluorescencia inducida por radiación UV en anverso de la pieza (Fotografía: M. Dinator, 2017. Archivo CNCR).

Figura 194.- Registro de fluorescencia inducida por radiación UV en reverso de la pieza (Fotografía: M. Dinator, 2017. Archivo CNCR).

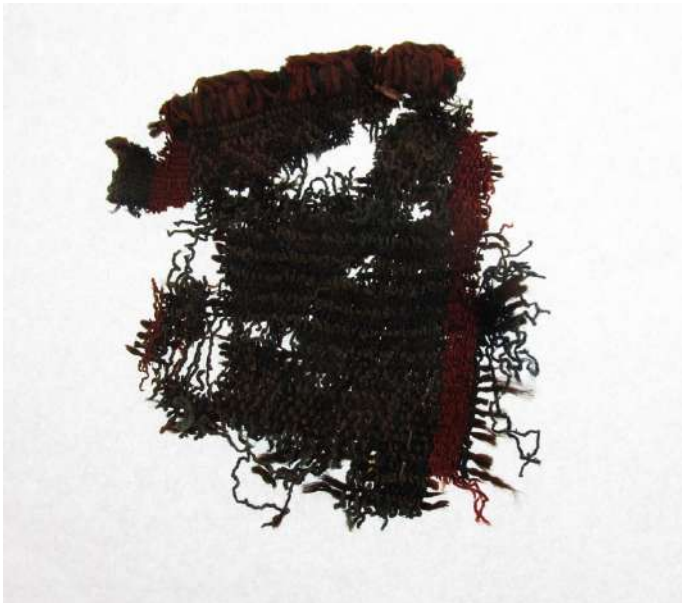
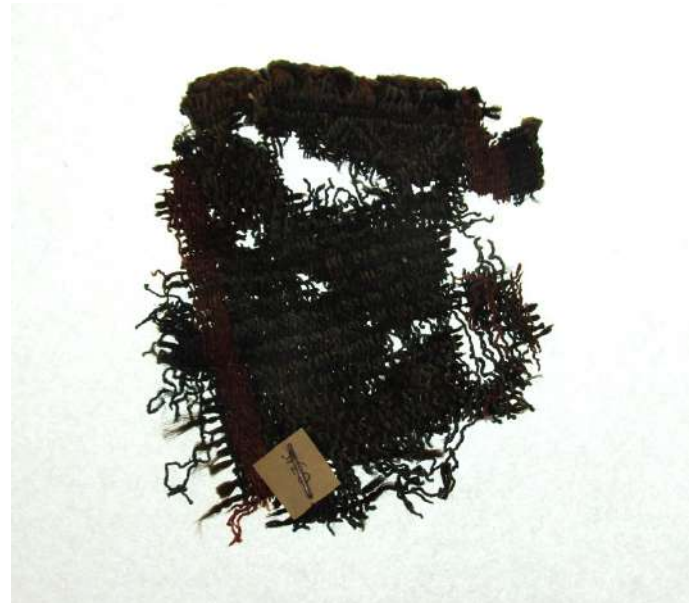
El análisis se realizó situando la pieza sobre una mesa de luz y se registró utilizando una cámara fotográfica CANON PowerShot SX170 IS (Fig. 195-196). Este estudio se efectuó con el objetivo de evidenciar en forma más precisa tanto las diferentes técnicas constructivas de la pieza, como los deterioros estructurales en este correspondientes principalmente a pérdidas, lagunas, agujeros y distanciamientos del tejido.

Figura 195.- Vista de anverso de la pieza con luz transmitida (Fotografía: M. Dinator, 2017. Archivo CNCR).

Figura 196.- Vista del reverso de la pieza con luz transmitida (Fotografía: M. Dinator, 2017. Archivo CNCR).

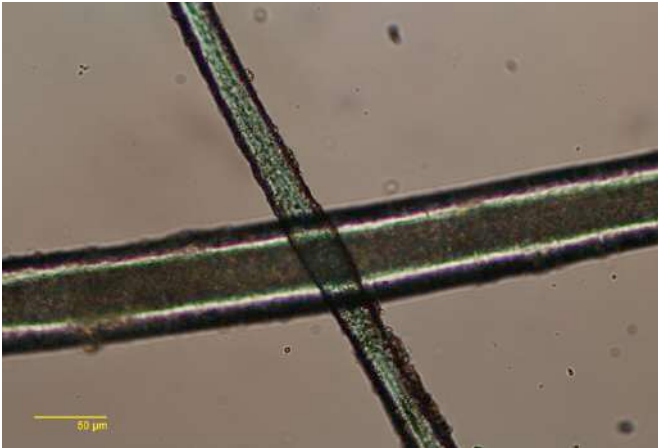
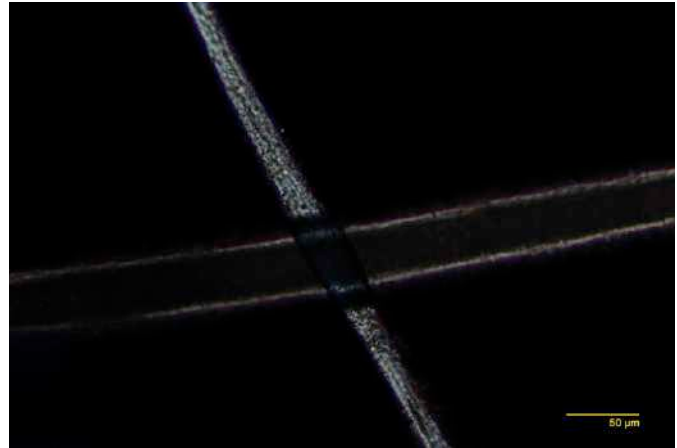
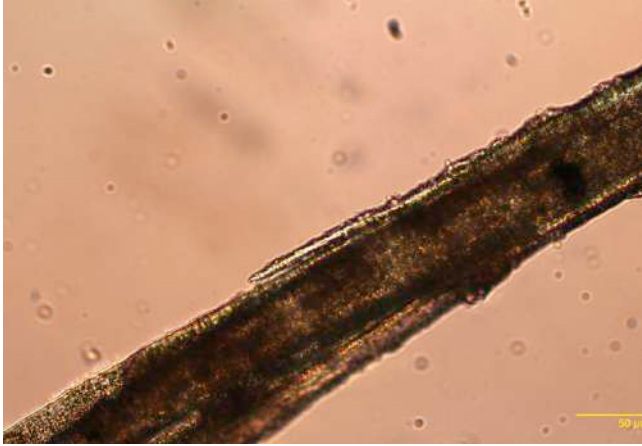
Las fibras de color celeste presentan diferencias de grosor considerables en la muestra, donde a su vez, las más gruesas presentan un canal medular continuo y ancho, mientras que las más finas interrumpidos y hasta fragmentados (Fig. 201-204). Los diámetros son regulares a lo largo de la fibra. Se perciben gran cantidad de deterioros en contraste con el resto de las muestras, como son puntos de quiebre a lo largo de las fibras, extremos con pérdidas de corteza y levantamientos de cutícula (Fig. 205-206).

**Figura 202.-** Fibra de la urdimbre celeste. Aumento total 500x (Fotografía: M. Dinator, 2017. Archivo CNCR).

**Figura 203.-** Fibra de la urdimbre celeste. Aumento total 500x (Fotografía: M. Dinator, 2017. Archivo CNCR).

**Figura 204.-** Fibra de la urdimbre celeste con luz polarizada. Aumento total 500x (Fotografía: M. Dinator, 2017. Archivo CNCR).

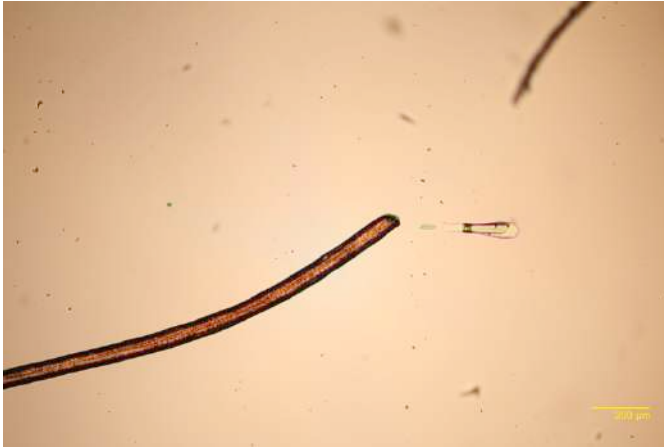
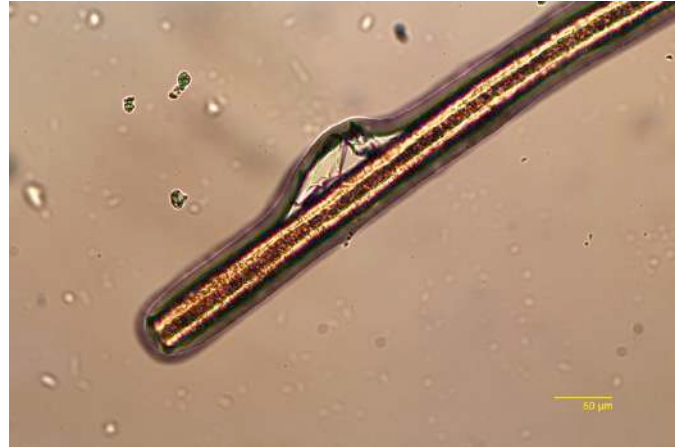
Las fibras de urdimbre color rojo se presentan con un grosor de fino a medio en comparación con las fibras anteriores y comparten características como la posesión de diámetros sin variaciones a lo largo de la fibra (Fig. 207). El canal medular es continuo y estrecho (Fig. 208). Se observan escasos deterioros en las fibras de esta muestra.

Figura 207.- Fibra de la urdimbre roja. Aumento total 100x (Fotografía: M. Dinator, 2017. Archivo CNCR).

Figura 208.- Fibra de la urdimbre roja. Aumento total 100x (Fotografía: M. Dinator, 2017. Archivo CNCR).

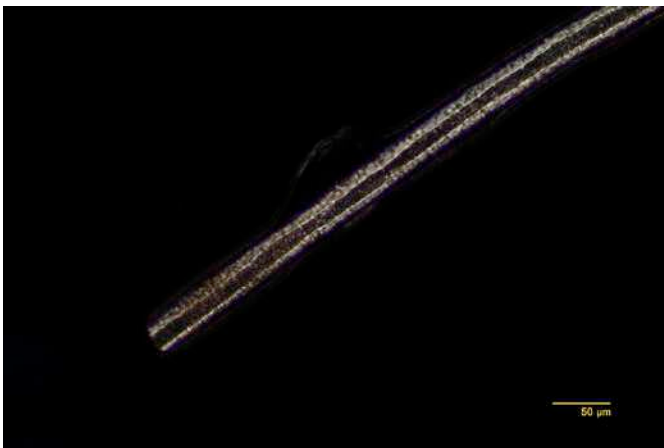
Figura 209.- Fibra de la urdimbre roja con luz polarizada. Aumento total 400x (Fotografía: M. Dinator, 2017. Archivo CNCR).

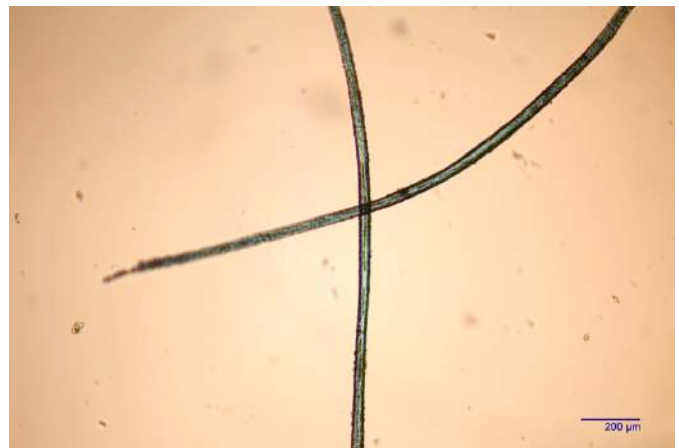
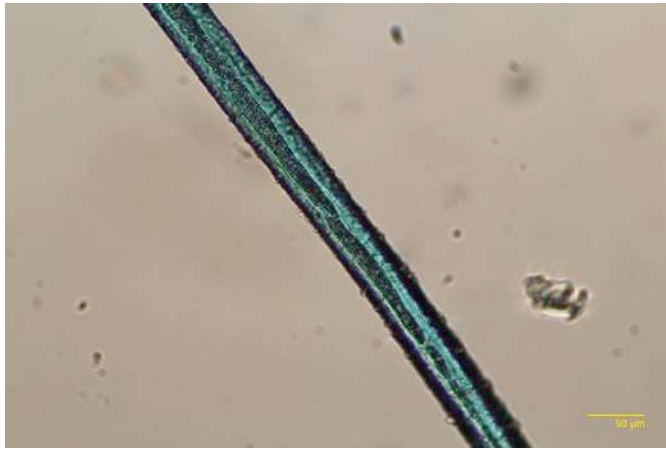
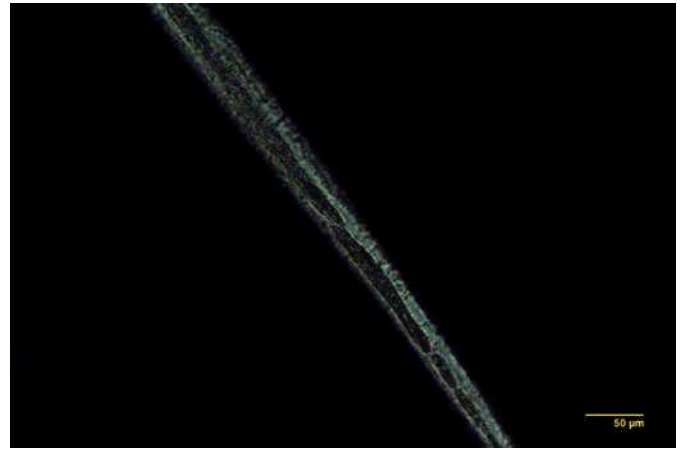
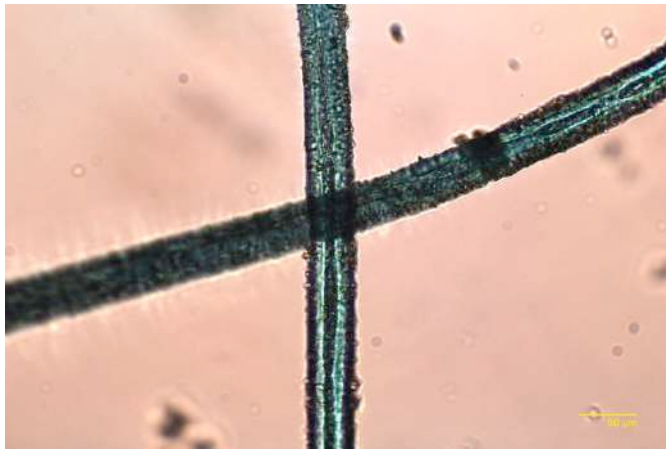
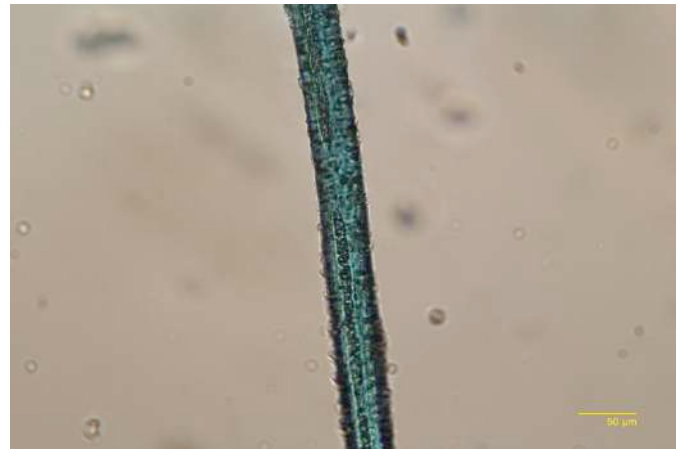
Las fibras de urdimbre azul presentan grosores regulares y diámetros constantes a lo largo. En estas muestras los canales medulares se presentan estrechos e interrumpidos. No se observan deterioros significativos en la muestra (Fig. 209-214).

Figura 210.- Fibra de la urdimbre azul. Aumento total 100x (Fotografía: M. Dinator, 2017. Archivo CNCR)

Figura 211.- Fibra de la urdimbre azul. Aumento total 400x (Fotografía: M. Dinator, 2017. Archivo CNCR).

Figura 212.- Fibra de la urdimbre azul con luz polarizada. Aumento total 400x (Fotografía: M. Dinator, 2017. Archivo CNCR).

Figura 213.- Fibras de urdimbre azul. Aumento total 400x (Fotografía: M. Dinator, 2017. Archivo CNCR).

Figura 214.- Fibra de urdimbre azul. Aumento total 400x (Fotografía: M. Dinator, 2017. Archivo CNCR).

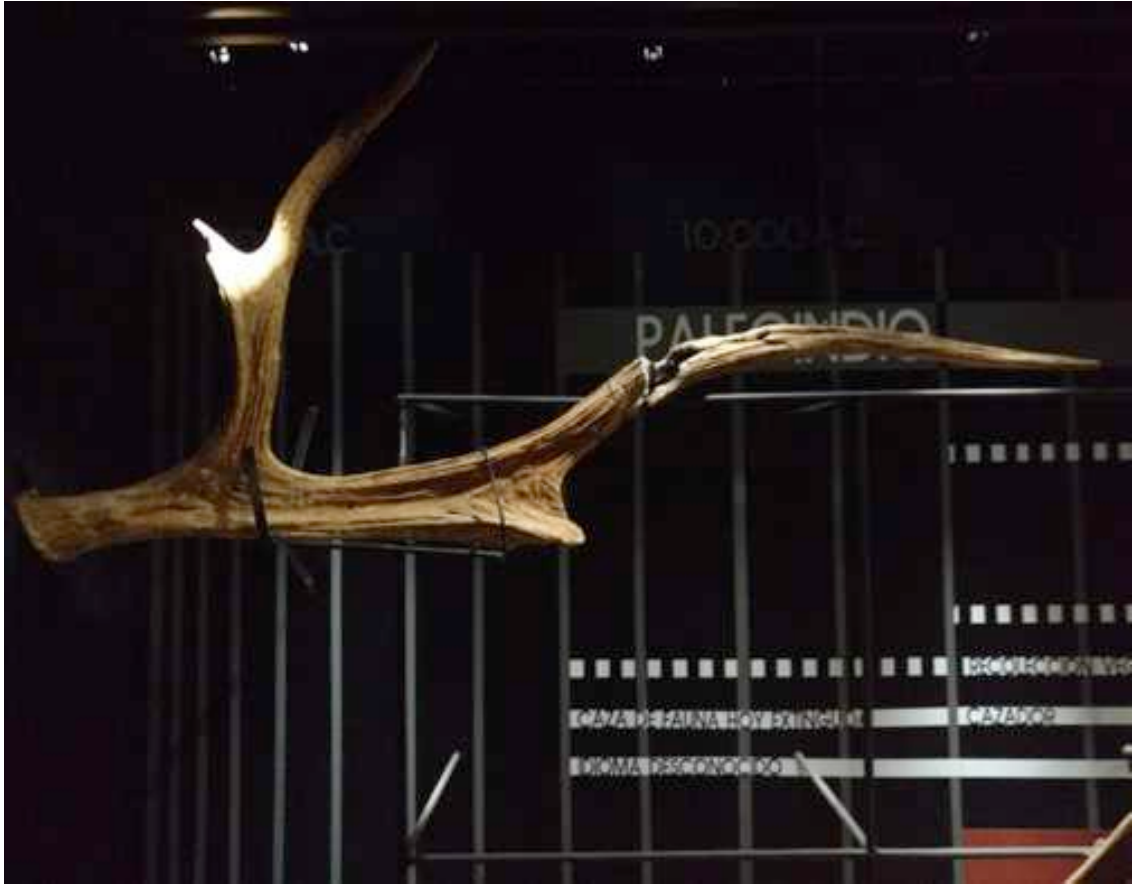
Las marcas y surcos lineales detectados durante el análisis con lupa binocular, se vincularon como una alteración producida por el montaje museográfico, en donde las alteraciones antes descritas serían coincidentes con los puntos de apoyo de la museografía, pudiendo provocarse por interacción físico-mecánica de fricción en estas zonas (Fig. 216). A su vez, las manchas negras lineales y regulares fueron descartadas como evidencia de presencia de agentes fúngicos, dado el patrón regular y lineal que presentan sin presencia de volumetría y al hecho que se encuentran asociadas con las marcas y surcos, por tanto, también se vincularían a efectos del montaje produciéndose durante las interacciones mecánicas por traspaso del material que recubre la estructura metálica (Fig. 217).

Figura 216.- Montaje del asta en exhibición del Museo de Limarí (Fotografía: Museo de Limarí, 2017)

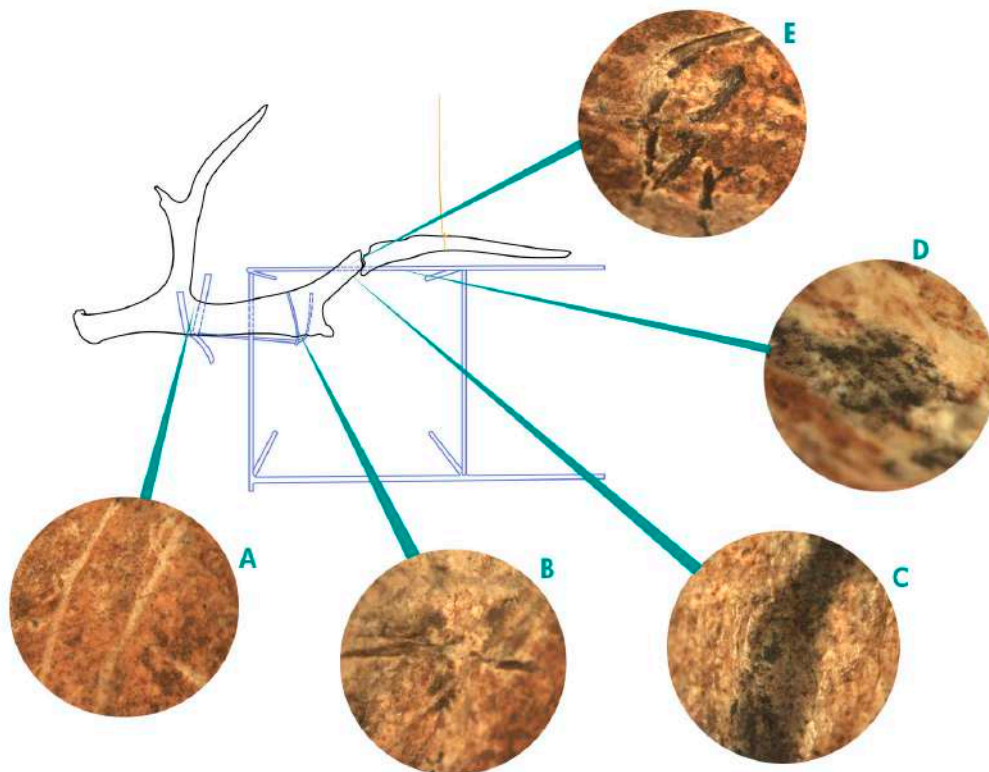
**Figura 217.- Diagrama que señala de forma aproximada la posición relativa de algunas alteraciones que se vinculan al montaje museográfico.**

**A: Marcas paralelas en primera bifurcación. Aumento total 15x. B: Surco con adherencia negra en borde externo de rama principal. Aumento total 18x. C: Marca lineal de color negro en segundo candil. Aumento total 30x. D: Adherencia negra de patrón regular coincidente con zona abrasionada en fragmento del segundo candil. Aumento total 60x. E: Surcos con adherencia negra en segundo candil. Aumento total 15x (Diagrama y Fotografía: M. Dinator, 2017. Archivo CNCR).**

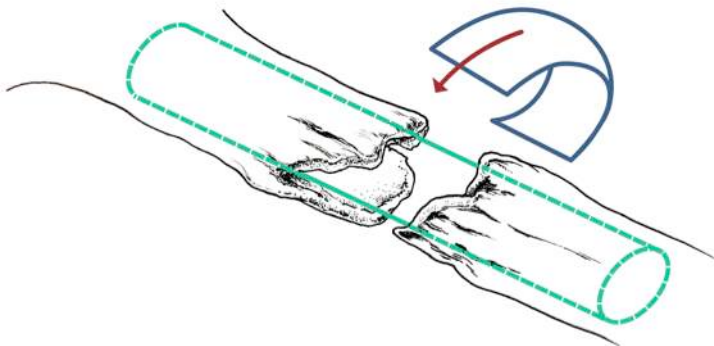
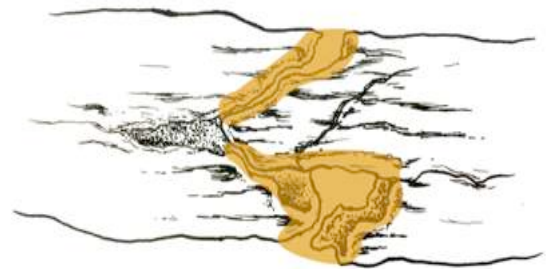
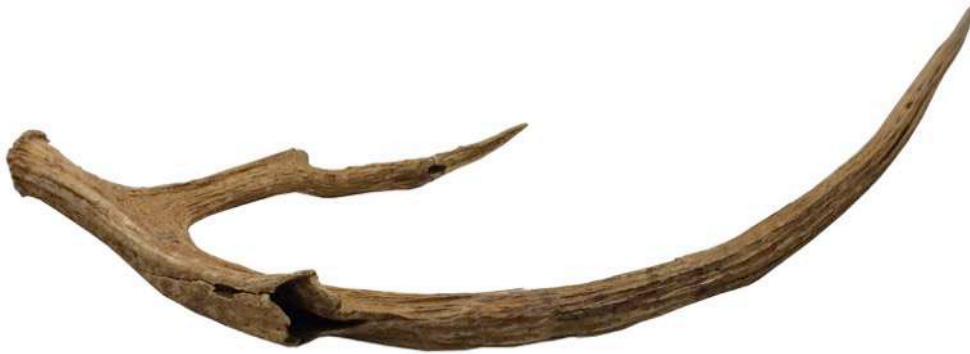
Figura 218.- Ilustración esquemática sobre aplicación de refuerzos estructurales (Ilustración: M. Dinator, 2017. Archivo CNCR).

Figura 219.- Ilustración esquemática sobre aplicación de resanes. (Ilustración: M. Dinator, 2017. Archivo CNCR).

**Figura 220.- Fotomontaje simulando resultado final de la intervención. (Ilustración: M. Dinator, 2017. Archivo CNCR).**

Constituye un proceso de intervención directa que busca, además de estabilizar la estructura del objeto, recuperar aspectos morfológicos y estéticos de la pieza, considerando su eventual uso como material de referencia para investigaciones y su exhibición en el museo. Dado el complejo estado de conservación del asta, este curso de intervención involucraría acciones de carácter invasivo e intensivo, pero permitiría realizar una lectura completa del objeto junto con evitar futuras disociaciones de sus partes (Fig. 220).

Con el objetivo de generar la unión permanente de las partes se hace necesaria una modificación a nivel estructural del objeto donde el tejido trabecular presente en los puntos de unión se vería comprometido al introducir un refuerzo estructural semirrígido que permita la distribución homogénea de las fuerzas ejercidas por el fragmento del condil (Fig. 218). De acuerdo a los resultados en la aplicación del refuerzo se evaluarían la necesidad de utilizar refuerzos externos y/o aplicar resanes en las zonas faltantes, siendo estos integrados cromáticamente a la pieza (Fig. 219).

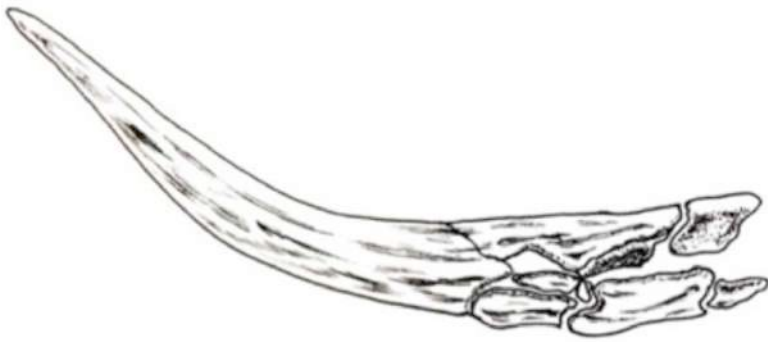
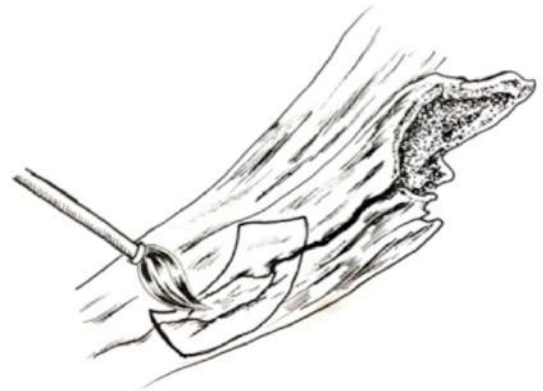
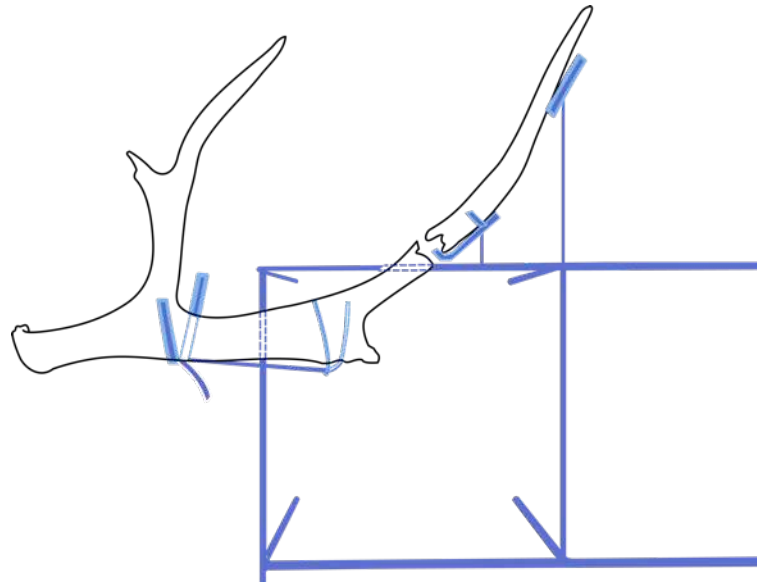
**Figura 221.- Ilustración esquemática mostrando la desarticulación de intervenciones anteriores y unión de fragmentos. (Ilustración: M. Dinator, 2017. Archivo CNCR).**

**Figura 222.- Ilustración esquemática mostrando consolidación y aplicación de refuerzos en grietas. (Ilustración: M. Dinator, 2017. Archivo CNCR).**

**Figura 223.- Diagrama de montaje modificado con asociación anatómica correcta de las partes (Diagrama: M. Dinator, 2017. Archivo CNCR).**

Este proceso de intervenciones tiene por objetivo mitigar y prevenir deterioros en la pieza sin generar modificaciones drásticas a nivel estructural, es decir, se rige bajo los principios de la mínima intervención. Para ello se contempla realizar una nueva unión de fragmentos simple a fin de corregir los desfases presentes (Fig. 221), junto con aplicar refuerzos estructurales que permitan neutralizar posibles desprendimientos y el aumento de intensidad en grietas (Fig. 222). Dado que esta línea de acciones no contempla recuperar las características morfológicas del objeto a fin de minimizar las intervenciones, se propone que la posición anatómica de las partes sea resuelta mediante modificaciones en el montaje museográfico. A su vez, en términos de asegurar la conservación de la pieza a largo plazo se requiere de la modificación del

soporte museográfico para detener sus efectos alterativos en la pieza, lo que implicaría revestir los puntos de contacto con algún material suave que evite la producción de marcas, surcos y manchas por interacción (Fig. 223). Esta propuesta privilegia preservar el estado actual de la pieza mediante el principio de mínima intervención por sobre los riesgos de disociación o alteración de las partes por efectos de manipulación implicados.

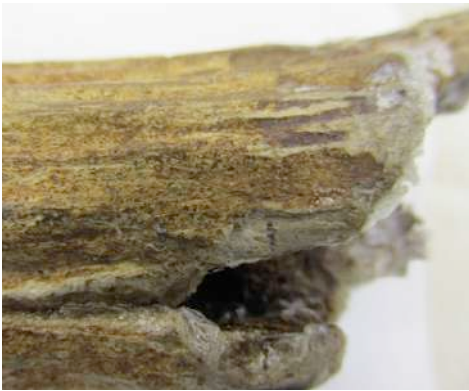
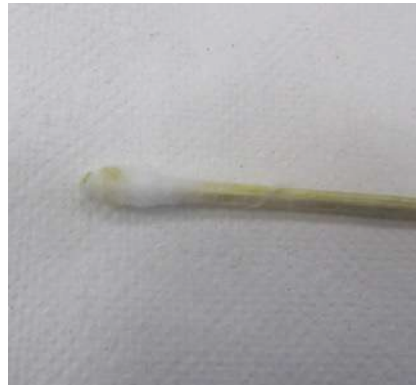
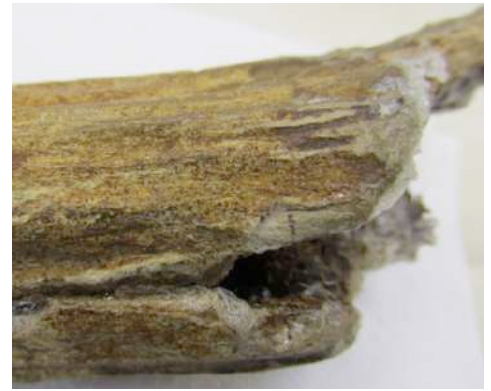
**Figura 224.-** Punto de superficie para prueba de respuesta visual ante acetona. (Fotografía: M. Dinator, 2017. Archivo CNCR).

**Figura 225.-** Estado del hisopo posterior a la prueba (Fotografía: M. Dinator, 2017. Archivo CNCR).

**Figura 226.-** Punto de superficie posterior a la prueba de respuesta visual ante acetona. (Fotografía: M. Dinator, 2017. Archivo CNCR).

En primer lugar, se realizó una prueba en la superficie del objeto utilizando un hisopo embebido con acetona, a fin de visualizar si la aplicación en las zonas a intervenir, producía un nivel de limpieza y/o remoción que generase diferencias significativas con el resto del objeto en términos de retirar la capa de sedimentos que le otorga una coloración particular (Fig. 224). Se comprobó que la aplicación de acetona, si bien produce una diferencia visual leve, ésta no constituye un cambio drástico que altere de forma significativa la apariencia del

objeto o que produzca puntos de atención focal que interrumpan su lectura visual (Fig. 224-225).
