**ESTUDIO E INTERVENCIÓN DE TRES  
MATERIALIDADES REPRESENTATIVAS DEL  
REGISTRO ARQUEOLÓGICO EN EL LABORATORIO  
DE ARQUEOLOGÍA DEL CENTRO NACIONAL DE  
CONSERVACIÓN Y RESTAURACIÓN.**

CONSERVACIÓN Y RESTAURACIÓN DE UN FRAGMENTO  
TEXTIL, UN JARRO CERÁMICO Y UN ASTA DEL CÉRVIDO  
*ANTIFER ULTRA.*

Memoria para optar al grado de Postítulo en Restauración del  
Patrimonio Cultural Mueble

Autora: Michele Dinator Esterio  
Profesor guía/Informante: Felipe de la Calle Morales

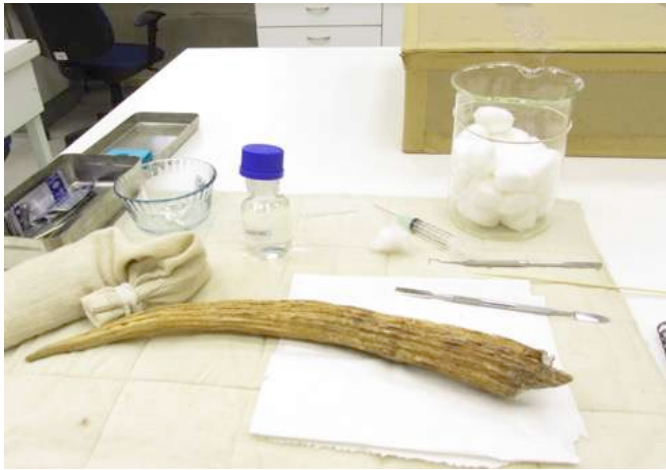
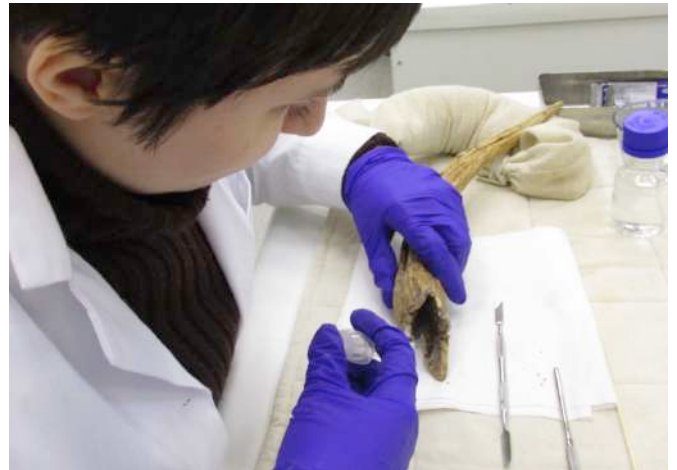
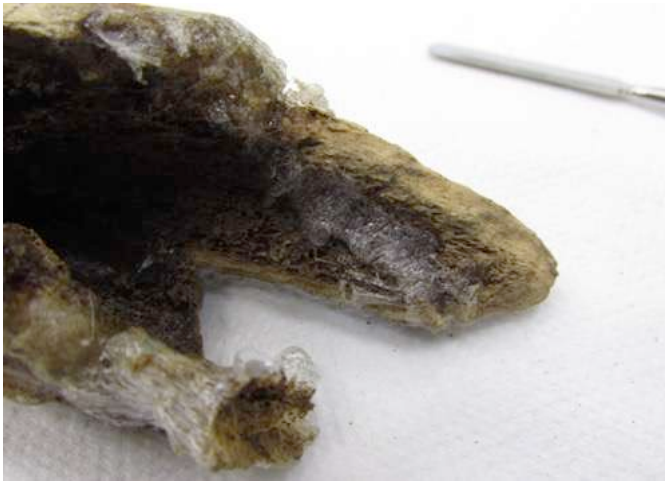
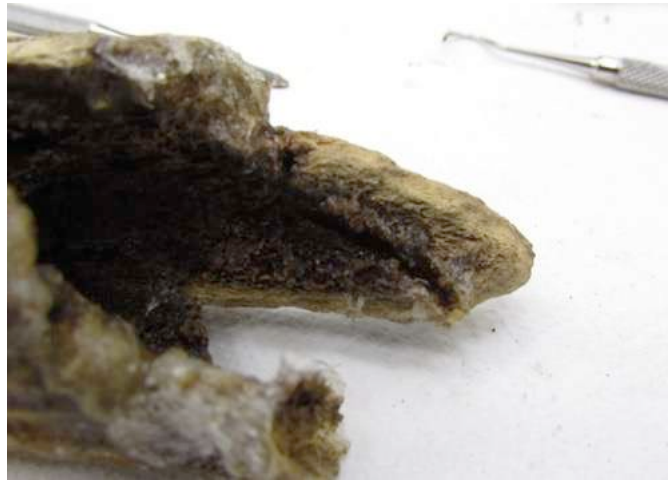
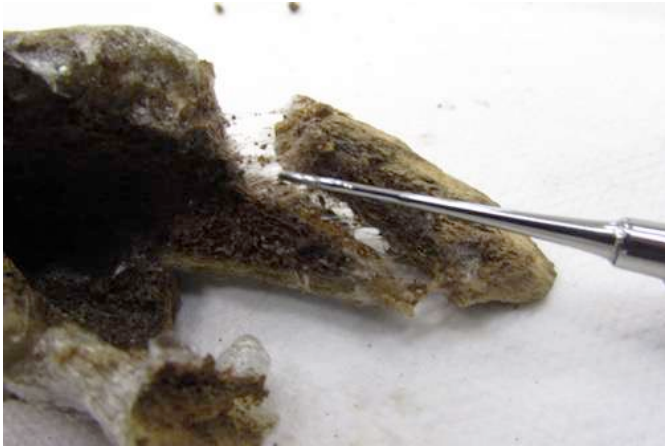
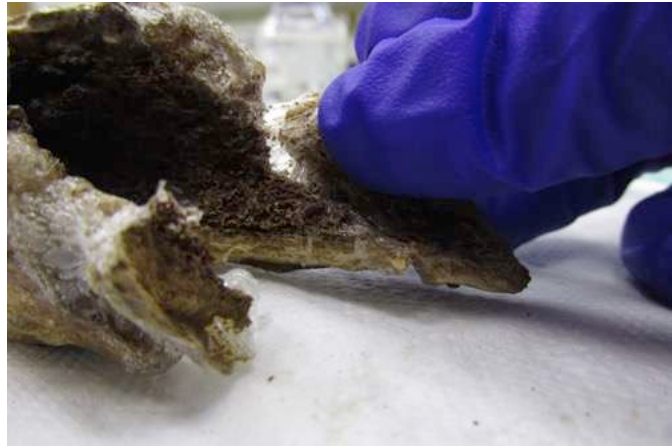
**Figura 227.-** Vista general de estación de trabajo y materiales para la intervención (Fotografía: M. Dinator, 2017. Archivo CNCR).

**Figura 228.-** Aplicación de acetona mediante jeringa para remoción de intervención anterior. (Fotografía: F. de la Calle, 2017. Archivo CNCR).

**Figura 229.-** Detalle de fragmento del segundo condilo a intervenir (Fotografía: M. Dinator, 2017. Archivo CNCR).

**Figura 230.-** Detalle de proceso de remoción de intervención anterior.(Fotografía: M. Dinator, 2017. Archivo CNCR).

**Figura 231.-** Detalle de proceso de remoción de intervención anterior, desprendimiento de fragmento con explorador dental. (Fotografía: M. Dinator, 2017. Archivo CNCR).

**Figura 232.-** Detalle de proceso de remoción de intervención anterior, desprendimiento de fragmento (Fotografía: M. Dinator, 2017. Archivo CNCR).

La intervención se inició en el fragmento del segundo candil, dado que presentaba con mayor intensidad la sintomatología relacionada con intervenciones anteriores como son desfases en uniones y excesos de adhesivo. Debido a la gran cantidad de adhesivo en los puntos de unión, la aplicación de acetona mediante un hisopo resultó insuficiente, por tanto, se utilizó una jeringa desechable para inyectar el solvente directamente en las uniones y así lograr una disolución más eficaz en términos de tiempos de trabajo.

El uso de hisopo embebido en acetona se aplicó principalmente para la limpieza de los residuos adhesivos en superficie y para remover los excedentes en los puntos de unión. Una vez liberados los fragmentos ablandando los residuos, estos fueron retirados con ayuda de espátulas dentales formando pequeños cúmulos utilizando espátulas odontológicas. A medida que se liberaron los fragmentos estos fueron rotulados con referencia a su correspondencia en la pieza utilizando un trozo de cinta Micropore 3M® con un número y símbolo indexical inscritos (Fig. 237).

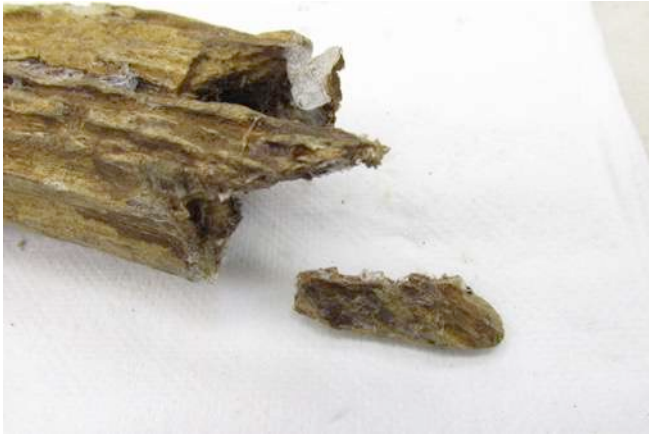
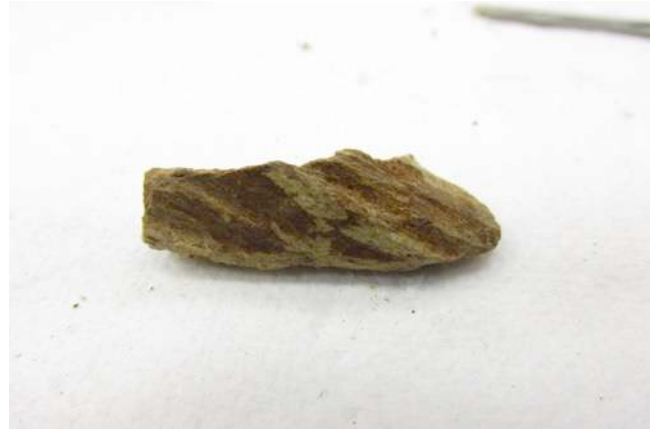
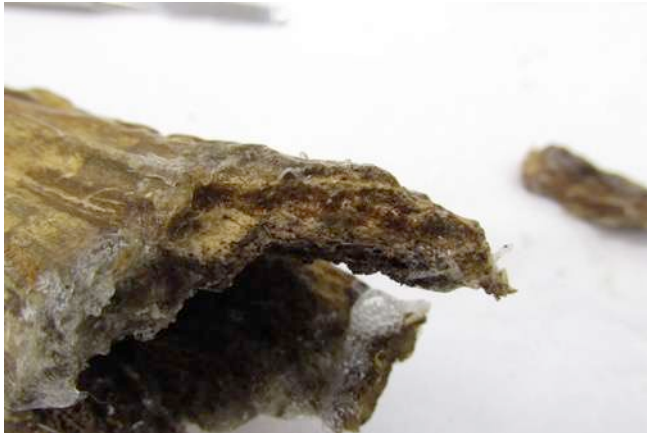
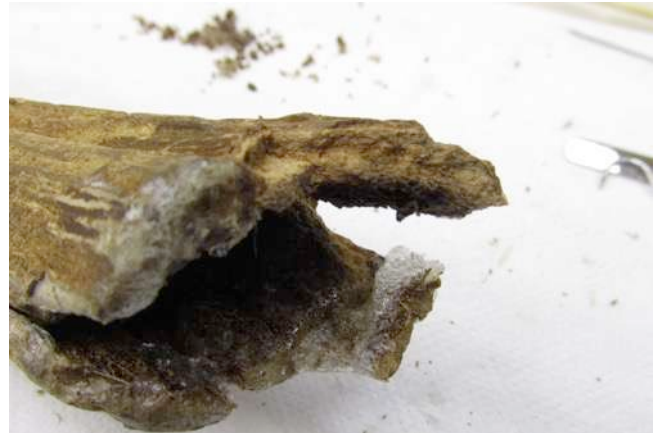
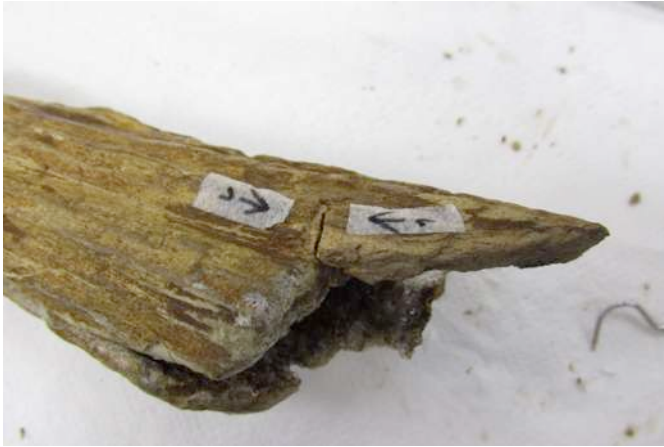
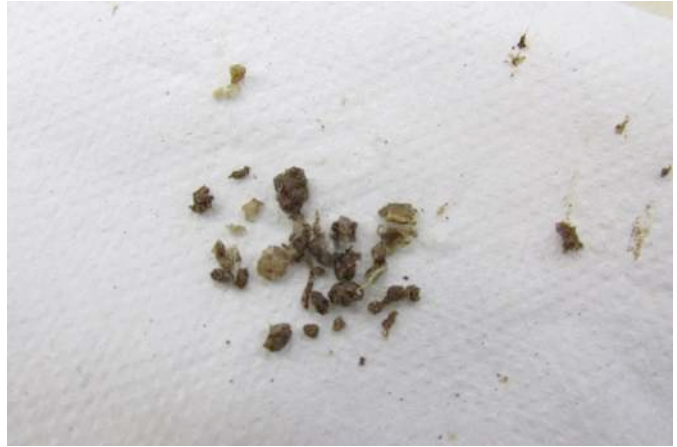
**Figura 233.-** Detalle de proceso de remoción de intervención anterior, fragmento desprendido. (Fotografía: M. Dinator, 2017. Archivo CNCR).

**Figura 234.-** Detalle de fragmento desprendido y libre de adhesivo en superficie mediante intervención (Fotografía: M. Dinator, 2017. Archivo CNCR).

**Figura 235.-** Detalle de superficie en punto de unión antes de la limpieza. (Fotografía: M. Dinator, 2017. Archivo CNCR).

**Figura 236.-** Detalle de superficie en punto de unión, después de la limpieza. (Fotografía: M. Dinator, 2017. Archivo CNCR).

**Figura 237.-** Detalle de marcas referenciales de posición para posterior unión de fragmentos. (Fotografía: M. Dinator, 2017. Archivo CNCR).

**Figura 238.-** Detalle de residuos de adhesivo removidos mediante aplicación de acetona y uso de espátulas odontológicas. (Fotografía: M. Dinator, 2017. Archivo CNCR).

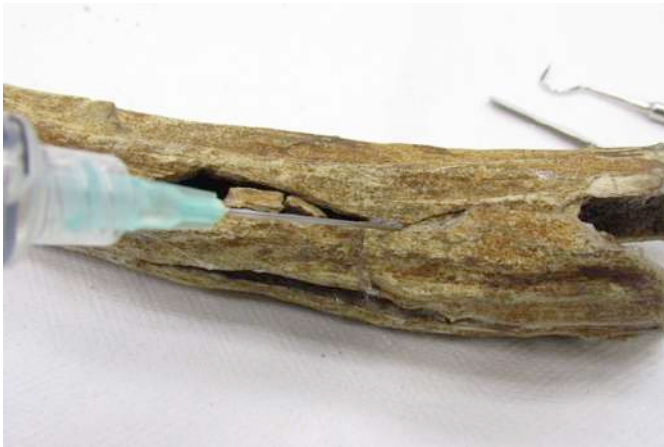
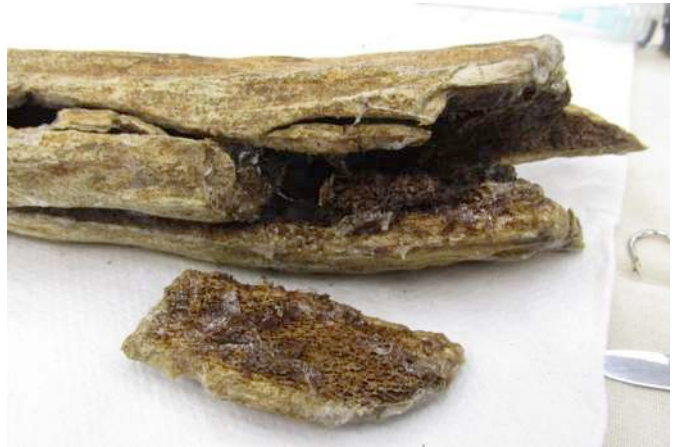
**Figura 239.-** Detalle de aplicación de acetona mediante jeringa para remover intervención anterior. (Fotografía: M. Dinator, 2017. Archivo CNCR).

**Figura 240.-** Detalle de fragmento desprendido. (Fotografía: M. Dinator, 2017. Archivo CNCR).

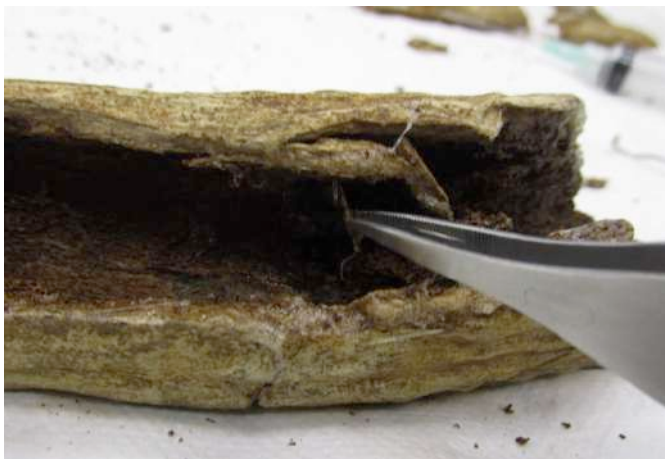
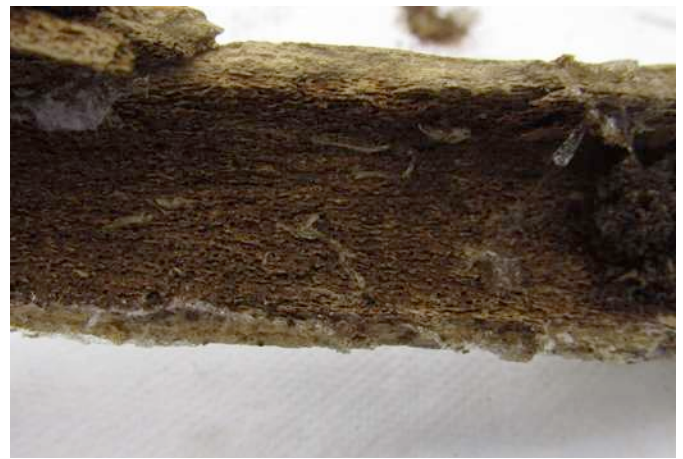
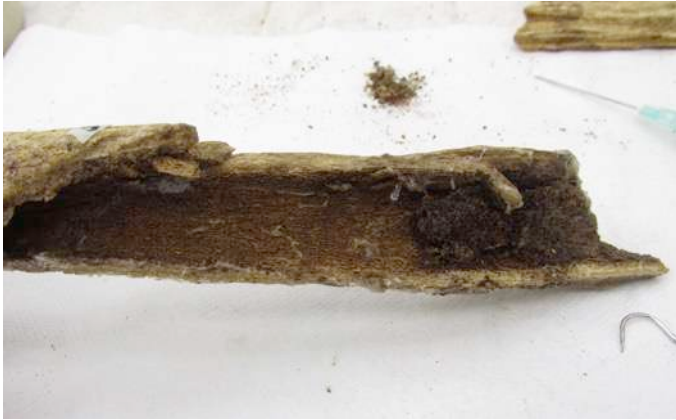
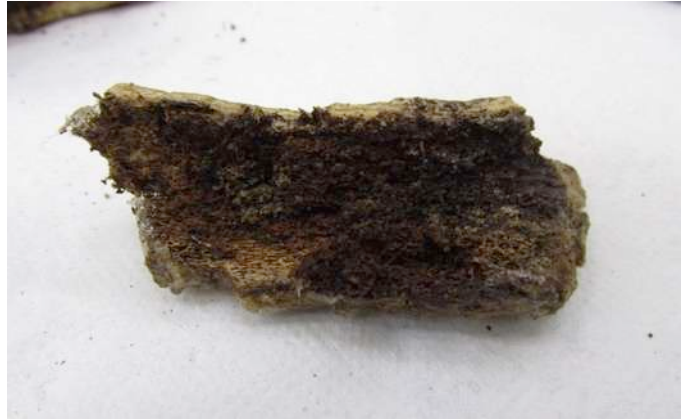
La separación de los fragmentos del segundo condil permitió observar características físicas del objeto y evaluar las condiciones materiales de su interior, como son la cantidad y estado de conservación del tejido trabecular junto con la presencia de sedimentos (Fig. 244, 248-250). A su vez, se pudo

comprobar la presencia de fibras vegetales en el interior, lo cual entregaría antecedentes que permiten plantear una posible causa de deterioro estructural del candil por efecto de la acción de agentes vegetales en el contexto arqueológico, reafirmando las conclusiones del diagnóstico de la pieza (Fig. 241-243). En función del principio de mínima intervención, tanto los sedimentos, como acumulaciones de tejido trabecular y fibras presentes al interior de los fragmentos, únicamente fueron retirados de los bordes de contacto para facilitar la futura adhesión de las partes dejando intactos el resto de los elementos al constituir evidencia del contexto arqueológico (Fig. 245-246). En el caso de acumulaciones de tejido trabecular friable comprometidos con adhesivo, se evaluó su nivel de adhesión a la pieza, siendo retirados en caso de determinarse una pronta disociación.

**Figura 241.-** Detalle de recolección de muestra voluntaria consistente en fibra vegetal al interior del fragmento del segundo candil. (Fotografía: M. Dinator, 2017. Archivo NCR).

**Figura 242.-** Detalle de interior del fragmento del segundo candil donde se observan restos de fibras vegetales en tejido trabecular. (Fotografía: M. Dinator, 2017. Archivo CNCR).

**Figura 243.-** Vista general del interior del fragmento del segundo candil donde se aprecian fibras vegetales, tejido trabecular y adhesivo. (Fotografía: M. Dinator, 2017. Archivo CNCR).

**Figura 244.-** Detalle de cara interna de fragmento con tejido trabecular, adhesivo y sedimentos. (Fotografía: M. Dinator, 2017. Archivo CNCR).

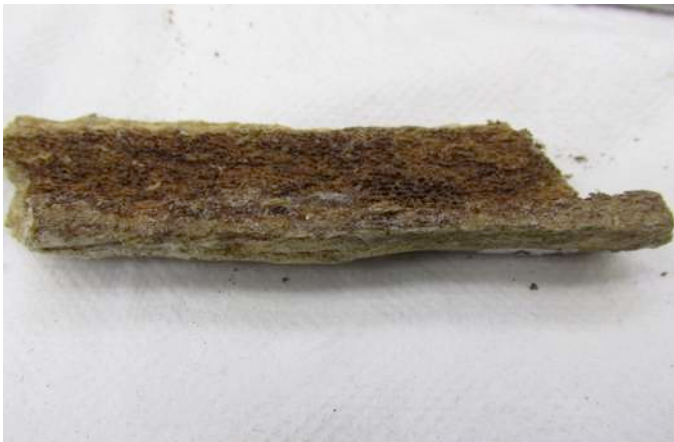
**Figura 245.-** Detalle de fragmento antes de la limpieza de adhesivos en bordes de contacto. (Fotografía: M. Dinator, 2017. Archivo CNCR).

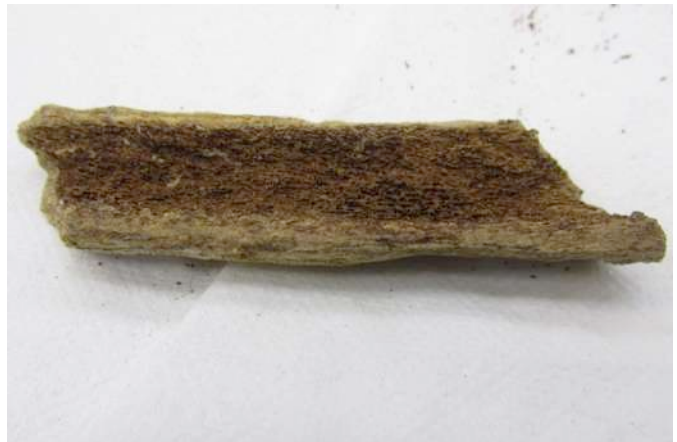
**Figura 246.-** Detalle de fragmento posterior a la limpieza de los bordes de contacto. (Fotografía: M. Dinator, 2017. Archivo CNCR).

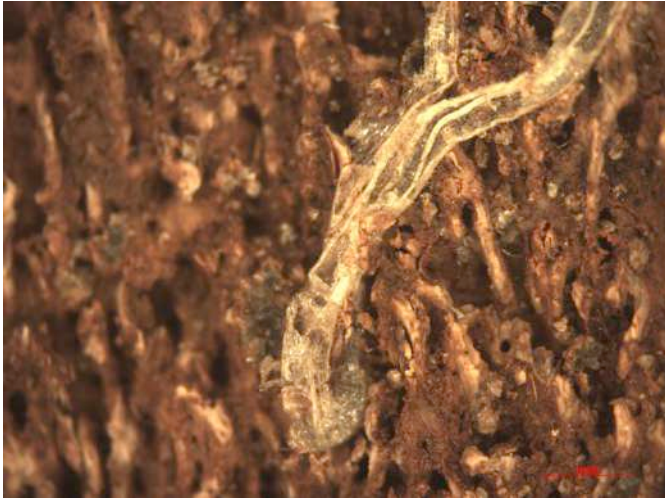
Figura 247.- Detalle de fibra vegetal al interior de fragmento del segundo candil. Aumento 15x (Fotografía: M. Dinator, 2017. Archivo CNCR).

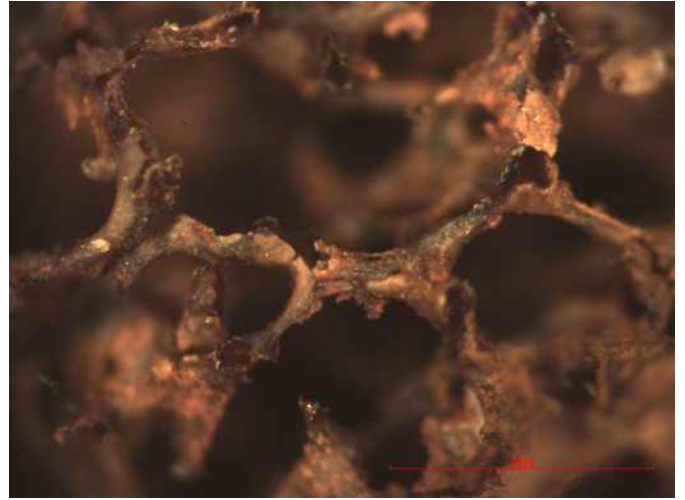
Figura 248.- Detalle de tejido trabecular friable al interior de fragmento del segundo candil. Aumento 45x (Fotografía: M. Dinator, 2017. Archivo CNCR).

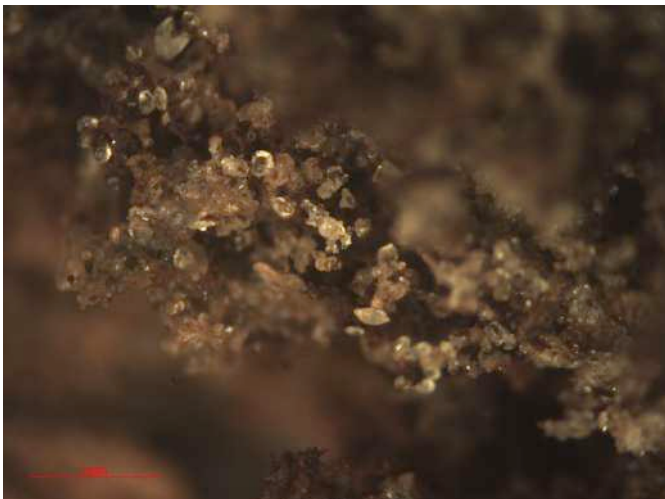
Figura 249.- Detalle de tejido trabecular friable comprometido con adhesivo y sedimentos. Aumento 22,5x (Fotografía: M. Dinator, 2017. Archivo CNCR).

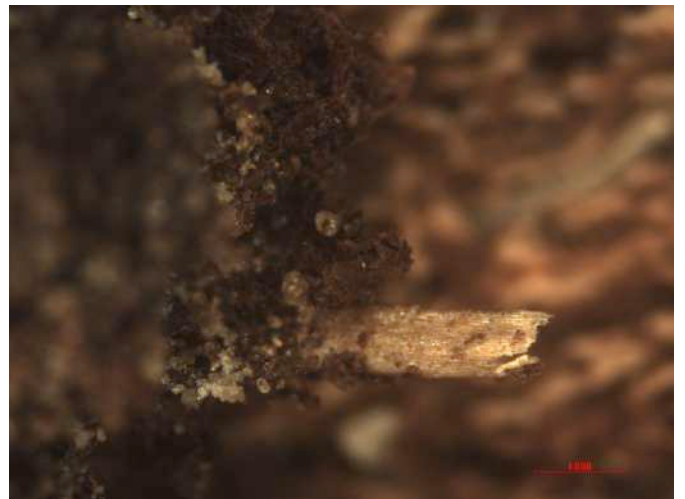
Figura 250.- Detalle de tejido trabecular, adhesivo, sedimentos y fibras vegetales. Aumento 15x (Fotografía: M. Dinator, 2017. Archivo CNCR).

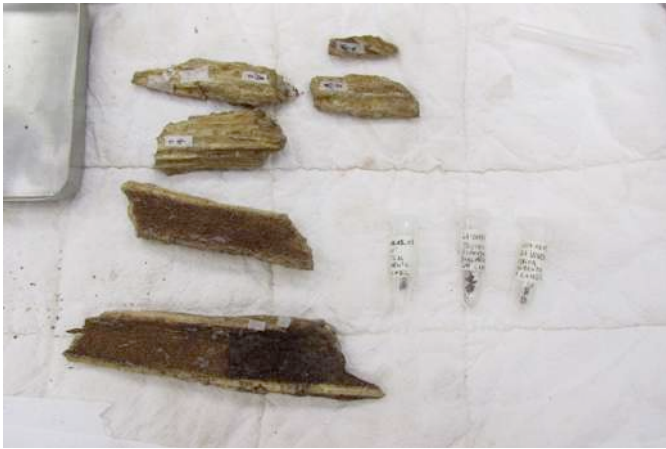
**Figura 251.- Vista general de fragmentos desprendidos durante intervención y muestras voluntarias. (Fotografía: M. Dinator, 2017. Archivo CNCR).**

Durante las acciones de intervención se procuró recolectar y rotular las muestras voluntarias entre las que se incluyen tejido cortical, trabecular y fibras vegetales. A su vez, zonas como la base del segundo candil en sus bordes de

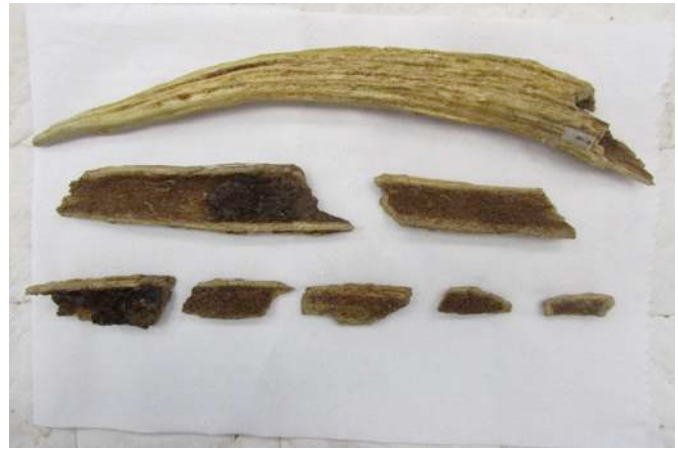
**Figura 252.- Vista general de la desarticulación de intervenciones anteriores y limpieza del fragmento del segundo candil. (Fotografía: M. Dinator, 2017. Archivo CNCR).**

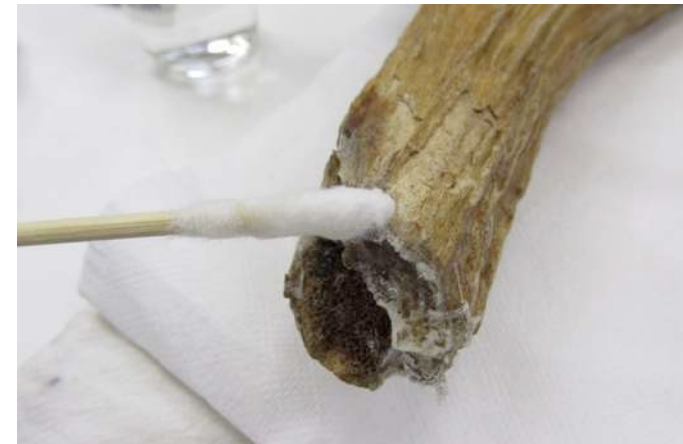
**Figura 256.-** Detalle de limpieza de adhesivo en superficie del segundo candil (Fotografía: M. Dinator, 2017. Archivo CNCR).

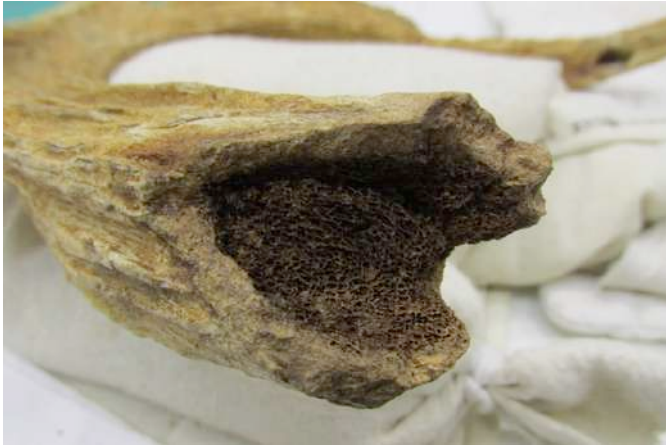
**Figura 257.-** Detalle de limpieza finalizada en extremo fracturado del segundo condil. (Fotografía: M. Dinator, 2017. Archivo CNCR).

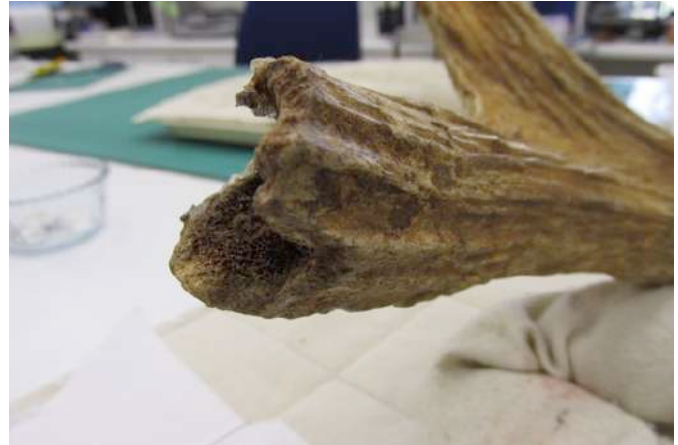
**Figura 258.-** Detalle de limpieza finalizada en superficie del segundo condil. (Fotografía: M. Dinator, 2017. Archivo CNCR).

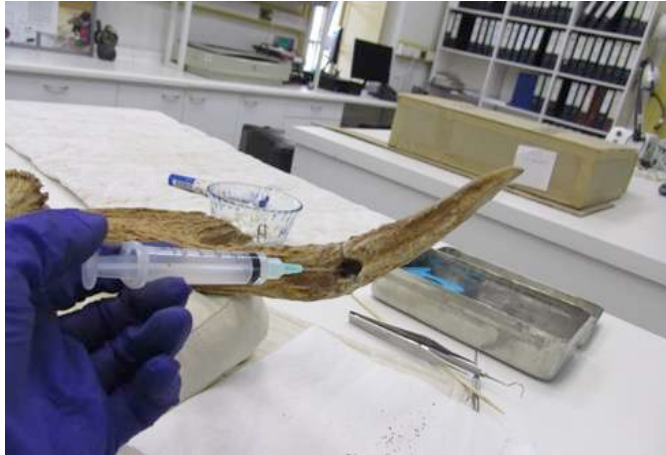
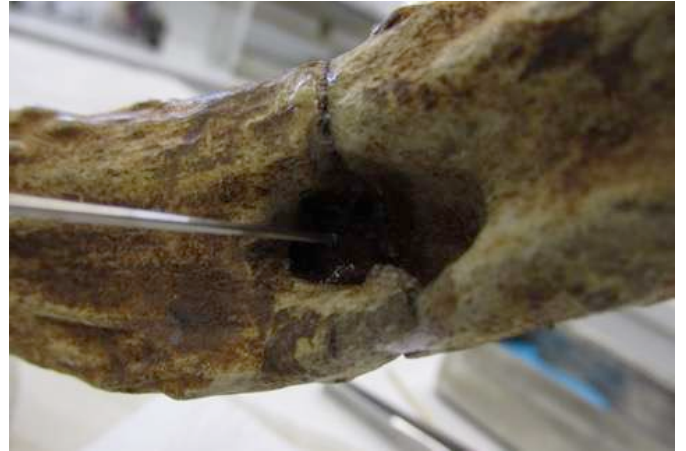
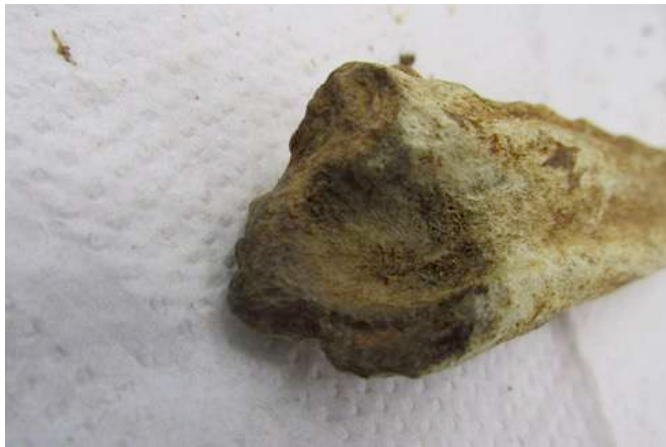
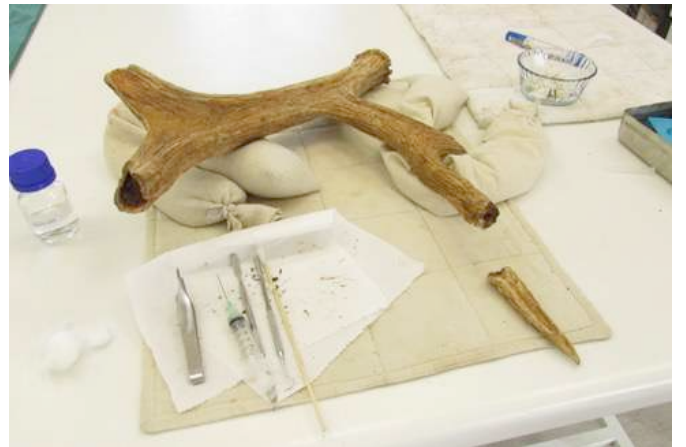
**Figura 259.-** Inyección de acetona para liberación de la rama superior de la garceta. (Fotografía: M. Dinator, 2017. Archivo CNCR).

**Figura 260.-** Detalle de inyección de acetona para liberación de la rama superior de la garceta. (Fotografía: M. Dinator, 2017. Archivo CNCR).

**Figura 261.-** Limpieza del punto de contacto de la zona fracturada en rama superior de garceta. (Fotografía: M. Dinator, 2017. Archivo CNCR).

**Figura 262.-** Vista general de rama superior de garceta liberada. (Fotografía: M. Dinator, 2017. Archivo CNCR).

La separación del condil superior de la garceta, se realizó de la misma forma que la intervención del segundo condil, mediante inyección de acetona en la zona de unión y posterior limpieza de los bordes de contacto en ambas partes (Fig. 259-262). Esta intervención permitió observar con más detenimiento las características del agujero en ese punto, dado que justamente se ubica perpendicular al punto de fractura. La base del tercer condil únicamente requirió de una intervención mínima dada la baja cantidad de adhesivo presente en la zona (Fig. 263-264).

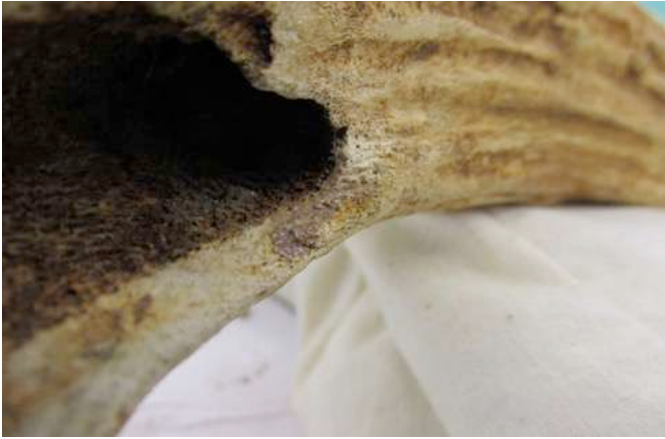
Figura 263.- Detalle de zona en tercer candil con adhesivo en superficie. (Fotografía: M. Dinator, 2017. Archivo CNCR).

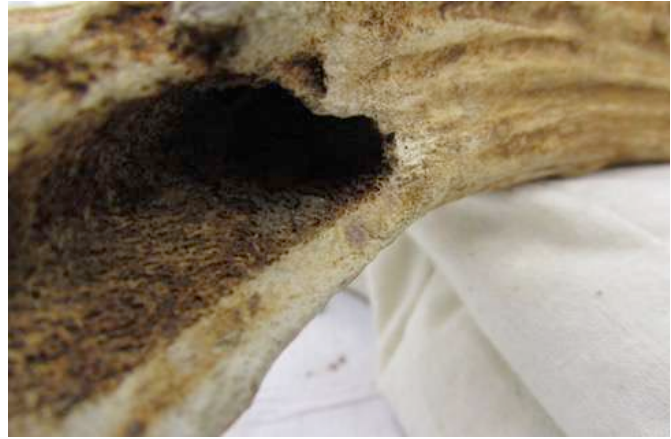
Figura 264.- Detalle de limpieza en tercer candil. (Fotografía: M. Dinator, 2017. Archivo CNCR).

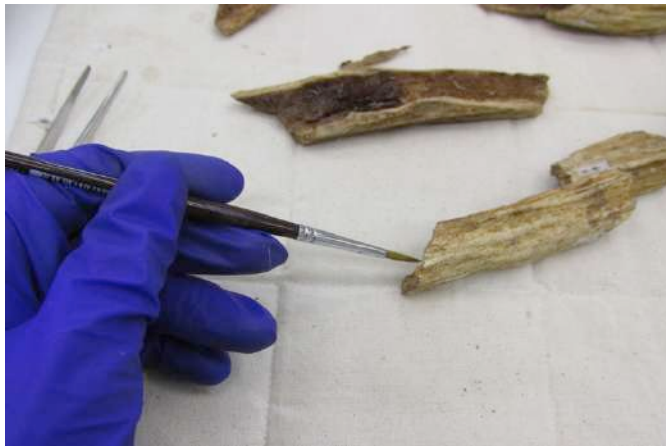
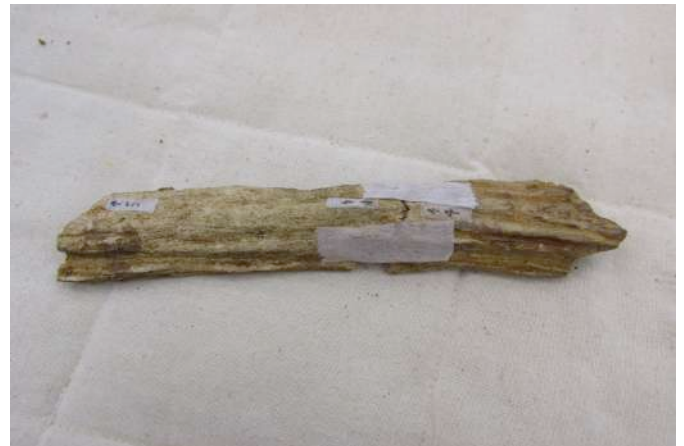
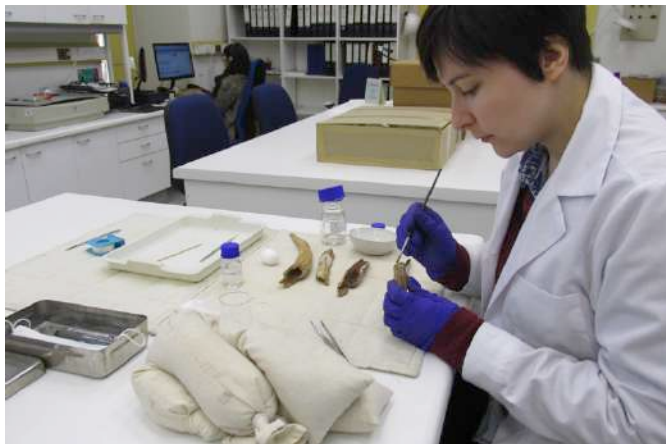
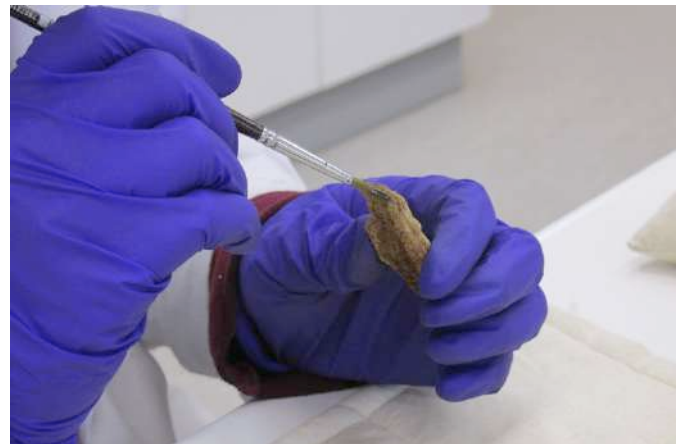
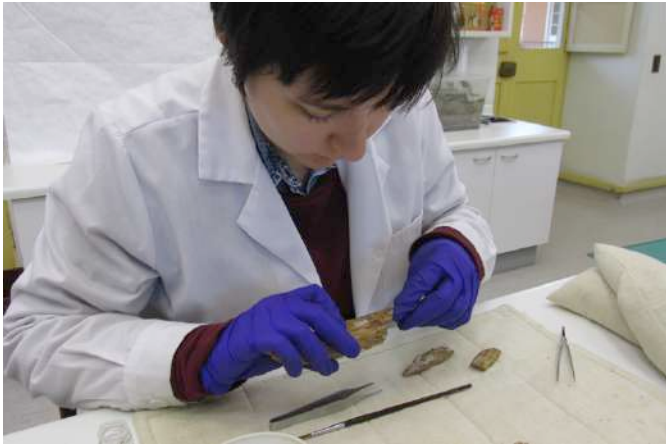
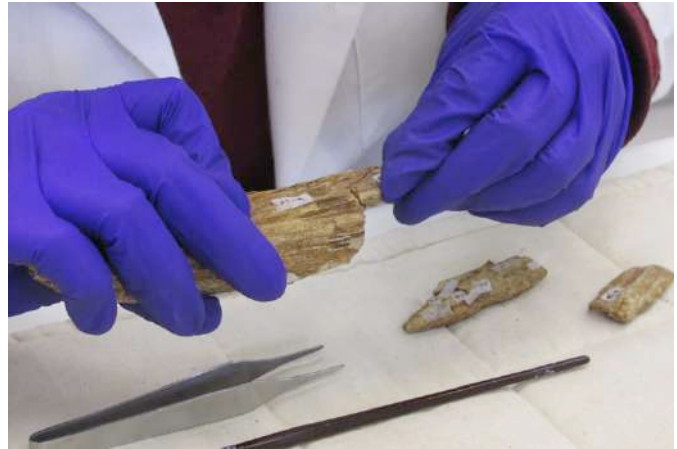
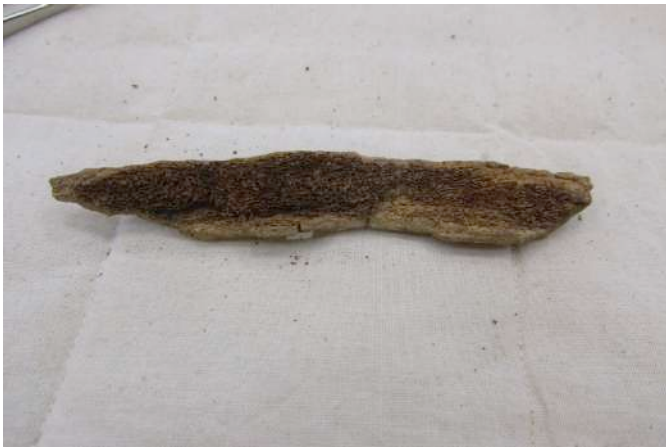
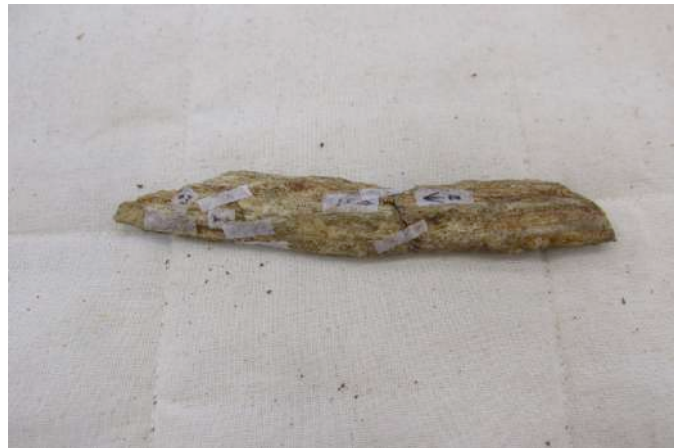
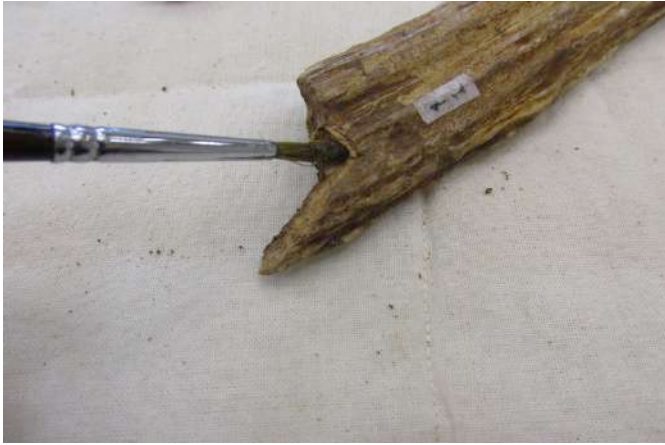
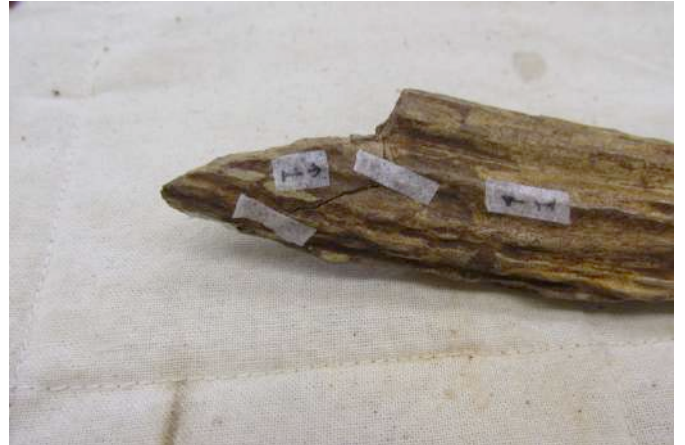
Figura 265.- Detalle de aplicación de adhesivo en borde de contacto. (Fotografía: M. Dinator, 2017. Archivo CNCR).

Figura 266.- Aplicación de afrontes de Micropore® para fijación de las piezas durante adhesión. (Fotografía: M. Dinator, 2017. Archivo CNCR).

Figura 267.- Vista general de aplicación de adhesivo en fragmentos. (Fotografía: N. Naranjo, 2017. Archivo CNCR).

Figura 268.- Detalle de aplicación de adhesivo en borde de contacto. (Fotografía: N. Naranjo, 2017. Archivo CNCR).

Figura 269.- Vista general de aplicación de fuerza para unión de fragmentos. (Fotografía: N. Naranjo, 2017. Archivo CNCR).

Figura 270.- Detalle de aplicación de fuerza para unión de fragmentos. (Fotografía: N. Naranjo, 2017. Archivo CNCR).

Figura 271.- Vista interna de fragmentos unidos. (Fotografía: M. Dinator, 2017. Archivo CNCR).

Figura 272.- Vista externa de fragmentos unidos y con afrontes para fijación. (Fotografía: M. Dinator, 2017. Archivo CNCR).

Figura 273.- Detalle de aplicación de adhesivo en punto de unión. (Fotografía: M. Dinator, 2017. Archivo CNCR).

Figura 274.- Detalle de unión de fragmentos. (Fotografía: M. Dinator, 2017. Archivo CNCR).

Una vez que todas las piezas fueron liberadas de las intervenciones y se retiraron todos los excesos de adhesivo de las superficies del asta, se procedió a unir los fragmentos con el objetivo de recuperar su forma y proveer de estabilidad estructural a la pieza. La unión de fragmentos se realizó mediante la aplicación de una solución de la resina acrílica Paraloid B72® en acetona con una concentración al 25%. El adhesivo se aplicó en los bordes de contacto de los fragmentos a adherir con un pincel sintético cuidando la cantidad aplicada para no dejar excedentes en los bordes (Fig. 265, 267, 268, 273). Para afianzar la unión y aumentar la superficie de contacto se ejerció una ligera fuerza en sentido contrario por unos segundos durante la fase inicial de secado del adhesivo (Fig. 269-270). Para prevenir desfases en las uniones se aplicaron

pequeños trozos de Micropore 3M® a modo de afrontes en los puntos de contacto hasta comprobar el correcto secado del adhesivo y fijación de las piezas (Fig. 266, 272, 274).

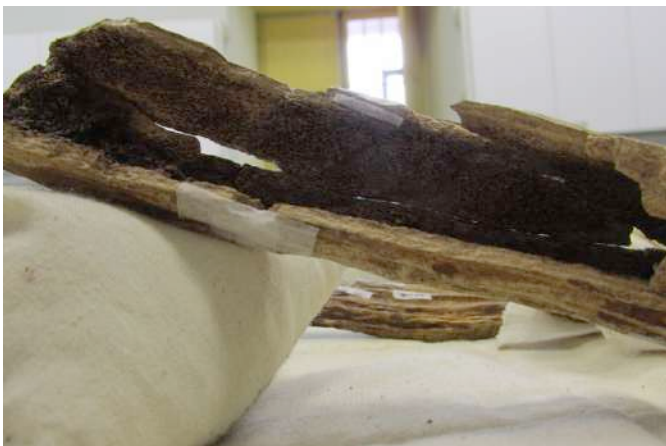
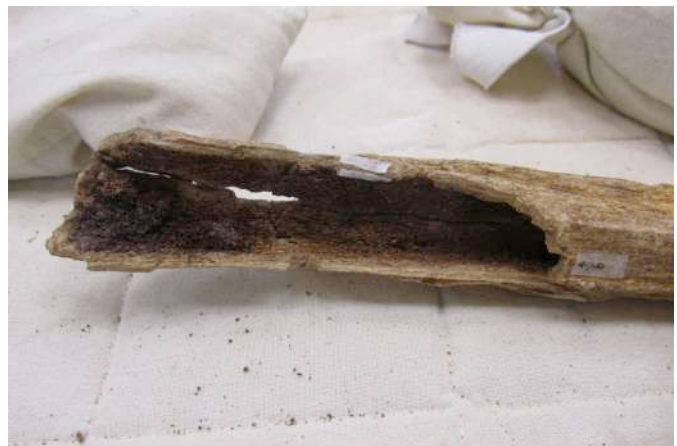
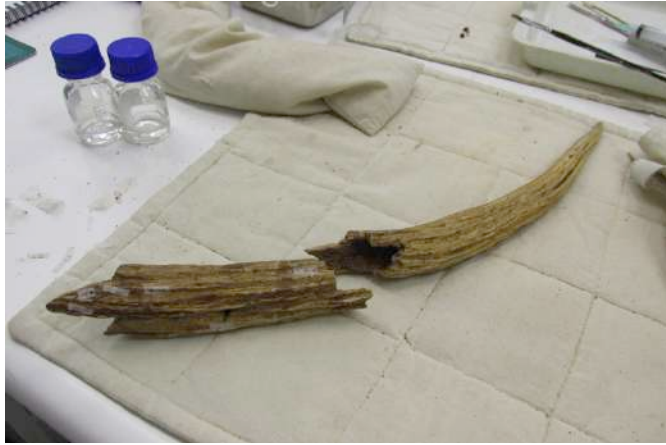
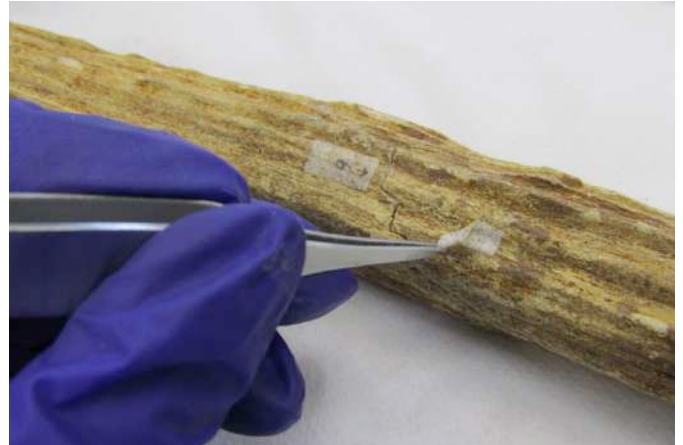
**Figura 275.- Vista a contraluz de puntos de unión efectivos en zona de difícil adhesión. (Fotografía: M. Dinator, 2017. Archivo CNCR).**

**Figura 276.-Vista general de fragmentos parcialmente unidos. (Fotografía: M. Dinator, 2017. Archivo CNCR).**

**Figura 277.- Vista general de unión parcial de fragmentos. (Fotografía: M. Dinator, 2017. Archivo CNCR).**

**Figura 278.- Retiro de marcas de Micropore®. (Fotografía: M. Dinator, 2017. Archivo CNCR).**

Una vez finalizado el proceso de unión se verificó la correcta adhesión de las partes, la ausencia de desfases, el nivel de resistencia de la adhesión y la estabilidad estructural general de la pieza para prevenir futuros desprendimientos. Las marcas numéricas en cinta Micropore 3M® se retiraron cuidadosamente utilizando pinzas para evitar delaminaciones en zonas frágiles (Fig. 278) y en caso de existir residuos de adhesivo se retiraron con hisopos embebidos con acetona.

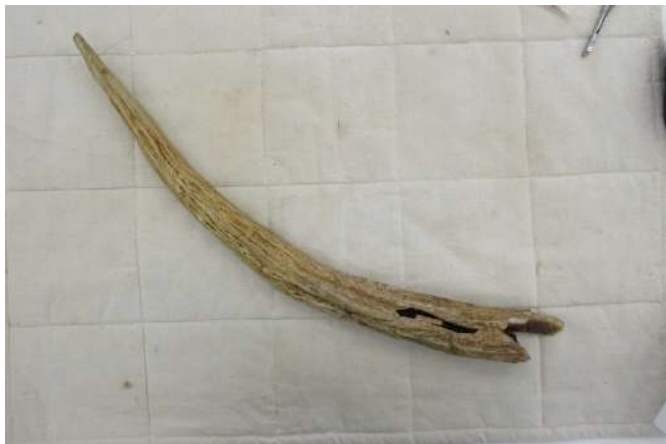
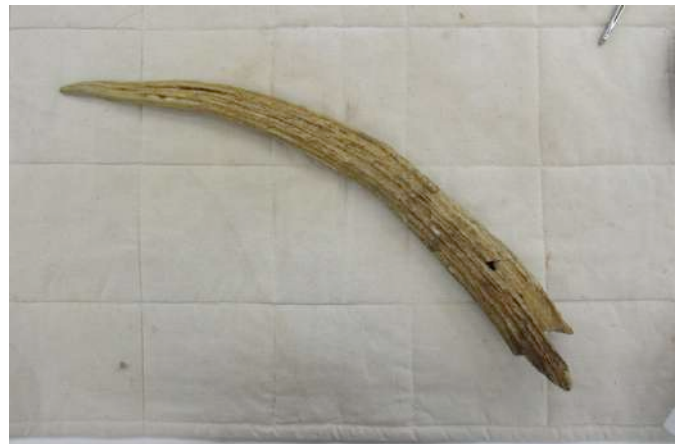
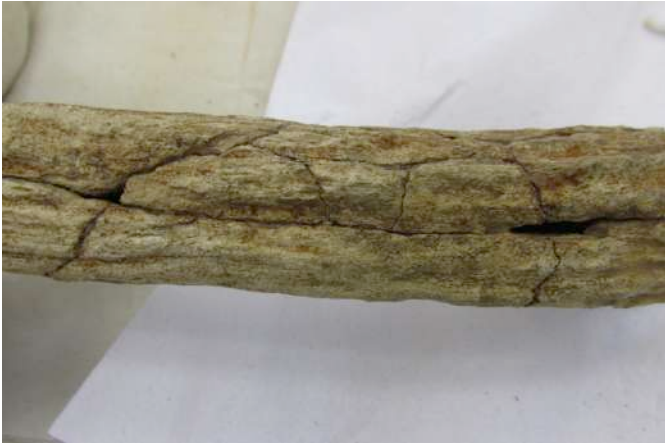
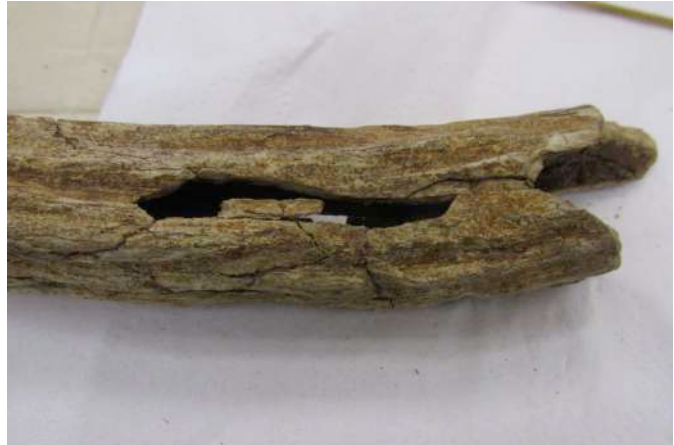
**Figura 279.- Vista general por borde interno del fragmento del segundo candil con unión de fragmentos finalizada. (Fotografía: M. Dinator, 2017. Archivo CNCR).**

**Figura 280.- Vista general por borde externo del fragmento del segundo candil con unión de fragmentos finalizada. (Fotografía: M. Dinator, 2017. Archivo CNCR).**

**Figura 281.-** Detalle de unión de fragmentos finalizada. (Fotografía: M. Dinator, 2017. Archivo CNCR).

**Figura 282.-** Detalle de unión de fragmentos finalizada. (Fotografía: M. Dinator, 2017. Archivo CNCR).

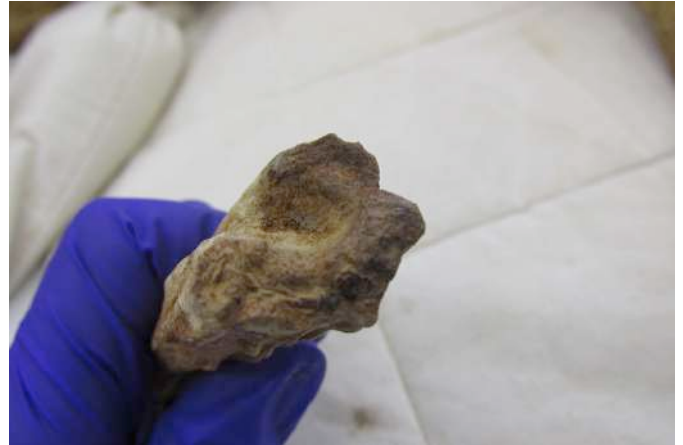
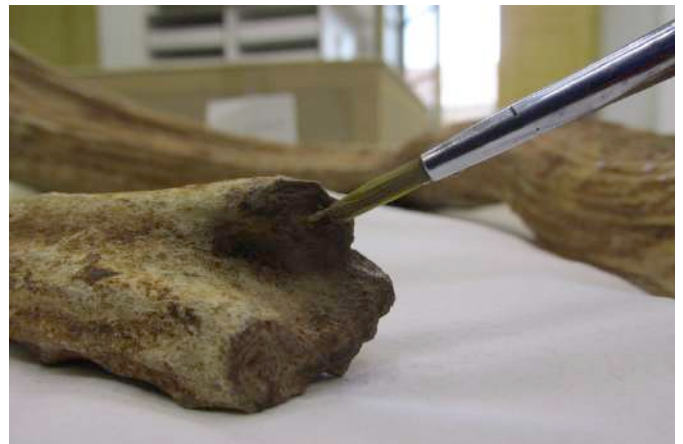
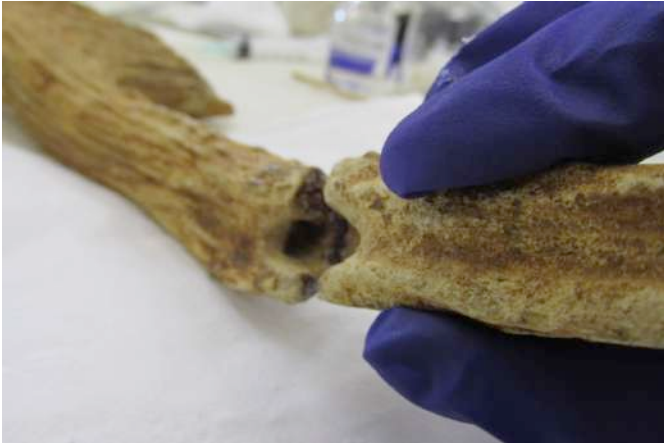
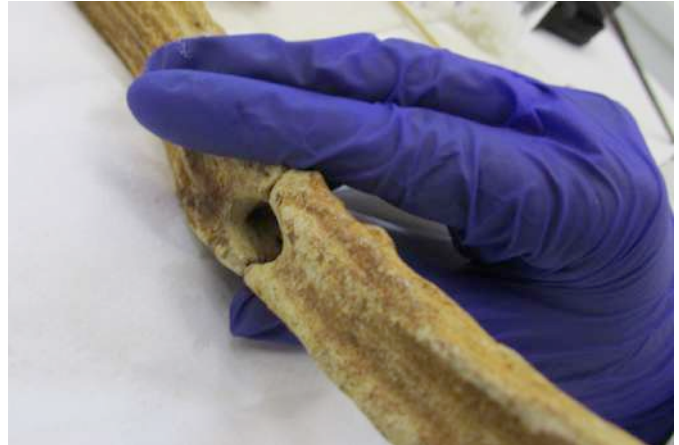
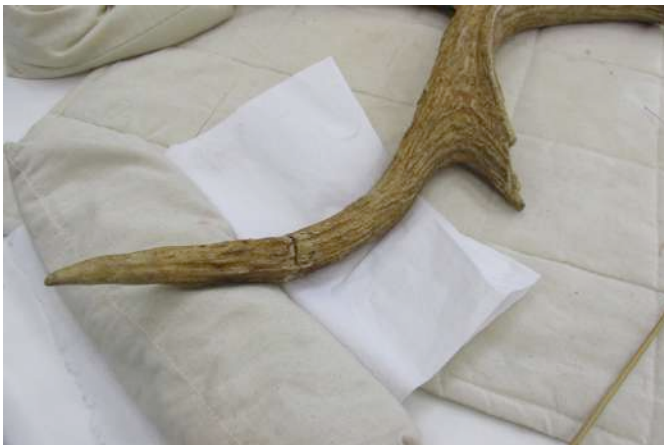
**Figura 284.-** Detalle de punto de fractura en rama superior de garceta. (Fotografía: M. Dinator, 2017. Archivo CNCR).

**Figura 286.-** Detalle de aplicación de adhesivo en rama superior de garceta. (Fotografía: M. Dinator, 2017. Archivo CNCR).

**Figura 287.-** Detalle de unión de fragmentos en rama superior de garceta. (Fotografía: M. Dinator, 2017. Archivo CNCR).

**Figura 288.-** Detalle de unión de fragmentos en rama superior de garceta. (Fotografía: M. Dinator, 2017. Archivo CNCR).

**Figura 289.-** Detalle de unión finalizada. (Fotografía: M. Dinator, 2017. Archivo CNCR).

Se procedió a unir el fragmento de la rama superior de la garceta utilizando el mismo procedimiento descrito con anterioridad (Fig. 283-288). En este caso los puntos de unión presentaban una adecuada superficie de contacto permitiendo generar una unión firme, sin embargo, se utilizó un cojín a modo de soporte y fijación para evitar el desprendimiento del fragmento durante el secado del adhesivo (Fig. 289). Por último, se adhirieron los fragmentos desprendidos de la grieta en el borde externo de la vara principal mediante aplicación con pincel e inyecciones de adhesivo con jeringa desechable para fijar los fragmentos con riesgo de desprendimiento (Fig. 290).

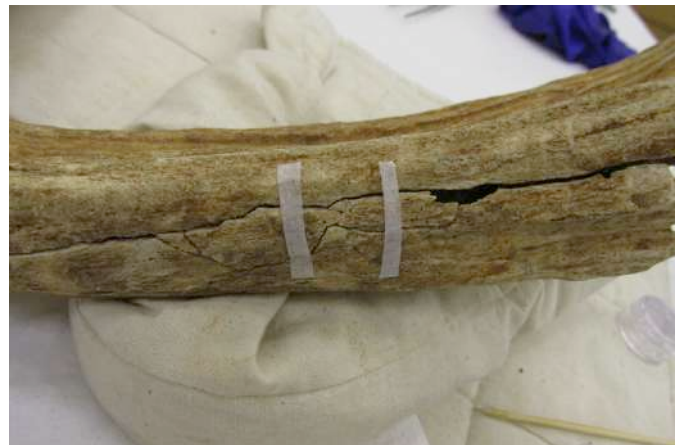
**Figura 290.-** Detalle de unión de fragmentos finalizada. (Fotografía: M. Dinator, 2017. Archivo CNCR).

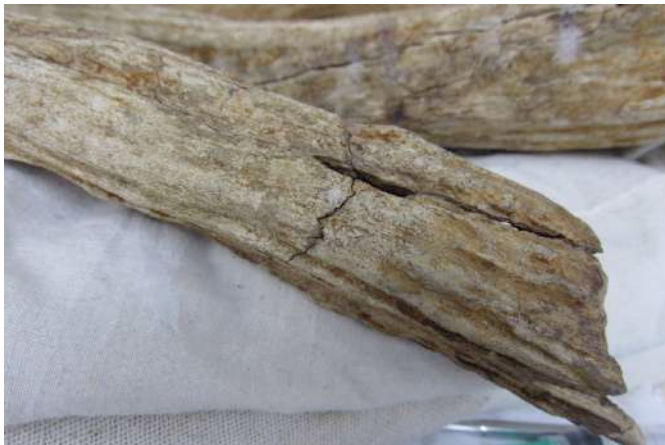
La aplicación de refuerzos tiene por objetivo prevenir alteraciones estructurales durante la manipulación y exhibición de la pieza en las zonas más vulnerables por efectos de fracturación superficial, parcial o total, manifestados en fisuras, grietas y faltantes. Así mismo, la consolidación busca mitigar las zonas más afectadas por los procesos de meteorización, donde se percibe una posible delaminación ante fuerzas mecánicas leves.

**Figura 295.-** Detalle de zona a reforzar (Fotografía: M. Dinator, 2017. Archivo CNCR).

Los refuerzos estructurales se aplicaron a modo de afrontes, los cuales consisten en fragmentos de papel japonés de 11 g/m<sup>2</sup>, adheridos con una solución de Paraloid B72® en acetato de butilo con una concentración del 10% aplicado con pincel (Fig. 295-312). Las áreas específicas donde se implementaron los refuerzos corresponden a las zonas críticas con riesgo de desprendimiento en el borde posterior de la vara principal, así como en la gran grieta de ese punto para prevenir su ensanchamiento (Fig. 303-305). A esto se suman puntos con propensión a separarse por acción mecánica en las uniones del segundo candil y el punto de fractura de la rama superior de la garceta.
