**ESTUDIO E INTERVENCIÓN DE TRES  
MATERIALIDADES REPRESENTATIVAS DEL  
REGISTRO ARQUEOLÓGICO EN EL LABORATORIO  
DE ARQUEOLOGÍA DEL CENTRO NACIONAL DE  
CONSERVACIÓN Y RESTAURACIÓN.**

CONSERVACIÓN Y RESTAURACIÓN DE UN FRAGMENTO  
TEXTIL, UN JARRO CERÁMICO Y UN ASTA DEL CÉRVIDO  
*ANTIFER ULTRA.*

Memoria para optar al grado de Postítulo en Restauración del  
Patrimonio Cultural Mueble

Autora: Michele Dinator Esterio  
Profesor guía/Informante: Felipe de la Calle Morales

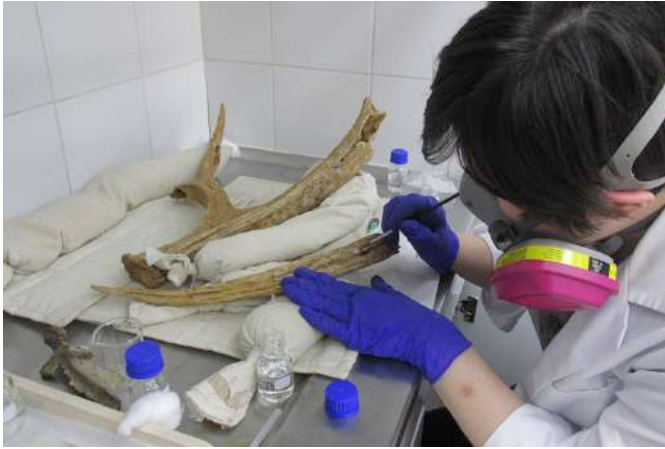
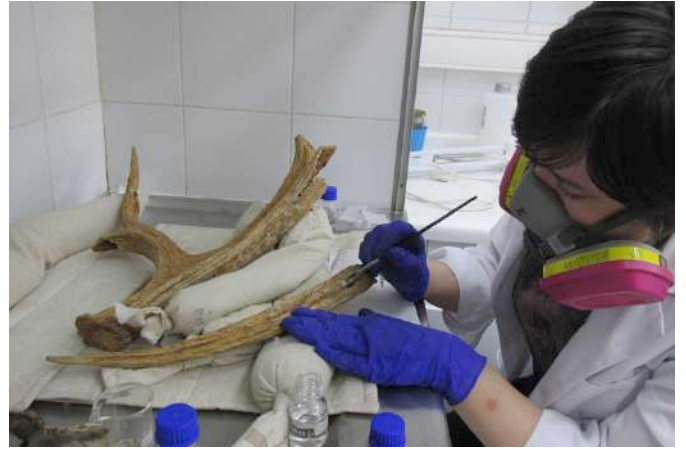
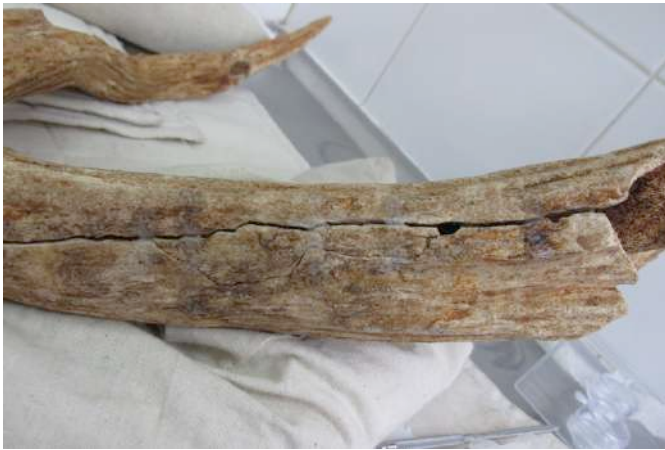
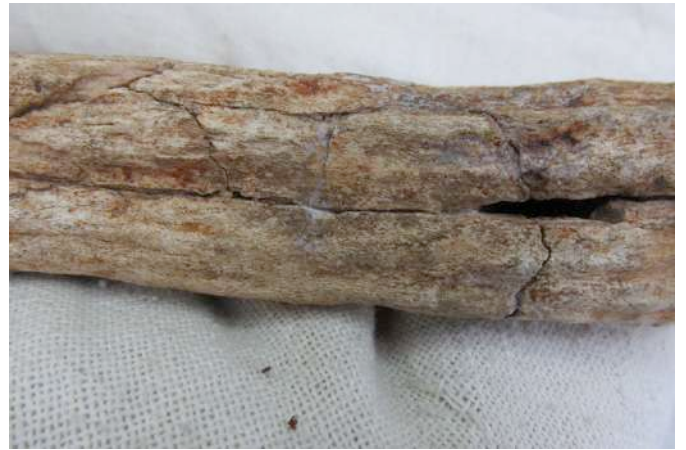
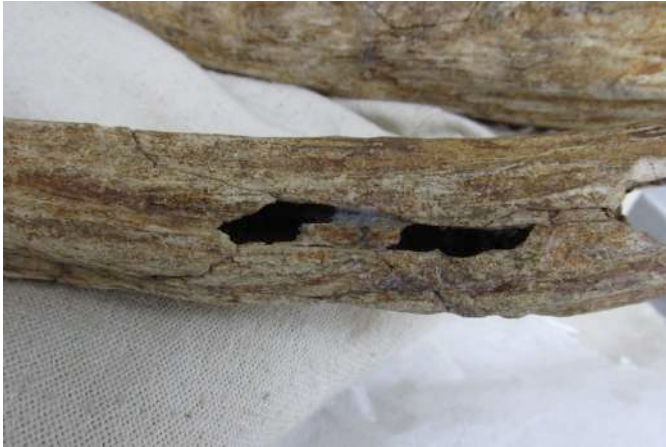
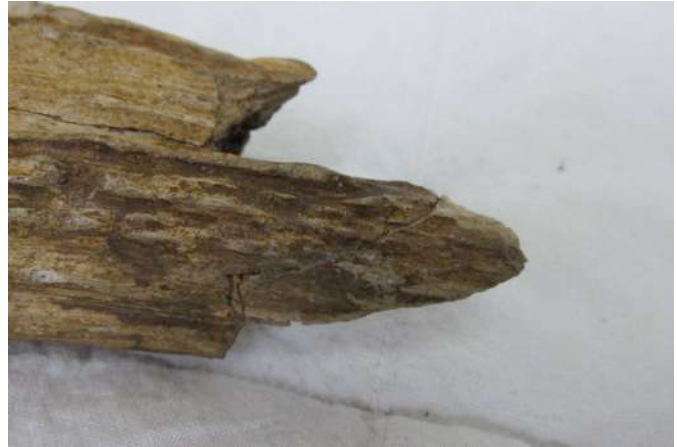
**Figura 306.-** Detalle de refuerzos en zona susceptible a desprendimiento en el segundo candil (Fotografía: M. Dinator, 2017. Archivo CNCR).

Los refuerzos estructurales se aplicaron a modo de afrontes, los cuales consisten en fragmentos de papel japonés de 11 g/m<sup>2</sup>, adheridos con una solución de Paraloid B72® en acetato de butilo con una concentración del 10% aplicado con pincel (Fig. 295-312). Las áreas específicas donde se implementaron los refuerzos corresponden a las zonas críticas con riesgo de desprendimiento en el borde posterior de la vara principal, así como en la gran grieta de ese punto para prevenir su ensanchamiento (Fig. 303-305). A esto se suman puntos con propensión a separarse por acción mecánica en las uniones del segundo candil y el punto de fractura de la rama superior de la garceta.

**Figura 301.-** Proceso de aplicación de refuerzos en segundo candil. (Fotografía: A. Calzadillas, 2017. Archivo CNCR).

**Figura 302.-** Proceso de aplicación de refuerzos en segundo candil. (Fotografía: A. Calzadillas, 2017. Archivo CNCR).

**Figura 303.-** Vista general de refuerzos en vara principal (Fotografía: M. Dinator, 2017. Archivo CNCR).

**Figura 304.-** Detalle de refuerzos en segundo candil. (Fotografía: M. Dinator, 2017. Archivo CNCR).

**Figura 305.-** Detalle de refuerzos en segundo candil(Fotografía: M. Dinator, 2017. Archivo CNCR).

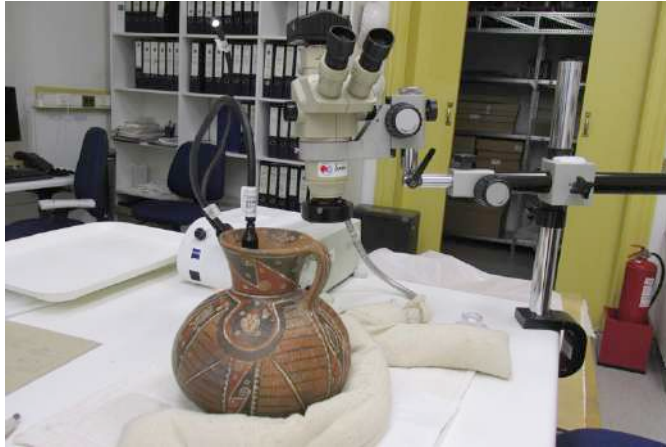
Figura 365.- Vista general de objeto iluminado en su interior mediante guía flexible de fuente de luz. (Fotografía: M. Dinator, 2017. Archivo CNCR).

Utilizando pinzas metálicas y la asistencia de la fuente de luz con guías flexibles de la lupa estereoscópica (Fig. 365, 367), se efectuó el retiro de los restos de arácnido puesto que su presencia constituye un peligro potencial para el objeto al tener la capacidad de incentivar el ataque de otro tipo de agentes biológicos causantes de deterioros como son microorganismos. Asimismo, se removieron los pequeños trozos de cerámica delaminados puesto que podrían propiciar el desprendimiento de zonas debilitadas por deplacamiento al impactarlas durante la manipulación del objeto. Los elementos extraídos fueron almacenados en recipientes para muestras y etiquetados para evitar su disociación de la pieza (Fig. 369-370).

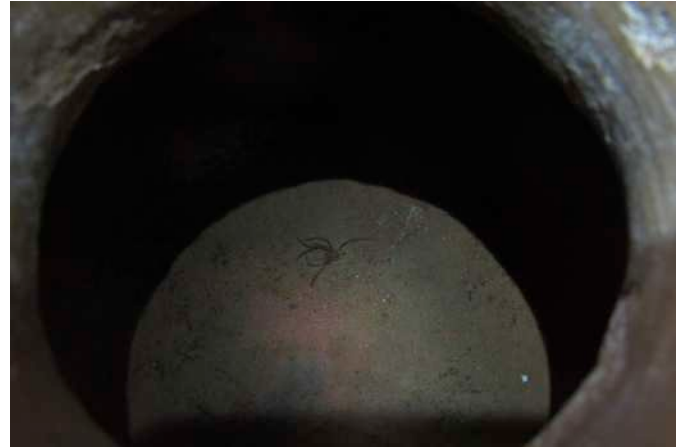
Al interior del jarro cerámico se identificaron múltiples materialidades depositadas; entre ellas elementos exógenos como son una muda de araña (exoesqueleto), suciedad superficial y adherencias sedimentarias arenosas de color negro y gris (Fig. 366), junto con pequeños trozos provenientes de la misma pieza correspondientes a delaminados superficiales por efectos de deplacamiento atribuibles a la acción de las subflorescencias (Fig. 368).

Figura 366.- Vista del interior del jarro donde se observa presencia de los restos de exoesqueleto de una araña. (Fotografía: M. Dinator, 2017. Archivo CNCR).

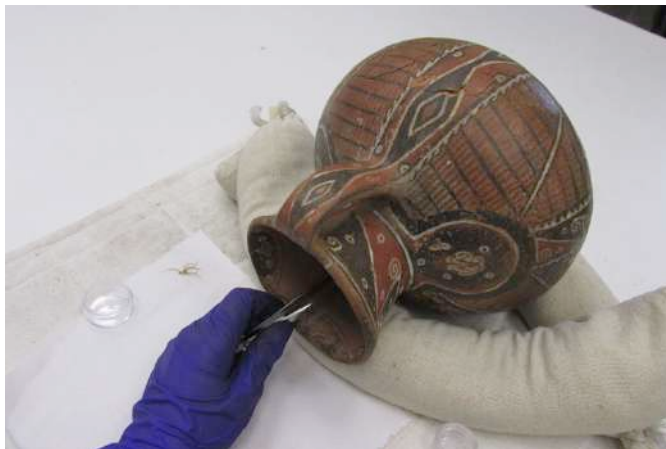
Figura 367.- Detalle de procedimiento de extracción de elementos mediante pinzas. (Fotografía: M. Dinator, 2017. Archivo CNCR).

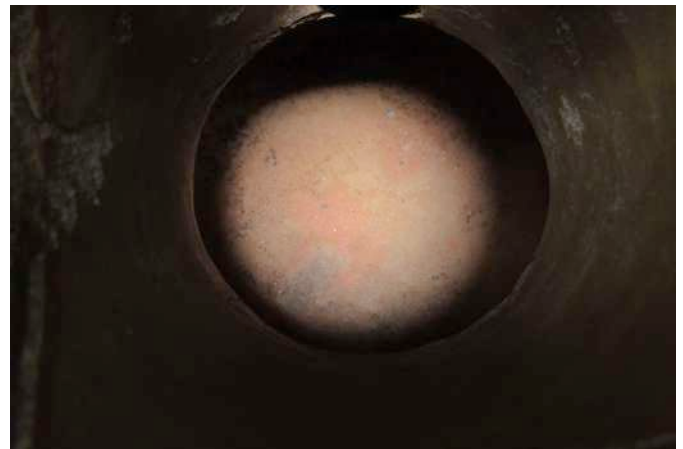
Figura 368.- Detalle del interior del jarro donde se observan delaminados y suciedad superficial. (Fotografía: M. Dinator, 2017. Archivo CNCR).

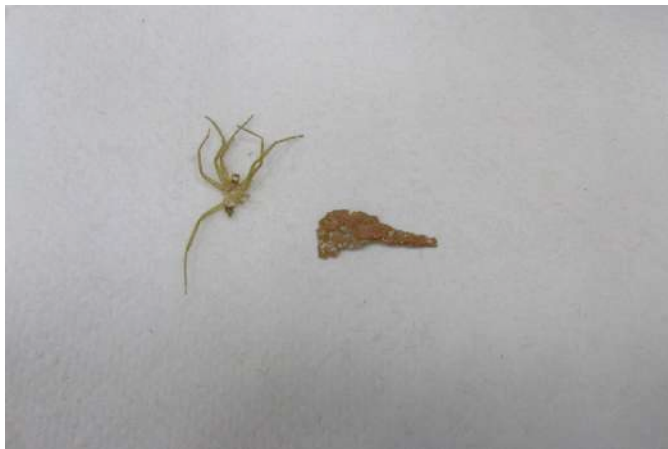
Figura 369.- Detalle de los restos de exoesqueleto de una araña y un delaminado superficial donde se observan subflorescencias blancas. (Fotografía: M. Dinator, 2017. Archivo CNCR).

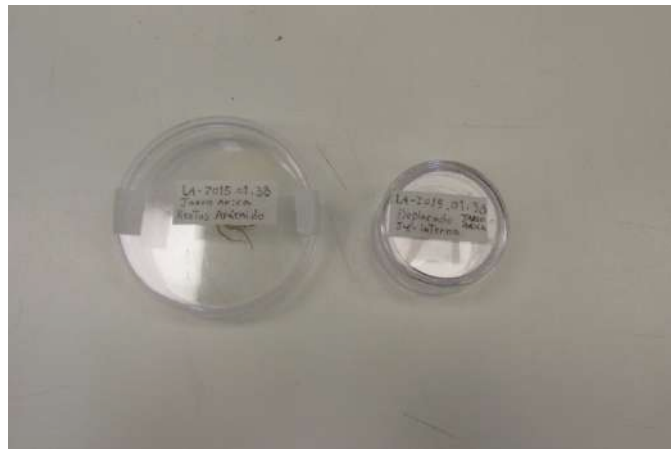
Figura 370.- Detalle de los elementos extraídos almacenados y etiquetados. (Fotografía: M. Dinator, 2017. Archivo CNCR).

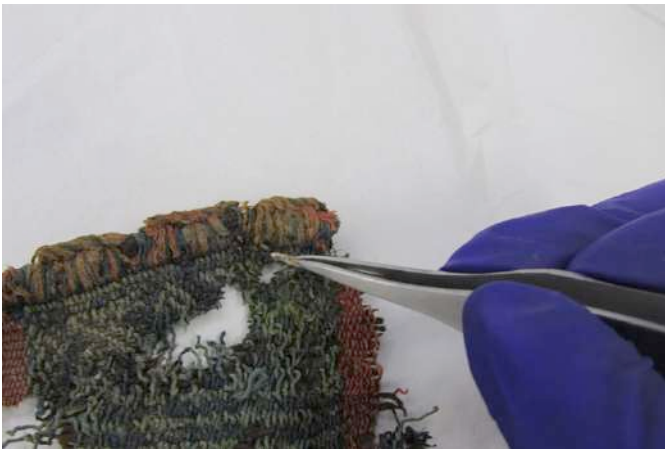
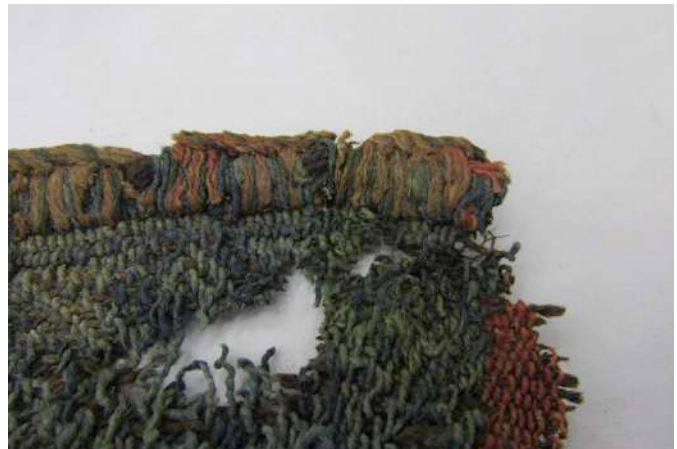
Figura 377.- Retiro de estuche de polilla con pinzas. (Fotografía: M. Dinator, 2017. Archivo CNCR).

Figura 378.- Detalle de zona liberada de derivados de insectos. (Fotografía: M. Dinator, 2017. Archivo CNCR).

Primero se retiraron con pinzas los depósitos perceptibles a nivel macroscópico que no presentaran resistencia a la acción, como son restos de estuches de insectos (Fig. 377-378). Luego se efectuó el proceso de remoción mecánica de depósitos y adherencias íntegramente bajo lupa estereoscópica para corroborar no dañar las fibras (Fig. 379-396). En la mayoría de los casos un ligero movimiento sobre las fibras permitió remover los depósitos de materiales exógenos.

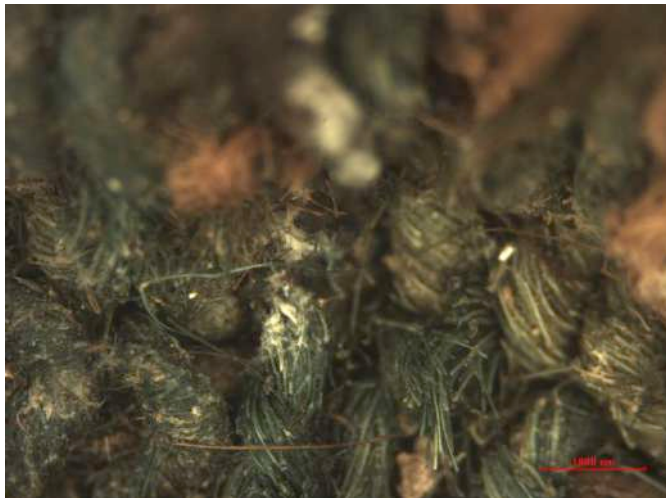
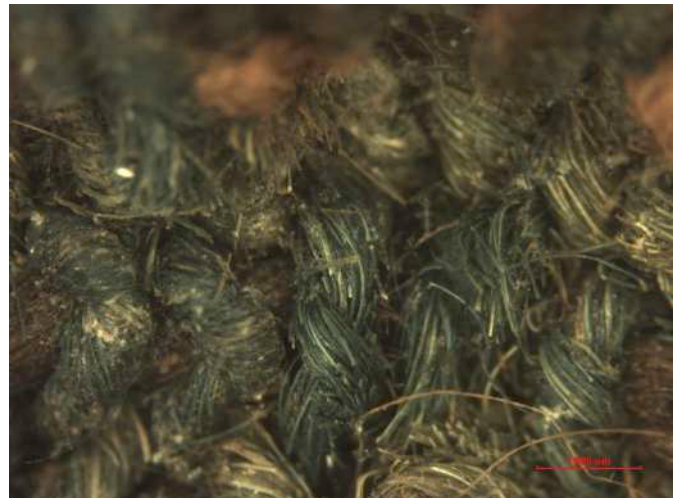
Figura 383.- Detalle de zona en el anverso antes de la limpieza. Aumento total 22,5x (Fotografía: M. Dinator, 2017. Archivo CNCR).

Figura 384.- Detalle de zona en el anverso después de la limpieza. Aumento total 22,5x (Fotografía: M. Dinator, 2017. Archivo CNCR).

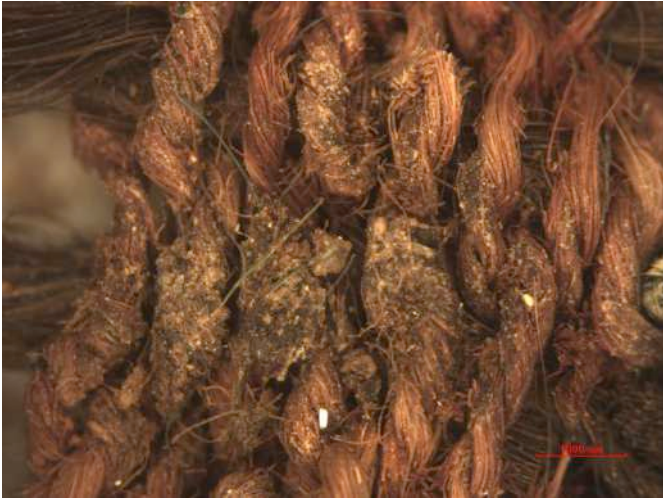
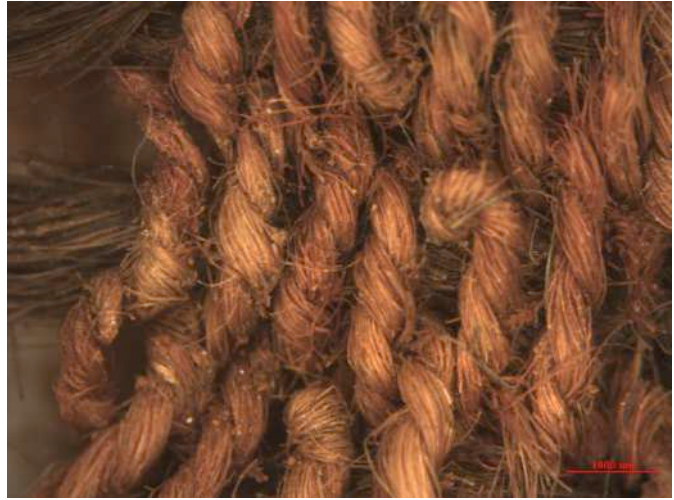
**Figura 385.-** Detalle de costra en el reverso antes de la limpieza. Aumento total 15x (Fotografía: M. Dinator, 2017. Archivo CNCR).

**Figura 386.-** Detalle de costra en el reverso después de la limpieza. Aumento total 15x (Fotografía: M. Dinator, 2017. Archivo CNCR).

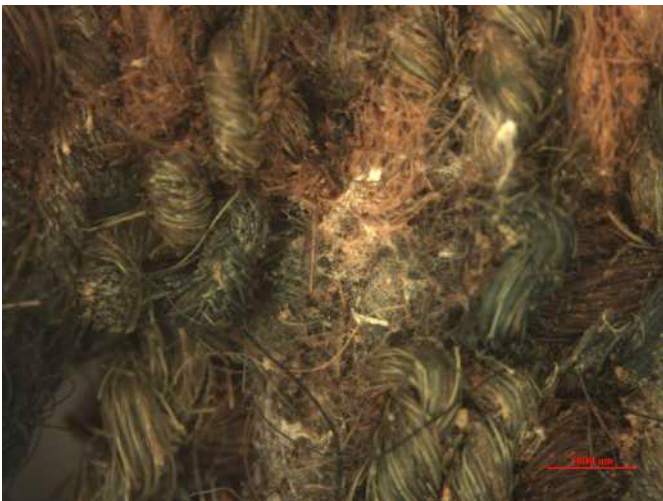
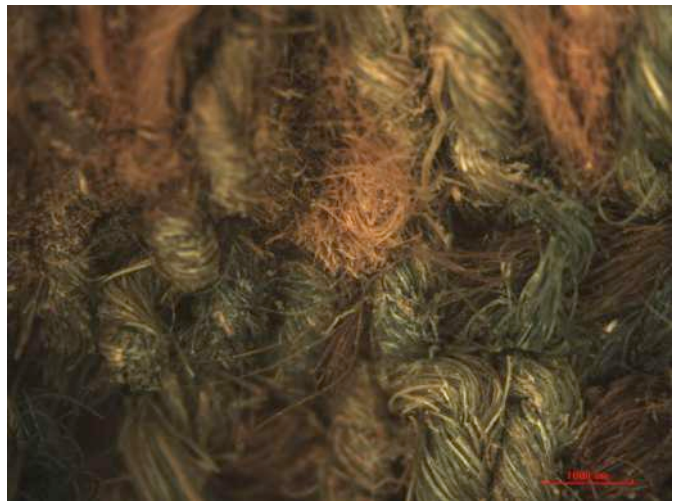
**Figura 387.-** Detalle de derivados de insecto en el reverso antes de la limpieza. Aumento total 15x (Fotografía: M. Dinator, 2017. Archivo CNCR).

**Figura 388.-** Detalle de derivados de insecto en el reverso antes de la limpieza. Aumento total 15x (Fotografía: M. Dinator, 2017. Archivo CNCR).

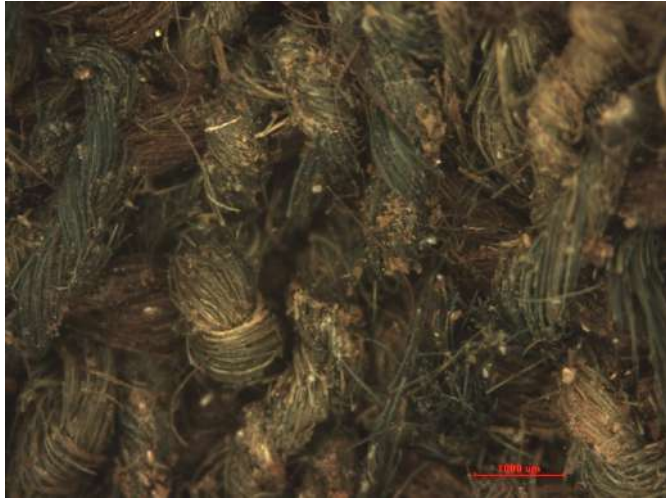
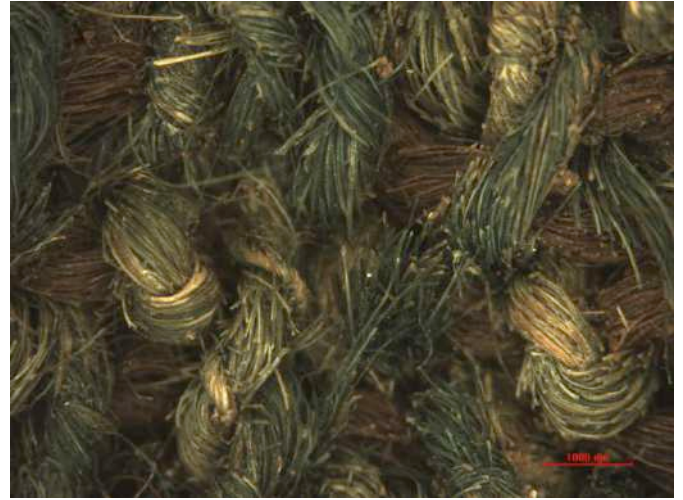
Figura 389.- Detalle de zona en el reverso antes de la limpieza. Aumento total 15x (Fotografía: M. Dinator, 2017. Archivo CNCR).

Figura 390.- Detalle de zona en el reverso después de la limpieza. Aumento total 15x (Fotografía: M. Dinator, 2017. Archivo CNCR).

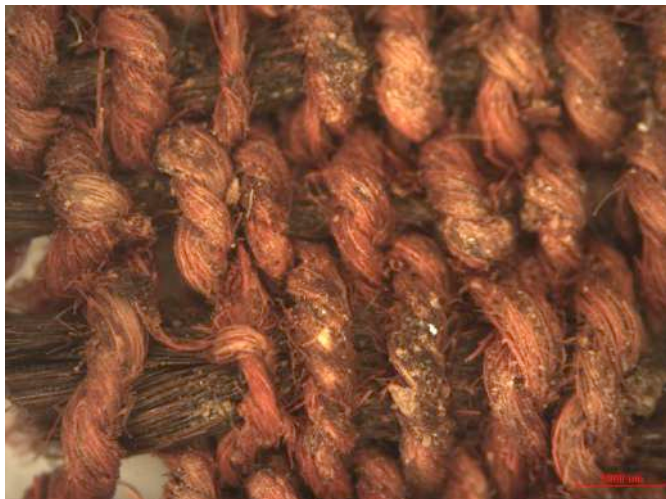
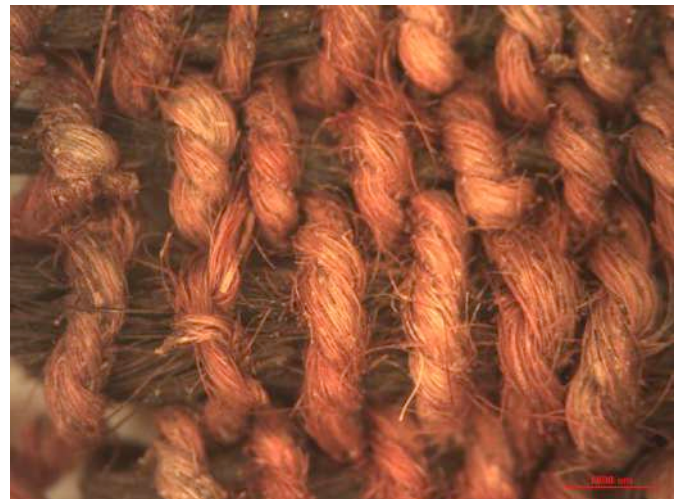
Figura 391.- Detalle de zona en el reverso con adherencias antes de la limpieza. Aumento total 15x (Fotografía: M. Dinator, 2017. Archivo CNCR).

Figura 392.- Detalle de zona en el reverso con adherencias después de la limpieza. Aumento total 15x (Fotografía: M. Dinator, 2017. Archivo CNCR).

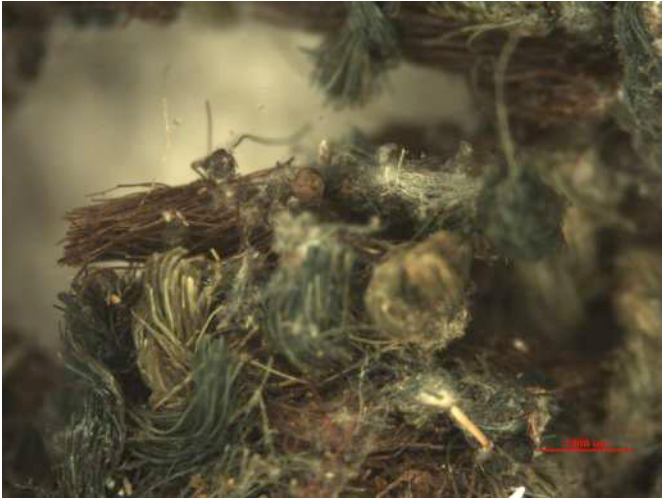
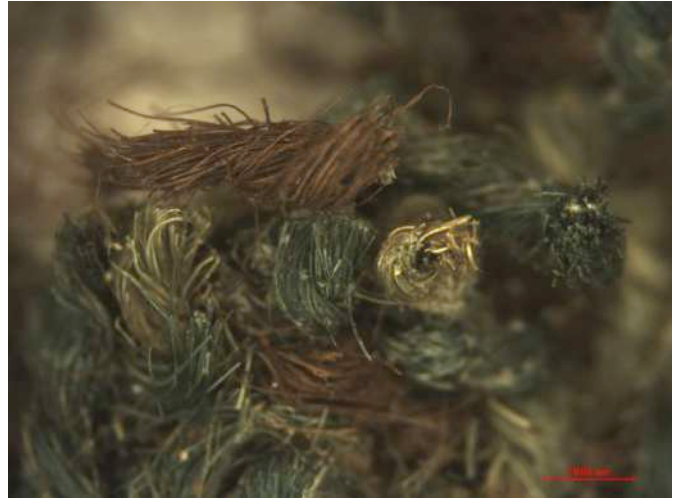
**Figura 393.-** Detalle de zona en el anverso con derivados de insecto antes de la limpieza. Aumento total 15x (Fotografía: M. Dinator, 2017. Archivo CNCR).

**Figura 394.-** Detalle de zona en el anverso con derivados de insecto después de la limpieza. Aumento total 15x (Fotografía: M. Dinator, 2017. Archivo CNCR).

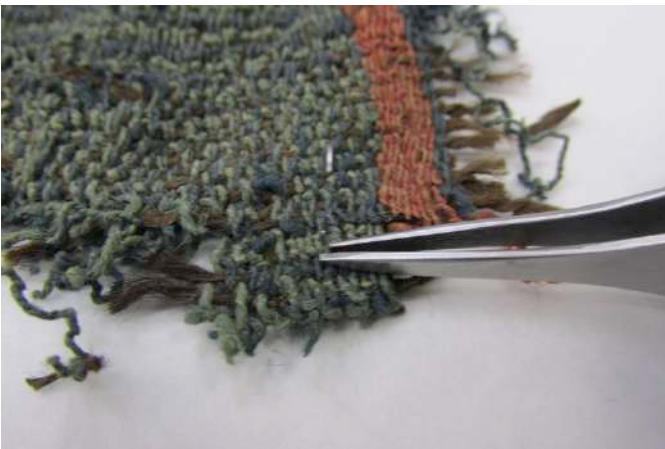
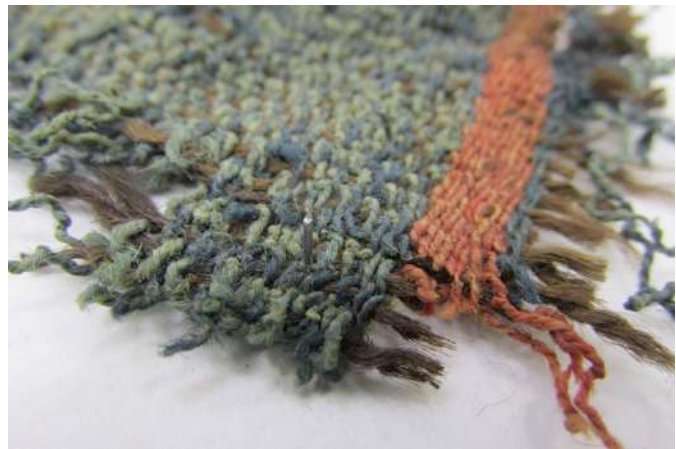
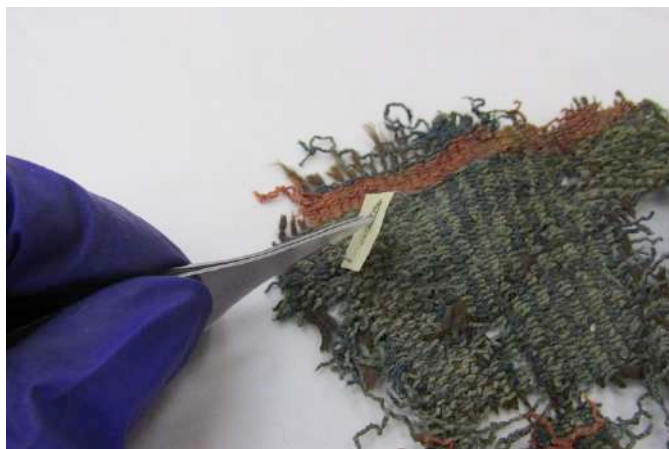
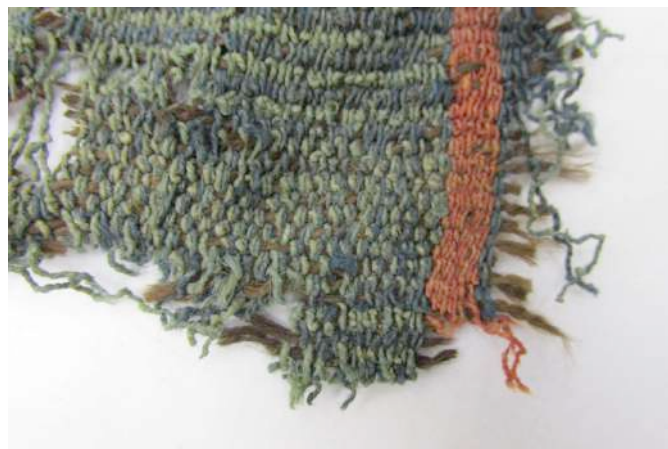
**Figura 399.-** Detalle de proceso de extracción del rótulo con pinzas metálicas. (Fotografía: M. Dinator, 2017. Archivo CNCR).

**Figura 400.-** Detalle de proceso de extracción del rótulo. (Fotografía: M. Dinator, 2017. Archivo CNCR).

Figura 401.- Detalle de proceso de extracción del rótulo con pinzas metálicas. (Fotografía: M. Dinator, 2017. Archivo CNCR).

Figura 402.- Detalle de la zona una vez liberada del rótulo en el textil. (Fotografía: M. Dinator, 2017. Archivo CNCR).

Dado que la etiqueta en el textil corresponde a un fragmento de papel adherido mediante una grapa, esta no cumple con los estándares de conservación manejados por el Laboratorio. El rótulo fue removido en función de prevenir interacciones químicas perjudiciales entre el metal y las fibras textiles. Asimismo, la fuerza mecánica ejercida por la grapa se evaluó como perjudicial para la estructura de las fibras. Para el procedimiento se utilizó como herramienta una pinza metálica a fin de forzar las patas de la grapa sin dañar el textil (Fig. 399-402).

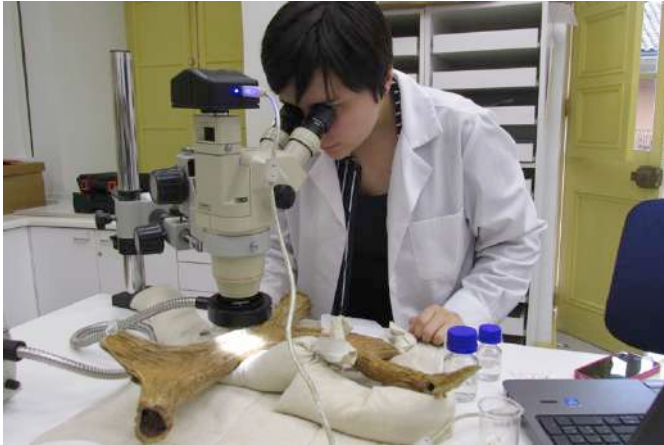
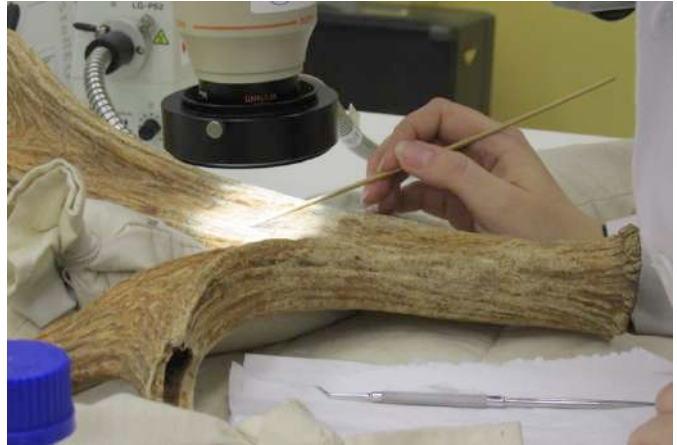
El rótulo del asta se encontraba inscrito con marcador directamente sobre la pieza en la cara interna de la vara principal ocupando un área excesiva, generando una interferencia en la lectura estética de la pieza. En función de las pruebas de solubilidad de la inscripción, se realizó un proceso de remoción de la inscripción.

**Figura 425.- Vista general del proceso de remoción de la inscripción. (Fotografía: M. Dinator, 2017. Archivo CNCR).**

**Figura 426.- Detalle de acciones en el proceso de remoción de la inscripción. (Fotografía: M. Dinator, 2017. Archivo CNCR).**

El proceso se realizó utilizando lupa estereoscópica como instrumento de apoyo para lograr un trabajo más preciso, evitando dañar la superficie de la pieza (Fig. 425-426). El rótulo se removió utilizando hisopos de algodón embebidos con alcohol etílico de grado técnico. Para las zonas que opusieron mayor resistencia, se utilizó una solución de acetona y alcohol etílico al 50%. Con el procedimiento se logró una remoción prácticamente total de la inscripción en la superficie del objeto, quedando únicamente marcas residuales del marcador que traspasaron hacia capas más profundas del asta, las cuales no generan una interrupción en la lectura de la pieza.

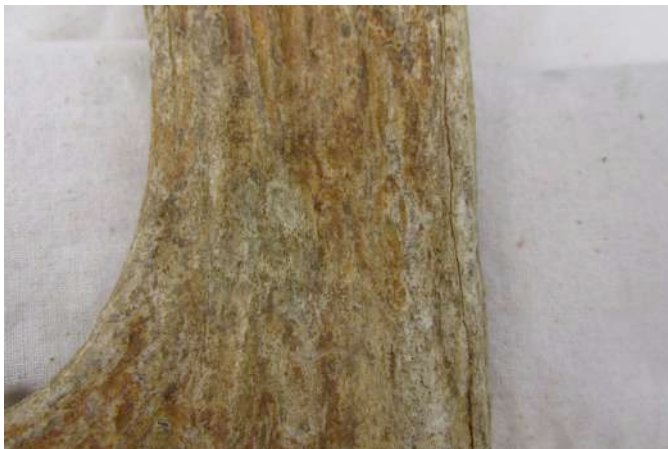
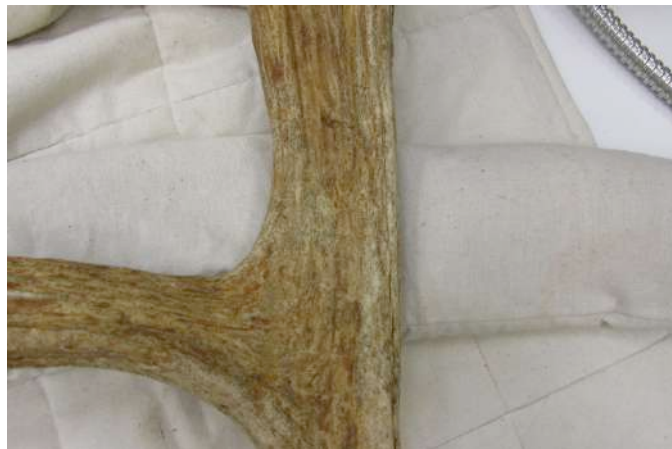
**Figura 441.-** Detalle del resultado una vez finalizado el proceso de remoción de la inscripción. (Fotografía: M. Dinator, 2017. Archivo CNCR).

**Figura 442.-** Vista general del resultado del proceso de remoción de la inscripción. (Fotografía: M. Dinator, 2017. Archivo CNCR).

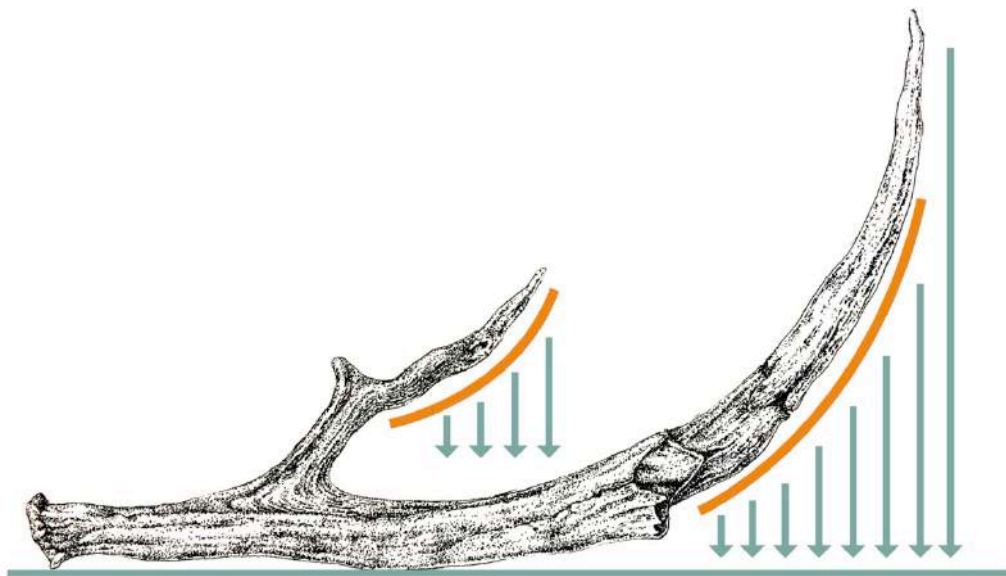
**Figura 443.- Esquema de fuerzas en relación a la forma de la pieza en posición horizontal apoyada sobre su cara externa. Se indican las zonas con requerimiento de soporte para montaje. (Ilustración: M. Dinator, 2018).**

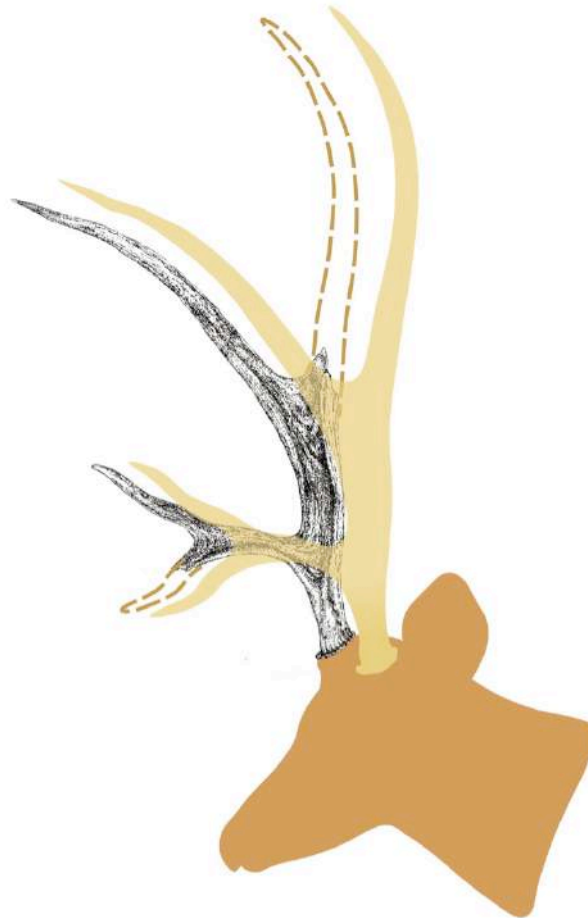
Para restituir la posición anatómica del segundo candil (Fig. 448) sin recurrir a procedimientos invasivos, el MDL solicitó ayuda en el diseño de una estructura de montaje adecuada que realizará esta función y que a su vez, cumpliera con los estándares de conservación del LA. El enfoque del montaje requería entregar soporte a las áreas más susceptibles a fractura por efectos de gravedad según su forma (Fig. 443) de acuerdo a lo analizado en el diagnóstico de la pieza cuando se evaluó la posibilidad de restaurar la posición del segundo candil en el asta.

**Figura 448.- Esquema visual de las relaciones anatómicas y de posición del asta intervenida en el animal considerando los candiles faltantes. (Ilustración: M. Dinator, 2018).**

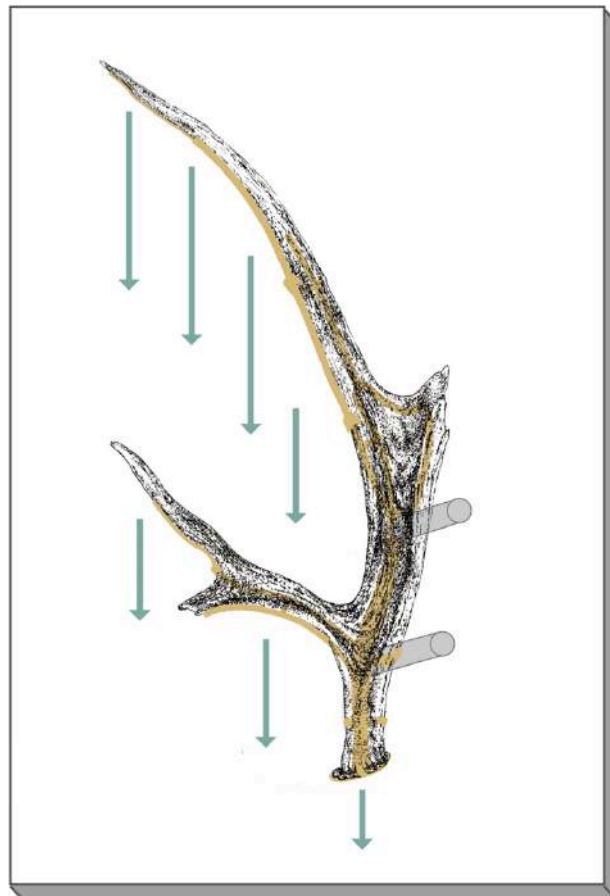
**Figura 449.-** Esquema para la primera propuesta de Error! Bookmark not defined.mostrando la posición de los soportes para la estructura y las relaciones de fuerza en la pieza. (Ilustración: M. Dinator, 2018).

Idealmente este montaje debería ubicarse en forma fija a un muro para generar pocas interferencias de este con la lectura del objeto y un soporte más equilibrado, como sucede con las piezas en los ejemplos de Stuttgart que se encuentran disociadas de las estructurales craneales. A su vez, este tipo de montaje evita que el peso recaiga sobre el borde posterior de la vara principal, área que si bien fue intervenida, aún se encuentra debilitada por los deterioros estructurales y es susceptible a las alteraciones (Fig. 449).

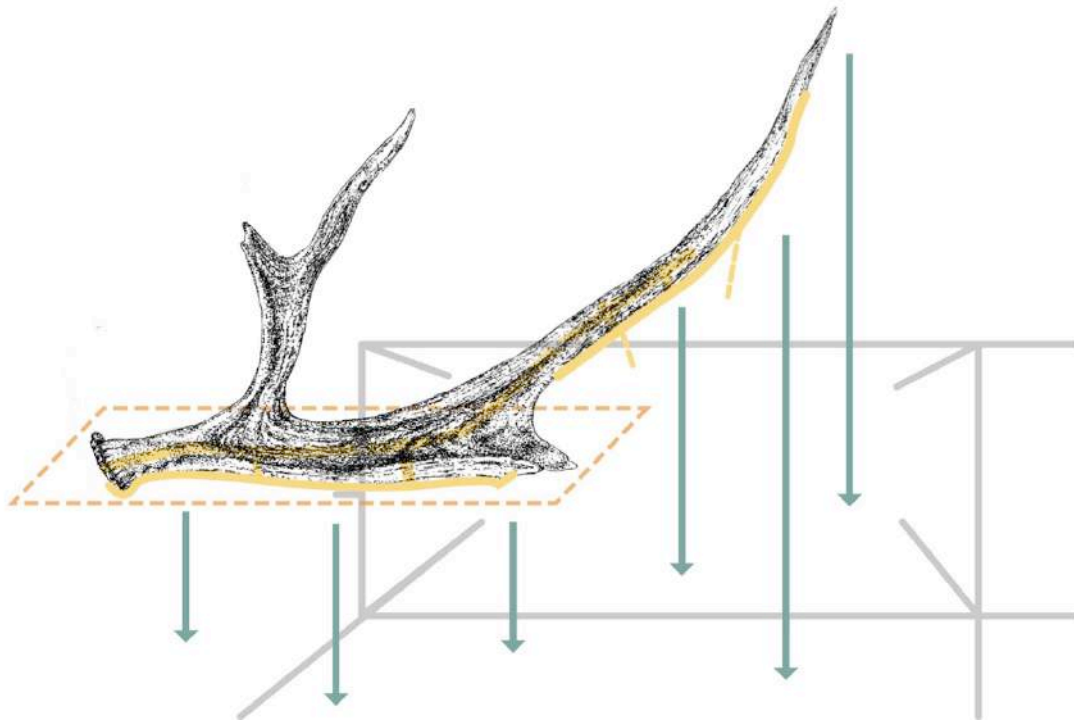
**Figura 450.- Esquema para la segunda propuesta de montaje consistente en la modificación del montaje actual, mostrando la posición de los soportes para la estructura y las relaciones de fuerza en la pieza. (Ilustración: M. Dinator, 2018).**

En caso de que el montaje actual no pudiese modificarse para ubicar el asta en forma vertical, la segunda propuesta considera la museografía, realizando modificaciones en su estructura para agregar los soportes tipo férula, mejorando la distribución de fuerzas y su interacción mecánica con la pieza en términos de roce. Para evitar que peso de la pieza se sitúe sobre la zona deteriorada en el borde posterior de la vara principal la pieza debe ubicarse levemente inclinada de tal forma que el punto de apoyo sea sobre la cara externa (Fig. 450).

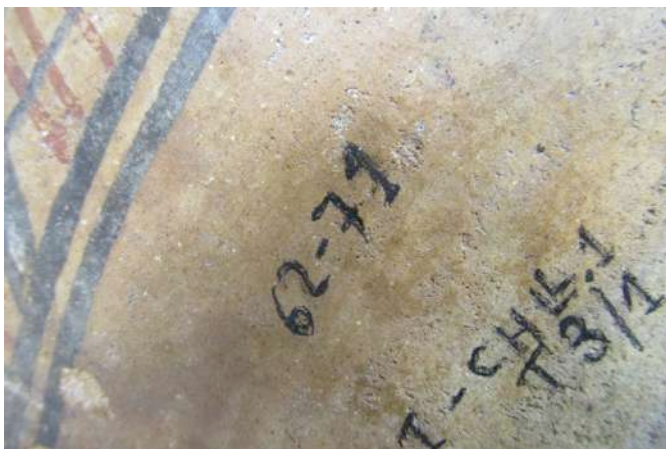
Ante la presencia de múltiples rótulos, con información reiterada y distribución aleatoria en la base de la pieza, se procedió a intervenirlos con la intención de removerlos o al menos disminuir sus valores de intensidad y luminosidad para reducir el contraste con la pieza a fin de mejorar su lectura visual general sin comprometer la integridad material de la superficie del objeto (Fig. 451).

Figura 451.- Vista del área con inscripciones donde se realizó la prueba de solubilidad. (Fotografía: M. Dinator, 2017. Archivo CNCR).

La solubilidad de los rótulos se probó con hisopos de algodón embebidos en diferentes solventes correspondientes a agua destilada, alcohol etílico, acetona y una solución de agua destilada y alcohol etílico al 50% (Fig. 452). La inscripción únicamente reaccionó ante el agua destilada, por tanto se utilizó este solvente para el procedimiento. Se presume que la inscripción fue realizada con algún tipo de tinta soluble al agua como la tinta china común.

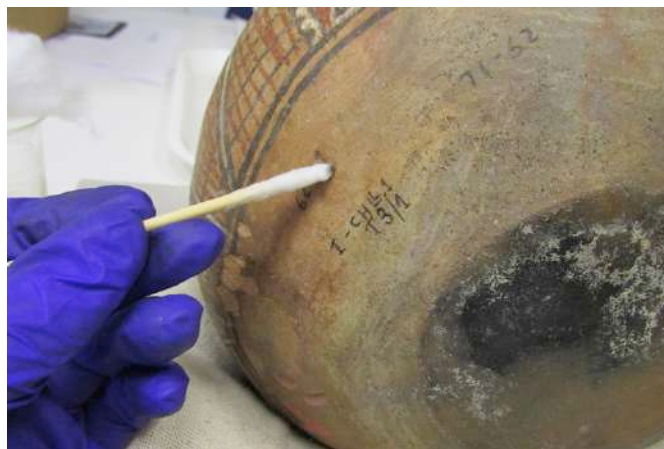
Figura 452.- Detalle de la prueba de solubilidad con agua destilada. (Fotografía: M. Dinator, 2017. Archivo CNCR).

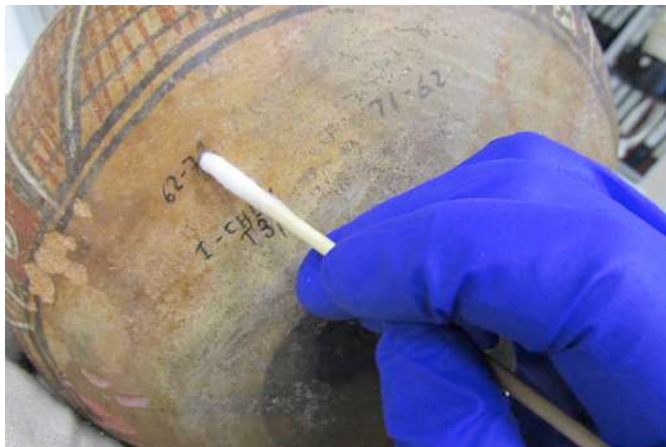
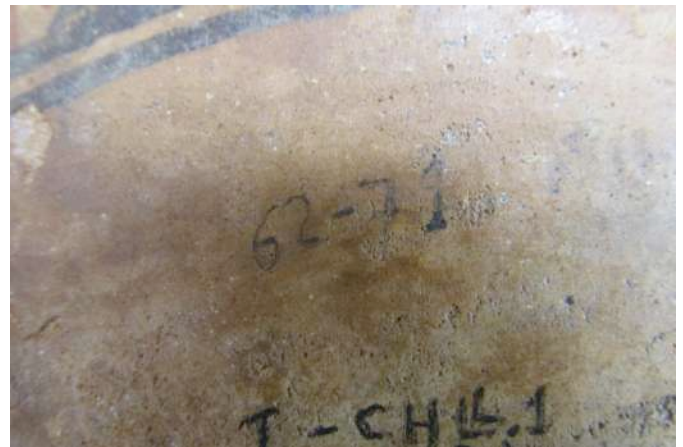
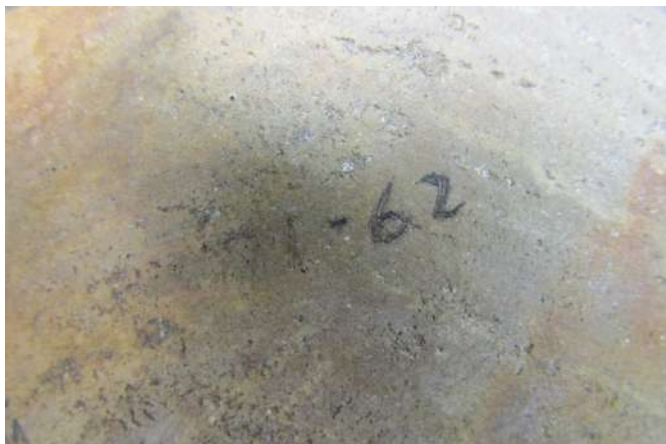
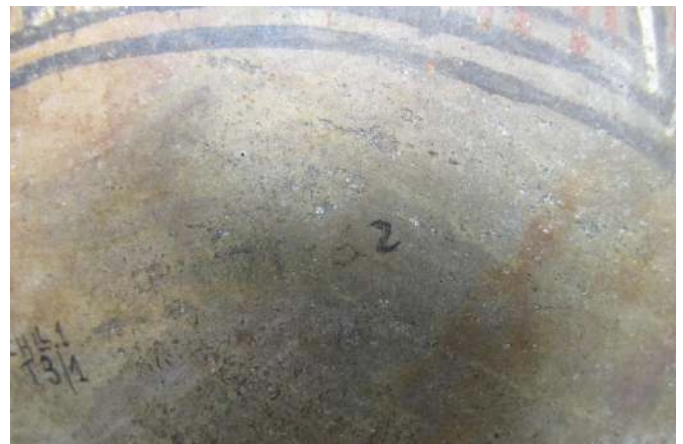
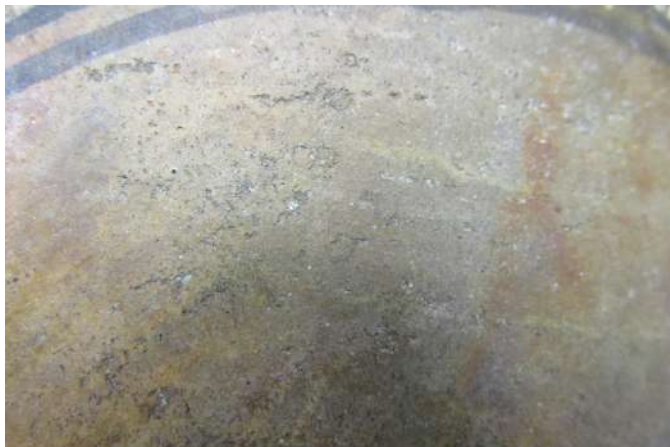
Figura 453.- Proceso de remoción del rótulo. (Fotografía: M. Dinator, 2017. Archivo CNCR).

Figura 454.- Detalle de proceso de remoción de la inscripción. (Fotografía: M. Dinator, 2017. Archivo CNCR).

Figura 455.- Detalle de proceso de remoción de inscripción. (Fotografía: M. Dinator, 2017. Archivo CNCR).

Figura 456.- Detalle de proceso de remoción de inscripción. (Fotografía: M. Dinator, 2017. Archivo CNCR).

Figura 457.- Detalle de proceso de remoción de inscripción. (Fotografía: M. Dinator, 2017. Archivo CNCR).

La aplicación de agua destilada con hisopos de algodón generó una remoción parcial de los rótulos con diferentes niveles de intensidad según la inscripción. Para las zonas que opusieron mayor resistencia se aplicó agua destilada calentada a una temperatura de 100 °C con hisopos y con pequeños trozos de algodón a modo de compresas durante el tiempo que tardaba cada algodón en enfriarse con el objetivo de alcanzar a solubilizar la tinta depositadas en las depresiones de las irregularidades en la superficie (Fig. 458-460).

El resultado del procedimiento fue la remoción parcial de las inscripciones, haciendo desaparecer sus características principales volviéndolas ilegibles ante una observación general, permitiendo que los residuos se confundan con las características materiales y visuales del objeto. No se insistió en una remoción total, puesto que las zonas más adheridas se corresponden con puntos de

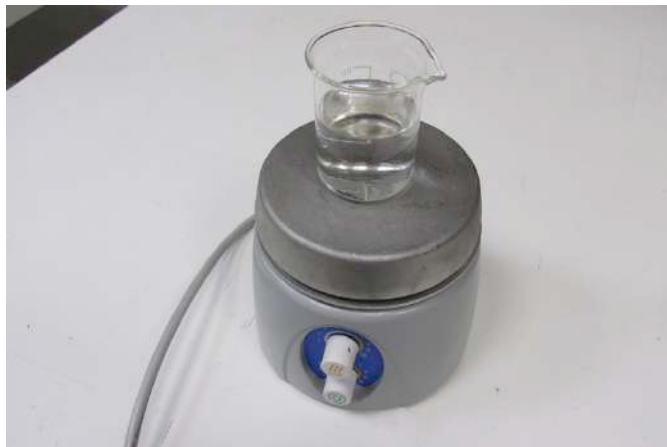
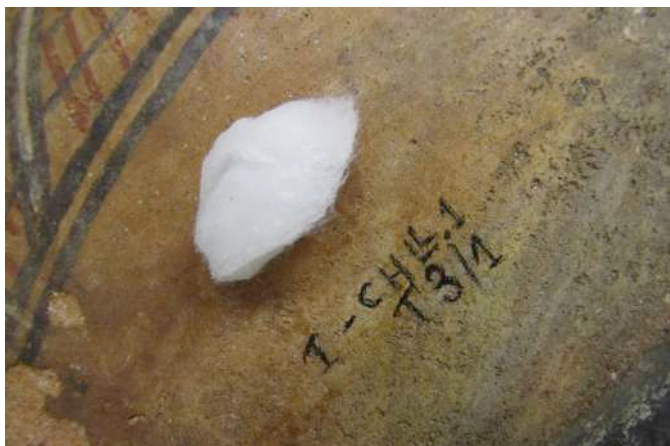
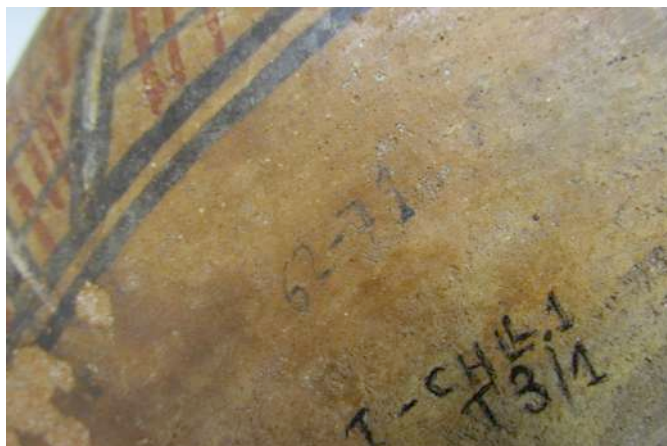
Figura 458.- Vista general del agua destilada en agitador magnético con placa calefactora. (Fotografía: M. Dinator, 2017. Archivo CNCR).

Figura 459.- Detalle de aplicación de compresa de algodón con agua caliente. (Fotografía: M. Dinator, 2017. Archivo CNCR).

Figura 460.- Detalle de los efectos de la compresa de algodón. (Fotografía: M. Dinator, 2017. Archivo CNCR).

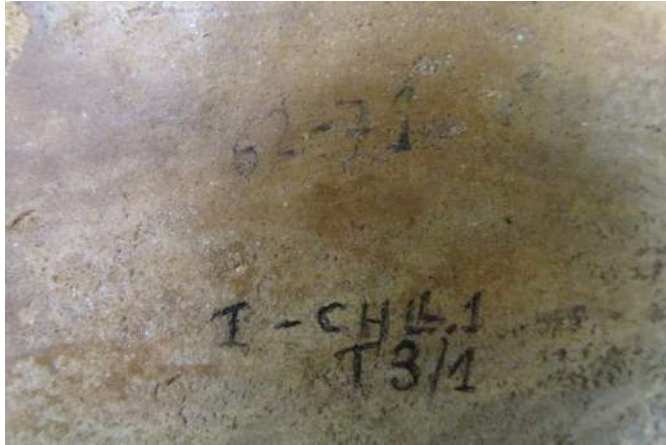
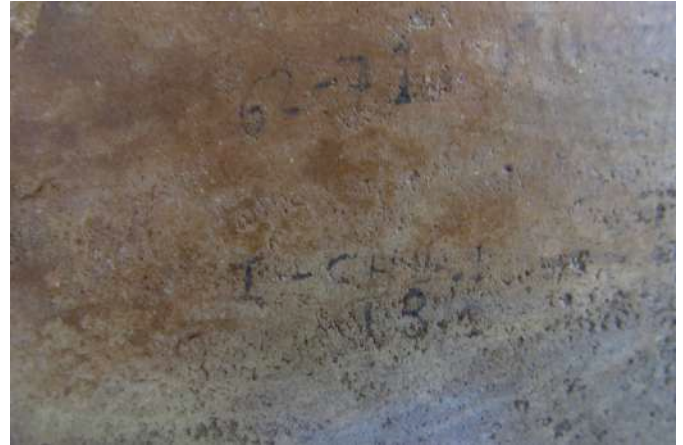
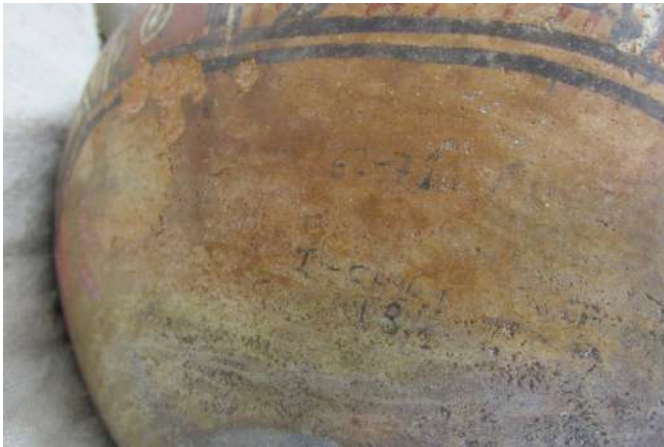
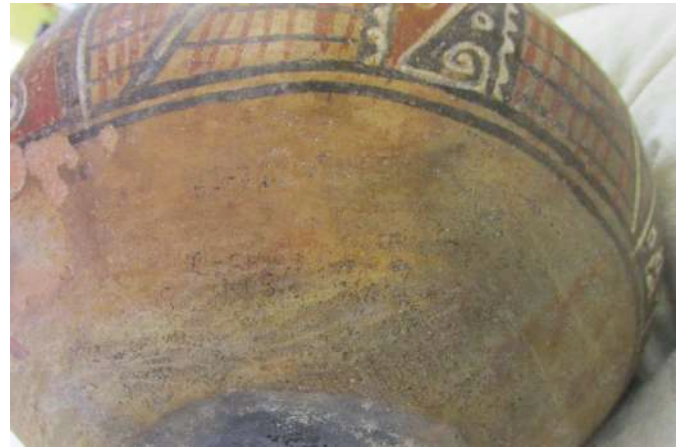
Figura 461.- Detalle de inscripción con sitio arqueológico antes de su intervención. (Fotografía: M. Dinator, 2017. Archivo CNCR).

Figura 462.- Detalle de inscripción con sitio arqueológico después de su intervención(Fotografía: M. Dinator, 2017. Archivo CNCR).

Figura 463.- Detalle del proceso de intervención en inscripciones. (Fotografía: M. Dinator, 2017. Archivo CNCR).

Figura 464.- Vista general del resultado de la intervención en las inscripciones. (Fotografía: M. Dinator, 2017. Archivo CNCR).

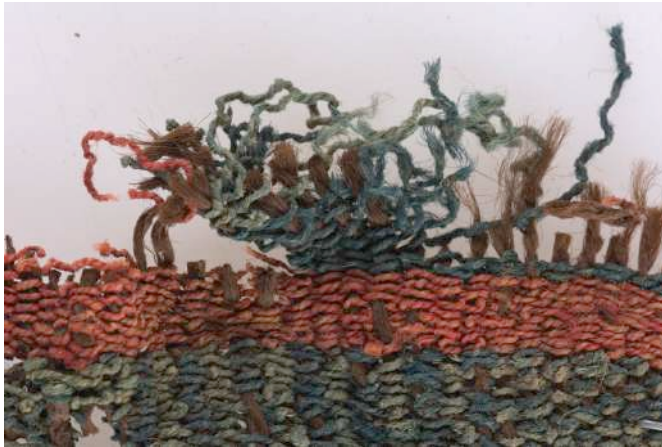
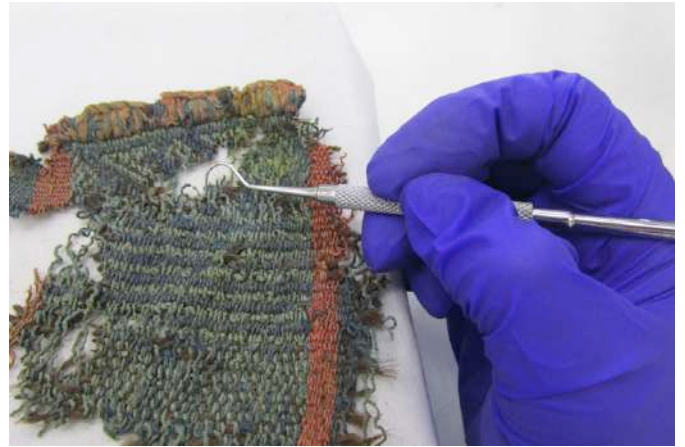
Figura 465.- Detalle de elementos constructivos desordenados. (Fotografía: L. Ormeño, 2017. Archivo CNCR).

Figura 466.- Proceso de ordenamiento de elementos constructivos. (Fotografía: M. Dinator, 2017. Archivo CNCR).

Se procedió a ordenar algunos de los elementos constructivos con el objetivo de identificar los hilados ya desprendidos que pudiesen estar enredados con hilados aún fijos. Estos corresponden principalmente a las urdimbres ubicadas en los puntos sin terminación con propensión a destejido. Los hilos ya desprendidos fueron removidos para evitar que por acciones de arrastre físico-mecánico agravaran los deterioros a la pieza. A su vez, se resolvieron algunos puntos donde se percibiese algún distanciamiento entre urdimbres e hilados fuera de su posición en las áreas circundantes a los faltantes. Se procuró un ordenamiento dentro de las posibilidades para luego fijar su posición con peso
