**ESTUDIO E INTERVENCIÓN DE TRES  
MATERIALIDADES REPRESENTATIVAS DEL  
REGISTRO ARQUEOLÓGICO EN EL LABORATORIO  
DE ARQUEOLOGÍA DEL CENTRO NACIONAL DE  
CONSERVACIÓN Y RESTAURACIÓN.**

CONSERVACIÓN Y RESTAURACIÓN DE UN FRAGMENTO  
TEXTIL, UN JARRO CERÁMICO Y UN ASTA DEL CÉRVIDO  
*ANTIFER ULTRA.*

Memoria para optar al grado de Postítulo en Restauración del  
Patrimonio Cultural Mueble

Autora: Michele Dinator Esterio  
Profesor guía/Informante: Felipe de la Calle Morales

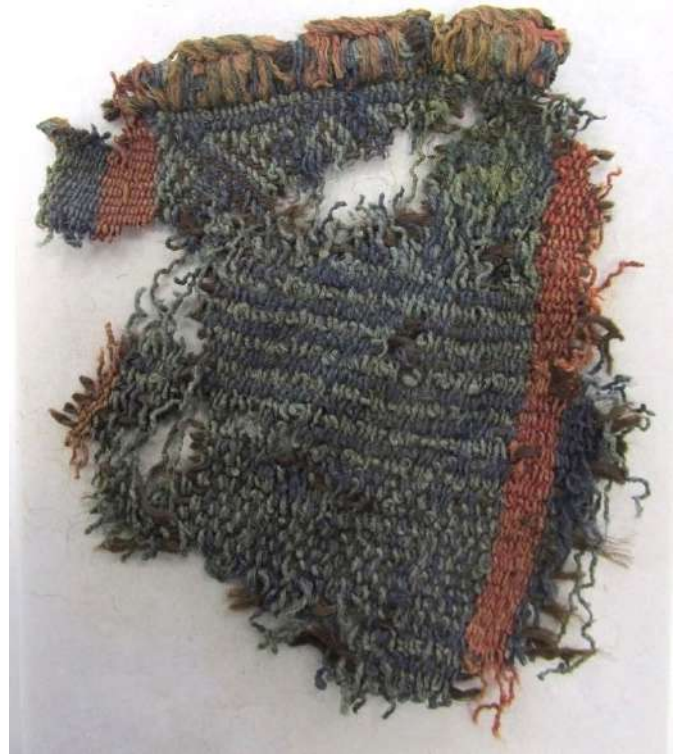
**Figura 468.-** Proceso de ordenamiento de elementos constructivos. (Fotografía: M. Dinator, 2017. Archivo CNCR).

Se procedió a ordenar algunos de los elementos constructivos con el objetivo de identificar los hilados ya desprendidos que pudiesen estar enredados con hilados aún fijos. Estos corresponden principalmente a las urdimbres ubicadas en los puntos sin terminación con propensión a destejido. Los hilos ya desprendidos fueron removidos para evitar que por acciones de arrastre físico-mecánico agravaran los deterioros a la pieza. A su vez, se resolvieron algunos puntos donde se percibiese algún distanciamiento entre urdimbres e hilados fuera de su posición en las áreas circundantes a los faltantes. Se procuró un ordenamiento dentro de las posibilidades para luego fijar su posición con peso

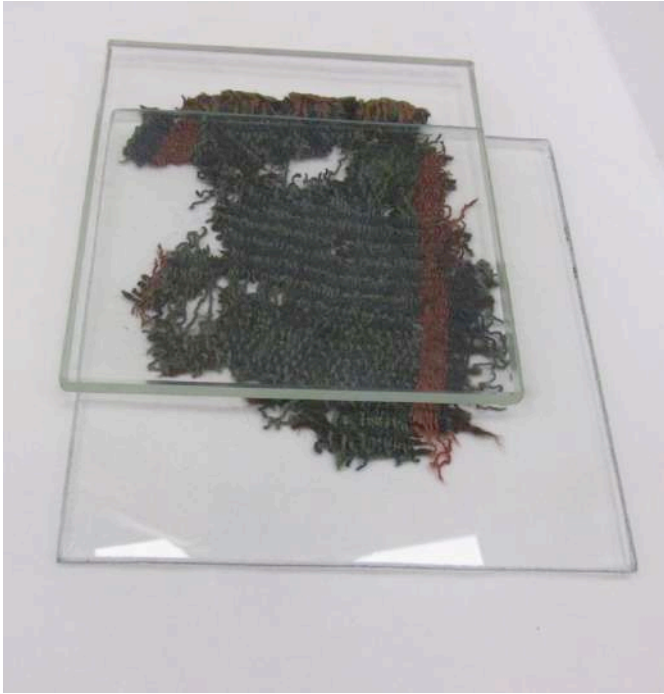
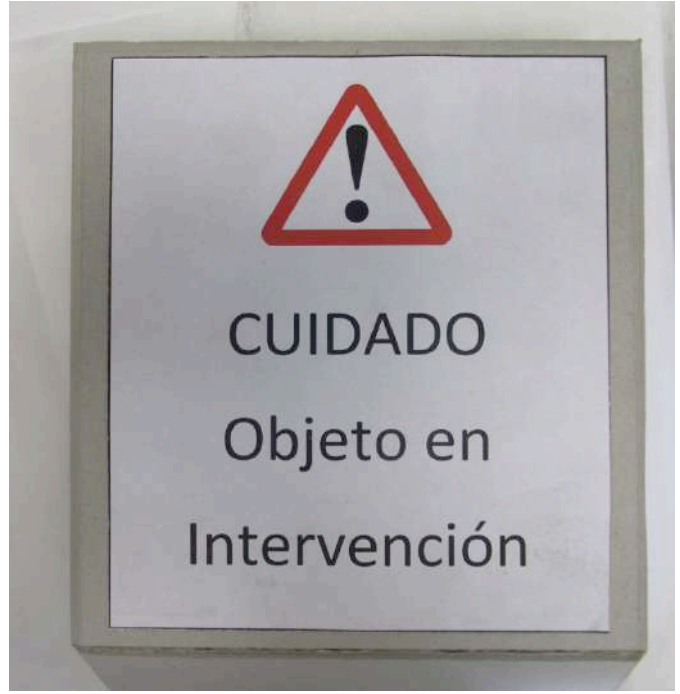
Figura 469.- Vista de la pieza durante intervención con pesos para devolución del plano. (Fotografía: M. Dinator, 2017. Archivo CNCR).

Figura 470.- Cubierta y mensaje de precaución sobre la pieza durante proceso de devolución del plano. (Fotografía: M. Dinator, 2017. Archivo CNCR).

Para corregir las deformaciones en el plano del objeto, con el objetivo de propiciar su correcta lectura visual y recuperar su forma, se aplicó una intervención consistente en la distribución de pesos sobre la pieza textil. El peso se aplicó de manera uniforme utilizando fragmentos de vidrio rectangulares. La pieza fue revisada en forma periódica para acomodar sus elementos y verificar los resultados de la intervención. En la medida que se detectaron zonas con deformación pronunciada y poco efecto del peso uniforme se incrementó la cantidad de peso para esas zonas específicas. Se tuvo la precaución de no aplicar peso excesivo en la terminación de urdimbre ya que dada la rigidez de las fibras en esa zona se encontraba a que las fibras se fragmentaran por efectos de estrés mecánico. Durante el proceso el textil se cubrió con papel seda para evitar el depósito de elementos exógenos.

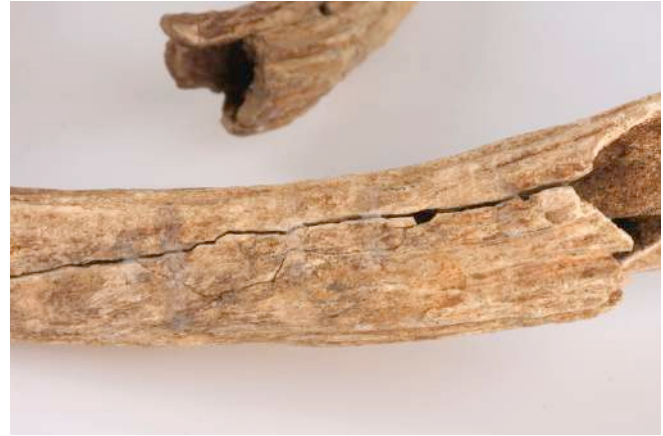
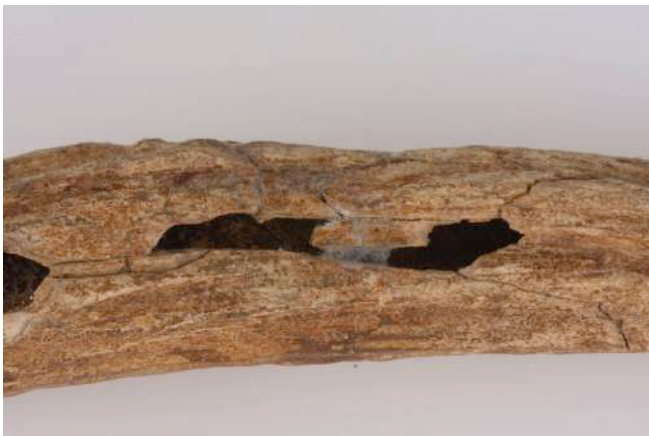
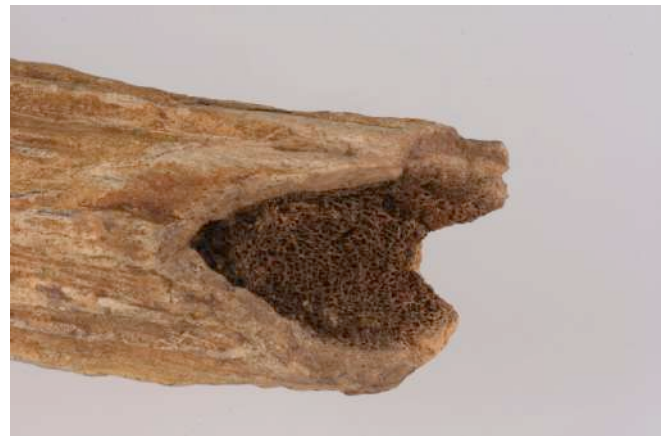
**Figura 474.-** Detalle de la intervención en zona con fracturación parcial y fragmentación del borde posterior. (Fotografía: L. Ormeño, 2017. Archivo CNCR).

**Figura 475.-** Detalle de refuerzos en zona propensa a desprendimiento del segundo candil. (Fotografía: L. Ormeño, 2017. Archivo CNCR).

**Figura 476.-** Detalle de la intervención en el segundo candil correspondiente al retiro de adhesivos. (Fotografía: L. Ormeño, 2017. Archivo CNCR).

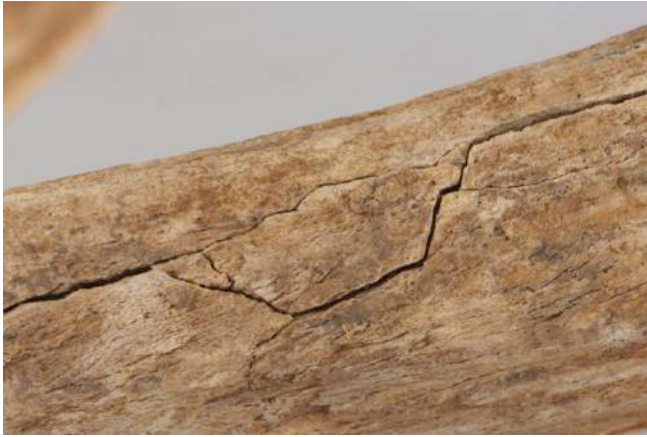
**Figura 477.-** Detalle de zona en borde posterior agrietada y con fragmentos desprendidos antes de la intervención. (Fotografía: C. Correa, 2017. Archivo CNCR).

En términos generales, la pieza ha sido estabilizada hasta un grado que permite su retorno seguro a exhibición, mientras se cumplan las condiciones recomendadas para su montaje. Las intervenciones de conservación y restauración realizadas permitieron mejorar su estado a nivel estructural y recuperar parte de la morfología, especialmente en el segundo candil. La aplicación de refuerzos y consolidación constituyen medidas de prevención ante nuevos deterioros o agudización de los presentes. Al comparar los registros visuales iniciales y finales es posible dimensionar el grado de alteración en la pieza por efectos de las intervenciones anteriores consistentes en aplicación excesiva de adhesivos y uniones de fragmentos con desfases (Fig. 477-488).

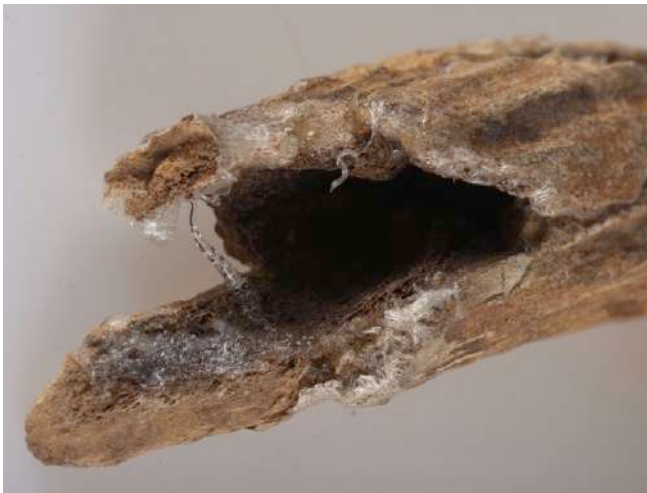
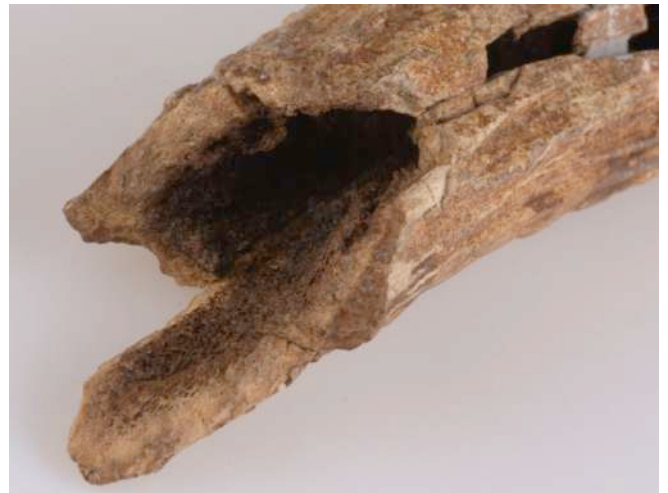
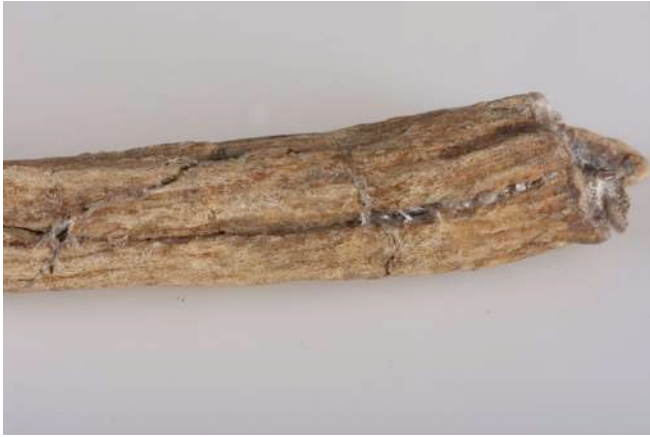
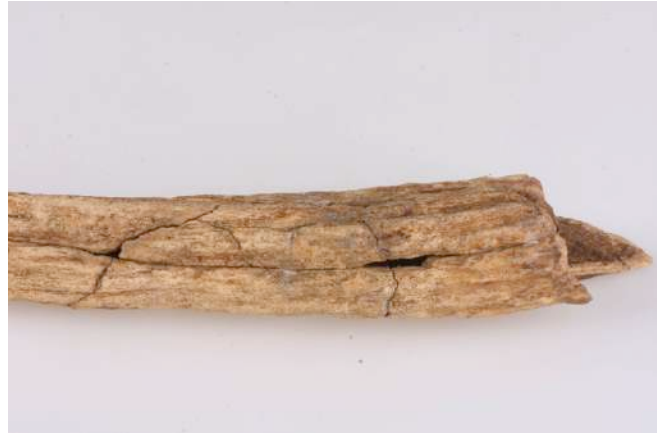
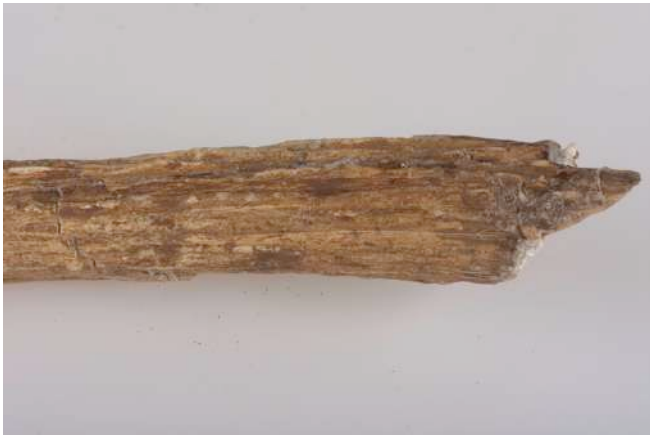
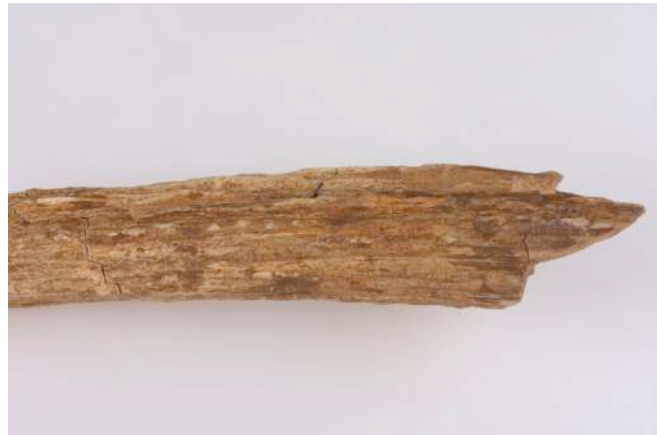
**Figura 479.-** Detalle borde del fragmento del segundo candil antes de la intervención. (Fotografía: C. Correa, 2017. Archivo CNCR).

**Figura 480.-** Detalle borde del fragmento del segundo candil después de la intervención. (Fotografía: L. Ormeño, 2017. Archivo CNCR).

**Figura 481.-** Detalle del fragmento del segundo candil antes de la intervención. (Fotografía: C. Correa, 2017. Archivo CNCR).

**Figura 482.-** Detalle del fragmento del segundo candil después de la intervención. (Fotografía: L. Ormeño, 2017. Archivo CNCR).

**Figura 483.-** Detalle del fragmento del segundo candil antes de la intervención. (Fotografía: C. Correa, 2017. Archivo CNCR).

**Figura 484.-** Detalle del fragmento del segundo candil después de la intervención. (Fotografía: L. Ormeño, 2017. Archivo CNCR).

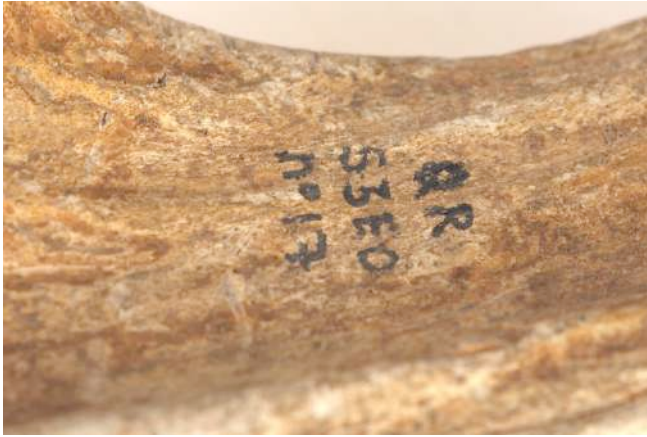
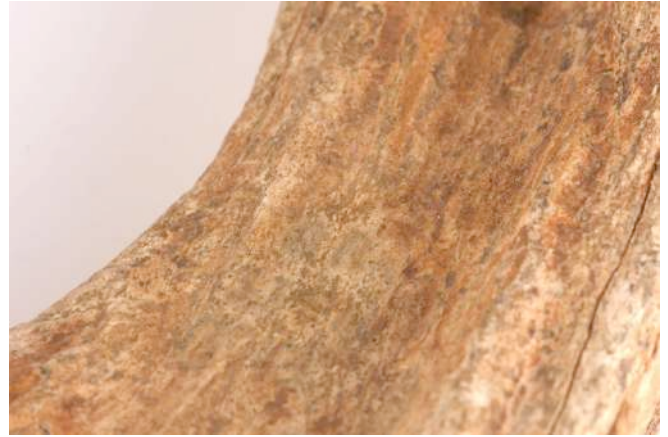
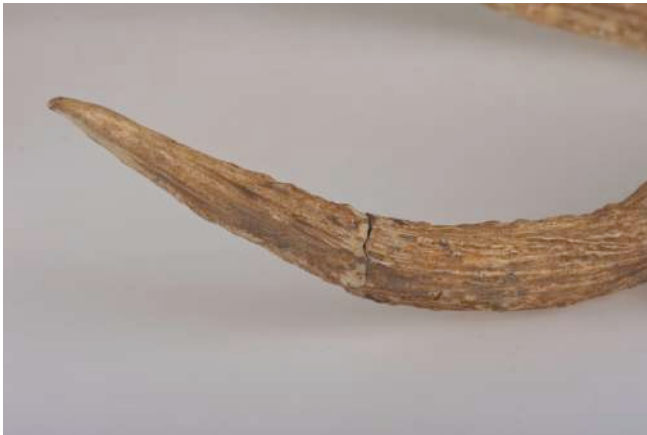
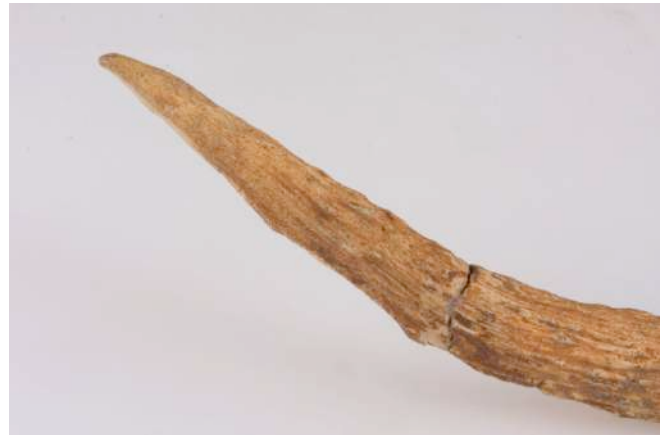
Figura 485.- Detalle de la zona con inscripción antes de la intervención. (Fotografía: C. Correa, 2017. Archivo CNCR).

Figura 486.- Detalle de la zona con inscripción después de la intervención. (Fotografía: L. Ormeño, 2017. Archivo CNCR).

Figura 487.- Detalle de la rama superior de la garceta antes de la intervención. (Fotografía: C. Correa, 2017. Archivo CNCR).

Figura 488.- Detalle de la rama superior de la garceta después de la intervención (Fotografía: L. Ormeño, 2017. Archivo CNCR).

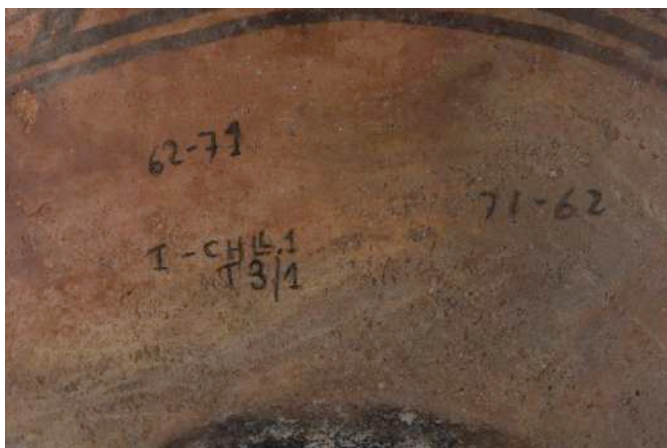
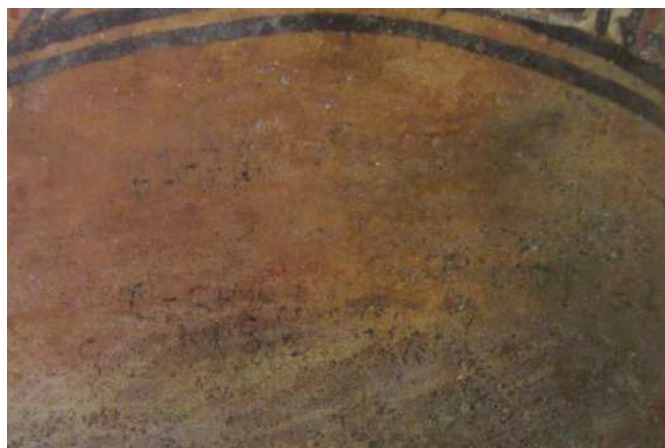
Figura 489.- Detalle de zona con inscripción antes de la intervención. (Fotografía: C. Correa, 2017. Archivo CNCR).

Figura 490.- Detalle de la zona con inscripción después de la intervención. (Fotografía: L. Ormeño, 2017. Archivo CNCR).

Las intervenciones de conservación y restauración menores que se realizaron, constituyeron acciones enfocadas en mitigar alteraciones visuales puntuales (Fig. 489-490) y prevenir futuros deterioros, dentro del margen de acción entregado por las características de la pieza y la información contenida en ella.

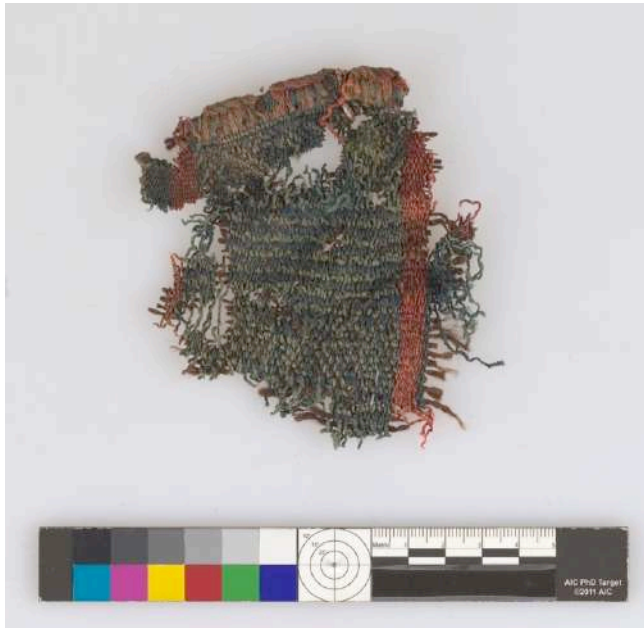
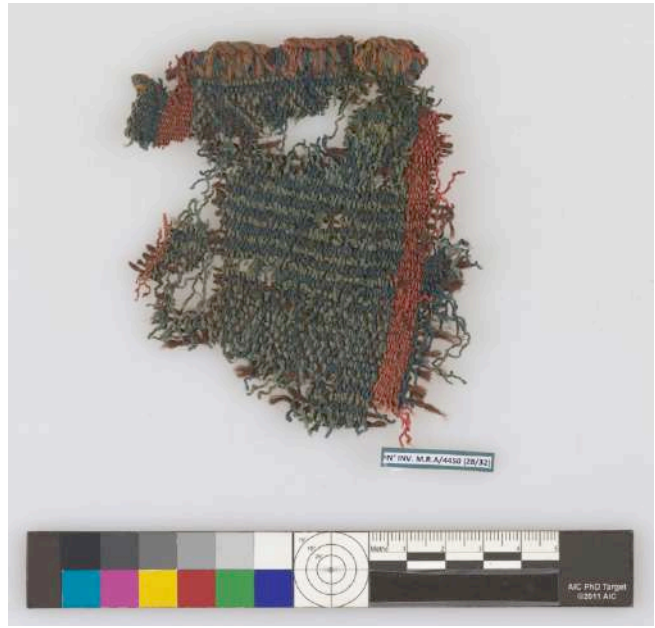
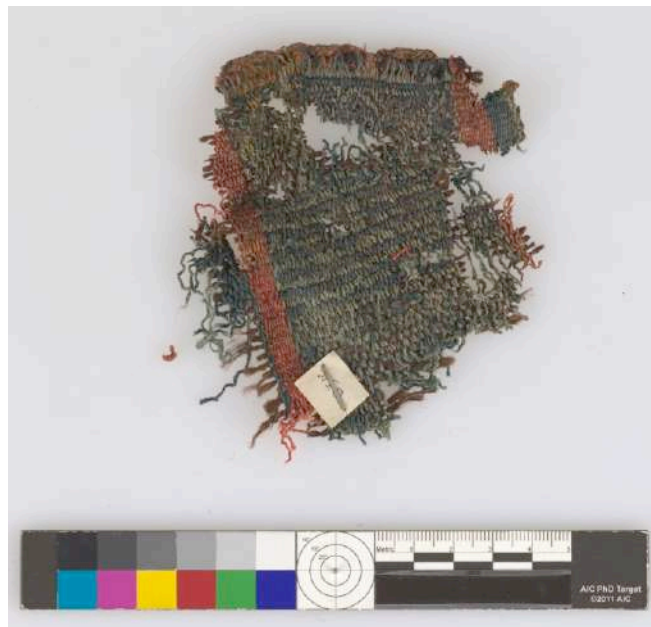
Figura 491.- Vista general por anverso de la pieza antes de la intervención. (Fotografía L. Ormeño 2017, Archivo CNCR).

Figura 492.- Vista general por anverso de la pieza después de la intervención. (Fotografía: L. Ormeño 2017, Archivo CNCR).

Figura 493.- Vista general por reverso de la pieza antes de la intervención. (Fotografía: C. Correa, 2017. Archivo CNCR).

A nivel restaurativo, la limpieza y devolución del plano contribuyeron a mejorar la lectura visual general de la pieza en general, así como de las iconografías presentes en el fragmento, permitiendo apreciar mejor sus formas y colores, esto es especialmente notorio en la banda geométrica superior, zona que se encontraba más afectadas por los deterioros y que posee más pérdidas (Fig. 491-494, 501-502, 505-506).

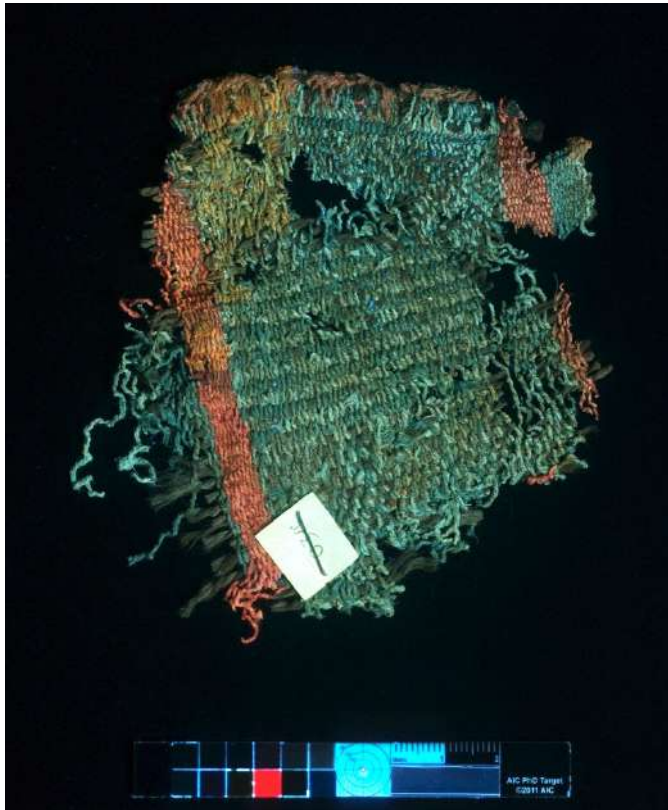
Figura 494.- Vista general por reverso de la pieza después de la intervención. (Fotografía: L. Ormeño, 2017. Archivo CNCR).

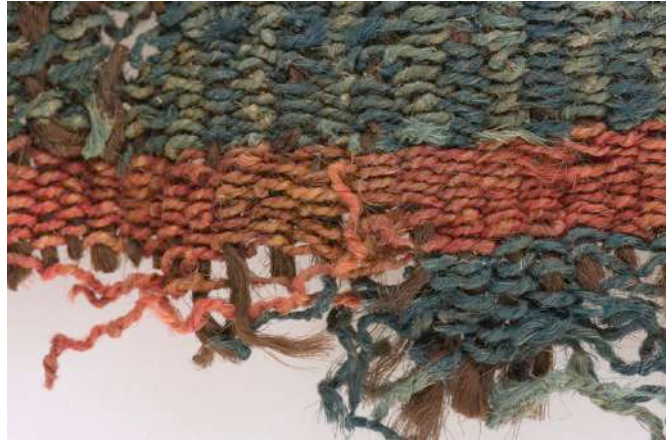
**Figura 499.-** Detalle de zona con adherencia antes de la intervención. (Fotografía: C. Correa, 2017. Archivo CNCR).

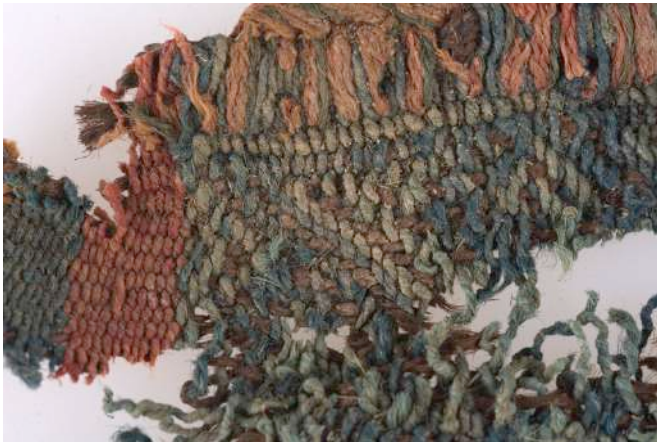
**Figura 500.-** Detalle de zona con adherencia después de la intervención. (Fotografía: L. Ormeño, 2017. Archivo CNCR).

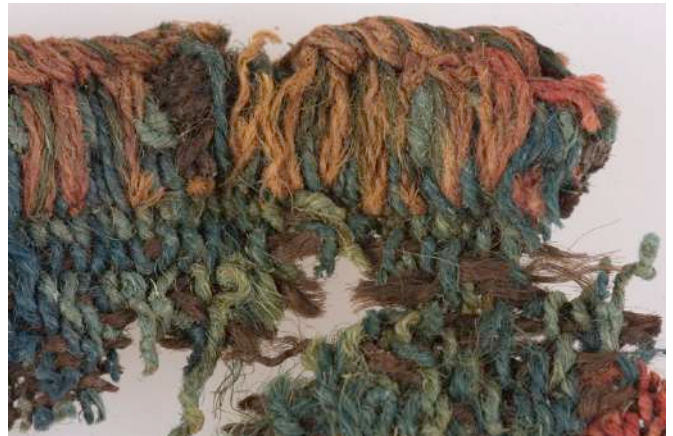
**Figura 503.-** Detalle de zona con derivados de insecto antes de la intervención. (Fotografía: C. Correa, 2017. Archivo CNCR).

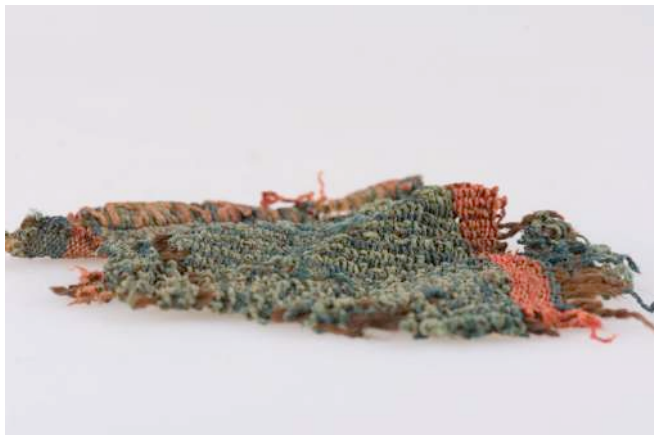
**Figura 504.-** Detalle de zona con derivados de insecto después de la intervención. (Fotografía: L. Ormeño, 2017. Archivo CNCR).

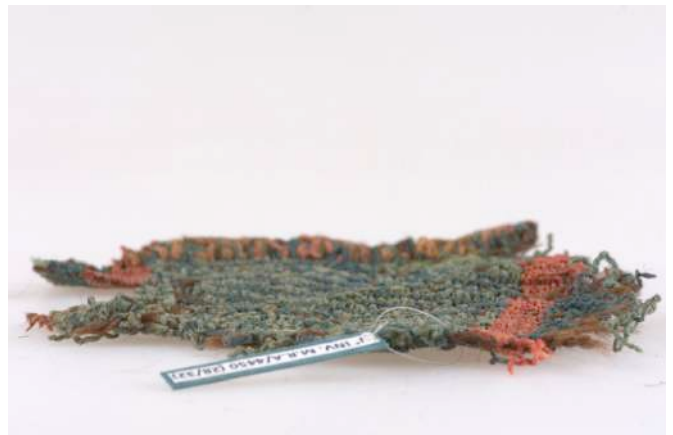
**Figura 505.-** Vista general de la pieza mostrando deformaciones en el plano antes de la intervención (Fotografía: C. Correa, 2017. Archivo CNCR).

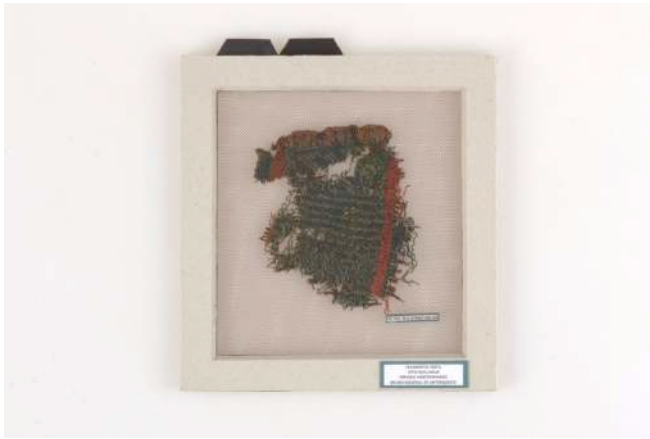
**Figura 506.-** Vista general de la pieza mostrando estado del plano después de la intervención. (Fotografía: L. Ormeño, 2017. Archivo CNCR).

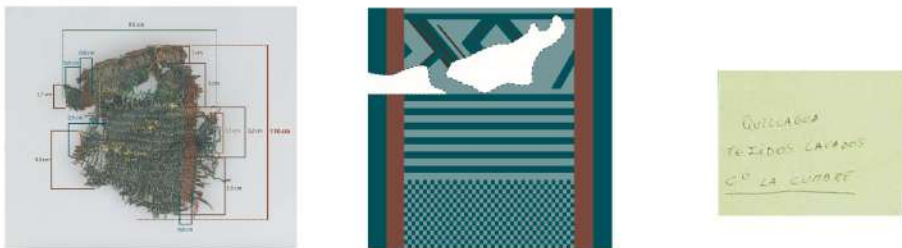
OBSERVACIONES						
Debido a las lagunas producidas por los faltantes no es posible apreciar la totalidad de la iconografía en forma óptima, por tanto, su descripción se basa en observaciones e inferencias parciales.
