**EVALUACIÓN DE EFECTOS DE SITIO EN LA CIUDAD DE
VALDIVIA PRODUCTO DEL MEGA-TERREMOTO DE 1960**

MEMORIA PARA OPTAR AL TÍTULO DE INGENIERO CIVIL

FELIPE IGNACIO CAMPOS RODRIGUEZ

SANTIAGO DE CHILE
2018

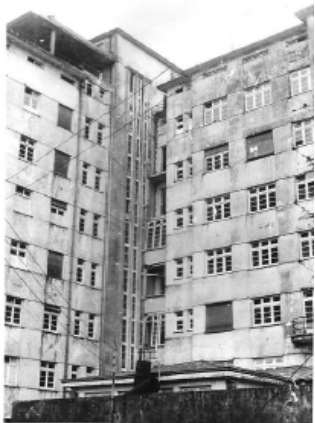
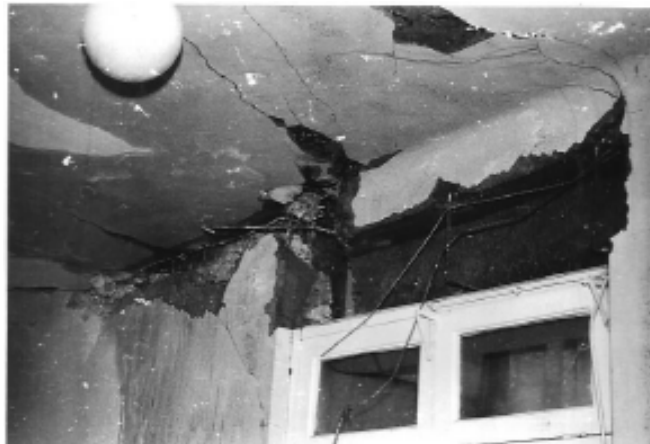
Figura 3.2: Hospital Regional (a) Vista lateral, (b) Vista interior (Cambiazo, 1961).

Según Cambiazo (1961), el hospital regional (Figuras 3.2 (a) y (b)) estaba construido en hormigón armado. Aun así, sufrió grandes daños durante el terremoto de Valdivia. El autor señala que, de acuerdo a la inspección realizada, fue posible notar una geometría irregular en el edificio, junto a problemas en su construcción, sugiriendo que se investiguen a fondo las causas de los daños. Este edificio destaca, debido a que, cercano a su ubicación, se registraron muy pocos daños.

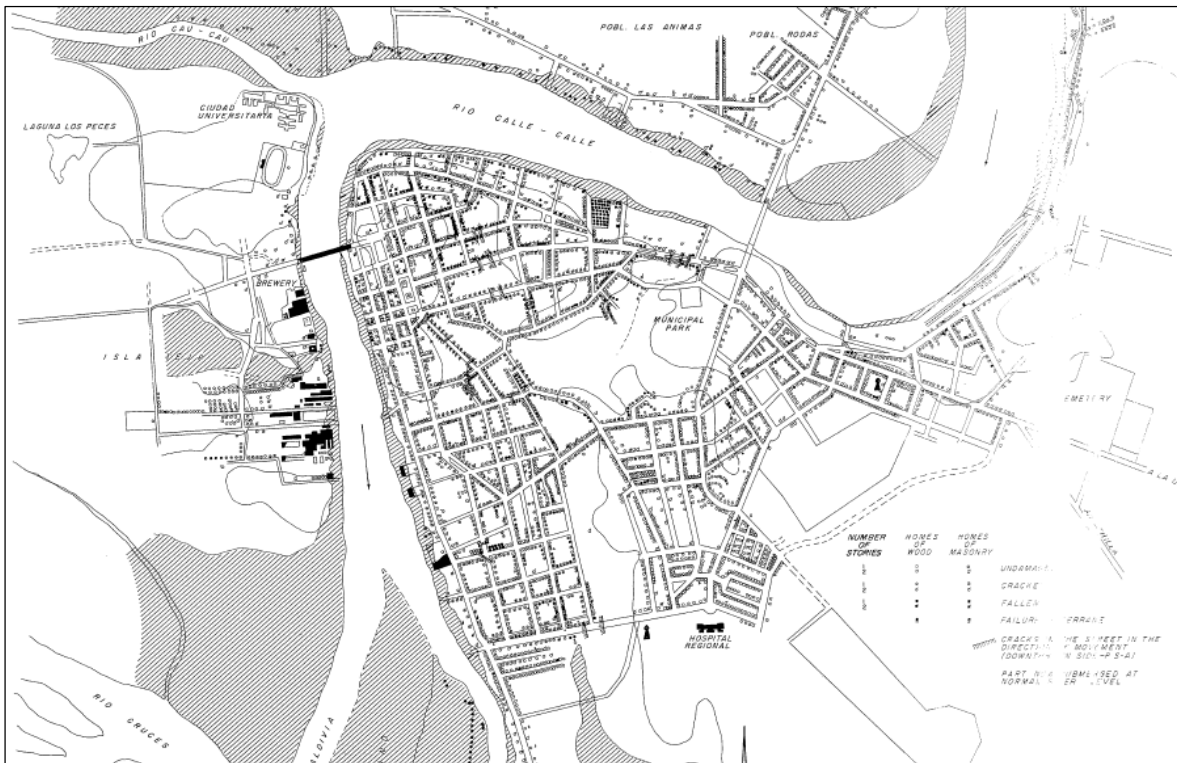
La Figura 3.6 muestra el mapa de daño elaborado por Weischet (1961), el cual será usado como una de las principales referencias de daño en la ciudad.

Figura 3.6: Mapa de daño de la ciudad de Valdivia. (Weischet, 1961)

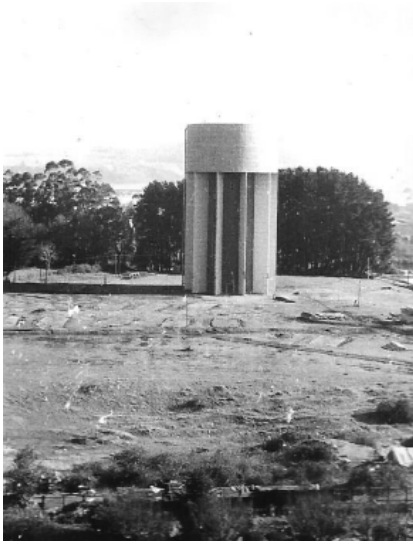
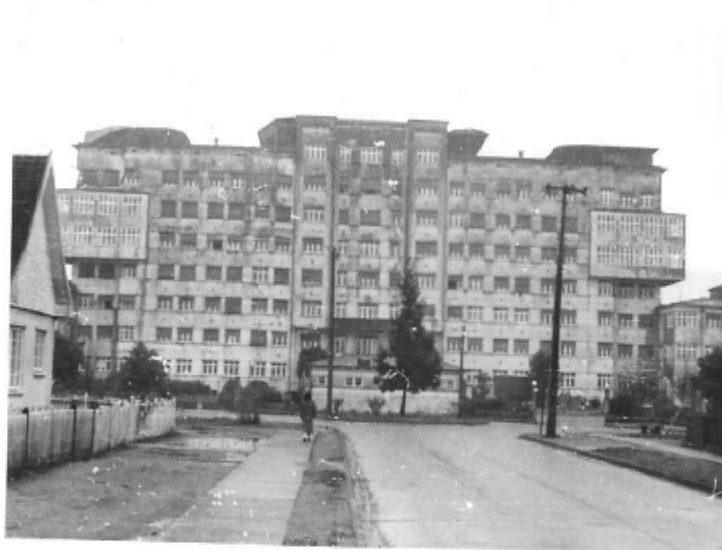
Watanabe y Karzulovic (1960), Doyel et. al (1963), Duke y Leeds (1963), Steinbrugge y Flores (1963) estudiaron la relación entre los suelos de fundación y los daños observados, concluyendo que gran parte de los daños estuvo asociado a los terrenos de relleno artificial en la ciudad de Valdivia. Adicionalmente, encontraron estructuras que estaban mal diseñadas y construidas; entre ellas destacan el Hospital Regional, y el estanque de agua colindante (Figuras 3.7 (a) y (b)).

Figura 3.7: (a) Estanque de agua, (b) Hospital regional de Valdivia (Cambiazo, 1961).

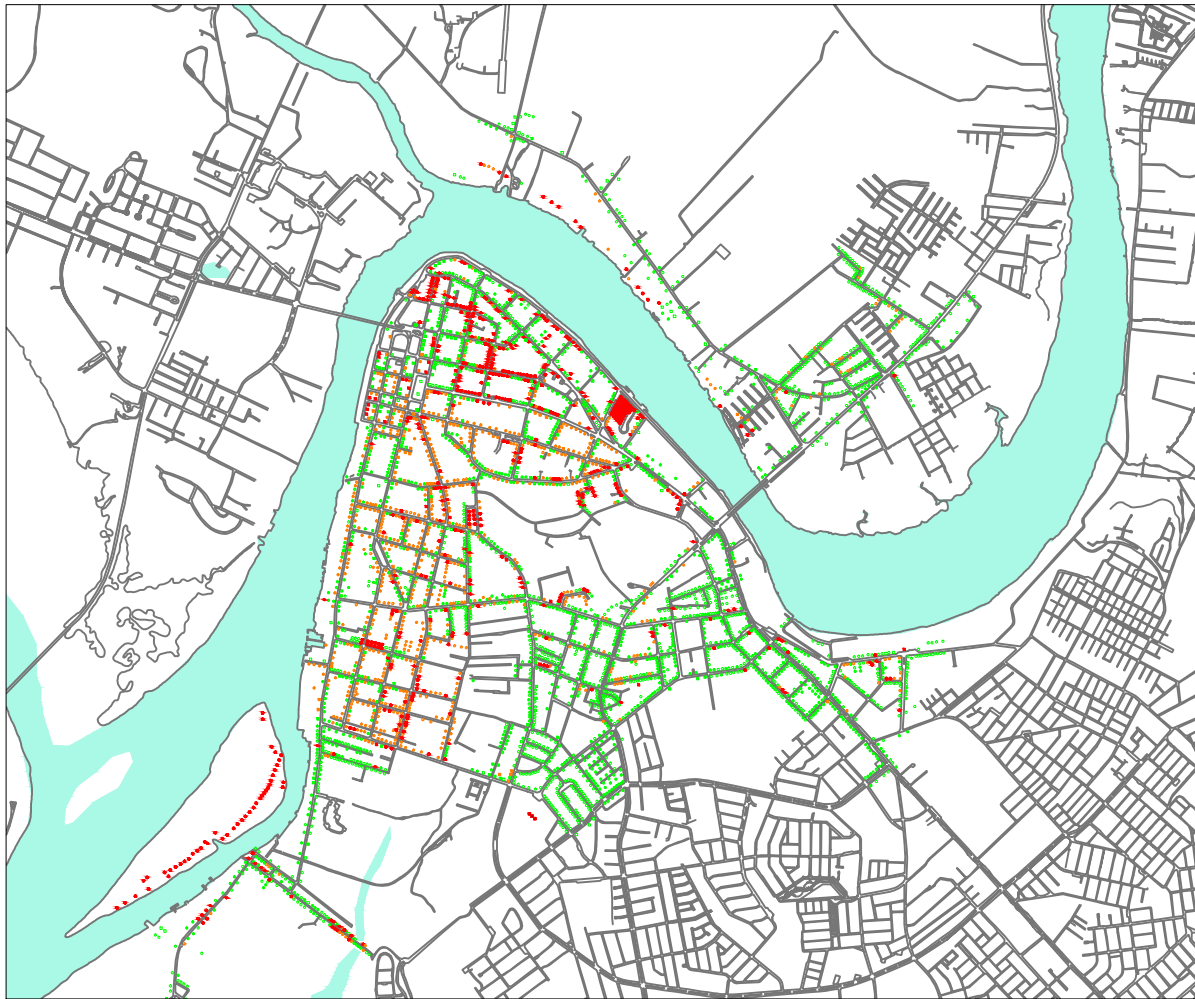
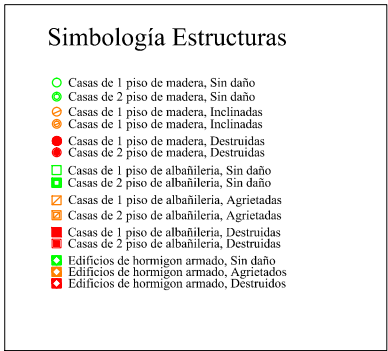
Figura 3.8: Mapa de daño de Valdivia.

Se puede ver al comparar los mapas de daño y mediciones H/V de las Figura 3.8 y 4.15 respectivamente que en las zonas de periodos más altos existen tanto sectores dañados como sectores prácticamente sin daño. Esto sugiere que el periodo del suelo no define por si solo la causa del daño encontrado.

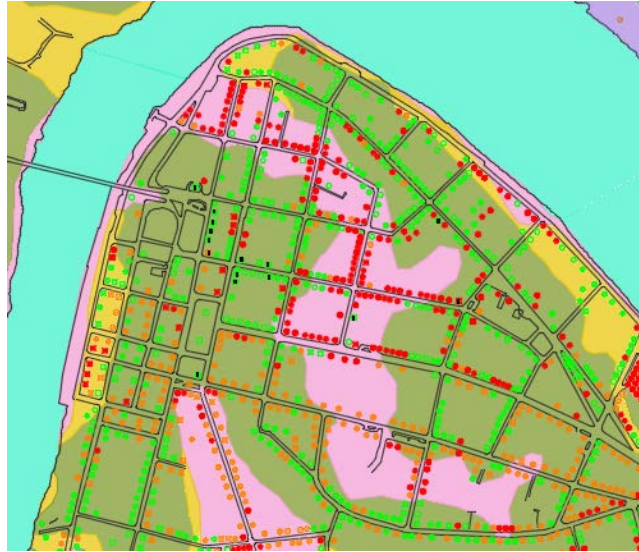
Para comparar los mapas de la Figura 2.4 y la Figura 3.8, se realizará una sectorización por estrato superficial. De acuerdo a las Figuras 3.9 y 3.10 se pueden ver superpuestos el mapa geológico con el mapa de daño. Estas figuras se focalizan las zonas de relleno artificial con lo que se puede apreciar que este estrato presenta la mayor cantidad de daño.

Figura 3.9: Mapa de daño de Valdivia, sector central de la ciudad, zona de relleno artificial.

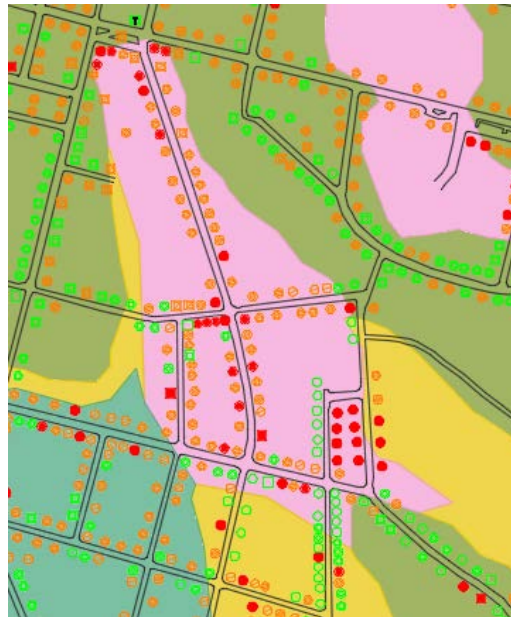
Figura 3.10: Mapa de daño de Valdivia, sector central de la ciudad, zona de relleno artificial.

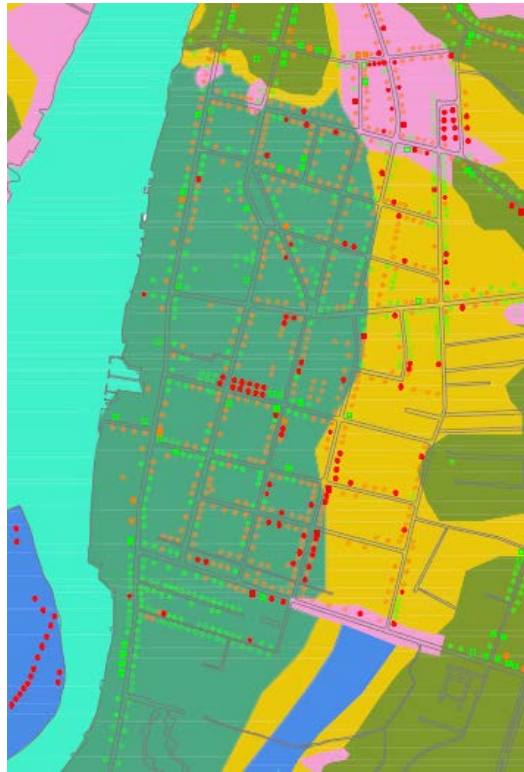
En complemento con esto, se tienen las poblaciones al sur de Valdivia en la zona de limo arenoso indicadas en la Figura 3.11 donde se puede observar una gran cantidad de casas de madera inclinadas o destruidas. En este caso se tiene que estas casas están ubicadas bajo un gran estrato arcilloso como se puede ver en el corte B-B' presentado en el Capítulo 2, lo cual pudo provocar que esta zona sufriera asentamientos y aceleraciones mayores, ya que a medida que se avanza hacia la orilla del río al oeste se ve disminuida la cantidad de daño. De acuerdo a esto, se puede suponer que las casas en esta zona pudieron sufrir daño debido ya sea a su condición al momento del sismo (materialidad mixta, fundaciones deterioradas o construcción deficiente), así como a elevadas aceleraciones o asentamiento del terreno. Pero aun, así como evidencia de que las aceleraciones en esta zona no fueron demasiado altas es que aún existen una gran cantidad de casas de madera en pie construidas antes del terremoto, estas casas son consideradas patrimonio histórico y no sufrieron mayores daños gracias a la

Figura 3.11: Sector Sur de Valdivia, zona de limo arenoso. (AutoCAD, 2015).

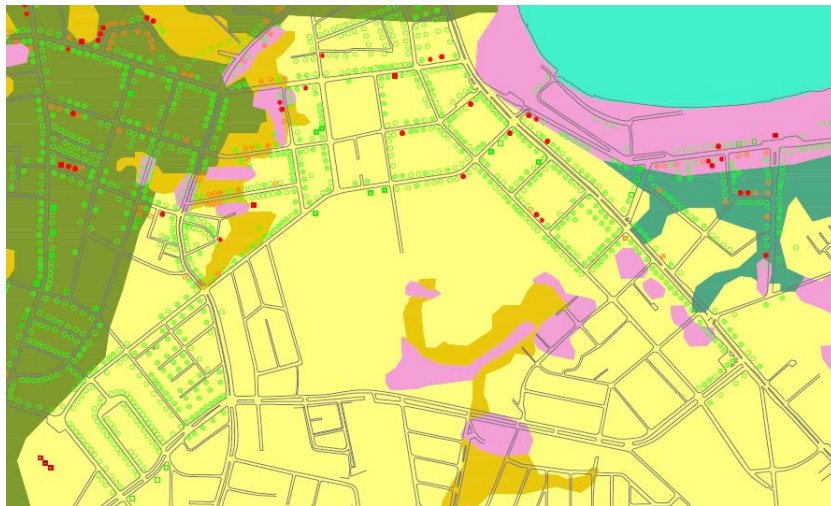
Finalmente, el daño presente en el estrato de arena y ripio bien graduados fue casi nulo, y las pocas estructuras que sufrieron daños, en este estrato, están aisladas unas de otras. Se puede suponer que estas estructuras fallaron por problemas puntuales, y no producto del terremoto. En la Figura 3.12 se pueden observar las estructuras presentes en este estrato y las pocas estructuras dañadas.

Figura 3.12: Sector del estrato superficial Arena y ripio bien graduados.

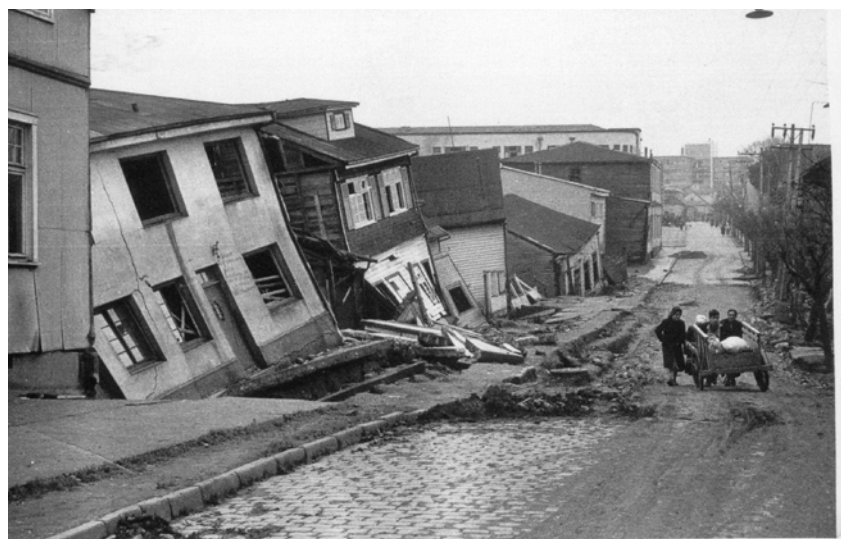
Figura 7.15: Calle García Reyes antes de Beauchef (Fuente: Laso, 2008).

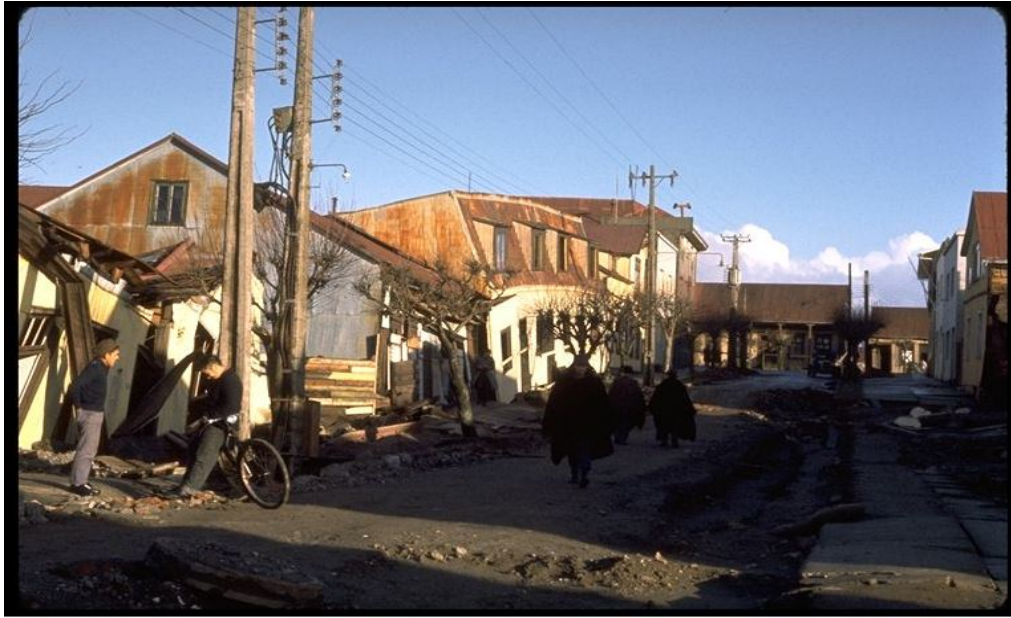
Figura 7.16: Calle García Reyes
(Fuente: Colección fotográfica de Karl V. Steinbrudgge y Rodolfo Schild).

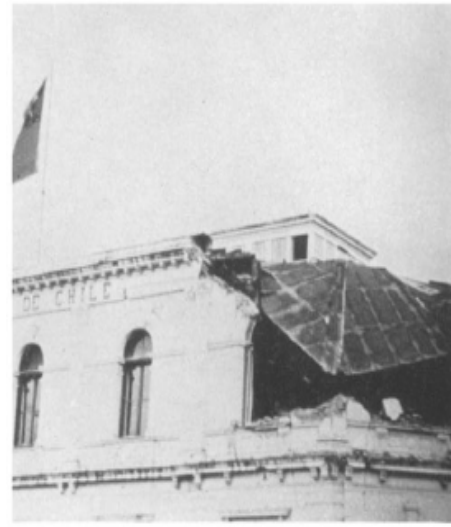
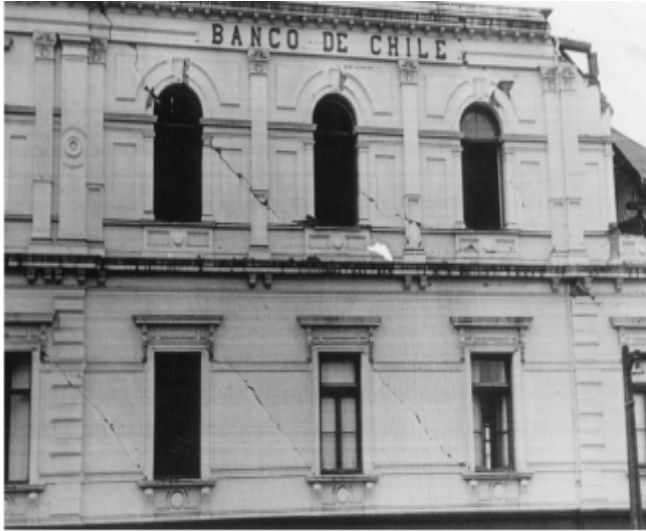
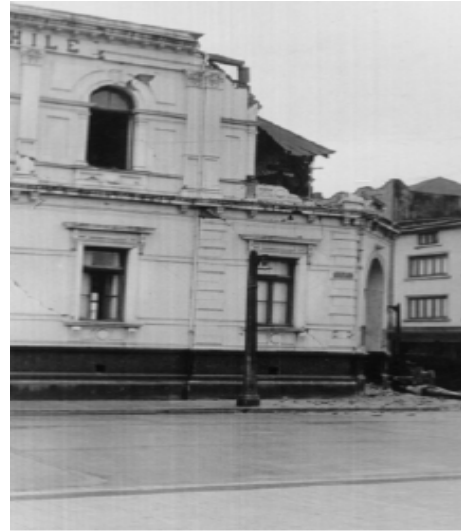
Figura 7.17: Banco de Chile,
(a) Vista lateral (Fuente: Colección fotográfica de Karl V. Steinbrugge).
(b) Vista de la azotea (Fuente: Steinbrugge y Flores, 1963).
(c) y (d) Vista frontal (Fuente: Lazo, 2008).

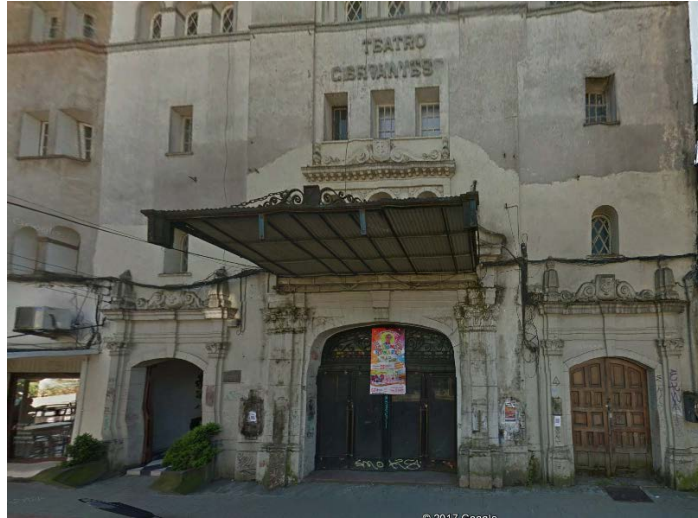
Teatro Cervantes ubicado en la calle Camilo Henríquez, entre las calles O'higgins y Chacabuco. Fue reportado agrietado en el mapa de daño elaborado por Weischt (1963) y posteriormente fue nombrado entre los edificios que sufrieron daño por Lazo (2008).

Figura 7.19: Teatro Cervantes (Fuente: Google Earth, 2017).

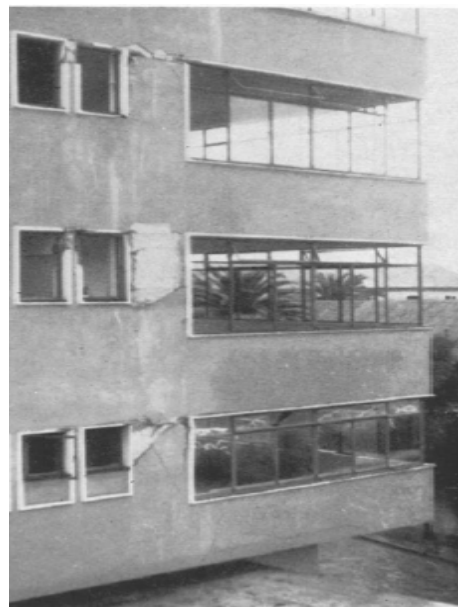
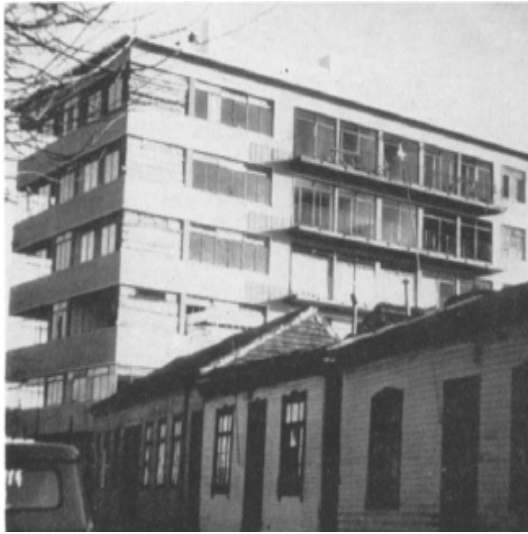
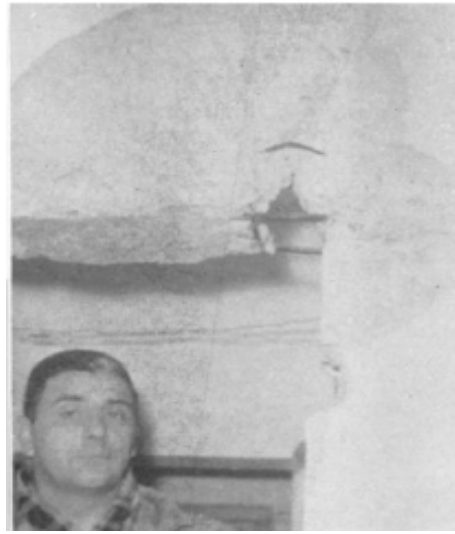
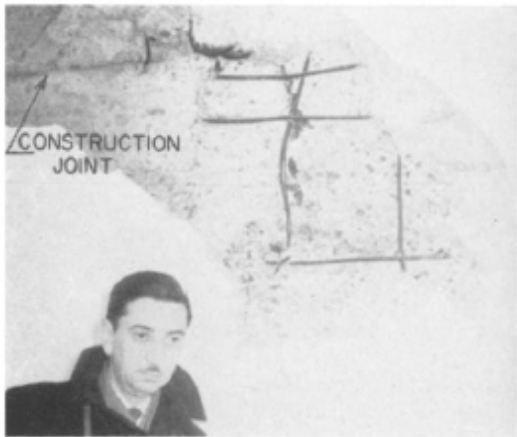
Esta estructura de varios pisos, ubicada en la esquina noroeste de las calles Chacabuco y García Reyes. De acuerdo a los estudios realizados por Steinbrugge y Flores (1963) el hospital ortopédico poseía 5 pisos más un ático y un sótano, tanto sus fundaciones como su estructura estaba realizada con hormigón armado, sufrió daño en sus muros en las zonas donde existían juntas de construcción, los mayores daños se asociaron a las columnas de la zona norte del edificio, los cuales el autor asocia a exceso de tenciones torsionales locales debido a la falta de muros en esa zona.

Figura 7.20: Hospital ortopédico (a), (b) y (c) Vista frontal de la estructura, (d), (e) y (f) Daños típicos presentes en la estructura (Fuente: Steinbrugge y Flores, 1963).

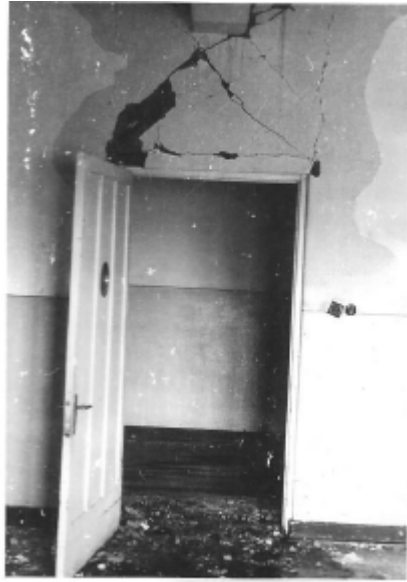
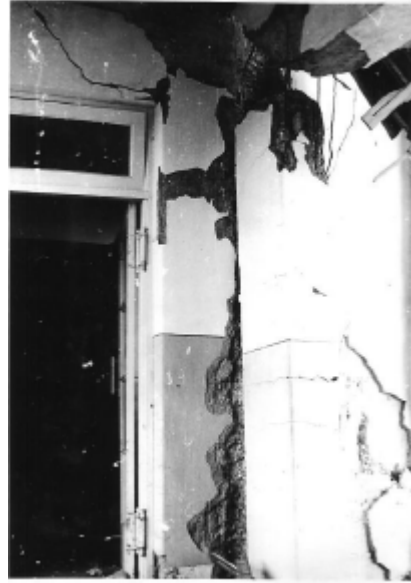
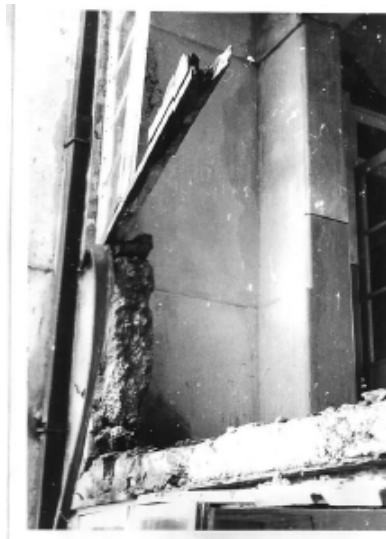
En su investigación Cambiazo (1961) determinó que las fallas de este edificio eran atribuibles a una mala calidad de los concretos, una estructura débilmente armada, errores de estructuración (como se puede ver en la Figura 7.24 (b), donde una viga se apoya en el dintel de la puerta), insuficiente ligazón entre estructuras resistentes y la estructura principal entre otras causas.

Figura 7.24: Hospital Regional (a) vista frontal, (b), (c), (d) y (e) fallas interiores (Fuente: Cambiazo, 1961).

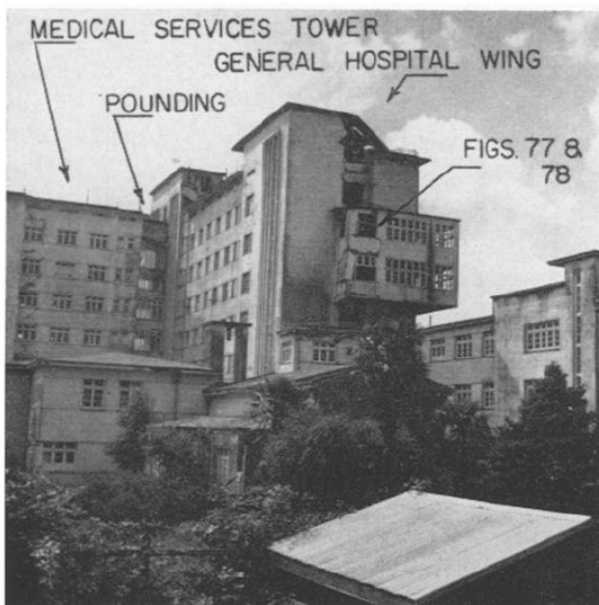
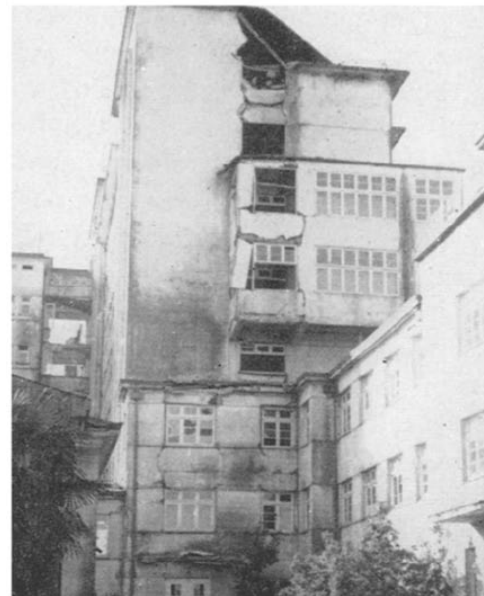
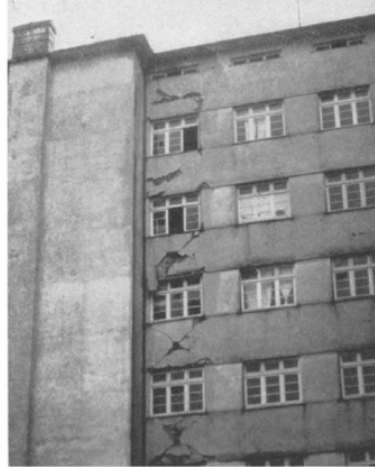
En complemento Steinbrugge y Flores (1963) estudiaron este mismo edificio durante su investigación, donde comprobaron que había deficiencias en los aceros de refuerzo, el cual estaba pobremente colocado en los muros del edificio. Adicionalmente el espesor de los muros no correspondía a los planos del edificio y, finalmente, se evidenció en los daños de las juntas de construcción que el hormigón durante su colocación no presentaba una mezcla monolítica.

Los autores atribuyen gran parte de los daños al golpe provocado por el choque del edificio central con los edificios de 3 pisos adyacentes producto de grandes deflexiones en ambos

edificios, lo que generó un mayor daño a nivel de los pisos superiores, notando además que las fundaciones del edificio fueron las que sufrieron menos daños.

Figura 7.25: Hospital Regional (a) vista en elevación, (b) vista lateral, (c) elevación ala este, (d) Porción de la elevación este de la torre de servicios médicos, donde se puede apreciar daño por fuerzas de corte, (e) Misma elevación del ala este en pisos inferiores. (Fuente: Steinbrugge y Flores, 1963).

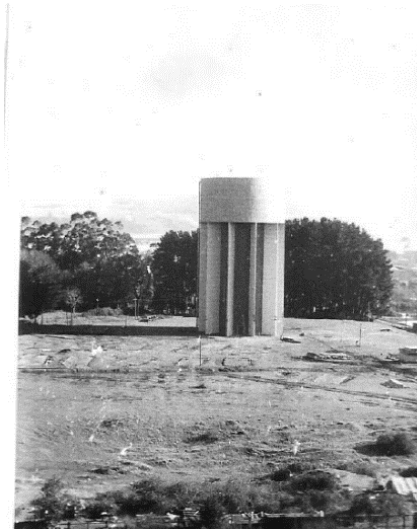
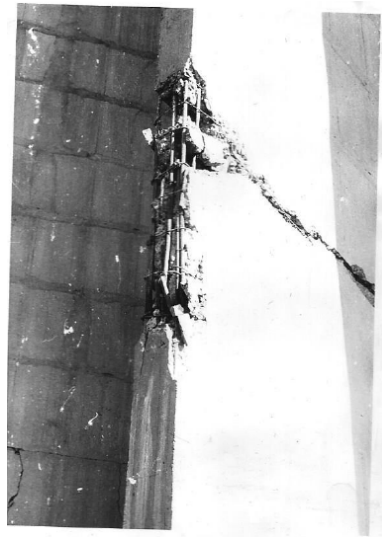
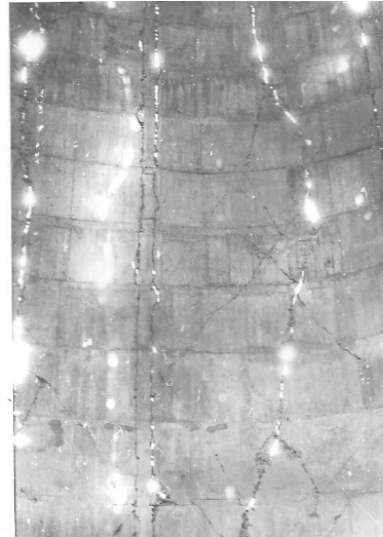
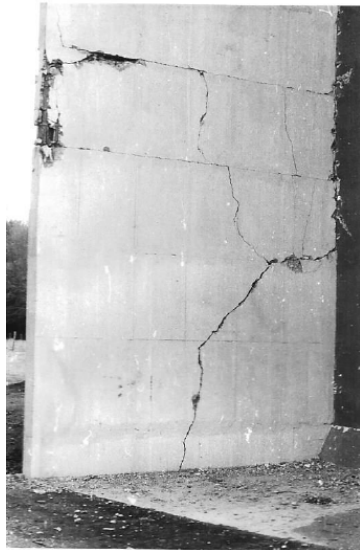
Estanque elevado ubicado en la zona Sur de Valdivia a un costado del hospital Regional. De acuerdo con Cambiazo (1961), esta era una estructura de hormigón armado la cual resultó severamente dañada durante el terremoto. Los principales daños estaban en los pilares y a aproximadamente 2 metros del suelo donde se traslapaban los fierros del pilar. Cambiazo (1961) también comenta que las grietas se iniciaron en las zonas más débiles del estanque donde se traslaparon un número excesivo de fierros, adicionalmente el manto del estanque quedó completamente agrietado. Finalmente, el autor determinó que los daños se debían a un diseño defectuoso de la estructura.

Figura 7.26: Estanque elevado (a) y (b) vista frontal, (c), (d), (e) y (f) grietas en el pilar y manto (Fuente: Cambiazo, 1961).

Posteriormente los autores Steinbrugge y Flores (1963) investigaron esta estructura, identificándola como un estanque de 4000 m³ de capacidad, el cual estaba vacío al momento del sismo. Los daños reportados constan de grietas verticales a lo largo del manto del estanque y adicionalmente severo daño en las zonas donde existían juntas de construcción. Los autores atribuyen el daño a una mala construcción de las juntas y a un pobre enterrado de estas, adicionalmente indican que la cantidad de daño en el estanque fue excesiva por lo que probablemente existió un mal diseño, lo cual concuerda con lo planeado por Cambaizo (1961).

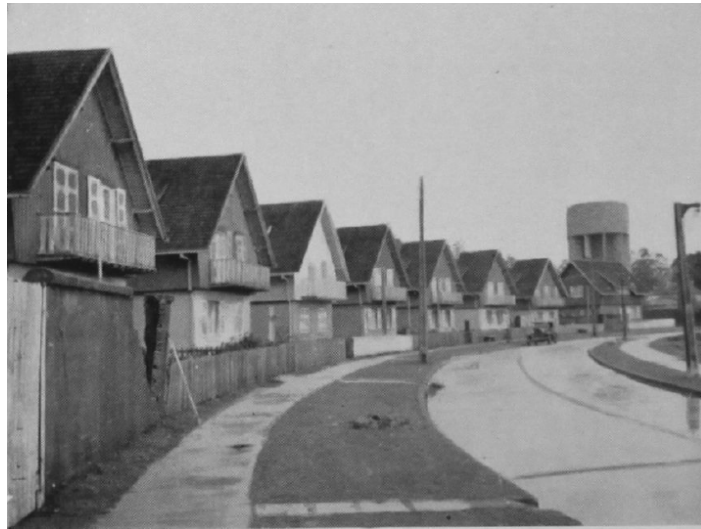
La Población Nueva está ubicada en el sector Sur de Valdivia, cercana al Hospital Regional, y consiste en casas de dos pisos las cuales poseen un primer piso de albañilería confinada y un segundo piso de madera. De acuerdo con Watanabe y Karzulovic (1960), estas casas eran relativamente nuevas para esa época y no sufrieron daños durante el terremoto.

Figura 7.28: Población nueva (Fuente: Watanabe y Karzulovic, 1960).

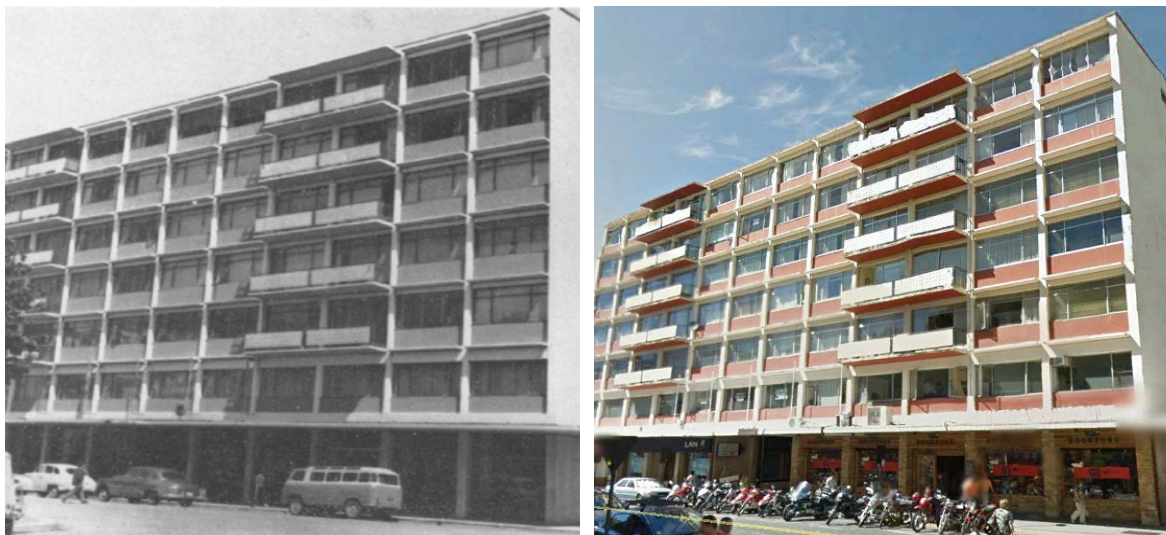
El edificio Prales está ubicado en la esquina de las calles Arauco con Camilo Henríquez. Es una estructura de hormigón armado de 7 pisos. De acuerdo a los autores Cambiazo (1961) y Steinbrugge y Flores (1963), este edificio no sufrió daños durante el terremoto.

Figura 7.29: Edificio Prales (a) Después del terremoto de 1960 (Fuente: Steinbrugge y Flores, 1963), (b) Actualmente (Fuente: Google Earth, 2017).

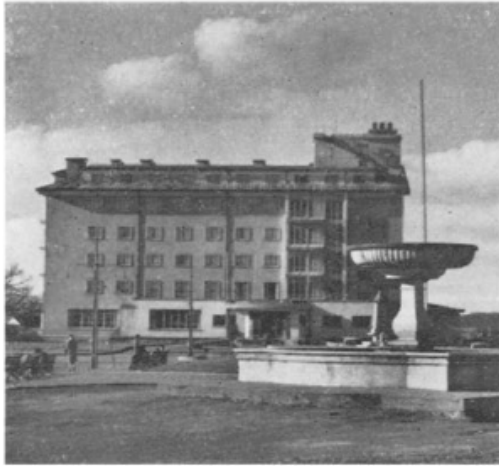
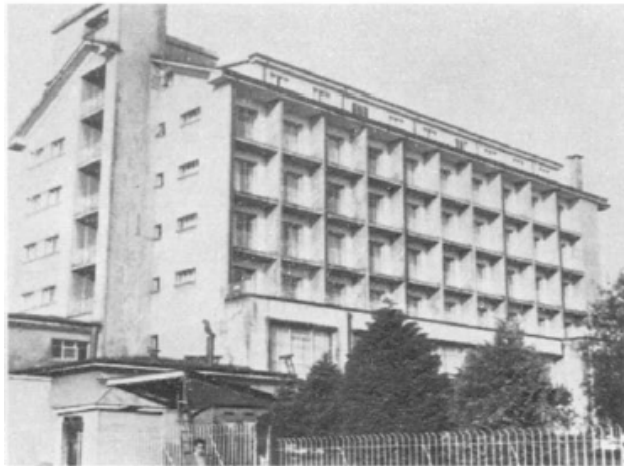
El Hotel Pedro de Valdivia está ubicado frente a la calle Yungay en las cercanías del puente Pedro de Valdivia. Es una estructura de hormigón armado de 5 pisos. De acuerdo a los autores y Steinbrugge y Flores (1963), este edificio sufrió un daño no estructural insignificante durante el terremoto.

Figura 7.32: Hotel Pedro de Valdivia (a) Vista frontal, (b) Vista desde el Noreste (Fuente: Steinbrugge y Flores, 1963).

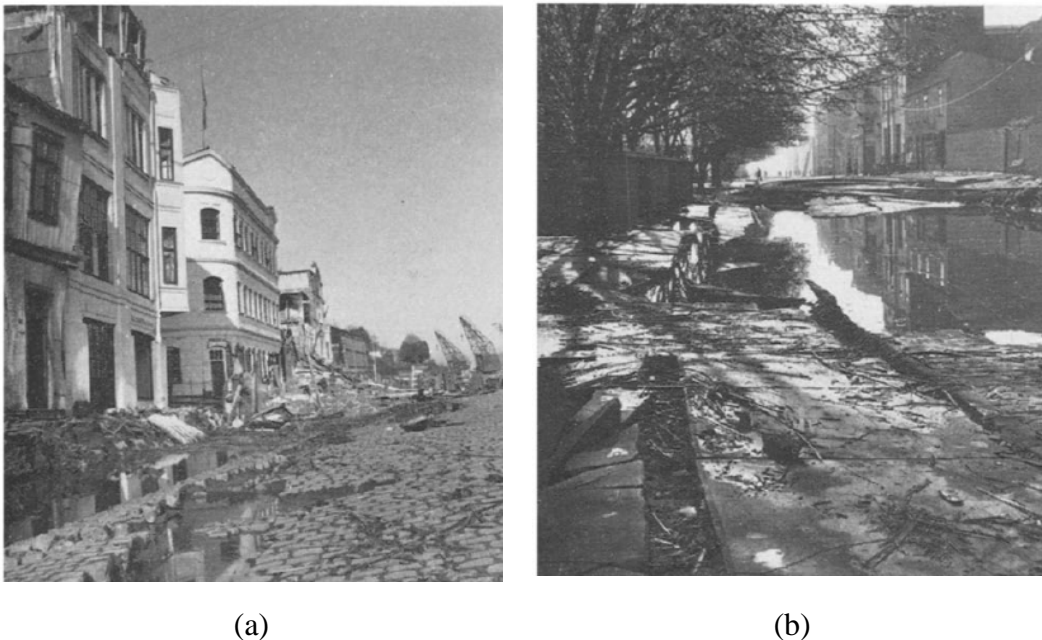
Figura 7.38: Costanera de Valdivia (a) Frente a la calle Arturo Prat, (b) Junto la calle Arturo Prat (Fuente: Steinbrugge y Flores, 1963).

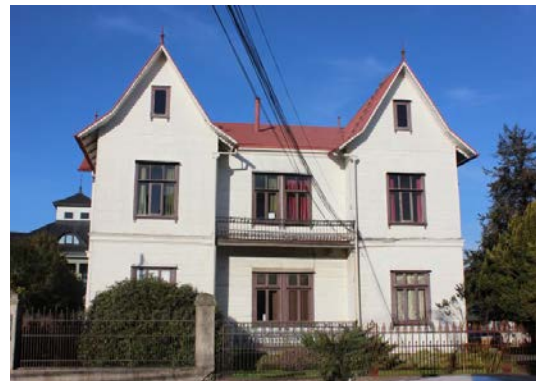
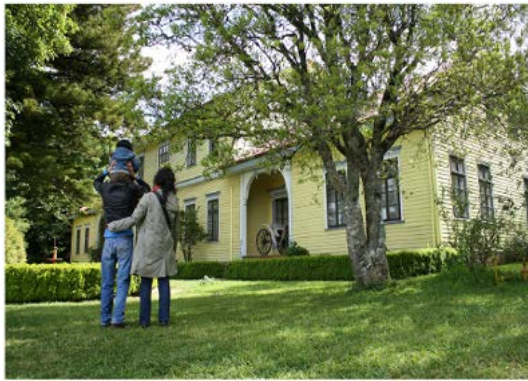
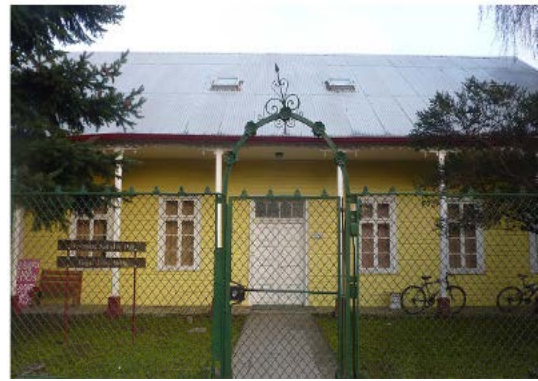
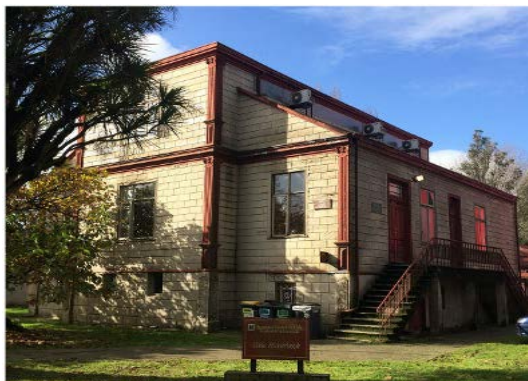
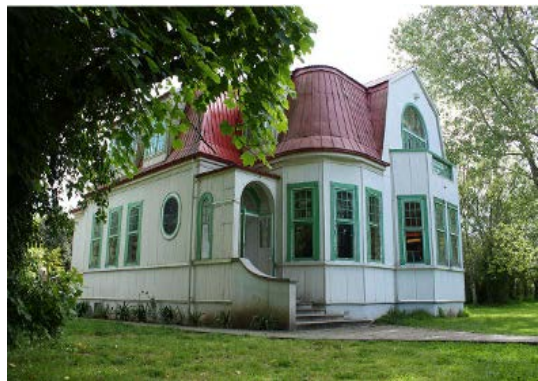
Antes del terremoto de Valdivia se construyeron una gran cantidad de casas de origen alemán que soportaron sin sufrir mayores daños el terremoto de Valdivia, hoy son conocidas como casas históricas y algunas son clasificadas como casas patrimoniales. La Figura 7.44 muestra el estado en el que se encuentran actualmente estas estructuras y la Tabla 7.25 presenta sus datos principales junto con su identificación con respecto al mapa de daño.

Figura 7.44: Casas históricas de Valdivia.

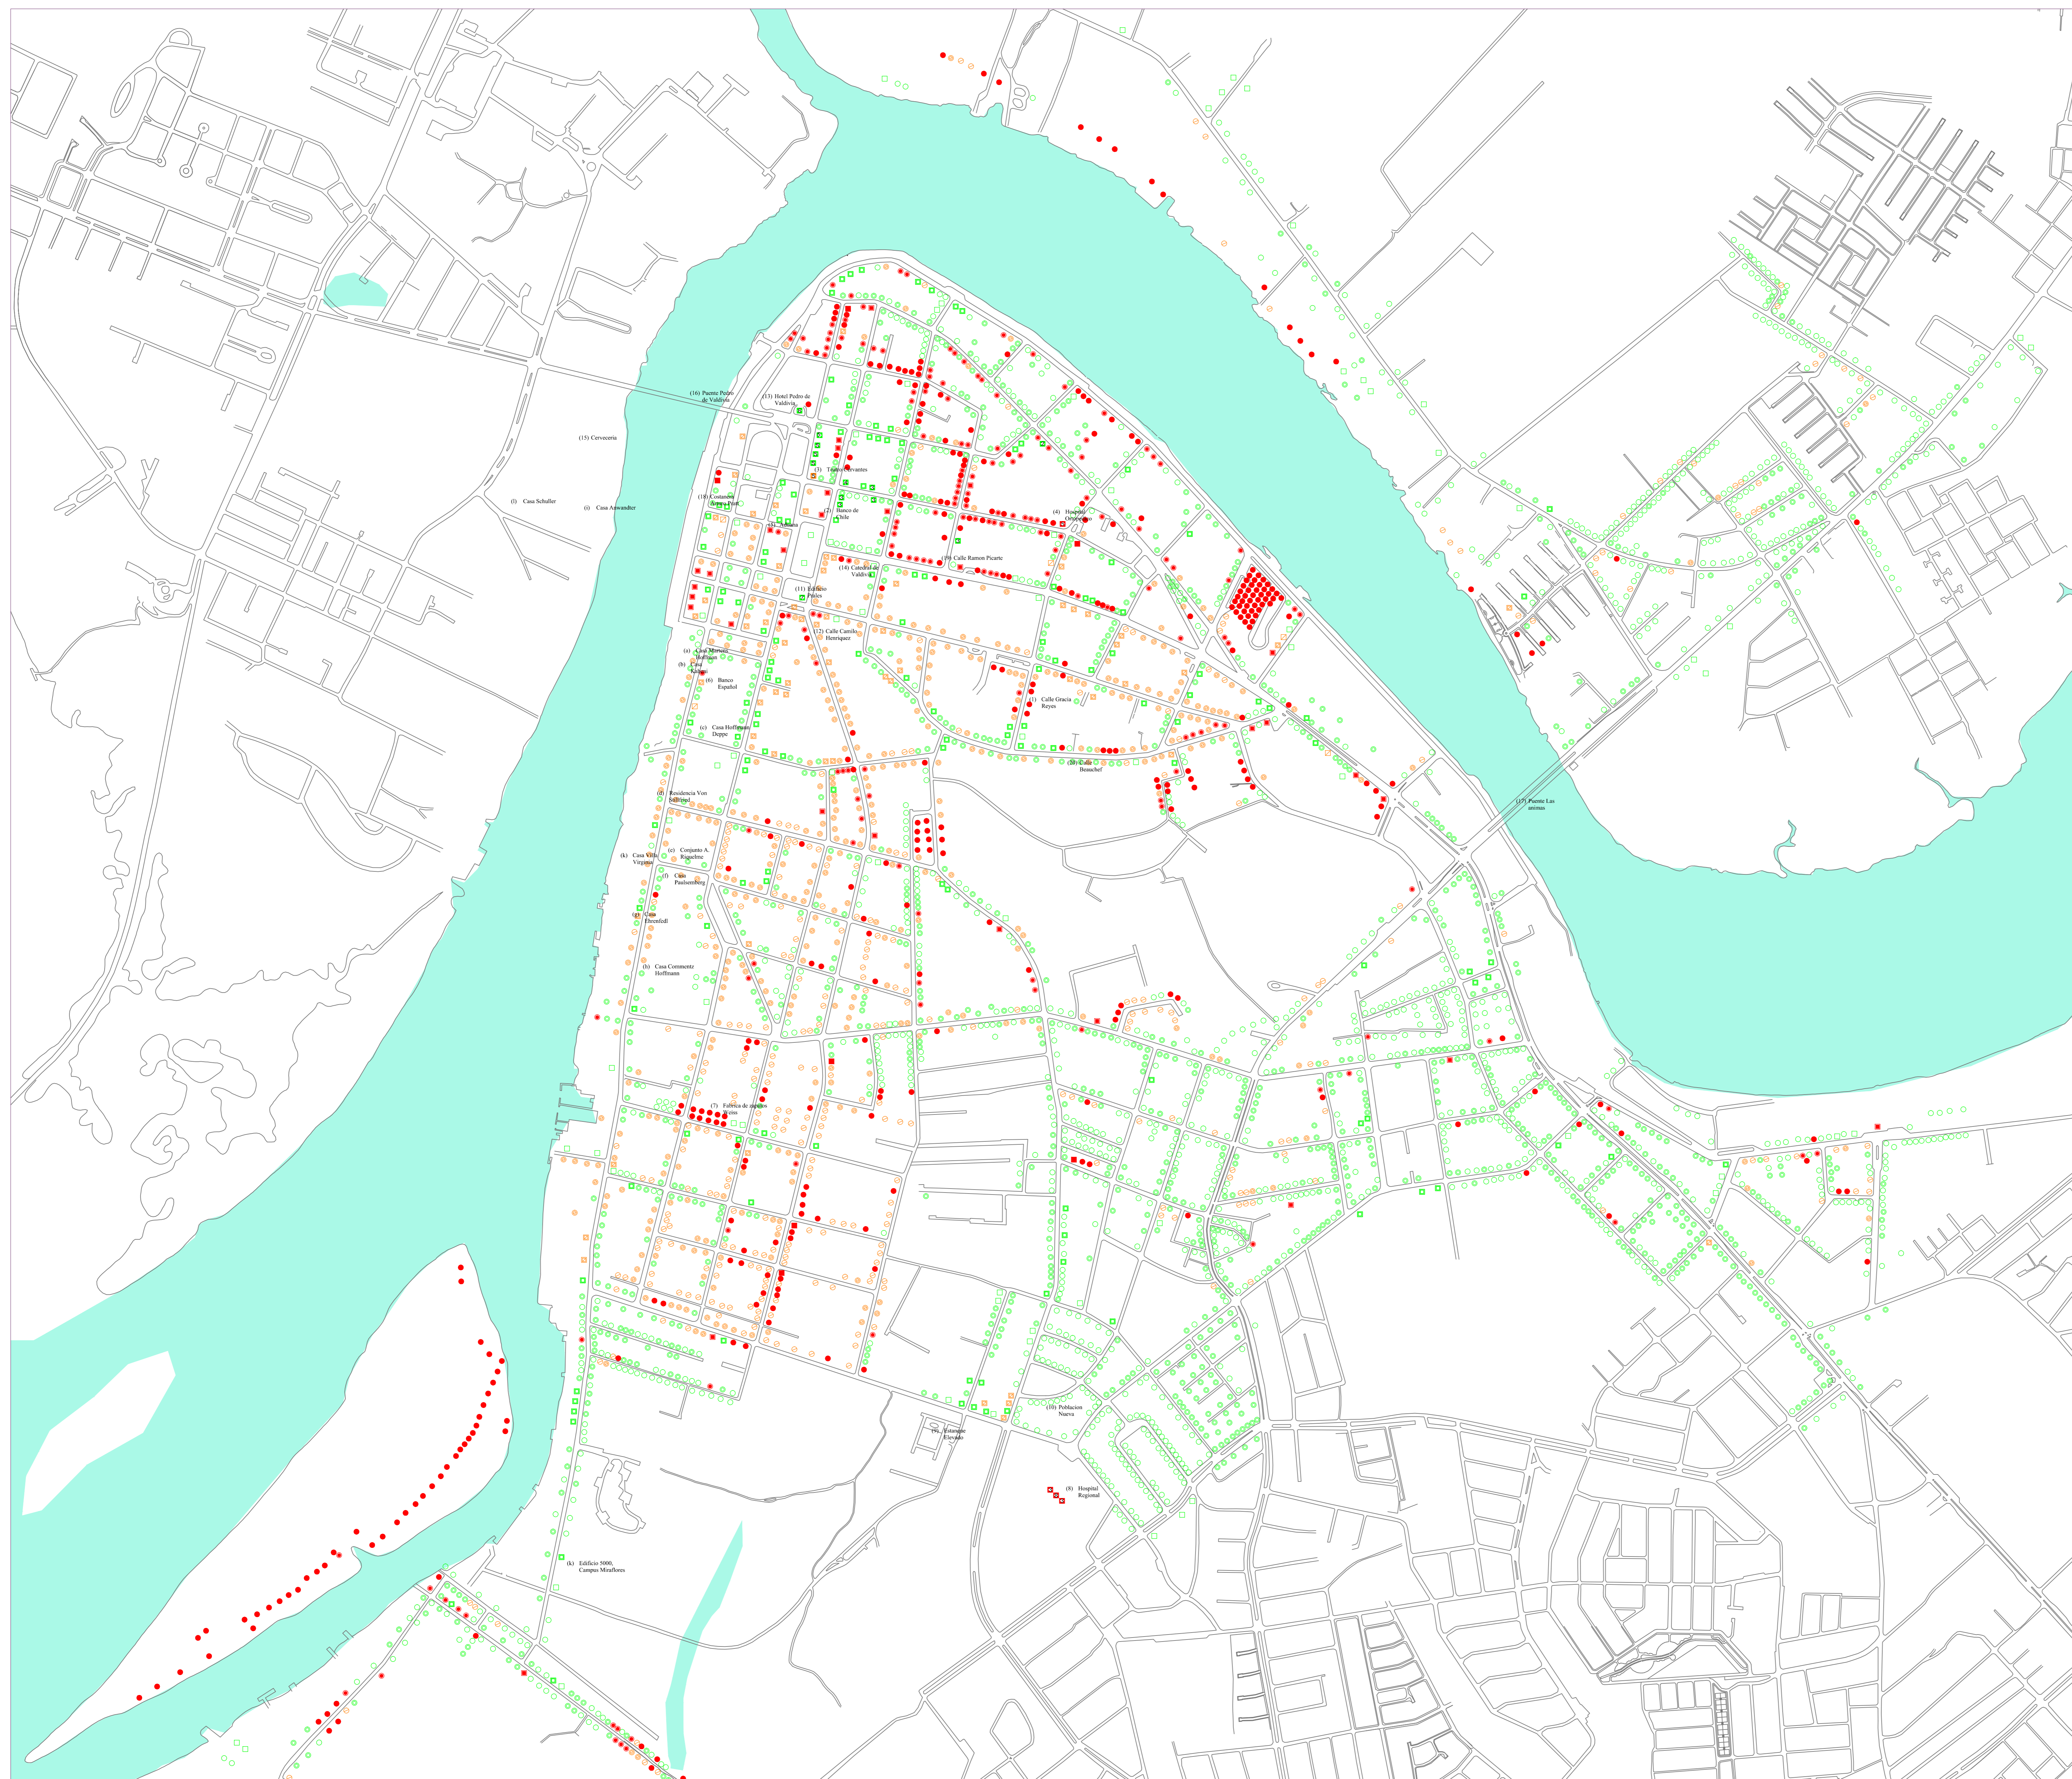
MAPA DE DAÑO DE LA CIUDAD DE VALDIVIA

Se registran gráficamente los daños ocurridos por el terremoto de 1960
