**PROYECTO FINAL PARA OPTAR AL CURSO DE ESPECIALIZACIÓN DEL
POSTÍTULO EN RESTAURACIÓN DEL PATRIMONIO MUEBLE**

Restauración de pintura en caballete

Alumna: Geraldine Cortés Agüero

2018

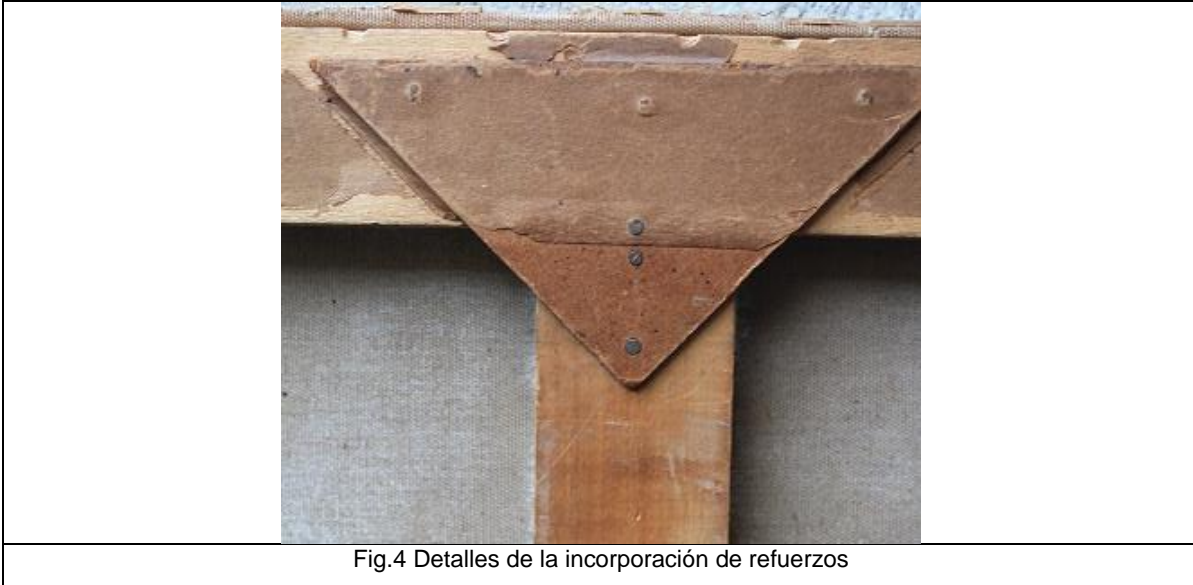
Dañado por manchas de humedad y suciedad superficial. Presenta intervenciones anteriores probablemente para crear refuerzos estructurales.

Una vez lijadas todas las partes astillosas, se procedió a impregnar el bastidor con cera microcristalina para cubrir y proteger de agentes deteriorantes como lo son la humedad o la presencia de algún tipo de xilófagos.

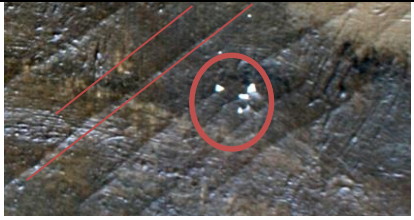
| SECTOR 1 | DETALLES | |
|---|---|---|
| Sector N° 1.1 | 1.1.a | 1.1.b |

| SECTOR 1 | DETALLES | |
|---|---|---|
| | <p>Detalles de lagunas con desprendimiento de la capa de preparación en las orillas</p> | <p>Craqueladuras en relieve con pequeñas lagunas</p> |

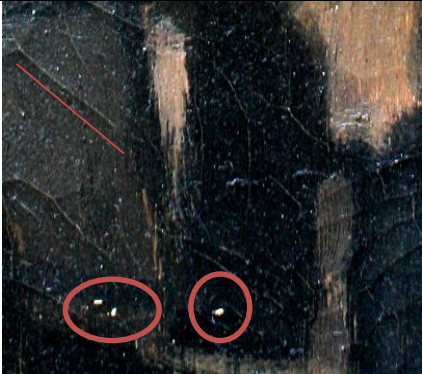
| SECTOR | DETALLES |
|---|--|
| Sector Nº 1.2 | 1.2.a |

| SECTOR | DETALLES |
|---|--|
| | Craqueladuras y pequeñas lagunas |

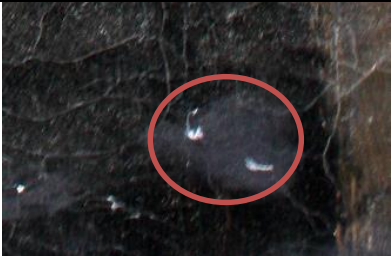
| SECTOR | DETALLES | |
|---|--|---|
| Sector Nº 1.3 | 1.3.a | 1.3.b |

| SECTOR | DETALLES | |
|---|--|---|
| | Distintas dimensiones y direcciones de craquelados | Lagunas con repintes. |

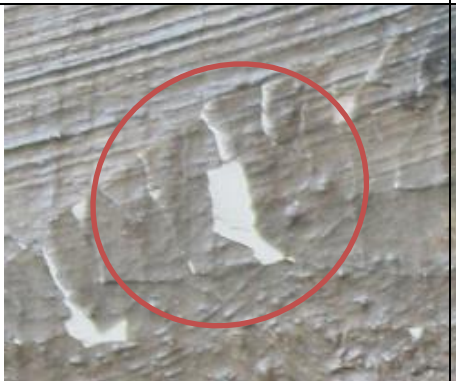
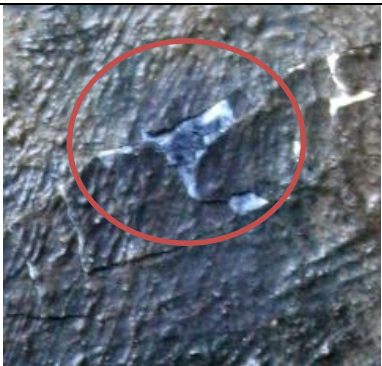
| SECTOR 2 | DETALLES | |
|---|---|---|
| Sector N° 2.1 | 2.1.a | 2.1.b |

| SECTOR 2 | DETALLES | |
|---|---|---|
| Lagunas con craqueladuras y relieve de pintura. | Laguna con repinte tonos azul cobalto | |

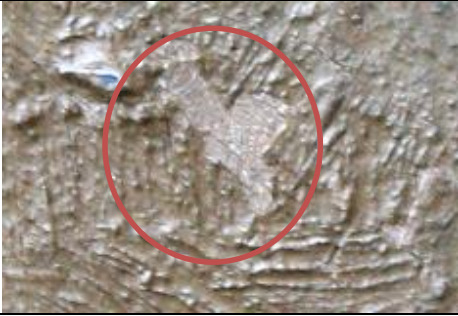
| | 2.1.c |

| | Faltante de pintura. |

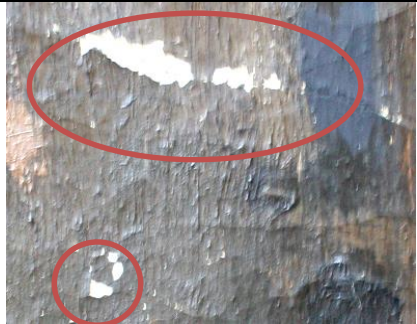
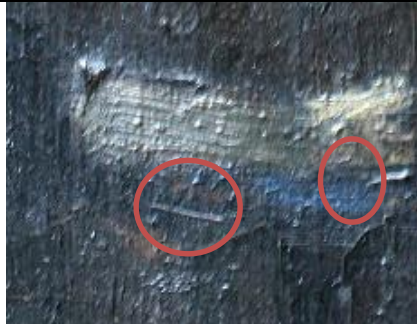
| SECTOR | DETALLES | |
|---|--|---|
| Sector Nº 2.2 | | |

| SECTOR | DETALLES | |
|---|--|---|
| | Lagunas de diferentes dimensiones 2-8 mm | Pequeñas craqueladuras |

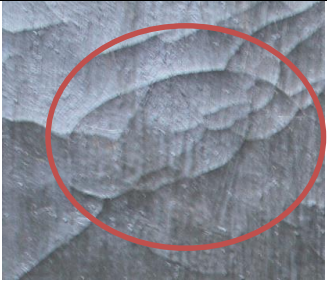
| SECTOR | DETALLES | |
|---|---|---|
| Sector Nº 2.3 | | |

| SECTOR | DETALLES | |
|---|---|---|
| | Craqueladuras en relieve distintas direcciones y dimensiones | Pequeñas lagunas de 0.01 a 1 mm |

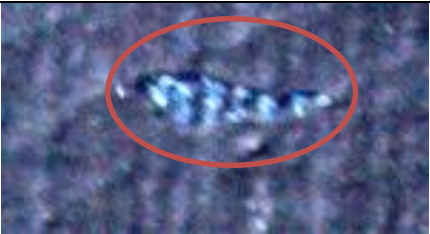
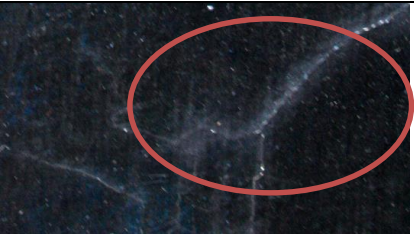
| SECTOR 3 | DETALLES | |
|---|---|--|
| Sector N° 3.1 | | |

| SECTOR 3 | DETALLES | |
|---|---|--|
| | Laguna con repinte color azul de Prusia | Craqueladura formando una futura laguna |

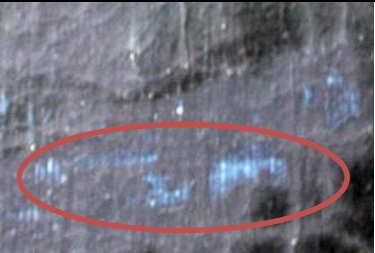
| SECTOR | DETALLES | |
|---|---|---|
| Sector Nº 3.2 | 3.2.a | 3.2.b |

| SECTOR | DETALLES | |
|---|---|---|
| | Pequeñas lagunas con repintes color azul de Prusia | Lagunas en forma lineal |

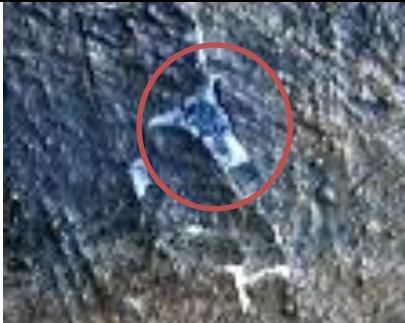
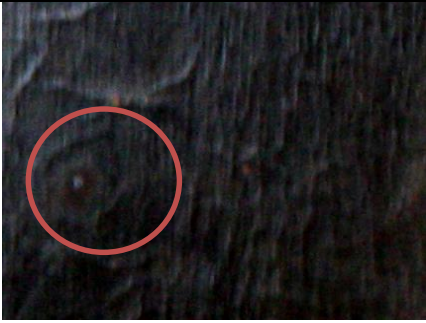
| SECTOR 4 | DETALLES | |
|---|---|--|
| Sector N° 4 | | |

| SECTOR 4 | DETALLES | |
|---|---|--|
| | Laguna con repinte color azul de Prusia | Craqueladura formando una futura laguna |

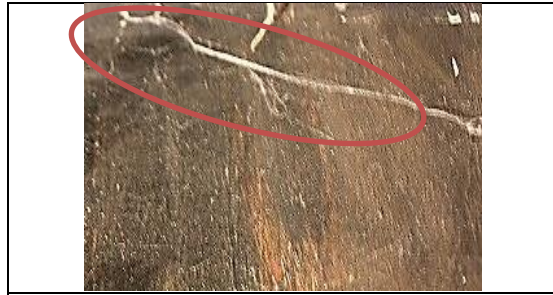
Fig.12 Se puede observar con mayor precisión la suciedad superficial por la acumulación de partículas de polvo

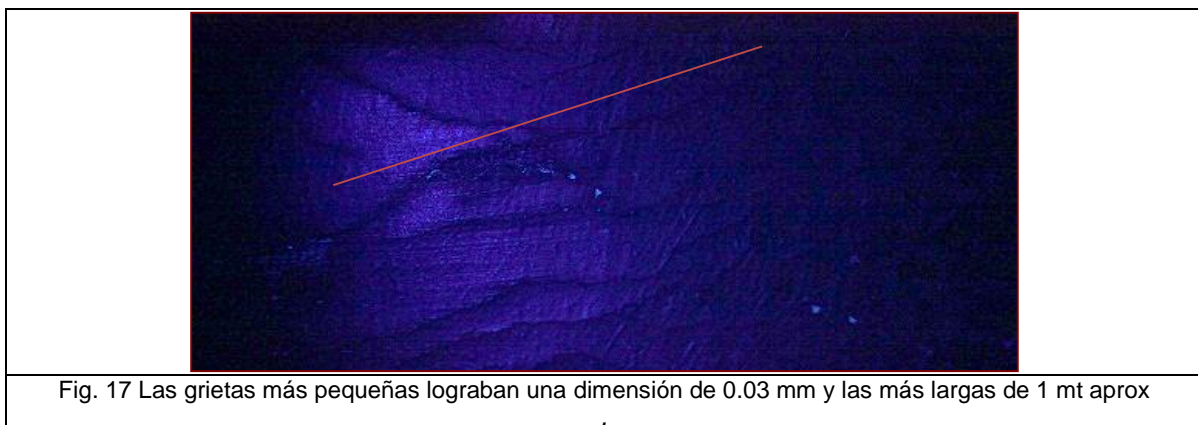
Al colocar la luz ultravioleta rasante en la superficie del cuadro, se identificaron las direcciones y ubicaciones de las grietas, donde estas últimas contenían la elevación de la capa pictórica.

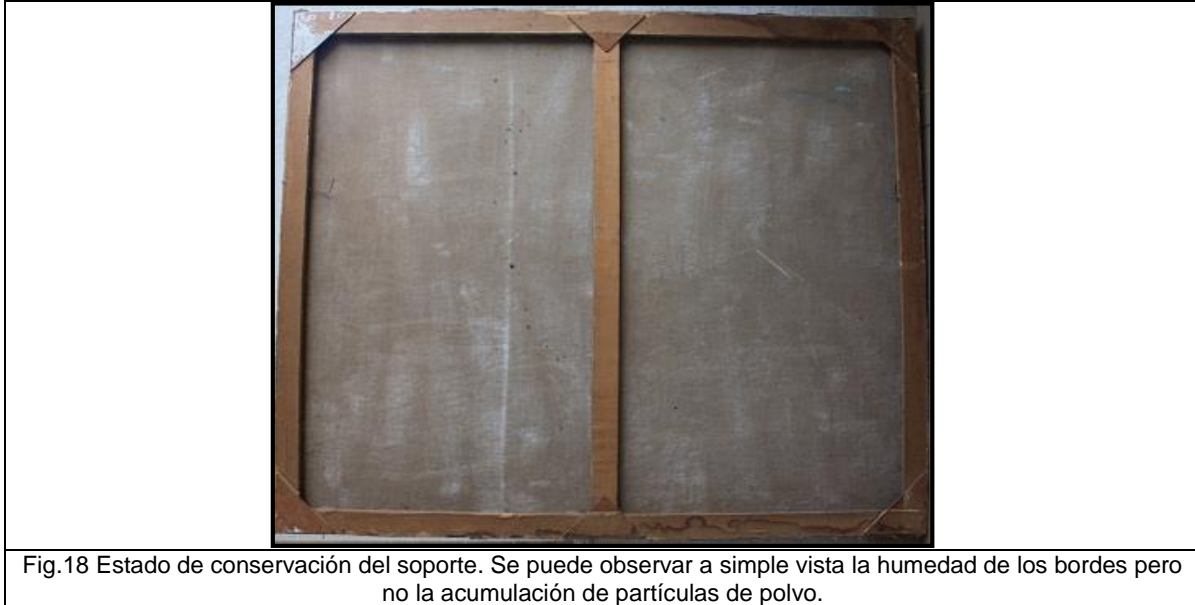
El bastidor fue retirado en su totalidad, ya que presentaba un estado de conservación con claras señales de humedad y poca estabilidad estructural; por ello la obra se había intervenido anteriormente incorporando unos refuerzos que impedían su movilidad.

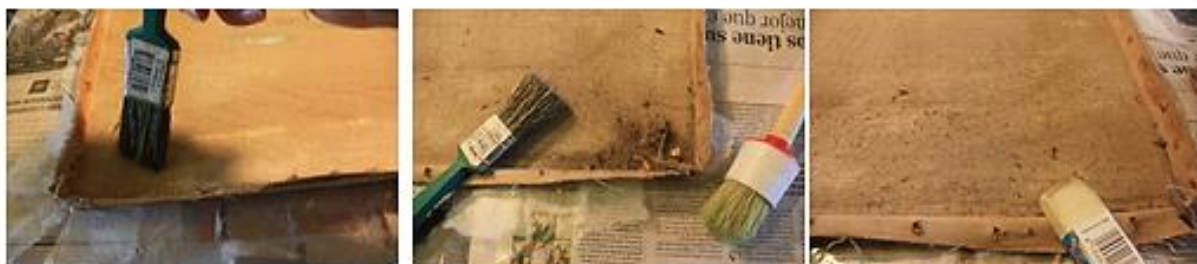
Fig.22 Imágenes secuencial de limpieza mecánica

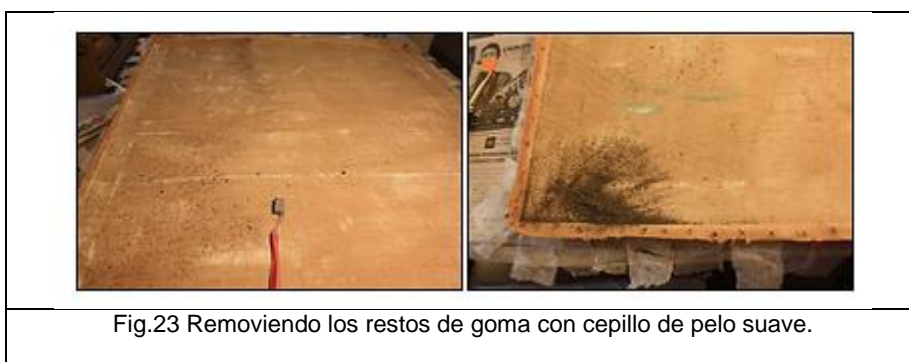
Fig.23 Removiendo los restos de goma con cepillo de pelo suave.

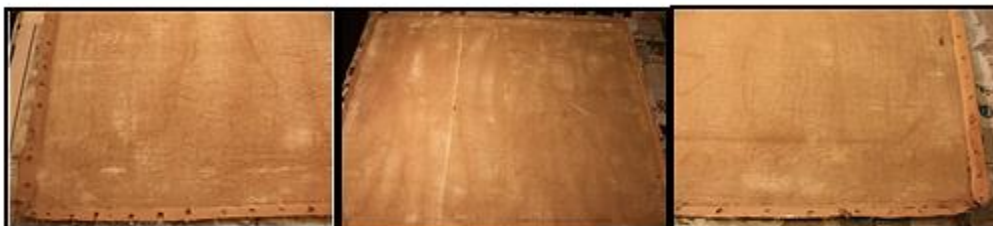
Fig.24 Fotografías generales del proceso de limpieza mecánica

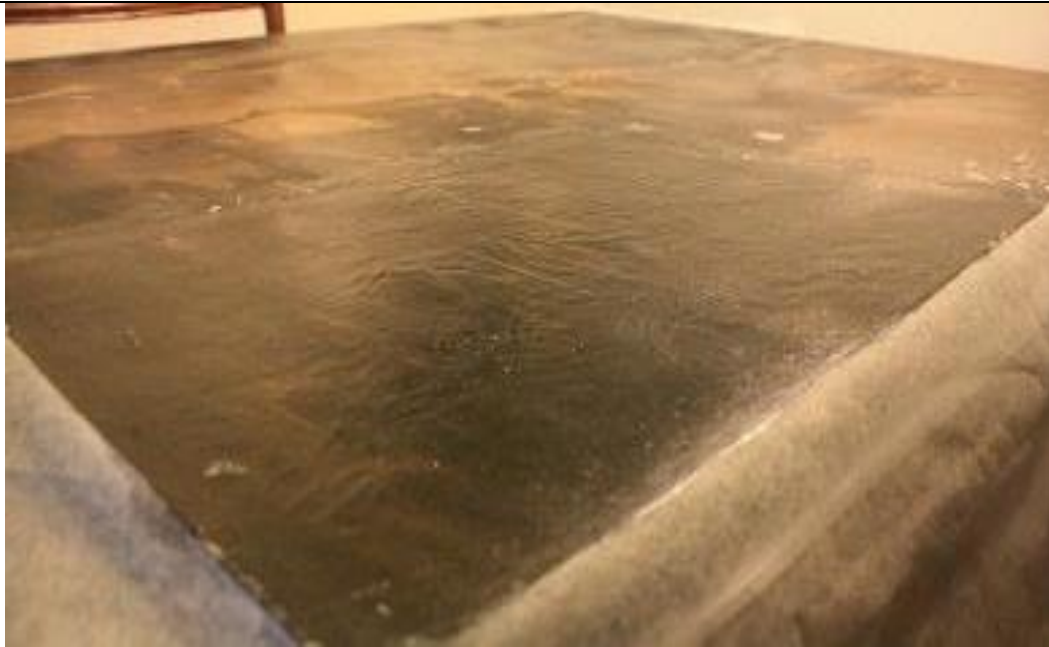
Fig. 29 Imagen general de la aplicación de la BEVA 371 O.F Gustav Berguer más White spirit

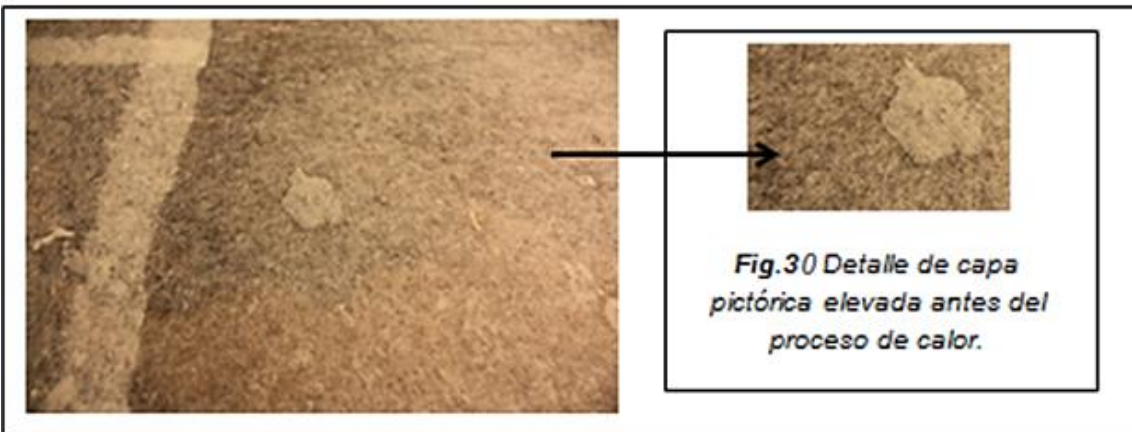
Durante el proceso de consolidación de la obra, antes de la aplicación de calor y peso, se observaban pequeños levantamientos del papel Japón que correspondían a pintura desadherida de la capa de preparación.

Fig.30 Detalle de capa pictórica elevada antes del proceso de calor.

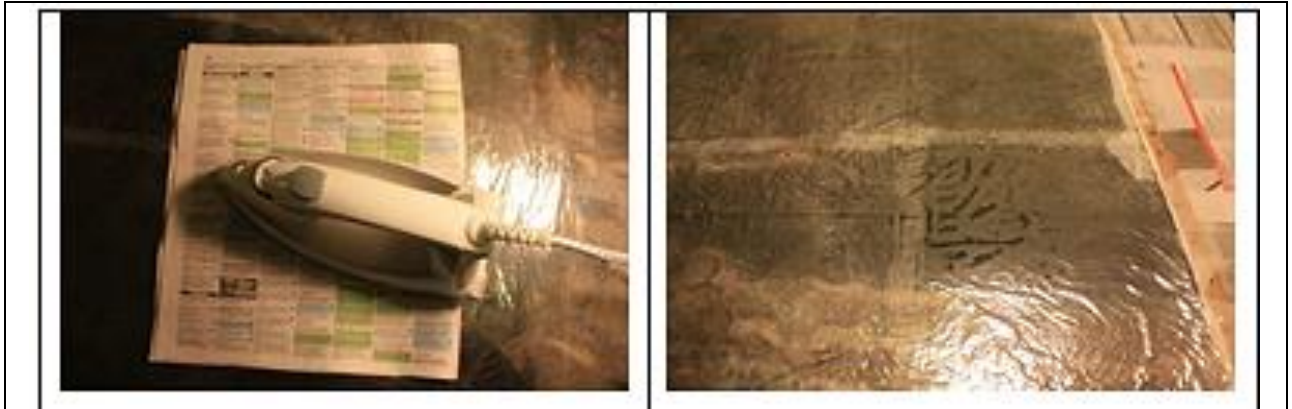
Fig.32 Secuencia de aplicación de calor sobre la superficie pictórica protegida con papel periódico y melinex.

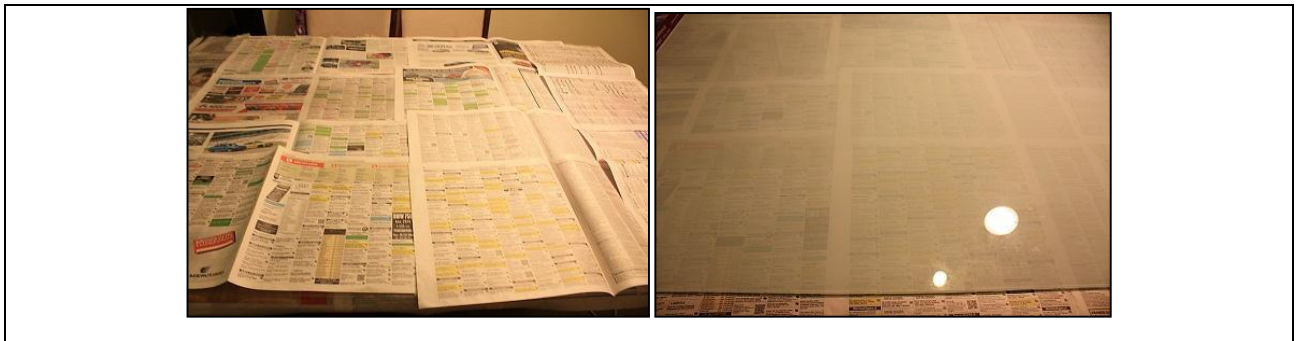
Fig.33 Papel periódico y peso sobre la totalidad de la obra.

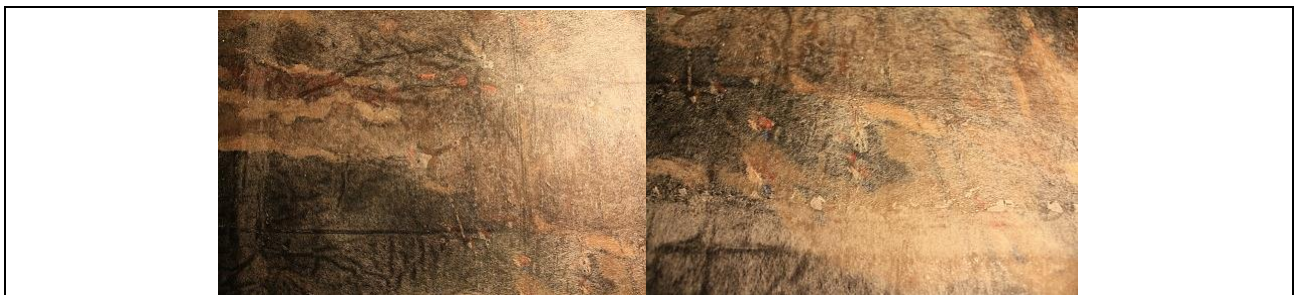
Fig. 34 Imagen de la obra post aplicación de calor.

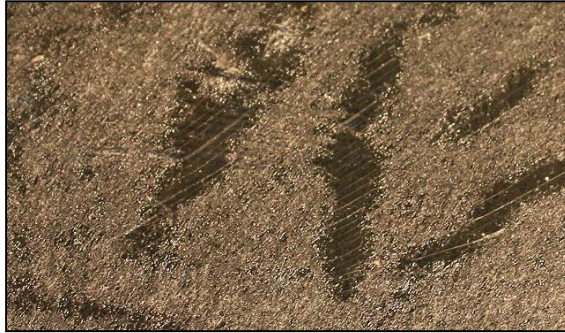
Fig.35 Detalles de la solidificación de la BEVA 371 O.F Gustav Berguer en el papel Japón sobre la superficie pictórica.

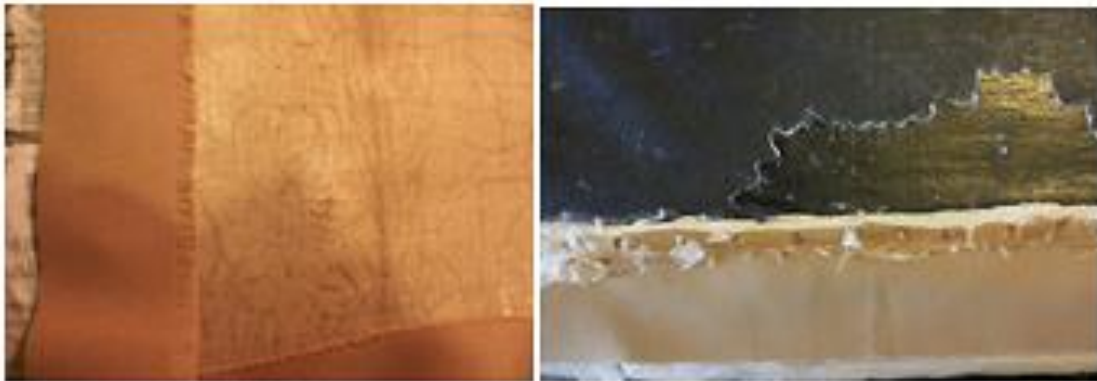
Fig.36. Parte trasera y delantera de las orillas reforzadas.

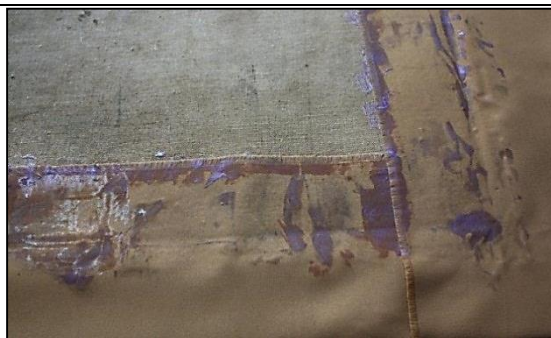
Fig. 37 Aplicación de xilol más plectol entre las telas a unir.

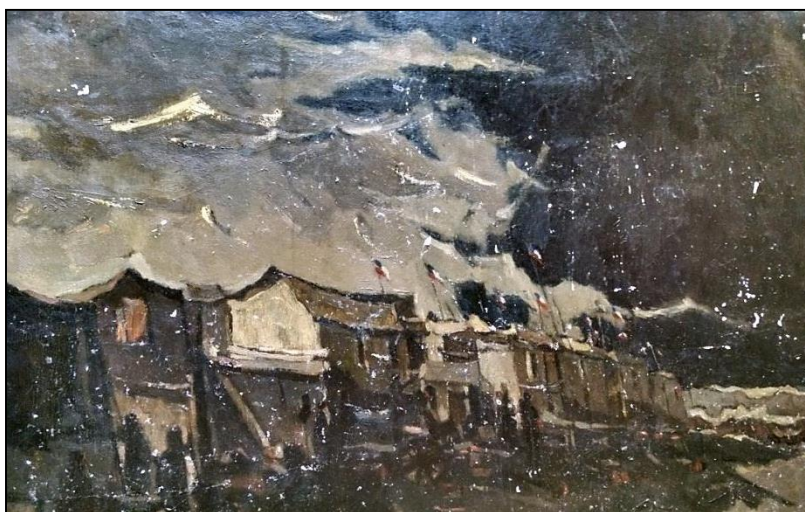
Fig.40 Obra completa con pequeños trozos de papel adheridos en la superficie pictórica.

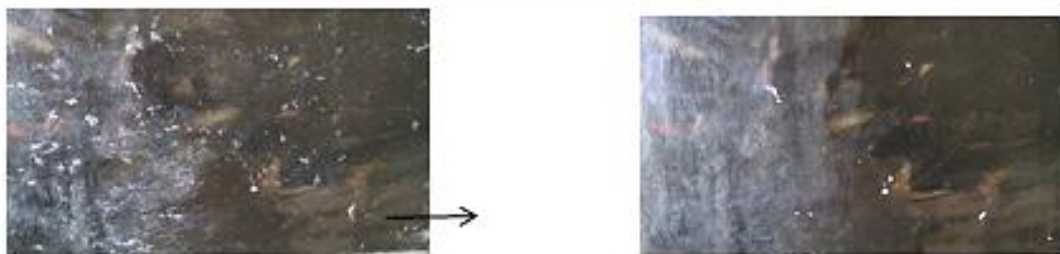
Fig.41 Antes y después de la última limpieza con White spirit

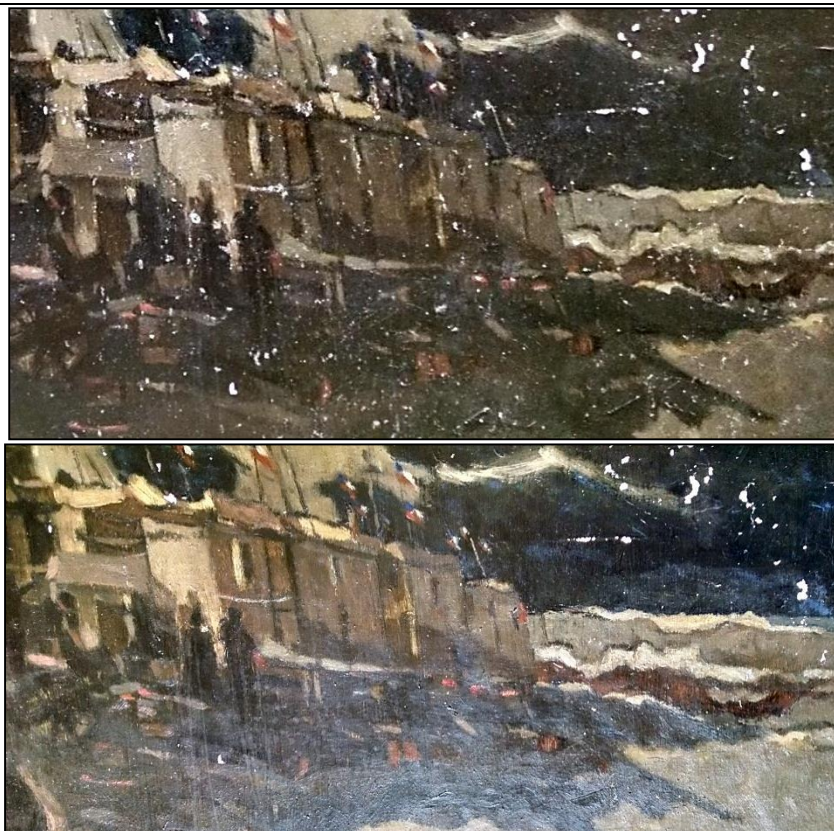
Fig. 42 Plano general de la limpieza y retiro de papel Japón de la superficie pictórica

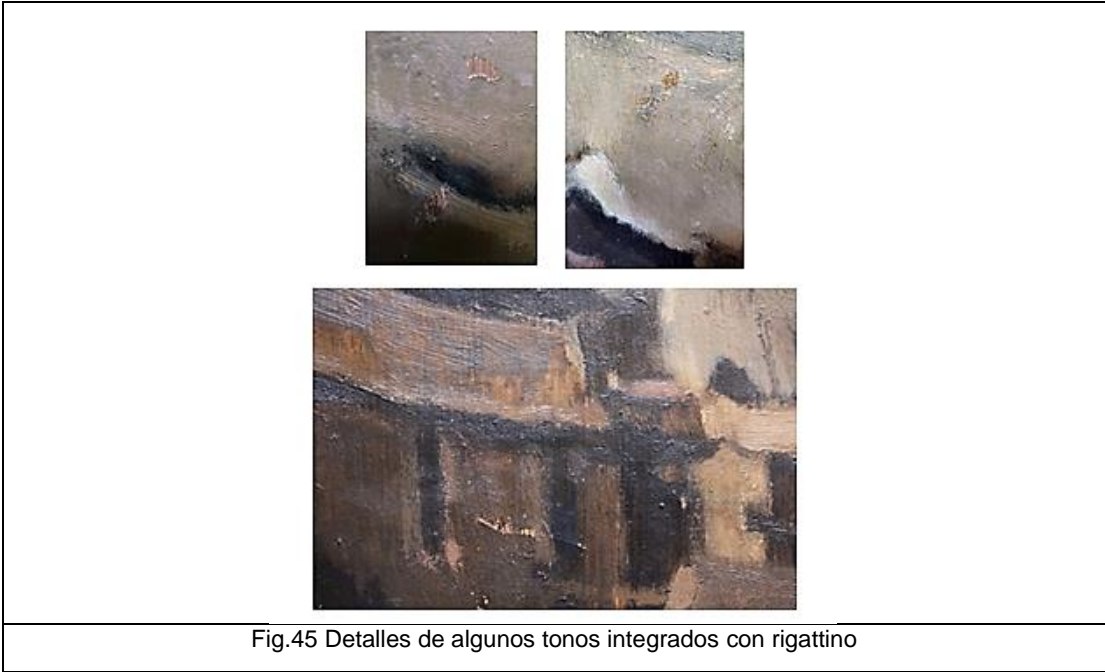
Fig.45 Detalles de algunos tonos integrados con rigattino

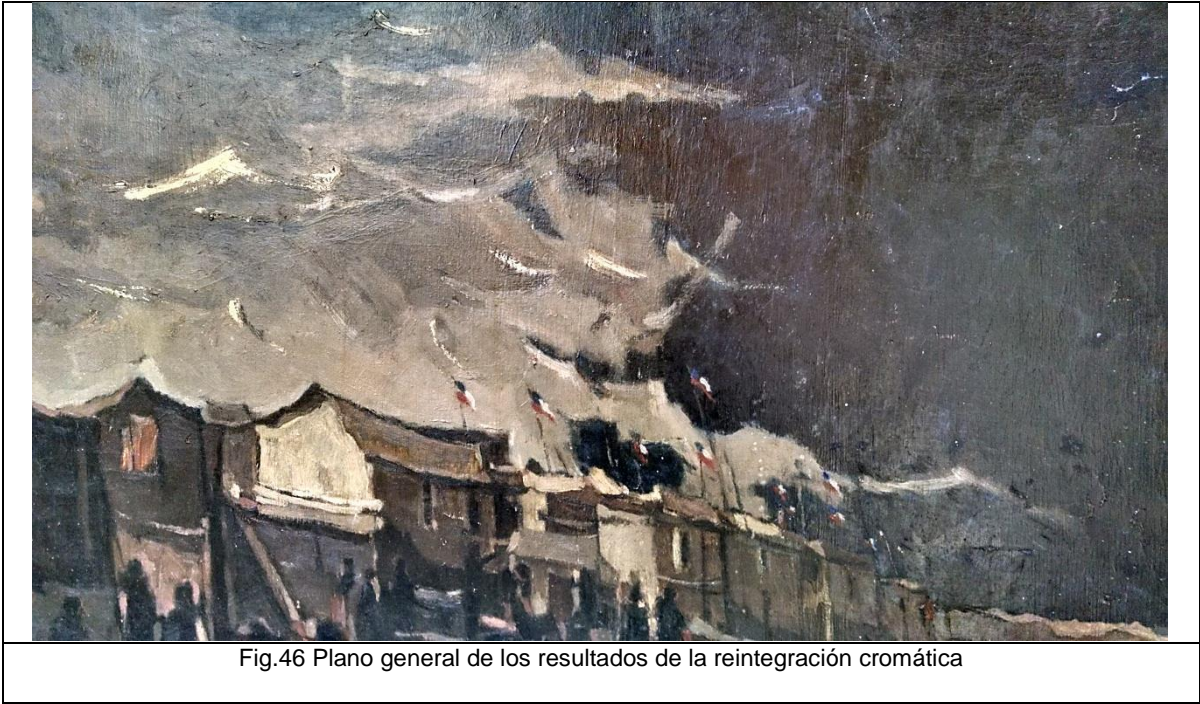
Fig.46 Plano general de los resultados de la reintegración cromática

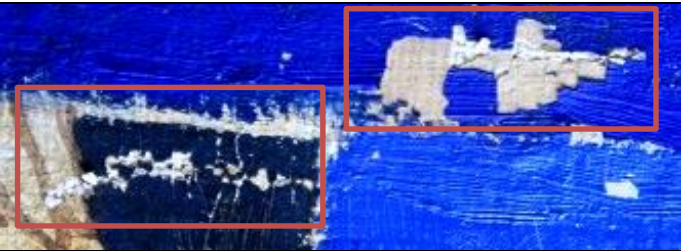
| SECTOR | DETALLE | |
|---|---|---|
| Sector N° 2.2 | 2.2.a | |

| SECTOR | DETALLE | |
|---|---|---|
| Lagunas pictóricas, craqueladuras, desgaste de la capa pictórica, faltantes de capa de preparación. | | |

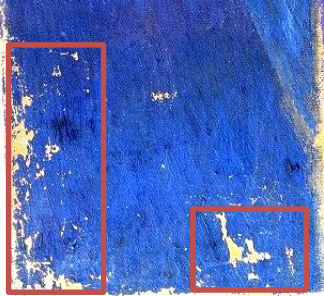
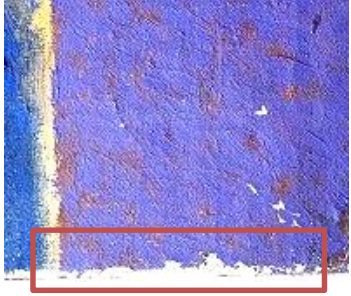
| SECTOR | DETALLES | |
|---|---|---|
| Sector N° 3.1 | 3.1.a | 3.1.b |

| SECTOR | DETALLES | |
|---|---|---|
| | Faltante de capa pictórica. | Faltante de capa pictórica. |

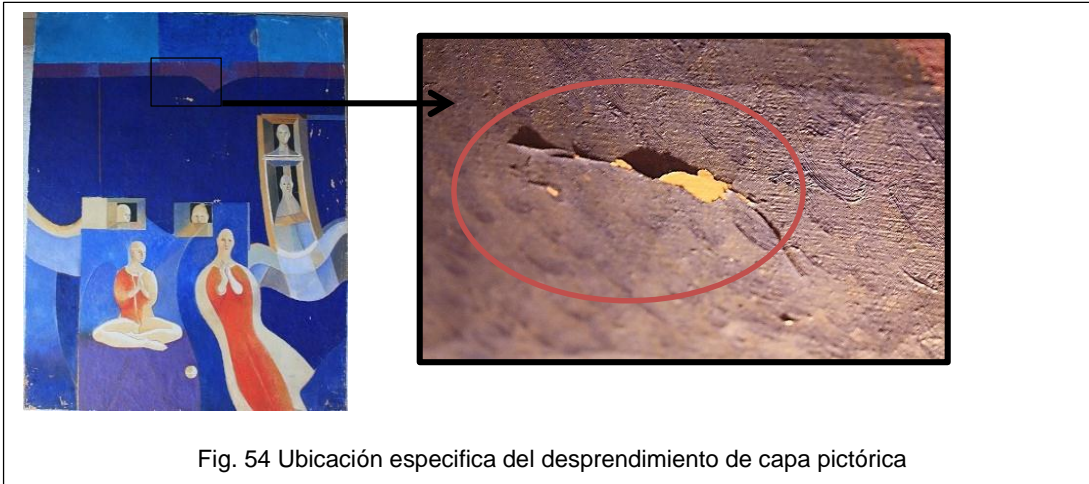
La obra al ser expuesta a este tipo de luminosidad, dejó ver nítidamente la aplicación de pinceladas de acrílico en diferentes direcciones. Entre otras observaciones, está la identificación de sectores donde ocurrieron desprendimientos de las capas pictóricas, como muestra la imagen 54.

Fig. 54 Ubicación específica del desprendimiento de capa pictórica

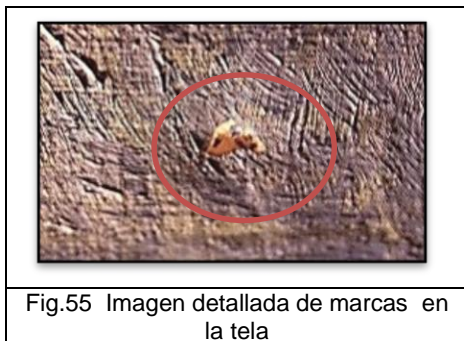
Fig.55 Imagen detallada de marcas en la tela

Otra de las observaciones evidenciadas con mayor nitidez, fueron las marcas de deformaciones en la tela que coinciden con la presencia de lagunas.

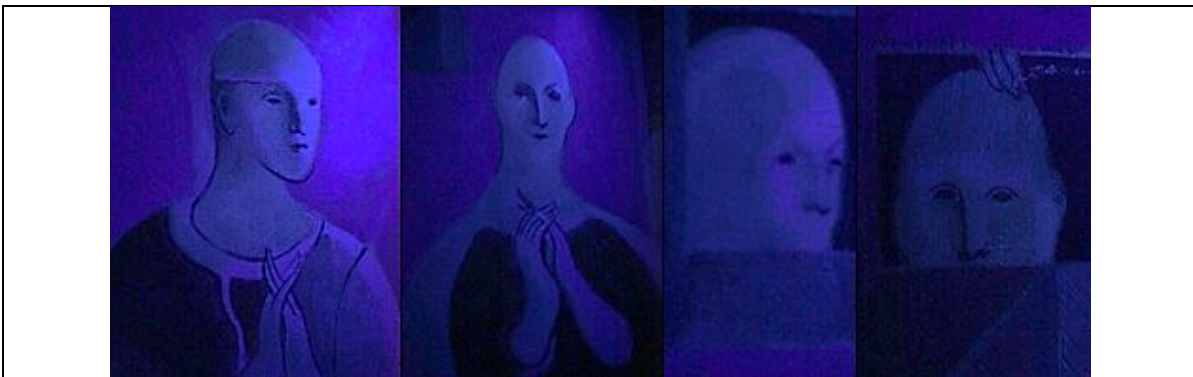
Fig.58 Personajes de la obra vistos a luz ultravioleta

Dentro de otras observaciones físicas que la luz ultravioleta precisó, se encuentra el resalte cromático en los sectores con presencias de lagunas, pudiendo cuantificar la elevación de la capa pictórica entre 0.1 a 2 cm aproximadamente.

La luz ultravioleta otorgó información complementaria, ya que arrojó evidencia de desgastes en la capa pictórica, la cual presentaba un desprendimiento de color al carecer de un barniz protector. Estos daños, pudieron haberse generado por roce. En la obra, los desgastes antes mencionados se observaban como líneas blancas sobre la pigmentación total.

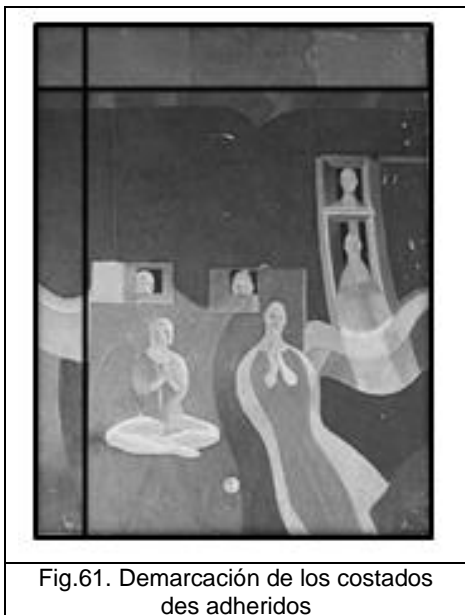
Fig.61. Demarcación de los costados des adheridos

La obra fue sometida al retiro del bastidor en los dos costados para realizar una mínima intervención como indica la imagen Fig. 61.

Este proceso efectuado en el bastidor, fue realizado de manera mecánica con diversas herramientas. Se quitaron uno a uno los clavos en estado de oxidación, los cuales sujetaban los dos perímetros de la obra. Luego, se procede a tensar aplicando engrapes de acero inoxidable en los contornos.

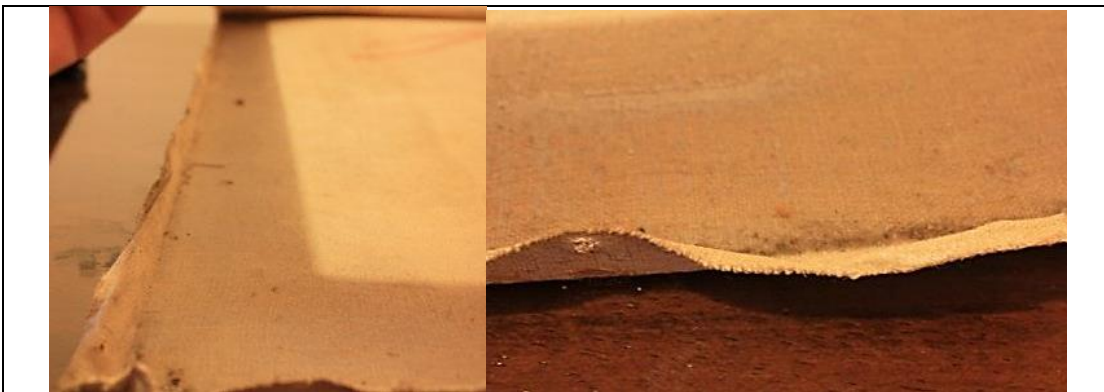
Fig.64 Detalle de la concentración de partículas de polvo observadas en los costados del bastidor

Esta limpieza, considerada mecánica, se realizó con brocha de pelo suave desde el borde inferior hasta el extremo superior de la obra. Una vez realizado este procedimiento, se aplicó goma de miga por el reverso de manera uniforme, al igual que la técnica empleada con la brocha, con el fin de limpiar con mayor precisión los sectores donde las partículas de polvo se encontraban más adheridas.

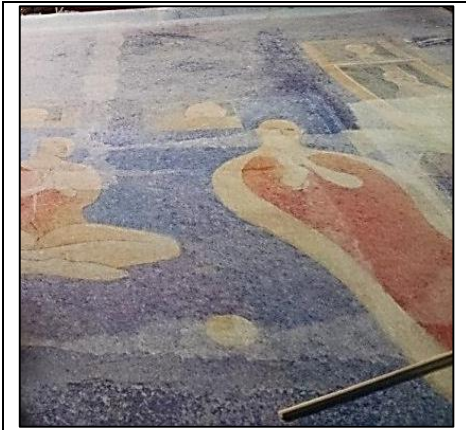
Fig.66 Obra consolidada con beva 371.
O.F y White spirit

La consolidación de la capa pictórica, se realizó aplicando la solución de BEVA 371 O.F diluida en White spirit con una proporción al 50 %, sobre el papel Japón por sectores, sólo en las zonas que presentaban daños. Referente al estado de la obra, se determinó abarcar la mayor parte de ésta durante el proceso de consolidación, a pesar de que no presentara daños superficiales en su totalidad. Esta decisión se forjó a modo de prevención ante futuros deterioros o desgastes de la obra. Este procedimiento, al incorporar un material termoplástico, se debe dejar evaporar por 24 horas y luego aplicar calor, para que se logre fundir la solución termoplástica de forma íntegra.

Pasado el tiempo estimado, se observó la adhesión del papel Japón sobre la superficie pictórica, consolidando las partículas de pigmentación que se encontraban desadheridas de la capa de preparación.

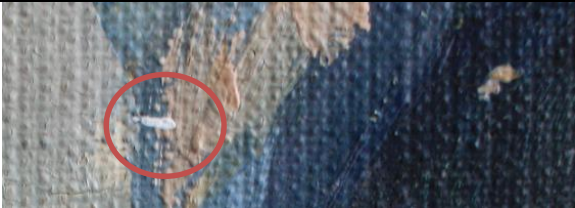
| SECTOR N°2 | DETALLES | |
|---|---|---|
| Sector N°2.1 | 2.1.a | 2.1.b |

| SECTOR N°2 | DETALLES | |
|---|---|---|
| | Agujero en la tela | Mancha de pintura sobre la capa pictórica |

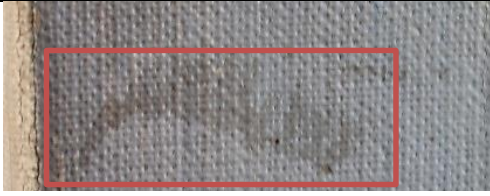
| Sector 4.1 | 4.1.a | 4.1.b |

| | Manchas de cera sobre la superficie pictórica | Marca en la tela |

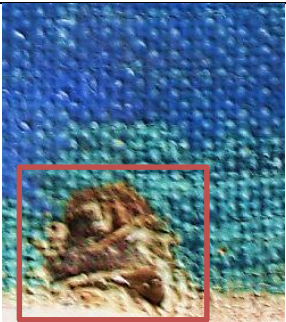
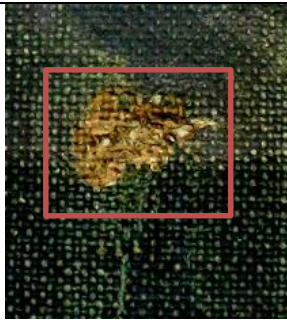
| | 4.3.b | 4.3.c | 4.4.d |

| | Cortes en la tela | Orificios en la tela | Orificio en la tela |

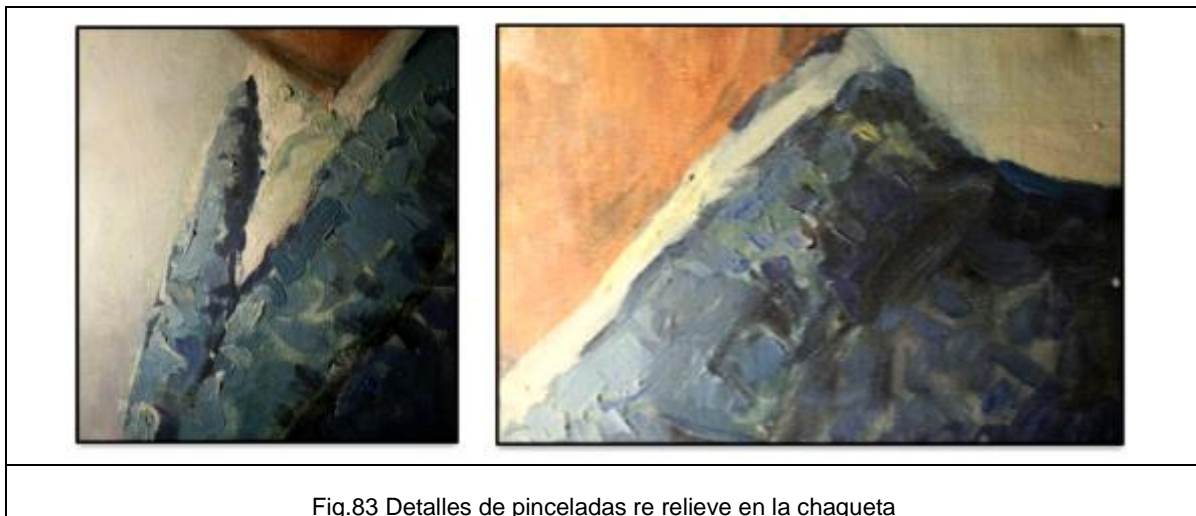
Entre los detalles más significativos que demostró este tipo de examen visual, fue lograr observar detalladamente las distintas pinceladas utilizadas en la creación de la obra y sus relieves texturizados, como observamos en la Fig 83.

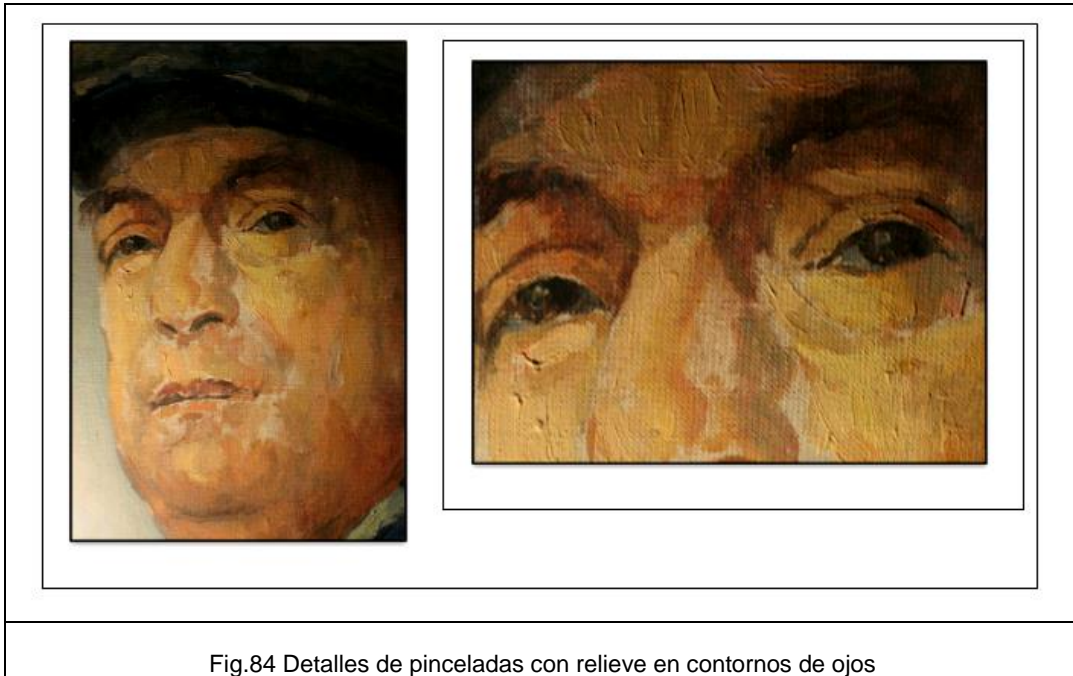
Se destacan dentro de los tipos de relieve, producto de las pinceladas texturizadas, las partes del rostro, principalmente en el sector de los ojos y frente.

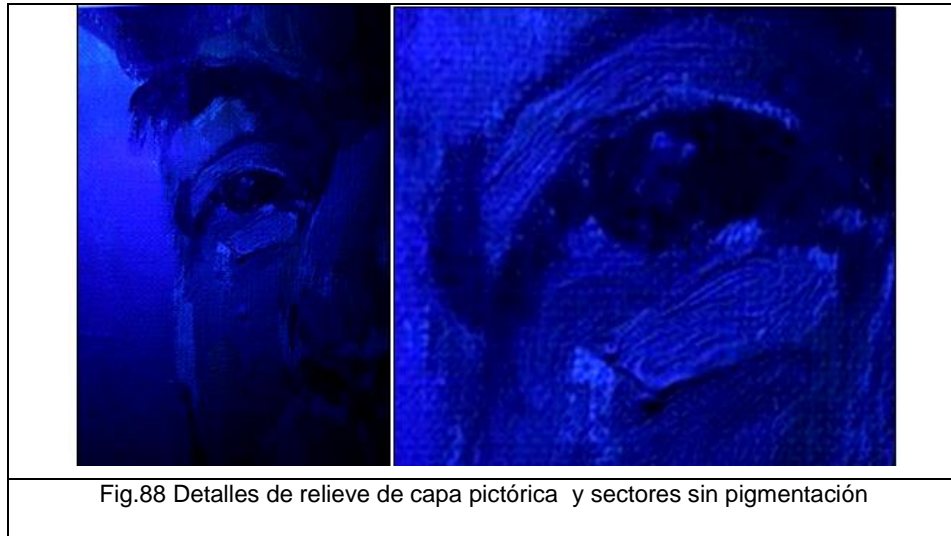
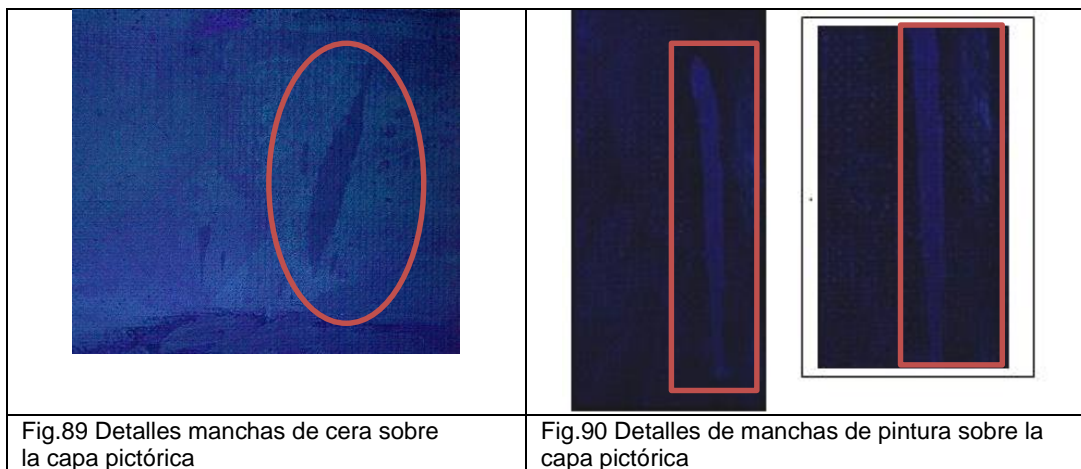
Dentro de lo técnico, las texturas sobresalían notoriamente al ser expuestas a la luz ultravioleta. También se lograron vislumbrar los sectores sin pigmentación, viéndose solo la capa de preparación.

Las observaciones detalladas, visualizaron manchas de cera sobre la capa de pigmentación. Estas manchas se volvieron oscuras al ser expuestas a la luz ultra violeta.

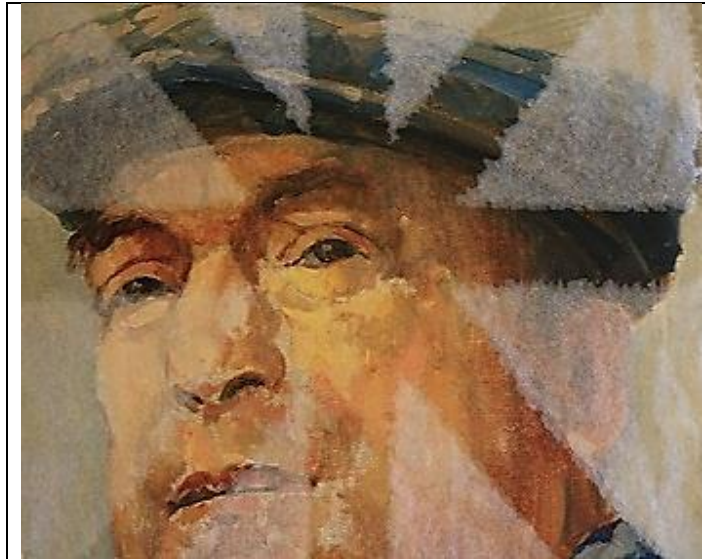
Fig.94 Papel Japón sobre la capa pictórica y aplicación de cola de conejo

Su aplicación se empleó sobre el papel Japón que cubría la superficie pictórica. Se utilizó una brocha incorporando la mezcla al estilo de bandera británica, con el fin de evitar posibles burbujas que podrían producirse en el papel.

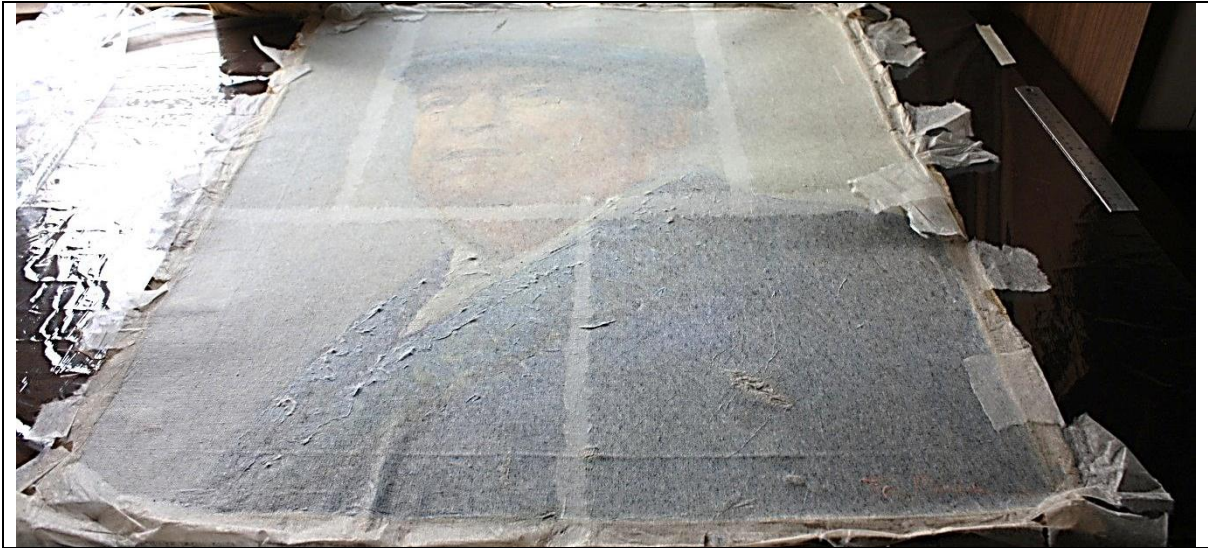
Fig.95 Plano general con la consolidación de cola de conejo y papel Japón

Lo más indispensable era mantener siempre la zona de mayor interés, en este caso el área del rostro, con un papel que la cubriese de forma completa, sin tener uniones entremedias. Los posteriores papeles se situaron siempre evitando la unión de sus cuatro extremos, con el fin de no generar abolsamiento.

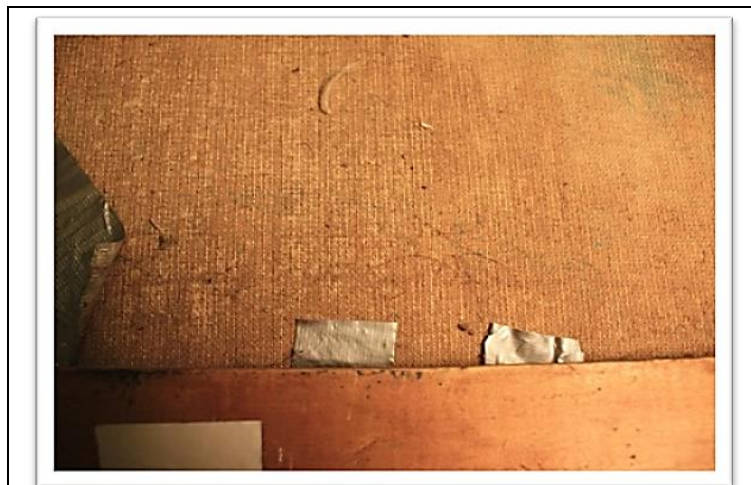
Fig.96 Detalles de cintas adhesivas

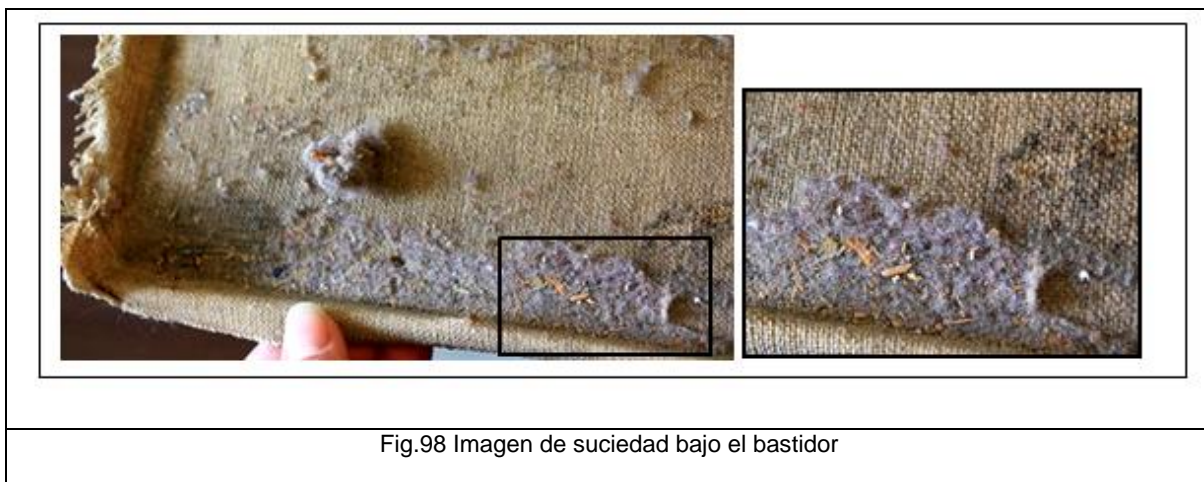
Al quitar el bastidor se pudo observar la presencia de diversos restos de suciedad, tales como polvo, aserrín y feca de ratón como muestra la imagen de la fig. 98

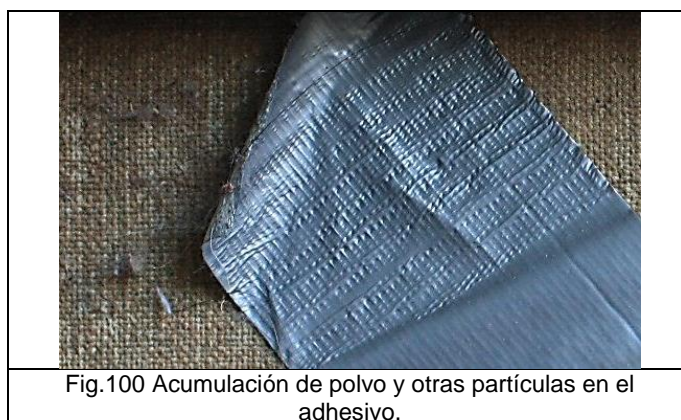
Los daños más considerables en la obra , son la acumulación de partículas de polvo, pero sobre todo, llama la atención el adhesivo de alta densidad que sostiene el rasgado de la tela, produciéndose un doble efecto entre la acumulación de suciedad polvorienta junto con su adhesión a la tela.

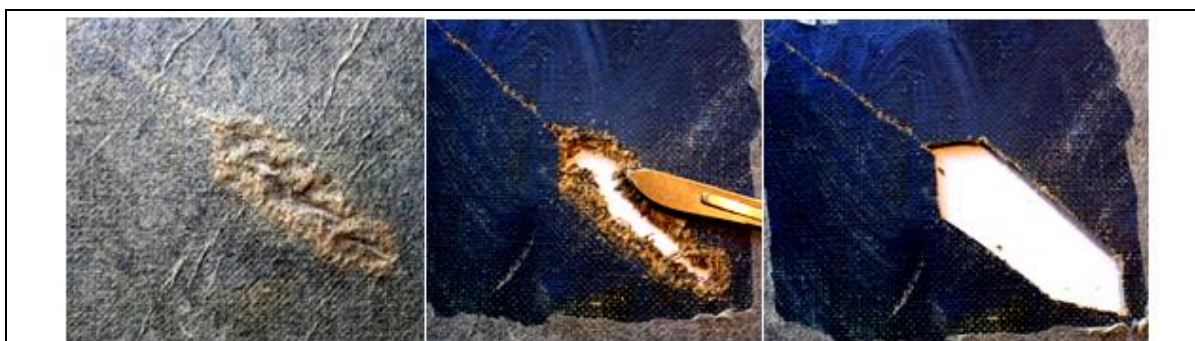
Fig.101 Proceso de limpieza de faltantes

Los daños fueron tratados con bisturí extrayendo toda la orilla que poseía hilos quemados, preparando así la superficie para su posterior restauración.

El proceso de limpieza en las zonas dañadas consistió en la cortar aproximadamente 5mm en las orillas de los faltantes por la presencia de hilos en mal estado (quemados).

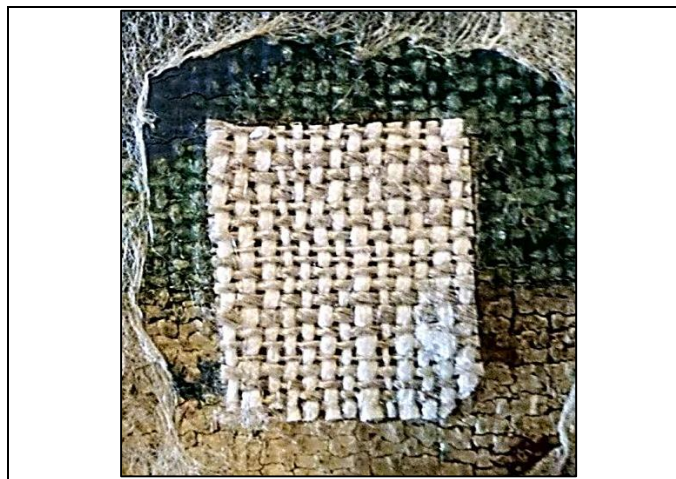
Fig.104 Injerto de lino.

Se pudo utilizar la medición en mica para crear los injertos que serían colocados sobre los faltantes. Estos injertos fueron realizados con lino de gramaje grueso, material lo más parecido a la tela original.

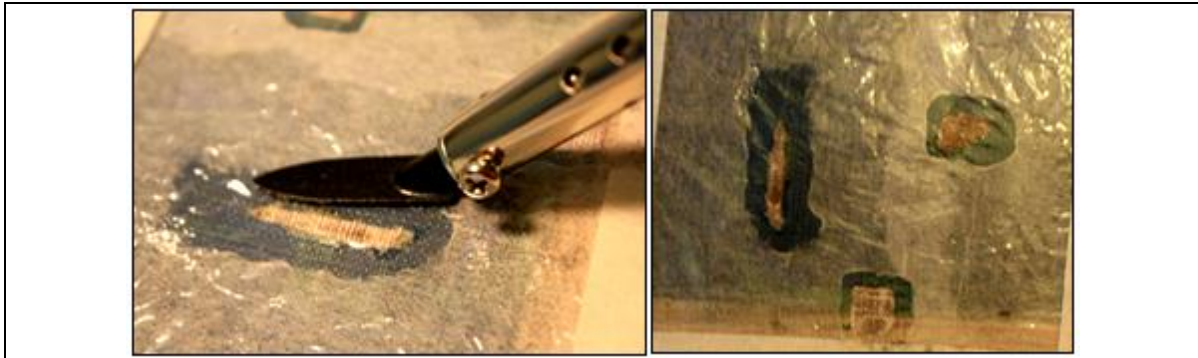
Fig.105 Imagen de postura de injertos

El proceso de postura de los injertos se realizó con xilol más Plextol al 50%. Una vez consolidados, se procedió a aplicar calor localizado en la zona, resguardando con melinex la capa pictórica.
