**PROYECTO FINAL PARA OPTAR AL CURSO DE ESPECIALIZACIÓN DEL
POSTÍTULO EN RESTAURACIÓN DEL PATRIMONIO MUEBLE**

Restauración de pintura en caballete

Alumna: Geraldine Cortés Agüero

2018

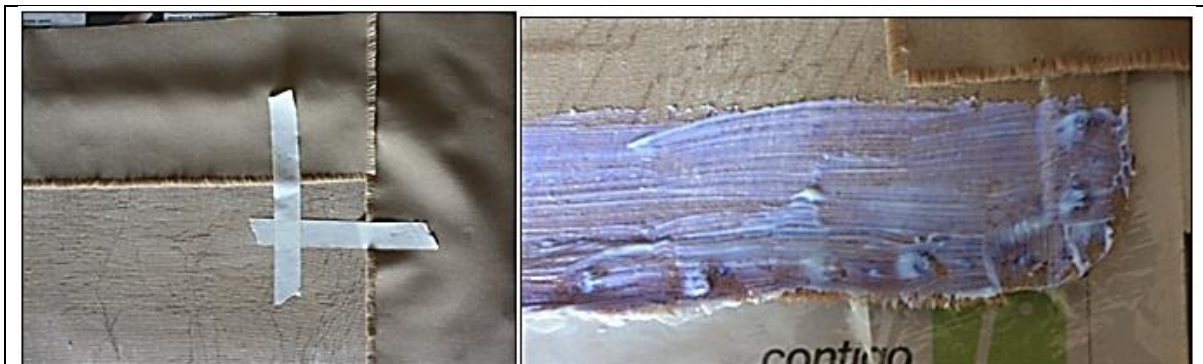
Fig.106 Proceso de refuerzos en las orillas

El refuerzo de las orillas se realizó con la mezcla de xilol más Plextol al 50%. Así mismo, la aplicación de la mezcla, se efectuó con espátula plástica para evitar aglomeraciones de adhesivo. Se utilizó tela de raso desflecada en 1 cm para no producir marcas en la obra. La unión en el costado de las telas se elaboró sobreponiendo los flecos.

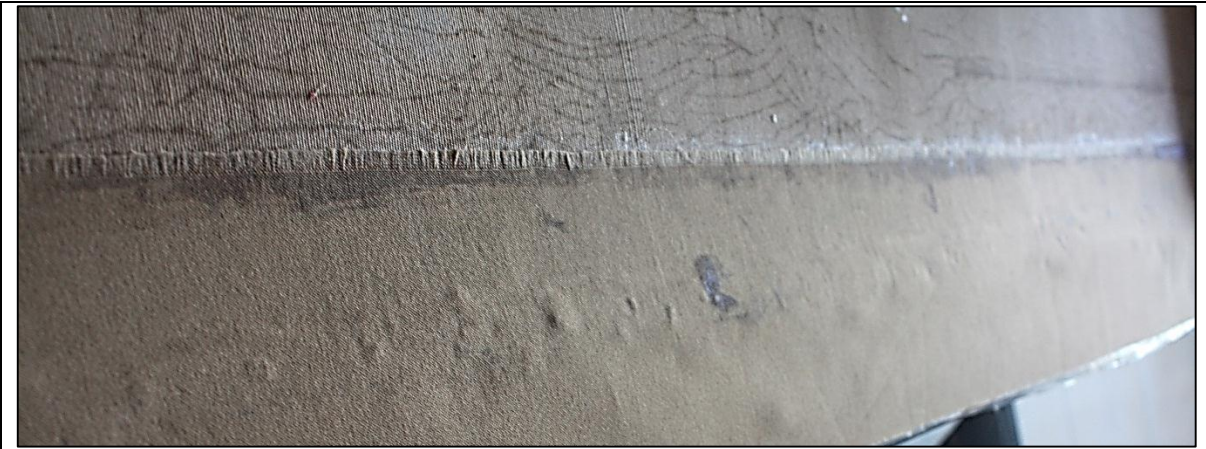
Fig. 107 Postura final de orillas

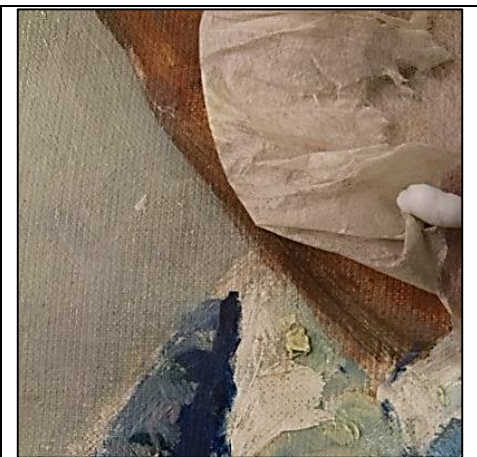
Fig. 108 Retiro del papel Japón

El retiro del papel Japón fue realizado con hisopos humedecidos en agua destilada templada. Lo principal dentro de la técnica empleada, era humedecer y esperar unos minutos para luego retirar de manera suave el papel Japón, evitando movimientos bruscos que pudieran ocasionar daños en la capa pictórica.

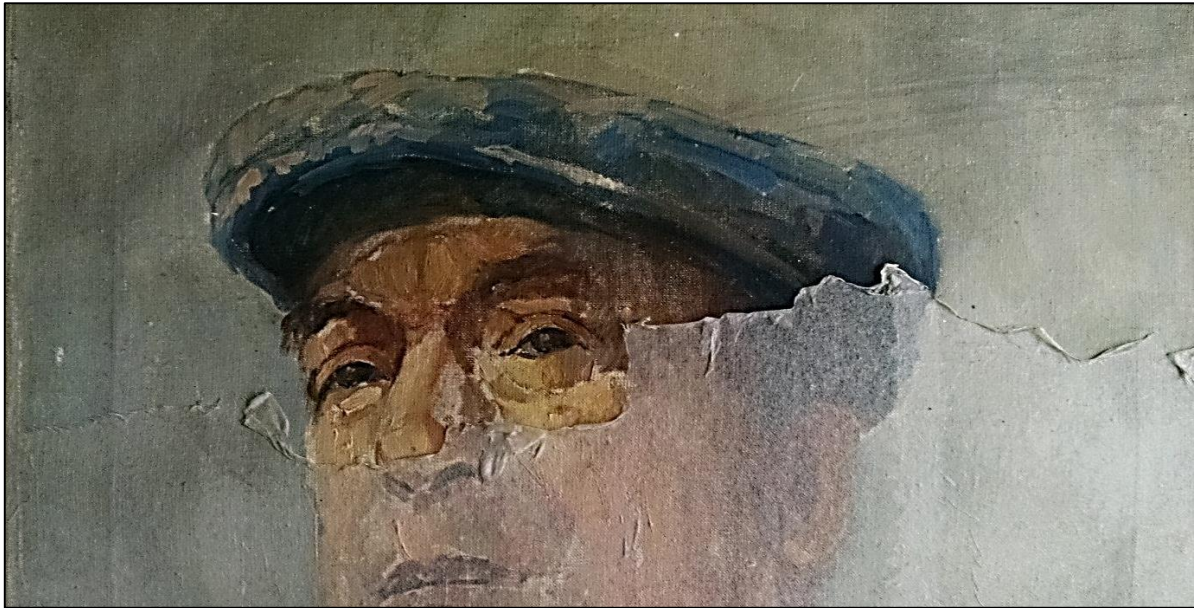
Fig.109 Retiro del papel Japón. Limpieza de la capa pictórica

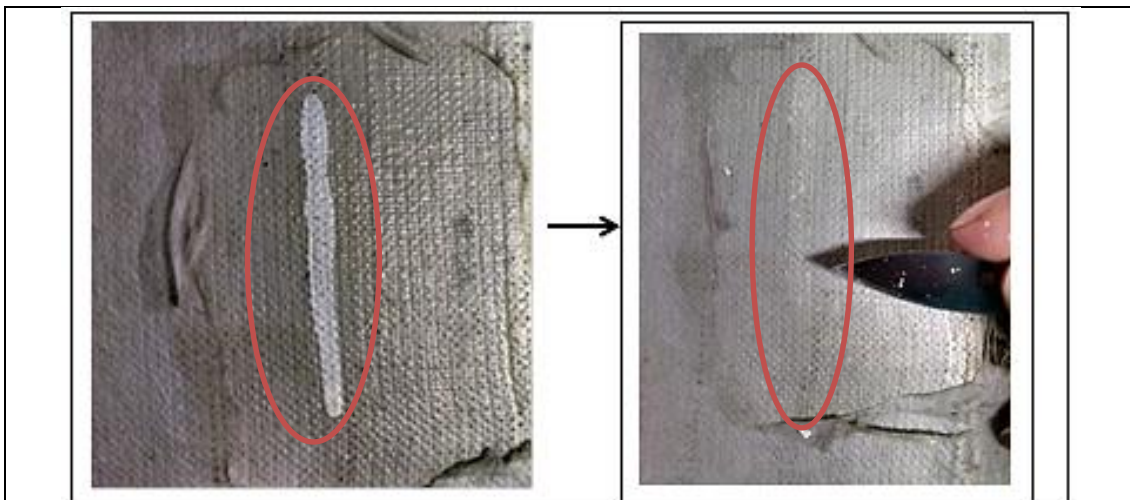
Fig. 110 Retiro mecánico de pintura sobre la capa pictórica

Para el retiro de la pintura blanca sobre la capa pictórica, fue necesario el uso de limpieza mecánica con bisturí. La pintura se encontraba débil producto del envejecimiento, razón por la cual no fue necesaria la aplicación de fuerza, evitando así el desprendimiento de capa pictórica durante el proceso de limpieza.

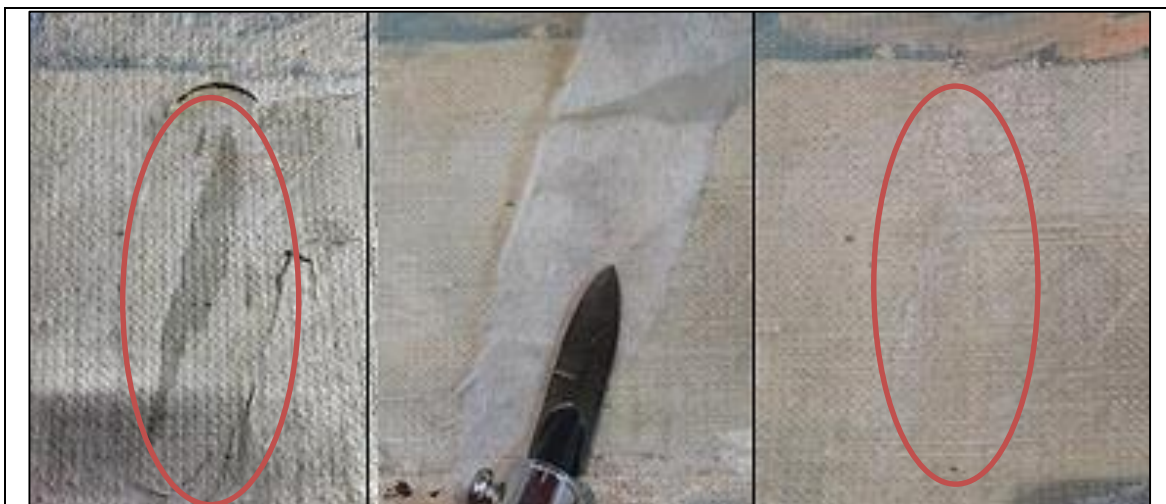
Fig. 111 Aplicación de calor para el retiro de cera sobre la capa pictórica

Para la limpieza de restos de vela o cera sobre la capa pictórica, fue necesaria la incorporación de calor, para ello se utilizó papel Japón para proteger la obra. El procedimiento consistió en pasar la espátula caliente entre papel Japón y la capa pictórica.
