Proyecto de Intervención en el Patrimonio
Arquitectónico del Movimiento Moderno en Chile

EL REFLOTE DEL CAP DUCAL

*La Restauración de la Arquitectura
Streamline de Roberto Dávila en el borde
costero en Viña del Mar*

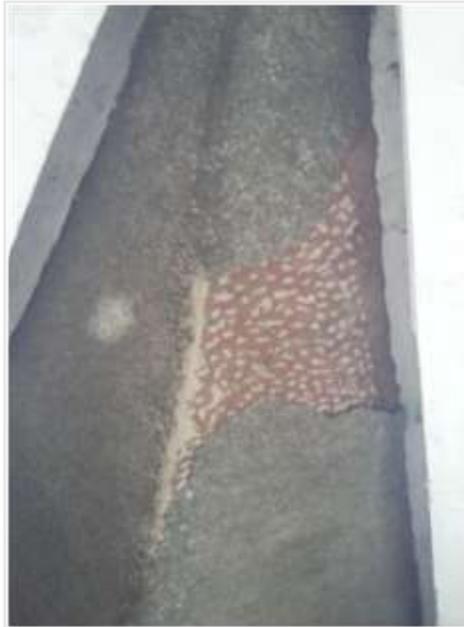
Clasificación de lesiones: Mecánica

Descripción: Desprendimiento de recubrimiento fachada

Causas u orígenes de la lesión: Humedad, causada por elementos vegetales adheridos a la fachada. Esta humedad sube por capilaridad por la fachada. Se observan desprendimientos en aristas de ángulos pronunciados.

Imagen 195. Detalle de la proa del Cap Ducal. Viña del mar. (2019).

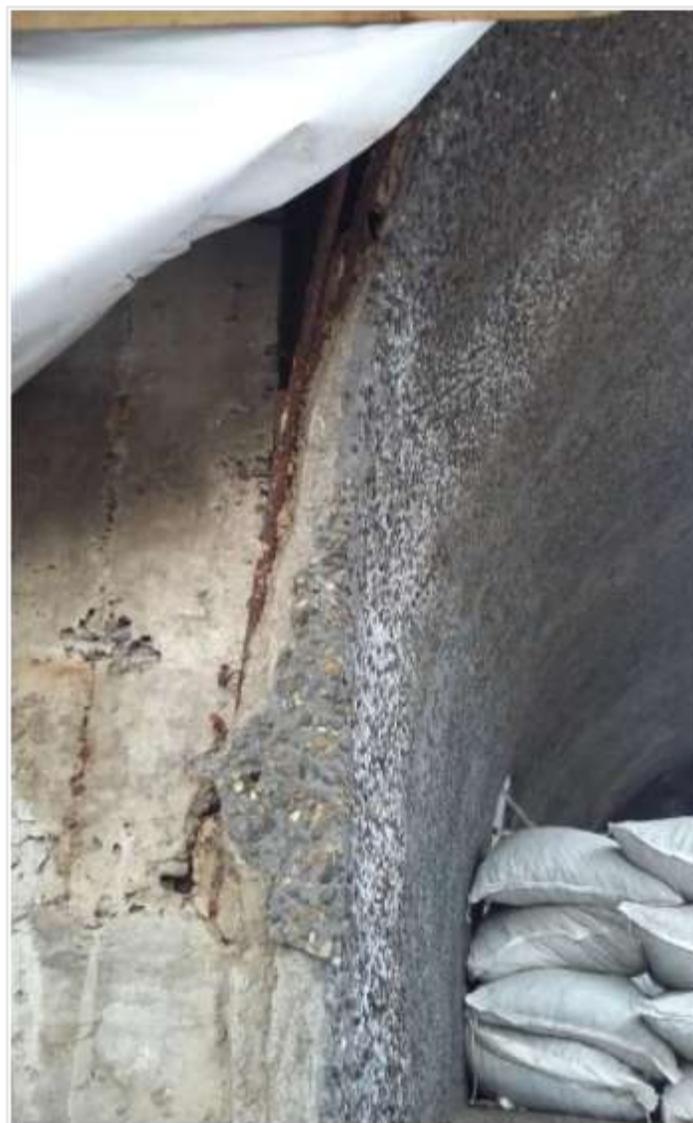
Imagen 198. Intervenciones actuales en la fachada sur poniente de Cap Ducal. Viña del mar. (2019).

Causas u orígenes de la lesión: causada por carga, afectando sobre todo a elementos estructurales por exceso de carga, y falta de distribución de esta.

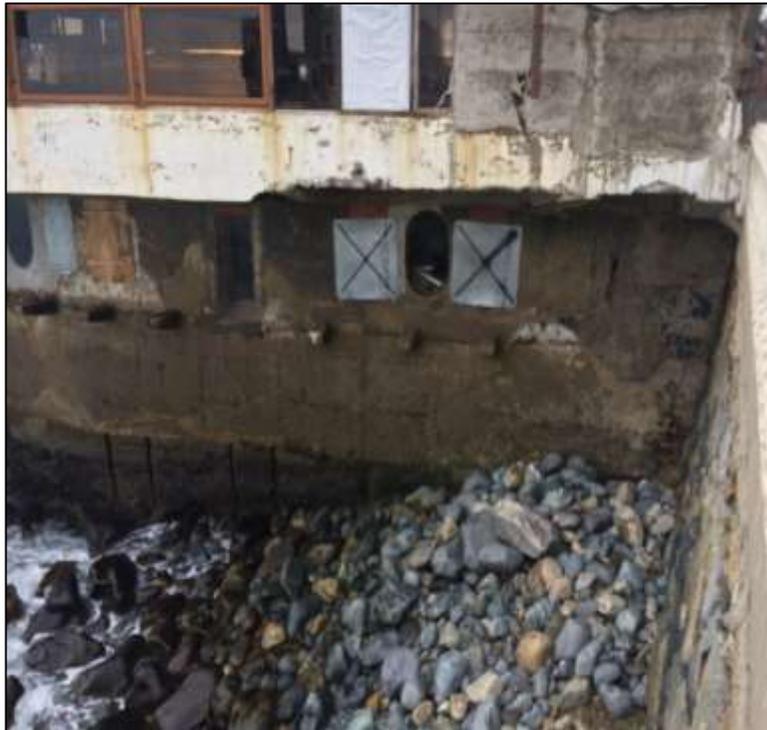
Clasificación de lesiones: Química

Descripción: Hormigón en ambiente salino

Causas u orígenes de la lesión: La cristalización de sales en los paramentos (eflorescencias), y bajo ellos son las subeflorescencias aportando humedad a los materiales.

Imagen 200. Área de ampliación en Cap Ducal, producto de la intervención de 1982. Viña del mar. (2019).

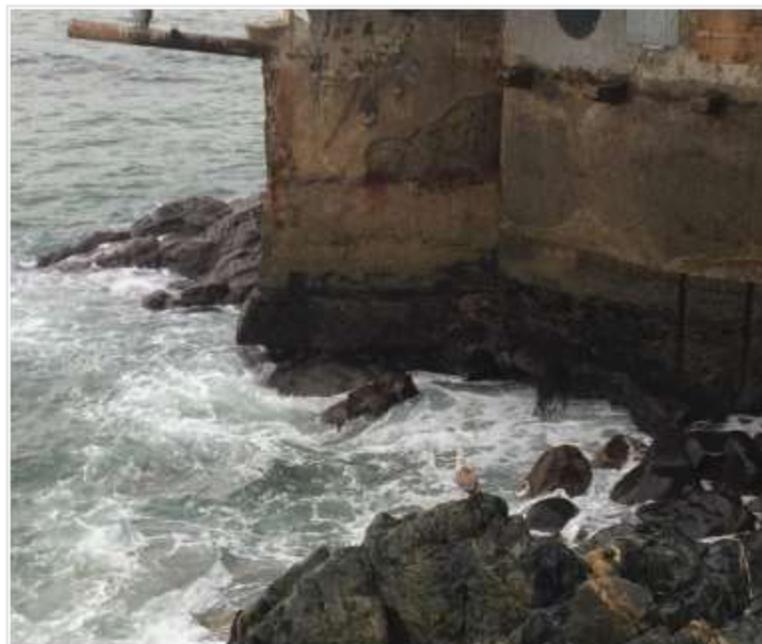
Causas u orígenes de la lesión: La erosión es causada por oleaje, causa presión que ejercen el agua y los moluscos sobre la superficie del hormigón, destruyendo el recubrimiento y adicionando ácidos que pueden disolver el cemento. El desprendimiento de estuco es causado por la fuerza y humedad constante de la zona de cambios de nivel de marea

La materia vegetal aumenta la concentración de CO₂, afectando la carbonatación del hormigón

Imagen 204. Erosión detectada en la intervención efectuada en 1982. Viña del mar. (2019).

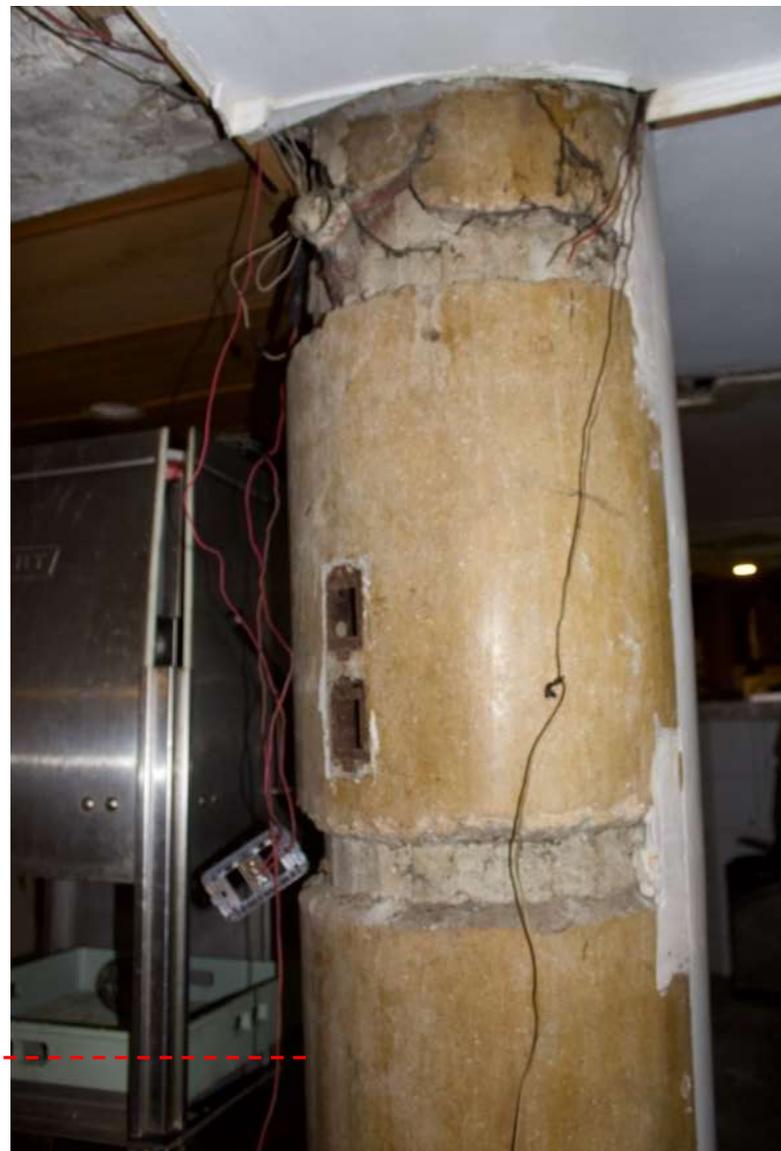
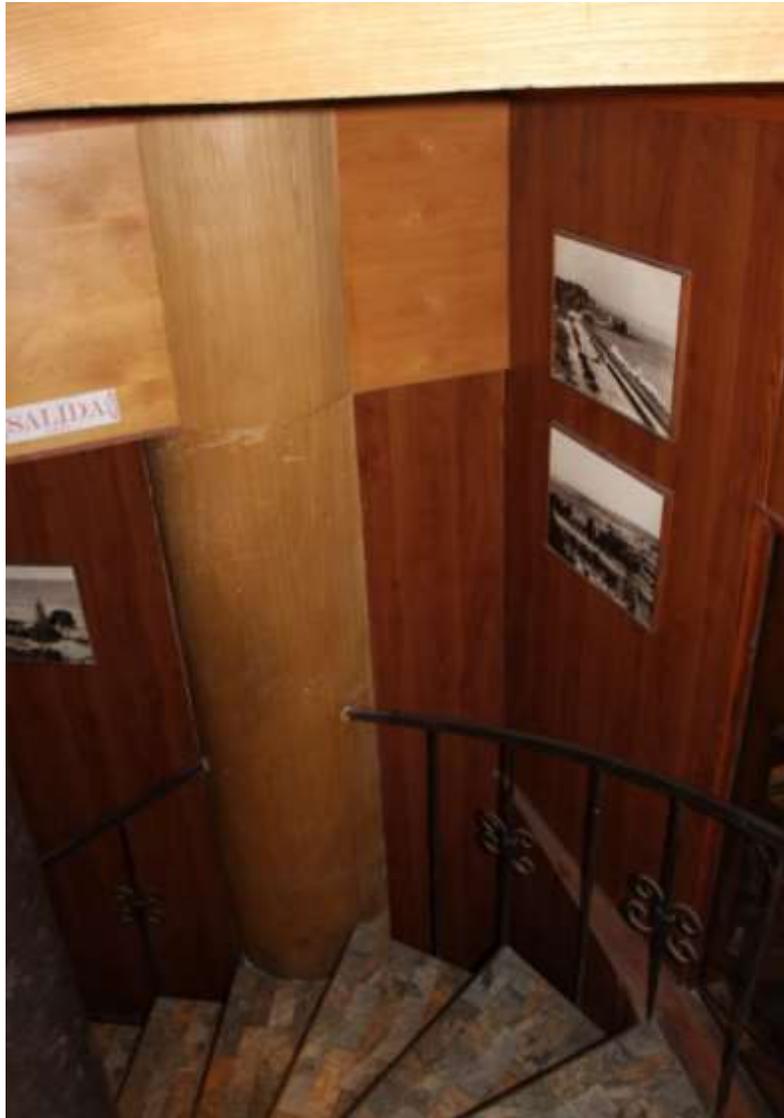
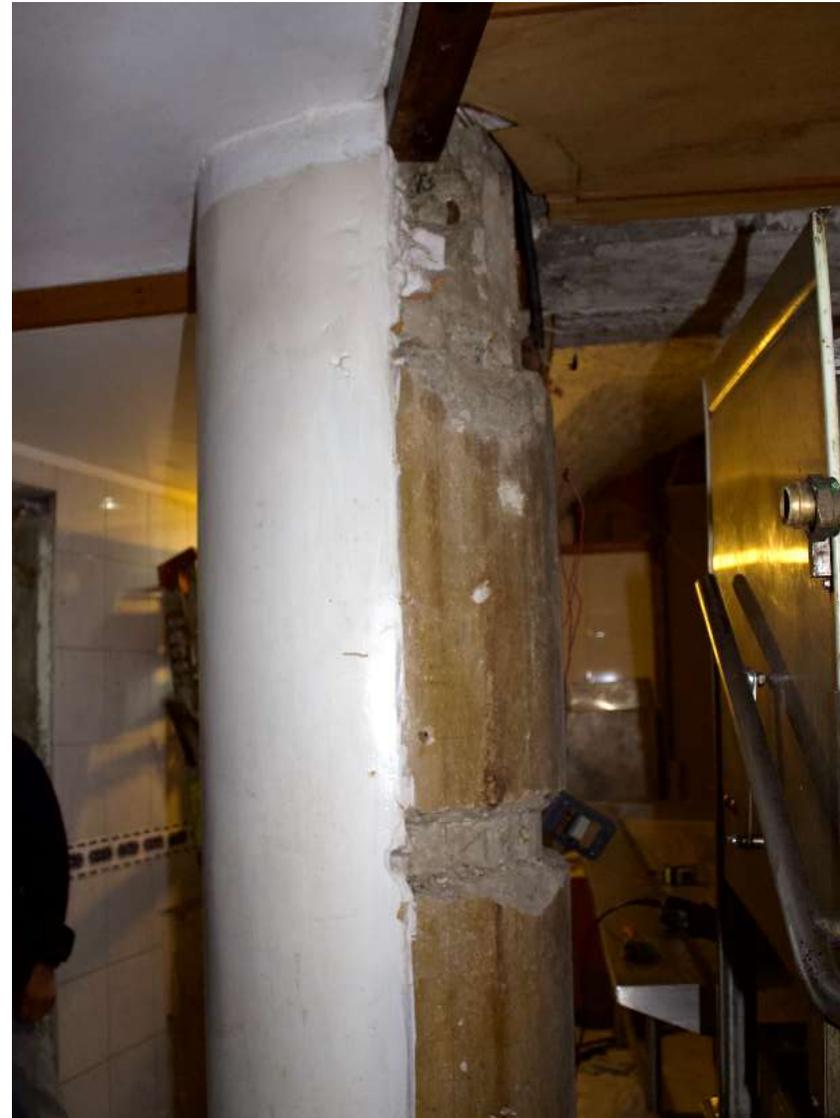
Las patologías del interior del edificio a diferencia de las patologías exteriores, tienen un origen antrópico, debido a las intervenciones que ha sufrido el edificio producto de su cambio de uso. Se han mutilado pilares fundamentales en la estructura original y los existentes se encuentran sin mantenimiento alguno.

A continuación se muestran los pilares originales en su estado actual:

Imagen 207. Pilar interior en el primer nivel en Cap Ducal. Viña del mar. (2019).

Imagen 208. Pilar de la estructura original, con revestimiento posterior. Cap Ducal, Viña del mar. (2019).

Imagen 209. Pilar interior en área cocina en Cap Ducal. Viña del mar. (2019).

Anulación de la planta libre: 1er nivel pilares originales núcleo central, fue cerrado completamente con tabiques. Pilares originales quedaron inmersos en los nuevos muros y revestimientos, perdiendo la espacialidad del primer piso.

- Se consoliden los pilares deteriorados y parte del 70 % del muro conservado
- Se restituyan los pilares que fueron mutilados en las intervenciones en el 1er, 2do y 3er nivel

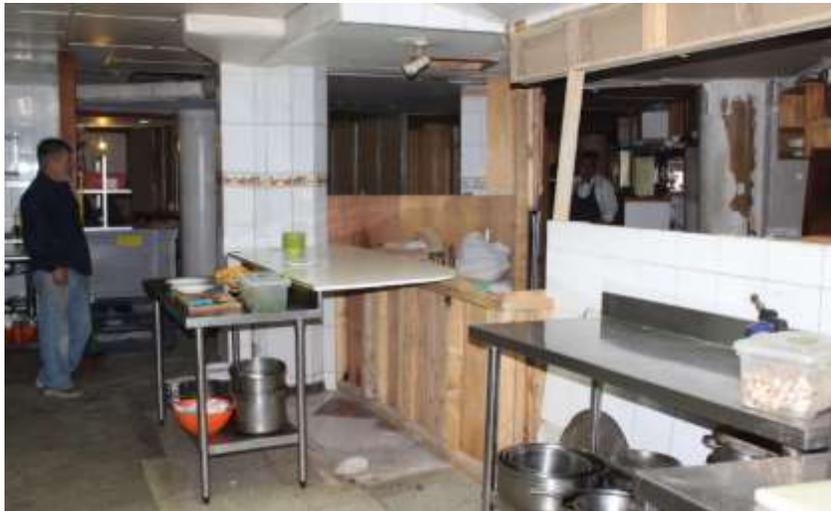
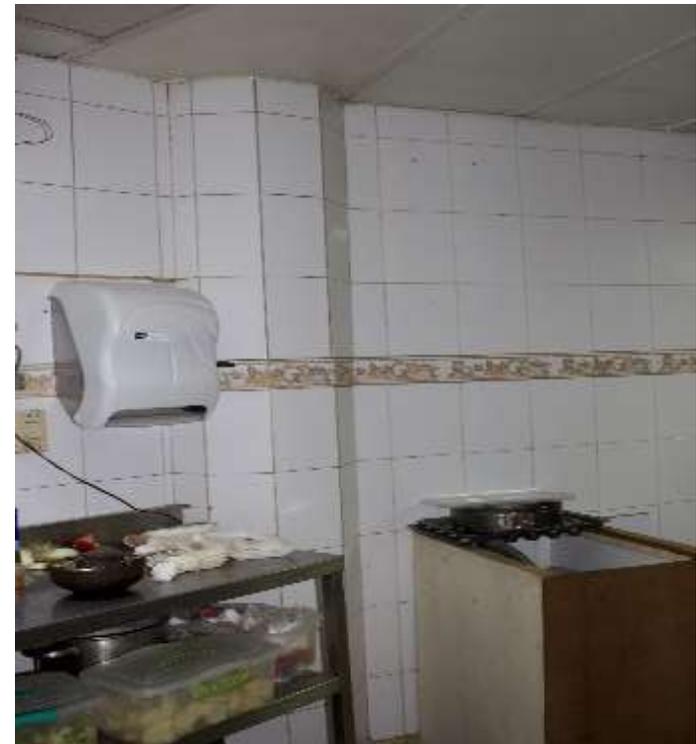
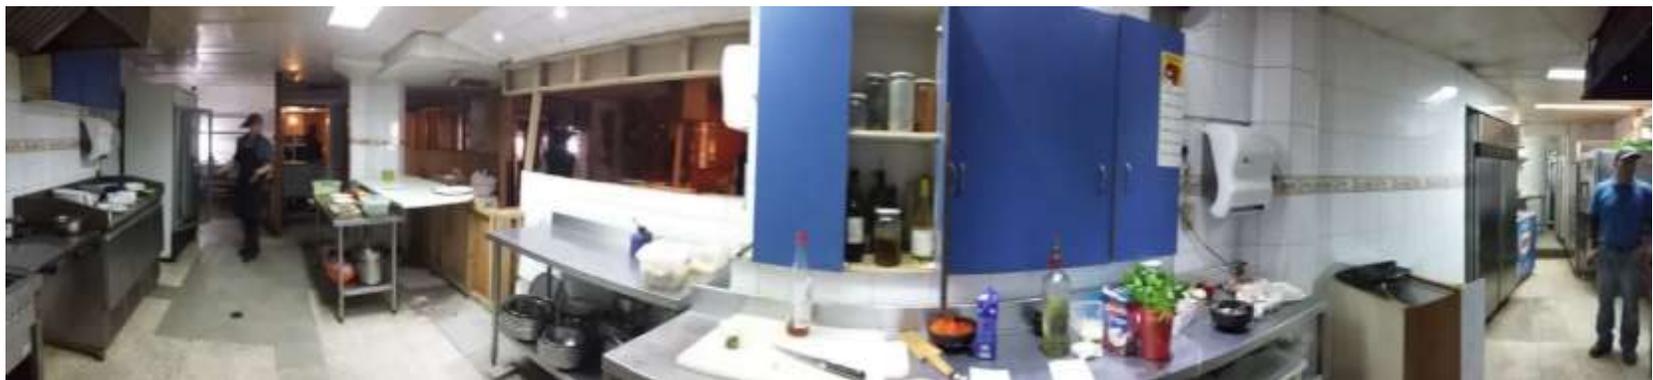
Imagen 210. Área de cocina del primer nivel en Cap Ducal. Se observa la totalidad de los pilares principales revestido en cerámica, dificultando la lectura de la estructura principal. Viña del mar. (2019).

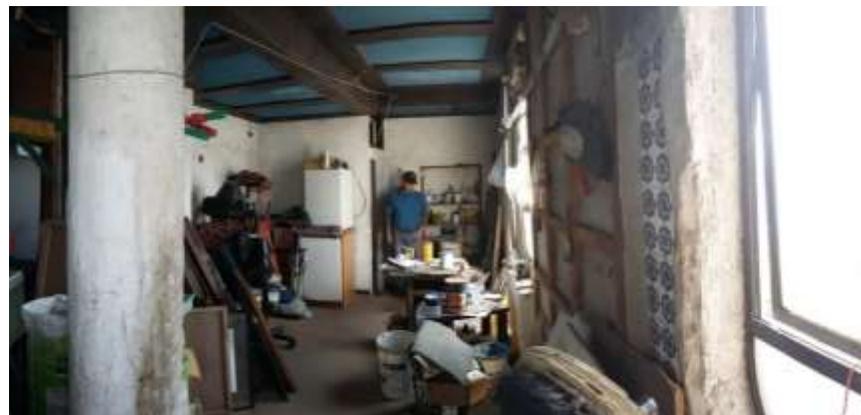
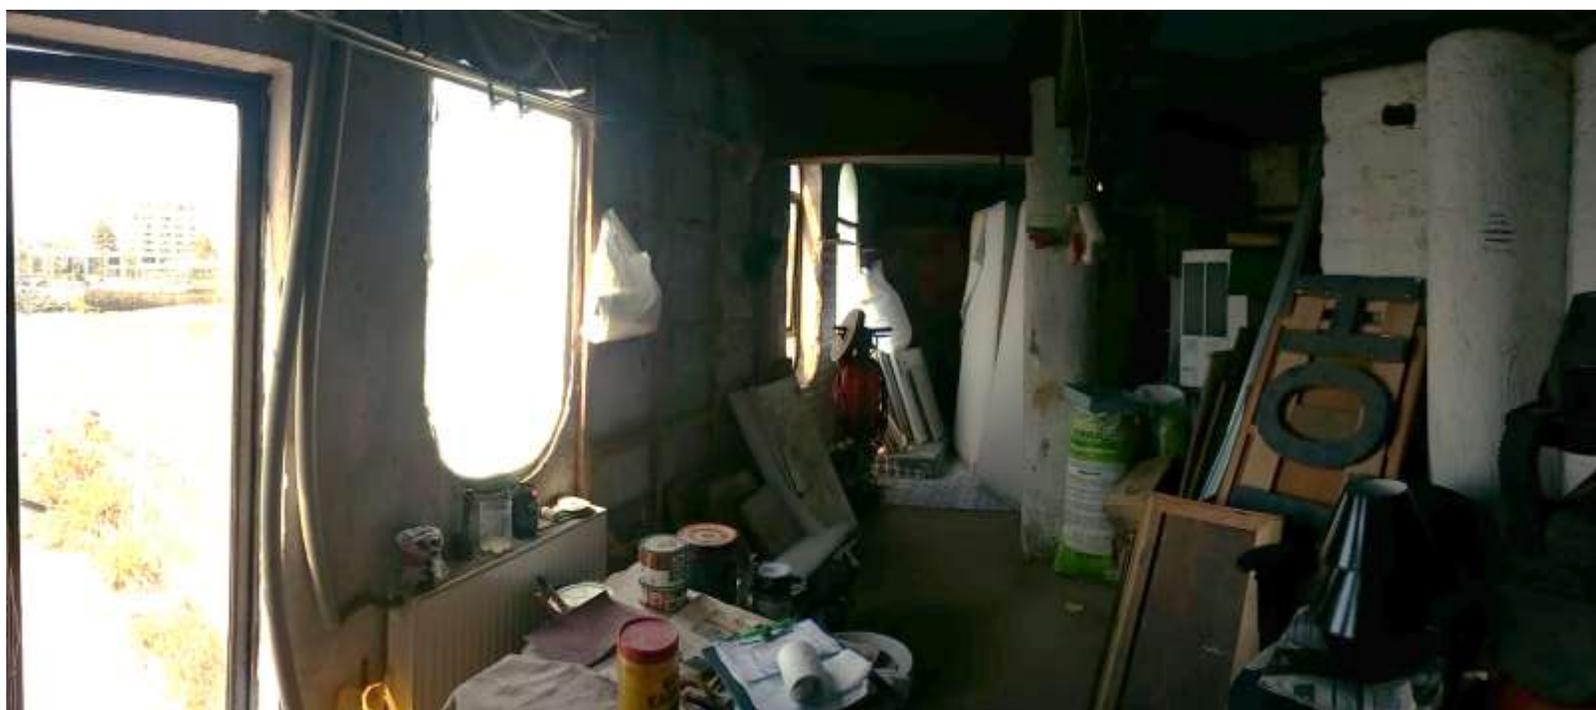
Estado de conservación del interior de la proa en el segundo nivel. Al igual que el subterráneo, el uso es de bodega y de taller para las intervenciones que ejecutan en el edificio.

Imagen 211. Interior de la proa en segundo nivel. Cap Ducal. Viña del mar. (2019).

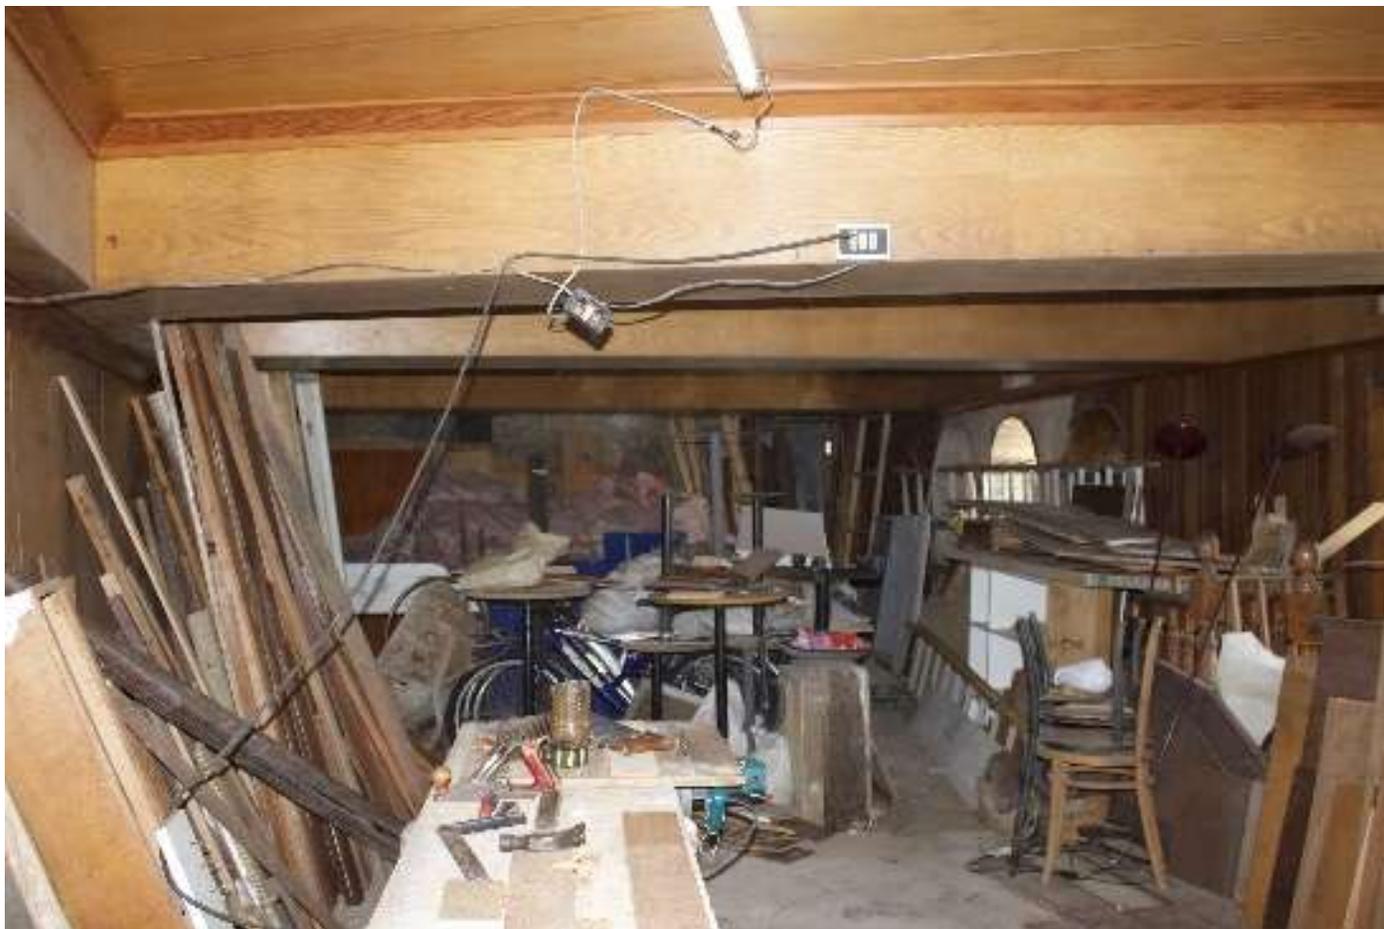
Este lugar, corresponde al vacío del relleno roca que la familia Mackenna construye en 1913 para adaptar los cimientos de la piscina a su edificio. Hoy en día convertido en bodega y taller de carpintería donde se trabajan los

revestimientos y materiales de las nuevas intervenciones que se hacen de forma continua en el edificio.

Imagen 212. Área de ampliación del nivel subterráneo. Cap Ducal. (2019).

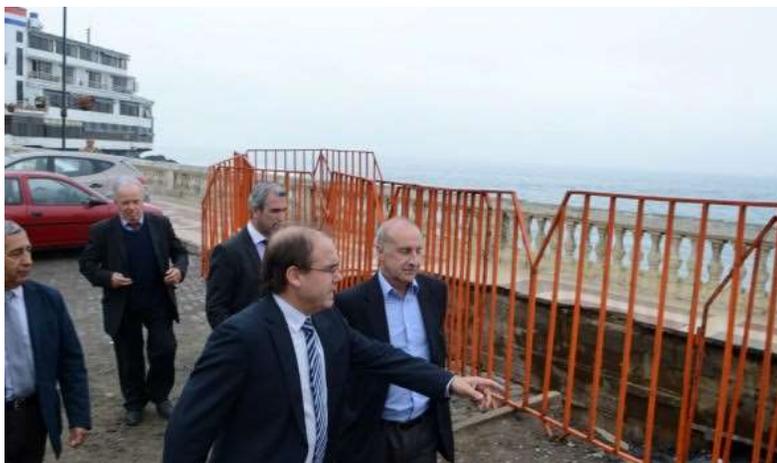
Imagen 245. Socavón en Av. Marina, frente a Cap Ducal Viña del mar. (2016).

De igual manera para asegurar la permanencia de Av. Marina en el tiempo y de los edificios que están emplazados en ésta vía, es de vital importancia, contar con un proyecto de conservación de la costanera Av. Marina, de carácter hidráulico a nivel de las defensas de los muros de contención que llegan al borde mar, debido a la existencia permanente de socavones provocados por las marejadas, donde se erosiona la arena por falta de enrocado. Esta variable climática se debería considerar como Master Plan del Ministerio de Obras Públicas, incorporando también la defensa del eje de Av. Perú desde 1 norte a 8 norte, donde ocurren permanentemente en cada evento de marejadas, perjuicios a la infraestructura de borde costero.

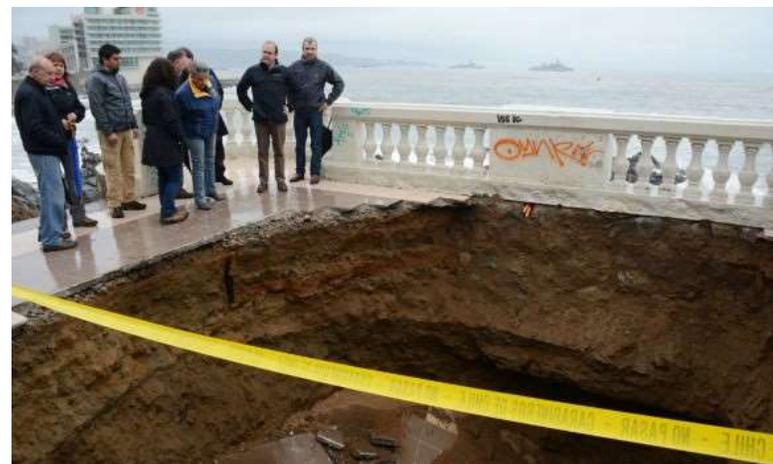
Imagen 246. Socavón provocado por marejadas en Castillo Wolff. Viña del mar. (2015).

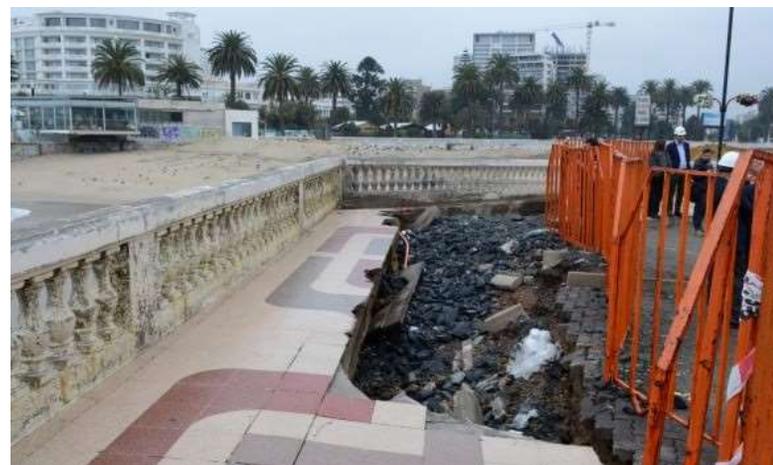
Imagen 245. Socavón en Av. Marina. Viña del mar. (2016).

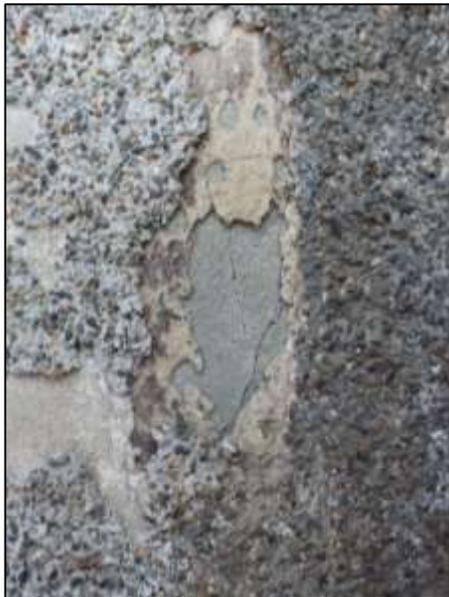
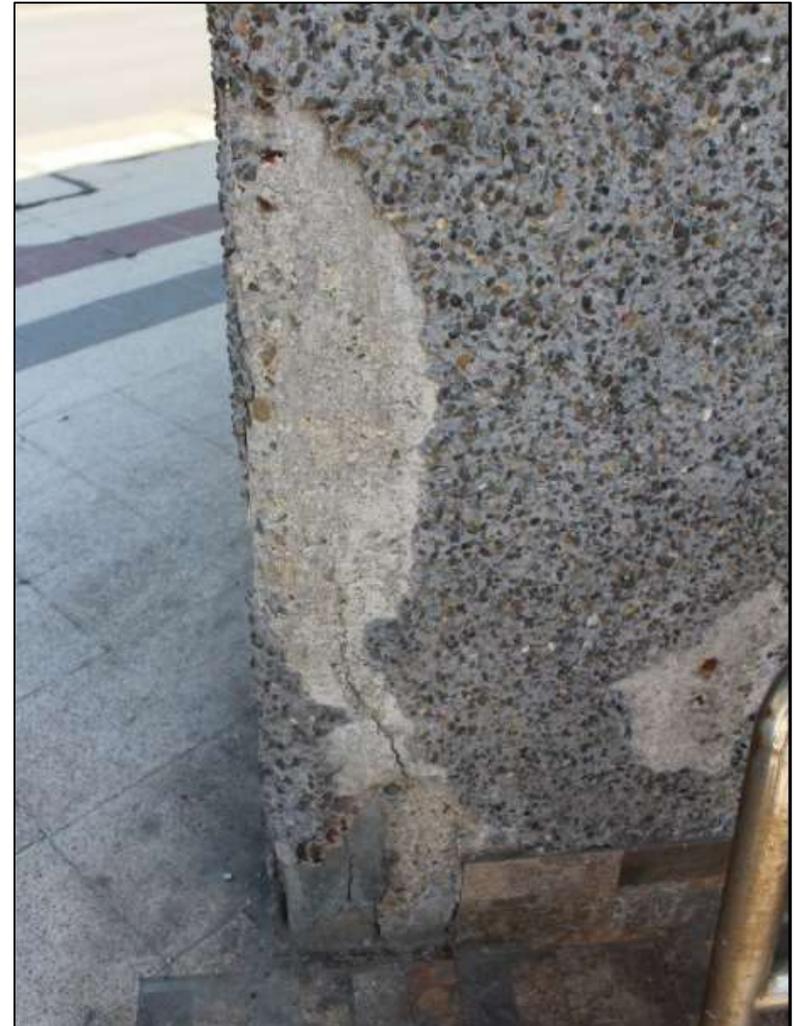
Presencia de fisuras y pérdida de revestimiento

Las fisuras estructurales pueden constituir en principio un camino rápido de llegada de los agentes agresivos hasta la armadura, dependiendo de su abertura.

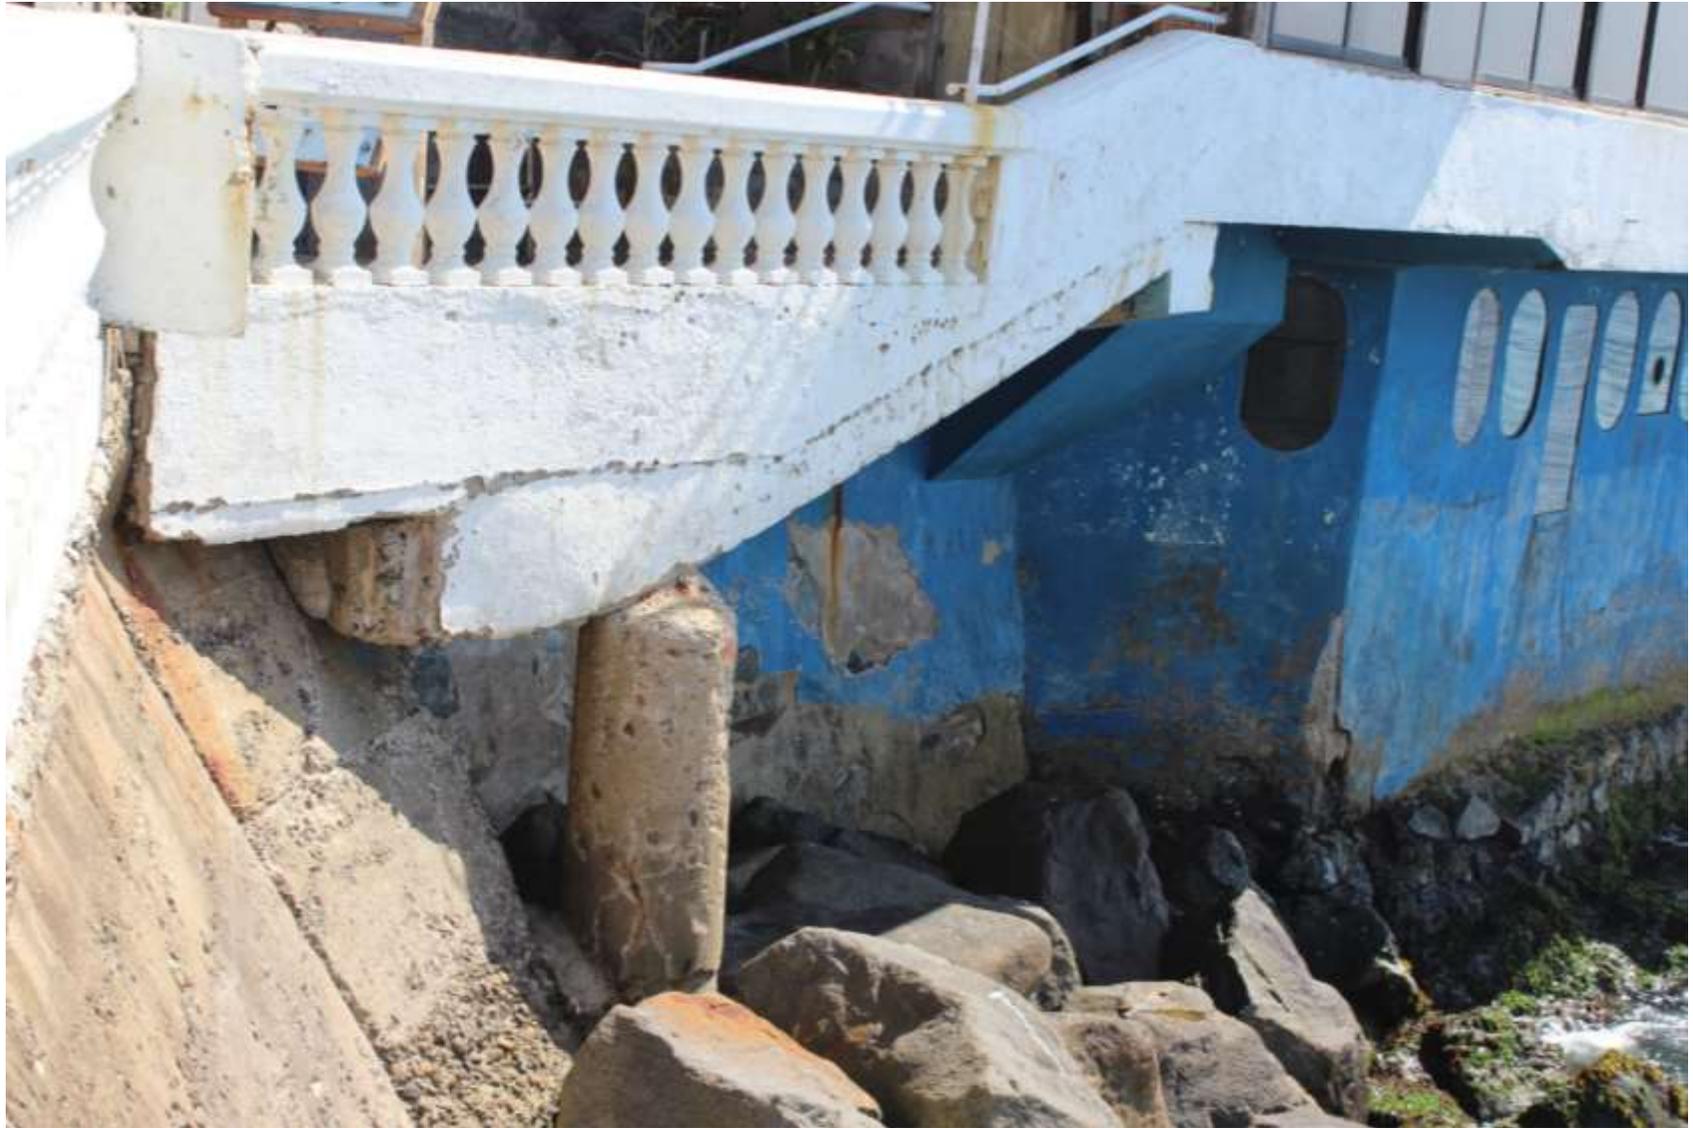
3er nivel: anulación de las terrazas perimetrales

Uso de tabique y muro, cambia la tipología estructural original de pilares y vigas agregando muros entre los pilares

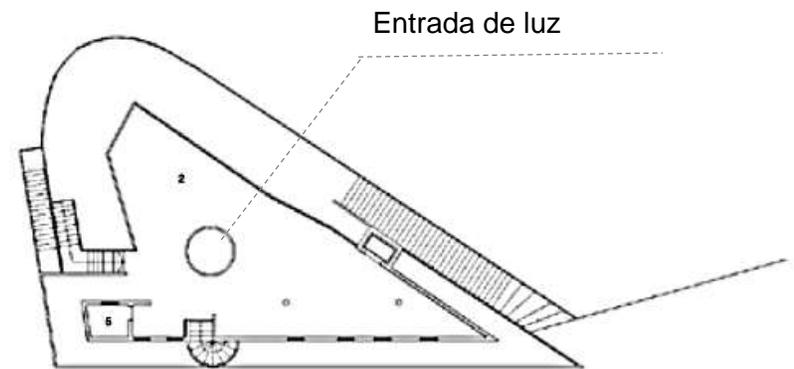
2do nivel: Esta claraboya, fue abierta y usado el diámetro para unir el 2do piso con el 3ero, luego de intervenir la escalera lateral que bordeaba el mar en la fachada norte.

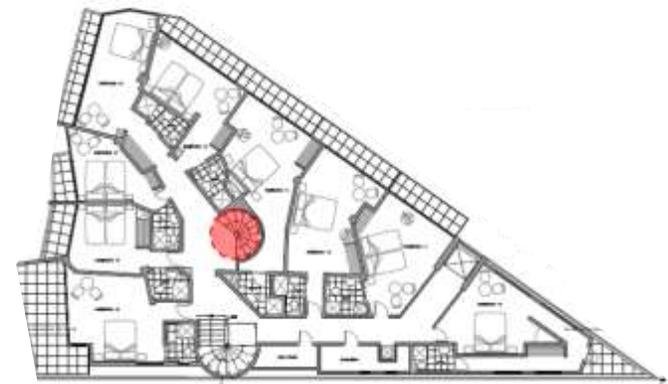
Reconstrucción planta original, edificio Cap Ducal, 3º piso

La escalera marcada en rojo fue adaptada al espacio de claraboya, producto de la intervención de anular las circulaciones verticales perimetrales al mar

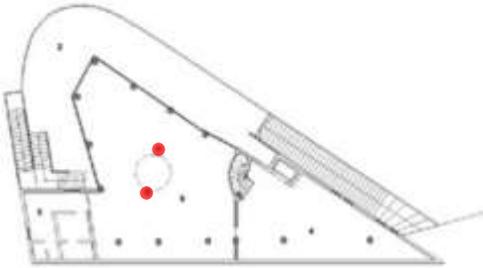
El plano grafica dos de los pilares fundamentales, que fueron extraídos en su totalidad para construir esta escalera interna, que fue la forma de suplir las circulaciones externas perimetrales al mar, que fueron mutiladas y depositadas en el mar.

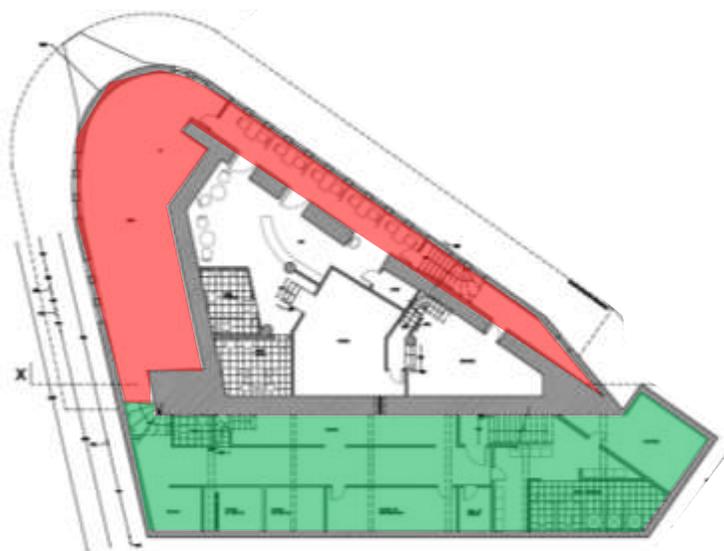
Este espacio interior corresponde a la ex escalera que conectaba por fuera del muro mirando al mar, el subterráneo con el nivel 1. Fue modificado en 1982.

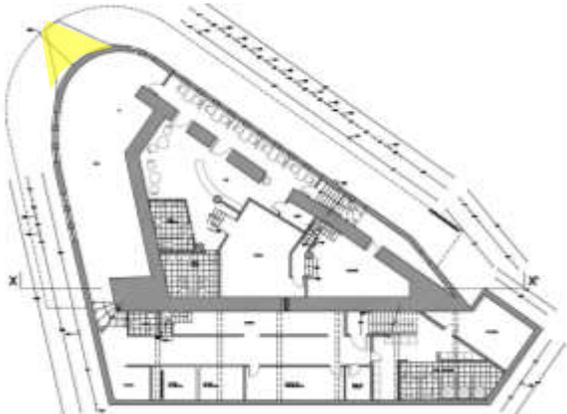
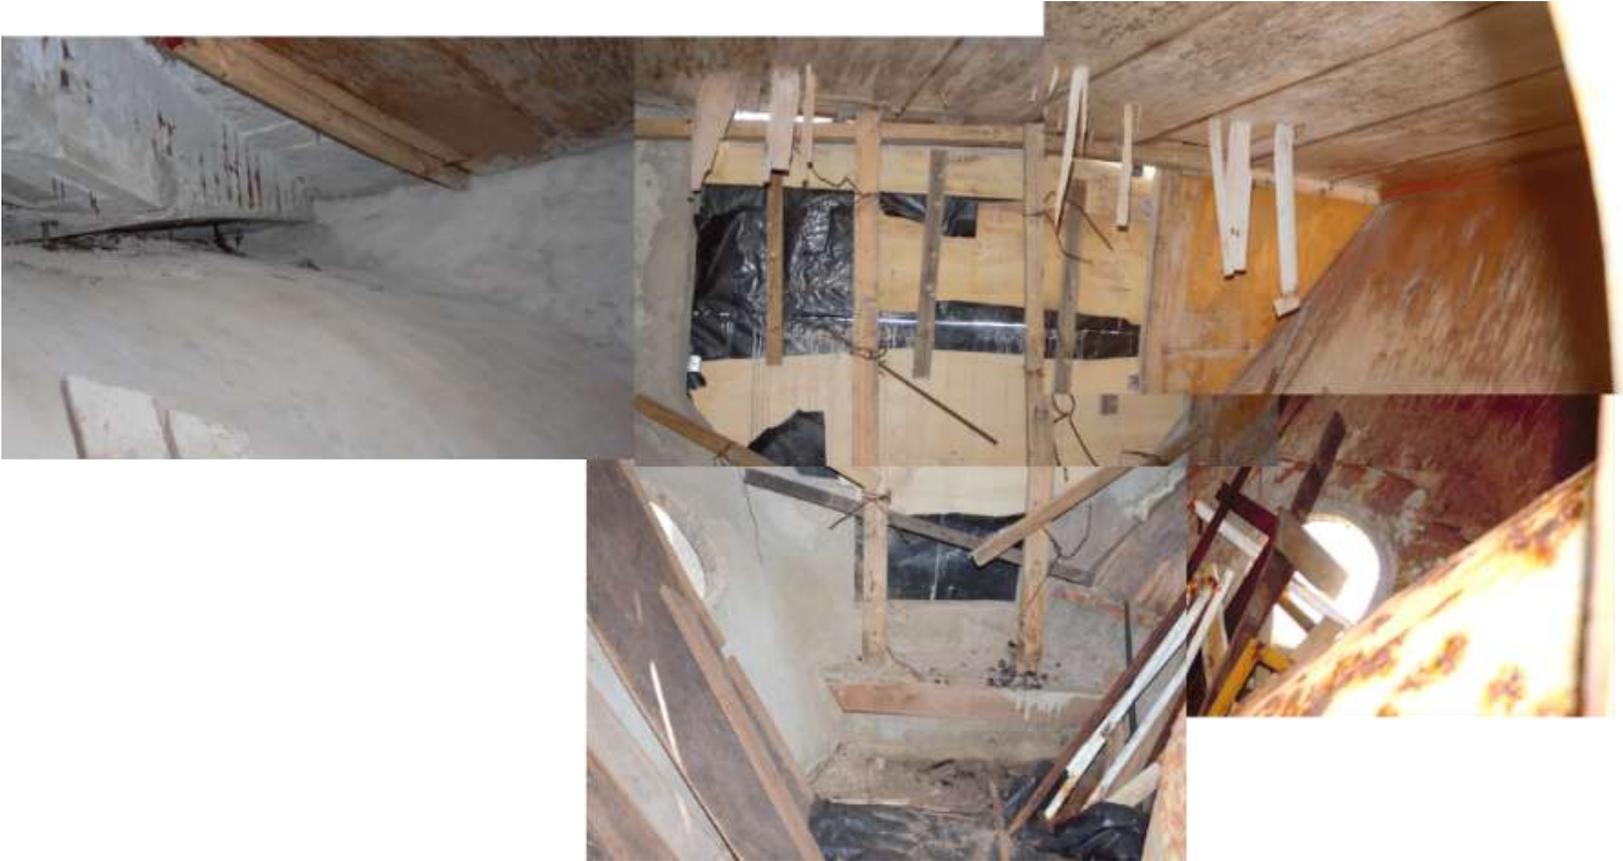
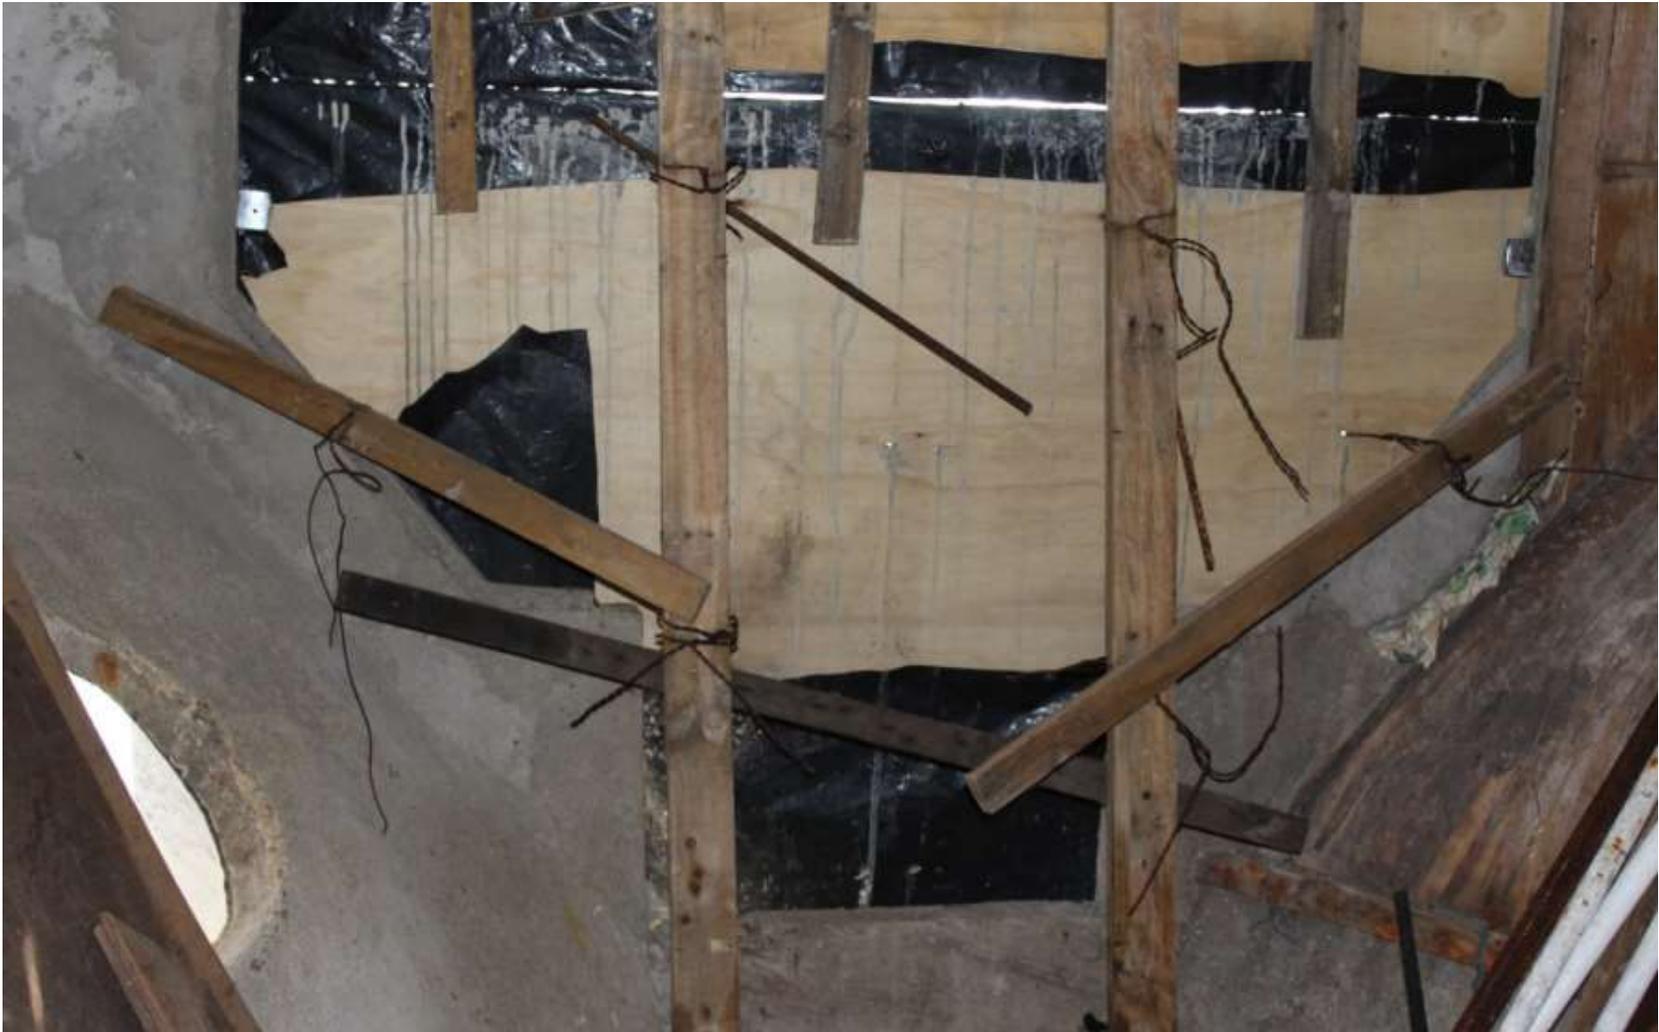
Esta es la actual defensa y refuerzo contra el mar, ubicado en la popa del barco, que corresponde a la ampliación de 1982. Está graficado en color amarillo en el plano

Estado actual de los muros que reemplazaron el muro de contención original. Se observa una alta humedad ambiente y corrosión debido a la salinidad, y la escasa protección del edificio en el punto más vulnerable: donde está en permanente contacto con el mar.

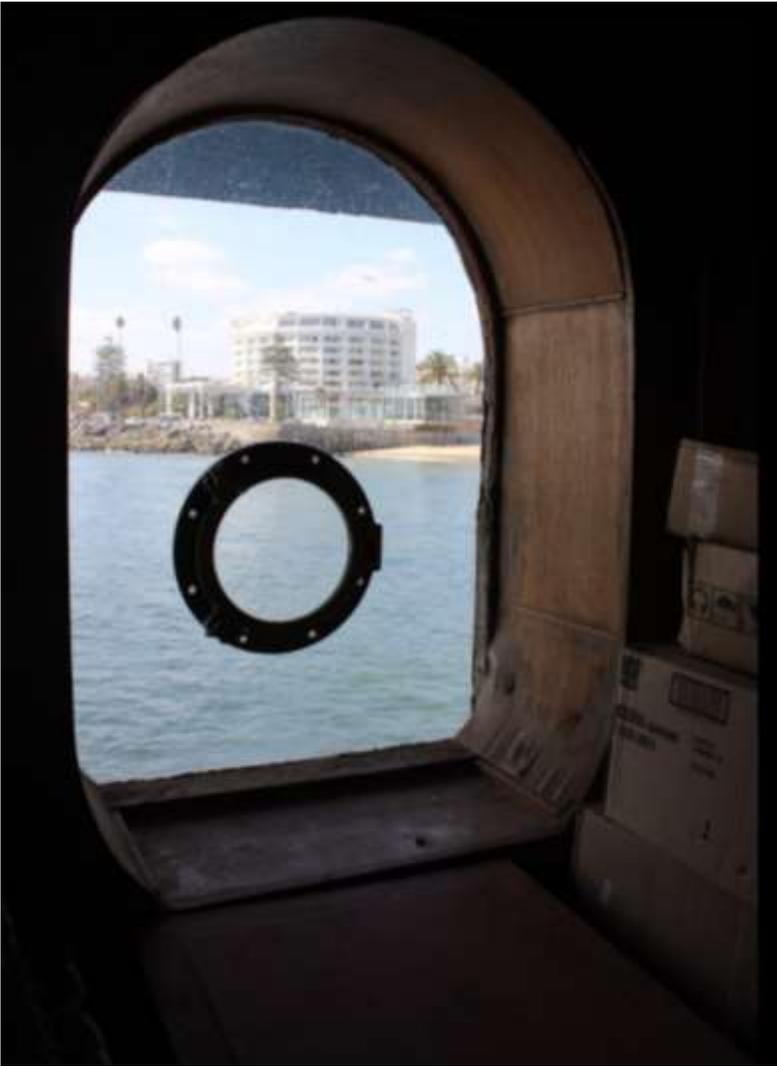
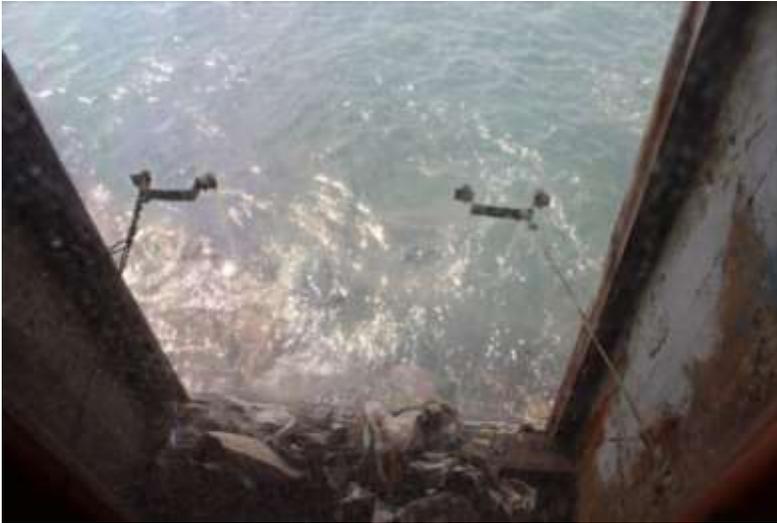
Actual estado de conservación de vanos no originales

El espacio interior de los muros originales, es decir la espacialidad de la obra de Roberto Dávila, se ve en su totalidad intervenida. Al igual que en el primer piso y los pisos superiores, los pilares originales, que permitían la espacialidad de planta libre, son en su totalidad ocultos, por tabiques y revestimientos. En la actualidad, el subterráneo, no tiene un uso definido, al igual el área de expansión norte hacia el mar (intervención de 1982). Sólo permanece en un uso privado, el área de ampliación de la fachada sur, que permanece bajo de Av. Marina.

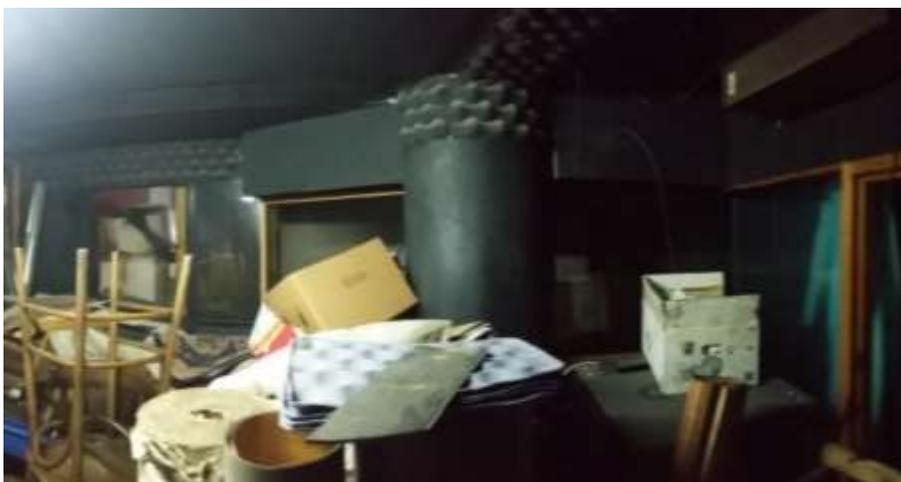
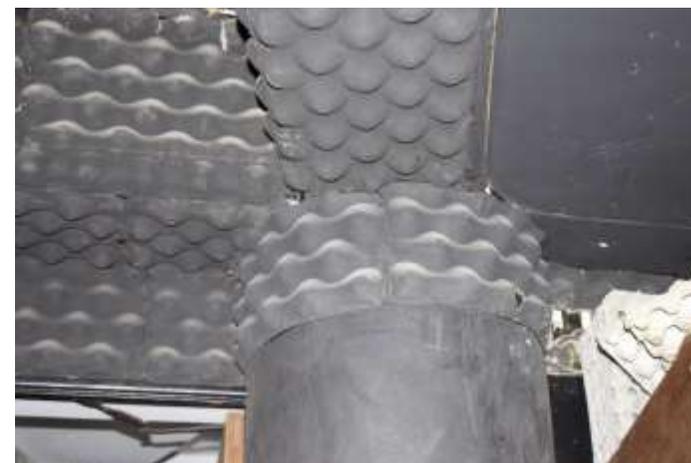
En la década del 90, este espacio central, fue convertido en discoteque del hotel, por lo que aún se observa los revestimientos con cajas de huevo como disminución acústica.

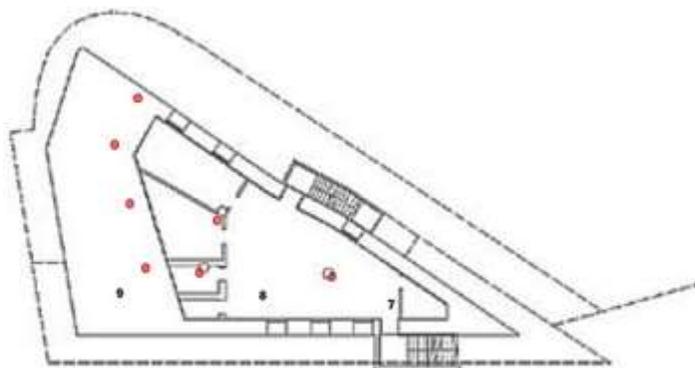
El vano mostrado en la foto, corresponde a la aplicación de 1982, donde se ganan 4 mts hacia el mar. Graficado en verde en el plano actual.
