**ANÁLISIS DE VULNERABILIDAD SÍSMICA EN LOS EDIFICIOS
ESCOLARES CONSTRUIDOS BAJO EL PLAN LA SERENA,
1946-1952**

EVALUACIÓN BASADA EN EL MÉTODO DESARROLLADO POR EL
“GRUPPO NAZIONALE PER LA DEFENSA DAI TERREMOTI” (G.N.D.T.)

TÉISIS PARA OPTAR AL TÍTULO PROFESIONAL DE ARQUITECTA

Investigación de Título Proceso Año 2019
Profesor Guía: Dra. Claudia Torres Gilles
Alumna: Monserrat Panay Schweizer

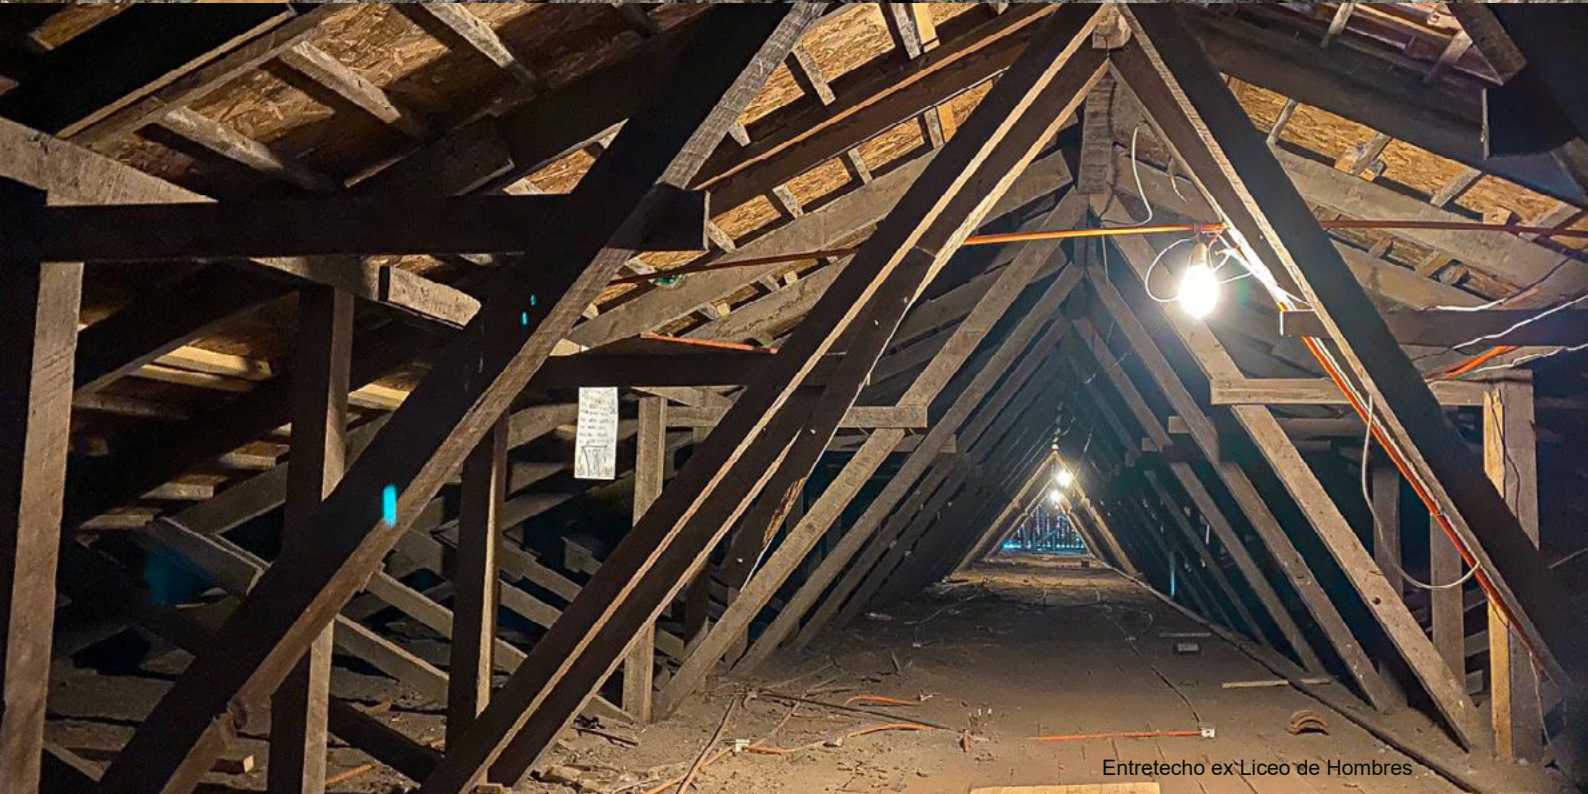
Entretecho ex Liceo de Hombres

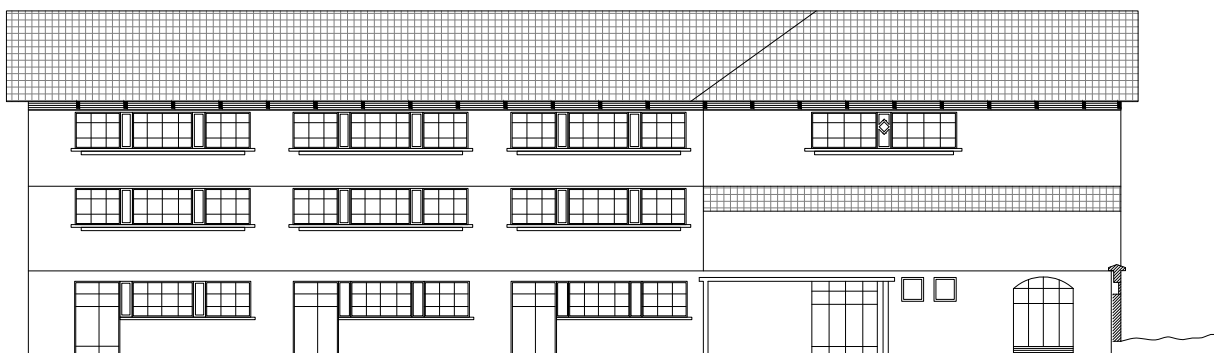
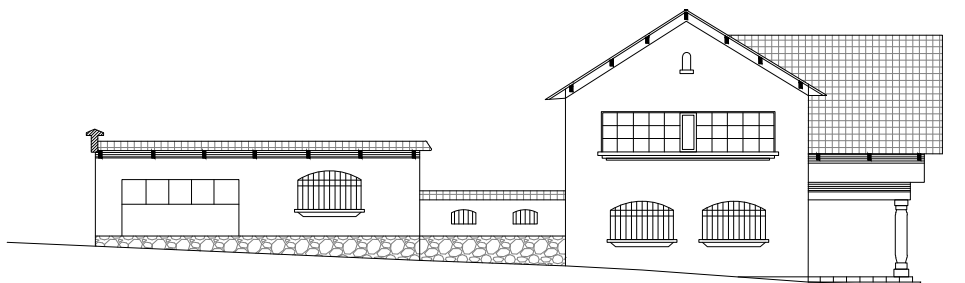
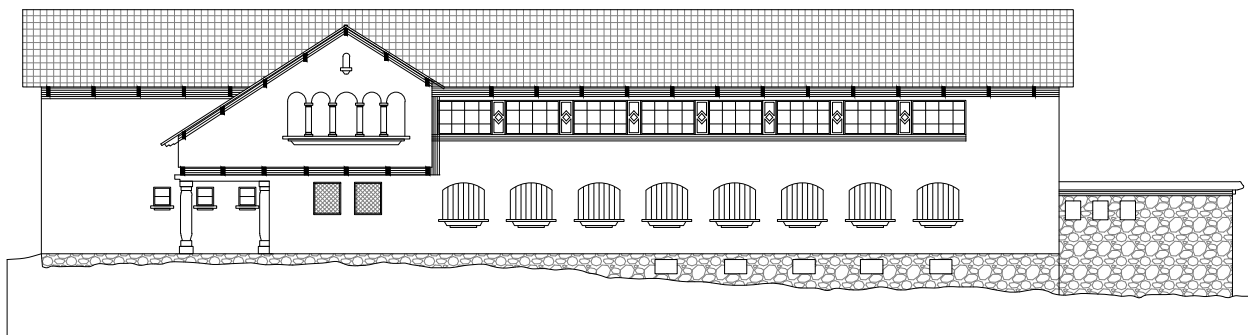
Figura 42: Elevaciones Colegio Japón
Fuente elaboración propia.

El bloque A se conforma a partir de un pabellón de morfología en L, el cual presenta una saliente en su volumetría en el área de acceso. El pabellón presenta una irregularidad en cuanto a la altura de la edificación, debido a que el área poniente cuenta con dos niveles más un zócalo, mientras que el área oriente cuenta con un solo nivel (Figura 42). Pese a estas irregularidades, se evidencia que el establecimiento no cuenta con juntas de dilatación, lo que podría incidir en la vulnerabilidad que presente el caso.

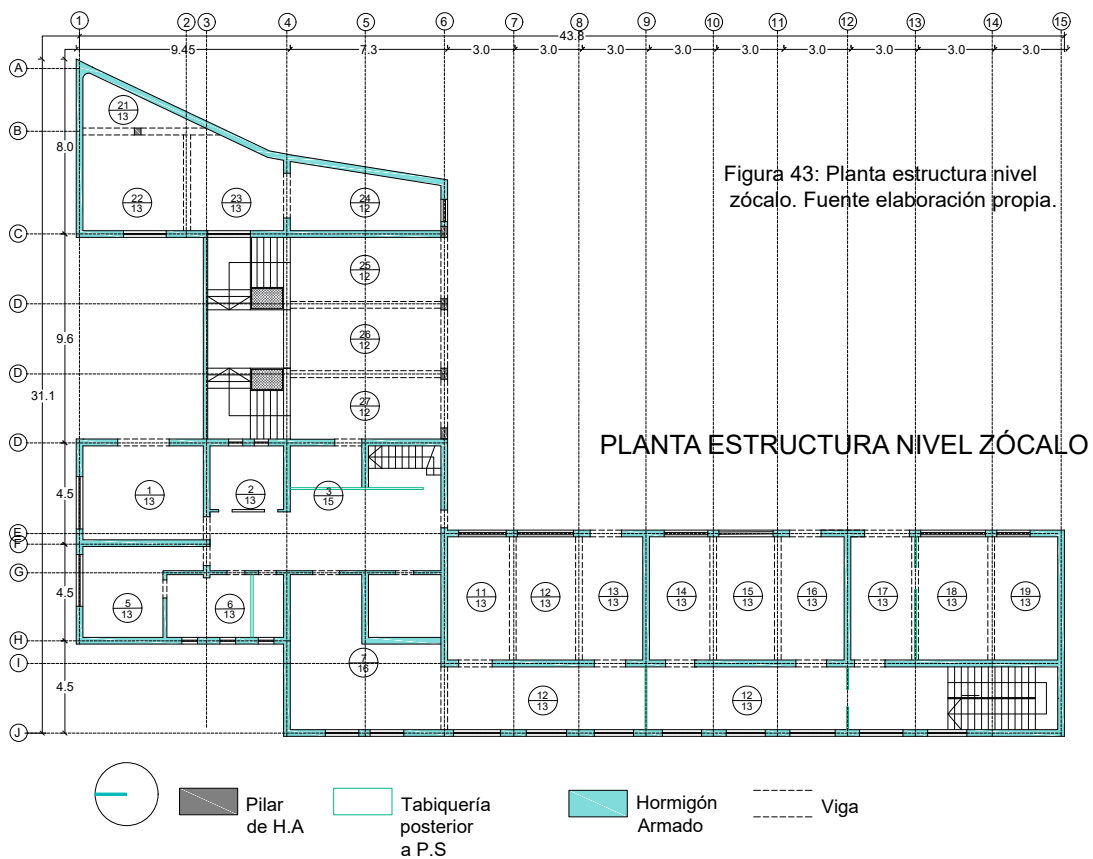
FOTOGRAFÍAS NIVEL ZÓCALO

En cuanto a los elementos estructurales verticales, el establecimiento posee el mismo sistema estructural en los primeros dos niveles (Albañilería de ladrillo de concreto reforzado con pilares y cadenas de hormigón armado) mientras que el subterráneo se compone a partir de muros de hormigón armado. Un aspecto a considerar que podría incidir en la evaluación, es la diferencia de rigideces en los ejes, esto considerando que los ejes perimetrales tienen mayores aberturas por los vanos dispuestos, que aquellos ejes interiores que separan los espacios de las circulaciones. (Figura 43 y 47)

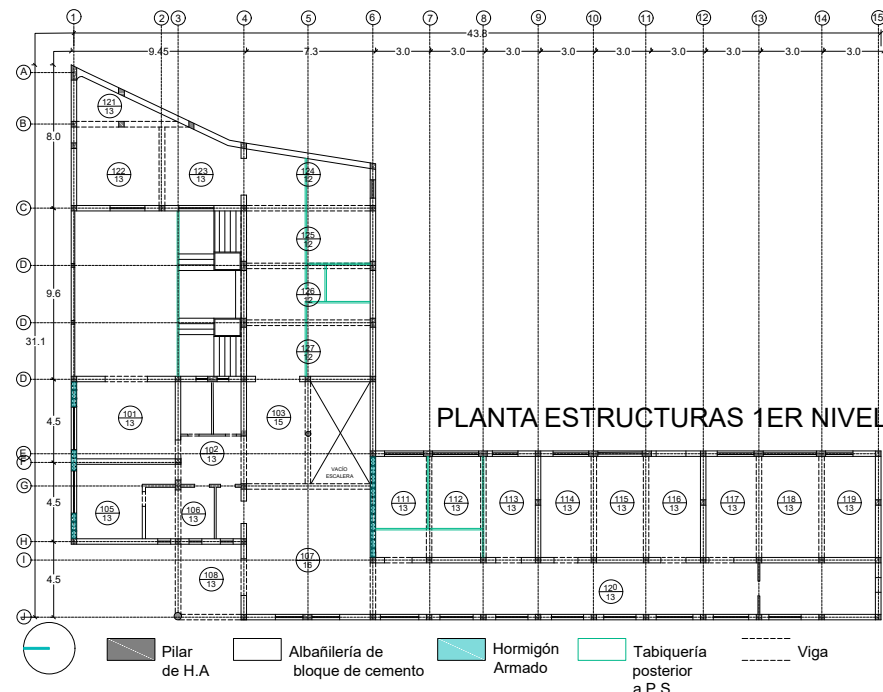
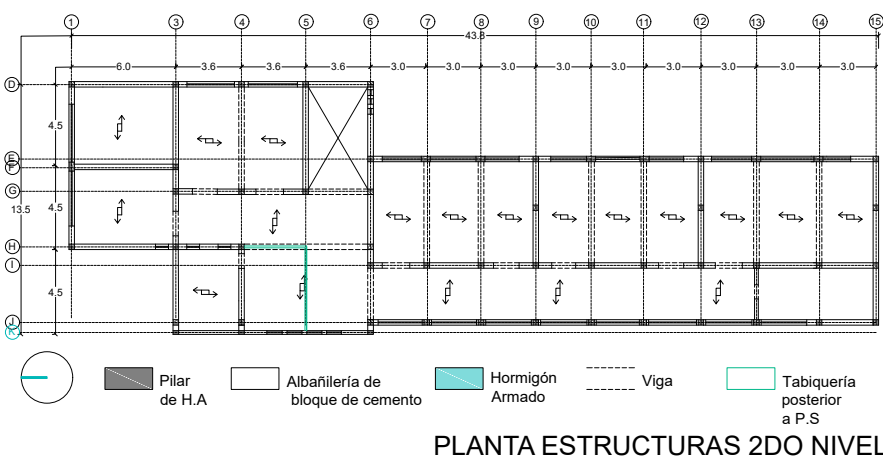
Figura 47: Planta estructura 1er y 2do nivel, Colegio Japón.
Fuente elaboración propia.

En cuanto a la estructura horizontal del establecimiento, el primer nivel se compone a partir de losas de hormigón armado que establecen un sistema de diafragmas rígidos. Como se observa en la Figura 43, el primer nivel cuenta con losas tanto regulares como irregulares. Por un lado dentro de las zonas irregulares se encuentran los diafragmas que se ubican en las salas de clase, los cuales pese a estar compartimentados y a conservar la proporción 2:1, se presentan como elementos críticos al tener una tendencia a la geometría rectangular (se encuentran al límite). De igual manera, la mayor irregularidad del diafragma se encuentra en la circulación de las salas de clases, esto debido a que el largo de esta excede en grandes proporciones las dimensiones de su ancho. Por otro lado, aquellas zonas que conservan la regularidad, contienen losas que se componen a partir de lados equiláteros

A diferencia del primer nivel, el segundo nivel cuenta con un entrepiso que se compone totalmente de envigados de madera, lo cual, considerando que estos son más deformables y se encuentran en pisos superiores, podría incidir en el índice de vulnerabilidad del establecimiento.

Otro aspecto crítico de los elementos horizontales, es la proporción que presentan los diafragmas rígidos en los niveles inferiores, principalmente en las circulaciones, las cuales, pese a la longitud de sus elementos carece de vigas en estas zonas, debido a la cual se evidencian grietas y potencia futuros problemas de flexión diferenciada ante acción sísmica que pueda afectar al caso

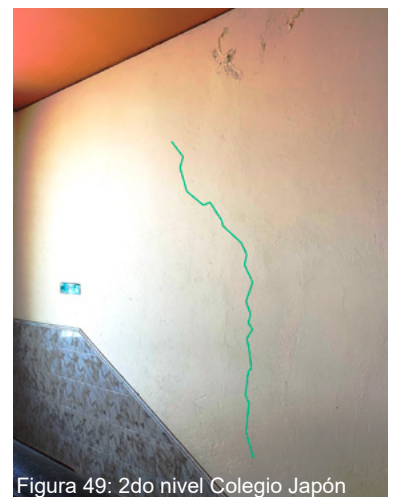
Figura 49: 2do nivel Colegio Japón

- Graves daños en losa de techumbre por grietas por flexión (Causa de desuso del 3er nivel). (Figura 48 y 50)
- Fisuras y grietas en elementos estructurales.
- Pérdida de material en elementos no estructurales.
- Ventanas apollilladas representan constante riesgo de caída de elementos.
- Refuerzo temporal con planchas de madera osb para evitar caídas de tejas hacia patio (seltas post terremoto). (Figura 44)
- Grietas en caja de escalera. (Figura 49)

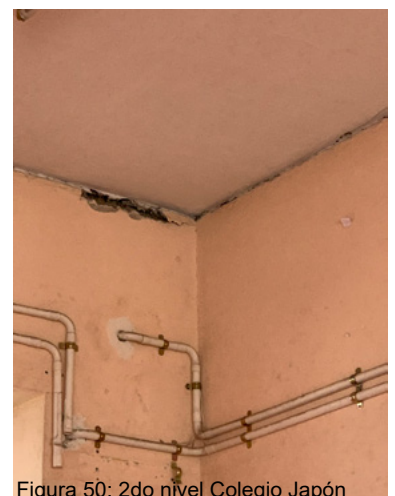
Figura 50: 2do nivel Colegio Japón

Debido al deterioro que presenta el último nivel, es que se hace necesario una evaluación estructural en mayor detalle que determine el daño de los elementos primarios, dado que a partir de la inspección visual se observa que existe un daño grave debido a la desvinculación de los elementos verticales con la techumbre, lo cual podría deberse a problemas de resolución constructiva en la unión de ambos elementos, acentuado por la carencia de vigas que soporten la losa de la techumbre en las áreas de circulación, generando que esta se apoye directamente en los elementos verticales.

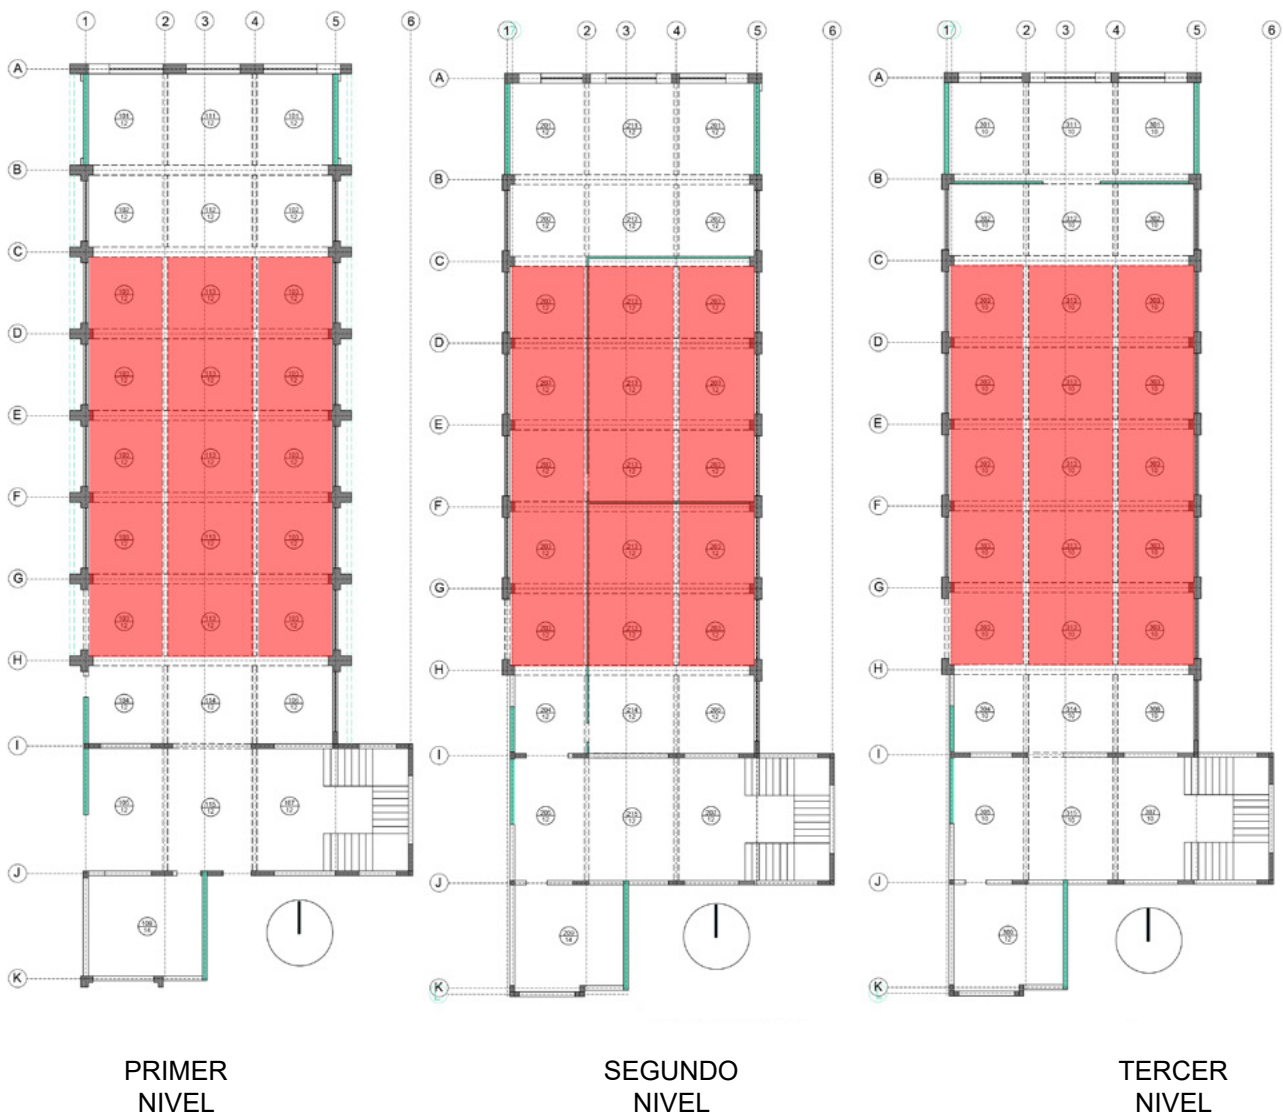
Figura 64: Esquema losas críticas en bloque A, Escuela de Minas. Fuente Elaboración propia.

La estructura horizontal del bloque A se distribuye de igual manera en sus tres niveles, variando únicamente en el espesor de sus losas. Es por esto que se presenta la misma irregularidad en sus tres pisos, como se observa en la Figura 64, en donde las 3 losas ubicadas entre los ejes C y H se presentan como elementos críticos dado a la proporción que presentan (largo v/s ancho).

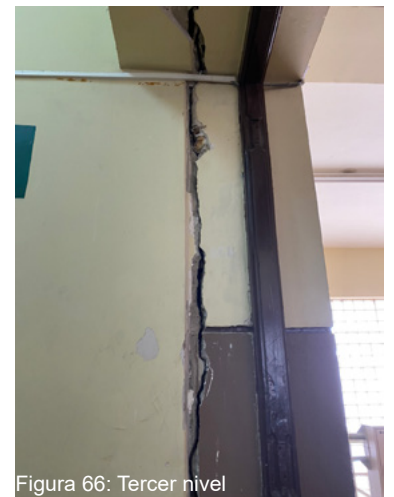
Figura 66: Tercer nivel

- Conformación volumétrica
- Diafragma central crítico en sus tres niveles dado a longitud.
- Presencia de sistemas mixtos (pórtico-muro), con elementos secundarios macizos (tabiques de hormigón y bloques de cemento).
- Elementos secundarios (Tabiques) anclados de manera directa a pórticos. (Figura 67)
- Caja de escalera se conforma a partir de gran superficie vidriada, que podría ser un riesgo al momento de evacuar el bloque. (Figura 65)
- Juntas de dilatación tapadas con elementos externos. (Figura 66)

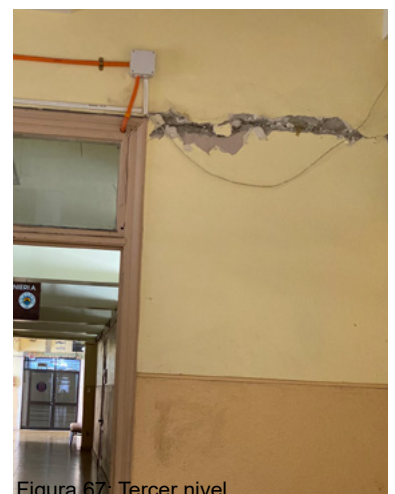
Figura 67: Tercer nivel.

Finalmente, los mayores daños que se observan en terreno, son los daños que presentan los elementos no estructurales al estar directamente anclados al pórtico (Figura 67 y 68). Son estos daños a los elementos no estructurales los que se evidencian en el estado de conservación del bloque, lo cual si bien no representa un riesgo para la estructura soportante del bloque, es un factor a considerar dado el riesgo de desprendimiento de material que podría afectar a terceros.

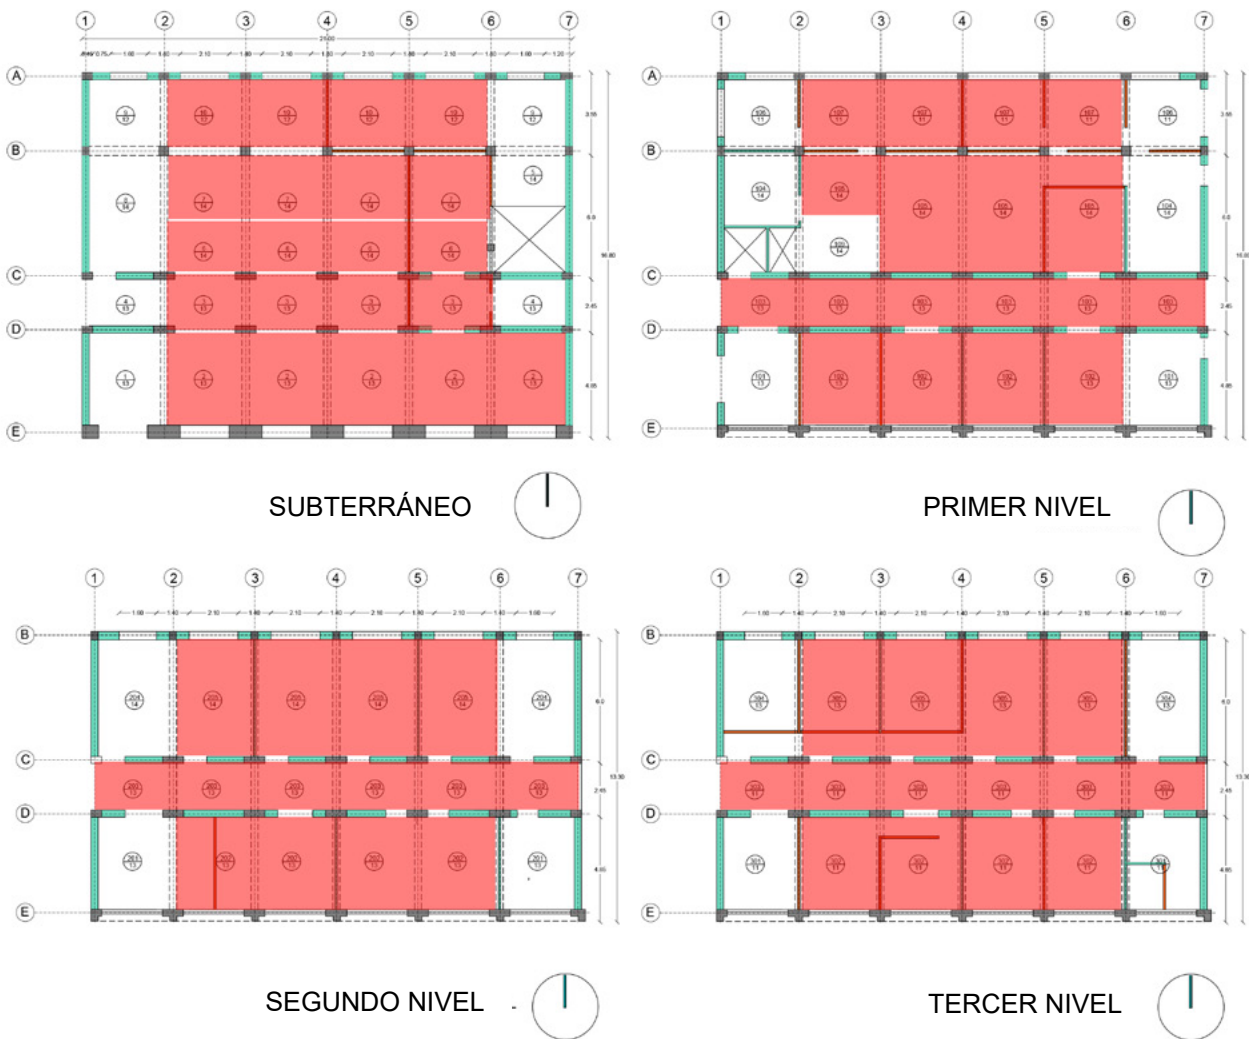
Figura 72: Esquema losas críticas en bloque B, Escuela de Minas. Fuente Elaboración propia.

La estructura horizontal del bloque B presenta irregularidades en sus 4 niveles que aumentan la vulnerabilidad del caso. Como se observa en la Figura 72, casi en la totalidad del bloque sus losas exceden las proporciones óptimas, esto al tener losas muy alargadas en sus 4 niveles. De igual manera, en el 1er nivel este presenta una discontinuidad en la losa 105.

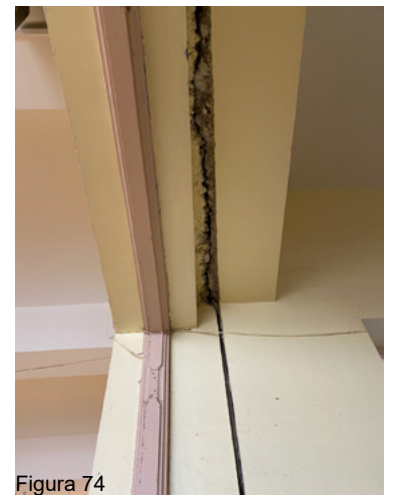
Figura 74

- Retranqueo de eje A en segundo y tercer nivel.
- Diafragma central crítico en sus 4 niveles.
- Presencia de sistemas mixtos (pórtico-muro), con elementos secundarios macizos (tabiques de hormigón y bloques de cemento).
- Elementos secundarios (Tabiques) anclados de manera directa a pórticos.
- Juntas de dilatación tapadas con elementos externos. (Figura 74)

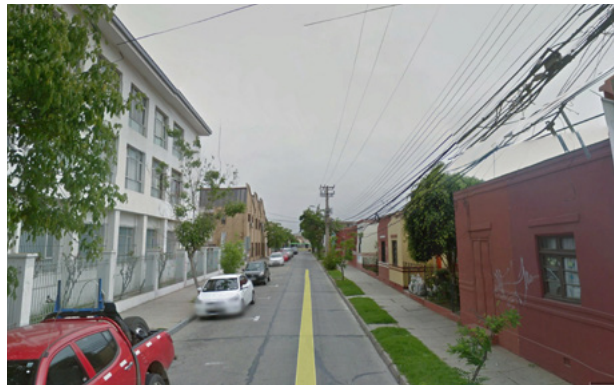
Figura 77: Contexto hacia calle Infante.

De igual manera, sumado a estos factores de la estructura primaria y secundaria que se mencionaron anteriormente, otro aspecto considerable que contribuye al aumento de la vulnerabilidad del caso, como ocurre igualmente en el bloque A, es el ámbito urbano que compone al conjunto. Si bien, al ser una edificación maciza, que posiblemente ante el daño de las edificaciones que lo rodean no sufrirá incidencias de mayor consideración dadas sus dimensiones y materialidad, ante un posible daño en el conjunto este representaría un riesgo inminente para las edificaciones que lo rodean (principalmente conjuntos residenciales), esto dada la proporción de las vías que lo rodean. (Figura 77)

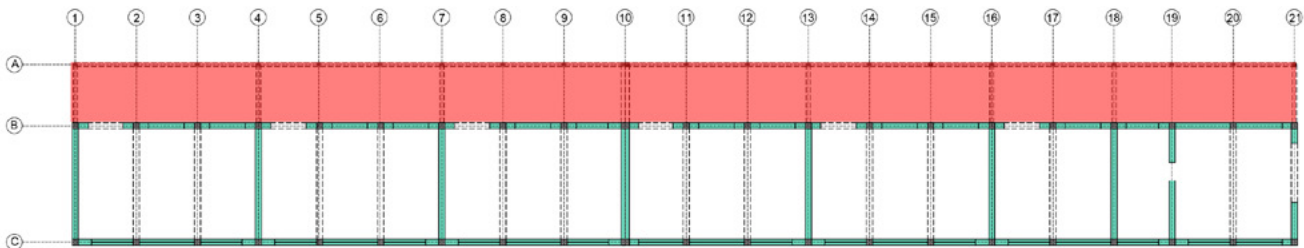
Figura 88: Esquema losas críticas en bloque E, Escuela Agrícola. Fuente Elaboración propia.

Es en su circulación que se observan daños de mayores proporciones, dado la existencia de asentamientos diferenciales de aproximadamente 5 centímetros a lo largo del radier del corredor, factor que coincide de igual manera con que esta zona se presenta como la más vulnerable en cuanto a los elementos horizontales del bloque, esto dado su proporción alargada. (Figuras 88 y 89)

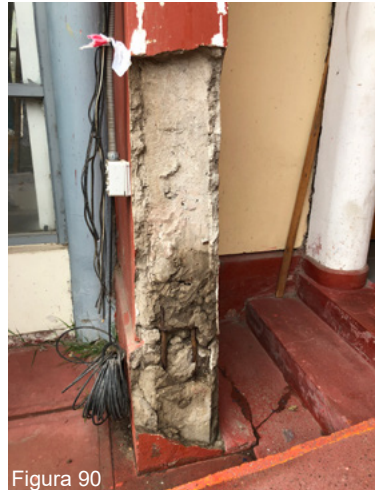
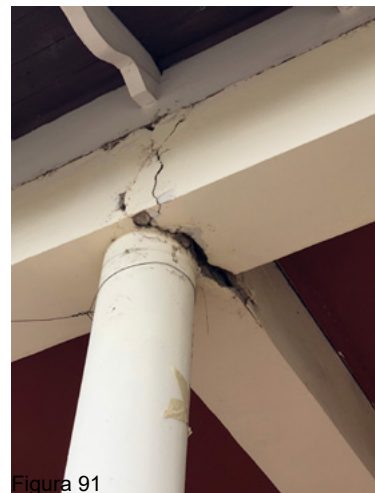
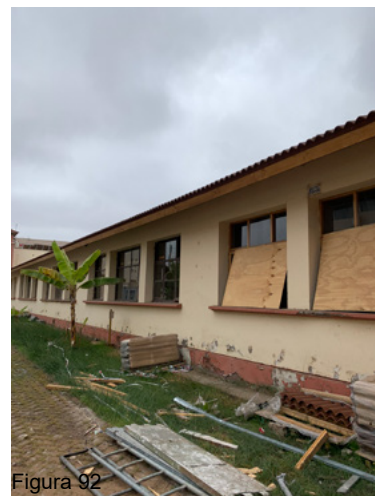
- Grietas y fisuras en elementos verticales estructurales y no estructurales.
- Pérdida de material en elementos estructurales y no estructurales.
- Asentamiento diferencial en sector de pasillo.
- Deterioro de la estructura por humedad.
- Graves daños tras terremoto 19E, principalmente en la techumbre. Durante el proceso de investigación, se realizó el cambio de toda la techumbre del bloque (Se retiraron cerchas de madera para ser reemplazadas por cerchas metálicas).

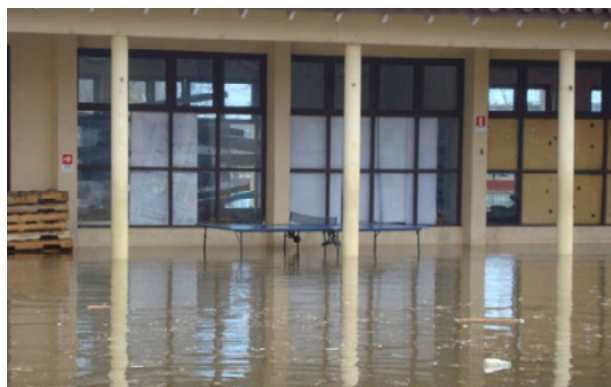
Figura 93: : Inundación Campus EMG, tras temporal 11 de Junio 2014. Fuente diario web elobserva todo.cl

Escuela Agrícola si tiene problemas de inundaciones por agua lluvia, dado las condiciones del terreno en el que se emplaza, como se observa en la Figura 93, p136.

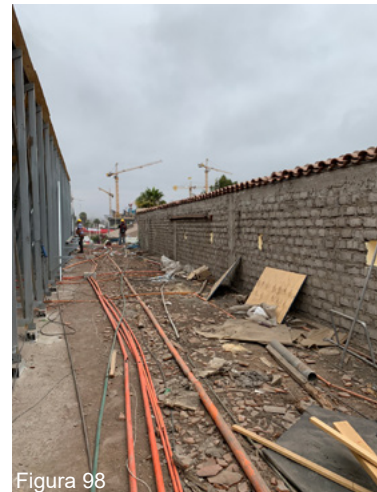
Figura 98

- Fisuras en elementos no estructurales.
- Perdida de material en elementos estructurales y no estructurales.
- Graves daños tras terremoto 19E, principalmente en la techumbre. Durante el proceso de investigación, se realizó el cambio de toda la techumbre del bloque (Se retiraron cerchas de madera para ser reemplazadas por cerchas metálicas). (Figura 98)

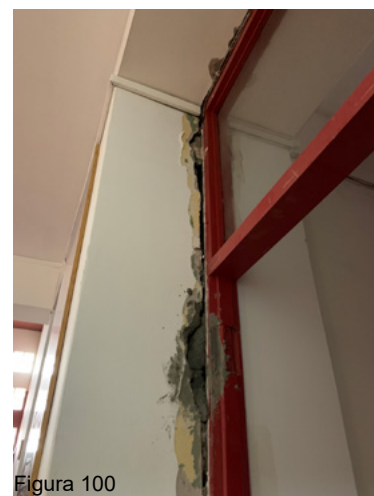
Figura 100

- Conformación volumétrica
- Discontinuidad vertical.
- Presencia de sistemas mixtos (pórtico-muro).
- Riesgo de licuefacción y asentamiento diferencial.
- Rigidez de elementos verticales dado a diferencia de aberturas en ejes.
- Juntas de dilatación tapadas con elementos externos. (Figura 100)

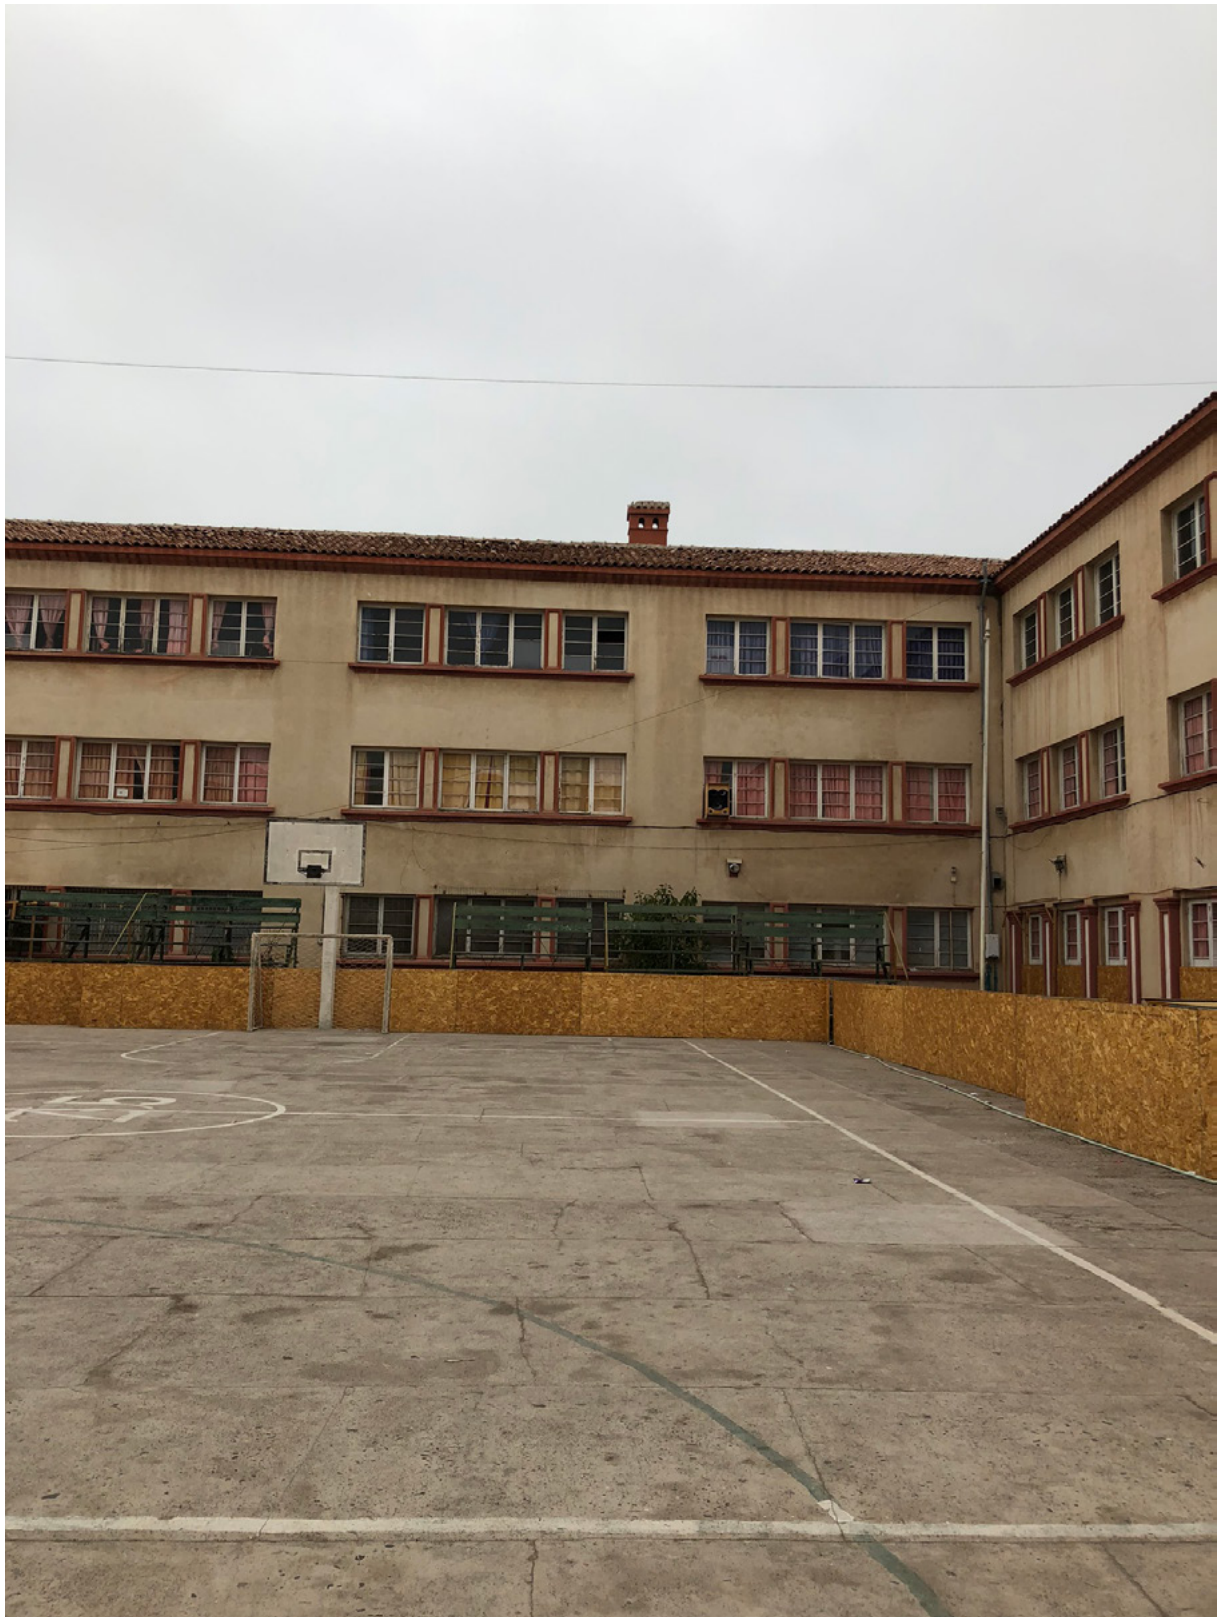
Figura 107: Fachada Norte Bloque F, Liceo de Niñas. Fuente Elaboracion propia.

- Configuración volumétrica.
- Combinación de elementos constructivos en eje D del segundo nivel.
- Presencia de sistemas mixtos (pórtico-muro).
- Entrepiso de madera en salas de tercer nivel.
- Proporción losas de circulación en sus tres niveles.
- Columna corta en fachada norte. (Figura 107)
- Rigidez de elementos verticales dado a diferencia de aberturas en ejes.
- Carencia de junta sísmica en unión con bloque G (Gimnasio).
- Relieve de ornamentación en fachadas (Potencial riesgo de caídas).

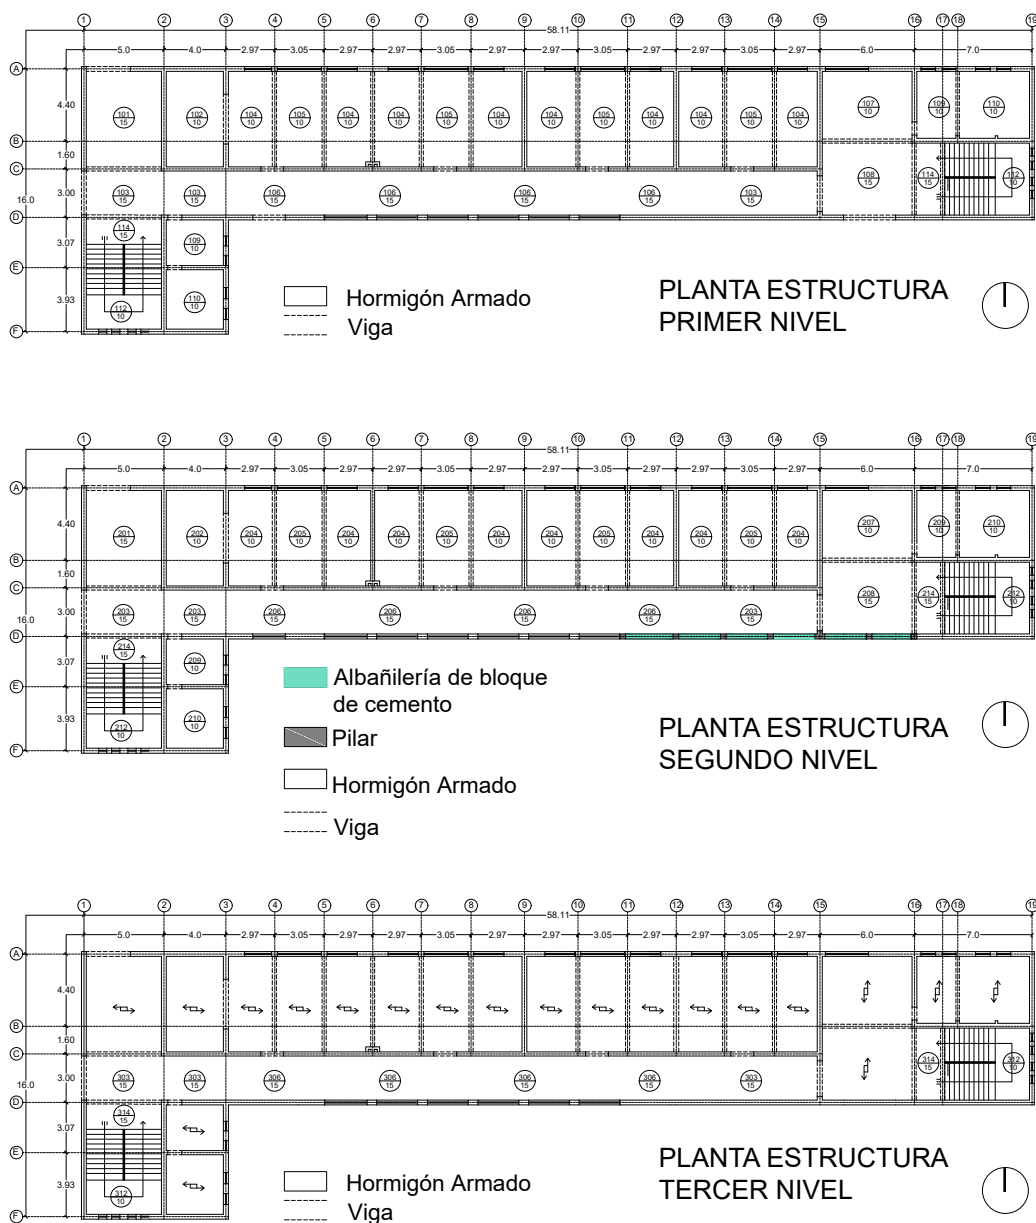
Figura 113: Plantas estructura Bloque F. Liceo de Niñas
Fuente elaboración propia.

Un aspecto a considerar, es la combinación de sistemas que presenta en bloque en sus tres niveles, los cuales se conforman a partir de sistemas mixtos de muros y pórticos. Por otra parte, el primer y tercer nivel del bloque, los elementos verticales se componen totalmente de hormigón armado, mientras que en el segundo nivel, se presenta una irregularidad en la rigidez del eje D, dada la combinación de sistemas constructivos (hormigón y albañilería reforzada). De igual manera, se presenta una diferencia de rigidez en los ejes transversales dadas las proporciones de las aberturas existentes.

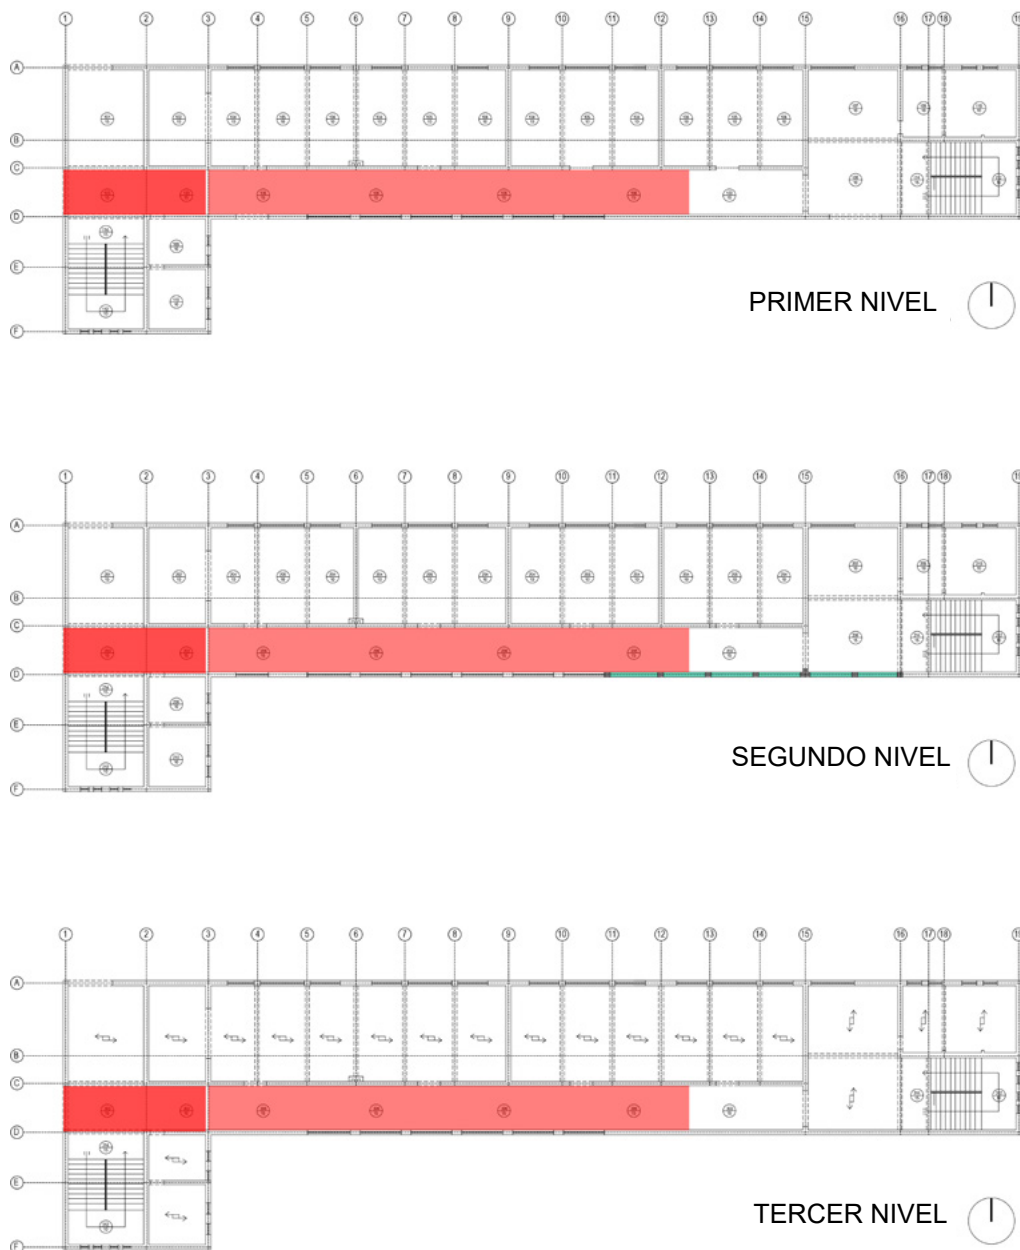
Figura 114: Esquema losas críticas en Bloque F, Liceo de Niñas. Fuente Elaboración propia.

El primer y segundo nivel del bloque se encuentra compuesto por diafragmas rígidos regulares en sus aulas y servicios higiénicos, pero presentan una irregularidad en sus circulaciones dado la extensión de la losa que los conforma, como se observa en la Figura 114. Por otra parte, es su tercer nivel el que presenta un aspecto más crítico en cuanto a estos elementos debido a que el entrepiso se conforma a partir de envigados de madera en casi todo el nivel, a excepción de la circulación exterior, la cual presenta la misma irregularidad anteriormente mencionada en el primer y segundo nivel.

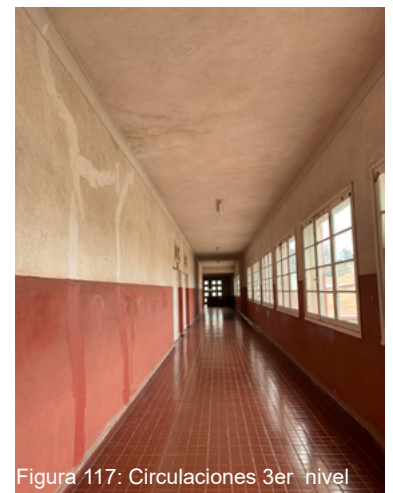
Figura 117: Circulaciones 3er nivel

Esta ausencia de diafragma rígido en el nivel superior (punto de mayor movimiento y torsión), sumado a las irregularidades de los elementos verticales, genera la aparición de grietas en estos elementos, como se observa en la Figura 117

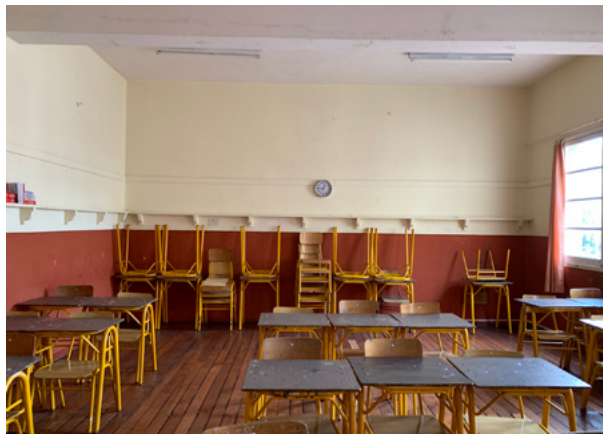
Figura 118

Por otra parte, uno de los aspectos más críticos se centran en los elementos horizontales del bloque, esto debido a como se mencionó anteriormente, el tercer nivel cuenta con entrepisos de madera casi en la totalidad del nivel. (Figura 118)

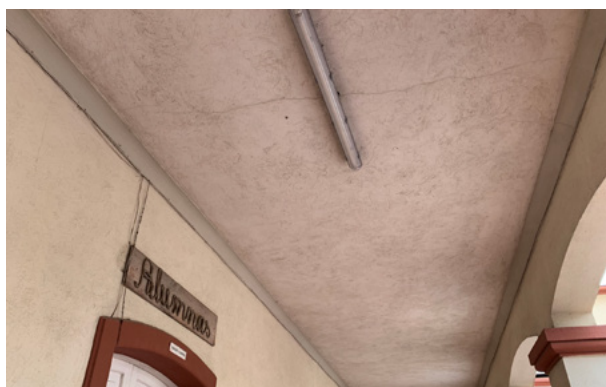
Figura 119

De igual manera, otro aspecto vulnerable de los elementos horizontales y que incide en generar problemas de flexión diferenciada, se presenta en el campo de losa que compone la circulación exterior a las salas. Esto se debe a la proporción que presenta (campo angosto y de gran longitud) sumado a la carencia de vigas en la zona, dado lo cual se presentan también grietas en la losa Figura 119.

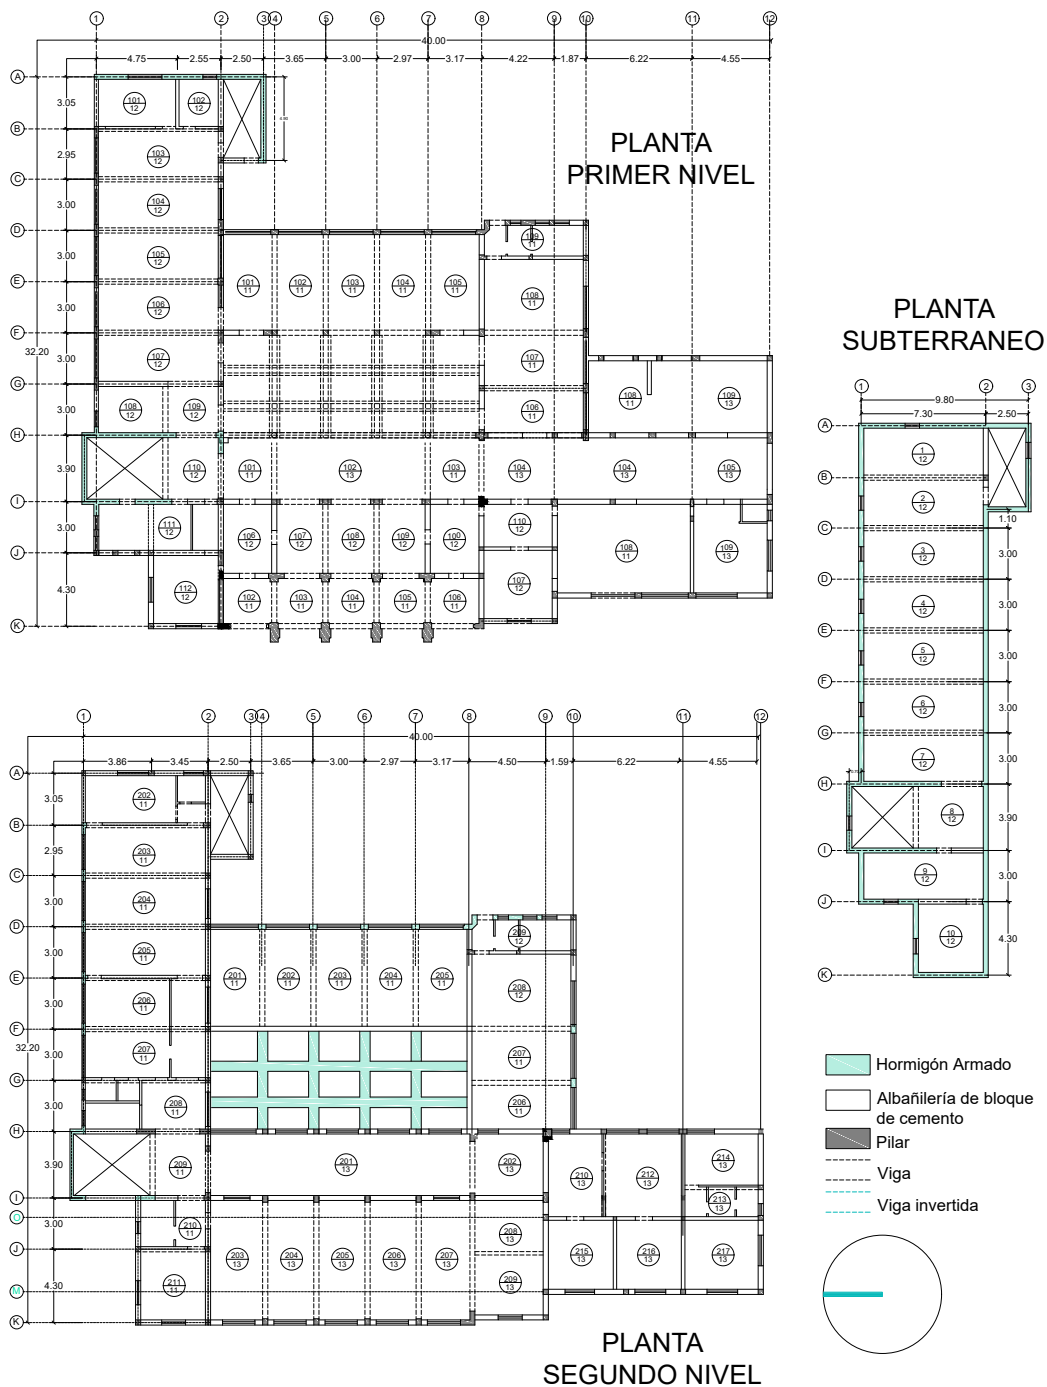
Figura 127: Plantas estructura Universidad Técnica.
Fuente elaboración propia.

Por una parte, el nivel subterráneo, la estructura soportante se compone a partir de hormigón armado, mientras que aquellos elementos secundarios se conforman a partir de albañilerías de ladrillos de concreto. Por otra parte, el primer y segundo nivel cuentan con una combinación de sistemas constructivos en su estructura soportante (hormigón y albañilería de ladrillos de concreto) que inciden directamente en la rigidez del bloque. Otro factor a considerar en la vulnerabilidad del caso, es la combinación de sistemas estructurales que presenta el caso (pórticos con sistema de muros), lo que al igual que en casos anteriormente descritos, podrían generar zonas vulnerables en la interacción de ambos sistemas. (Figura 127)

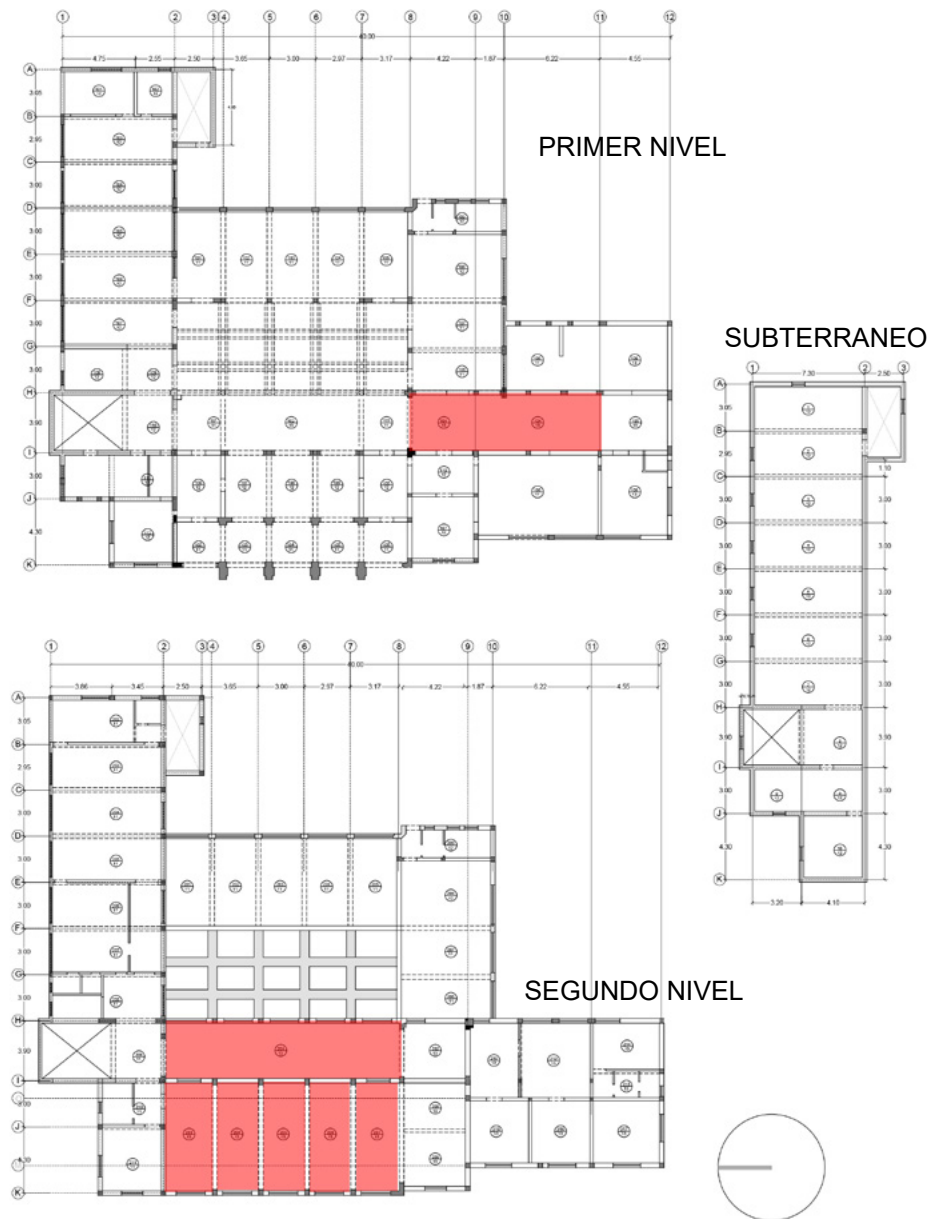
Figura 128: Esquema losas críticas Universidad Técnica. Fuente Elaboración propia.

En sus tres niveles estos elementos se componen a partir de un diafragma rígido, que a pesar de tender mayormente a geometrías rectangulares, estas no se presentan como elementos irregulares dado que cumplen la proporción establecida al límite. Por otra parte, en el segundo nivel se presenta una discontinuidad de las losas dado la existencia de un patio interior, que se presenta de igual manera como un elemento de riesgo ante la acción sísmica dado a la superficie vidriada que lo compone (Figura 128).

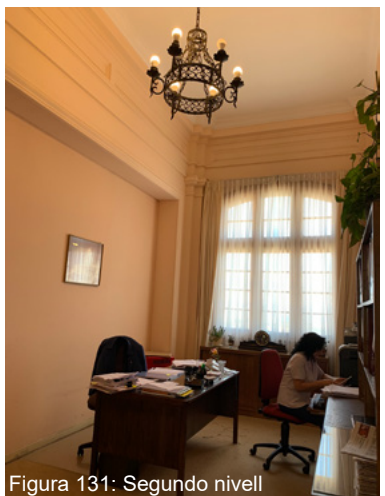
Figura 131: Segundo nivel

De igual manera, ocurre en el caso de la ornamentación neocolonial con la que cuenta el caso, dado que a diferencia de los casos anteriormente analizados, es el único que dispone de ella en su fachada y en menor proporción en zonas interiores de la edificación (Figura 131, p167 y 133), lo que la hace más propensa a causar daños a terceros dado el desprendimiento de alguno de estos elementos.

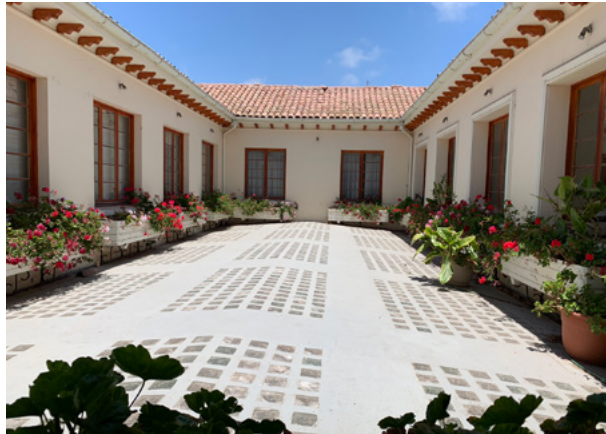
Figura 132

Otro aspecto que no se aprecia en casos anteriores es la falta de confinamiento de elementos estructurales (muros de albañilería reforzada) en las zonas que contienen vanos.

Finalmente, aspectos similares a los que ocurren en casos anteriormente vistos, que contribuyen a aumentar el índice de vulnerabilidad del caso, son aquellos que se observan en el ámbito estructural. Desde la combinación de sistemas estructurales que generan daños en elementos no estructurales dada la diferencia de flexibilidad de ambos sistemas, a la diferencia de rigidez que presentan los ejes transversales dada la considerable asimetría de aberturas que presentan los ejes.
