**EVALUACIÓN DE RIESGO SÍSMICO EN 5 IGLESIAS PATRIMONIALES DE LA  
QUEBRADA DE TARAPACÁ**

MEMORIA PARA OPTAR AL TÍTULO DE INGENIERA CIVIL

MARCELA PAZ GUIMPERT ACEVAL

SANTIAGO DE CHILE  
2021

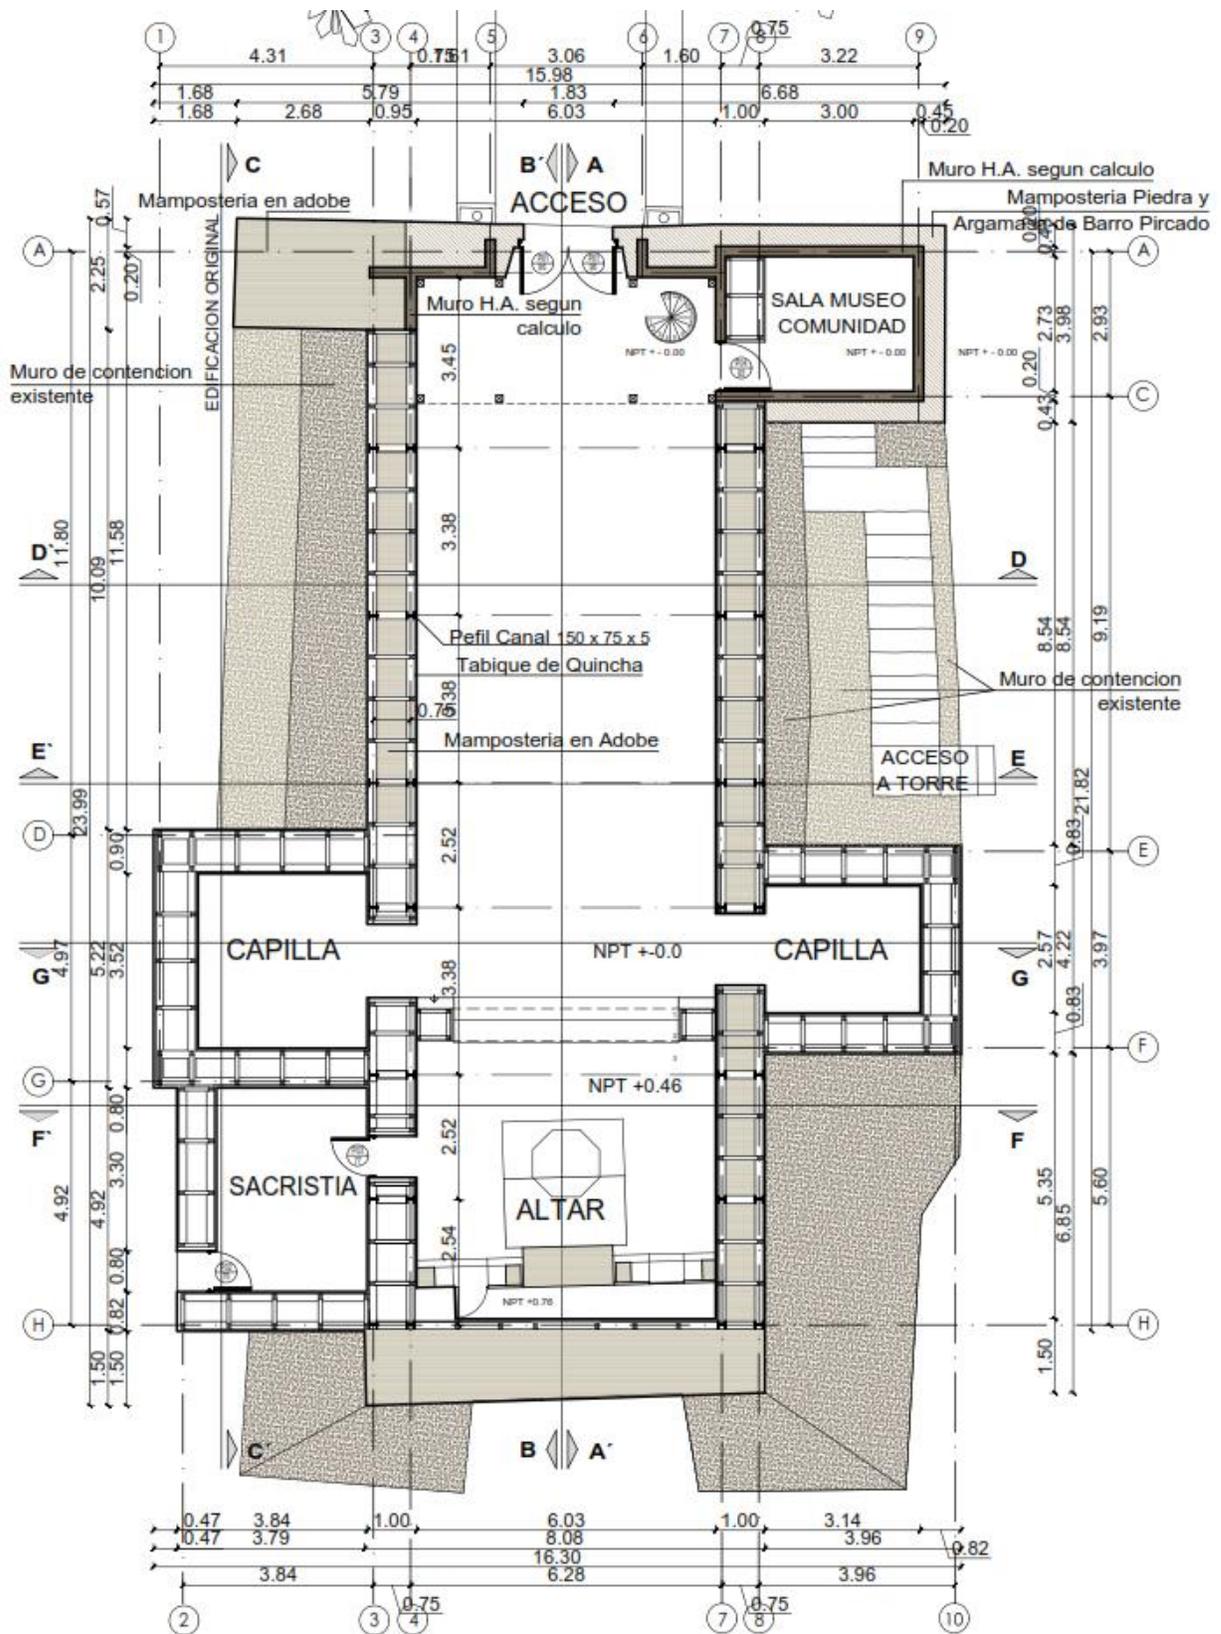
El plano de la reconstrucción realizada por el MOP se encuentra en la Figura 3.7, donde se pueden apreciar las diferentes materialidades que posee la iglesia reconstruida. Hay zonas en las que se mantiene la estructura original, como lo son los muros de contención de los costados de la iglesia, el muro posterior y parte de la estructura de mampostería de adobe junto al lado derecho de la fachada. También se mantuvo parte de los muros laterales de la nave y del muro nororiental del ábside, pero fueron rodeados por tabiques de quincha y reforzados con marcos de acero que reemplazaron la función estructural de los muros de adobe. Los muros de los cuerpos anexos y el muro sur del ábside fueron completamente reconstruidos a partir de marcos de acero arriostrados.

Figura 3.7: Planta de la reconstrucción de la iglesia de Laonzana luego del terremoto del 2005.

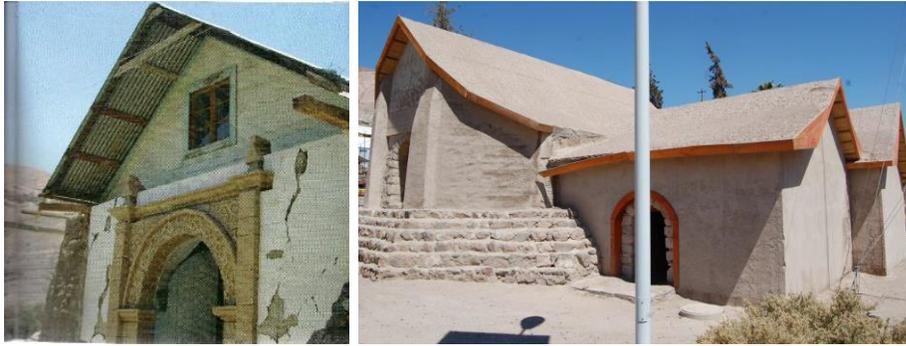
Figura 3.9: Iglesia de Huaviña después del terremoto del 2005<sup>a</sup> (izquierda) y ya reconstruida<sup>b</sup> (derecha). Fuentes: <sup>a</sup>Díaz Fuentes, 2015. <sup>b</sup>PRS, 2017.

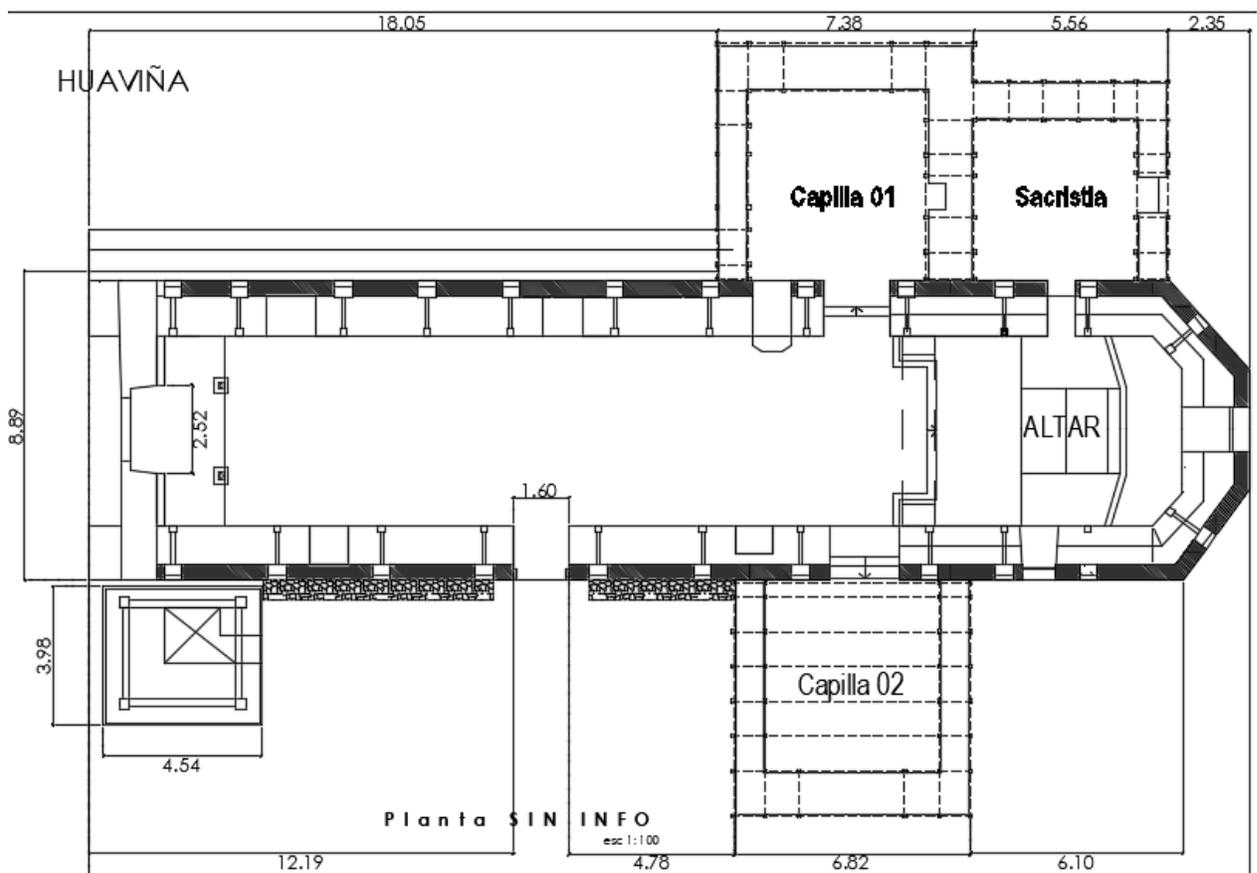
Se ven daños visibles en los muros de toda la estructura debido a incompatibilidad de material. Se observa un agrietamiento en las esquinas por esta misma causa. Además, se observan barras de acero sobresalientes en muros de adobe, mallas visibles, etc. Los muros se encuentran en condiciones intermedias y la techumbre en buenas condiciones (PRS, 2017).

Figura 3.14: Planta de la iglesia de Huaviña. Fuente: MOP.

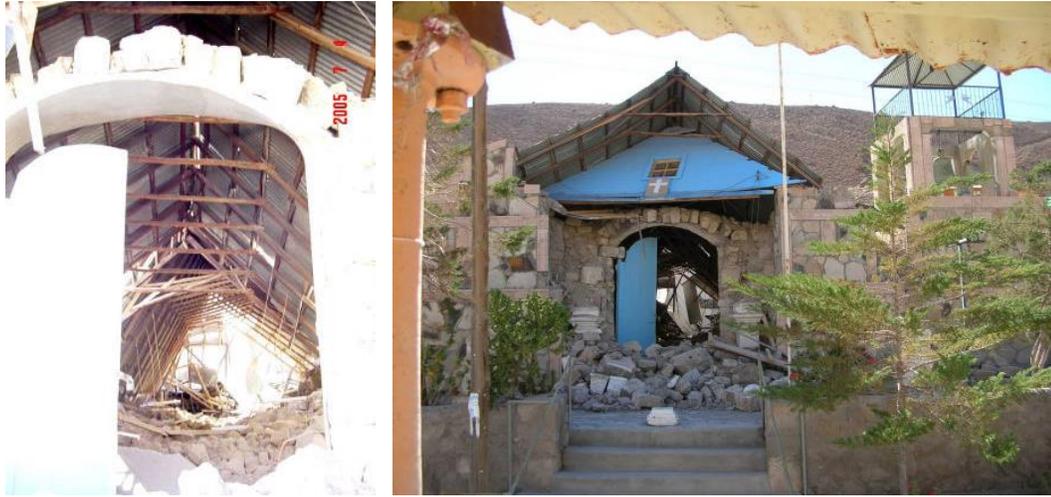
Figura 3.16: Iglesia de Sibaya después del sismo del 2005. Fuente: Moroni, 2005.

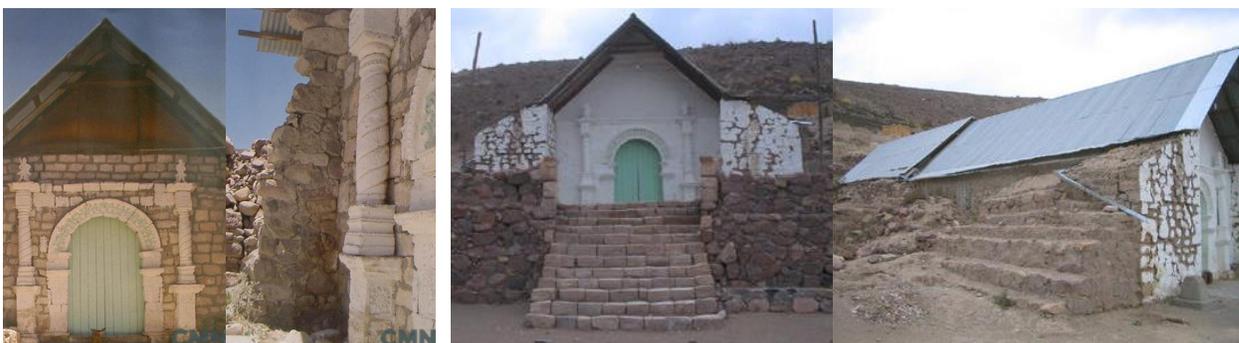
Figura 3.25: Iglesia de Usmagama antes del sismo del 2005. Fuentes: CMN, (s.f.-b) y (Moroni, 2005).

En cuanto a este último set de fotografías, las dos primeras (del CMN) son más antiguas que el segundo par. En el periodo entre ambos pares de fotografías se realizó una reparación de la iglesia.

En las fotografías de la Figura 3.24 y la Figura 3.25 se puede observar que se realizaron varias modificaciones a su estructura antes de colapsar el 2005. Se observa que entre las fotografías de 1950 y las del CMN se modificó la parte superior de la fachada (hay alrededor de 3 hiladas de albañilería menos), se cambió la techumbre y hubo desprendimiento de buena parte de los contrafuertes de la fachada. En las siguientes dos fotografías se observa que la iglesia fue reparada,

los contrafuertes de la fachada fueron reconstruidos, se agregó un revoque a la fachada y se volvió a modificar la parte superior de la fachada. Antes de esta última reparación, el muro lateral sur había colapsado parcialmente, por lo que fue reconstruido, proceso en el cual se añadieron columnas y una solera de hormigón armado. Estos elementos de hormigón armado se pueden apreciar en la primera imagen de la Figura 3.29 y en la Figura 3.30.

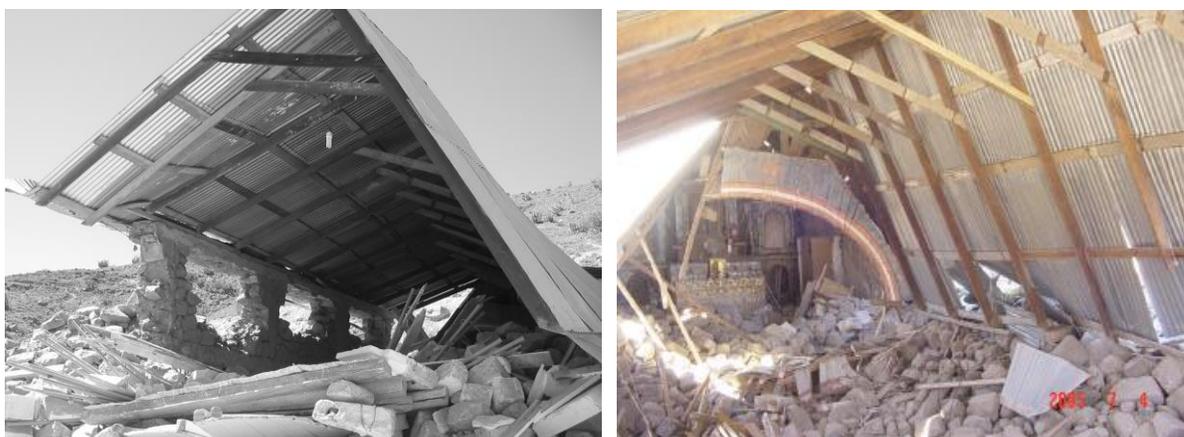
Figura 3.26: Iglesia de Usmagama después del sismo del 2005. Fuente: Moroni, 2005.

La data de construcción del templo se remonta al siglo XVII y, en términos históricos, la iglesia de Usmagama ha sido azotada por una serie de desastres naturales (entre terremotos y aludes), que han provocado daños a la estructura como los terremotos del 5 de octubre de 1871 y del 23 de enero de 1878, además del terremoto del 13 de junio de 2005 el cual provocó el colapso total de la edificación. (SUBDERE, 2012).

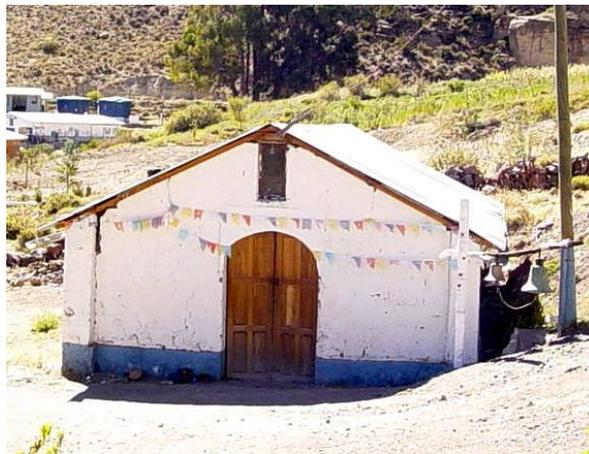
Figura 3.33: Iglesia de Chusmiza después del sismo del 2005. Fuente: Moroni, 2005.

Se presenta un gran daño debido a los terremotos de Chusmiza 2005 e Iquique 2014. Se removió la estructura de techo original en una fecha desconocida.

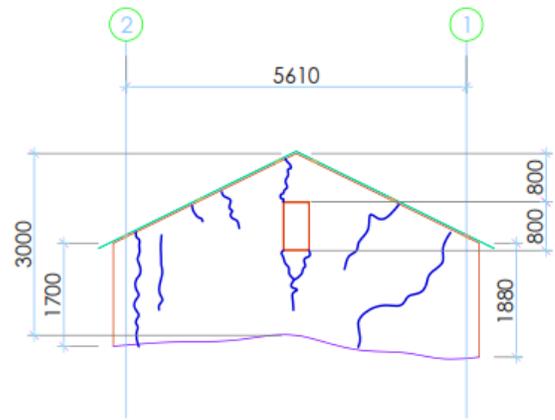
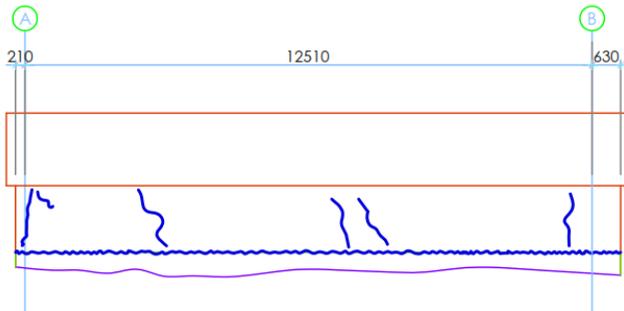
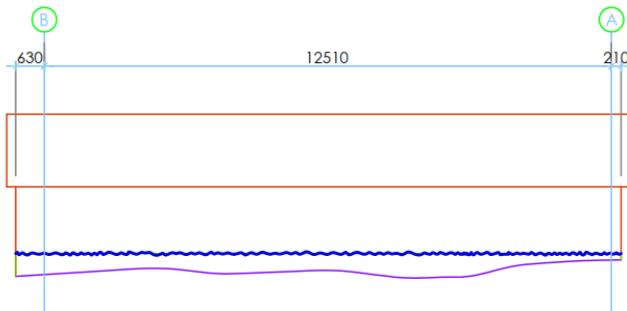
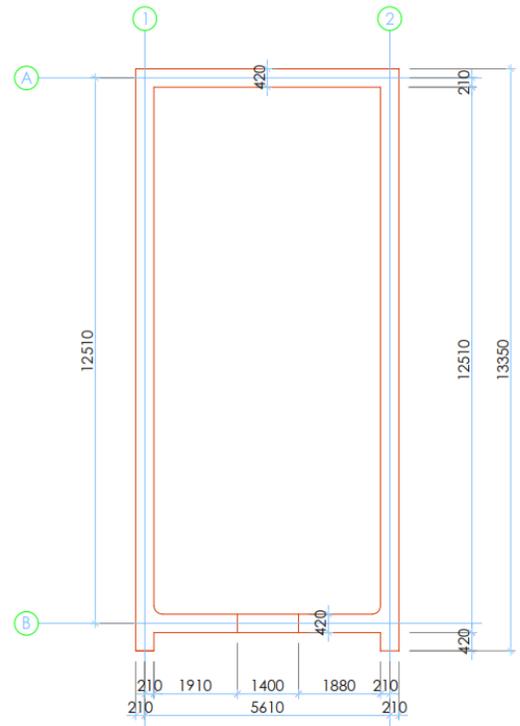
Figura 3.38: Esquema de la iglesia de Chusmiza. Fuente: PSR, 2017.

Daños visibles	Principalmente en los muros debido a la deficiente conexión entre estos, daño por capacidad última del material, agrietamiento en los vanos.
Estado de los muros	Malas condiciones
Estado de la estructura de techo	Mala condición debido a que no existe una buena conexión entre el sistema de techumbre y los muros.

En las siguientes imágenes se muestra un esquema de la iglesia de Chusmiza con los daños observados en la inspección realizada el año 2017 por el equipo interdisciplinario de la Universidad de Chile al que se hace alusión al comienzo de esta sección (2.3 Fichas de las iglesias).

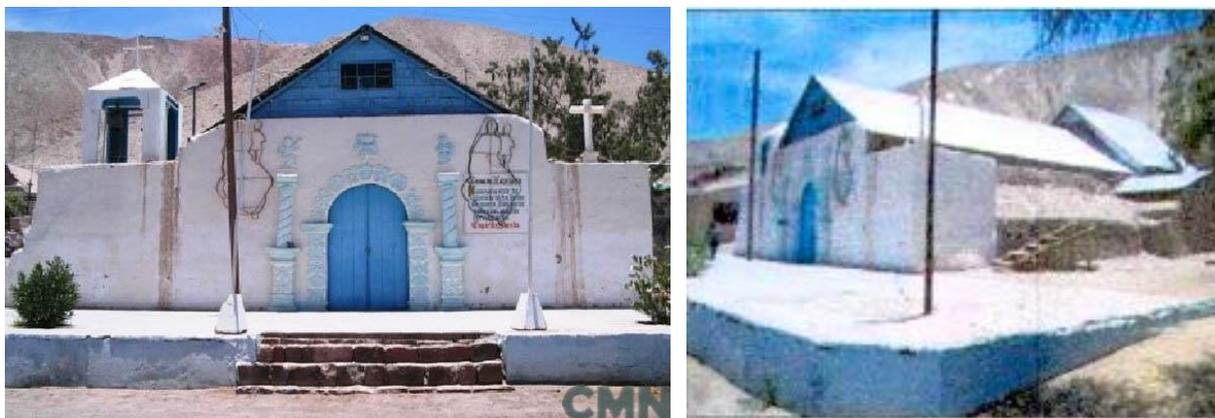
rodeada de rocas del tipo Volcánicas del Mioceno Inferior-medio (M3t) y rocas volcánicas del Oligoceno-Mioceno (OM3t).

No hay presencia de tensores longitudinales paralelos a los muros laterales. La fachada posee contrafuertes en los costados, pero no fuera del plano, por lo que no hay contrafuertes que puedan evitar el volteo de la fachada. La presencia de un coro alto de madera genera empujes en la fachada.

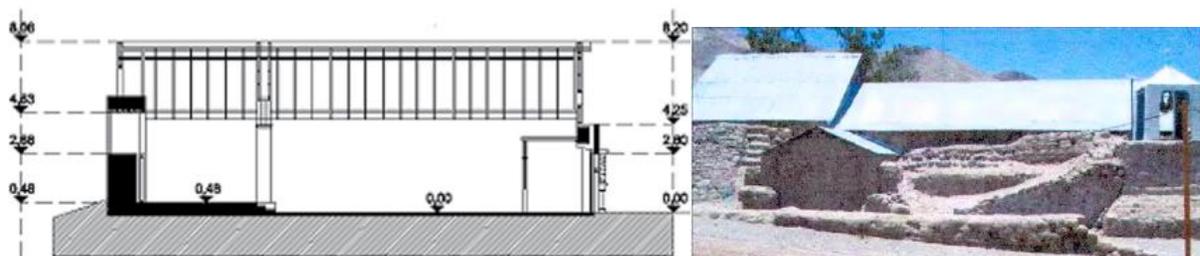
Figura 5.5: Nave de la iglesia de Laonzana.

Los contrafuertes son bastante gruesos y de una altura similar a la de los muros, pero han perdido calidad con el tiempo. El contrafuerte del muro poniente está en mejores condiciones que el del lado oriente.

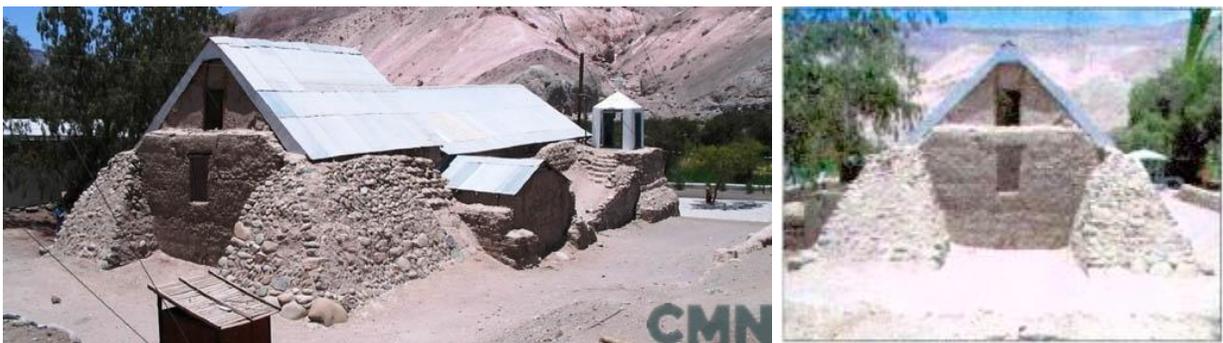
Figura 5.6: Parte posterior de la iglesia de Laonzana. Fuente: CMN, (s.f.-c)

Los contrafuertes son bastante gruesos y altos. Éstos han perdido algo de su calidad por el paso del tiempo, sobre todo en la zona cercana al transepto. Hay un cuerpo anexo en el costado que no tiene contrafuerte. El muro posterior, hasta cierta altura, posee un espesor significativamente mayor que el resto de los muros. Estas características hacen que el contraste sea efectivo. La cubierta es

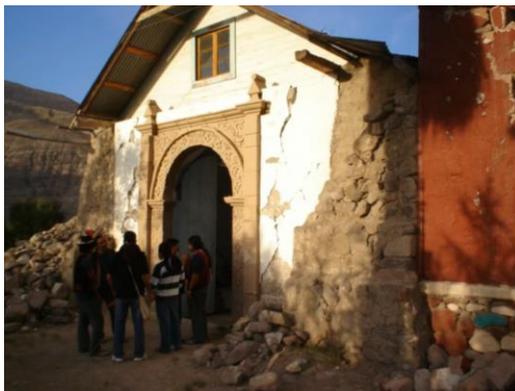
Figura 5.7: Fachada de la iglesia de Huaviña luego del sismo del 2005 (Jorge Tuna. s.f.).

La fachada posee contrafuertes a ambos lados de la entrada, pero su espesor es menor al del muro de la fachada, por lo que no constituye un elemento de contraste totalmente eficiente. La presencia de un coro alto de madera genera empujes en la fachada. En la Figura 5.7 se pueden apreciar vigas de madera perpendiculares a la fachada que se asoman tras la caída de los contrafuertes de la fachada, las que pueden conformar una solera que represente un tirante longitudinal.

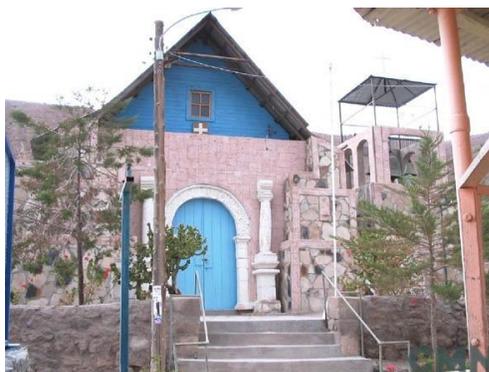
Figura 5.10: Fachada de la iglesia de Sibaya.

La fachada de la iglesia de Sibaya sufrió importantes intervenciones. El arco de la entrada es nuevo, posiblemente de hormigón armado; se añadió un recubrimiento a la fachada

La traba entre la fachada y los muros de la nave no es de buena calidad debido al daño acumulado por el paso del tiempo y los daños provocados por diferentes sismos y a las reparaciones que generaron alteraciones negativas en el sistema constructivo. El recubrimiento genera empujes dinámicos debido a que añade peso a la fachada.

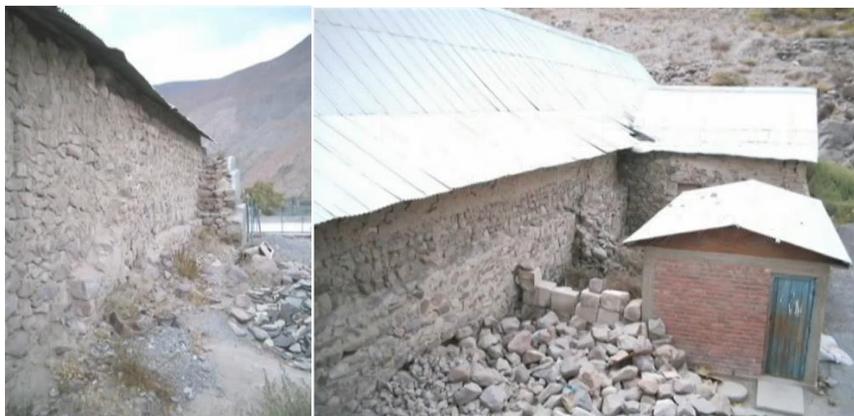
Figura 5.11: Muros laterales de la iglesia de Sibaya. Fuente: Ernesto Chambe, 2014.

Hay contrafuertes junto a los muros laterales, pero son de espesor muy reducido y baja altura, por lo que no son un contraste eficiente. Los muros laterales se encuentran en mal estado, debido a la falta de mantenimiento y de revoque, y que en algunas partes se ha desprendido parte de la zona superior del muro.

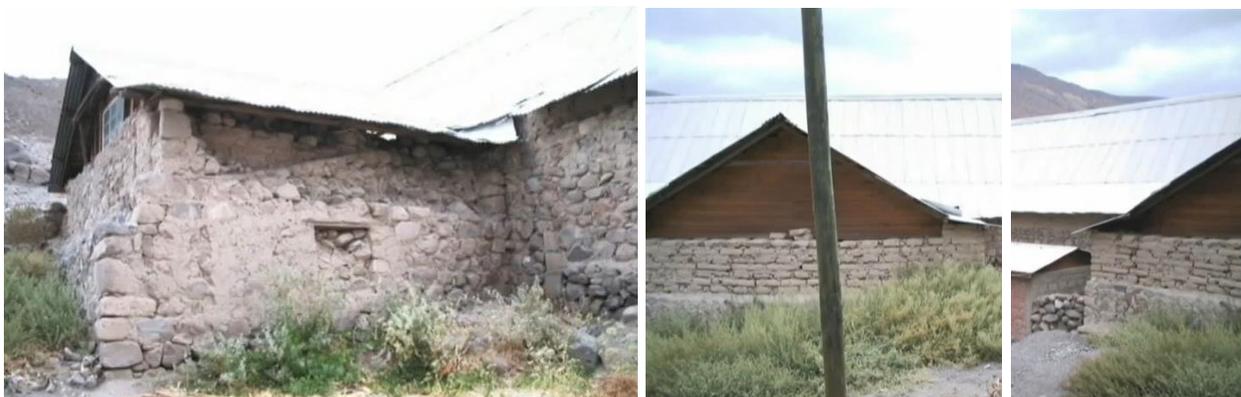
Figura 5.12: Capilla sur poniente (izquierda) y nororiente (centro y derecha) de la iglesia de Sibaya. Fuente: Ernesto Chambe, 2014.

No hay contrafuertes. La conexión con la techumbre es muy deficiente debido a la disgregación de la mampostería en zonas superiores de los muros. La cubierta es liviana, pero al no estar atirantada genera empujes moderados que propician el volteo de los muros laterales del transepto. En ambas capillas hay aberturas. En el muro sur de la capilla norponiente hay una pequeña abertura, como se muestra en la Figura 5.13. En esta figura se puede observar que el muro está deteriorado.

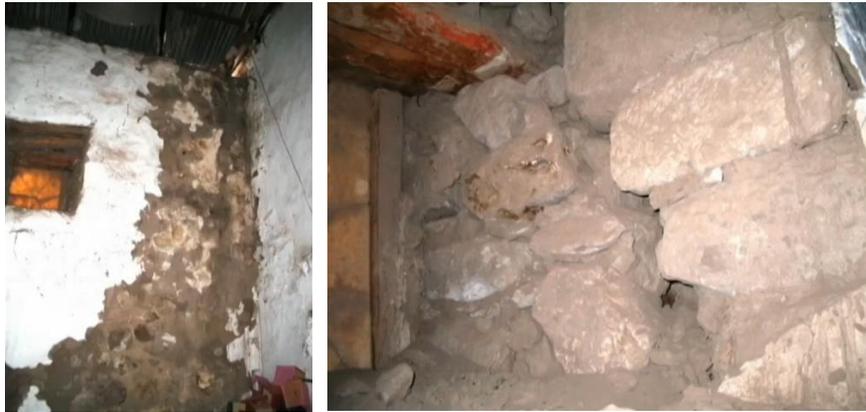
Figura 5.13: Ventana capilla norponiente del transepto. Fuente: Ernesto Chambe, 2014.

Los dinteles de madera no cumplen con el grosor requerido y están en malas condiciones. El desprendimiento de partes de la mampostería ha hecho que el espesor de los muros disminuya.

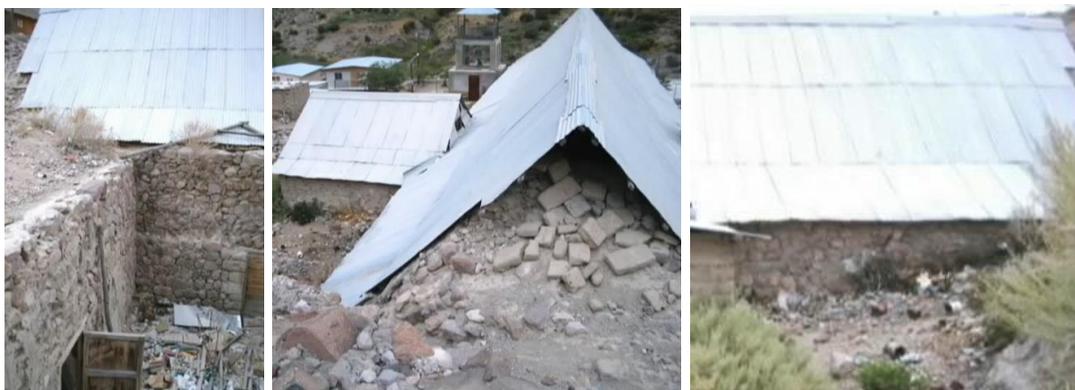
Figura 5.14: Muro nororiente (izquierda), norponiente (centro) y sur poniente (derecha) del ábside. Fuente: Ernesto Chambe, 2014.

Los muros laterales del ábside se encuentran en mejor estado que los de la nave. En el muro sur oriente del ábside hay una entrada al recinto sin techumbre, y se encuentra dentro de la línea de la cuña de 45° asociada al volteo del muro posterior de la iglesia. La cubierta es liviana, pero al no estar atirantada genera empujes moderados que propician el volteo de los muros laterales del ábside.

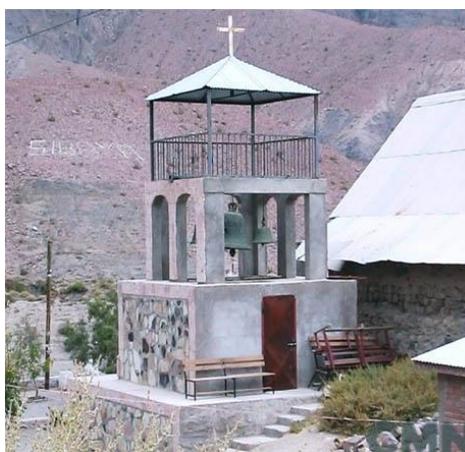
Figura 5.15. Torre y campanario de la iglesia de Sibaya. Fuente: CMN.

El material de construcción de la torre hace que tenga mucha mayor resistencia frente a un sismo que el resto de la iglesia. El hecho de que sea de hormigón armado hace que el material sea bastante homogéneo y que haya varios refuerzos horizontales de acero. Puede que la viga sobre la entrada a la torre no tenga la altura correcta para soportar los esfuerzos de corte. La restricción es asimétrica, pues está junto al costado de la fachada de la iglesia, la que además posee materiales de construcción diferentes al de la torre.

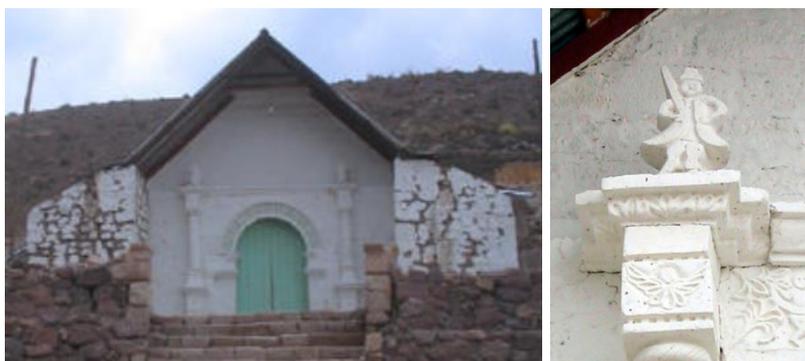
Figura 5.16: Fachada y detalle del portal de la iglesia de Usmagama. Fuente: Moroni, 2005.

La cadena de hormigón armado añadida al muro lateral sur corresponde a un tensor longitudinal que, al no tener compatibilidad con el material de la fachada y no estar bien conectada a ésta, no cumple con la función de evitar el volteo de la fachada. Los contrafuertes de la fachada no cumplen con el requisito de poseer un espeso igual o mayor al del muro de la fachada, y al haber sido reconstruidos, no hay certezas sobre su calidad. Debido a los diferentes daños sufridos a lo largo de su historia, no se puede asegurar una buena calidad de la traba entre la fachada y el muro lateral norte de la nave. La techumbre genera empujes, pero no de gran intensidad debido a que es liviana. Como el muro lateral sur fue reconstruido sin realizar una buena conexión con la fachada, por la incompatibilidad de los materiales y por la no incorporación de elementos que aseguren una buena calidad de conexión, se produjo una alteración negativa en el sistema constructivo, lo que aumentó la vulnerabilidad de la estructura. Esta alteración negativa genera la misma vulnerabilidad que la presencia de grandes vanos en las paredes laterales cerca de las esquinas.

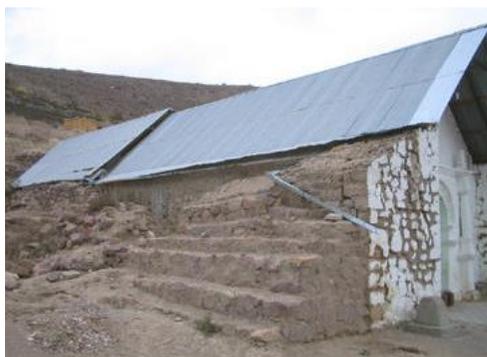
Figura 5.17: Nave de la iglesia de Usmagama. Fuente: Moroni, M. 2005.

Los contrafuertes son bastante gruesos y de una altura similar a la de los muros, pero ha perdido calidad y en algunas partes se ha disgregado. El cuerpo anexo norte se encuentra derrumbado, por lo que sólo hay un cuerpo adyacente que ejerza un contraste al volteo del muro, el cual podría ser más efectivo si se encontrara más cerca del centro de la nave. La calidad de la mampostería de los muros es mala, debido a la falta de mantenimiento, daños percibidos en sismos anteriores y las alteraciones negativas ya descritas en el muro lateral sur.

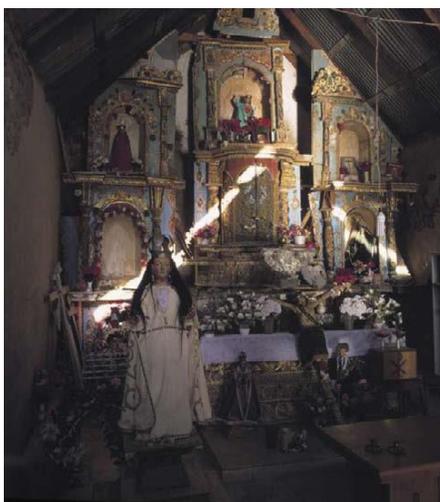
Figura 5.18: Interior de la iglesia de Usmagama. Fuente: Donoso, 2004).

Los contrafuertes se disgregado por el paso del tiempo y la falta de mantención, por lo que sólo el terreno tras el muro posterior representa un contraste eficaz. La entrada a la sacristía es una abertura que aumenta la debilidad del ábside. La cubierta es liviana, pero al no estar atirantada genera empujes moderados que propician el volteo de los muros laterales del ábside.

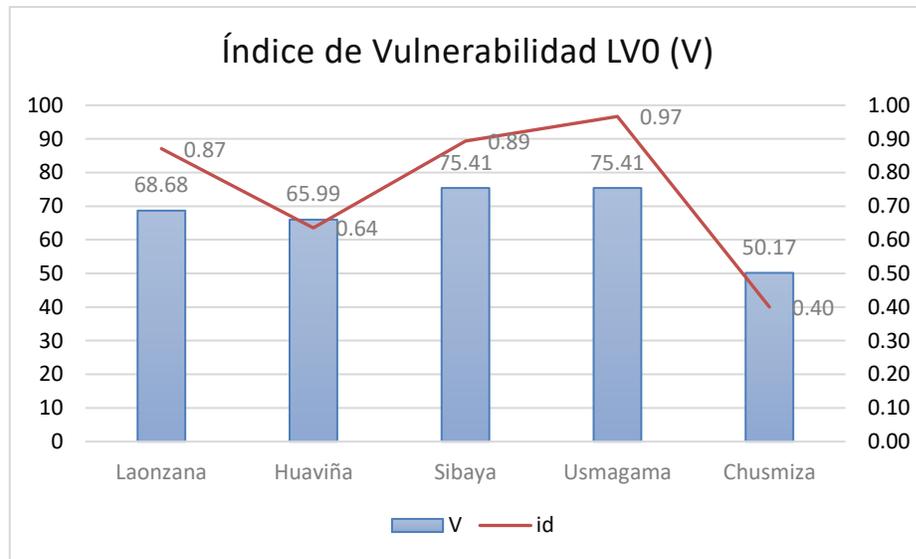
- Como se ve en la Figura 6.1, existe un grado de correlación entre el índice de vulnerabilidad V y el índice de daños. Esto no quiere decir que su relación sea directa, pero se puede decir que el método LV0 da una idea sobre la gravedad de los daños sísmicos que puede sufrir la estructura.

Figura 6.1: Gráfico con los índices de vulnerabilidad (V) del LV0 de las iglesias en su condición previa al sismo del 2005 y con los índices de daño (id) frente al terremoto del 2005.

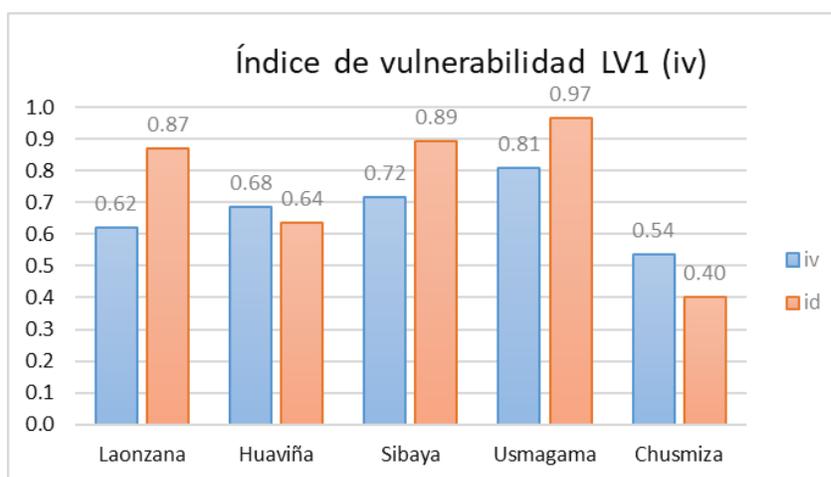
- La iglesia de Chusmiza es la que posee menor  $i_v$ , lo que se condice con el hecho de haber sido la iglesia que sufrió menos daños durante el terremoto del 2005.
- Por otro lado, la iglesia de Usmagama fue la que percibió más daños durante el sismo y es la de mayor  $i_v$ .
- La iglesia de Sibaya fue la segunda con mayor daño y la segunda con mayor  $i_v$ .
- La iglesia de Laonzana posee una mayor lejanía entre su índice de vulnerabilidad  $i_v$  y el índice de daño  $i_d$ .
- Los valores de los indicadores de protección y vulnerabilidad sísmica pueden cambiar si se obtiene nueva información sobre las iglesias.
- El índice de vulnerabilidad  $i_v$  es útil para evaluar el nivel de vulnerabilidad de este tipo de iglesias, pues los daños sísmicos se condicen con la vulnerabilidad calculada.

Figura 6.2: Gráfico con los índices de vulnerabilidad (iv) del LV1 de las iglesias en su condición previa al sismo del 2005 y con los índices de daño (id) frente al terremoto del 2005.
