**LINEAMIENTOS DE CONSERVACIÓN PARA
UN MONUMENTO MODERNO.**

*La Capilla del Monasterio Benedictino de la
Santísima Trinidad de las Condes.*

**Facultad de Arquitectura y Urbanismo
Universidad de Chile
Magister en Intervención del Patrimonio
Arquitectónico.**

Santiago. 2021

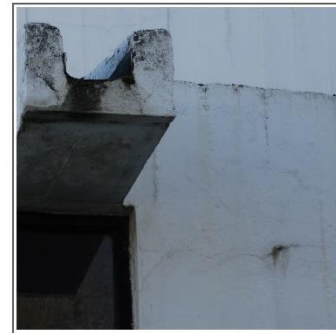
L04

PATOLOGIA HUMEDAD Y AGENTES BIÓTICOS / HONGOS
ELEMENTO AFECTADO MURO SUR RAMPA
DESCRIPCIÓN Humedad presente en fisuras. Suciedad producto de grietas, proliferación de hongos y rastros de oxidación.
OBSERVACIÓN Hongos se desarrollan en área expuesta de fisuras a humedad. Se observa suciedad desde oxidación de elementos metálicos de la cubierta. Desgaste de canto superior del muro curvo rampa interior.
COMPROMISO DAÑO GRAVE SEVERO MODERADO LEVE
SOLUCIÓN LIMPIEZA E HIDROLAVADO DE ELEMENTOS, REVISIÓN DE PERFILERÍA METÁLICA. UNA VEZ LIMPIA LA SUPERFICIE SELLAR CON CAPA PROTECTORA HIDRÓFUGA PARA DAR TERMINACIÓN EN BASE A PINTURA SEGÚN PANTÓN DEFINIDO.

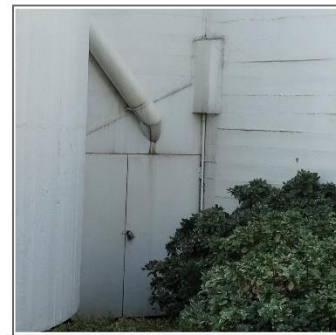
L05

PATOLOGIA ANTRÓPICOS
ELEMENTO AFECTADO MURO SUR PORCIÓN INFERIOR
DESCRIPCIÓN La instalación de calefacción incorporada el año 2000 genera la necesidad de instalar un área de control de caldera incorporándose puertas de registro y ventilación forzada.
OBSERVACIÓN Se observa alteración de la composición del muro sur desde su incorporación posterior como búsqueda de solución climática a la baja temperatura interior.
COMPROMISO DAÑO GRAVE SEVERO MODERADO LEVE
SOLUCIÓN EL ACTUAL FUNCIONAMIENTO DEL SISTEMA DE CALDERA ENTREGA RESULTADOS TÉRMICOS BÁSICOS AL CONFORT INTERIOR. SE PROPONE INVISIBLEZAR ACCESO Y VENTILACIÓN DESDE EL TRABAJO DE PAISAJISMO A MODO DE MINIMIZAR LA PRESENCIA DEL DAÑO ANTRÓPICO ACTUAL EN CONCORDANCIA CON PRINCIPIOS DE AUSTERIDAD ORIGINALES DEL PROYECTO.

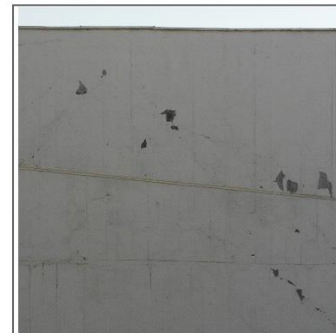
L06 L07

PATOLOGIA FISURAS Y DESPRENDIMIENTOS
ELEMENTO AFECTADO MURO SUR
DESCRIPCIÓN Corresponde a desprendimientos producto de fisuras y descascaramiento de pintura y material.
OBSERVACIÓN Se observa alta presencia de fisuras diagonales a lo largo y alto del muro sur correspondiente al volumen de uso de los monjes.
COMPROMISO DAÑO GRAVE SEVERO MODERADO LEVE
SOLUCIÓN LUEGO DE LA INSPECCIÓN VISUAL SE SUGIERE REVISIÓN A NIVEL DE FISURAS Y COMPORTAMIENTO ESTRUCTURAL. SE RECOMIENDA LIMPIEZA DE SUPERFICIE MEDIANTE HIDROLAVADO Y REMOCIÓN DE MATERIAL EN PROCESO DE DESPRENDIMIENTO. AL ESTAR EXPUESTO A CAPILARIDAD SE SUGIERE SELLO MEDIANTE CAPA HIDRÓFUGA PARA CONSERVACIÓN Y RESTAURACIÓN DEL ELEMENTO.

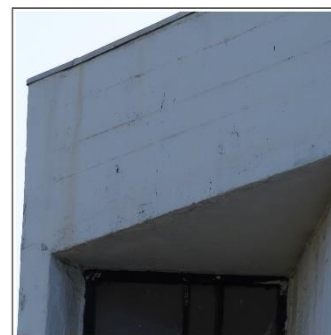
L01

PATOLOGIA DESPRENDIMIENTO Y **OXIDACIÓN**
ELEMENTO AFECTADO MUROS, HOJALATERÍA Y MARCOS METÁLICOS
DESCRIPCIÓN Corresponde a la presencia de lesiones en muro a partir de oxidación de hojalatería de cubierta.
OBSERVACIÓN Se observa escasa mantención sobre marcos metálicos, oxidación propia del material y desprolijidad en pintura sobre elementos. Descascaramiento de pintura y suciedad.
COMPROMISO DAÑO GRAVE SEVERO **MODERADO** LEVE
SOLUCIÓN **REPARACIÓN O REEMPLAZO DE HOJALATERÍA DE CUBIERTA. RETIRO DE PINTURA EN ÁREA AFECTADA Y LIJADO EN ESQUINAS Y EN PERFLERÍA METÁLICA. APLICACIÓN DE PINTURA EN TERMINACIÓN SEGÚN PANTÓN DE COLOR DEFINIDO.**

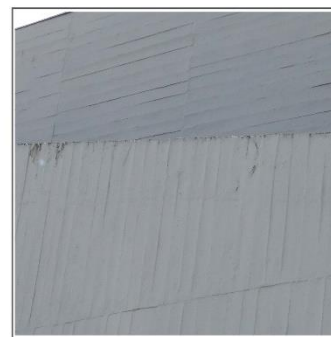
L02

PATOLOGIA **HUMEDAD** Y DESPRENDIMIENTOS
ELEMENTO AFECTADO MURO
DESCRIPCIÓN Corresponde a humedad en cubierta sobre volumen de rampa de acceso que provoca suciedad y desprendimientos de hormigón sobre borde superior.
OBSERVACIÓN Se observa relieve alterado de moldaje original producto de elementos caídos.
COMPROMISO DAÑO GRAVE SEVERO **MODERADO** LEVE
SOLUCIÓN **REPARACIÓN MEMBRANA DE CUBIERTA, LIMPIEZA Y PINTURA SEGÚN PANTÓN DE COLOR DEFINIDO, NO SE OBSERVA ALTERAR FISONOMÍA DE MOLDAJE PERDIDO, SE VALORA COMO HUELLA O PAÑO DEL TIEMPO SOBRE LA MATERIALIDAD.**

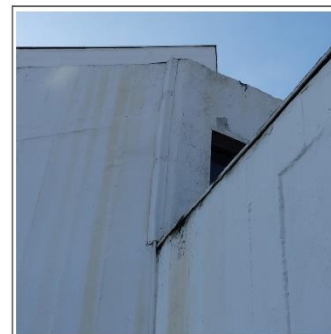
L03

PATOLOGIA **HUMEDAD, OXIDACIÓN, ANTRÓPICOS.**
ELEMENTO AFECTADO MURO Y HOJALATERÍA DE CUBIERTA
DESCRIPCIÓN Presencia de suciedad en muros producto de oxidación de hojalatería de cubierta y correspondiente deslizamiento de agua sobre paramentos verticales.
OBSERVACIÓN Se observa escasa mantención sobre la cubierta del volumen de acceso a la Capilla, elemento de gran visibilidad en el conjunto. Lesión antrópica en encuentro de muros producto de canalización eléctrica cubierta por pletina metálica añadida a muro de hormigón en mal estado.
COMPROMISO DAÑO GRAVE SEVERO **MODERADO** LEVE
SOLUCIÓN **REPARACIÓN O REEMPLAZO DE HOJALATERÍA DE CUBIERTA, RETIRO DE PLETINA METÁLICA Y RECANALIZACIÓN ELECTRICA CON ADECUADA FIJACIÓN EN FUNCIÓN DE DISMINUIR SU VISIBILIDAD.**

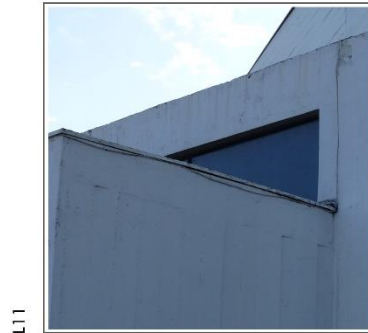
L11

PATOLOGIA HUMEDAD Y ANTRÓPICOS
ELEMENTO AFECTADO MURO LATERAL VOLUMEN ACCESO
DESCRIPCIÓN Presencia de organismos de carácter biótico bajo elementos de hojalatería de cubierta. Canalización eléctrica visible.
OBSERVACIÓN Los hongos se desarrollan en zonas expuestas a humedad producto de escasa mantención. Cableado eléctrico interrumpe la pulcritud del volumen y material en área de alta visibilidad.
COMPROMISO DAÑO GRAVE SEVERO MODERADO LEVE
SOLUCIÓN REPARACIÓN O REEMPLAZO DE HOJALATERÍA DE CUBIERTA, REMOCIÓN DE HONGOS, IMPERMEABILIZACIÓN Y APLICACIÓN DE PINTURA SEGÚN PANTÓN. RECANALIZACIÓN ELÉCTRICA CON ADECUADA FIJACIÓN EN FUNCIÓN DE DISMINUIR SU VISIBILIDAD.

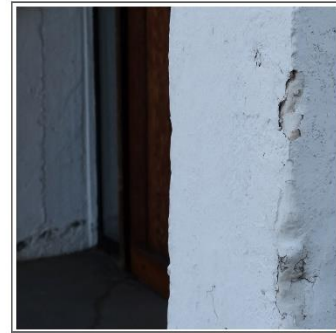
L12

PATOLOGIA DESPRENDIMIENTOS
ELEMENTO AFECTADO MURO LATERAL ACCESO.
DESCRIPCIÓN Englobamiento de pintura que provoca soplado y pérdida del material de terminación.
OBSERVACIÓN Zona altamente expuesta a roce y de visibilidad inmediata.
COMPROMISO DAÑO GRAVE SEVERO MODERADO LEVE
SOLUCIÓN REMOCIÓN DE PINTURA SUELTA PARA DAR CAPA DE PINTURA DE TERMINACIÓN SEGUN PANTÓN DEFINIDO PARA ÁREA DE ACCESO, EN CASO DE PÉRDIDA DE MATERIAL NO SE CONSIDERA RELLENO NI TRATAMIENTO SIMILAR.

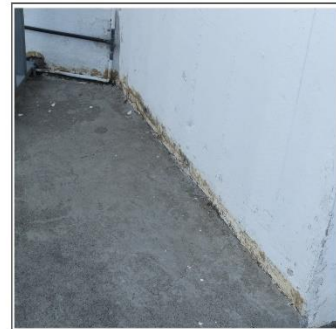
L13

PATOLOGIA ANTRÓPICOS
ELEMENTO AFECTADO MURO Y ZÓCALO NORTE ACCESO CAPILLA
DESCRIPCIÓN Corresponde a la presencia de cañerías de instalación posterior. Suciedad en encuentro de muro y losa.
OBSERVACIÓN Corresponde a daño antrópico por necesidades posteriores al origen del proyecto y que al ser un edificio sin piel se hacen evidentes.
COMPROMISO DAÑO GRAVE SEVERO MODERADO LEVE
SOLUCIÓN EN UN AFÁN DE DEVOLVER LA IMAGEN DE LA OBRA SE SUGIERE RECANALIZAR CAÑERIAS DE MODO DE INVISIBILIZARLAS Y QUE NO ALTEREN LA PUREZA DE LA FACHADA.

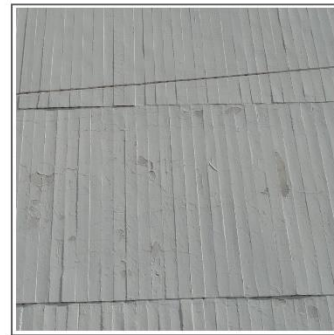
L05

PATOLOGIA **FISURAS Y DESCASCARAMIENTO**

DESCRIPCIÓN La caída del recubrimiento del muro se vincula en esta área a lesiones de fisuras en el muro de hormigón, la dimensión de las mismas no sugiere peligro para el muro por tanto tampoco reparación.

COMPROMISO DAÑO GRAVE SEVERO **MODERADO** LEVE

SOLUCIÓN **DADO QUE NO SE CONSIDERAN FISURAS DE IMPORTANCIA PARA LA ESTRUCTURA, SE MANTIENEN COMO HUELLAS DEL COMPORTAMIENTO DEL EDIFICIO, SE SUGIERE SOLO LIMPIEZA Y POSTERIOR TERMINACIÓN.**

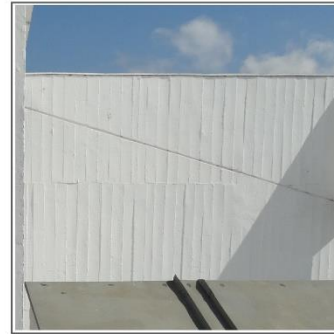
L06

PATOLOGIA **HUMEDAD Y AGENTES ABIÓTICOS**

COMPROMISO DAÑO GRAVE SEVERO **MODERADO** **LEVE**

SOLUCIÓN **SE SUGIERE REEMPLAZO DE AISLACIÓN DE CUBIERTA Y EMBALLETADO COMO PARTE DE LA PROPUESTA DE CONSERVACIÓN PREVENTIVA.**

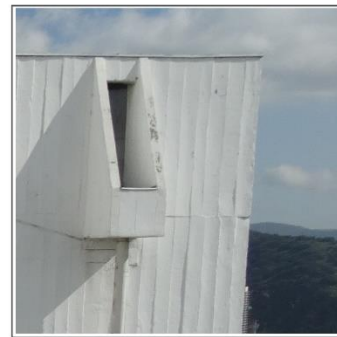
L07

DESCRIPCIÓN Corresponde a lesiones producto de zonas húmedas y el compromiso en el descascaramiento de la pintura del elemento.

COMPROMISO DAÑO GRAVE SEVERO MODERADO **LEVE**

SOLUCIÓN **CONSERVACIÓN Y RESTAURACIÓN DE GÁRGOLAS COMO ORNAMENTO CARACTERISTICO DEL MOVIMIENTO MODERNO. LIMPIEZA, LIJADO Y REMOCIÓN DE PINTURA DESPRENDIDA PARA FINALIZAR CON SELLO DE PINTURA HIDRÓFUGA.**

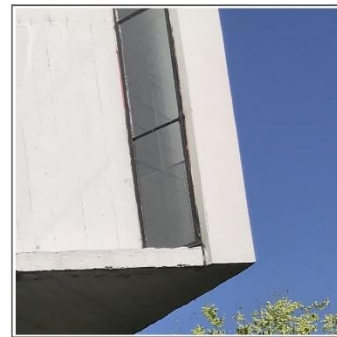
L08

PATOLOGIA **OXIDACIÓN Y DESCASCARAMIENTO PINTURA**

ELEMENTO AFECTADO PERFILERÍA METÁLICA VANO VERTICAL

DESCRIPCIÓN Corresponde a lesiones en la superficie de elementos desde una visible escasa mantención.

COMPROMISO DAÑO GRAVE SEVERO **MODERADO** LEVE

SOLUCIÓN **CONSERVACIÓN Y RESTAURACIÓN DE PERFILERÍA METÁLICA, LIMPIEZA, LIBERACIÓN DE ÓXIDO Y SELLO CON PINTURA ANTICORROSIVA PARA LA MANTENCIÓN DE LOS ELEMENTOS.**

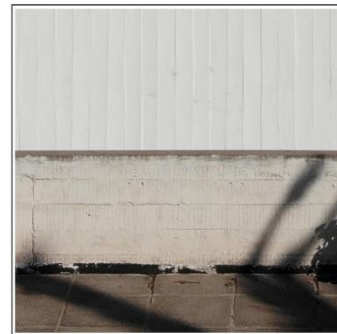
L09

PATOLOGIA **HUMEDAD Y AGENTES BIÓTICOS**

ELEMENTO AFECTADO MURO

OBSERVACIÓN Se observa además lesiones producto de la exposición y el roce.

COMPROMISO DAÑO GRAVE SEVERO MODERADO **LEVE**

SOLUCIÓN **LIMPIEZA Y MANTENCIÓN DE LA SUPERFICIE, PINTURA EXTERIOR CON SELLO HIDRÓFUGO PARA EVITAR HUMEDAD POR CAPILARIDAD.**

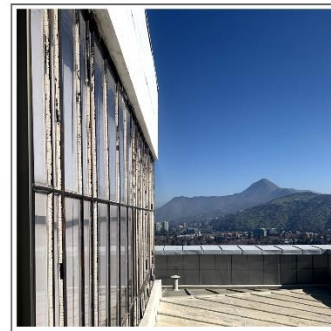
L01

COMPROMISO DAÑO GRAVE SEVERO **MODERADO** LEVE

SOLUCIÓN **REVISIÓN, CONSERVACIÓN Y RESTAURACIÓN DE LA PERFILERÍA METÁLICA CONSIDERADA DE ALTA SIGNIFICANCIA EN LA COMPOSICIÓN DEL EDIFICIO. LIJADO, REMOCIÓN DE OXIDO Y CAMBIO DE CRISTALES Y SELLOS.**

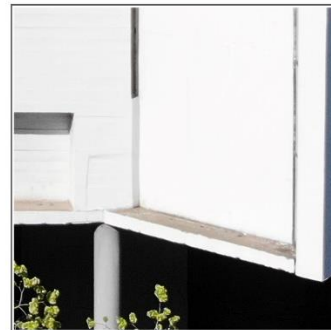
PATOLOGIA **SUCIEDAD Y AGENTES BIOTICOS**

ELEMENTO AFECTADO MURO Y LOSAS NORTE

DESCRIPCIÓN Corresponde a daños de suciedad y materia orgánica de aves e insectos.

COMPROMISO DAÑO GRAVE SEVERO **MODERADO** LEVE

SOLUCIÓN **LIMPIEZA DEL ÁREA Y MANTENCIÓN PERIÓDICA PARA EVITAR DETERIORO PREMATURO DE PINTURA Y SUPERFICIES.**

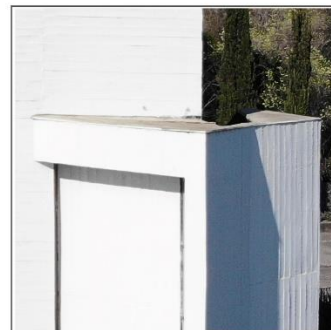
L03

PATOLOGIA **SUCIEDAD Y AGENTES BIÓTICOS**

ELEMENTO AFECTADO LOSA CUBIERTA NICHOS VIRGEN

DESCRIPCIÓN Corresponde a daños de suciedad y materia orgánica de aves e insectos.

COMPROMISO DAÑO GRAVE SEVERO **MODERADO** LEVE

SOLUCIÓN **REVISIÓN DEL ESTADO DE HOJALATERÍA DE CUBIERTA, LIMPIEZA DEL ÁREA Y MANTENCIÓN PERIÓDICA PARA EVITAR DETERIORO DEL MATERIAL Y SUCIEDAD PRODUCTO DEL ESCURRIMIENTO DE AGUA SUCIA EN FACHADAS DEL VOLUMEN.**

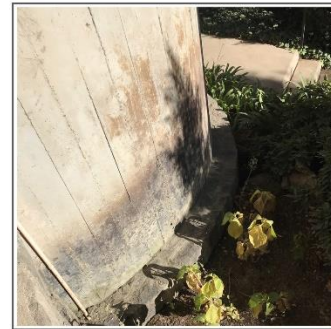
L05

COMPROMISO DAÑO GRAVE SEVERO MODERADO LEVE

SOLUCIÓN LIMPIEZA Y LIJADO DE SUPERFICIE PARA ELIMINACIÓN DE HONGOS, APLICAR IMPERMEABILIZANTE SOBRE EL HORMIGÓN PARA DAR TERMINACIÓN CON PINTURA HIDRÓFUGA GRIS EN PANTÓN SIMILAR.

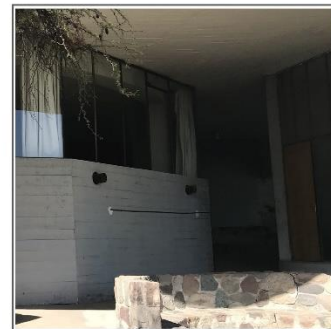
L06

PATOLOGIA ANTRÓPICOS

ELEMENTO AFECTADO MURO CRIPTA

OBSERVACIÓN Se observa el daño antrópico producto de la instalación de dos estufas a gas en la cripta y el consiguiente requerimiento de ventilación conectada al exterior.

COMPROMISO DAÑO GRAVE SEVERO MODERADO LEVE

SOLUCIÓN DADO LOS REQUERIMIENTOS DE USO DE LA COMUNIDAD DEL ESPACIO INTERIOR CLIMATIZADO, SE MANTIENE LA LESIÓN COMO TESTIGO Y REGISTRO DE INCORPORACIONES POSTERIORES.

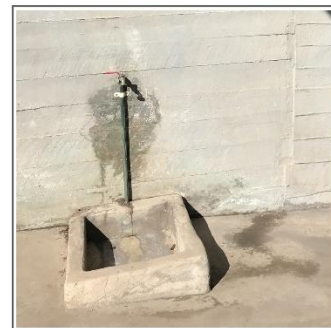
L07

PATOLOGIA HUMEDAD Y AGENTES BIÓTICOS / HONGOS

ELEMENTO AFECTADO MURO NORTE

OBSERVACIÓN Se evidencia humedad en muro con presencia de hongos y deterioro no solo de la pintura y su decoloración sino también de la composición y regularidad del muro.

COMPROMISO DAÑO GRAVE SEVERO MODERADO LEVE

SOLUCIÓN REVISIÓN Y REPARACIÓN DE FILTRACIONES, LIMPIEZA Y LIJADO PARA LA ELIMINACIÓN DE HONGOS Y PINTURA DESCASCARADA, APLICAR BARRERA IMPERMEABILIZANTE PARA TERMINACIÓN DE MURO CON PINTURA GRIS EN PANTÓN UTILIZADO SIMILAR.

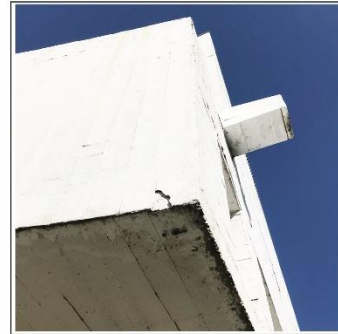
L08

COMPROMISO DAÑO GRAVE SEVERO MODERADO LEVE

SOLUCIÓN LIMPIEZA Y ELIMINACIÓN DE HONGOS, HIDROLAVADO, LIJADO DE PINTURA, IMPERMEABILIZACIÓN Y TERMINACIÓN EN PANTÓN DEFINIDO.

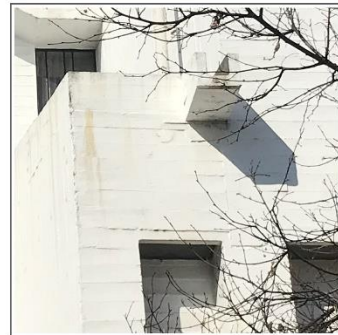
L01

PATOLOGIA SUCIEDAD POR ESCURRIMIENTO

ELEMENTO AFECTADO MURO NORTE

COMPROMISO DAÑO GRAVE SEVERO MODERADO LEVE

SOLUCIÓN DETECCIÓN DE FOCO DE OXIDACIÓN, REPARACIÓN, LIMPIEZA DE FACHADA CON HIDROLAVADO, SELLO IMPERMEABILIZANTE Y PINTURA DE TERMINACIÓN.

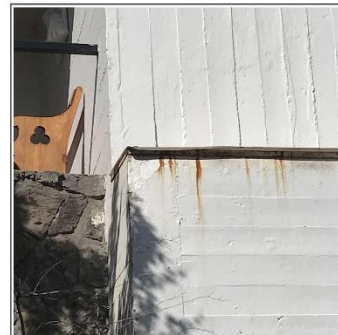
L10

PATOLOGIA OXIDACIÓN Y SUCIEDAD POR ESCURRIMIENTO

ELEMENTO AFECTADO MURO Y HOJALATERÍA DE CUBIERTA

COMPROMISO DAÑO GRAVE SEVERO MODERADO LEVE

SOLUCIÓN REEMPLAZO DE HOJALATERÍA EN MAL ESTADO, ELIMINACIÓN DE HUMEDAD, LIMPIEZA Y TERMINACIÓN GARANTIZANDO UN SELLO QUE EVITE LA POSTERIOR OXIDACIÓN Y POR TANTO LESION SOBRE MUROS.

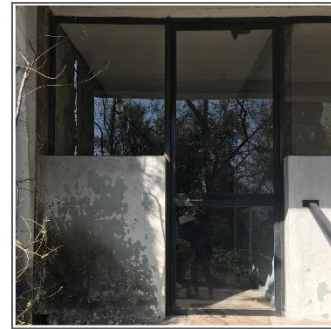
L11

PATOLOGIA HUMEDAD Y AGENTES BIÓTICOS / HONGOS
ELEMENTO AFECTADO MURO HORMIGÓN
DESCRIPCIÓN Corresponde a la presencia de agua en contacto directo con el muro de hormigón y filtración.
OBSERVACIÓN Se evidencia humedad y su evolución en muro con presencia de hongos y deterioro no solo de la pintura y su decoloración sino también de la composición y regularidad del muro.
COMPROMISO DAÑO GRAVE SEVERO MODERADO LEVE
SOLUCIÓN REVISIÓN Y REPARACIÓN DE FILTRACIONES, LIMPIEZA Y LIJADO PARA LA ELIMINACIÓN DE HONGOS Y PINTURA DESCASCARADA, APLICAR BARRERA IMPERMEABILIZANTE PARA TERMINACIÓN DE MURO CON PINTURA GRIS EN PANTÓN UTILIZADO SIMILAR.

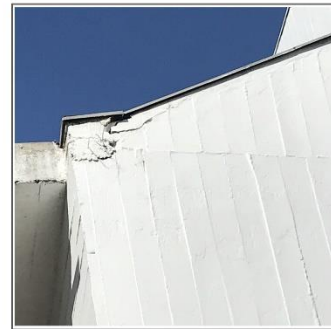
L12

PATOLOGIA DESPRENDIMIENTO DE MATERIAL
ELEMENTO AFECTADO CORNIZA MURO
DESCRIPCIÓN Corresponde a el desprendimiento de parte superior del muro por posible humedad.
OBSERVACIÓN Humedades podrían generar debilitamiento del hormigón y su consiguiente desprendimiento progresivo.
COMPROMISO DAÑO GRAVE SEVERO MODERADO LEVE
SOLUCIÓN REVISIÓN DEL ESTADO DE CUBIERTA Y DE POSIBLES FILTRACIONES PARA LA CONSOLIDACIÓN DE LA CORNIZA EN CASO DE VERSE ALTAMENTE COMPROMETIDA Y CON POSIBILIDAD DE CAER SEGÚN CRITERIO DE COMPATIBILIDAD MATERICA.

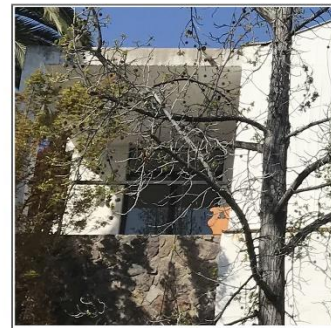
L13

PATOLOGIA HUMEDAD Y AGENTES BIÓTICOS / HONGOS
ELEMENTO AFECTADO LOSA
DESCRIPCIÓN Presencia de organismos sobre área exterior expuesta a inclemencia ambiental y escasa mantención.
OBSERVACIÓN Se observa suciedad y humedad sobre losa con irregularidad de la supercie y desprendimiento de pintura.
COMPROMISO DAÑO GRAVE SEVERO MODERADO LEVE
SOLUCIÓN LIMPIEZA, LIJADO, ELIMINACIÓN DE HONGOS, IMPERMEABILIZACIÓN Y TERMINACIÓN EN BLANCO SEGÚN PANTÓN DEFINIDO.

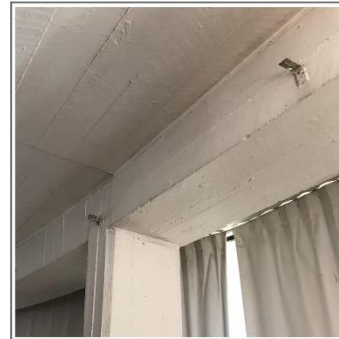
L04

PATOLOGIA ANTRÓPICOS
ELEMENTO AFECTADO CORNIZA VANOS CRIPTA
DESCRIPCIÓN Corresponde a daños producto del uso.
OBSERVACIÓN Se observa presencia de soportes metálicos de barra de cortina usada con anterioridad para protección de vanos en cripta.
COMPROMISO DAÑO GRAVE SEVERO MODERADO LEVE
SOLUCIÓN RETIRO DE PIEZAS, LIMPIEZA DEL ÁREA Y TERMINACIÓN CON PINTURA SEGUN PANTÓN DEFINIDO.

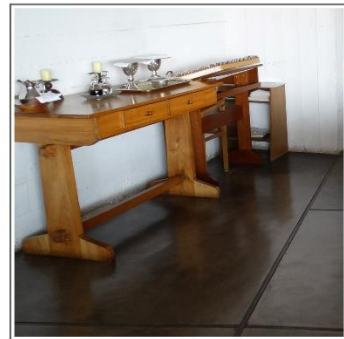
L08

PATOLOGIA ANTRÓPICOS
ELEMENTO AFECTADO MURO
DESCRIPCIÓN Corresponde a daños producto del roce.
OBSERVACIÓN Se observa degradación de la pintura en el encuentro con pisos producto del roce por elementos de limpieza.
COMPROMISO DAÑO GRAVE SEVERO MODERADO LEVE
SOLUCIÓN LIMPIEZA Y TERMINACIÓN DE COLORACIÓN DURANTE MANTENIMIENTO PREVENTIVO CADA 3 AÑOS PARA EL INTERIOR LO QUE PERMITIRÁ MANTENER LA INTEGRIDAD DEL MURO EN SU COMPLETITUD.

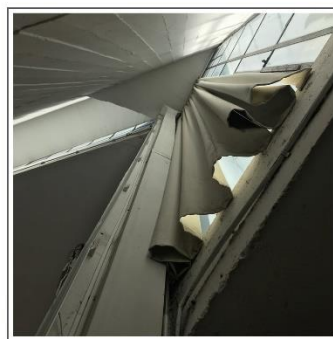
L01

COMPROMISO DAÑO GRAVE SEVERO MODERADO LEVE

SOLUCIÓN SE SUGIERE REVISAR ESTADO DE CIRCUITOS ELÉCTRICOS Y RECANALIZAR ASEGURANDO LA SEGURIDAD DE LAS CONEXIONES Y LA NO VISIBILIDAD DE LOS ELEMENTOS. REEMPLAZO DE CORTINAS Y MANTENCIÓN PERIÓDICA CADA 12 MESES.

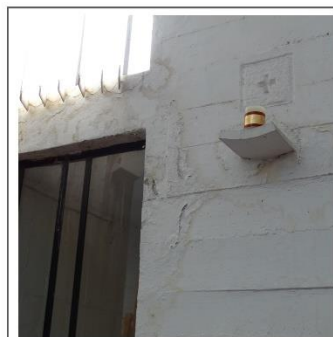
L02

PATOLOGIA HUMEDAD POR FILTRACIÓN DE CUBIERTA

ELEMENTO AFECTADO MURO NORTE SACRISTÍA CUBO MONJES

COMPROMISO DAÑO GRAVE SEVERO MODERADO LEVE

SOLUCIÓN REPARACIÓN DE CUBIERTA, SELLO E IMPERMEABILIZACIÓN. LIMPIEZA DEL MURO INTERIOR Y LIJADO PARA REMOCIÓN DE CAPAS DE PINTURA ALTERADA, IMPERMEABILIZACIÓN DE LA SUPERFICIE DEL MURO Y TERMINACIÓN CON PINTURA SEGUN PANTÓN DEFINIDO.

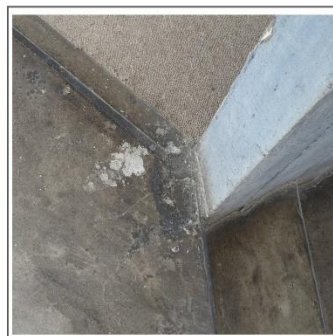
L03

PATOLOGIA ANTRÓPICOS

ELEMENTO AFECTADO LOSA ALTAR

DESCRIPCIÓN Corresponde a daños producto del rito.

COMPROMISO DAÑO GRAVE SEVERO MODERADO LEVE

SOLUCIÓN LIMPIEZA Y ENCERADO CAUTELANDO NO RAYAR LA SUPERFICIE, RESIDUOS SE MANTIENEN COMO HUELLA PROPIA DEL RITO MONÁSTICO Y DE LA CELEBRACIÓN LITÚRGICA.

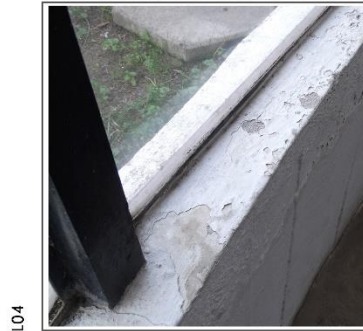
L04

COMPROMISO DAÑO GRAVE SEVERO **MODERADO** LEVE

SOLUCIÓN LIMPIEZA Y LIJADO PARA REMOCIÓN DE CAPAS DE PINTURA. IMPERMEABILIZACIÓN DEL ZÓCALO CON CAPA PROTECTORA HIDRÓFUGA PARA DAR TERMINACIÓN EN BASE A PINTURA SEGÚN PANTÓN DEFINIDO.

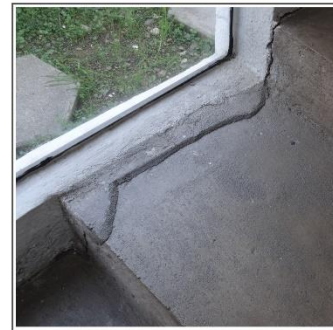
L05

PATOLOGIA **ANTRÓPICO**

DESCRIPCIÓN Corresponde a reparación posterior de grieta generada entre el muro curvo sur y escalones de hormigón.

COMPROMISO DAÑO GRAVE SEVERO **MODERADO** LEVE

SOLUCIÓN LA SOLUCIÓN REALIZADA SOBRE LA UNIÓN MEDIANTE MORTERO QUEDA COMO EVIDENCIA DE UNA MEDIDA DE REPARACIÓN ANTE UN COMPORTAMIENTO DESDE LA UNIÓN DE LOS ELEMENTOS, NO SE ESPECIFICAN CORRECCIONES PARA LOS TRABAJOS REALIZADOS.

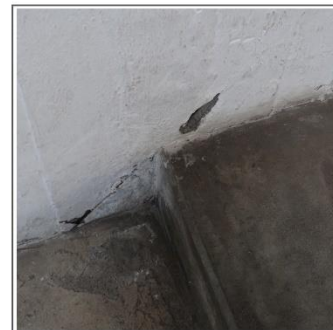
L06

PATOLOGIA **DESPRENDIMIENTOS**

COMPROMISO DAÑO GRAVE SEVERO **MODERADO** LEVE

SOLUCIÓN LESIÓN QUE PERMANECE SIN CORRECCIONES MAYORES QUE CAPA DE PINTURA UNA VEZ QUE CORRESPONDA MANTENCIÓN DE MUROS INTERIORES.

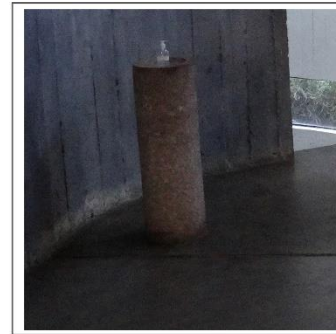
L07

COMPROMISO DAÑO GRAVE SEVERO MODERADO LEVE

SOLUCIÓN DADO QUE EL COLOR CORRESPONDE A LA APLICACIÓN DIRECTA SOBRE EL MURO EN UNA ÚNICA OCASIÓN, NO SE VISUALIZA POSIBLE REPRODUCIR LA PÁTINA ORIGINAL QUE HOY PRESENTA. POR TANTO SE CONSERVA LA LESIÓN DE DESGASTE COMO HUELLA SIN SER INTERVENIDA.

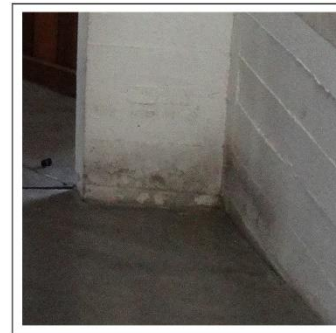
L08

PATOLOGIA HUMEDAD

COMPROMISO DAÑO GRAVE SEVERO MODERADO LEVE

SOLUCIÓN LIMPIEZA Y LIJADO DE LA SUPERFICIE HASTA LOGRAR REGULARIDAD. AGREGAR CAPA IMPERMEABILIZANTE PARA LUEGO PINTAR CON COLOR BLANCO SEGÚN PANTÓN DEFINIDO.

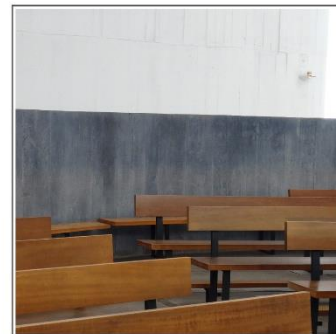
L09

PATOLOGIA ANTRÓPICOS

COMPROMISO DAÑO GRAVE SEVERO MODERADO LEVE

SOLUCIÓN DADO QUE EL COLOR CORRESPONDE A LA APLICACIÓN DIRECTA SOBRE EL MURO EN UNA ÚNICA OCASIÓN, NO SE VISUALIZA POSIBLE REPRODUCIR LA PÁTINA ORIGINAL QUE HOY PRESENTA POR TANTO SE CONSERVA LA LESIÓN DE DESGASTE COMO HUELLA SIN SER INTERVENIDA.

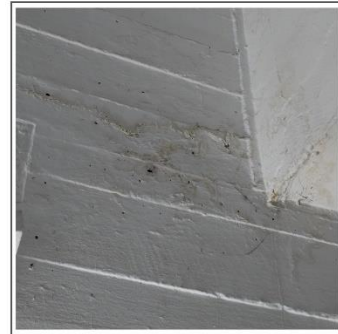
L10

OBSERVACIÓN Hongos se desarrollan en área expuesta a humedad generando deterioro de la pintura y superficie del muro.

COMPROMISO DAÑO GRAVE SEVERO **MODERADO** LEVE

SOLUCIÓN **REVISIÓN DE IMPERMEABILIZACIÓN DE MURO EXTERIOR NORTE, UNA VEZ ERRADICADA LA FILTRACIÓN SE RECOMIENDA LIJADO DE MURO Y SELLO CON CAPA HIDRÓFUGA PARA DAR TERMINACIÓN EN BASE A PINTURA SEGÚN PANTÓN DEFINIDO.**

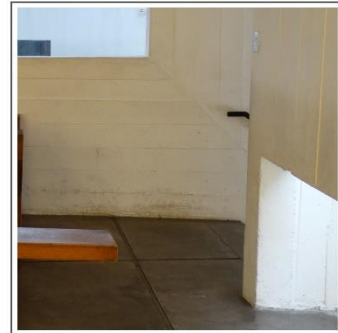
L11

PATOLOGIA **ANTRÓPICOS**

ELEMENTO AFECTADO MURO ACCESO CAPILLA DEL SANTÍSIMO

DESCRIPCIÓN Lesiones producto de la circulación y roce sobre el muro de acceso a capilla.

COMPROMISO DAÑO GRAVE SEVERO **MODERADO** LEVE

SOLUCIÓN **LIMPIEZA Y REMOCIÓN DE PINTURA PARA TERMINACIÓN SEGÚN PANTÓN DEFINIDO.**

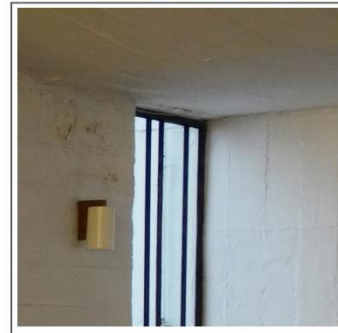
L12

PATOLOGIA **HUMEDAD Y DESPRENDIMIENTOS**

ELEMENTO AFECTADO MURO ENTRE ALTAR Y CAPILLA DEL SANTÍSIMO.

DESCRIPCIÓN Corresponde a daños desde filtración de la cubierta por ambos lados del muro. Alteración de la superficie del mismo.

OBSERVACIÓN Se observa alta presencia de descascaramiento de pintura al igual que los daños observados del muro desde el área del altar.

COMPROMISO DAÑO GRAVE **SEVERO** MODERADO LEVE

SOLUCIÓN **LUEGO DE LA REPARACIÓN DE LA FILTRACIÓN GENERADA POR LA CUBIERTA, SE SUGIERE LIJADO DE LA SUPERFICIE Y LIBERACIÓN DE PINTURA DESCASCARADA. TERMINACIÓN CON CAPA DE IMPERMEABILIZACIÓN Y PINTURA SEGÚN PANTÓN DEFINIDO.**

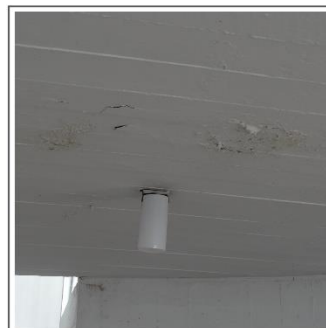
C01

COMPROMISO DAÑO GRAVE SEVERO MODERADO LEVE

SOLUCIÓN LUEGO DE ERRADICAR LA HUMEDAD EXISTENTE Y LA AISLACIÓN DE CUBIERTA, CORRESPONDE LIMPIEZA Y LIJADO DE SUPERFICIE. SELLAR CON CAPA PROTECTORA HIDRÓFUGA PARA DAR TERMINACIÓN EN BASE A PINTURA SEGÚN PANTÓN DEFINIDO.

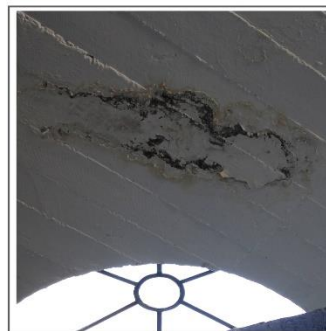
C02

PATOLOGIA HUMEDAD Y AGENTES BIÓTICOS / HONGOS

ELEMENTO AFECTADO LOSA CIELO ÁREA LUCARNA

COMPROMISO DAÑO GRAVE SEVERO MODERADO LEVE

SOLUCIÓN LUEGO DE ERRADICAR LA HUMEDAD EXISTENTE Y LA AISLACIÓN DE CUBIERTA, CORRESPONDE LIMPIEZA Y LIJADO DE SUPERFICIE. SELLAR CON CAPA PROTECTORA HIDRÓFUGA PARA DAR TERMINACIÓN EN BASE A PINTURA SEGÚN PANTÓN DEFINIDO.

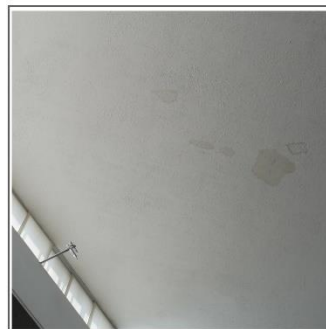
C03

PATOLOGIA HUMEDAD

ELEMENTO AFECTADO CIELO SOBRE ÁREA ALTAR

COMPROMISO DAÑO GRAVE SEVERO MODERADO LEVE

SOLUCIÓN AISLAR CORRECTAMENTE LA CUBIERTA METÁLICA. REVISAR ESTADO DE ENTABLADO DE MADERA PARA REEMPLAZO DEL ÁREA EN CASO DE OBSERVARSE UN DETERIORO AVANZADO AL IGUAL QUE ARPILLERA AISLANTE. TERMINACIÓN HIDRÓFUGA Y PINTURA SEGUN PANTÓN DEFINIDO.

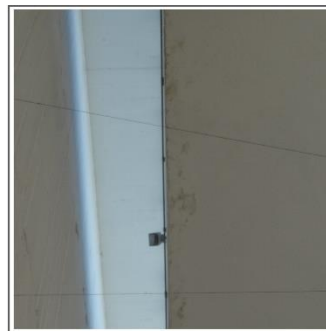
C04

PATOLOGIA HUMEDAD

ELEMENTO AFECTADO CIELO SOBRE ÁREA MONJES

COMPROMISO DAÑO GRAVE SEVERO MODERADO LEVE

SOLUCIÓN AISLAR CORRECTAMENTE LA CUBIERTA METÁLICA Y SELLOS. REVISAR ESTADO DE ENTABLADO DE MADERA PARA REEMPLAZO DEL ÁREA EN CASO DE OBSERVARSE UN DETERIORO AVANZADO AL IGUAL QUE ARPILLERA AISLANTE. TERMINACIÓN HIDRÓFUGA Y PINTURA SEGÚN PANTÓN DEFINIDO. EL SURGIMIENTO DE ESTAS LESIONES SE VERÁ MINIMIZADO DESDE LA PROPUESTA DE AISLACIÓN DE CUBIERTA SUGERIDO.

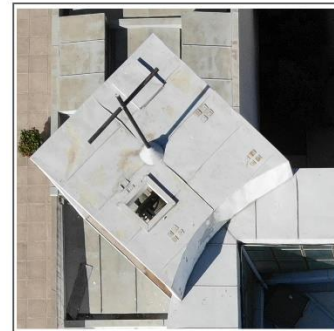
L01

PATOLOGIA OXIDACIÓN Y AGENTES ABIÓTICOS
ELEMENTO AFECTADO CUBIERTA CAMPANARIO
DESCRIPCIÓN Corresponde a la presencia de lesiones sobre la hojalatería de cubierta.
OBSERVACIÓN Se evidencia oxidación tanto en la hojalatería como en las fijaciones que permiten dan soporte a las campanas. Se observa desprendimiento de pintura protectora.
COMPROMISO DAÑO GRAVE SEVERO MODERADO LEVE
SOLUCIÓN REEMPLAZO DE HOJALATERÍA DE CUBIERTA Y REVISIÓN DEL ESTADO DE ANCLAJES PARA LA CORRECTA CONTINUIDAD DEL FUNCIONAMIENTO DE LAS CAMPANAS. TERMINACIÓN EN PANTÓN GRIS CLARO SIMILAR.

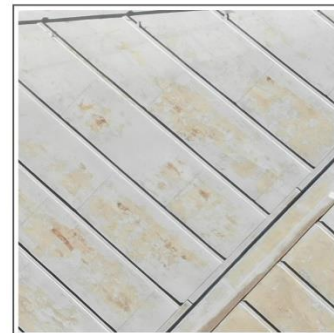
L02

PATOLOGIA DESPRENDIMIENTO DE PINTURA
ELEMENTO AFECTADO CUBIERTA SOBRE ÁREA DE MONJES
DESCRIPCIÓN Corresponde a la lesión de cubierta más observada, desprendimiento de pintura de impermeabilización de cubierta.
OBSERVACIÓN Lo abrasivo de la exposición solar y a agentes abióticos genera un desgaste en el material y por tanto oxidación.
COMPROMISO DAÑO GRAVE SEVERO MODERADO LEVE
SOLUCIÓN REEMPLAZO DE HOJALATERÍA DE CUBIERTA Y TERMINACIÓN EN PANTÓN GRIS CLARO POR TENER INCIDENCIA EN COLORACIÓN DE LUZ NATURAL INTERIOR.

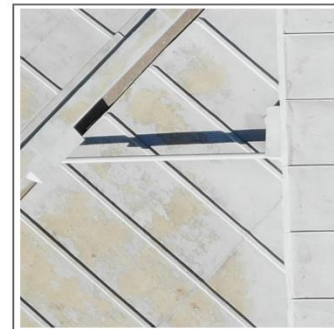
L03

PATOLOGIA OXIDACIÓN POR DESPRENDIMIENTO DE PINTURA
ELEMENTO AFECTADO CUBIERTA CUBO MONJES ÁREA SOBRE EL ALTAR
DESCRIPCIÓN Desprendimiento de pintura de impermeabilización de cubierta.
OBSERVACIÓN Se observa desgaste del material y oxidación. Elementos de estructura de cubierta se observan en buenas condiciones.
COMPROMISO DAÑO GRAVE SEVERO MODERADO LEVE
SOLUCIÓN REEMPLAZO DE HOJALATERÍA DE CUBIERTA Y TERMINACIÓN EN PANTÓN GRIS CLARO POR TENER INCIDENCIA EN COLORACIÓN DE LUZ NATURAL INTERIOR.

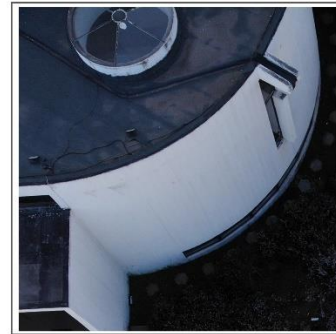
L04

PATOLOGIA HUMEDAD Y AGENTES BIÓTICOS / HONGOS
ELEMENTO AFECTADO MEMBRANA ASFÁLTICA CUBIERTA ACCESO CRIPTA
DESCRIPCIÓN Corresponde a la presencia de agua en contacto directo con losas de hormigón y consiguiente filtración interior.
OBSERVACIÓN La humedad desde canalizadores de aguas lluvia genera la presencia de hongos y con ello el deterioro de la capa impermeabilizante.
COMPROMISO DAÑO GRAVE SEVERO MODERADO LEVE
SOLUCIÓN REVISIÓN Y REPARACIÓN DE FILTRACIONES, LIMPIEZA Y LIJADO PARA LA ELIMINACIÓN DE HONGOS. REEMPLAZO DE MEMBRANA ASFÁLTICA Y REPARACIÓN DE LESIÓN INTERIOR SEGUN FICHA F06.6.

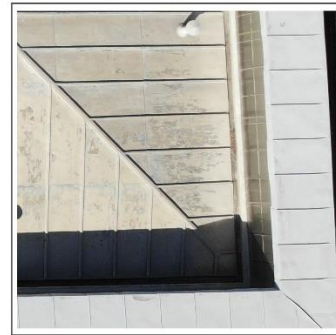
L05

PATOLOGIA OXIDACIÓN POR DESPRENDIMIENTO DE PINTURA
ELEMENTO AFECTADO CUBIERTA CUBO FIELES
DESCRIPCIÓN Desprendimiento de pintura de impermeabilización de cubierta.
OBSERVACIÓN Lo abrasivo de la exposición solar y a agentes abióticos genera un desgaste en el material tanto en hojalatería como en policarbonatos.
COMPROMISO DAÑO GRAVE SEVERO MODERADO LEVE
SOLUCIÓN REEMPLAZO DE HOJALATERÍA DE CUBIERTA Y TERMINACIÓN EN PANTÓN GRIS CLARO POR TENER INCIDENCIA EN COLORACIÓN DE LUZ NATURAL INTERIOR. REEMPLAZO DE POLICARBONATOS POR CRISTAL ESPECIFICADO.

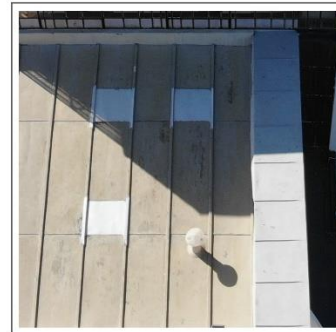
L06

PATOLOGIA REPARACIÓN DE CUBIERTA
ELEMENTO AFECTADO CUBIERTA CUBO FIELES
DESCRIPCIÓN Presencia de parches como reparación de posibles filtraciones.
OBSERVACIÓN Daños importantes en el estado de la hojalatería lo que se condice con la necesaria reparación posterior observada.
COMPROMISO DAÑO GRAVE SEVERO MODERADO LEVE
SOLUCIÓN REEMPLAZO DE HOJALATERÍA DE CUBIERTA COMO UNIDAD Y TERMINACIÓN EN PANTÓN GRIS CLARO POR TENER INCIDENCIA EN COLORACIÓN DE LUZ NATURAL INTERIOR.

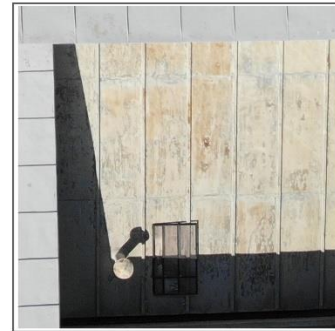
PATOLOGIA **DESPRENDIMIENTO** DE PINTURA Y OXIDACIÓN
ELEMENTO AFECTADO CUBIERTA SOBRE CUBO FIELES
DESCRIPCIÓN Corresponde a la lesión de cubierta más observada, desprendimiento de pintura de impermeabilización de cubierta.
OBSERVACIÓN Lo abrasivo de la exposición solar y a agentes abióticos genera un desgaste en el material y por tanto oxidación.
COMPROMISO DAÑO GRAVE SEVERO **MODERADO** LEVE
SOLUCIÓN **REEMPLAZO DE HOJALATERÍA DE CUBIERTA Y TERMINACIÓN EN PANTÓN GRIS CLARO POR TENER INCIDENCIA EN COLORACIÓN DE LUZ NATURAL INTERIOR.**

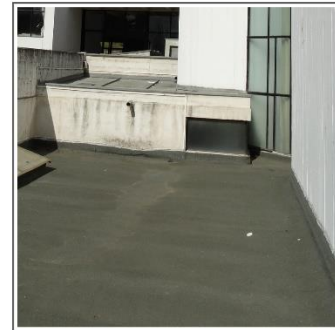
PATOLOGIA **HUMEDAD**
ELEMENTO AFECTADO MEMBRANA ASFÁLTICA LOSA CIELO
DESCRIPCIÓN Corresponde a manchas de humedad en carpeta aislante.
OBSERVACIÓN Focos de humedad generan debilitamiento del material en su condición aislante afectando directamente a la losa.
COMPROMISO DAÑO GRAVE SEVERO **MODERADO** LEVE
SOLUCIÓN **REVISIÓN Y REPARACIÓN DE FILTRACIONES, LIMPIEZA Y LIJADO PARA LA ELIMINACIÓN DE HONGOS. REEMPLAZO DE MEMBRANA ASFÁLTICA COMO ACCION IMPORTANTE DENTRO DEL PLAN DE CONSERVACIÓN PREVENTIVA.**

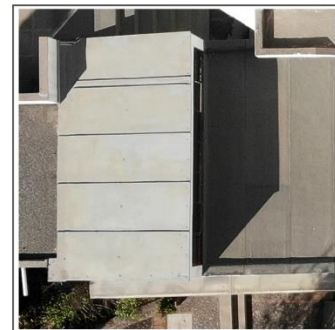
PATOLOGIA **DESGASTE** DEL MATERIAL
ELEMENTO AFECTADO CUBIERTA LUCARNA LUZ CAPILLA DEL SANTÍSIMO
DESCRIPCIÓN Desgaste natural sobre área expuesta a inclemencia ambiental y escasa mantención.
OBSERVACIÓN Se observa oxidación y pérdida de pintura sobre la superficie.
COMPROMISO DAÑO GRAVE SEVERO **MODERADO** LEVE
SOLUCIÓN **REEMPLAZO DE HOJALATERÍA DE CUBIERTA SEGÚN TIEMPOS ESTIMADOS EN PROPUESTA DE CONSERVACIÓN PREVENTIVA.**

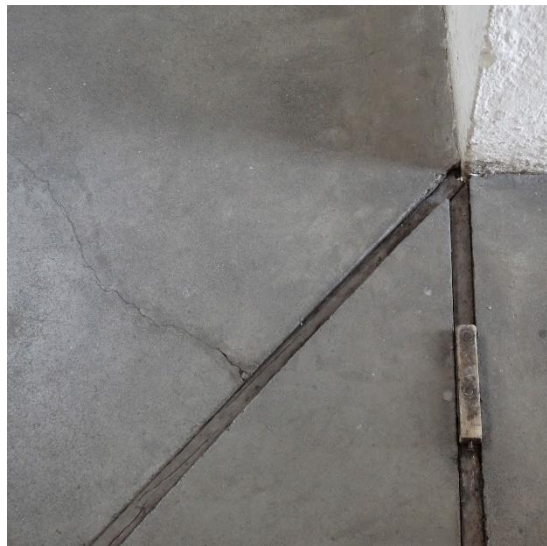
Imagen 19

Imagen 19: Desgaste en Trazados. Archivo personal. Septiembre 2020

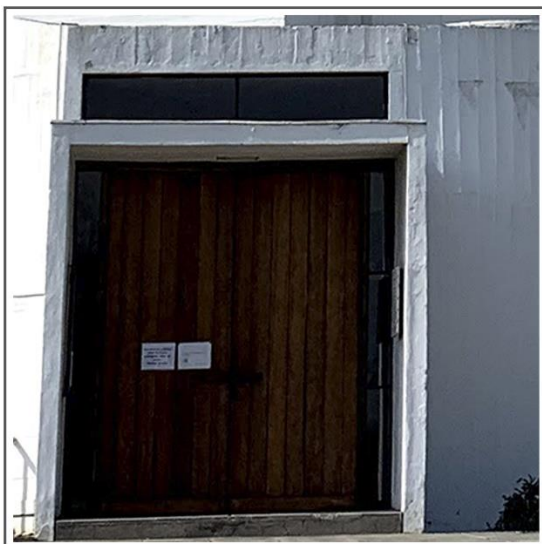
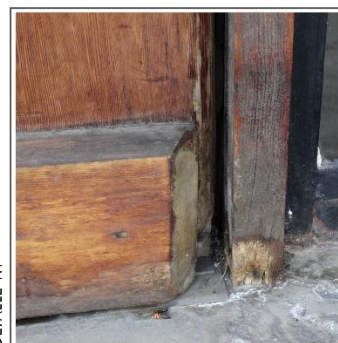
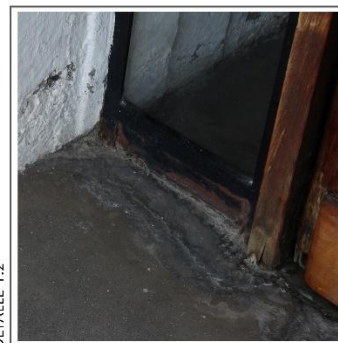
PATOLOGÍA HUMEDAD Y AGENTES BIÓTICOS / HONGOS XILÓFAGOS EN PUERTAS DE MADERA

PARTICULARIDAD Los hongos segregan sustancias que ablandan los compuestos de la madera para alimentarse de ella. Esto puede llegar a desintegrar el elemento y desarticular el sistema estructural. Se detecta pudrición blanca corrosiva que descompone la lignina dejando un color poco uniforme; pudriciones pardas por hongos que se alimentan de celulosa.

OBSERVACIÓN Se observa daño en área inferior del marco y puertas pero en general la condición de las puertas se considera bueno.

SOLUCIÓN CONSERVACIÓN Y RESTAURACIÓN DE LOS ORNAMENTOS DE MADERA CON DAÑO MENOR AL 40%. CONSIDERA LIMPIEZA Y LIJADO DEL ÁREA COMPROMETIDA Y SELLO CON BARNIZ FUNGICIDA .

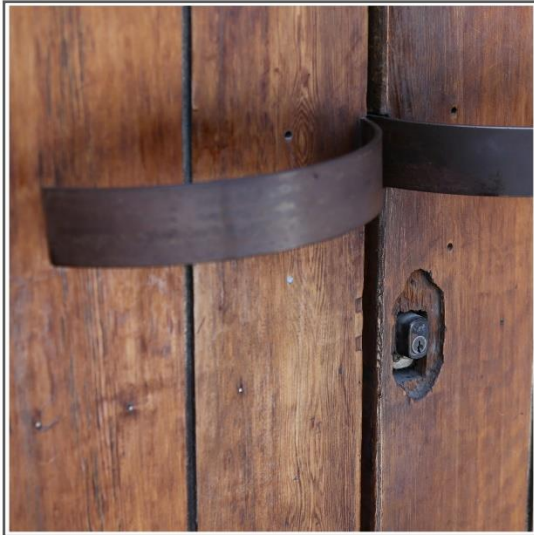
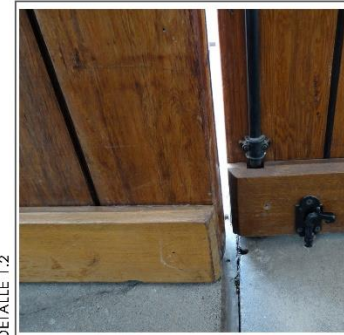
PATOLOGÍA **PÉRDIDA DE ELEMENTO**
ELEMENTO AFECTADO CERROJO EXTERIOR
DESCRIPCIÓN Corresponde a la falta de placa cerrojo en hoja derecha desde el exterior.
IDENTIFICACIÓN Desde el interior el sistema se observa en buen estado y en completitud de partes.
PARTICULARIDAD Tiradores de bronce del interior presentan aspecto de mayor desgaste mientras los del exterior se caracterizan por un estado de oxidación mayor propio del material.
OBSERVACIÓN Los elementos ubicados a la interperle presentan características más marcadas debido a su nivel de exposición y uso.
COMPROMISO DAÑO GRAVE SEVERO MODERADO LEVE
SOLUCIÓN **POR MOTIVOS DE SEGURIDAD SE SUGIERE REEMPLAZAR PIEZA FALTANTE POR UNA ACTUAL DE SIMILARES CONDICIONES. NO SE CONSIDERAN ACCIONES SOBRE TIRADORES O CERROJOS CONSERVANDO SU IMAGEN ACTUAL.**

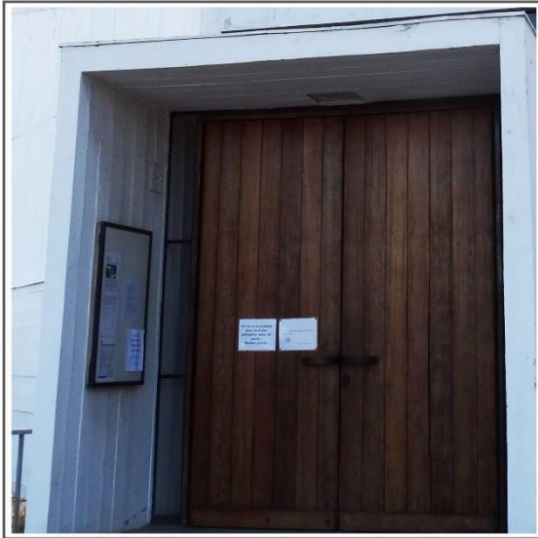
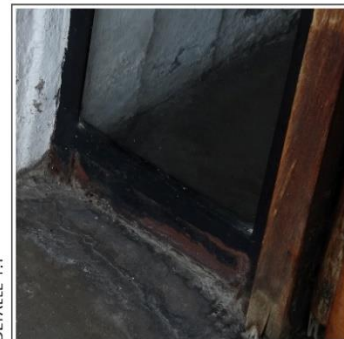
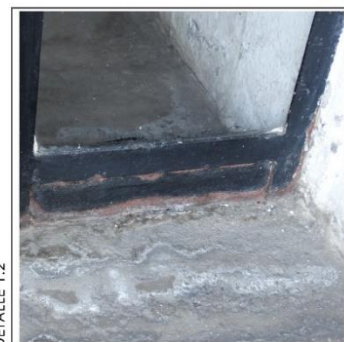
PATOLOGÍA **OXIDACIÓN, DESCASCAMIENTO**
 ELEMENTO AFECTADO PERFLERÍA METÁLICA VANOS ACCESO CAPILLA

DESCRIPCIÓN Se observan daños sobre porción inferior de marcos metálicos.

COMPROMISO DAÑO GRAVE SEVERO **MODERADO** LEVE

SOLUCIÓN **RESTAURACIÓN DE PERFILERÍA METÁLICA MEDIANTE LA ELIMINACIÓN DE PINTURA Y ÓXIDO PRESENTE EN ÁREA INFERIOR DEL MARCO. APLICAR PINTURA ANTICORROSIVA SEGÚN PANTON DEFINIDO. NO SE CONSIDERA REEMPLAZAR MARCOS EXISTENTES.**

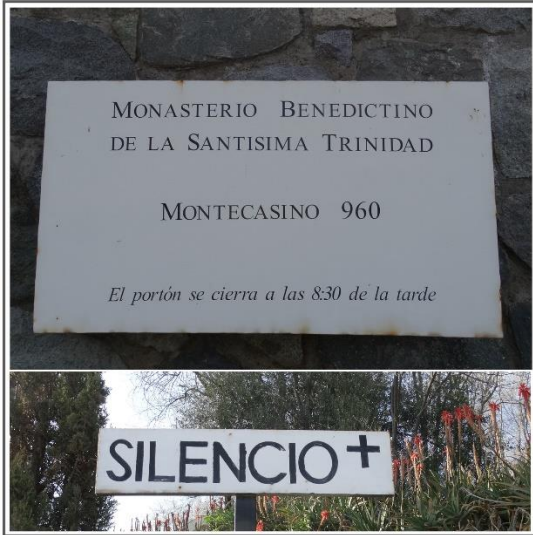
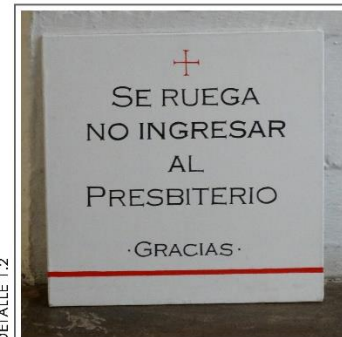
PATOLOGÍA : OXIDACIÓN, PÉRDIDA DE COLOR
ELEMENTO AFECTADO : PLACAS INFORMATIVAS
DESCRIPCIÓN : Se observan lesiones sobre bordes de placas informativas en proceso de incipiente oxidación por poca mantención.
IDENTIFICACIÓN : Acción abrasiva del oxido se visualiza emergente en áreas de material expuesta. Se observa pérdida de intensidad del color en tipografía.
PARTICULARIDAD : La particularidad de este elemento se refleja tanto en la tipografía utilizada y valorada como un patrimonio inmaterial como por el soporte presente en el Monasterio considerado de valor material desde sus rasgos de austeridad, memoria colectiva e identidad.
OBSERVACIÓN : Los elementos ubicados a la interperie presentan características debido a su nivel de exposición. No es el caso para elementos presentes en capilla de santísimo y nave central.
COMPROMISO DAÑO : GRAVE SEVERO MODERADO LEVE
SOLUCIÓN : SE CONSIDERA REEMPLAZAR PLACAS METÁLICAS EN LA MEDIDA QUE LA OXIDACIÓN PRESENTE EN SU BORDE COMPLEJICE LA LECTURA O ATENTE CONTRA EL VALOR DEL ELEMENTO, PARA EL CASO DE "SILENCIO" NO SE CONSIDERA RESTAURACIÓN POR LO PRONTO, SE MANTIENE COMO TESTIGO O HUELLA, EN CASO DE CONTINUAR PROCESO DE PÉRDIDA DE COLOR SE SUGIERE REPLICAR BAJO EXACTOS PARÁMETROS DE TAMAÑO, TIPOGRAFÍA Y COLOR.

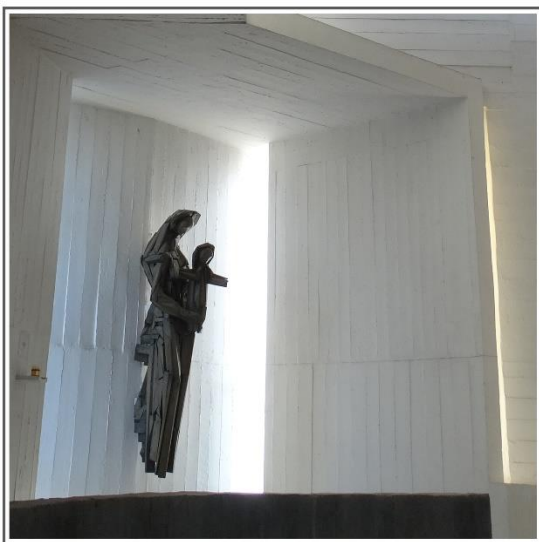
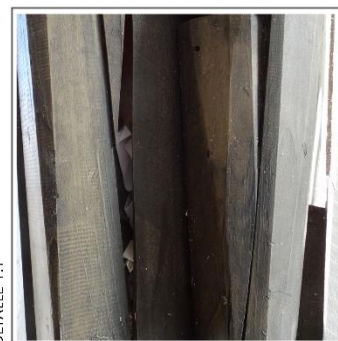
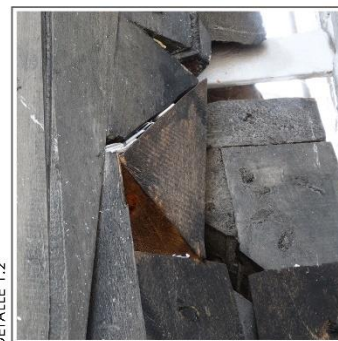
PATOLOGÍA **ANTRÓPICOS**

DESCRIPCIÓN Se observan daños menores y de tipo antrópico como inserción de papel entre tablas, irregularidades de tinte y saltados de color en área inferior de los elementos.

IDENTIFICACIÓN La madera que da origen a la escultura no presenta daños aparentes, se conserva en forma periódica manteniendo su textura y color mediante la aplicación de cera.

COMPROMISO DAÑO GRAVE SEVERO MODERADO **LEVE**

SOLUCIÓN **LA TEXTURA DEL ELEMENTO SE CONSIDERA PARTE DEL PATRIMONIO VALIOSO DEL EDIFICIO POR TANTO NO SE PROPONE NINGÚN ACTO SOBRE LA MATERIALIDAD. NO SE CONSIDERA RETIRO DE ELEMENTOS POR TRATARSE DE PETICIONES QUE DADA LA CANTIDAD AUN NO SE CONSIDERA ATENTEN CON LA INTEGRIDAD DE LA IMAGEN. PARA SU MANTENCIÓN SE MANTIENEN CRITERIOS DE CONSERVACIÓN IMPLEMENTADOS POR LA COMUNIDAD DE MONJES.**

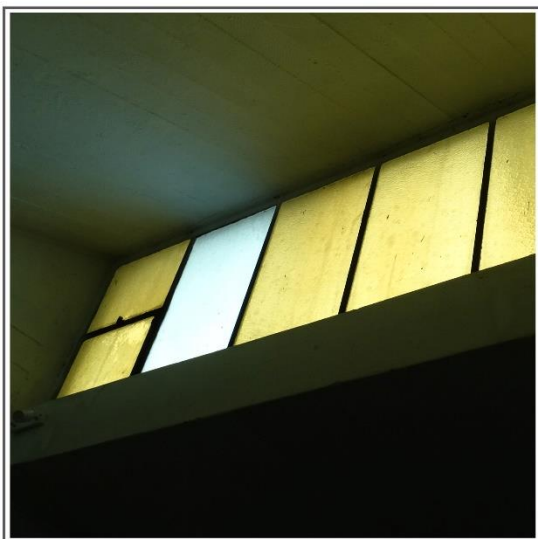
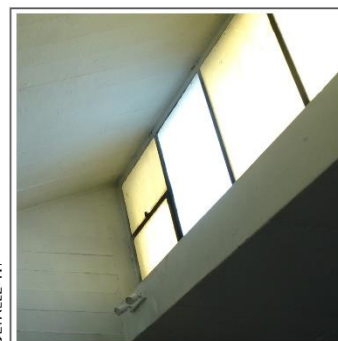
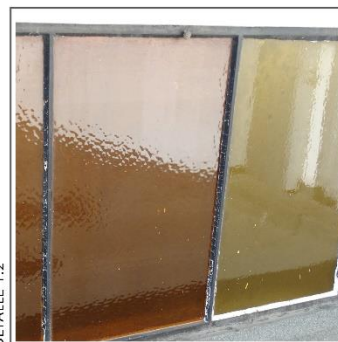
PATOLOGÍA ANTRÓPICO

SOLUCIÓN SE PROPONE ESTUDIO CROMÁTICO SOBRE EL TONO DE VIDRIOS EN BÚSQUEDA DEL IDEAL PARA LOS MONJES/ ARQUITECTOS. SE PROPONE UNIFICAR CRISTALES PARA LOGRAR UNIDAD. LIMPIEZA Y PINTURA SEGÚN PANTON DEFINIDO PARA MARCOS METÁLICOS.

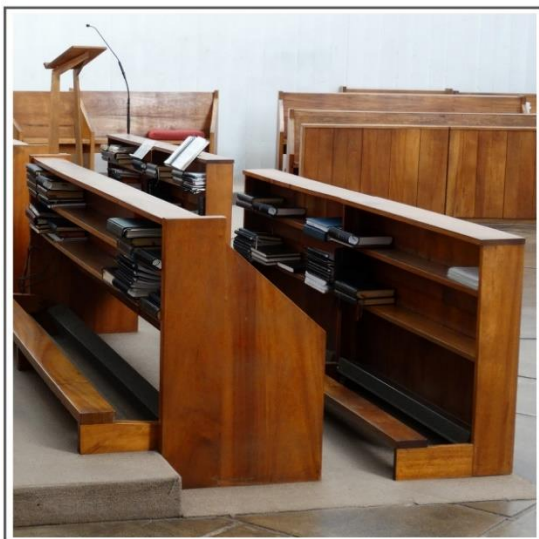
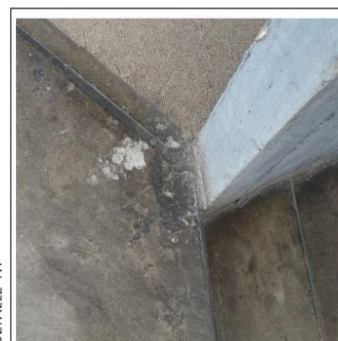
PATOLOGÍA ANTRÓPICO

DESCRIPCIÓN Se observa lesiones de tipo antrópico producto de constituir el área de mayor uso dentro de la capilla. Mobiliario y reclinatorios de madera se observan en buen estado de conservación.

IDENTIFICACIÓN Las lesiones observadas corresponden al tipo antrópico producto de restos de velas en suelos desde las necesidades y desplazamientos propios del rito, suciedad y desgaste del cubrepiso desde el roce del uso diario sobre todo en esquinas.

SE PROPONE CANALIZACIÓN ELÉCTRICA Y DE CORRIENTES DÉBILES CON EL OBJETIVO DE ESCONDERLAS Y CON ELLO EVITAR DESNIVELES QUE ATENTAN CON LA SEGURIDAD Y ESTÉTICA DEL ESPACIO. PARA EL CASO DE CUBREPISOS SE INDICA REEMPLAZO DE ÁREA DETERIORADA POR ELEMENTO DE COLOR Y CARACTERÍSTICA SIMILAR.

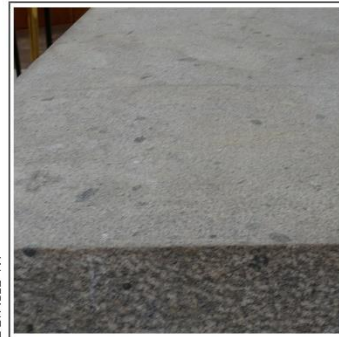
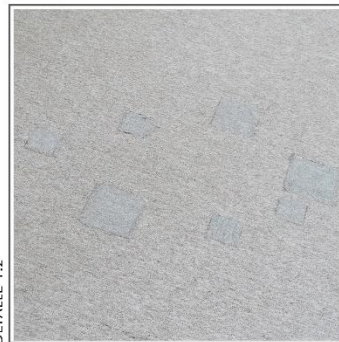
ELEMENTO : ALTAR

Sobre la losa en torno al altar se despliega una alfombra que permite proteger de daños sobre el suelo de incienso y velas. Este daño producto del uso frecuente se materializa en parches que permiten reponer previas lesiones producto de quemaduras sobre el textil. (detalle 1.2)

SOLUCIÓN **SE PROPONE RESTAURACIÓN DEL ELEMENTO DESDE PROCEDIMIENTO EN SECO QUE PERMITE DISOLVER Y EXTRAER LA MIRRA Y LA COLORACIÓN ADQUIRIDA. RESPECTO A LA ALFOMBRA SE PROPONE REEMPLAZO POR PIEZA DE CARACTERÍSTICAS SIMILARES.**

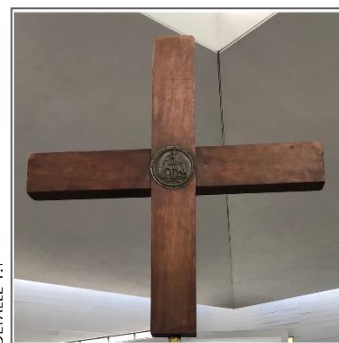
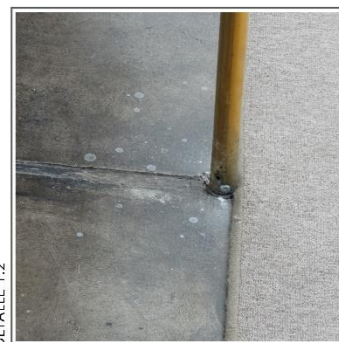
ELEMENTO : CRUZ CENTRAL

OBSERVACIÓN No se observan daños biológicos sobre la madera y el estado de la estructura de bronce se considera en perfecto estado. Se presenta como una pieza móvil capaz de ser trasladada en el eje principal según celebración. DETALLE 1.2

SOLUCIÓN **NO SE PROPONE RESTAURACIÓN DEL ELEMENTO DADA SU ACTUAL ESTADO DE CONSERVACIÓN. PARA EVENTUAL DAÑO FUTURO SE CONSIDERA LIJADO DE PIEZAS DE MADERA, IMPERMEABILIZACIÓN Y LIMPIEZA PERIÓDICA DE ELEMENTOS DE BRONCE.**

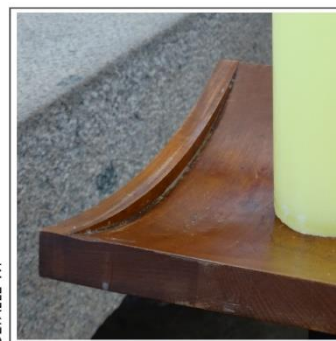
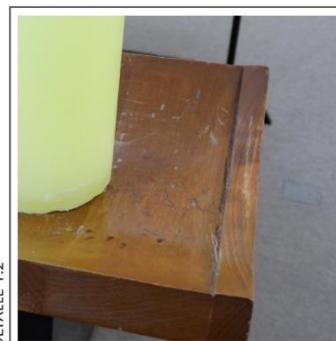
ELEMENTO : SOPORTE CIRIOS ALTAR

La madera presenta daños en superficie superior y bordes, suciedad y ausencia de barniz aún cuando la composición de la madera se considera en buen estado. La estructura metálica no presenta daños de relevancia.

SE PROPONE RESTAURACIÓN DEL ELEMENTO DE MADERA DESDE LIMPIEZA, LIJADO Y TERMINACIÓN CON BARNIZ SEGÚN PANTÓN DEFINIDO EN CONCORDANCIA CON SU COLORACIÓN ACTUAL.

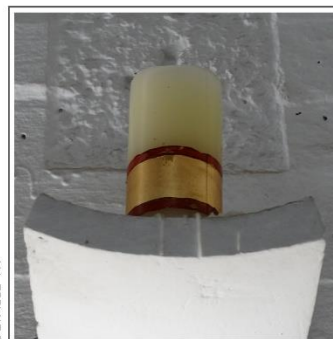
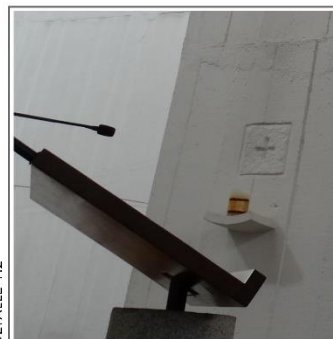
Se observan en buen estado y solo con lesiones de tipo antrópicas producto de la huella de la vela sobre el soporte y suciedad dado la altura y dificultad de acceder para limpiar.

AL TRATARSE DE ELEMENTOS PRIMORDIALES EN LA ORNAMENTACIÓN Y EL RITO DE LA CAPILLA NO SE SUGIEREN ACCIONES DIRECTAS MÁS ALLÁ DE LA LIMPIEZA SOBRE LOS ELEMENTOS POR CONSIDERARSE EN BUEN ESTADO.

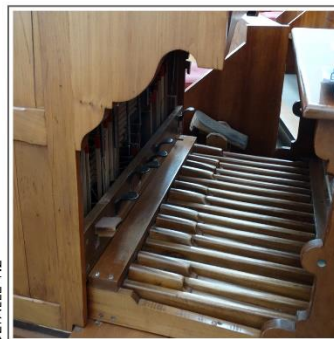
DETALLE 1.2

PATOLOGÍA ANTRÓPICO
ELEMENTO AFECTADO ÓRGANO Y SALTERIO
DESCRIPCIÓN Se observan en buen estado, Presentan daño menor de suciedad.
IDENTIFICACIÓN El órgano perteneció al Monasterio de las Monjas Clarisas, situado en la calle Lillo en el barrio Recoleta.
PARTICULARIDAD Fue construido por Oreste Carlini en el año 1919 en Santiago. El teclado de pedales original, de sólo 18 notas y algunas otras características muestran que fue concebido como órgano de acompañamiento y no de ejecución.
OBSERVACIÓN El año 1975-76 fue trasladado a la iglesia de los Benedictinos por el doctor Luis González y sus hermanos, efectuándosele en 1986 y 1989 diversas modificaciones en su disposición. El salterio, pequeña arpa tocada con uñeta también se utiliza para acompañar los oficios religiosos
COMPROMISO DAÑO GRAVE SEVERO MODERADO LEVE
SOLUCIÓN SE PROPONE CONTINUAR CON MANTENIMIENTO PERIÓDICO DE LOS INSTRUMENTOS EN TIEMPO DE CUARESMA.

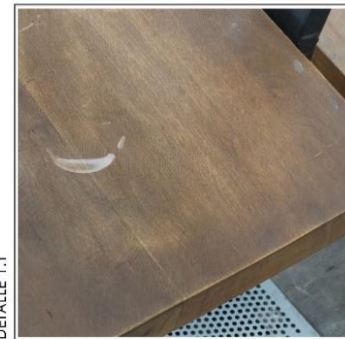
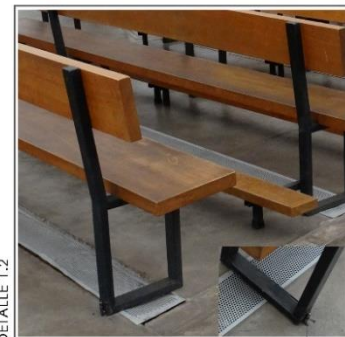
DESCRIPCIÓN En general la madera se observa en buen estado, presentan daño menor de suciedad y marcas de agua. No se observan daños de agentes bióticos sobre el material. Respecto a la estructura metálica presenta principio de oxidación sobre algunos elementos efecto que provoca manchas en la losa de hormigón dada la poca mantención y la exposición a humedad.

IDENTIFICACIÓN Los daños se observan mayoritariamente en placa de apoyo horizontal producto de rallado o manchas de agua o apoyo de elementos.

SOLUCIÓN SE PROPONE LIJADO Y TERMINACIÓN DE BARNIZ SEGÚN PANTON DEFINIDO QUE GARANTICE UNA COLORACIÓN SIMILAR A LA ACTUAL PARA ELEMENTOS DE MADERA EN CASO QUE EL DAÑO ATENTE CON LA IMAGEN O CONTINUIDAD ESTRUCTURAL. PARA LA ESTRUCTURA METALICA SE PROPONE DECAPADO DE PINTURA, ELIMINACIÓN DE ÓXIDO Y SELLO CON PINTURA ANTICORROSIVA SEGUN PANTON DEFINIDO,

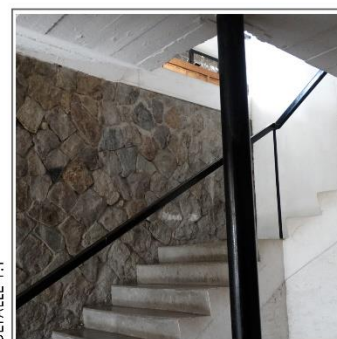
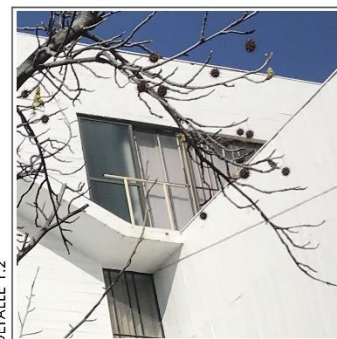
ELEMENTO : PASAMANOS

DESCRIPCIÓN En general se observan en buen estado, presentan daño menor de suciedad y oxidación.

IDENTIFICACIÓN Los daños se observan mayoritariamente en pasamanos de uso exterior y con difícil acceso a mantención periódica.

SOLUCIÓN SE PROPONE LIJADO Y TERMINACIÓN DE PINTURA ANTICORROSIVA. PARA EL COLOR NEGRO REPLICAR SEGUN PANTON DEFINIDO. EN TANTO PARA BLANCO SE SUGIERE REEMPLAZAR SEGUN PANTON DEFINIDO PARA USO INTERIOR Y FACHADA.

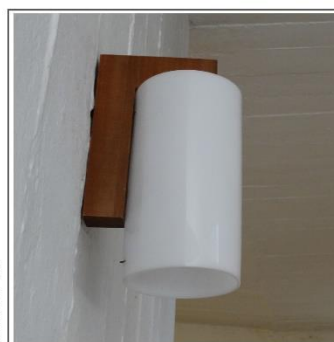
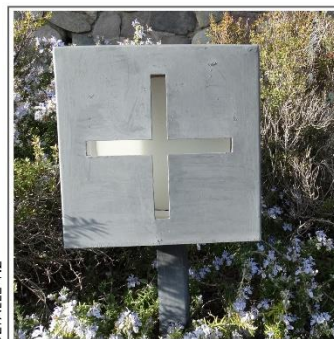
ELEMENTO : LUMINARIAS

Se observan daños de tipo antrópico tales como suciedad por complejidad de acceso y pintura defectuosa en elementos del exterior,

SE EXPLICITA LA NECESIDAD DE MANTENER LOS ELEMENTOS POR CONSIDERARSE CARACTERÍSTICOS DEL ORIGEN Y ESPÍRITU DEL PROYECTO. EN CASO DE PRESENTAR DAÑOS MAYORES SE ESTABLECE SU REPRODUCCIÓN SEGÚN IMAGEN Y MATERIALIDAD ACTUAL INCORPORANDO AÑO EN QUE SE REPRODUCE,

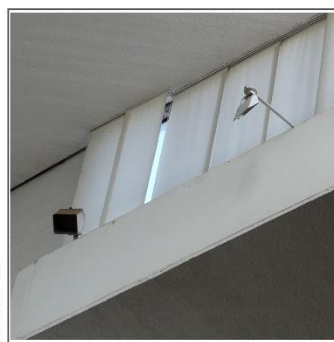
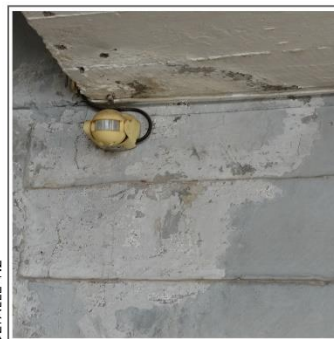
ELEMENTO : ACÚSTICA

IDENTIFICACIÓN Se observan daños de tipo antrópico tales como elementos no en uso, suciedad por complejidad de acceso y variedad de modelos por reemplazo o aplicación posterior.

SOLUCIÓN **DADO LA NECESIDAD DE AMPLIFICACIÓN SE MANTIENEN EQUIPOS. SE ESTABLECE REVISAR ELEMENTOS EN DESUSO Y SU REMOCIÓN EN CASO DE NO SER INDISPENSABLES Y CONSTITUIR AMENAZA EN LA IMAGEN DEL EDIFICIO. SE RECOMIENDA SUSTITUIR EN CASO DE FALLA POR ELEMENTOS DE LÍNEA SIMILAR A LOS EXISTENTES CON LA FINALIDAD DE NO ALTERAR LA ACUAL IMAGEN DEL INTERIOR,**

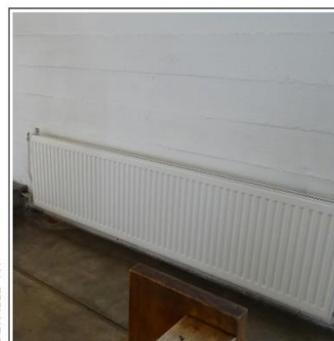
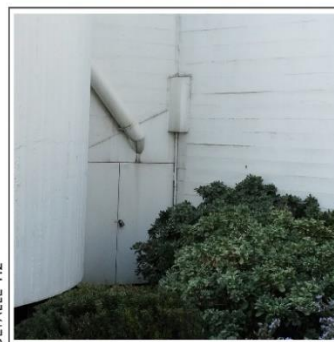
ELEMENTO : CLIMA

IDENTIFICACIÓN Se observan daños de tipo antrópico tales como desprendimiento, y golpes en rejillas lo que las tuerce y levanta. Se observa discordancia en modelos de radiadores por reemplazo o incorporación posterior.

OBSERVACIÓN Se observa que el actual uso de la caldera no es el adecuado por tanto deteriora el sistema y no alcanza el standar térmico esperado, Acceso a registro del sistema según DETALLE 1.2 fachada sur,

SOLUCIÓN **DADO LA NECESIDAD DE CLIMATIZAR EL INTERIOR SE SUGIERE MANTENER Y UTILIZAR SISTEMA DE CALDERA SEGUN SUGERENCIA DE INTERMA EMPRESA QUE REALIZA LA INSTALACION ORIGINAL, DEBE FUNCIONAR SEGUN UN PLAN QUE PERMITA ALCANZAR TEMPERATURAS EN UN TIEMPO DE FUNCIONAMIENTO ADECUADO PARA ASEGURAR COSTOS Y MANTENCIÓN DE LOS EQUIPOS. PARA LA CAPILLA DEL SANTISIMO SE SUGIERE REEMPLAZO DE RADIADORES ASEGURANDO SEMEJANZA DE MODELO ENTRE ELLOS.**
